# DÉPÔTS CARBONATÉS ET FONCTIONNEMENT DES AQUEDUCS ROMAINS

## *Le bassin amont du vallon des Arcs sur l'aqueduc d'Arles (Bouches-du-Rhône)*

Jean-Louis GUENDON avec la collaboration de Philippe LEVEAU

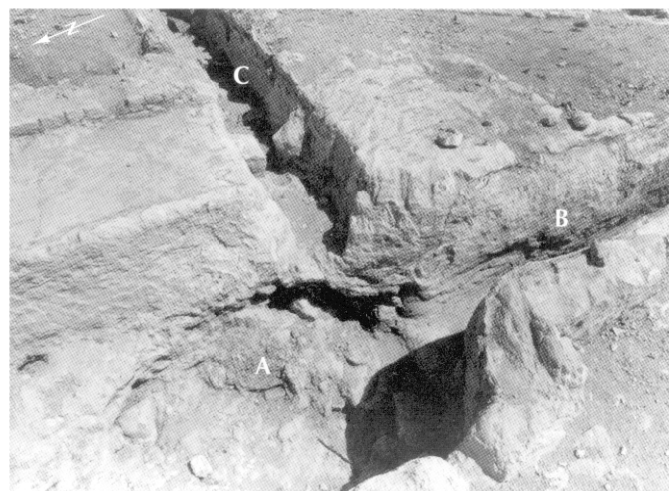
**Fig. 81** – Les dépôts concrétionnés dans le bassin de convergence et au niveau du mur occidental du bras mort (voir fig. 80, n° 5 et fig. 82B) : A, bassin de convergence ; B, aqueduc d'Arles ; C, bras mort (cliché P. Foliot, CNRS).
