Les aqueducs de la villa de Vareilles à Paulhan (Hérault) : Ier s. av. J.-C.-IIIe s. apr. J.-C.

Stéphane Mauné, Jean-Louis Paillet, Zinedine Sekhari

LES AQUEDUCS DE LA VILLA DE VAREILLES À PAULHAN (HÉRAULT) : I^{er} S. AV. J.-C. - III^e S. APR. J.-C.

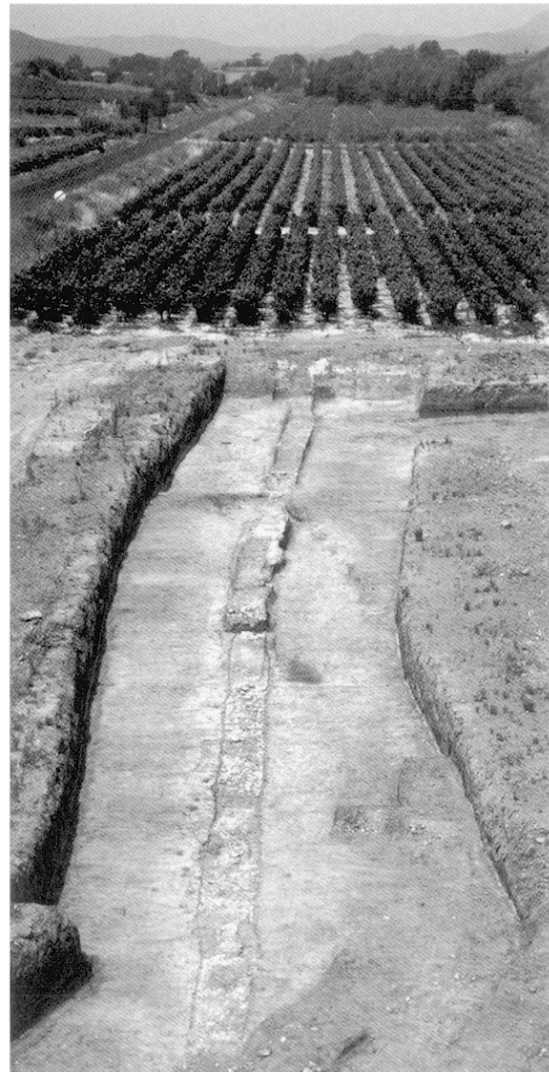
Fig. 124 – Villa de Vareilles : vue du segment 1 et de la fondation du premier aqueduc bas en direction de l'amont (cliché S. Mauné, CNRS).

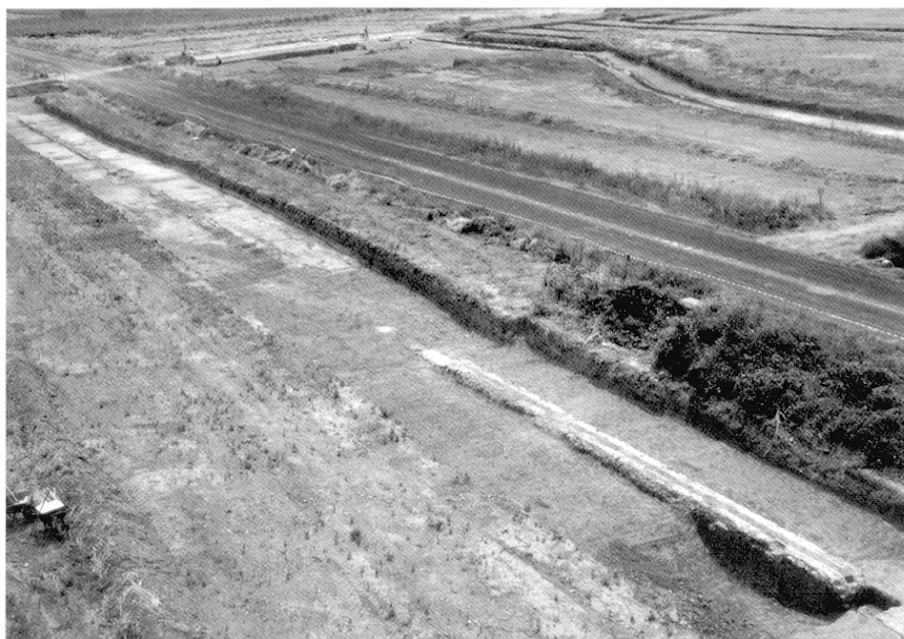
Fig. 125 – Villa de Vareilles : vue du segment 3 de l'aqueduc bas en cours de fouille (cliché S. Mauné, CNRS).

Dans le segment n° 3, l'aqueduc est conservé de façon inégale (fig. 125). Sur les 125 m de son développement, il n'est conservé que sur 62 m en six tronçons distincts et de longueur très variable (16 m, 3 m, 1 m, 5 m, 27 m et 10 m). Sur ces 62 m, son état de conservation est relativement homogène ; les murs bajoyers de la canalisation sont conservés sur une dizaine de centimètres de hauteur, mais nulle part n'ont été retrouvés, ni la partie supérieure des murettes, ni son système de couverture. Pour décrire cet aqueduc, nous disposons du plan général, de plusieurs coupes et d'une série de photographies.

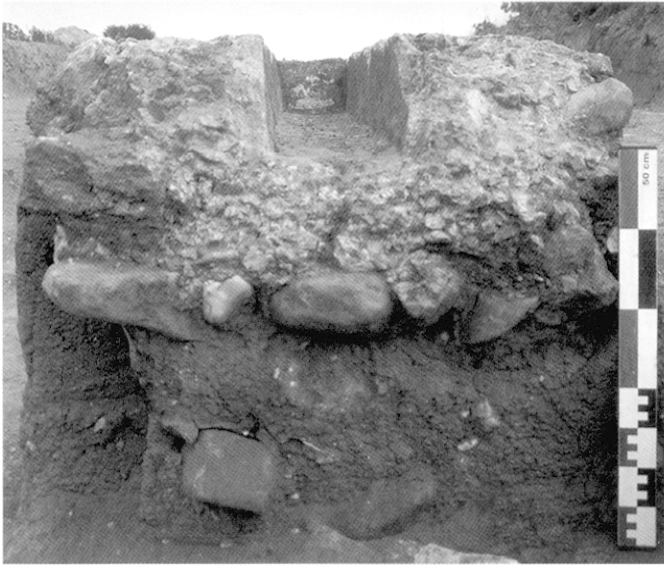
Fig. 126 – Villa de Vareilles : coupe du second aqueduc bas dans le segment 3 avec sa fondation en galets liés à l'argile (cliché S. Mauné, CNRS).

Sa technique de construction est semblable dans les différents tronçons (fig. 126). Dans le fond d'une tranchée ouverte à l'aplomb de la tranchée de spoliation de l'aqueduc de l'état précédent, a été déposée, en guise de hériss, une couche de galets roulés de 10 à 20 cm de diamètre, irrégulièrement posés à plat ou de chant et noyés dans un limon argileux de couleur brun-gris homogène et relativement dense. Par la suite, un coffrage filant, en bois, de forme trapézoïdale et légèrement évasé vers le haut, a été mis en place sur des cales soigneusement nivelées. Un béton de tuileau a ensuite été coulé à l'extérieur du coffrage, par-dessous et de part et d'autre de ses parois. Après la prise de cette maçonnerie, le coffrage a été retiré pour être positionné sur les cales suivantes au fur et à mesure de la progression linéaire du chantier. À l'extrémité aval du deuxième tronçon conservé, l'ouvrage présente un élargissement carré de 74 cm de côté, interprété comme une cuve de décantation (fig. 127).

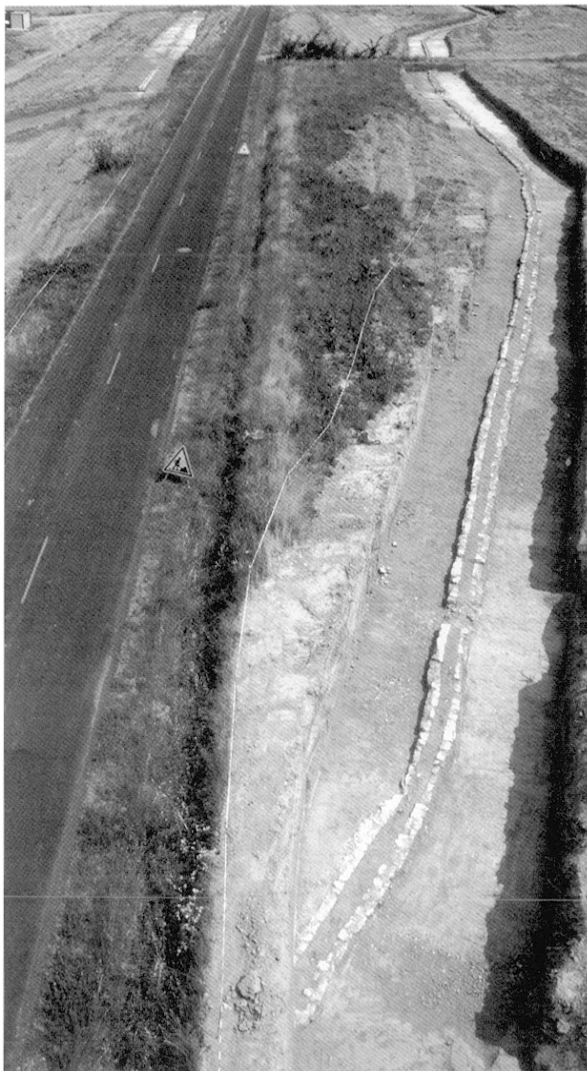
Fig. 128 – Villa de Vareilles : vue de l'amont de l'aqueduc haut
(cliché S. Mauné, CNRS).

L'aqueduc haut a été observé sur une longueur totale continue de 263,50 m (fig. 128). On peut toutefois lui restituer une longueur supplémentaire de 14 m dans son parcours terminal, juste avant une large fosse pouvant correspondre à la spoliation de son *castellum*. Cette conduite se développe parallèlement à l'aqueduc bas, mais sur une courbe de niveau située à une altitude supérieure de 1 m. Comme pour l'ouvrage bas,

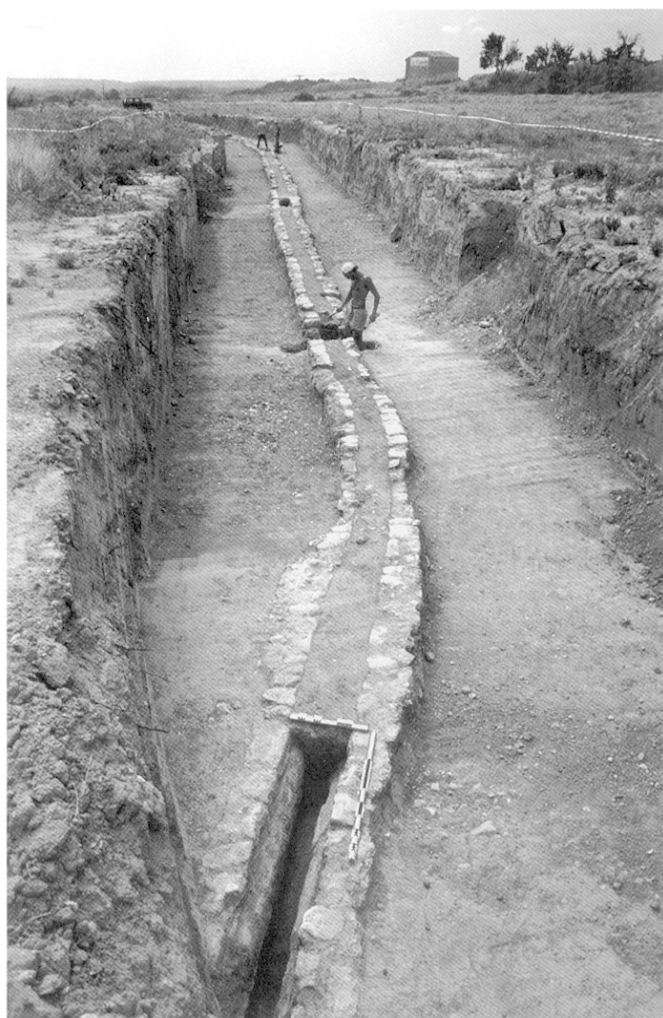
Fig. 129 – Villa de Vareilles : vue de l'amont du segment 1 de l'aqueduc haut en cours de fouille (cliché S. Mauné, CNRS).

Le segment 1 correspond au secteur fouillé le plus en amont (fig. 129). Sa longueur dégagée est de 7,50 m mais elle devait être plus importante dans la mesure où l'on devine, au-delà, en amont, son prolongement. C'est ici que le recouvrement sédimentaire est le plus important (1,70 m).

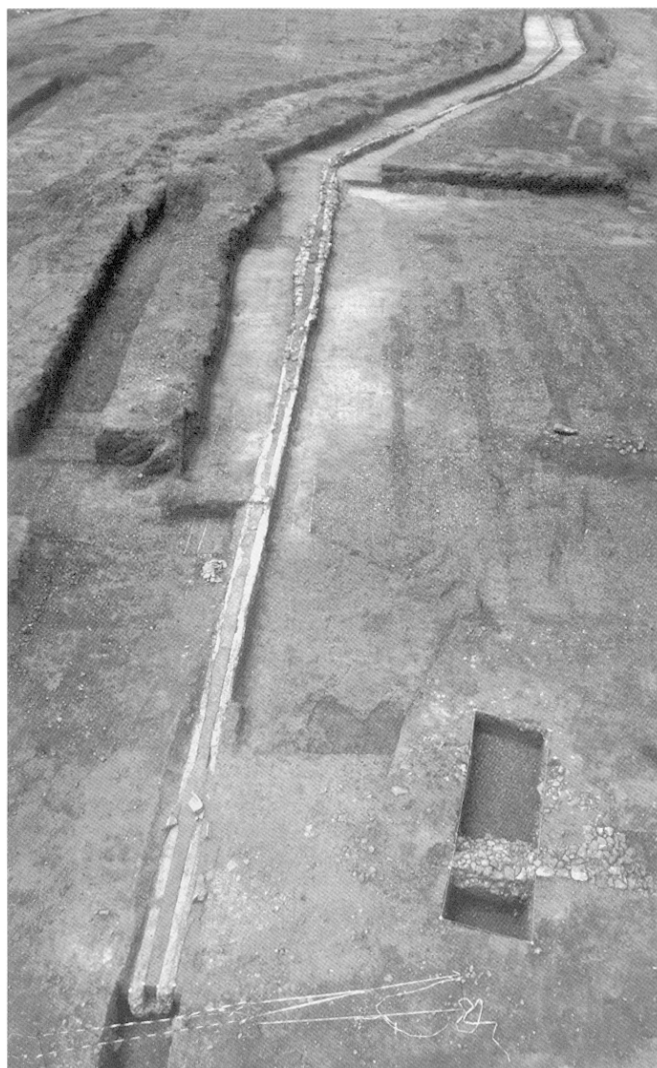
Fig. 130 – Villa de Vareilles : vue de l'aval des segments 4, 5, 6 et 7 de l'aqueduc haut en cours de fouille (cliché S. Mauné, CNRS).
