# Alpis Graia (col du Petit-Saint-Bernard, Savoie et Val d'Aoste)

## Découvertes anciennes et recherches récentes

Sylvie CROGIEZ-PÉTREQUIN

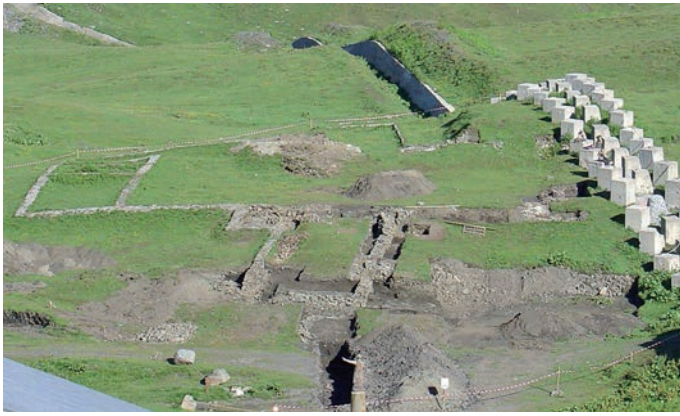
Fig. 1 – Vue générale du bâtiment ouest  
(cliché : S. Crogiez-Pétrequin, Université de Tours, 2008).

L'édifice occidental (fig. 1) est, depuis 1936, surmonté, dans sa partie est, d'une barrière antichar, installée par l'armée italienne. Si elle a gêné la conduite des fouilles et l'implantation des sondages, l'existence de cette barrière, considérée comme un patrimoine militaire, n'a cependant pas empêché de compléter le plan du bâtiment. Les fouilles de P. Barocelli, entre 1910 et 1934 (Barocelli 1948), concernent toute la moitié ouest, celle dont les murs ont été maintes fois restaurés, ce qui explique la régularité de l'alignement et des angles des murs, bien visible sur le plan, alors que les structures mises au jour depuis 2003

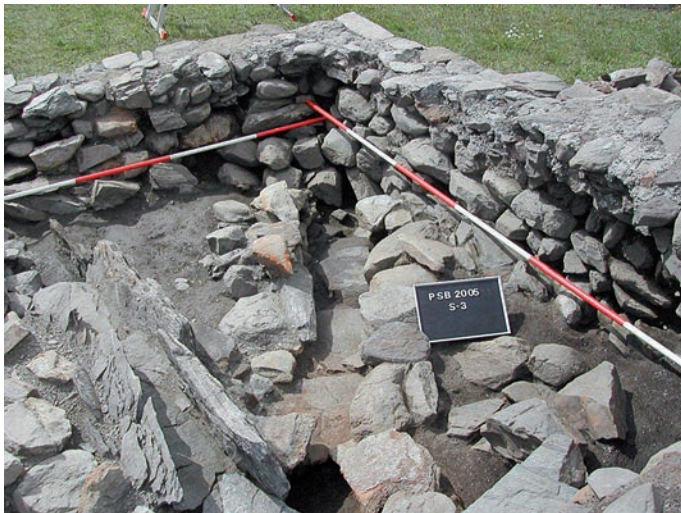
**Fig. 5 – Vue des canalisations**  
(cliché : S. Crogiez-Pétrequin, Université de Tours, 2006).

compact (fig. 3 et 5). Les deux structures ne sont pas entièrement conservées. Il manque notamment leurs deux extrémités, ce qui gêne l'établissement d'une chronologie relative. Leur technique de construction est clairement différente : l'une (126) en pierres locales couvertes de dalles avec un fond en schiste, l'autre (138), sans couverture, et entièrement formée de plaques de schiste posées de chant. Le comblement de la première a livré un riche mobilier daté du 1<sup>er</sup> s. apr. J.-C. Malheureusement, les murs de cette petite pièce ont été restaurés et n'ont gardé aucune trace du passage des canaux. Si l'on revient au plan de P. Barocelli (fig. 2), on distingue, à l'extérieur de l'édifice, un trait oblique dans le prolongement de la canalisation 126. Ce trait représente, nous dit-il, une canalisation qu'il a mise au jour à l'extérieur du bâtiment et qui était remplie d'ossements. Malheureusement, rien ne subsiste sur le terrain (pas plus que dans les archives ou le dépôt de fouilles), le secteur ayant été fortement creusé.

Ces deux canalisations sont le premier indice de plusieurs phases d'aménagement du bâtiment, indice confirmé par l'observation des murs internes à l'est de la cour, dont deux se superposent nettement (M 222 et M 240), le second étant plus large et contenant, de manière moins organisée, des matériaux de remploi – comme un bloc de carnirole, qui marque l'angle des murs de la première phase de construction. Il est certain que ce dernier mur a été construit lors d'une seconde phase, après que le bâtiment d'origine a été détruit, au moins dans cette partie, par un incendie. En effet, à cet endroit de la cour, resté intact après les fouilles de P. Barocelli, les couches sont rubéfiées, voire carbonisées, et une couche d'incendie est visible sur et le long du mur d'un premier état, tandis que le mur ultérieur ne porte aucune trace de cette sorte. On notera qu'un sondage effectué à proximité du mur 210, entre des plots de la barrière antichar, contient aussi cette couche rubéfiée. Les autres couches rubéfiées trouvées çà et là dans le bâtiment peuvent être interprétées comme des foyers. Les analyses de quelques charbons de bois et d'os calcinés les datent tous du III<sup>e</sup> s. apr. J.-C., plus exactement entre 180 et 270. Il est probable qu'on ait donc affaire à des foyers de « squatters » qui s'installent dans la cour de l'édifice. La question de savoir si le bâtiment est alors en ruines, ou non, reste entière à cause de la disparition des traces potentielles d'incendie, elle-même due aux fouilles anciennes.

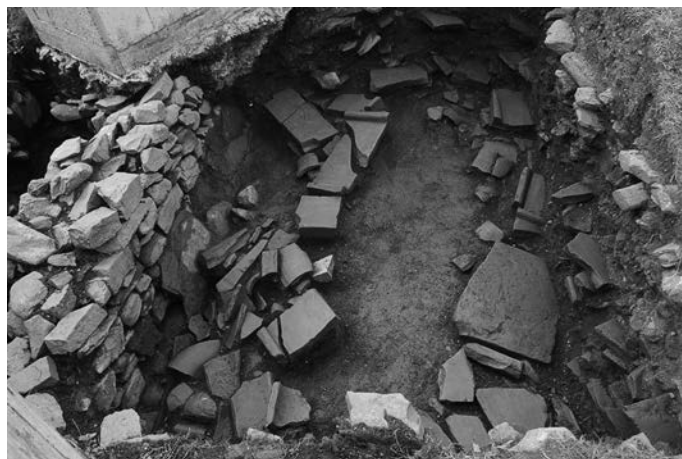
**Fig. 6 – Vue du mur 237**  
(cliché : S. Crogiez-Pétrequin, Université de Tours, 2008).

La mise au jour des murs externes à l'est de l'édifice, outre le fait qu'elle a permis d'en compléter le plan, a livré des éléments particulièrement intéressants sur les techniques de construction. Ainsi, le mur 237, qui ferme le bâtiment à l'extrémité orientale, est construit avec des pierres de schiste grossièrement taillées, sans liant et sans aucun remplissage (fig. 6). Le parement externe est doublé par une couche de dalles de schiste posées de chant, comme pour le mur 233, dans l'angle nord-est. Ce côté de l'édifice étant exposé au nord et à l'est, il est vraisemblable que cette technique était destinée à protéger les bases des murs du gel et du ruissellement lors de la fonte des neiges. S'ajoute à cette technique, par endroits, l'installation d'une rigole creusée dans le schiste naturel au pied et le long des murs, avec probablement la même fonction protectrice, car on ne la retrouve que dans la partie exposée au nord-est (murs 219, 237, 233 et 224). On peut aujourd'hui distinguer deux manières de construire les murs pour le bâtiment ouest. La plupart du temps, ils s'appuient directement sur le schiste naturel. Les fondations des murs n'existent que dans un cas très précis : quand la rupture de niveau est très prononcée, que le sol naturel n'est pas affleurant et quand l'intérieur de l'édifice est surélevé par rapport à l'extérieur (M 218 à l'extrémité sud et M 236 à l'extrémité nord). Le mur 218 a été mis au jour sur toute sa longueur et jusqu'au bas de la fondation (fig. 7) pour une hauteur totale conservée de plus de 1,50 m. L'extrémité ouest et l'angle qu'il forme avec le mur 214 ont sans doute été détruits par un obus, comme le montre le faciès en cuvette des couches à cet endroit : le schiste a versé longtemps après la démolition du mur et après que celui-ci a été enfoui sous une couche d'humus. L'explosion de l'obus a repoussé les couches du centre vers les bords de la cuvette, couches qui ont alors surmonté la première couche d'humus ; une seconde couche d'humus s'est ensuite formée recouvrant le tout.

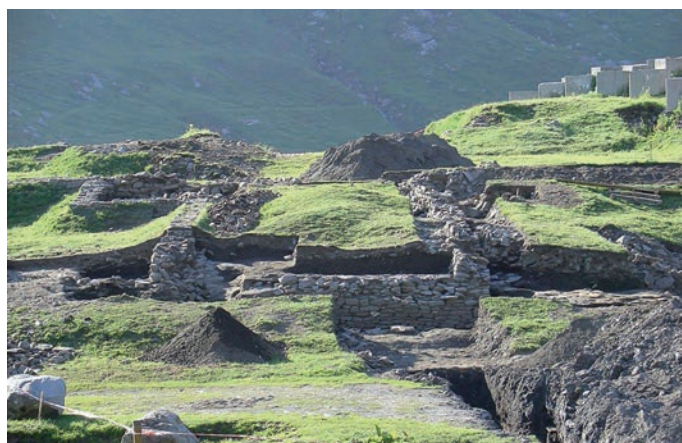
**Fig. 7 – Vue du mur 218**  
(cliché : S. Crogiez-Pétrequin, Université de Tours, 2004).

Les deux extrémités du mur 218 sont intimement liées à des « terrasses » de plaques de schiste feuilleté, rapportées et empilées, ce qui en fait un artefact et non un fait géologique. Ces « terrasses » sont très étroites, 1,50 m tout au plus ; c'est pourquoi le mot « terrasse » est employé seulement par commodité. Elles ne vont pas plus bas que la limite entre l'élévation et la fondation du mur. Les deux « terrasses » ont

été construites et ont fonctionné ensemble. Faut-il voir là encore une mesure de protection des murs ? de maintien des terres ? de délimitation symbolique ?

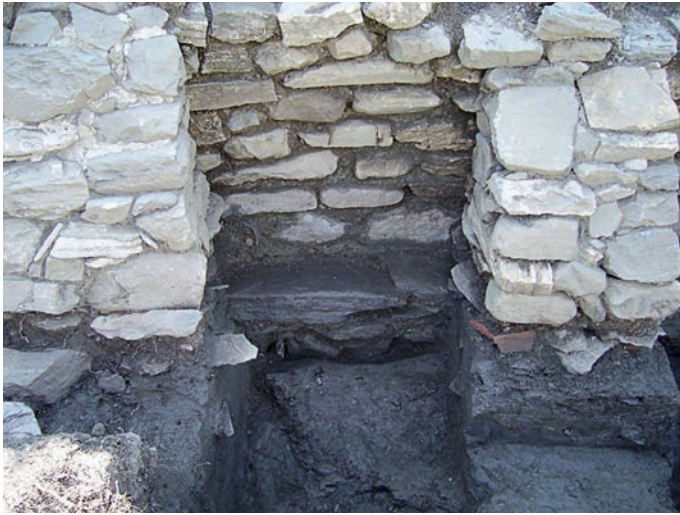
**Fig. 8 – Vue des contreforts**  
(cliché : S. Crogiez-Pétrequin, Université de Tours, 2006).

Enfin, à l'extérieur du bâtiment, la mise au jour de quatre contreforts appuyés sur le mur 236, permet d'illustrer la nécessité évoquée plus haut de prendre en compte les réalisations des fouilles anciennes (fig. 8). P. Barocelli, ni dans son croquis (fig. 2), ni dans son texte, ne mentionne ces structures. Elles contiennent des tuiles en remploi et sont tout de même très mal construites (ce qui n'est évidemment pas une preuve de non ancienneté...). Le sommet de ces contreforts s'arrête très précisément au sommet conservé du mur 236, comme si on avait voulu conforter le mur seulement jusque-là, alors qu'évidemment il devait être plus haut à l'origine. Ces petits contreforts auraient en ce cas été complètement inutiles. Le mortier présent dans ces contreforts n'a pas le même aspect que celui des murs romains de l'édifice ; l'analyse en laboratoire a confirmé qu'il n'était pas « ancien ». Surtout, ces contreforts ne sont pas fondés alors que le mur 236 l'est solidement, et entre la fondation du mur 236 et le bas de ces contreforts, on observe un espace d'une trentaine de centimètres rempli de terre et de cailloux. Ils sont posés en réalité sur le terrain actuel, ou plutôt sur celui des années 1930, et ont été installés vraisemblablement lors du dégagement de ce secteur par P. Barocelli, pour maintenir le mur. Cela explique aussi qu'ils ne soient pas mentionnés sur le croquis (fig. 2), puisqu'ils ne font pas partie des structures antiques.
