Alpis Graia (col du Petit-Saint-Bernard, Savoie et Val d'Aoste)

Découvertes anciennes et recherches récentes

Sylvie CROGIEZ-PÉTREQUIN

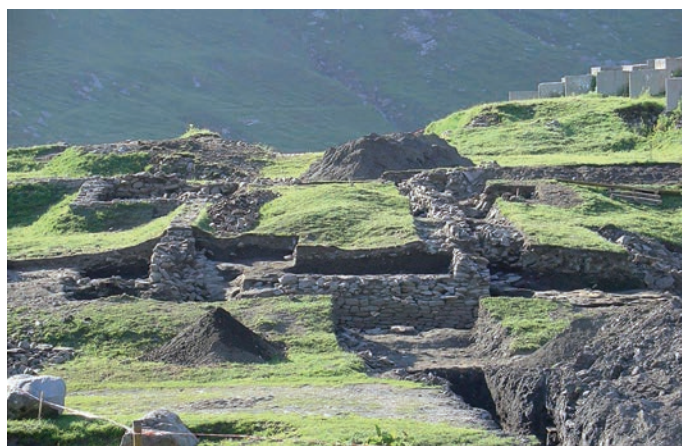
Fig. 7 – Vue du mur 218
(cliché : S. Crogiez-Pétrequin, Université de Tours, 2004).

Les deux extrémités du mur 218 sont intimement liées à des « terrasses » de plaques de schiste feuilleté, rapportées et empilées, ce qui en fait un artefact et non un fait géologique. Ces « terrasses » sont très étroites, 1,50 m tout au plus ; c'est pourquoi le mot « terrasse » est employé seulement par commodité. Elles ne vont pas plus bas que la limite entre l'élévation et la fondation du mur. Les deux « terrasses » ont
