La cuisine de la villa gallo-romaine de Coste Deferne au Puy-en-Velay (Haute-Loire)

Résumé. *Une opération de fouille archéologique préventive d'une villa d'époque romaine a été réalisée en 2005 à Coste Deferne sur la commune du Puy-en-Velay (Haute-Loire, Auvergne). Cette opération a permis de mettre au jour, en périphérie méridionale de l'agglomération antique du Puy-en-Velay (Anicium), pour la première fois en territoire vellave, le plan complet d'une villa implantée dans le dernier tiers du I^{er} s. apr. J.-C. et qui perdure aux III^e et IV^e s. apr. J.-C. Différents aménagements de l'une des pièces de la partie résidentielle suggèrent la présence d'une cuisine dont les eaux usées sont évacuées par un égout maçonné bordant l'aile septentrionale.*

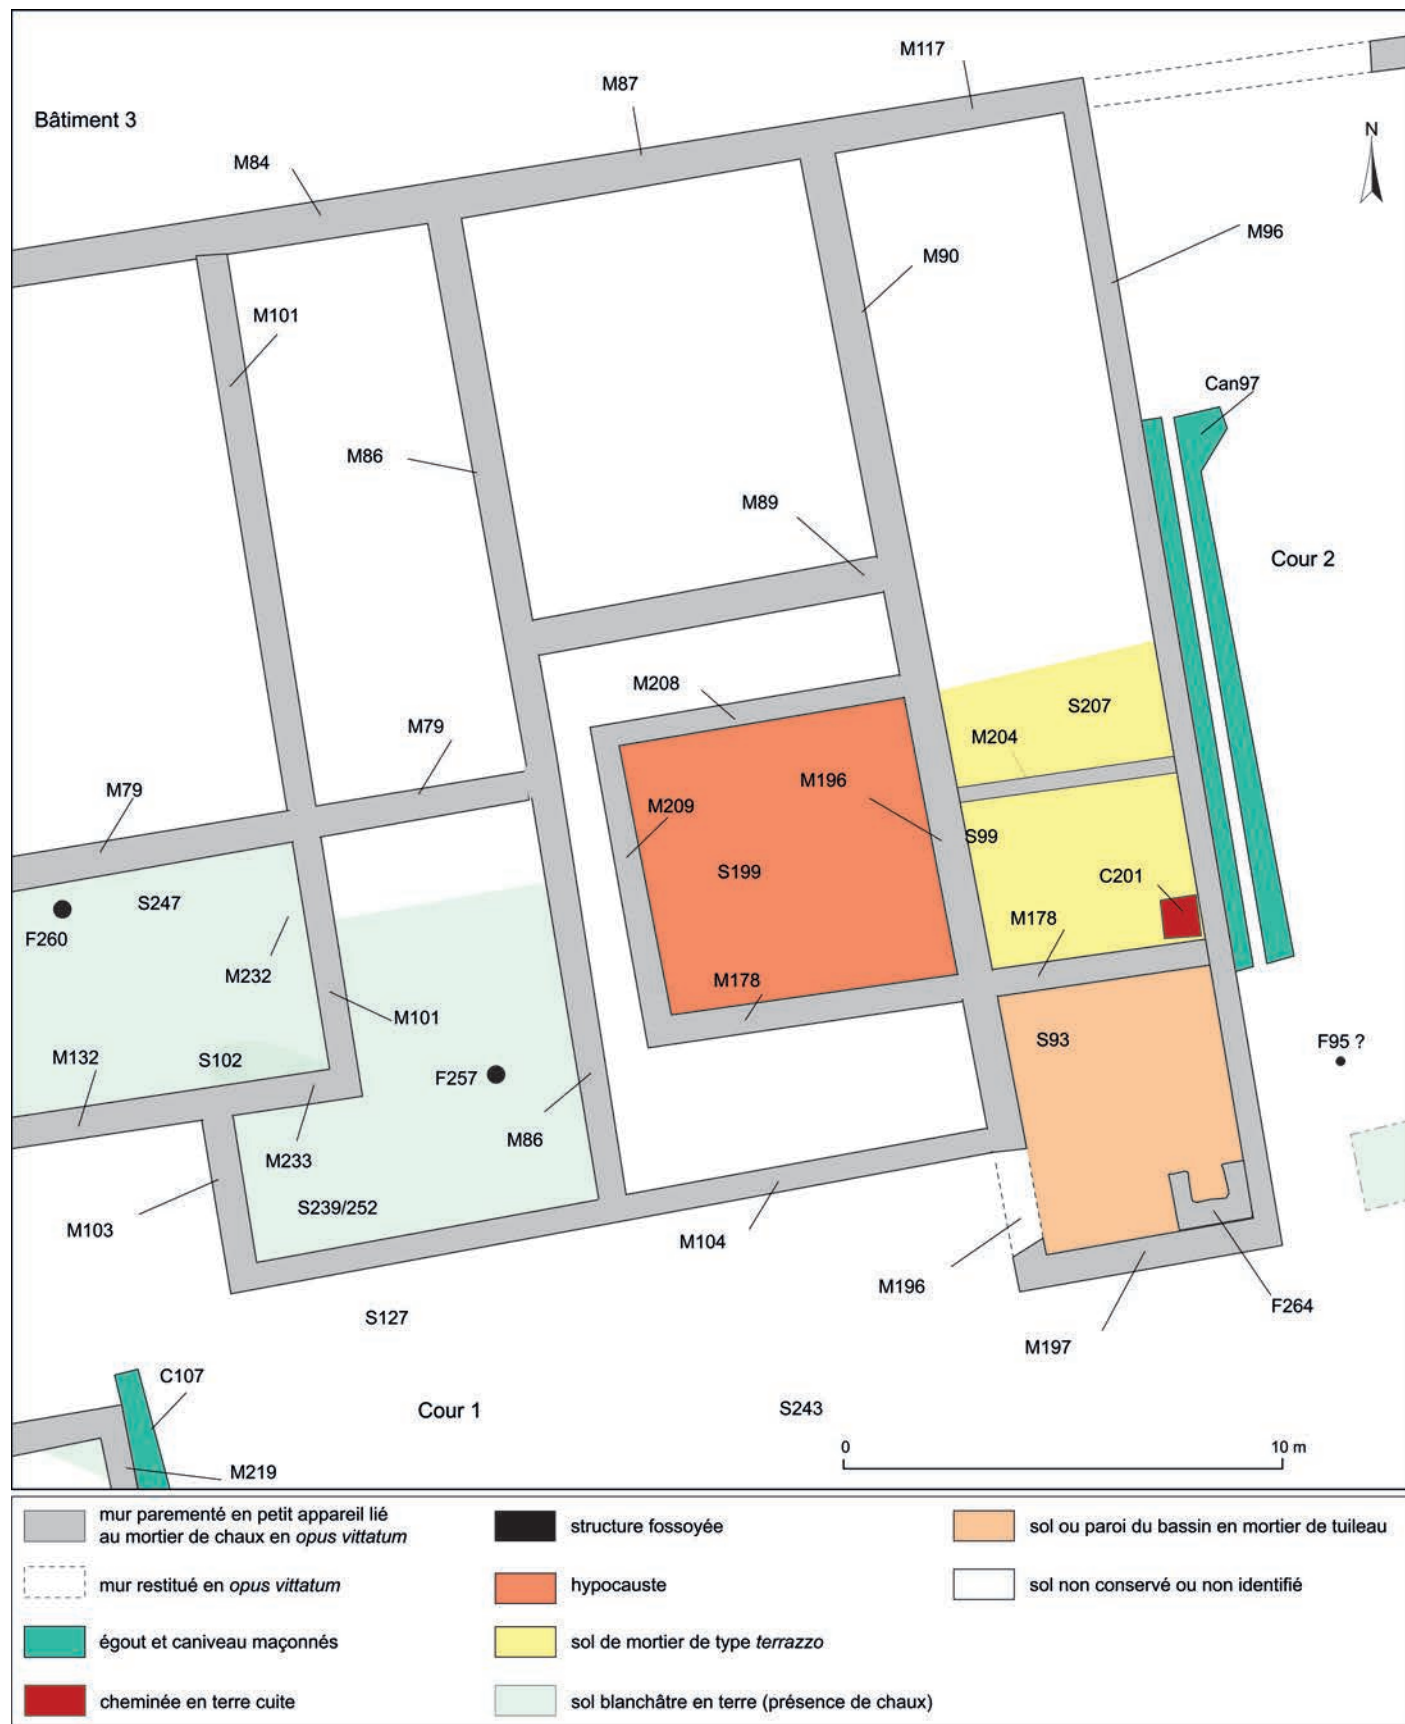
Fig. 210 – Le secteur résidentiel de la villa de Coste Deferne (DAO : P. Combes, Inrap).

La pièce 25 est accolée au sud à la salle 24 (fig. 210). La différence d'altitude des sols entre ces deux salles est d'environ 70 cm, ce qui correspond à l'étagement en lien avec la pente

inclinée vers le nord. Il s'agit d'une unité architecturale de plan rectangulaire, de 6,15 m du nord au sud par 5,1 m d'est en ouest, soit une superficie intérieure de 31 m². Comme pour l'ensemble de l'espace résidentiel, la pièce est constituée des murs appareillés M96, M178, M196 et M197. La fondation des murs M96 et M178, constituée de blocs de basalte non taillés et hétérométriques (0,05 m à 0,40 m), liés par un simple sédiment à dominante argileuse ou par un mortier de chaux selon les cas, est inscrite dans une tranchée à parois verticales et fond plat, creusée dans le substrat jusqu'à l'obtention d'un sol de qualité suffisante afin de supporter le poids de l'édifice. La fondation des murs M196 et M197 n'a pas été atteinte.

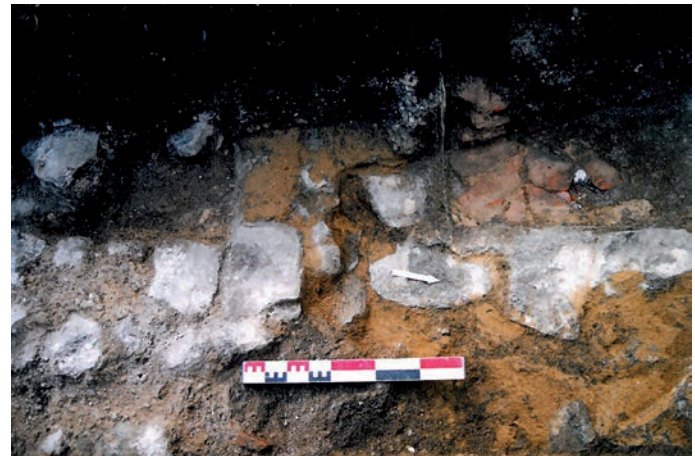
Fig. 214 – Les murs M178 (avec enduits peints encore en place côté pièce 24) et M96, ainsi que le sommet de la cheminée (cliché : P. Vallat, Inrap).

avec des enduits encore en place plaqués contre (fig. 214), a été observé au cours de l'évaluation d'avril 2005, ce qui suggère la présence d'une élévation probablement en terre pour une architecture mixte (Vallat, 2005, p. 43, fig. 30, US 17).

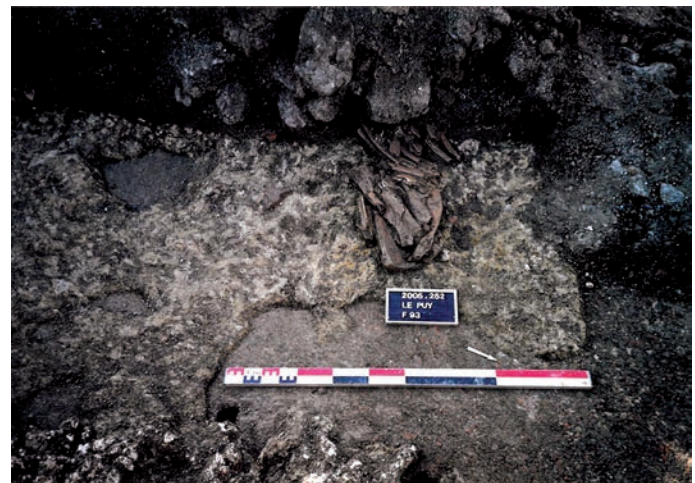
Fig. 215 – Le sol S93 et les enduits peints effondrés dans la pièce 25, secteur 62 (cliché : P. Vallat, Inrap).

Le sol en béton de tuileau S93 est accolé contre la première assise (d'élévation) des murs (fig. 215 à 217). Ce niveau bétonné (*nucleus*) est situé à la même hauteur que les sols S99 et S207 des pièces voisines 23 et 24. Il a été ponctuellement traversé par un sondage profond, qui a permis de constater qu'il était épais de 0,10 m et était précédé d'un radier de petits blocs basaltiques non taillés et calibrés (0,05 m à 0,10 m), de 0,20 m de puissance stratigraphique, directement installé sur le substrat marno-calcaire (fig. 218). Le mortier de tuileau n'est pas précédé par une couche de béton (*rudus*) et aucun sol préalable (en terre rapportée, etc.) n'a été observé.

Un dépôt d’ossements de bovidé adulte (F217), sans connexion anatomique ni limite de fosse visible, a été découvert lors du décapage du secteur 62 (fig. 215). La faune, regroupée en tas, sans organisation, sur une surface de 1 m de long et 0,40 m de large, a été trouvée à 2 m à l’ouest du mur antique M96 et à 3,50 m au sud du mur M178. Les ossements étaient situés sous des colluvions récentes argilo-sableuses brun foncé et au-dessus du dernier niveau de démolition du Bas-Empire. Ce dépôt est donc postérieur à l’Antiquité tardive, mais aucune attribution chronologique plus précise ne peut être proposée.
