# Démantèlement et abandon précoce d'un grand sanctuaire à Chartres/*Autricum*

Bruno BAZIN, Stéphane HÉROUIN et Dominique JOLY

**Résumé.** *Depuis 2006, des recherches sont menées sur les vestiges d'un important sanctuaire suburbain de Chartres/Autricum. L'édifice, qui se développe sur plus de 6 ha, est structuré par un quadriportique avec pavillons d'angle enserrant une cour de plus de 4,5 ha. Le temple n'est pour le moment pas localisé avec certitude, mais quelques observations archéologiques laissent envisager sa présence en semi-hors-œuvre du portique occidental.*

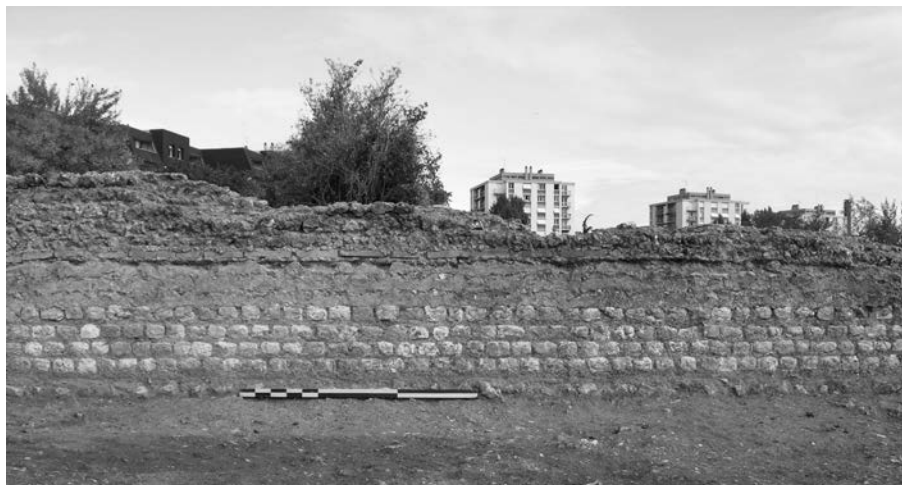
**Fig. 9** – Parement sud du mur nord du pavillon d'angle nord-est avec un agencement différent dans la construction par rapport aux autres murs du sanctuaire (cliché : Br. Bazin, Service Archéologie de la ville de Chartres).

Alors que toutes les portions des murs en élévation présentent un montage des parements avec assises de moellons calcaires <sup>41</sup>, le mur nord du pavillon montre un agencement bien différent sur son parement interne avec une alternance disparate de rognons de silex, de briques et de moellons calcaires (fig. 9). Même si les indices sont sommaires, cette dissemblance pourrait être le témoin d'un possible problème d'approvisionnement en matériaux.
