# Démantèlement progressif et réoccupations d'un édifice monumental périurbain à Troyes/Augustobona

**Résumé.** Les vestiges d'un édifice monumental antique, mis au jour à Troyes en 2010 lors d'une fouille archéologique préventive, correspondent vraisemblablement à l'angle nord-est d'un sanctuaire périurbain. Il est construit au cours de la période flavienne sur un site déjà occupé à l'époque augustéenne. Cet ensemble architectural comprenait une cour bordée au nord et à l'est de galeries et occupée dans sa partie centrale par une construction massive. La première phase de démolition identifiée correspond au démantèlement de l'aile nord à partir du milieu du I<sup>er</sup> s. Le site est toujours fréquenté pendant le I<sup>er</sup> s., mais il ne semble pas connaître de modifications identifiables au sein de l'emprise de fouille. Enfin, des travaux importants de démolition ont lieu pendant le IV<sup>e</sup> s. et la première moitié du V<sup>e</sup> s. Ils concernent notamment l'aile est ainsi que la construction massive située dans la cour. Plusieurs activités caractéristiques des chantiers de démolition ont été identifiées, comme l'installation d'un atelier métallurgique dédié à

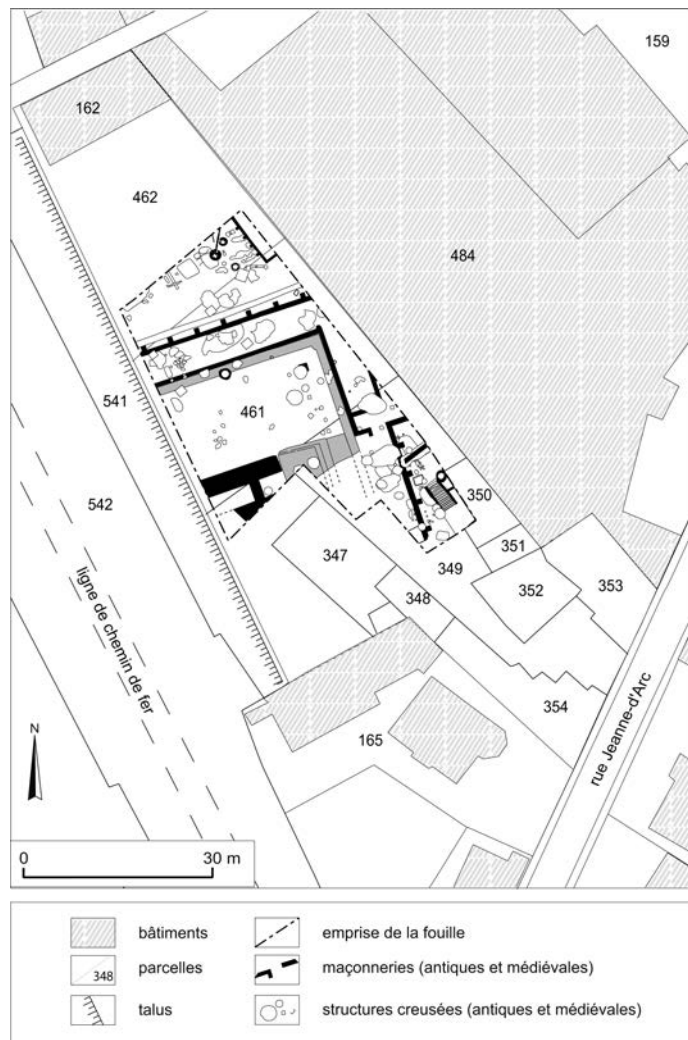
Fig. 14 – Localisation du chantier archéologique du 4 rue Jeanne-d'Arc à Troyes (DAO : C. Driard et M.-L. Sénégas, Éveha).

Une fouille archéologique préventive réalisée au 4 rue Jeanne-d'Arc à Troyes, durant le printemps 2010, a permis de mettre au jour les vestiges d'un complexe monumental antique dont l'étendue est indéterminée (Driard *et al.*, 2011). Les investigations ont été menées sur une surface de 1 500 m<sup>2</sup> (fig. 14). Les maçonneries étaient en grande partie récupérées, limitant ainsi considérablement la compréhension de l'organisation spatiale et de l'évolution chronologique de l'ensemble bâti. Il

Les structures archéologiques attribuées à ce complexe monumental occupaient l'intégralité de la zone prescrite et en débordaient largement à l'ouest, au sud et à l'est (fig. 14 et 16). Les décaissements de terrain effectués préalablement à la construction d'une ligne de chemin de fer, d'un parking et de bâtiments récents, ne laissent que très peu de possibilités pour compléter le plan de l'établissement. L'angle nord-est d'une cour ou d'un jardin, conservé sur 26 m de côté au nord et 22 m à l'est, a été mis en évidence. Cet espace, bordé de bâtiments, est délimité par une maçonnerie (str. 2005) mesurant 1,40 m de largeur, reconnue au nord sur 34 m de longueur et 27 m à l'est. Il s'agit d'une construction en moellons de calcaire irréguliers, liés au mortier de chaux ou à la terre, et comportant des assises de réglage effectuées avec des fragments de briques et de *tegulae*. Une chape de mortier de chaux a été coulée en surface. Elle a été retrouvée très dégradée et, par endroits, il ne subsistait plus que du sable et des cailloux. Un fragment de dalle en calcaire, découvert scellé sur ce niveau, laisse supposer que cette construction était recouverte d'un dallage. Il pourrait s'agir de la fondation d'un caniveau périphérique qui recueillait l'eau provenant des toitures des bâtiments bordant la cour.

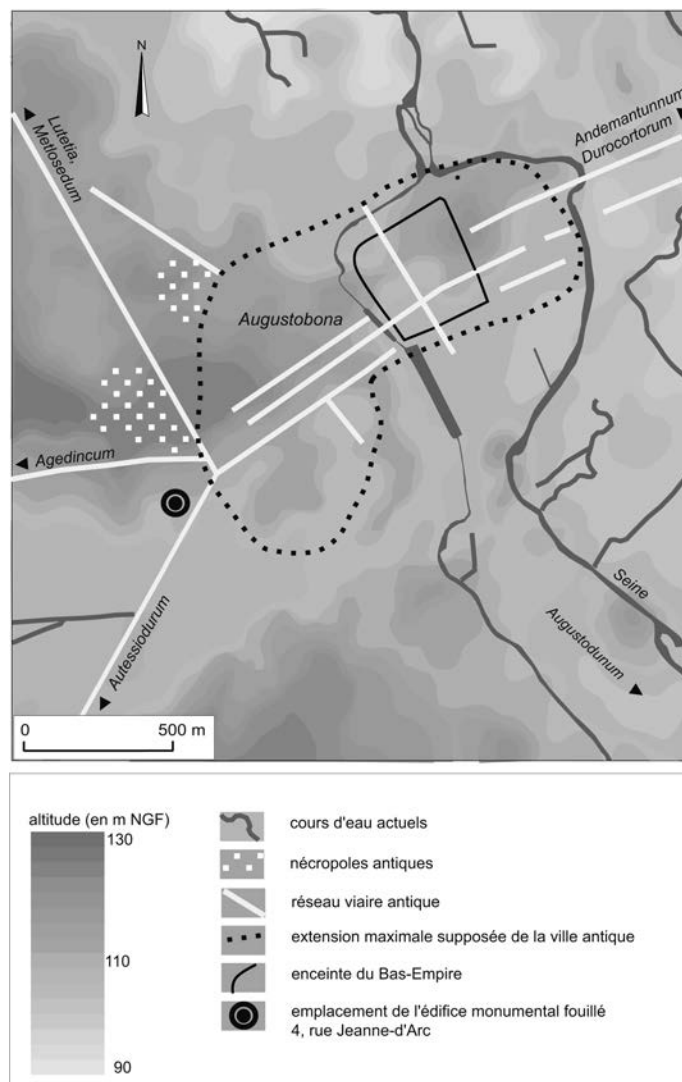
Fig. 15 – Localisation du site par rapport à la ville antique de Troyes (DAO : C. Driard, Éveha).

est aujourd'hui acquis, grâce aux différentes opérations archéologiques réalisées dans le secteur, que la zone fouillée se situait en milieu périurbain, à quelques centaines de mètres à l'ouest de l'extension maximale reconnue de la ville antique de Troyes (fig. 15). Les vestiges d'une nécropole, identifiés à 250 m au nord de la rue Jeanne-d'Arc, confirment le statut périurbain du site (Lenoble, Deborde, 1995), à proximité duquel convergent de nombreux axes de circulation : une voie se dirigeant vers le nord-ouest en direction de Melun-Paris, une deuxième voie se dirigeant vers l'ouest en direction de Sens et une troisième orientée en direction du sud-ouest, vers Auxerre. L'édifice monumental a été construit sur le versant sud d'un promontoire dominant la voie antique Troyes-Auxerre (fig. 15).

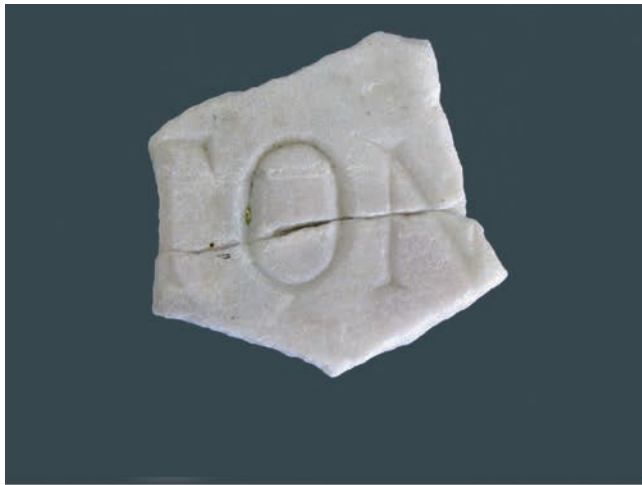
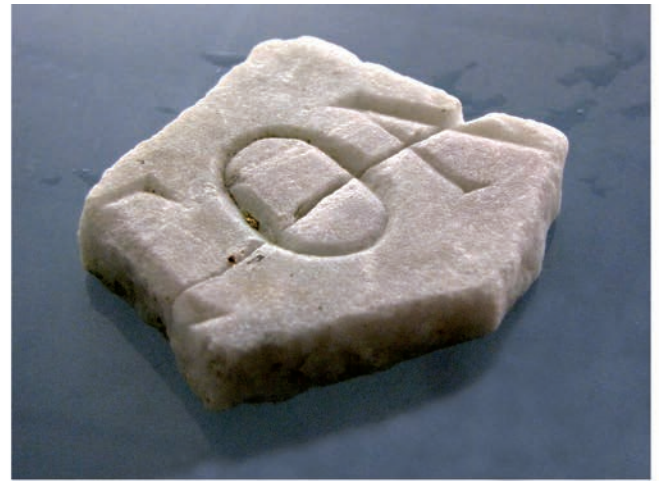
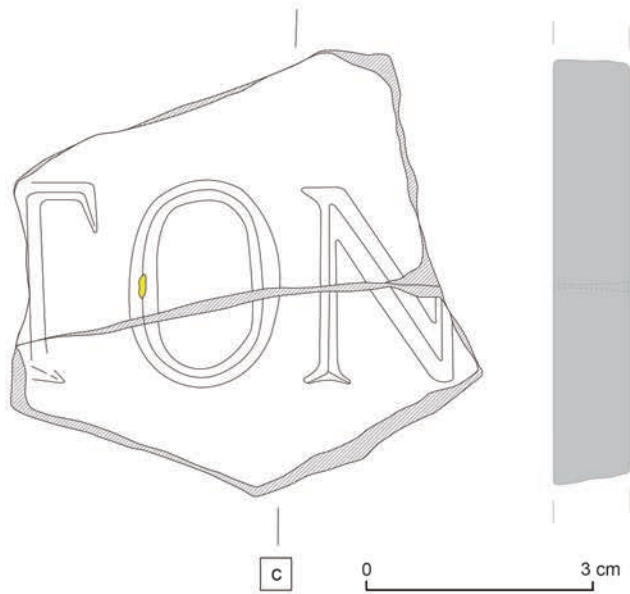
Fig. 18 – Fragments d'inscription sur plaque de marbre  
(clichés : C. Driard ; DAO : G. Tendron, Éveha).

Dimensions du fragment de plaque : longueur max. : 6,3 cm ; largeur max. : 5,9 cm ; épaisseur : 1,03 cm.

Matériau : plaque de marbre blanc à grain fin, provenance indéterminée.

Revêtement : restes de métal doré non oxydé visible à l'œil nu dans la lettre O et à la loupe binoculaire dans les autres lettres.

Dimensions des lettres : hauteur : 2,8 cm ; largeur : 2 cm ; espacement minimal entre les lettres : 0,3 cm.

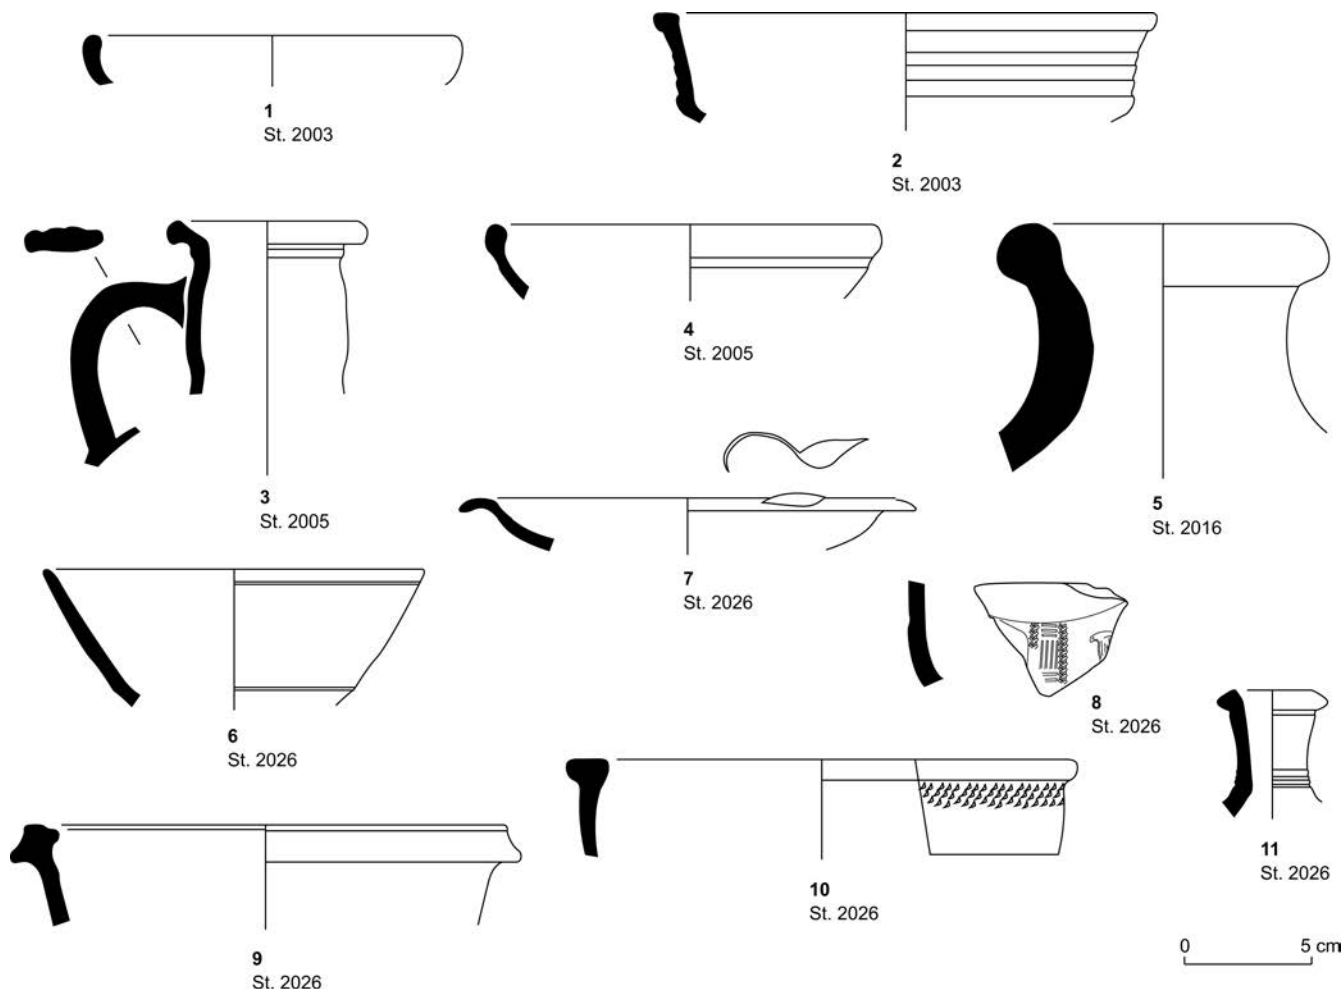
Fig. 21 – La céramique provenant des niveaux de destruction de l'aile nord (DAO : L. Trin, Éveha).

Les tessons de céramique retrouvés avec les matériaux détritiques comblant la tranchée du mur récupéré 2003 sont datables du I<sup>er</sup> et du II<sup>e</sup> s. Des lots de tessons similaires ont été recueillis dans la tranchée du probable stylobate récupéré (str. 2026a) et dans plusieurs fosses (str. 2064, 2065 et 2057) qui recoupent la maçonnerie 2005. La céramique mise au jour à la surface de cette structure, après démantèlement des dalles, constitue un lot homogène daté de la première moitié du II<sup>e</sup> s. Celle qui provient de ces structures comprend notamment de la vaisselle fine comme, par exemple, quelques formes de sigillées sud-gauloise (fig. 21, n<sup>os</sup> 6 et 7), de sigillées de Centre-Gaule (fig. 21, n<sup>o</sup> 8), ainsi que des parois fines à engobe métallescente. Deux cruches complètent ce vaisselier de service, l'une pourrait provenir des ateliers rémois (fig. 21, n<sup>o</sup> 11), l'autre est caractéristique du faciès troyen jusqu'au milieu du II<sup>e</sup> s. (fig. 21, n<sup>o</sup> 3). La vaisselle culinaire est représentée par une coupe à lèvre rentrante soulignée par une gorge externe (fig. 21, n<sup>o</sup> 4), une jatte à lèvre ronde aplatie au-dessus (fig. 21, n<sup>o</sup> 10), une jatte à lèvre moulurée débordante à l'extérieur (fig. 21, n<sup>o</sup> 9) et une jatte à collerette. Réalisées dans des pâtes sombres, elles présentent toutes des traces de passage au feu.

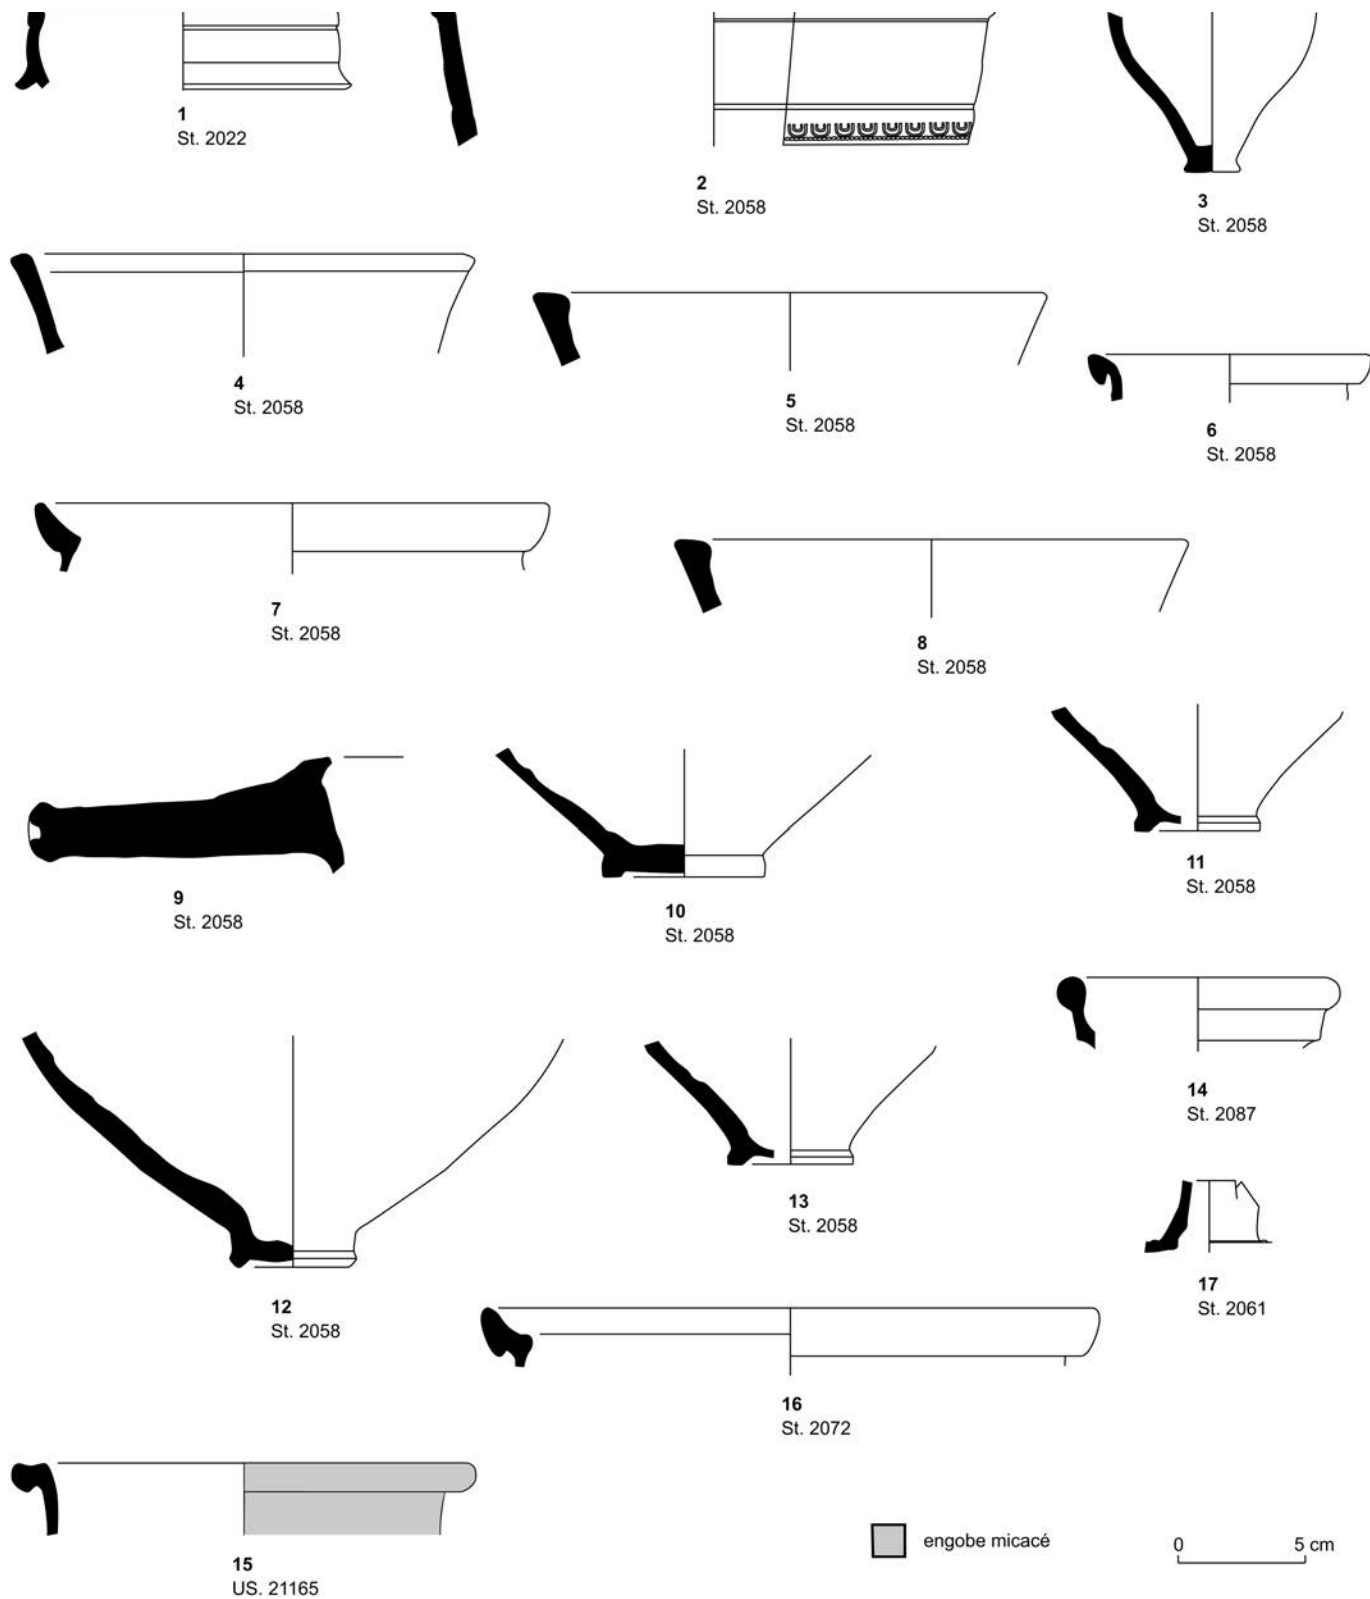
Fig. 22 – La céramique des I<sup>er</sup> et III<sup>es</sup> s. (DAO : L. Trin, Éveha).

qu'aux phases précédentes, elle provient essentiellement de l'est de la Gaule : une bouteille à paroi fine métallescente de Trèves, fabriquée à partir de la fin du II<sup>e</sup> s. (fig. 22, n° 14) et des coupes Drag. 33 (fig. 22, n° 4), Drag. 37/40 en sigillée argonnaise, Drag. 31 du centre de la Gaule et Drag. 37b du sud de la Gaule. La vaisselle servant aux préparations alimentaires est principalement réalisée en céramique commune sombre rugueuse ou

« craquelée-bleutée ». Il s'agit d'un répertoire commun aux II<sup>e</sup> s. et III<sup>e</sup> s. : une coupe à collerette (fig. 22, n° 1), des pots de type Reims P1 (fig. 22, n° 7) et P16, une jatte à lèvres en crochet, un poêlon de type Villeneuve 2 (fig. 22, n° 9) (Chossenot, 2003, fig. 9), une assiette Gose 467 qui apparaît en Champagne au milieu du II<sup>e</sup> s. (Delor, 2005, fig. 26) et une assiette en céramique commune claire à engobe micacé de type DOR2 (fig. 22, n° 15).

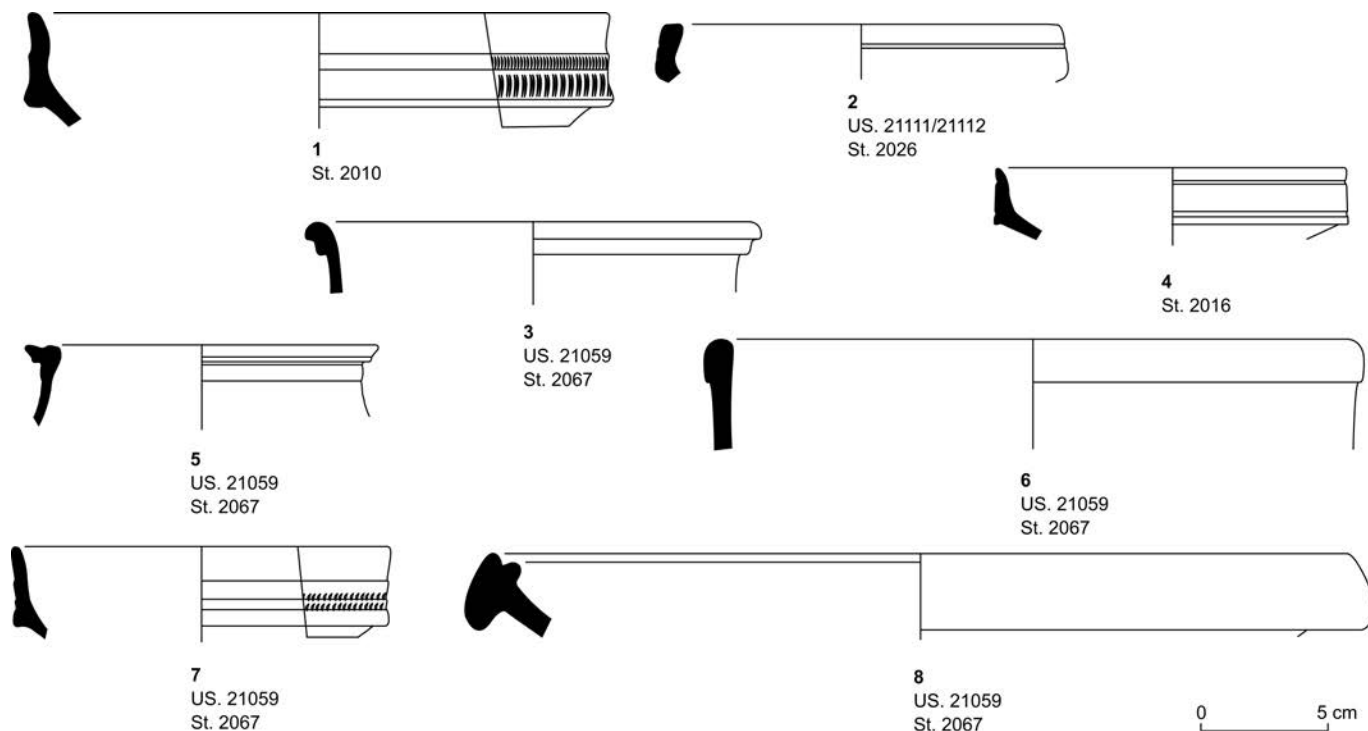
Fig. 25 – La céramique des *iv*<sup>e</sup> s. et *v*<sup>e</sup> s. (DAO : L. Trin, Éveha).

Très peu de tessons de poterie en lien avec ces niveaux de démolition ont été retrouvés (NR : 43 et NMI : 12). Les formes les plus récentes (*iv*<sup>e</sup> s. et première moitié du *v*<sup>e</sup> s.) correspondent à deux coupes à paroi fine métallescente de type Chenet 323A (fig. 25, n<sup>os</sup> 1 et 7) et une coupe Chenet 320 en céramique sigillée d'Argonne (fig. 25, n<sup>o</sup> 4). Les coupes Chenet 323A sont produites du *iv*<sup>e</sup> s. au milieu du *v*<sup>e</sup> s. (Seguier, Morize, 1996, p. 160). Les Chenet 320 se retrouvent jusqu'au début du deuxième quart du *v*<sup>e</sup> s. (Brulet *et al.*, 2010, p. 226).

La céramique fine se limite à ces quelques vases, ainsi qu'à une coupe sigillée Drag. 33 provenant des ateliers de l'est. La céramique culinaire comprend un mortier de provenance indéterminée (fig. 25, n<sup>o</sup> 6), une jatte à bord en crochet en pâte sombre rugueuse, un vase en pâte fumigée à parement droit présentant une gorge externe (fig. 25, n<sup>o</sup> 2) et trois pots en pâte sombre attribuables aux *iii*<sup>e</sup> et *iv*<sup>e</sup> s. : un pot de type Reims P16, un pot de type Chossenot 722 (fig. 25, n<sup>o</sup> 3) et un pot à lèvres évasées, creuse, à parement oblique convexe (fig. 25, n<sup>o</sup> 5). Le lot comprend aussi des tessons de céramique commune claire beige rosée, fine claire lissée et commune sombre « craquelée-bleutée ».
