# Démantèlement progressif et réoccupations d'un édifice monumental périurbain à Troyes/Augustobona

**Résumé.** Les vestiges d'un édifice monumental antique, mis au jour à Troyes en 2010 lors d'une fouille archéologique préventive, correspondent vraisemblablement à l'angle nord-est d'un sanctuaire périurbain. Il est construit au cours de la période flavienne sur un site déjà occupé à l'époque augustéenne. Cet ensemble architectural comprenait une cour bordée au nord et à l'est de galeries et occupée dans sa partie centrale par une construction massive. La première phase de démolition identifiée correspond au démantèlement de l'aile nord à partir du milieu du I<sup>er</sup> s. Le site est toujours fréquenté pendant le I<sup>er</sup> s., mais il ne semble pas connaître de modifications identifiables au sein de l'emprise de fouille. Enfin, des travaux importants de démolition ont lieu pendant le IV<sup>e</sup> s. et la première moitié du V<sup>e</sup> s. Ils concernent notamment l'aile est ainsi que la construction massive située dans la cour. Plusieurs activités caractéristiques des chantiers de démolition ont été identifiées, comme l'installation d'un atelier métallurgique dédié à

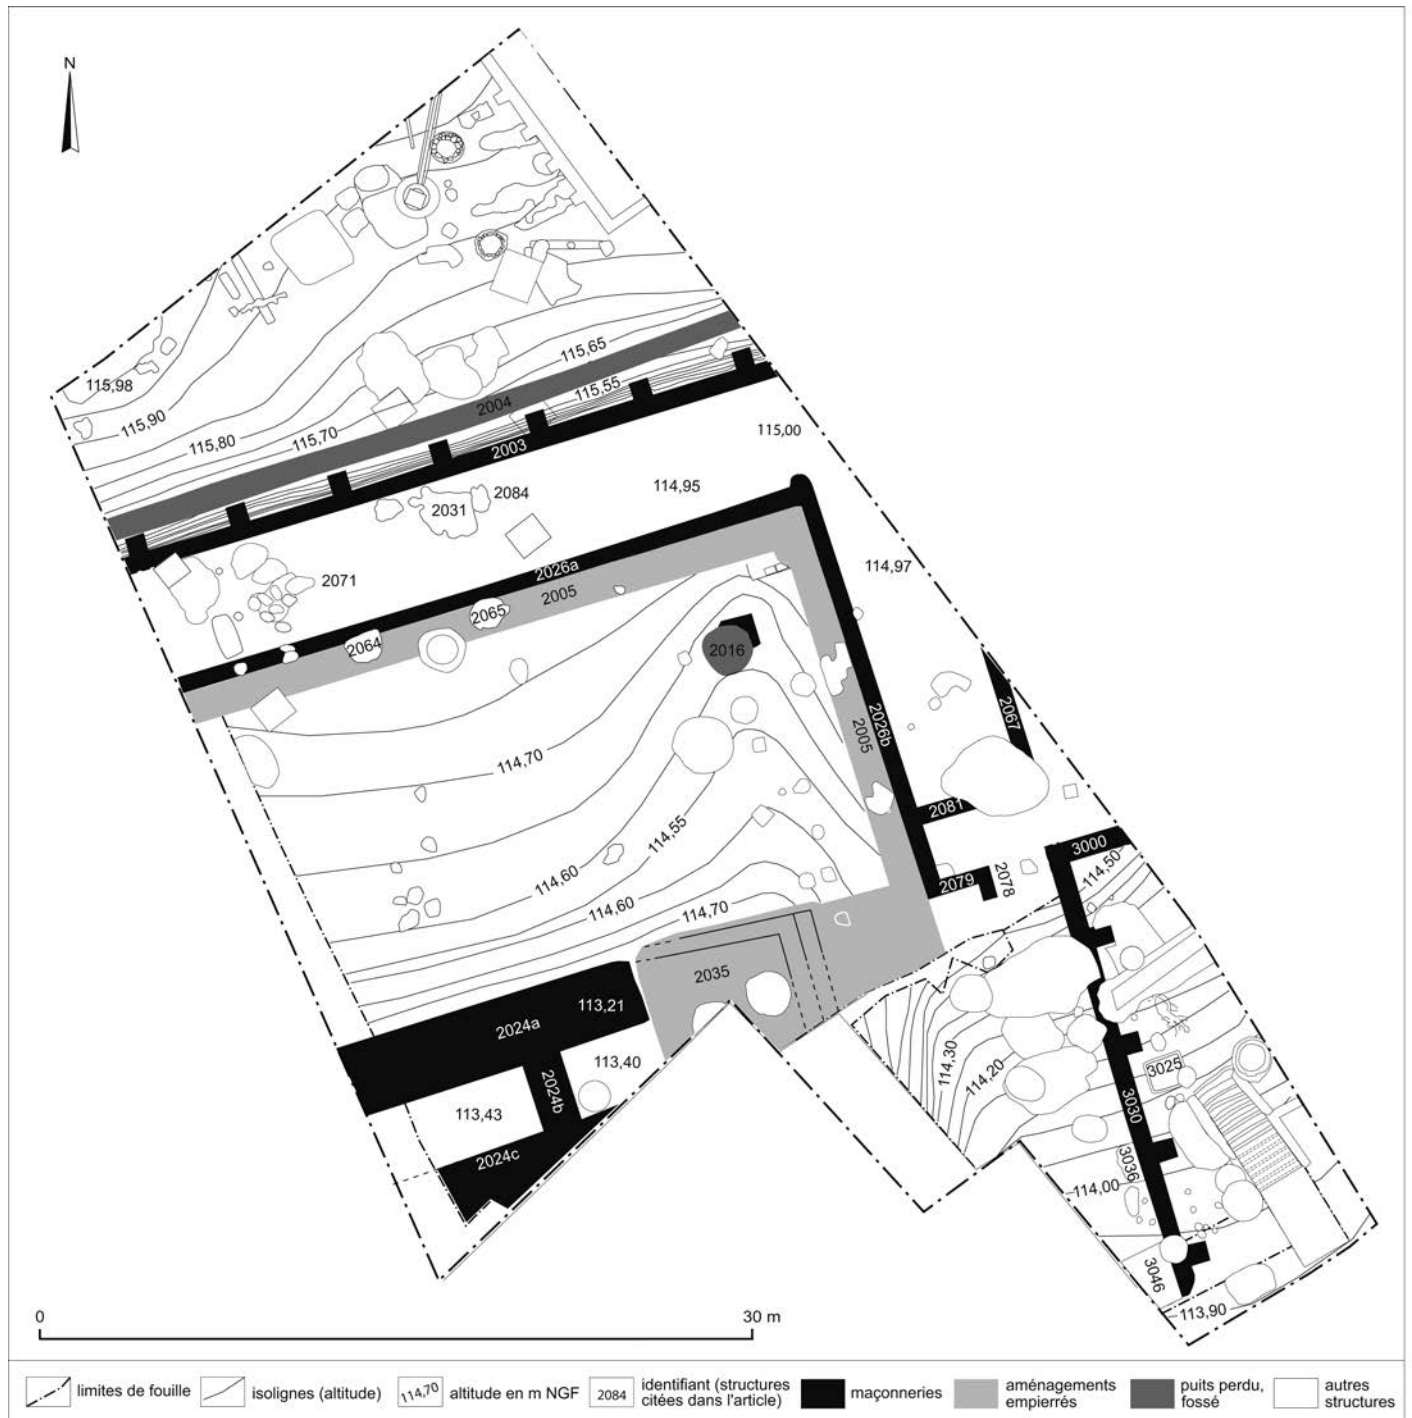
Fig. 16 – Plan de l'édifice monumental (DAO : C. Driard et M.-L. Sénégas, Éveha).

Les structures archéologiques attribuées à ce complexe monumental occupaient l'intégralité de la zone prescrite et en débordaient largement à l'ouest, au sud et à l'est (fig. 14 et 16). Les décaissements de terrain effectués préalablement à la construction d'une ligne de chemin de fer, d'un parking et de bâtiments récents, ne laissent que très peu de possibilités pour compléter le plan de l'établissement. L'angle nord-est d'une cour ou d'un jardin, conservé sur 26 m de côté au nord et 22 m à l'est, a été mis en évidence. Cet espace, bordé de bâtiments, est délimité par une maçonnerie (str. 2005) mesurant 1,40 m de largeur, reconnue au nord sur 34 m de longueur et 27 m à l'est. Il s'agit d'une construction en moellons de calcaire irréguliers, liés au mortier de chaux ou à la terre, et comportant des assises de réglage effectuées avec des fragments de briques et de *tegulae*. Une chape de mortier de chaux a été coulée en surface. Elle a été retrouvée très dégradée et, par endroits, il ne subsistait plus que du sable et des cailloux. Un fragment de dalle en calcaire, découvert scellé sur ce niveau, laisse supposer que cette construction était recouverte d'un dallage. Il pourrait s'agir de la fondation d'un caniveau périphérique qui recueillait l'eau provenant des toitures des bâtiments bordant la cour.

Bien que le plan de l'établissement soit lacunaire, il n'en demeure pas moins suggestif (fig. 16). Il comporte quelques constantes architecturales typiques des sanctuaires, notamment ceux présents aux abords de nombreuses capitales de cité (Péchoux, 2010). *Augustobona/Troyes* est par ailleurs l'une des rares villes de Lyonnaise pour laquelle on ne connaît pas de sanctuaire périurbain. La présence d'un pavillon d'angle au niveau des galeries, soupçonné à Troyes, est un aménagement commun observé à Corseul par exemple (Provost *et al.*, 2010) ou Antibes (Rogers, Olivier, 1978). Ces deux sites présentent également la particularité d'avoir un simple mur de clôture en façade, comme cela semble être le cas à Troyes. L'absence de restes de faune, pourtant abondants dans les structures médiévales, ainsi que le répertoire céramique peu diversifié et peu fourni, pourraient paraître étonnants vu l'implantation de l'édifice en limite d'une grande agglomération. Cependant, ce phénomène peut aussi s'expliquer par la nature du site. Ces espaces publics se prêtent mal à l'accumulation de matériel en raison d'un entretien et de nettoyages réguliers. Enfin, le caractère solennel du bâtiment est renforcé par la découverte d'une inscription incomplète sur une plaque de marbre, mise au jour au niveau de la construction massive située au centre de la cour. Les trois lettres gravées *-TON-* sont recouvertes d'or (fig. 18). Peu de combinaisons épigraphiques semblent possibles, il pourrait s'agir d'une référence aux Antonins.

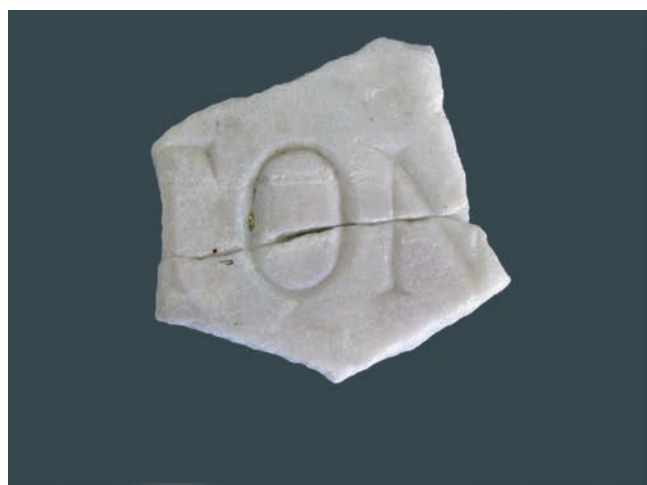
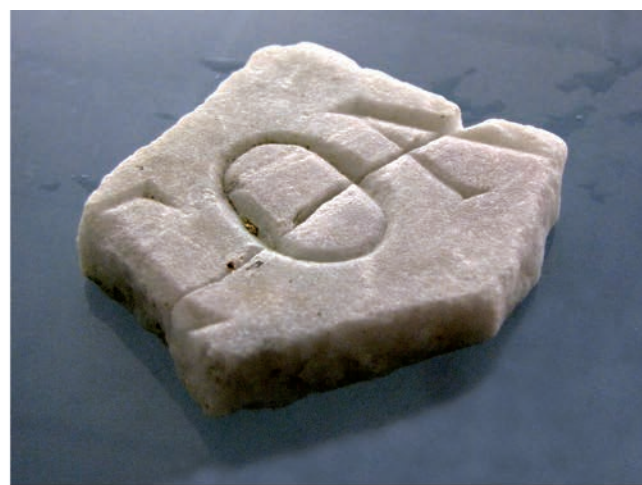
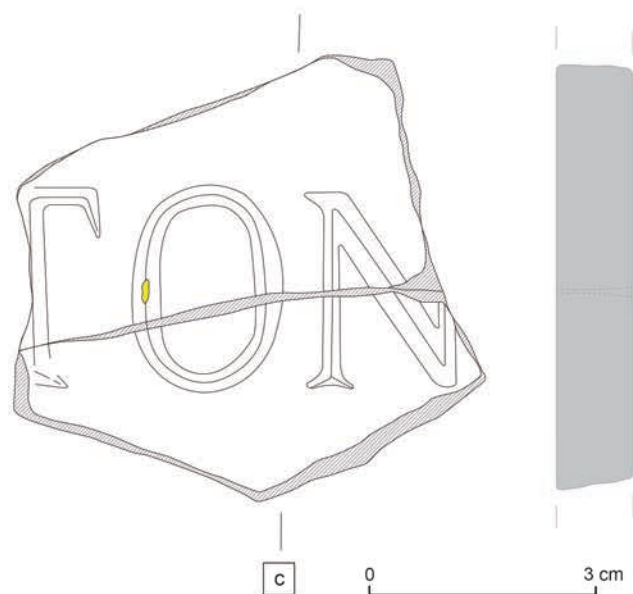
Fig. 18 – Fragments d'inscription sur plaque de marbre  
(clichés : C. Driard ; DAO : G. Tendron, Éveha).

Dimensions du fragment de plaque : longueur max. : 6,3 cm ; largeur max. : 5,9 cm ; épaisseur : 1,03 cm.

Matériau : plaque de marbre blanc à grain fin, provenance indéterminée.

Revêtement : restes de métal doré non oxydé visible à l'œil nu dans la lettre O et à la loupe binoculaire dans les autres lettres.

Dimensions des lettres : hauteur : 2,8 cm ; largeur : 2 cm ; espacement minimal entre les lettres : 0,3 cm.

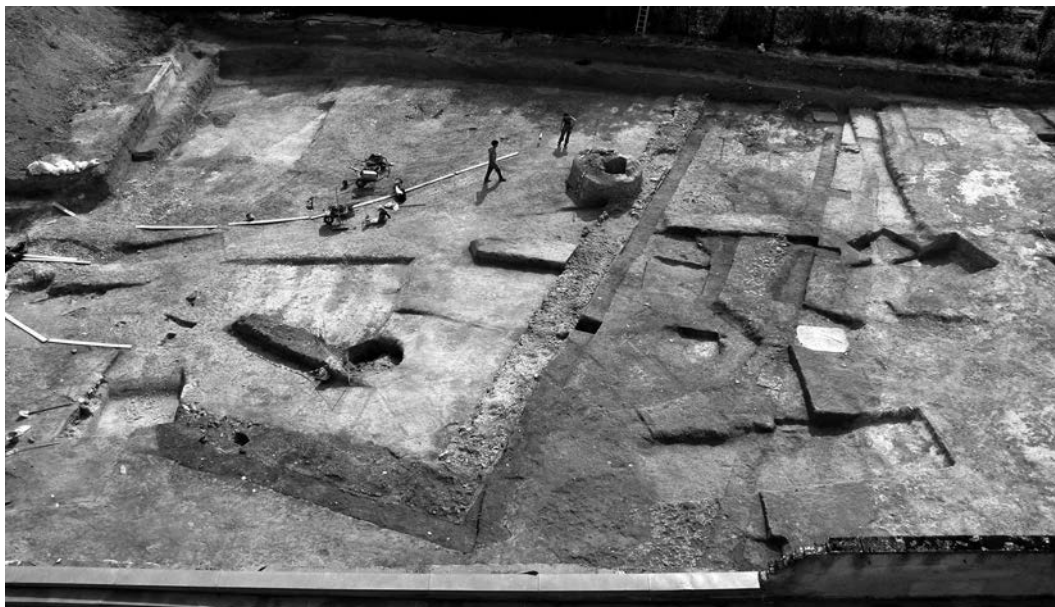
Fig. 19 – Vue générale de l'aile nord en cours de fouille (cliché : C. Driard, Éveha).

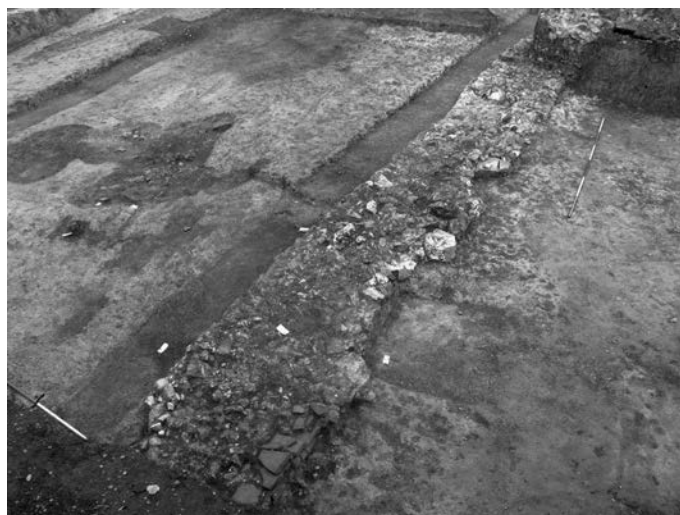
Fig. 20 – Vue au premier plan de la structure 2005 en cours de fouille (cliché : C. Driard, Éveha).

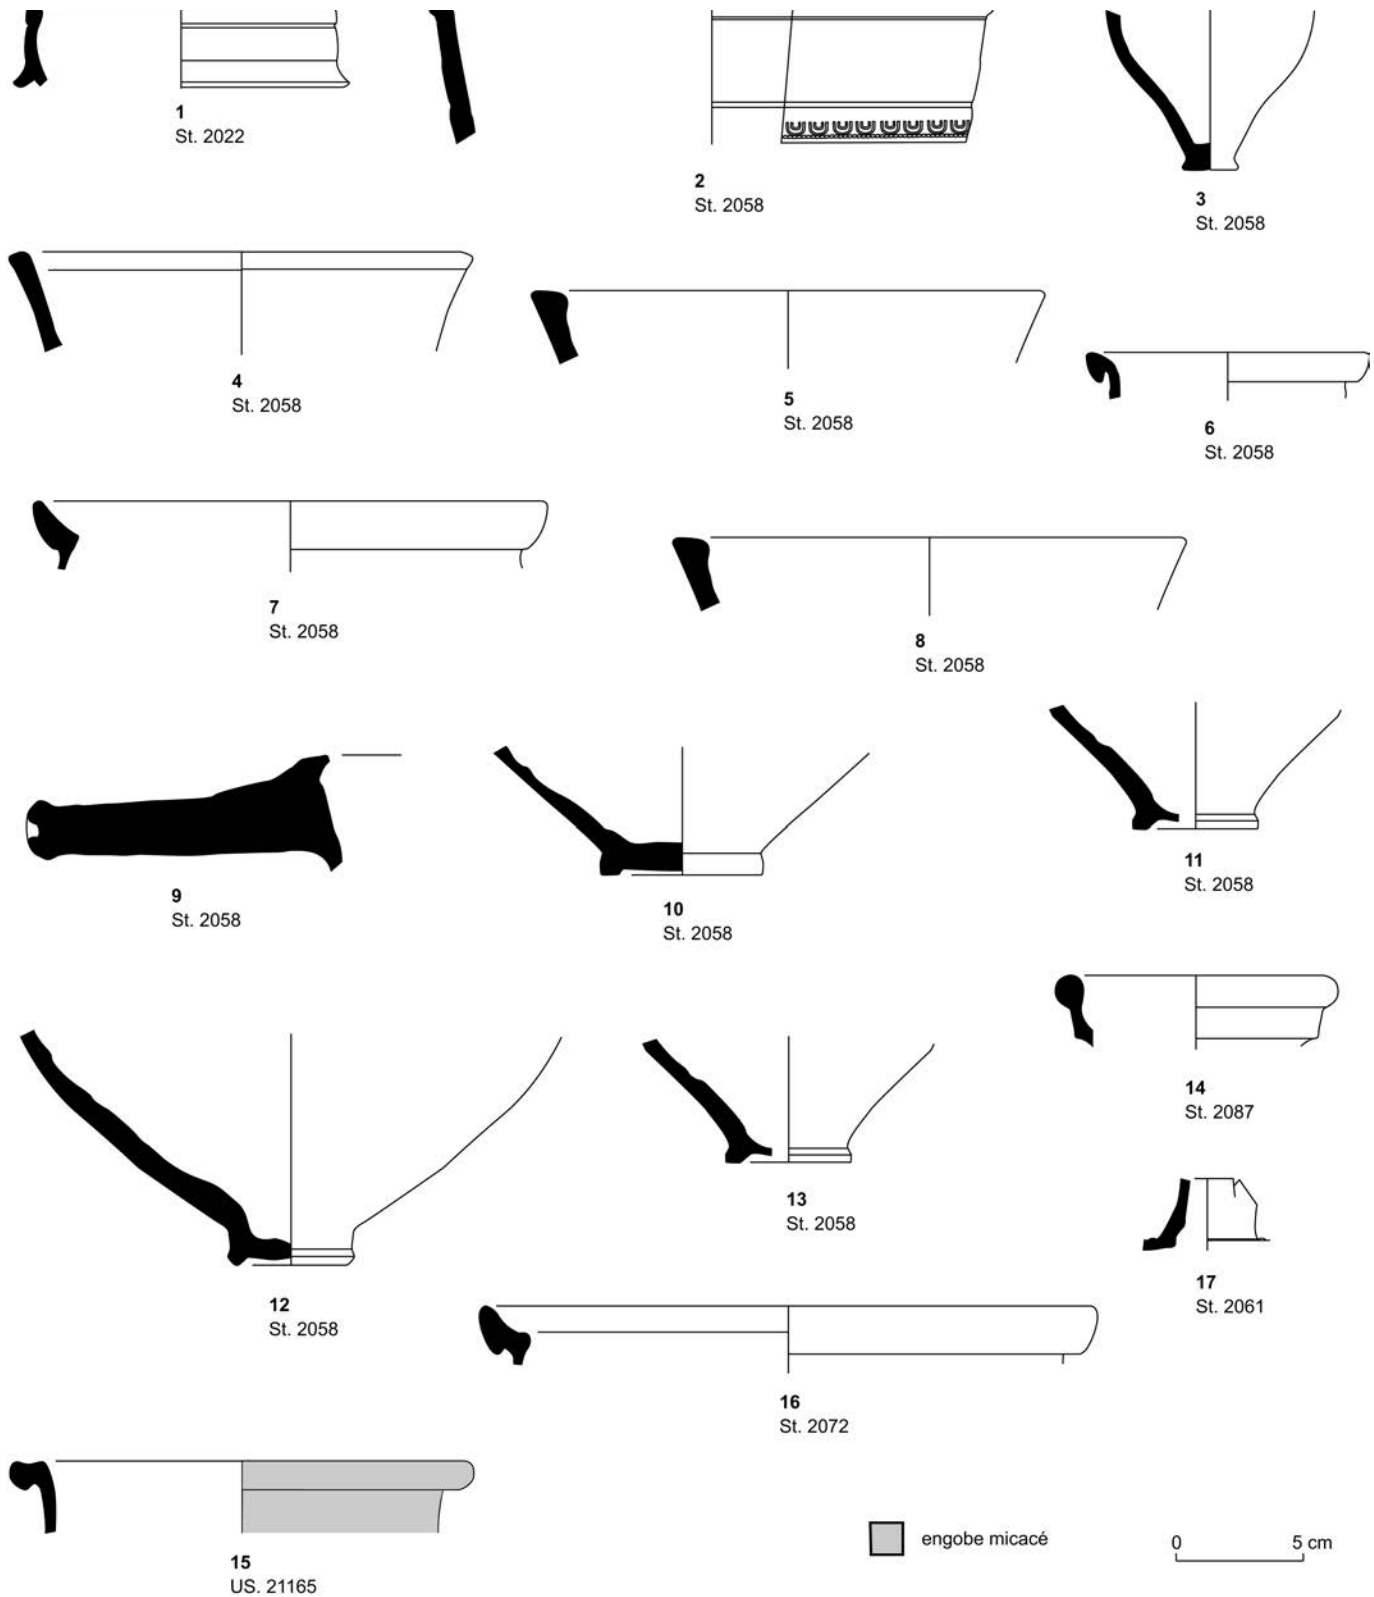
Fig. 22 – La céramique des II<sup>e</sup> et III<sup>e</sup> s. (DAO : L. Trin, Éveha).

« craquelée-bleutée ». Il s'agit d'un répertoire commun aux II<sup>e</sup> s. et III<sup>e</sup> s. : une coupe à collerette (fig. 22, n° 1), des pots de type Reims P1 (fig. 22, n° 7) et P16, une jatte à lèvres en crochet, un poêlon de type Villeneuve 2 (fig. 22, n° 9) (Chossenot, 2003, fig. 9), une assiette Gose 467 qui apparaît en Champagne au milieu du II<sup>e</sup> s. (Delor, 2005, fig. 26) et une assiette en céramique commune claire à engobe micacé de type DOR2 (fig. 22, n° 15).

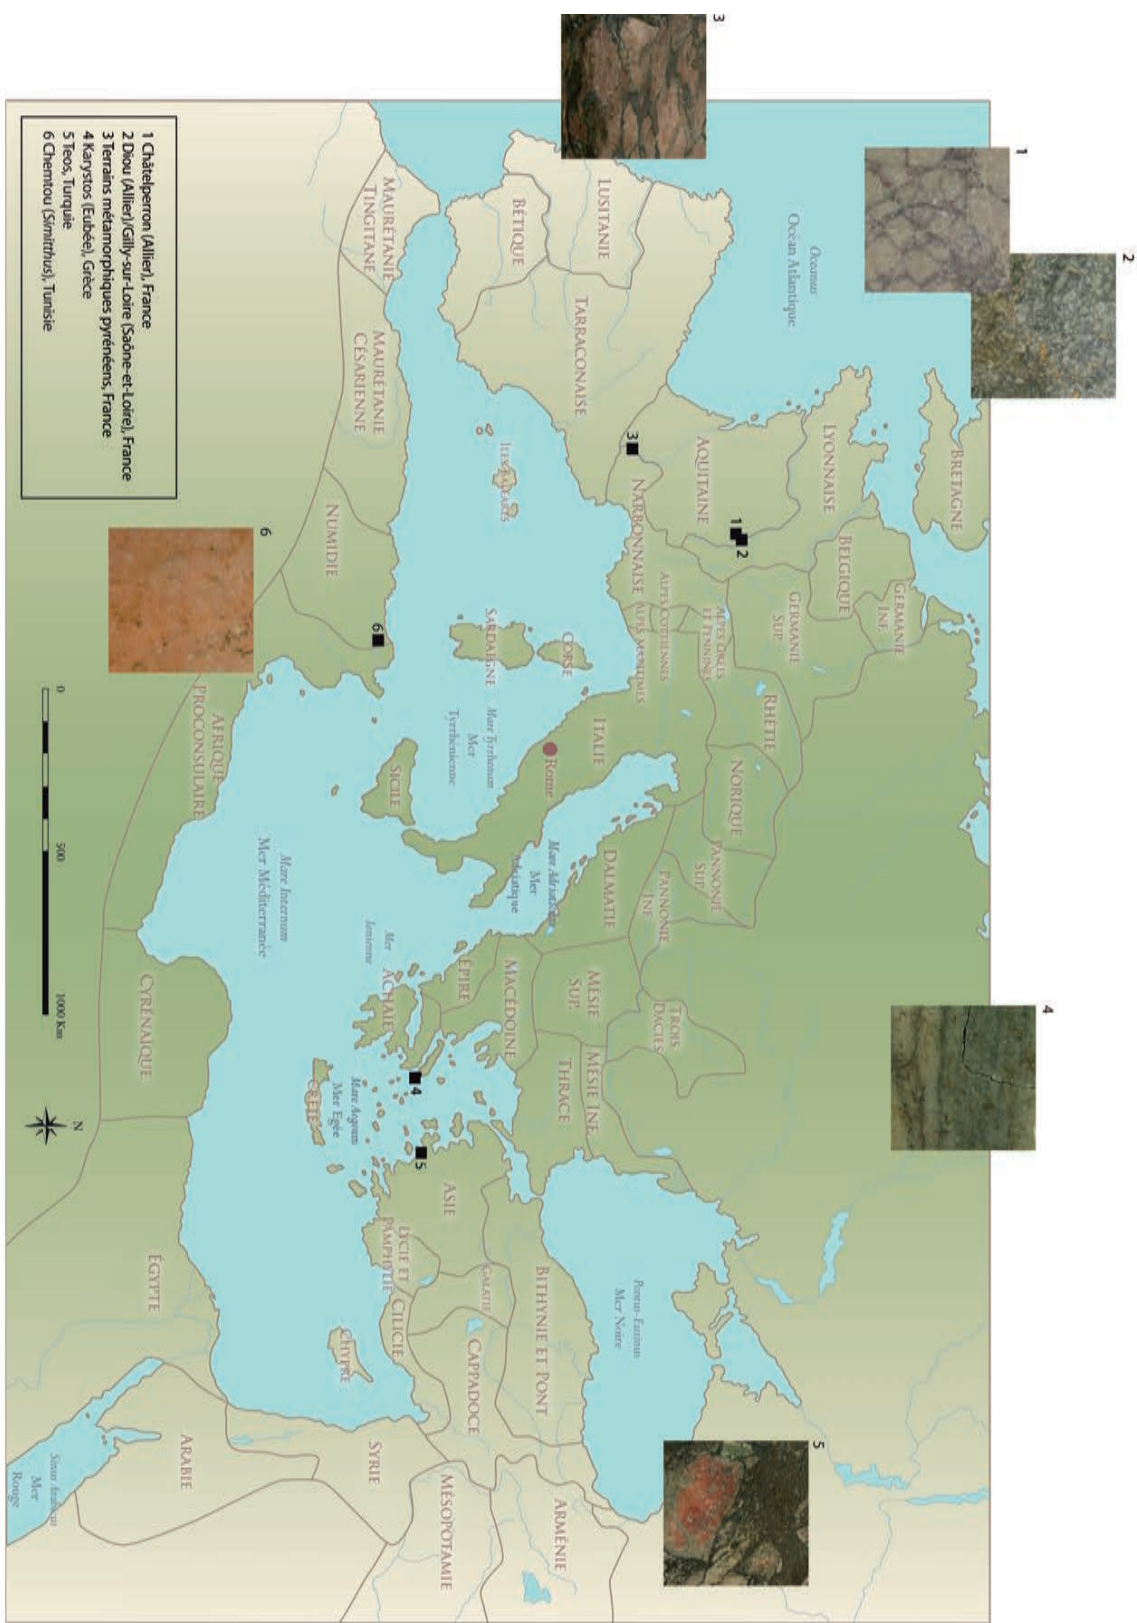
Fig. 23 – Identification et provenance des roches décoratives issues des couches de démolition (DAO : C. Tendron).

La majorité des plaques lisses est taillée dans le calcaire marbrier gris de Diou/Gilly-sur-Loire et le marbre blanc veiné de Châtelperron. Plusieurs roches d'importation méditerranéenne sont également mises à contribution en quantités remarquables. Il s'agit de la brèche de Teos, du marbre cipolin de Karystos, d'un marbre blanc grisâtre à veines micacées d'un vert plus ou moins prononcé provenant de la pointe méridionale de l'île d'Eubée et du marbre jaune de Numidie provenant de la rive gauche de la Medjerda (Rakob, 1995, p. 65 ; Mazeran, 1996, p. 136) (fig. 23).

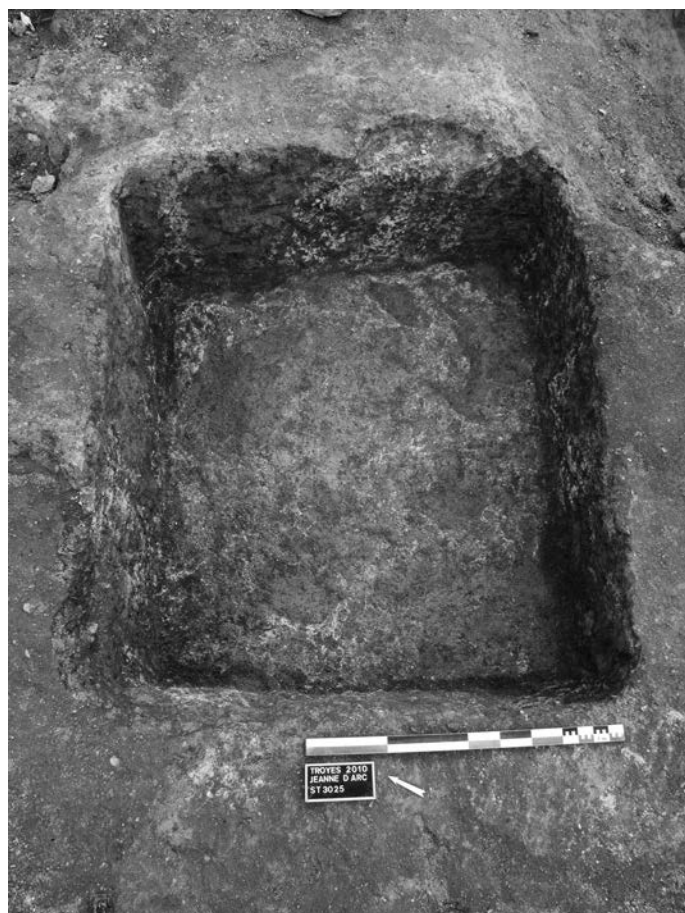
Fig. 26 – Vue de la structure 3025 (cliché : C. Driard, Éveha).

Une fosse quadrangulaire (str. 3025), mesurant 2,10 m de longueur, 1,77 m de largeur et 1,20 m de profondeur, a été découverte en bordure du mur 3030 (mur à contreforts situé dans la partie sud du chantier). Les empreintes d'un coffrage en bois sont visibles au fond du creusement (fig. 26). Il pourrait s'agir d'un cellier ou d'une cuve en bois dont la fonction est indéterminée. Un seul reste humain a été découvert au fond de cette structure. Il s'agit d'un fragment quasi complet de pariétal droit qui présente une robustesse affirmée ainsi qu'une absence de synostose des sutures coronales, sagittales et lamboidales. Il appartenait probablement à un jeune adulte. Les fragments humains résiduels sont assez courants pour les périodes anciennes. Néanmoins, un dépôt volontaire d'ossements humains dans ce coffre ne peut être écarté. De plus, les dimensions de la fosse pourraient être compatibles avec une sépulture de grande dimension vidée de son contenu. Le coffrage en bois était encore en place lors du comblement de la structure. Cette dernière a été très perturbée *a posteriori* dans sa partie centrale. Le crâne se trouvait contre la paroi ouest de la structure, dans le comblement non remanié. En l'absence totale de mobilier et de relations stratigraphiques permettant de dater cette structure, une datation radiocarbone a été réalisée sur le fragment de crâne ; la datation proposée correspond au v<sup>e</sup> s. (AD 420 ± 30).
