Démantèlement progressif et réoccupations d'un édifice monumental périurbain à Troyes/Augustobona

Cyril Driard, Gwenaëlle Grange, Benjamin Leroy, Guillaume Marie,
Marie-Laure Sénégas, Graziella Tendron, Lola Trin

Cyril Driard, Gwenaëlle Grange, Benjamin Leroy, Guillaume Marie, Marie-Laure Sénégas, et al.. Démantèlement progressif et réoccupations d'un édifice monumental périurbain à Troyes/Augustobona. Gallia - Archéologie de la France antique, 2014, La fin des dieux, 71 (1), pp.25-37. hal-01932460

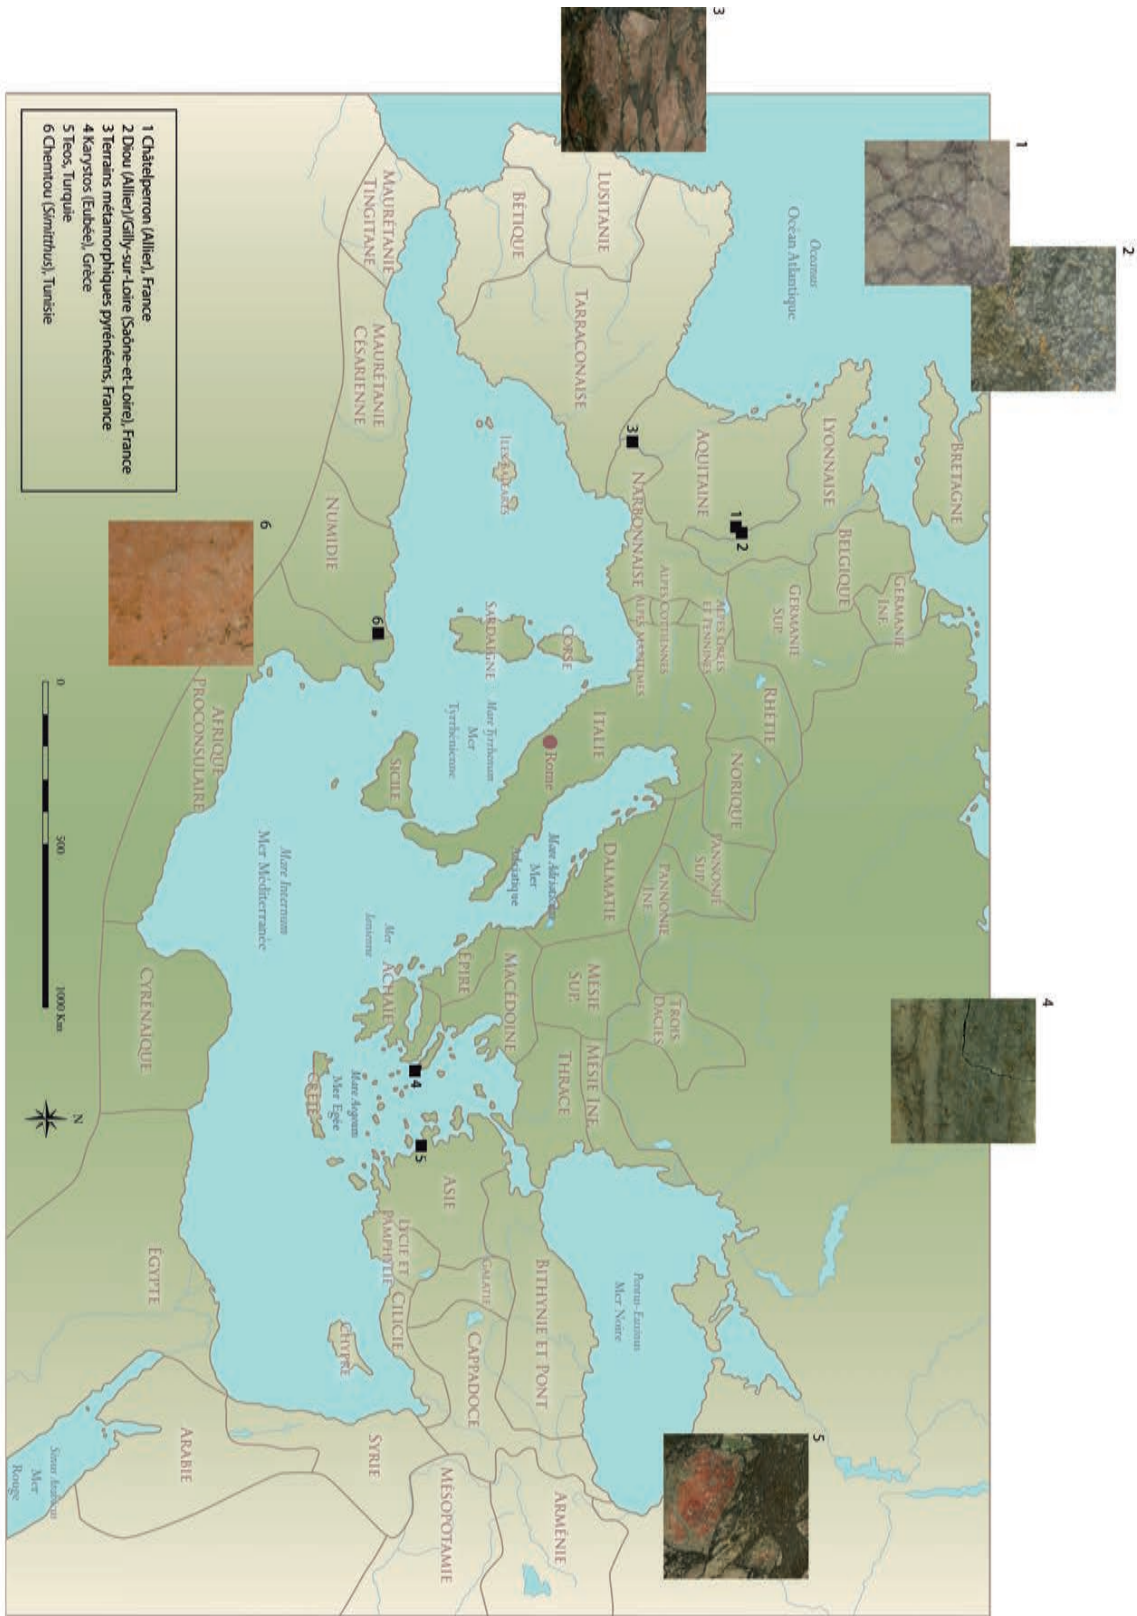
Fig. 23 – Identification et provenance des roches décoratives issues des couches de démolition (DAO : C. Tendron).

La majorité des plaques lisses est taillée dans le calcaire marbrier gris de Diou/Gilly-sur-Loire et le marbre blanc veiné de Châtelperron. Plusieurs roches d'importation méditerranéenne sont également mises à contribution en quantités remarquables. Il s'agit de la brèche de Teos, du marbre cipolin de Karystos, d'un marbre blanc grisâtre à veines micacées d'un vert plus ou moins prononcé provenant de la pointe méridionale de l'île d'Eubée et du marbre jaune de Numidie provenant de la rive gauche de la Medjerda (Rakob, 1995, p. 65 ; Mazeran, 1996, p. 136) (fig. 23).

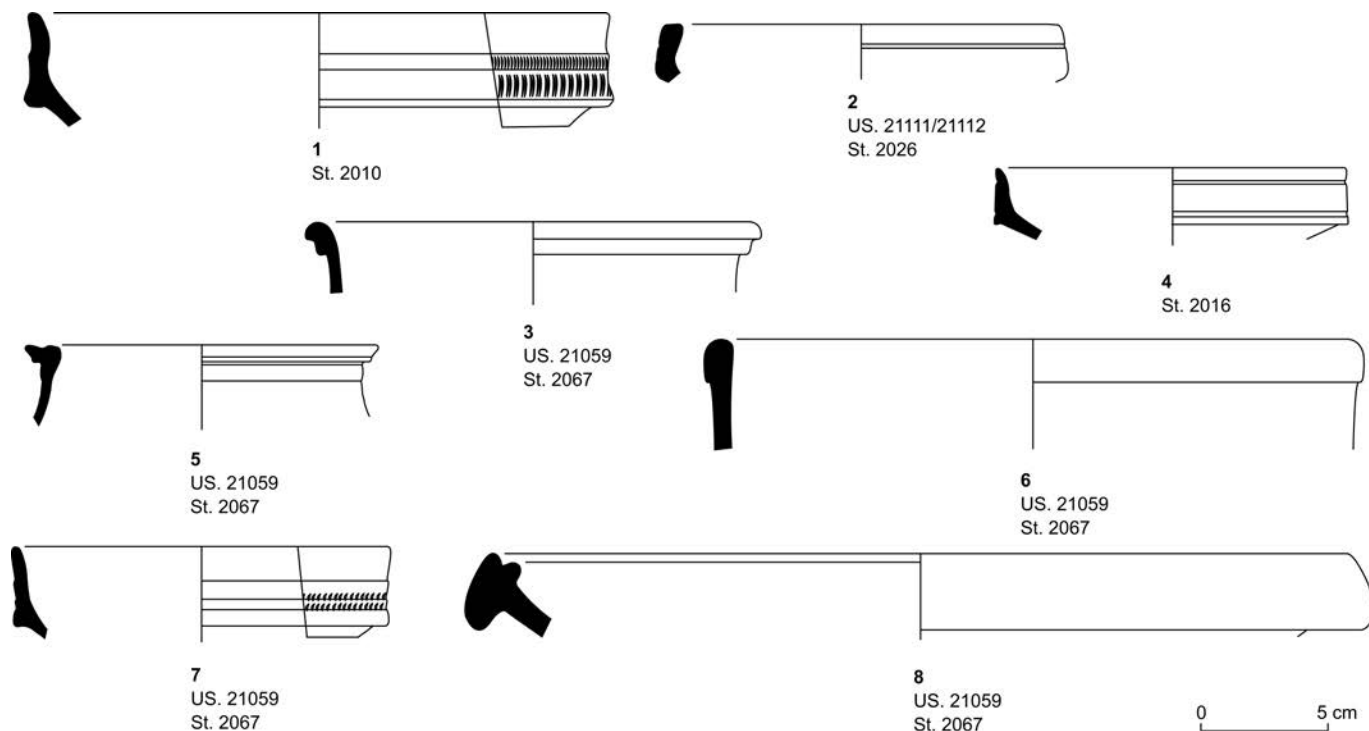
Fig. 25 – La céramique des *iv*^e s. et *v*^e s. (DAO : L. Trin, Éveha).

Très peu de tessons de poterie en lien avec ces niveaux de démolition ont été retrouvés (NR : 43 et NMI : 12). Les formes les plus récentes (*iv*^e s. et première moitié du *v*^e s.) correspondent à deux coupes à paroi fine métallescente de type Chenet 323A (fig. 25, n^{os} 1 et 7) et une coupe Chenet 320 en céramique sigillée d'Argonne (fig. 25, n^o 4). Les coupes Chenet 323A sont produites du *iv*^e s. au milieu du *v*^e s. (Seguier, Morize, 1996, p. 160). Les Chenet 320 se retrouvent jusqu'au début du deuxième quart du *v*^e s. (Brulet *et al.*, 2010, p. 226).

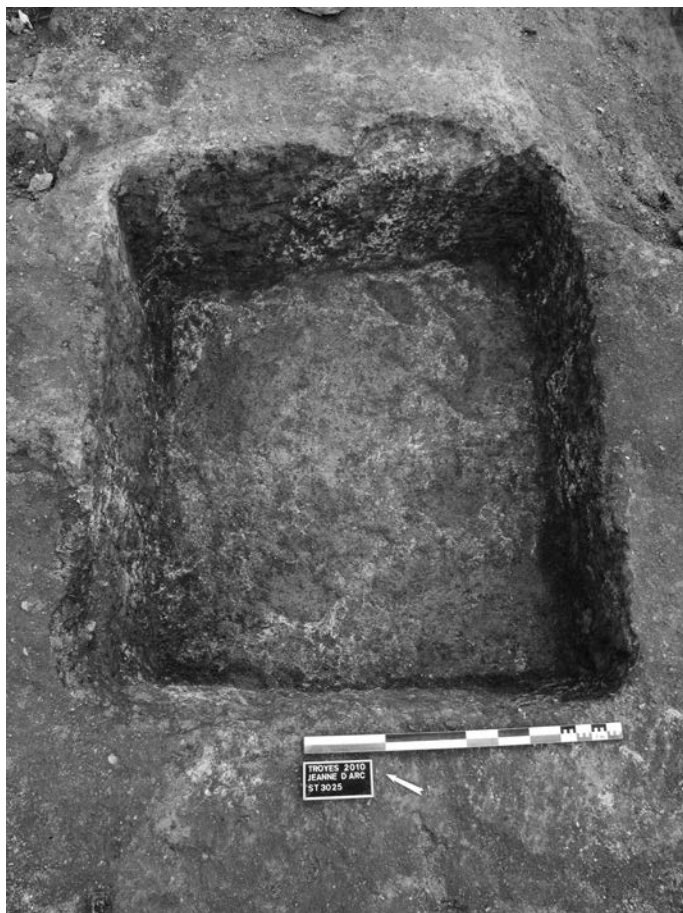
Fig. 26 – Vue de la structure 3025 (cliché : C. Driard, Éveha).

Une fosse quadrangulaire (str. 3025), mesurant 2,10 m de longueur, 1,77 m de largeur et 1,20 m de profondeur, a été découverte en bordure du mur 3030 (mur à contreforts situé dans la partie sud du chantier). Les empreintes d'un coffrage en bois sont visibles au fond du creusement (fig. 26). Il pourrait s'agir d'un cellier ou d'une cuve en bois dont la fonction est indéterminée. Un seul reste humain a été découvert au fond de cette structure. Il s'agit d'un fragment quasi complet de pariétal droit qui présente une robustesse affirmée ainsi qu'une absence de synostose des sutures coronales, sagittales et lamboidales. Il appartenait probablement à un jeune adulte. Les fragments humains résiduels sont assez courants pour les périodes anciennes. Néanmoins, un dépôt volontaire d'ossements humains dans ce coffre ne peut être écarté. De plus, les dimensions de la fosse pourraient être compatibles avec une sépulture de grande dimension vidée de son contenu. Le coffrage en bois était encore en place lors du comblement de la structure. Cette dernière a été très perturbée *a posteriori* dans sa partie centrale. Le crâne se trouvait contre la paroi ouest de la structure, dans le comblement non remanié. En l'absence totale de mobilier et de relations stratigraphiques permettant de dater cette structure, une datation radiocarbone a été réalisée sur le fragment de crâne ; la datation proposée correspond au *v*^e s. (AD 420 ± 30).
