Démantèlement progressif et réoccupations d'un édifice monumental périurbain à Troyes/Augustobona

Résumé. Les vestiges d'un édifice monumental antique, mis au jour à Troyes en 2010 lors d'une fouille archéologique préventive, correspondent vraisemblablement à l'angle nord-est d'un sanctuaire périurbain. Il est construit au cours de la période flavienne sur un site déjà occupé à l'époque augustéenne. Cet ensemble architectural comprenait une cour bordée au nord et à l'est de galeries et occupée dans sa partie centrale par une construction massive. La première phase de démolition identifiée correspond au démantèlement de l'aile nord à partir du milieu du I^{er} s. Le site est toujours fréquenté pendant le I^{er} s., mais il ne semble pas connaître de modifications identifiables au sein de l'emprise de fouille. Enfin, des travaux importants de démolition ont lieu pendant le IV^e s. et la première moitié du V^e s. Ils concernent notamment l'aile est ainsi que la construction massive située dans la cour. Plusieurs activités caractéristiques des chantiers de démolition ont été identifiées, comme l'installation d'un atelier métallurgique dédié à la refonte des alliages cuivreux et du plo

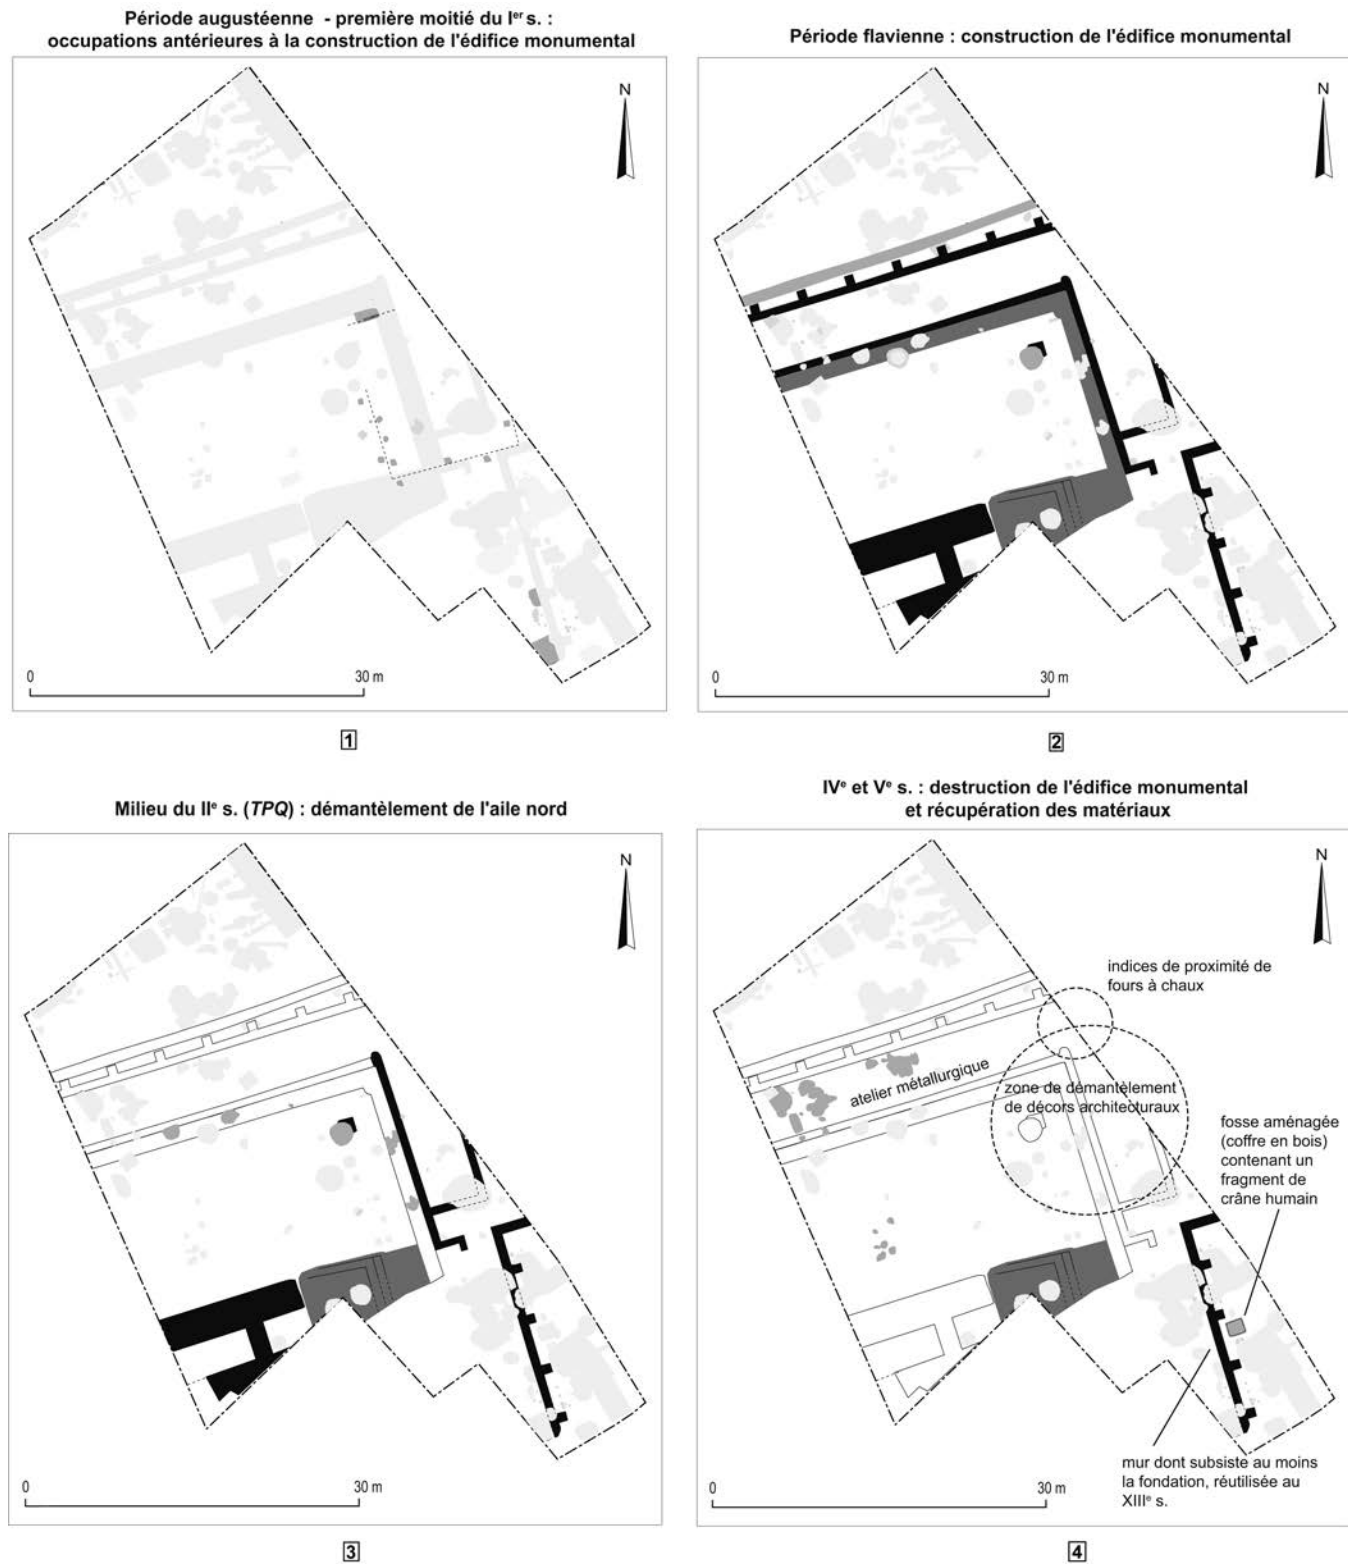
Fig. 17 – Évolution du site au cours de l'Antiquité (DAO : C. Driard, Éveha).

Le site est occupé au cours de la période augustéenne (fig. 17, n° 1). La nature de cette implantation est indéterminée ; il pourrait s'agir d'installations domestiques. Quelques fosses

piégés dans les rares tronçons de maçonnerie conservés. Parmi ces artefacts se trouvaient un fragment d'assiette Deru A5 en *terra rubra*, ainsi qu'un pot à lèvre moulurée et une coupe à lèvre rentrante en pâte fumigée, datables entre le début du 1^{er} s. et les années 60-70 apr. J.-C. Les tessons de poterie découverts dans la cour et susceptibles d'être contemporains de l'aménagement de celle-ci par des apports de terre végétale sont également datés du 1^{er} s. et, au plus tard, des années 60-70 apr. J.-C. Ces rares indices chronologiques semblent compatibles avec une construction de l'édifice monumental pendant la période flavienne (fig. 17, n° 2).

Parmi les différentes composantes architecturales constituant l'édifice monumental et identifiées dans le périmètre de la fouille, la galerie bordant la cour au nord est démolie en premier (fig. 17, n° 3 et fig. 19). La différence de comblement assez nette entre les tranchées 2026a et 2026b met en évidence une récupération de la maçonnerie 2026a se limitant précisément à la galerie nord et ne débordant pas sur l'aile est qui semble préservée. La destruction des deux structures porteuses de la galerie nord (str. 2026a : probable stylobate et mur 2003) implique un démontage complet du bâtiment. La totalité des blocs de moyen appareil présents dans la tranchée 2026a a été enlevée. La fondation du mur 2003 a été en grande partie récupérée, à l'exception d'un tronçon de 3 m de longueur, montrant une maçonnerie en petit appareil irrégulier lié au mortier de chaux.

L'étude des niveaux de démolition de la galerie est (US 21111, 21141, 21142 et 21165) permet de distinguer plusieurs étapes de récupération débutant par le démantèlement du décor architectural (fig. 17, n° 4).
