## Démantèlement d'un grand sanctuaire civique de la cité des Aulerques Éburovices au IIIe s. apr. J.-C.: le site du Vieil-Évreux entre 250 et 350 apr. J.-C.

Laurent Guyard, Sandrine Bertaudière, Sébastien Cormier, Christiane  
Fontaine

# Démantèlement d'un grand sanctuaire civique de la cité des Aulerques Éburovices au III<sup>e</sup> s. apr. J.-C.

*Le site du Vieil-Évreux entre 250 et 350 apr. J.-C.*

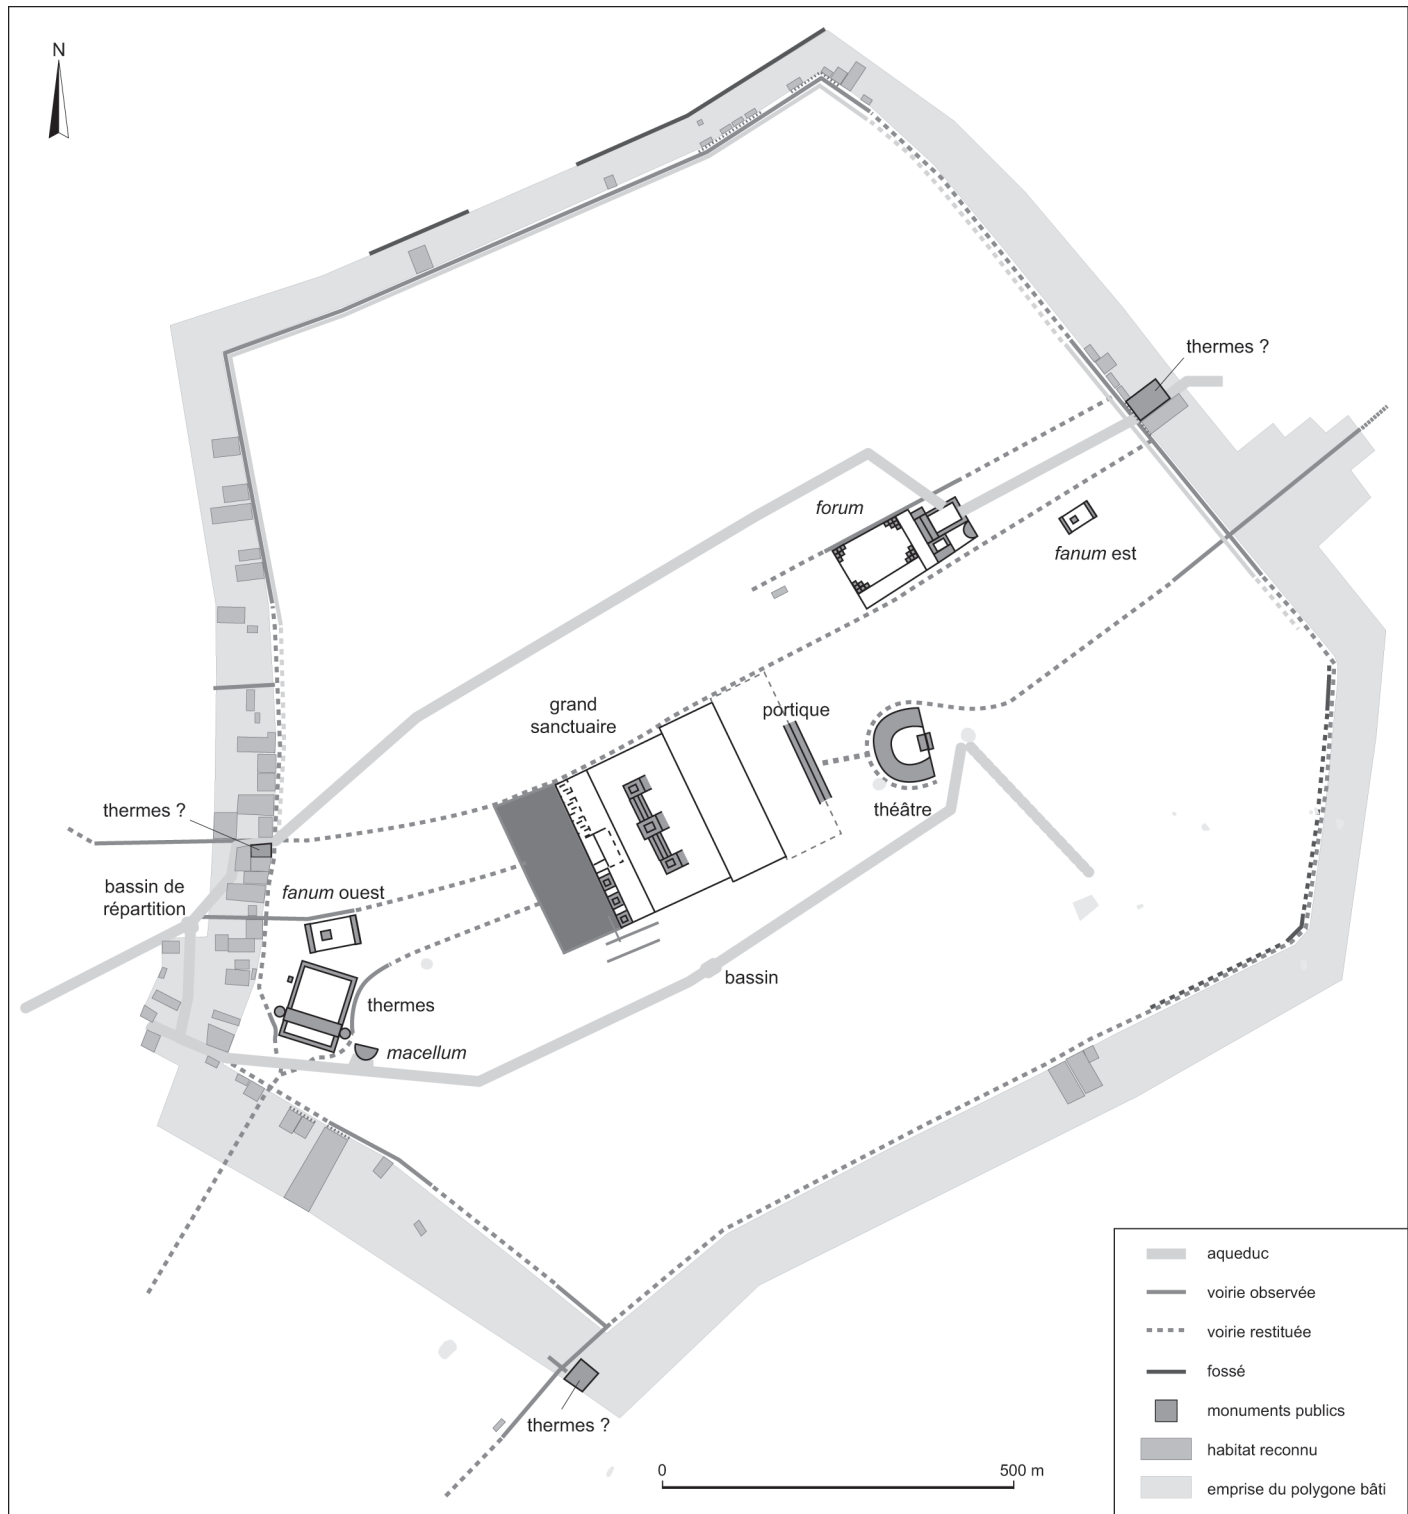
Fig. 27 – Le complexe culturel urbanisé du Vieil-Évreux au III<sup>e</sup> s. apr. J.-C. (DAO : L. Guyard, MADE-Département de l'Eure).

mentalisé entouré par un réseau d'aqueducs, se répartissent au sein d'un vaste espace vide de 180 ha, lui-même ceinturé d'une bande bâtie de 56 ha longue de près de 6 km, adoptant la forme d'un hexagone imparfait. Le dernier état du sanctuaire central, avec ses trois temples principaux, se développe sur une surface d'au moins 6 ha, peut-être 8 ha si on lui associe le portique monumental récemment redécouvert en façade (fig. 28).

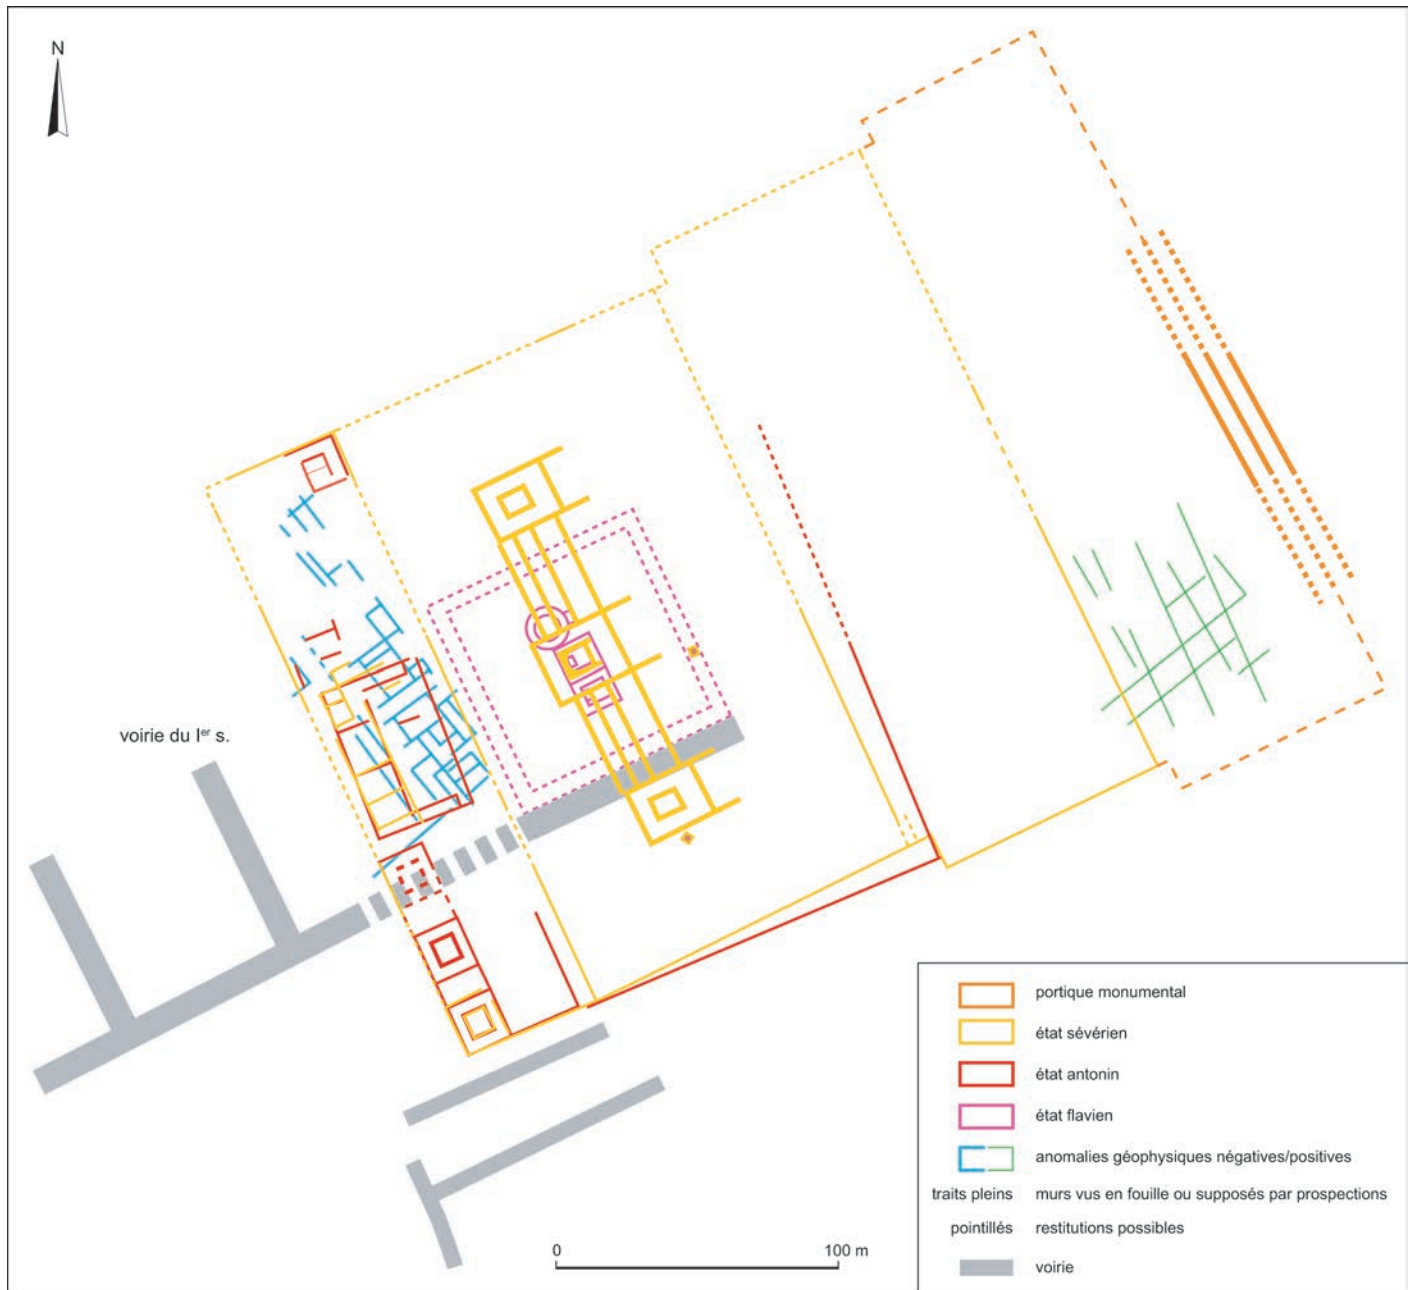
Fig. 28 – Plan d'ensemble des principaux états monumentaux du grand sanctuaire central du Vieil-Évreux (DAO : L. Guyard, MADE-Département de l'Eure).

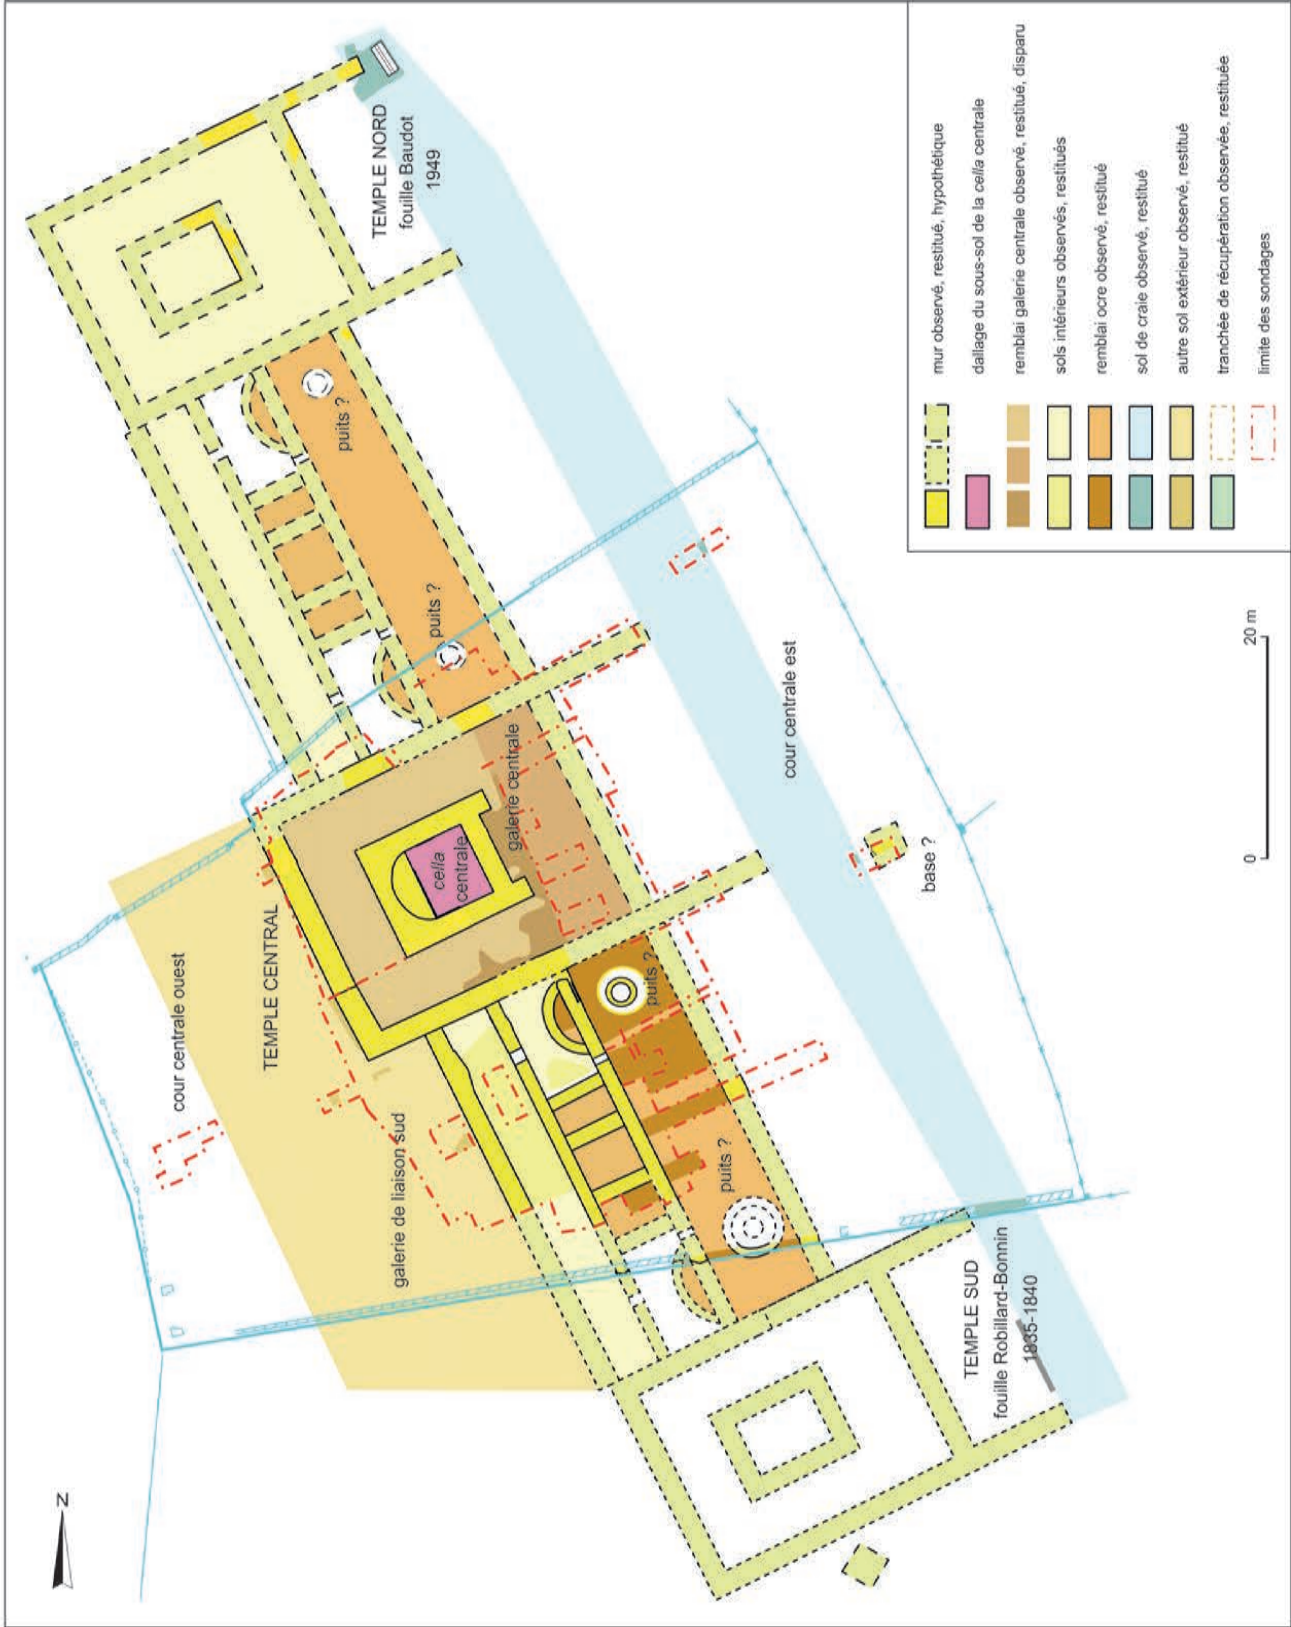
Fig. 29 – Plan de l'état sévérien du grand sanctuaire central du Vieil-Évreux (DAO : L. Guyard et S. Bertaudière, MADE-Département de l'Eure).

Trois grands temples, installés sur un *podium* de 5 m à 6 m de hauteur et reliés par des galeries, sont bâtis sur les ruines des édifices antérieurs (fig. 29 et 30). Le temple central mesure 30 m de longueur pour une largeur de 24,9 m. Sa hauteur est estimée à 22 m. Le temple central comporte une pièce inférieure dallée qui ne pouvait être accessible que par une ouverture placée dans le sol, disparu, de la *cella* elle-même.

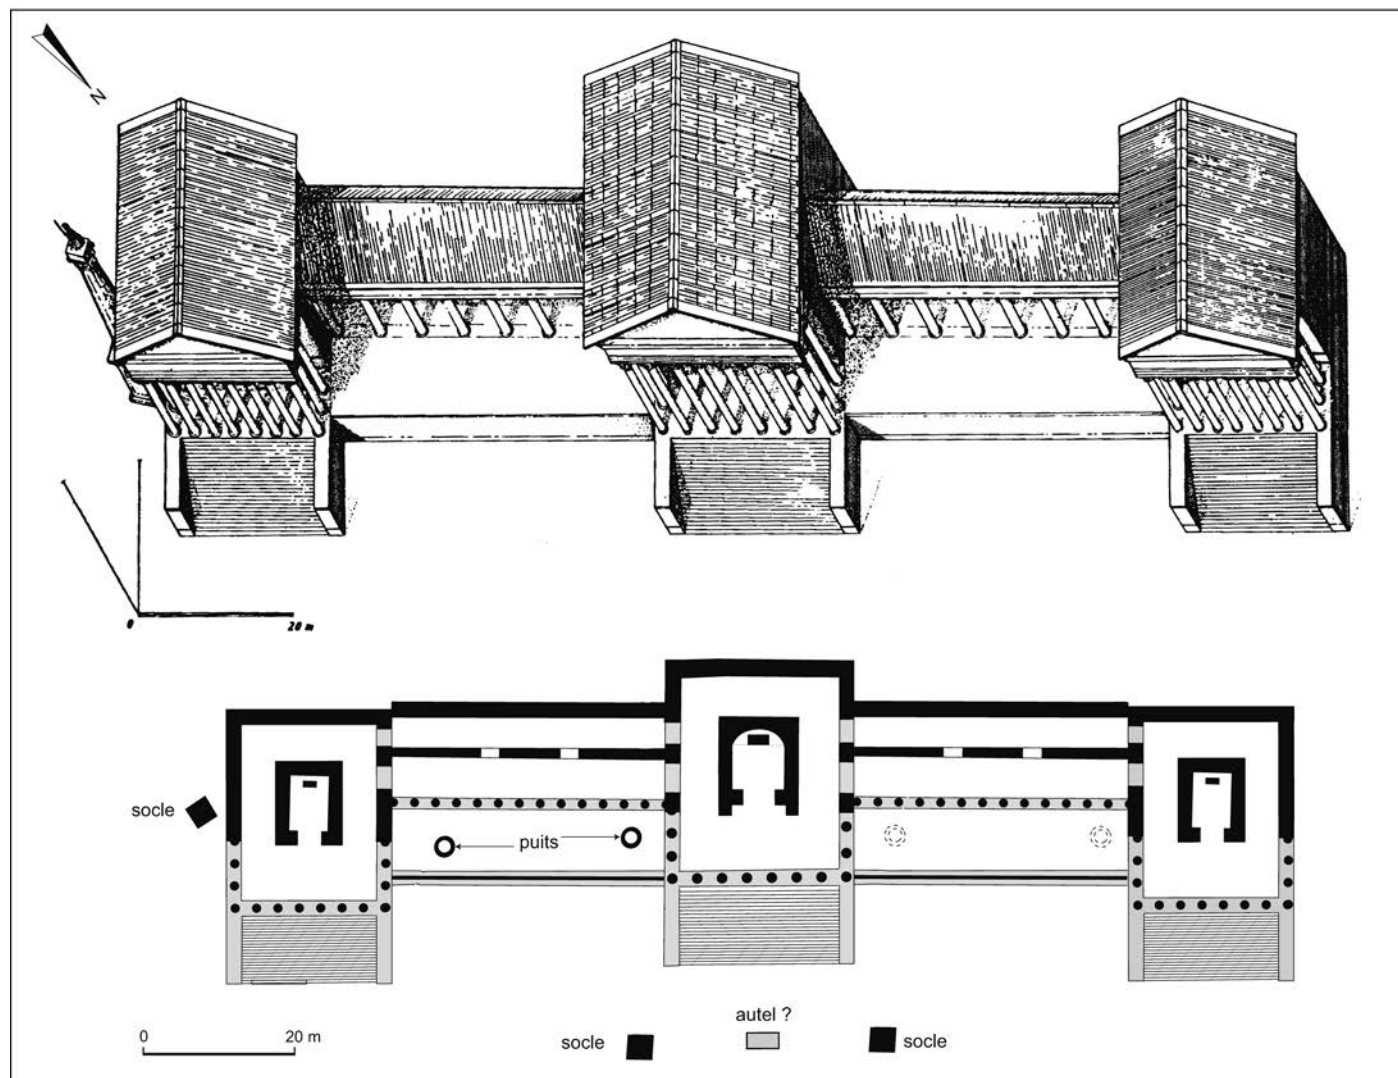
Fig. 30 – Restitution axonométrique des trois temples sévériens du Vieil-Évreux (dessin : V. Brunet ; plan : L. Guyard, MADE-Département de l'Eure).

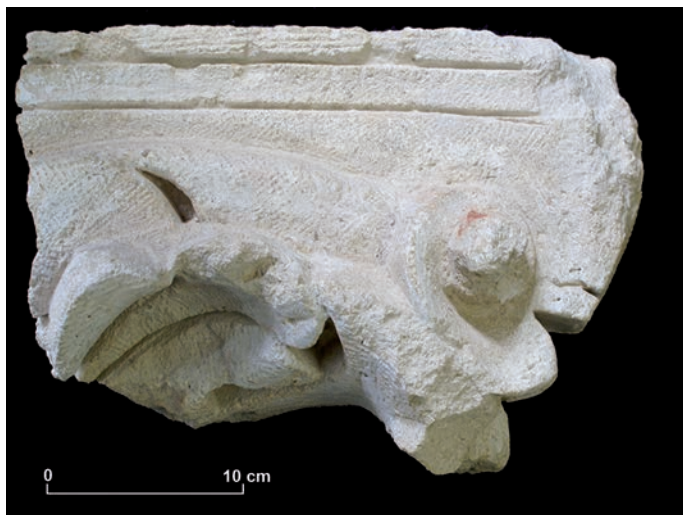
Fig. 31 – Abaque de chapiteau de style corinthien ornée de feuilles d'acanthé (cliché : S. Cormier, MADE-Département de l'Eure).

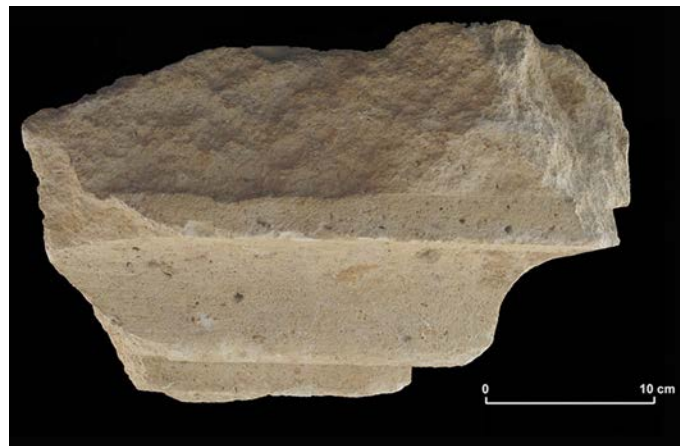
Fig. 32 – Bloc mouluré d'autel ou de base de statue (cliché : S. Cormier, MADE-Département de l'Eure).

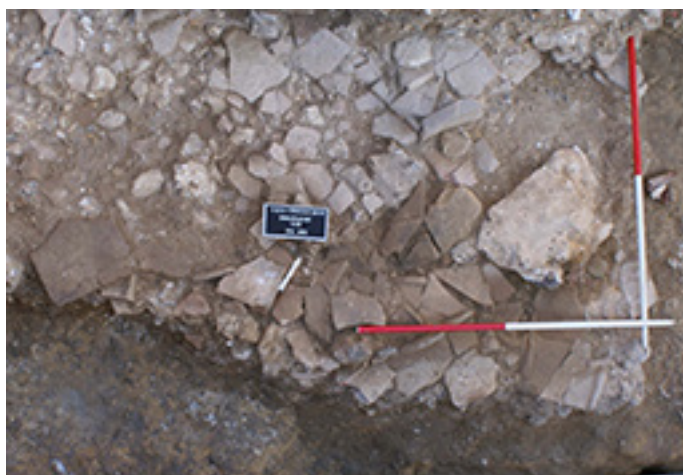
Fig. 33 – Amas de terres cuites architecturales (cliché : S. Cormier, MADE-Département de l'Eure).

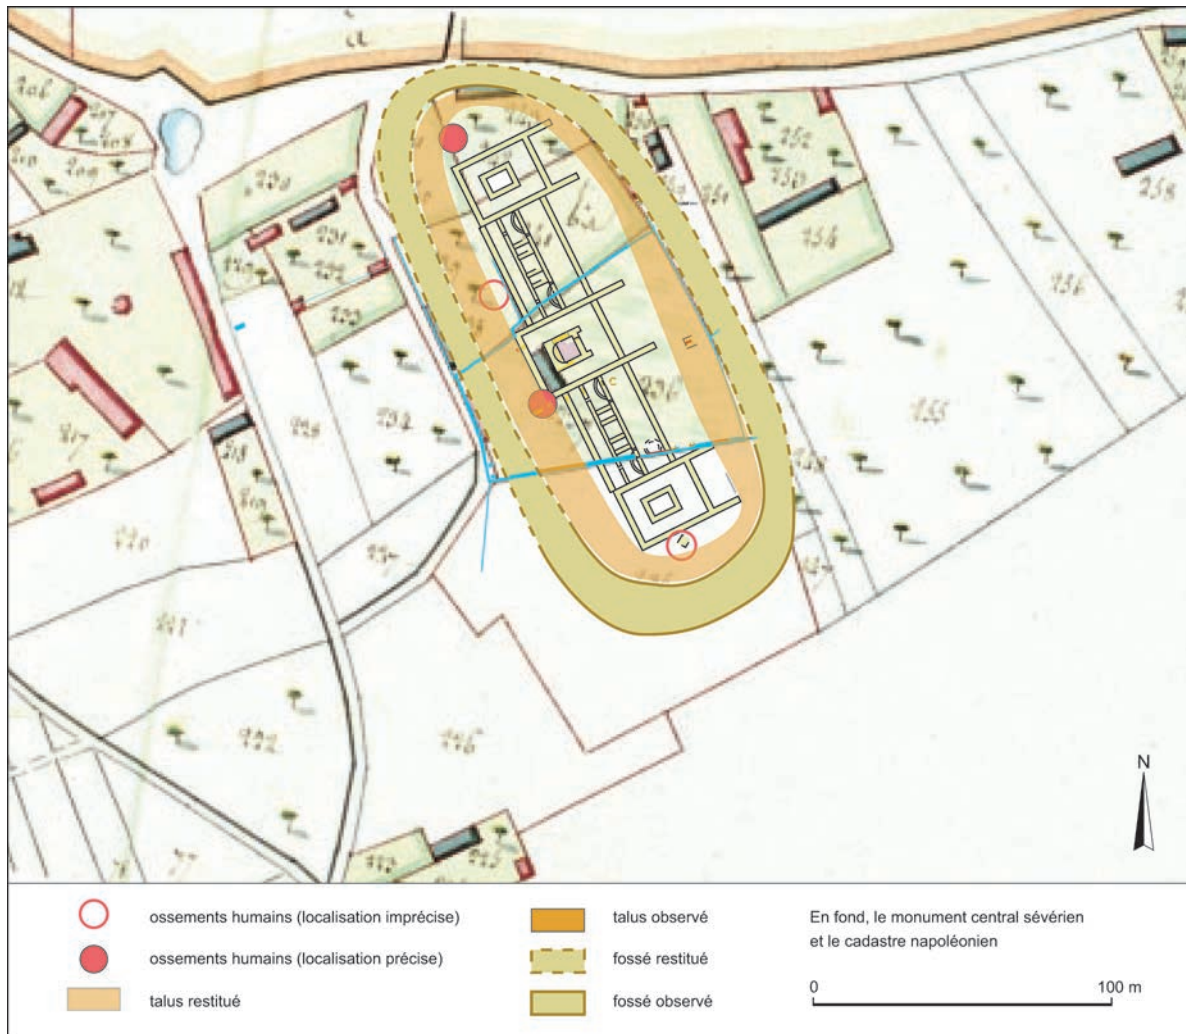
Fig. 34 – Plan général du castellum tardo-antique sur le fond cadastral napoléonien (DAO : L. Guyard, MADE-Département de l'Eure).

Le regroupement topographique de tous ces éléments nous conduit à restituer une enceinte annulaire ovoïde, occupant un espace de 200 m de longueur sur 90 m de largeur (fig. 34). Le fossé, de largeur encore inconnue, pourrait avoisiner les 10 m environ, pour une profondeur de 3 m au minimum. Le talus, large de 15 m environ et réalisé en plusieurs temps, aurait pu avoir une hauteur de 2,50 m selon les données de Bonnin (fig. 35 et 36) et les nouvelles données. L'accès n'a pas encore été retrouvé, mais l'hypothèse d'un accès par l'est, en façade du temple sévérien, reste la plus plausible.

Le matériel recueilli dans ces sols et aménagements, peu important en volume, est pourtant cohérent. Après une première observation rapide, les deux monnaies associées au talus appartiendraient au troisième quart du III<sup>e</sup> s. et les premières datations céramiques sont également cohérentes. Les éléments les plus originaux sont les ossements humains, découverts sur le bord du talus, qui font écho aux découvertes réalisées anciennement plus au nord par Lamiray (1930, p. 123), et au sud par Robillard (Passy, 1840) (fig. 34).

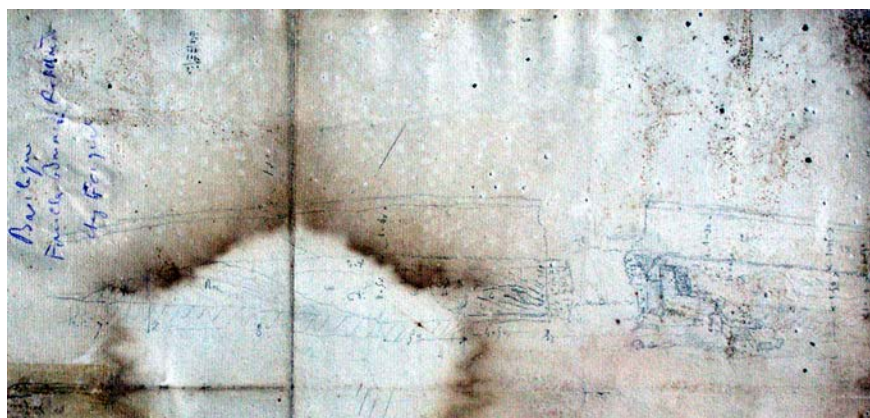
Fig. 35 – Vue de détail de la coupe originale, complète, relevée par Th. Bonnin (document : Musée municipal d'Évreux ; cliché : L. Guyard, MADE-Département de l'Eure).

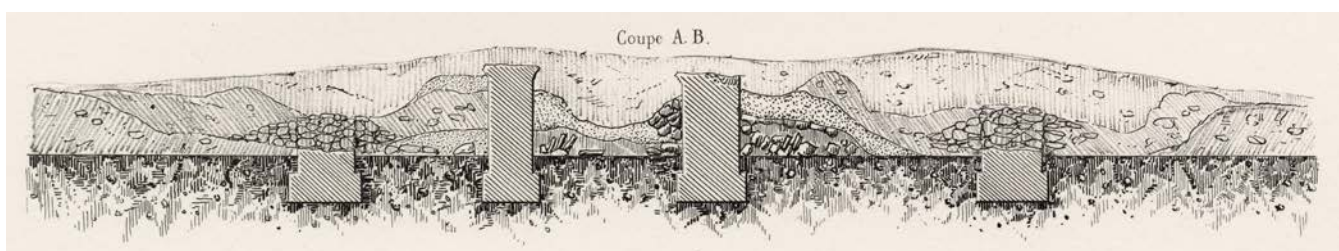
Fig. 36 – Vue de la coupe publiée par Th. Bonnin (d'après Bonnin, 1845, pl. X).

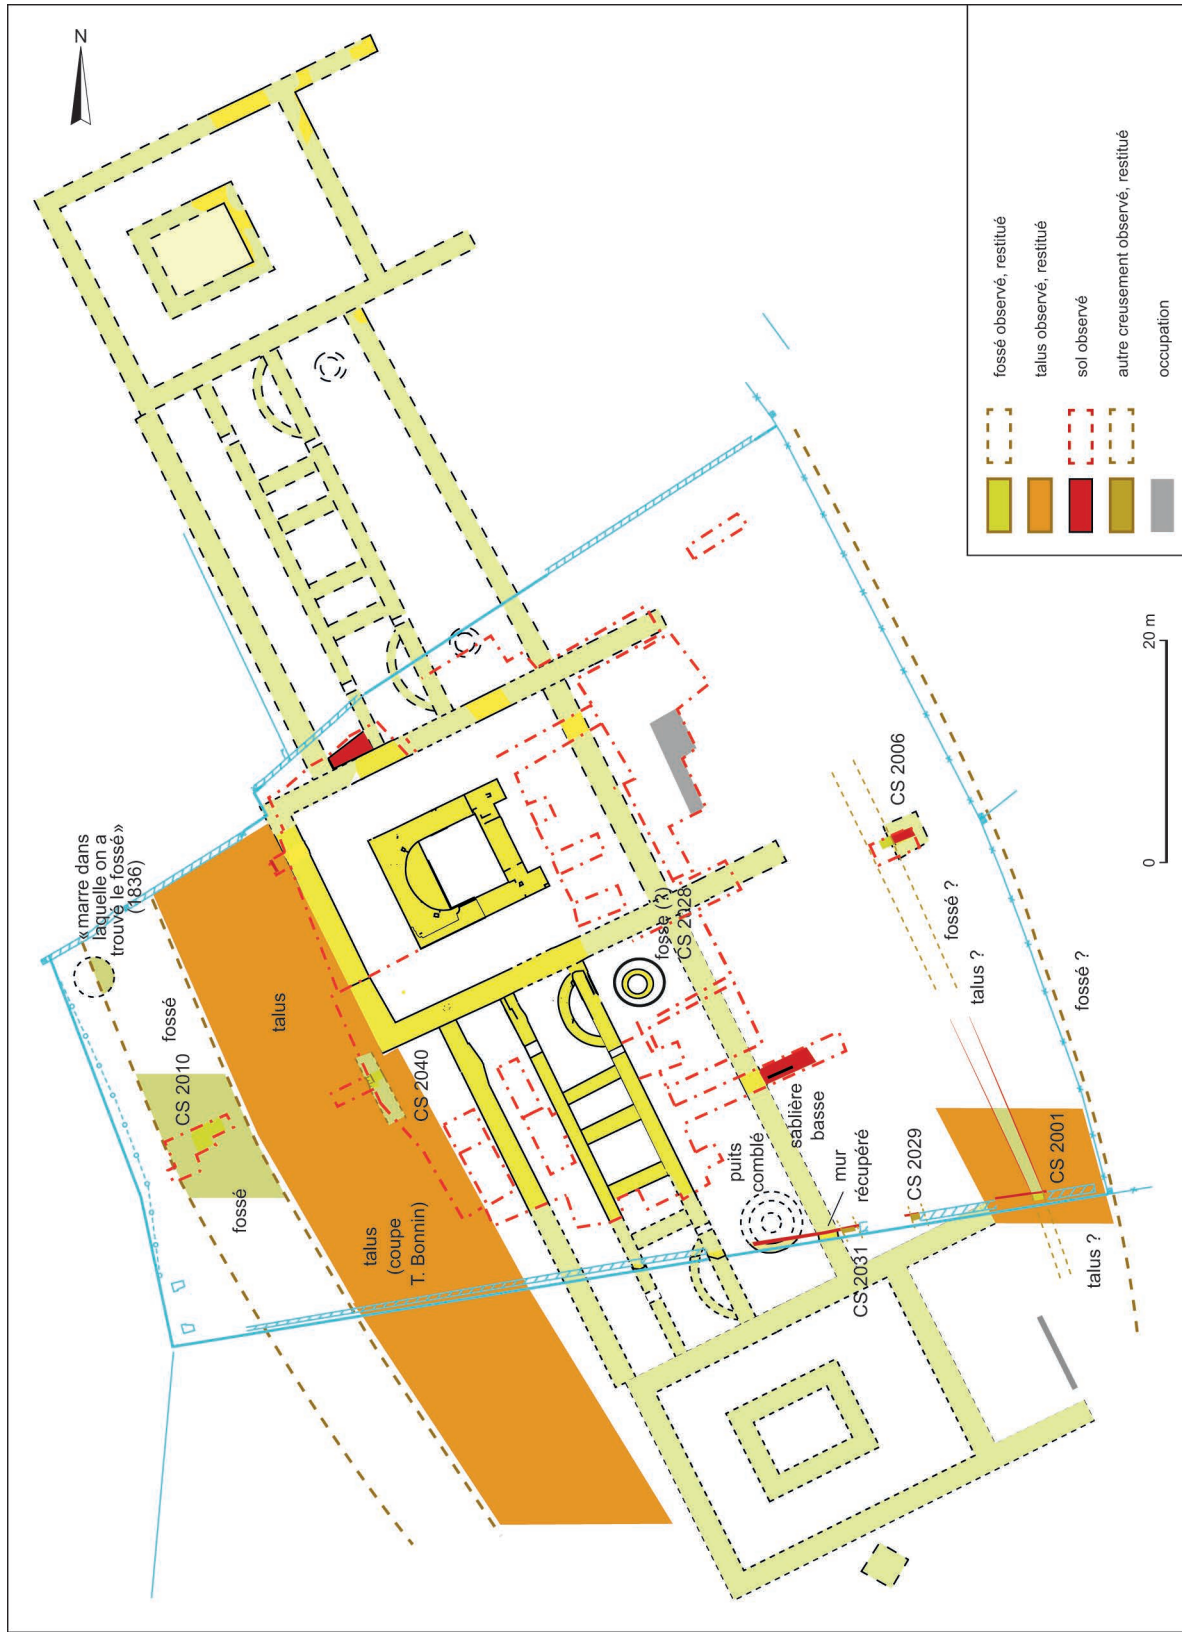
Fig. 37 – Plan détaillé des vestiges observés du castellum tardo-antique (DAO : L. Guyard et S. Bertaudière, MADE-Département de l'Eure).

Le fossé du *castellum*, déjà observé partiellement par le passé (vers 1836), puis plus récemment lors des surveillances d'enfouissement de réseaux dans le village, avait aussi été cartographié grâce aux prospections géophysiques réalisées sur le terrain de sport communal : secteur du temple sévérien sud (fig. 34). Seul le remplissage supérieur a pour le moment été fouillé très ponctuellement. Le talus interne de ce fossé (*vallum*), qui n'avait jamais été clairement identifié malgré sa représentation évidente sur un dessin original de Bonnin (fig. 35 et 36), a pu être mis en évidence lors de la fouille en plusieurs endroits (fig. 37).

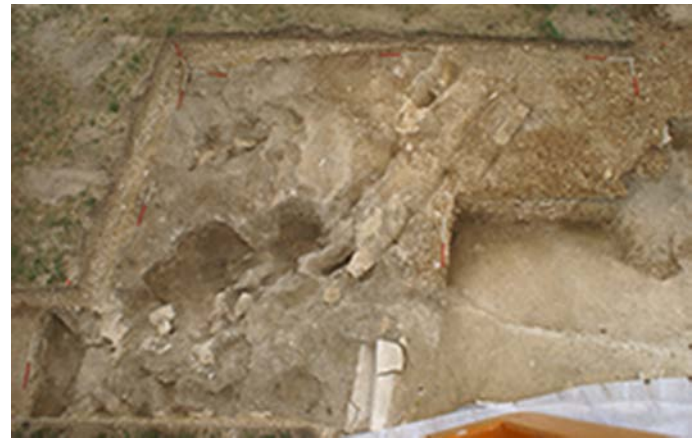
Fig. 38 – Vue des empreintes de blocs à l'emplacement de l'escalier du temple central (cliché : S. Cormier, MADE-Département de l'Eure).

Les recherches menées dans l'axe du temple central, à l'emplacement du *pronaos* et de l'escalier monumental, ont mis en évidence différentes zones d'activité liées au chantier de démolition. Sous les remblais de démolition, plusieurs alignements de blocs encore en place (architrave, corniche, marche, bloc en grand appareil...) ou à défaut de leurs empreintes fossilisées dans les sédiments ont été repérés. Ces alignements suivaient un axe nord-est/sud-ouest, depuis la cour orientale en direction de la galerie de liaison sud. Tous les blocs étaient soigneusement calés par d'autres éléments architecturaux et présentaient des inclinaisons différentes. Le calage assurait vraisemblablement la pérennité de cet aménagement interprété comme un chemin de chantier destiné à évacuer les blocs démontés du temple vers une zone plane (la cour orientale). L'inclinaison forte des blocs en bordure du chemin permettrait d'éviter des écarts lors de la descente des blocs du temple vers la cour orientale ; malgré la récupération de l'escalier monumental et des remblais d'installation de ce dernier (voir *supra*, p. 44), un pendage subsiste encore (fig. 38). En bordure de ce chemin de chantier, en deux endroits

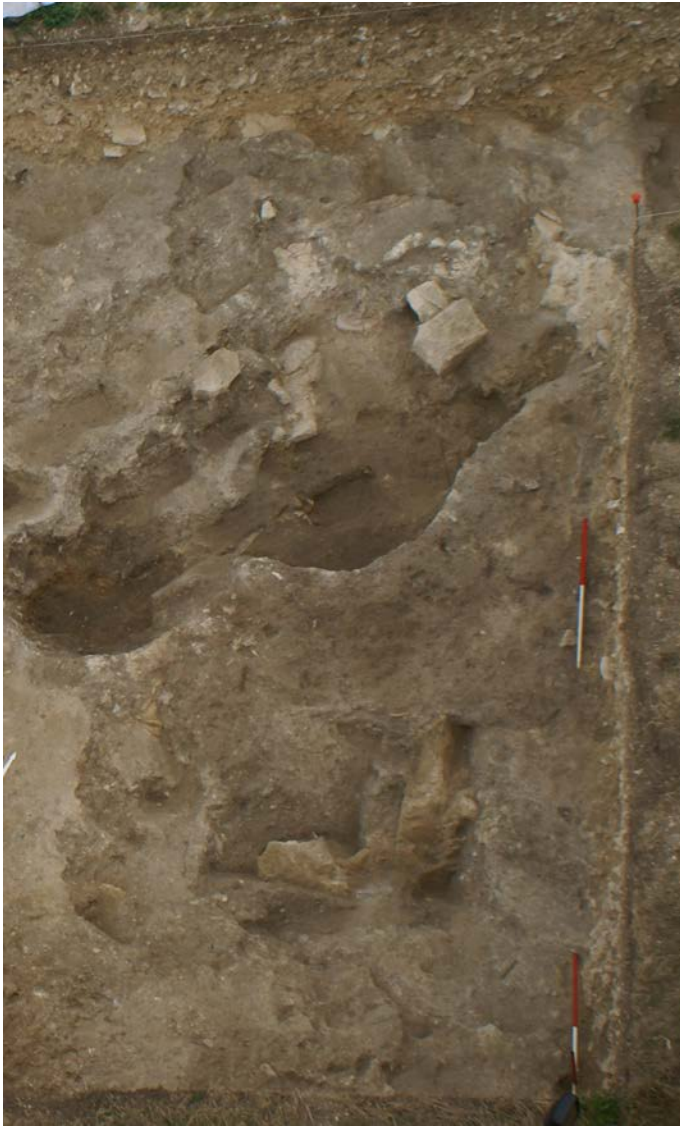
**Fig. 39** – Vue des calages de poteaux d'une hypothétique machine de levage (cliché : S. Cormier, MADE-Département de l'Eure).

précis, des blocs étaient disposés et encastrés en cercle avec une forte inclinaison vers un point central profond d'environ 1 m à 1,5 m. Ces vestiges ont été interprétés avec incertitude comme des calages de poteaux de grand diamètre d'une machine destinée au démantèlement des architectures du monument (fig. 39).

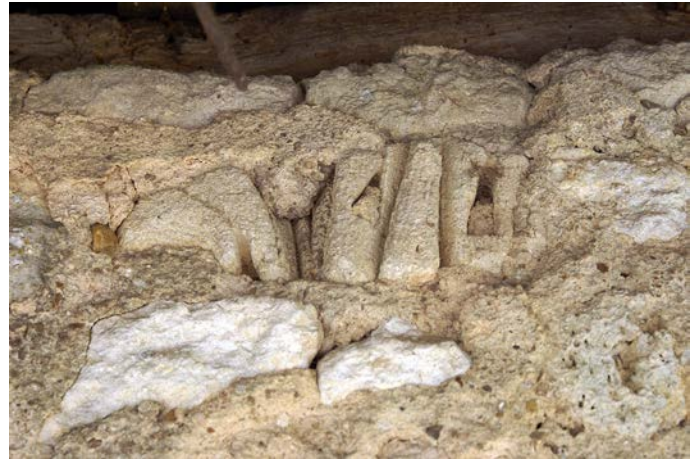
**Fig. 40** – Moellon taillé à partir d'un chapiteau corinthien (cliché : S. Cormier, MADE-Département de l'Eure).

En parallèle à ces nombreux rebuts de sciage, de nombreux moellons lisses ou ornés d'un décor de chevrons ont été reconnus. Pourtant, il ne s'agit pas d'éléments de maçonnerie car certains conservent une face interne sculptée ou moulurée, témoin du premier usage architectural. Ces moellons complets ou cassés sont des produits abandonnés – rebuts de fabrication de blocs sciés – d'un atelier temporaire situé vraisemblablement à proximité immédiate du monument, peut-être dans la cour orientale à l'extrémité du chemin de chantier (voir *supra*, p. 48). On peut supposer avec prudence que cet atelier temporaire était destiné à satisfaire une commande, peut-être venant d'Évreux pour l'édification du rempart. Cette phase semble avoir marqué pendant une longue durée l'image du sanctuaire, car de nombreuses constructions locales, à usage d'habitation ou agricoles médiévales et modernes, ont fait usage de blocs débités et de moellons pour l'édification des murs. Les faces moulurées et sculptées sont parfois encore visibles (fig. 40 et 41).

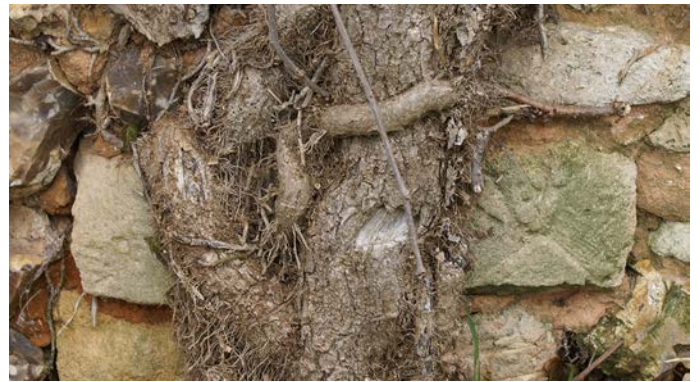
**Fig. 41** – Moellon taillé à partir d'une colonne ornée (cliché : S. Cormier, MADE-Département de l'Eure).
