Démantèlement d'un grand sanctuaire civique de la cité des Aulerques Éburovices au III^e s. apr. J.-C. : le site du Vieil-Évreux entre 250 et 350 apr. J.-C.

Démantèlement d'un grand sanctuaire civique de la cité des Aulerques Éburovices au III^e s. apr. J.-C.

Le site du Vieil-Évreux entre 250 et 350 apr. J.-C.

Laurent GUYARD, Sandrine BERTAUDIÈRE, Sébastien CORMIER et Christiane FONTAINE

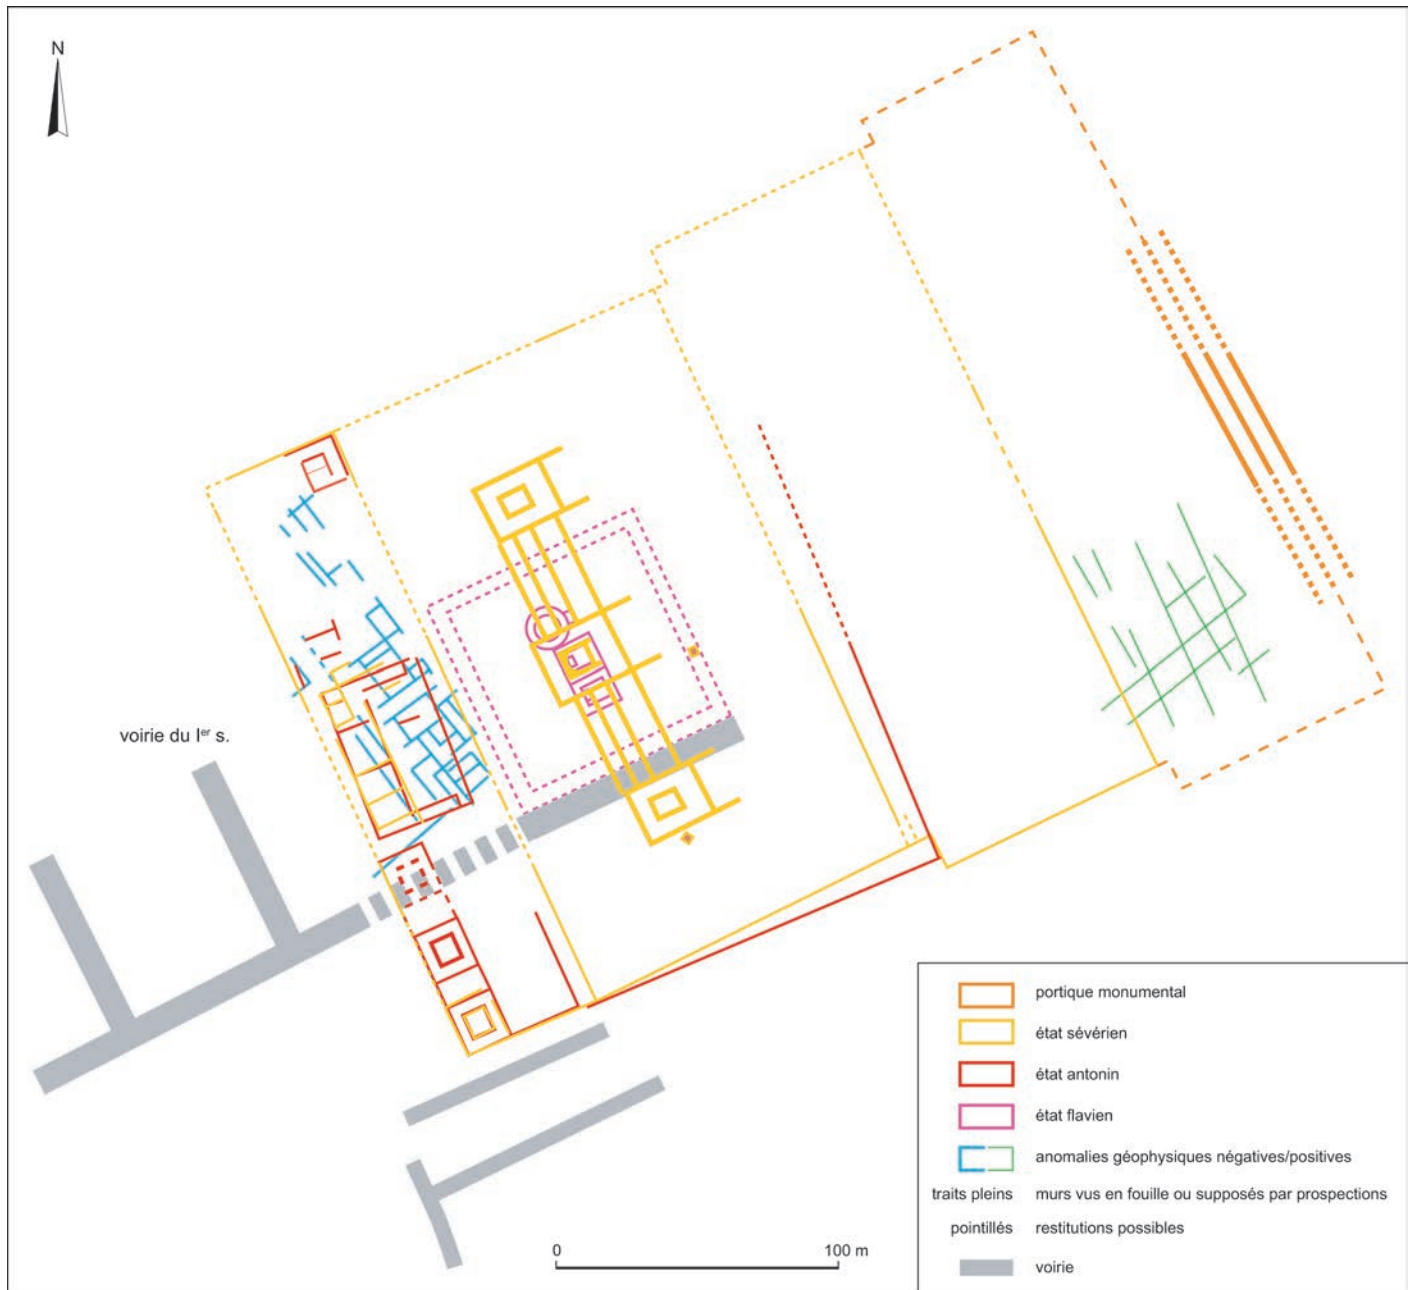
Fig. 28 – Plan d'ensemble des principaux états monumentaux du grand sanctuaire central du Vieil-Évreux (DAO : L. Guyard, MADE-Département de l'Eure).

mentalisé entouré par un réseau d'aqueducs, se répartissent au sein d'un vaste espace vide de 180 ha, lui-même ceinturé d'une bande bâtie de 56 ha longue de près de 6 km, adoptant la forme d'un hexagone imparfait. Le dernier état du sanctuaire central, avec ses trois temples principaux, se développe sur une surface d'au moins 6 ha, peut-être 8 ha si on lui associe le portique monumental récemment redécouvert en façade (fig. 28).

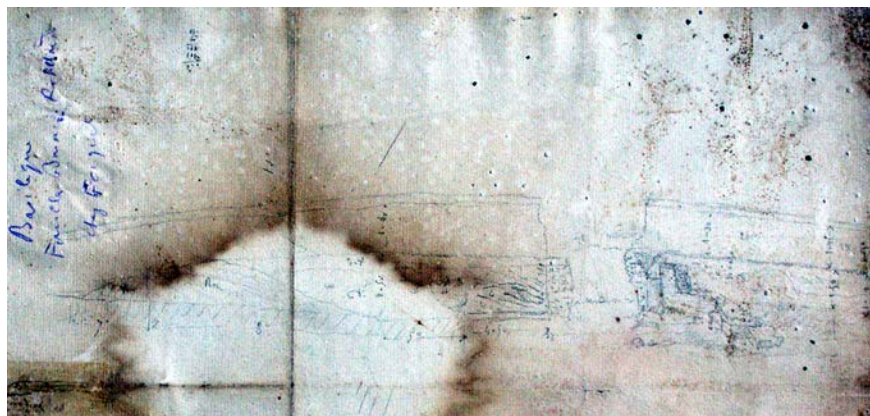
Fig. 35 – Vue de détail de la coupe originale, complète, relevée par Th. Bonnin (document : Musée municipal d'Évreux ; cliché : L. Guyard, MADE-Département de l'Eure).

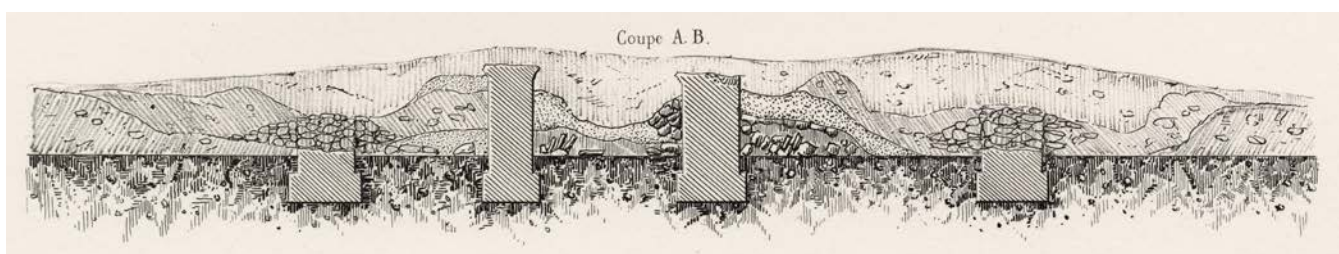
Fig. 36 – Vue de la coupe publiée par Th. Bonnin (d'après Bonnin, 1845, pl. X).
