Démantèlement d'un grand sanctuaire civique de la cité des Aulerques Éburovices au III^e s. apr. J.-C. : le site du Vieil-Évreux entre 250 et 350 apr. J.-C.

Démantèlement d'un grand sanctuaire civique de la cité des Aulerques Éburovices au III^e s. apr. J.-C.

Le site du Vieil-Évreux entre 250 et 350 apr. J.-C.

Laurent GUYARD, Sandrine BERTAUDIÈRE, Sébastien CORMIER et Christiane FONTAINE

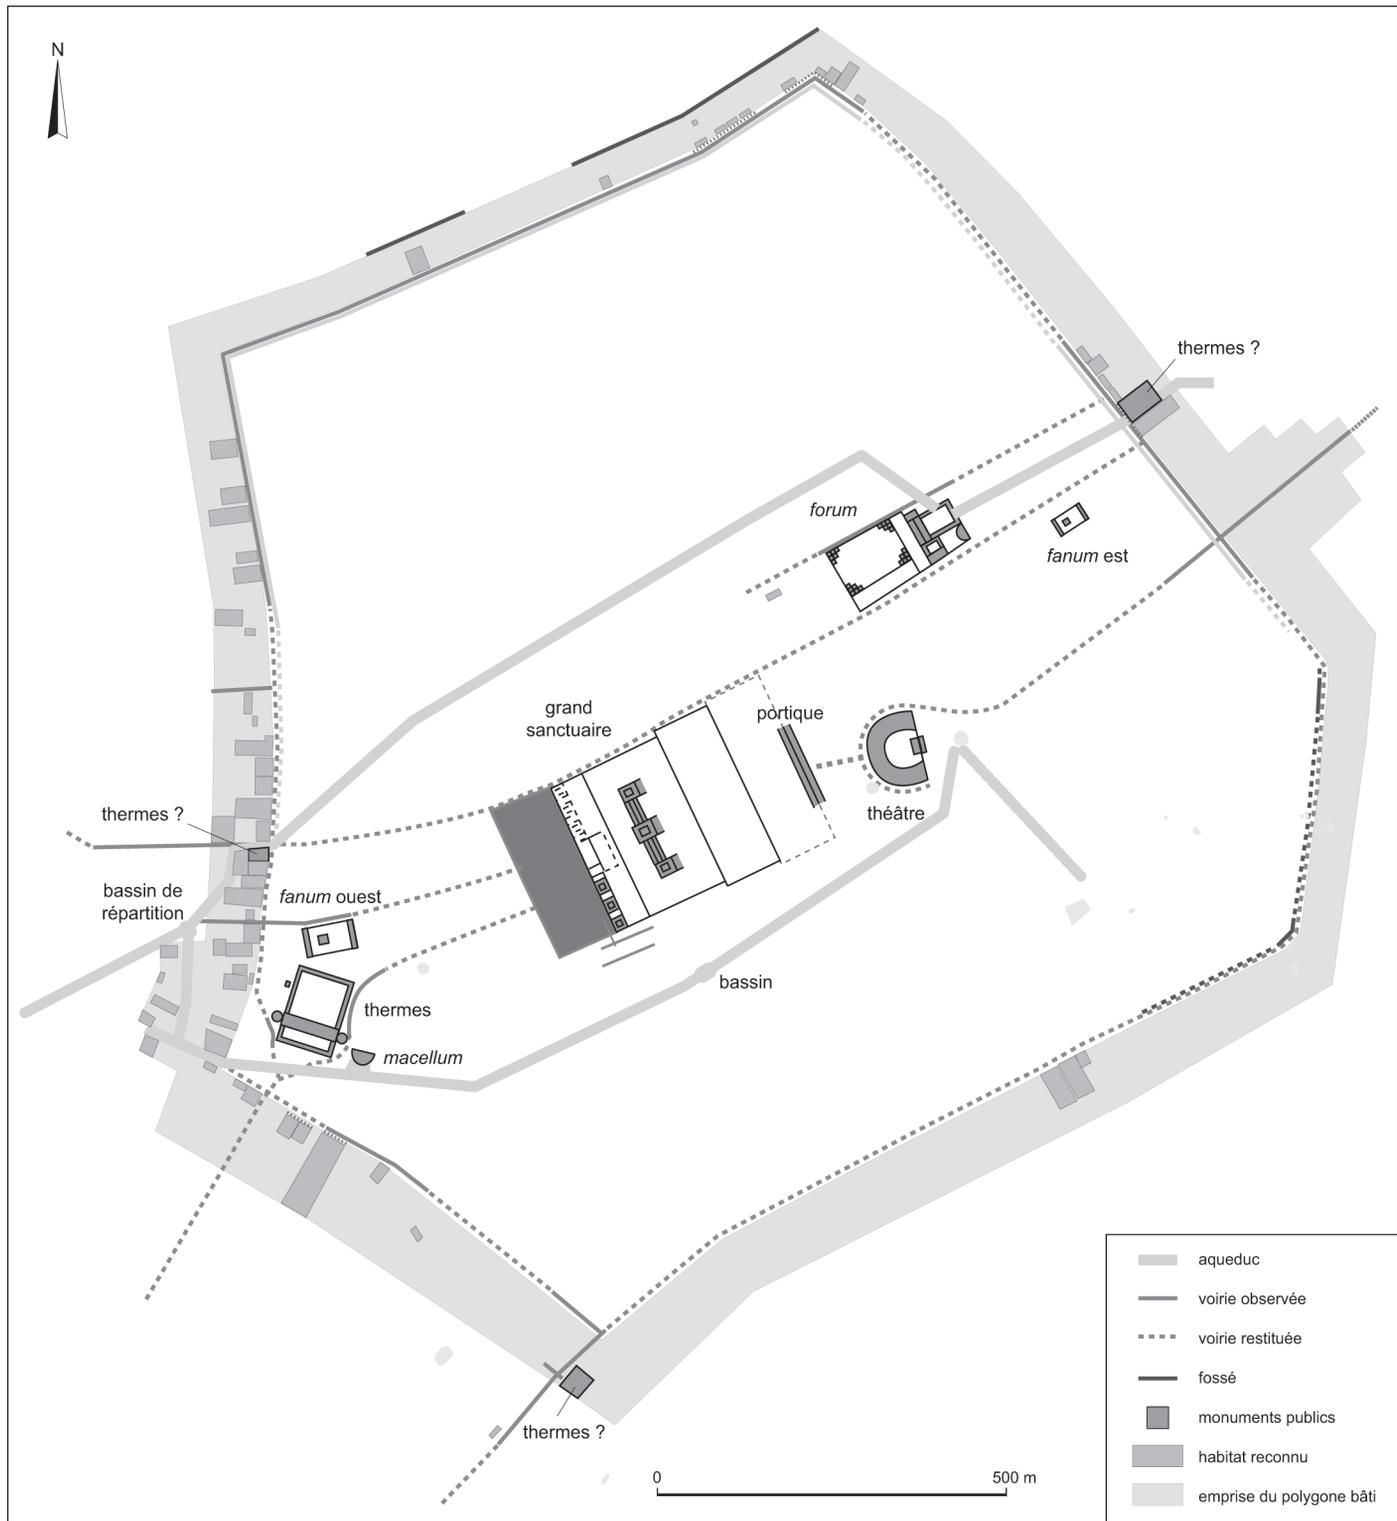
Fig. 27 – Le complexe culturel urbanisé du Vieil-Évreux au III^e s. apr. J.-C. (DAO : L. Guyard, MADE-Département de l'Eure).

mentalisé entouré par un réseau d'aqueducs, se répartissent au sein d'un vaste espace vide de 180 ha, lui-même ceinturé d'une bande bâtie de 56 ha longue de près de 6 km, adoptant la forme d'un hexagone imparfait. Le dernier état du sanctuaire central, avec ses trois temples principaux, se développe sur une surface d'au moins 6 ha, peut-être 8 ha si on lui associe le portique monumental récemment redécouvert en façade (fig. 28).

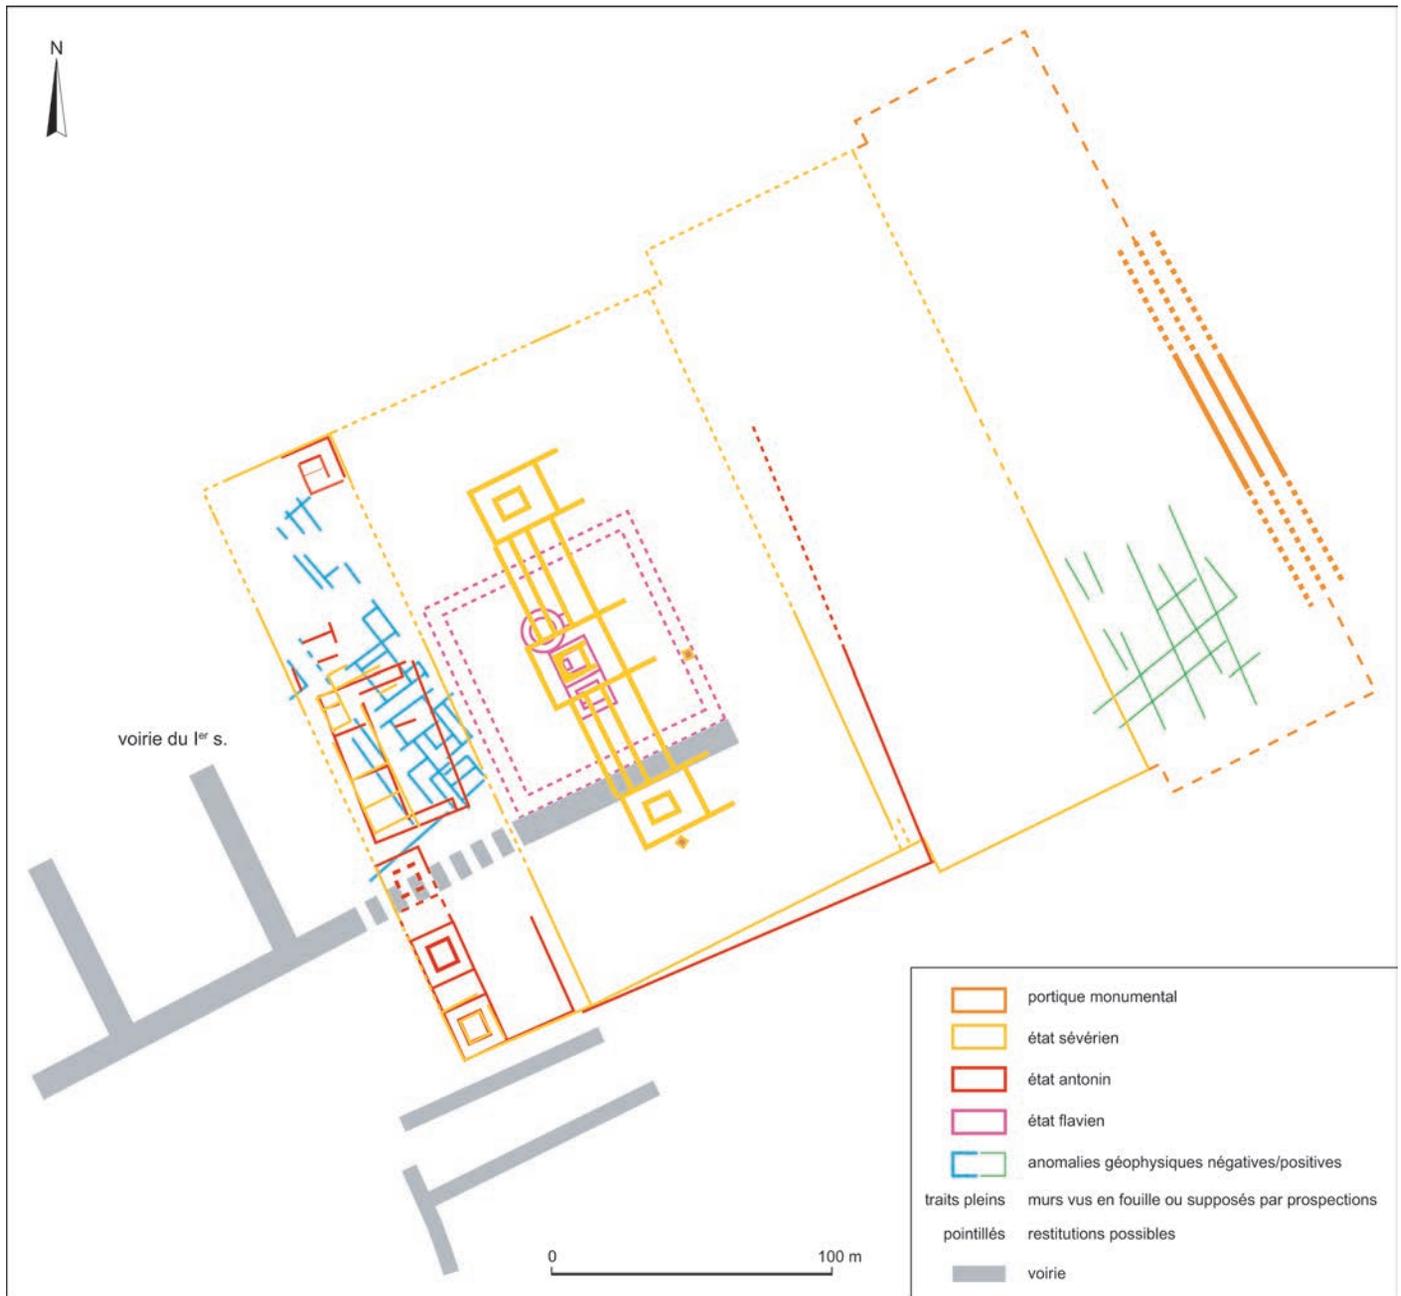
Fig. 28 – Plan d'ensemble des principaux états monumentaux du grand sanctuaire central du Vieil-Évreux (DAO : L. Guyard, MADE-Département de l'Eure).

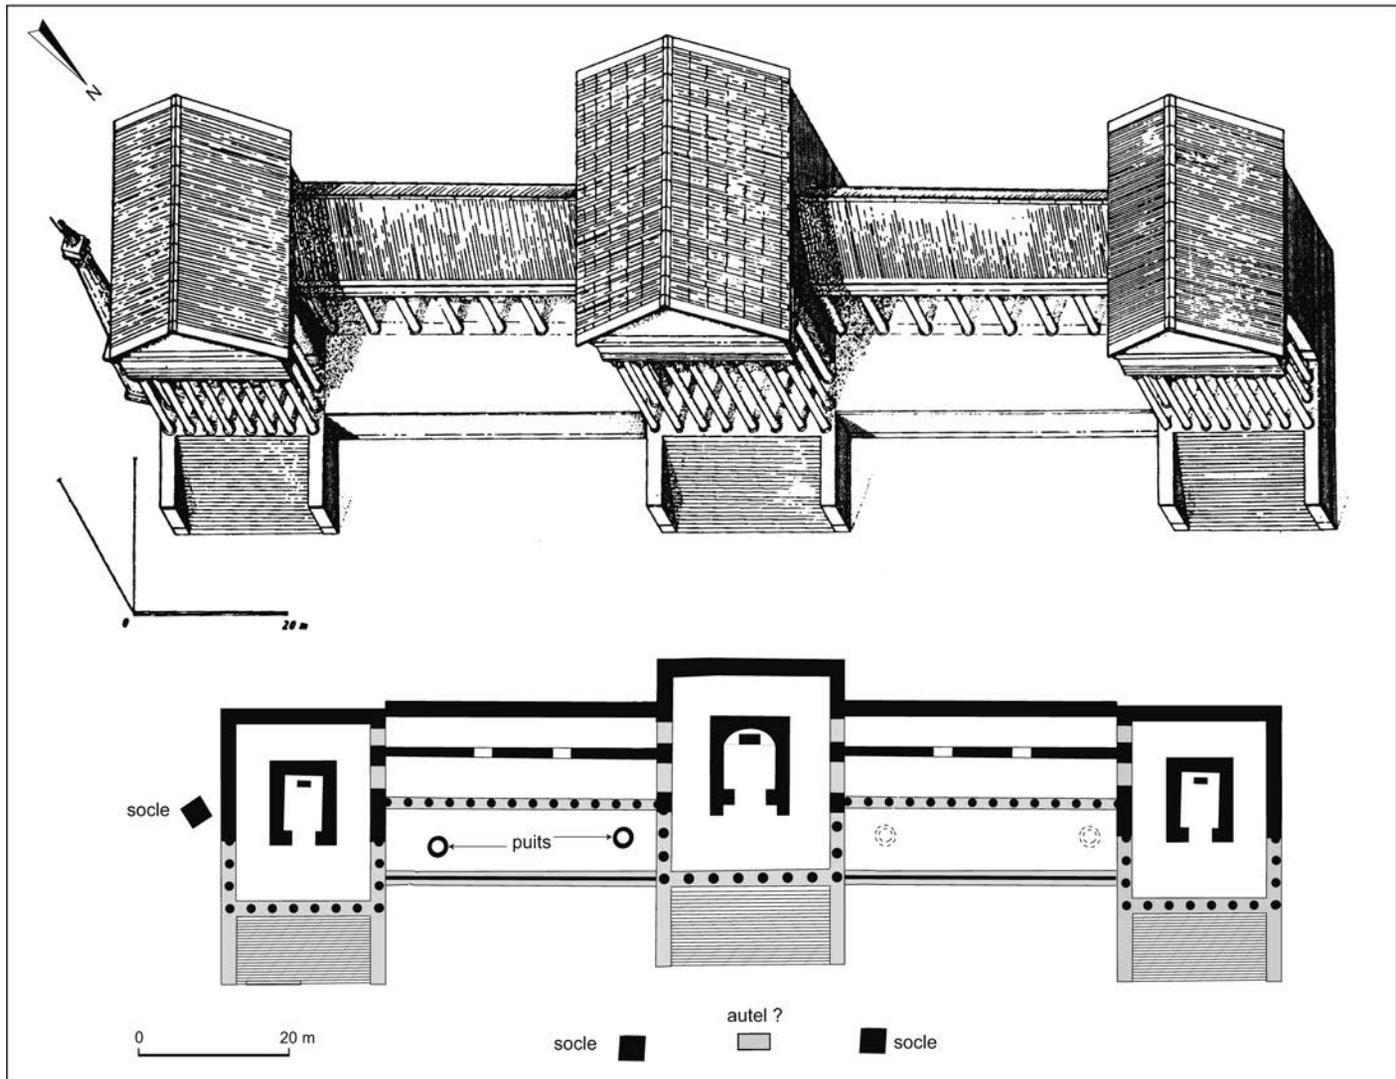
Fig. 30 – Restitution axonométrique des trois temples sévériens du Vieil-Évreux (dessin : V. Brunet ; plan : L. Guyard, MADE-Département de l'Eure).

Trois grands temples, installés sur un *podium* de 5 m à 6 m de hauteur et reliés par des galeries, sont bâtis sur les ruines des édifices antérieurs (fig. 29 et 30). Le temple central mesure 30 m de longueur pour une largeur de 24,9 m. Sa hauteur est estimée à 22 m. Le temple central comporte une pièce inférieure dallée qui ne pouvait être accessible que par une ouverture placée dans le sol, disparu, de la *cella* elle-même.

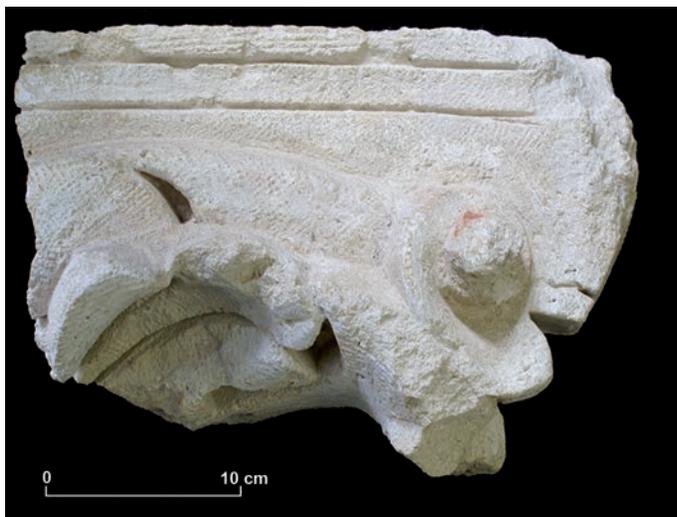
Fig. 31 – Abaque de chapiteau de style corinthien ornée de feuilles d'acanthé (cliché : S. Cormier, MADE-Département de l'Eure).

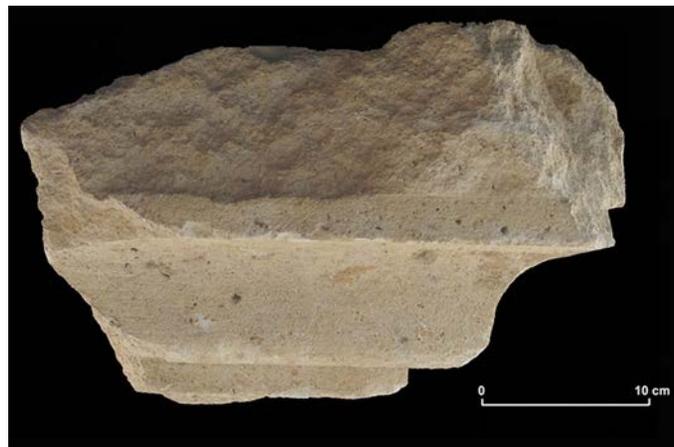
Fig. 32 – Bloc mouluré d'autel ou de base de statue (cliché : S. Cormier, MADE-Département de l'Eure).

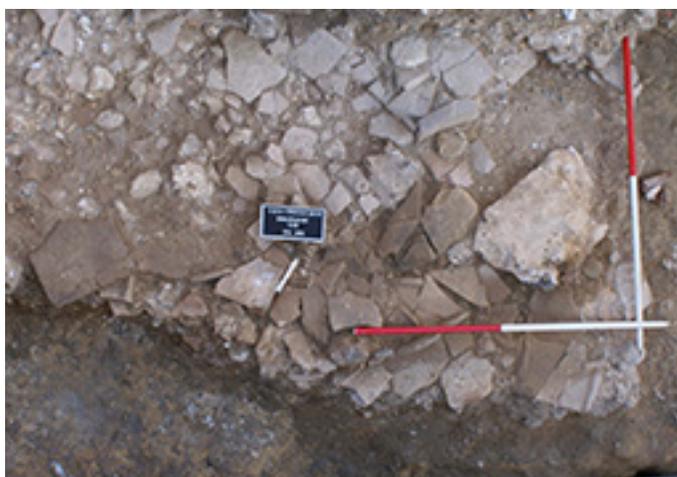
Fig. 33 – Amas de terres cuites architecturales (cliché : S. Cormier, MADE-Département de l'Eure).

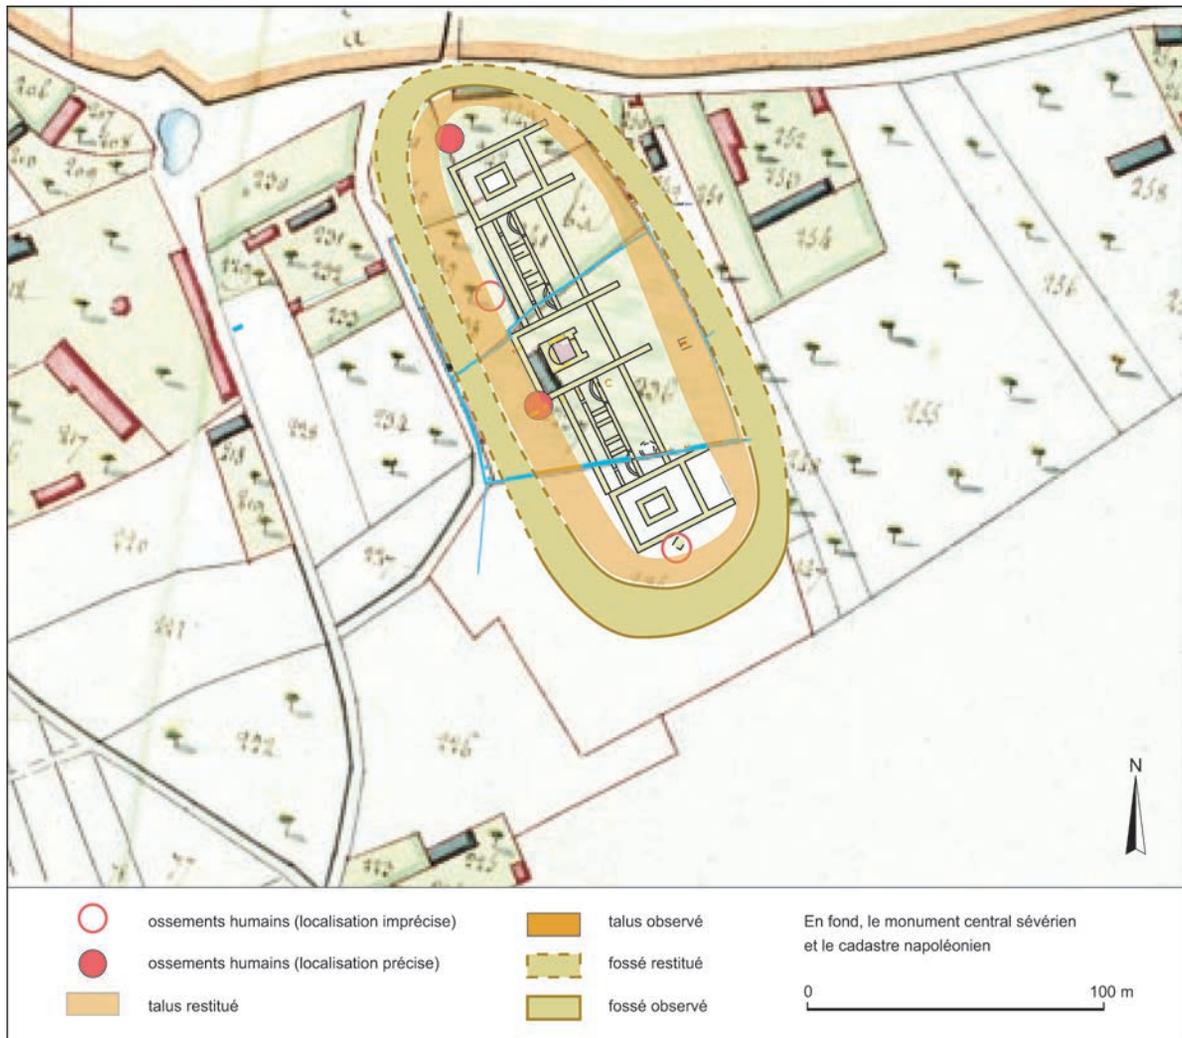
Fig. 34 – Plan général du castellum tardo-antique sur le fond cadastral napoléonien (DAO : L. Guyard, MADE-Département de l'Eure).

Le regroupement topographique de tous ces éléments nous conduit à restituer une enceinte annulaire ovoïde, occupant un espace de 200 m de longueur sur 90 m de largeur (fig. 34). Le fossé, de largeur encore inconnue, pourrait avoisiner les 10 m environ, pour une profondeur de 3 m au minimum. Le talus, large de 15 m environ et réalisé en plusieurs temps, aurait pu avoir une hauteur de 2,50 m selon les données de Bonnin (fig. 35 et 36) et les nouvelles données. L'accès n'a pas encore été retrouvé, mais l'hypothèse d'un accès par l'est, en façade du temple sévérien, reste la plus plausible.

Le matériel recueilli dans ces sols et aménagements, peu important en volume, est pourtant cohérent. Après une première observation rapide, les deux monnaies associées au talus appartiendraient au troisième quart du III^e s. et les premières datations céramiques sont également cohérentes. Les éléments les plus originaux sont les ossements humains, découverts sur le bord du talus, qui font écho aux découvertes réalisées anciennement plus au nord par Lamiray (1930, p. 123), et au sud par Robillard (Passy, 1840) (fig. 34).

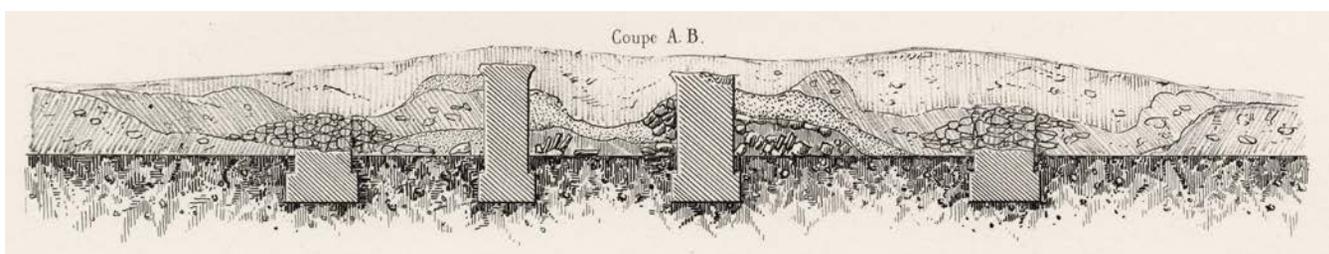
Fig. 36 – Vue de la coupe publiée par Th. Bonnin (d'après Bonnin, 1845, pl. X).

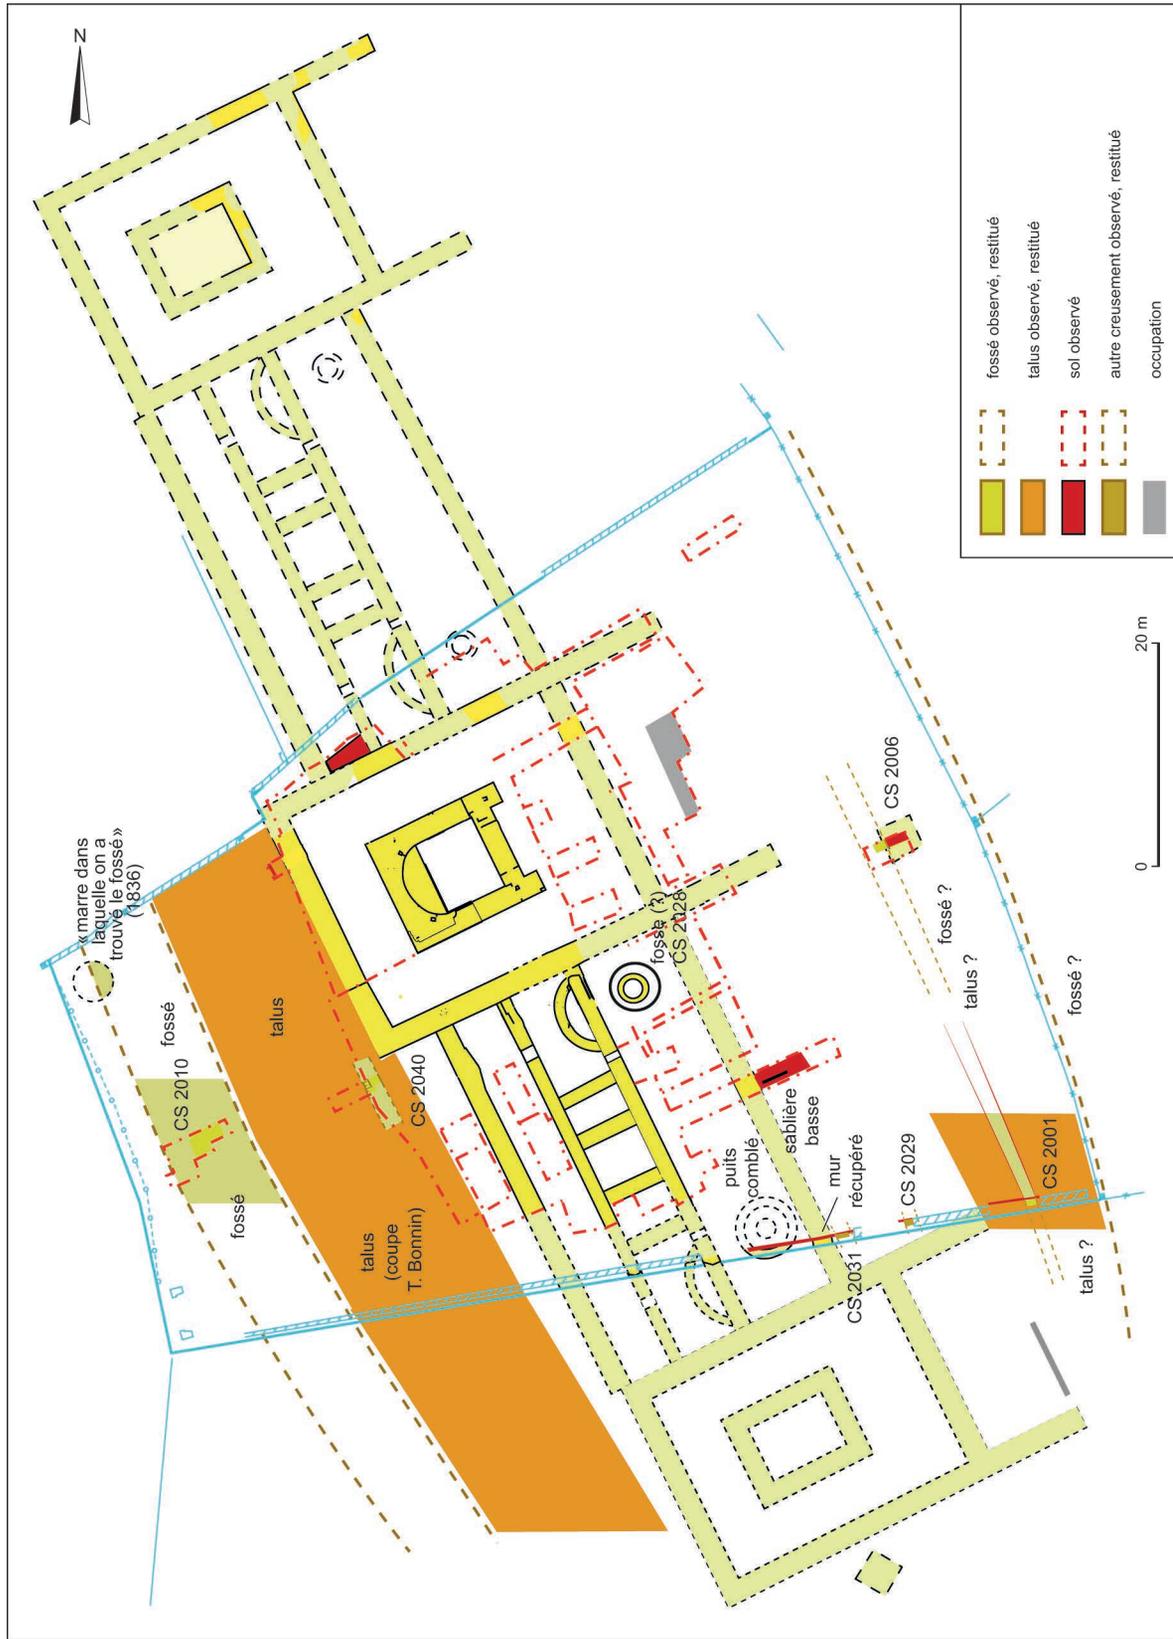
Fig. 37 – Plan détaillé des vestiges observés du castellum tardo-antique (DAO : L. Guyard et S. Bertaudière, MADE-Département de l'Eure).

Le fossé du *castellum*, déjà observé partiellement par le passé (vers 1836), puis plus récemment lors des surveillances d'enfouissement de réseaux dans le village, avait aussi été cartographié grâce aux prospections géophysiques réalisées sur le terrain de sport communal : secteur du temple sévérien sud (fig. 34). Seul le remplissage supérieur a pour le moment été fouillé très ponctuellement. Le talus interne de ce fossé (*vallum*), qui n'avait jamais été clairement identifié malgré sa représentation évidente sur un dessin original de Bonnin (fig. 35 et 36), a pu être mis en évidence lors de la fouille en plusieurs endroits (fig. 37).

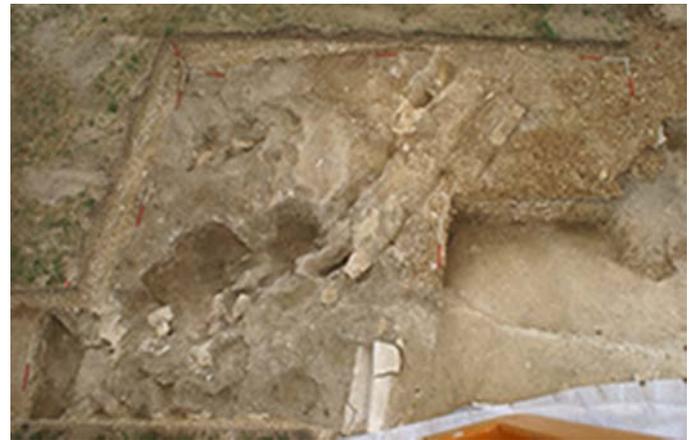
Fig. 38 – Vue des empreintes de blocs à l'emplacement de l'escalier du temple central (cliché : S. Cormier, MADE-Département de l'Eure).

Les recherches menées dans l'axe du temple central, à l'emplacement du *pronaos* et de l'escalier monumental, ont mis en évidence différentes zones d'activité liées au chantier de démolition. Sous les remblais de démolition, plusieurs alignements de blocs encore en place (architrave, corniche, marche, bloc en grand appareil...) ou à défaut de leurs empreintes fossilisées dans les sédiments ont été repérés. Ces alignements suivaient un axe nord-est/sud-ouest, depuis la cour orientale en direction de la galerie de liaison sud. Tous les blocs étaient soigneusement calés par d'autres éléments architecturaux et présentaient des inclinaisons différentes. Le calage assurait vraisemblablement la pérennité de cet aménagement interprété comme un chemin de chantier destiné à évacuer les blocs démontés du temple vers une zone plane (la cour orientale). L'inclinaison forte des blocs en bordure du chemin permettrait d'éviter des écarts lors de la descente des blocs du temple vers la cour orientale ; malgré la récupération de l'escalier monumental et des remblais d'installation de ce dernier (voir *supra*, p. 44), un pendage subsiste encore (fig. 38). En bordure de ce chemin de chantier, en deux endroits

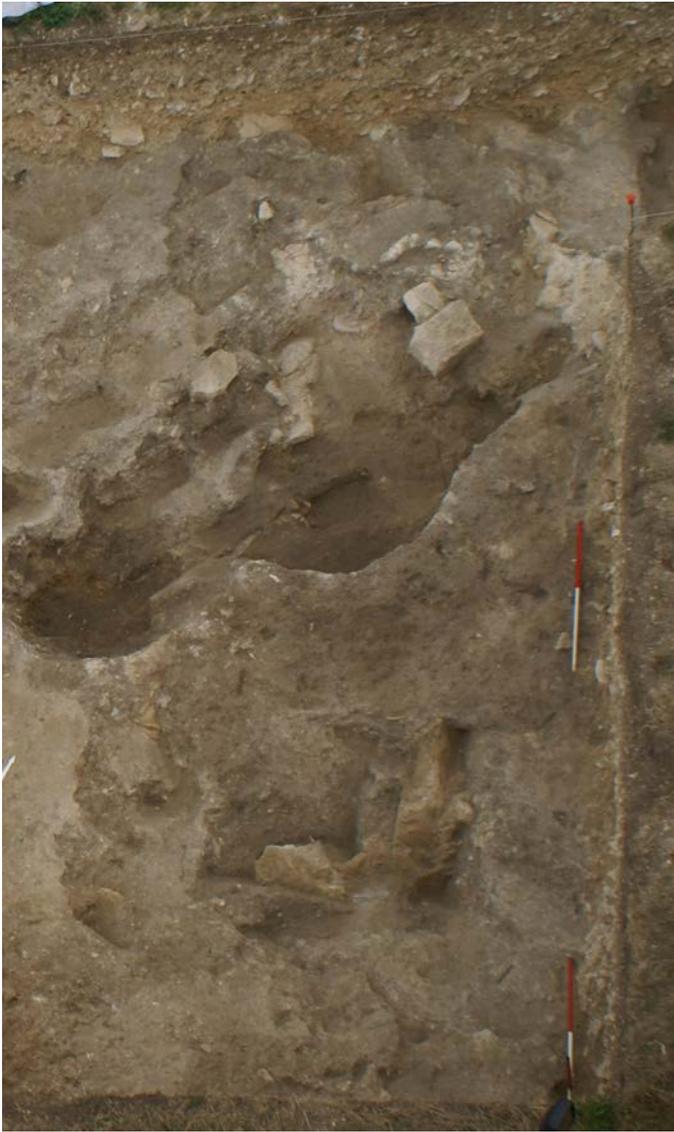
Fig. 39 – Vue des calages de poteaux d'une hypothétique machine de levage (cliché : S. Cormier, MADE-Département de l'Eure).

précis, des blocs étaient disposés et encastrés en cercle avec une forte inclinaison vers un point central profond d'environ 1 m à 1,5 m. Ces vestiges ont été interprétés avec incertitude comme des calages de poteaux de grand diamètre d'une machine destinée au démantèlement des architectures du monument (fig. 39).

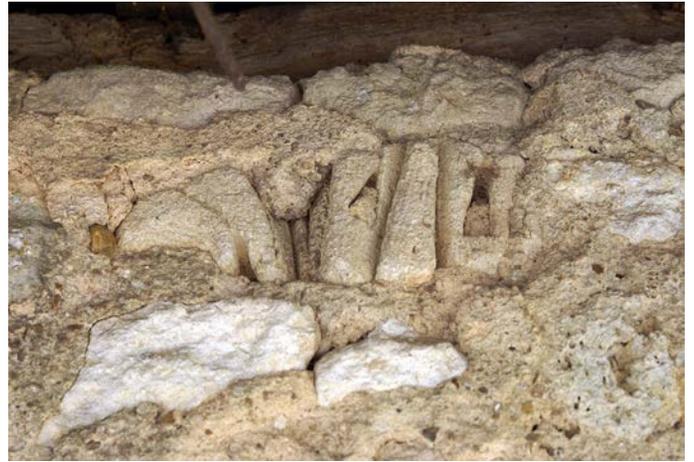
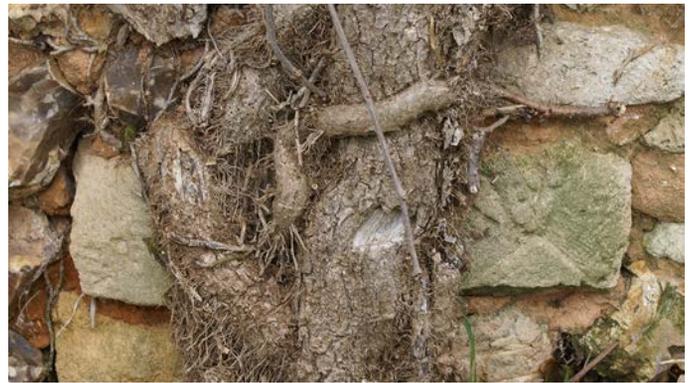
Fig. 40 – Moellon taillé à partir d'un chapiteau corinthien (cliché : S. Cormier, MADE-Département de l'Eure).

Fig. 41 – Moellon taillé à partir d'une colonne ornée (cliché : S. Cormier, MADE-Département de l'Eure).

En parallèle à ces nombreux rebuts de sciage, de nombreux moellons lisses ou ornés d'un décor de chevrons ont été reconnus. Pourtant, il ne s'agit pas d'éléments de maçonnerie car certains conservent une face interne sculptée ou moulurée, témoin du premier usage architectural. Ces moellons complets ou cassés sont des produits abandonnés – rebuts de fabrication de blocs sciés – d'un atelier temporaire situé vraisemblablement à proximité immédiate du monument, peut-être dans la cour orientale à l'extrémité du chemin de chantier (voir *supra*, p. 48). On peut supposer avec prudence que cet atelier temporaire était destiné à satisfaire une commande, peut-être venant d'Évreux pour l'édification du rempart. Cette phase semble avoir marqué pendant une longue durée l'image du sanctuaire, car de nombreuses constructions locales, à usage d'habitation ou agricoles médiévales et modernes, ont fait usage de blocs débités et de moellons pour l'édification des murs. Les faces moulurées et sculptées sont parfois encore visibles (fig. 40 et 41).
