Démantèlement d'un grand sanctuaire civique de la cité des Aulerques Éburovices au III^e s. apr. J.-C. : le site du Vieil-Évreux entre 250 et 350 apr. J.-C.

Laurent Guyard, Sandrine Bertaudière, Sébastien Cormier, Christiane
Fontaine

Démantèlement d'un grand sanctuaire civique de la cité des Aulerques Éburovices au III^e s. apr. J.-C.

Le site du Vieil-Évreux entre 250 et 350 apr. J.-C.

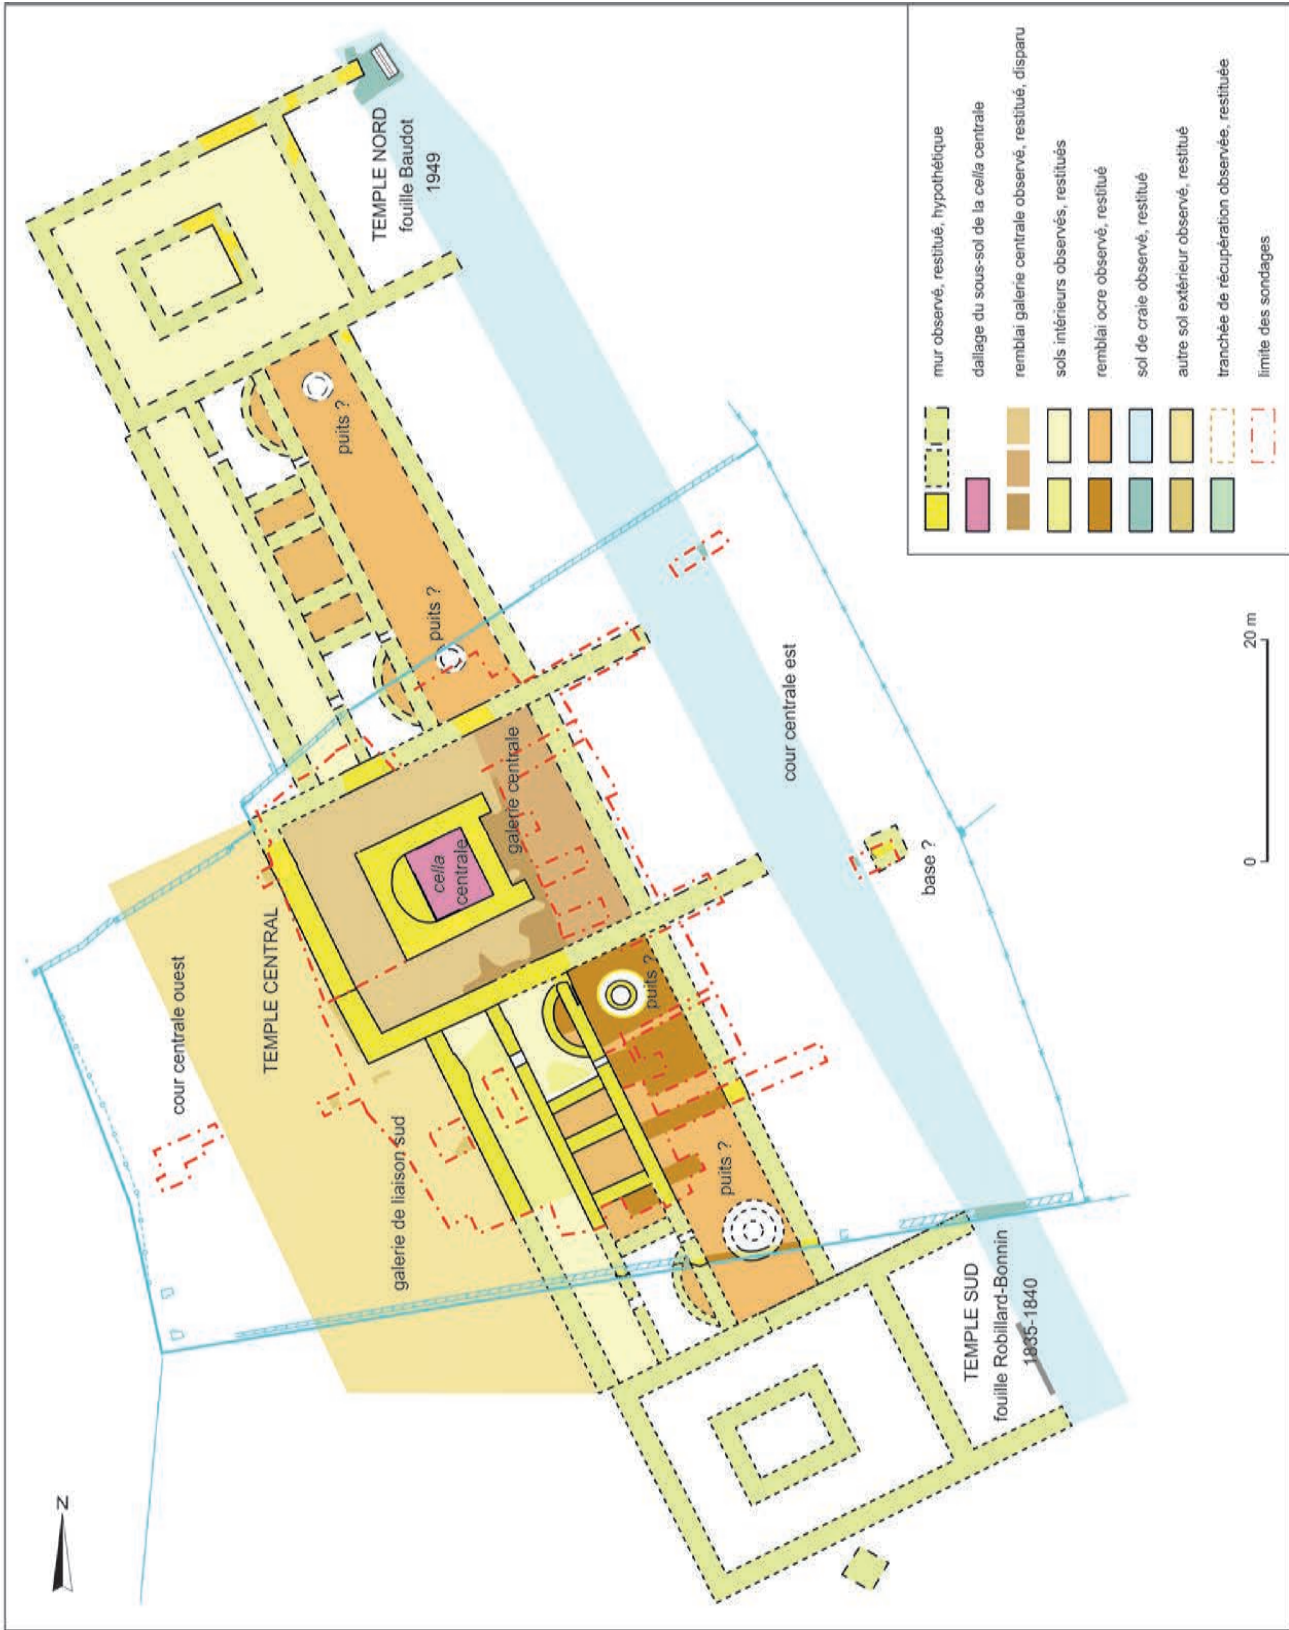
Fig. 29 – Plan de l'état sévérien du grand sanctuaire central du Vieil-Évreux (DAO : L. Guyard et S. Bertaudière, MADE-Département de l'Eure).

Trois grands temples, installés sur un *podium* de 5 m à 6 m de hauteur et reliés par des galeries, sont bâtis sur les ruines des édifices antérieurs (fig. 29 et 30). Le temple central mesure 30 m de longueur pour une largeur de 24,9 m. Sa hauteur est estimée à 22 m. Le temple central comporte une pièce inférieure dallée qui ne pouvait être accessible que par une ouverture placée dans le sol, disparu, de la *cella* elle-même.

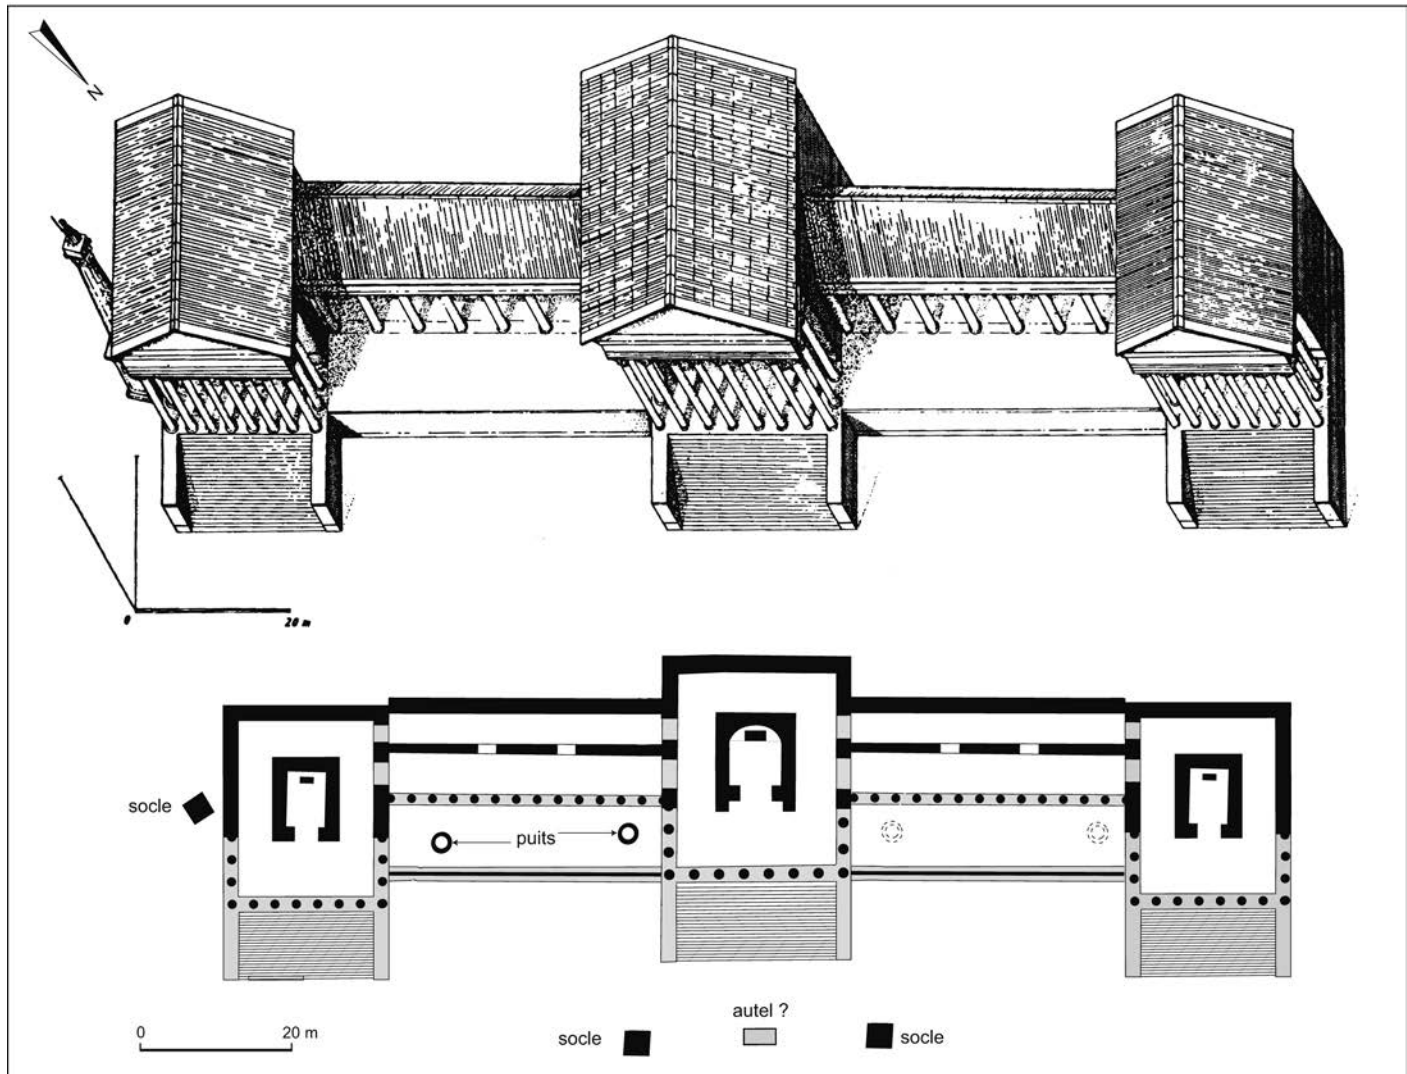
Fig. 30 – Restitution axonométrique des trois temples sévériens du Vieil-Évreux (dessin : V. Brunet ; plan : L. Guyard, MADE-Département de l'Eure).

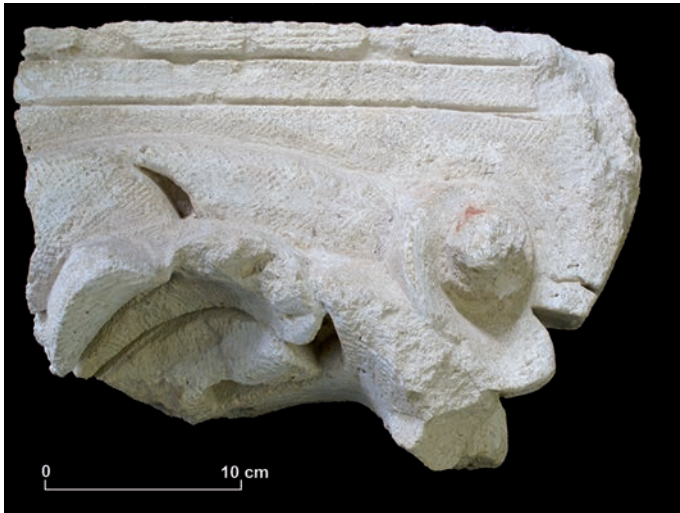
Fig. 31 – Abaque de chapiteau de style corinthien ornée de feuilles d'acanthé (cliché : S. Cormier, MADE-Département de l'Eure).

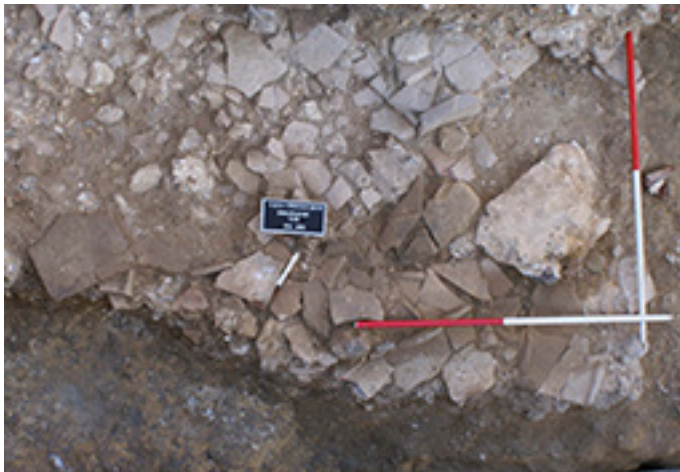
Fig. 33 – Amas de terres cuites architecturales (cliché : S. Cormier, MADE-Département de l'Eure).

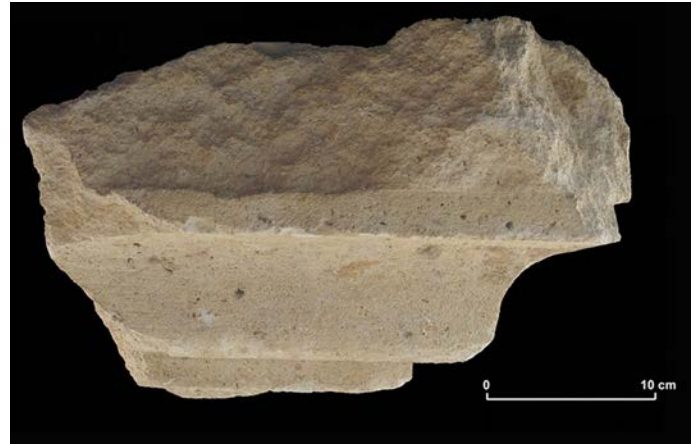
Fig. 32 – Bloc mouluré d'autel ou de base de statue (cliché : S. Cormier, MADE-Département de l'Eure).
