LE THÉÂTRE GALLO-ROMAIN DE CANOUVILLE (Seine-Maritime)

par Jacques LE MAHO et Jean-Marie NICOLLE

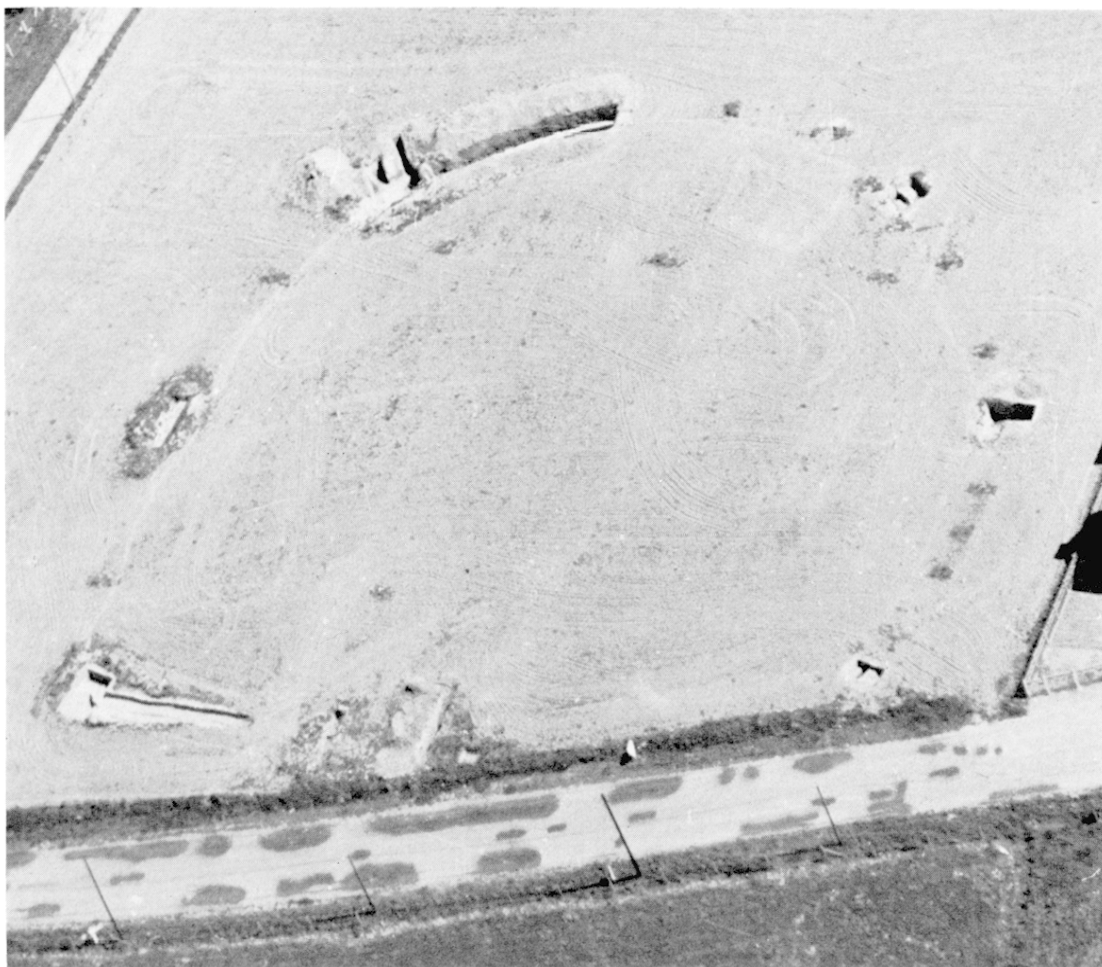
4 Vue aérienne du théâtre, prise du nord-ouest.

de circulation sur un second banc de maçonnerie comportant des joints tracés au fer (fig. 4). Épais de 90 cm, il est fait d'un blocage de silex revêtu d'un petit appareil de tuf. Aucune brique de chaînage n'a été retrouvée dans ses éboulis. Le sondage 6 contenait un grand pan de parement de tuf tombé d'une seule pièce au moment de la ruine du théâtre. La masse de pierres s'est abattue sur place sans que ses débris se dispersent et a donc permis d'évaluer la hauteur minimale du bâtiment qui était, avec 49 moellons, de 6 m au-dessus du sol de circulation. Son examen donne à penser d'autre part que le mur était lisse et sans décrochement sur toute la hauteur considérée (fig. 5 et 8).

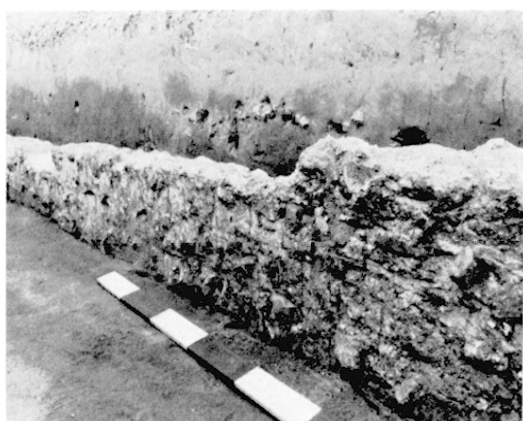
5 Soubassement du mur de la *cavea* dans le sondage 6.

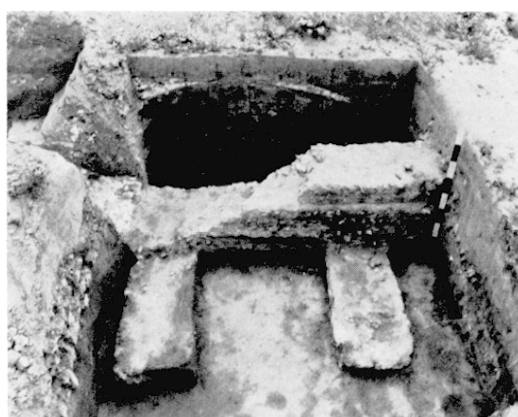
6 Vue des contreforts. Remarquer l'arrachement du contrefort de droite sur le mur d'enceinte et la présence de deux surfaces de travail dans les remblais de l'agger, à l'arrière-plan.

maçonnerie est commune avec celui-ci au moins jusqu'au second massif de silex (fig. 6). Mais la fouille a montré qu'ils reposaient sous un dépôt de quatre couches de travail alternant avec des remblais de limon et recouvertes en dernier lieu par de menus débris de tuf tombés sur le sol au cours de la construction du théâtre. Ces couches qui étaient en parfaite concordance avec l'empilement des remblais accumulés à l'intérieur du bâtiment étaient scellées par la nappe de terre fine sur laquelle s'est abattu le mur du théâtre lors de sa chute. Les contreforts n'existaient donc pas en élévation lors de la ruine du bâtiment, et il faut conclure soit à une reprise de la construction après arasement partiel du bâtiment — mais la stratigraphie n'indique aucun épisode de démolition —, soit plutôt à un repentir, cette seconde hypothèse étant rendue assez vraisemblable par l'absence de tout contrefort dans les autres sections dégagées par la fouille (22 m de mur ont été mis au jour dans le seul sondage 6).

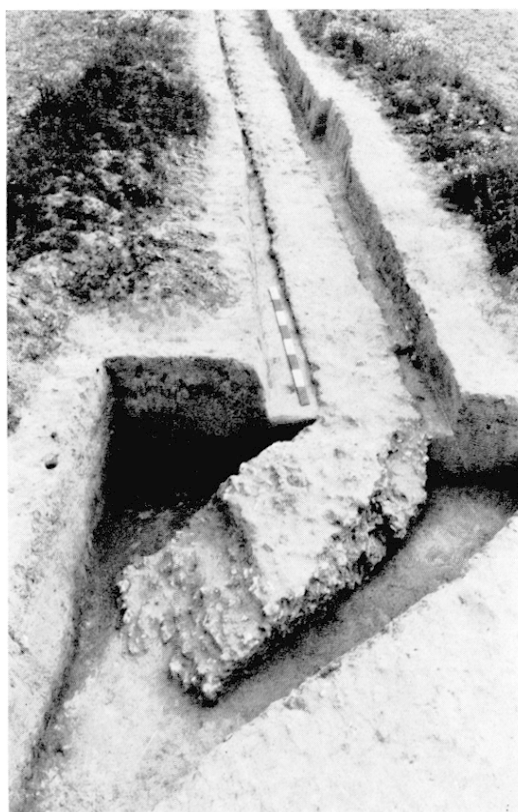
7 Le mur de scène et sa liaison avec le mur de la *cavea*.

Le mur de scène (fig. 7) n'est conservé qu'au niveau des fondations, sur une longueur de 15 m à partir de l'angle nord-est du bâtiment. Le reste a été entraîné par le ruissellement des eaux superficielles venues de la *cavea* qui ont en même temps érodé le sol antique au voisinage du centre de la scène. L'ouvrage présente la même épaisseur que le mur d'enceinte de la *cavea* (90 cm), et il n'a pas non plus livré de décor. La fouille n'a pas révélé d'avant-scène ni de *postscaenium*.
