Etude morphosédimentaire et hydrodynamique de l'anse de Porz Olier - Curnic (commune de Guissény)

Octobre 2018

CONSERVATOIRE DU LITTORAL ET COMMUNE DE GUISSÉNY (FINISTÈRE)

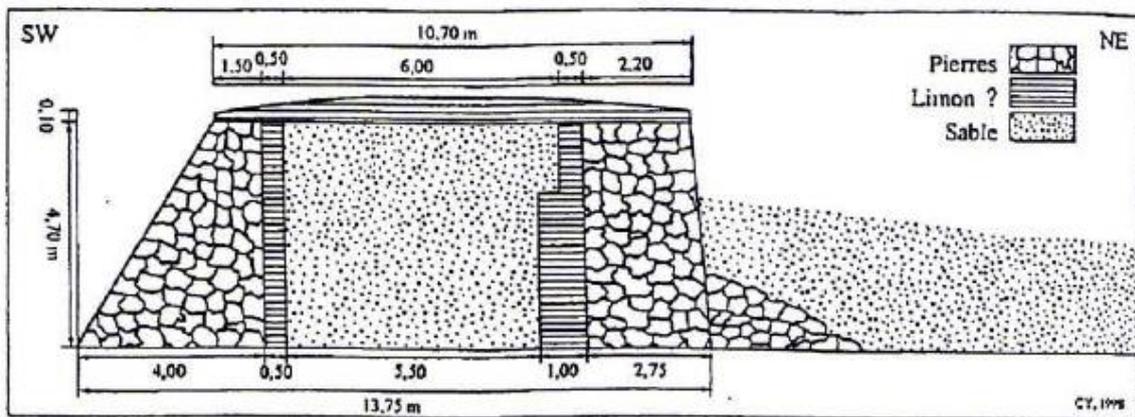
Figure 4. Schéma en coupe de la structure de la digue lors de sa construction (DocOb Guissény)

La digue du Curnic, mesure environ 540 mètres de long pour près de 14 mètres de large. Elle a été construite à l'aide de moellons (pierres calcaires à bâtir et relativement tendres). L'édifice se constitue de deux parements en moellons, le premier qui est côté mer est vertical et le second qui est côté terre est légèrement incliné. La cavité entre ces deux murs a quant à elle été comblée par du sable et probablement par du limon. (Hallegouet, 2000) (Figure 4)

Cette digue du fait de sa construction est vulnérable car il suffirait de quelques brèches dans le parement côté mer pour que les vagues emportent le sable contenu à l'intérieur de la digue. Cette vulnérabilité a été accentuée par un manque d'entretien de la digue à certaines périodes. De plus, le parement faisant face à l'étang a déjà pu montrer quelques signes de perméabilité à la mer. Celle-ci peut alors s'infiltrer à travers les moellons. Si ces infiltrations d'eau sont trop importantes, elles peuvent causer une augmentation anormale de la salinité de l'eau de l'étang (DocOb Guissény).

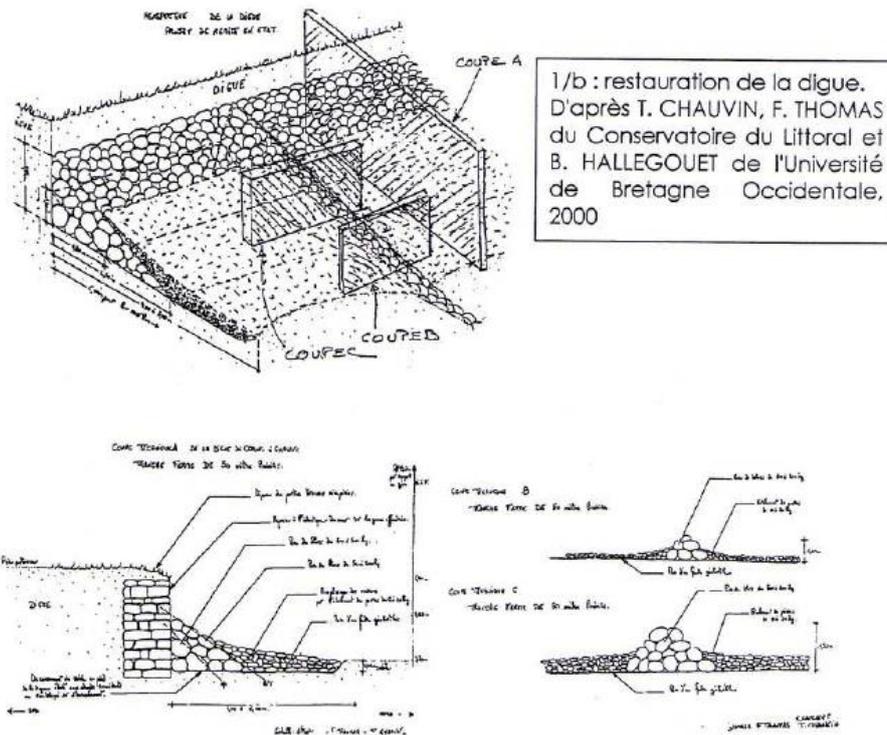
Figure 5. Schéma des travaux menés sur la digue entre 2000 et 2001 (Hallegouet, 2000)

Au début des années 2000, la digue a donc subi un renforcement du fait de cette vulnérabilité. Un adossement de pierres en faible pente a été ajouté au pieds de la digue côté mer, ainsi que de courts épis en queue de rat de 6 à 8 mètres de longueur afin de former des caissons pour retenir le sable et les galets. Enfin, le parement de la digue a été reconstruit à l'identique mais en utilisant des pierres sèches avec des jointures en colle-ciment afin de solidifier le parement. (Figure 5)

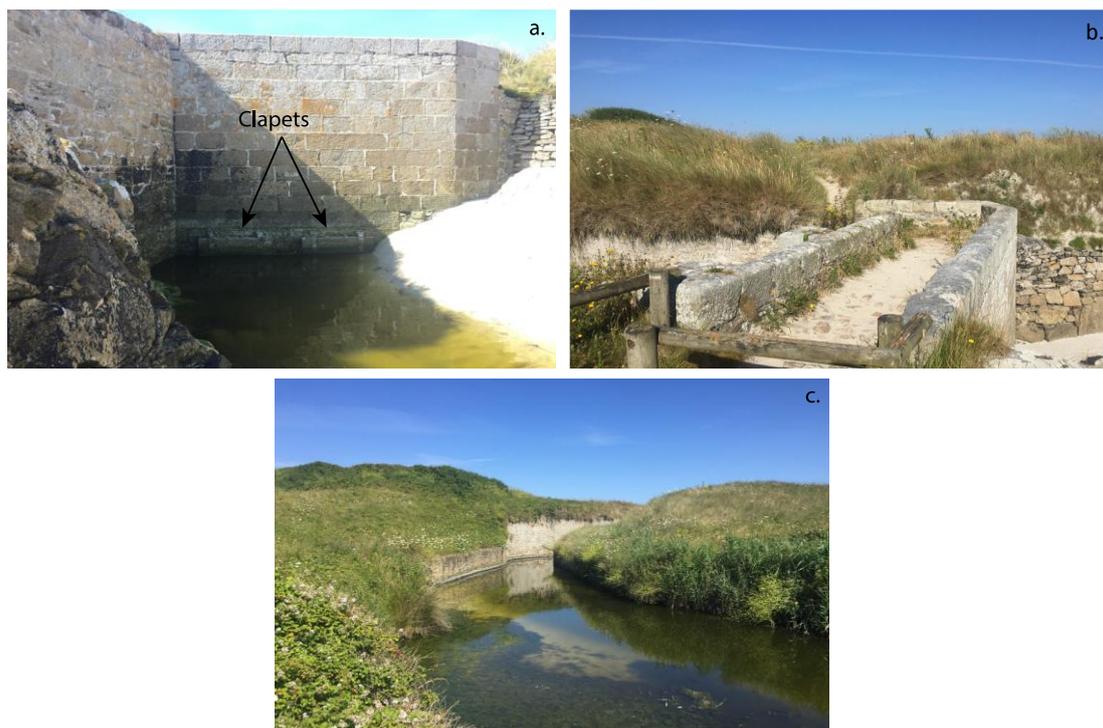
Figure 6. Photos de l'écluse : a. clapets côté mer, b. pont au-dessus des clapets, c. canal de l'écluse côté étang

En plus de la digue, une écluse a été érigée en 1834, cette écluse sert à évacuer dans la baie les eaux de ruissèlement et celles du marais. Cette écluse est constituée d'un canal entre l'étang et la plage, il est solidifié par des parois maçonnées jusqu'à 5 mètres de haut au point le plus élevé de la dune (Figure 6. c). Au pied de la dune le canal est fermé par un ouvrage en pierre formant un pont (Figure 6. b) On retrouve à cet endroit deux bouches d'évacuation des eaux du marais. Elles sont fermées par deux grands clapets à marée en bois qui se ferment à marée basse sous l'effet de leur poids et qui permettent au marais de toujours être en eaux (Figure 6. a). À marée haute, les clapets s'ouvrent par flottaison et permettent ainsi des échanges entre les eaux douces et marines, qui permettent à l'étang de garder des eaux saumâtres.

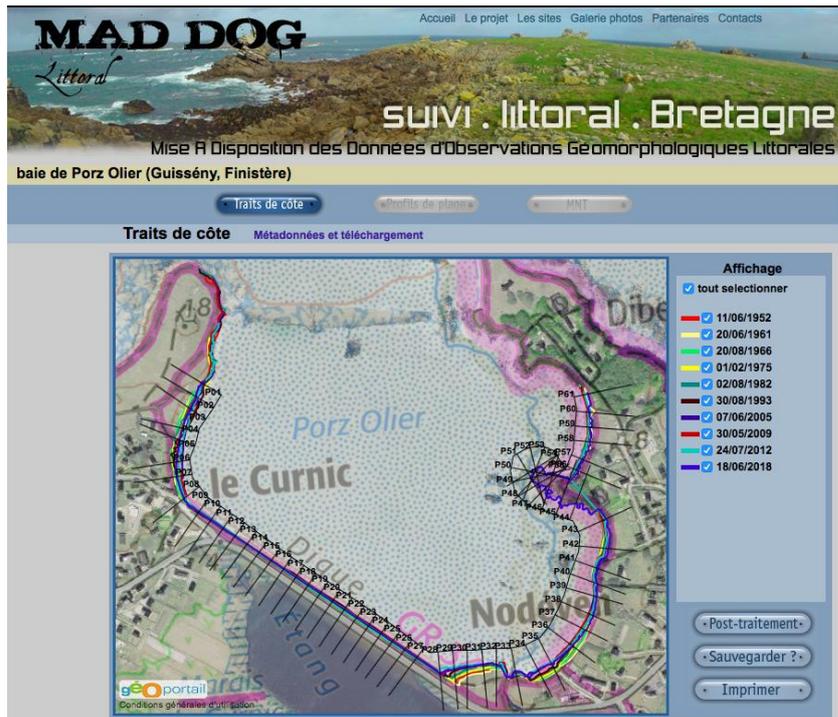
Figure 8. Capture d'écran du site MAD DOG où des profils ont été générés automatiquement d'après une ligne de référence

Après la numérisation des différents traits de côte, nous avons archivé nos données sur la plateforme en ligne MEnIr (Mémoire Environnement Iroise) qui est un catalogue de données concernant différents sites d'études destiné au partage de la donnée. Cela nous a permis de visualiser nos données mises en forme sur la plateforme MAD DOG (Mise A Disposition des Données d'Observations Géomorphologiques Littorales) qui renseigne sur différentes études géomorphologiques menées par différents laboratoires bretons. Ce site permet également d'effectuer des traitements statistiques sur la cinématique du trait de côte. Cette fonctionnalité a permis de mesurer les avancées et reculs du trait côte sur la période de nos données, ainsi que de générer des profils automatiques par rapport à une ligne de référence donnée, permettant une analyse plus détaillée des évolutions du trait de côte sur le site de Porz Olier (Figure 8).

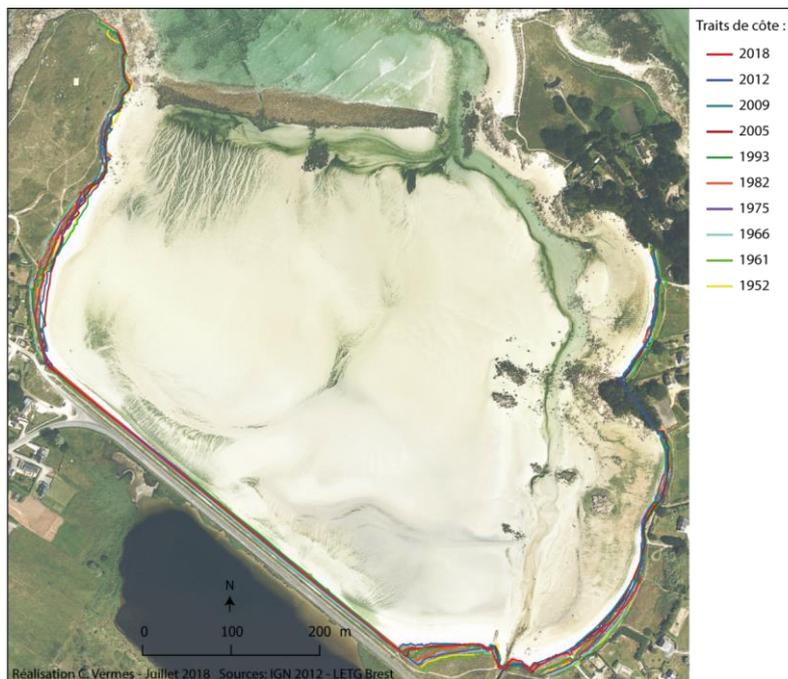
Figure 9. Cinématique du trait de Côte de la Baie de Porz Olier entre 1952 et 2018. (C. Vermes, 2018)

Ces différentes opérations réalisées ont permis de faire une carte représentant tous les traits de côte numérisés sur les années répertoriées et d'ajouter le trait de côte levé sur le terrain en 2018 (Figure 9). Cela permet ainsi d'étudier la cinématique du trait de côte de la baie dans sa globalité ou selon différents secteurs.

L'étude de la cinématique du trait de côte entre 1952 et 2018 dans la Baie de Porz Olier a montré une certaine avancée du trait de côte, notamment aux abords de l'écluse où une dune s'est formée entre l'épi et la digue. Cette dune a gagné une vingtaine de mètres sur la mer entre 1952 et 2018. À l'est de l'écluse, sur la plage de Nodeven, une avancée marquée du trait de côte a également été mesurée pour la même période pour la partie la plus proche de l'écluse, située avant l'enrochement. Nos mesures ont également montré que l'année pour laquelle le trait de côte avait le plus avancé sur la mer était 2012. Cependant il faut tenir compte des événements tempétueux qui ont eu lieu ces dernières années, notamment pendant les hivers 2013 et 2014, et qui ont eu un impact important sur le littoral de Guissény. L'étude de la cinématique a donc été réalisée à partir de 1952 pour avoir un bilan sédimentaire à long terme. (Figure 9)

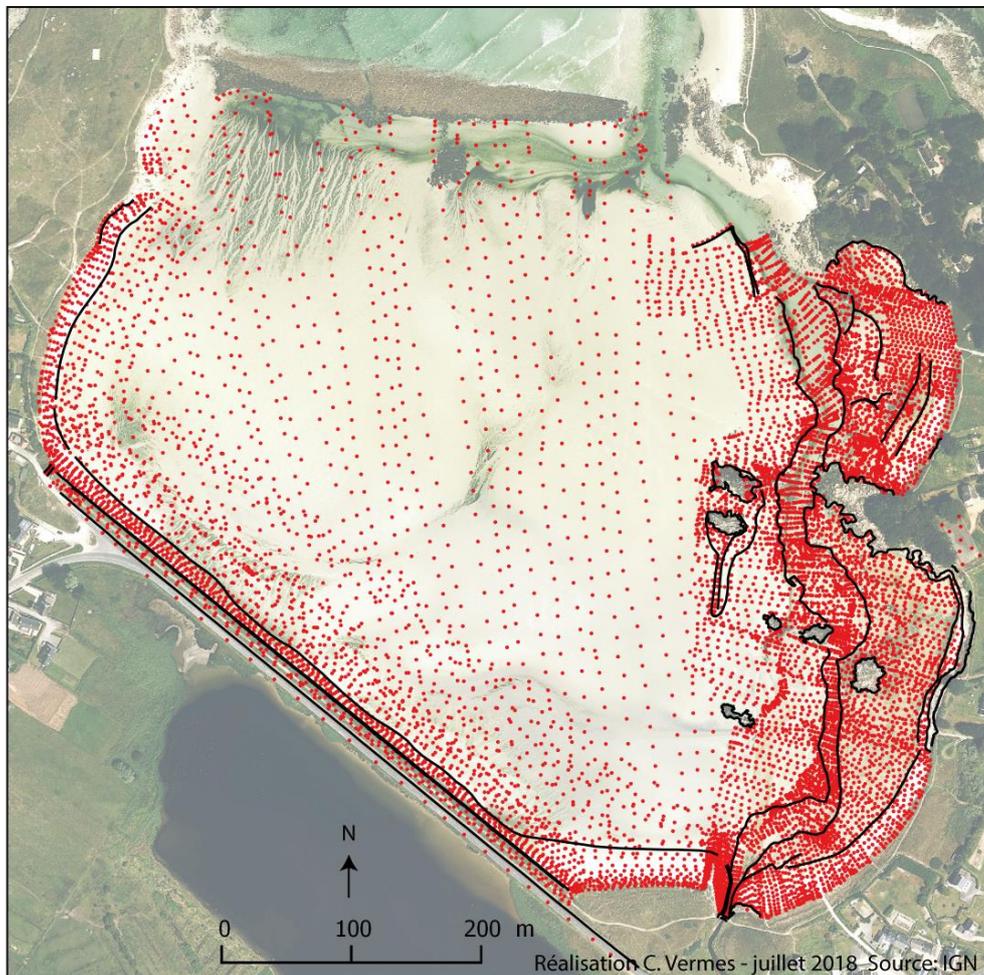
Figure 10. Cartographie des levés réalisés en semis de points et en ligne de rupture sur la période mai-juin 2018

Afin d'analyser la morphologie de la Baie de Porz Olier et de calculer son bilan sédimentaire, nous avons eu recours à des levés de terrain au DGPS. 11 missions ont été nécessaires à l'acquisition des données. Au total 14 193 points ont été levés (Figure 10).

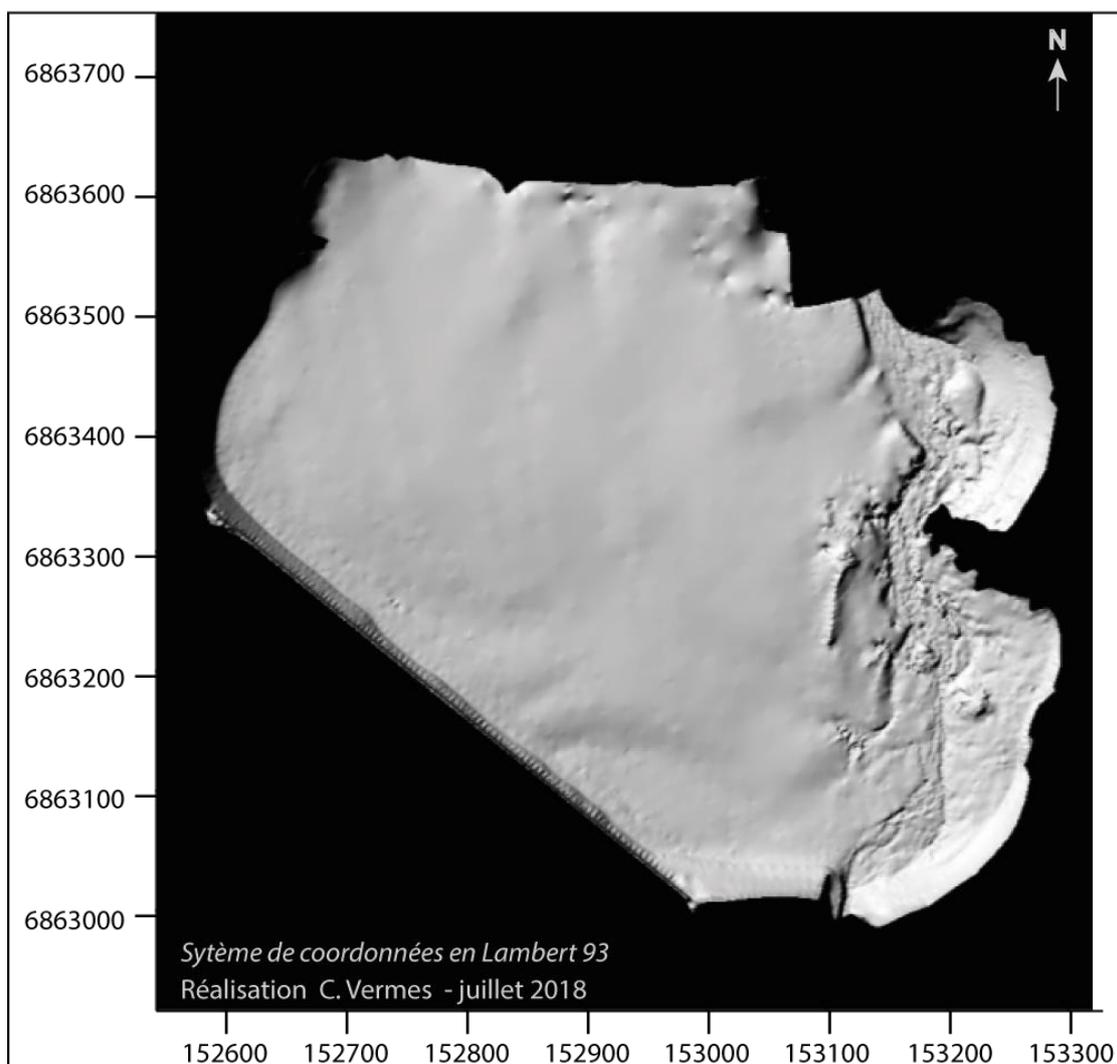
Figure 11. Modèle numérique de terrain de résolution 1m, réalisé à partir de levés effectués sur la période mai- juin 2018 (Seule la partie centrale est à prendre en compte). (C. Vermes, 2018)

Les données levées sur le terrain nous permettent de réaliser un modèle numérique de terrain (Figure 11). Un modèle numérique de terrain a également été réalisé à partir des dalles LIDAR (Figure 12). Afin de pouvoir comparer les données levées sur le terrain et les données LIDAR, nous avons fait en sorte que l'emprise spatiale de ce MNT soit identique à l'emprise spatiale du MNT réalisé à partir des dalles LIDAR.

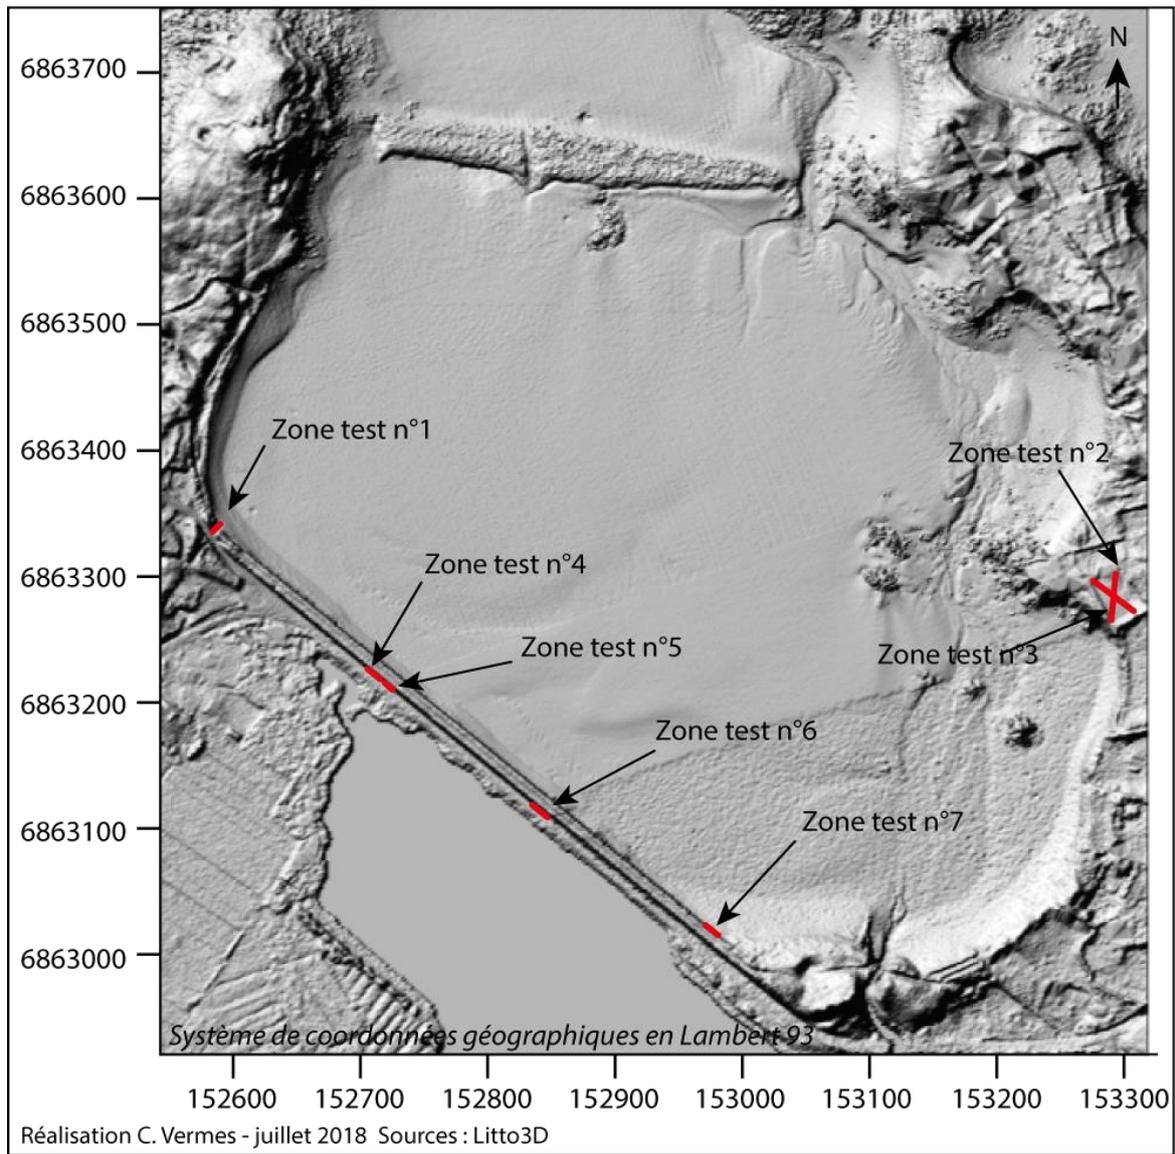
Figure 13. Matérialisation des zones test qui ont permis de mesurer le bon calage altitudinal entre les levés au DGPS et LIDAR

Une fois ces MNT réalisés il a fallu mesurer le bon calage altitudinal des deux levés. Nous partons du principe que l'information du MNT réalisé à partir des dalles LIDAR est de meilleure qualité que nos données car les informations géographiques ont été vérifiées et corrigées par l'IGN et le SHOM dans le cadre du programme Litto3D® et que la résolution des images LIDAR est meilleure. Pour mesurer le bon calage altitudinal nous avons trouvé des éléments invariables sur le terrain dont l'altitude n'est pas susceptible de changer entre les levés LIDAR et nos levés. Ces éléments sont la cale de mise à l'eau, la digue et un terrain de tennis (Figure 13). Les différences altitudinales entre les deux types de levés sont relativement faible, 0,017 mètres en moyenne, ce qui veut dire que nos levés terrains ont un bon calage altitudinal (Tableau 6).

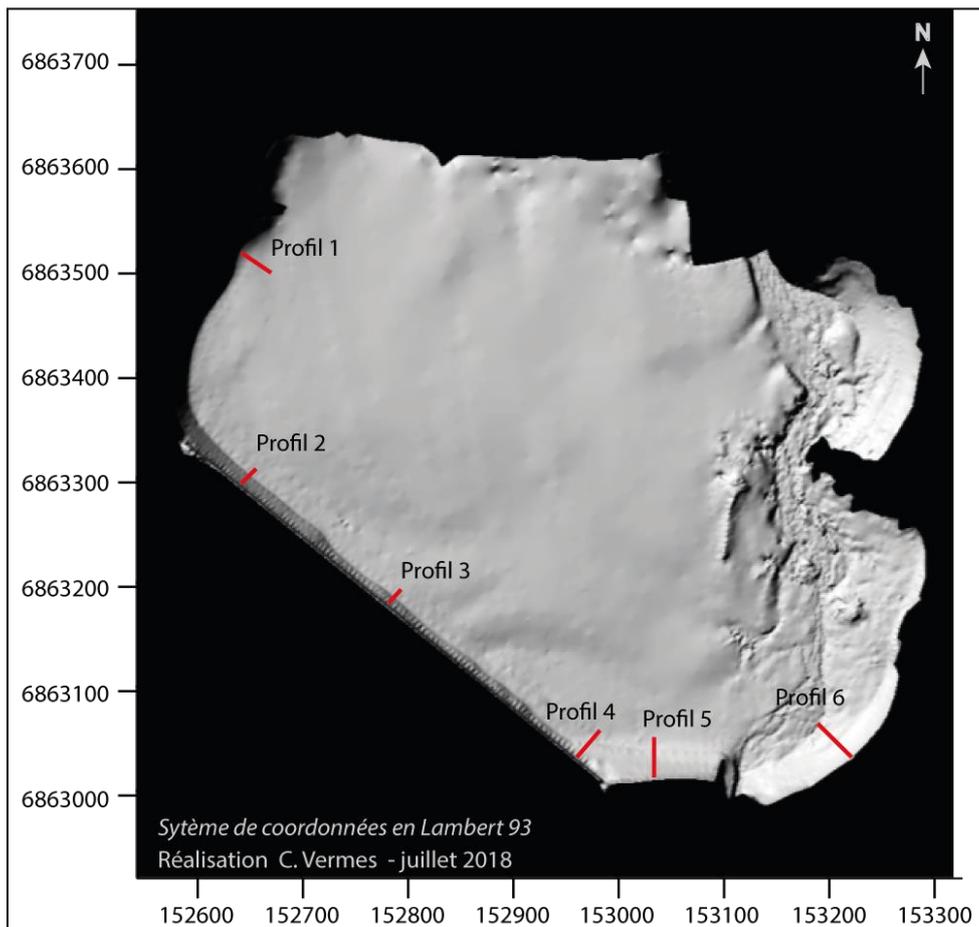
Figure 14. Localisation des profils de plage étudiés

Pour réaliser cette étude des profils, six profils de plage ont été réalisés à l'aide de Surfer 9 sur le MNT de 2018 dans des zones stratégiques. Tous débutent en pieds de digue ou en pieds de dune, qui correspond à la distance 0 mètre sur le profil. Le premier profil se situe sur la plage de Beg ar Skeiz, le deuxième se situe à l'ouest de la digue, le troisième est au centre de la digue, le quatrième à l'est de la digue, le cinquième est situé sur la dune à l'ouest de l'écluse et le sixième se situe sur la dune à l'est de l'écluse. Ils ont été positionnés ainsi afin de pouvoir observer les variations de profils d'un endroit à un autre, ce qui pourrait aider à connaître la circulation sédimentaire dans la baie.

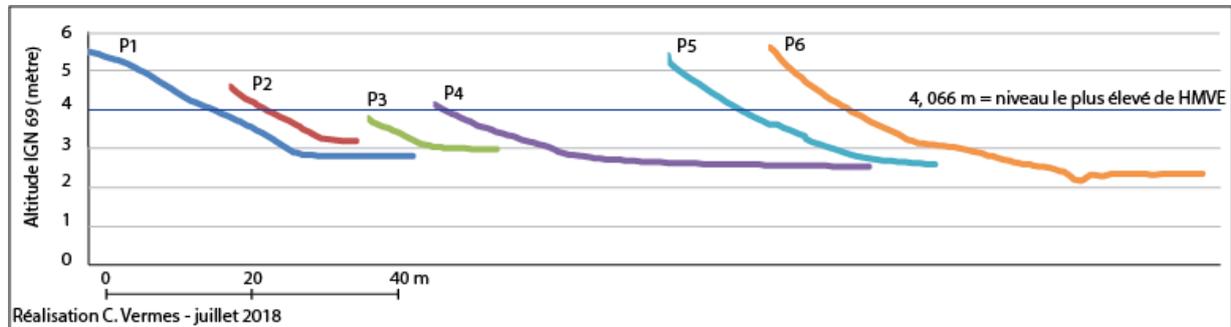
Figure 15. Profils de plage de la baie de Porz Olier entre mai et juin 2018

Aucun de ces profils n'a la même forme, certains profils ont des altitudes plus importantes que d'autre, certains sont convexes et d'autres concaves. Ces caractéristiques morphologiques nous permettent de confirmer si certaines plages sont en érosion ou en accrétion et d'essayer de comprendre d'où proviennent les sédiments.

L'étude des profils réalisés nous montre que tous sont différents selon la zone dans laquelle ils se trouvent. Les profils choisis sont en fond de baie car il s'agit d'une zone intéressante pour étudier les mouvements sédimentaires.

Le premier profil étudié (figure 15) sur la partie ouest de la baie a une morphologie particulière, il est le seul profil concave de l'étude, cela nous montre qu'il gagne beaucoup de sédiments par rapport à sa longueur. De plus l'altitude de son point le plus haut est de 5,51m, ce point se situe sur la dune ce qui signifie que cette zone de la baie n'est pas recouverte lors de chaque marée, elle n'est donc pas battue par les vagues qui pourraient venir éroder la dune à cet endroit. En période estivale, les vents dominants étant orientés Nord-est (PPR-SM, 2007), nous pouvons supposer qu'une partie de l'accrétion résulte du transport sédimentaire éolien. Ces différents facteurs pourraient expliquer que ce secteur dunaire est en accrétion pour la période étudiée.

Le deuxième profil étudié (figure 15) est situé à l'ouest de la digue, à proximité de la cale de mise à l'eau, le haut de plage à cet endroit est relativement court, il mesure moins d'une vingtaine de mètres. La pente est donc relativement courte. L'altitude la plus haute relevée est de 4,62 mètres, ce point situé au pied de la digue est légèrement supérieur au niveau des plus hautes mers de vive-eau. Cette faible altitude du haut de profil s'explique par la présence de la digue qui lors des hautes mers de vives eaux (HMVE) va réfléchir les vagues et la houle. La houle arrive oblique à la digue en ce point, une dérive littorale va donc s'effectuer vers l'ouest de la baie, soit vers le profil 1, ce qui explique l'accrétion de la dune là où se situe le profil 1.

Le troisième profil étudié (figure 15) est situé au centre de la digue. Le haut de plage y est peu important, et l'altitude du point le plus élevé se situe sous le niveau des HMVE les plus importantes. Cela s'explique également par la présence de la digue. Par contre ce profil sera recouvert par la marée par coefficient inférieur que pour le profil 2, ce qui favorise l'exportation de sédiment vers les profils 1 et 2. La digue réfléchit également les vagues ce qui remet les sédiments en suspension, ce qui empêche l'accrétion sur ce profil. L'érosion est également limitée à cause de la digue car le renforcement de celle-ci ne permet pas aux vagues de creuser le haut de plage.

Pour ce qui est du quatrième profil (figure 15), il se situe à l'extrémité est de la digue, au début de la dune. La pente du haut de plage est plus longue que pour les deux profils précédents et le point le plus élevé se situe à 4,13 mètre, soit légèrement au-dessus du niveau le plus important des HMVE. La pente y est plus longue du fait de sa position à cheval sur la dune et sur la digue. La houle arrive oblique à ce point le plus haut qui est recouvert lors des hautes mers de vives eaux, cette obliquité de la houle est à l'origine de la dérive littorale en faveur de l'accrétion dunaire à l'est de la digue

Le cinquième profil (figure 15) se trouve au centre de la principale dune de la baie. Il s'agit du profil dont le point le plus haut est le plus important, soit 6,25 mètres, ce point se situe en pieds de dune. Le haut de plage a une pente également relativement longue d'environ une quarantaine de mètres. La morphologie du profil est légèrement convexe car il s'agit de la période de transition entre la période printanière et estivale, il est donc à l'équilibre entre l'érosion hivernale (liée au HMVE par mauvais temps) et l'accrétion estivale (HMVE de temps calme). Il est possible de supposer qu'il s'agit du profil avec la plus forte accrétion étant donnée la cinématique du trait de côte de la dune et de la hauteur du haut de plage. Cette accrétion est principalement due à la dérive littorale qui s'effectue pendant les HMVE, l'obliquité de la houle fait que les sédiments sont transportés et déposés au niveau de la dune. Une légère dérive littorale est cependant observée à l'est de la dune.

Le sixième profil se situe à l'est de l'écluse (figure 15), sur la plage de Nodeven. La pente du haut de plage y est relativement longue et importante bien qu'elle s'atténue à proximité du chenal de l'Alanan. Le point le plus haut du profil de plage se situe à 5,61 mètres, soit en pieds de dune. L'accrétion sur cette partie de la baie est due à la dérive littorale qui s'effectue depuis la digue et la dune à l'ouest de l'écluse. Nous pouvons aussi supposer que l'accrétion se fait via le cours d'eau et les courants de marées qui sont relativement importants dans la baie.

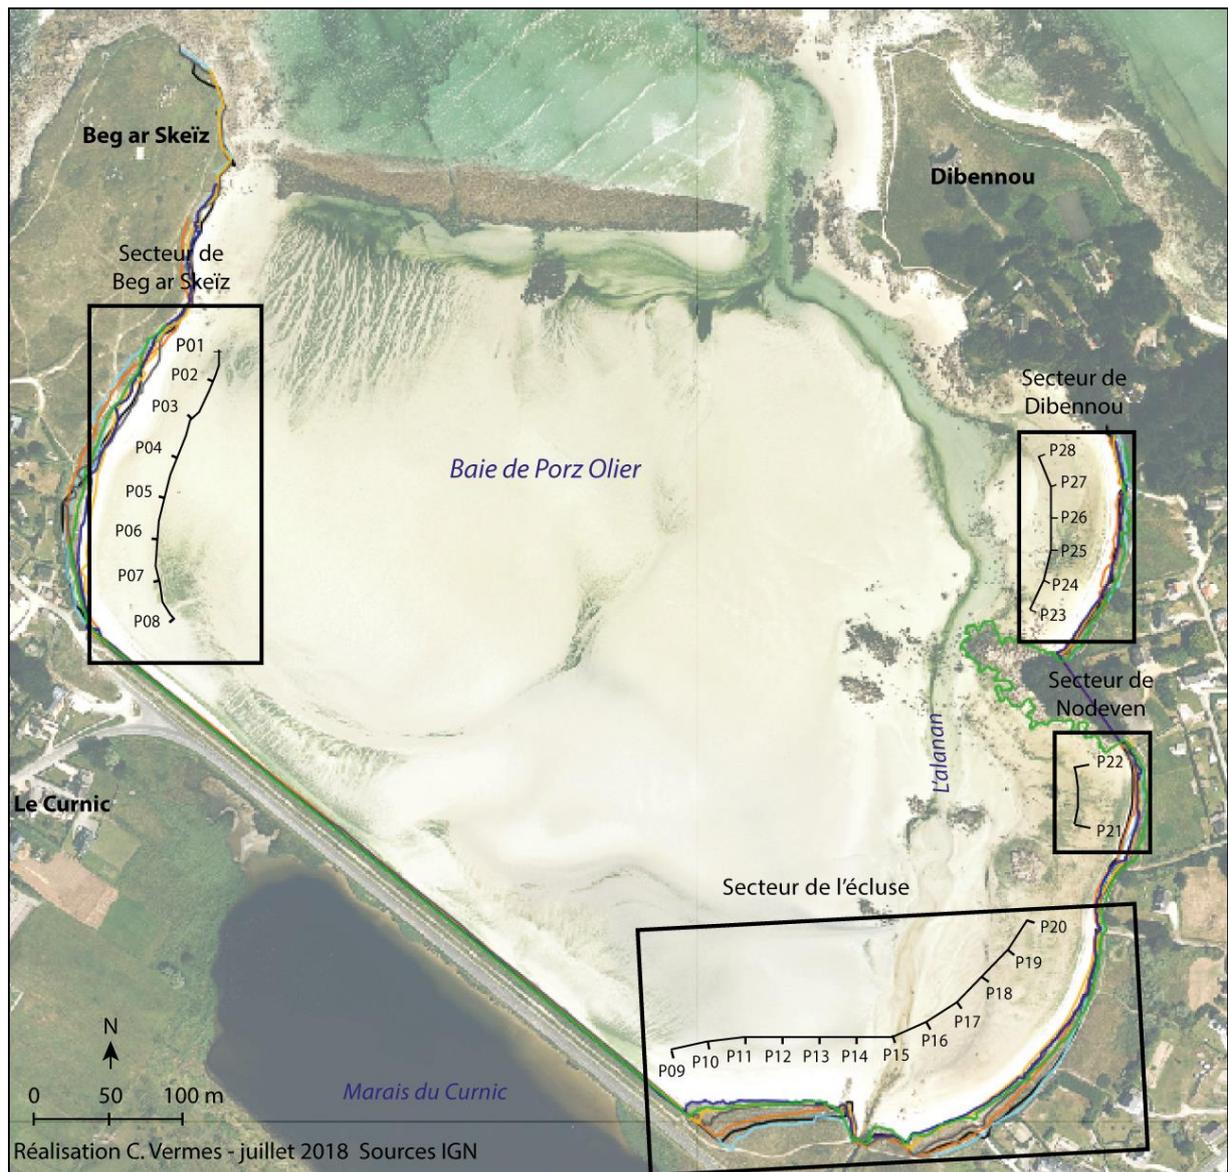
Figure 16. Localisation des secteurs d'étude la cinématique du trait de côte

L'étude de la cinématique globale nous a montré une avancée générale du trait de côte donc un engraissement de la baie. Cependant, nous avons tenu à analyser cette cinématique selon les différents secteurs de la baie de Porz Olier. La baie a été divisée en quatre secteurs (seuls les secteurs dunaires ont été pris en compte) (Figure 16). Le premier secteur concerne la partie Ouest de la baie entre la plage située sur la partie Est de la pointe de Beg ar Skeiz et la cale à l'extrémité de la digue du Curnic. Le deuxième secteur commence à l'est de la digue au pieds de la dune et se prolonge jusqu'à l'enrochement de la plage de Nodeven, ce secteur est celui où se situe l'écluse. Le troisième secteur concerne la seconde partie de la plage de Nodeven comprise entre les deux enrochements. Enfin, le quatrième secteur concerne la plage de Dibennou. Toutes les années n'ont pas été retenues dans cette analyse, seules 1961, 1975, 1993, 2005, 2012 et 2018 ont été conservées, cela permet une meilleure lisibilité des résultats et d'écarter les années où de fortes intempéries ont fait reculer le trait côte de manière ponctuelle.

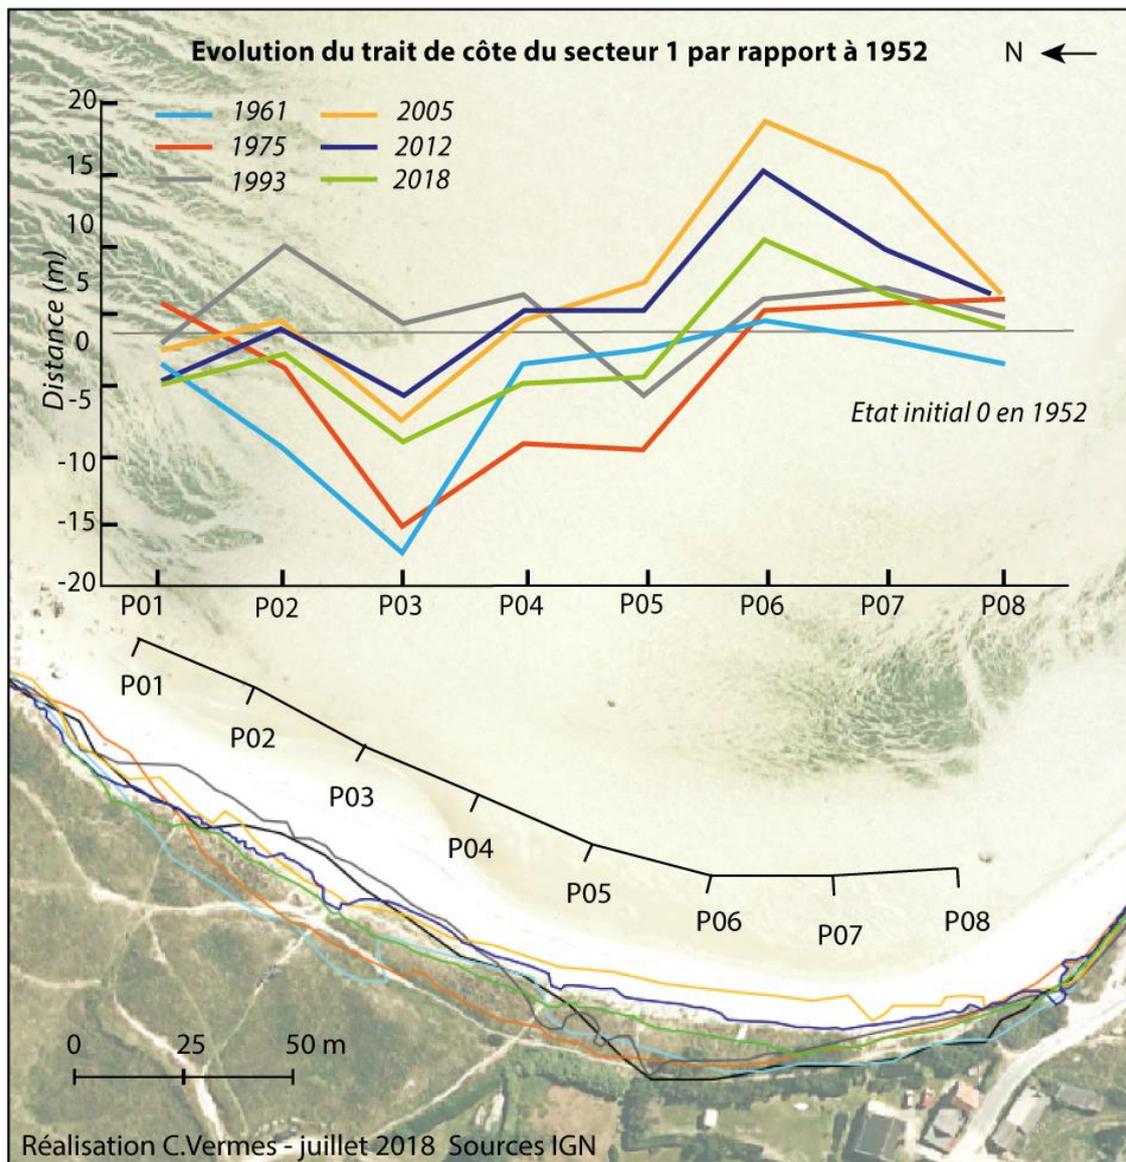
Figure 17. Analyse de la cinématique du trait de côte du secteur 1

Pour le premier secteur, huit profils ont été analysés (Figure 17). La cinématique du trait de côte est très différente selon la partie de la plage, la partie la plus au nord (Profils 1 à 5) a subi plus d'érosion que la partie sud (profil 6 à 8). L'année 1961 a été la plus importante concernant le recul du trait de côte, qui a perdu plus de 15 mètres par endroit entre 1952 et 1961. Globalement cette partie de la plage est en érosion car le trait de côte est toujours en recul par rapport à celui de 1952, sauf en 1993 ou elle est en légère accrétion, plus de 5 mètres gagnés pour le profil 2. À l'inverse, la partie sud de la plage a quasiment toujours été en accrétion par rapport à 1952, bien qu'elle a subi quelques périodes de recul d'une année sur l'autre. Pour cette partie sud, l'année 2005 a été la plus faste car le trait de côte a avancé de près de 20 mètres par rapport à celui de 1952.

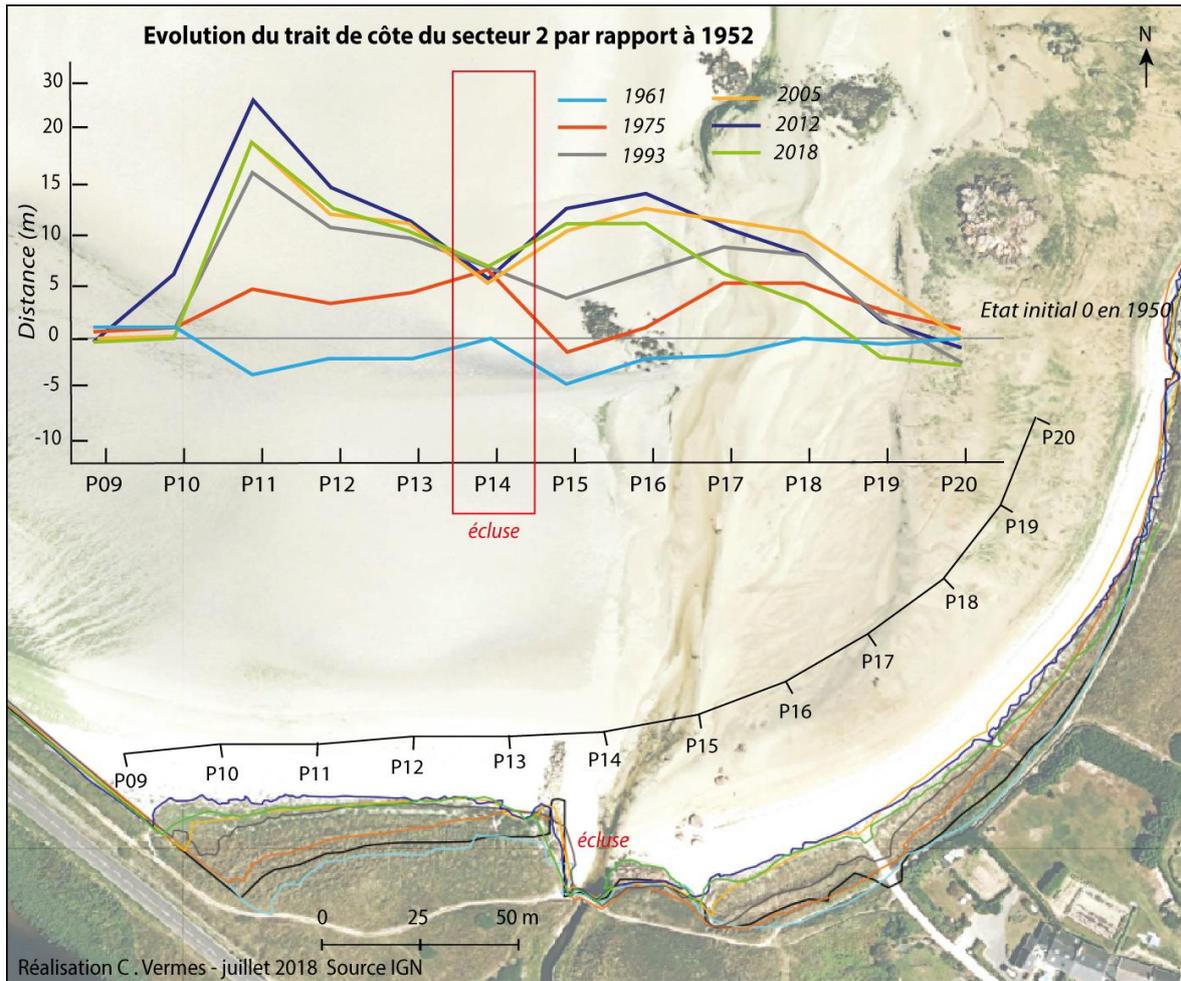
Figure 18. Analyse de la cinématique du trait de côte du secteur 2

Pour ce qui est du deuxième secteur, l'analyse de la cinématique du trait de côte a été faite à partir de 20 profils. Le profil 14 n'est pas à prendre en compte car il passe sur l'écluse. Globalement l'accrétion est constante sur tout le secteur. Il est tout de même possible de séparer ce secteur en deux parties, la partie ouest qui se situe à gauche de l'épi et la partie est qui se situe à droite de l'épi. Dans la partie ouest s'est formée une dune dont la taille augmente de manière constante. La dune s'est créée dès la construction de l'épi qui a retenu le sable qui allait ensabler les clapets. L'année où la dune a été la plus large a été 2012, où la dune a gagné près de 25 mètres par rapport à 1952. Dans la partie est du secteur, l'accrétion a également été constante depuis 1952, mais de manière moins importante que pour la dune. Seule la partie à l'extrémité est est sujette à de l'érosion, notamment à cause d'un enrochement placé pour ralentir l'érosion de la falaise meuble. Cet enrochement a créé une érosion différentielle sur cette partie de la dune. Cette érosion est constatée principalement pour les années 2012 et 2018. (Figure 18)

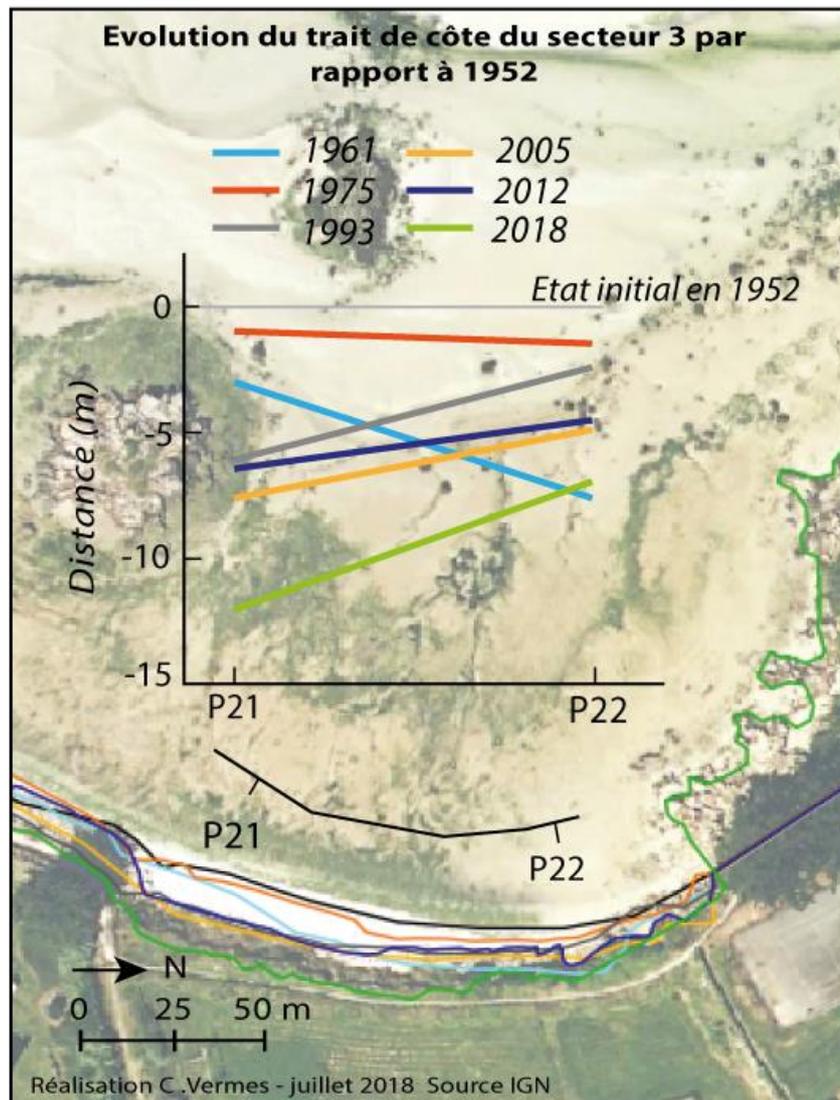
Figure 19. Analyse de la cinématique du trait de côte du secteur 3

Pour le troisième secteur, deux profils ont servi à faire les analyses de cinématique (Figure 19). Ce secteur est situé au nord de la plage de Nodeven entre les deux enrochements protégeant la falaise meuble. Ce secteur est globalement en érosion par rapport à 1952. Certaines périodes ont été plus érosives que d'autres comme les hivers 2013 et 2014 car le trait de côte a reculé plus rapidement que d'habitude. En 2018, le profil 21 enregistre un recul de 12 mètres par rapport à 1952, il s'agit du recul maximum enregistré depuis 1952. Ce secteur voit donc le trait de côte reculer.

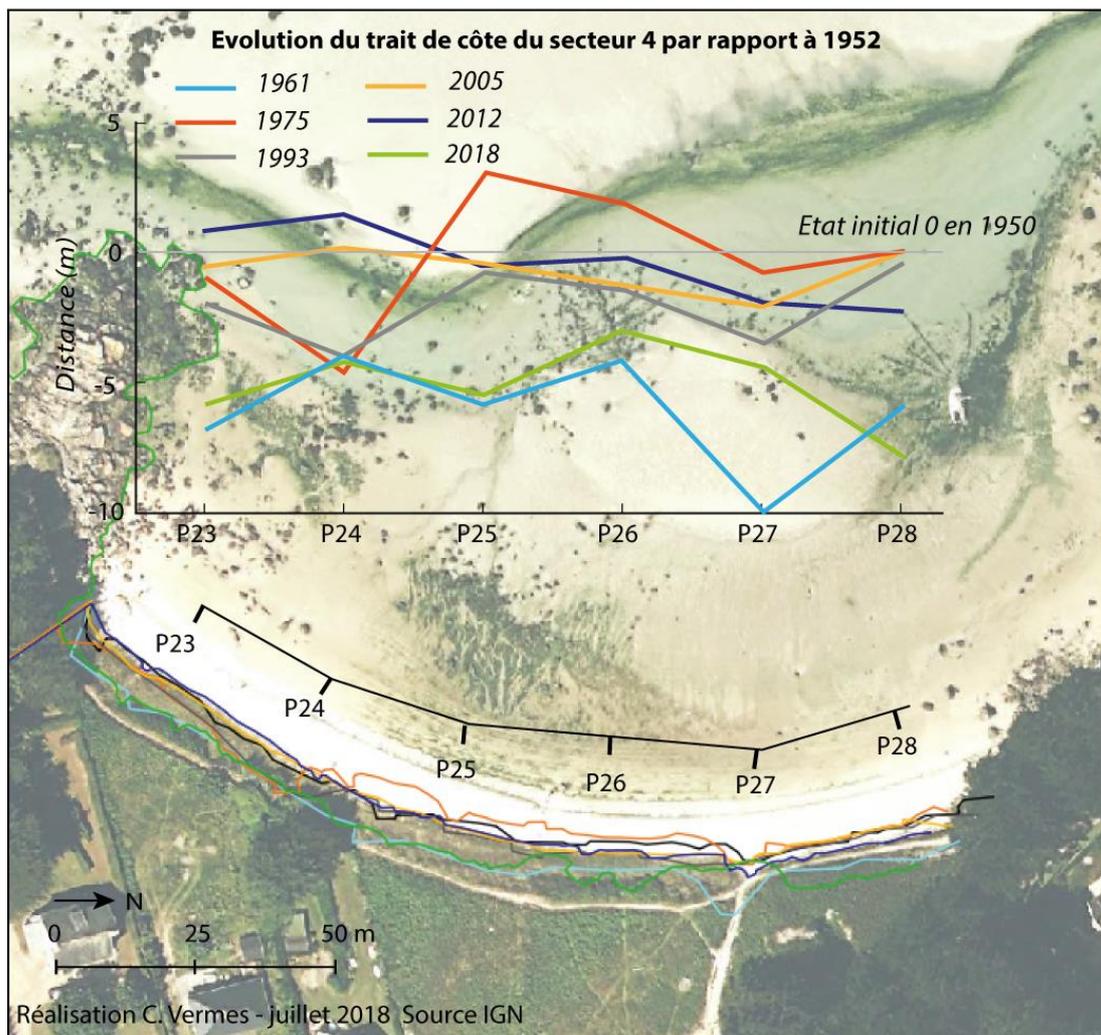
Figure 20. Analyse de la cinématique du trait de côte du secteur 4

Le quatrième secteur a été analysé selon six profils (Figure 20). Ce secteur est en accrétion ou en érosion selon les années. Mais, globalement le secteur est caractérisé par un recul du trait de côte par rapport à 1952. L'année la plus érosive a été 1991 ou le profil 27 a enregistré un recul de 10 mètres en 11 ans. En 2018, ce secteur enregistre un recul moyen de 5 mètres par rapport à l'état initial de 1952.

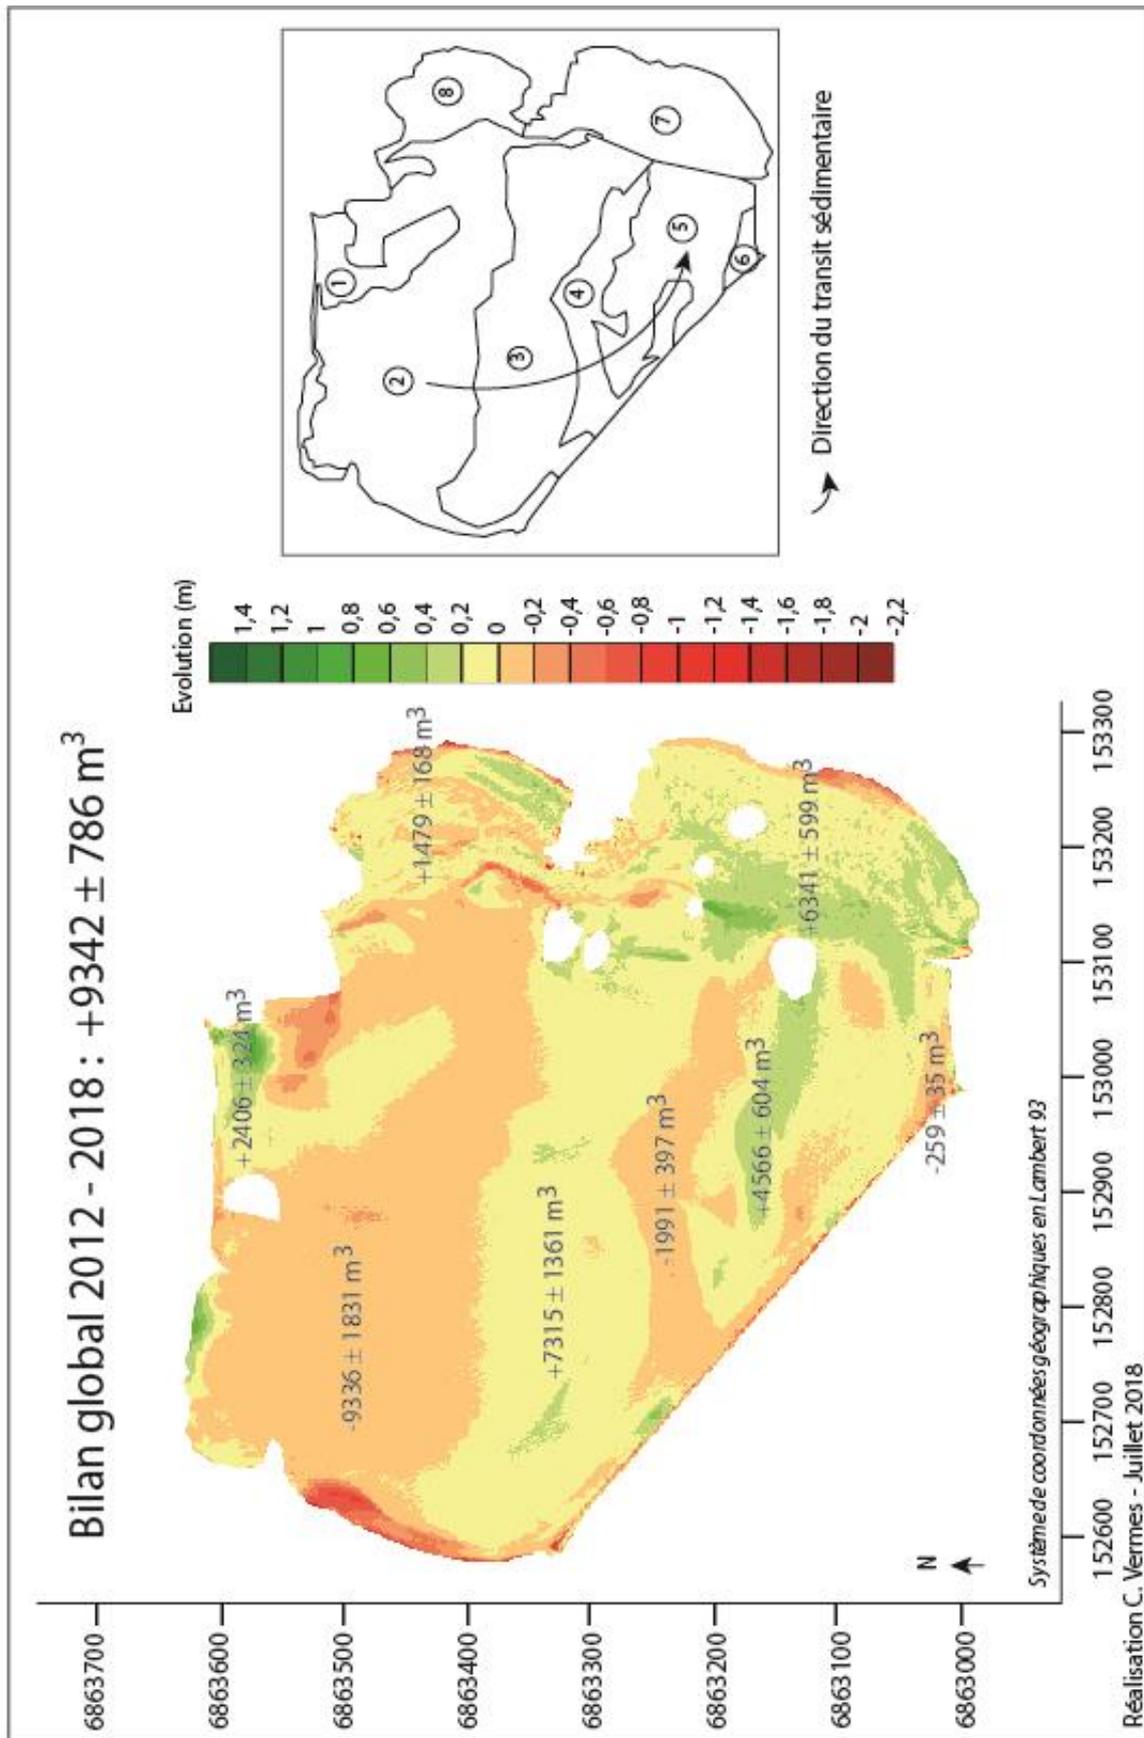
Figure 21. Modélisation du bilan sédimentaire de la baie de Porz Olier entre 2012 et 2018

Les stocks de sable dans la baie ne sont pas répartis de manière homogène. Certaines zones sont en accumulation et d'autres en perte de sédiments. Mais globalement le bilan sédimentaire de la baie de Porz Olier est positif entre 2012 et 2018 car la baie a gagné $9342 \text{ m}^3 \pm 786 \text{ m}^3$. Les mouvements sédimentaires sont y relativement importants car certaines zones affichent d'importants changements entre 2012 et 2018. La partie la plus au nord de la baie, le bas de plage intertidal a perdu quasiment l'équivalent du gain de sédiment total de la baie en l'espace de 4 ans. À l'inverse, le haut de plage intertidal ont, pour la même période, accumulés plus de $10\,000 \text{ m}^3$ de sédiments soit plus que le gain total de la baie. Cela nous montre qu'il y a d'importants déplacements sédimentaires au sein même de la baie.

On observe également que les sédiments se déplacent sous forme de barres sableuses, cela se voit nettement sur la figure 21 où les pertes et les gains de sédiments sont très localisés sous forme de barres pour la majeure partie de la baie. Les pertes et gains de sédiment ont été chiffrés, ce qui nous permet de mesurer dans quel sens se déplacent plus ou moins les sédiments dans la baie. L'accumulation se fait principalement au niveau de la dune à l'ouest de l'écluse et sur la dune à l'est de l'écluse. À l'avant de ces dunes, le bas de plage a également gagné du sédiment ces quatre dernières années. Lorsque l'on passe derrière cette barre d'accumulation sableuse, il y a une dépression qui correspond au haut de plage intertidal (polygone 4 sur la Figure 21) qui lui enregistre une perte de sédiments de près de $1991 \text{ m}^3 \pm 397 \text{ m}^3$. À cette zone de dépression succède une seconde zone d'accrétion dont le bilan sédimentaire reste relativement stable bien qu'en légère hausse. Cette zone est elle-même alimentée par la première zone de perte sédimentaire de la baie soit le bas de plage intertidal.
