Etude morphosédimentaire et hydrodynamique de l'anse de Porz Olier - Curnic (commune de Guissény)

Octobre 2018

CONSERVATOIRE DU LITTORAL ET COMMUNE DE GUISSÉNY (FINISTÈRE)

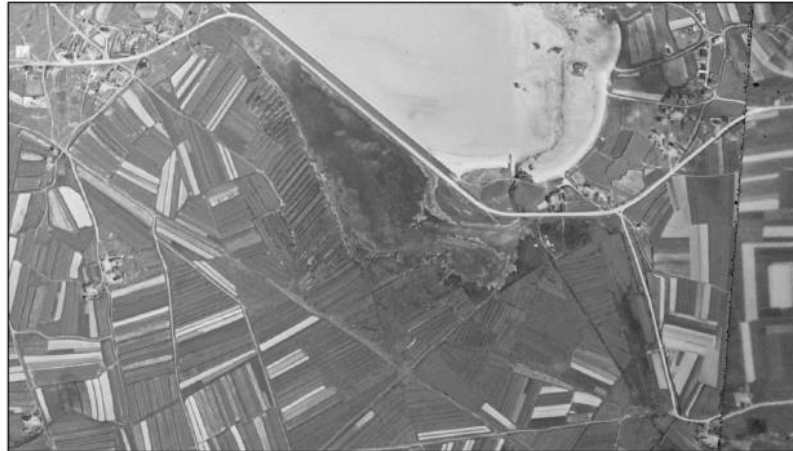
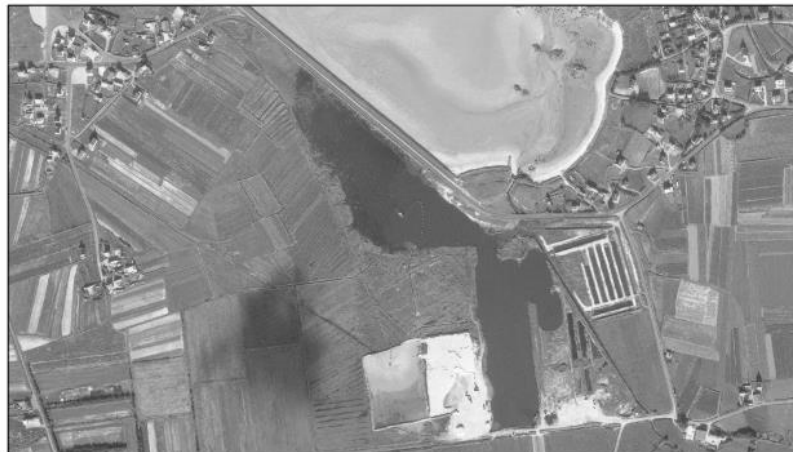
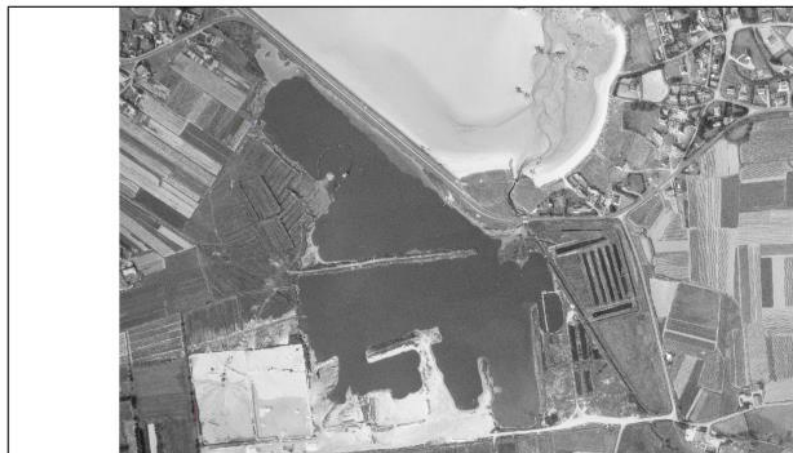
Figure 3. Évolutions de la taille de l'étang du Curnic entre 1952 et 1980

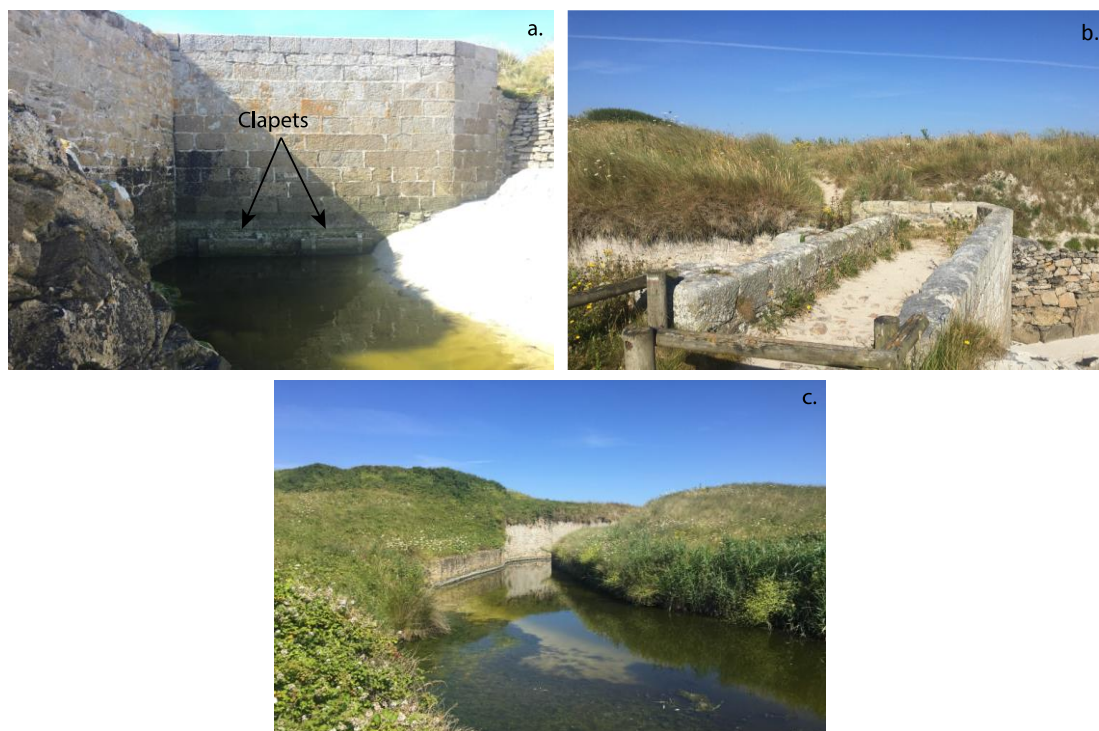
En plus de la digue, une écluse a été érigée en 1834, cette écluse sert à évacuer dans la baie les eaux de ruissèlement et celles du marais. Cette écluse est constituée d'un canal entre l'étang et la plage, il est solidifié par des parois maçonnées jusqu'à 5 mètres de haut au point le plus élevé de la dune (Figure 6. c). Au pied de la dune le canal est fermé par un ouvrage en pierre formant un pont (Figure 6. b) On retrouve à cet endroit deux bouches d'évacuation des eaux du marais. Elles sont fermées par deux grands clapets à marée en bois qui se ferment à marée basse sous l'effet de leur poids et qui permettent au marais de toujours être en eaux (Figure 6. a). À marée haute, les clapets s'ouvrent par flottaison et permettent ainsi des échanges entre les eaux douces et marines, qui permettent à l'étang de garder des eaux saumâtres.

Figure 6. Photos de l'écluse : a. clapets côté mer, b. pont au-dessus des clapets, c. canal de l'écluse côté étang

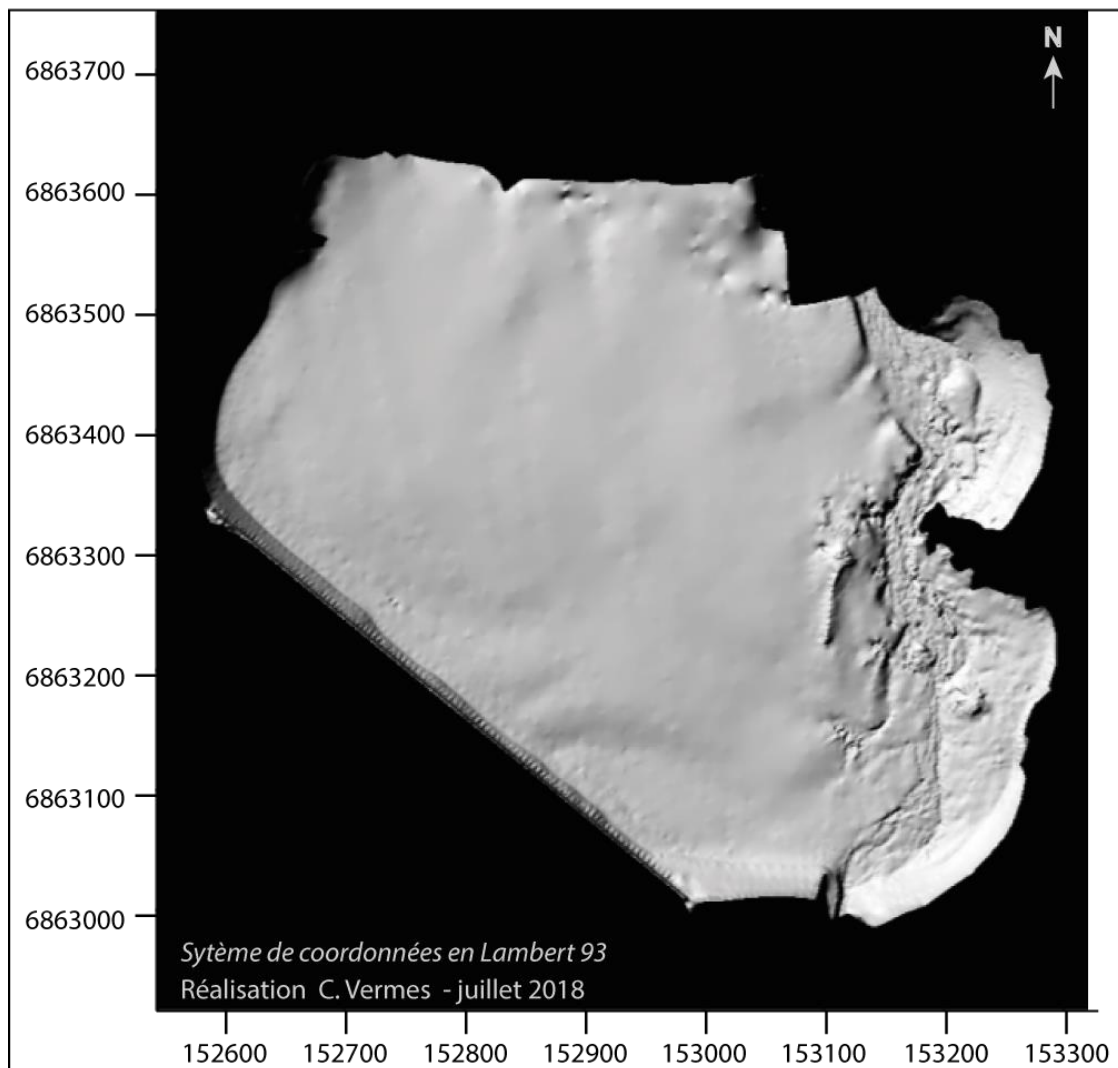
Les données levées sur le terrain nous permettent de réaliser un modèle numérique de terrain (Figure 11). Un modèle numérique de terrain a également été réalisé à partir des dalles LIDAR (Figure 12). Afin de pouvoir comparer les données levées sur le terrain et les données LIDAR, nous avons fait en sorte que l'emprise spatiale de ce MNT soit identique à l'emprise spatiale du MNT réalisé à partir des dalles LIDAR.

Figure 11. Modèle numérique de terrain de résolution 1m, réalisé à partir de levés effectués sur la période mai- juin 2018 (Seule la partie centrale est à prendre en compte). (C. Vermes, 2018)
