# La “lèpre” des carreaux de céramique glaçurée de la cathédrale “El Seo” de Saragosse (Espagne, XVI<sup>e</sup> siècle)

Ayed BEN AMARA, Max SCHVOERER, Maïa CUIN

## Abstract

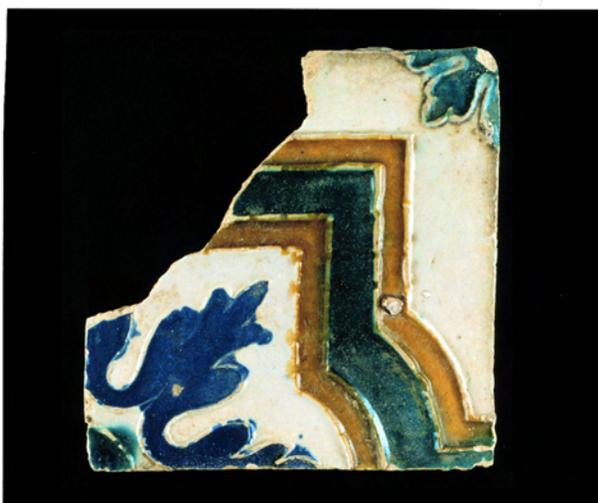
3. - Saragosse (Espagne). Carreau de parement glaçuré polychrome, BDX 1851 (XVI<sup>e</sup> siècle). Le carreau n'est pas entier. Il présente un bon état de conservation et en particulier, une bonne adhérence de la glaçure à son substrat. Deux zones d'arrachements circulaires (flèche) témoignent de l'utilisation d'un trépied d'enfournement. Ses dimensions (L x l x e) sont, en cm : 11,5 x 11,5 x 1,5.

La face glaçurée du carreau sain (fig. 3) porte un décor polychrome bleu, miel, vert et blanc. Chaque zone colorée est séparée par un relief de terre cuite; le procédé décoratif utilisé, selon la terminologie admise pour ce type de production en Espagne, est celui de "*cuenca o arista*" qui signifie, décor en creux ou en arête (Alvaro Zamora 1982) qui consiste à estamper l'argile encore plastique du carreau pour obtenir l'empreinte du décor, puis à remplir chacune de ces surfaces d'une glaçure de composition déterminée. Deux petites zones d'arrachements circulaires témoignent de l'emploi d'un trépied d'enfournement, appelé aussi "pernette", utilisé pour organiser horizontalement, en couches superposées, les carreaux dans le four de

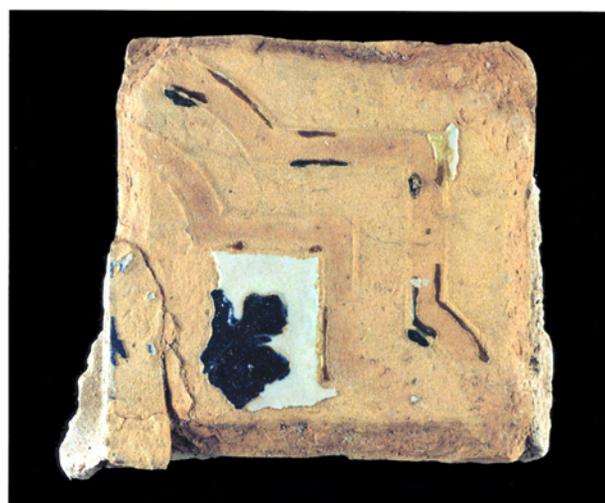
4. - Saragosse (Espagne). Carreau de parement glaçuré polychrome, BDX 1852 (XVI<sup>e</sup> siècle). L'échantillon est très altéré: il présente un décollement quasi total de sa glaçure. On perçoit en léger relief des arêtes obtenues par estampage, caractéristiques de la technique de décoration dite "cuenca o arista". Ses dimensions (L x l x e) sont, en cm : 11,5 x 11,5 x 1,5.

Le carreau altéré (BDX 1852) a presque perdu la totalité de sa glaçure : il ne reste que quelques zones de couleur verte et miel et un fragment de feuille de figuier bleu se détachant sur un peu de blanc (fig. 4). Grâce au procédé décoratif de "cuenca o arista" décrit plus haut, on peut encore lire le décor en négatif : si la glaçure n'est plus présente, il en reste l'empreinte sur la terre cuite. Celle-ci n'a pas du tout le même aspect que celle du carreau sain : sa surface est poreuse et pulvérisable; on y remarque même des efflorescences blanches à certains endroits. La forme même du carreau est différente : ses angles et ses arêtes sont émoussés, provoquant une diminution de l'épaisseur du carreau sur les bords (fig. 4).

La surface du carreau altéré montre un détachement presque total de la glaçure, ceci permet d'accéder directement à la trace d'estampage. La terre cuite présente un aspect pulvérulent, poreux et friable. On observe des efflorescences blanches sur toute la surface du carreau. Les fragments de glaçure encore en place ne présentent aucun phénomène de ternissement, d'irisation ou d'encroûtement.

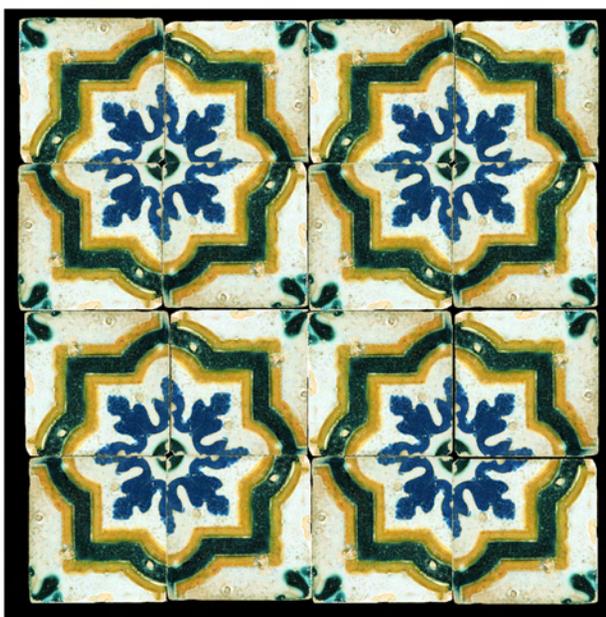
5. - Saragosse (Espagne). Carreaux de parement glaçuré polychrome (XVI<sup>e</sup> siècle). La lecture du motif de base fonctionne par l'assemblage de quatre carreaux, qui réunis, forment un thème végétal et géométrique polychrome, se détachant sur un fond blanc. Les dimensions des carreaux (L x l x e) sont, en cm : 11,5 x 11,5 x 1,5.

cuisson. L'envers du carreau porte quelques traces de mortier. Le motif de base fonctionne par l'assemblage de quatre carreaux qui, réunis, forment un thème végétal et géométrique polychrome se détachant sur fond blanc (fig. 5). Au centre, se trouve un cercle bleu encerclé d'une couronne de feuilles de figuiers de la même couleur, qui prend

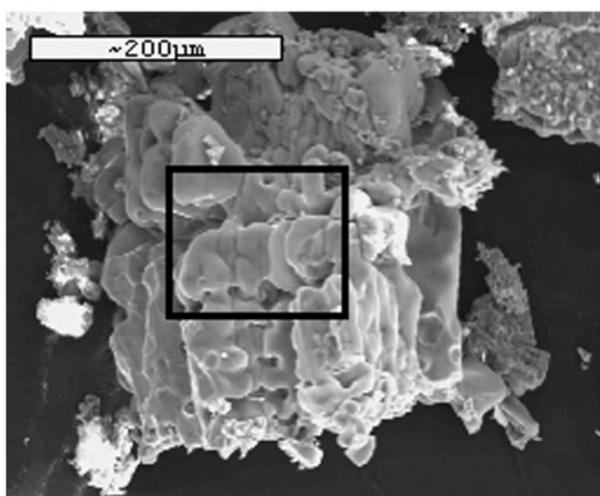
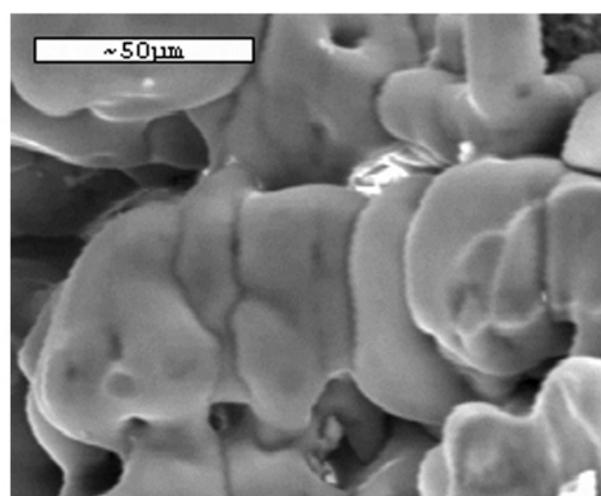
6. - Saragosse (Espagne). Carreau de parement glaçuré polychrome, BDX 1852 (XVI<sup>e</sup> siècle). Observations en microscopie électronique à balayage, en mode électrons secondaires, des efflorescences blanches détectées à la surface du carreau. Mise en évidence de cristaux de forme émoussée, caractéristique du chlorure de sodium.

Afin d'identifier les efflorescences blanches observées à la surface du carreau altéré, on a réalisé une analyse par diffraction de rayons X; elle montre qu'il s'agit de cristaux de chlorure de sodium (NaCl). L'imagerie en microscopie électronique à balayage, en mode électrons secondaires, a permis de voir que les efflorescences sont constituées de cristaux émoussés (fig. 6). Cette texture est caractéristique des cristaux de NaCl et reflète leur propriété hygroscopique.

L'observation en microscopie électronique à balayage effectuée sur une section polie n'a pas permis de mettre en évidence la présence de cristaux de chlorure de sodium, probablement du fait de la préparation de l'échantillon : utilisation de l'eau pendant le polissage. Pour cela, nous avons choisi de travailler sur une cassure fraîche. Elle montre nettement la présence homogène de cristaux de chlorure de sodium dans les pores de la terre cuite et donc pas seulement en surface (fig. 7 et 8).

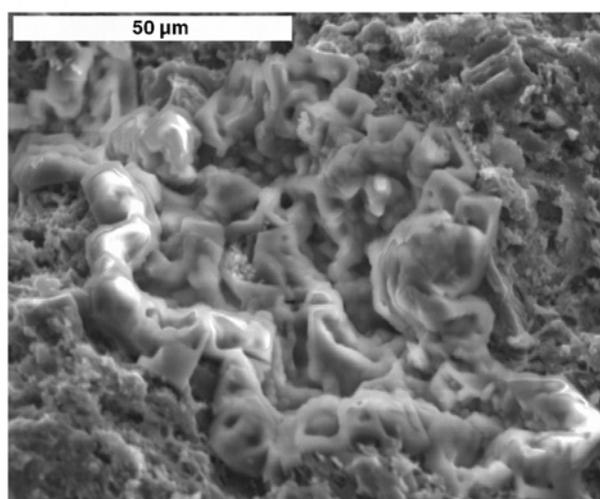
7. - Saragosse (Espagne). Carreau de parement glaçuré polychrome, BDX 1852 (XVI<sup>e</sup> siècle). Image, en mode électrons secondaires, en microscopie électronique à balayage. L'observation d'une cassure fraîche révèle la présence de cristaux de chlorure de sodium dans les pores de la terre cuite.

pores de la terre cuite lors de l'évaporation de l'eau qui les véhicule. Ils cristallisent alors en exerçant sur les parois une forte pression. Leur cristallisation commence sur les surfaces d'évaporation : ce sont les efflorescences. Lorsque la solution qui imprègne la céramique se concentre jusqu'à saturation, les sels cristallisent dans le tessou. La capacité de ces sels à changer de degré d'hydratation en fonction des variations d'humidité augmente le danger mécanique qu'ils représentent (Berduco 1990).

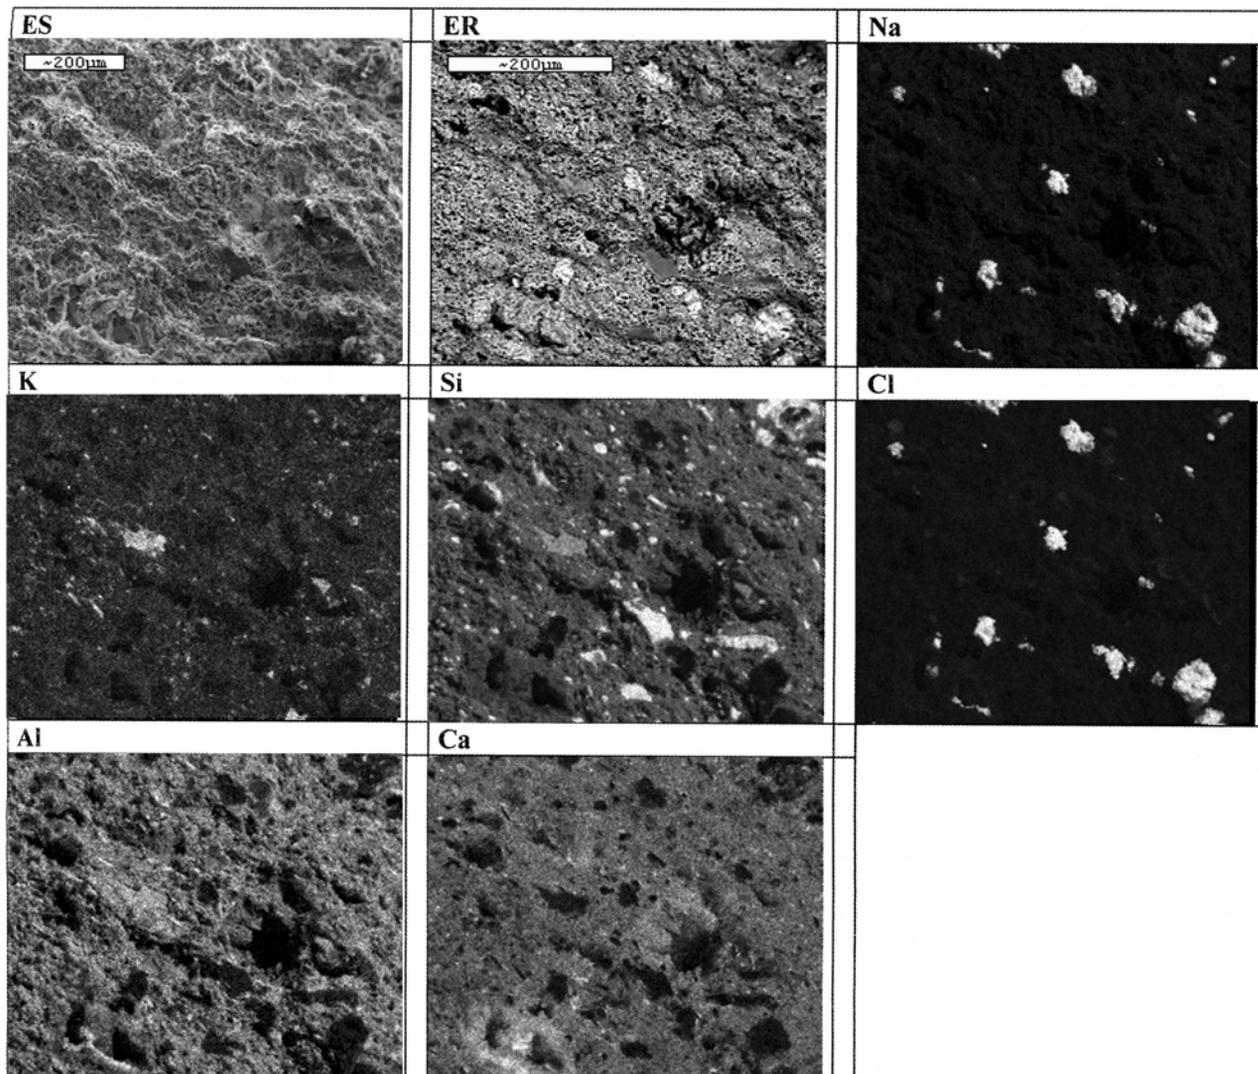
8. - Saragosse (Espagne). Carreau de parement glaçuré polychrome, BDX 1852 (XVI<sup>e</sup> siècle). Cartographie de rayons X de la terre cuite sur une cassure fraîche. Mise en évidence de cristaux de chlorure de sodium (NaCl) au coeur de la terre cuite (fenêtres Na et Cl).

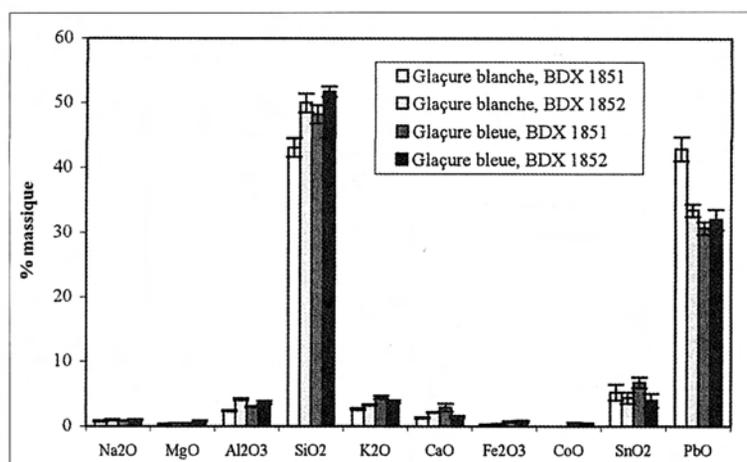
9. - Saragosse (Espagne). Carreaux de parement glaçuré polychrome sain (BDX 1851) et altéré (BDX 1852). Comparaison des compositions élémentaires des glaçures blanches et bleues. On constate que les glaçures bleues sont identiques ce qui n'est pas le cas pour les glaçures blanches.

La comparaison des compositions élémentaires des glaçures entre les deux carreaux (fig. 9) montre que les glaçures bleues ont des compositions très voisines (tableaux 2 et 3). On note cependant un écart entre les glaçures blanches surtout au niveau des éléments silicium et plomb, qui peut être attribué à une variation dans la préparation du mélange glaçurant qui n'est pas forcément volontaire.

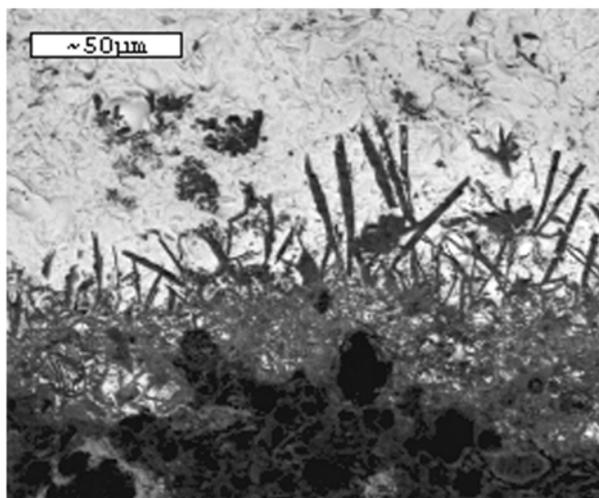
10. - Saragosse (Espagne). Carreau de parement glaçuré polychrome, BDX 1851 (XVI<sup>e</sup> siècle). Image en microscopie électronique à balayage, en mode électrons rétrodiffusés, de l'interface glaçure miel/terre cuite. On note la présence de cristaux de dévitrification à l'interface dont l'épaisseur est d'environ 50 µm.

Sur le carreau sain, nous avons pu observer en microscopie électronique à balayage, en mode électrons rétrodiffusés, des cristaux de forme aciculaire à l'interface glaçure/terre cuite, d'épaisseur moyenne de 50 μm, au niveau des glaçures verte et miel (fig. 10). Leur forme permet de les définir comme des cristaux de dévitrification. Ils ont été identifiés par analyse ponctuelle comme des aluminosilicates de plomb et de potassium. Les cristaux sont visibles pour les autres glaçures (blanche et bleue) mais l'épaisseur de la zone d'interface est moins importante (inférieure à 20 μm). Les quatre glaçures ayant subi la même cuisson, nous pouvons donc penser que la composition de la glaçure influe dans son interaction avec le support. Pour l'instant, les données sont insuffisantes pour conclure mais il semblerait que la teneur en plomb soit un facteur important.

Pour les deux carreaux, l'épaisseur de la zone d'interface ne dépasse pas 50 μm. Ce qui reflète une interaction faible entre les glaçures et le support malgré la présence d'alcalins dans la glaçure; en effet, nous avons montré, dans des travaux antérieurs au laboratoire (Ben Amara, 2002), que l'ajout du sodium à une glaçure fortement plombifère augmente de façon importante l'interaction glaçure/terre cuite surtout dans le cas d'une application sur support cru. Cette faible épaisseur pour-
