LE SITE DE L'ABBAYE DE MARMOUTIER (TOURS, INDRE-ET-LOIRE)

Rapport 2018

Volume 2 : figures

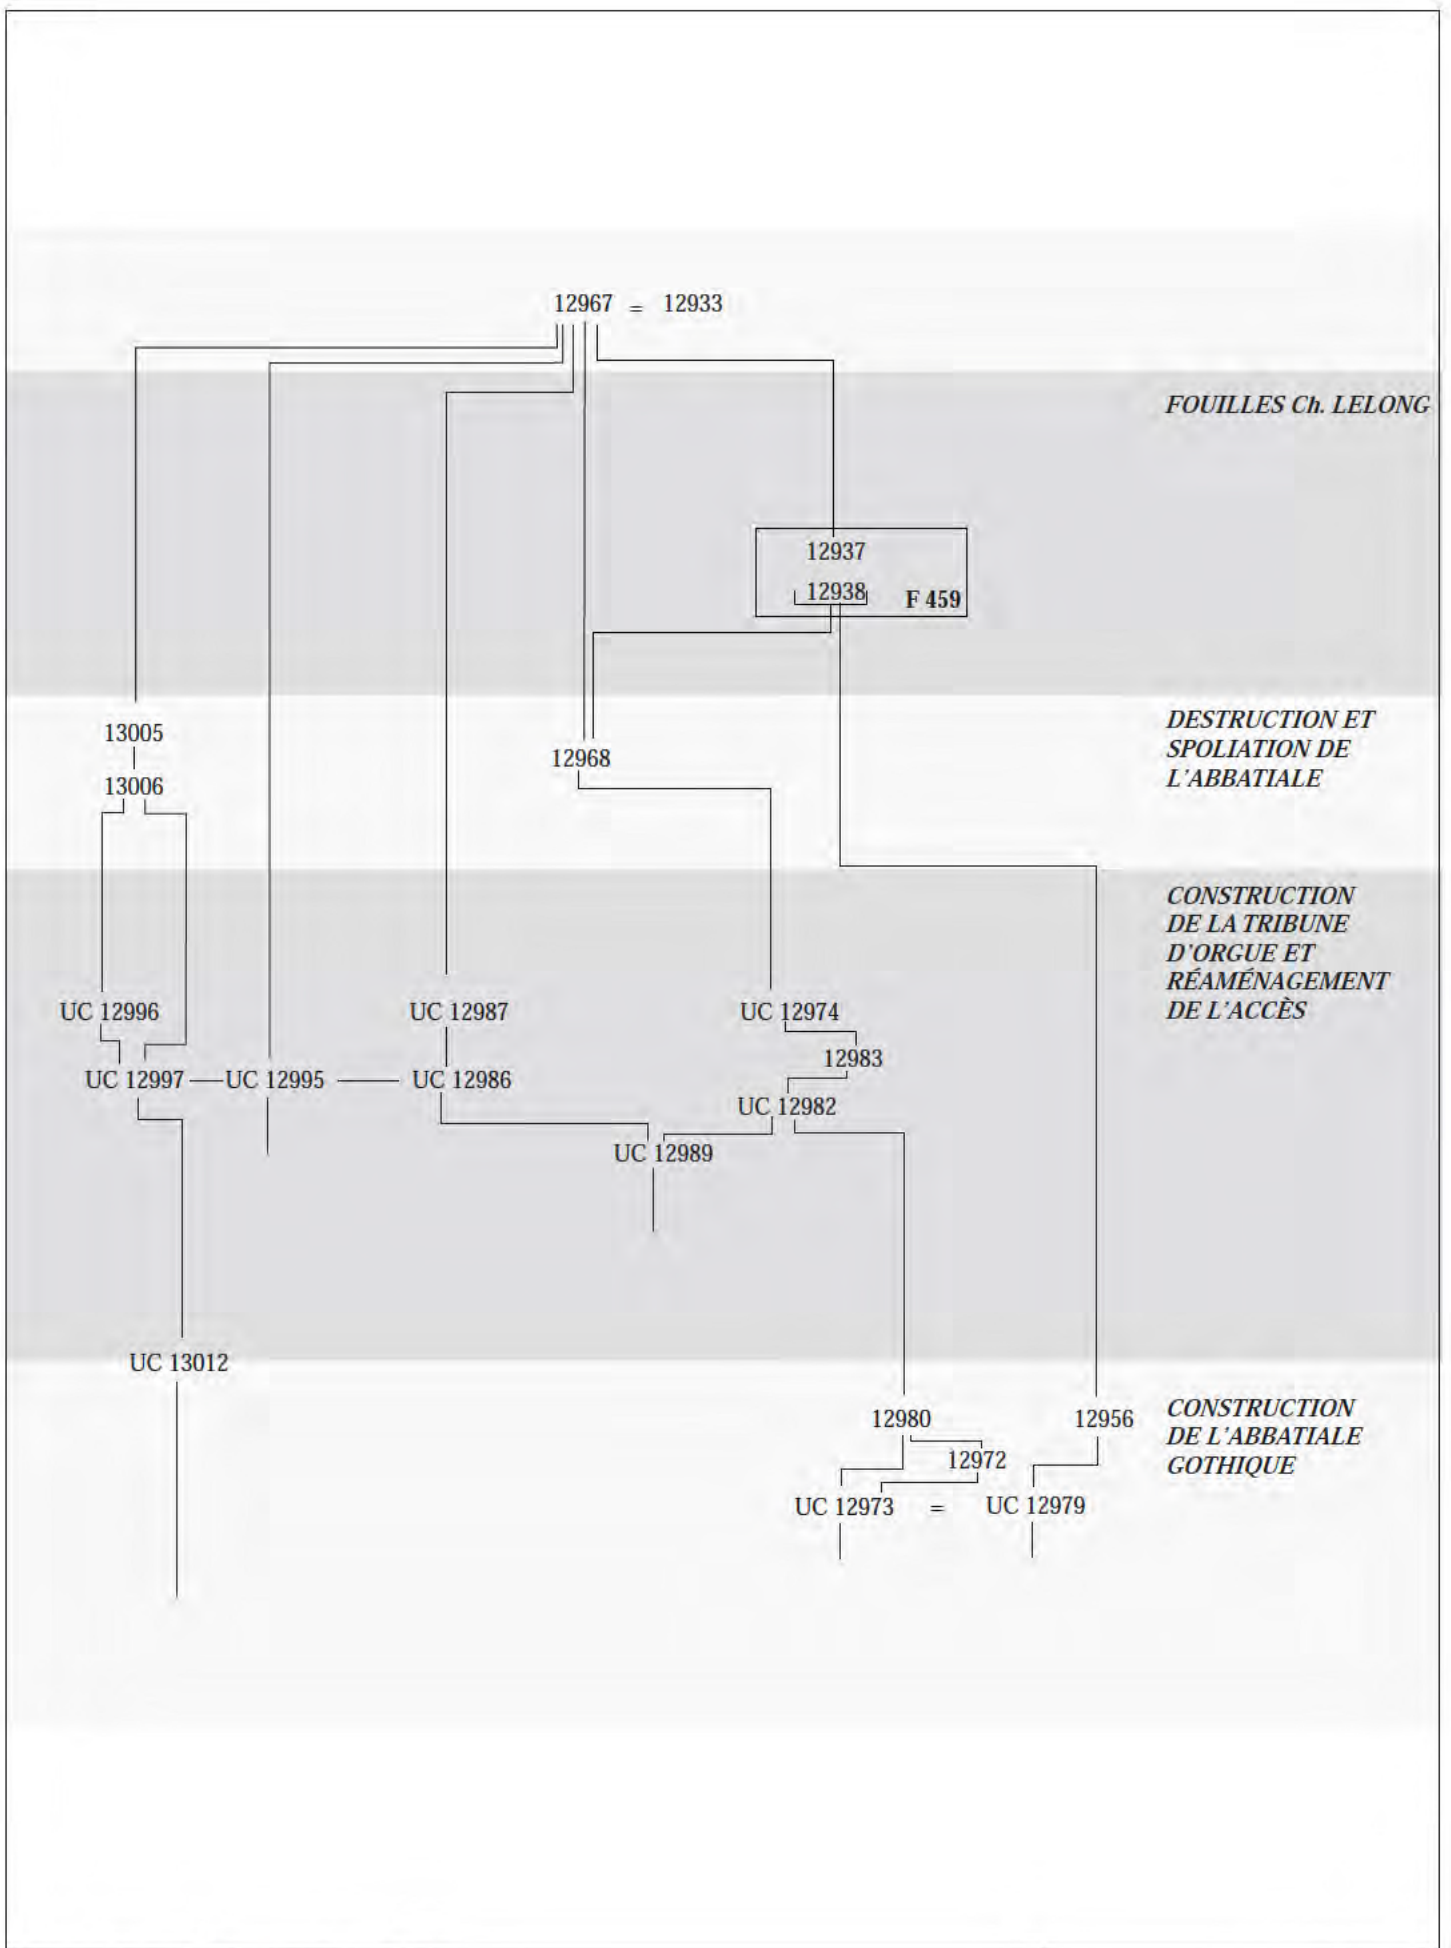
Zone 1 Secteur 19, tranchée occidentale

Diagramme stratigraphique

Fig. 5 : Zone 1 secteur 19 ; diagramme stratigraphique, tranchée occidentale.

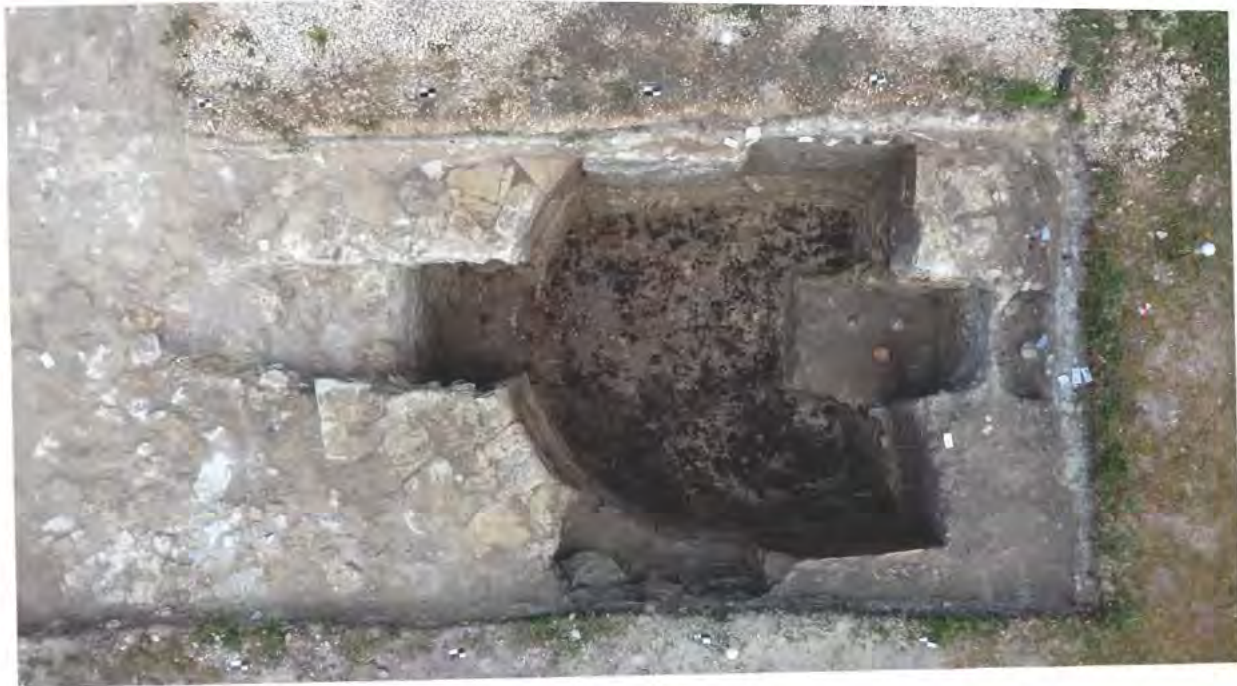
Plan du secteur en cours de fouille faisant apparaître les différentes maçonneries et photographie redressée du moule à cloche en fin de campagne.

Fig. 6 : Zone 1 secteur 19 ; plan du secteur en cours de fouille faisant apparaître les différentes maçonneries et photographie redressée du moule à cloches en fin de campagne.

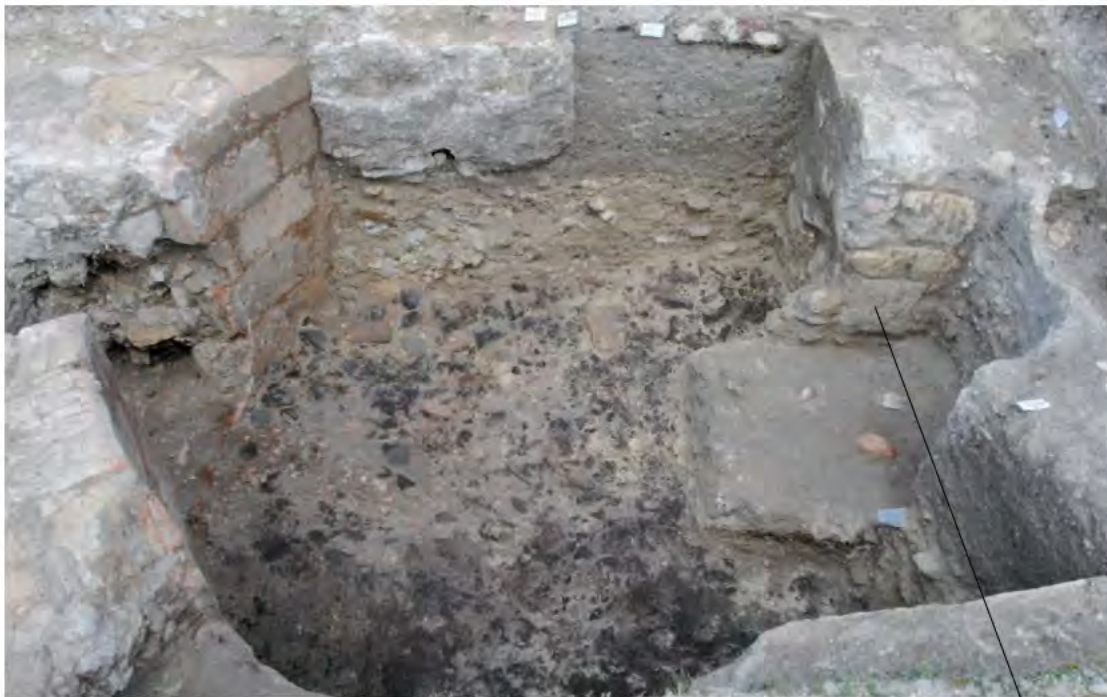
*Parement sud du four (Uc 12888) ;
en partie basse, une maçonnerie
antérieure (Uc 13032) ?*

Vue générale du four à cloche en fin de fouilles depuis le sud

*Partie bûchée de
M 151 ; les traces
de rubéfaction sont
visibles en partie
droite*

F 445 : le four à cloches, vues générales et détails.

Fig. 9 : Zone 1 secteur 19 ; F 445 : le moule à cloches, vues générales et détails.

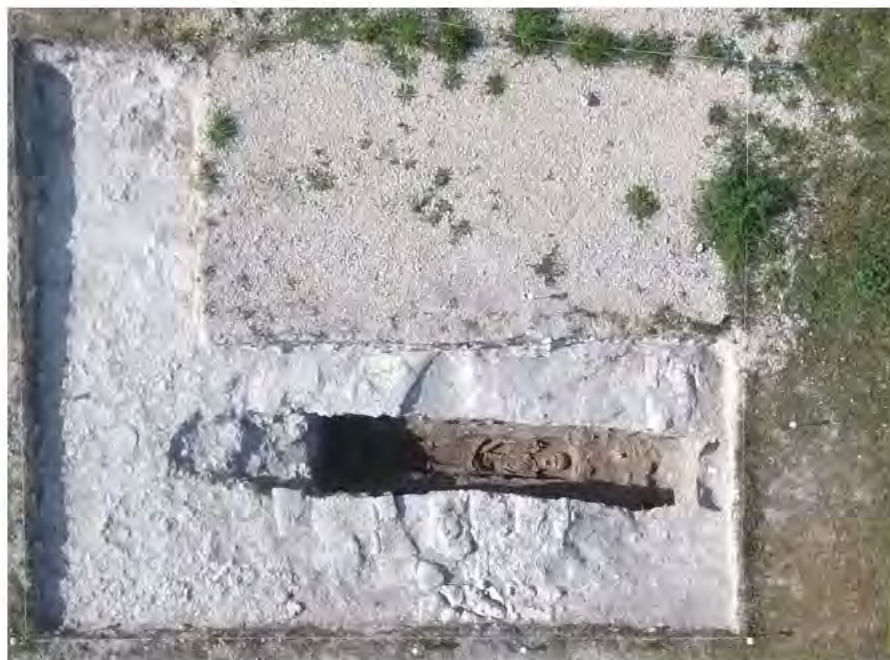
Vue générale du secteur 19 montrant la tombe Sp 129 recoupant le moule à cloches

Sépulture 129 : relevés du squelette et du contenant, vue générale.

Fig. 12 : Zone 1 secteur 19 ; sépulture 129 : relevés du squelette et du contenant, vue générale.

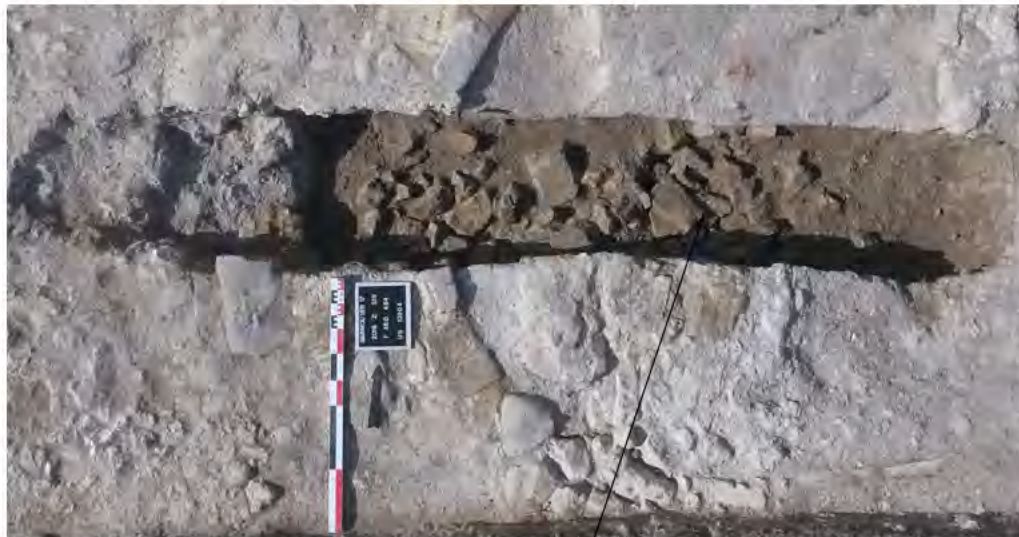
Niveau d'apparition
de l'Us 13004

Coupe transversale sépultures 129/130

Éléments en remploi dans l'Us 13004 :
bloc du moule à cloches et fragments
sculptés romans

Sépulture 129 : coupe transversale et détails de l'Us 13004.

Fig. 13 : Zone 1 secteur 19 ; sépulture 129 ; coupe transversale et détails de l'Us 13004.

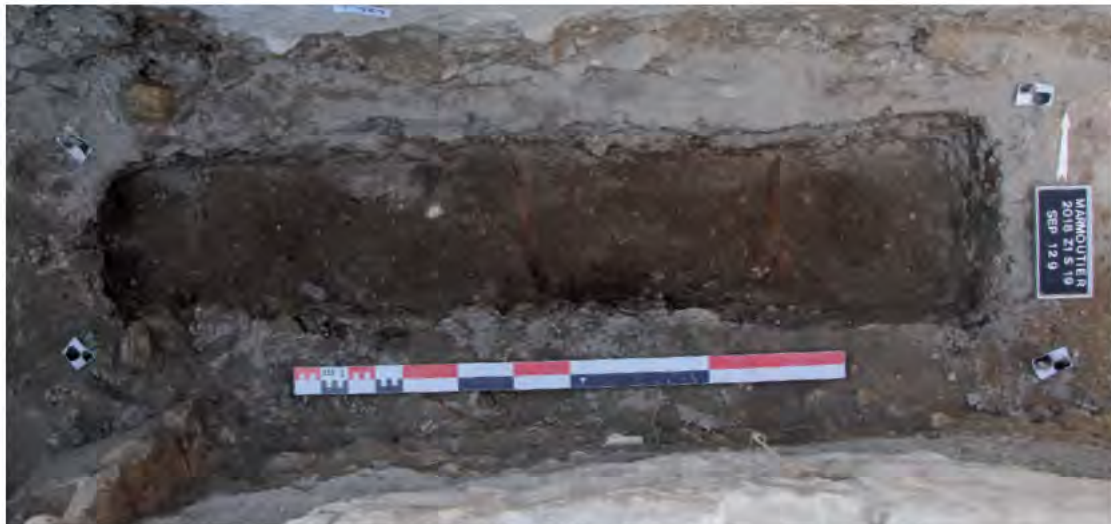
Hypothèse de restitution
du couvercle du contenant

Hypothèse de restitution
du fond du contenant

Sépulture 129 : empreinte du contenant et hypothèses de restitution de celui-ci en se fondant sur les clous retrouvés.

Fig. 14 : Zone 1 secteur 19 ; sépulture 129 : empreinte du contenant et hypothèses de restitution de celui-ci en se fondant sur les clous retrouvés.

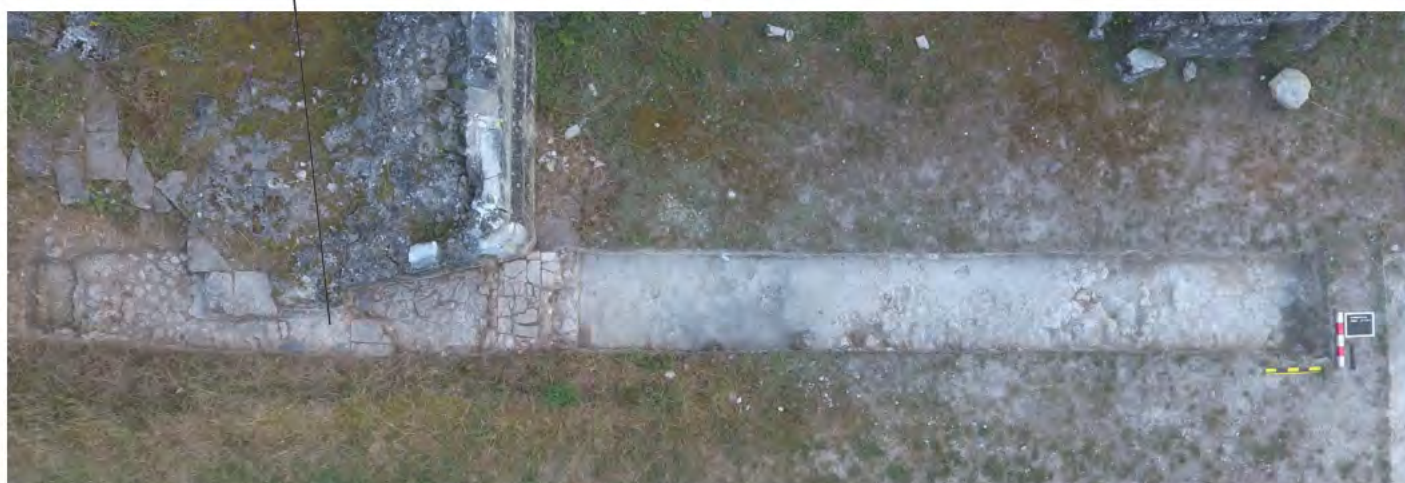
Empreinte du seuil récupéré

Vue de détail montrant les parties bûchées (en jaune)

Vue générale de la tranchée en fin de fouilles

Détail des carreaux modernes

Vue générale et détails des aménagements modernes.

Fig. 16 : Zone 1, secteur 19, tranchée ouest ; vue générale et détails des aménagements modernes.

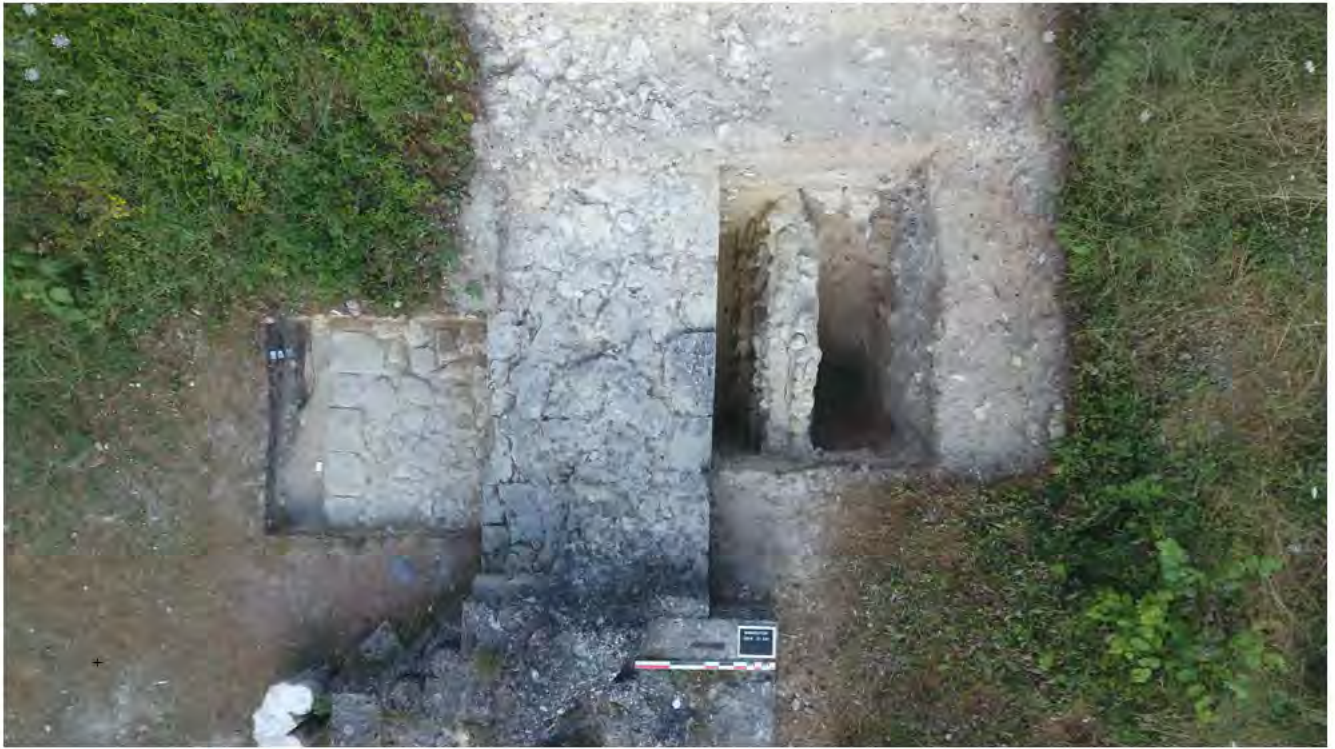
Tours site 17 - Marmoutier 2018
 Fig. 17
 Zone 1, Secteur 21
 Vue générale et plan du sondage intérieur.

Vue générale du secteur 21 en fin de campagne

Fig. 17 : Zone 1, secteur 19, tranchée ouest ; vue générale et plan du sondage intérieur.

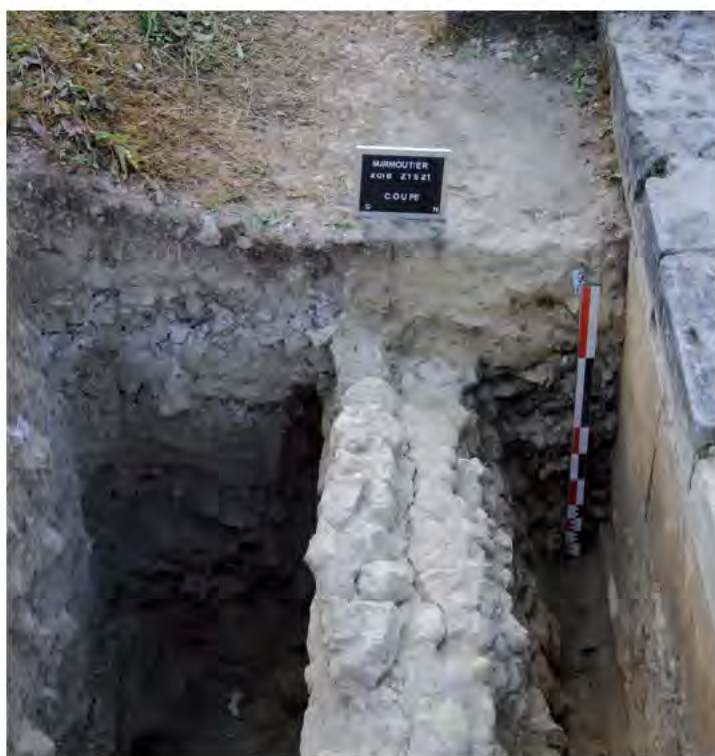
Coupe Est intermédiaire restituée avec proposition de phasage

Vue générale de la coupe extérieure ouest

Restitution du phasage général et détail de la coupe extérieure Ouest.

Fig. 21 : Zone 1, secteur 21 ; restitution du phasage général et détail de la coupe extérieure Ouest.

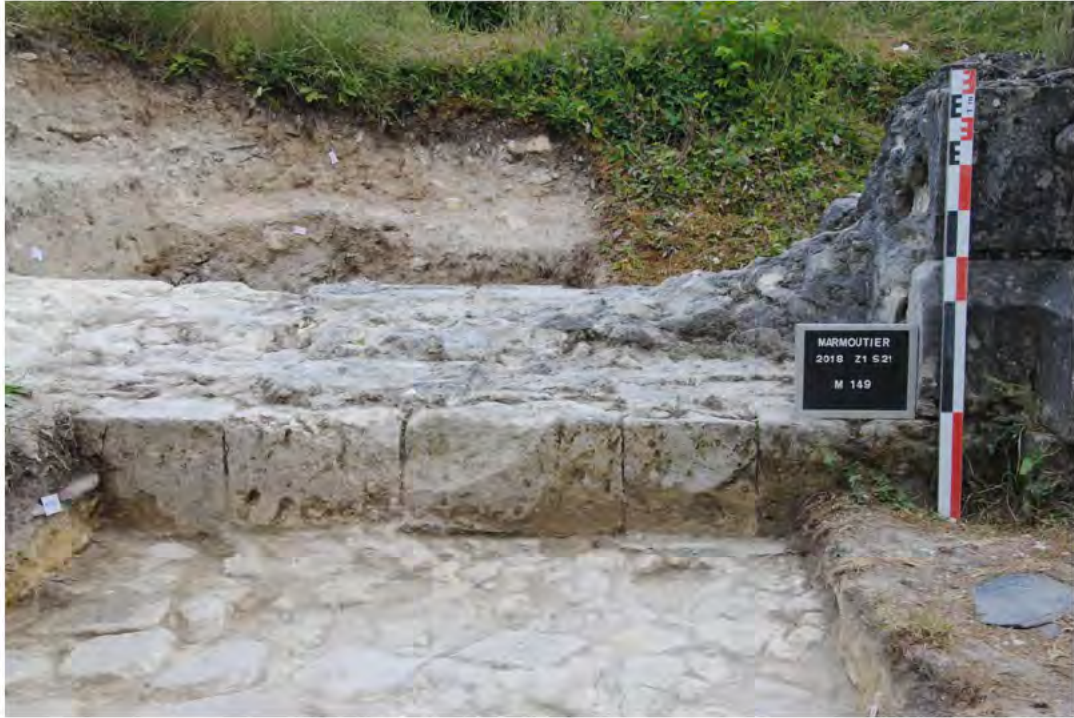
Élévation intérieure du mur gouttereau sud (M 149) et détail de la fondation débordante (UC 12961)

Apparition de l'US 12985

La galerie voûtée construite à l'époque des mauristes (M 152)

Détail des principales maçonneries et US 12985

Fig. 22 : Zone 1, secteur 21 ; détail des principales maçonneries et US 12985.

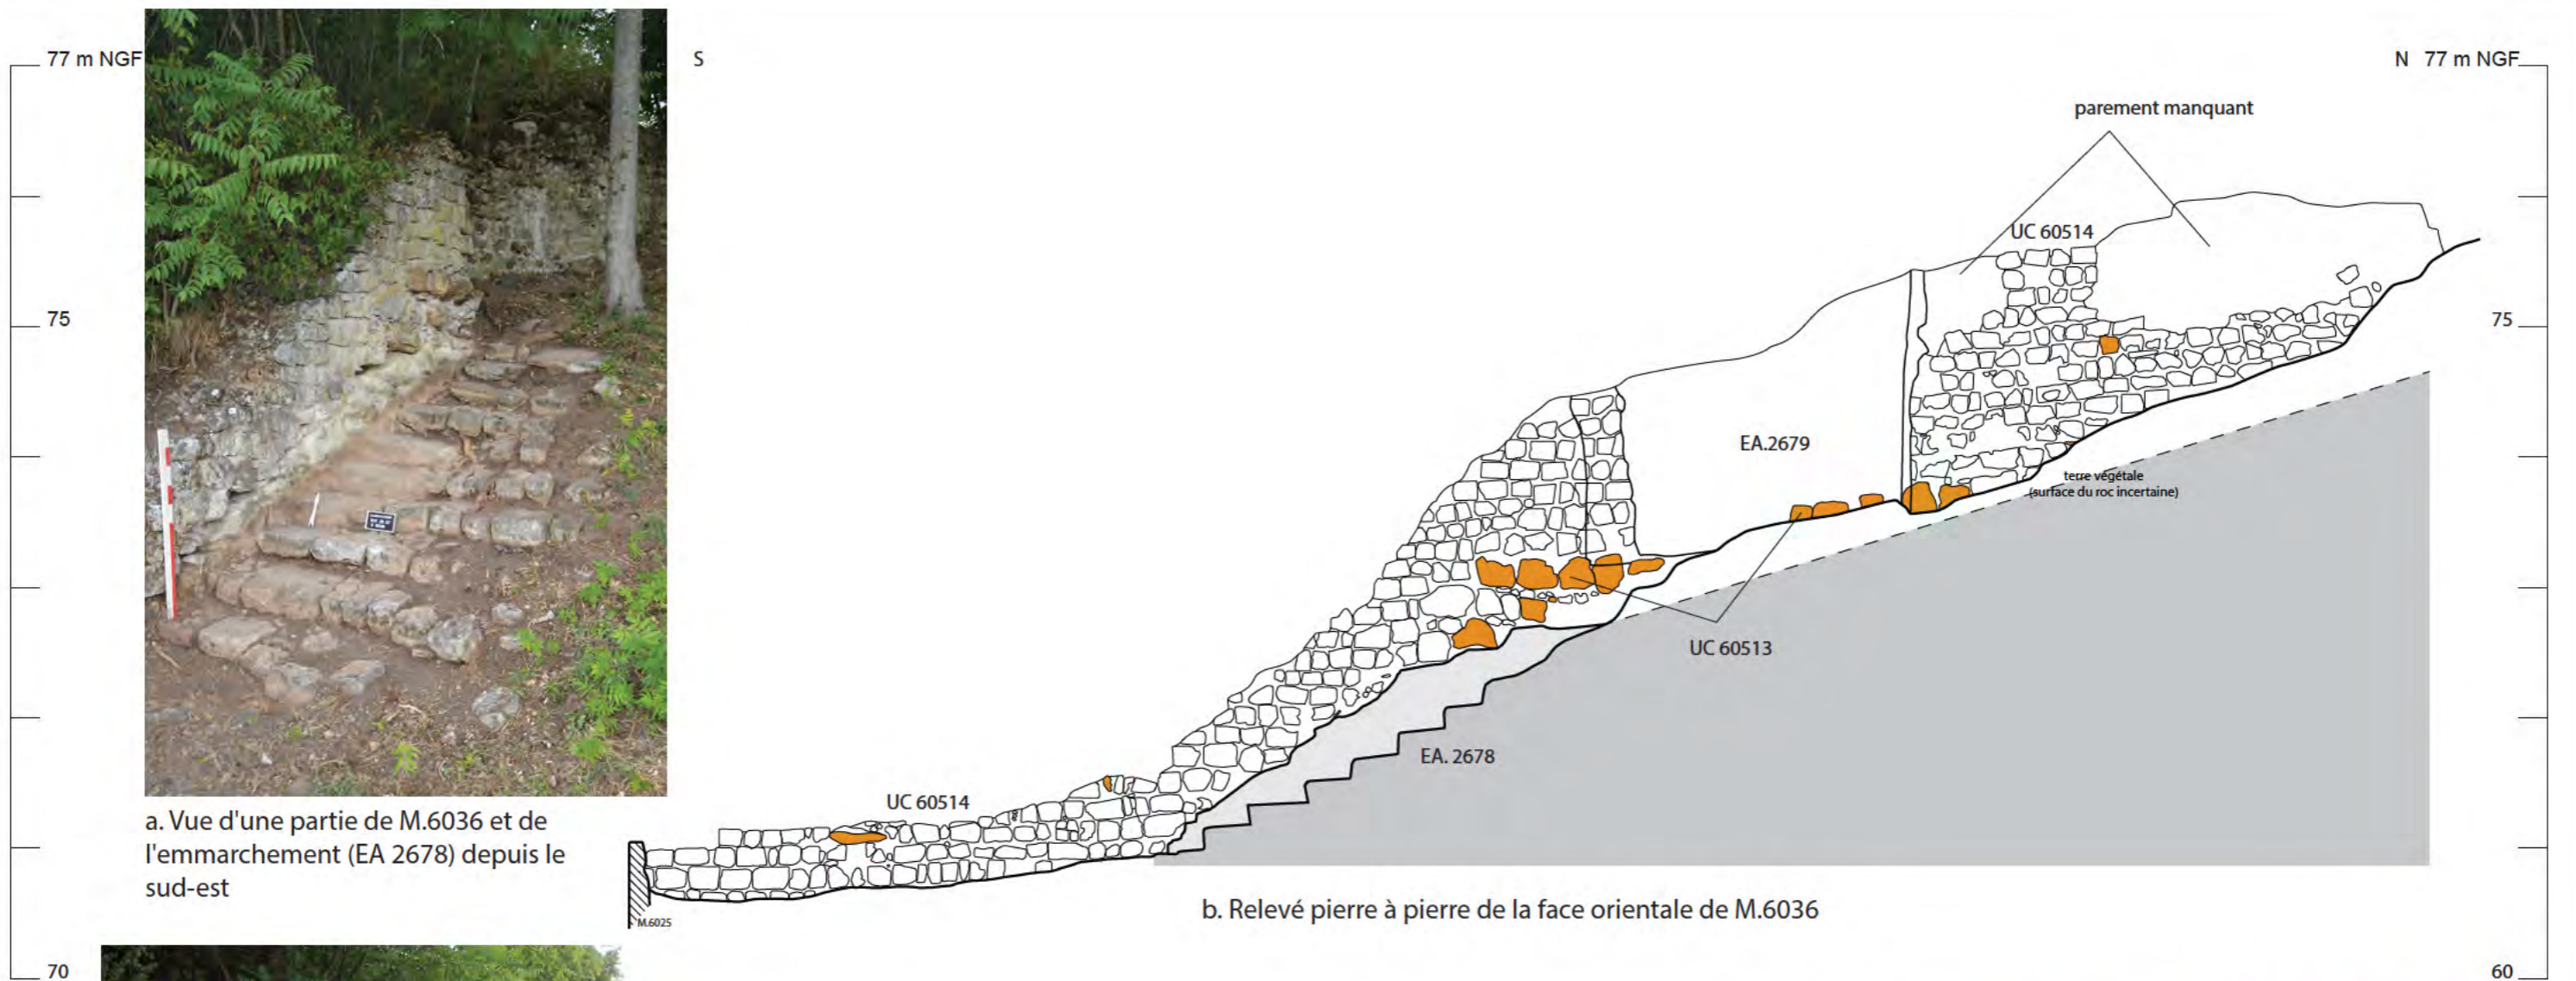
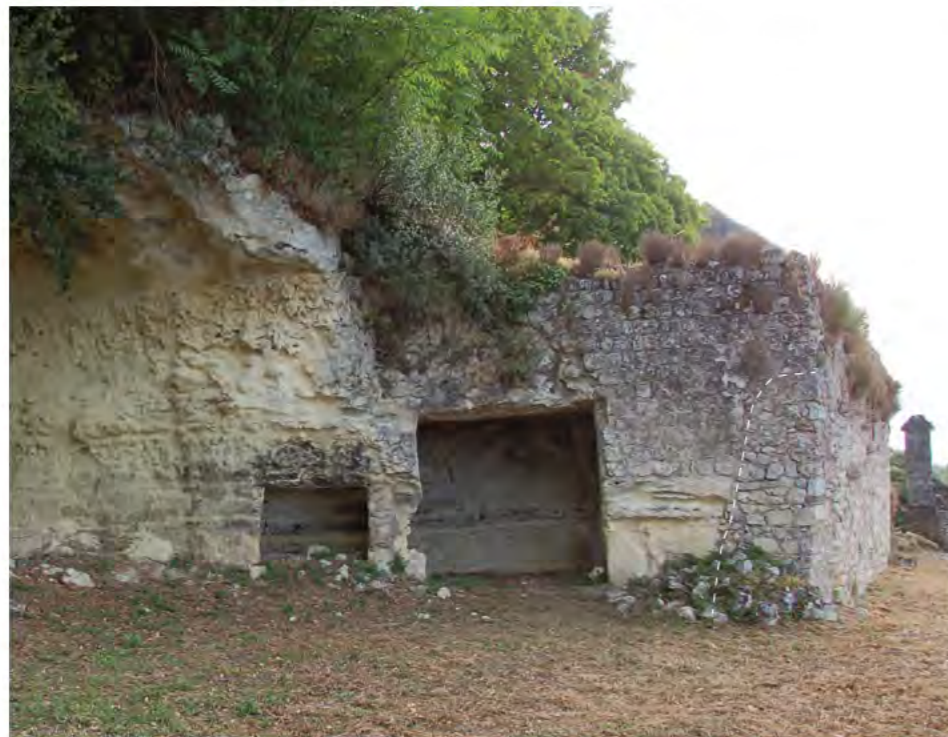
Données concernant la terrasse supérieure et l'emplacement supposé de la maison du prieur des Sept-Dormants.

Fig. 27 : Données concernant la terrasse supérieure et l'emplacement supposé de la maison du prieur des Sept-Dormants

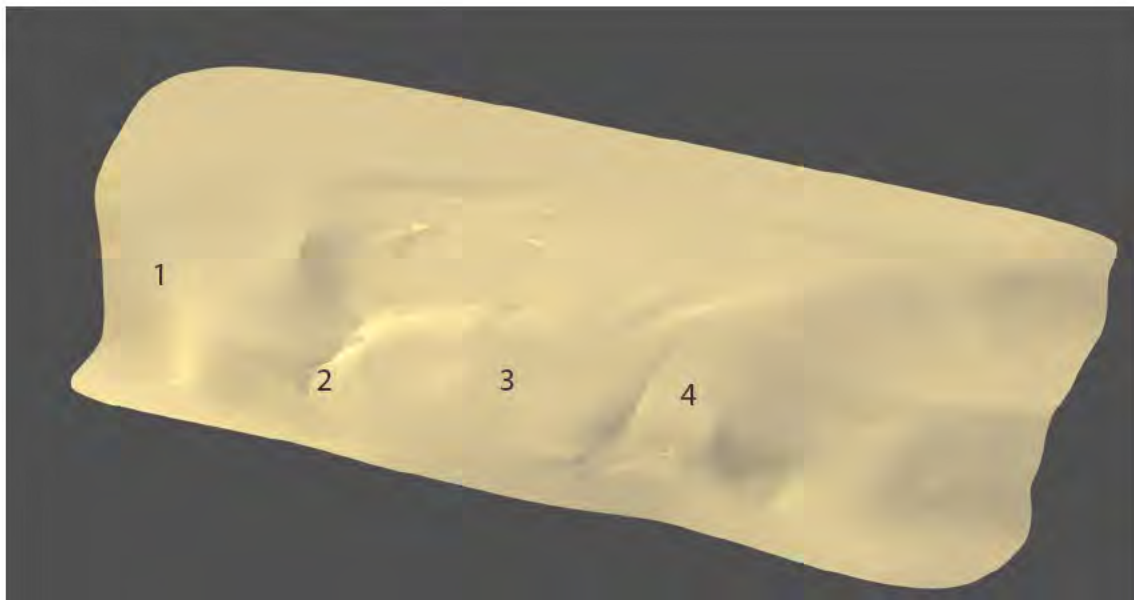
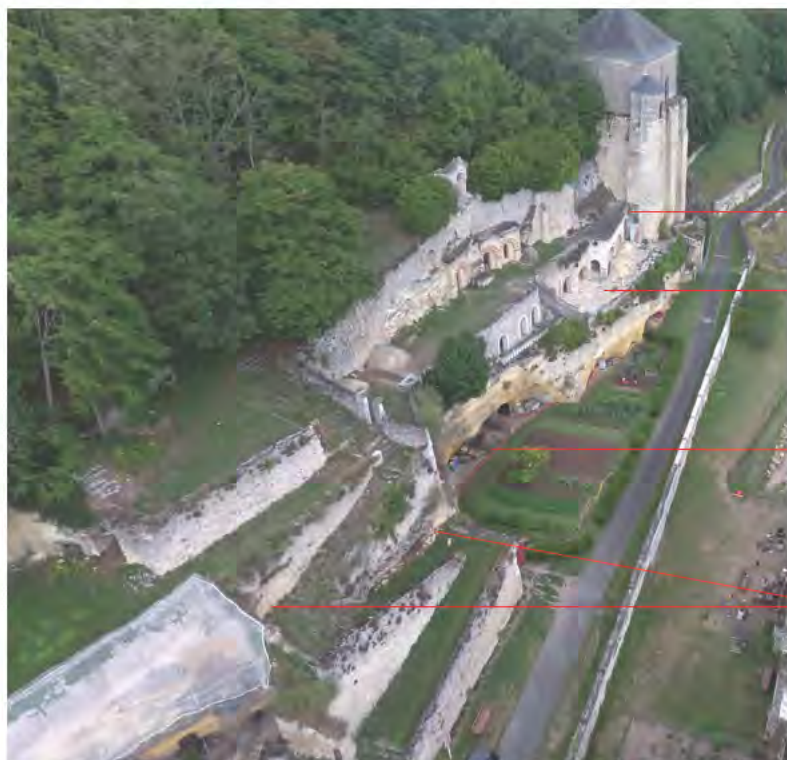
a. Vue générale depuis le sud-est de la proposition de restitution topographique du coteau

1 - coteau à pic

2 - talweg ou depression nord-sud

3 - replats successifs plus ou moins marqués

4 - coteau à pic avec "rampe" au pied

b. Vue aérienne de la zone 6 (cl. LAT, 2017)

- observations directes du rocher
- étude documentaire (sources écrites notamment)

Proposition de restitution de la topographie originelle du coteau occidental de l'abbaye.

Fig. 30 : Proposition de restitution de la topographie originelle du coteau occidental de l'abbaye.

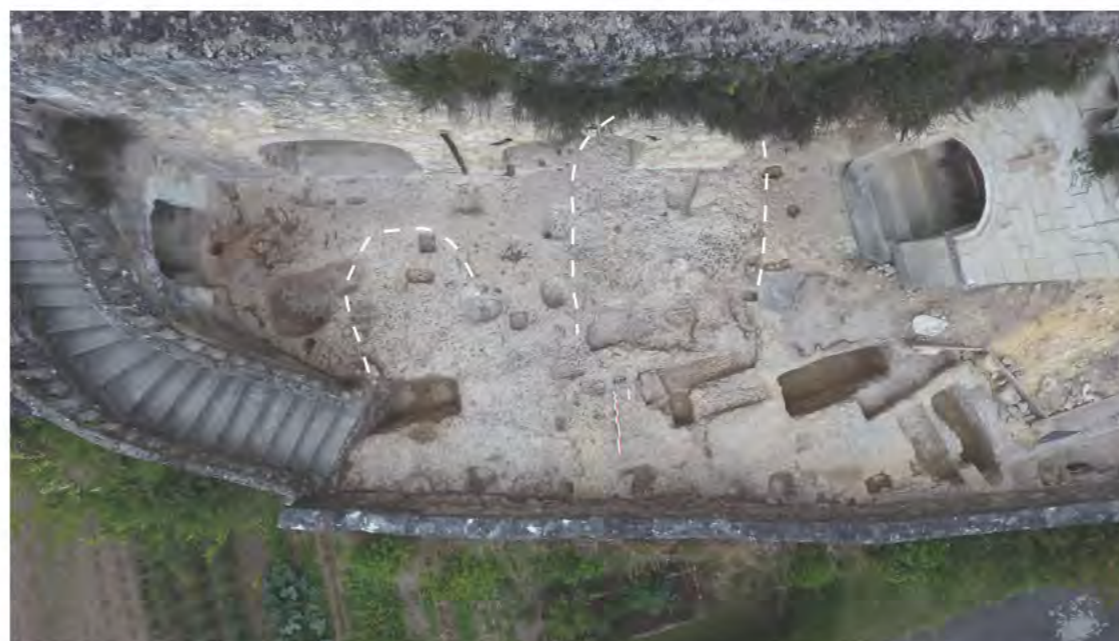
a. Proposition de plan pour la période

b. Vue rapprochée depuis le sud-est

à gauche - g. La tombe F.2522 possédant une logette céphalique et partiellement comblée par la fondation de M.6007

en bas - h. Vue générale des tombes orientales, partiellement détruites et recoupées par M.6007

i. Vue zénithale de la première terrasse avec indication des ressauts indiquant la présence de cavités antérieures à la chapelle romane

- ressauts et dépressions dans le roc (cavités occidentales)
- fosses rupestres à l'est
- recouvrements de structures (phasage du site)

Proposition de restitution d'une occupation troglodytique et d'un petit ensemble funéraire au début du haut Moyen Âge.

Fig. 31 : Proposition de restitution d'une occupation troglodytique et d'un petit ensemble funéraire au début du haut Moyen Âge.

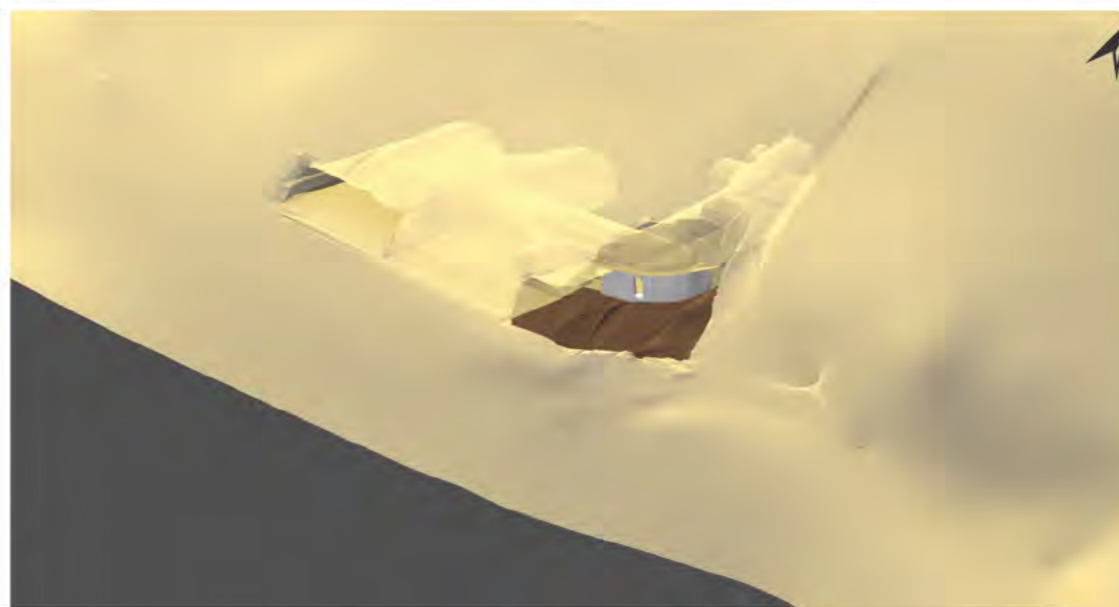
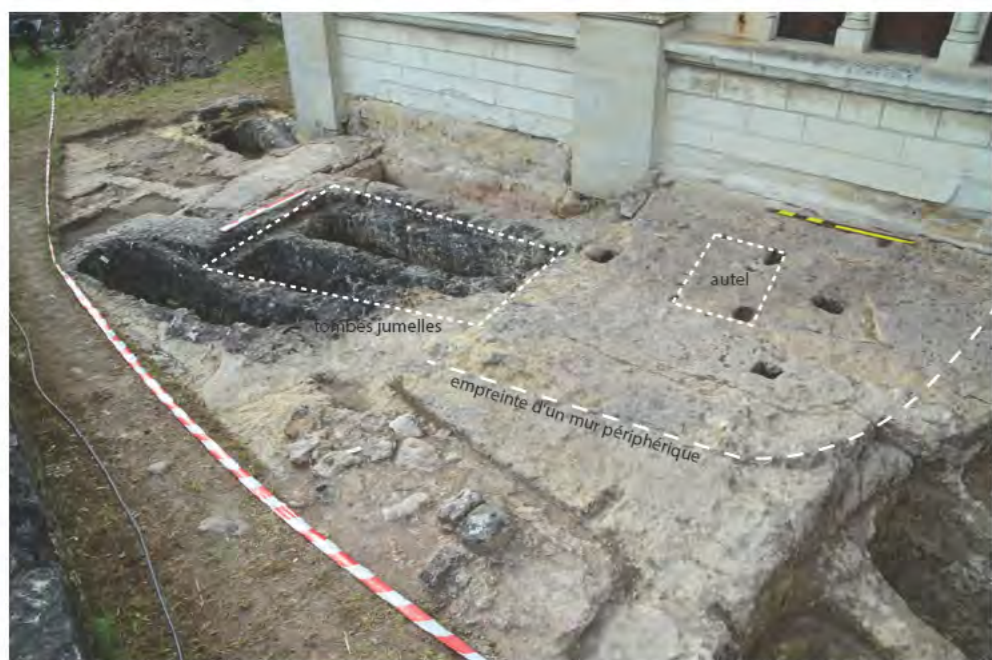
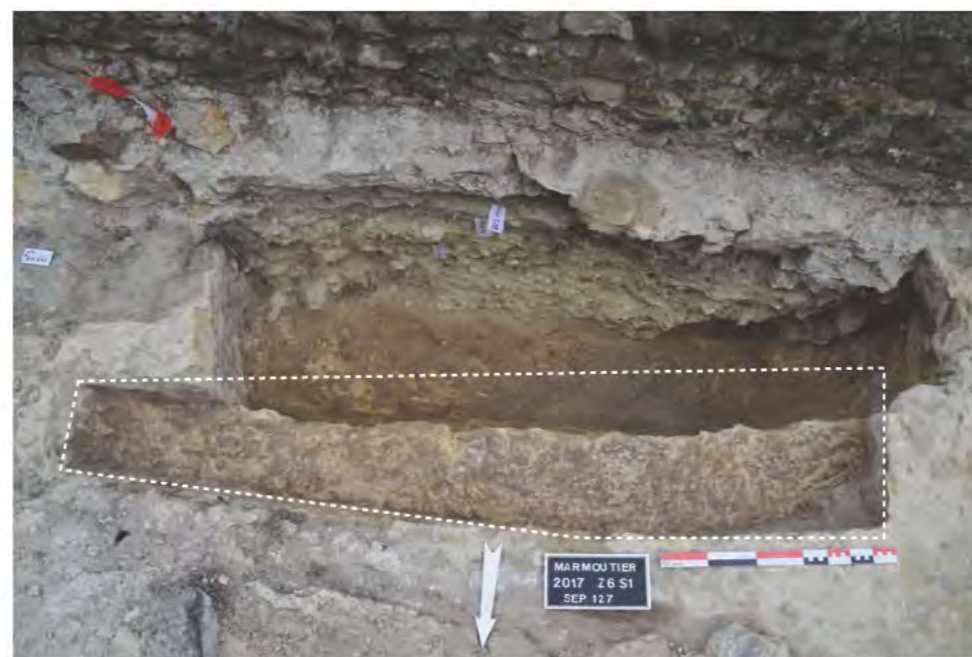
a. Proposition de plan pour la période

b. Vue rapprochée de l'oratoire et de l'ensemble troglodytique depuis le sud-est

au-dessus - g. Vue générale des vestiges de l'autel et des tombes jumelles qui lui font face

à gauche - h. La stratification antérieure à la chapelle du 12^e s., visible sous un pilier de M.6003

i. Vue zénithale de la tombe ayant livré une inhumation et assurément associée à la période

- vestiges archéologiques : ressauts et fosses creusés dans le rocher ; sépultures rupestres
- charte du comte Vivien (milieu 9^e s.)

Proposition de restitution du premier état de l'oratoire du haut Moyen Âge (avant le milieu du 9^e s.).

Fig. 32 : Proposition de restitution du premier état de l'oratoire du haut Moyen Âge (avant le milieu du 9^e s.).

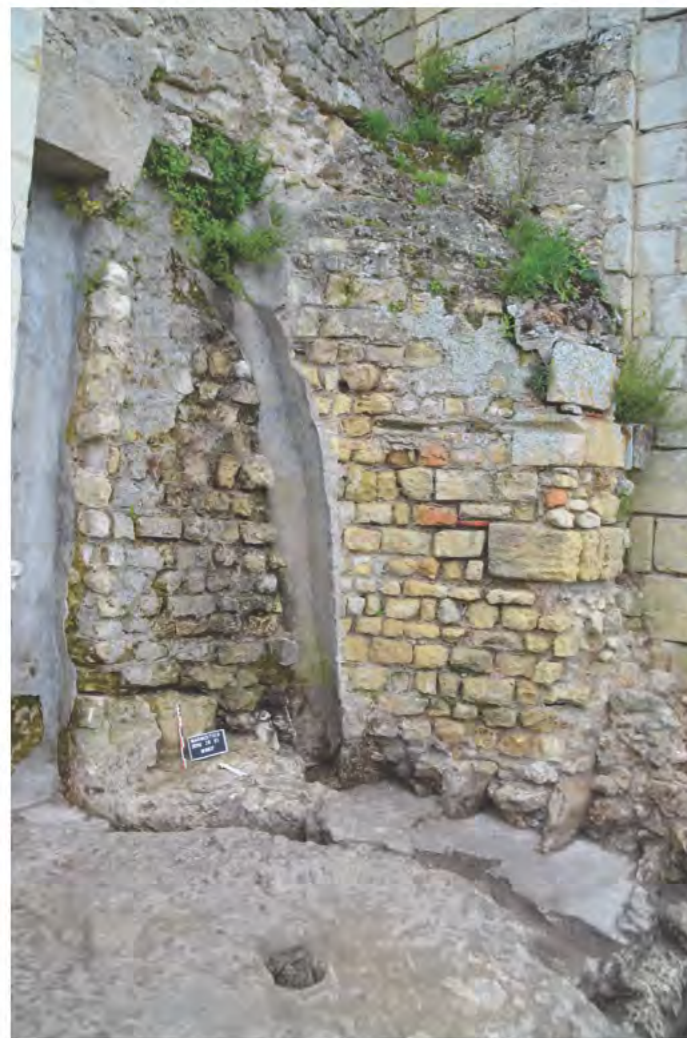
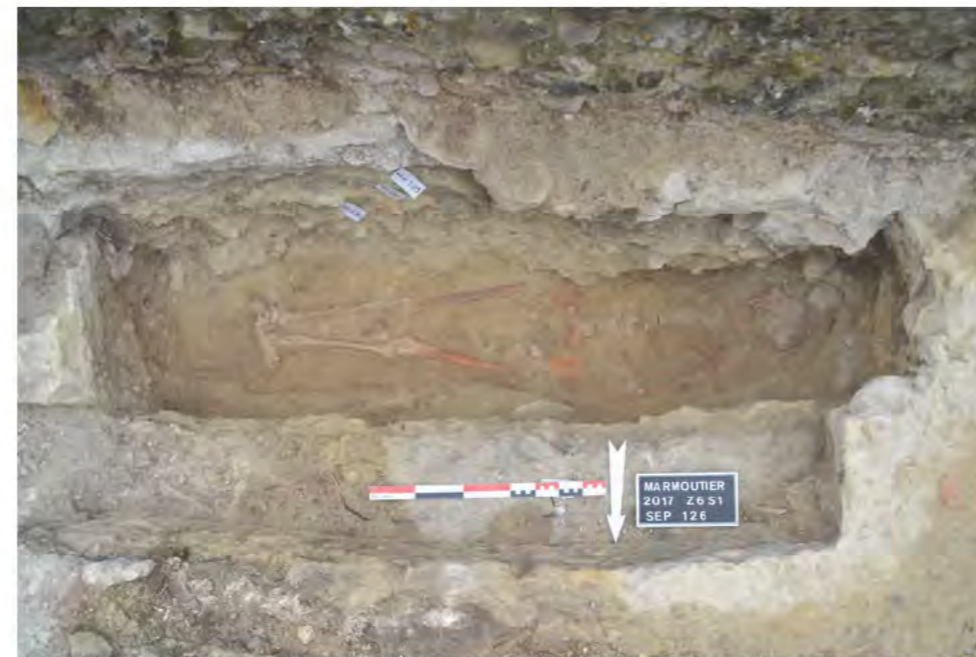
a. Proposition de plan pour la période

b. Vue rapprochée de l'oratoire et de l'ensemble troglodytique depuis le sud-est

g. Vue générale du mur à abside M.6007

h. Vue zénithale de l'unique sépulture en place associée à cette période

- maçonnerie M.6007
- tombes rupestres
- ressauts et creusements dans le roc

Proposition de restitution du second état de l'oratoire du haut Moyen Âge (entre le milieu du 9^e et le 11^e s.).

Fig. 33 : Proposition de restitution du second état de l'oratoire du haut Moyen Âge (après le milieu du 9^e s.).

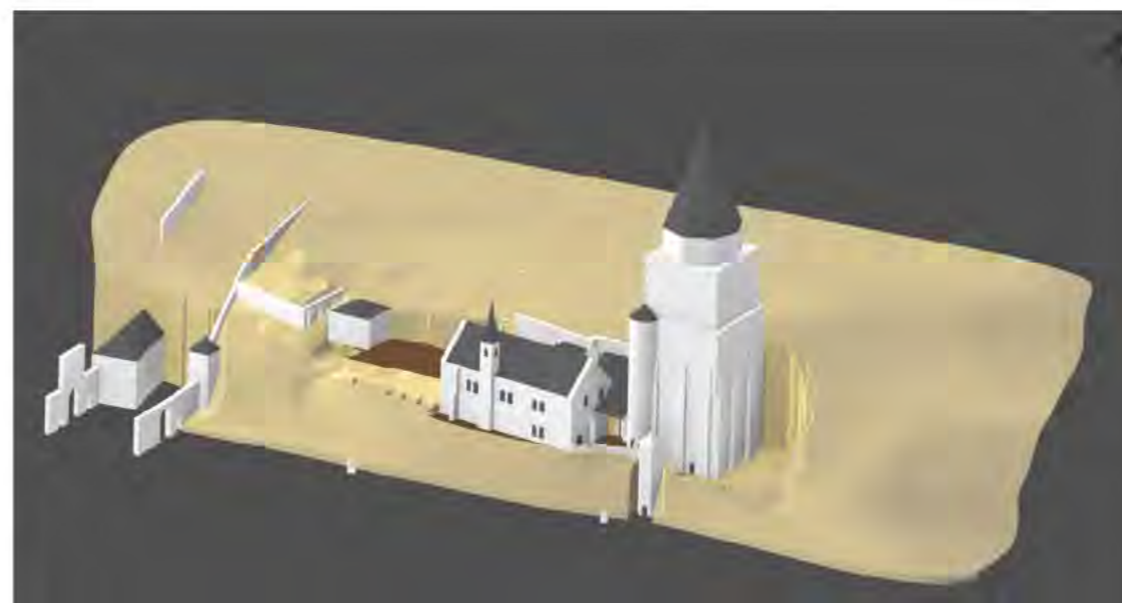
a. Proposition de plan de la chapelle et des cavités alentours pour la période

b. Vue générale de la chapelle et de son environnement depuis le sud-est

f. Restitution du plan général du coteau occidental de l'abbaye, depuis la porte Sainte-Radegonde jusqu'à la tour des Cloches

g. Relevé de la tour des Cloches et de la "charpente de la chapelle" (ADIL-H.229, 1707)

- vestiges archéologiques : reprise de l'arc est de M.6003, creusement d'un couloir entre la galerie à arcades et le fond de l'oratoire du haut Moyen Âge ; traces ténues de peintures ; M.6015 et M.6017 à l'ouest de la deuxième terrasse ; terrasse supérieure à l'ouest
- sources écrites : *Histoire de Marmoutier* et ses continuations, procès-verbal d'ouverture des tombeaux (1769), comptes-rendus des fouilles des Soeurs au 19^e s.
- sources iconographiques : *Monasticon* (projet de construction de la maison du prieur)

Proposition de restitution de l'état Moderne des terrasses occidentales de l'abbaye.

Fig. 36 : Proposition de restitution de l'état Moderne des terrasses occidentales de l'abbaye.

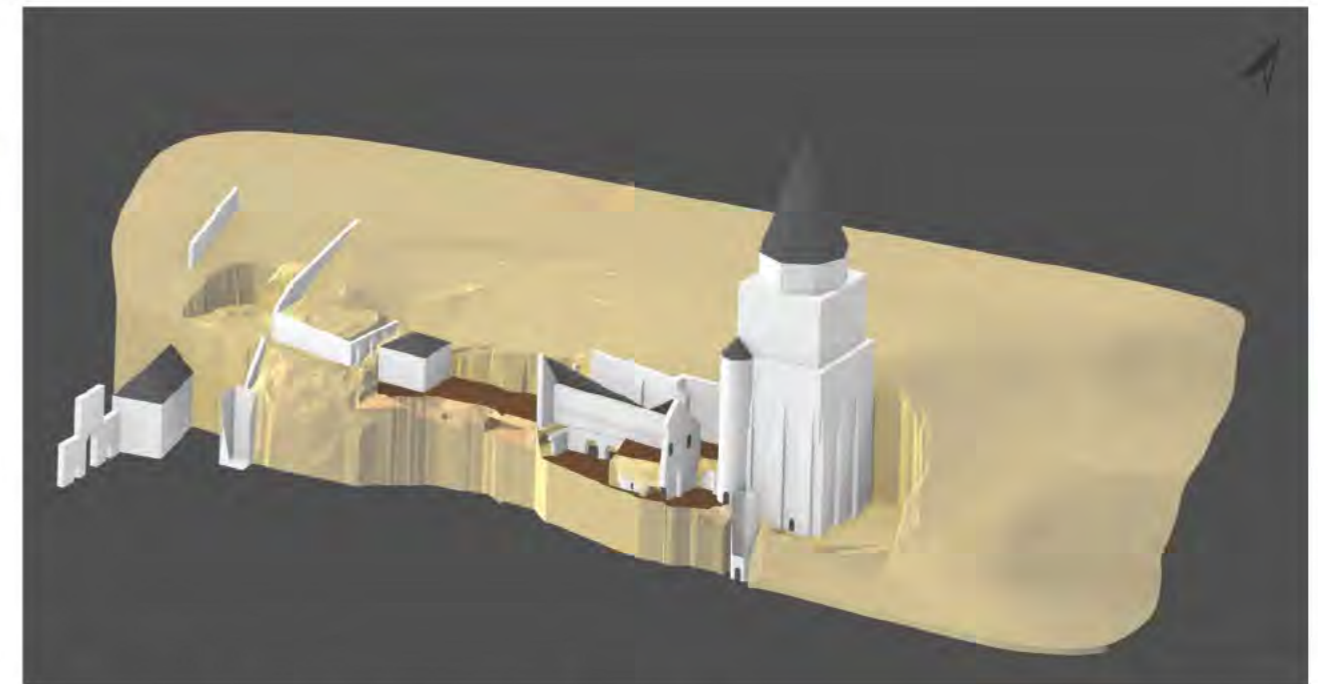
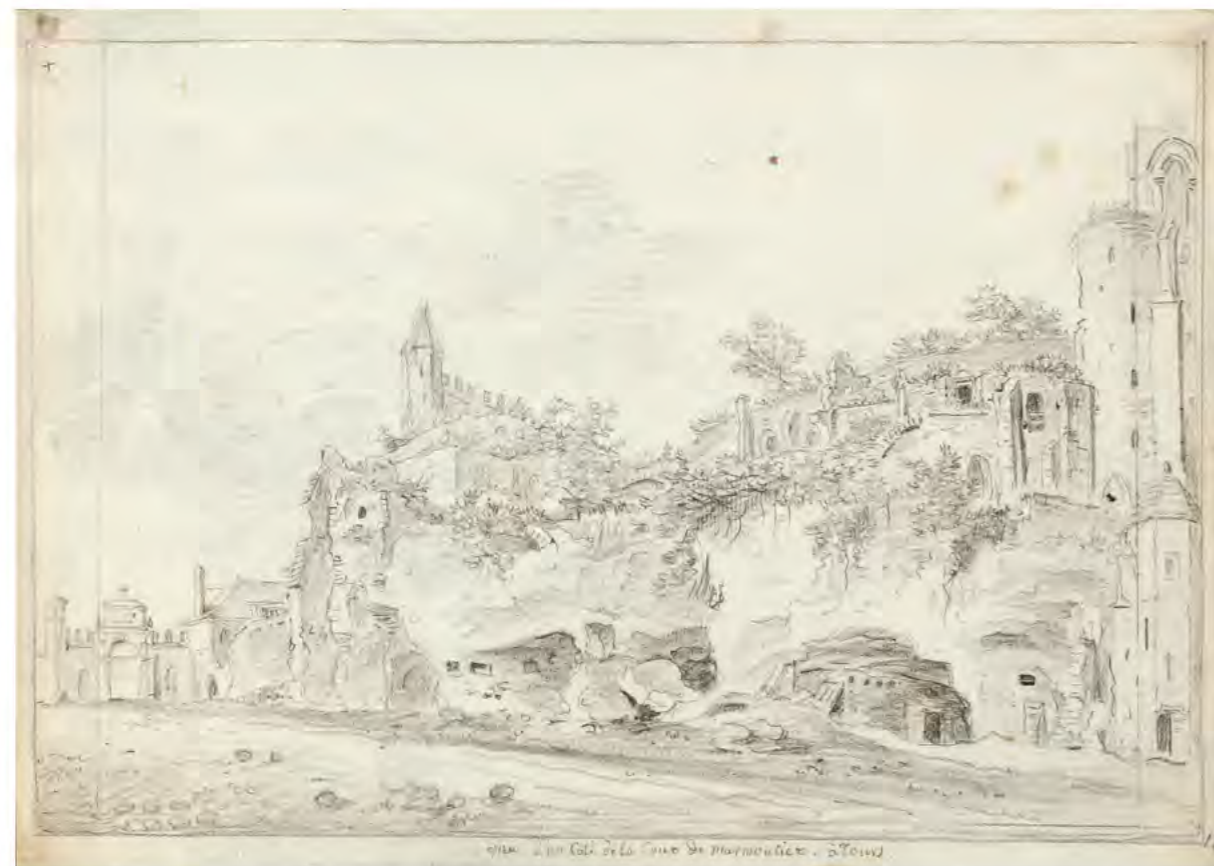
a. Proposition de plan pour la période

b. Vue générale du coteau depuis le sud-est

e. Dessin des ruines des terrasses par L.-F. Cassas en 1776 (Musée des Beaux-Arts de Tours)

Extrait du procès-verbal d'éboulement du coteau du 20 mars 1747 (f° 8)

Proposition de restitution des terrasses occidentales après la chute du rocher en mars 1747.

Fig. 37 : Proposition de restitution des terrasses occidentales après la chute du rocher en mars 1747.
