LE SITE DE L'ABBAYE DE MARMOUTIER (TOURS, INDRE-ET-LOIRE)

Rapport 2018

Volume 2 : figures

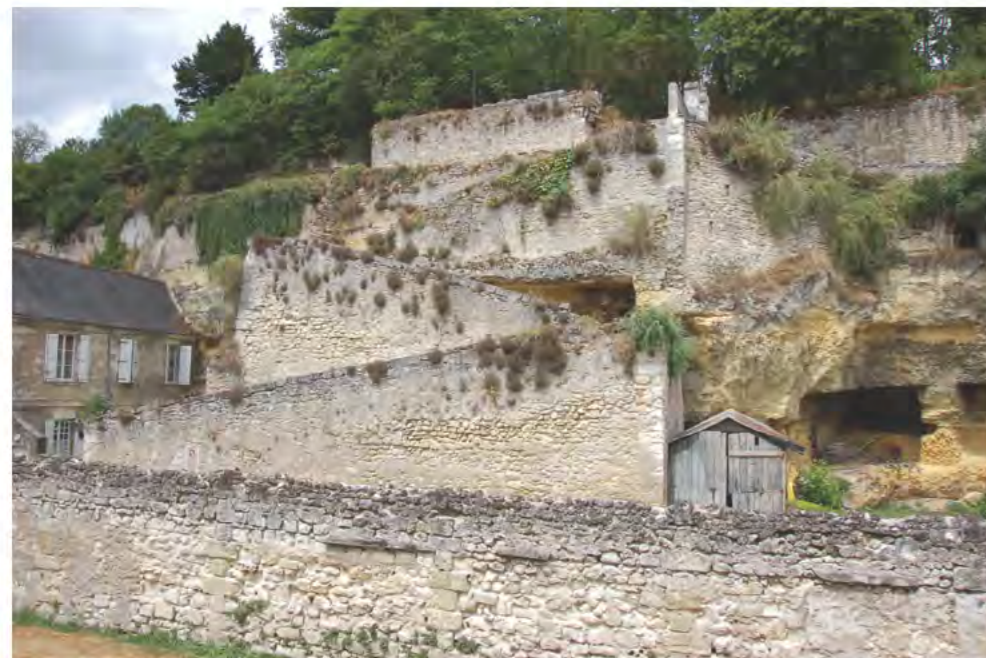
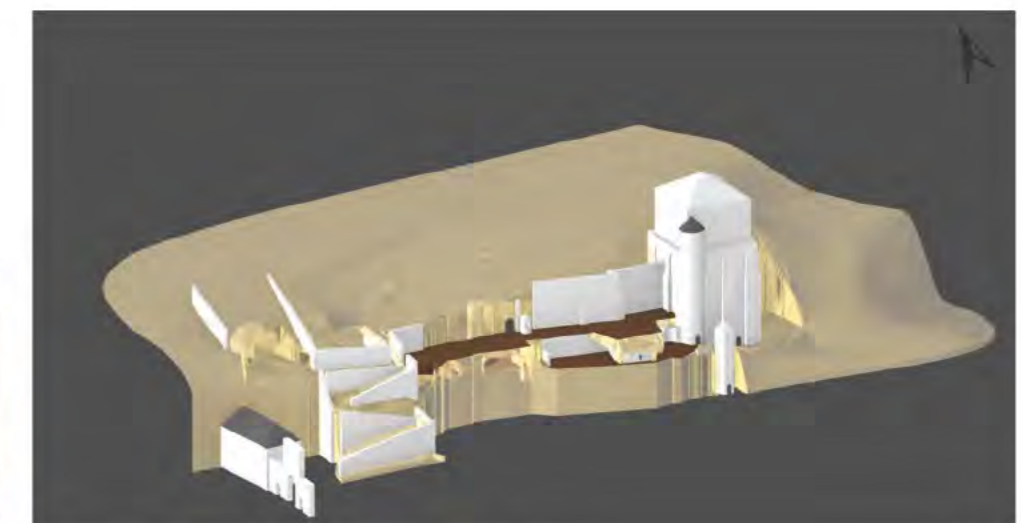
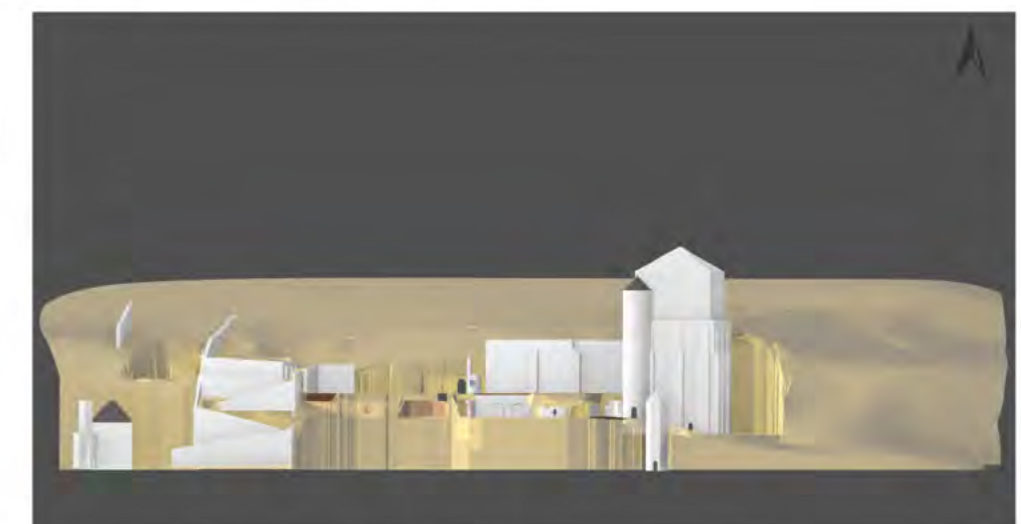
a. Proposition de plan pour la période

b. Vue générale du coteau depuis le sud-est

e. Vue générale depuis le sud-est des rampes occidentales menant de la plaine au sommet du coteau

f. Vue générale depuis le sud-ouest de la cour supérieure autour de laquelle s'organisent plusieurs cavités troglodytiques

c. Vue générale depuis le sud-ouest

d. Vue horizontale générale depuis le sud

Proposition de restitution des terrasses occidentales au début du 19^e s.

Fig. 38 : Proposition de restitution des terrasses occidentales au début du 19^e s.
