Étude de l'enceinte urbaine, ville d'Hyères (2017)

Tronçon de l'enceinte situé entre le Castel Sainte-Claire et l'ancienne Porte Saint-Saint

Rapport d'études

Fouille préventive nécessitée par l'urgence absolue

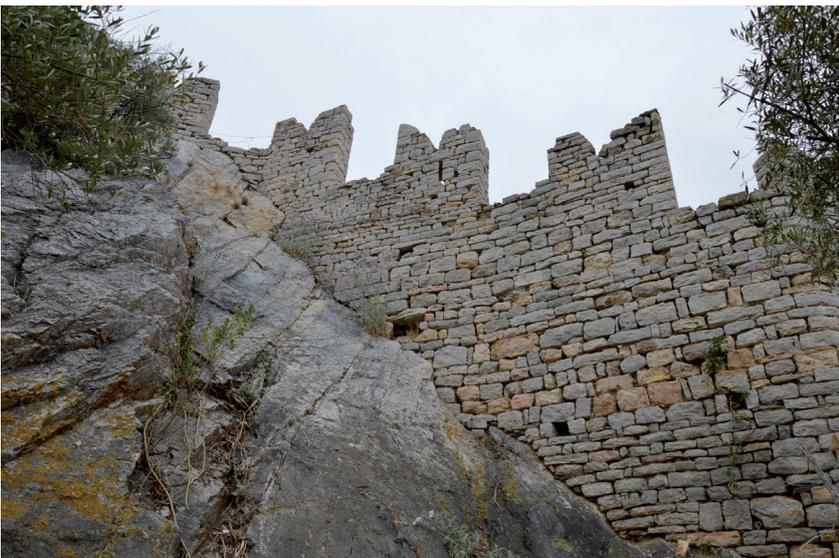
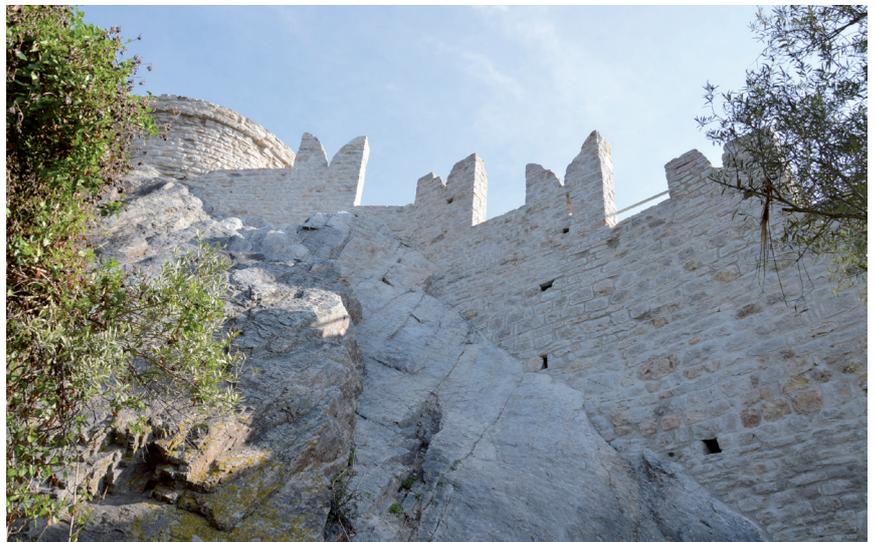
Il s'agit d'un appareil en assises irrégulières. La hauteur d'assise oscille en moyenne entre 10-20 cm (voir 30 cm à mi-hauteur notamment). Les moellons sont en calcaire équarris de forme rectangulaire et allongée, de couleur gris et parfois, selon la veine d'extraction, jaune à rosé. Plusieurs trous de boulins percent le parement. Les joints peu épais sont non débordants mais dû probablement à l'usure du temps. Le mortier de chaux est de couleur beige-claire mêlé à des gravillons (et de cailloux pour le bourrage) de sable, de schiste et de quartz. La première assise de fondation repose sur le rocher non aplani, accidenté et très pentu (figs. 3-4).

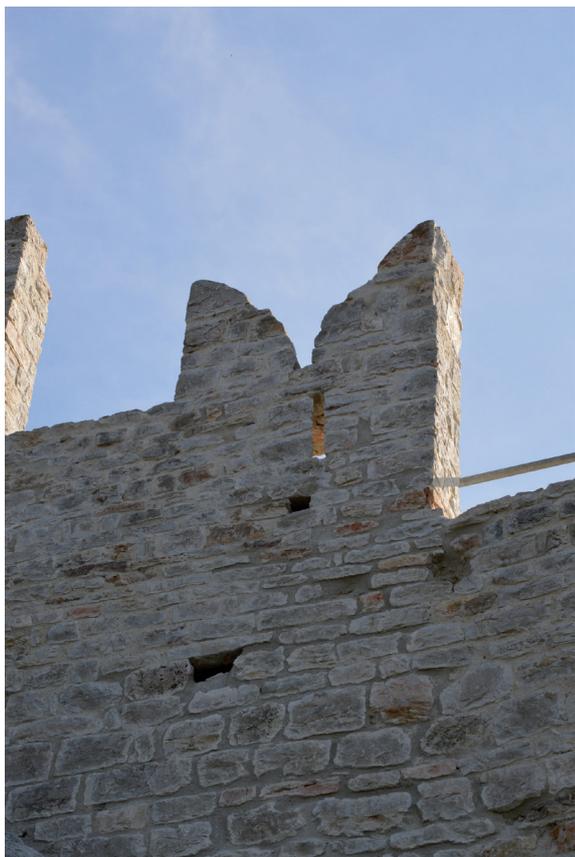
(Fig. 5)

Une fente d'archère, haute de 0.44 m, est visible au niveau du pan de mur 2, à la hauteur d'un merlon (Fig. 5). L'encadrement est constitué de moellons de calcaire équarris coiffé d'un linteau droit.

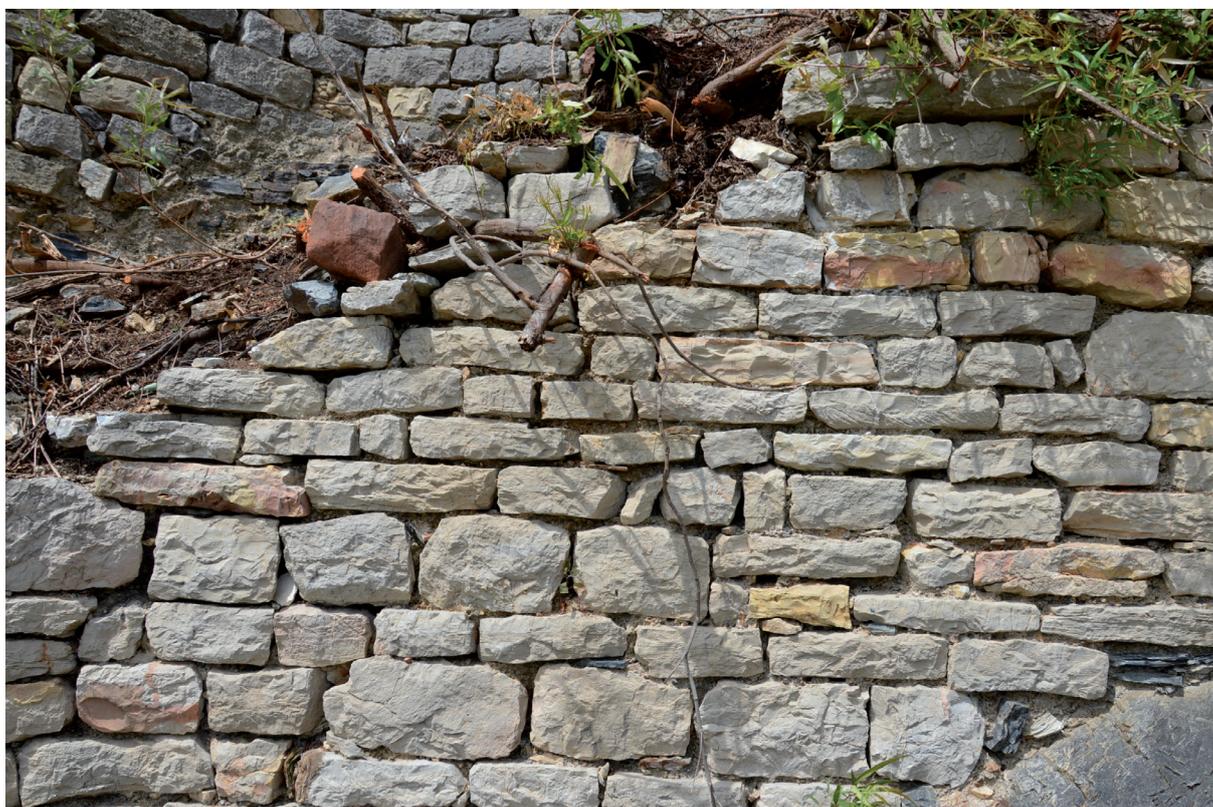
(Fig. 6)

Comme pour le parement externe, il s'agit d'un appareil en assises irrégulières de moellons de calcaire allongés, les hauteurs d'assise oscillant entre 7 et 20 cm

(Fig. 6). Des moellons de schiste servent de callage surtout en fondation. L'origine du calcaire est aussi identique, de couleur gris à jaune (veines). Notons que l'appareil du parapet utilise globalement des moellons plus petits donnant ainsi des hauteurs d'assise dépassant rarement les 15 cm.

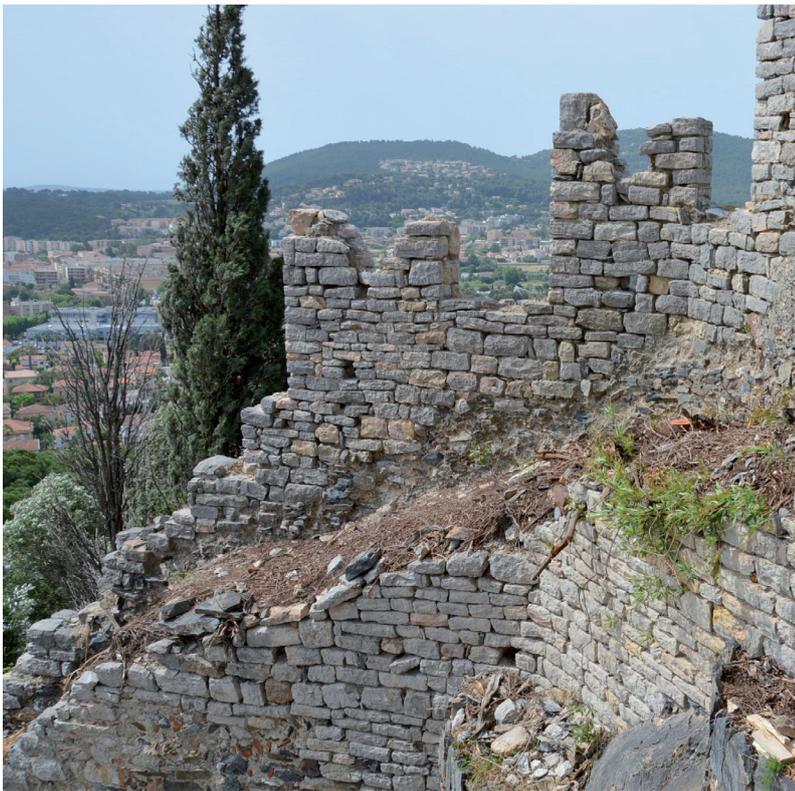
(Fig. 7)

Le plus long des trois pans (13,30 m), il ne mesure au sud quelques dizaines de centimètres de hauteur conservée à partir du chemin de ronde pour finalement présenter une belle élévation, merlons compris, sur quelques mètres jusqu'à la liaison avec le pan de mur 1b (Fig. 7).

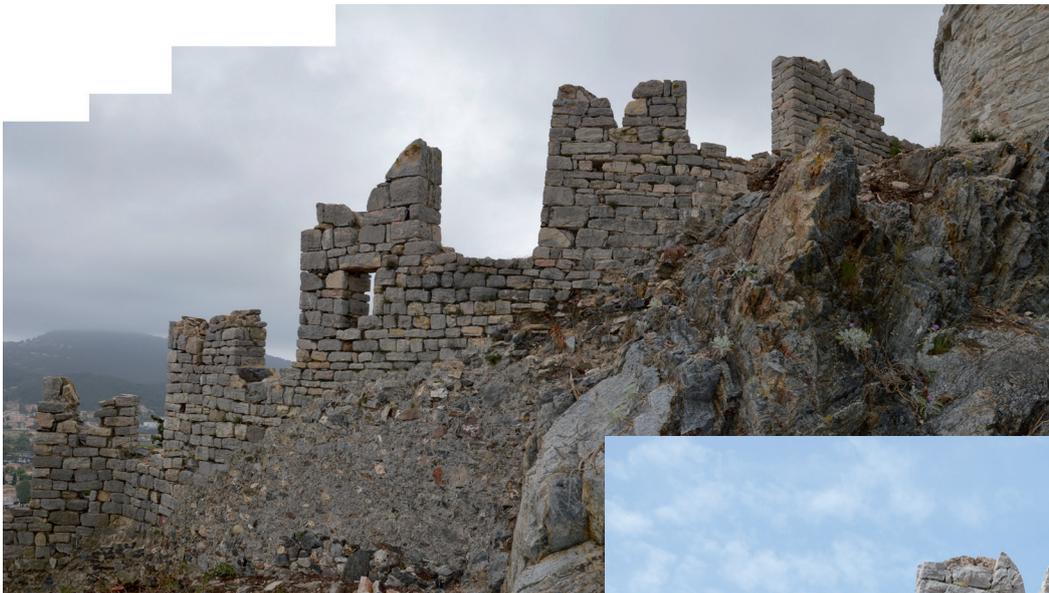
(Fig. 8)

Le pan de mur suivant mesure 7.14 m de long et présente là aussi une importante élévation jusqu'au crénelage composée de trois merlons bifides avec un espacement légèrement plus important entre le premier et le deuxième en partant de l'est (Fig. 8).

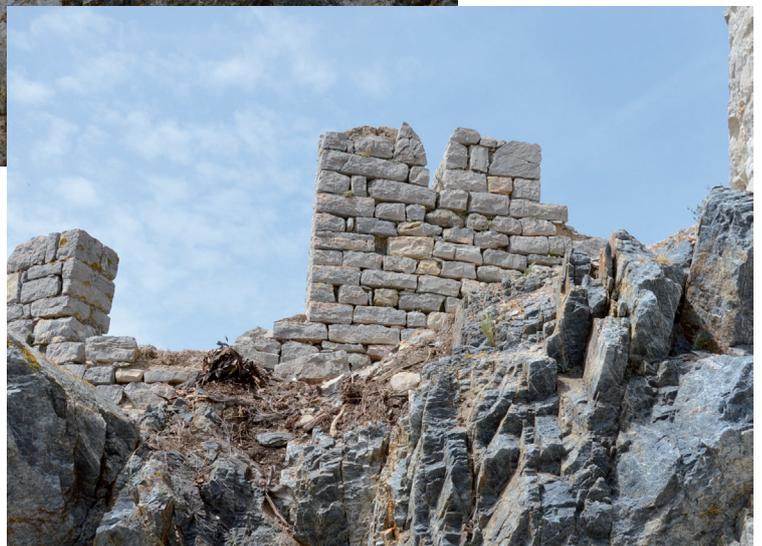
(Fig. 9)

Le plus court des trois pans (4,00 m de long) : le parapet présente une élévation peu importante avec un merlon bifide centré (Fig. 9).

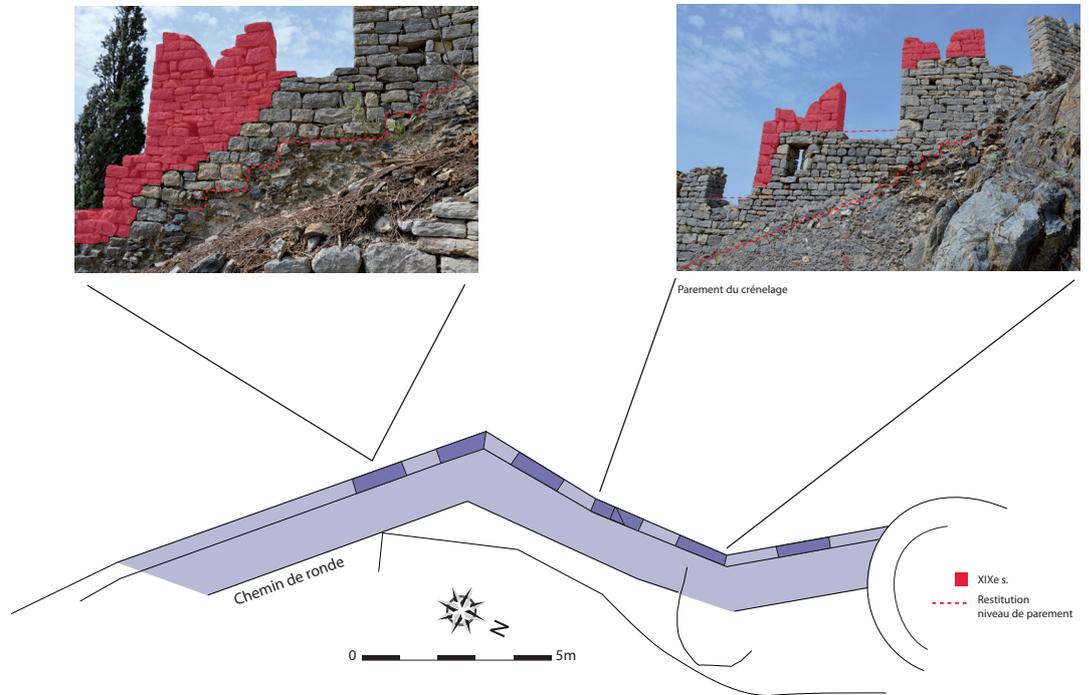
(Fig. 10)

L'examen de la maçonnerie du parapet a permis de différencier les aménagements opérés au XIX^e siècle de la construction médiévale. Tous les merlons bifides sont des ajouts récents mais certains ont été façonnés à partir de merlons anciens (Fig. 10). En revanche, du dernier merlon bifide au nord jusqu'au Castel Sainte-Claire, le parapet en forme de crémaillère est un remontage datant du XIX^e siècle (Fig.11).

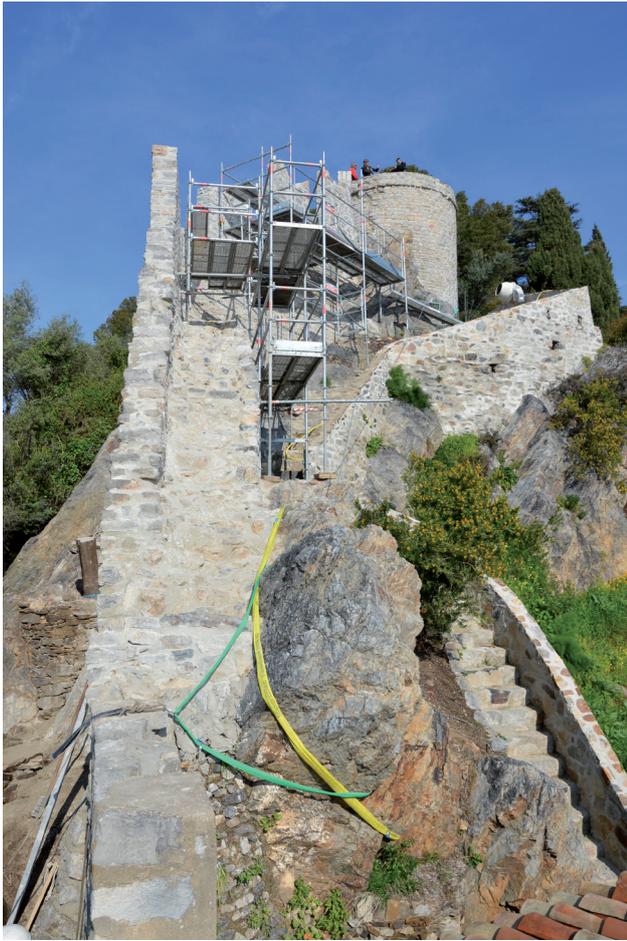
(Fig. 12)

Le chemin de ronde assez large (1,30 m) est aménagé dans l'épaisseur de la maçonnerie du mur pour 1a et 1b et sur le rocher aplani pour 1c. Pour la partie maçonnée, son niveau actuel n'est pas d'origine (Fig. 12). Son tracé doit se lire en négatif, bien visible au sud alors que le tracé est camouflé par une épaisse couche de mortier et de cailloux contemporains des merlons bifides (Fig. 10). Le chemin de ronde doit être imaginé sous la forme d'un escalier, dont l'arrachement est bien visible sous le parapet, avec paliers selon l'importance de la pente.

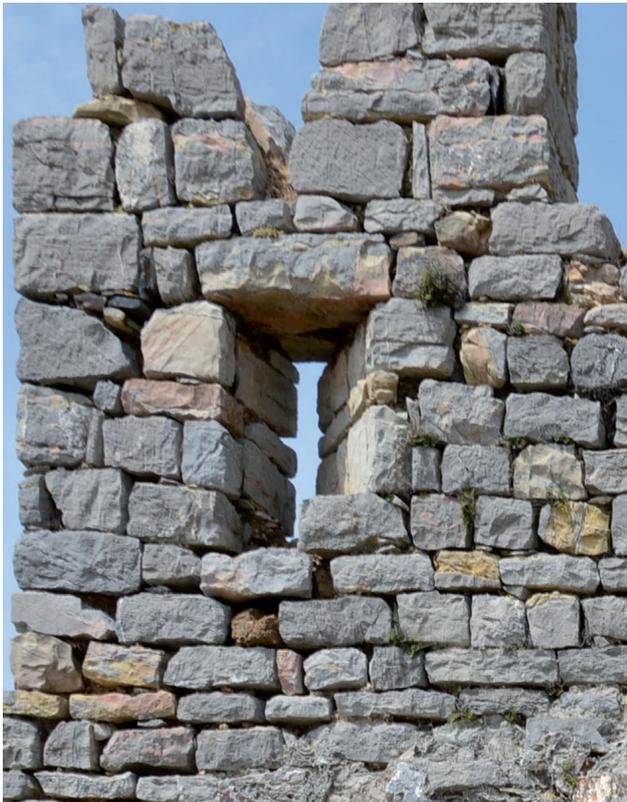
(Fig. 13)

La seule archère visible présente toutes les caractéristiques de l'archère simple, de petites dimensions (44 cm de haut ; 39 cm de large) dont nous avons déjà décrit la fente de tir, que l'on retrouve ailleurs sur l'enceinte, notamment à l'est (Ollivier 2006) (Fig. 13). Nous avons cependant retrouvé du mortier moderne sur les parois internes de l'archère : simple consolidation ou création ? Le fait qu'elle soit divergente plaide pour son ancienneté : une création moderne aurait-elle poussé jusqu'à ce détail le réalisme ?

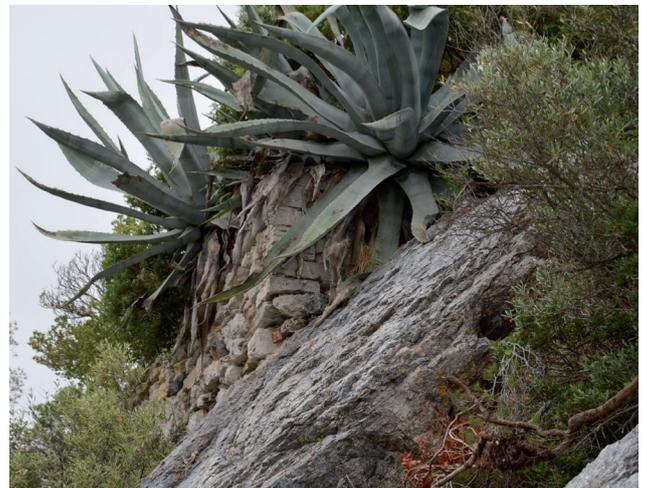
Le pan de mur 2 mesurait initialement 4 m de long depuis le mur P1c jusqu'à l'angle formé avec le pan de mur 3 (Fig. 2). L'éradication de la végétation (Fig. 14) a permis quelques observations. Il ne reste que quelques moellons encore en place à l'est, le rapport stratigraphique avec le mur ayant été détruit par la construction de la tour ronde au XIX^e siècle. Le rocher qui s'élève ici assez rapidement présente toutefois plusieurs paliers d'attente et du mortier en surface permettant la restitution

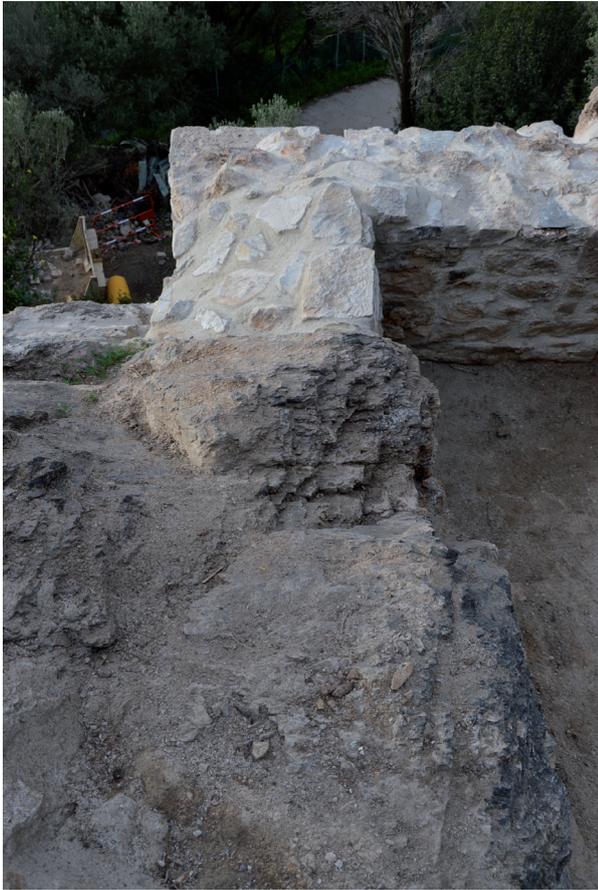
(Fig. 15)

de son tracé (Fig. 15). Le chaînage d'angle entre P2 et P3 est assez soigné présentant un appareil en assises irrégulières de moellons en calcaire taillés qui tranche avec le reste du mur, à tel point que l'hypothèse d'une structure préexistante n'est pas à exclure (Fig. 16).

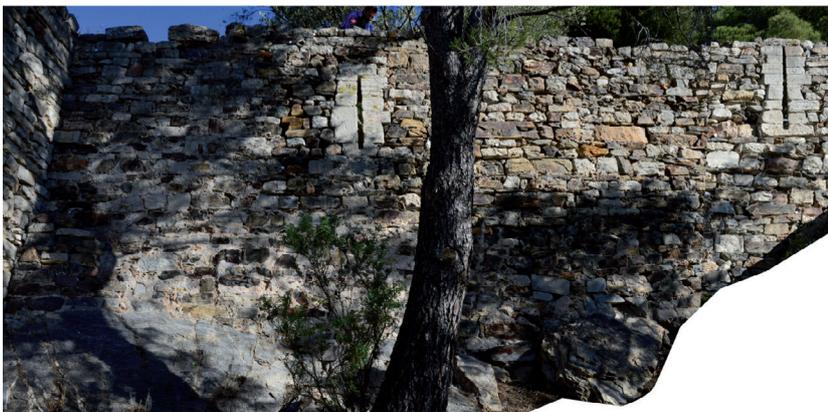
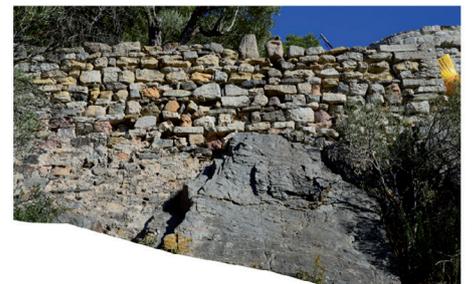
(Fig. 17)

Le pan de mur 3 mesure 18.60 m de long et présente une belle élévation marquée par trois fentes de tir (Figs. 2, 17). Son tracé réalise à mi parcours une légère inflexion vers l'est. L'appareil est en assises irrégulières avec une hauteur d'assise variée oscillant entre 10-25 cm constituées de moellons majoritairement de schiste associés à des moellons de calcaire et rarement de grès. Les moellons sont équarris de forme grossièrement rectangulaire. Les moellons de calcaire et de grès sont très probablement en remploi. Le mortier de couleur crème est un mélange de chaux et de sable (schiste concassé), à gros grains (quartz, schiste).

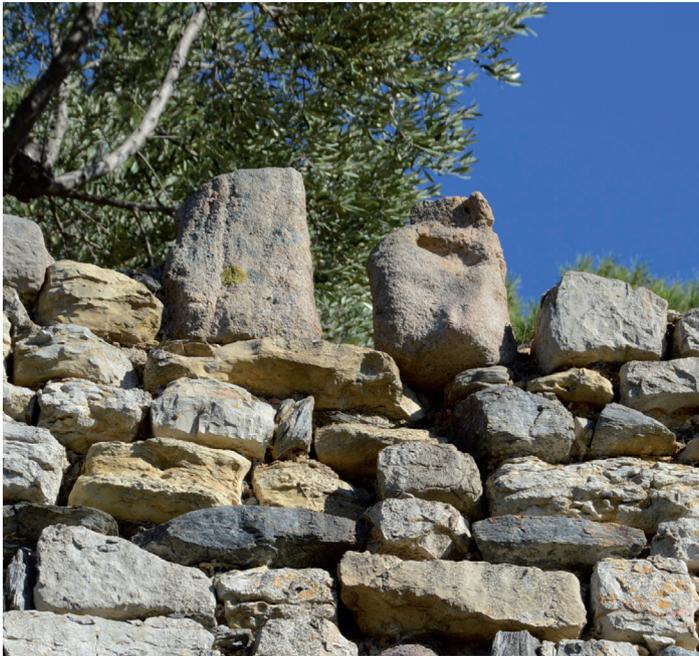
(Fig. 18)

Deux fentes d'archères ponctuent la courtine, une troisième découverte lors du débroussaillage n'a conservé qu'une assise de son élévation primitive (Fig. 18). Les blocs taillés de l'encadrement sont en grès. La fente de l'archère centrale présente un encadrement en pierres de taille de calcaire de neuf assises dont une pierre de base accueillant l'extrémité de la plongée et un linteau droit (Fig. 19). La fente de l'archère nord a les mêmes caractéristiques tout en étant moins haute (sept assises) (Fig. 20). Les pierres de taille sont des matériaux de récupération en emploi.

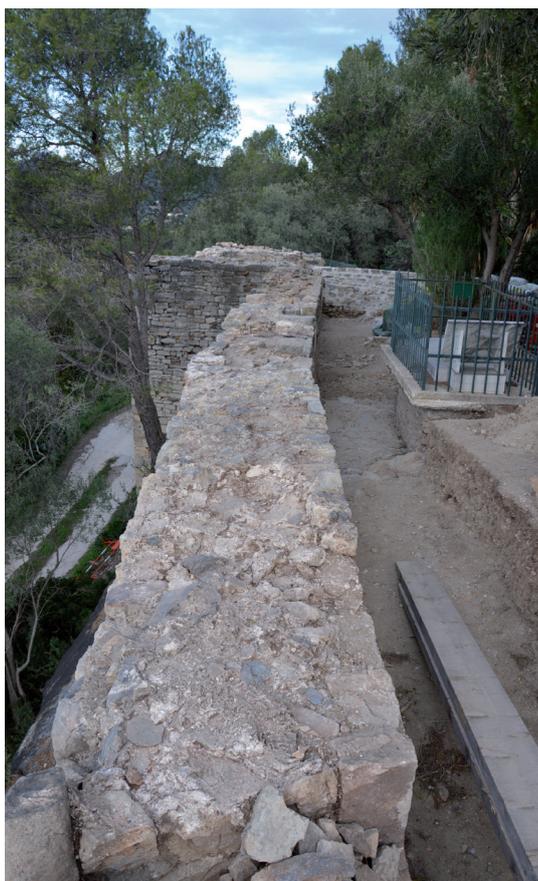
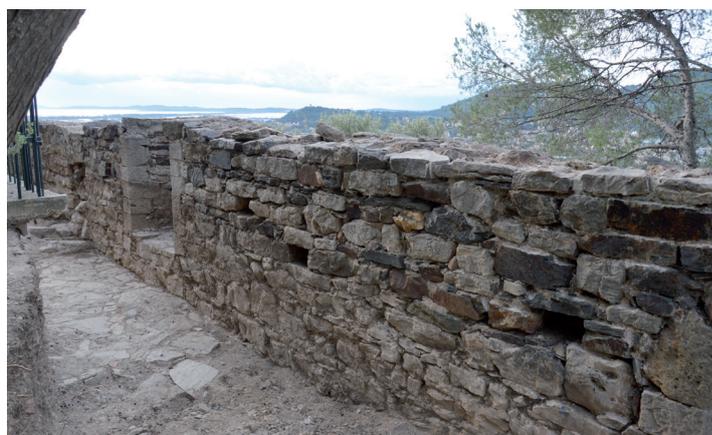
L'appareil est en assises irrégulières avec une hauteur d'assises variée oscillant entre 10-25 cm. L'appareil est constitué de moellons majoritairement de schiste associés à des moellons de calcaire et rarement de grès (Figs. 21-22). Les moellons sont équarris de forme grossièrement rectangulaire et globalement de plus petites dimensions par rapport à ceux employés pour la construction du parement externe. Les moellons de calcaire et de grès sont très probablement en position de remplissage. Le mortier de couleur crème est un mélange de chaux et de sable (schiste concassé), à gros grains (quartz, schiste). Les joints sont peu épais mais par endroit largement débordant (pour les parties les mieux conservées) recouvrant ainsi une grande partie de la surface des moellons.

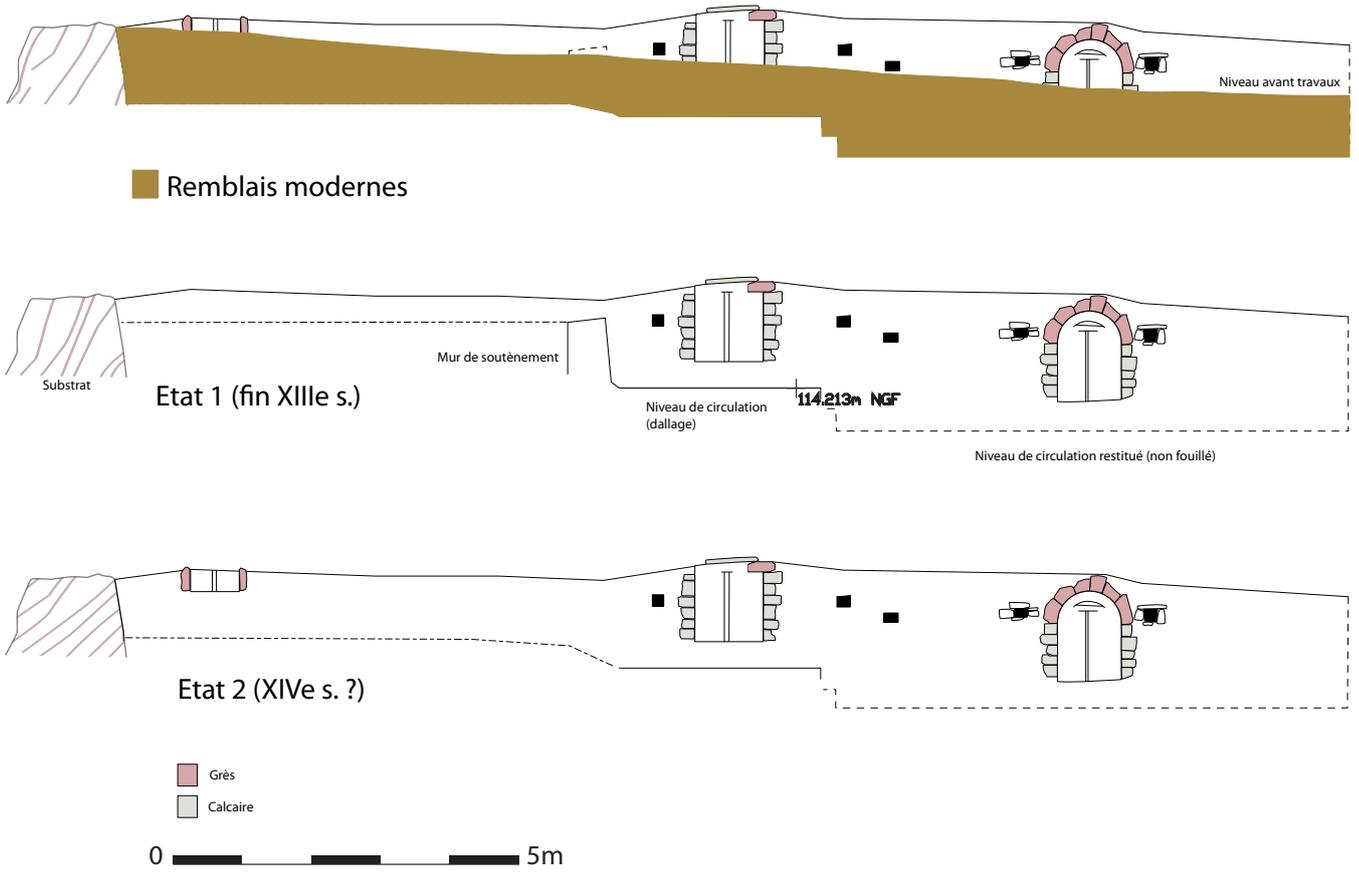
Le crénelage a aujourd'hui complètement disparu, il n'est donc pas restituable de même que le chemin de ronde qui lui est en principe associé. Plusieurs trous de boulin visibles sur le parement ont pu d'ailleurs servir à la fixation d'un platelage en bois placé en encorbellement (Fig. 23). Une gravure du XIX^e siècle réalisée par un anonyme nous montre – idéalisée ? – ce qui ressemble à un crénelage (Fig. 24). La circulation d'origine au niveau de fonctionnement des archères a en revanche été mise au jour après l'enlèvement des terres de remblai s'étant accumulés à l'arrière du mur. Le chemin est composé de trois paliers (Fig. 23) en lien avec une archère : il s'élève ainsi depuis le nord vers le sud suivant en cela le relief. Le palier central a conservé son dallage d'origine composé de dalles de schiste liées avec du mortier, côtoyant par endroit, le rocher aplani (Fig. 25). Le dernier palier, le plus élevé au sud, ne semblait pas communiquer directement avec le précédent car le muret aujourd'hui détruit en limite nord, était bien trop haut pour constituer un emmarchement simple (Figs. 26-27), sauf à imaginer un escalier en bois.

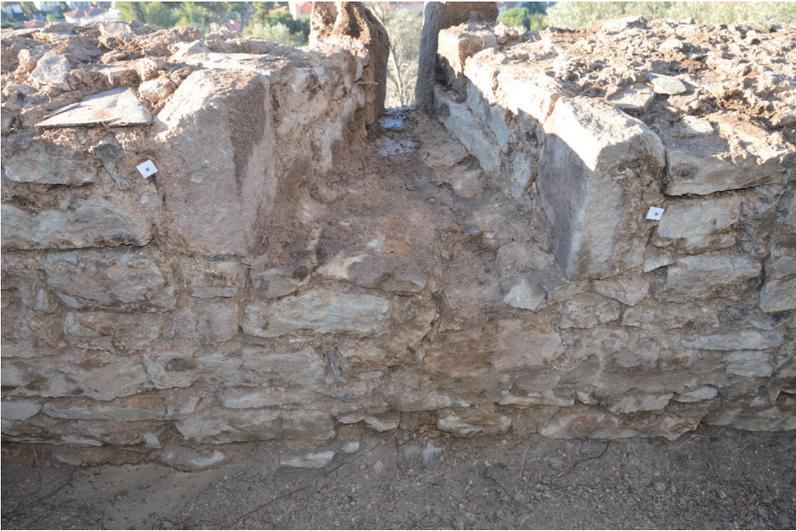
(Fig. 28)

Trois archères sont conservées mais de manière inégale. L'archère sud est la plus dégradée, l'ébrasement ne conservant que deux assises de l'élévation primitive (Fig. 28). Elle a été découverte après enlèvement des végétaux. La structure de l'archère diffère sur deux points par rapport à ses voisines : Elle ne possède pas de plongée de tir (Fig. 29) et l'encadrement de la fenêtre comme de la fente de tir sont constitués de moellons de grès. Il est possible qu'elle est été percée dans un second temps : le rapport stratigraphique entre la maçonnerie et les blocs de l'encadrement semble l'attester. Les deux autres archères sont identiques bien que l'archère centrale ait perdu son couverture (Fig. 30). L'ébrasement est simple, l'allège présente une plongée de tir à mi-parcours (Fig. 31). L'encadrement de la fenêtre en pierre de taille est en calcaire. Pour le couverture seul l'archère nord nous donne une image exacte de sa forme primitive, l'archère centrale ayant été « retravaillée » à une date inconnue (pierres en encorbellement et linteau) (Fig. 32). L'ébrasement de l'archère nord est surmonté par un arc en plein cintre plongeant - les claveaux étant en grès - venant buter sur un linteau droit (Figs. 33-34). Ce dispositif de couverture rappelle d'ailleurs celui de l'archère à niche de la courtine sud du château (Ollivier 2005), datant de la fin du XIII^e siècle.

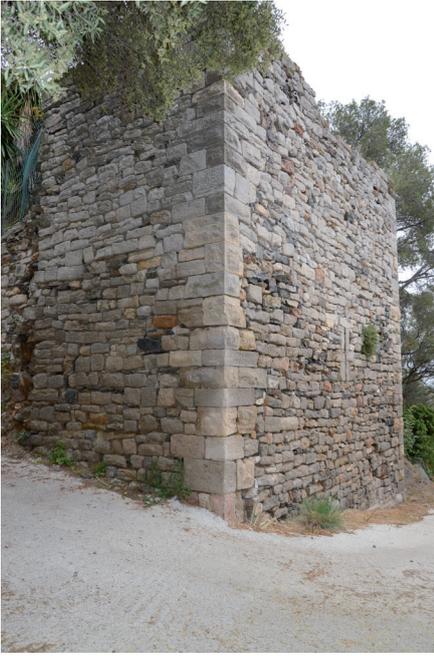
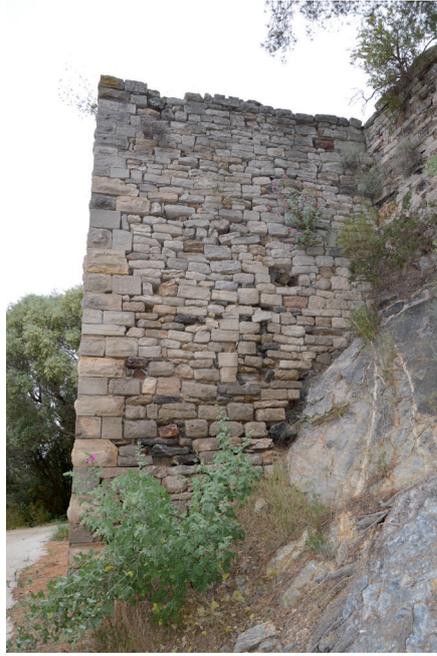
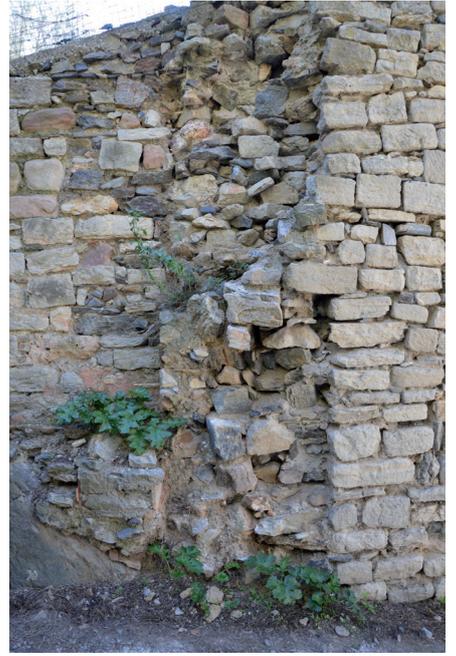
La tour se place à l'extrémité nord du mur P3 avec lequel elle se trouve raccordée (Fig. 2). C'est une tour à gorge ouverte de plan rectangulaire, mesurant 4.15 m par 7 m, composée de trois murs, sud, ouest et nord, encore en élévation (7 m de haut) jusqu'au premier niveau (Figs. 35-36). Les murs sont fondés sur le substrat schisteux, avec un léger ressaut de fondation interne. Le dénivelé est important entre le point haut à l'intérieur de la tour et la base du mur ouest (env. -3 m). L'élévation présente actuellement un seul niveau mais l'étude permet de proposer la restitution de deux niveaux supplémentaires (Fig. 37) : un deuxième niveau d'archères et une plate forme sommitale probablement crénelée.

L'examen du 2^{ème} niveau, marqué par un retrait du parement interne indiquant l'emplacement d'un plancher aujourd'hui disparu a été rendu possible par l'installation d'un échafaudage (mur sud) (Fig. 37). Au de là du retrait observé, le mur est encore conservé sur une hauteur d'à peine 0,50 cm. Par chance, la position au sud d'une archère a pu être établie à l'aplomb de la première grâce à un bloc encore en place ayant reçu l'extrémité de la plongée située à la base de la fente de tir (Figs. 47-48). L'arase des mur nord et ouest inaccessibles n'a pas pu être observée. Tout au plus peut-on signaler au niveau du parement interne du mur ouest les stigmates de l'aménagement d'une fenêtre probablement de forme rectangulaire comme le laisse supposer une lithographie du XIX^e siècle (Fig. 49 et 24).

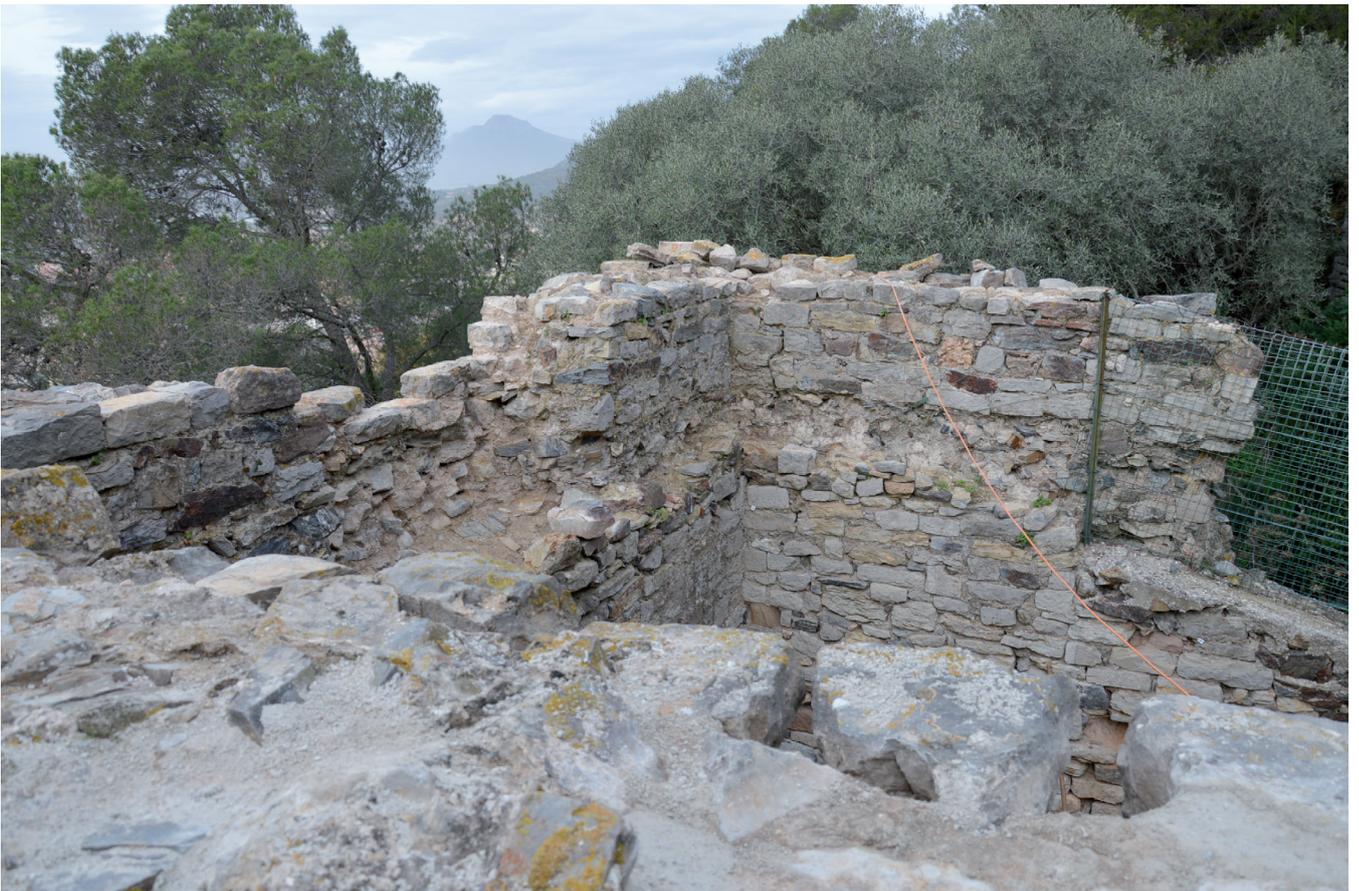
(Fig. 38)

À plusieurs endroits, le parement présente plusieurs reprises postérieures : l'appareil est irrégulier et les moellons de calibre plus petit. Les joints ont presque totalement disparu. Le mur sud de la tour présentait le plus de désordre : plusieurs moellons du parement étaient manquants et ce dernier présentait des signes d'affaissement c'est-à-dire qu'il se détachait où qu'il était déjà détaché du bourrage interne. À l'extrémité est du mur nord de la tour, nous pouvons observer une arrachement dans la maçonnerie large de 0,80 m et visible sur toute la hauteur conservée du mur. Nous avons là, à la perpendiculaire du mur de la tour, le piédroit sud de la porte Saint-Jean dont l'encadrement en pierres de taille a disparu (Fig. 38).

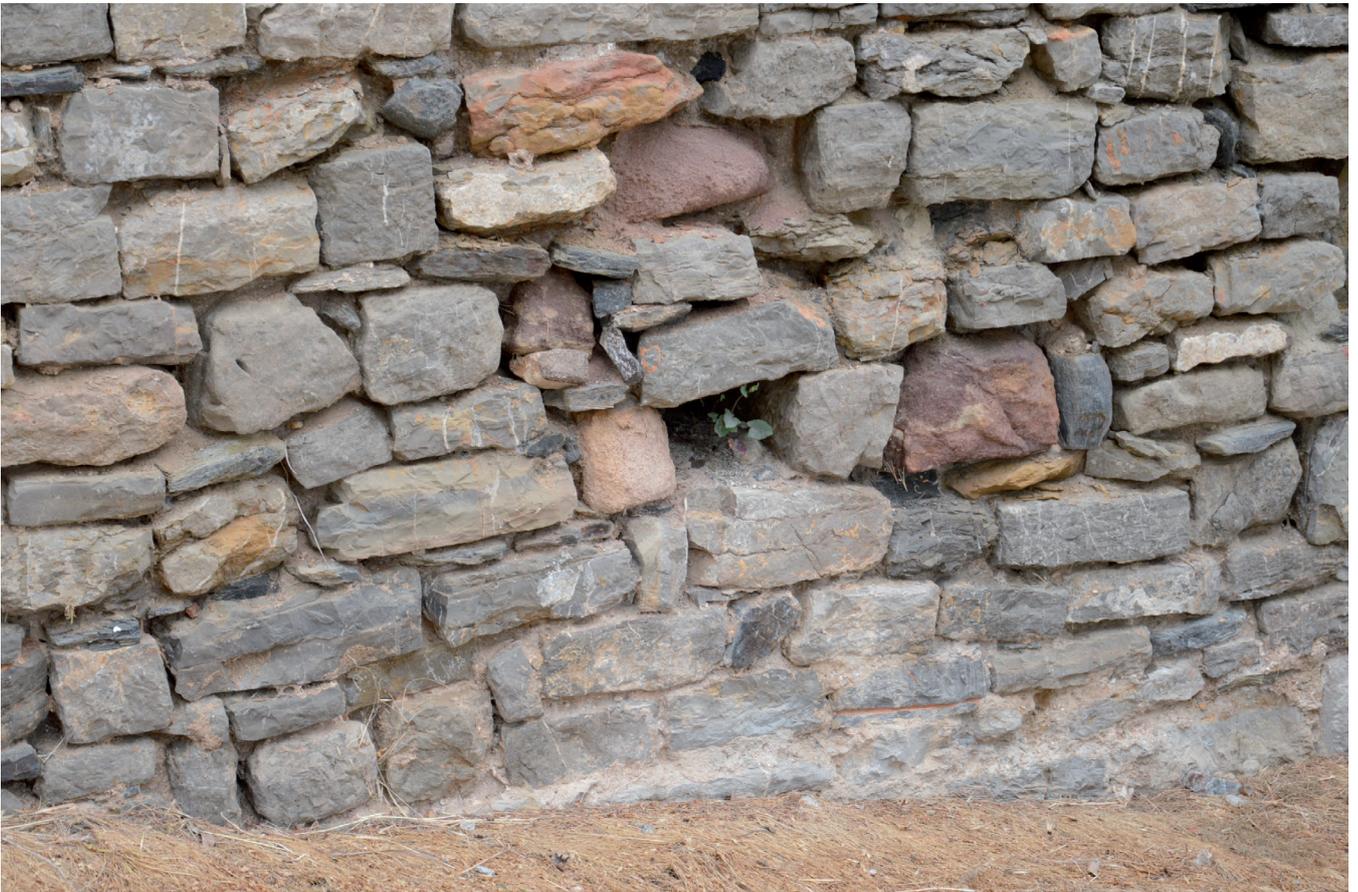
(Fig. 39)

Deux trous de boulins sont visibles : le premier à la base du mur ouest : le second au sommet du même mur. Enfin trois trous de drainage de forme carrée de 15 cm de côté environ, deux aux angles, le troisième au centre, percent le mur ouest et évitent ainsi la stagnation de l'eau de ruissellement à l'intérieur de la tour (Fig. 39).

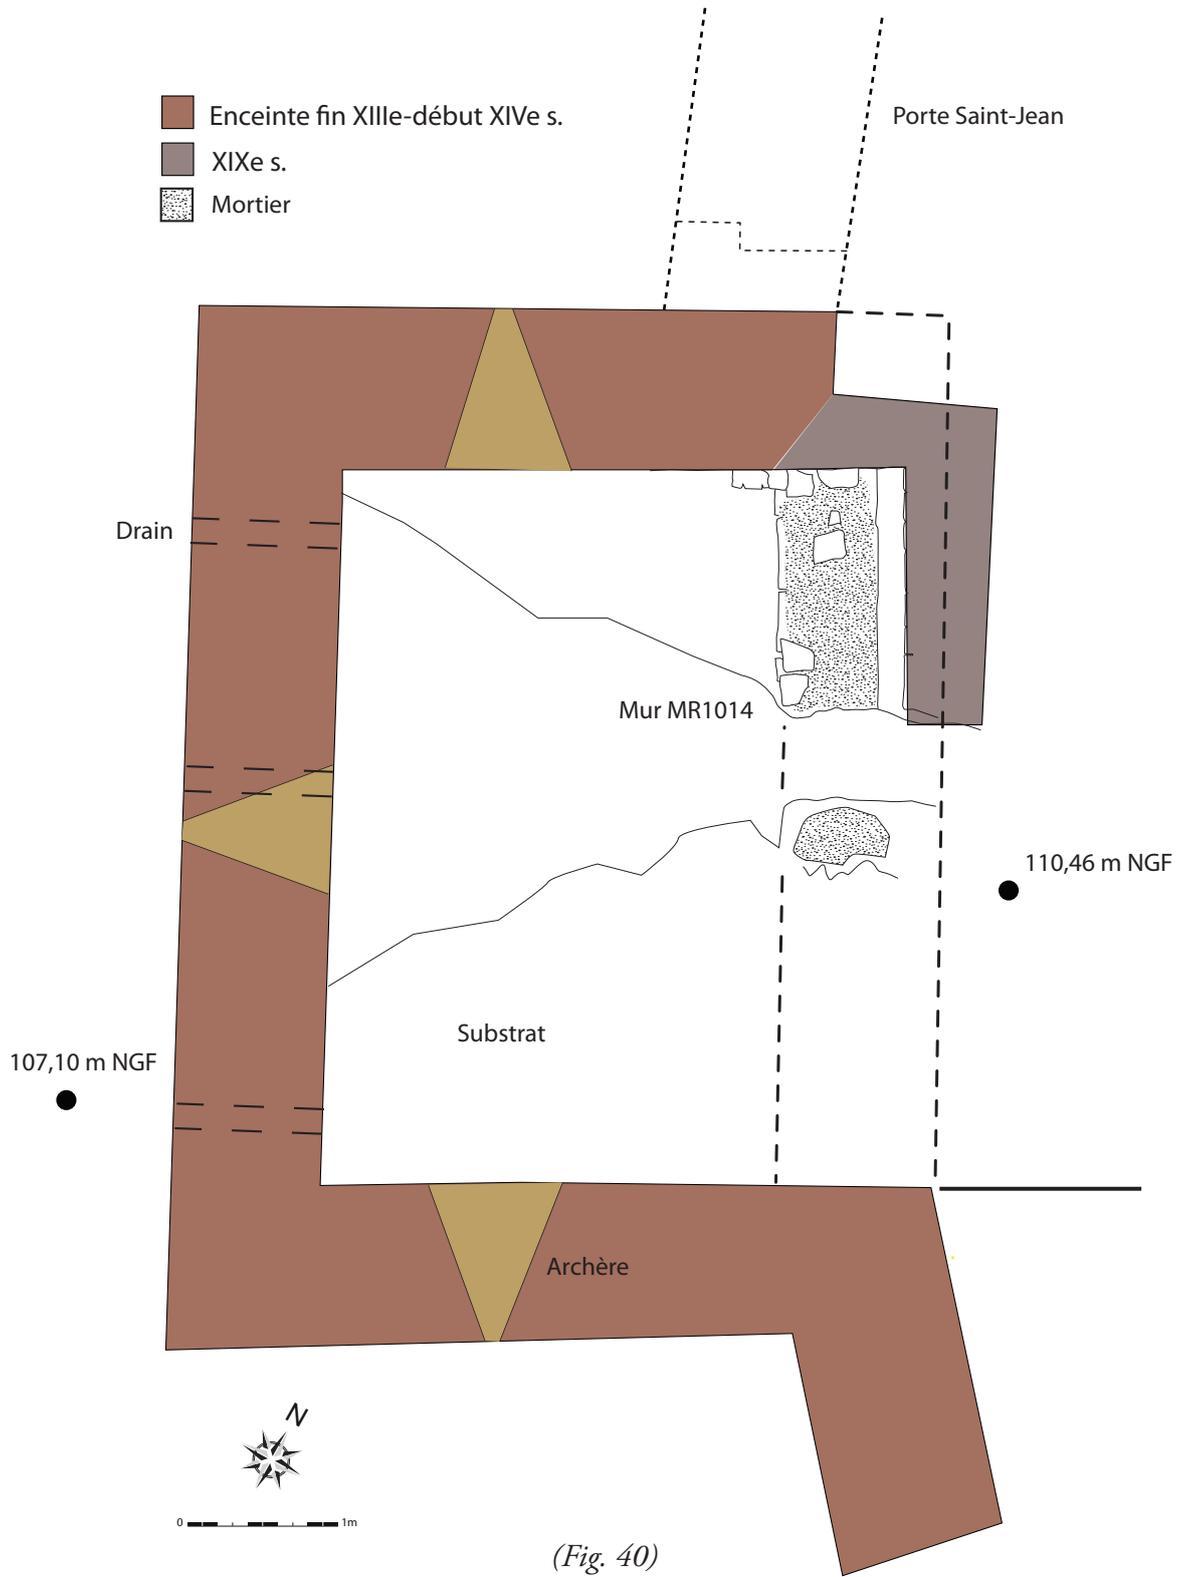
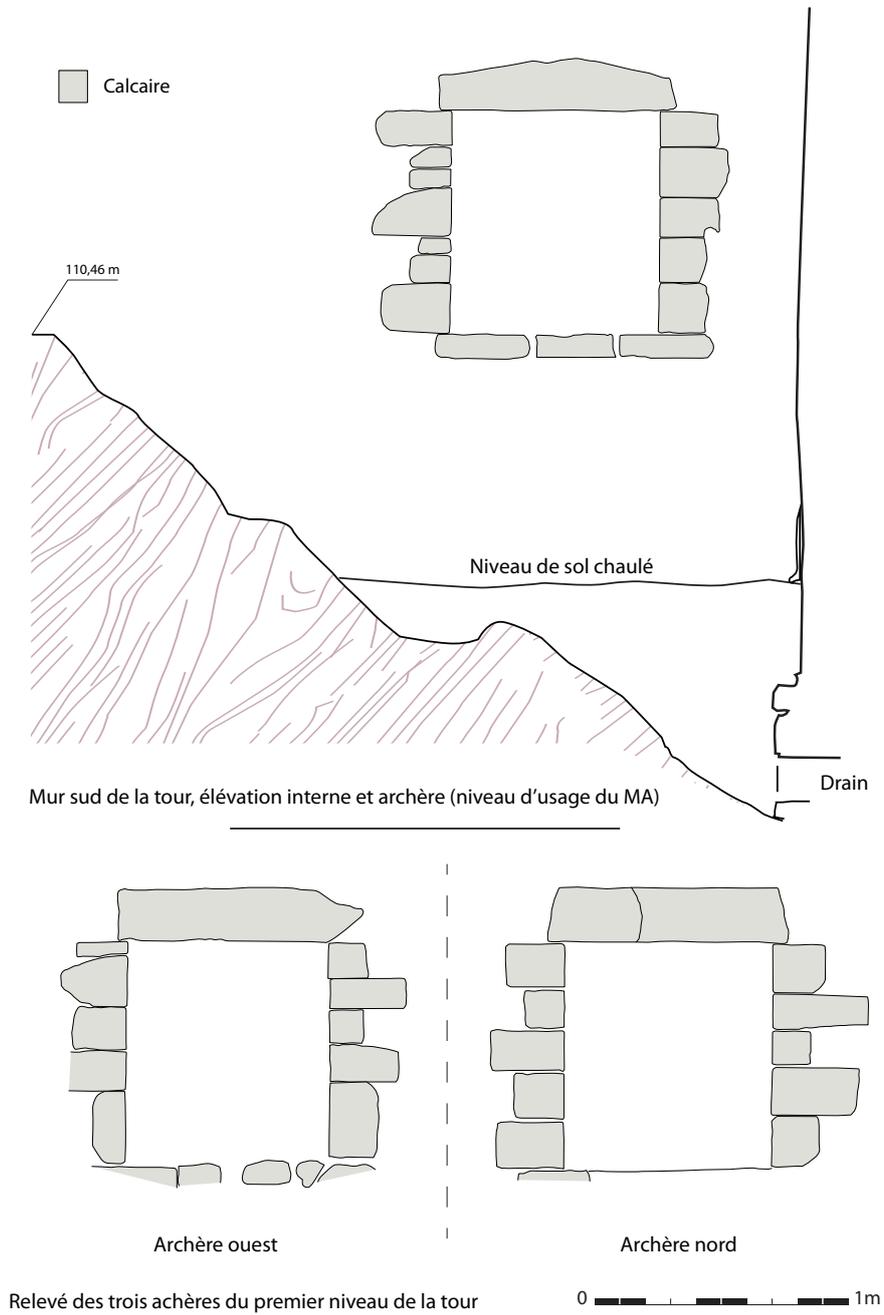
Trois archères sont encore conservées au premier niveau (Figs. 40-41). En position centrée par rapport à chaque mur, elles présentent les mêmes caractéristiques architecturales : l'encadrement de la fenêtre et de la fente de tir est en calcaire taillé surmonté par un linteau droit également en calcaire (l'encadrement de la fente nord a été supprimé) (Figs. 42-45) : l'ébrasement interne simple est couvert par quatre monolithes (archères sud et ouest) comprenant les deux linteaux d'encadrement (L'un des monolithes de l'archère sud est en grès) ; l'allège, horizontale, est terminée par une courte plongée. L'archère nord bouchée, dont le linteau interne est fracturé, n'a pas été ré-ouverte (L'encadrement de la fente de tir ayant été largement démantelée) (Fig. 46).

La surveillance de travaux qui a suivi le sondage directeur avec le constat de la présence d'importants remblais modernes, nous a permis de mettre au jour un mur arasé orienté nord-sud venant fermer l'espace formé par les trois murs de la tour (Fig. 40). Il n'a conservé de son élévation que la première assise de fondation sur moins de 2 mètres de long depuis le mur nord (Fig. 64). Des traces de mortier sont encore visibles sur la surface du rocher dans son prolongement sur tout le tracé et ce dans l'alignement de la courtine sud (Fig. 65). La présence de ce mur est intrigante : s'agit-il de la courtine dans son développement initial allant jusqu'à la porte Saint-Jean, sans flanquement ? la tour aurait été construite dans un deuxième temps, le chaînage très limité entre le mur sud de la tour et celui de la courtine pourrait d'ailleurs conforter cette hypothèse. Le mur de courtine correspondant à l'emprise de la tour aurait alors été démonté.

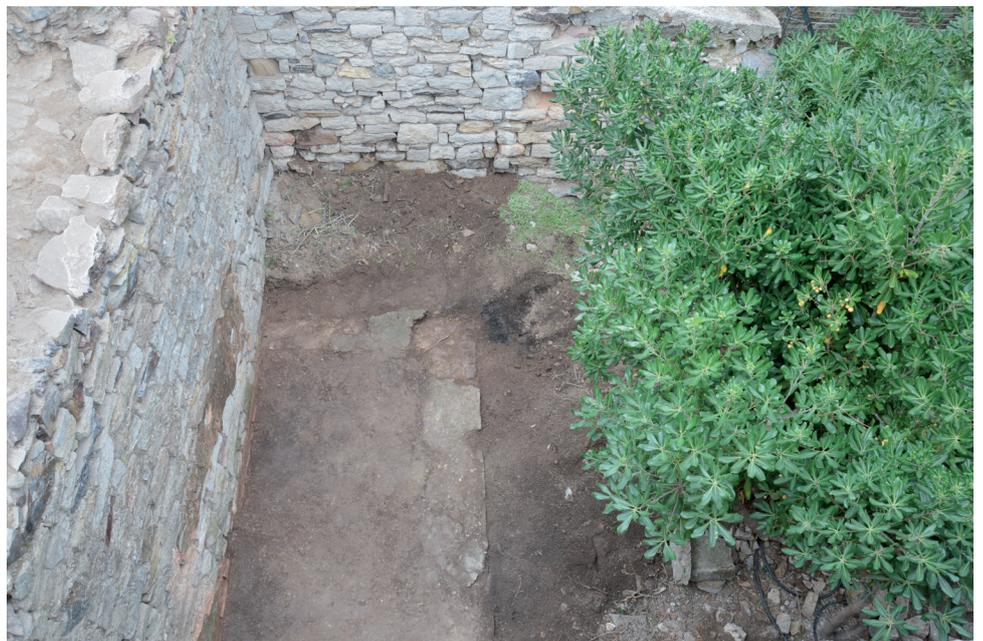
(Fig. 50)

Le sondage a été implanté depuis l'angle sud-ouest de la pièce en direction du mur nord correspondant à l'emprise d'un sol de béton visible en surface mesurant 1,75 m par 3,45 m (Figs. 2 et 50).

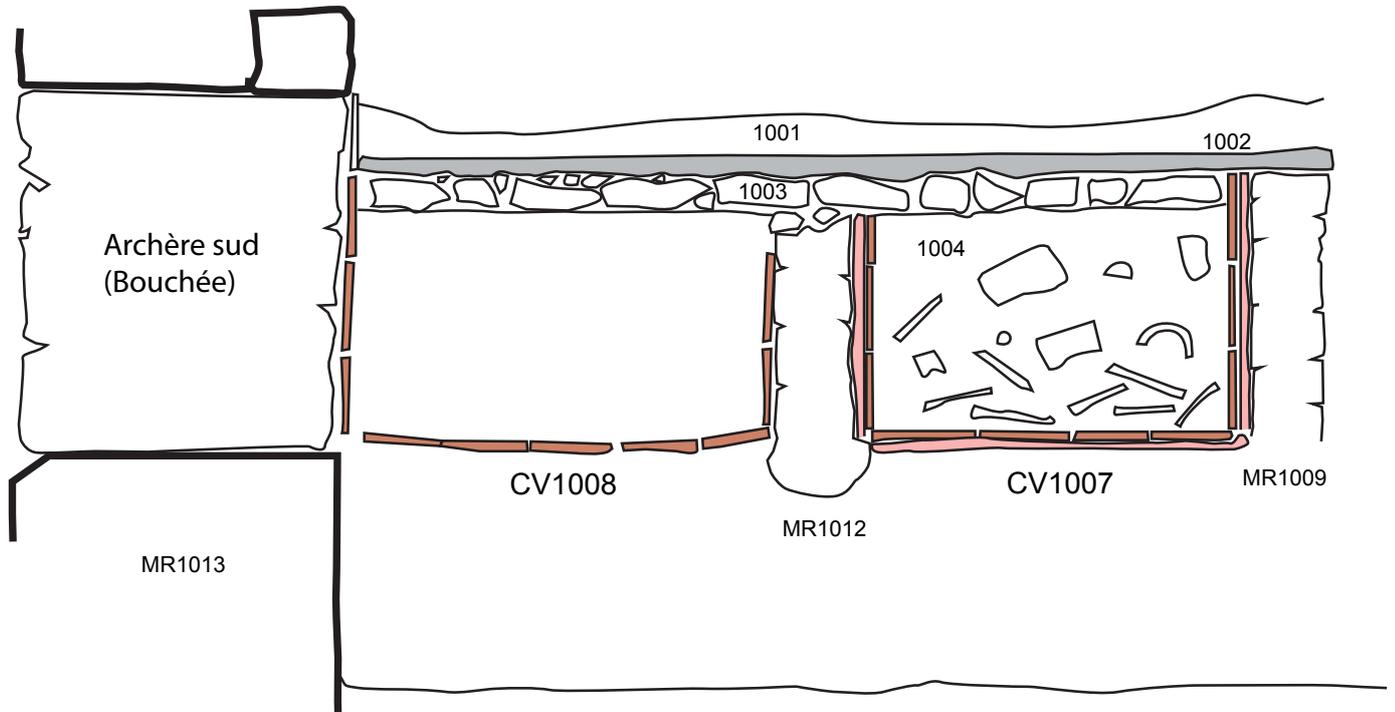
(Fig. 51)

Après la construction des murs de la tour à partir du substrat schisteux, un remblai de terre beige (US1016) contenant des éclats de schistes vient couvrir l'ensemble de la surface jusqu'à 0.94 m de hauteur (niveau du parement ouest) bien au dessus du ressaut de fondation (Fig. 51). Le sommet du remblai aplani est couvert d'une fine couche de chaux, correspondant au sol d'usage de la tour (SL1015) (Fig. 52). Un nouveau remblai d'une trentaine de centimètres d'épaisseur vient sceller le sol SL1015 sans que nous puissions dater sa formation. C'est à partir de ce remblai que s'opère la construction des cuves à vin probablement contemporaine de celle du Castel Sainte-Claire par Olivier Voutier en 1849 (Figs. 53-54).
