Étude de l'enceinte urbaine, ville d'Hyères (2017)

Tronçon de l'enceinte situé entre le Castel Sainte-Claire et l'ancienne Porte Saint-Saint

Rapport d'études

Fouille préventive nécessitée par l'urgence absolue

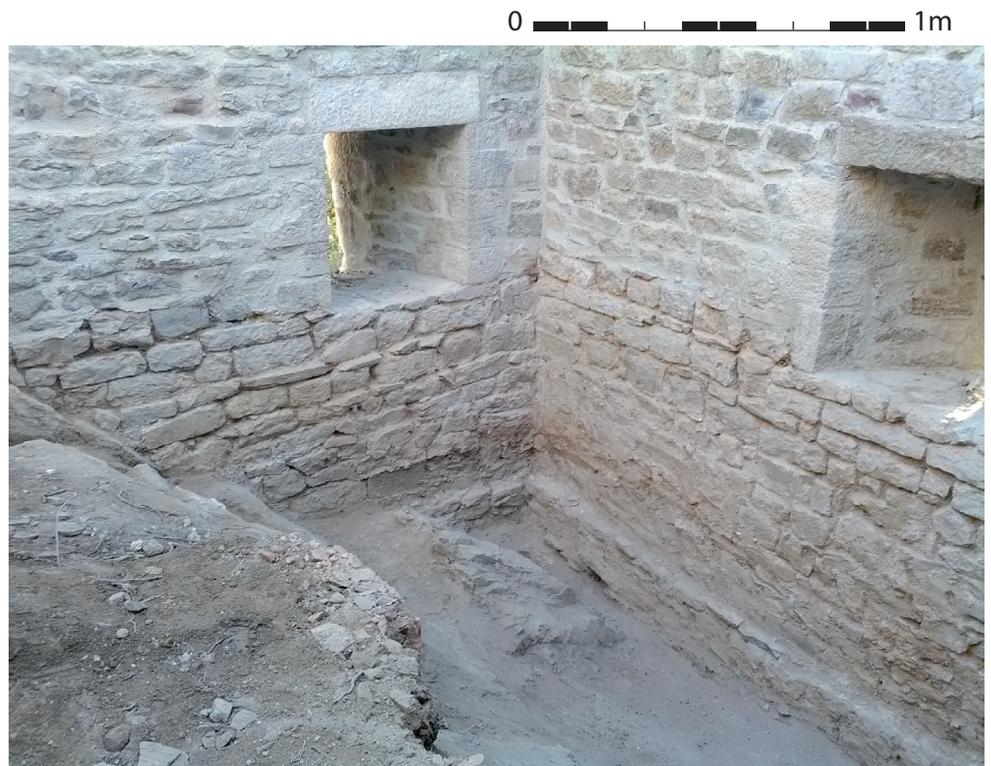
(Fig. 52)

Après la construction des murs de la tour à partir du substrat schisteux, un remblai de terre beige (US1016) contenant des éclats de schistes vient couvrir l'ensemble de la surface jusqu'à 0.94 m de hauteur (niveau du parement ouest) bien au dessus du ressaut de fondation (Fig. 51). Le sommet du remblai aplani est couvert d'une fine couche de chaux, correspondant au sol d'usage de la tour (SL1015) (Fig. 52). Un nouveau remblai d'une trentaine de centimètres d'épaisseur vient sceller le sol SL1015 sans que nous puissions dater sa formation. C'est à partir de ce remblai que s'opère la construction des cuves à vin probablement contemporaine de celle du Castel Sainte-Claire par Olivier Voutier en 1849 (Figs. 53-54).

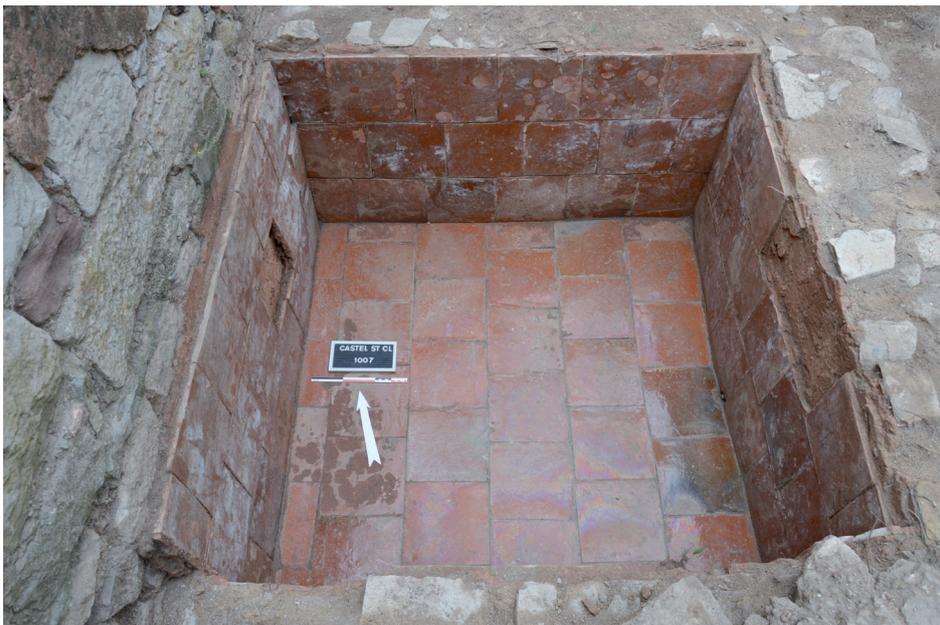
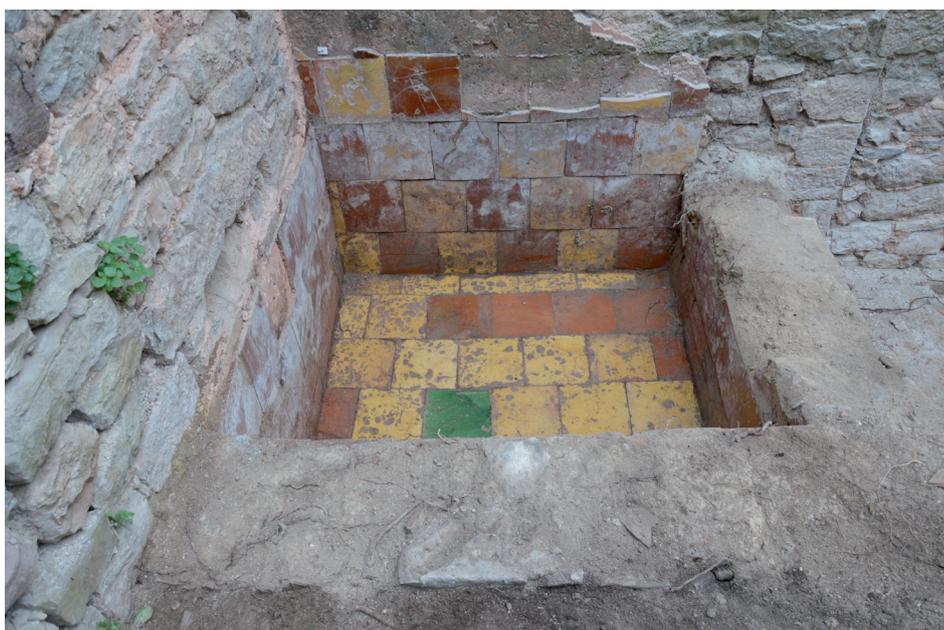
Il s'agit de deux cuves identiques mesurant en moyenne 1.20 m part 1.30 m correspondant aux cuves de foulage (Figs. 55-56), précédées à l'est par deux cuves de plus petites dimensions (de 0.50 m de côté en moyenne) servant à la décantation (Figs. 57-58). Les cuves les plus volumineuses étant reliées aux plus petites par un tuyau déversoir en plomb (Fig. 59). L'ensemble est couvert de mallons de terre-cuite glaçuré de couleur orangé. Deux coupelles culinaires ont été placées au fond des cuves à décantation pour servir de réceptacle aux déchets post usage (Figs. 60-61). Il s'agit de production de la Vallée de l'Huveaune assez caractéristique du milieu du XIX^e siècle. Les cuves ont ensuite été détruites (1^{ère} moitié du XX^e siècle), comblées (US1004, Fig. 62) et recouvertes d'une couche de béton sur radier de cailloux, ayant certainement servi de sol de poulailler (US1002) (Fig. 63).
