Inventario de cabañas y otras construcciones historicas en el entorno del Portillon y el puerto de la Picada

**INVENTARIO DE CABAÑAS
Y OTRAS CONSTRUCCIONES HISTÓRICAS
EN EL ENTORNO DEL PORTILLÓN Y
EL PUERTO DE LA PICADA
BENASQUE (HUESCA)**

**Informe final
Anexos**

Carine Calastrenc, José Luis Ona y Félix A. Rivas

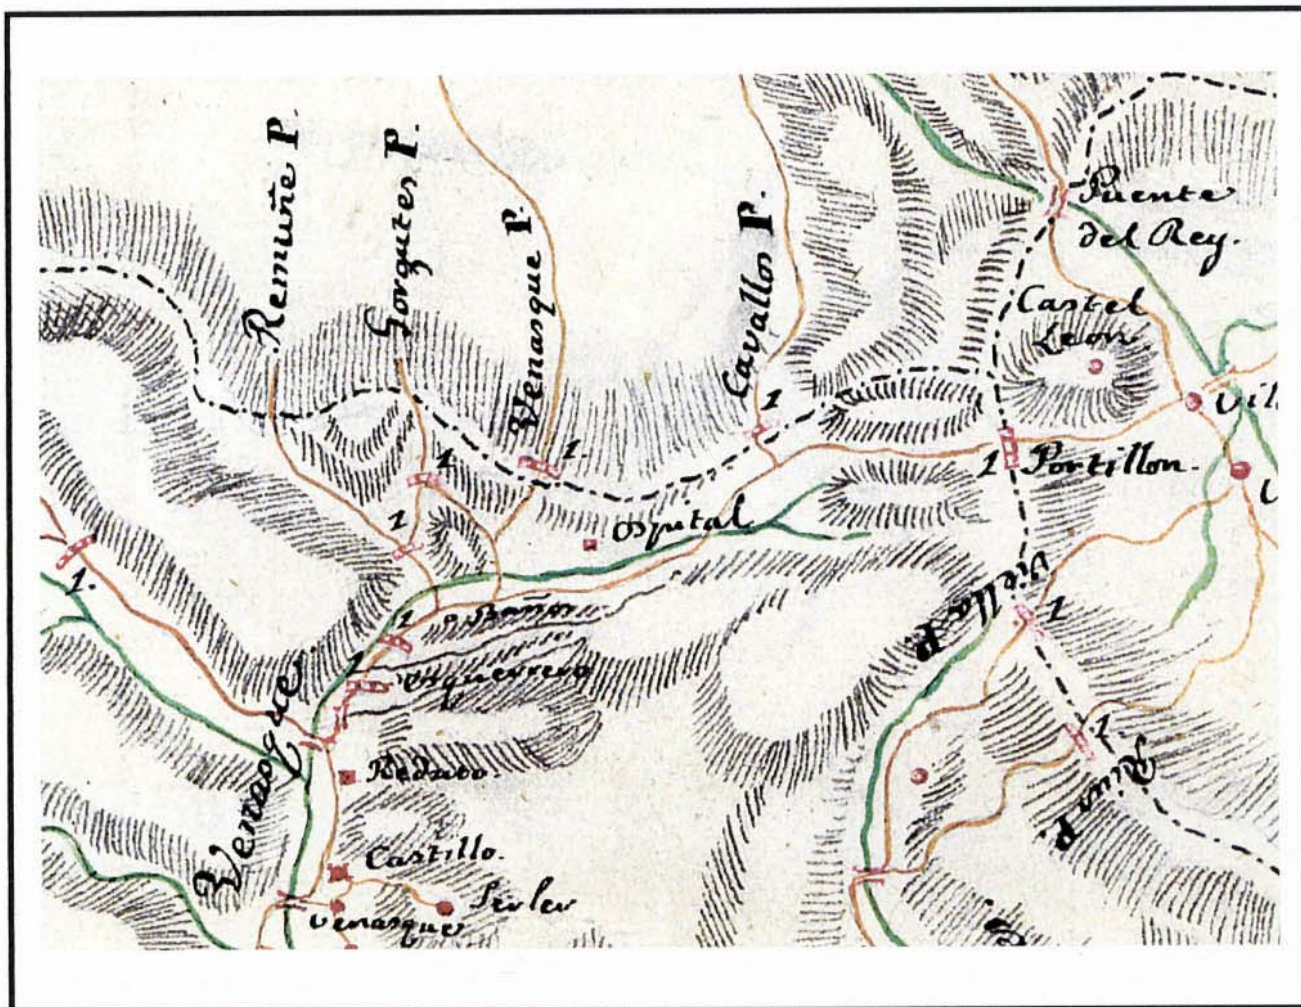
Fragmento del mapa "Diposición de los Valles, y Puertos de la Frontera de Aragón".
Autor: Luis de Baccigalupi. Fecha: entre 1795 y 1800.
Servicio Geográfico del Ejército, Madrid. Cartoteca Histórica. Huesca, n. 23.

El mapa¹, titulado "*Disposición de los Valles, y Puertos de la Frontera de Aragón*" y obra de Luis de Baccigalupi, muestra una reproducción parcial de la frontera del valle de Benasque e incluye una anotación bajo el título que dice: "Nota. Los Señales n^a 1 siñifican los apostaderos echos en la ultima Guerra contra la Francia". Hay que señalar que el autor comete un error en la denominación de los puertos y así, de oeste a este , el denominado "Gorgutes" es en realidad el Paso de los Caballos, el denominado "Venasque" sería el puerto de Gorgutes, el nombrado "Cavallos" sería el puerto de Benasque o de Francia, y el titulado "Portillón" es en realidad el puerto de la Picada o de Arán. Contando con este desliz toponímico, el mapa nos muestra claramente cómo tanto el Portillón como el Puerto de la Picada fueron convenientemente reforzados mediante sendas construcciones.

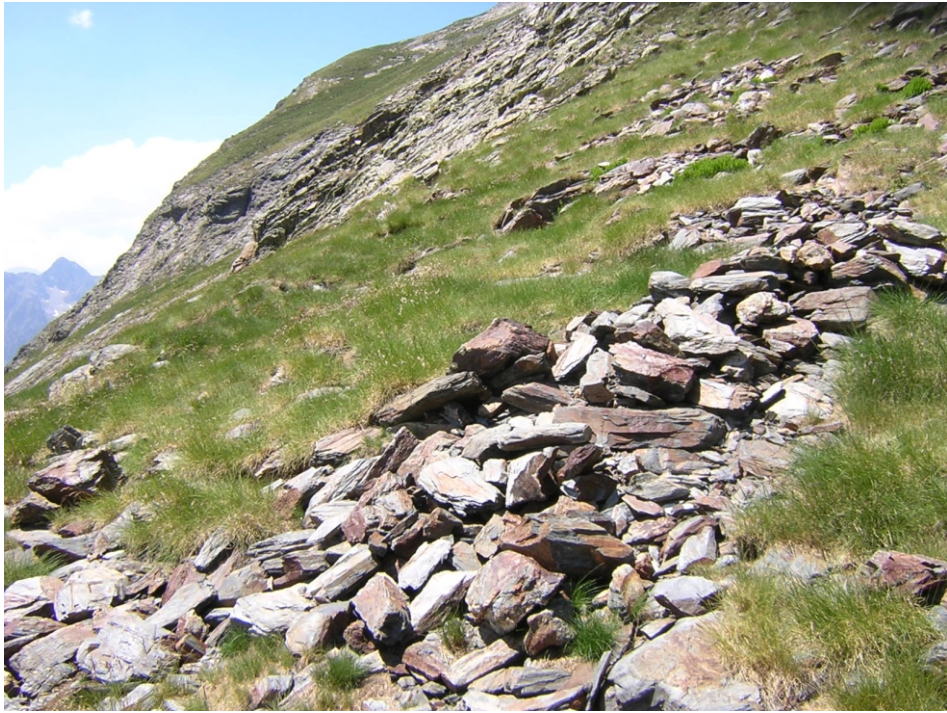
Restos de cabaña militar situada sobre el camino de ascenso al Portillón

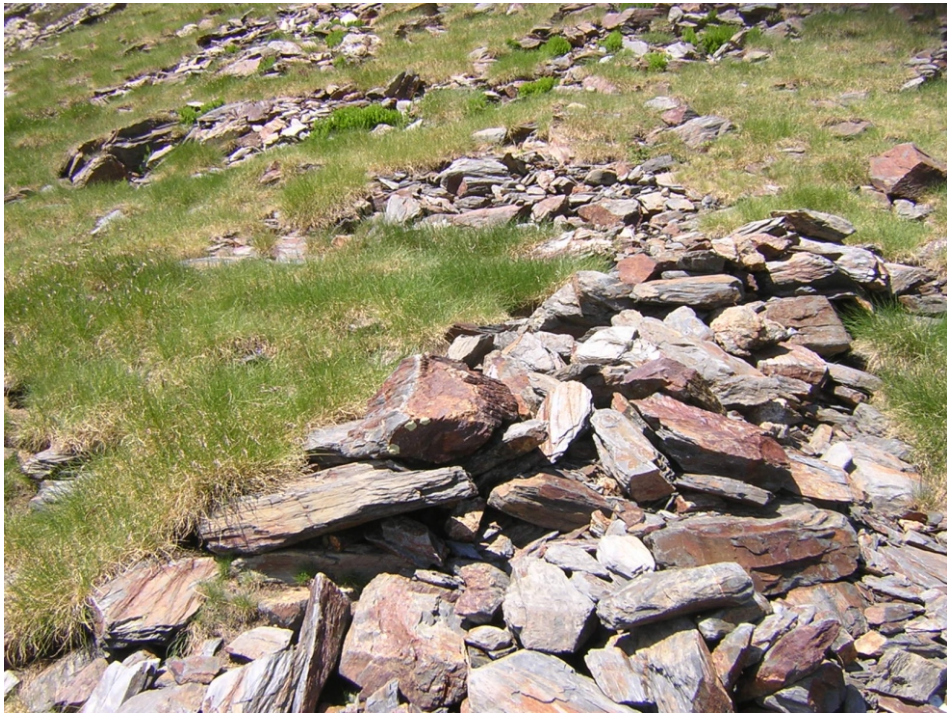
Restos de cabaña militar situada sobre el camino de ascenso al Portillón

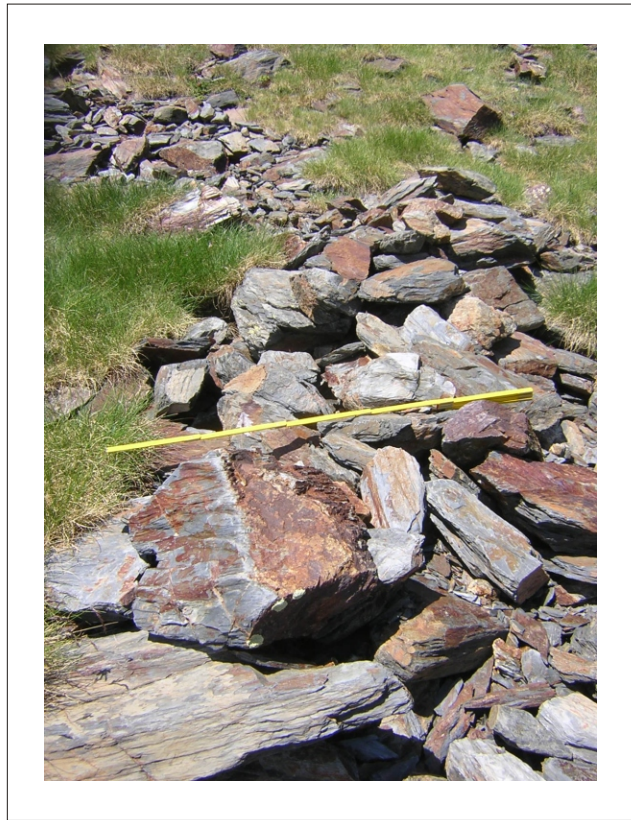
Restos de cabaña militar situada sobre el camino de ascenso al Portillón

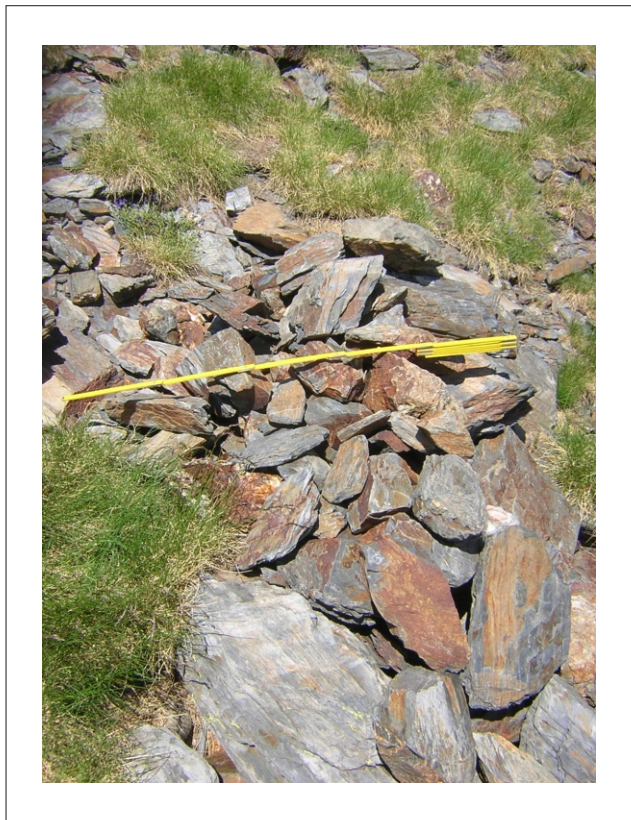
Restos de cabaña militar situada sobre el camino de ascenso al Portillón

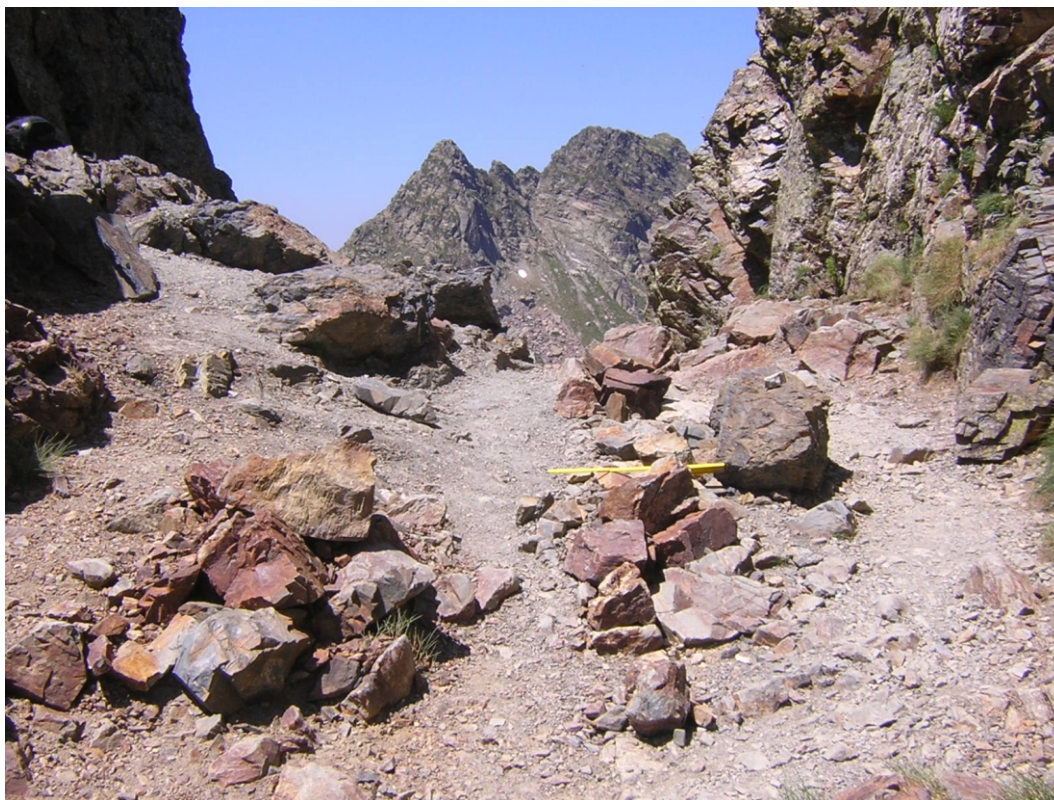
Estructura nº 76

Restos de una posible cabaña situada en la misma frontera exactamente a la misma altura de una cruz tallada que señala el punto exacto que separa España y Francia.

Se compone de un muro muy deteriorado con dirección NW-SE, paralelo al sendero y al posible rebaje de la zona, del que parten dos alas que se dirigen hacia la pared rocosa natural del lado W.

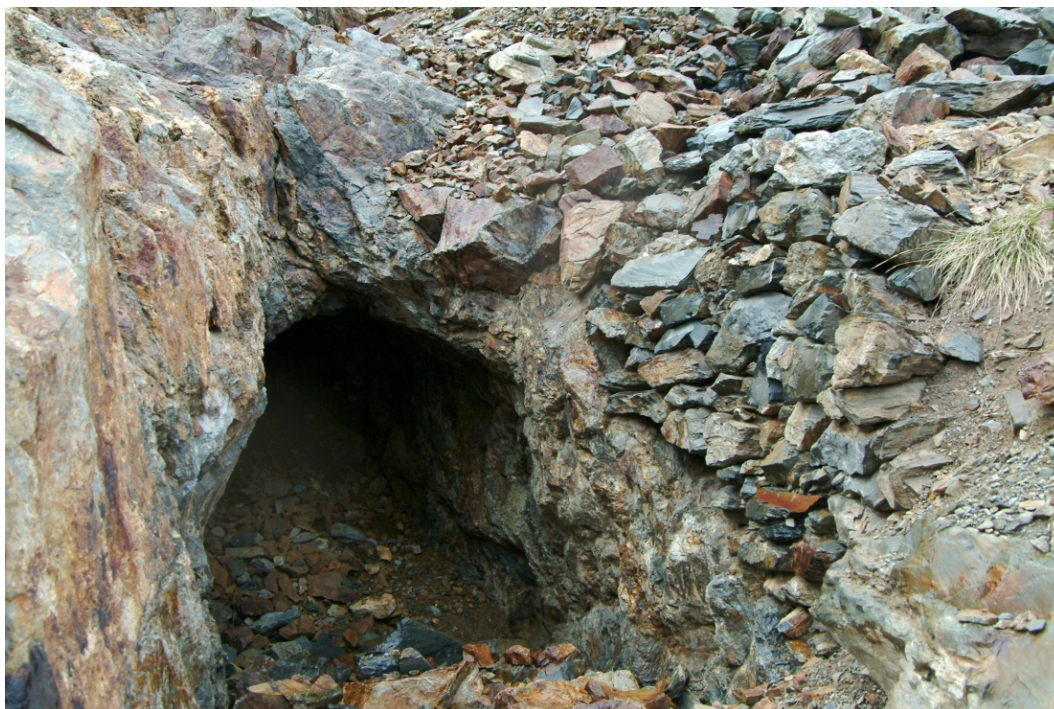
Estructura nº 77

Mina de hierro, formada por una galería excavada de la que parten cinco galerías laterales de diferente longitud.

Se encuentra varias decenas de metros al S de otra mina (Est 78) y muy cerca de una cabaña (Est 66) y una terraza (Est 67)

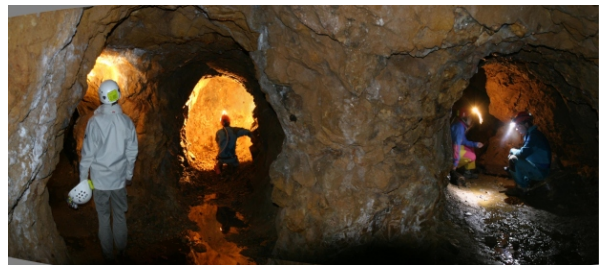
En el interior se encontró un trozo de tela de saco y una moneda francesa de 1954 de 100 francos.

Construcción parcialmente arruinada.

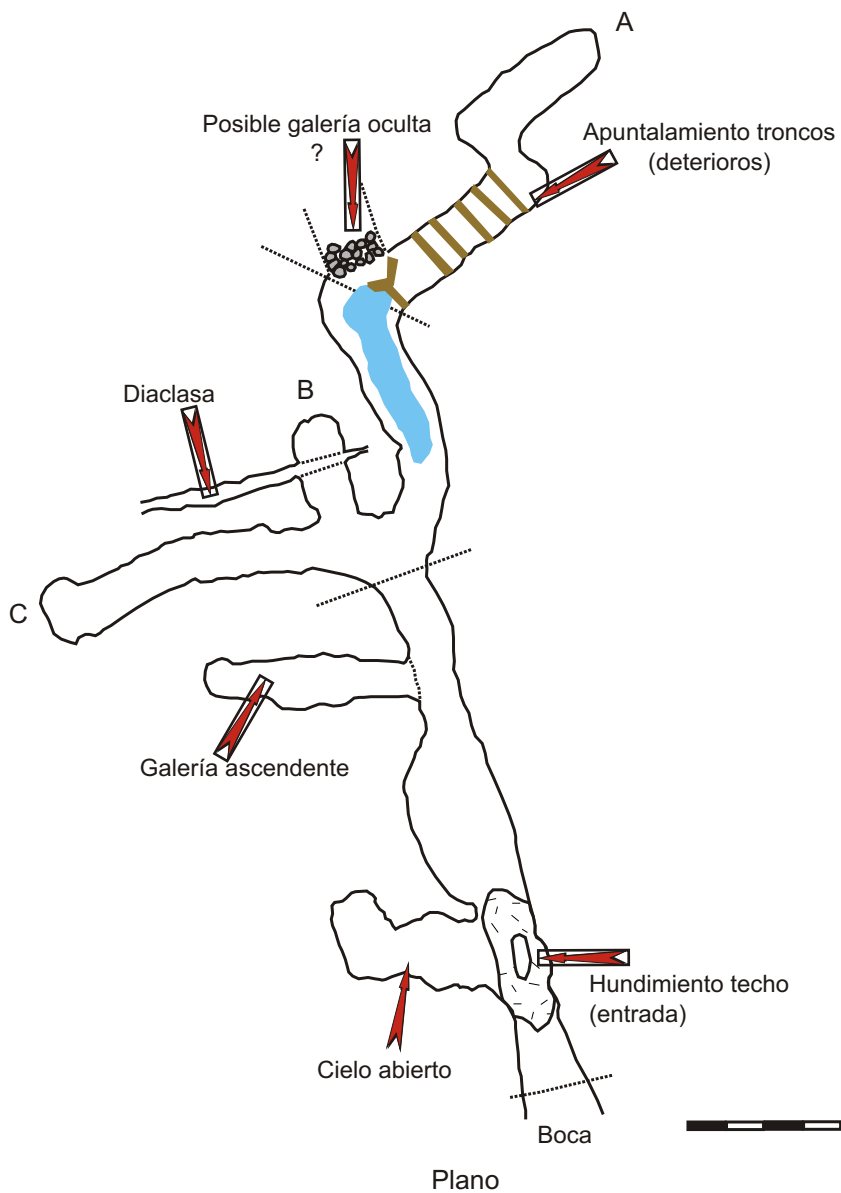
Autores : Jordi Fresquet Filella, César Pasadas Sallazar
Elisenda Vila Serra y José Angel Arroyos Palomar
Informatización : Carine Calastrenc Escala : 1/10

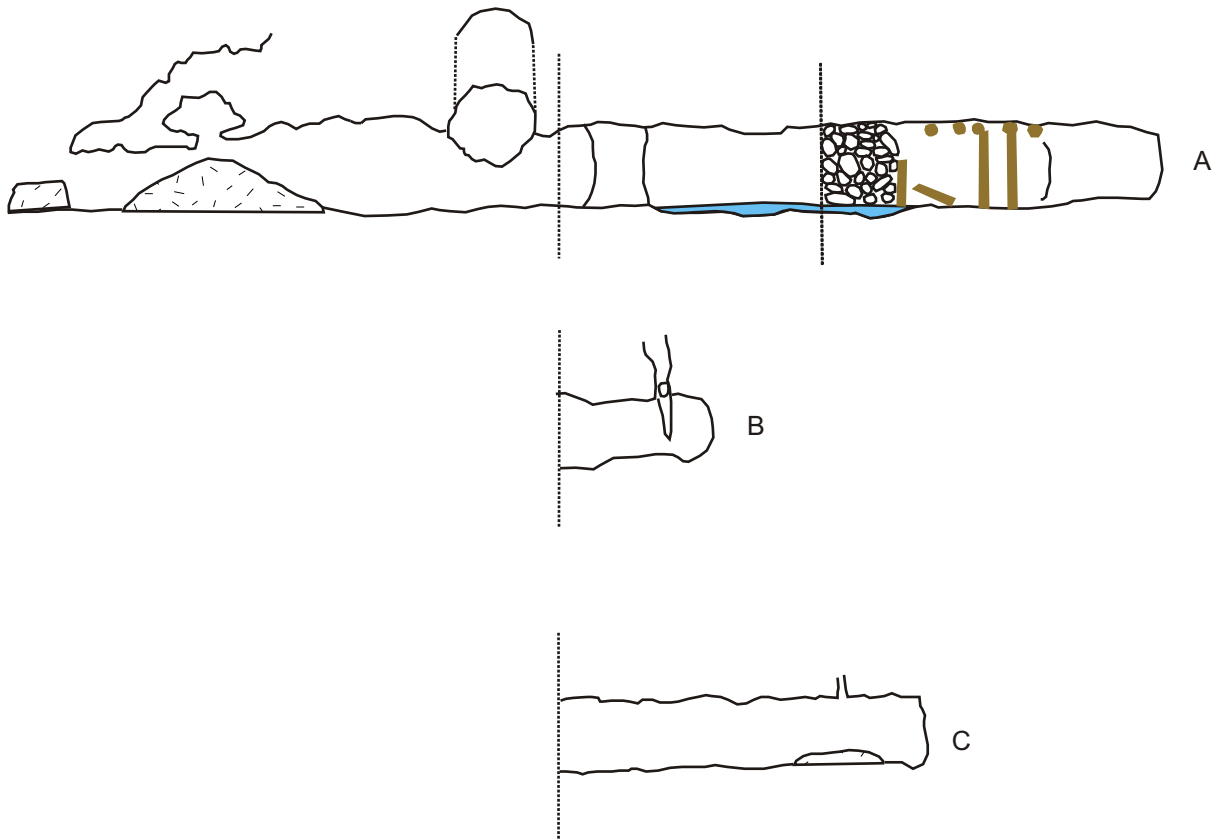
Secciones

Autores : Jordi Fresquet Filella, César Pasadas Sallazar
Elisenda Vila Serra y José Angel Arroyos Palomar

Escala : 1/10

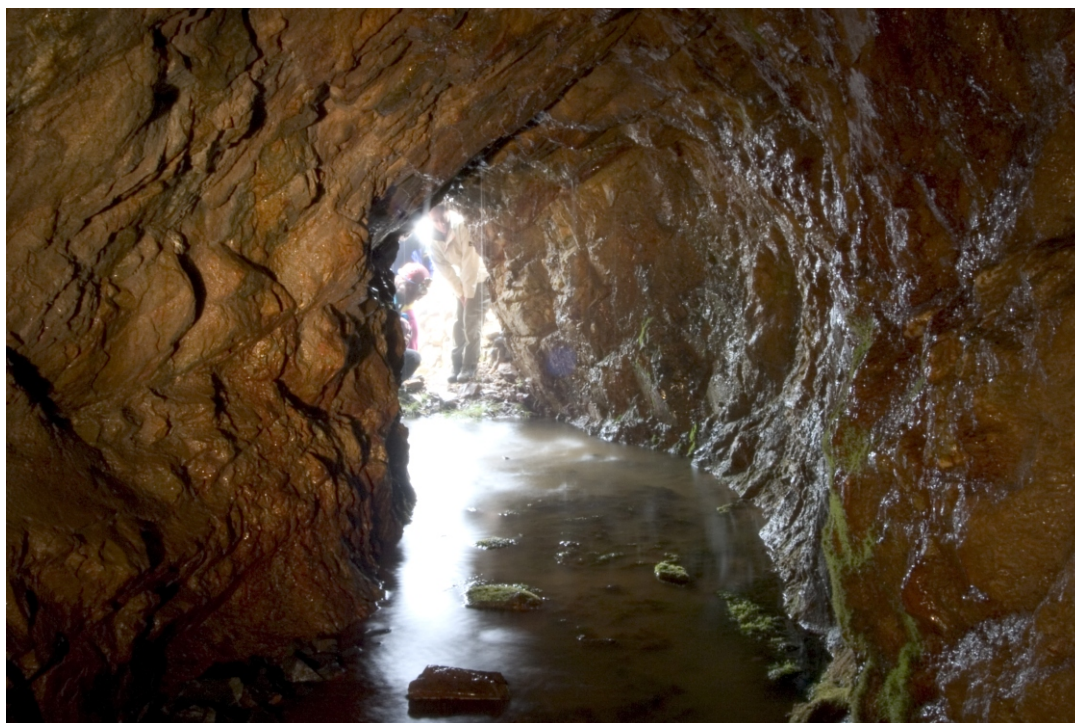
Estructura nº 78

Mina de hierro, formada por una única galería excavada de suelo plano.

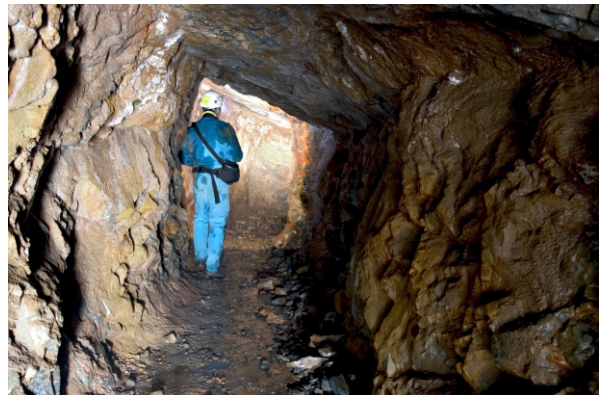
Elementos interiores y exteriores**Fotografía de detalle**

Presenta un corredor que en su zona media presenta una curva suave hacia la derecha.

El suelo es completamente horizontal y la altura media de la galería es de 1,90 m. El techo tiene un característico trazado oblicuo.

Tiene 1,9 m de altura y 1,2 m de anchura. Su remate superior es oblicuo.
Abre hacia el SE.

En el interior se encontró varios trozos de tela de saco.

Mina en buen estado de conservación.

| <input checked="" type="checkbox"/> Limpieza | Urgencia |
| <input type="checkbox"/> Consolidación | Media <input checked="" type="checkbox"/> |

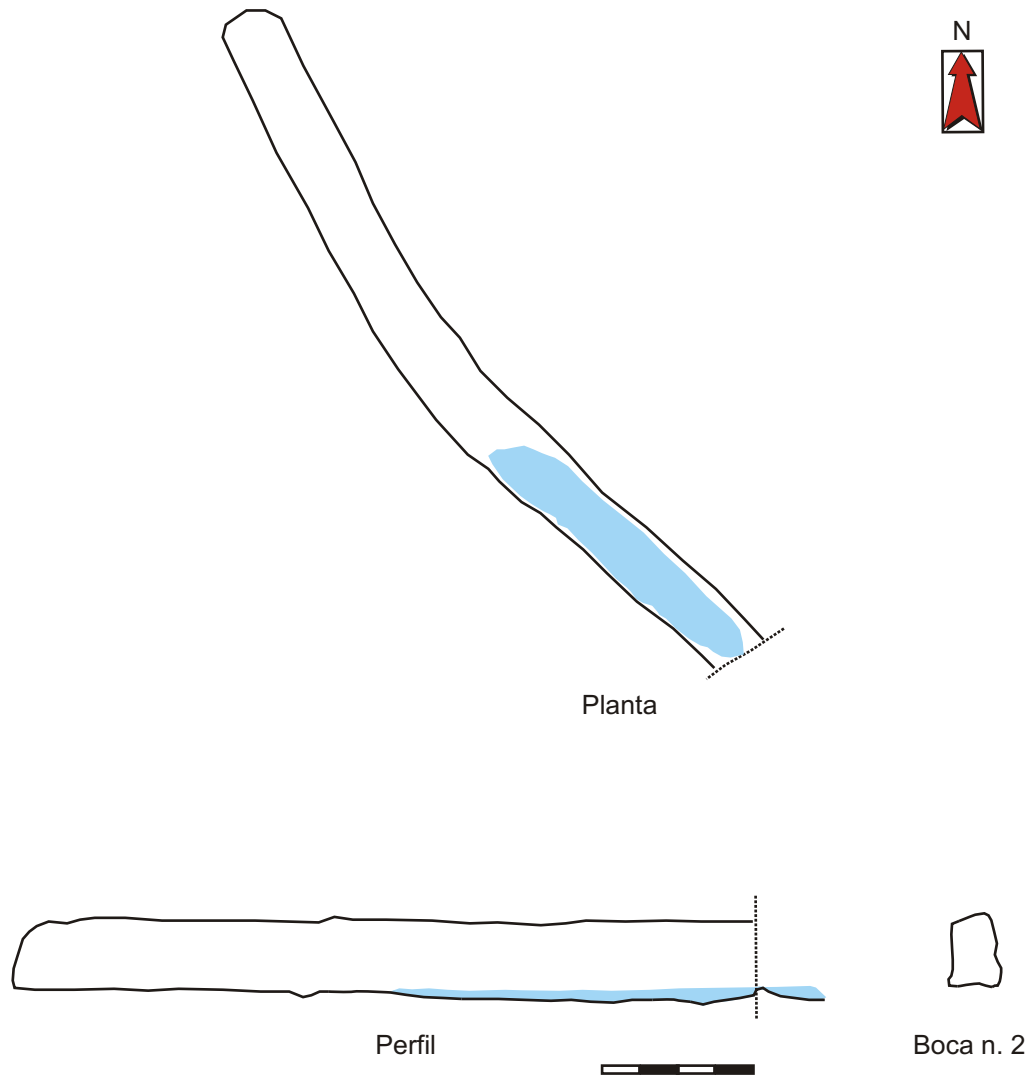
CROQUIS

Autores : Jordi Fresquet Filella, César Pasadas Sallazar
Elisenda Vila Serra y José Angel Arroyos Palomar
Informatización : Carine Calastrenc Escala : 1/10

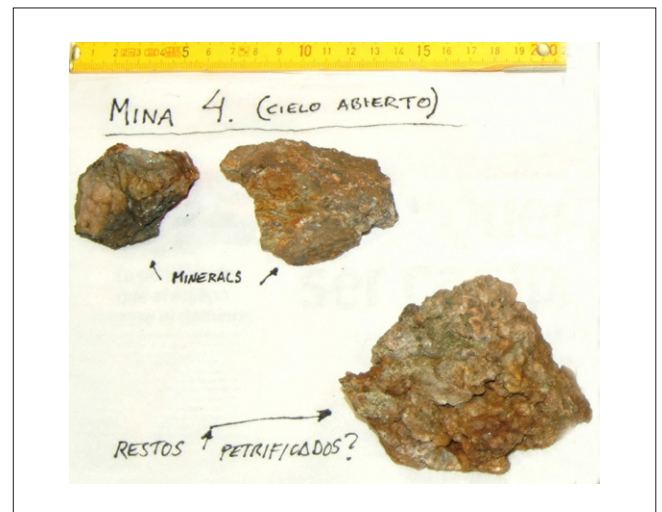
Fotografía de detalle

Constituye un retranqueo en la pared natural de roca, formando al fondo una pared aproximadamente recta.

Mina en buen estado de conservación.

| <input checked="" type="checkbox"/> Limpieza | Urgencia |
| <input type="checkbox"/> Consolidación | Media <input checked="" type="checkbox"/> |

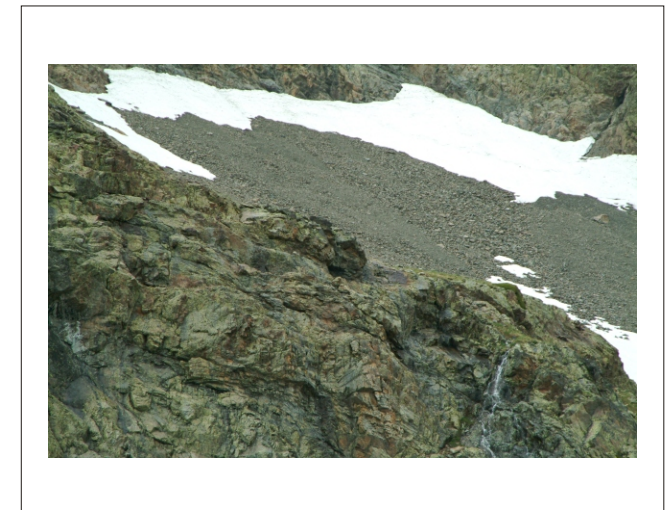
Fotografía de detalle

Constituye un retranqueo en la pared natural de roca, formando al fondo una pared aproximadamente recta.

Mina en buen estado de conservación.

| <input checked="" type="checkbox"/> Limpieza | Urgencia |
| <input type="checkbox"/> Consolidación | Media <input checked="" type="checkbox"/> |

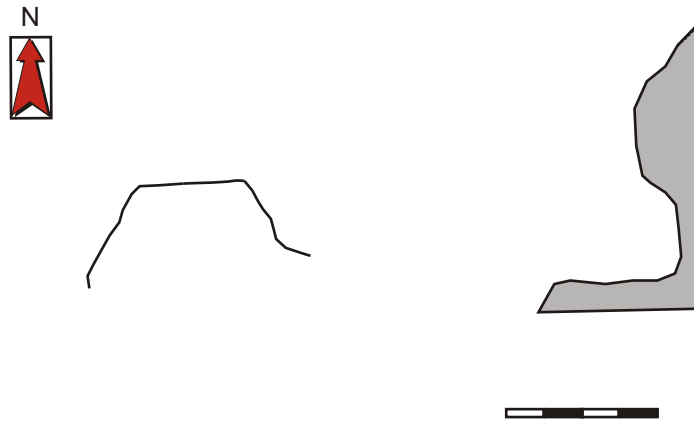
CROQUIS

Autores : Jordi Fresquet Filella, César Pasadas Sallazar
Elisenda Vila Serra y José Angel Arroyos Palomar

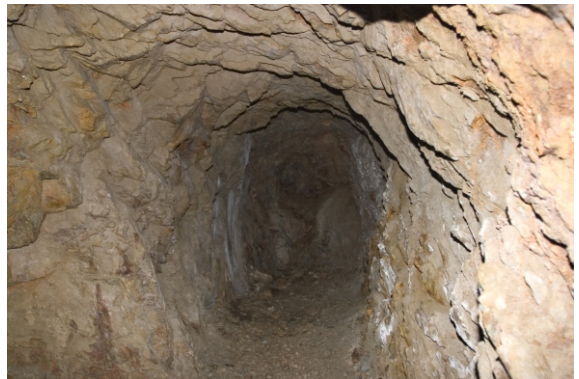
Fotografía de detalle

Mina de hierro, formada por una galería excavada que se bifurca en su parte final.

A partir de su boca se sitúa un depósito de escorias.

Mina en buen estado de conservación.

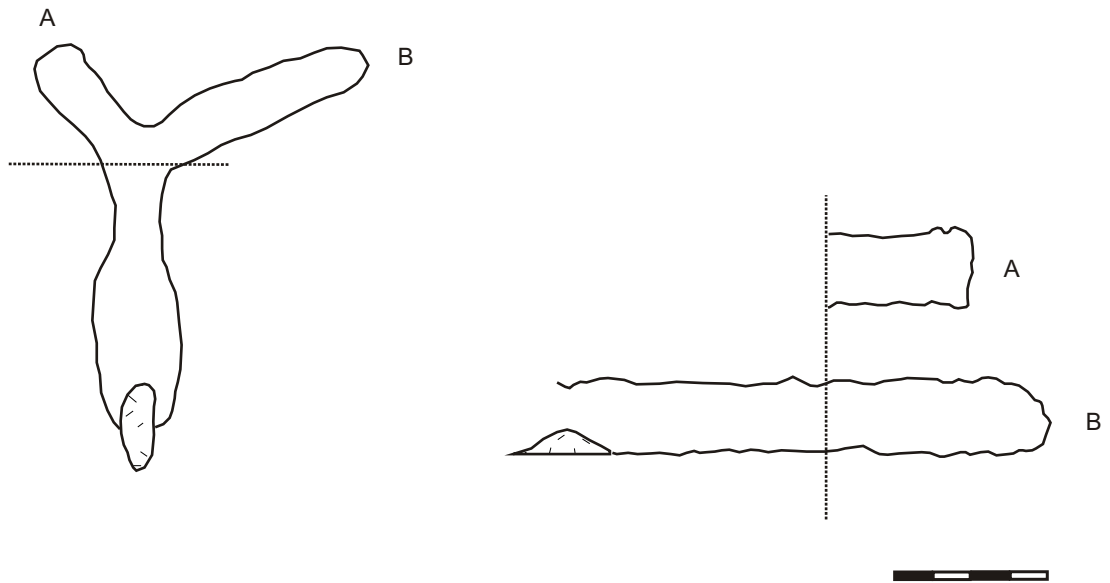
CROQUIS

Autores : Jordi Fresquet Filella, César Pasadas Sallazar
Elisenda Vila Serra y José Angel Arroyos Palomar
Informatización : Carine Calastrenc Escala : 1/10

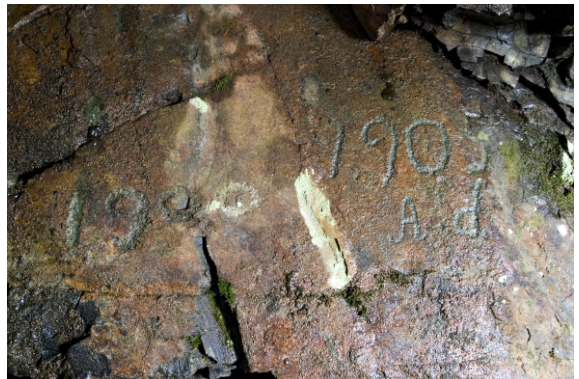
Material mueble**Elementos interiores y exteriores****Fotografía de detalle**

Mina de hierro, o posible almacén de materiales, formada por una única galería excavada que en su parte delantera presenta un cerramiento de pared a ambos lados.

Tiene 2 m de anchura y 1,8 m de altura. Abre hacia el SE.

Mina en buen estado de conservación.

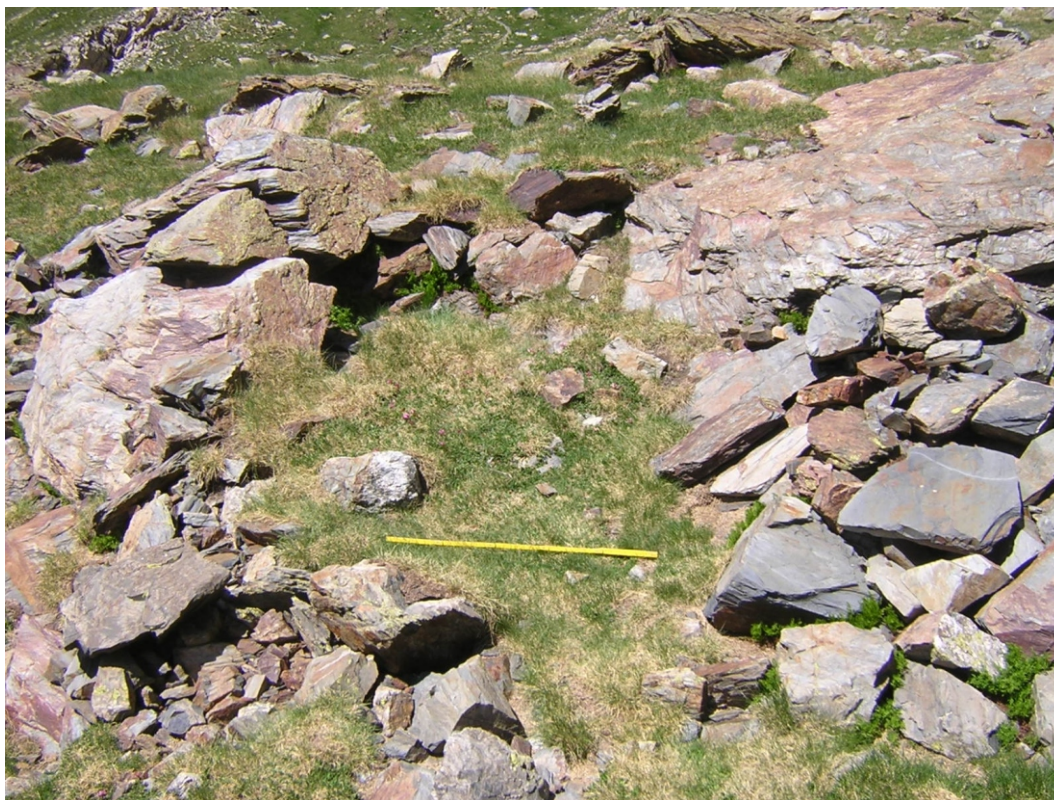
Estructura nº 56

Pequeño recinto situado entre dos grandes rocas del terreno entre las que discurre el contorno de la estructura definido por un posible murete muy deteriorado.

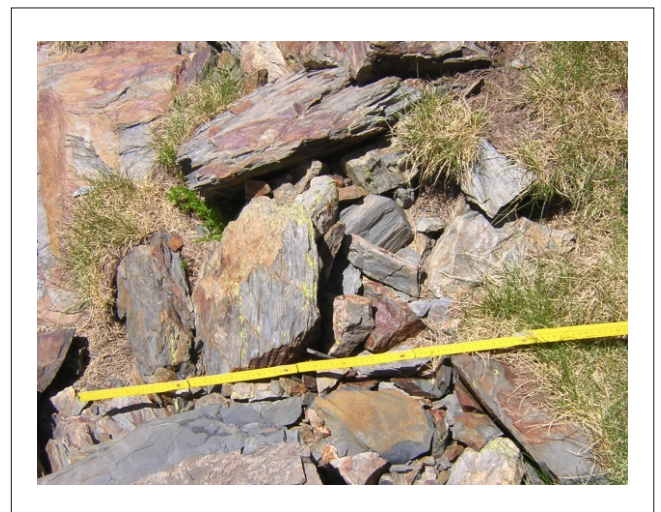
Fotografía de detalle

Construcción arrasada.

<input checked="" type="checkbox"/> Limpieza	Urgencia
<input type="checkbox"/> Excavación	Alta <input type="checkbox"/>
<input type="checkbox"/> Consolidación	Media <input checked="" type="checkbox"/>
<input type="checkbox"/> Reconstrucción didáctica	Baja <input type="checkbox"/>

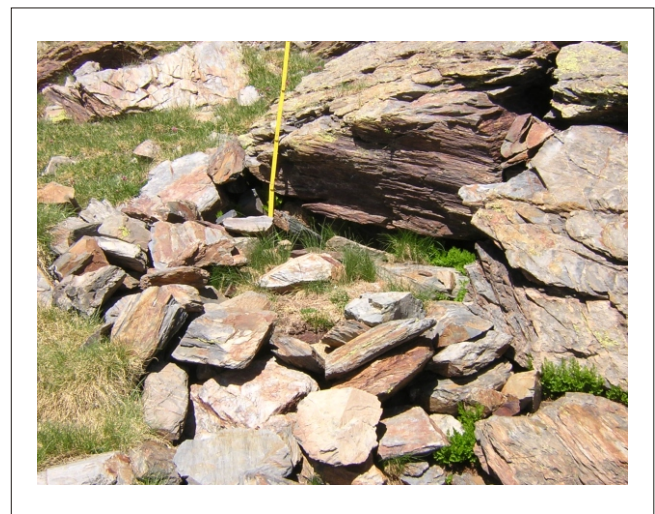
Fotografía de detalle

Tartero o cuchitril para guardar el cordero recién nacido de tamaño considerable, que se sitúa entre dos grandes rocas del terreno que forman un ángulo recto entre ellas, quedando el resto del contorno delimitado por un murete.

Construcción arrasada.

<input checked="" type="checkbox"/> Limpieza	Urgencia
<input type="checkbox"/> Excavación	Alta <input type="checkbox"/>
<input type="checkbox"/> Consolidación	Media <input checked="" type="checkbox"/>
<input type="checkbox"/> Reconstrucción didáctica	Baja <input type="checkbox"/>

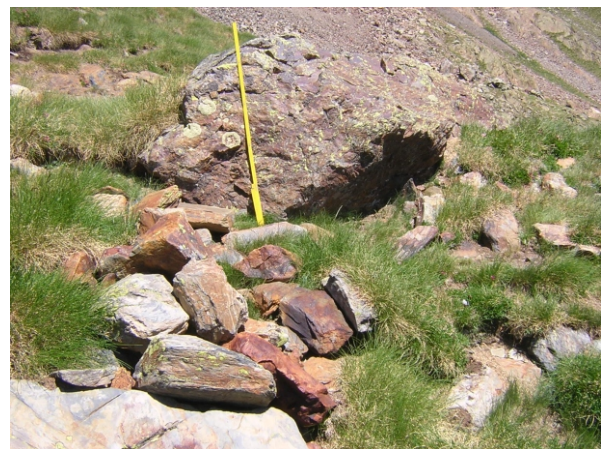
Fotografía de detalle

Posible abrigo, que da la espalda a la orientación NW, compuesto por una pared que parte de una gran roca del terreno, situada en la parte superior, protegiendo una pequeña zona plana situada en el rincón resultante. En el lado SE se aprecia un ligero ensanchamiento de la pared, tal vez producido por los desprendimientos, que apoya en otra gran roca plana.

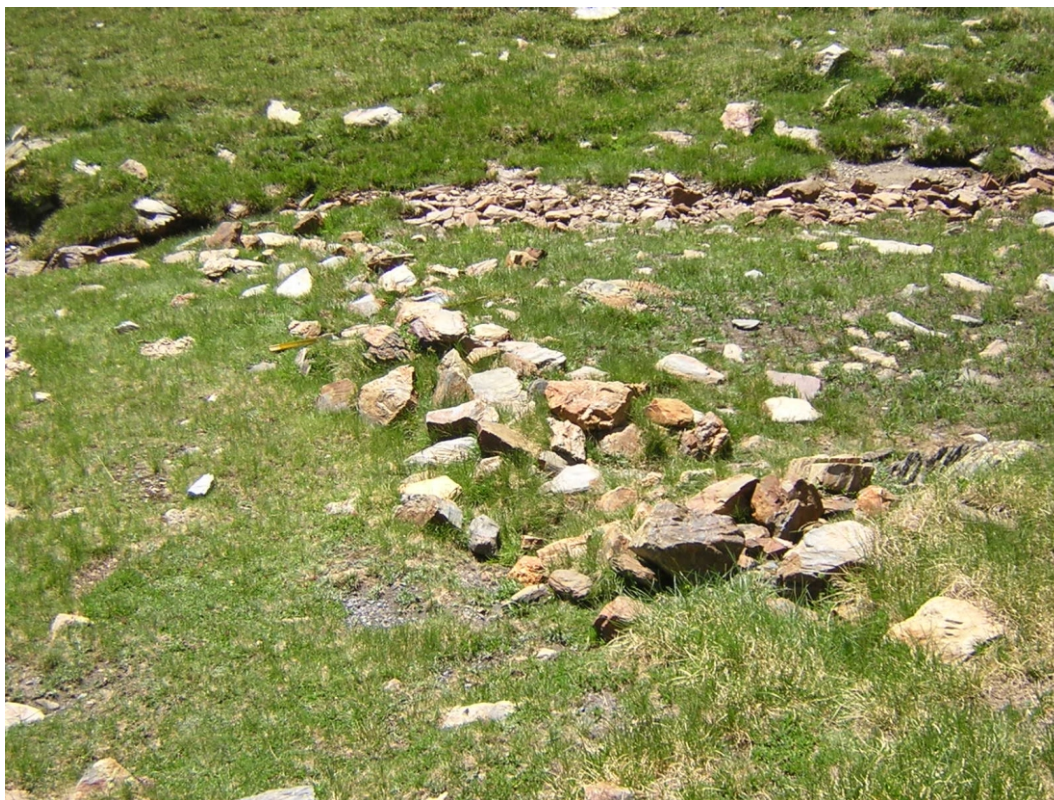
Estructura nº 59

Muro muy deteriorado de tal manera que tan solo aparece como un simple amontonamiento de piedras que forman una línea recta.

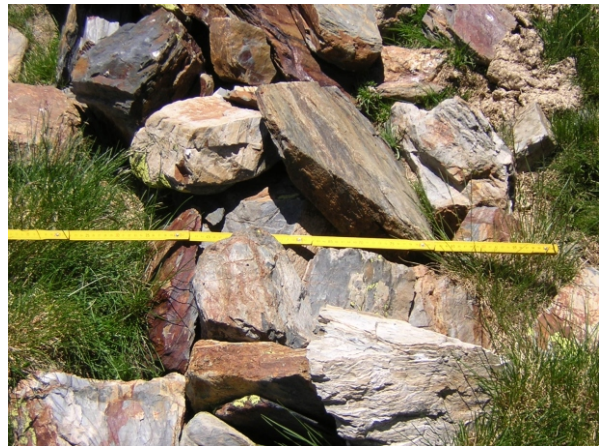
Fotografía de detalle

Posible abrigo, que da la espalda a la orientación NW, compuesto por una pared en forma curva que se prolonga en el lateral S en línea recta.

Construcción arrasada.

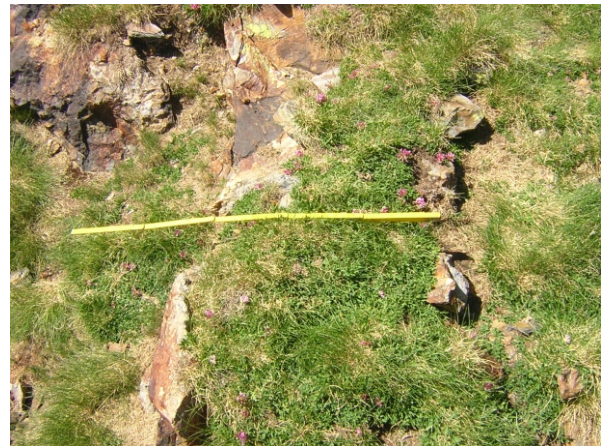
Fotografía de detalle

Cabaña con interior rehundido, en cuyo lado W aprovecha una pared de roca vertical, que tal vez fue excavada. Asimismo en su lado NE presenta un muro y gran cantidad de escombros en el lado SE.

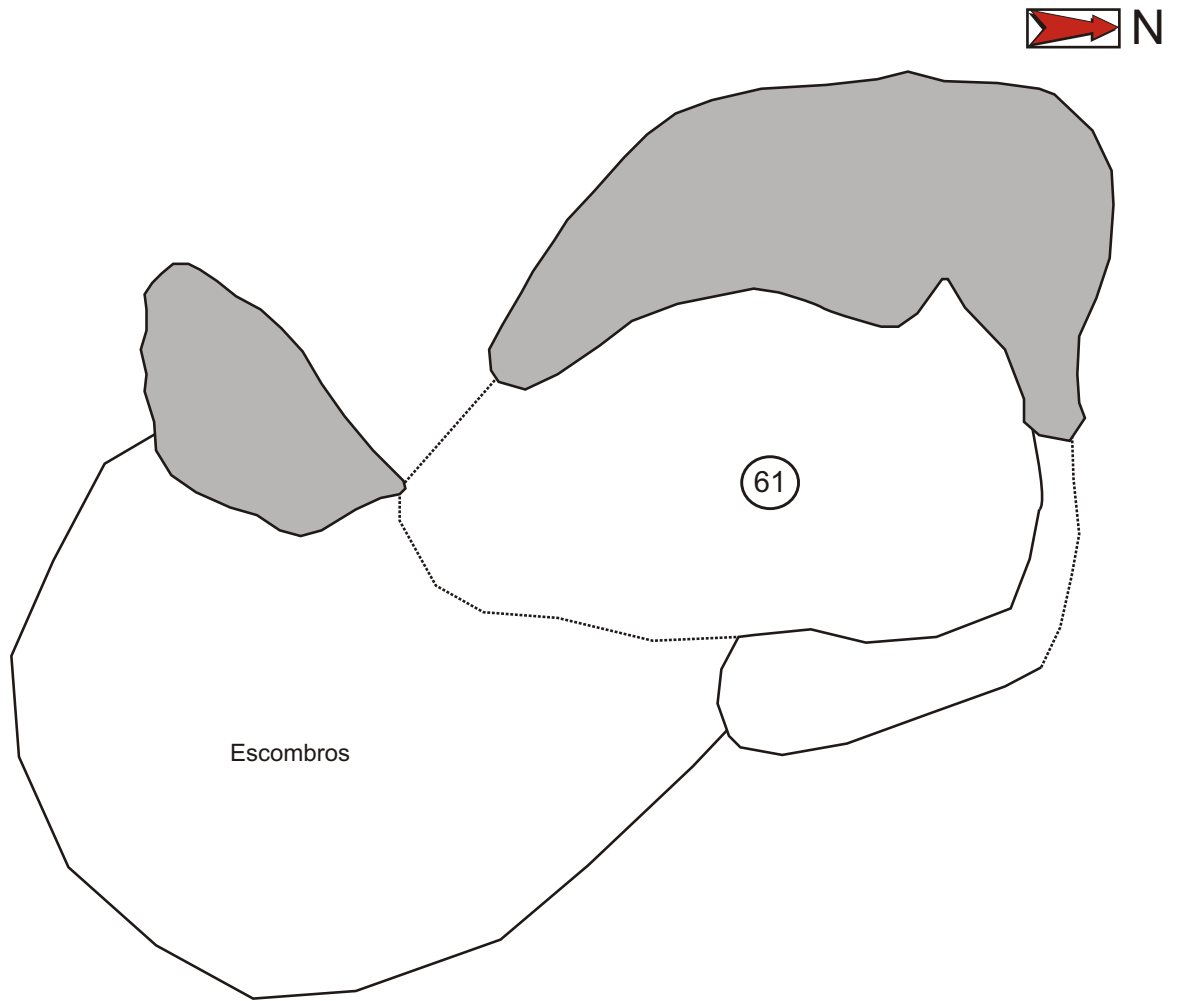
CROQUIS

Autores : Félix A. Rivas y Carine Calastrenc
Informatización : Carine Calastrenc Escala : 1/50

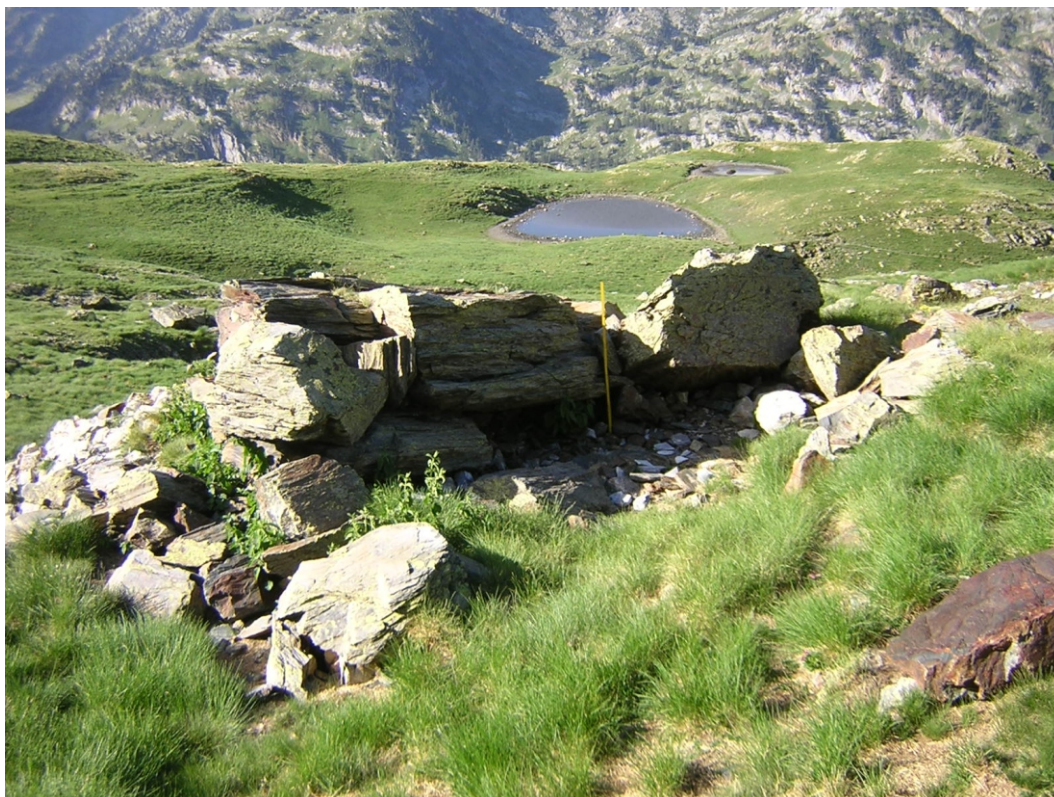
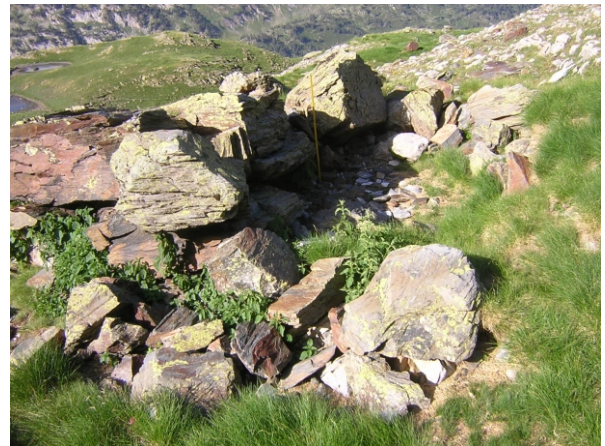
Estructura nº 62

Posible cabaña que apoya en su parte inferior y lado SE en dos grandes piedras de esquisto del terreno, presentando lo que podrían ser dos muretes a modo de alas así como un desnivel apreciable en el lado NW.

Parte final de suave pendiente a partir de donde cobra una mayor inclinación. A su alrededor hay una pradera entre la que sobresalen rocas de caliza.

No resultan apreciables aparte de cierto amontonamiento de piedras.

Bloques de esquistos de gran tamaño.

Se aprecia un hueco significativo hacia el NW que podría constituir una entrada que abriría en contra de la pendiente.

Construcción arrasada.

| <input checked="" type="checkbox"/> Limpieza | Urgencia |
| <input type="checkbox"/> Consolidación | Media <input checked="" type="checkbox"/> |

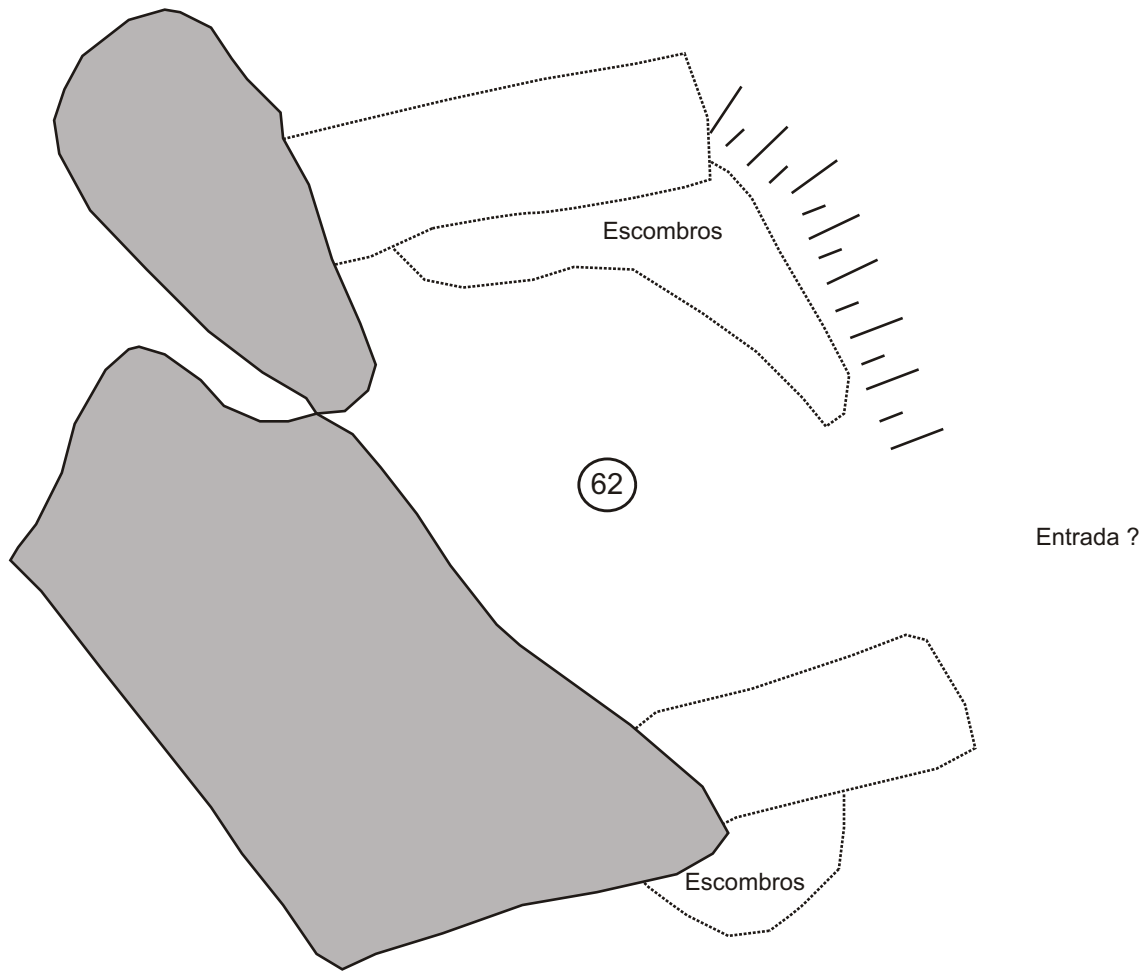
CROQUIS

Autores : Félix A. Rivas y Carine Calastrenc
Informatización : Carine Calastrenc Escala : 1/40

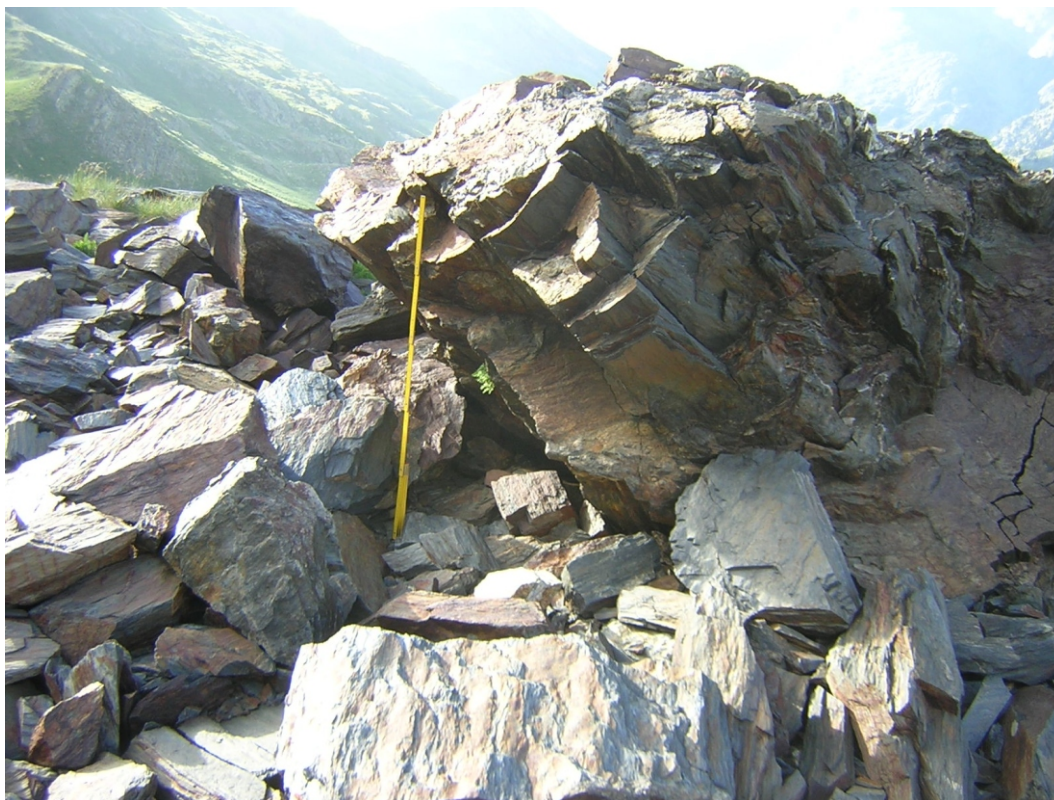
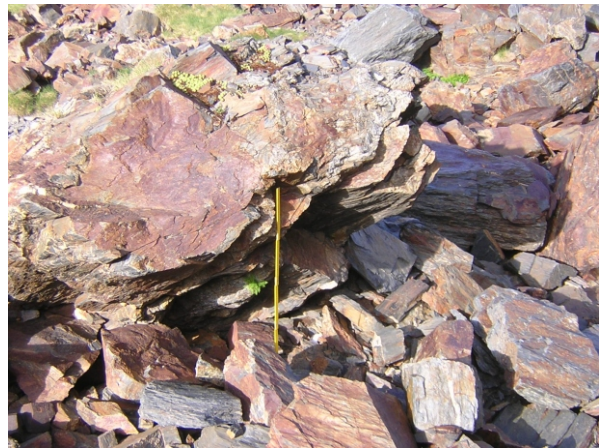
Estructura nº 63

Tartero o cuchitril para guardar el cordero recién nacido que aprovecha la pequeña visera de una gran roca del terreno situada en su lado S y a favor de la pendiente. El contorno de la estructura, aproximadamente semicircular, está marcado por una alineamiento de piedras que en algún tramo podrían montar unas sobre otras.

Ladera de suave pendiente completamente cubierta de derrubios.

Simple alineamiento de piezas amontonadas en algún fragmento.

Losas y bloques de esquistos ferrosos de gran tamaño.

Construcción arrasada.

| <input checked="" type="checkbox"/> Limpieza | Urgencia |
| <input type="checkbox"/> Consolidación | Media <input checked="" type="checkbox"/> |

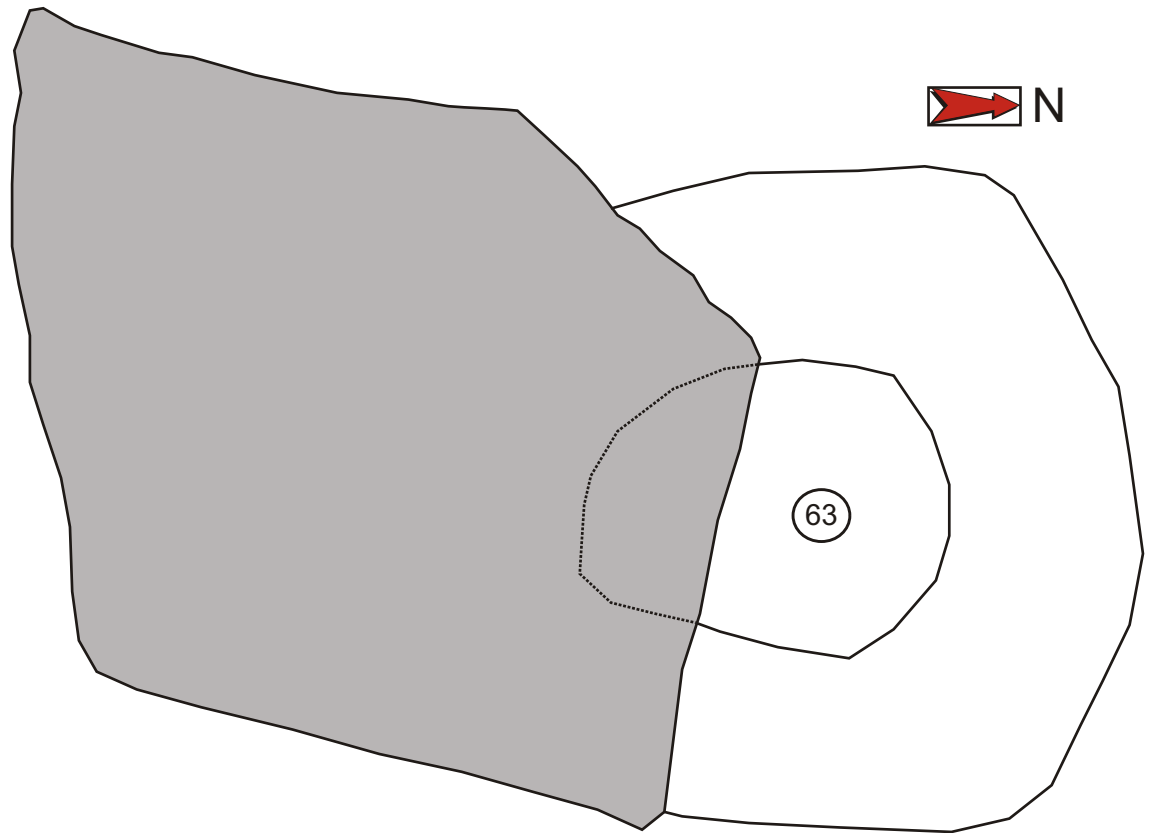
CROQUIS

Autores : Félix A. Rivas y Carine Calastrenc
Informatización : Carine Calastrenc Escala : 1/20
