Inventario de cabañas y otras construcciones historicas en el entorno del Portillon y el puerto de la Picada

**INVENTARIO DE CABAÑAS
Y OTRAS CONSTRUCCIONES HISTÓRICAS
EN EL ENTORNO DEL PORTILLÓN Y
EL PUERTO DE LA PICADA
BENASQUE (HUESCA)**

**Informe final
Anexos**

Carine Calastrenc, José Luis Ona y Félix A. Rivas

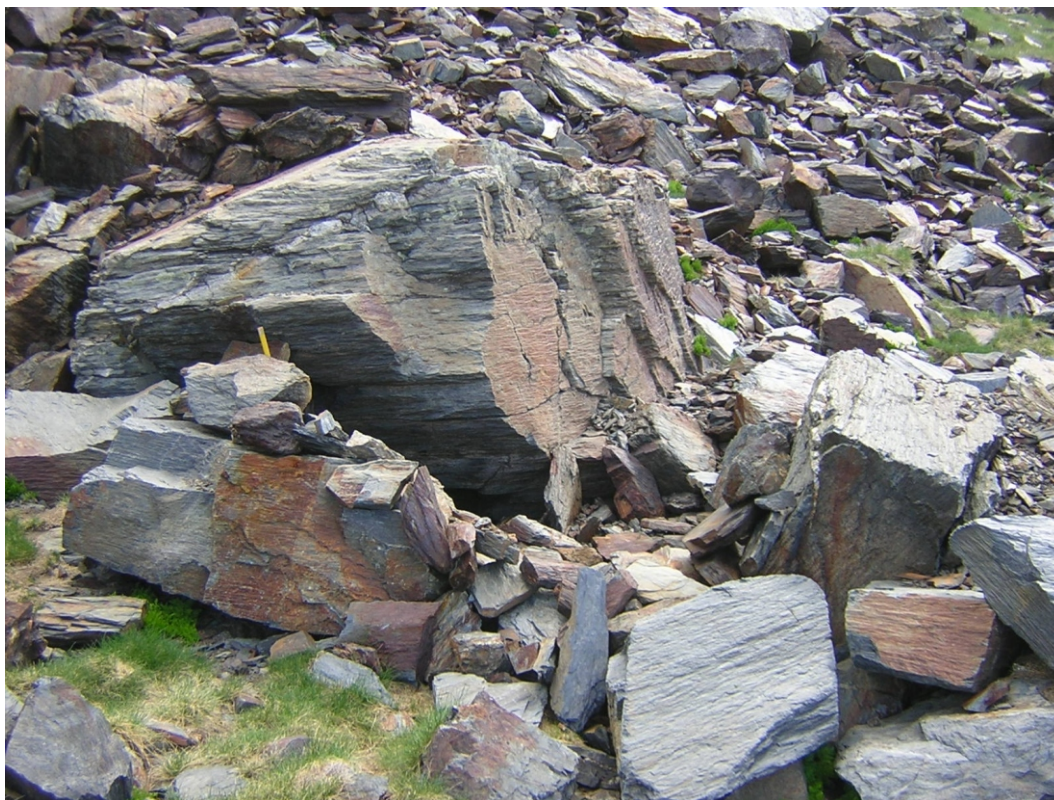
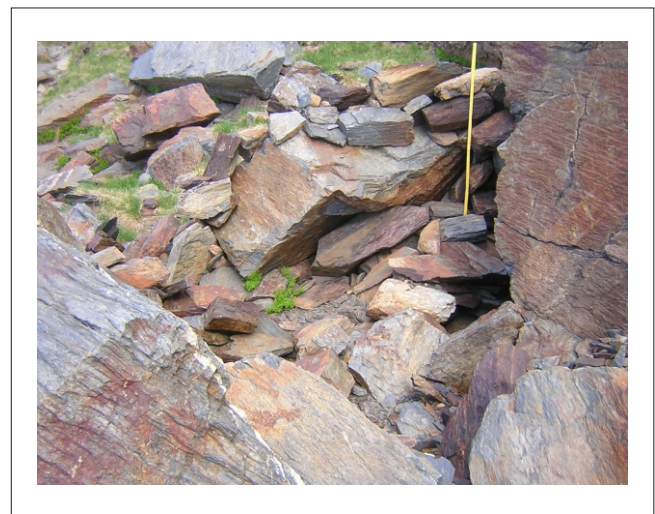
Estructura nº 64

Recinto de contorno aproximadamente circular situado entre tres grandes rocas del terreno.

En su interior se localiza una cabaña (Est 65) situada bajo el extraplomo.

Simple amontonamiento de piedras.

Bloques de granito de mediano tamaño.

Hay una posible entrada hacia el E que abre perpendicular a la pendiente.

Construcción arruinada.

<input checked="" type="checkbox"/> Limpieza	Urgencia
<input type="checkbox"/> Excavación	Alta <input type="checkbox"/>
<input type="checkbox"/> Consolidación	Media <input checked="" type="checkbox"/>
<input type="checkbox"/> Reconstrucción didáctica	Baja <input type="checkbox"/>

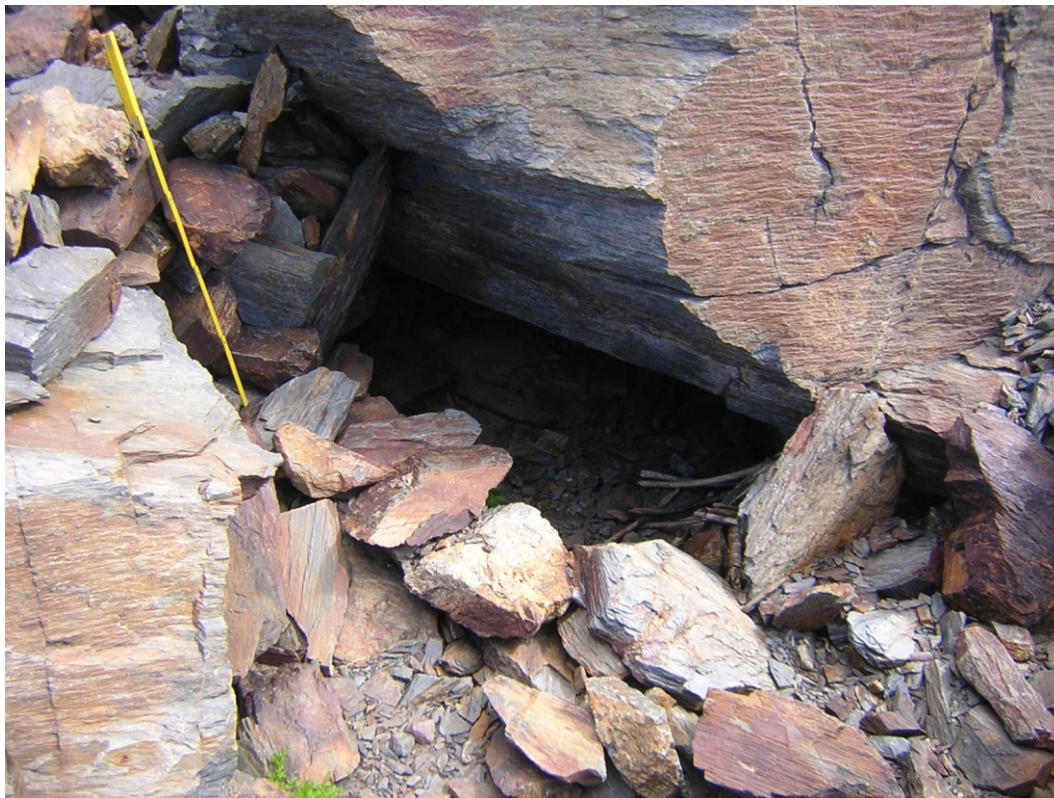
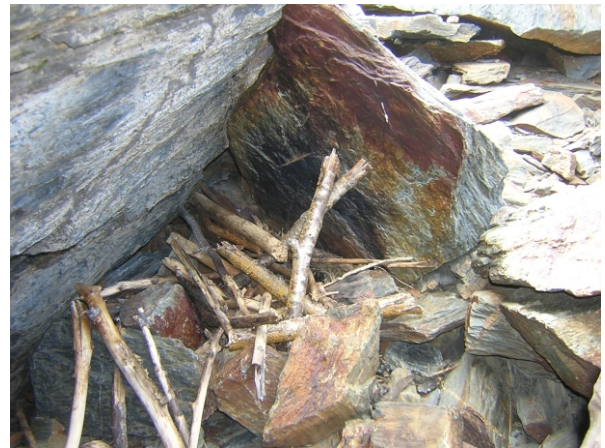
Estructura nº 65

Refugio o cabaña que aprovecha la visera situada al NE de una gran roca del terreno y que completa su perímetro con un murete formado por rocas superpuestas. En su interior se localiza un extraplomo de cierta profundidad pero poca altura (40 cm) y que, por tanto, no parece utilizable.

Se sitúa en el interior de un recinto (Est 64).

Ladera de suave pendiente completamente cubierta de derrubios de tamaños muy dispares.

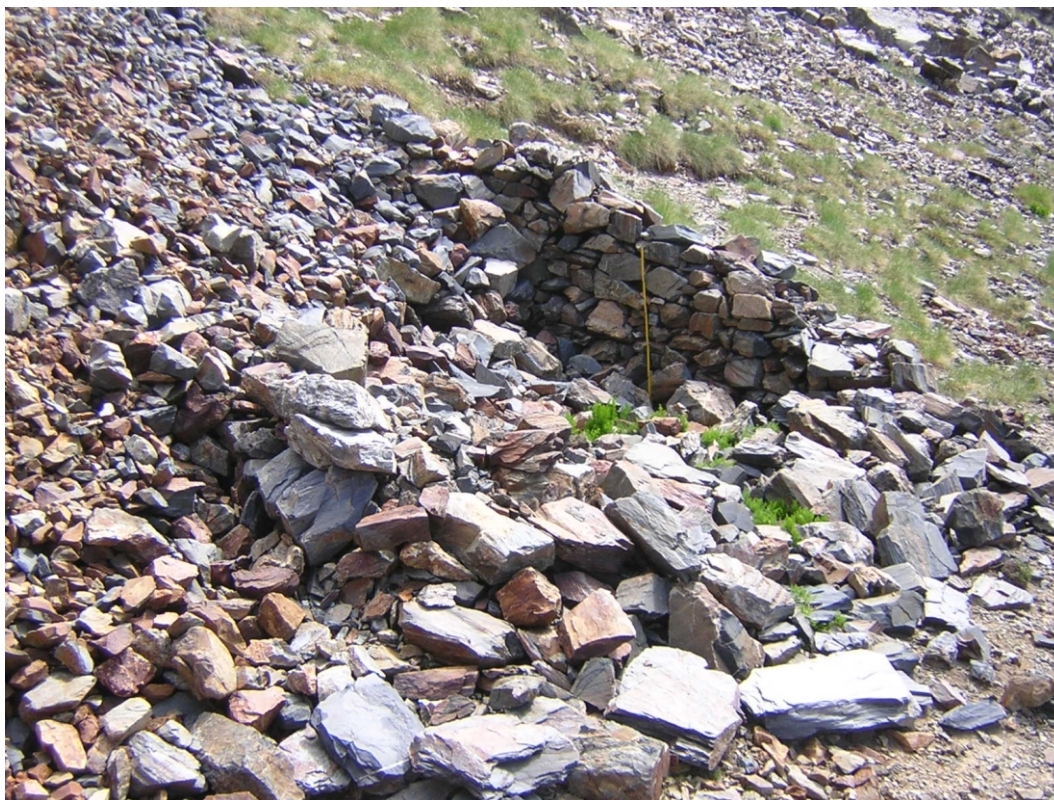
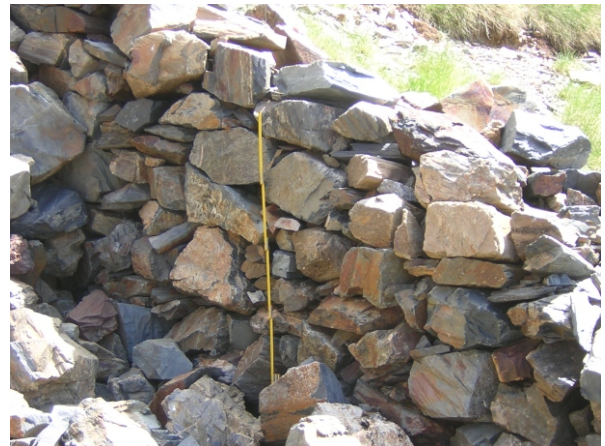
Estructura nº 66

Restos de una cabaña de planta cuadrangular cuya parte superior ha quedado cubierta por la escoria proveniente de una mina (Est 78).

Se encuentra justo encima de una terraza (Est 67) y junto a la boca de una mina (Est 77).

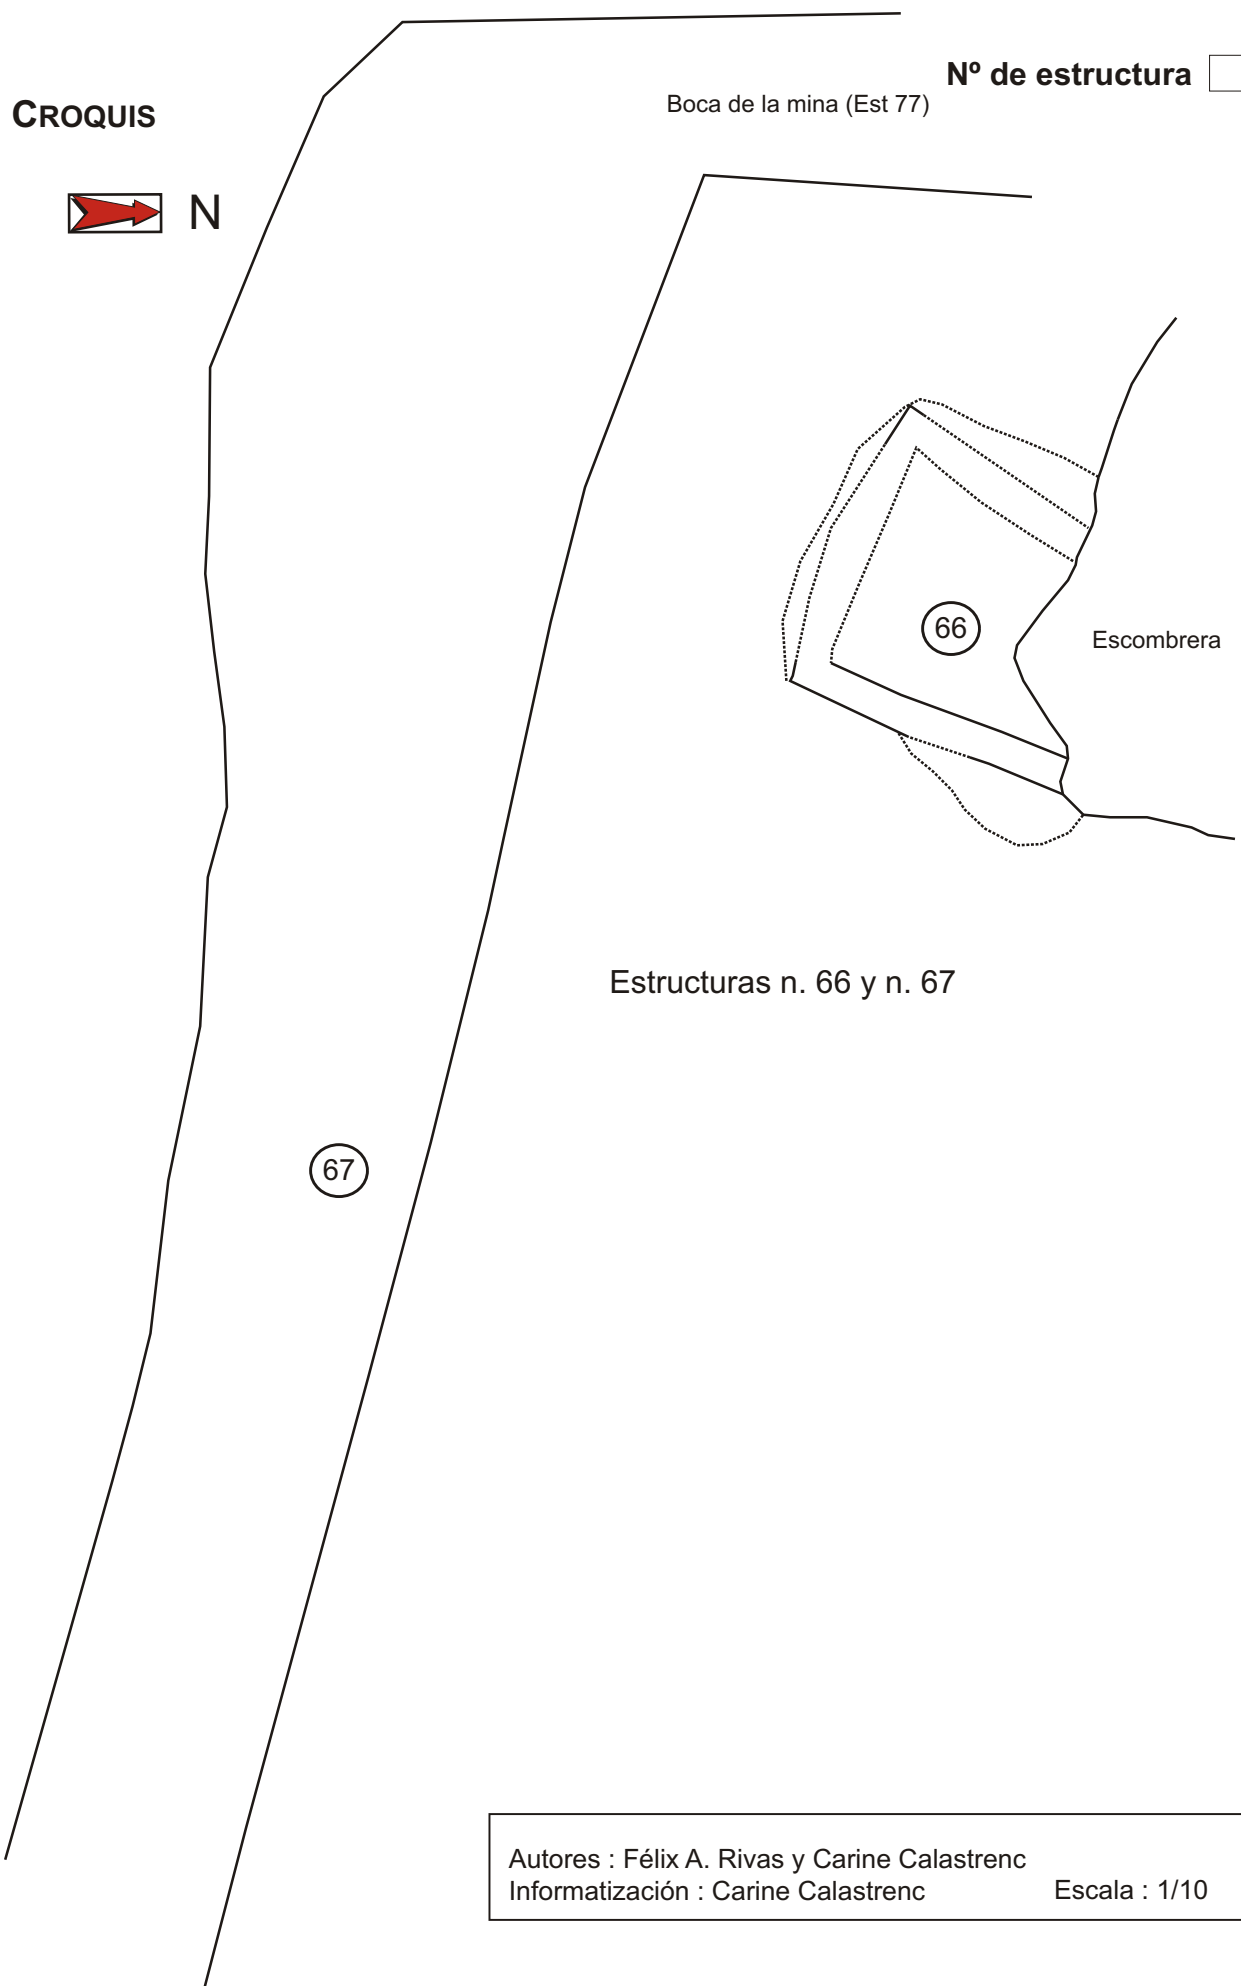
Estructuras n. 66 y n. 67

Boca de la mina (Est 77)

Escombrera

De ellas, la que más claramente puede identificarse como un edificio al servicio de la actividad minera es la estructura 66 al estar situada junto a la entrada de una excavación minera en una ladera de fuerte pendiente. Su planta es exenta, de forma cuadrada y tamaño apreciable (unos 15 m²). Los restos de sus muros evidencian un cuidado trabajo de piedra seca y a doble cara a base de losas y bloques de esquisto entre los que algunos ocupan toda la anchura de muro (60 cm) trabando así la pared.

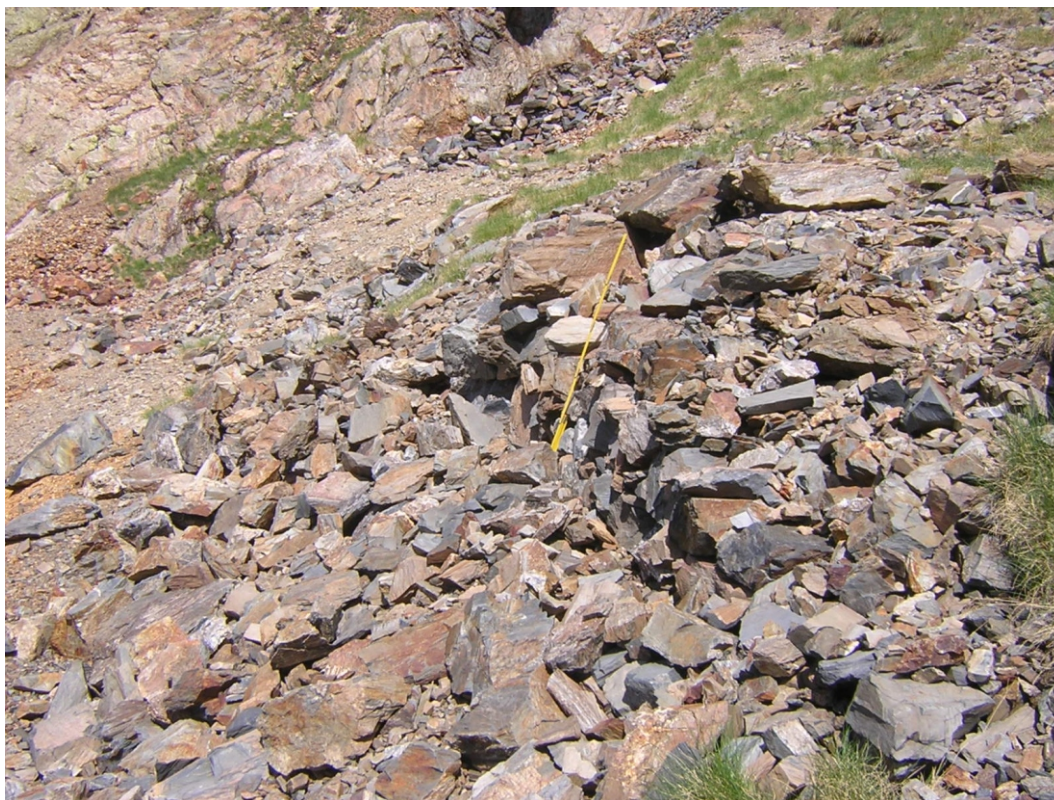
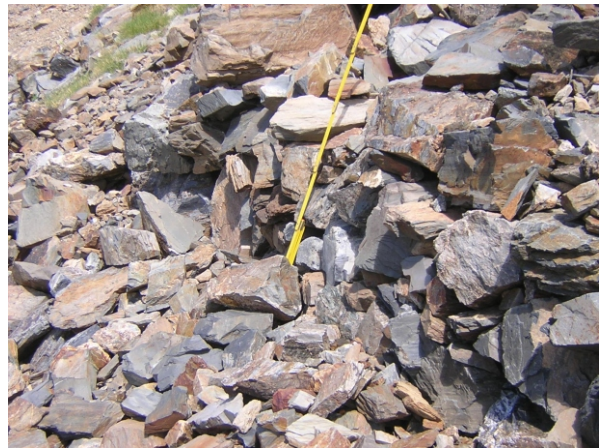
Estructura nº 67

Terraza con dirección aproximada SE-NW que deja en su parte inferior hacia el S un corredor alargado y plano de unos 3 m de anchura.

Se encuentra inmediatamente debajo de una cabaña (Est 66) y uno de sus extremos parte de la boca de una mina (Est 77).

Construcción arruinada.

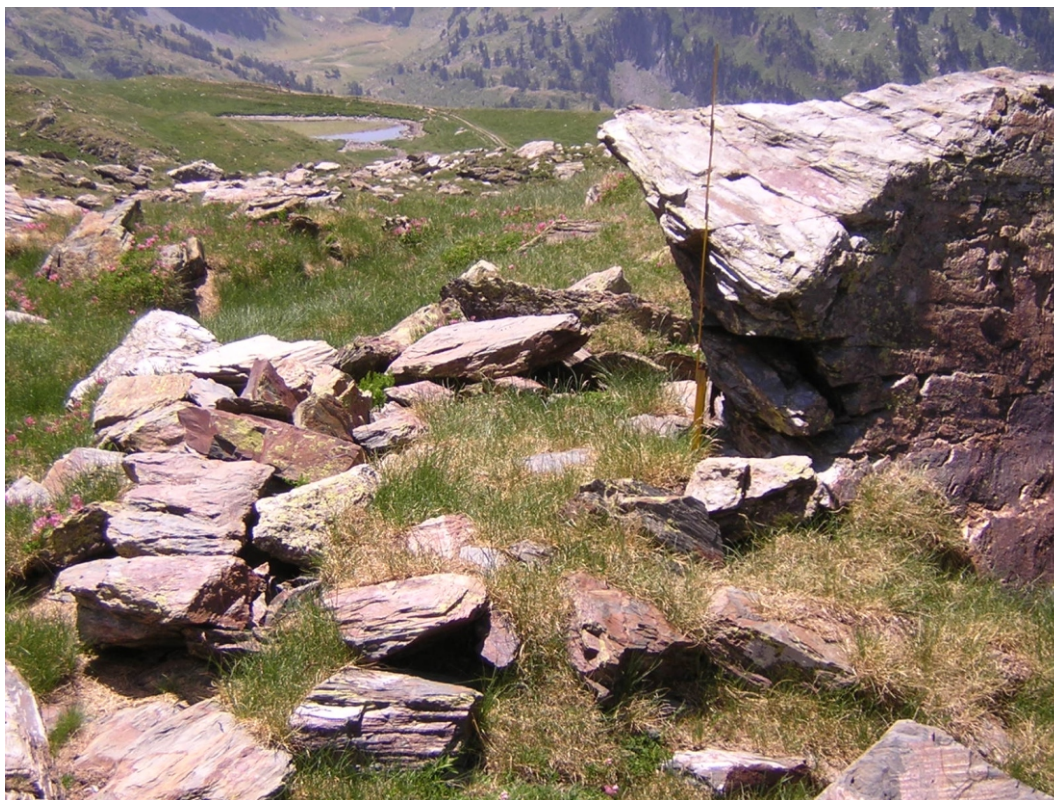
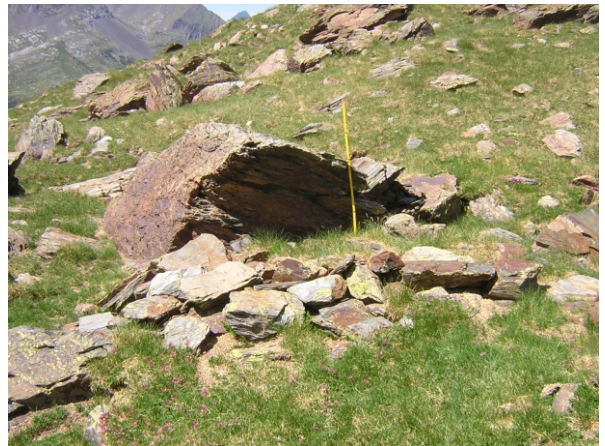
Estructura nº 68

Posible cabaña de pequeño tamaño apoyada en una gran roca del terreno situada en su lado SW y que presenta una visera de unos 30 cm de profundidad y altura máxima de 70 cm.

Construcción aislada.

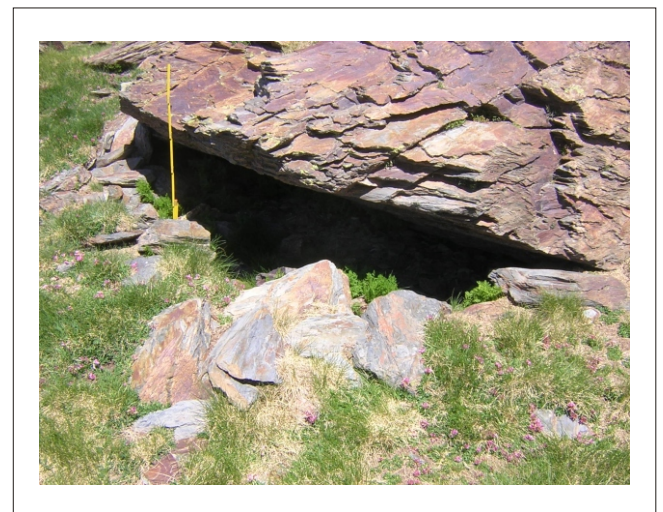
Estructura nº 69

Autores : Félix A. Rivas y Carine Calastrenc
Informatización : Carine Calastrenc Escala : 1/40

Abrigo o sencilla cabaña que aprovecha la visera de una gran roca del terreno, con unos 70 cm de máxima altura interior, hacia el lado NE, estando el resto del contorno delimitado por un murete de piedras muy degradado.

Se encuentra a unos 25 m al NW de otra cabaña (Est 70).

Construcción arrasada.

<input checked="" type="checkbox"/> Limpieza	Urgencia
<input type="checkbox"/> Excavación	Alta <input type="checkbox"/>
<input type="checkbox"/> Consolidación	Media <input checked="" type="checkbox"/>
<input type="checkbox"/> Reconstrucción didáctica	Baja <input type="checkbox"/>

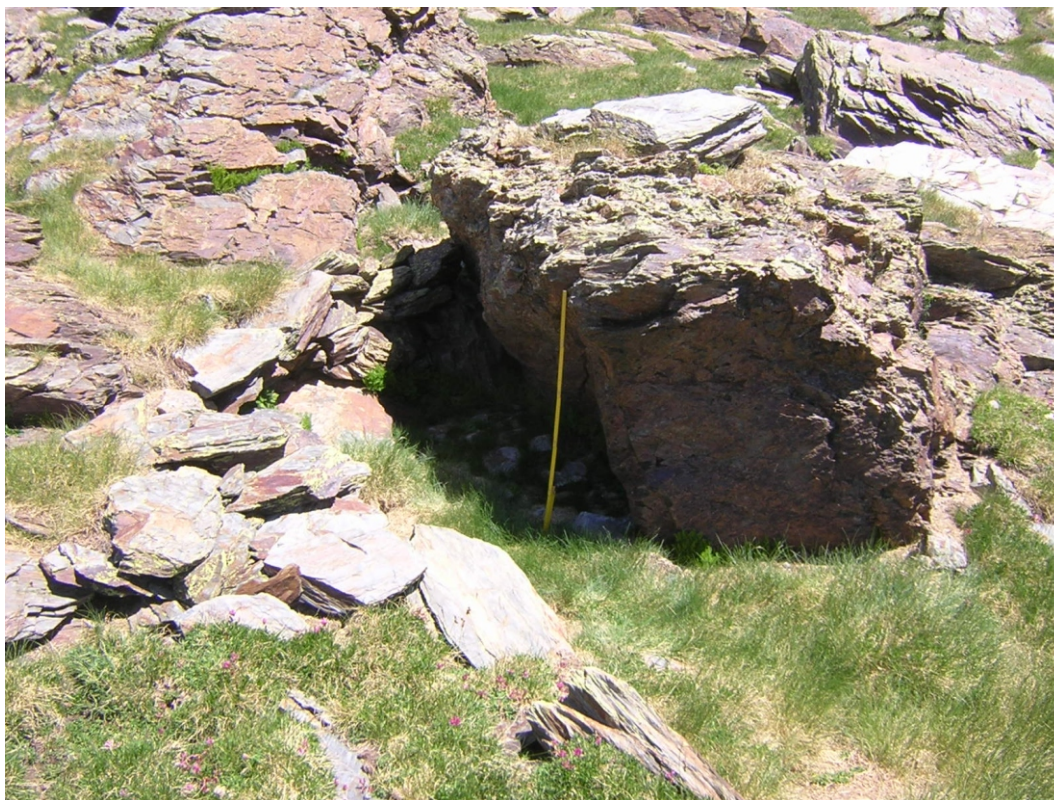
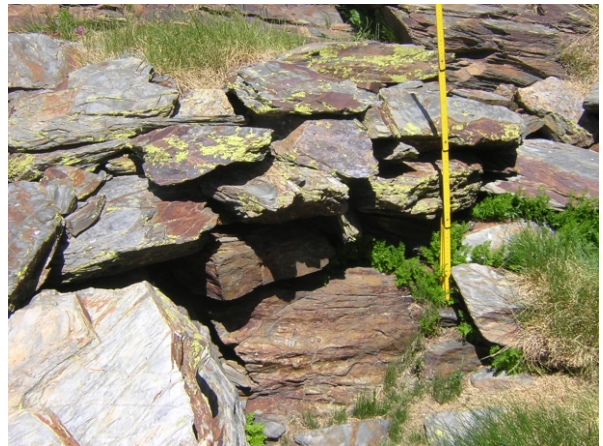
Estructura nº 70

Cabaña que apoya en una roca por su lado E que posee una larga visera de unos 60 cm de profundidad y 90 cm de altura máxima. El resto del contorno de la cabaña está marcado por un murete formado por amontonamiento de piedras.

Se encuentra a unos 25 m al SE de otra cabaña (Est 69).

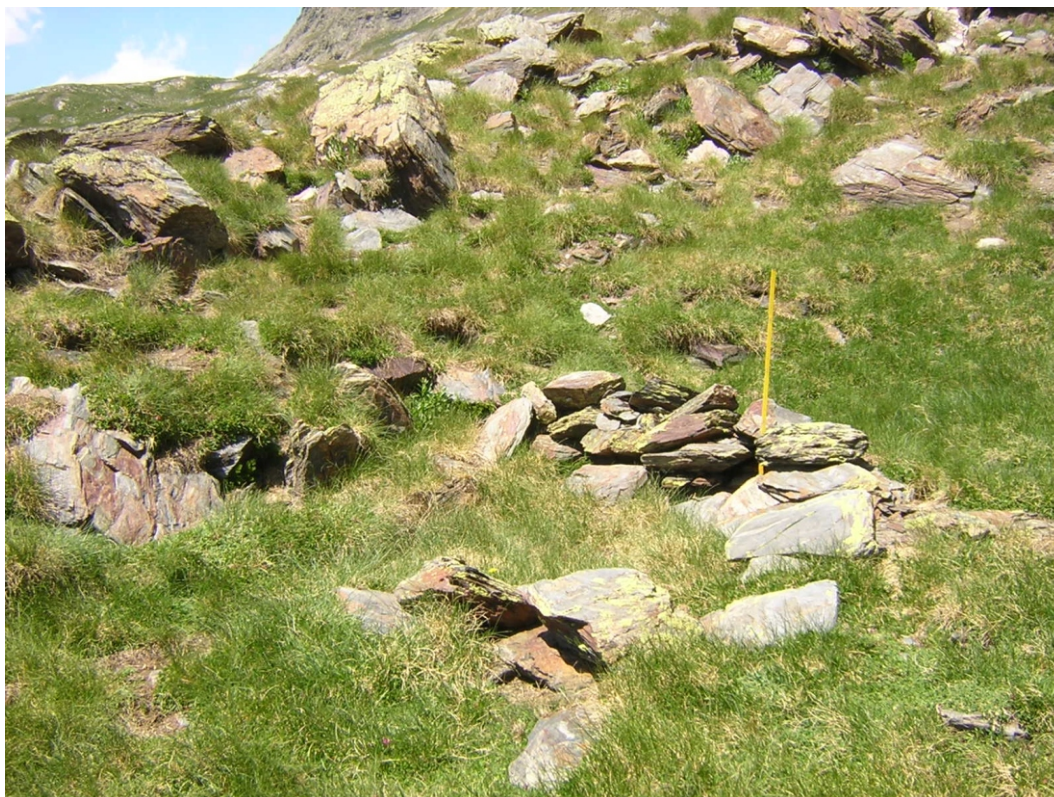
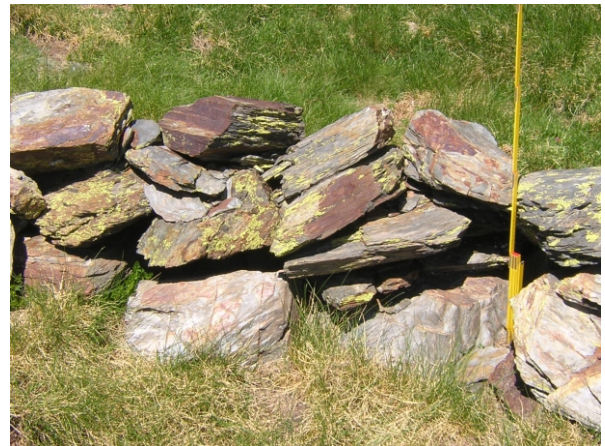
Estructura nº 71

Cabaña apoyada en la ladera que presenta una pequeña pared vertical al SW. El resto del contorno de la estructura es un murete que parece dejar una entrada en el lado S.

Estructura aislada.

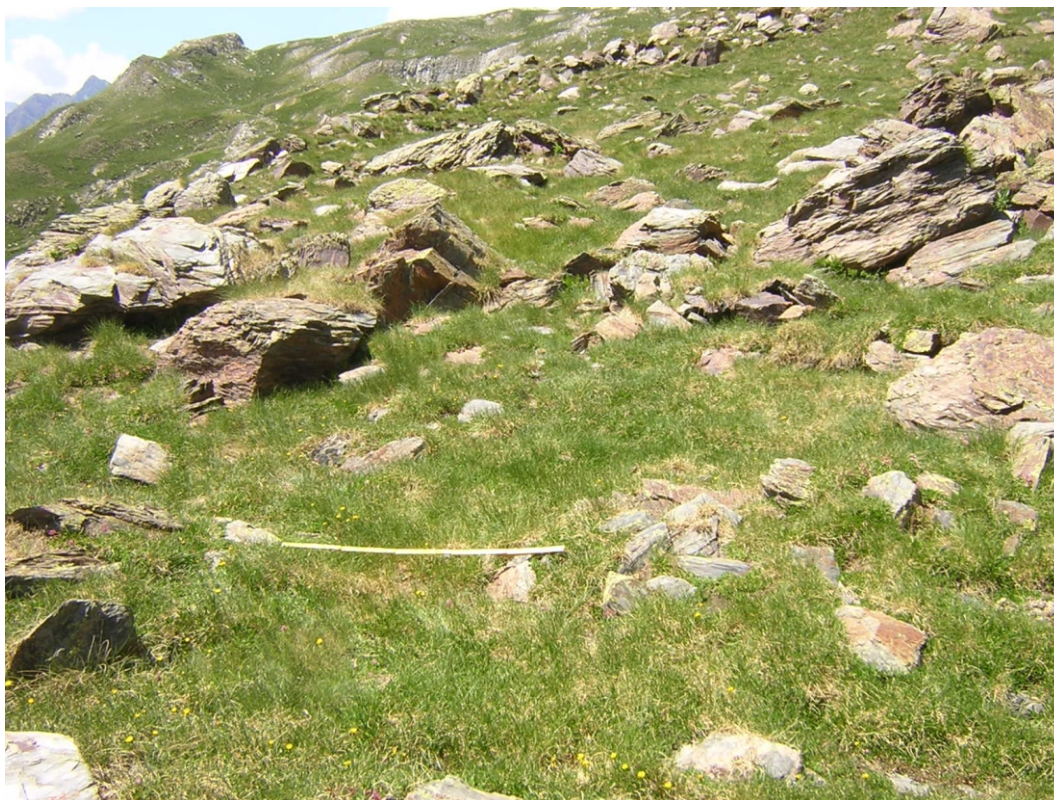
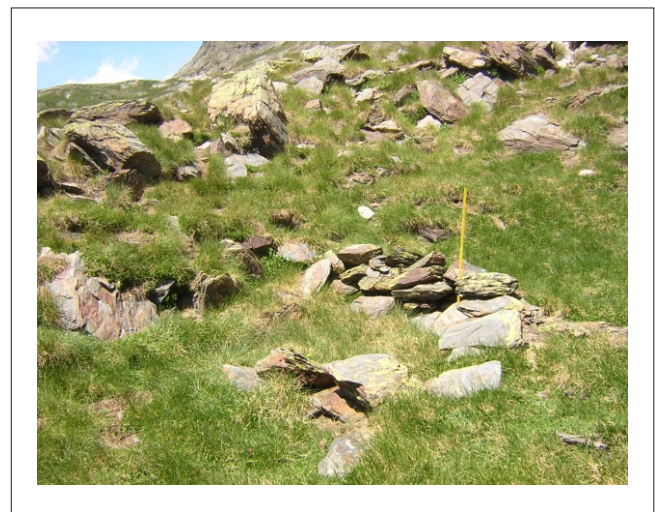
Estructura nº 72

Recinto delimitado por un alineamiento de piedras en su contorno y con el interior aproximadamente plano y ligeramente rehundido respecto al exterior. En su lado W son dos grandes rocas del terreno las que limitan el contorno.

Estructura aislada.

Pequeño rellano que domina ligeramente dos pequeñas hondonadas cercanas, ocupada por una pradera y muchas piedras.

<input checked="" type="checkbox"/> Limpieza	Urgencia
<input type="checkbox"/> Excavación	Alta <input type="checkbox"/>
<input type="checkbox"/> Consolidación	Media <input checked="" type="checkbox"/>
<input type="checkbox"/> Reconstrucción didáctica	Baja <input type="checkbox"/>

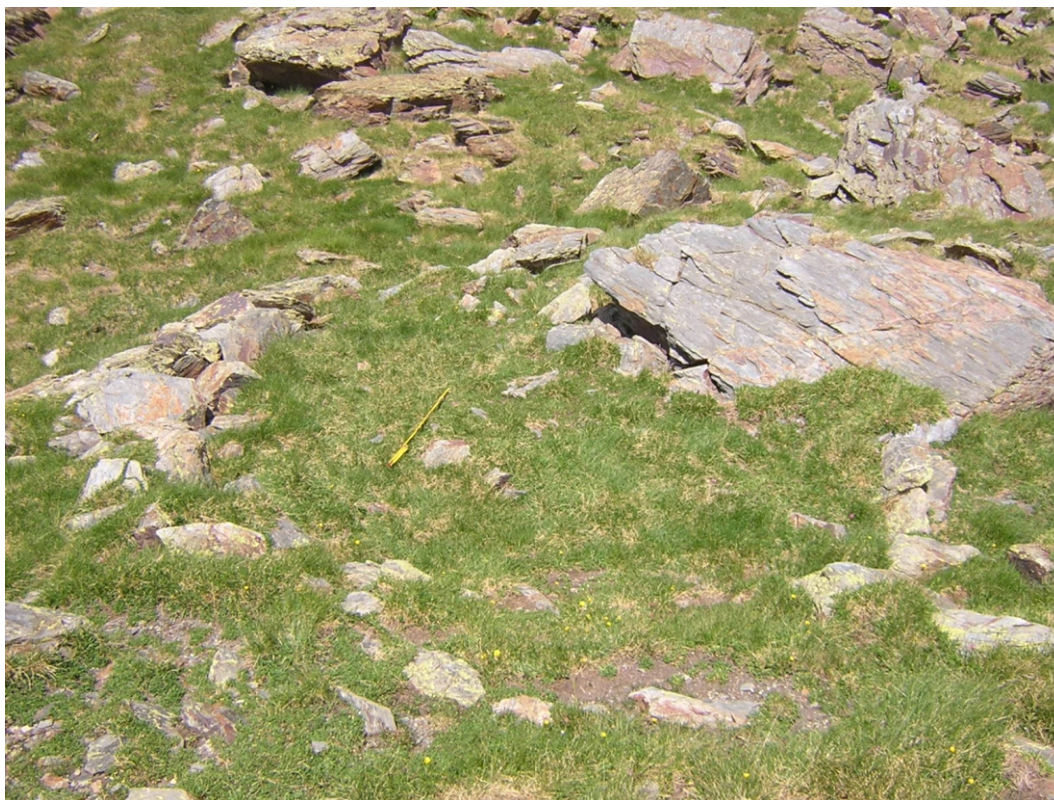
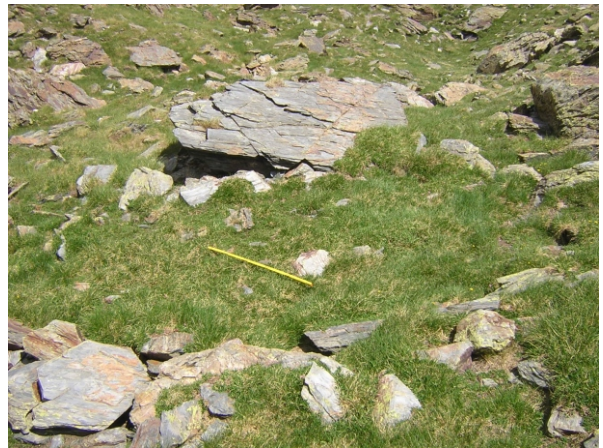
Estructura nº 73

Recinto delimitado por una acumulación de piedras en su lado NW, algunas piedras del terreno en el lado S, un alineamiento de piedras en el lado E y una gran roca del terreno en el lado NE.

Presenta el interior ligeramente rehundido salvo una zona algo más elevada que podría corresponder a una posible estructura interna, de 2,80 x 1,45 m.

Construcción arrasada.

| <input checked="" type="checkbox"/> Limpieza | Urgencia |
| <input type="checkbox"/> Consolidación | Media <input checked="" type="checkbox"/> |

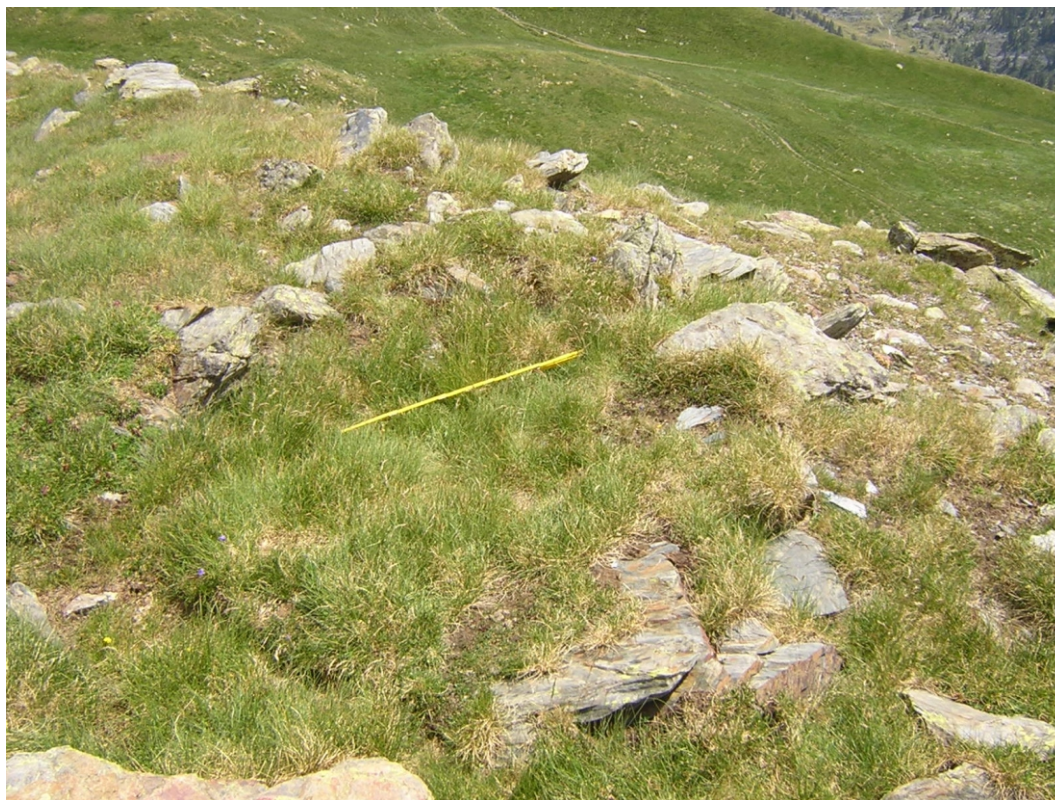
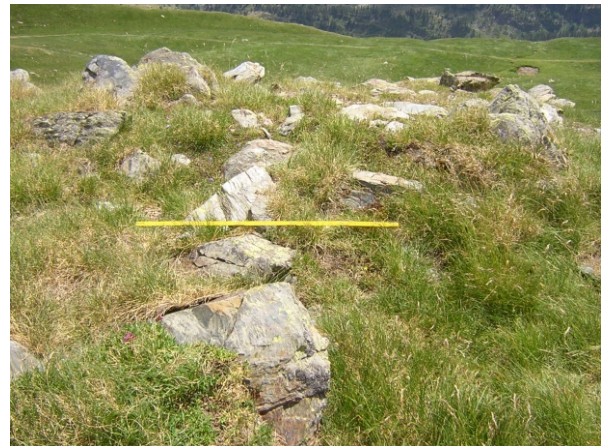
Estructura nº 74

Posible cabaña con interior ligeramente rehundido y contorno delimitado por un alineamiento de piedras.

Simple alineamiento de piedras.

Construcción arrasada.

| <input checked="" type="checkbox"/> Limpieza | Urgencia |
| <input type="checkbox"/> Consolidación | Media <input checked="" type="checkbox"/> |

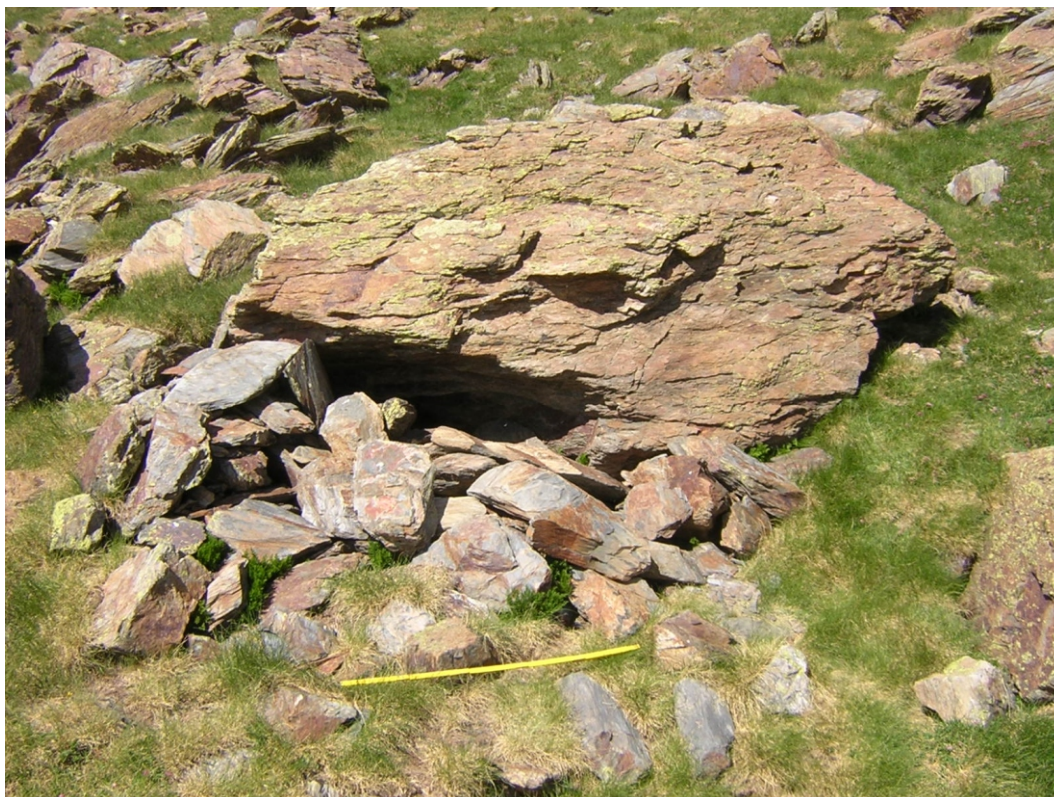
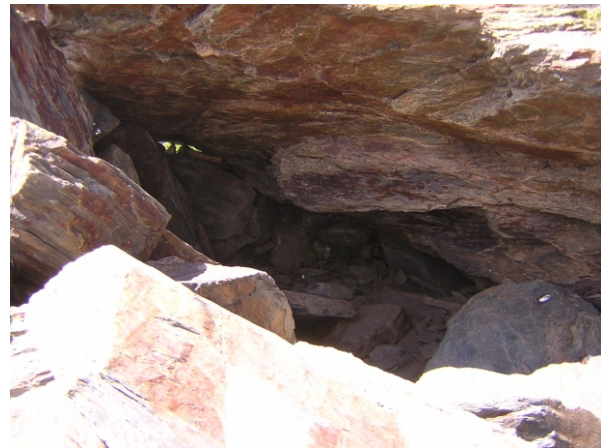
Estructura nº 75

Cabaña que aprovecha el pequeño extraplomo de una gran piedra del terreno situada en su lado N. El resto de su perímetro está delimitado por un muro cuyas piezas han caído prácticamente en su totalidad al interior.

Al exterior, en su lado SW, a unos 80 cm presenta una línea de piezas incrustadas a modo de borde de terraza de 1,6 m de longitud y con dirección NE-SW.

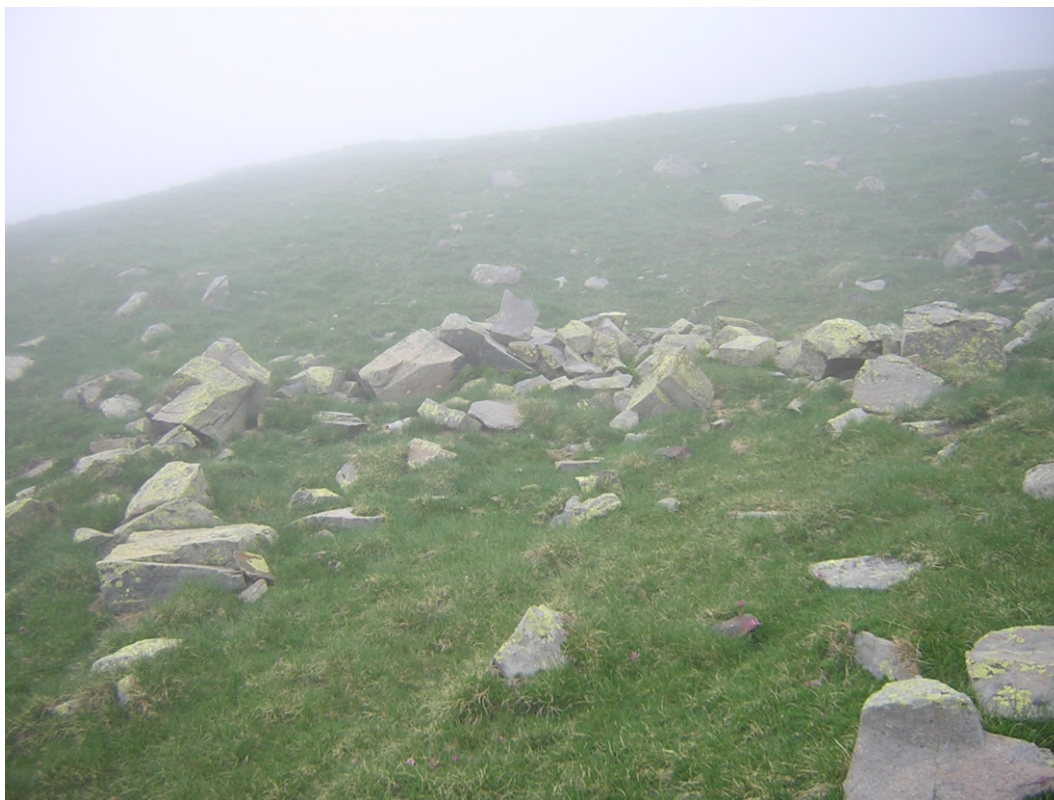
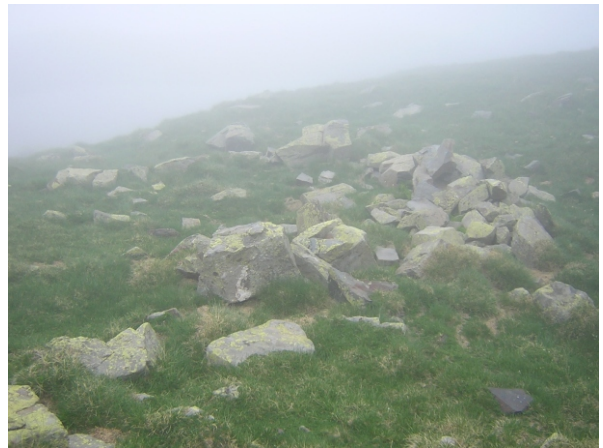
Estructura nº 36

Posible recinto cuadrangular con interior ligeramente hundido y delimitado en tres de sus lados por sendos alineamientos de piedras que en el costado NW llega a presentar 1,3 m de anchura.

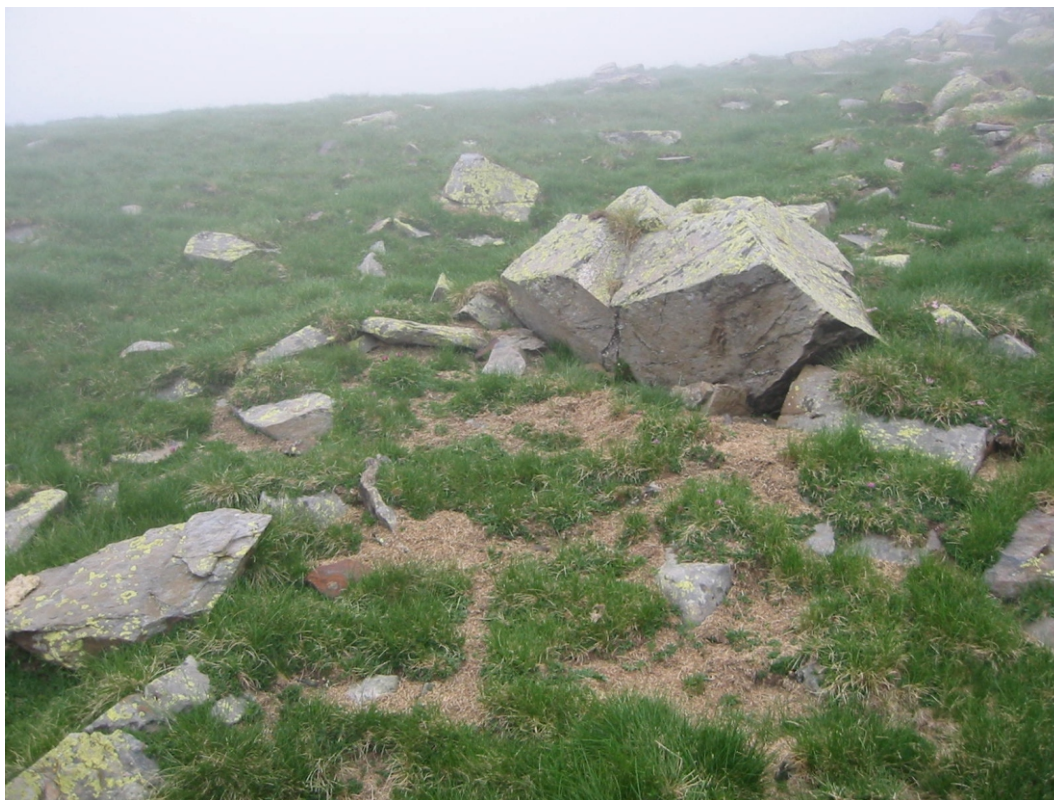
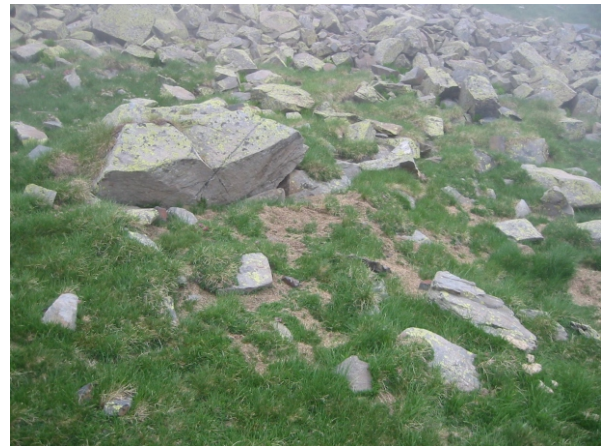
Estructura nº 37

Restos de una posible cabaña de planta rectangular apoyada en una gran roca situada al N y en la parte superior.

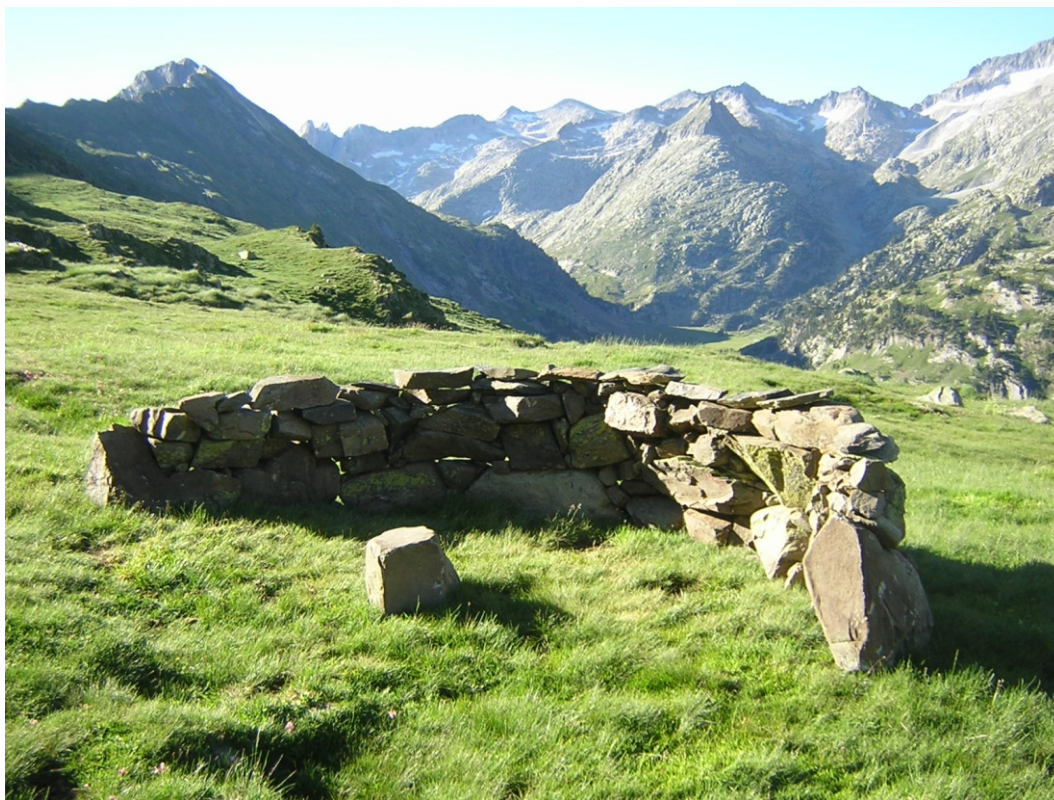
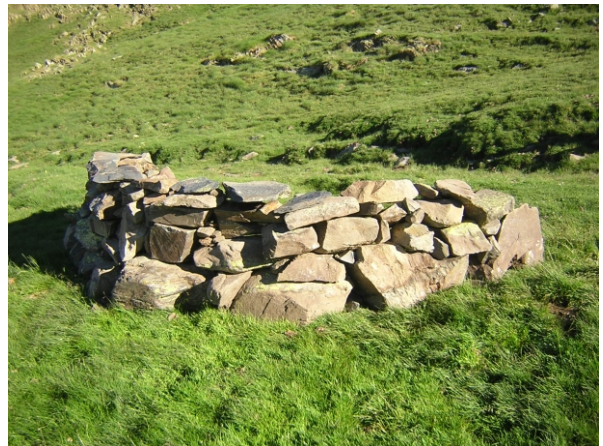
Estructura nº 38

Abrigo de trazado curvo que da la espalda a la orientación S. Presenta además una piedra en el suelo aproximadamente en un lugar medio entre ambos extremos del muro. Su pared presenta entre 65 y 80 cm de altura. Puede datarse como construido durante los últimos días del mes de junio o la primera quincena del mes de julio del año 2005, tanto por la prospección realizada durante el mes de junio que comprobó su ausencia como por las marcas recientes de falta de hierba en el suelo de su entorno que muestran la ubicación original de algunas de sus piedras.

Bueno.

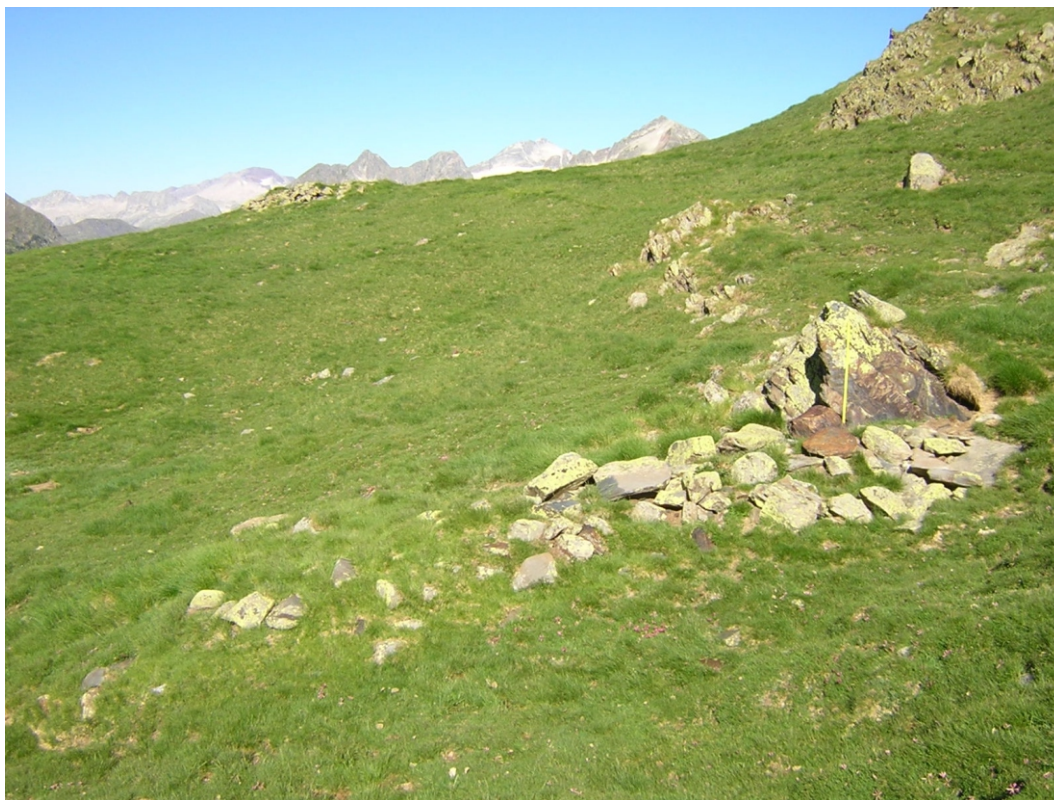
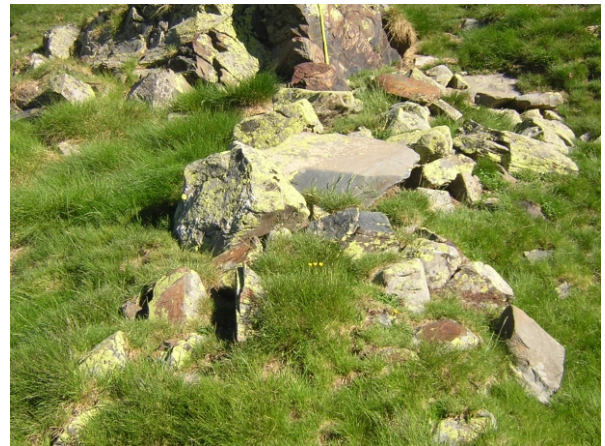
Estructura nº 39

Restos de una posible cabaña apoyada en una gran roca del terreno situada en el lado NW y en el nivel superior de la ladera. De su contorno se distinguen los restos de un muro en el lado NE partiendo de la gran roca, así como un nivel más bajo que disminuye a partir del límite inferior. También debajo de él, se aprecia una posible plataforma hacia el SE, tal vez formada por escombros caídos de la propia estructura.

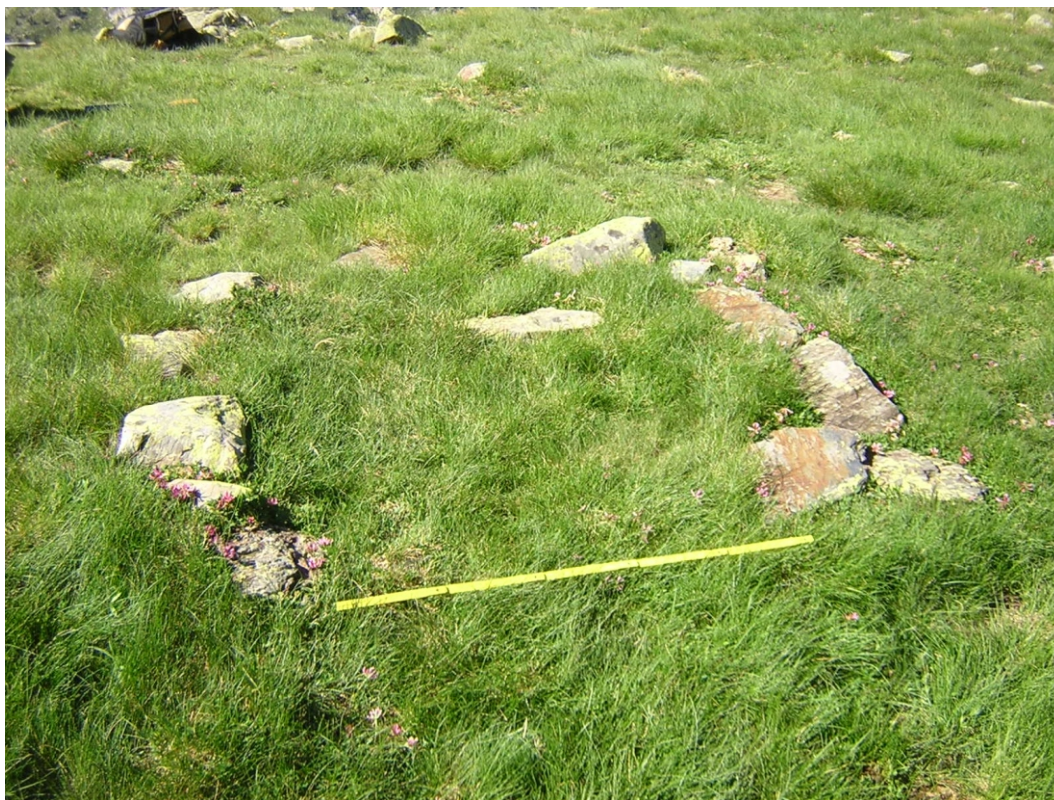
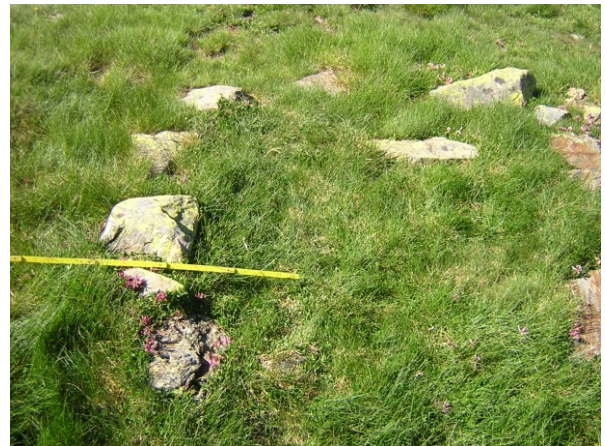
Estructura nº 40

Posible cabaña cuadrangular de la que tan solo quedan a la vista las piedras que sobresalen del suelo formando un alineamiento en forma de U.
