Inventario de cabañas y otras construcciones historicas en el entorno del Portillon y el puerto de la Picada

**INVENTARIO DE CABAÑAS
Y OTRAS CONSTRUCCIONES HISTÓRICAS
EN EL ENTORNO DEL PORTILLÓN Y
EL PUERTO DE LA PICADA
BENASQUE (HUESCA)**

**Informe final
Anexos**

Carine Calastrenc, José Luis Ona y Félix A. Rivas

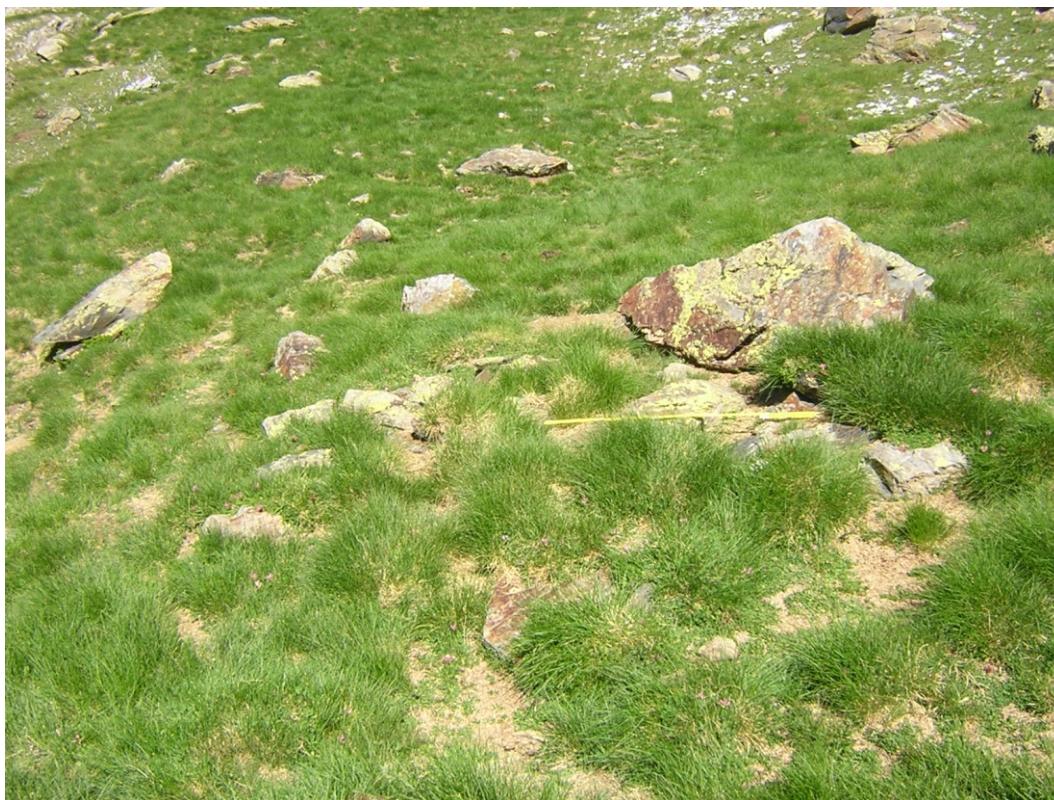
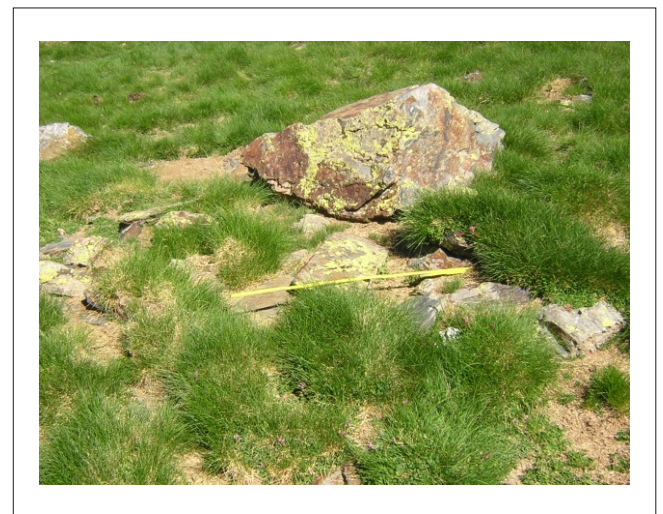
Estructura nº 41

Posible cabaña, apoyada en una gran roca del terreno situada en el lado N y en la parte superior de la ladera, y de la que apenas se distinguen dos posibles muros a los lados, uno de los cuales puede estar formado por escombros caídos.

Construcción arrasada.

<input checked="" type="checkbox"/> Limpieza	Urgencia
<input type="checkbox"/> Excavación	Alta <input type="checkbox"/>
<input type="checkbox"/> Consolidación	Media <input checked="" type="checkbox"/>
<input type="checkbox"/> Reconstrucción didáctica	Baja <input type="checkbox"/>

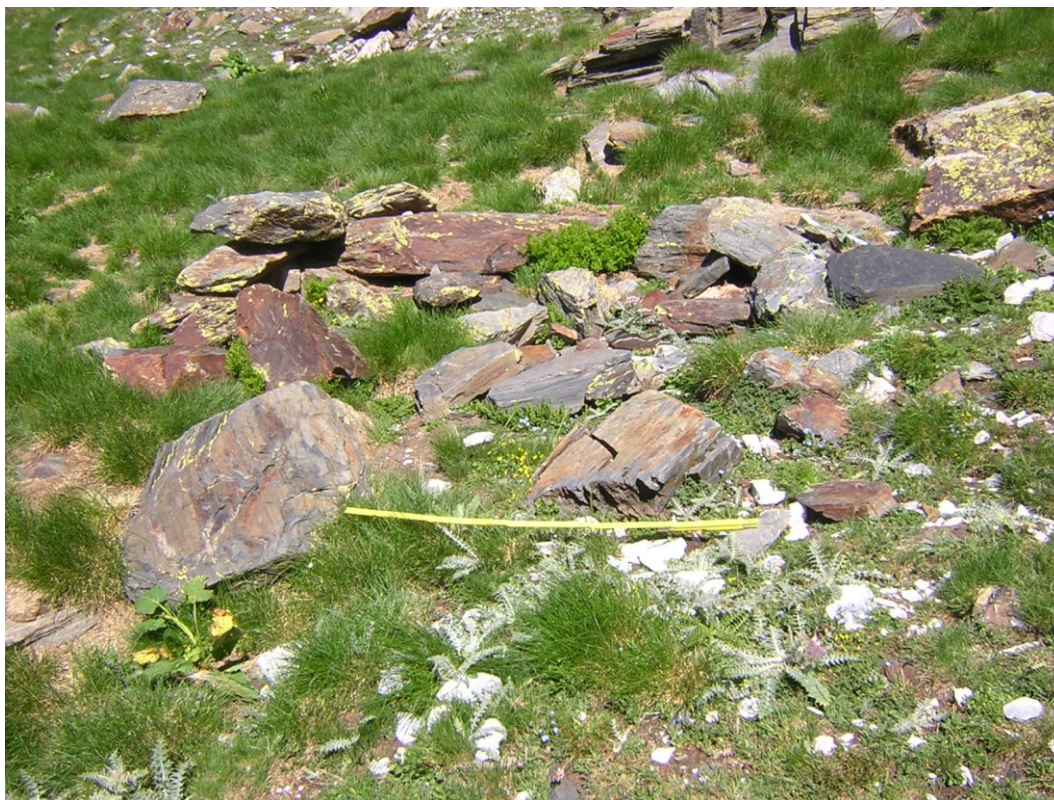
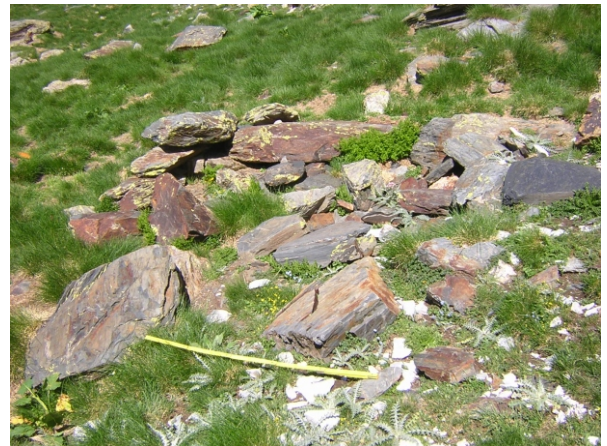
Estructura nº 42

Estructura de planta aproximadamente circular que puede corresponderse con los restos de una cabaña de pequeño tamaño o, tal vez, con un tartero de grandes dimensiones. Está conformada por un simple alineamiento de piedras en su contorno que, en uno de sus lados, presenta un cierto amontonamiento, quedando su interior lleno de escombros.

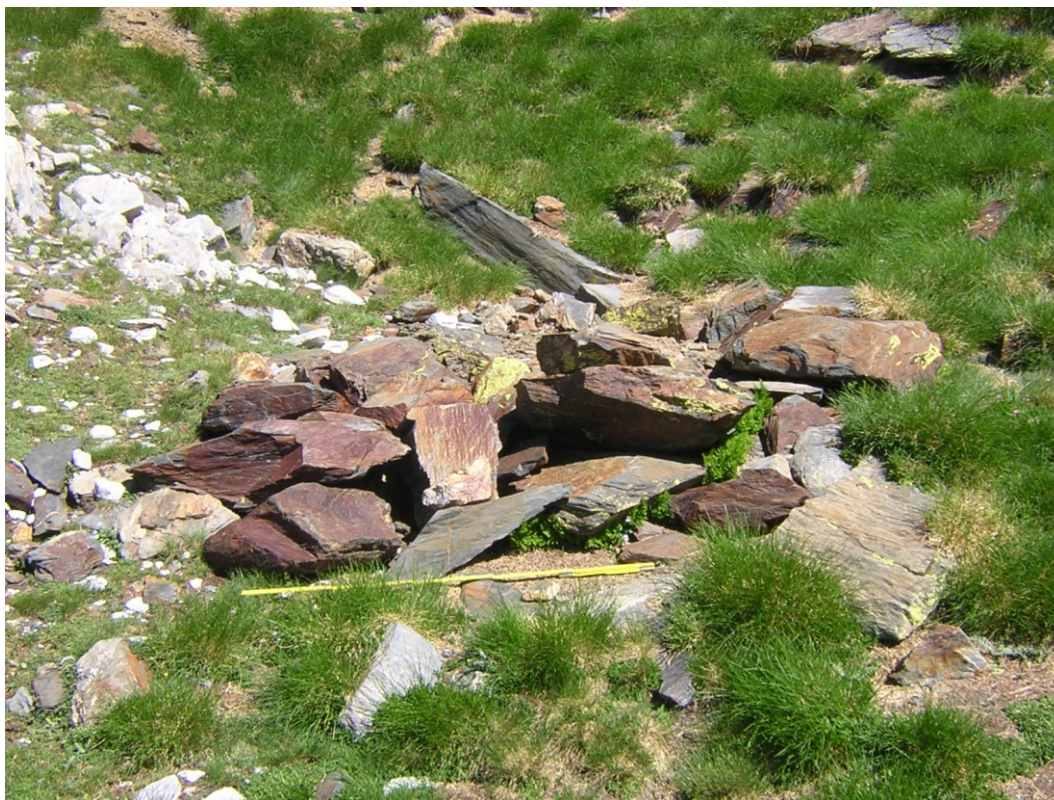
Estructura nº 43

Tartero o cuchitril para guardar el cordero recién nacido, de trazado ovalado y muy degradado. Tan solo en el lado NE se aprecia un pequeño fragmento de unas 3 piezas colocadas a modo de pared.

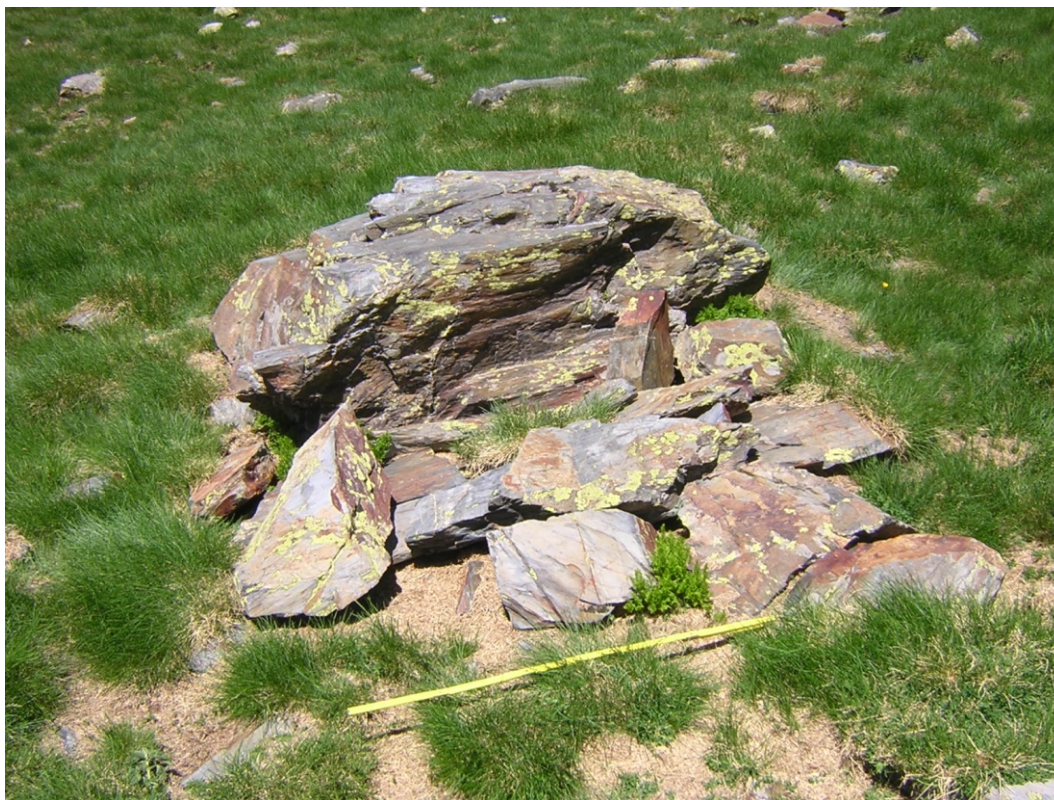
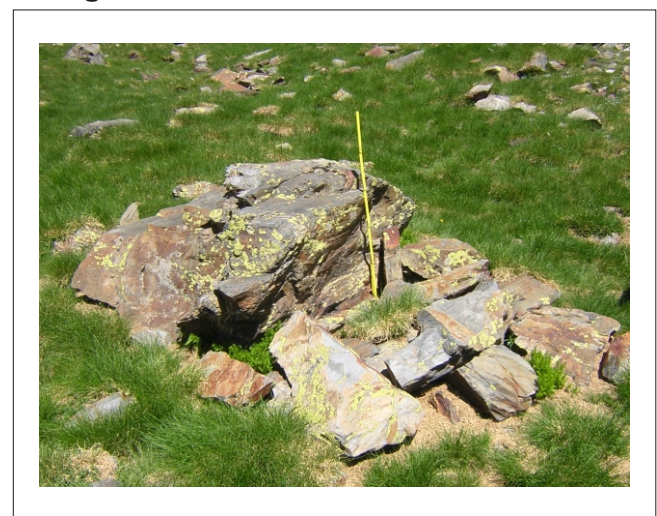
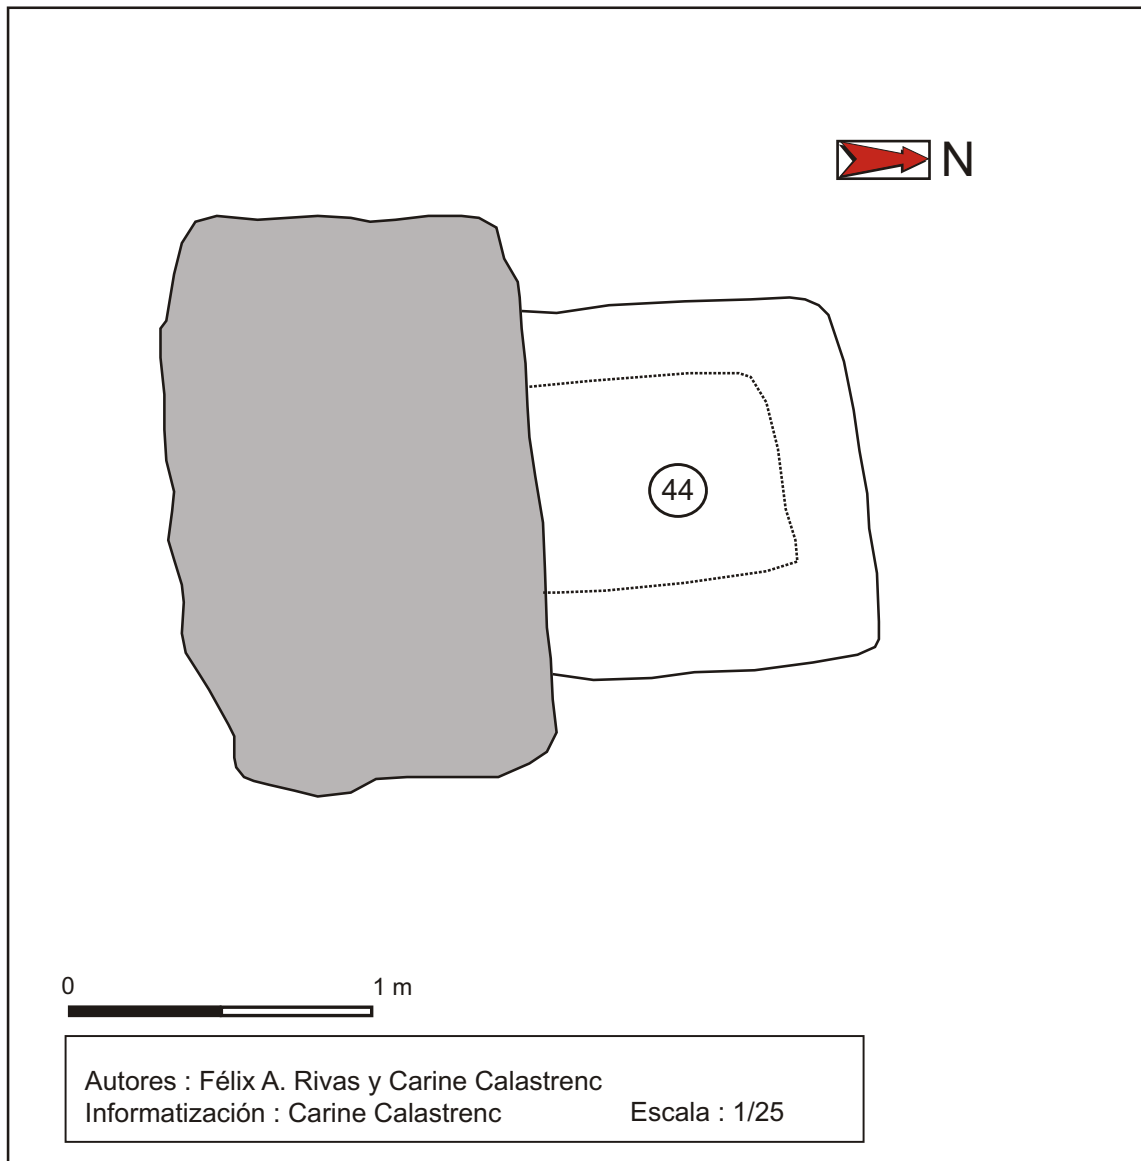
Estructura nº 44

Tartero o cuchitril para guardar el cordero recién nacido apoyado en una gran roca del terreno que queda en el lado SW.

Simple amontonamiento de piedras.

Bloques de esquisto ferroso de mediano y gran tamaño.

Ruina.

<input checked="" type="checkbox"/> Limpieza	Urgencia
<input type="checkbox"/> Excavación	Alta <input type="checkbox"/>
<input type="checkbox"/> Consolidación	Media <input checked="" type="checkbox"/>
<input type="checkbox"/> Reconstrucción didáctica	Baja <input type="checkbox"/>

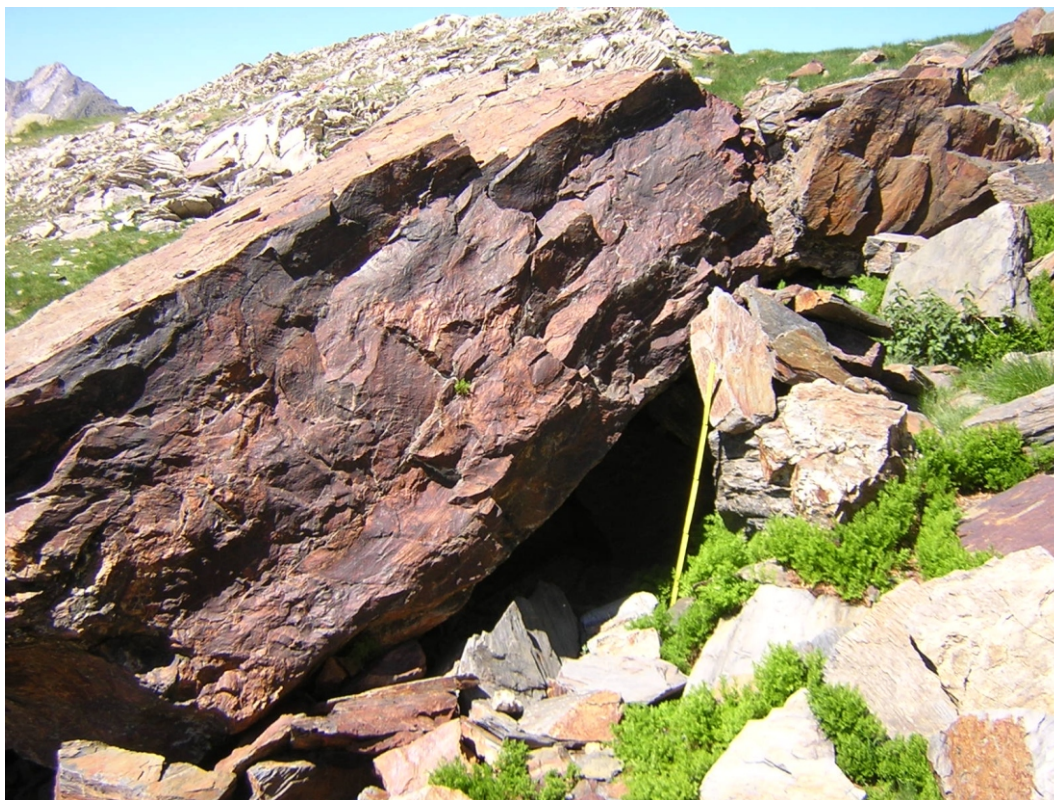
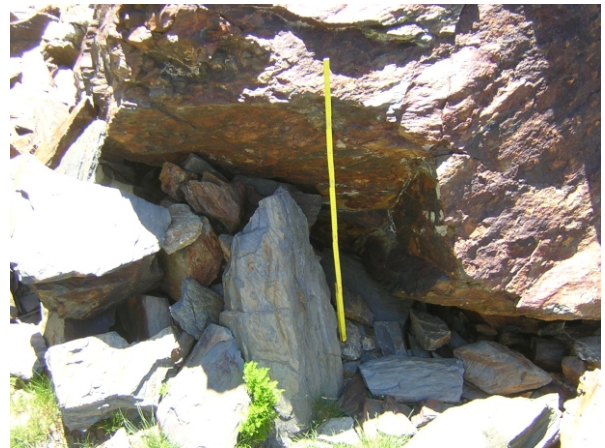
Estructura nº 45

Tartero o cuchitril para guardar el cordero recién nacido apoyado en una gran roca, en su lado SW, aprovechando un extraplomo delimitado exteriormente por un murete de piedras.

Simple amontonamiento de piezas en un lateral.

Losas y bloques de esquisto de tamaño mediano y grande.

Regular.

Actuaciones recomendadas

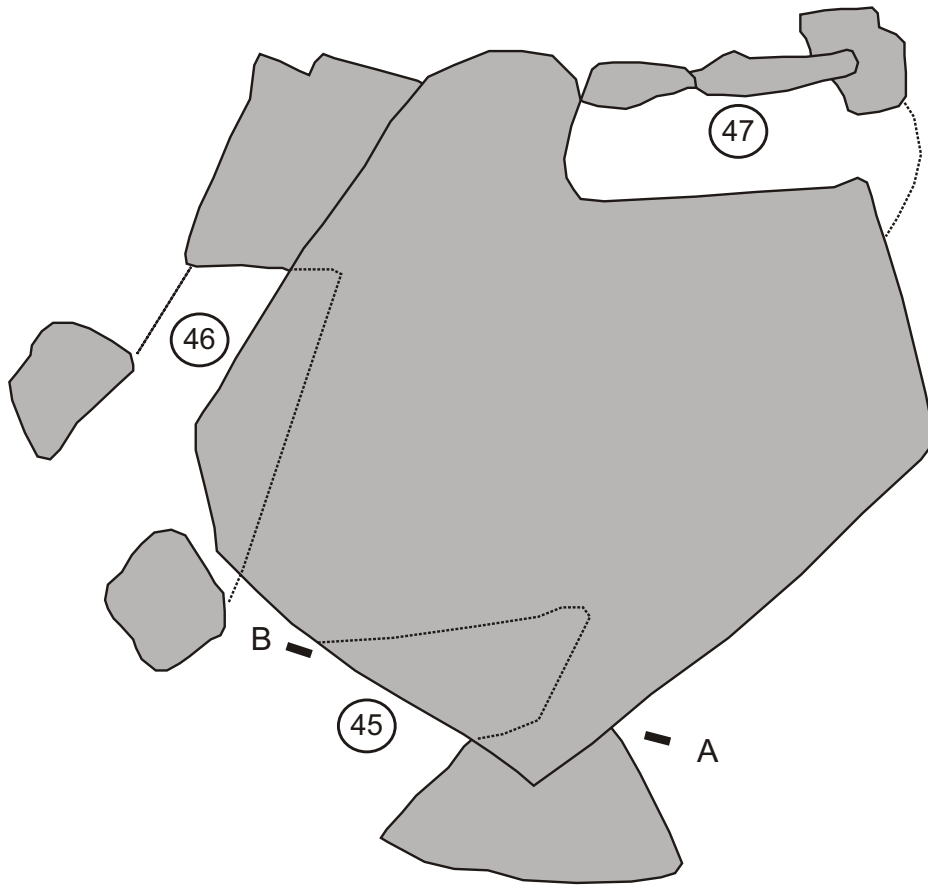
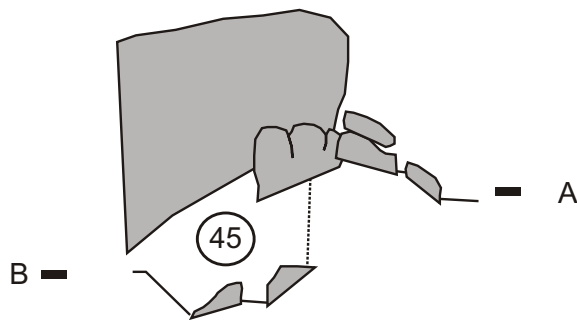
Estructuras n. 45 a n. 47

Tartero o cuchitril para guardar el cordero recién nacido apoyado en una gran roca, en su lado S, aprovechando una visera delimitada exteriormente por un murete de piedras muy degradado.

Tartero o cuchitril para guardar el cordero recién nacido apoyado en una gran roca, en su lado W, aprovechando una cara vertical en torno a la que se delimita una pequeña superficie por un murete de piedras muy degradado.

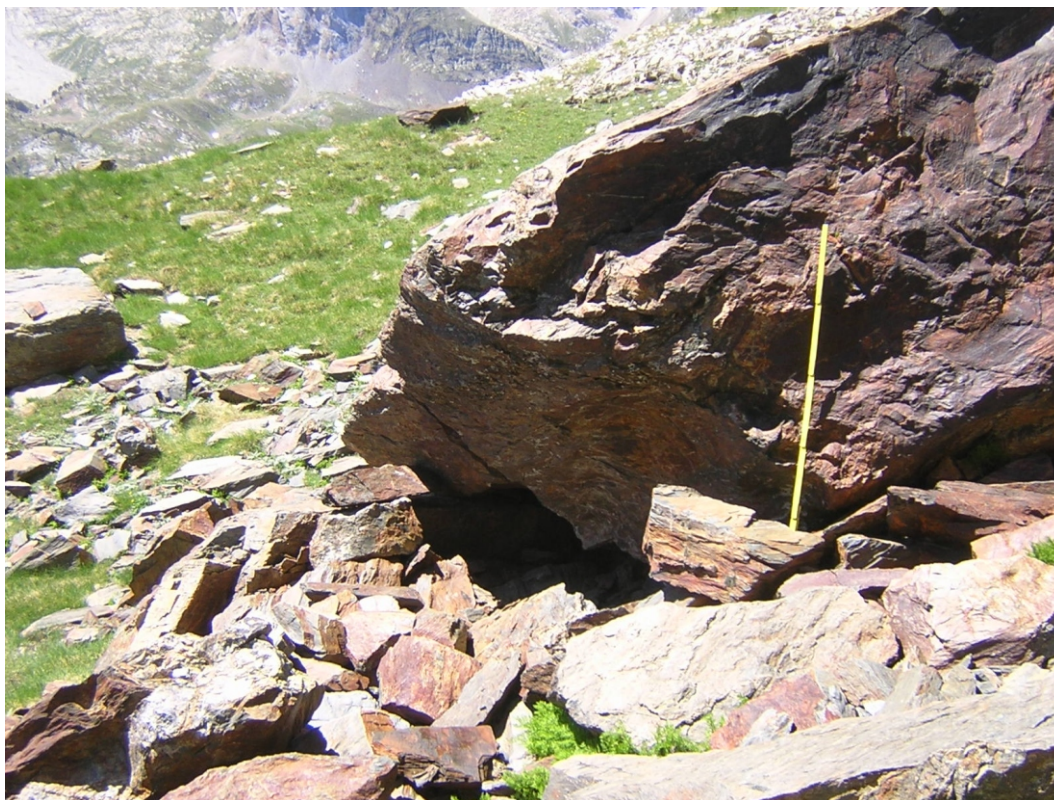
Estructura nº 46

Tartero o cuchitril para guardar el cordero recién nacido apoyado en una gran roca, en su lado S, aprovechando una visera delimitada exteriormente por un murete de piedras muy degradado.

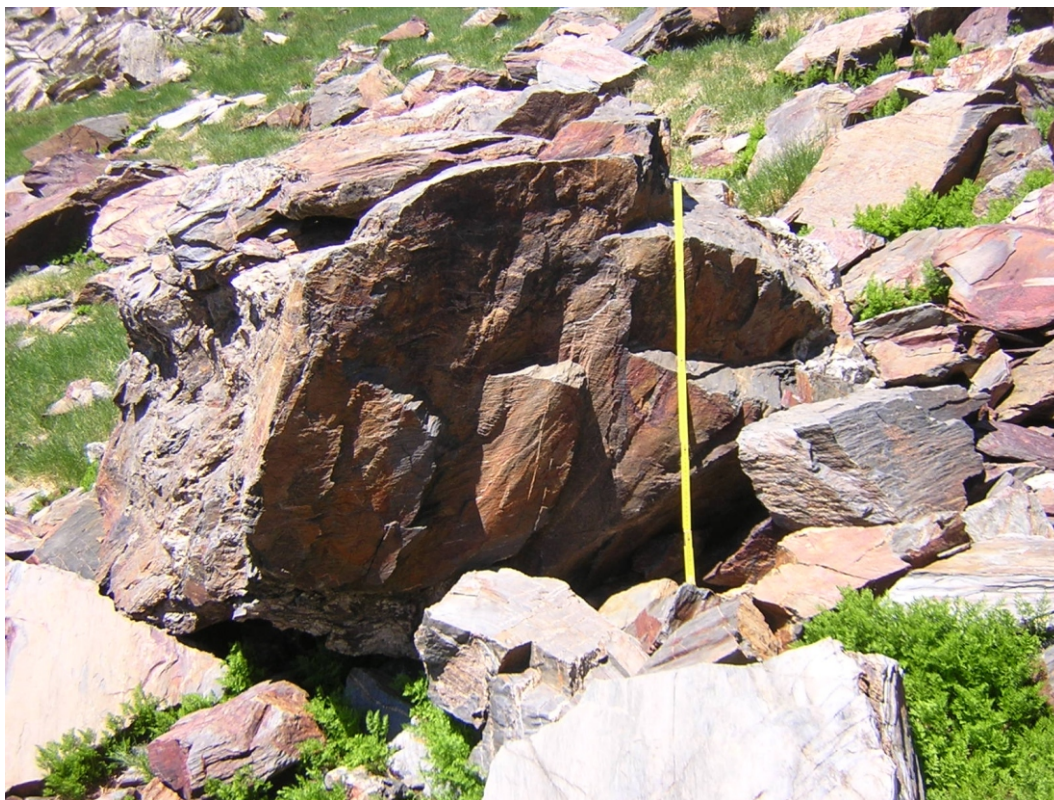
Estructura nº 48

Tartero o cuchitril para guardar el cordero recién nacido apoyado en una gran roca, en su lado SW, aprovechando una cara vertical en torno a la que se delimita una pequeña superficie hueca rodeada por un murete de piedras muy degradado.

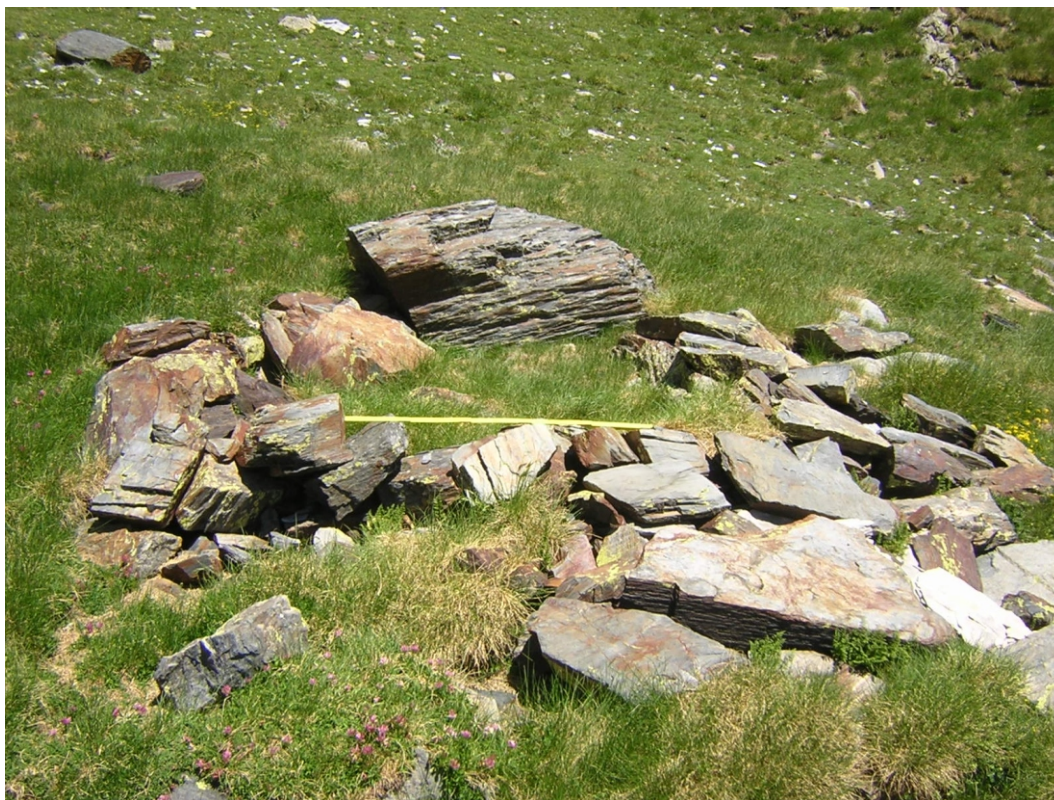
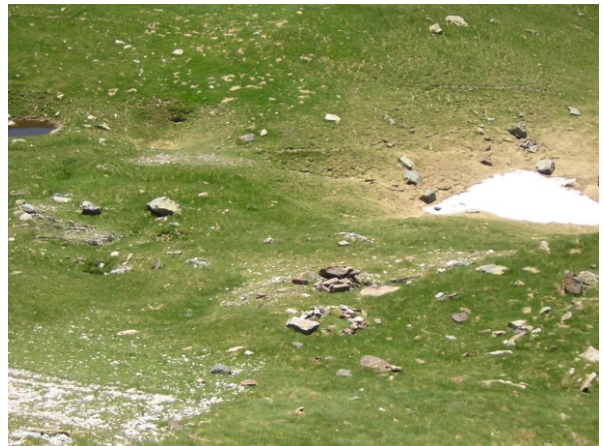
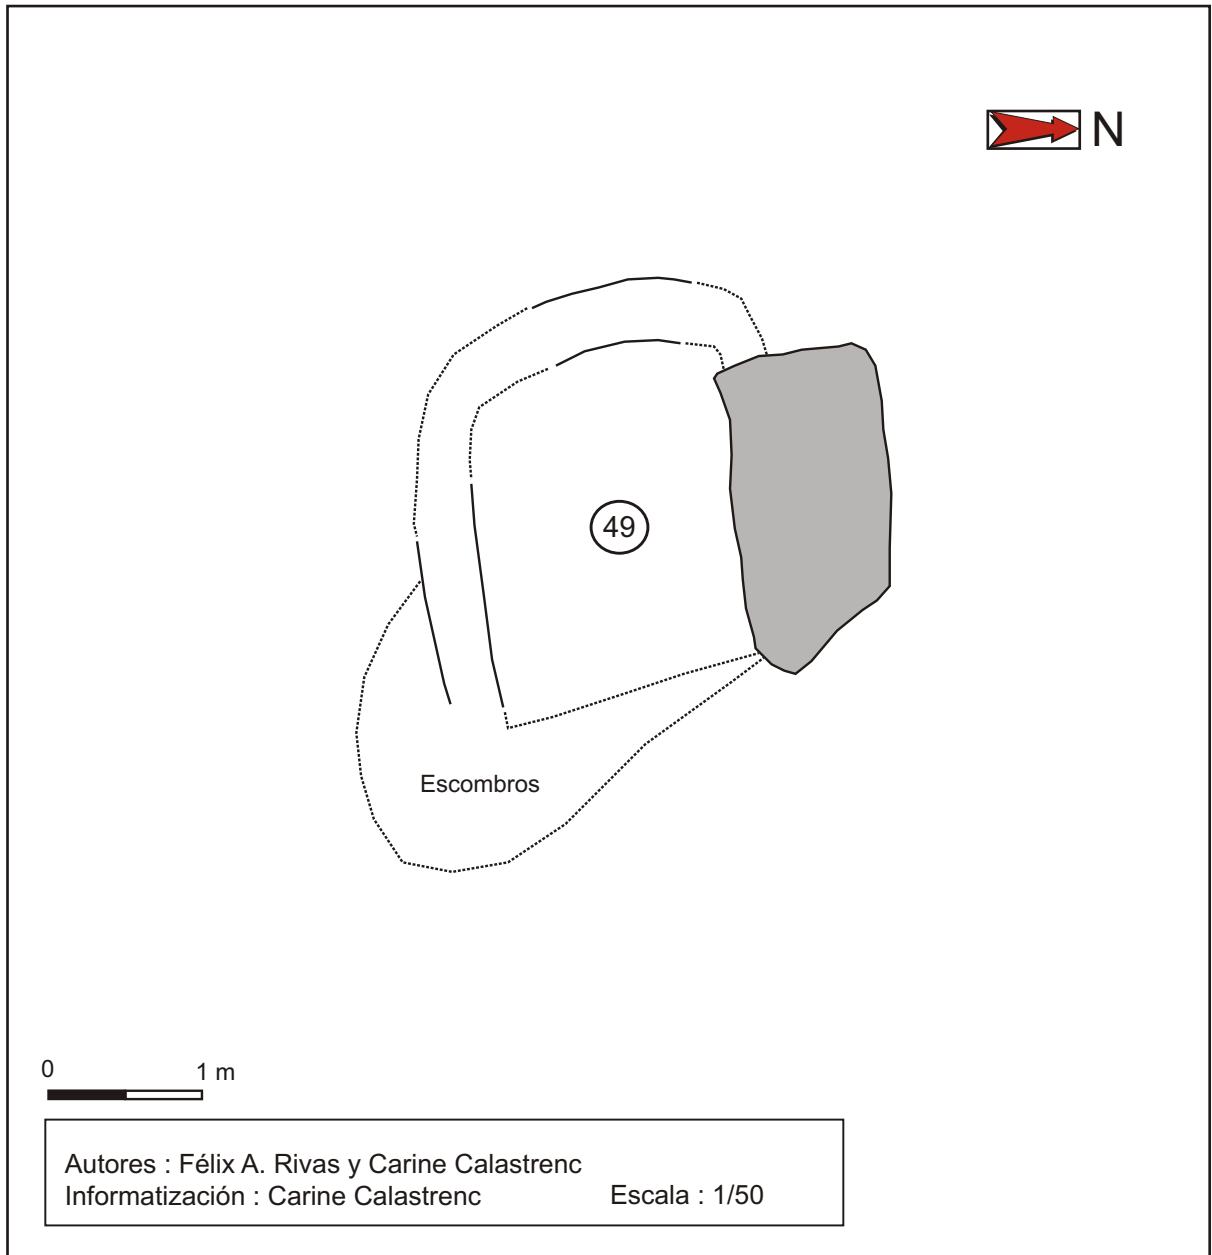
Estructura nº 49

Cabaña cuadrangular de pequeño tamaño que se apoya en una gran roca del terreno situada en el lado N y en la parte superior de la ladera.

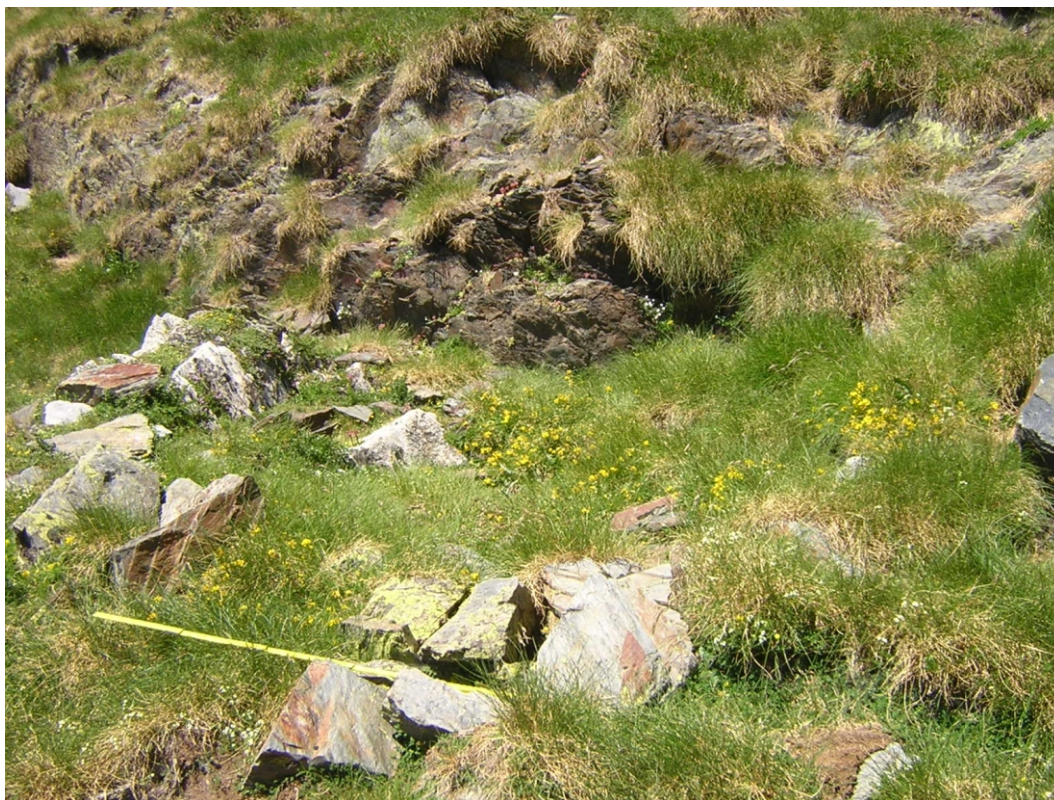
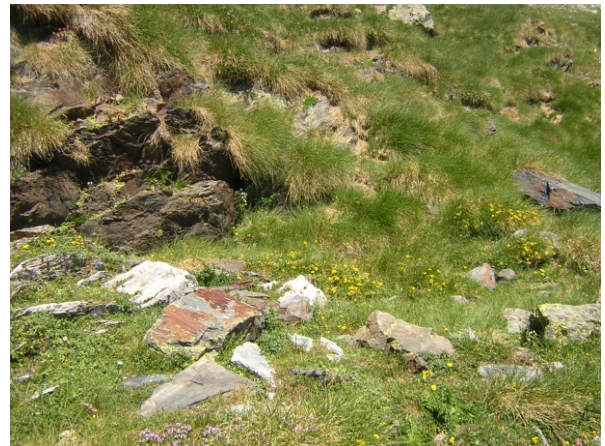
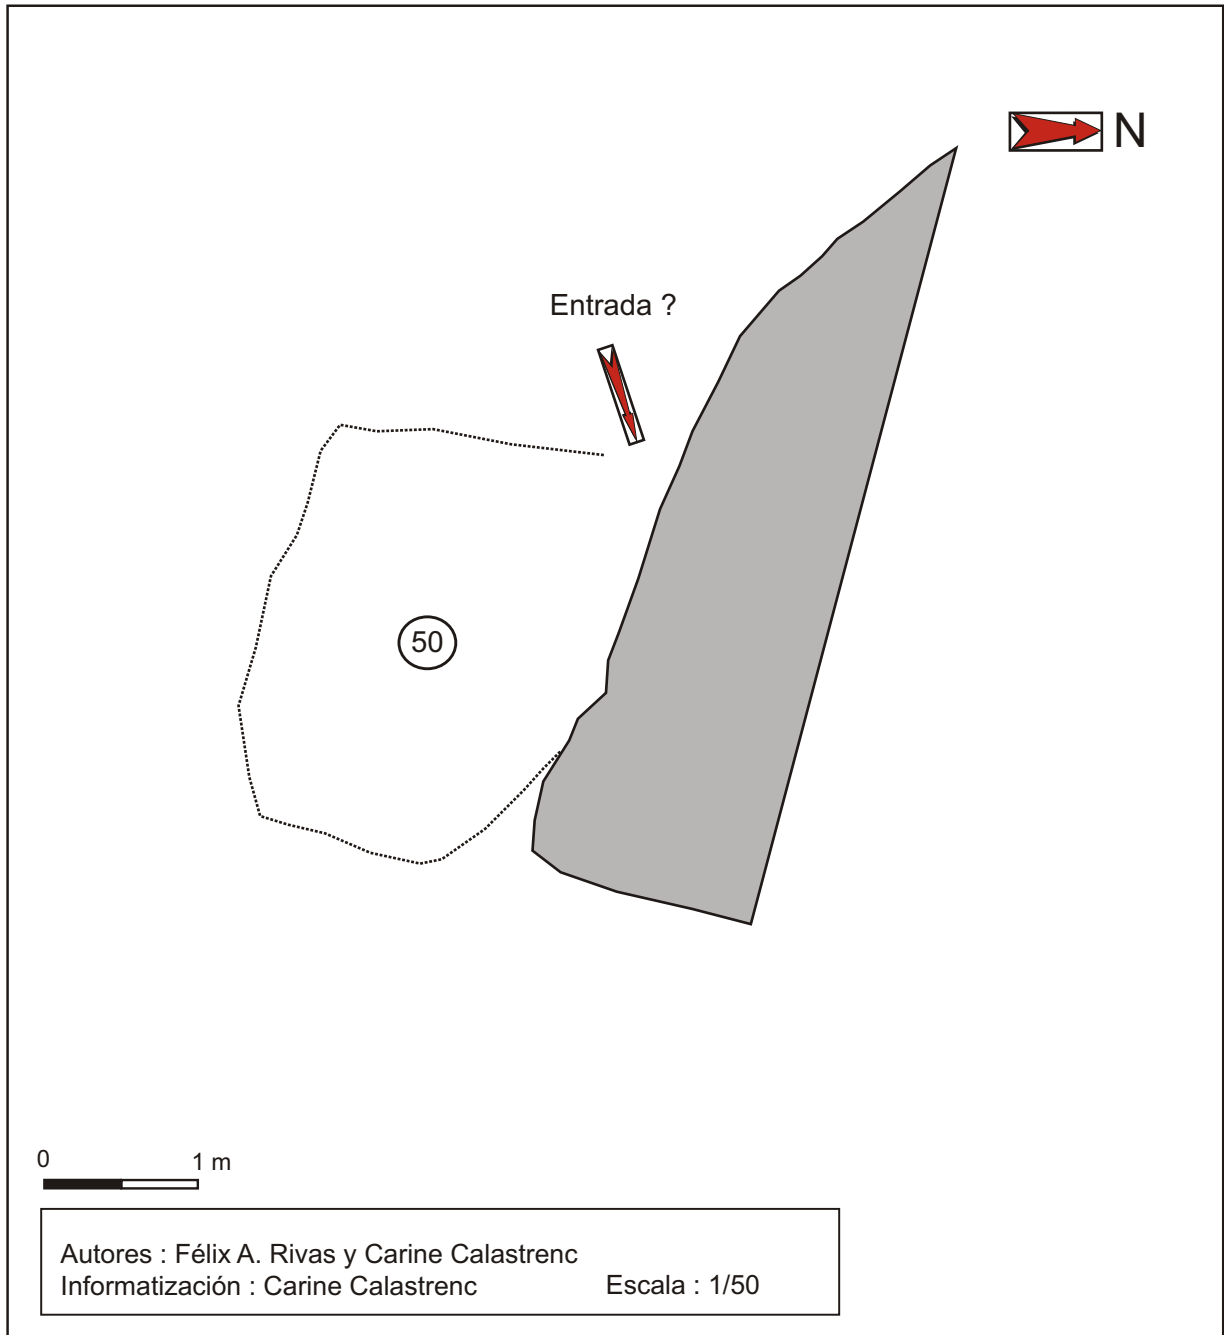
Estructura nº 50

Restos de una cabaña apoyada en un resalte de roca situado en su lado N y en la parte superior de la ladera, con interior rehundido y contorno que aprovecha un saliente de roca caliza y se continúa por algunas piedras alineadas.

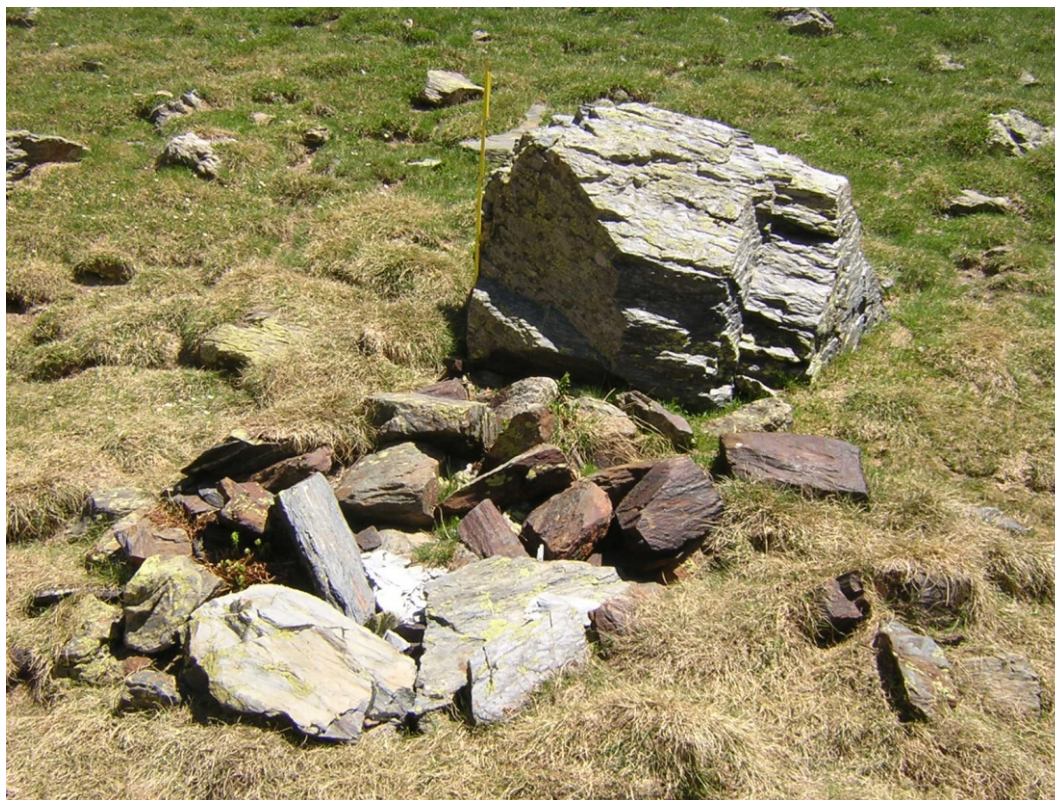
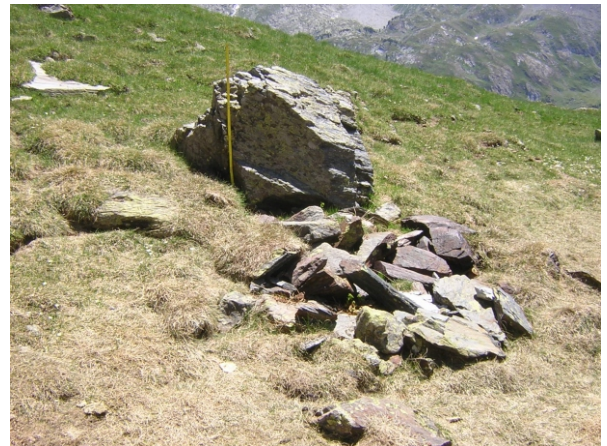
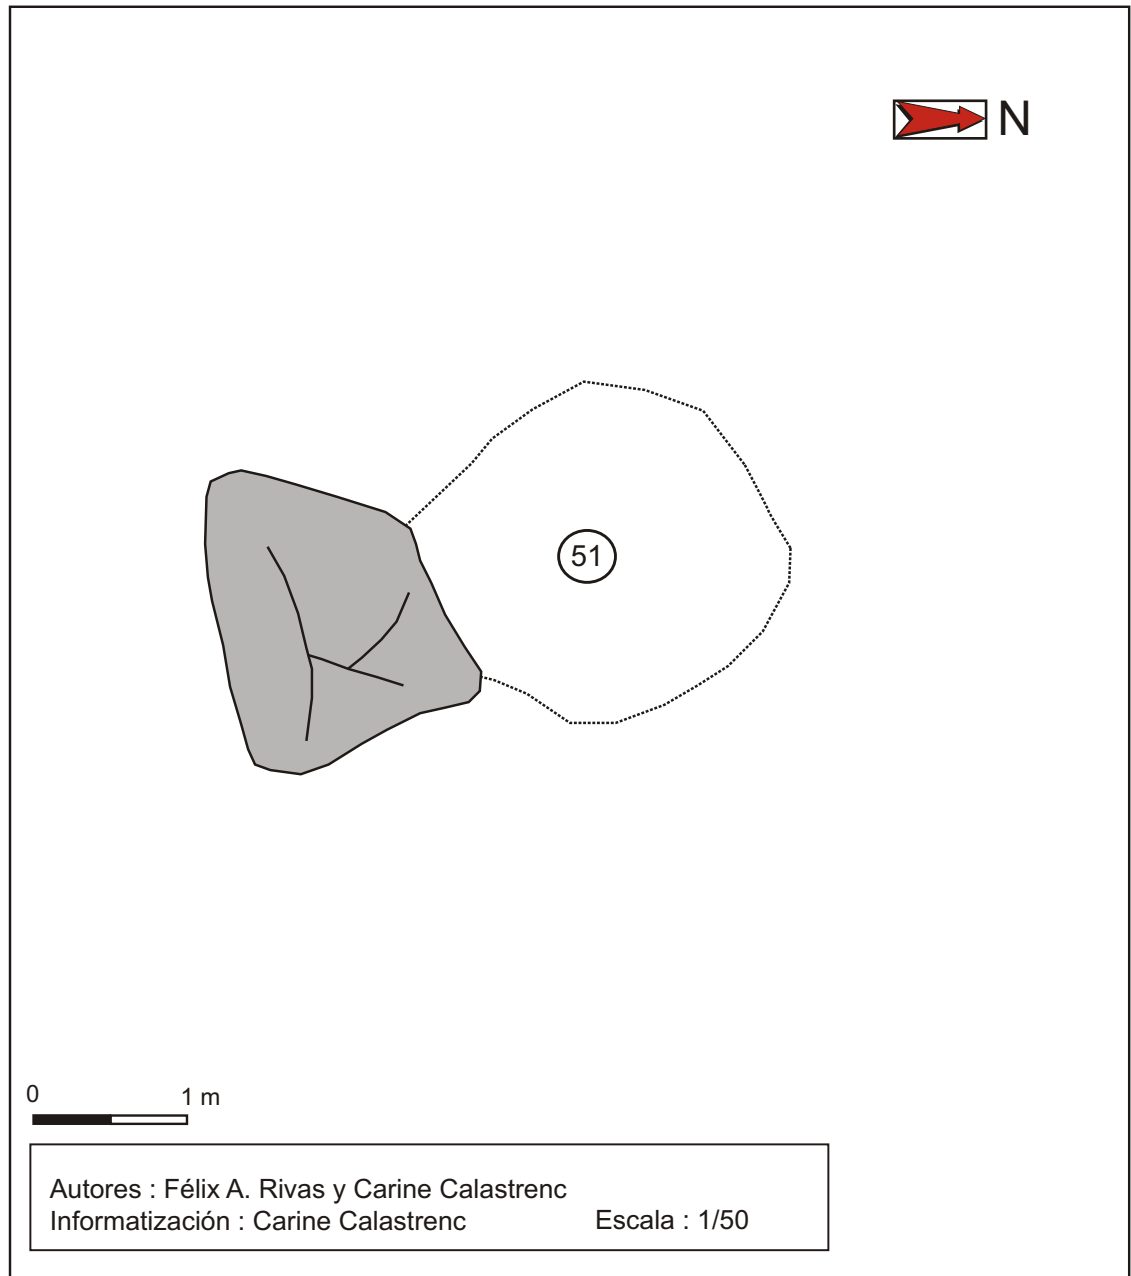
Estructura nº 51

Restos de una cabaña de pequeño tamaño apoyada en una roca del terreno situada en su lado S, con interior completamente ocupado por escombros.

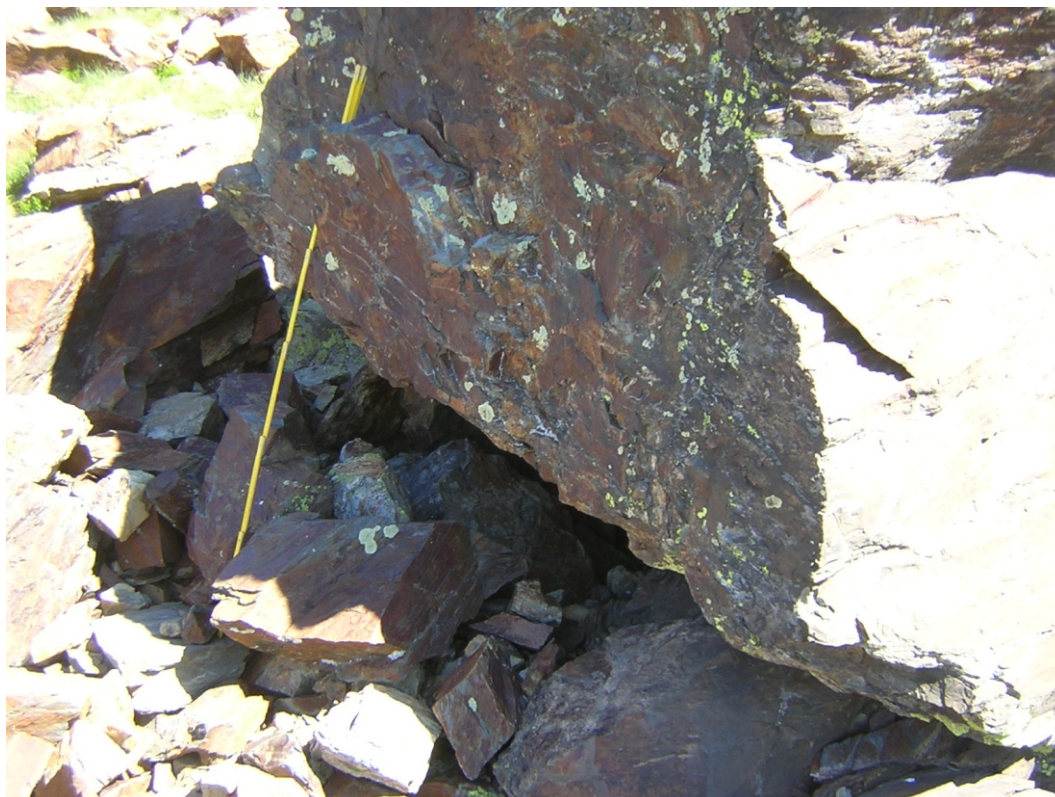
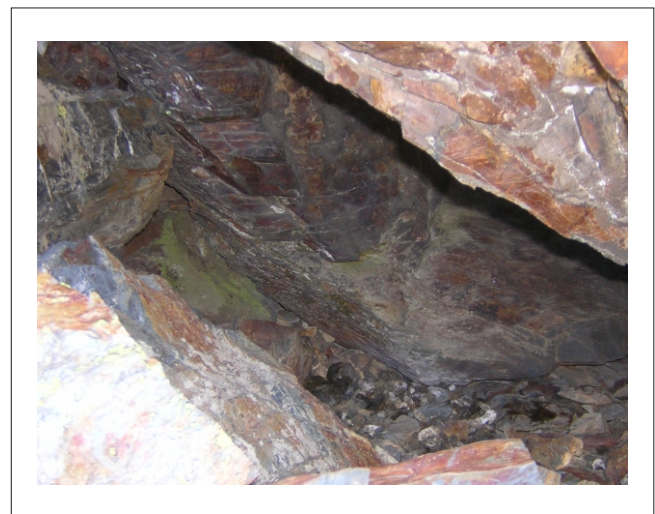
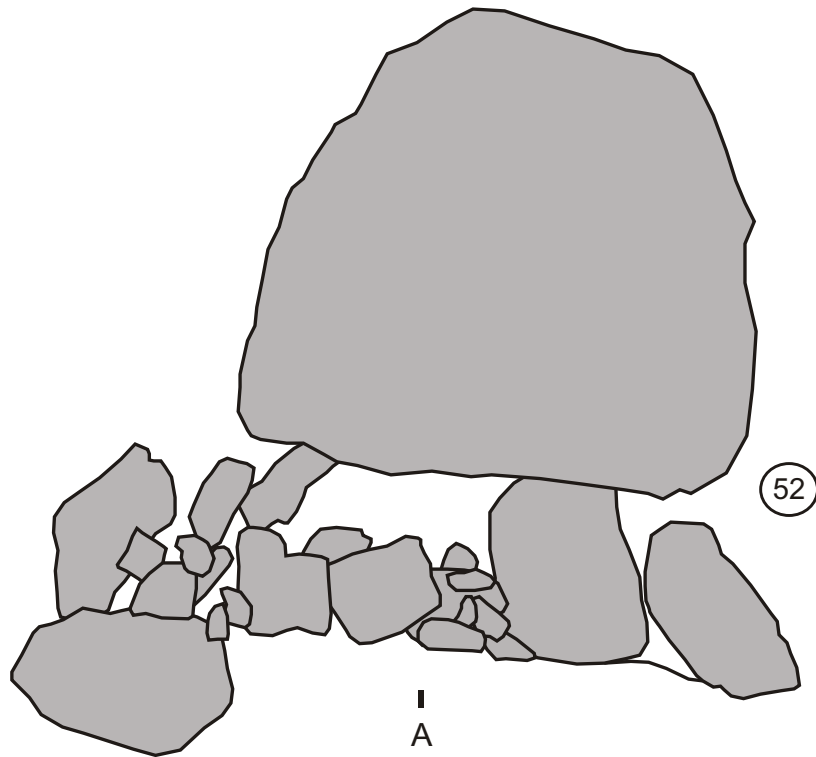
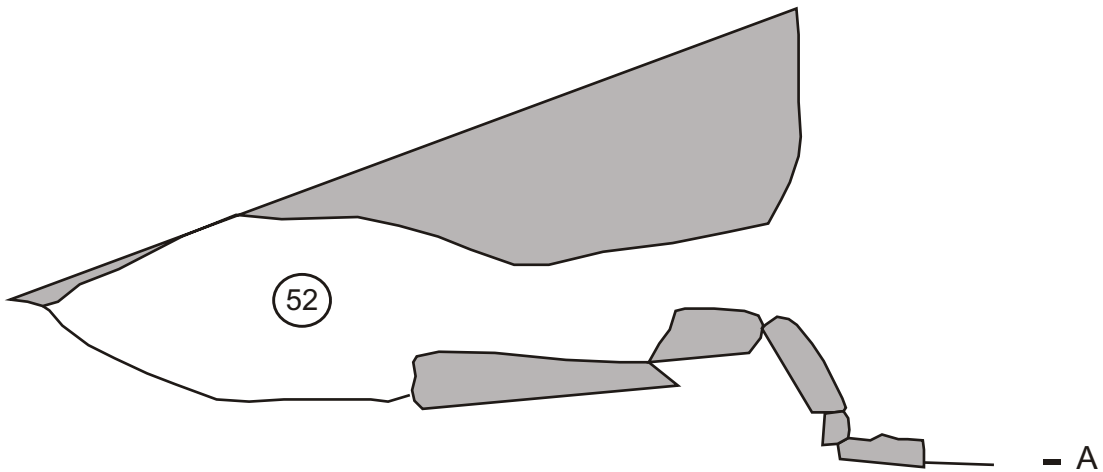
Estructura nº 52

Posible tartero o cuchitril para guardar el cordero recién nacido, o tal vez posible abrigo, que aprovecha el extraplomo (de 2 m de profundidad y 60 cm de altura máxima interior) de una gran roca del terreno que queda al NE de la estructura. A ella se añade un probable muro perimetral.

Construcción arrasada.

<input checked="" type="checkbox"/> Limpieza	Urgencia
<input type="checkbox"/> Excavación	Alta <input type="checkbox"/>
<input type="checkbox"/> Consolidación	Media <input checked="" type="checkbox"/>
<input type="checkbox"/> Reconstrucción didáctica	Baja <input type="checkbox"/>
