Inventario de cabañas y otras construcciones historicas en el entorno del Portillon y el puerto de la Picada

**INVENTARIO DE CABAÑAS
Y OTRAS CONSTRUCCIONES HISTÓRICAS
EN EL ENTORNO DEL PORTILLÓN Y
EL PUERTO DE LA PICADA
BENASQUE (HUESCA)**

**Informe final
Anexos**

Carine Calastrenc, José Luis Ona y Félix A. Rivas

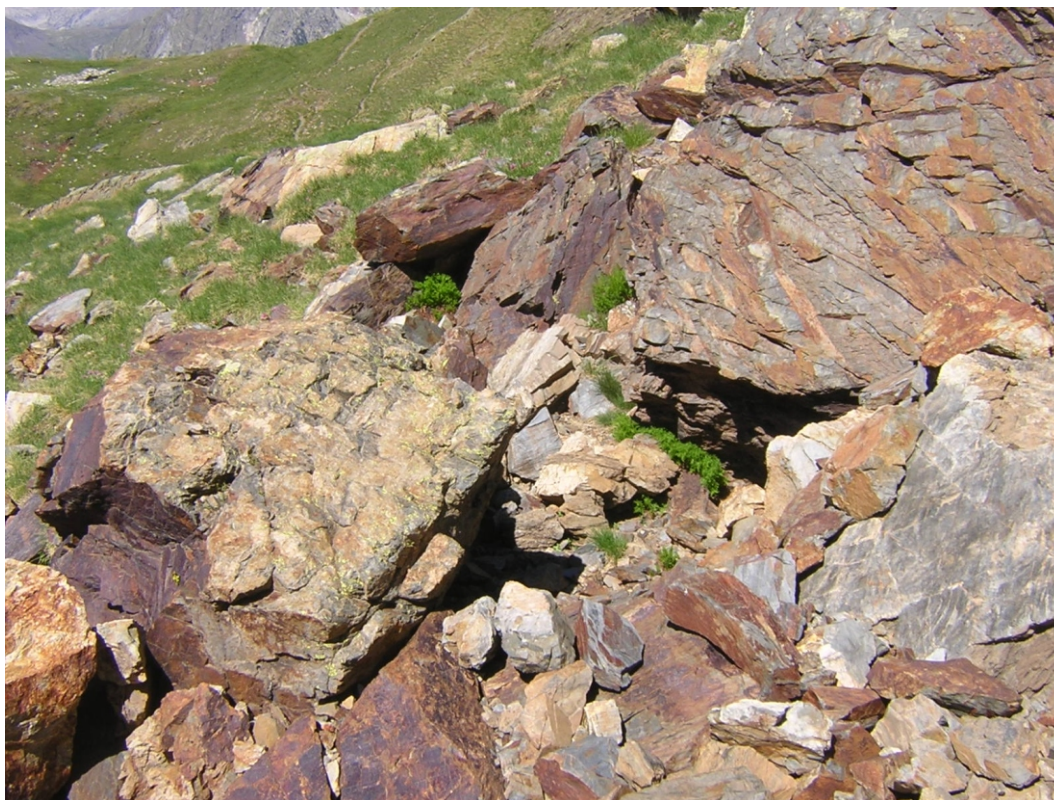
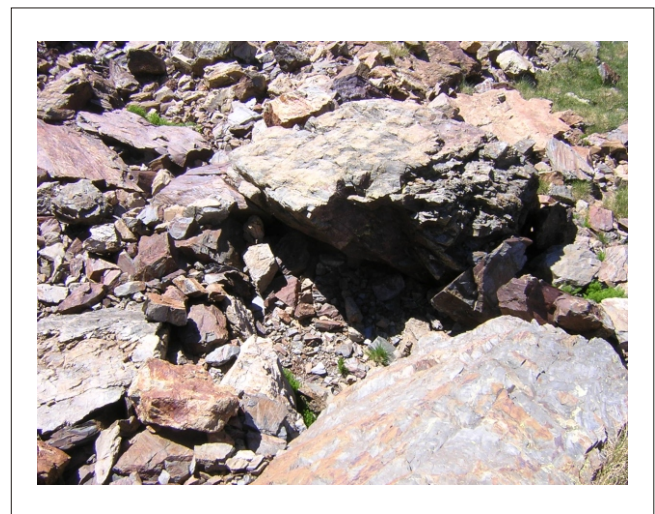
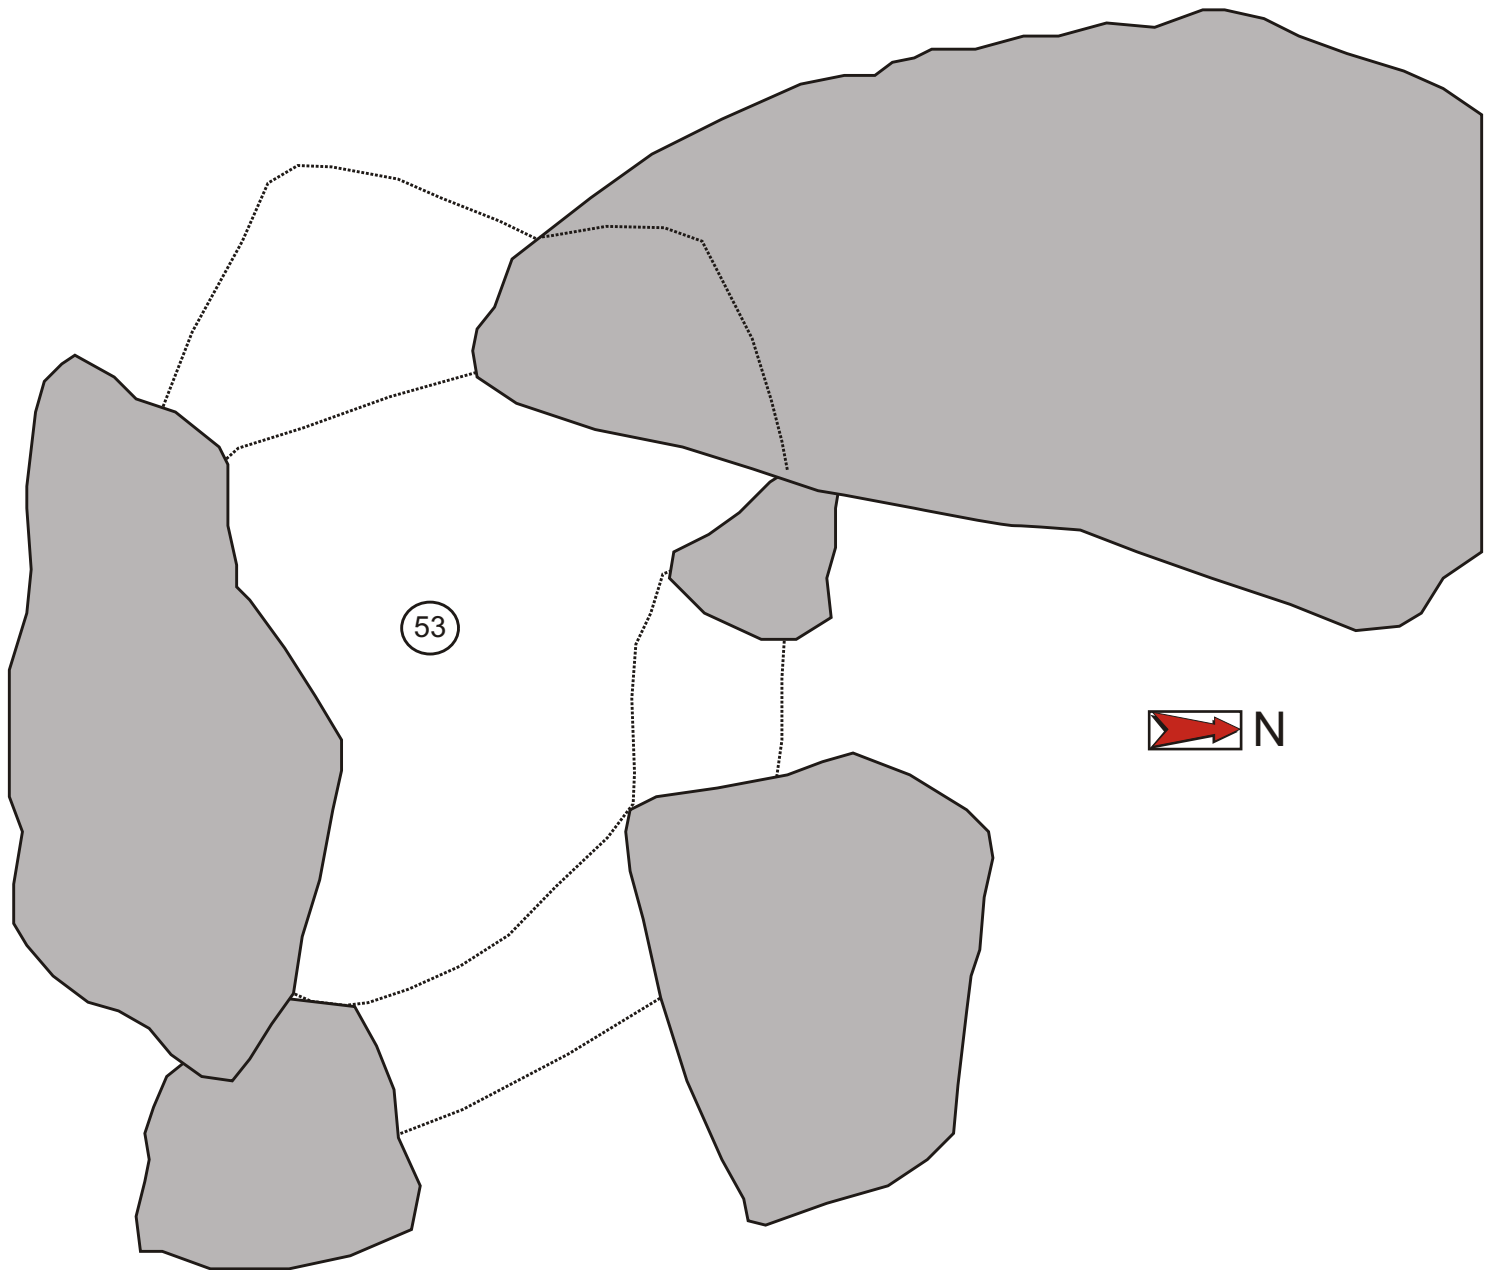
Estructura nº 53

Tartero o cuchitril para guardar el cordero recién nacido, situado entre dos grandes bloques de roca al N y al S (de los que el situado en el lado NW cuenta con un pequeño extraplomo de 40 cm de profundidad y 60 cm de altura interior máxima) y que parece completar su contorno con restos de un murete parcialmente visible en el lado NE.

Construcción arrasada.

<input checked="" type="checkbox"/> Limpieza	Urgencia
<input type="checkbox"/> Excavación	Alta <input type="checkbox"/>
<input type="checkbox"/> Consolidación	Media <input checked="" type="checkbox"/>
<input type="checkbox"/> Reconstrucción didáctica	Baja <input type="checkbox"/>

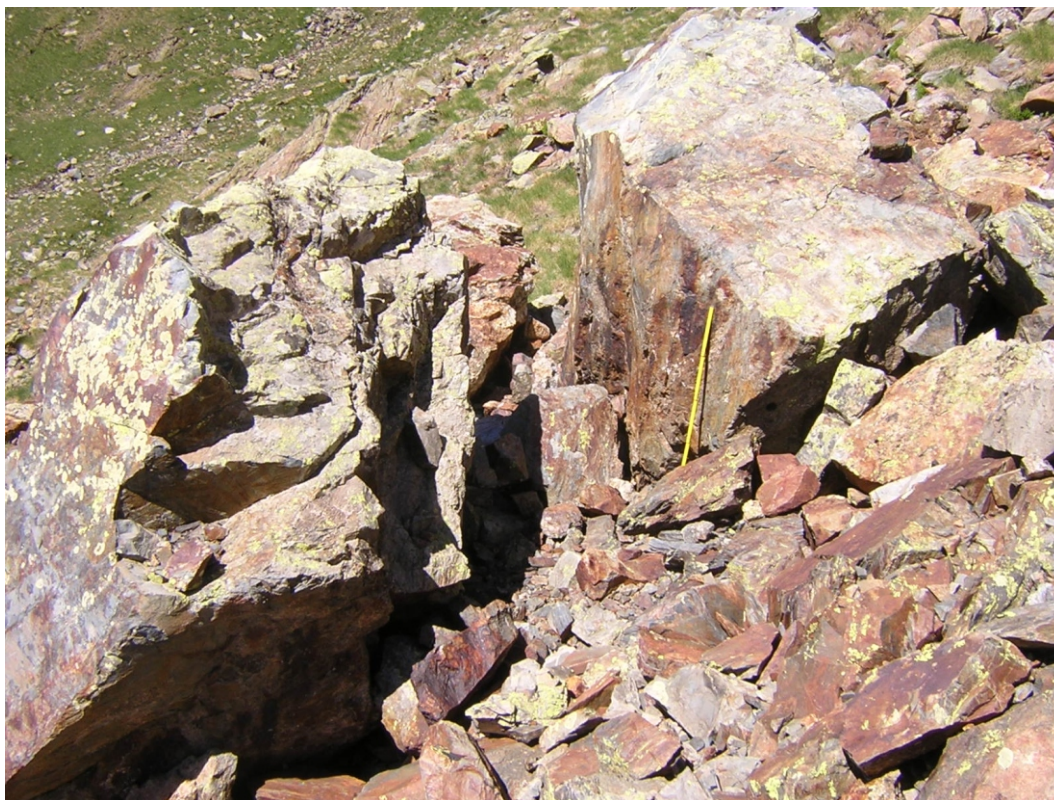
Estructura nº 54

Posible tartero o cuchitril para guardar el cordero recién nacido, o tal vez posible abrigo, situado entre dos grandes rocas del terreno que presentan dos huecos entre ellas (uno de ellos más estrecho) en los que se localizan restos de muros que marcarían el contorno. A pesar de ello, podría contar con una entrada en el lado NE.

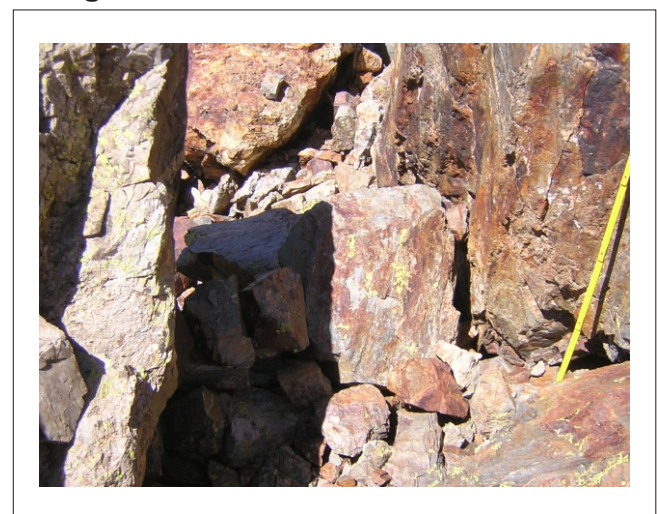
Fotografía de detalle

Construcción arrasada.

<input checked="" type="checkbox"/> Limpieza	Urgencia
<input type="checkbox"/> Excavación	Alta <input type="checkbox"/>
<input type="checkbox"/> Consolidación	Media <input checked="" type="checkbox"/>
<input type="checkbox"/> Reconstrucción didáctica	Baja <input type="checkbox"/>

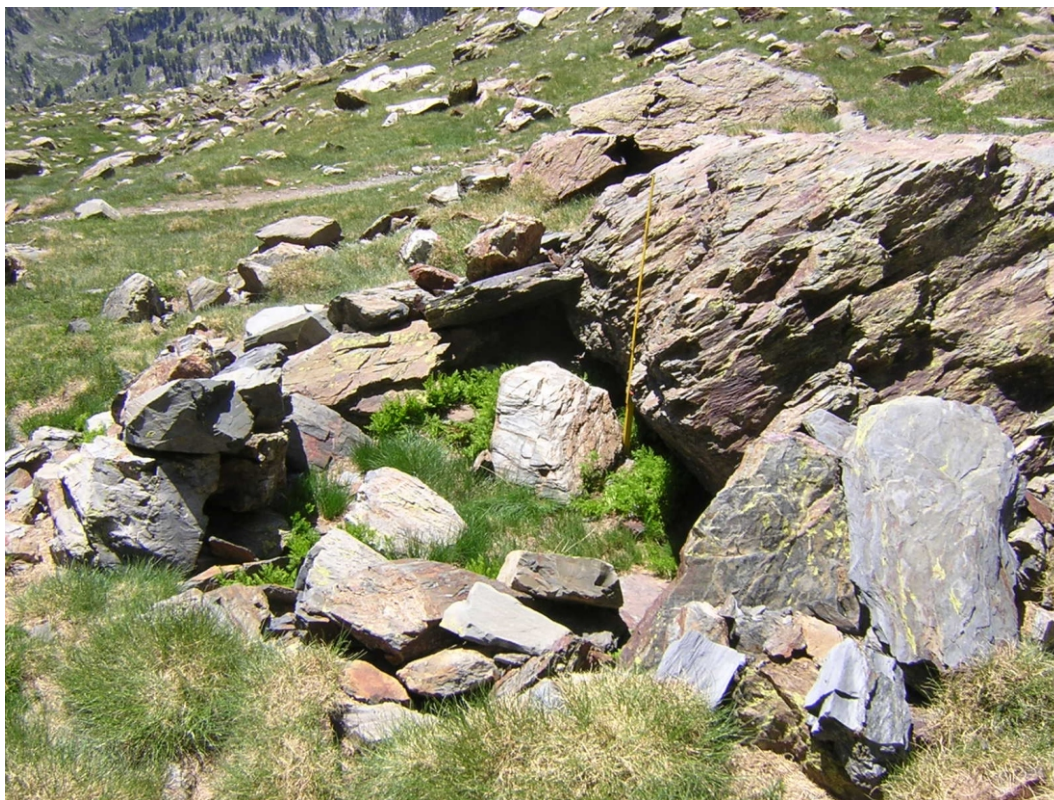
Estructura nº 55

Cabaña de planta semicircular apoyada en una gran roca del terreno con un poco de visera al W y contorno formado por un murete muy deteriorado y con abundantes escombros caídos en el lado S.

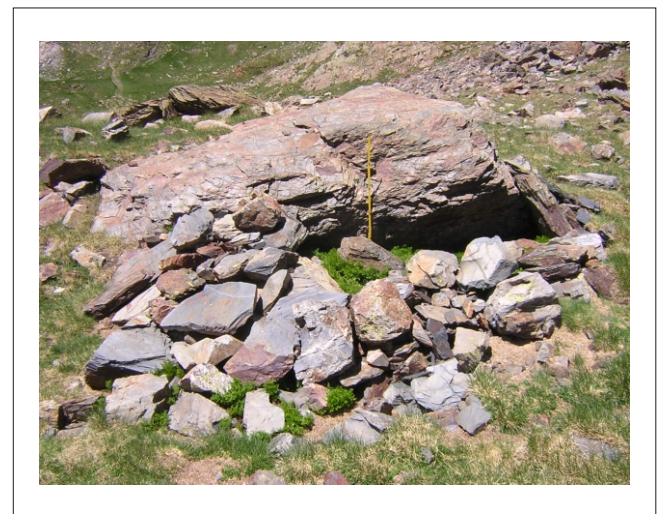
Fotografía de detalle

Construcción arrasada.

<input checked="" type="checkbox"/> Limpieza	Urgencia
<input type="checkbox"/> Excavación	Alta <input type="checkbox"/>
<input type="checkbox"/> Consolidación	Media <input checked="" type="checkbox"/>
<input type="checkbox"/> Reconstrucción didáctica	Baja <input type="checkbox"/>

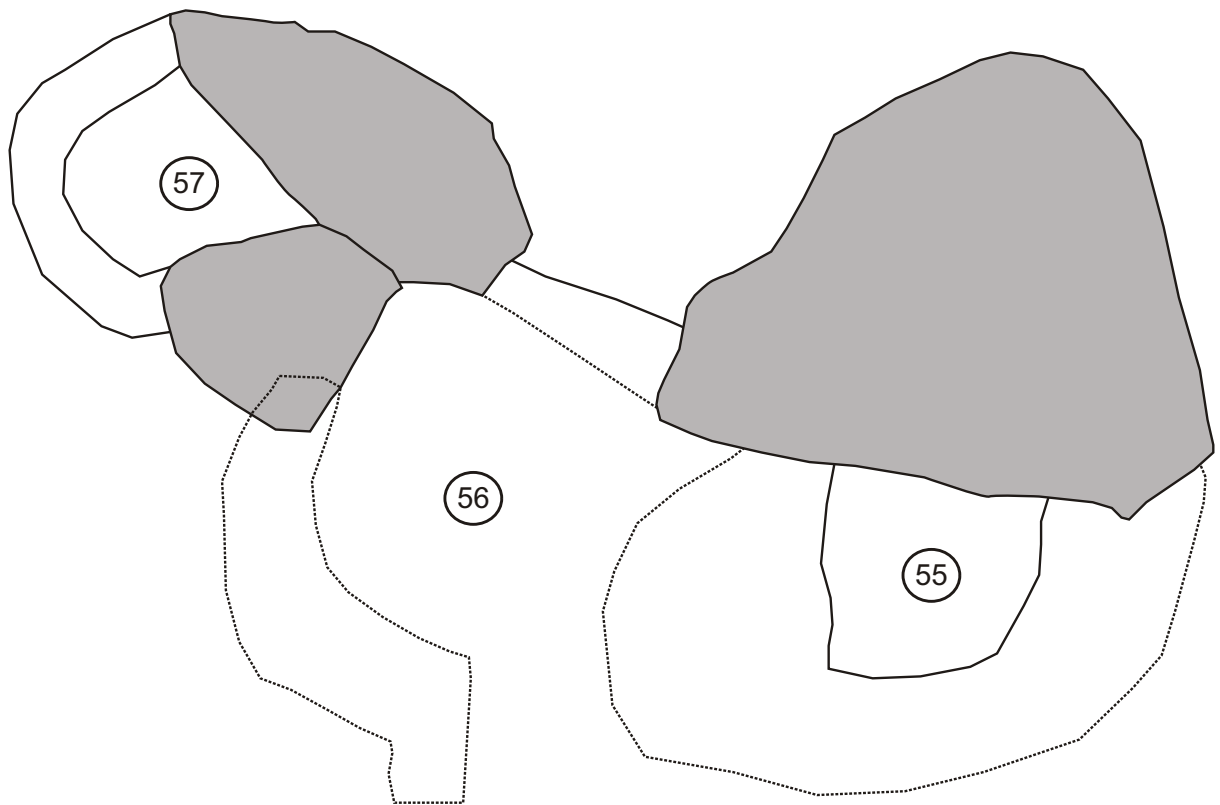
Estructuras n. 55 a n. 57

Forma parte de un conjunto compuesto por esta cabaña, un pequeño recinto (Est 56) que queda al S y un tartero (Est 57) detrás de él un poco al SW.

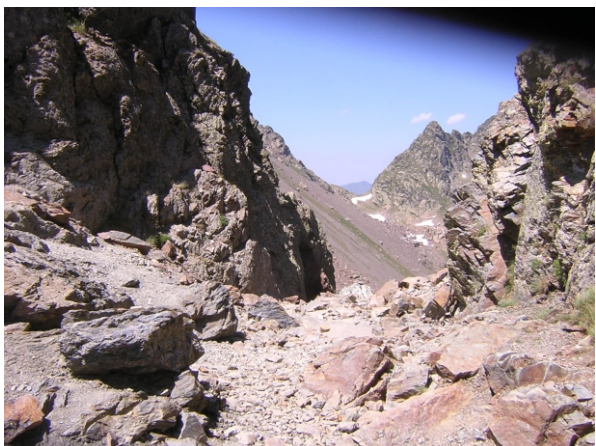
Fotografía Punto número 1.a

Un sendero moderno, estrecho y en absoluto acondicionado, que acorta entre las dos grandes lazadas que traza el sendero, es muchas veces preferido por los caminantes causando un gran desgaste en la ladera y presentando cierto peligro de abandono el camino tradicional.

Actuaciones recomendadas
 Limpieza Consolidación Urgencia media

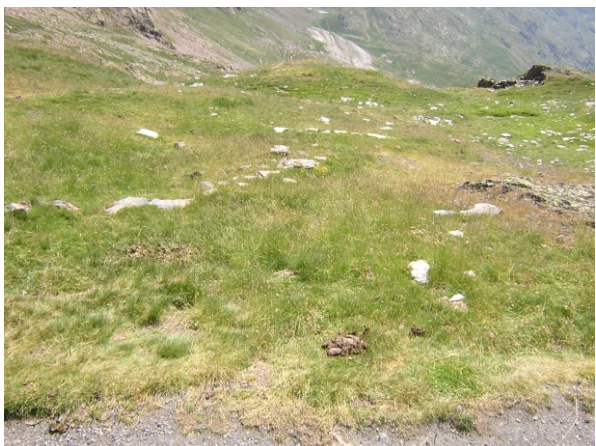
Fotografía Punto número 1-2-4

Algunos fragmentos del murete que ocupa en ocasiones el lado S se han deteriorado perdiendo algunas piezas. Asimismo la caída de algunas piedras desde la ladera del lado N entorpece ligeramente el paso en algunos puntos concretos.

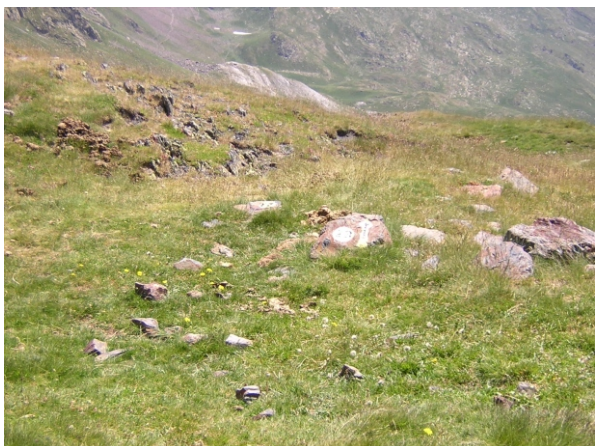
Fotografía Punto número 1c

Han caído algunas piedras desde la ladera del lado N a la zona de paso.

Actuaciones recomendadas
 Limpieza Consolidación Urgencia media

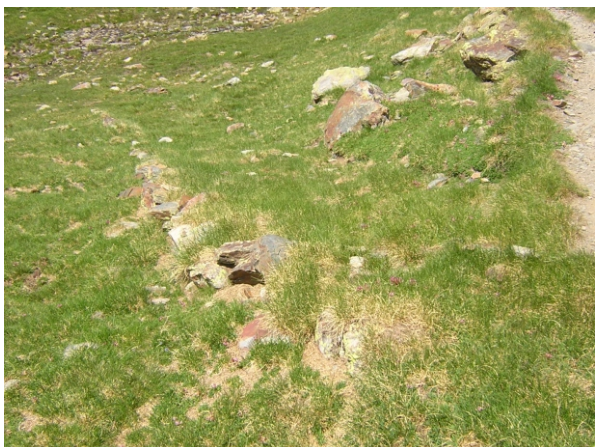
Fotografía Punto número 2a

Tierra cubierta de hierba.

En del tipo "silla" con ligera excavación en el lado NW y la disposición de algunas piedras de esquisto ferroso en el lado SE.

Sendero abandonado.

La presencia de vegetación casi ha desdibujado su recorrido.

Limpieza Consolidación Urgencia media

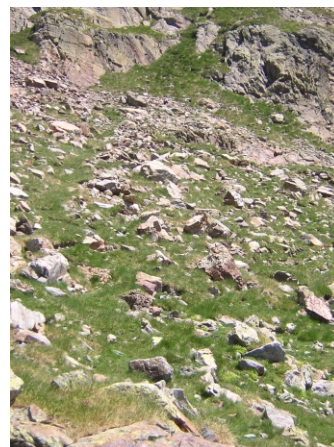
Fotografía Punto número 2.1-2.2

Camino minero que asciende desde el Camino 2 hacia nivel superior de minas

Camino que recorre unos 130 m de distancia lineal en ascenso desde un desvío que nace del Camino 2. En ese mismo punto parece que este sendero continúa con dirección SW dando acceso a un edificio de uso minero (Est 12-14) y continuando hasta una cabaña desaparecida (Est 15-16). Discurre por la ladera que desciende de la línea de cimas situada entre el Portillón y el Pico de la Mina.

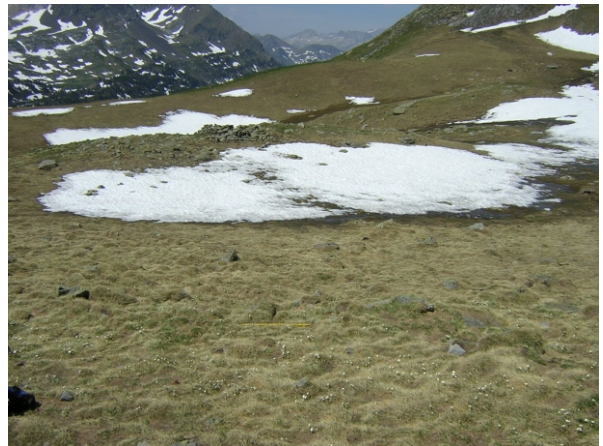
Fotografía de detalle

Recinto aproximadamente rectangular.

Casi no resulta apreciable. Buena parte es un simple alineamiento de piedras, algunas de ellas hincada de canto, que en algún caso podría ser de doble cara.

Bloques y losas de esquisto de gran tamaño.

Construcción arrasada.

| <input checked="" type="checkbox"/> Limpieza | Urgencia |

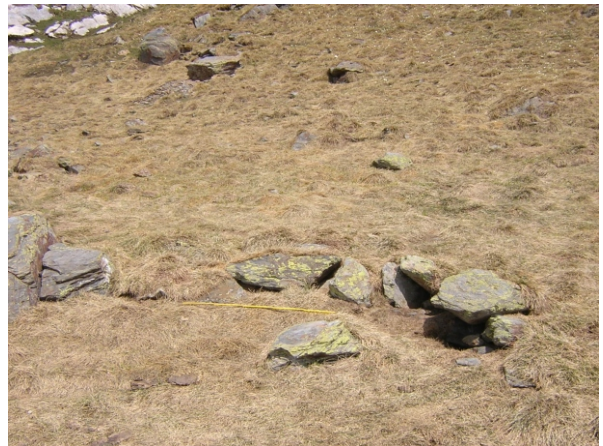
Fotografía de detalle

Recinto en forma de corazón, junto a dos fragmentos de muro de función u origen desconocido.

Construcción arrasada.

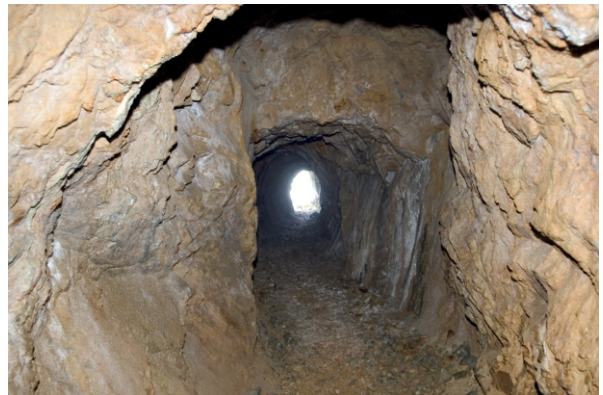
Fotografía de detalle

Mina de hierro, formada por una sola galería excavada.

Delante de la entrada se localiza una pequeña escombrera con numerosos restos de mineral de hierro. En el interior, en la parte superior de la pared, se conservan fragmentos de madera incrustados en la pared, a modo de tacos, y que contienen una vara de metal en su interior.

Construcción en peligro de ruina.

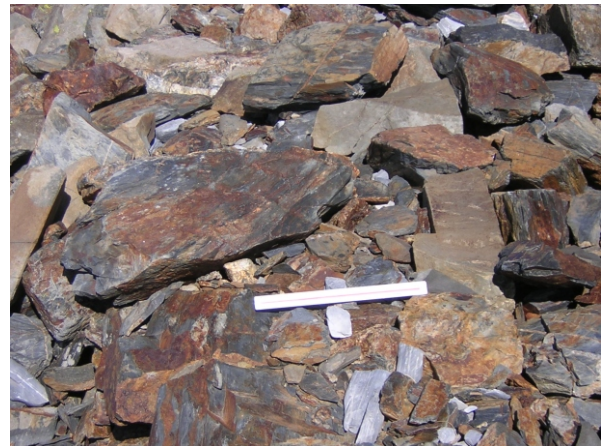
Fotografía de detalle

Restos de una cabaña de planta estrecha, rectangular y de medianas dimensiones cuyo uso pudo tener relación con su cercanía a la frontera entre Aragón y el Valle de Arán.

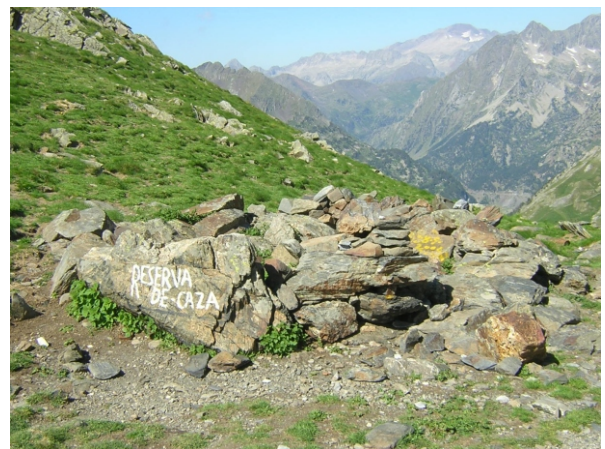
Fotografía de detalle

Restos de una cabaña de medianas dimensiones y planta ovalada.

Construcción arrasada.

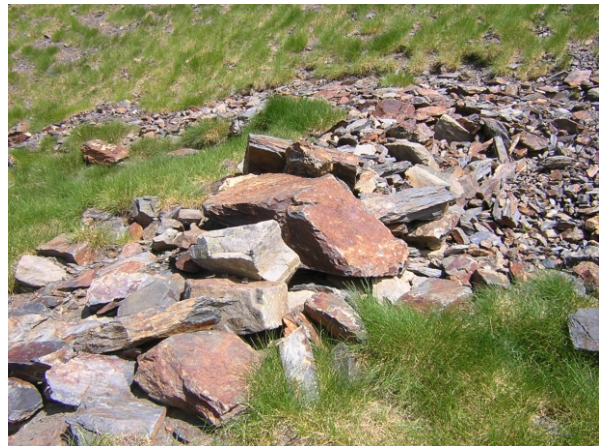
Fotografía de detalle

Restos de una posible cabaña de buen tamaño y planta rectangular que presenta un muro visible en el lado E y una esquina en el lado NE, así como el interior ligeramente rehundido. De igual manera parece que se prolonga a favor de la pendiente hasta un apreciable desnivel del suelo.

Solo se aprecia un fragmento de piedra seca y doble cara, aunque está muy deteriorado.

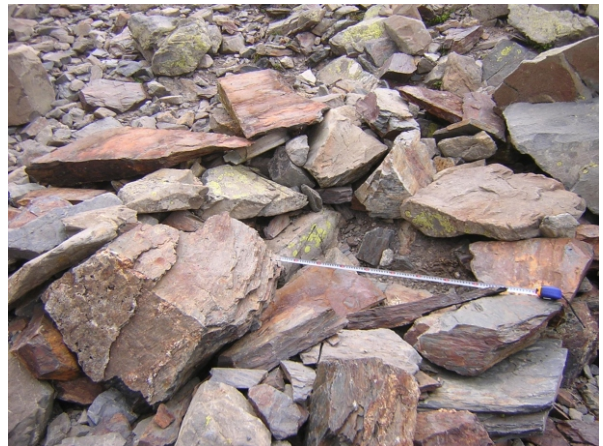
Fotografía de detalle

Tartero o cuchitril para guardar el cordero recién nacido formado por un sencillo murete de poca altura (unas dos hiladas de piedras) que forma un pequeño recinto aproximadamente circular.

Ruina.

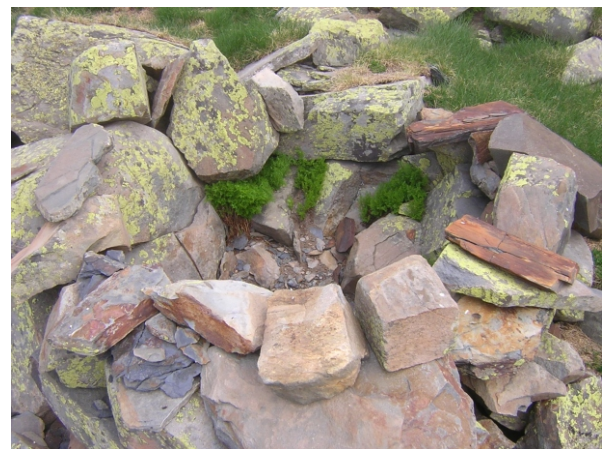
Fotografía de detalle

Tartero o cuchitril para guardar el cordero recién nacido apoyado contra una gran roca del terreno y formado por un sencillo murete de trazado aproximadamente semicircular que delimita un espacio interior que, por sus dimensiones, parece que no llegaba a cubrirse.

Regular.

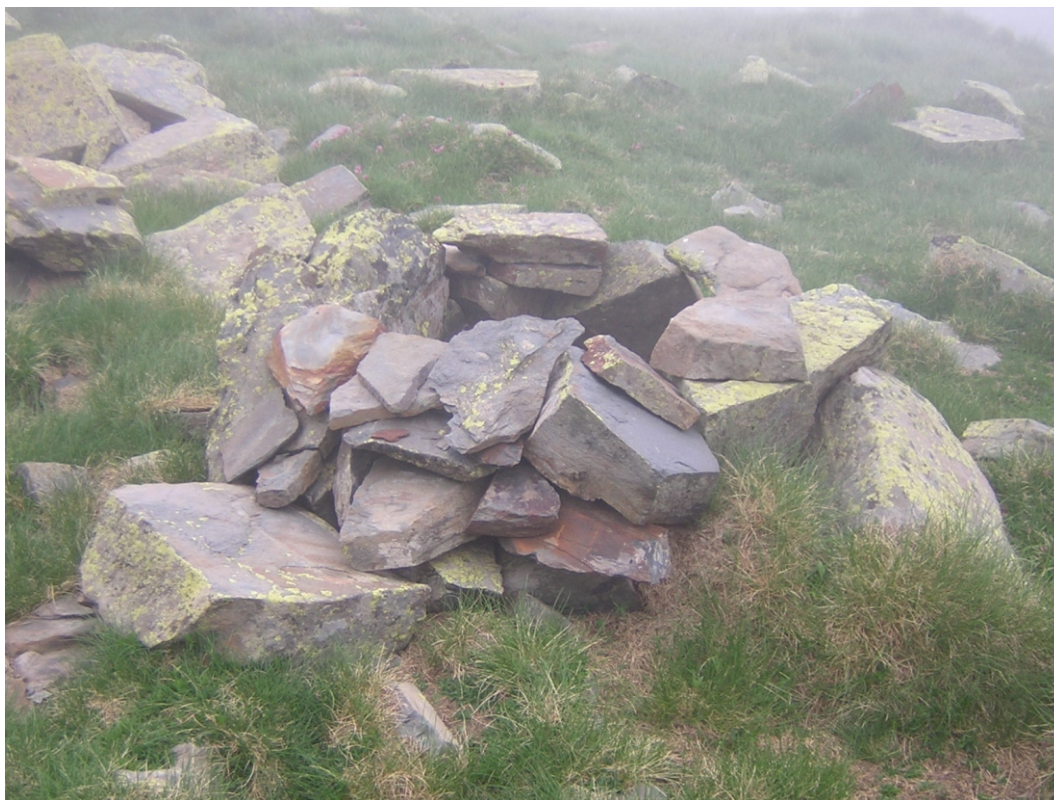
Estructura nº 34

Tartero o cuchitril para guardar el cordero recién nacido apoyado contra una gran roca del terreno y formado por un sencillo murete de trazado aproximadamente circular que delimita un espacio interior que, por sus dimensiones, parece que no llegaba a cubrirse.

El muro presenta una altura máxima respecto al interior de 70 cm.

Se encuentra a escasos metros de distancia de otros dos tarteros (Est 33 y 35) similares y de los restos de otras dos estructuras que parecen más antiguas: una cabaña (Est 37) y un recinto (Est 36).

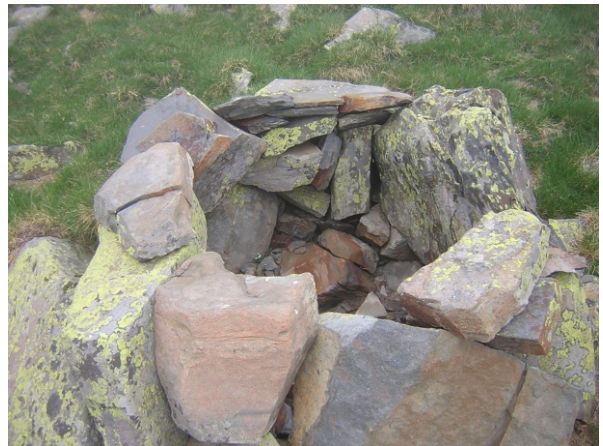
Fotografía de detalle

Simple amontonamiento de piedras en torno a un hueco central, entre las que se encuentran algunas puestas de canto.

Bloques de esquisto ferroso de mediano tamaño junto a alguna losa pequeña.

Bueno.

| <input checked="" type="checkbox"/> Limpieza | Urgencia |
| <input type="checkbox"/> Consolidación | Media <input checked="" type="checkbox"/> |

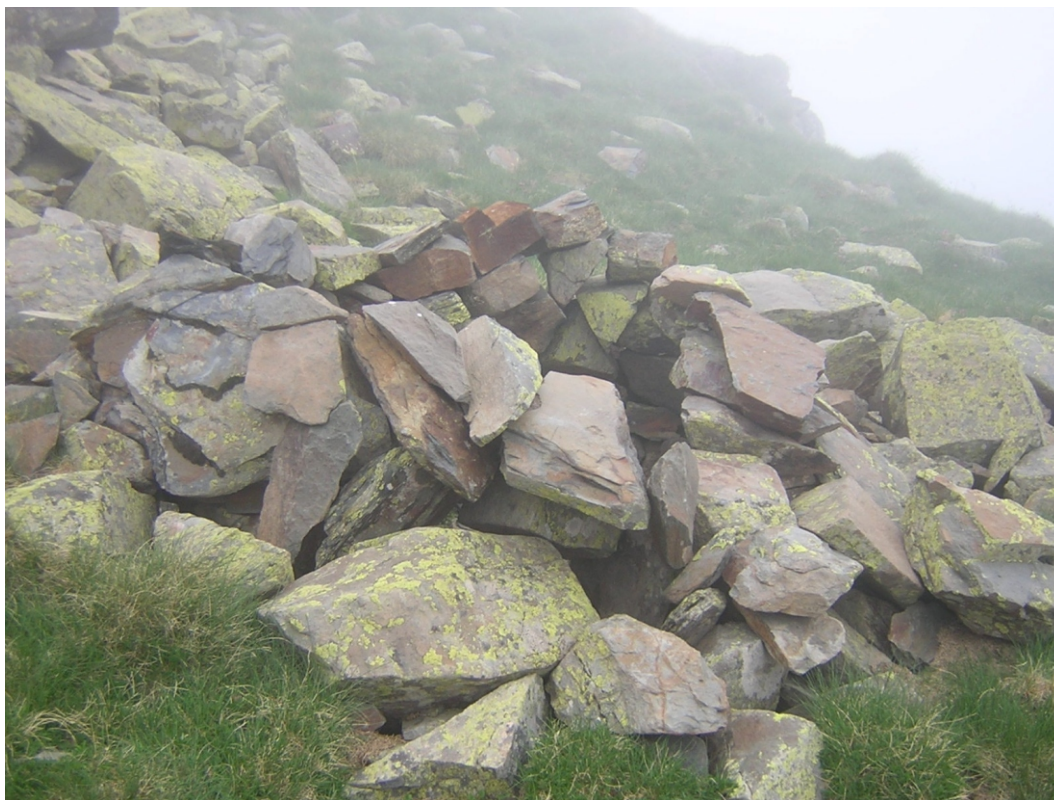
Estructura nº 35

Tartero o cuchitril para guardar el cordero recién nacido que aprovecha alguna gran roca del terreno y que está formado por un sencillo murete, de trazado aproximadamente circular al interior y triangular hacia dentro, que delimita un espacio interior que, por sus dimensiones, parece que no llegaba a cubrirse. El muro presenta una altura máxima respecto al interior de 90 cm.

Se encuentra a escasos metros de distancia de otros dos tarteros (Est 33 y 34) similares y de los restos de otras dos estructuras que parecen más antiguas: una cabaña (Est 37) y un recinto (Est 36).

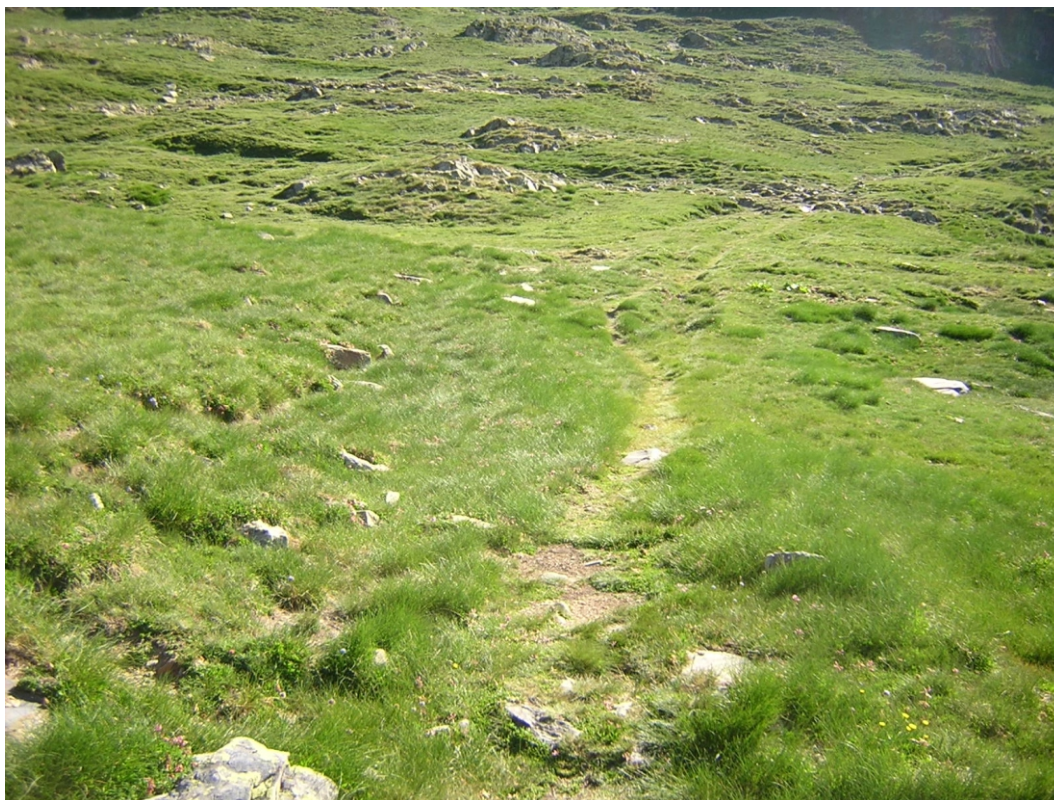
Camino nº 3

De La Costera al Valle de Arán y Francia por el Puerto de la Picada.

Su extremo SW parte de un fragmento abandonado del Camino 4 mientras que su extremo NE acaba desdibujándose a escasos metros del Puerto de la Picada, muy cerca del final del Camino 2. A pocos metros de su comienzo parte hacia el SE un camino secundario (Camino 3.1).

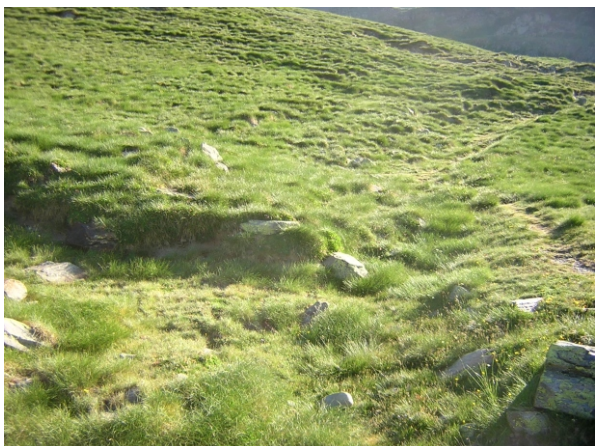
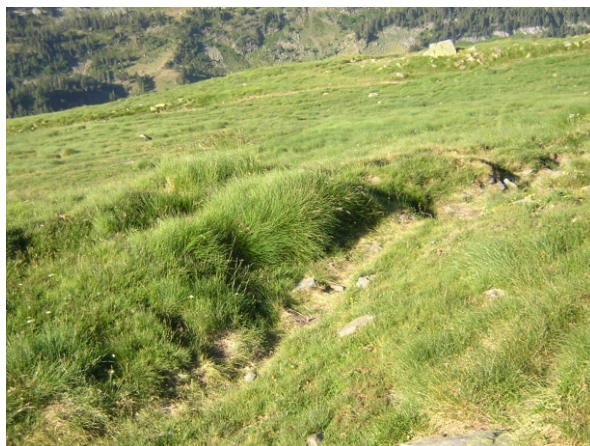
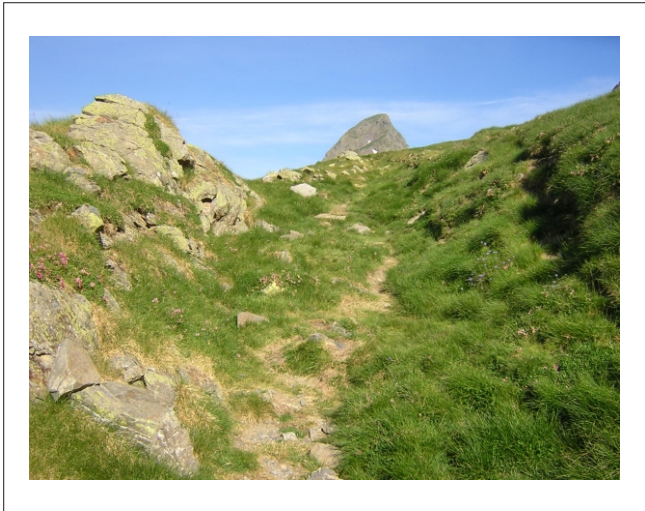
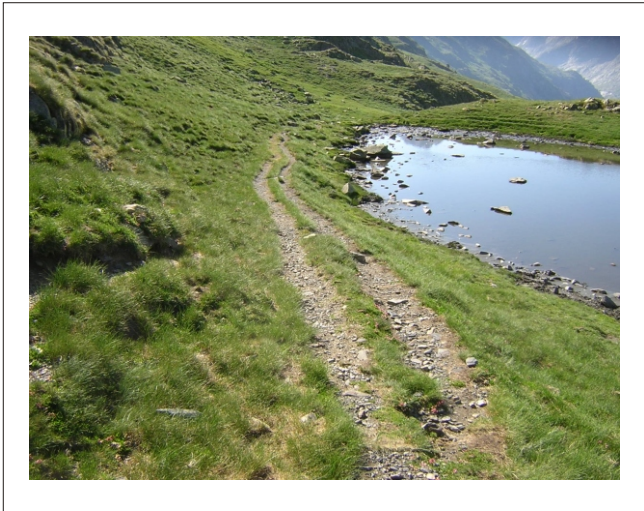
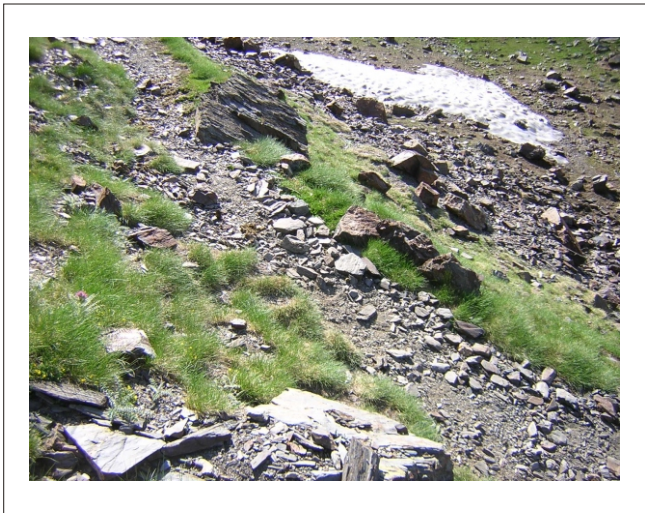
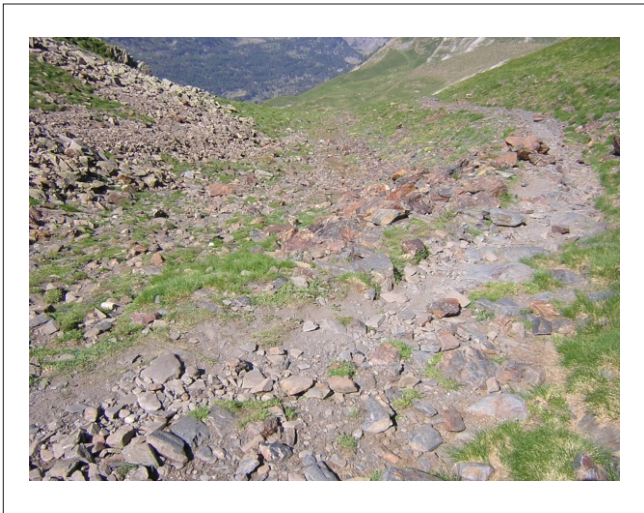
Se encuentra en buen estado de conservación en general salvo en algún punto concreto por cierto exceso de vegetación.

Actuaciones recomendadas
 Limpieza Consolidación Urgencia media

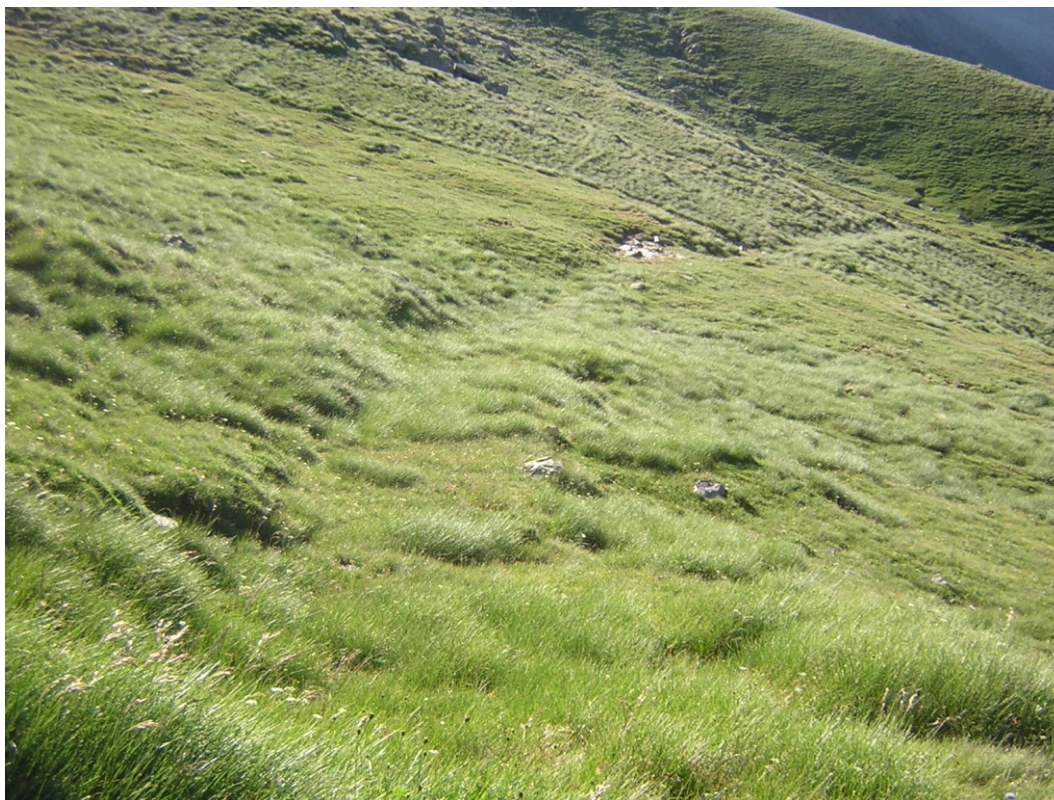
Camino nº 3.1

Camino secundario que desciende desde el Camino 3 hacia Aiguallut

Su extremo NW parte del Camino 3, pocos metros después del cruce con el Camino 4.

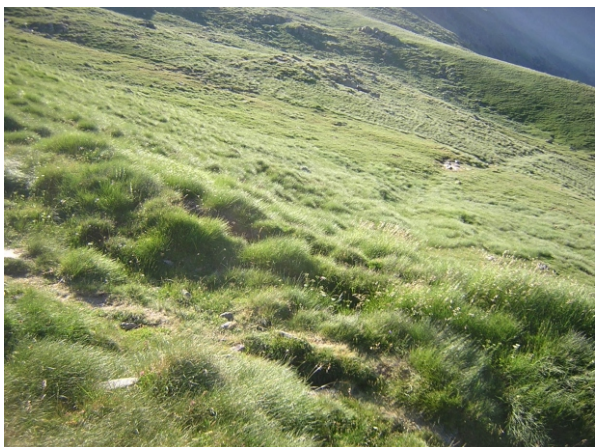
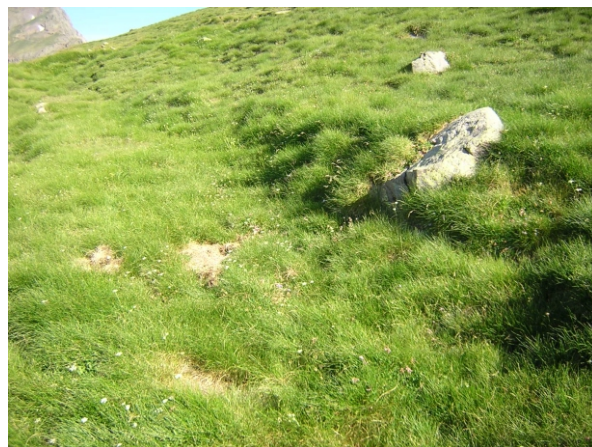
La presencia de vegetación casi ha desdibujado su recorrido.

Limpieza Consolidación Urgencia media

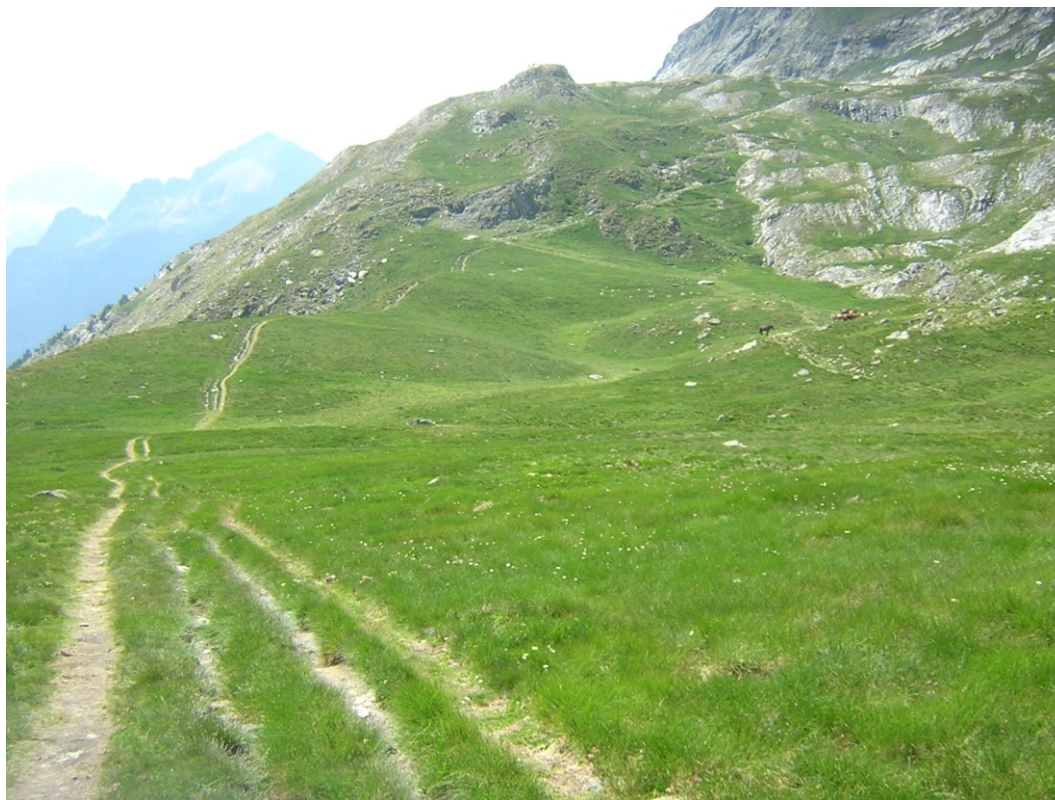
Camino nº 4

De Casa Cabellut a Pllan d'Estañ por La Costera.

Su extremo NW es asimismo punto de partida de los Caminos 1 y 2. Su extremo SE continúa descendiendo ya por La Costera trazando amplias lazadas. Unas decenas de metros antes de su extremo SE arranca el Camino 3 hacia el Puerto de la Picada.

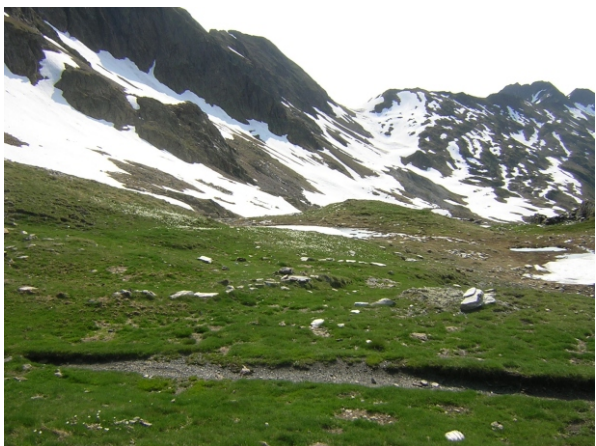
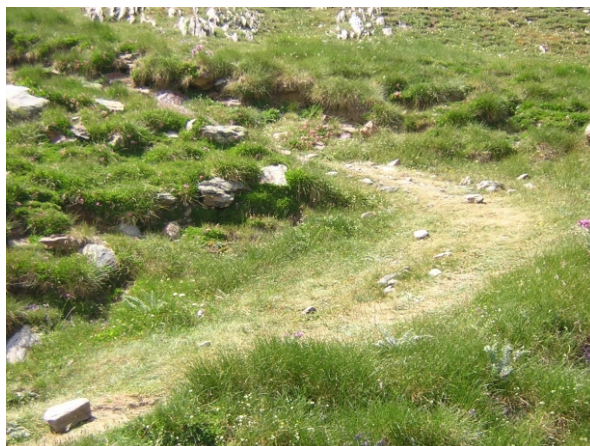
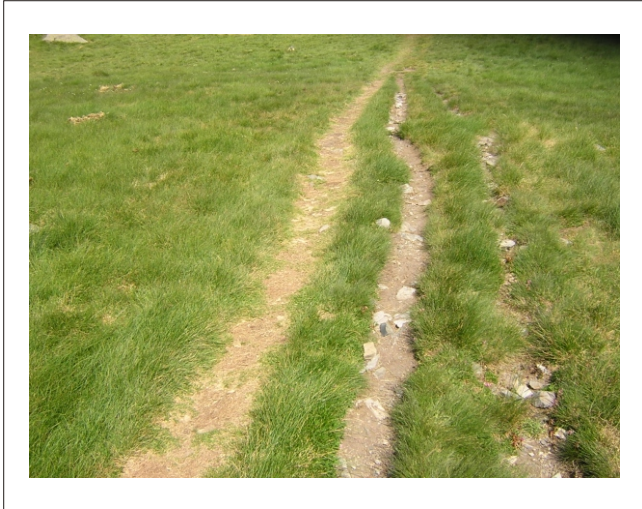
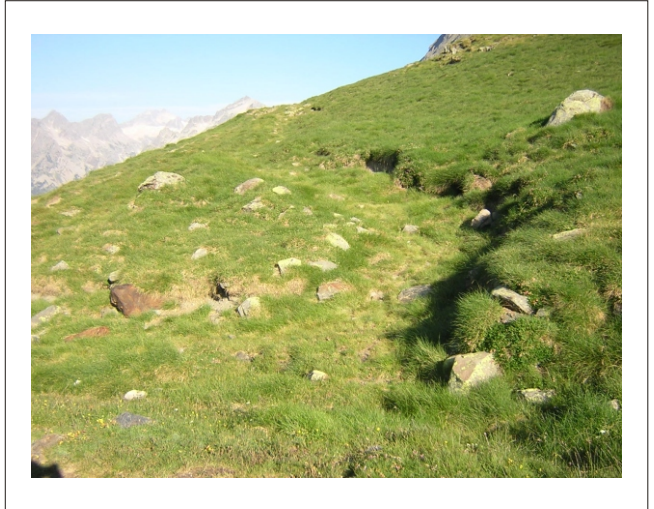
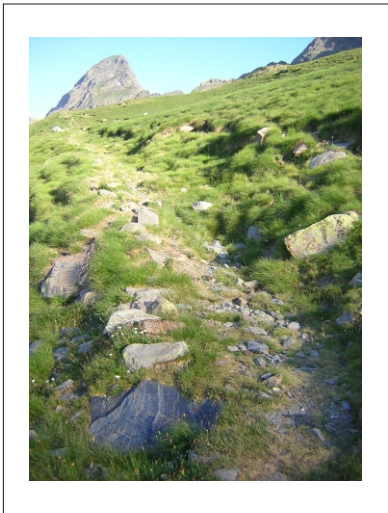
Además de los tramos abandonados hay que señalar el hundimiento en el terreno que se produce en el tramo central mientras discurre por una llanura cubierta de hierba.

Actuaciones recomendadas
 Limpieza Consolidación Urgencia media

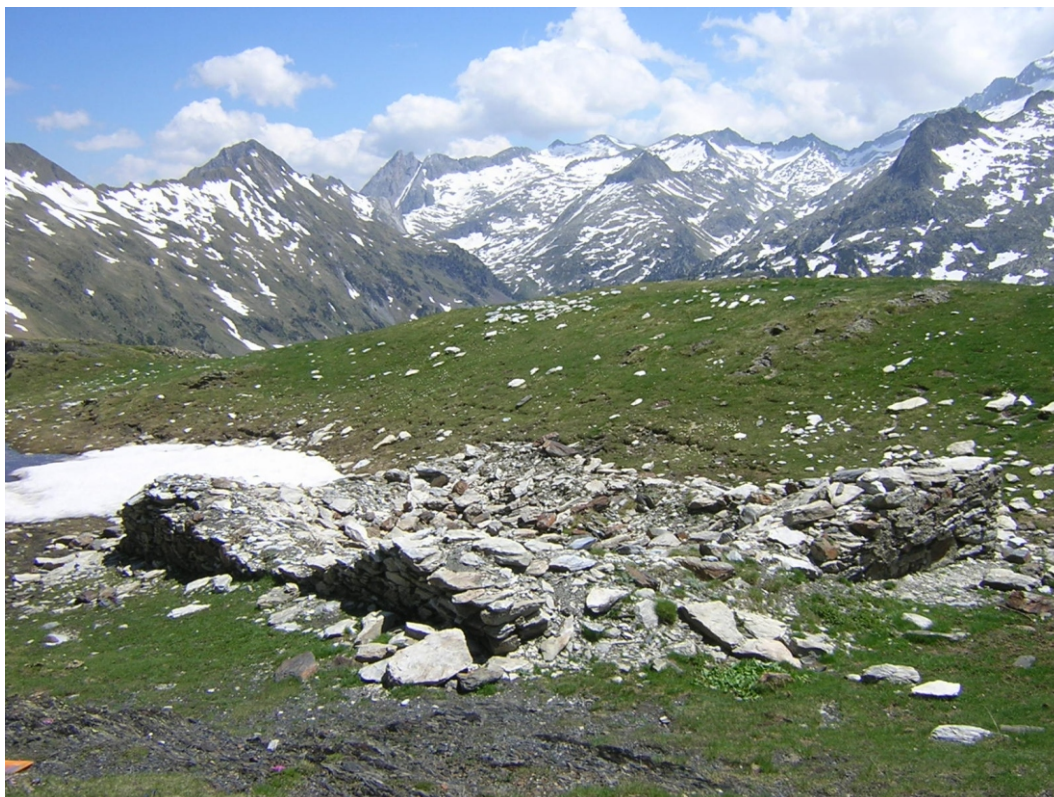
Estructura nº 18

Restos de la conocida como Casa Cabellut. Se trataba de un refugio de montaña, de doble planta con entradas independientes, construido en el siglo XIX, de planta rectangular, y muy bien documentado a través de bibliografía y numerosas fotografías antiguas. Posiblemente se encuentra excavado parcialmente en la ladera ya que el interior parece estar a un nivel bastante inferior al de su entorno.

De doble cara con relleno interior de una tierra grisácea, posiblemente un cemento de baja calidad. Hacia el exterior está enfoscado de mortero de cemento en todo el contorno aunque ahora permanece especialmente en los lados E y S.

Losas de caliza blanca de gran tamaño junto a algunos escasos bloques de esquisto.

Poseía dos entradas. Una perpendicular a la pendiente en el lado N, que subía a la primera planta con una escalera de madera, y otra a favor en el lado E que daba a la planta baja.

Era a dos aguas, vertiendo hacia los lados N y S, y presentando "penals" en la cornisa. Se remataba por losas de pizarra de pequeño tamaño y forma regular. Parece presentar un pequeño vano en la parte superior.

Construcción arruinada y con el interior relleno de escombros.

| <input checked="" type="checkbox"/> Reconstrucción didáctica | Baja | <input type="checkbox"/> |

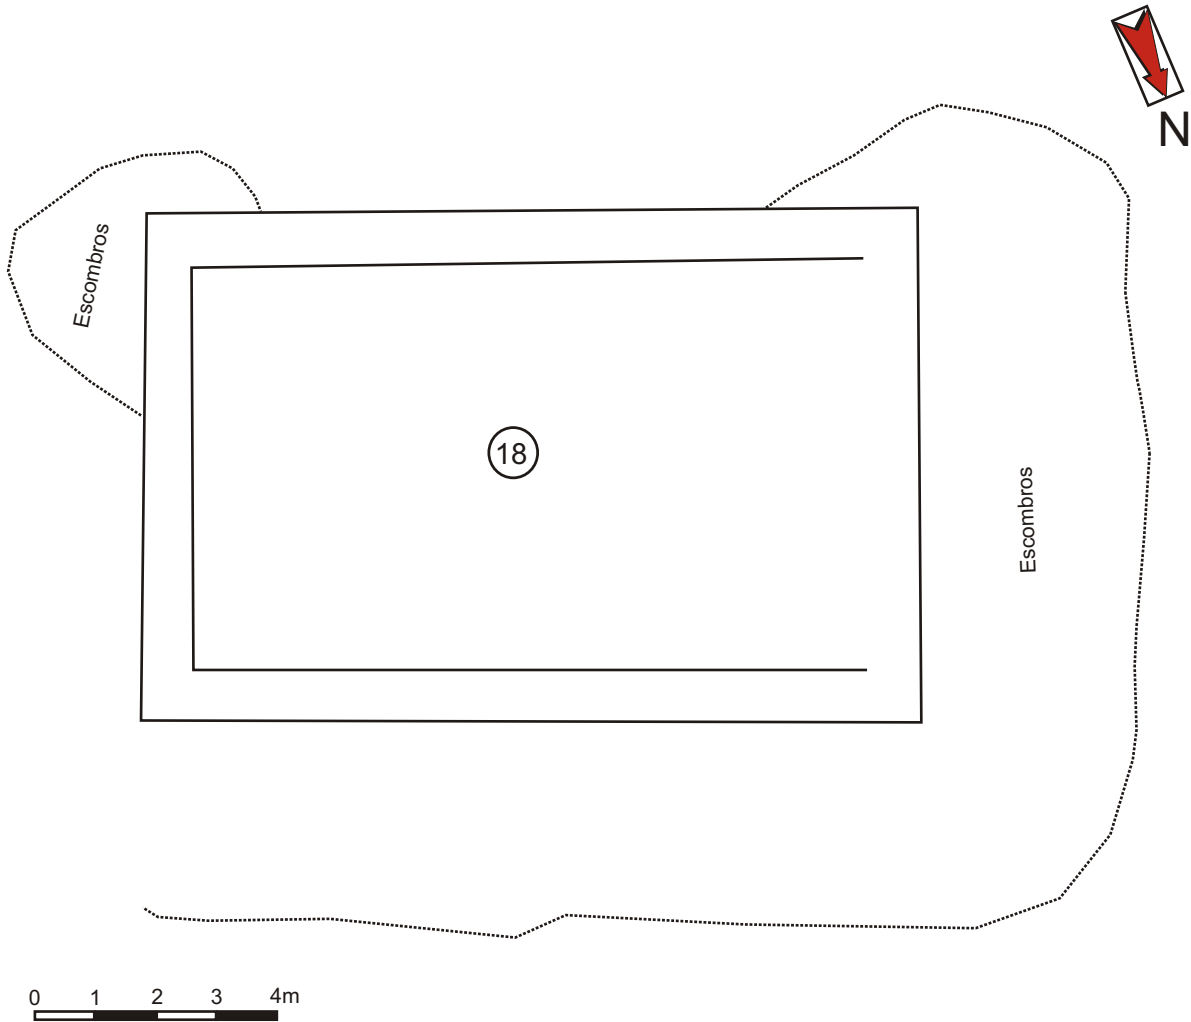
Estructura n. 18

Autores : Félix A. Rivas y Carine Calastrenc
Informatización : Carine Calastrenc Escala : 1/10
