Inventario de cabañas y otras construcciones historicas en el entorno del Portillon y el puerto de la Picada

**INVENTARIO DE CABAÑAS
Y OTRAS CONSTRUCCIONES HISTÓRICAS
EN EL ENTORNO DEL PORTILLÓN Y
EL PUERTO DE LA PICADA
BENASQUE (HUESCA)**

**Informe final
Anexos**

Carine Calastrenc, José Luis Ona y Félix A. Rivas

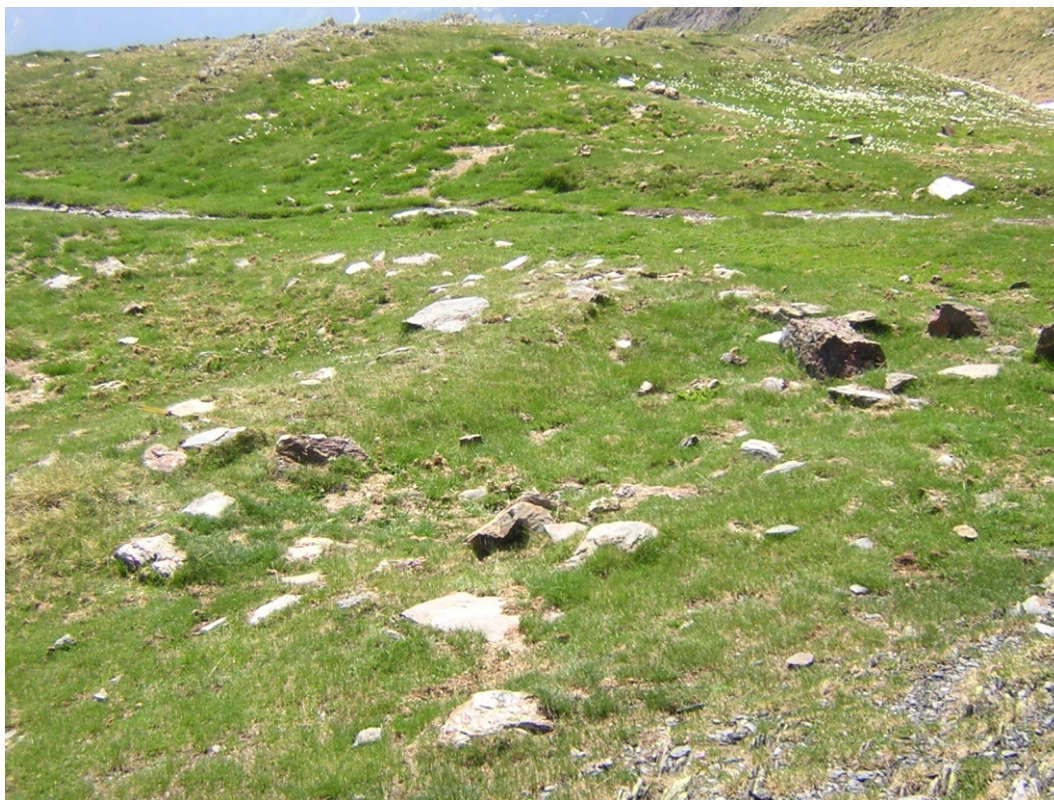
Estructura nº 19

Restos de una cabaña de planta cuadrangular cuyos muros del contorno están casi completamente cubiertos por la hierba, e interior ligeramente rehundido.

Posiblemente es de doble cara aunque tan apenas se aprecia.

Losas y bloques de esquistos de mediano tamaño.

Abre a favor de la pendiente, hacia el S. Tenía dintel de madera.

Construcción arrasada.

| <input checked="" type="checkbox"/> Limpieza | Urgencia |

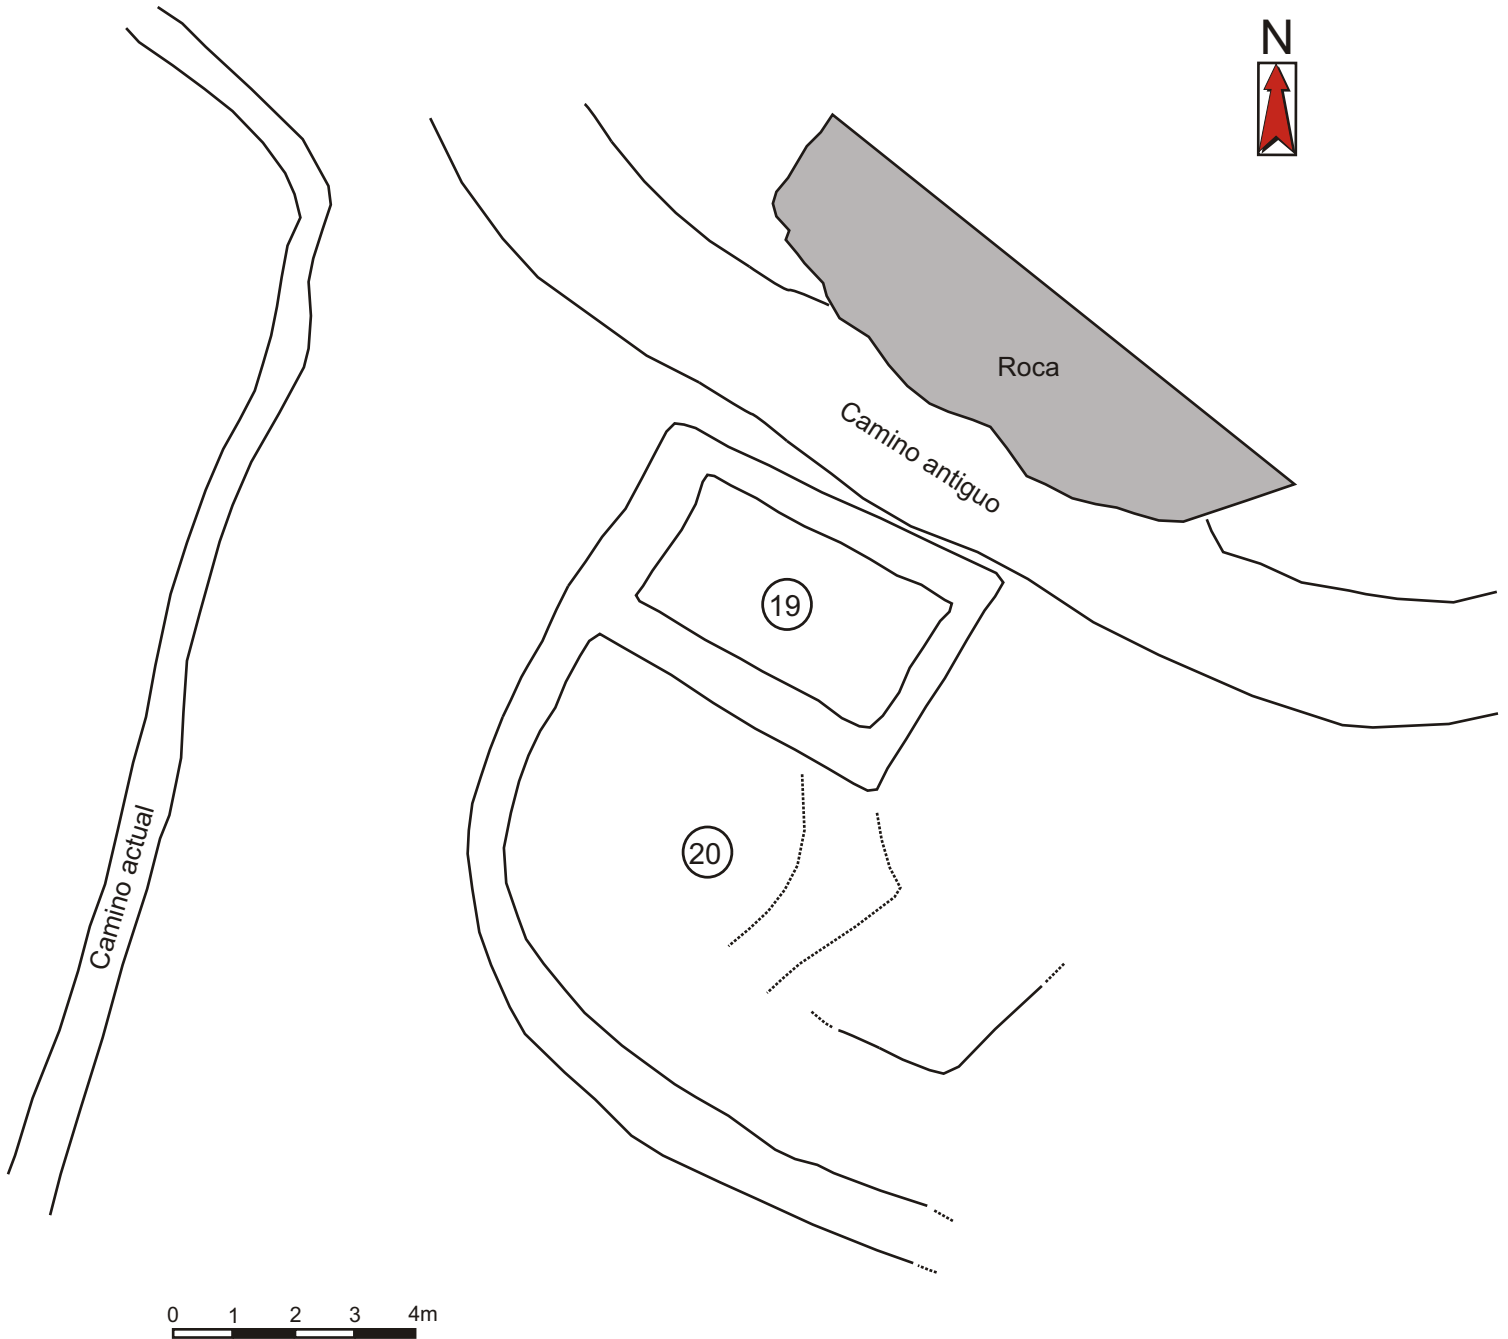
Estructuras n. 19 y 20

Autores : Félix A. Rivas y Carine Calastrenc
Informatización : Carine Calastrenc
Escala : 1/10

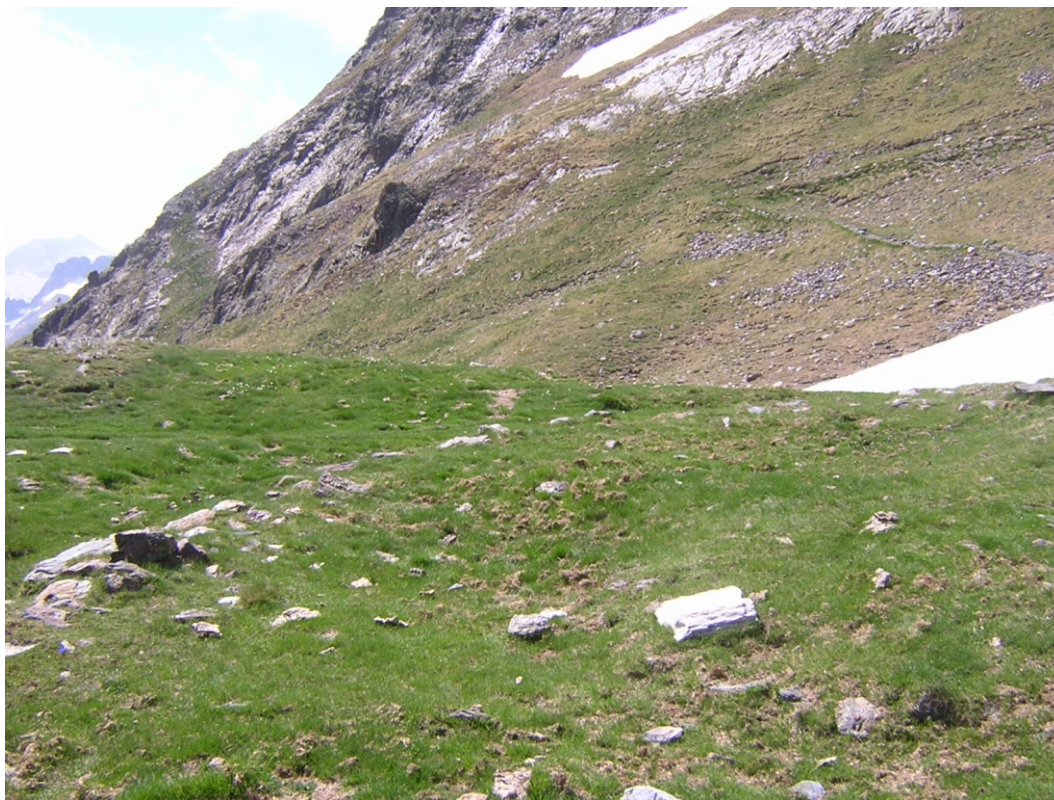
Estructura nº 20

Recinto formado por un muro de trazado curvo que no llega a cerrar sino que se prolonga por lo que parecen los restos de otro muro completamente arrasado y casi oculto por la vegetación. Este contorno se sitúa en torno a un interior ligeramente rehundido y en cuesta.

<input checked="" type="checkbox"/> Limpieza	Urgencia
<input type="checkbox"/> Excavación	Alta <input type="checkbox"/>
<input type="checkbox"/> Consolidación	Media <input checked="" type="checkbox"/>
<input type="checkbox"/> Reconstrucción didáctica	Baja <input type="checkbox"/>

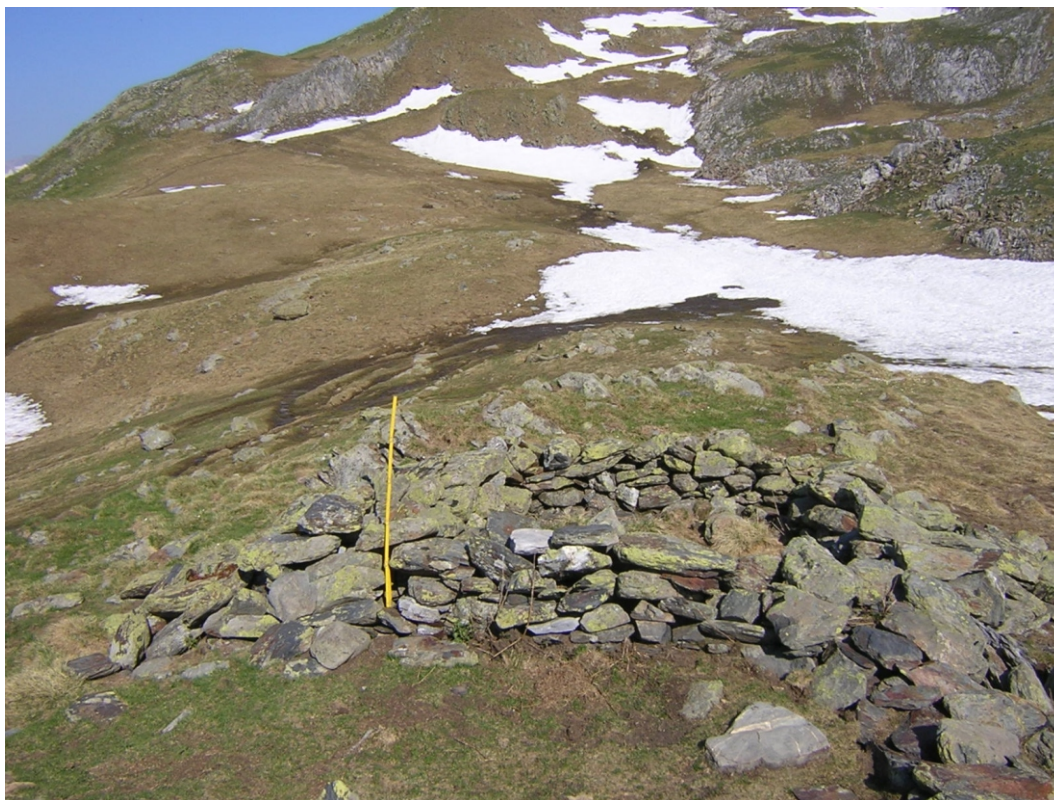
Estructura nº 21

Cabaña de planta cuadrangular.

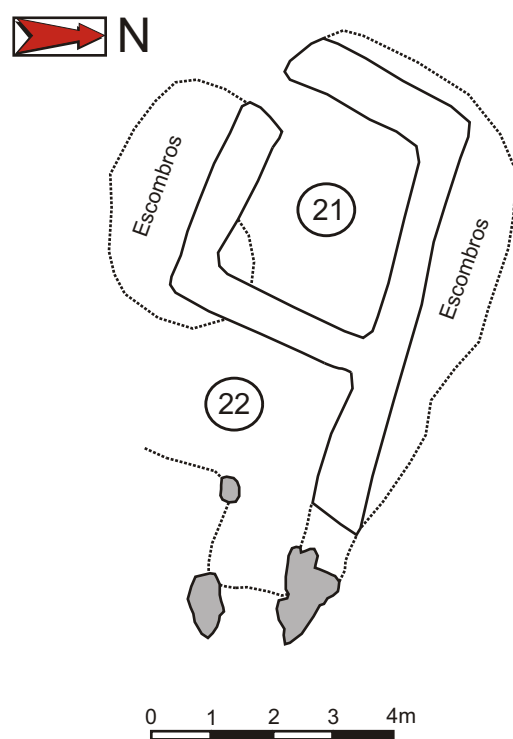
Estructuras n. 21 y n. 22

Autores : Felix A. Rivas y Carine Calastrenc
Informatización : Carine Calastrenc Escala : 1/10

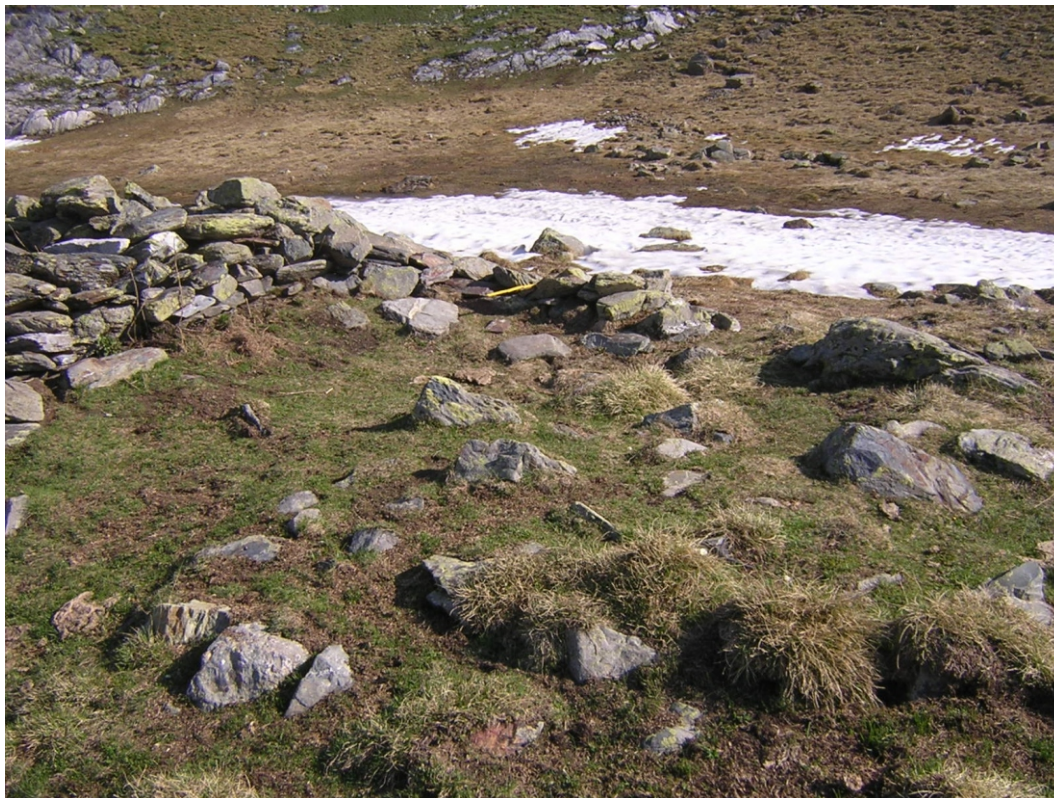
Estructura nº 22

Muro que parece formar una curva rodeando un espacio de interior ligeramente rehundido posiblemente delimitado por un recinto.

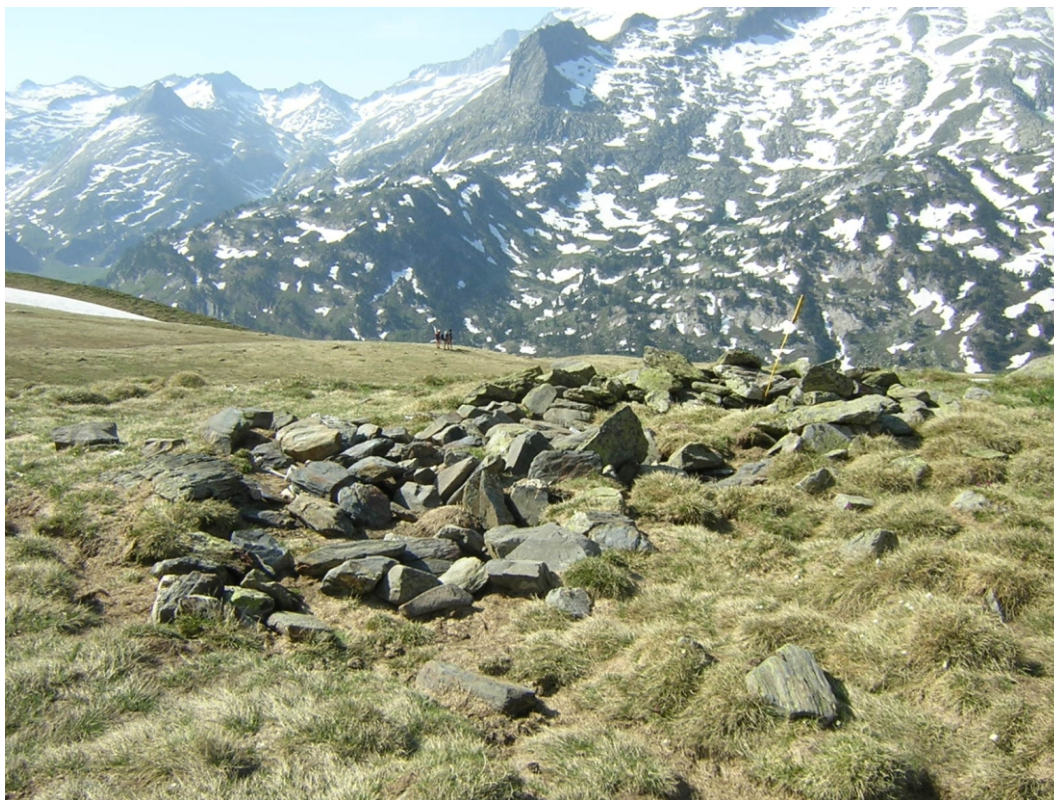
Estructura nº 23

Restos de una cabaña de la que solo queda un lado y parte de otros dos formando una “U” abierta junto a un gran número de escombros que pudieran haber formado parte del resto del contorno.

No se aprecia a causa de su avanzado deterioro.

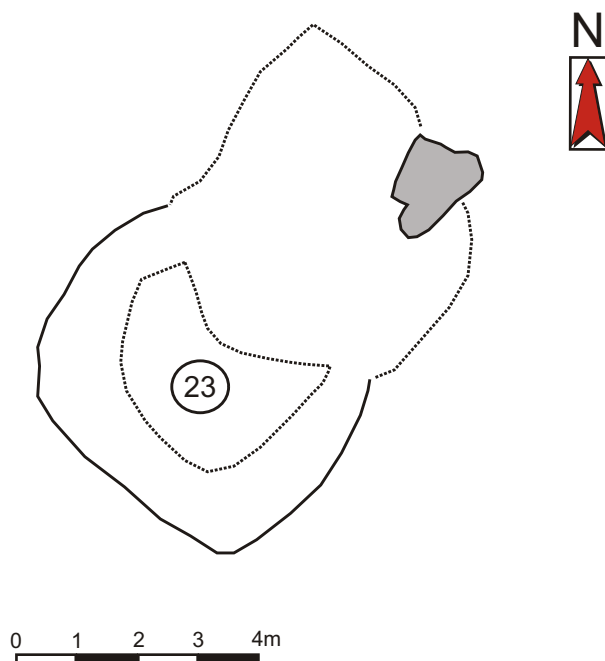
Estructura n. 23

<p>Autores : Félix A. Rivas y Carine Calastrenc Informatización : Carine Calastrenc</p>	<p>Escala : 1/10</p>
---	----------------------

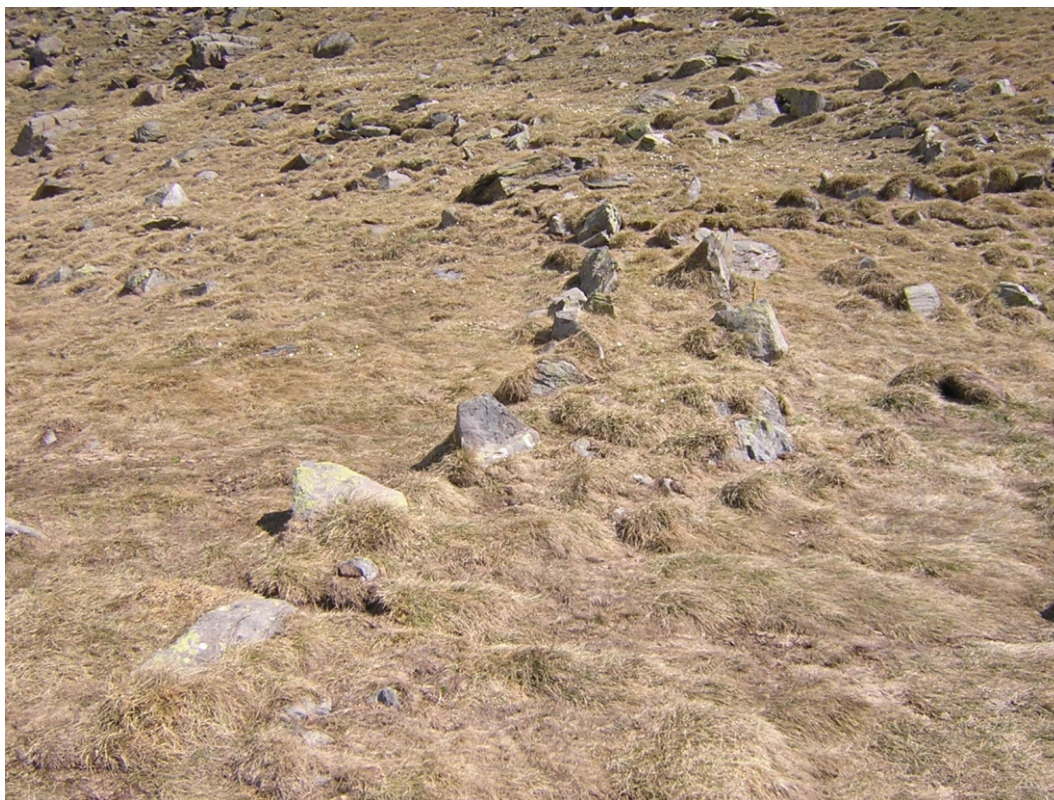
Estructura nº 24

Restos de un corral de ordeño o “muyidó” formado por un estrecho pasillo delimitado por losas hincadas de canto.

Construcción arrasada.

<input checked="" type="checkbox"/> Limpieza	Urgencia
<input type="checkbox"/> Excavación	Alta <input type="checkbox"/>
<input type="checkbox"/> Consolidación	Media <input checked="" type="checkbox"/>
<input type="checkbox"/> Reconstrucción didáctica	Baja <input type="checkbox"/>

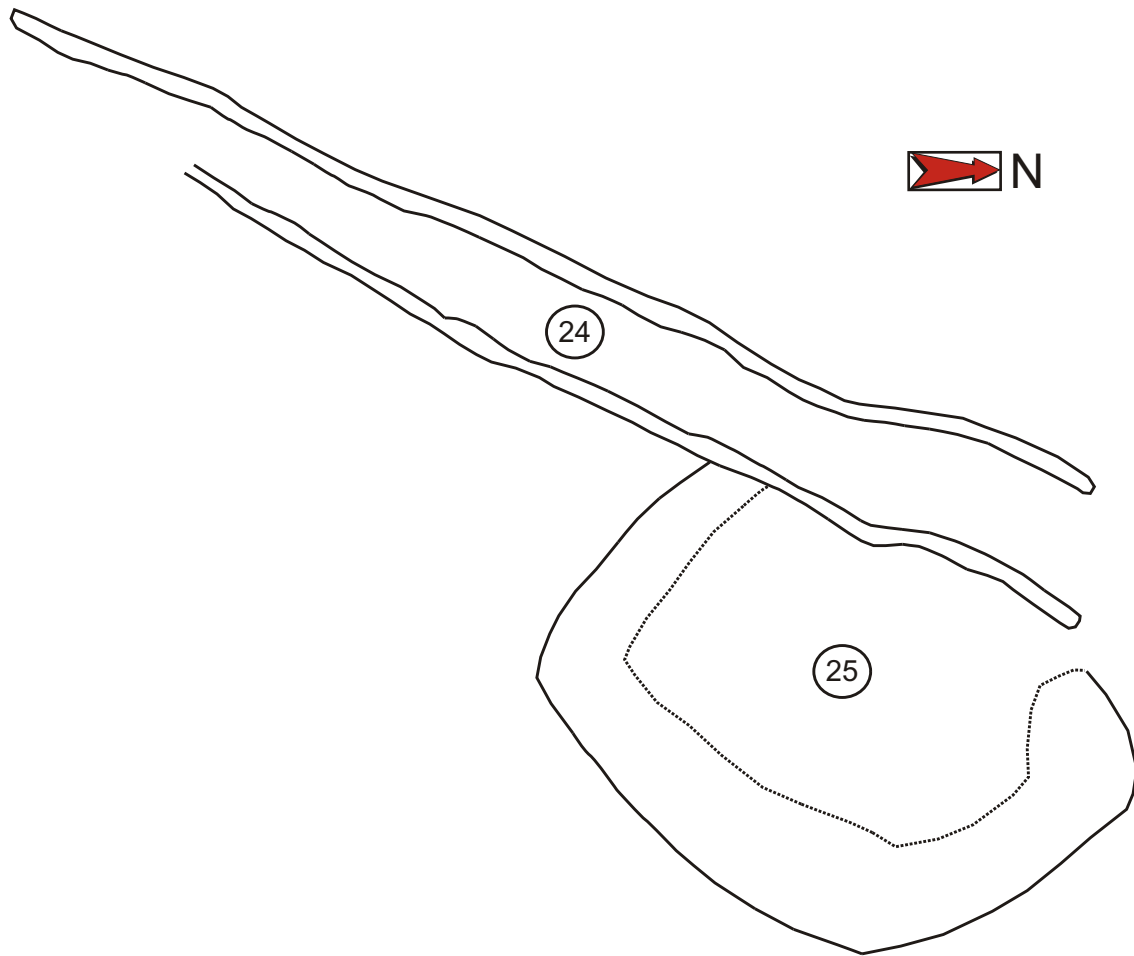
Estructuras n. 24 y n. 25

Autores : Félix A. Rivas y Carine Calastrenc
Informatización : Carine Calastrenc

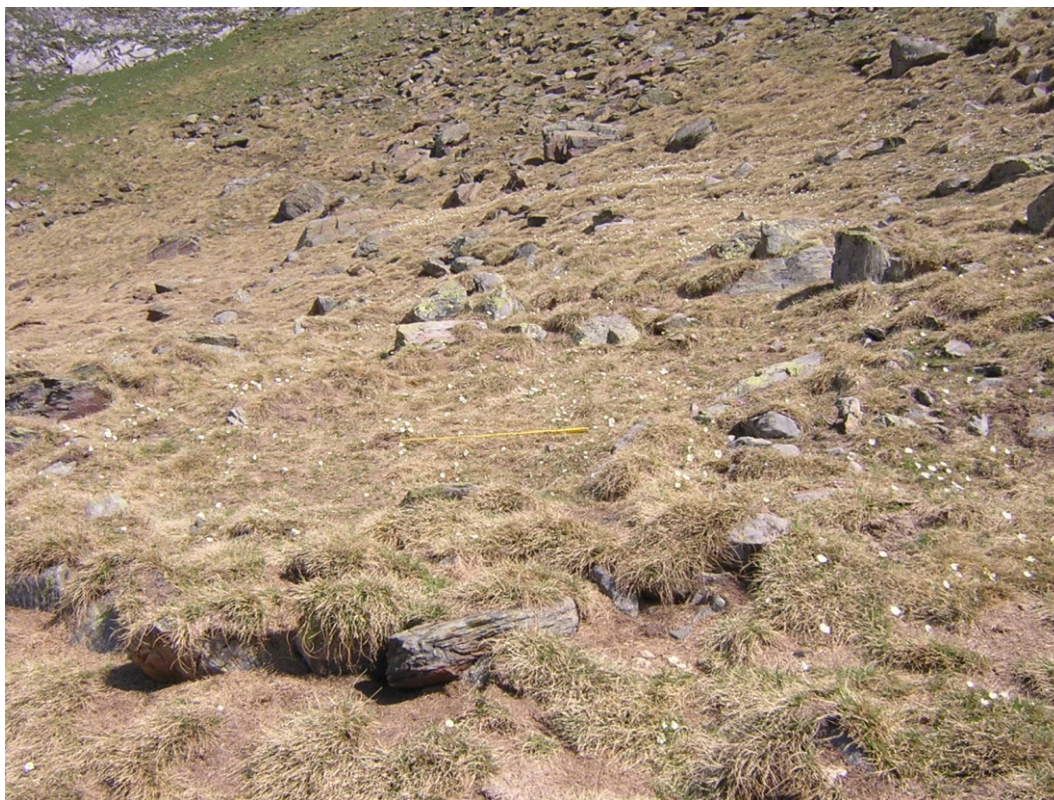
Estructura nº 25

Recinto ovalado, delimitado por un grueso muro algunas de cuyas piezas son losas hincadas.

Construcción arrasada.

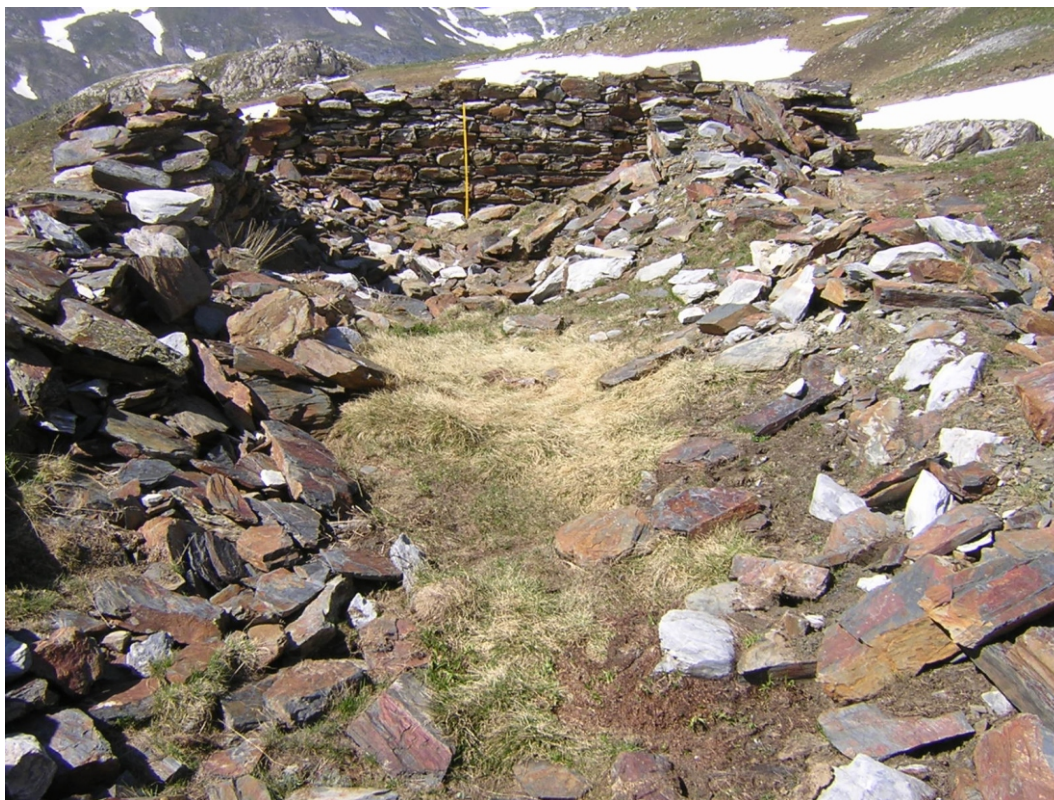
Estructura nº 12

Edificio alargado y dividido en dos partes por un muro interior que presenta un vano central de puerta. La parte del lado N es algo más ancha y más corta que la otra que, a su vez, parece dividida de nuevo en dos estancias a juzgar por los diferentes niveles del suelo. Este lado, además, presenta un ala que sobresale y se alinea con restos de un muro en el suelo y con el frente del lado N. Además el muro que aparece retranqueado pertenece claramente a una segunda fase de construcción.

Ruina.

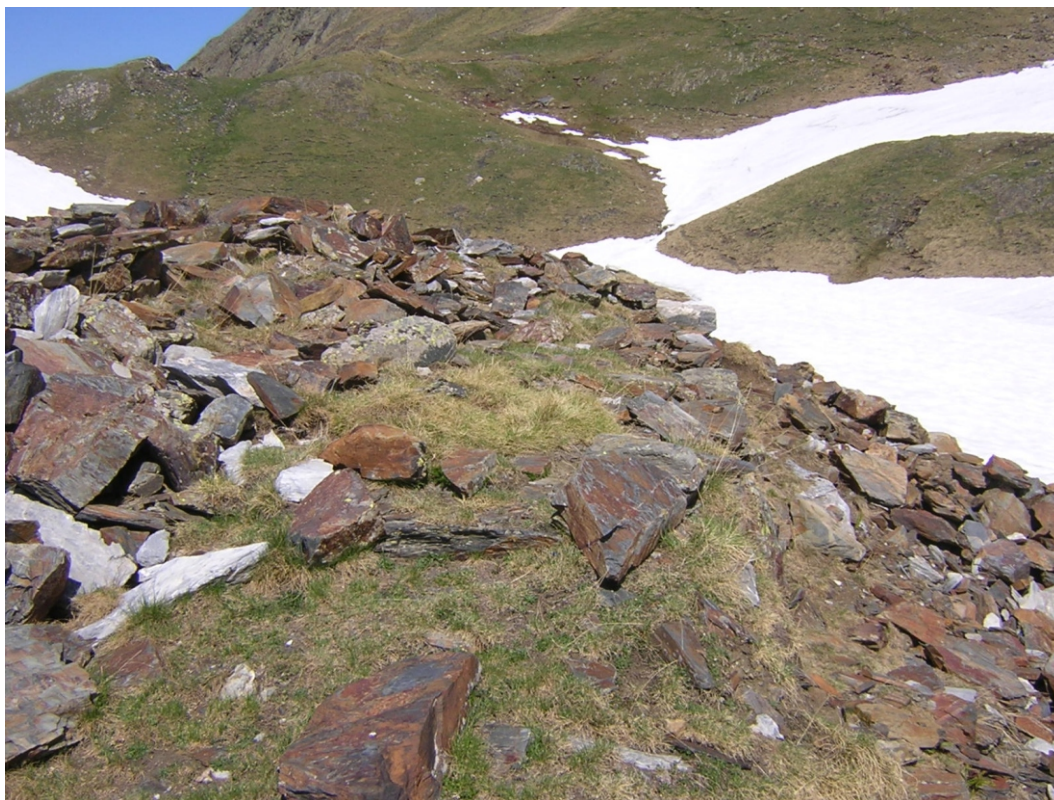
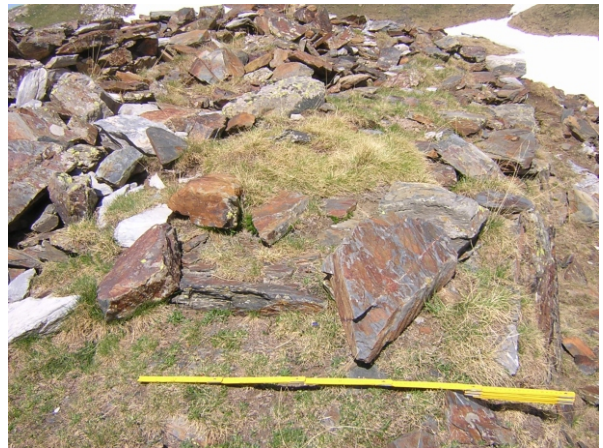
Estructura nº 13

Posible recinto o terraza, o tal vez resto de una cabaña rectangular. Conserva el arranque de los muros laterales, que parten de la estructura inmediatamente superior, así como un par de hiladas de la terraza.

Se encuentra situada entre un gran barracón (Est 12) y los restos de otra posible cabaña (Est 14) situados a un nivel inferior..

Los muros laterales son similares a los de la estructura 12 (de doble cara con relleno interior de arena y pequeñas piedras) y la terraza es de piedra seca.

Piezas de esquisto.

Construcción arrasada.

| <input checked="" type="checkbox"/> Limpieza | Urgencia |
| <input type="checkbox"/> Consolidación | Media <input checked="" type="checkbox"/> |

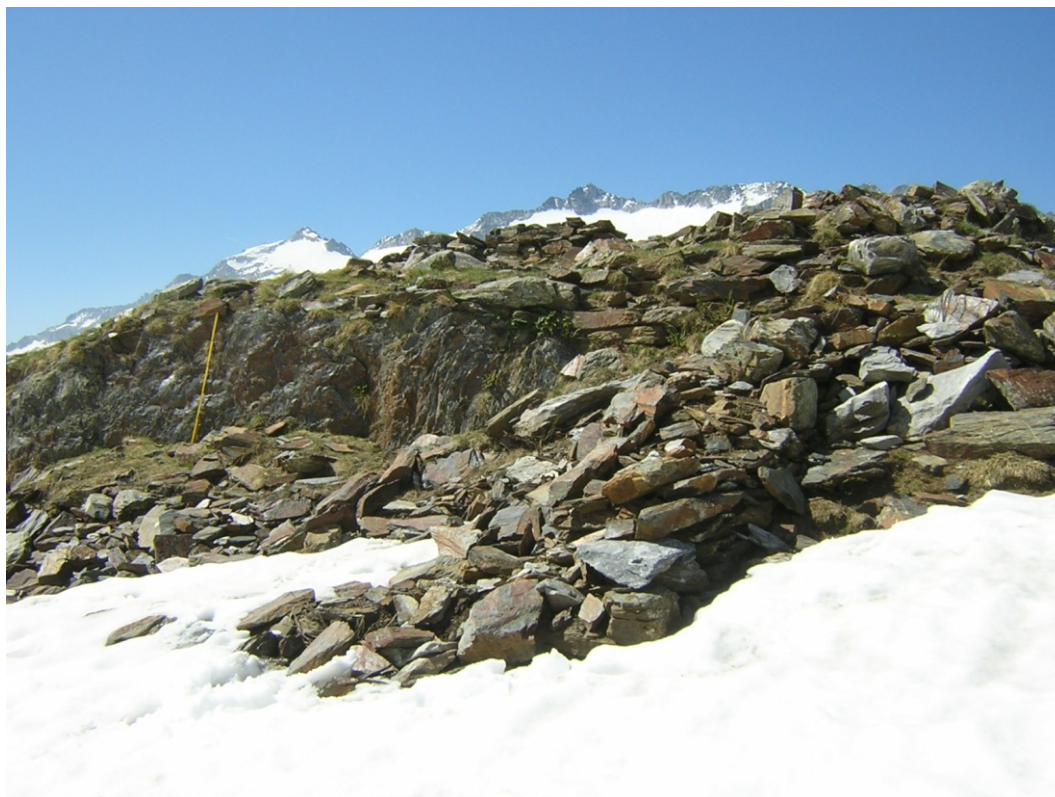
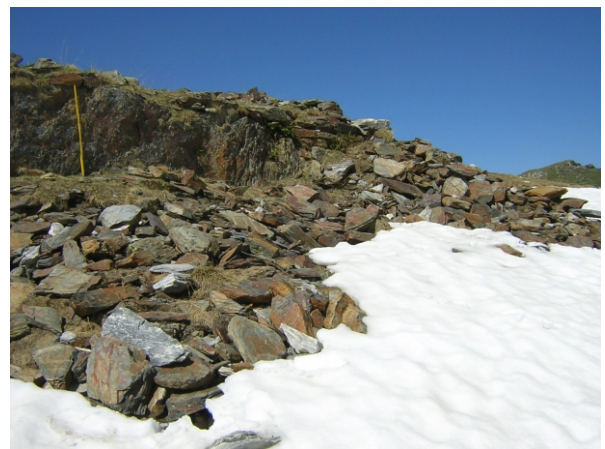
Estructura nº 14

Posible cabaña rectangular apoyada en una pared de roca recrecida por algunas hiladas, tal vez pertenecientes a la estructura inmediatamente superior, y que presenta además dos alas aproximadamente alineadas con los muros largos de la Est 12.

Se encuentra adosada a una posible terraza (Est 13) tras la cual se sitúan los restos de una cabaña de grandes dimensiones (Est 12).

De doble cara con relleno interior de arena y pequeñas piedras.

Losas de esquistos de tamaño mediano y grande.

Ruina.

| <input checked="" type="checkbox"/> Limpieza | Urgencia |
| <input type="checkbox"/> Consolidación | Media <input checked="" type="checkbox"/> |

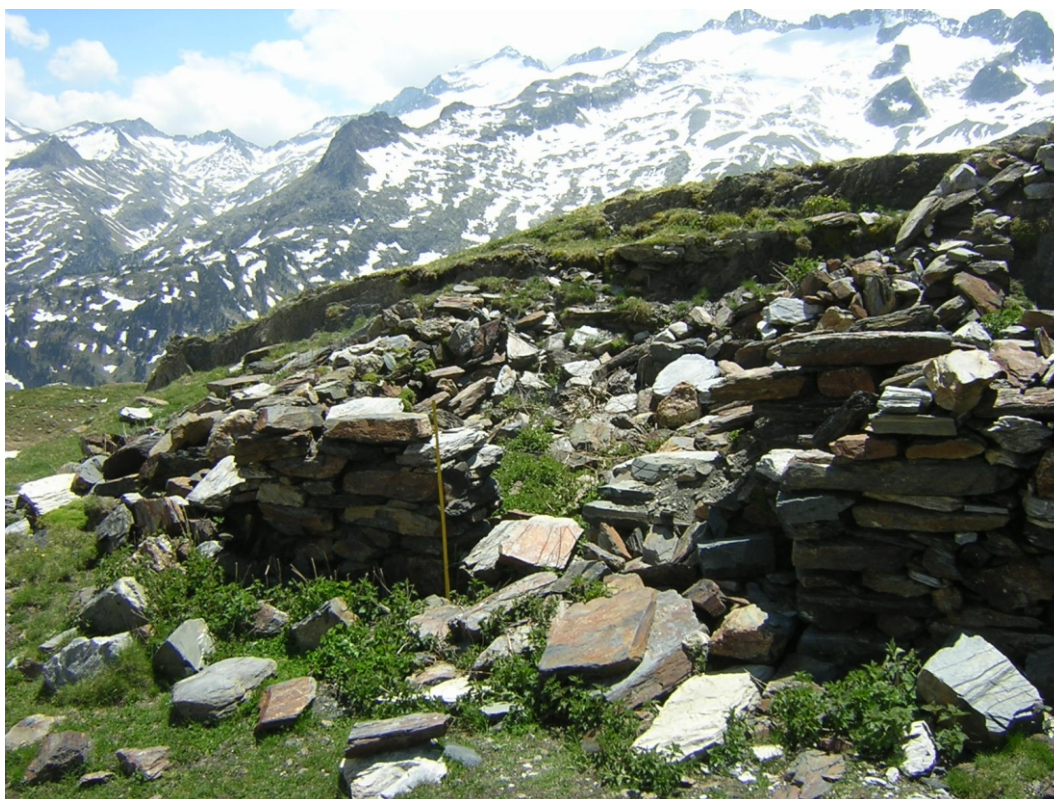
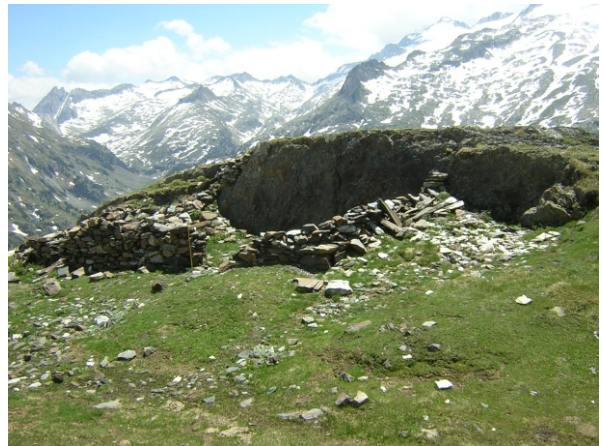
Estructura nº 15

Restos de una cabaña de planta cuadrangular de la que disponemos de numerosas fotografías antiguas que testimonian su aspecto original así como una larga etapa en la que, habiendo perdido la cubierta, quedó sin cubrir a modo de recinto ocasional.

Forma parte de un conjunto junto a otra cabaña (Est 16) y un pequeño recinto (Est 17). Originalmente estaba separada de la cabaña por un estrecho pasillo aunque en la actualidad parecen prolongarse por el muro N a partir de una posible reconstrucción posterior de la otra estructura.

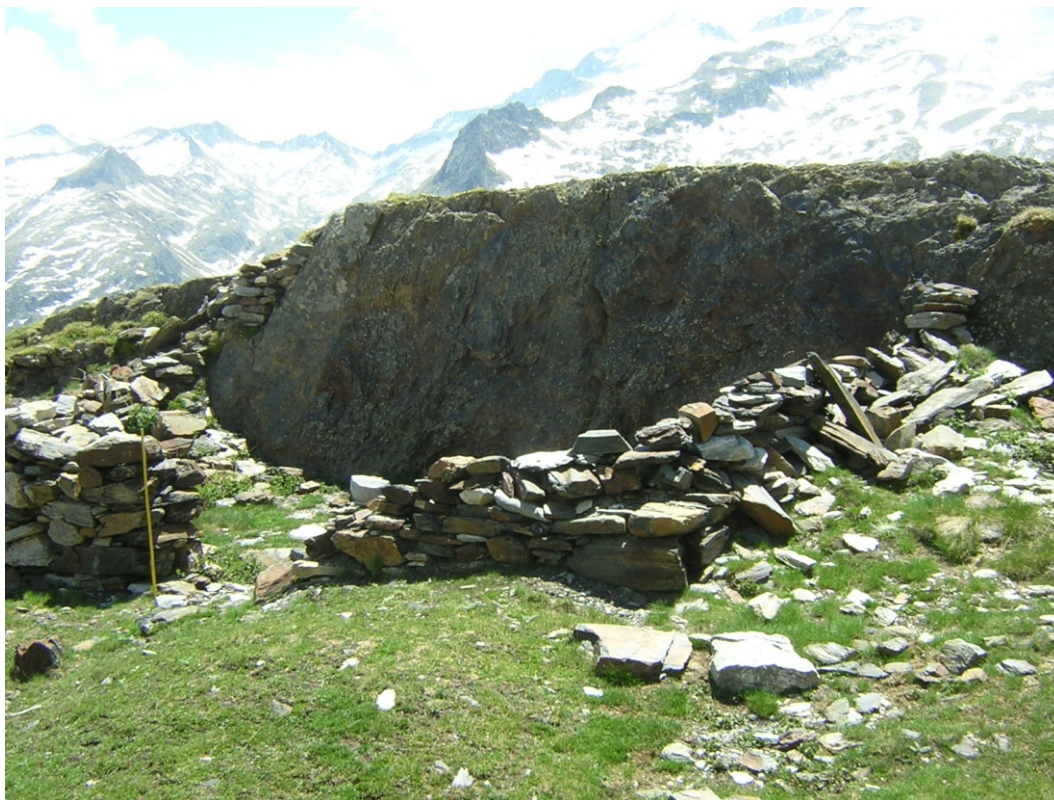
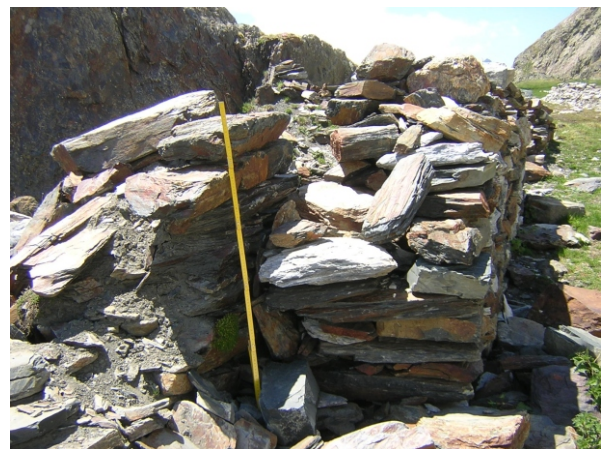
Estructura nº 16

Restos de una cabaña de planta rectangular de gran tamaño y altura, de la que disponemos de numerosas fotografías antiguas que testimonian su aspecto original, apoyada en su lado S en una pared rocosa vertical. Se aprecia que buena parte de los muros conservados son fruto de una posible reconstrucción posterior.

Se encuentra entre otra cabaña (Est 15) y un pequeño recinto (Est 17). Originalmente estaba separada de la cabaña por un estrecho pasillo aunque en la actualidad parecen prolongarse por el muro N a partir de una posible reconstrucción posterior de la otra estructura.

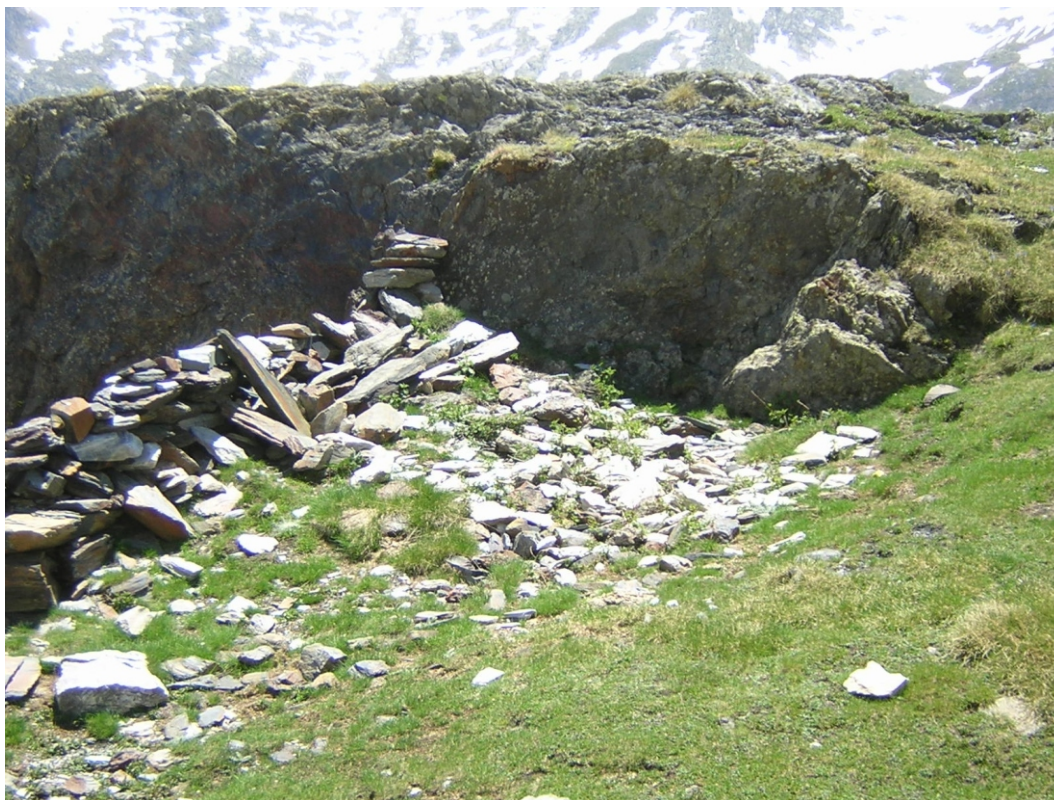
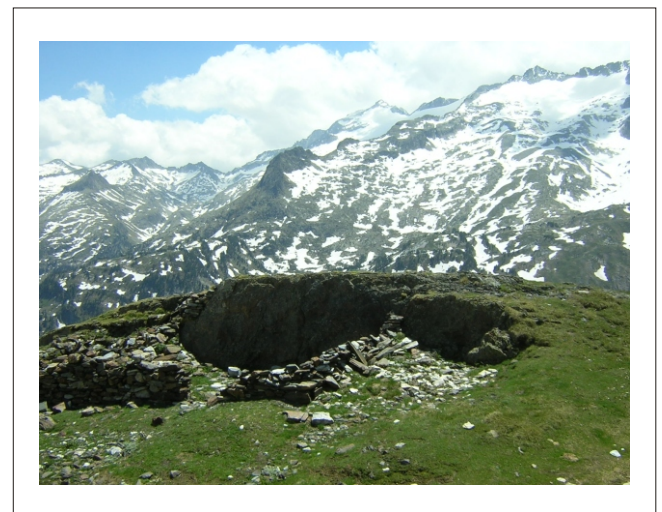
Estructura nº 17

Recinto de pequeño tamaño, interior ligeramente rehundido, y delimitado en el lado E por el muro de una cabaña (Est 16), al S por un desnivel del terreno y al W por un posible muro o zona excavada que aparece recogida en ciertas fotografías antiguas.

Se encuentra adosado a una cabaña (Est 16) tras que se sitúa una segunda cabaña (Est 15).

Construcción arrasada y llena de escombros.

<input checked="" type="checkbox"/> Limpieza	Urgencia
<input type="checkbox"/> Excavación	Alta <input type="checkbox"/>
<input type="checkbox"/> Consolidación	Media <input checked="" type="checkbox"/>
<input type="checkbox"/> Reconstrucción didáctica	Baja <input type="checkbox"/>

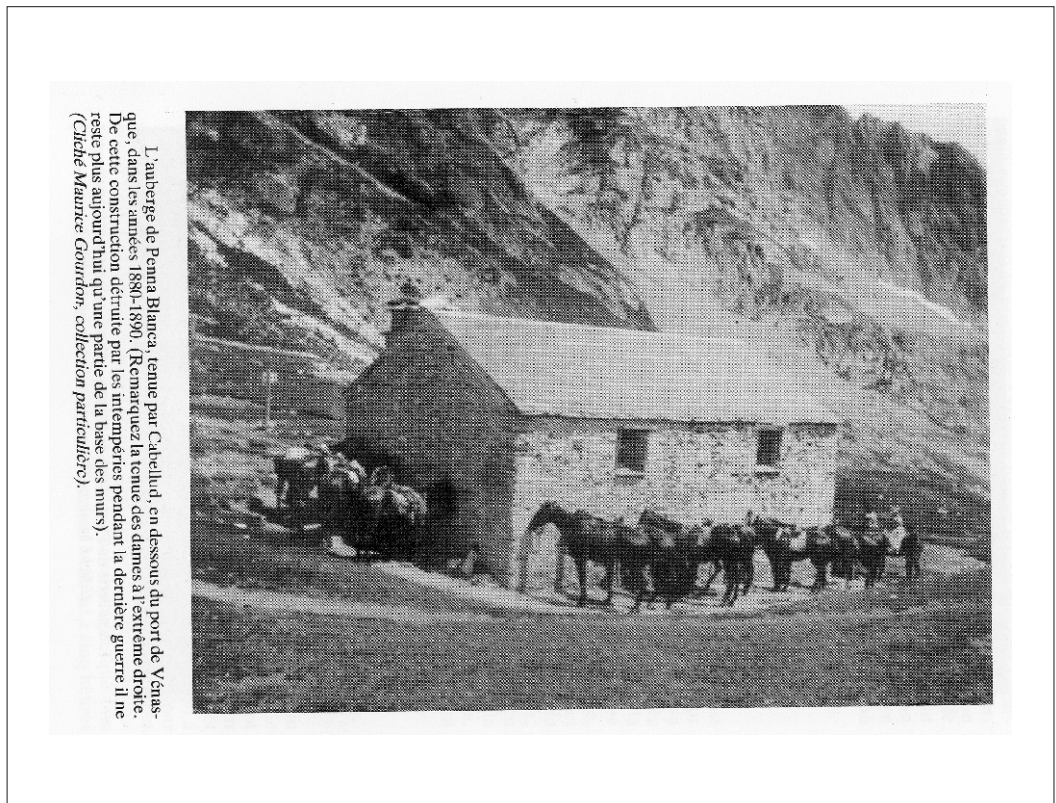
Entre 1.880 y 1890. Autor: Maurice Gourdon

L'auberge de Penna Blanca, tenue par Cabellud, en dessous du port de Venasque, dans les années 1880-1890. (Remarquez la tenue des dâmes à l'extrême droite. De cette construction détruite par les intempéries pendant la dernière guerre il ne reste plus aujourd'hui qu'une partie de la base des murs).
 (Cliché Maurice Gourdon, collection particulière).

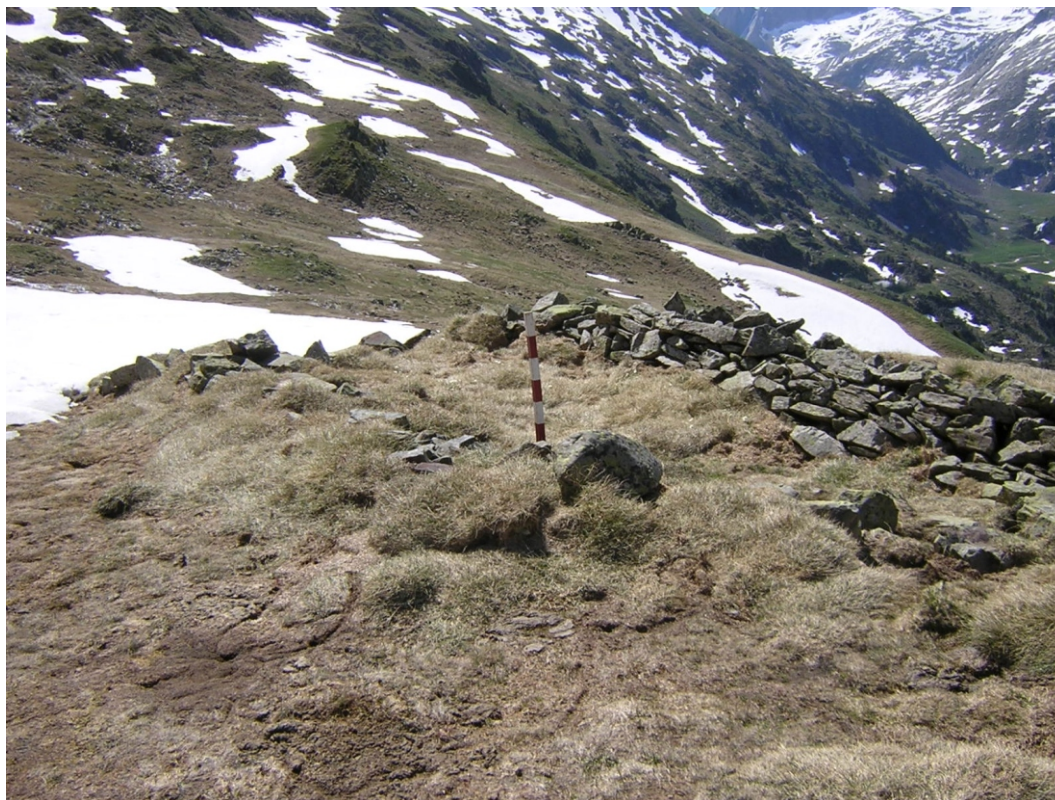
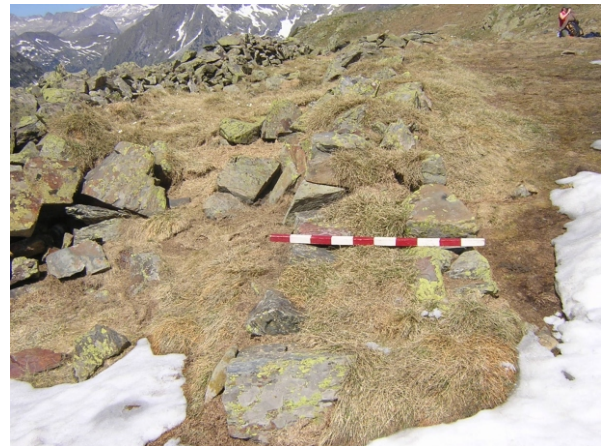
Estructura nº 1

Cabaña rectangular adosada a un corral de ordeño en uno de sus extremos en el lado N, frente a otra cabaña similar. Uno de sus muros se prolonga en un extremo formando un codo con el resto de la estructura.

De piedra seca y doble cara.

Losas de esquisto de tamaño mediano.

Parece abrir perpendicular a la pendiente y hacia el W aunque no se aprecian las jambas.

Ruina.

| <input checked="" type="checkbox"/> Limpieza | Urgencia |
| <input type="checkbox"/> Consolidación | Media <input checked="" type="checkbox"/> |

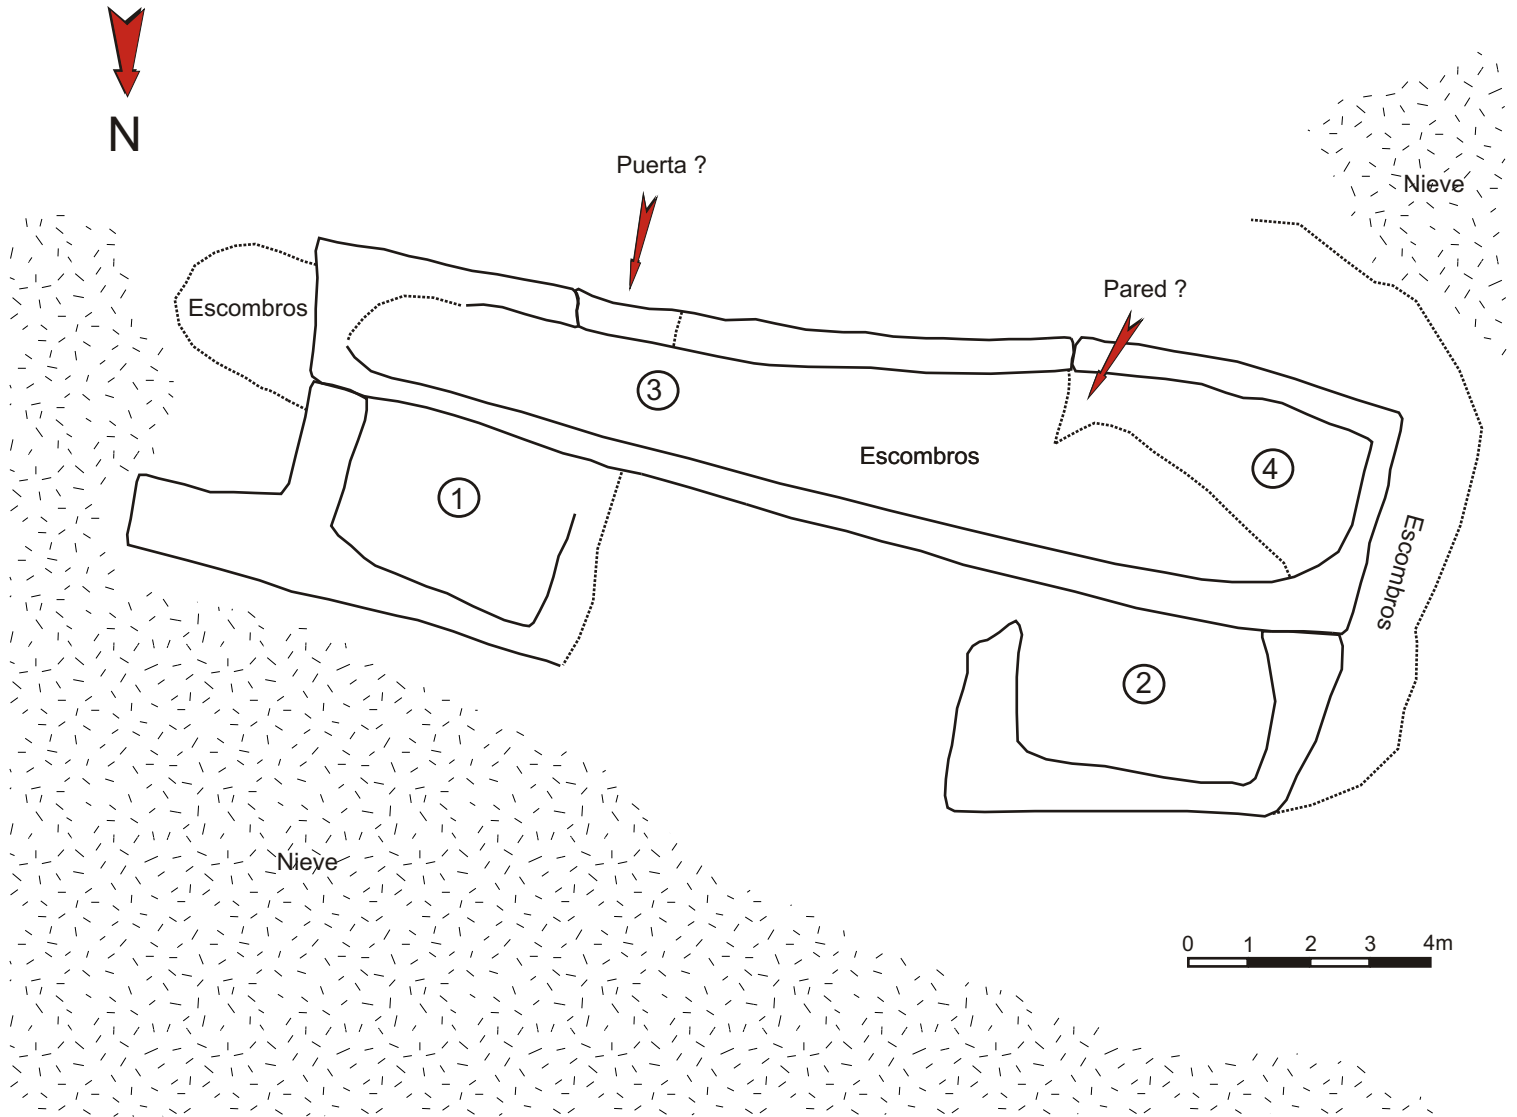
Estructuras n. 1 hasta n. 4

Autores : Felix A. Rivas y Carine Calastrenc
Informatización : Carine Calastrenc
Escala : 1/10
