Inventario de cabañas y otras construcciones historicas en el entorno del Portillon y el puerto de la Picada

**INVENTARIO DE CABAÑAS
Y OTRAS CONSTRUCCIONES HISTÓRICAS
EN EL ENTORNO DEL PORTILLÓN Y
EL PUERTO DE LA PICADA
BENASQUE (HUESCA)**

**Informe final
Anexos**

Carine Calastrenc, José Luis Ona y Félix A. Rivas

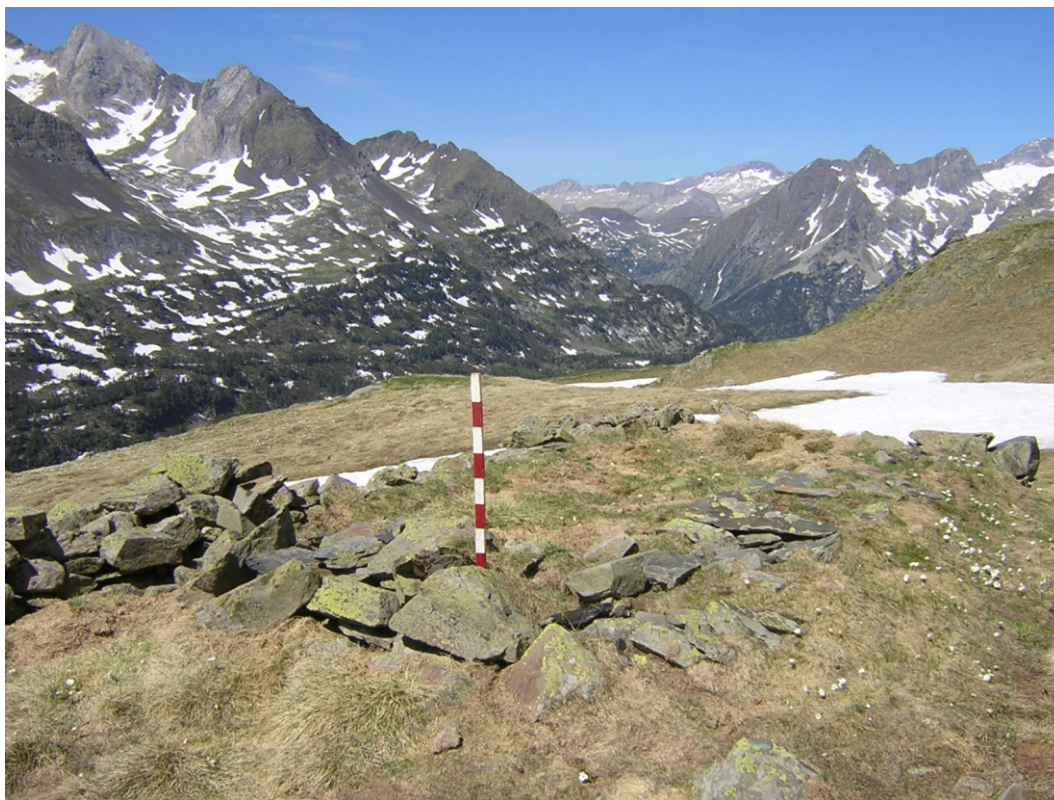
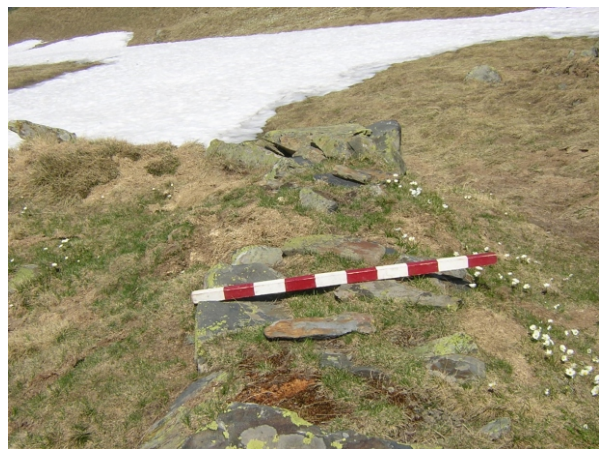
Estructura nº 2

Cabaña rectangular adosada a un corral de ordeño en uno de sus extremos en el lado N, frente a otra cabaña similar.

De piedra seca y doble cara. Las esquinas y las jambas presentan piezas de mayor tamaño.

Losas de esquisto, y alguna de pizarra, de tamaño mediano y grande.

Abre perpendicular a la pendiente y hacia el E.

Ruina. Solo se conserva el arranque de los muros.

| <input checked="" type="checkbox"/> Limpieza | Urgencia |
| <input type="checkbox"/> Consolidación | Media <input checked="" type="checkbox"/> |

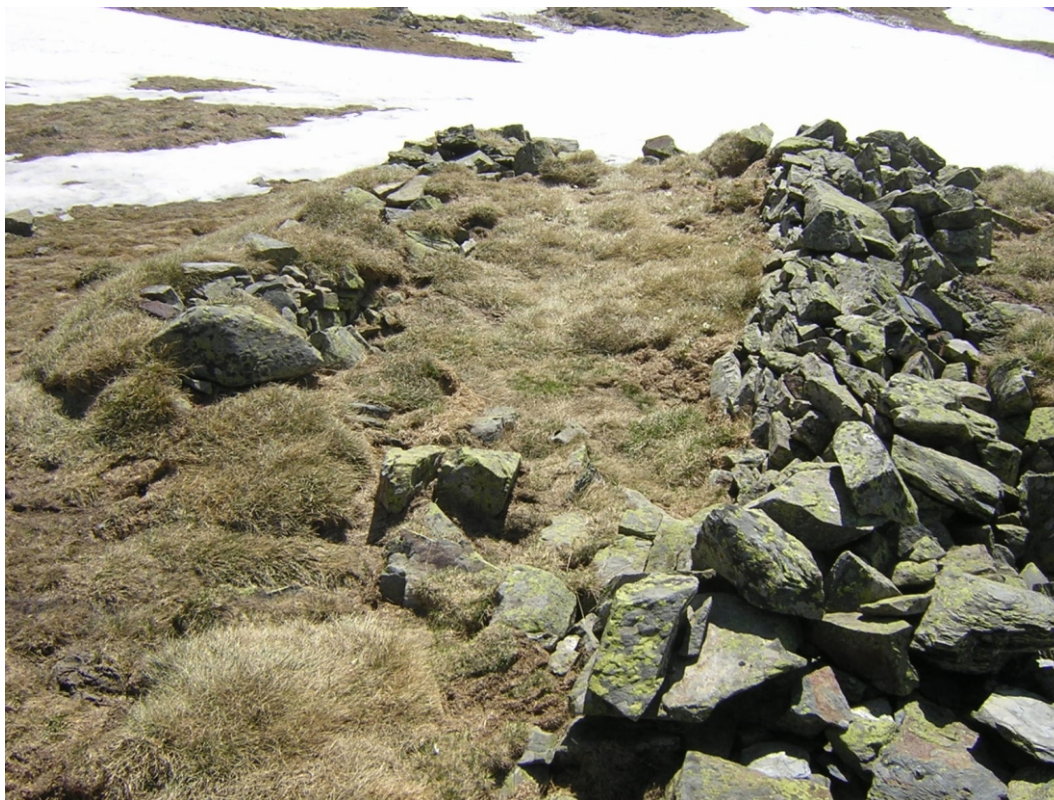
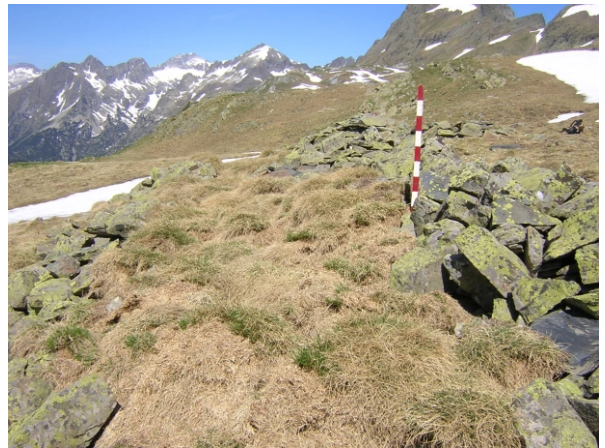
Estructura nº 3

División de un posible corral de ordeño o “muyidó” que se prolonga por otro edificio o estancia o, tal vez, edificio de uso no conocido reutilizado posteriormente como corral de ordeño.

De piedra seca y doble cara.

Losas y bloques de esquisto.

Se aprecian en el interior dos enormes losas, tal vez de un posible tejado. Una losa de pizarra presenta un agujero circular de probable origen humano.

Ruina. Interior ocupado por vegetación y escombros.

| <input checked="" type="checkbox"/> Consolidación | Media | <input checked="" type="checkbox"/> |

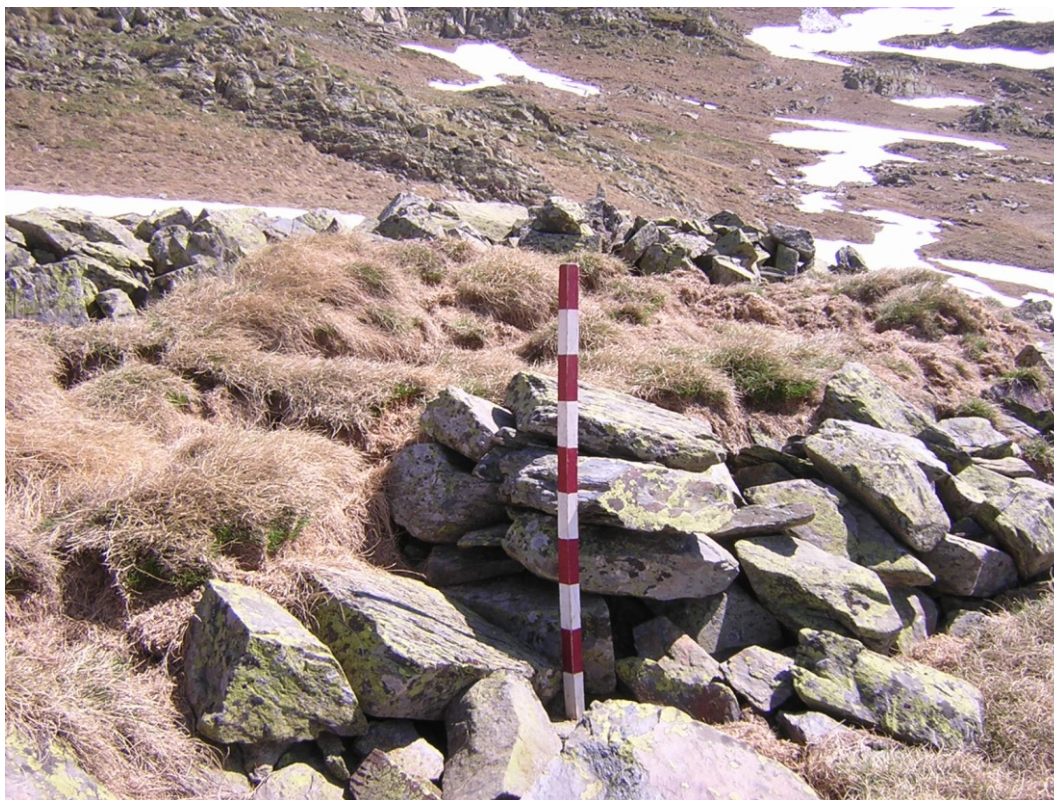
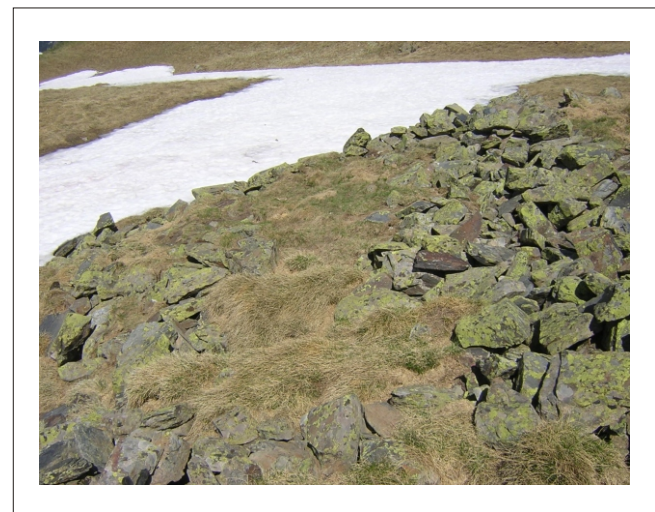
Estructura nº 4

Fragmento de mayor anchura que el resto de un posible corral de ordeño o “muyidó” que se prolonga por otro edificio o estancia o, tal vez, edificio de uso no conocido reutilizado posteriormente como corral de ordeño.

De piedra seca y doble cara.

Losas y bloques de esquisto.

Ruina. Interior ocupado por vegetación y escombros.

<input type="checkbox"/> Limpieza	Urgencia
<input type="checkbox"/> Excavación	Alta <input type="checkbox"/>
<input checked="" type="checkbox"/> Consolidación	Media <input checked="" type="checkbox"/>
<input type="checkbox"/> Reconstrucción didáctica	Baja <input type="checkbox"/>

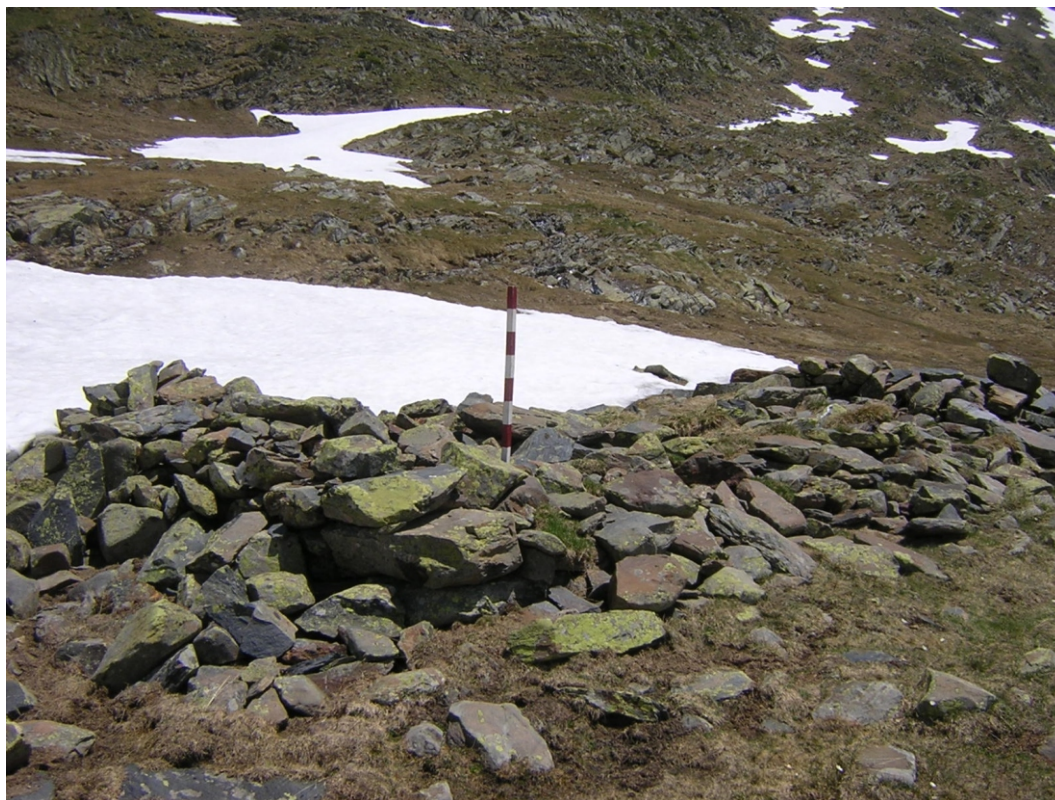
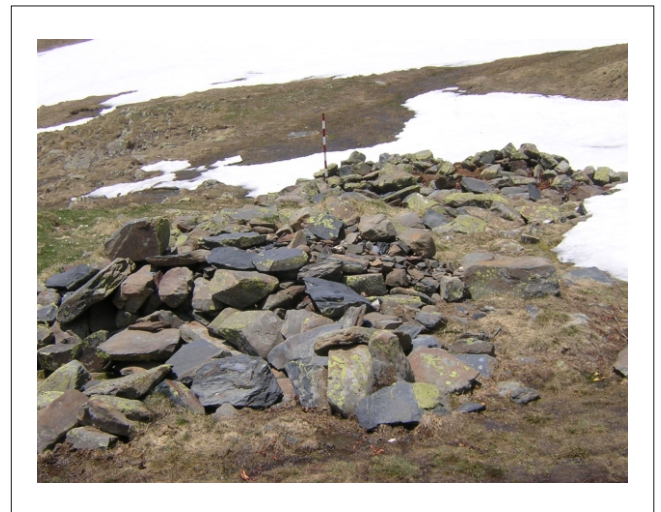
Estructura nº 5

Restos de una cabaña de planta cuadrangular.

Pradera en ligera planicie en medio de una ladera de media pendiente y muy cerca de un arroyo.

De doble cara. En un lado se aprecia perfectamente el relleno interior entre ambas caras con piedras pequeñas. Se conserva una altura de 35 cm.

Losas de esquisto y algunas de pizarra, de tamaño mediano y grande.

Podría conservarse parte de una jamba.

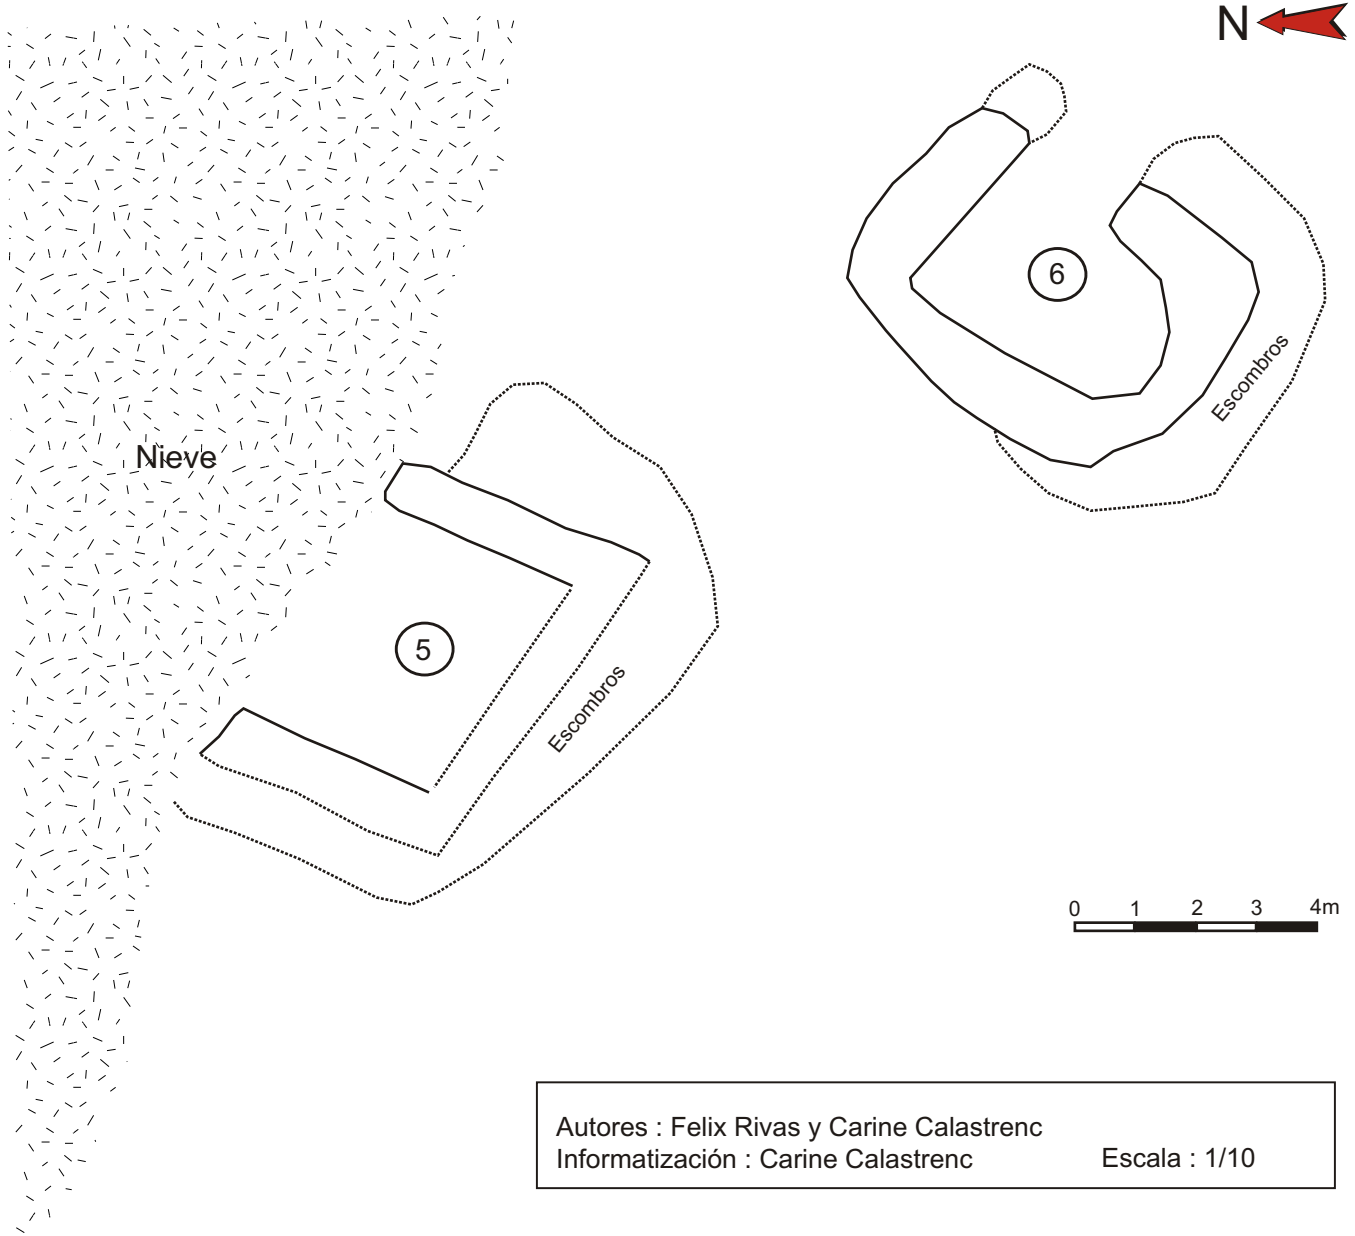
Estructuras n. 5 y n. 6

Autores : Felix Rivas y Carine Calastrenc
Informatización : Carine Calastrenc
Escala : 1/10

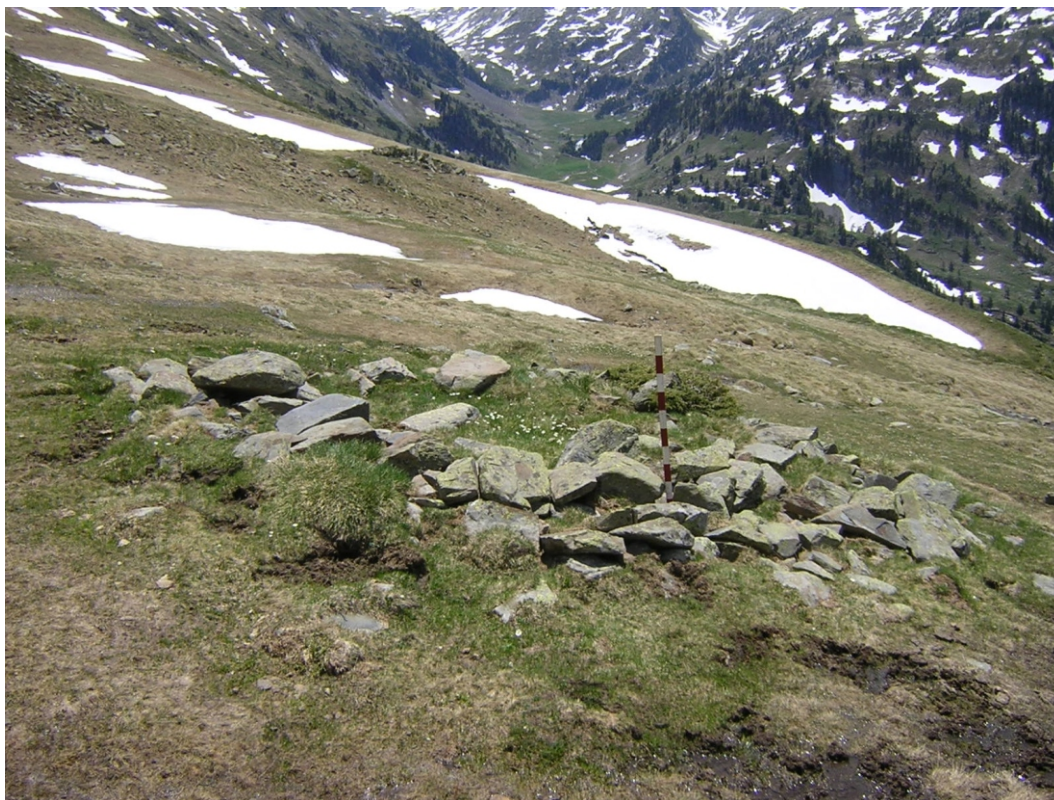
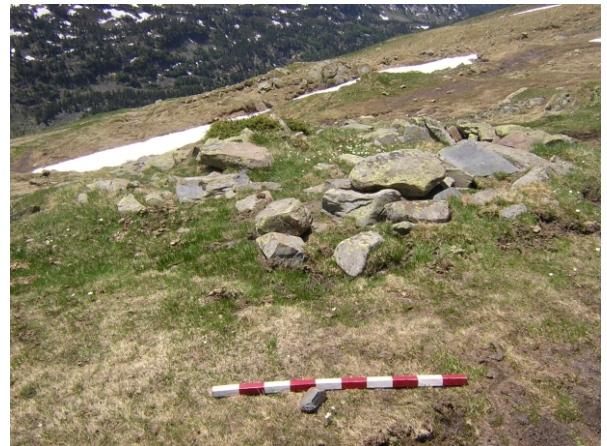
Estructura nº 6

Restos de una cabaña de planta semicircular cuyo contorno viene marcado por una acumulación de piedras en su contorno y un interior ligeramente rehundido.

De piedra seca aunque debido a su avanzado deterioro solo se aprecia un fragmento de doble cara en un extremo.

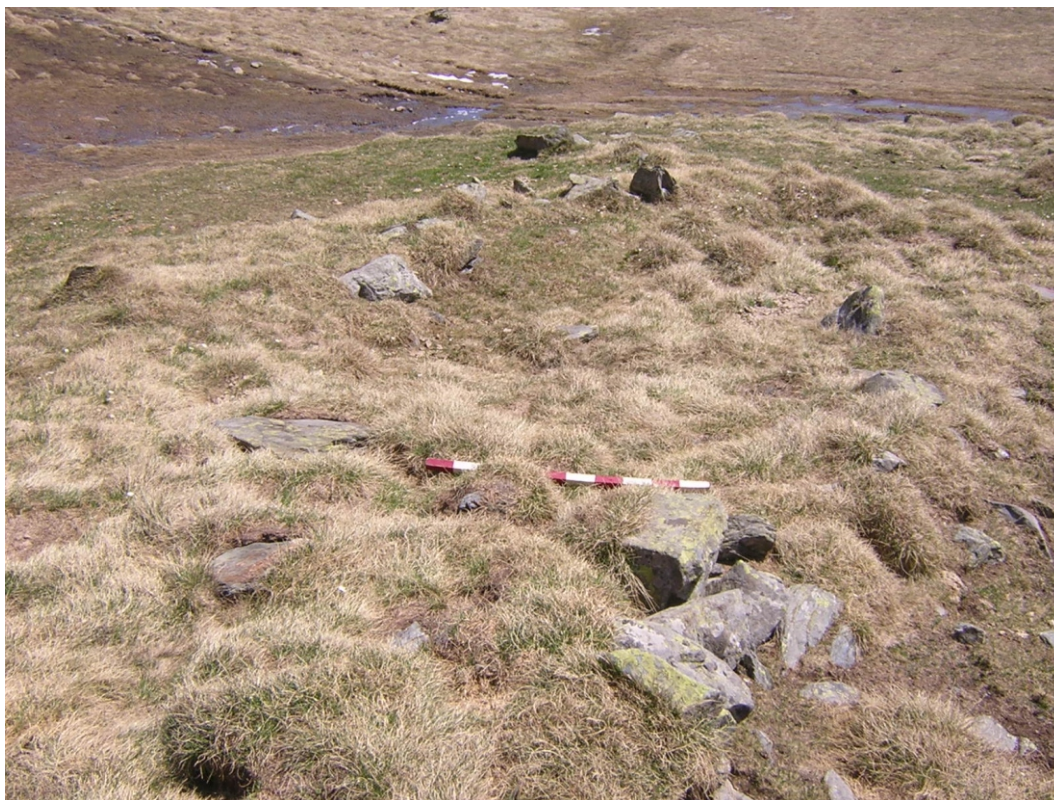
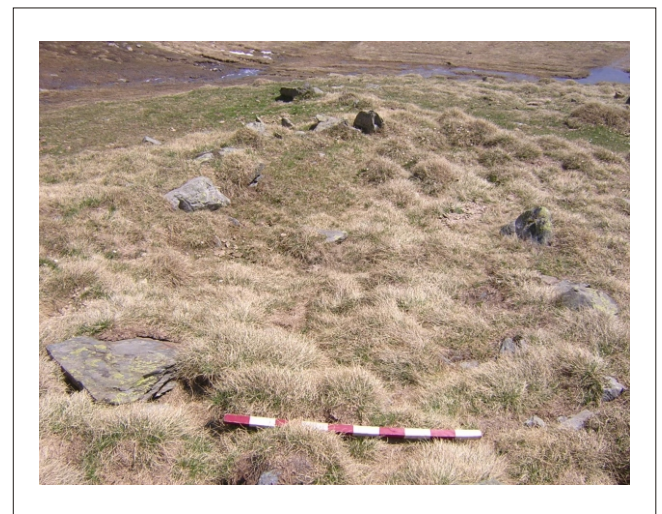
Estructura nº 7

Posible cabaña de planta trapezoidal identificable por cierto amontonamiento de rocas correspondiente el contorno de los muros en torno a una zona interior de nivel algo inferior.

Construcción arrasada.

<input checked="" type="checkbox"/> Limpieza	Urgencia
<input type="checkbox"/> Excavación	Alta <input type="checkbox"/>
<input type="checkbox"/> Consolidación	Media <input checked="" type="checkbox"/>
<input type="checkbox"/> Reconstrucción didáctica	Baja <input type="checkbox"/>

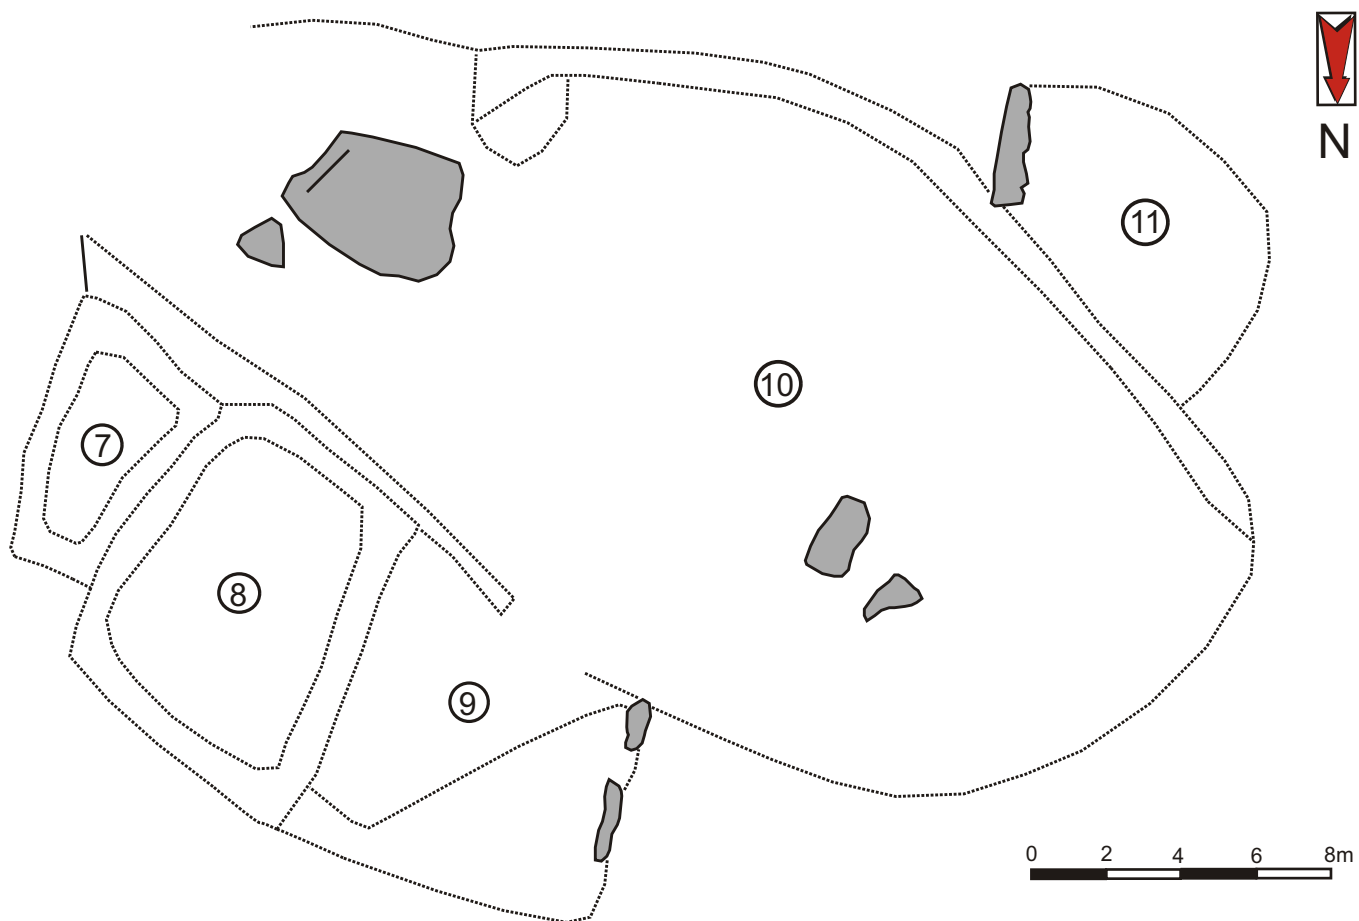
Estructura n. 7 hasta n. 11

Autores : Felix A. Rivas y Carine Calastrenc
Informatización : Carine Calastrenc
Escala : 1/20

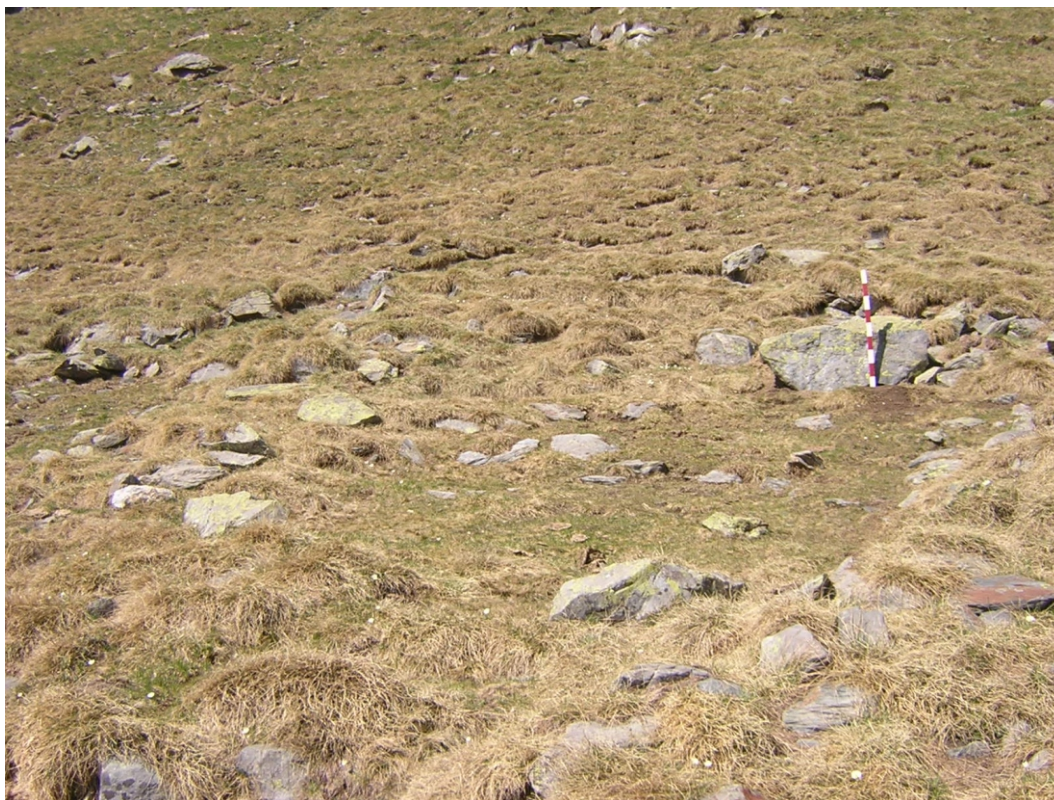
Estructura nº 8

Posible cabaña de planta rectangular identificable por cierto amontonamiento de rocas correspondiente el contorno de los muros en torno a una zona interior de nivel algo inferior.

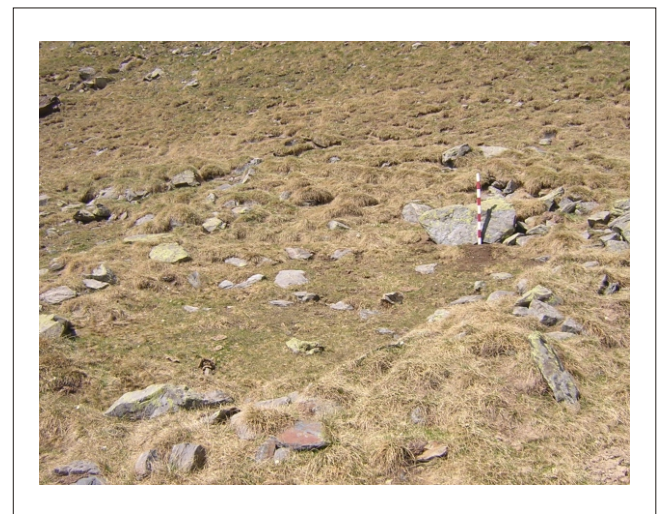
Fotografía de detalle

Construcción arrasada.

<input checked="" type="checkbox"/> Limpieza	Urgencia
<input type="checkbox"/> Excavación	Alta <input type="checkbox"/>
<input type="checkbox"/> Consolidación	Media <input checked="" type="checkbox"/>
<input type="checkbox"/> Reconstrucción didáctica	Baja <input type="checkbox"/>

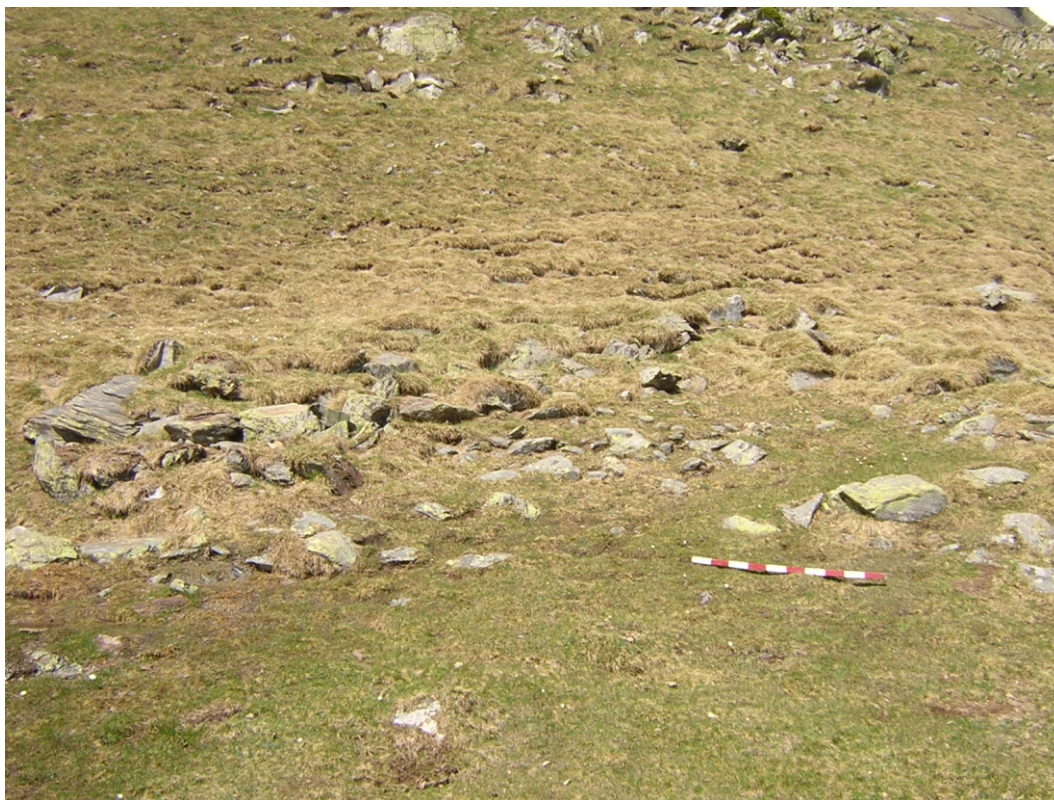
Estructura nº 9

Posible recinto de contorno difícilmente identificable.

Se encuentra adosado a un conjunto formado por un gran recinto (Est 10), dos posibles cabañas (Est 7, 8) y otro posible recinto de pequeño tamaño (Est 11).

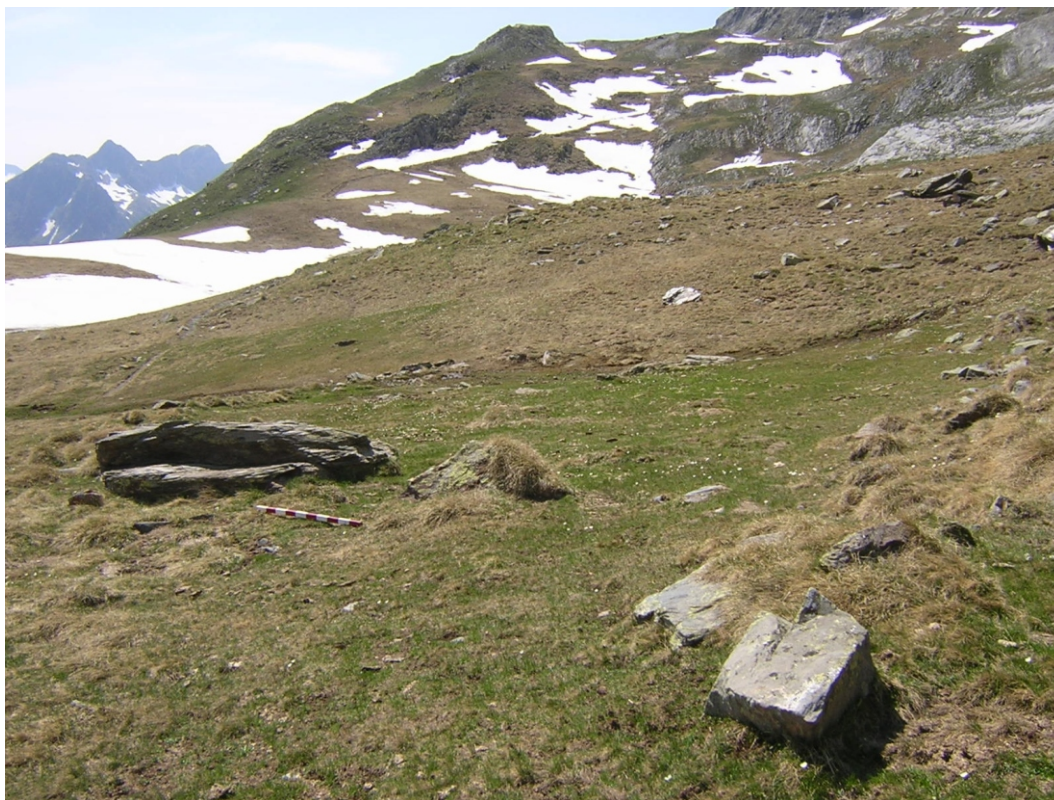
Estructura nº 10

Gran recinto ovalado.

Se encuentra adosado a un conjunto formado por dos posibles cabañas (Est 7 y 8) y dos posibles pequeños recintos (Est 9 y 11). Una de las cabañas (Est 7) posee un muro propio mientras las otras aprovechan el propio muro del contorno de este recinto.

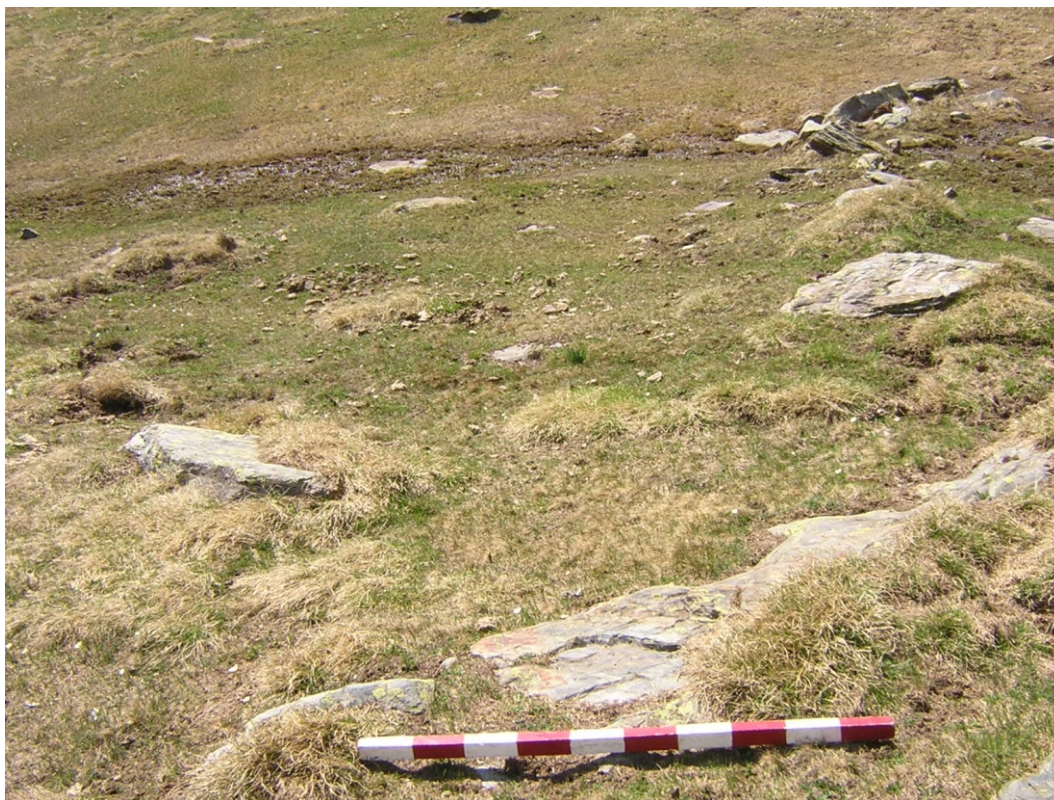
Estructura nº 11

Posible pequeño recinto que aprovecha en un lado una gran roca que sobresale del suelo.

Se encuentra adosada a un conjunto formado por un gran recinto (Est 10), dos posibles cabañas (Est 7 y 8) y otro posible recinto de pequeño tamaño (Est 9).
