Parque Posets-Maladeta

**INVENTARIO DE CABAÑAS
Y OTRAS CONSTRUCCIONES HISTÓRICAS
EN EL PLLAN DEL HOSPITAL
BENASQUE (HUESCA)**

Fichas de inventario. I

Diciembre 2004

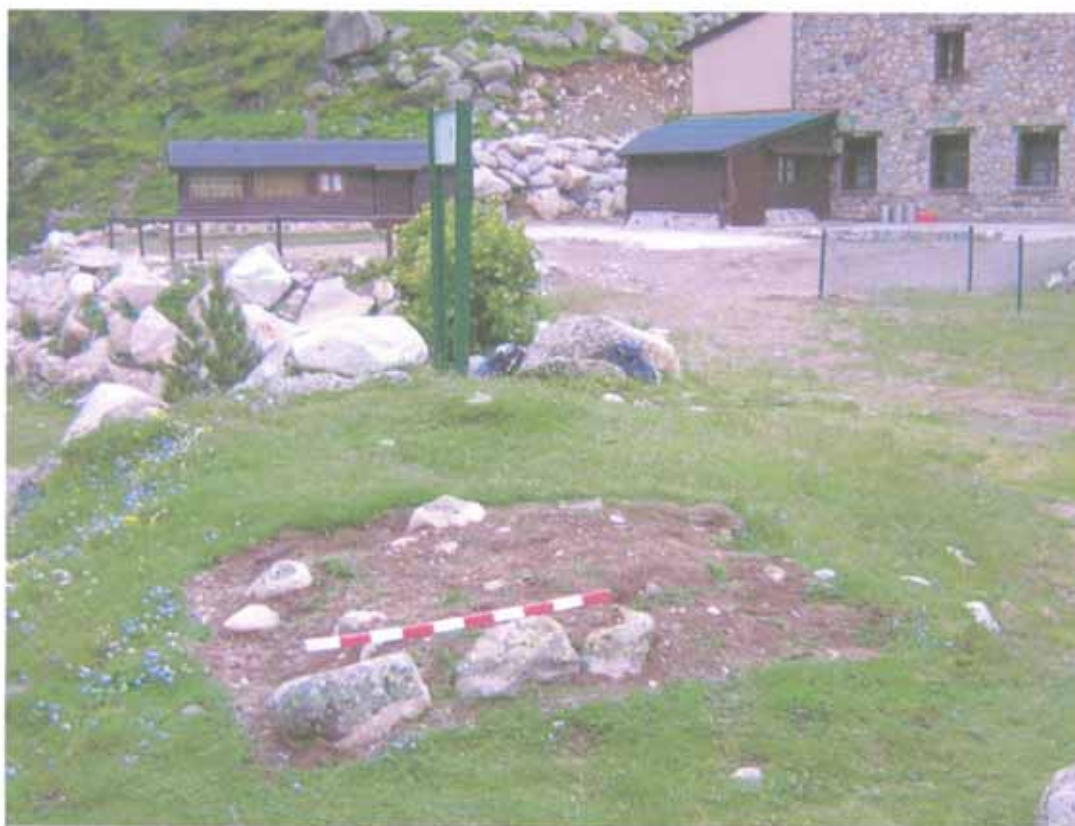
Construcción N° 1

Cabaña formada por algunos restos que apenas sobresalen del suelo de una estructura aproximadamente rectangular, con límites muy indefinidos y que ha quedado completamente arrasada. En el lado E se aprecia una pequeña hondonada en el suelo. En el extremo NW de la construcción fue realizada una cata arqueológica.

Contamos de manera excepcional con dos fotos de comienzos del siglo XX en las que se muestra con bastante detalle el estado de esta cabaña en aquel momento.

Se encuentra ligeramente elevada sobre una cabaña (Constr. 2a) y otras dos cabañas (Constr. 135 y 136) excavadas completamente y a unos 4 o 5 metros de distancia de ellas.

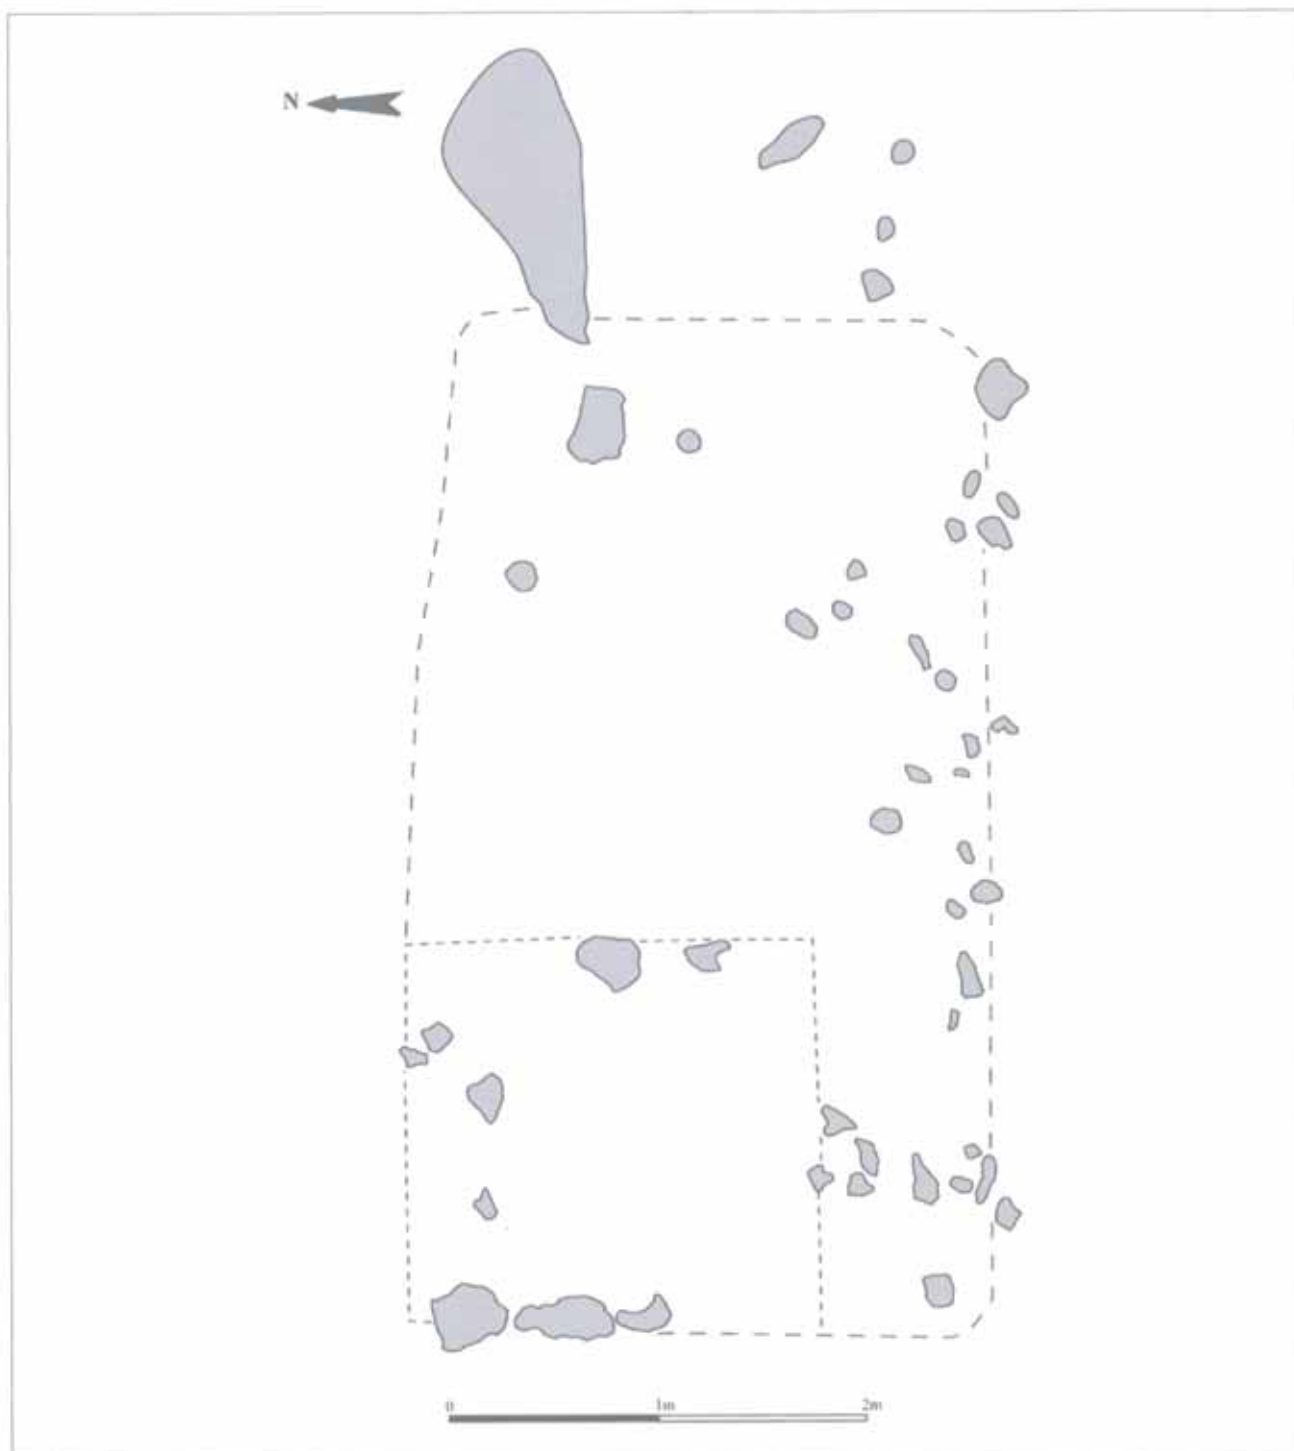
CROQUIS

No resulta visible, salvo en el extremo NW donde se aprecia cierto alineamiento de piedras. En las fotografías antiguas se distingue un aparejo de mampostería asentado con mortero de arena.

Bolos de granito de tamaño mediano o grande.

Se cubría exteriormente por "llebons" o cuadros de hierba de prado cortados.

Construcción arrasada.

| <input checked="" type="checkbox"/> Excavación | Alta <input checked="" type="checkbox"/> |
| <input checked="" type="checkbox"/> Consolidación | Media <input type="checkbox"/> |
| <input checked="" type="checkbox"/> Reconstrucción didáctica | Baja <input type="checkbox"/> |

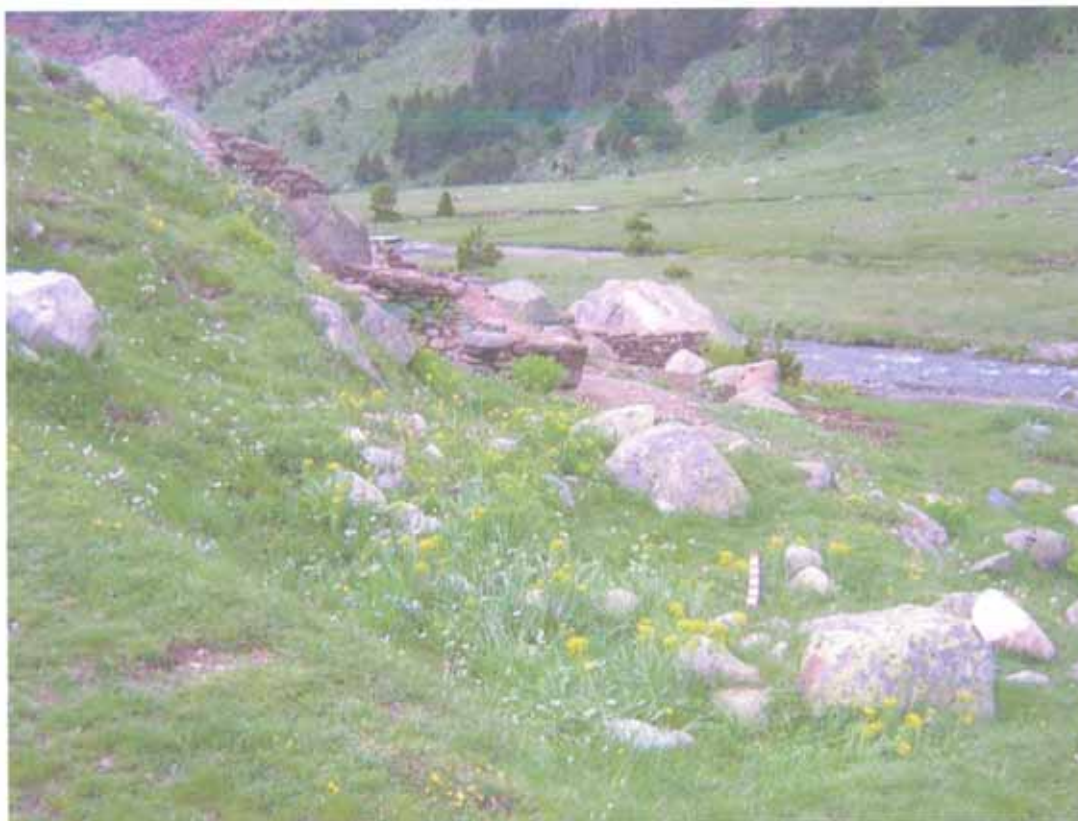
Construcción N° 2

Restos de una cabaña semicircular y arrimada a la ladera en la que se ha excavado parcialmente. En ellos puede distinguirse algún fragmento de muro compuesto por pequeñas piezas dispersas y por bolos de granito de enorme tamaño.

Se encuentra ligeramente elevada y a unos 4 o 5 m de dos cabañas (Constr. 135 y 136) así como ligeramente inferior y a similar distancia de otra cabaña (Constr. 1a).

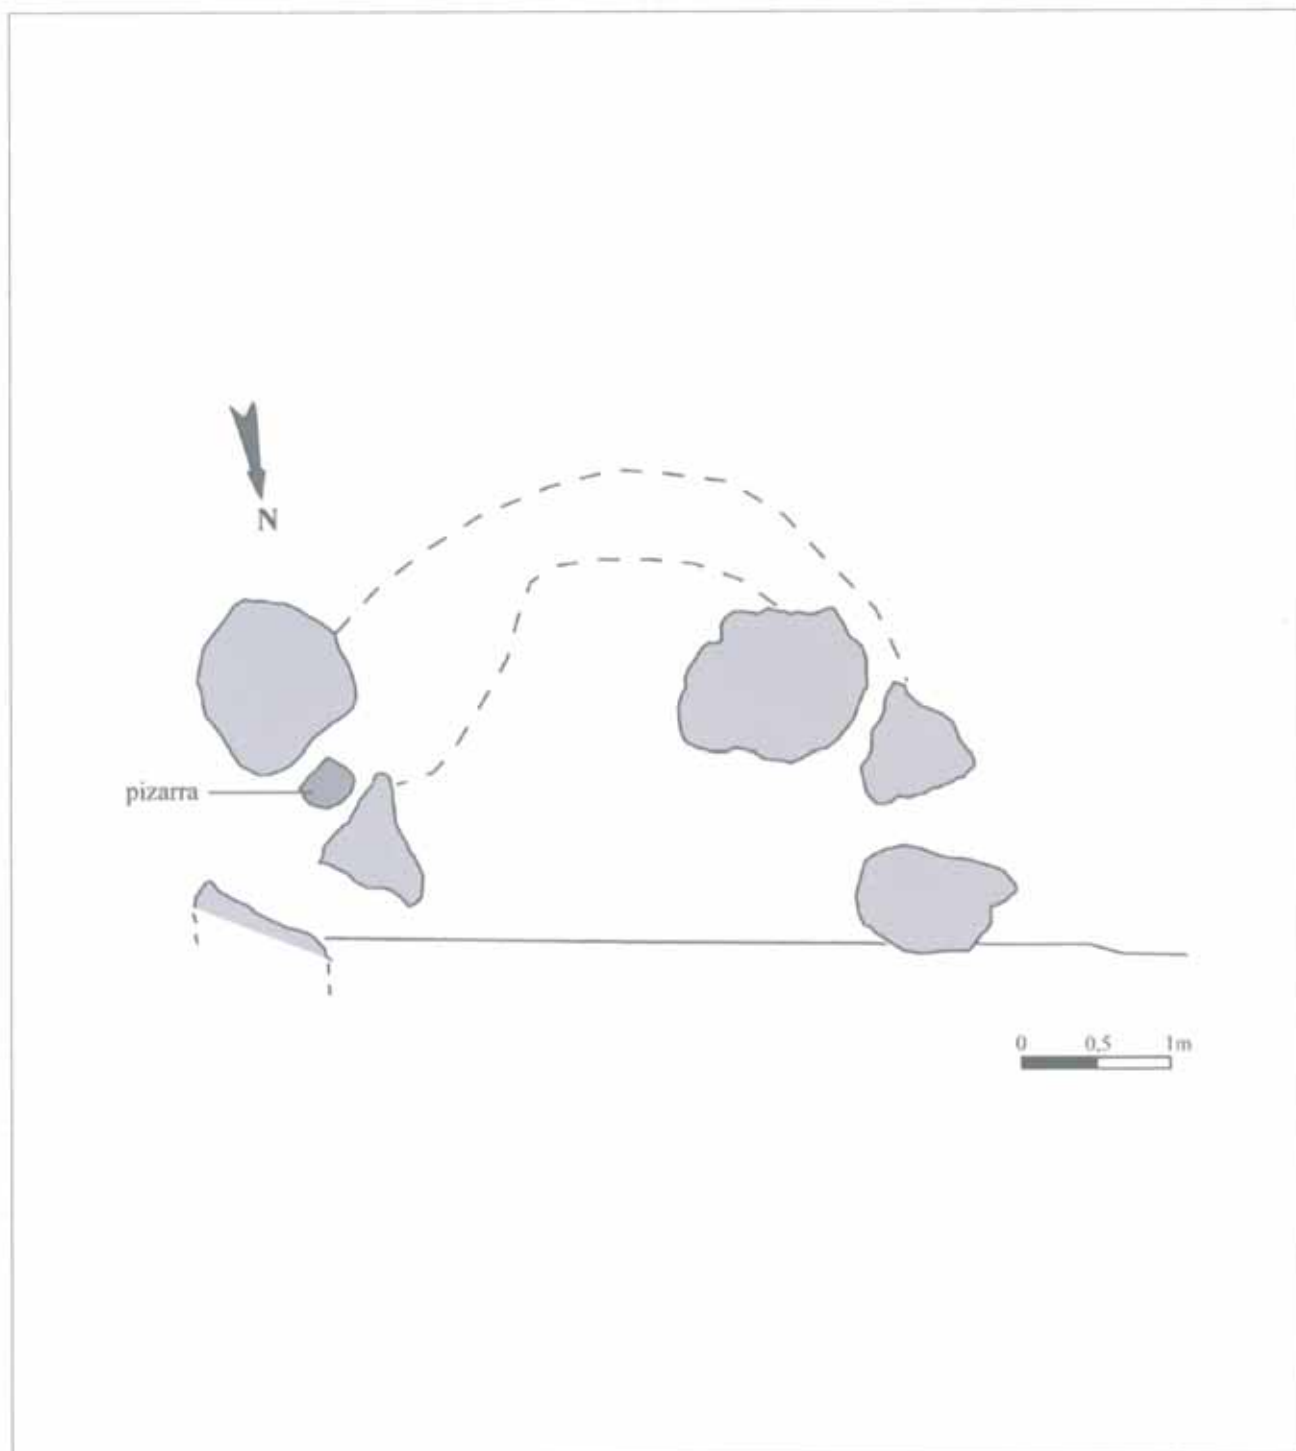
CROQUIS

No resulta visible.

Bolos y bloques de granito de tamaño grande junto con alguna pieza de otro material de color gris.

Construcción arrasada.

| <input checked="" type="checkbox"/> Excavación | Alta <input checked="" type="checkbox"/> |
| <input checked="" type="checkbox"/> Consolidación | Media <input type="checkbox"/> |

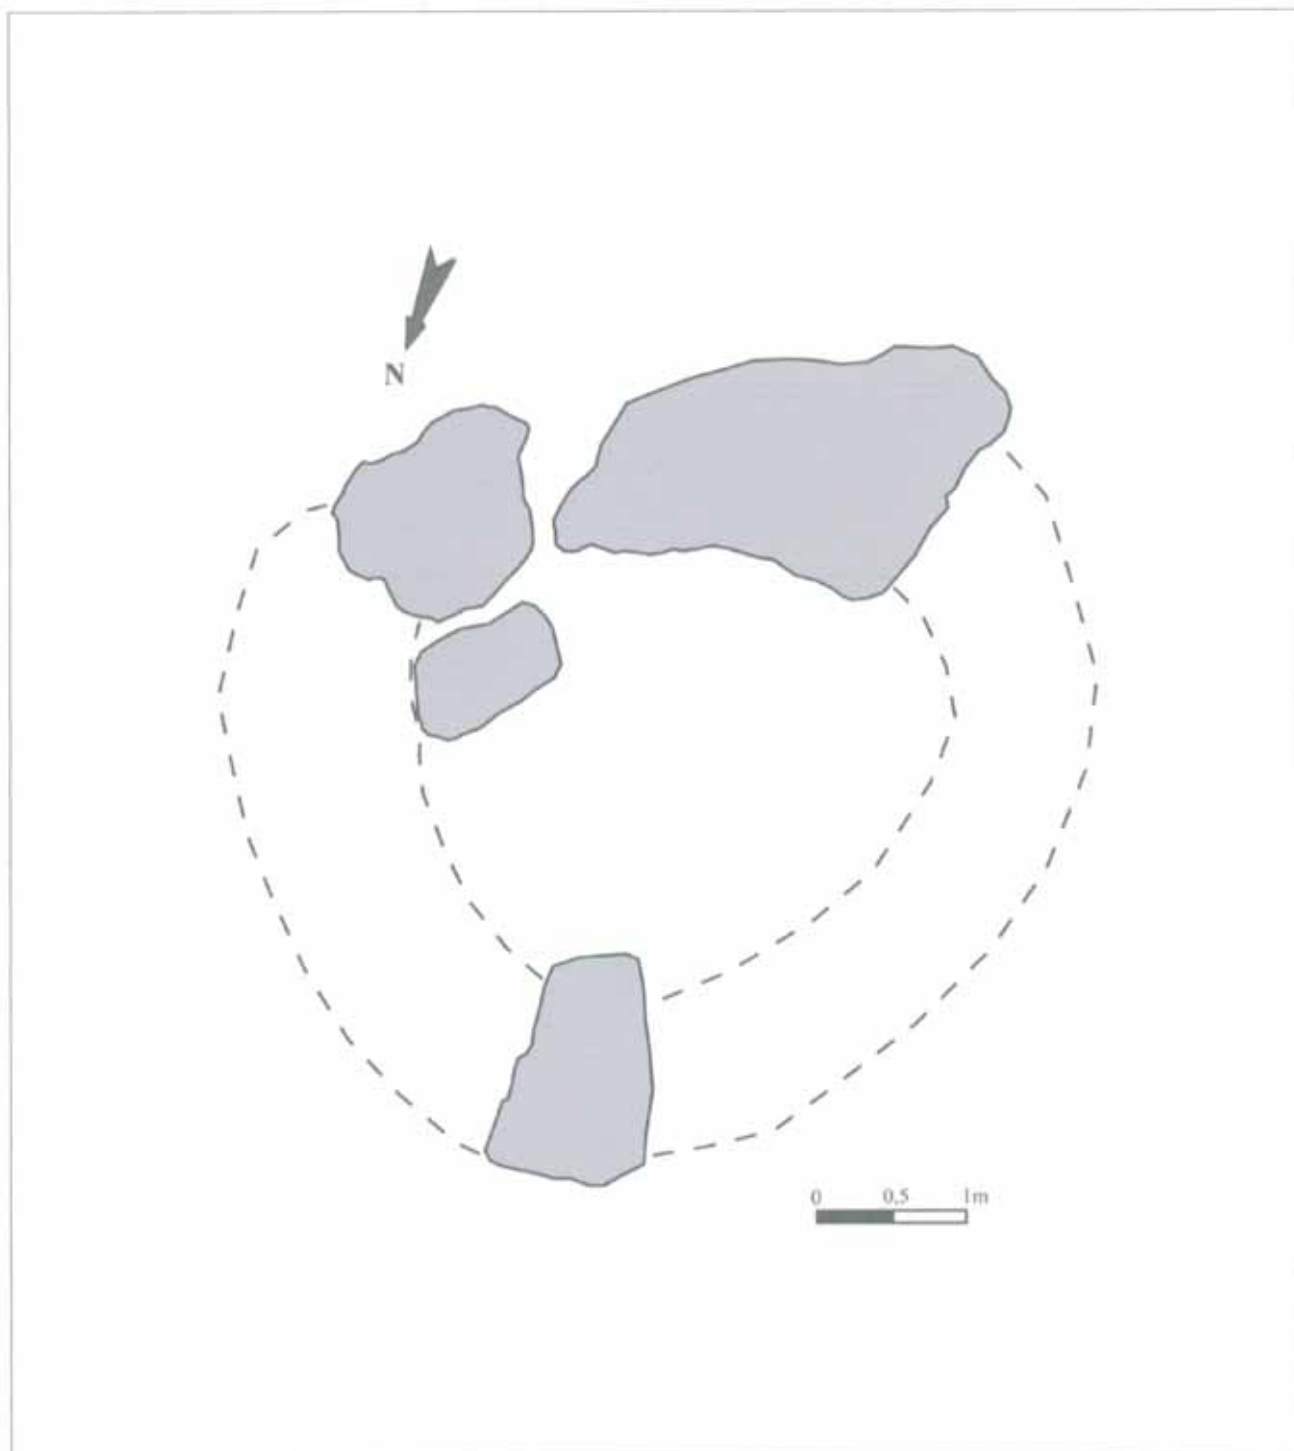
CROQUIS

La construcción constituye un sistema defensivo y de vigilancia. Se compone de dos líneas de trincheras consecutivas, la primera de las cuales (Estr. 3j) discurre por la ladera N del Tusal y pone en comunicación los puestos de vigilancia 3a, 3b, 3c y 3d, todos ellos con una planta similar de forma redondeada, una hondonada central y unos muros de muy escasa altura. La segunda (3i) se une a la anterior y termina en otro nuevo puesto de vigilancia (Estr. 3e) que domina la ladera E al otro lado de la cual se sitúa el Hospital. Otros dos puestos de vigilancia (Estr. 3f y 3h) se sitúan en el lateral S del conjunto con el objeto de dominar la pequeña vaguada en cuya ladera discurre en la actualidad la pista de acceso a la Besurta. En medio de todo el conjunto, se localiza una cabaña (Estr. 3g) de tamaño medio, muros bien contruidos de doble cara y entrada todavía visible.

Los muros, en torno a una hondonada central de unos 60 cm de altura, no resultan visibles salvo la gran visera de roca en el extremo S.

Construcción arrasada

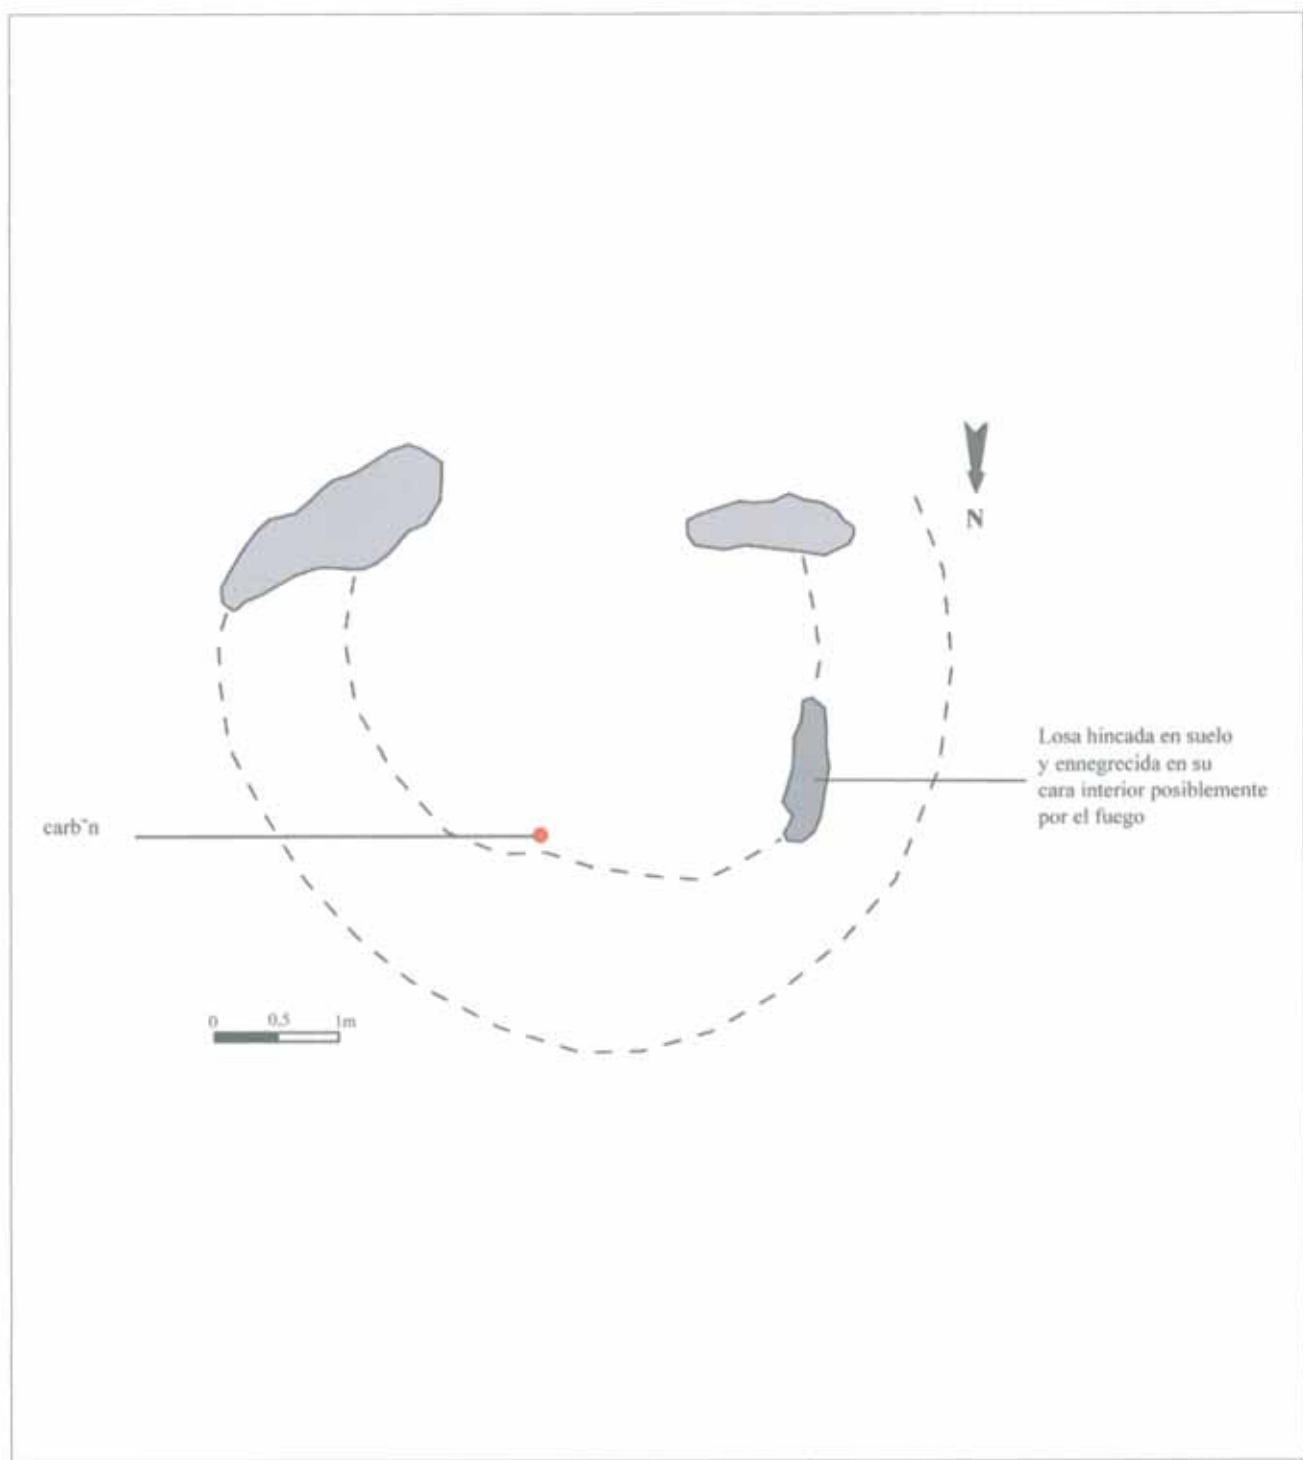
Los muros se sitúan en torno a una hondonada central. En un lateral se aprecia un fragmento de doble cara.

Piezas de gran tamaño de granito y de esquisto ferroso.

Posible presencia de un hogar por la existencia de una piedra hincada y ennegrecida por su cara interior en el lado NW.

Ruina.

Queda a la vista algún pequeño carboncillo o fragmento de madera quemada junto a la cara interior del muro en su lado N.

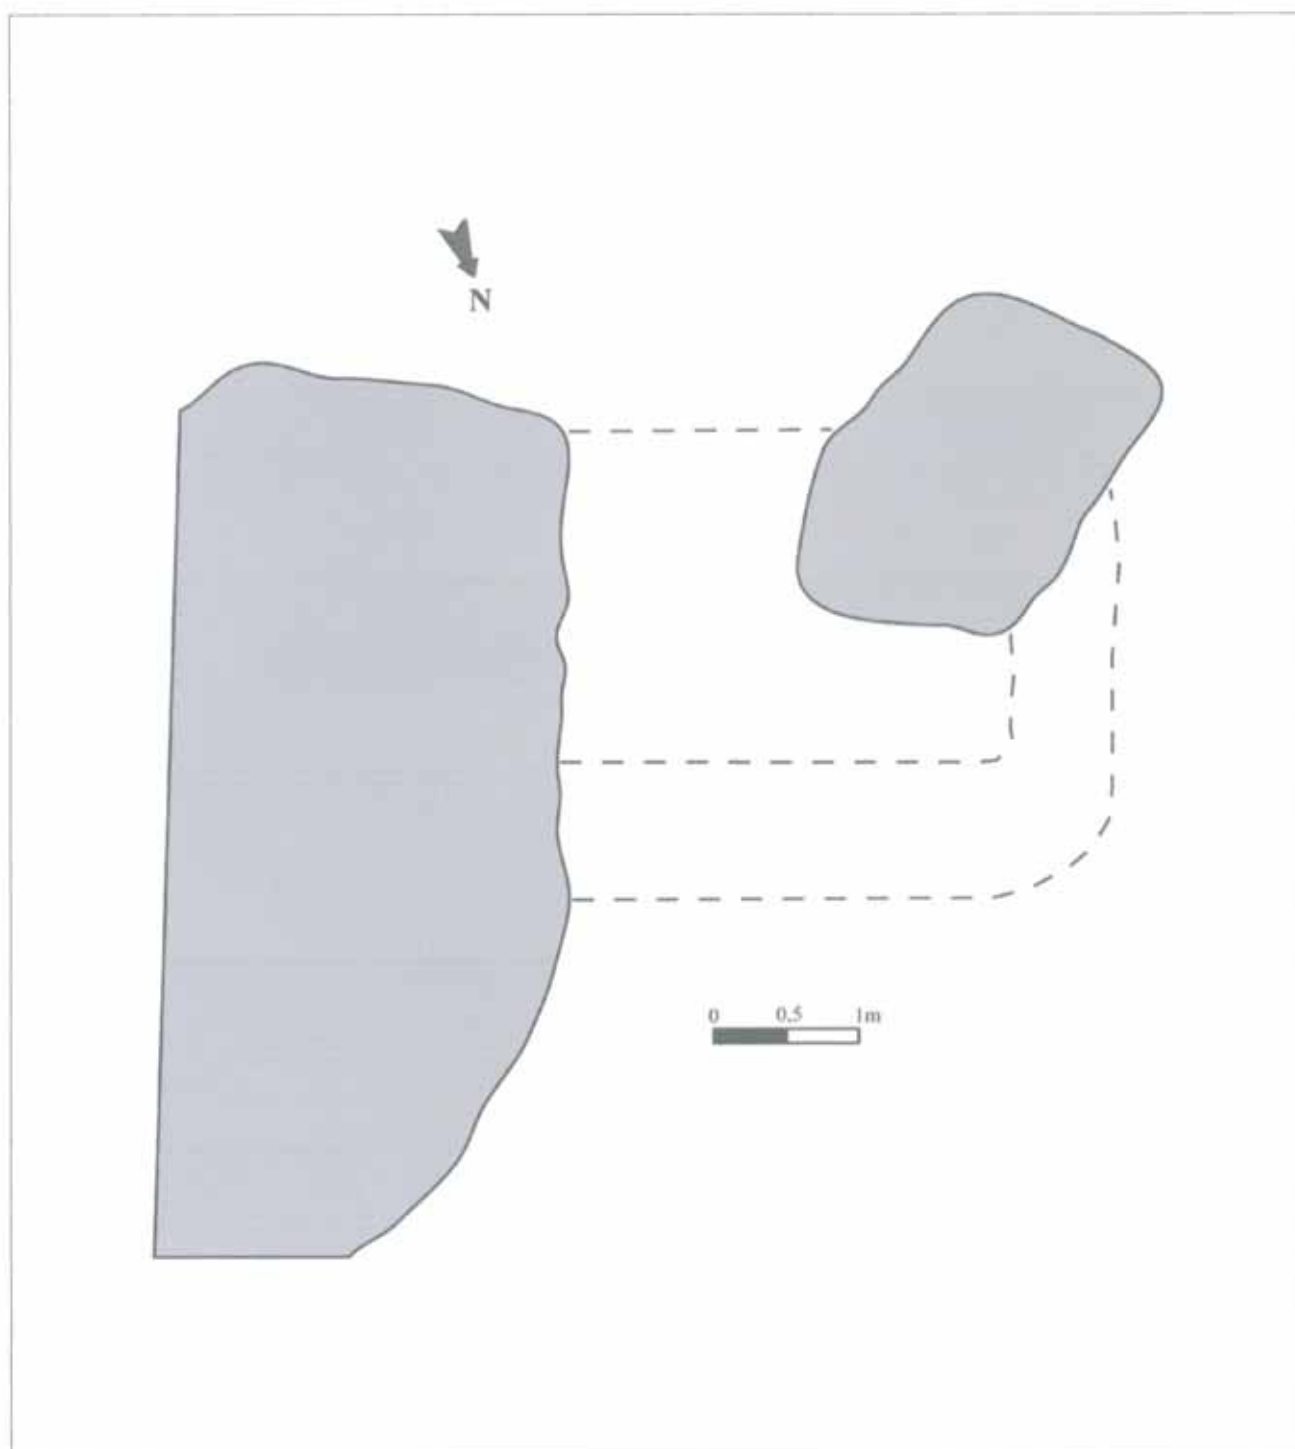
CROQUIS

El lado W está ocupado por una roca de enorme tamaño.

El paramento en general resulta poco visible pero parece de doble cara e interior relleno de cascotes y tierra.

Las piezas son bolos de granito, losas de mármol y otras de esquisto ferroso.

Ruina.

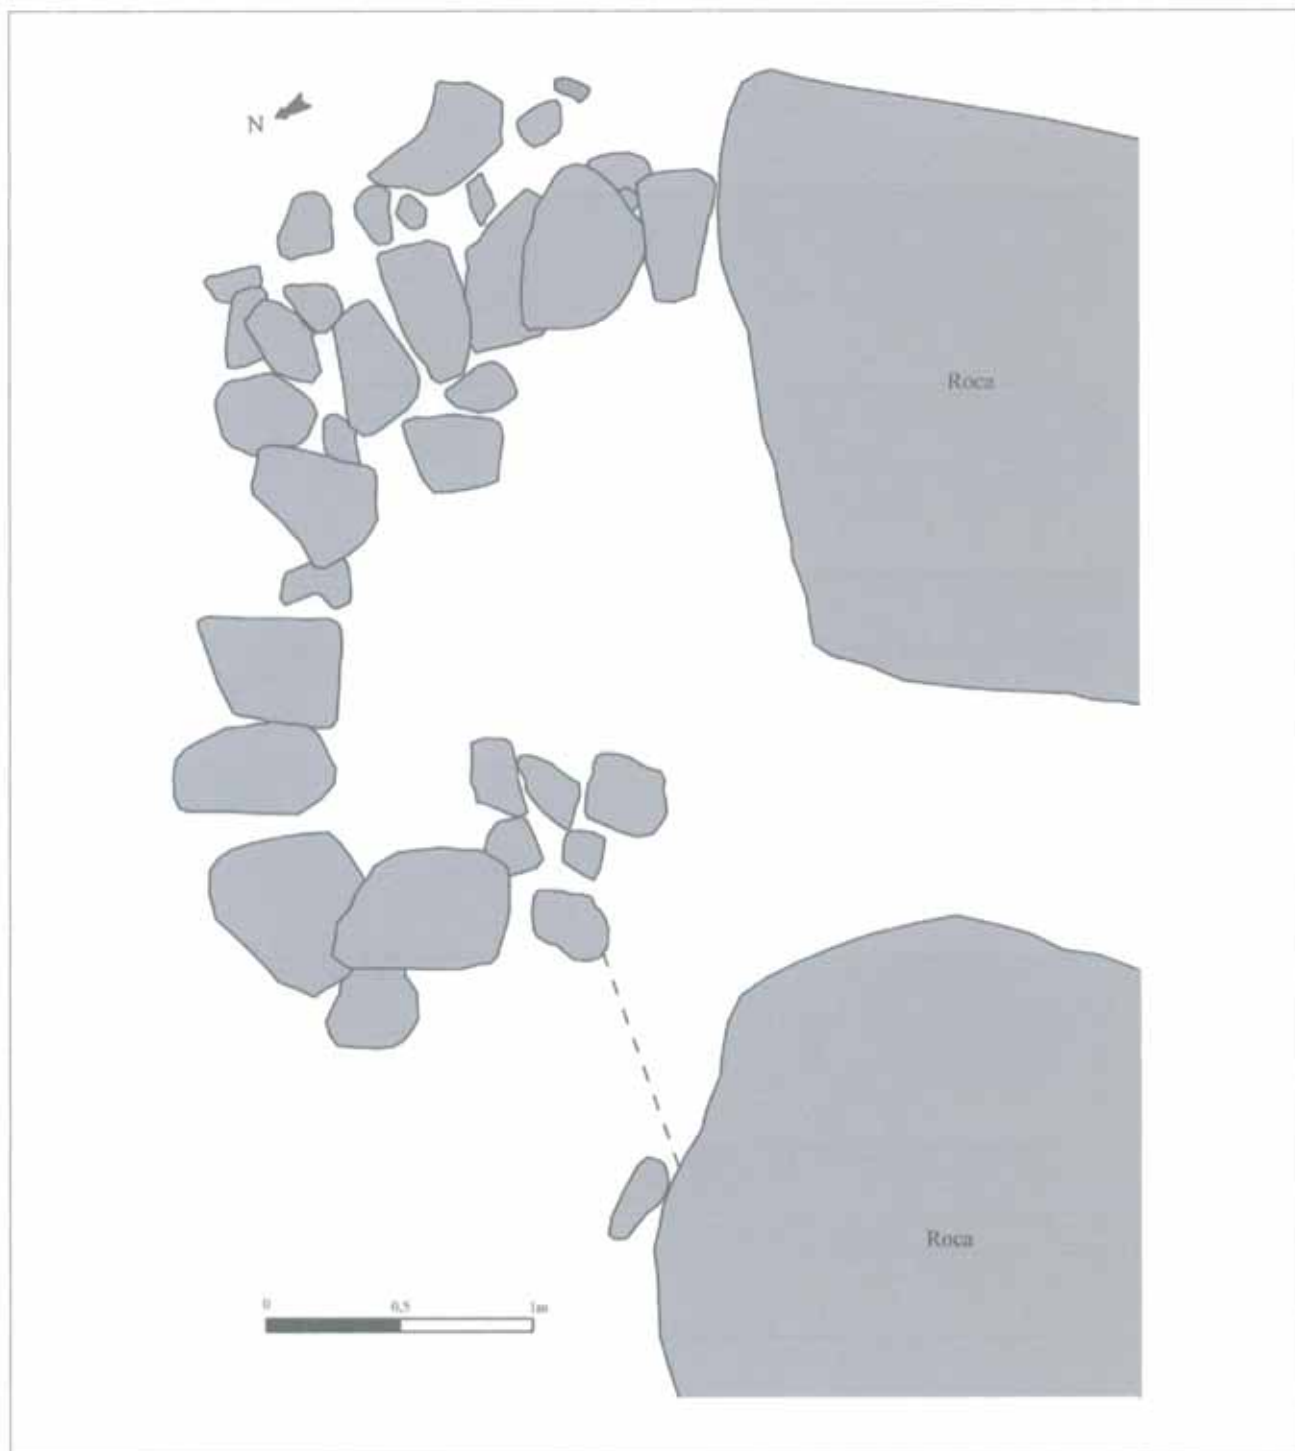
CROQUIS

Dos enormes rocas limitan el lado S, quedando entre ellas un pequeño acceso. Aparece también un pequeño fragmento de doble cara y el resto de los muros es una sola línea de piedras con su cara más plana hacia el interior.

Las piezas son bolos de granito de gran tamaño.

Cada una de las jambas está constituida por una gran roca.

Ruina.

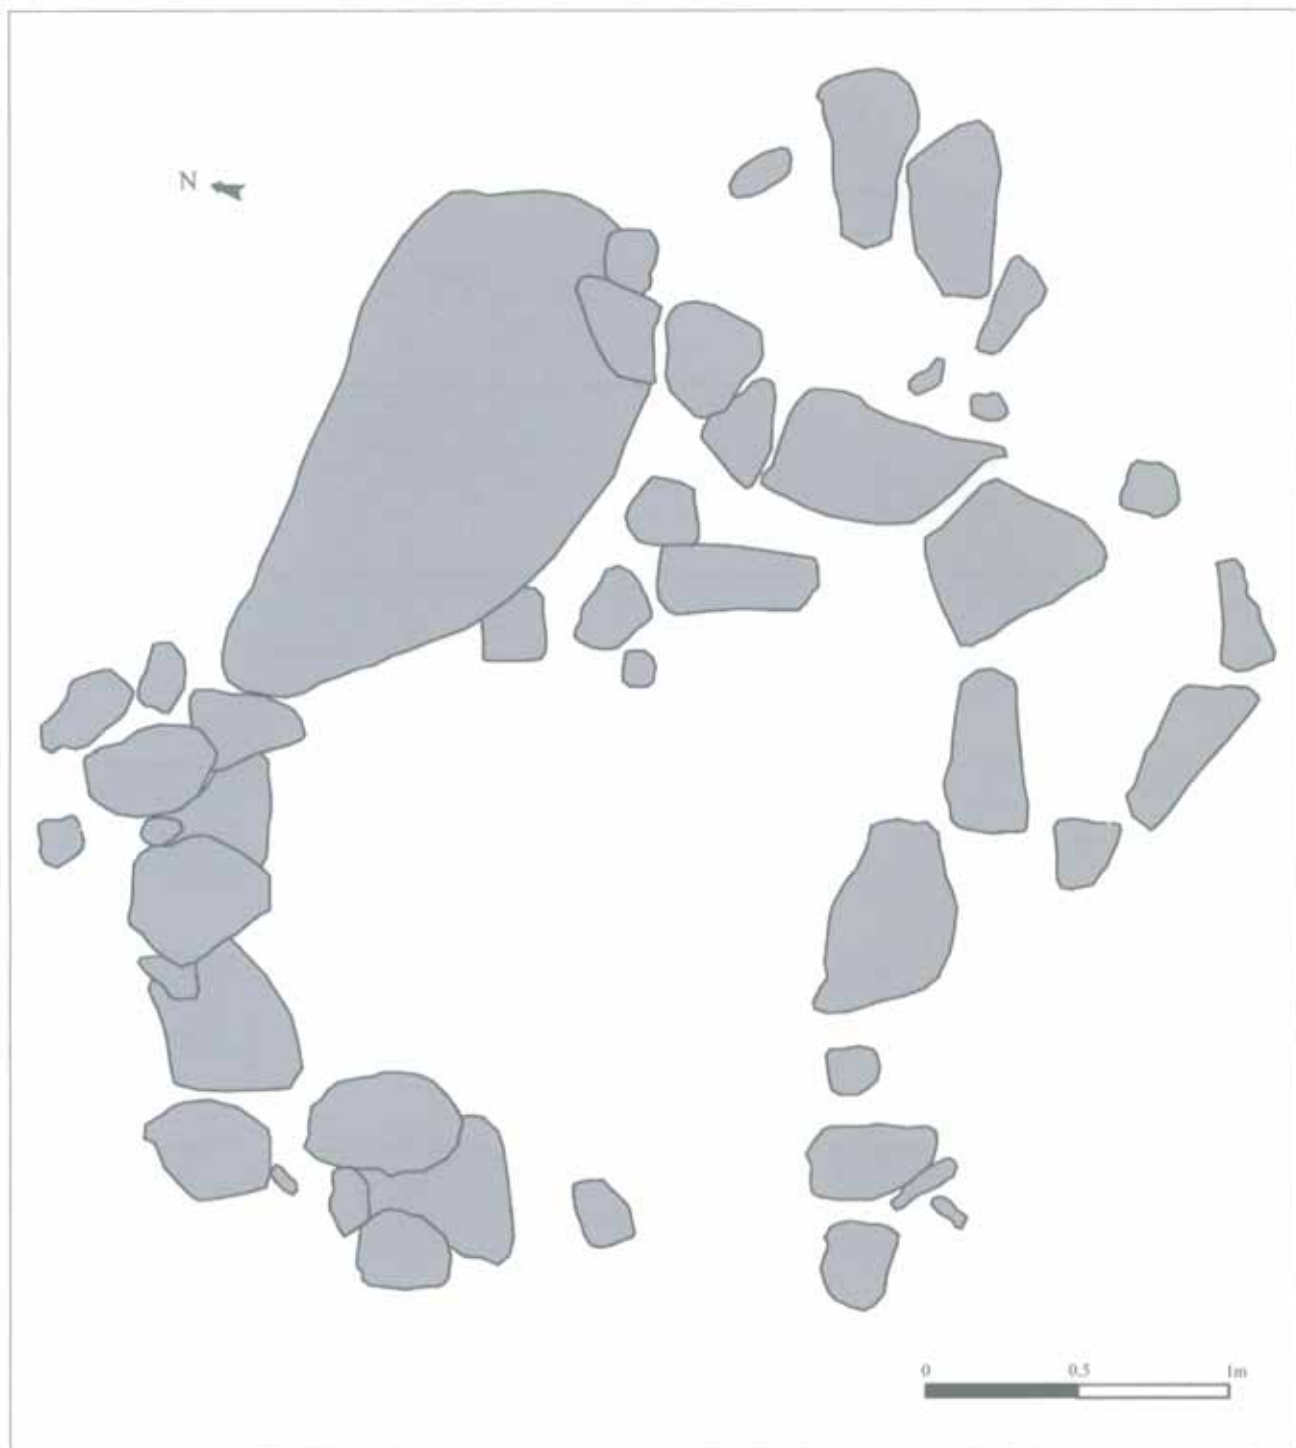
CROQUIS

Alineamiento de piedras con la cara más larga al interior, y al exterior rodeado de tierra y hierba. Podría identificarse tal vez una segunda cara en algún fragmento. El interior aparece rehundido 60 cm.

Una de las piezas es una roca enorme aprovechada in situ. El resto son bolos de granito de tamaño irregular.

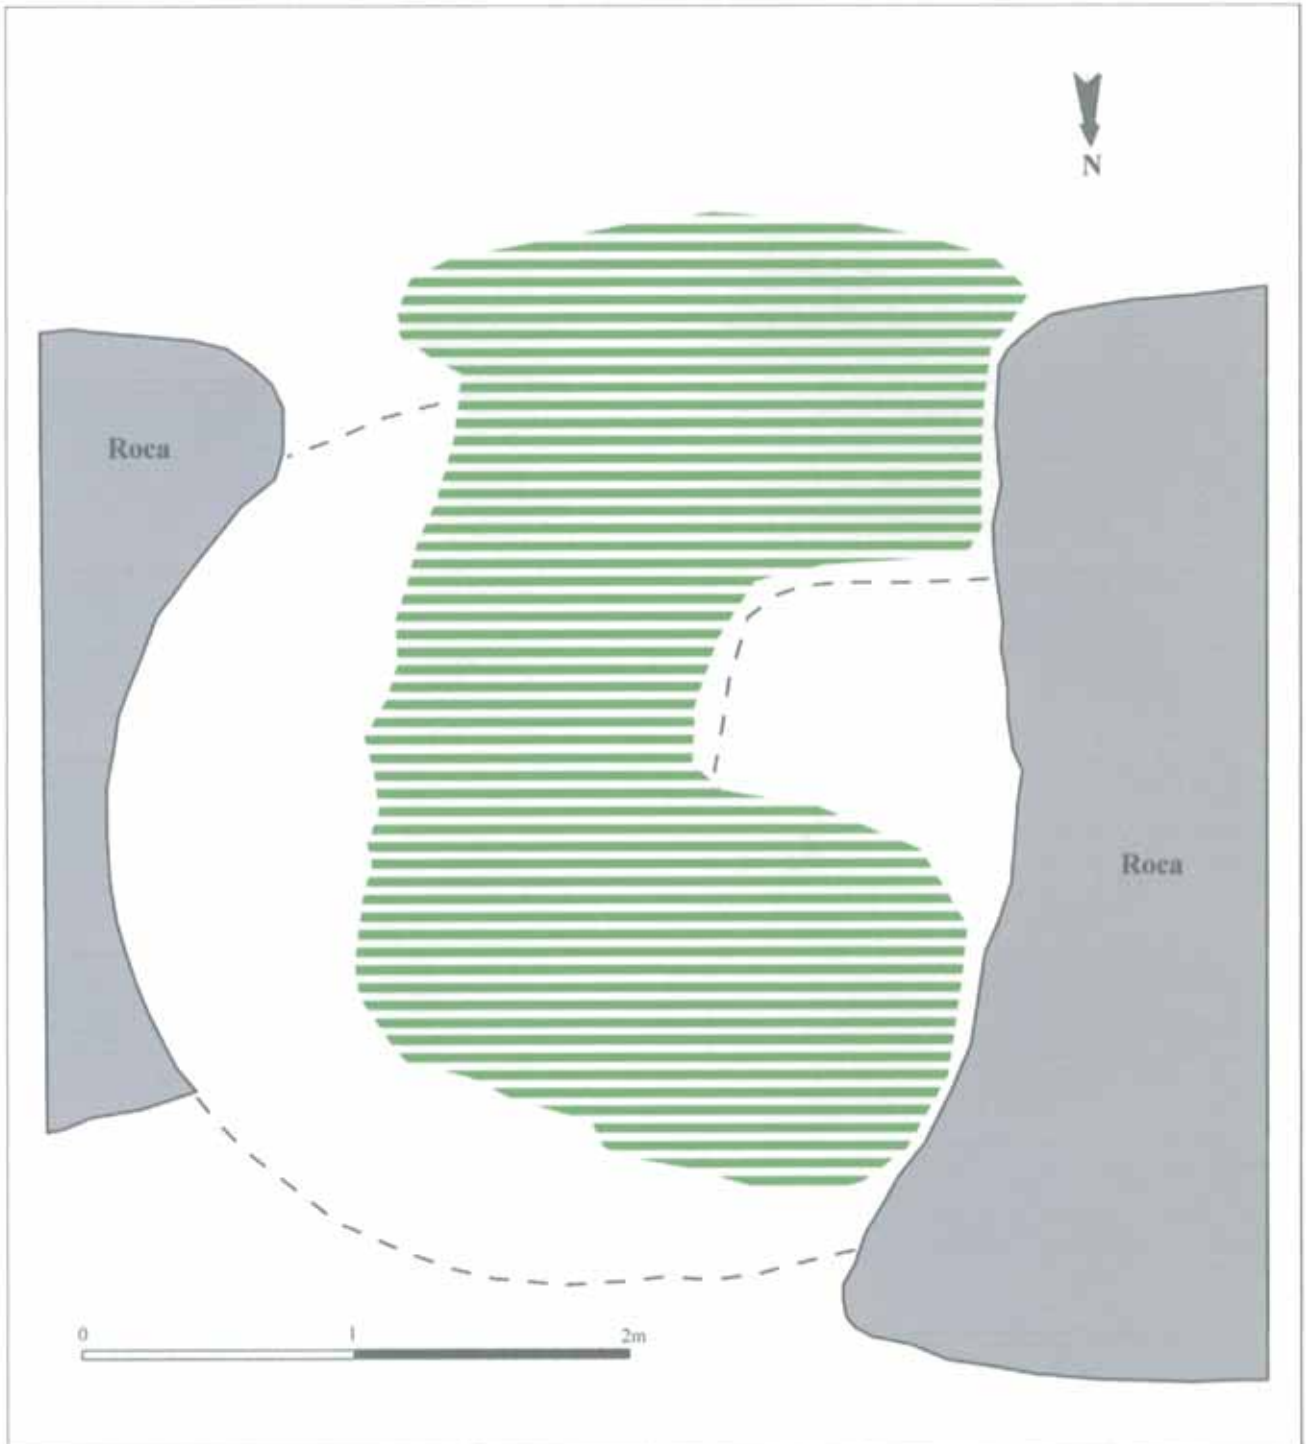
CROQUIS

Uno de su lados es una gran roca que discurre por debajo de la estructura. Se identifica una parte de los muros pero no resulta apreciables sus características por la acumulación de rocas y la vegetación del interior. El interior está ligeramente rehundido.

Las piezas son bolos de granito y losas de esquisto, ambas de mediano y pequeño tamaño.

Tal vez fue por aproximación de hiladas, a juzgar por las grandes losas de esquisto que se observan.

Ruina.

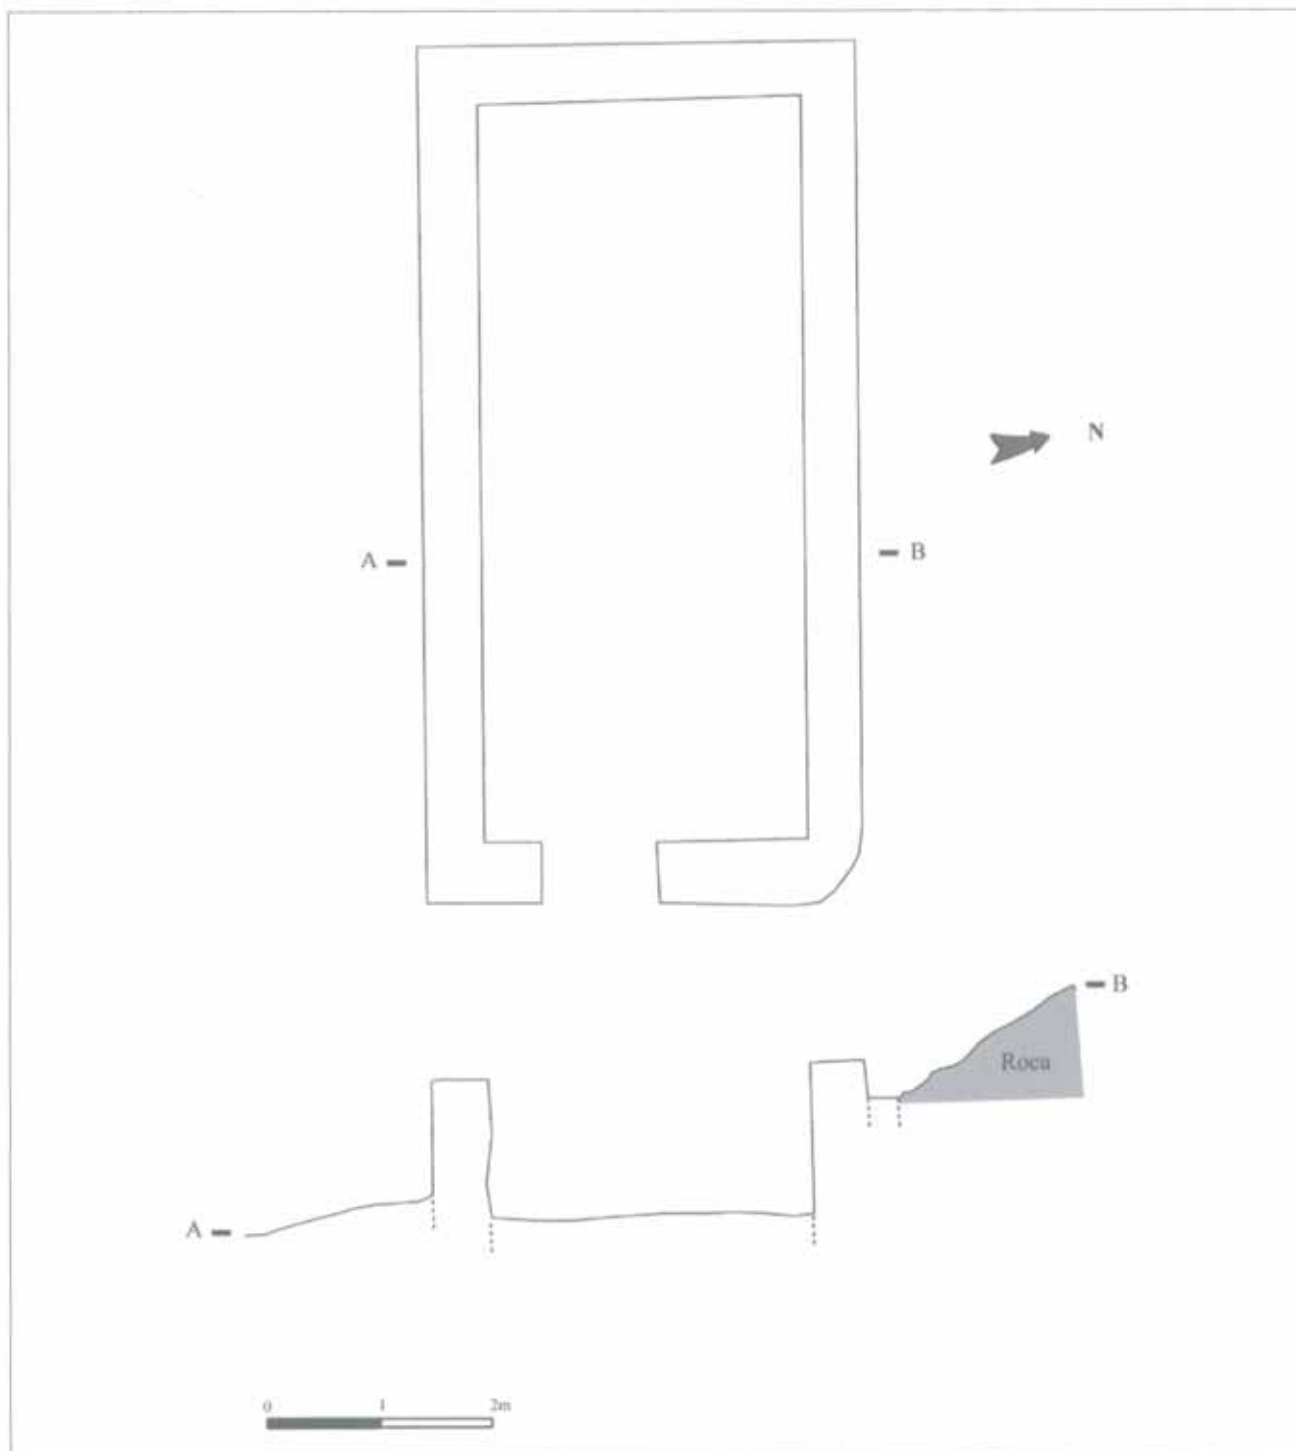
De piedra seca y espesor muy regular. Poseen dos caras y su interior se rellena de cascotes y tierra. Presenta algunos ripios de pequeños tamaño. De cuando en cuando presenta una pieza que abarca toda la anchura.

Las piezas son lajas de esquisto en su mayoría junto a algunos bolos de granito.

Las jambas presentan algunas piezas que parecen trabajadas debido a la aparición de marcas de golpes.

Ruina. El interior está lleno de losas caídas y vegetación.

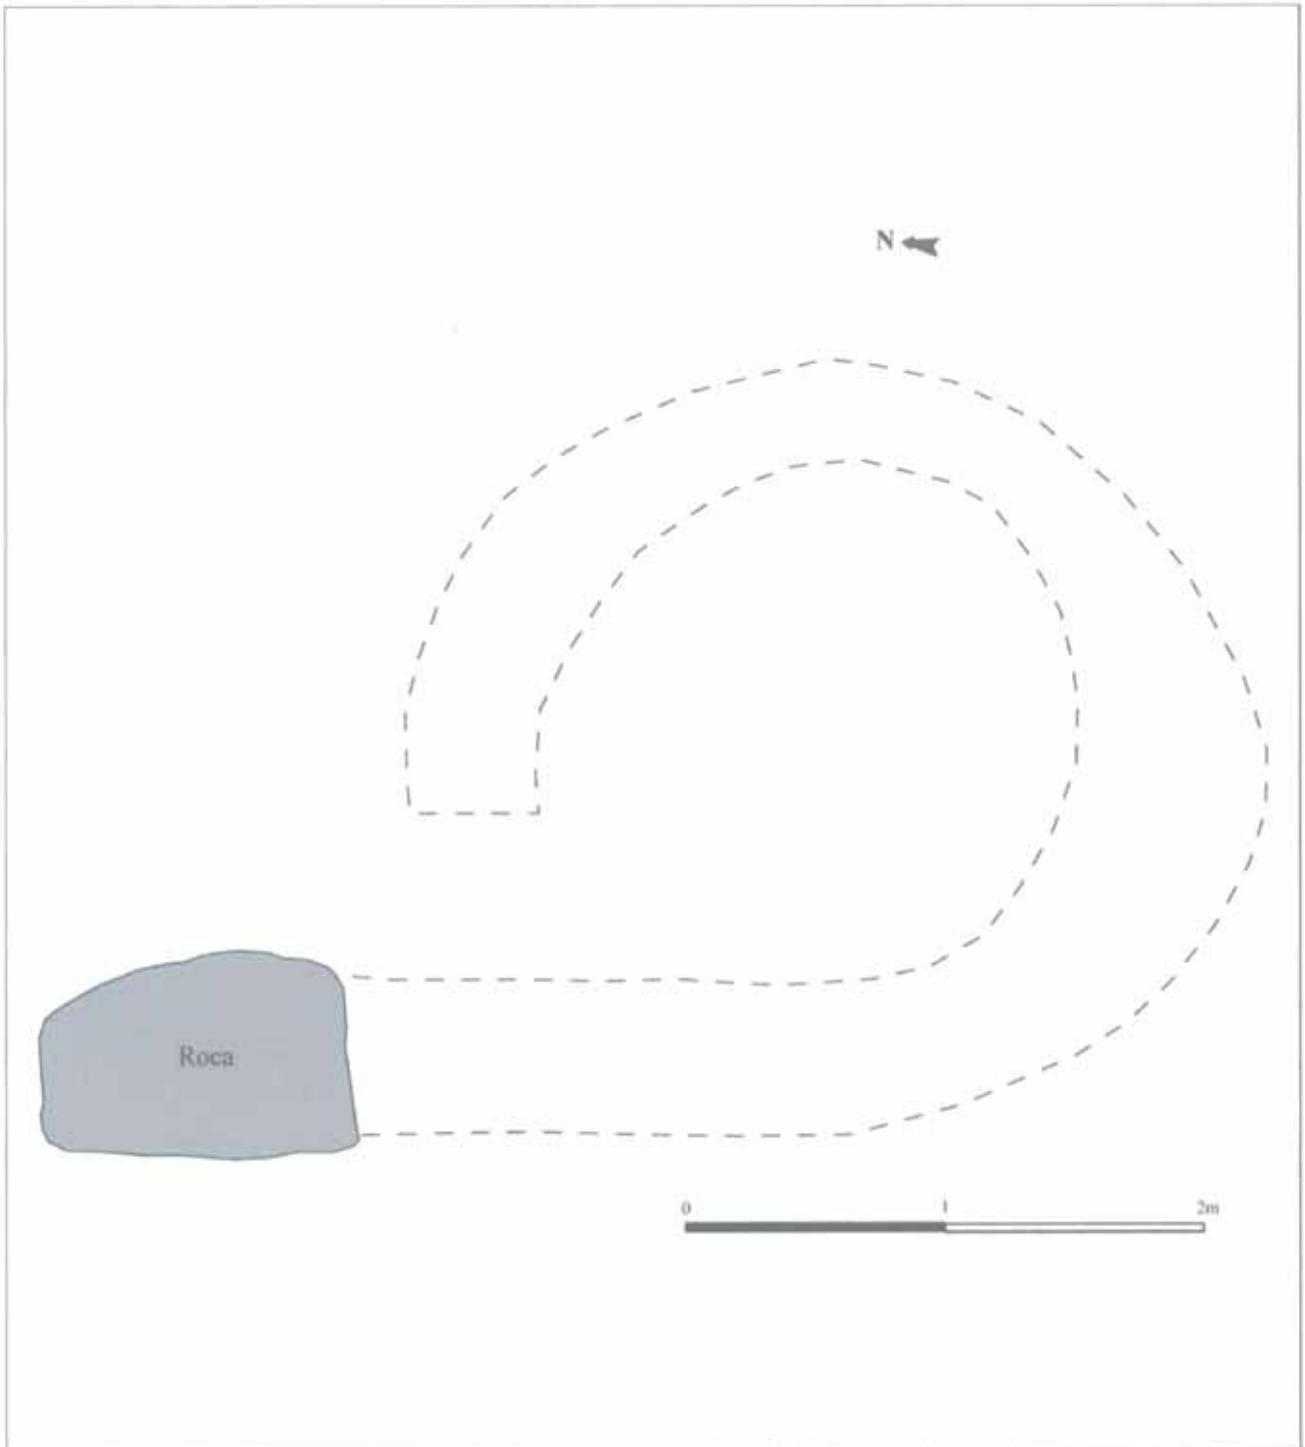
CROQUIS

Los muros están formados por una sola línea de piedras con cara plana hacia el interior. El lado W se prolonga unos 80 cm hasta una enorme roca de granito. El lado S está ocupado por una gran roca del suelo.
