Parque Posets-Maladeta

**INVENTARIO DE CABAÑAS
Y OTRAS CONSTRUCCIONES HISTÓRICAS
EN EL PLLAN DEL HOSPITAL
BENASQUE (HUESCA)**

Fichas de inventario. I

Diciembre 2004

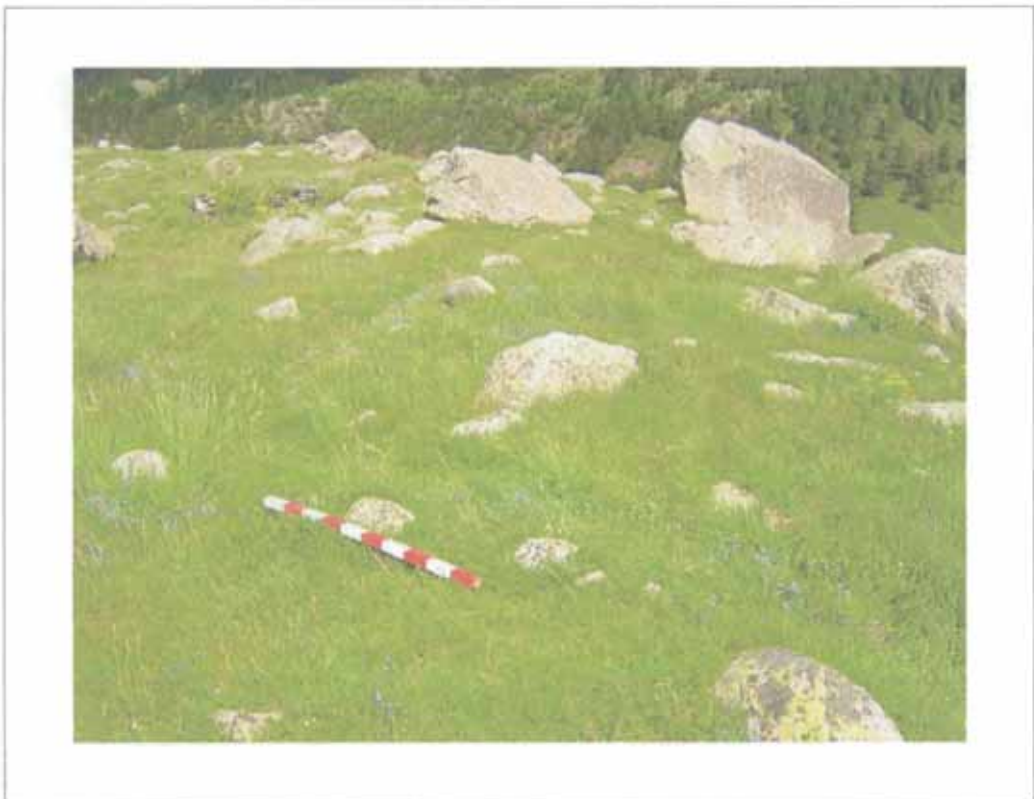
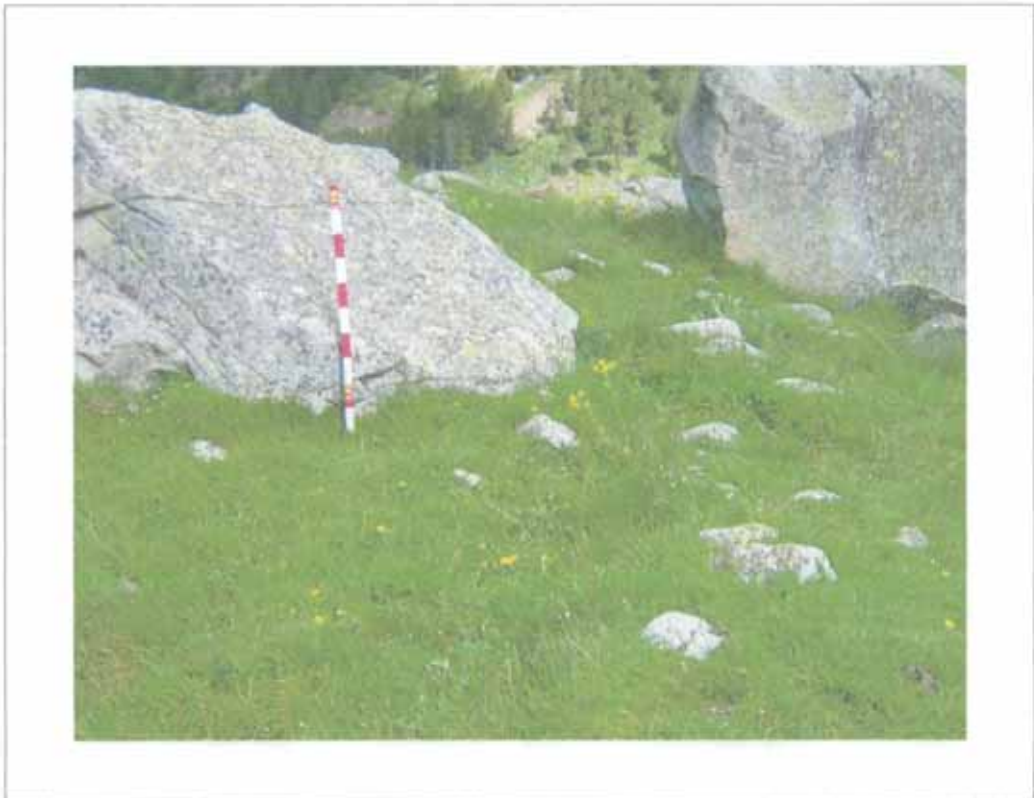
Pequeña excavación, en sentido ascendente de SE a NW, con trazado de una "S" muy abierta. Forma una pequeña hondonada que se protege por una línea de piedras hincadas en lado NW acompañadas de alguna otra suelta en el lado contrario.

Parte en el extremo SE de una cabaña (Estr. 3e) y acaba en el extremo NW en un estrechamiento entre dos grandes bolos de granito al otro lado de los cuales se sitúa otra cabaña (Estr. 3d).

Regular, con vegetación que no llega a ocultar del todo el desnivel interior.

| <input checked="" type="checkbox"/> Limpieza | Urgencia |
| <input checked="" type="checkbox"/> Excavación | Alta <input type="checkbox"/> |
| <input type="checkbox"/> Consolidación | Media <input checked="" type="checkbox"/> |

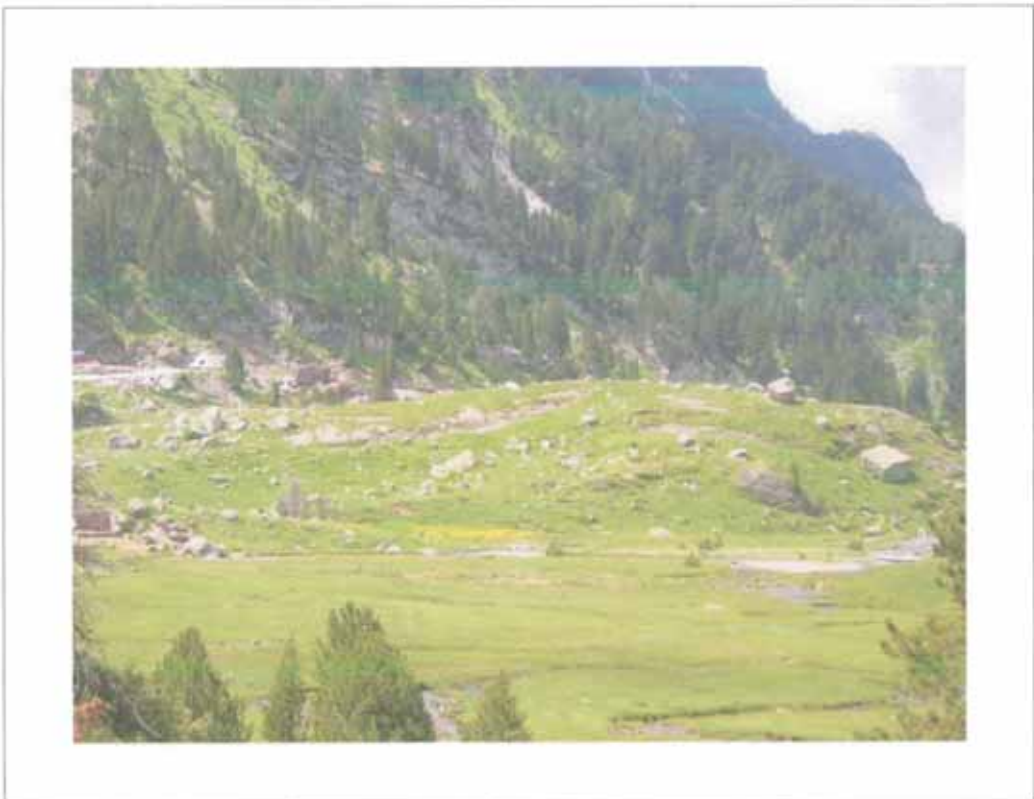
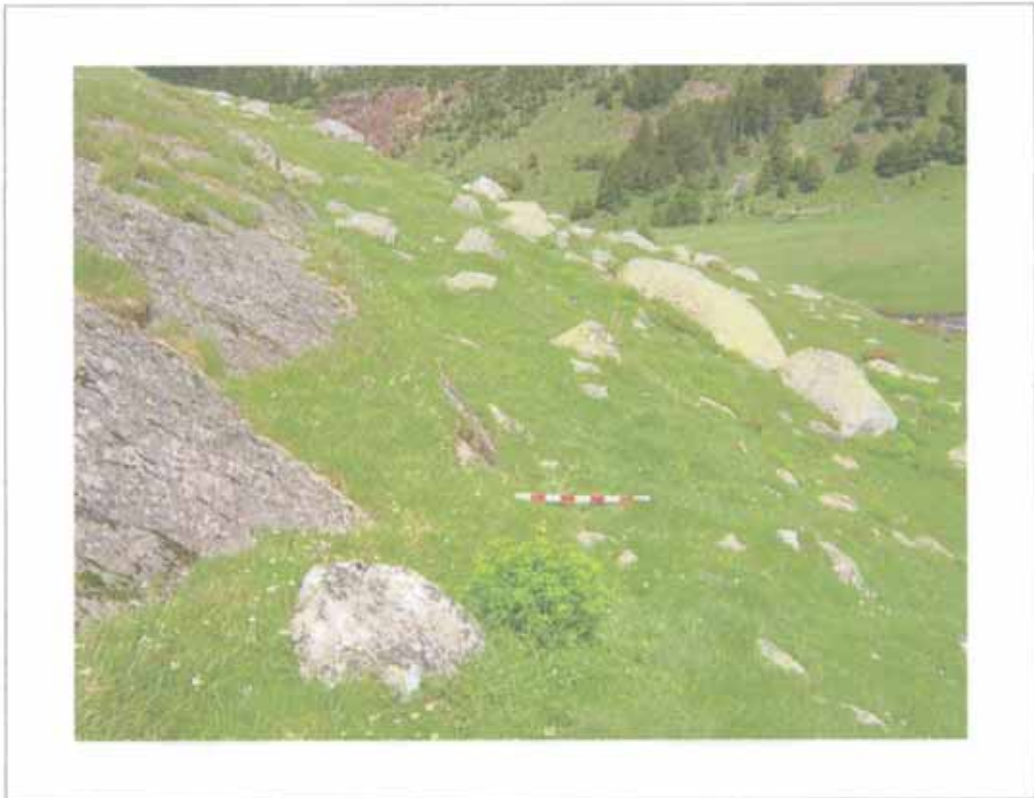
Pequeña excavación con trazado de una "S" muy abierta. Forma un corredor plano o ligeramente rehundido entre una ladera de fuerte pendiente o roca viva al S y la continuación de la ladera hacia el N con una pequeña elevación elaborada con el material extraído.

Parte en el extremo SE de un estrechamiento entre dos paredes al final de la otra trinchera (Estr. 3i) y termina de manera imprecisa a la altura de una cabaña (Estr. 3a).

Regular, con vegetación que no llega a ocultar el trazado en todos los puntos.

| <input checked="" type="checkbox"/> Limpieza | Urgencia |
| <input checked="" type="checkbox"/> Excavación | Alta <input type="checkbox"/> |
| <input type="checkbox"/> Consolidación | Media <input checked="" type="checkbox"/> |

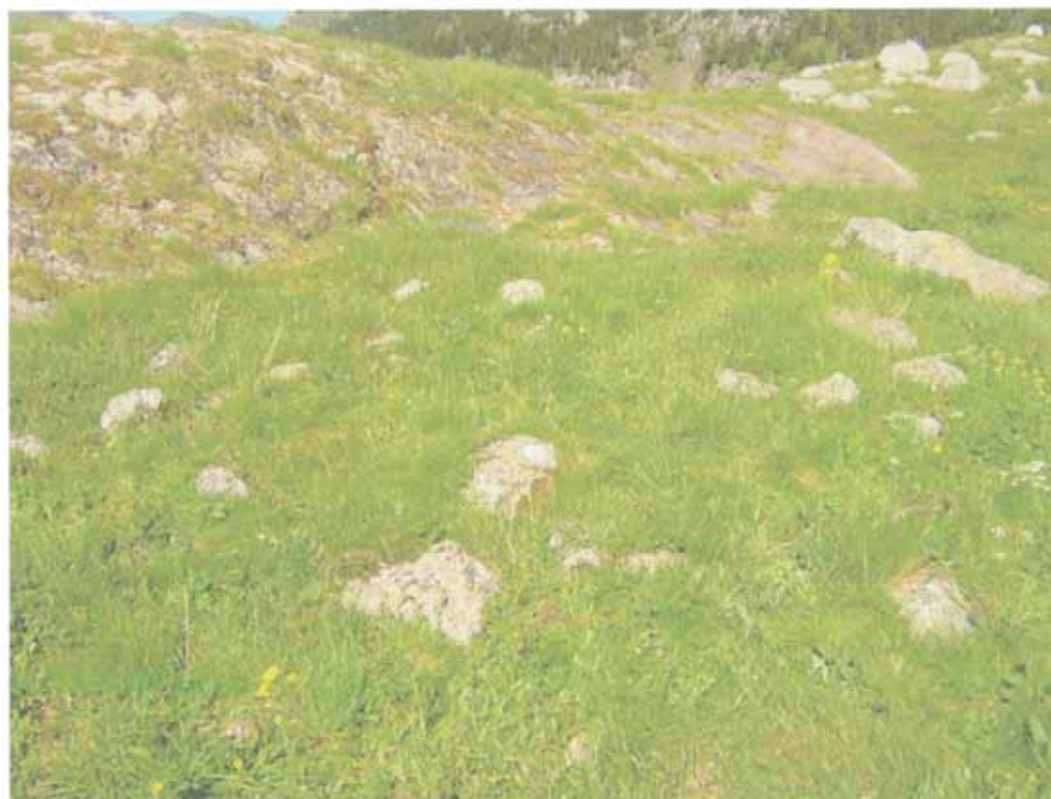
Construcción N° 4

Restos de una cabaña semicircular apenas visibles por el alineamiento de algunas piedras.
Se encuentra a pocos metros y aproximadamente a medio camino de un puesto de vigilancia militar (Estr. 3f) y de una cabaña militar de planta ortogonal (Estr. 3g).

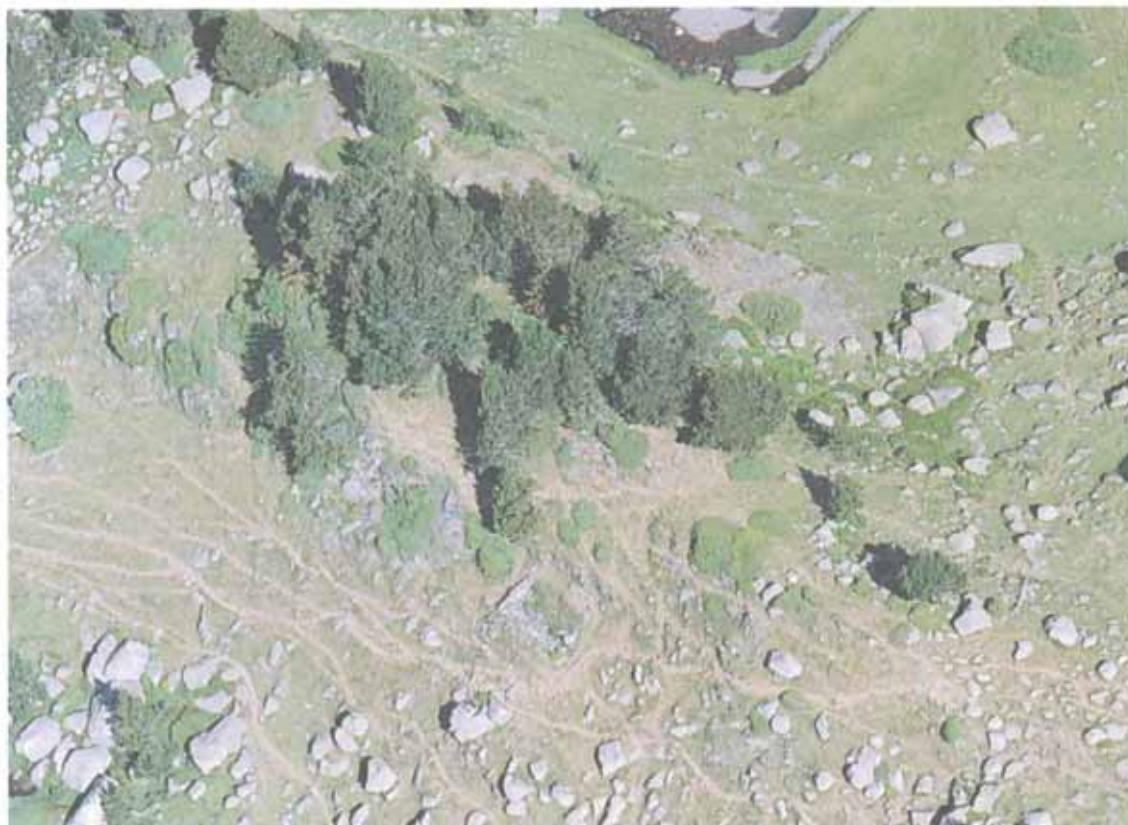
Construcción N° 5

La construcción constituye un sistema defensivo y de vigilancia sobre el camino que discurre junto al río Ésera. Se compone de una línea de trinchera (Estr. 3c) que discurre por la ladera N del Tusal y pone en comunicación los puestos de vigilancia 5a y 5b (a 60 cm el uno del otro) con el 5d donde acaba. Los dos primeros puestos de vigilancia tienen una planta similar de forma redondeada, una hondonada central y unos muros de muy escasa altura. Desde su ubicación se domina hacia el N toda la llanura del Pllan con su camino. El otro puesto tiene forma más bien rectangular y en él se distingue un alineamiento de piedras en su frente W que sirve de parapeto que domina la pequeña vaguada que se abre al sur del Tusal. La trinchera pone en comunicación ambos emplazamientos.

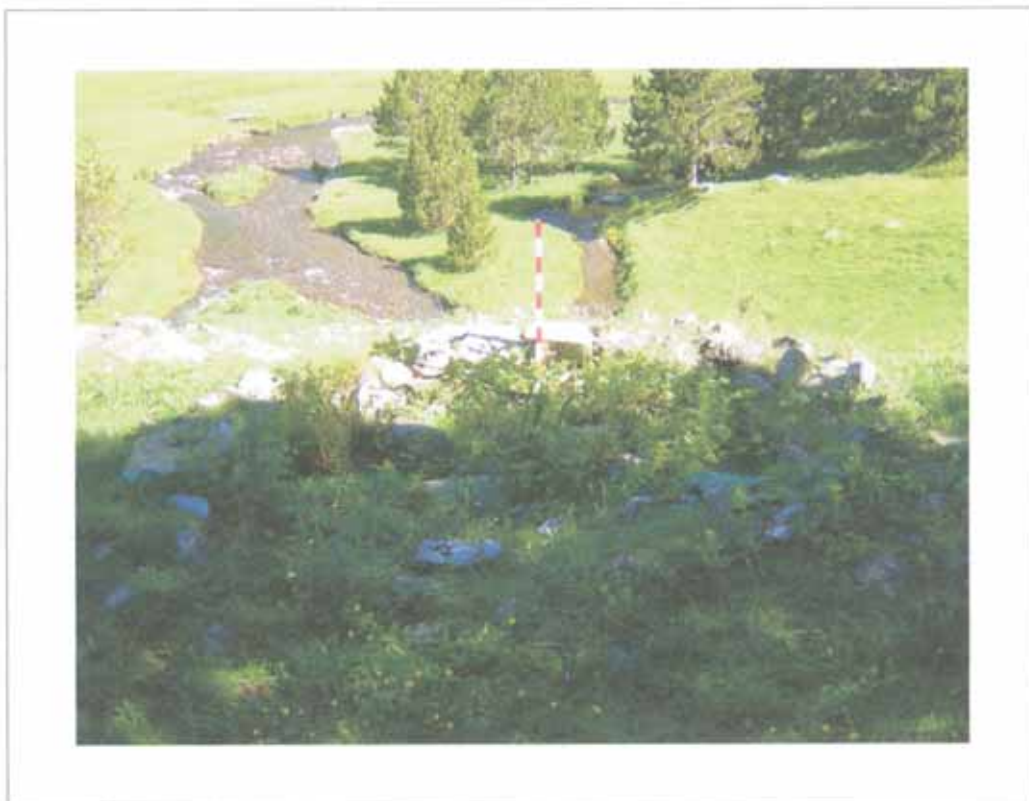
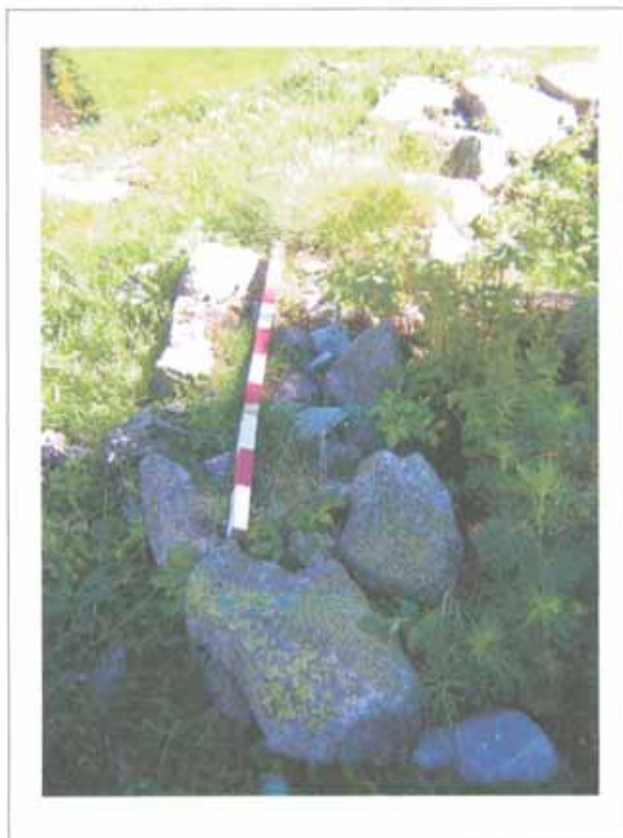
Losa muros se sitúan en torno a una hondonada central. En un lateral se aprecia un fragmento de doble cara.

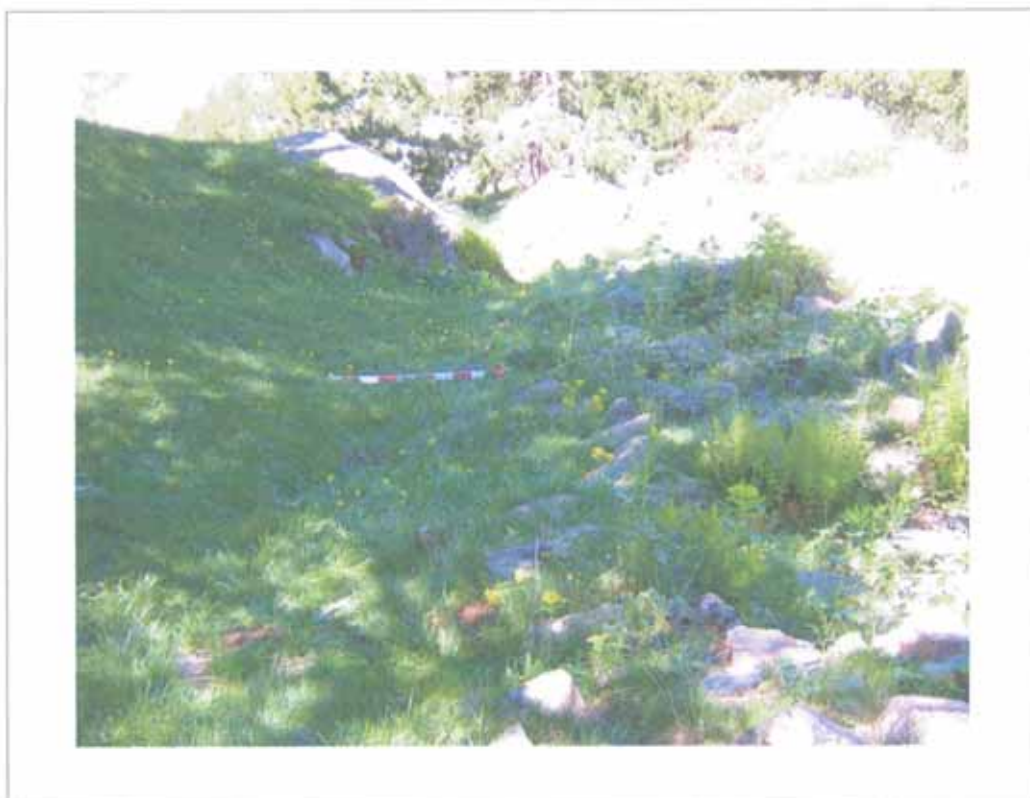
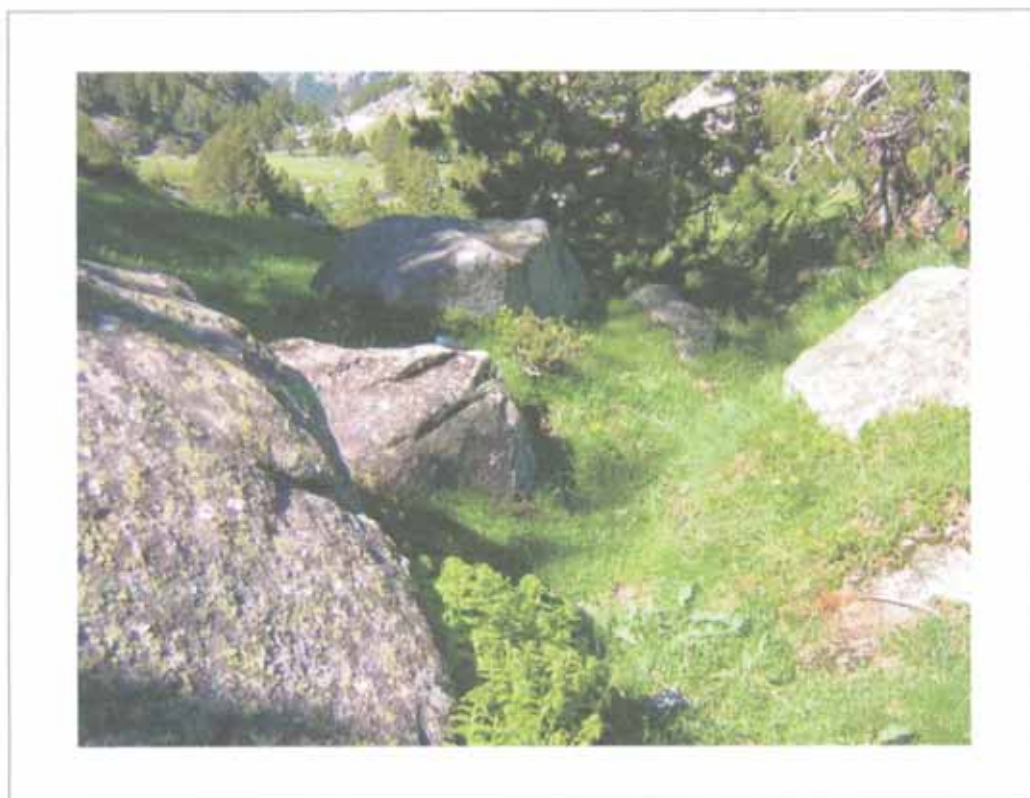
La parte interior está rehundida hasta unos 50 cm de profundidad. El perímetro lo ocupan en el lado W solo unas piedras hincadas y algunas piedra natural in situ.

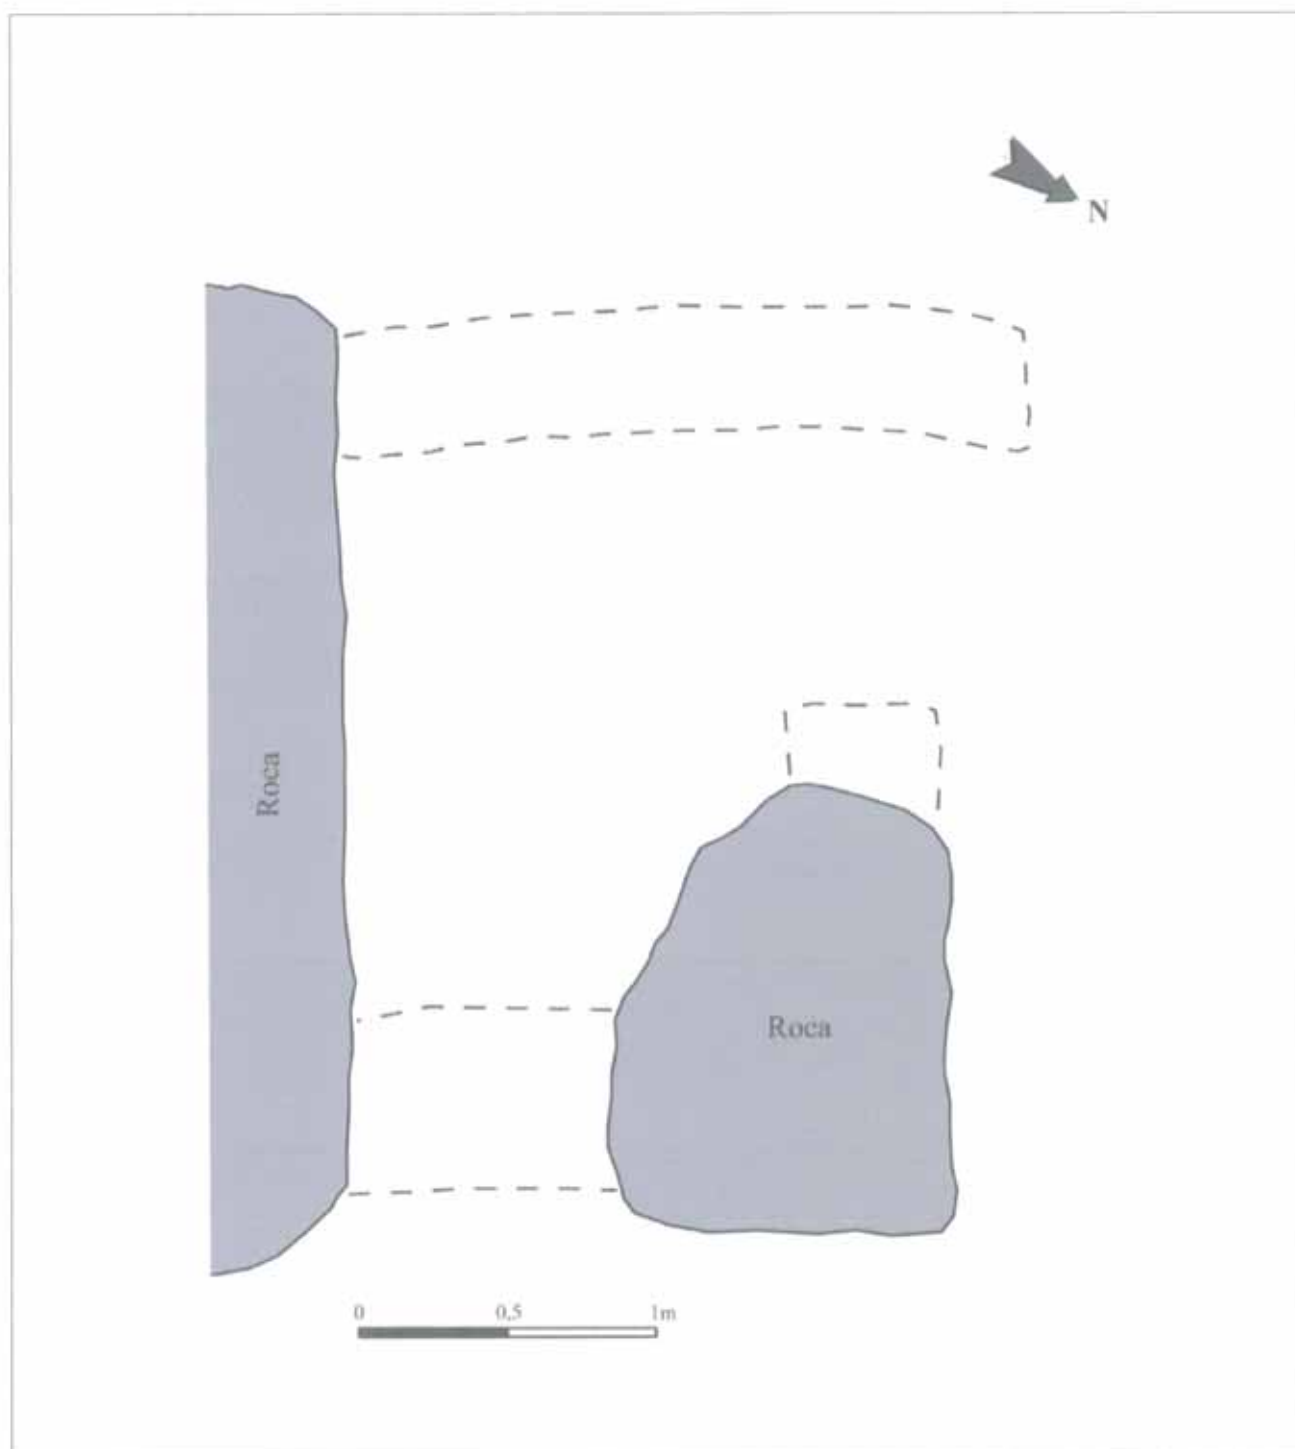
CROQUIS

Solo se mantiene un fragmento de muro de 2 o 3 hiladas formado por un simple alineamiento de losas. El resto está limitado por dos grandes rocas de granito.

Las piezas son losas de esquisto, de forma irregular.

Construcción arrasada.

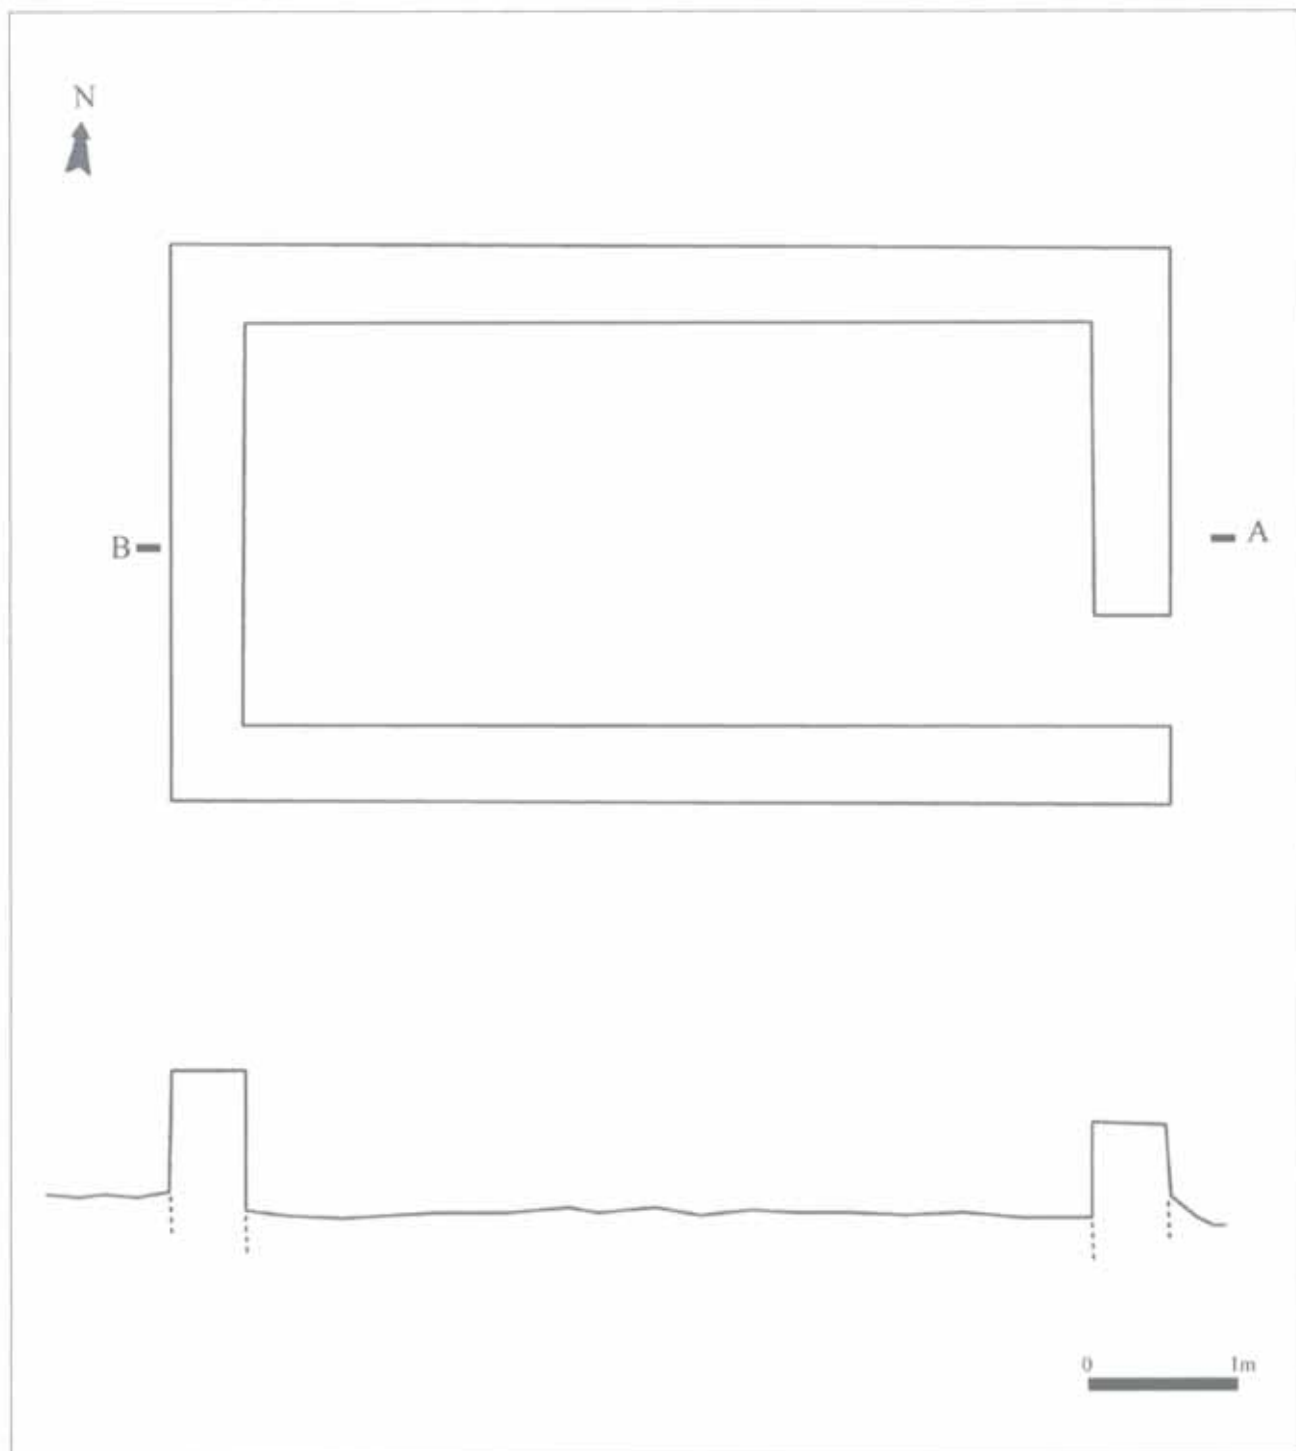
CROQUIS

Bien elaborado y son de apariencia bastante uniforme. Presenta dos caras entre las que se rellenó con cascotes y tierra, así como algunas piezas que ocupan toda la anchura de la pared.

Las piezas son lajas de diferentes materiales y forma irregular y, entre ellas, se localiza algún bolo de granito.

Jambas de paramento similar al del resto de los muros, quedando una de ellas bien conservada con 90 cm de altura.

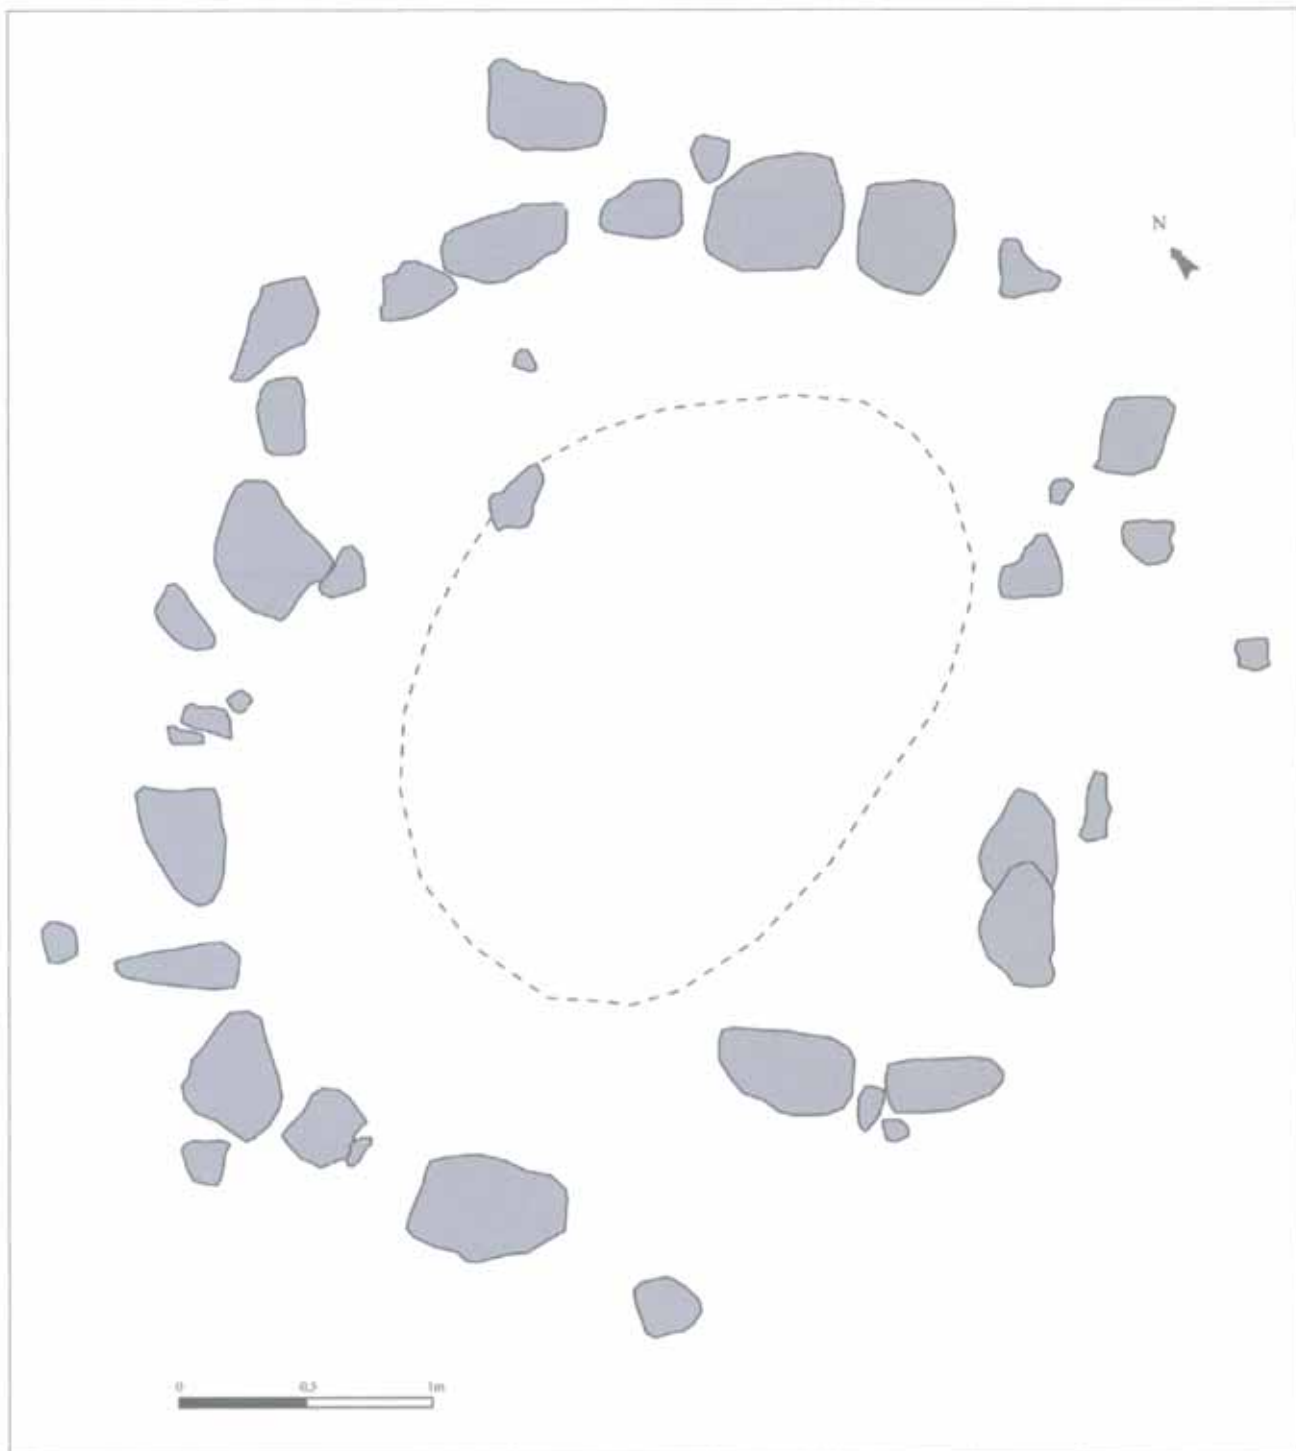
Nº de construcción 10

Se baraja la posibilidad de su adscripción a una etapa protohistórica, constituyendo una tipología por determinar, o a un momento histórico posterior con lo que su función podría tener que ver con la actividad ganadera.

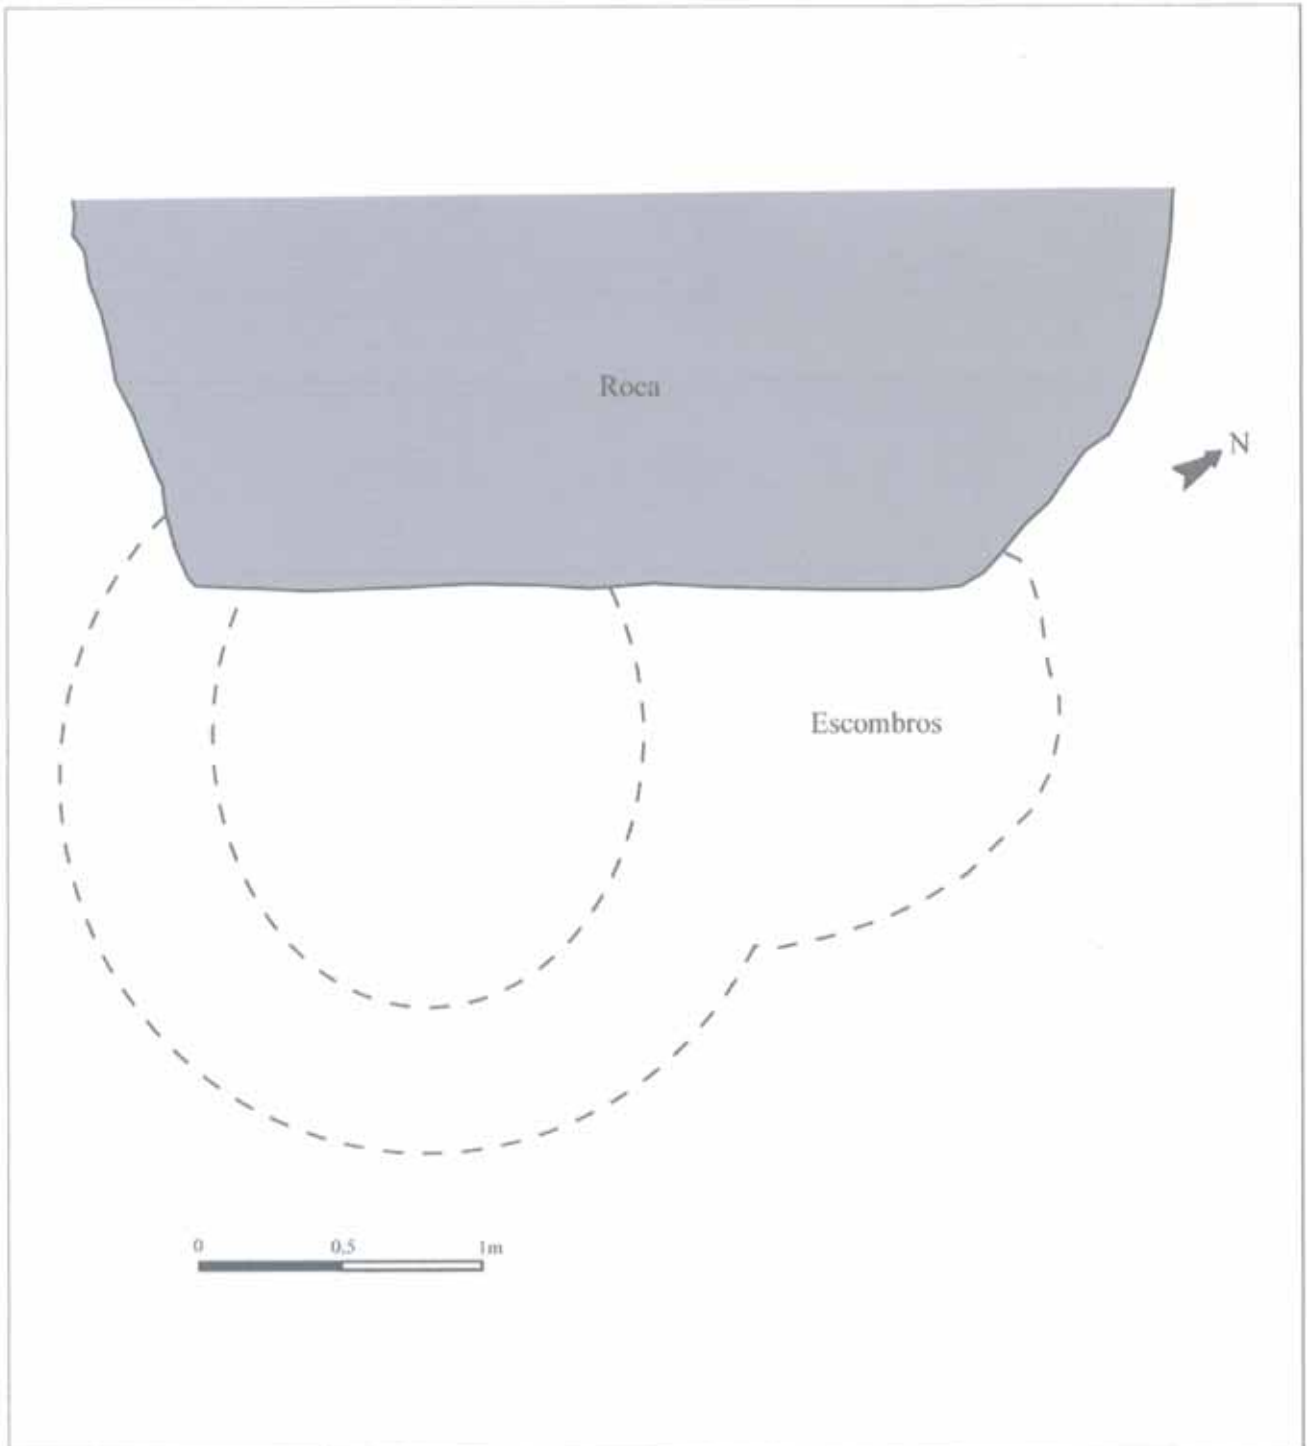
Nº de construcción 11

Estructura de planta circular, con interior ligeramente rehundido, apoyada en un gran bolo de granito y formada por un muro bastante deteriorado y que apenas sobresale del suelo.

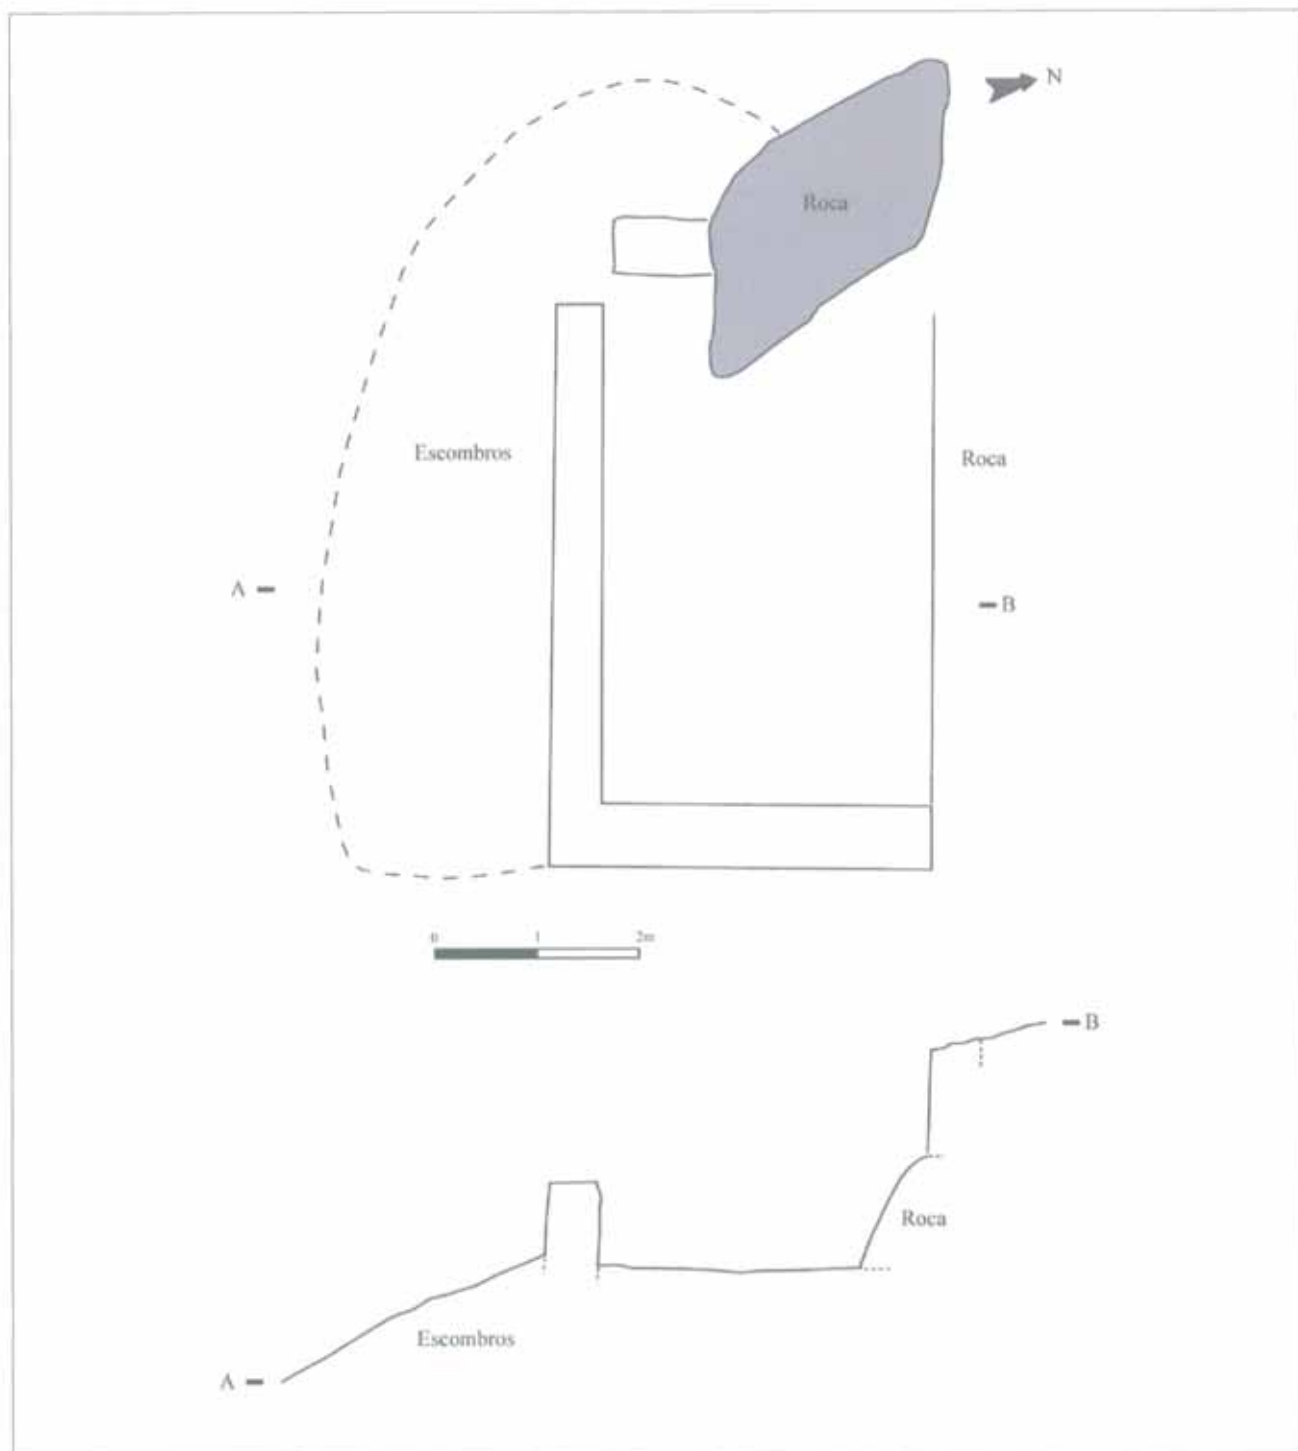
Cabaña de planta rectangular, apoyada en el lado de la pendiente en una roca natural recrecida en altura por un muro.
Se encuentra en una zona ligeramente elevada y con buena visibilidad sobre el Tusal del Vado y el Cobarcho del Hospital.
Está muy cerca, en un nivel algo inferior, de otra cabaña (Constr. 16a).

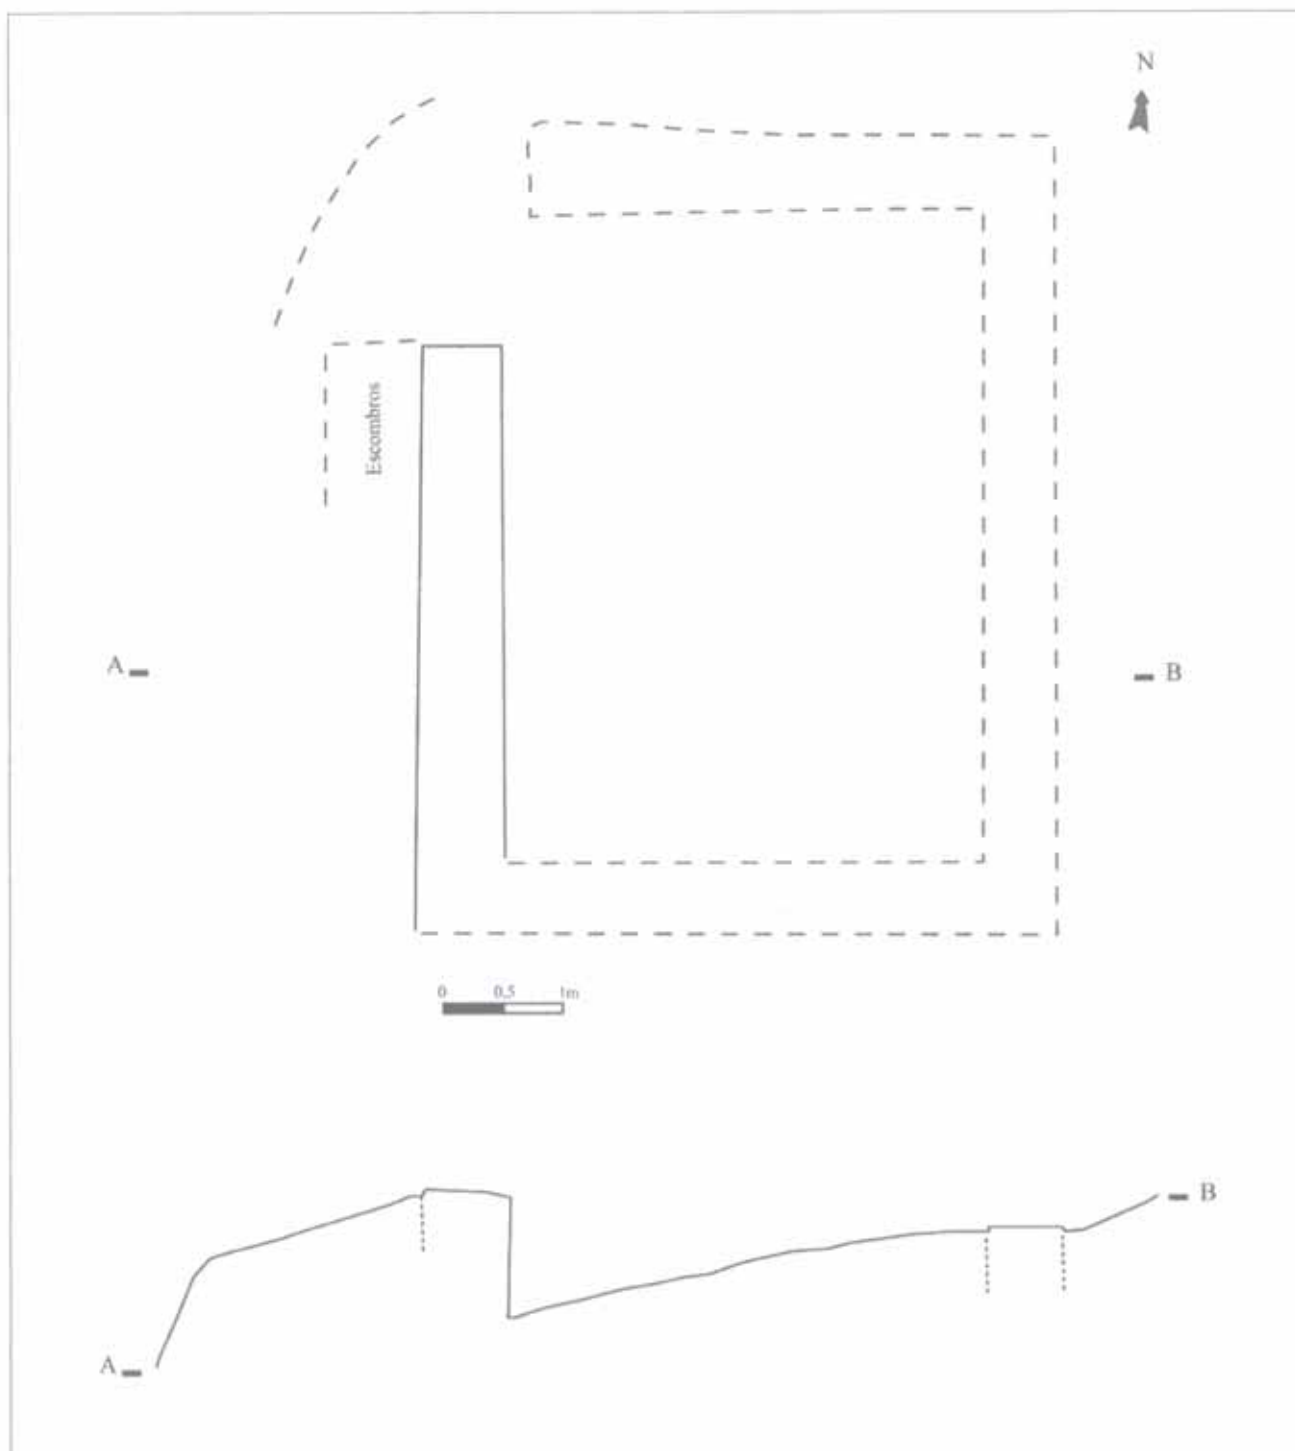
Nº de construcción 13

Recinto (o posible cabaña de gran tamaño) con interior inclinado, muros de gran grosor y un posible escalón en descenso delante de la entrada.
Se encuentra cerca de una cabaña rectangular (Constr. 12).

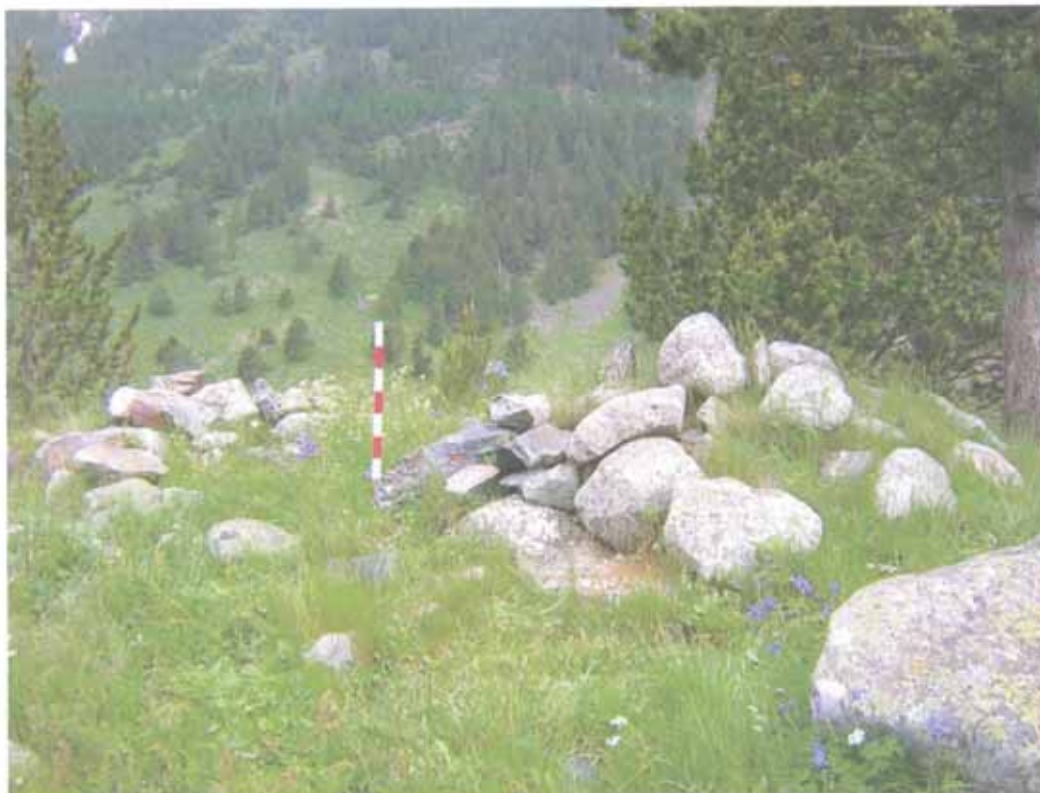
Construcción Nº 14

3 cabañas (14 a, 14 b, 14 c)

Acumulación y superposición de tres estructuras, posiblemente cabañas o refugios, de las que la superior y más reciente (Estr. 14a) parece responder al modelo de puesto de vigilancia militar.

Se ha considerado, además, la posibilidad de que alguna de ellas pudiera responder al basamento de un monolito dibujado a finales del siglo XIX.

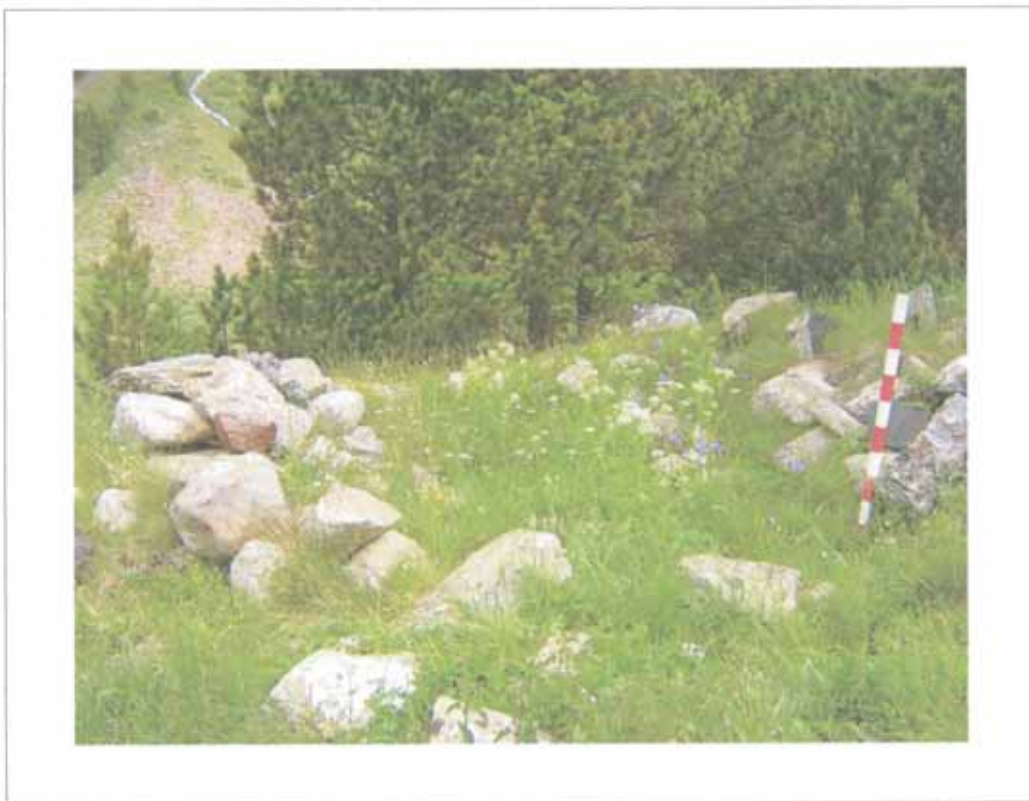
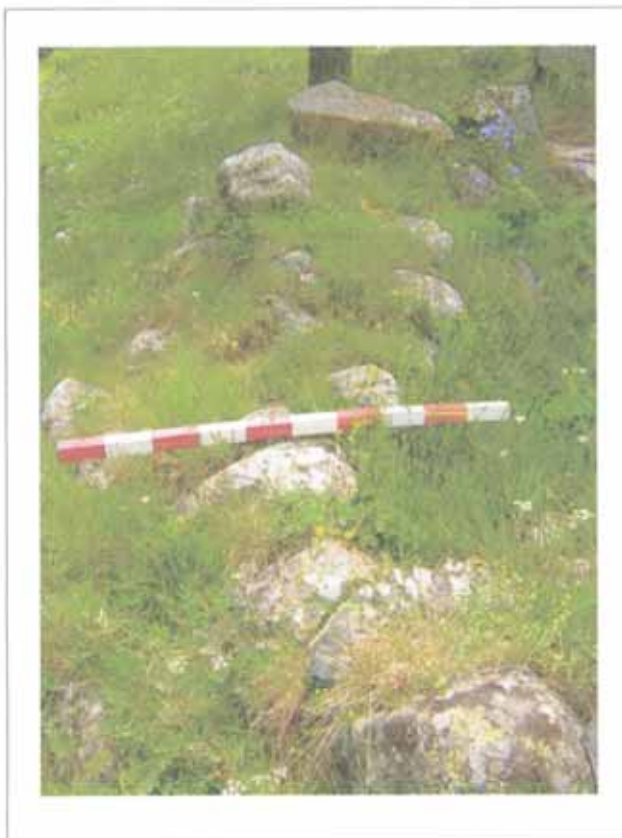
Nº de estructura 14a

Algún fragmento es de doble cara.

Bolos de granito de tamaño mediano y grande.

Estructura arrasada.

| <input checked="" type="checkbox"/> Limpieza | Urgencia |
| <input checked="" type="checkbox"/> Excavación | Alta <input type="checkbox"/> |
