Parque Posets-Maladeta

**INVENTARIO DE CABAÑAS
Y OTRAS CONSTRUCCIONES HISTÓRICAS
EN EL PLLAN DEL HOSPITAL
BENASQUE (HUESCA)**

Fichas de inventario. I

Diciembre 2004

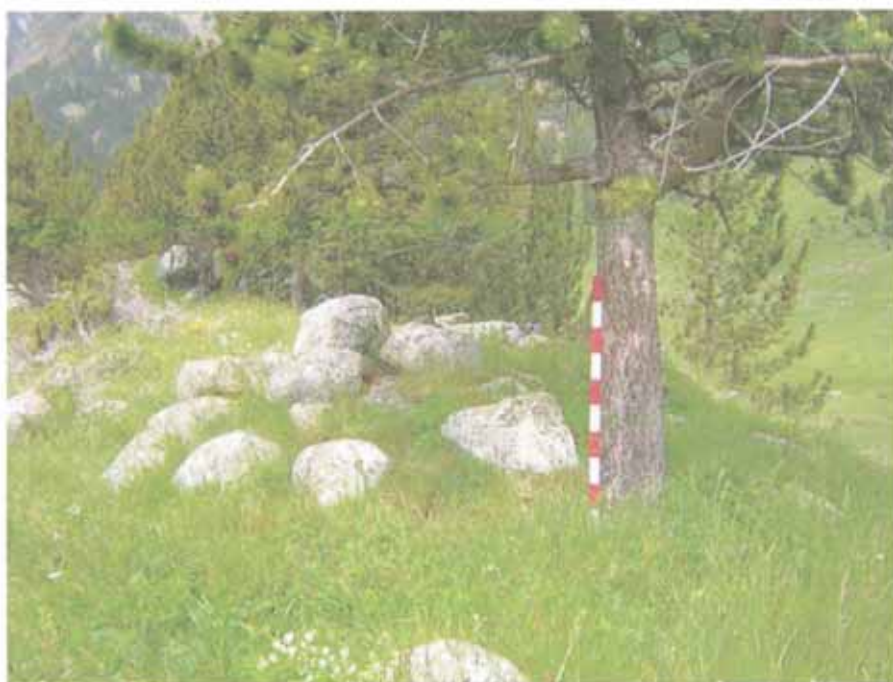
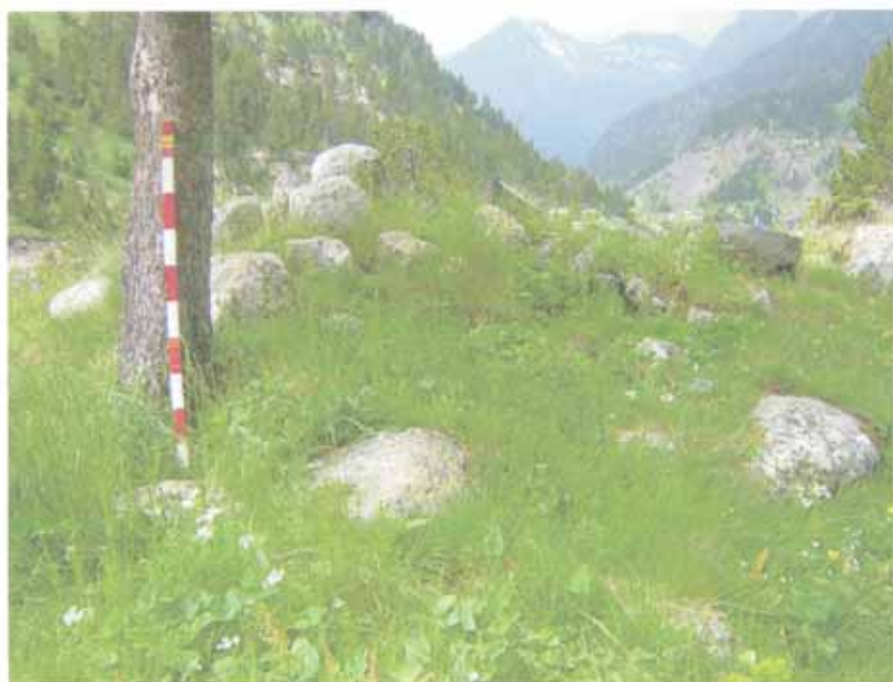
Acumulación ligeramente cónica de piedras, de unos 70 cm de altura, más un pequeño recinto o cabaña delimitada por una hilera de piedras que sobresalen del suelo.

Bolos de granito de mediano y gran tamaño.

Estructura arrasada.

| <input checked="" type="checkbox"/> Limpieza | Urgencia |
| <input checked="" type="checkbox"/> Excavación | Alta <input type="checkbox"/> |

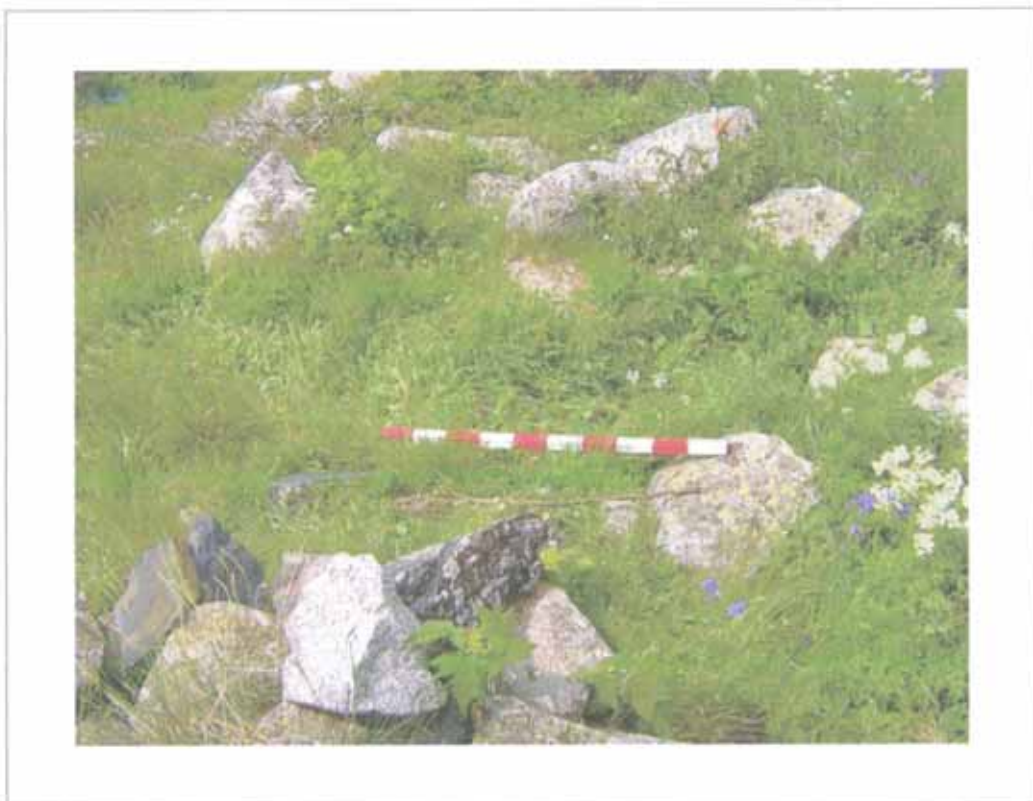
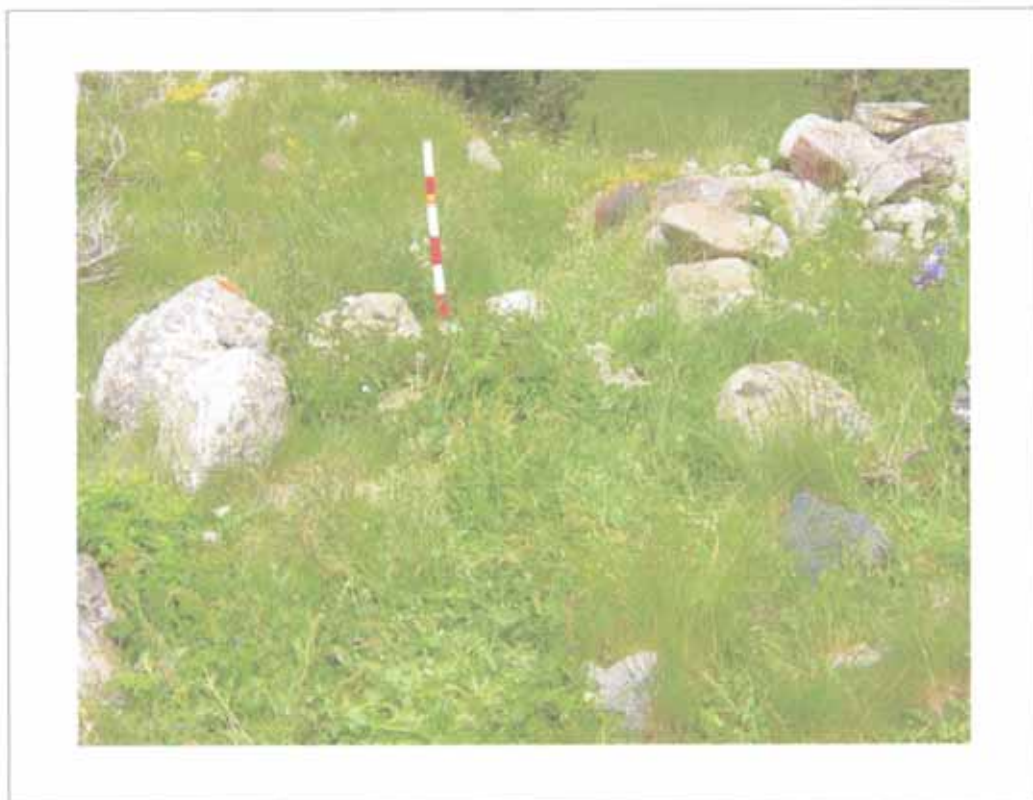
Nº de estructura 14c

Línea de piedras de una sola cara y bien insertas en el suelo.

Bolos de granito de tamaño mediano y grande.

Estructura arrasada.

| <input checked="" type="checkbox"/> Limpieza | Urgencia |
| <input checked="" type="checkbox"/> Excavación | Alta <input type="checkbox"/> |

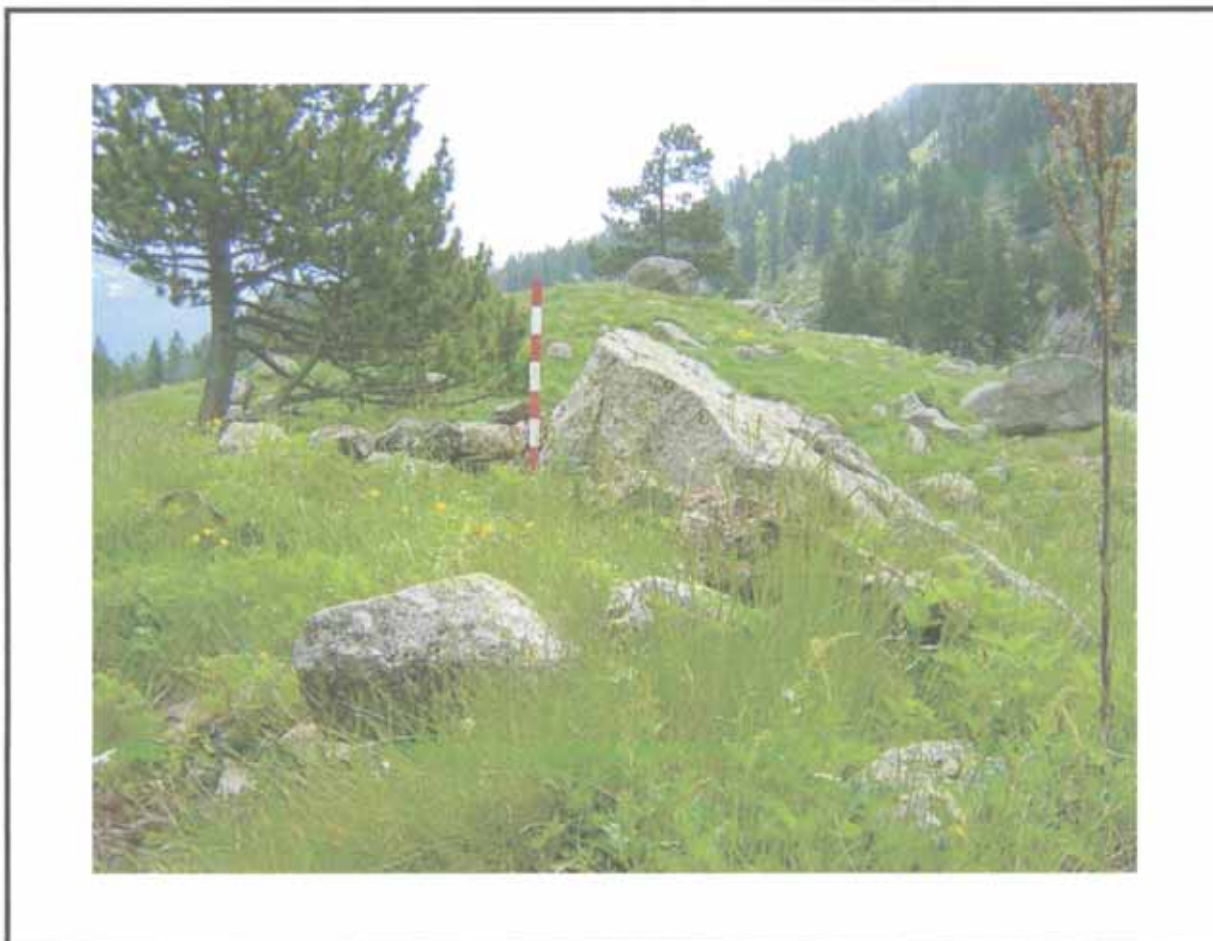
Construcción N° 16

1 cabaña (16 a)

Pequeño refugio circular con interior ligeramente rehundido, delimitado por muros no siempre reconocibles y que aprovecha una gran roca de granito en el lado SE. Se encuentra a unos 4 m de una cabaña (Constr. 11) y en la misma cresta en que se sitúa otra construcción (Constr. 14).

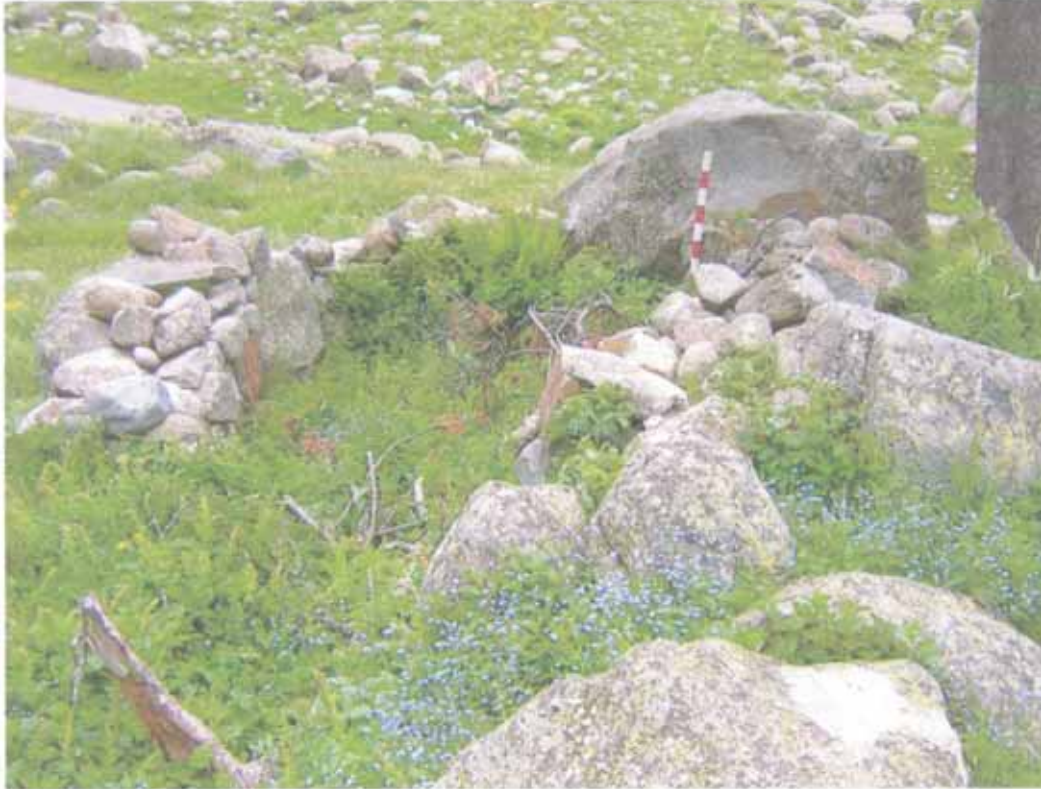
Construcción N° 18

1 cabaña (18 a)

Construcción aproximadamente circular, con el interior rehundido, que cuenta con un pequeño corredor de entrada y que se apoya en una gran roca en su extremo E. Se sitúa en la cima de un promontorio que domina hacia el N parte del Pllan del Hospital y hacia el S la pequeña vaguada por la que transcurre la pista asfaltada. Se encuentra muy cerca del muro de otra estructura (Constr. 19).

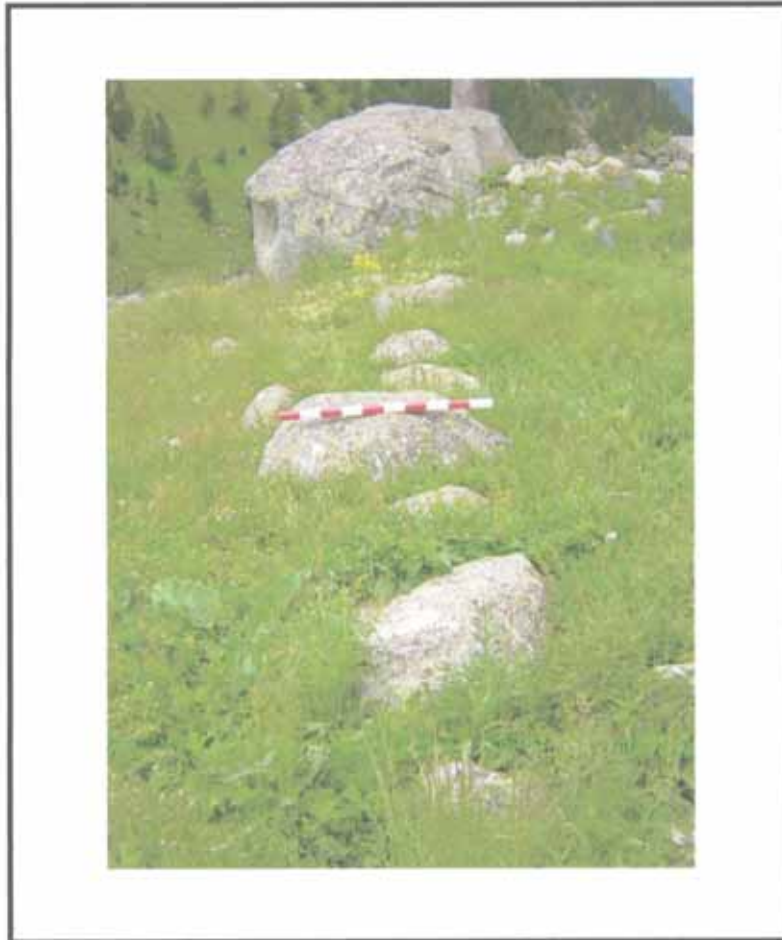
Construcción N° 19

Muro de grandes piedras alineadas que arranca de una cabaña (Constr. 18) por el extremo E.

Parece de doble cara en un pequeño fragmento, siendo un simple alineamiento de piedras el resto. Presenta además un hueco significativo de 70 cm de anchura que pudiera servir de entrada.

Estructura arrasada.

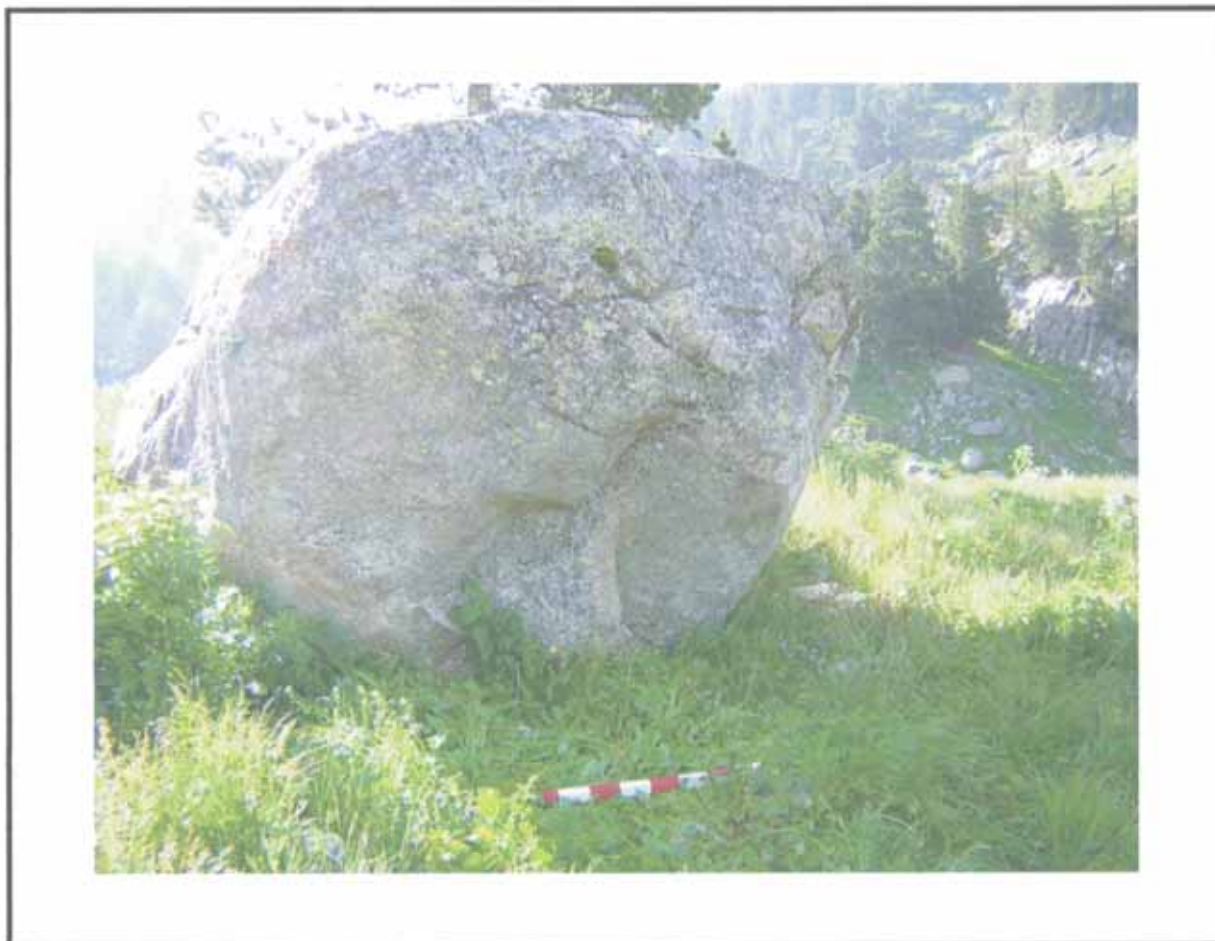
Construcción N° 20

En torno a un enorme bolo de granito que forma un poco de visera en su lado NW, se sitúan dos estructuras poco visibles, a unos 80 cm una de la otra, que cuentan con la citada roca como apoyo trasero.

Se encuentra a escasos metros de otra cabaña (Constr. 18).

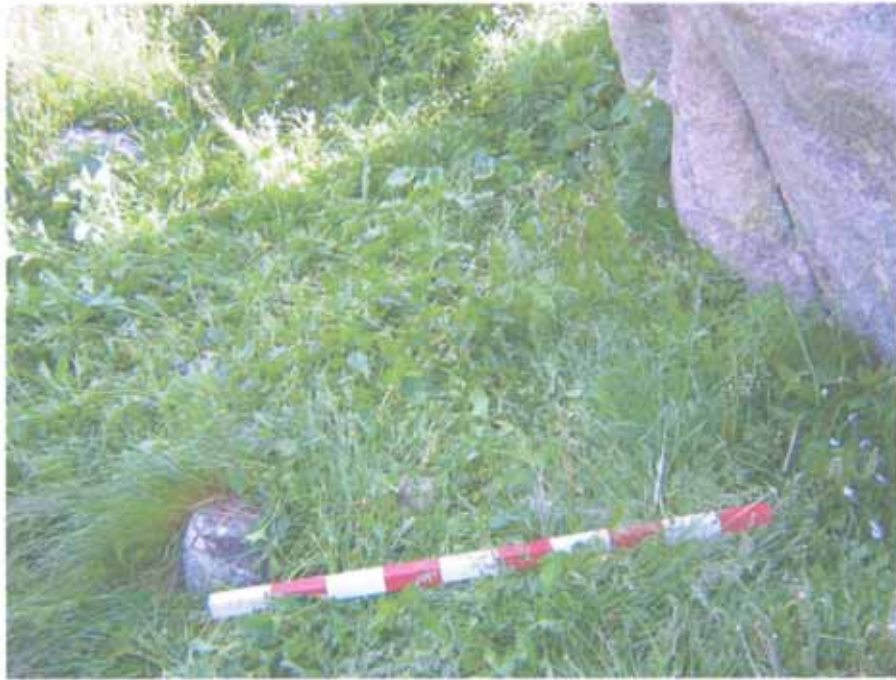
Simple alineación de piedras interrumpida en algún fragmento.

Piezas de granito de tamaño mediano.

Estructura arrasada.

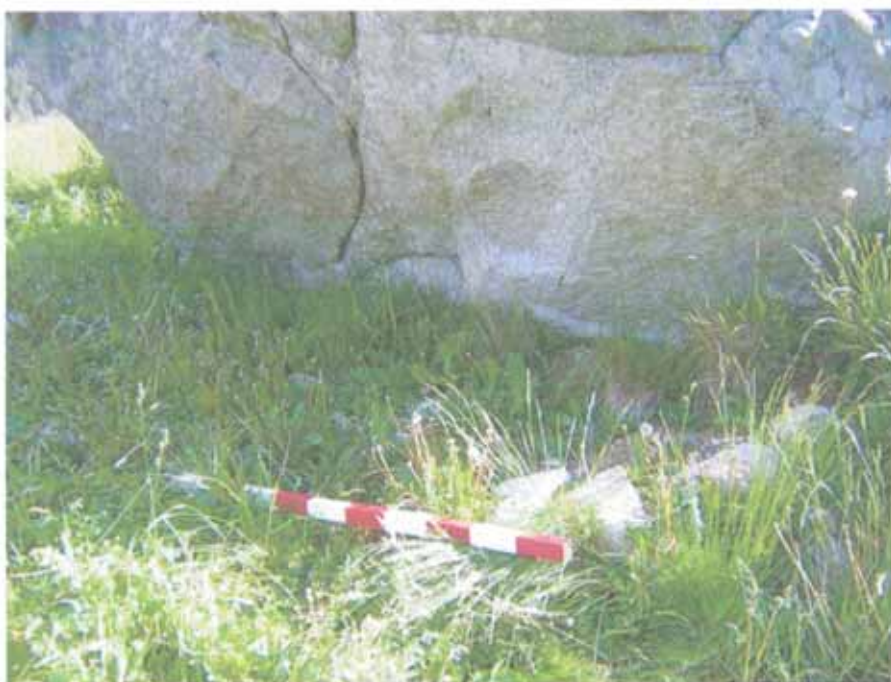
Simple alineación de piedras interrumpida en algún fragmento.

Bolos de granito de mediano y pequeño tamaño.

Estructura arrasada.

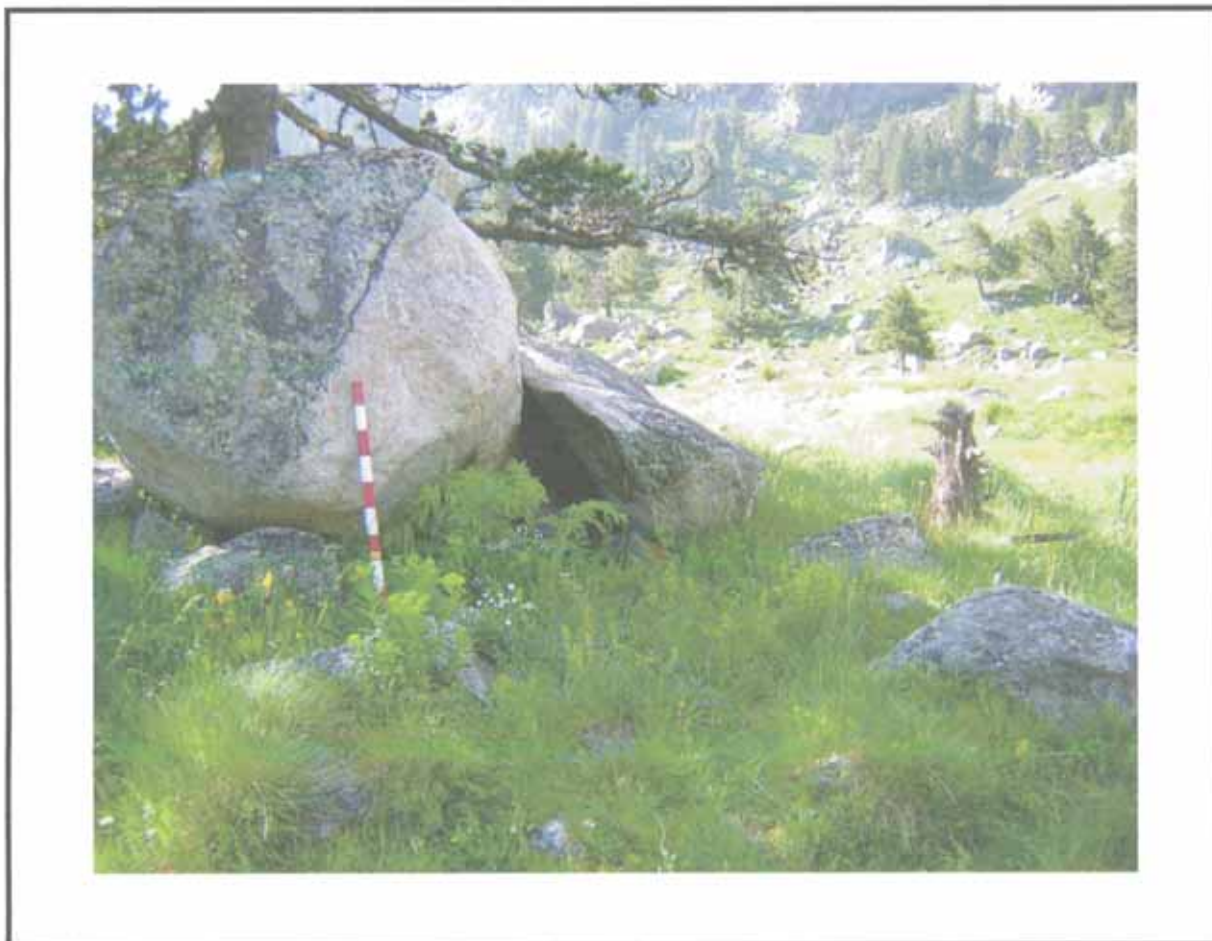
Construcción N° 21

Cabaña apenas visible, adosada a dos grandes rocas de granito en su lado E. Contiene restos de una utilización bastante reciente como carbones de madera quemada y una posible señal de fuego en una de las rocas.

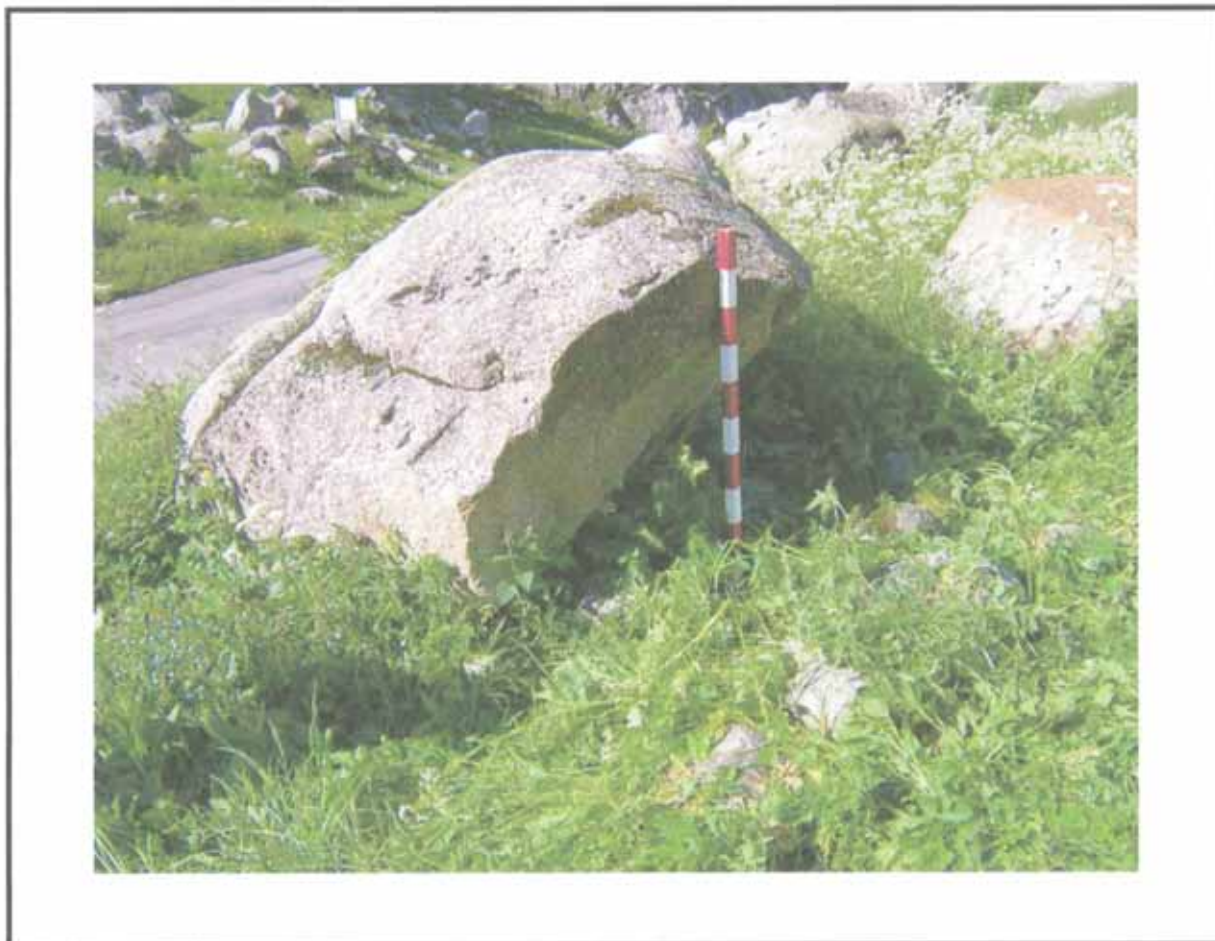
Construcción N° 22

Posible resto de un tartero o cuchitril para guardar al cordero recién nacido apoyado contra una gran roca de granito del terreno.
Se encuentra muy cerca de una cabaña (Constr. 145) y de una estructura no determinada (Constr. 144).

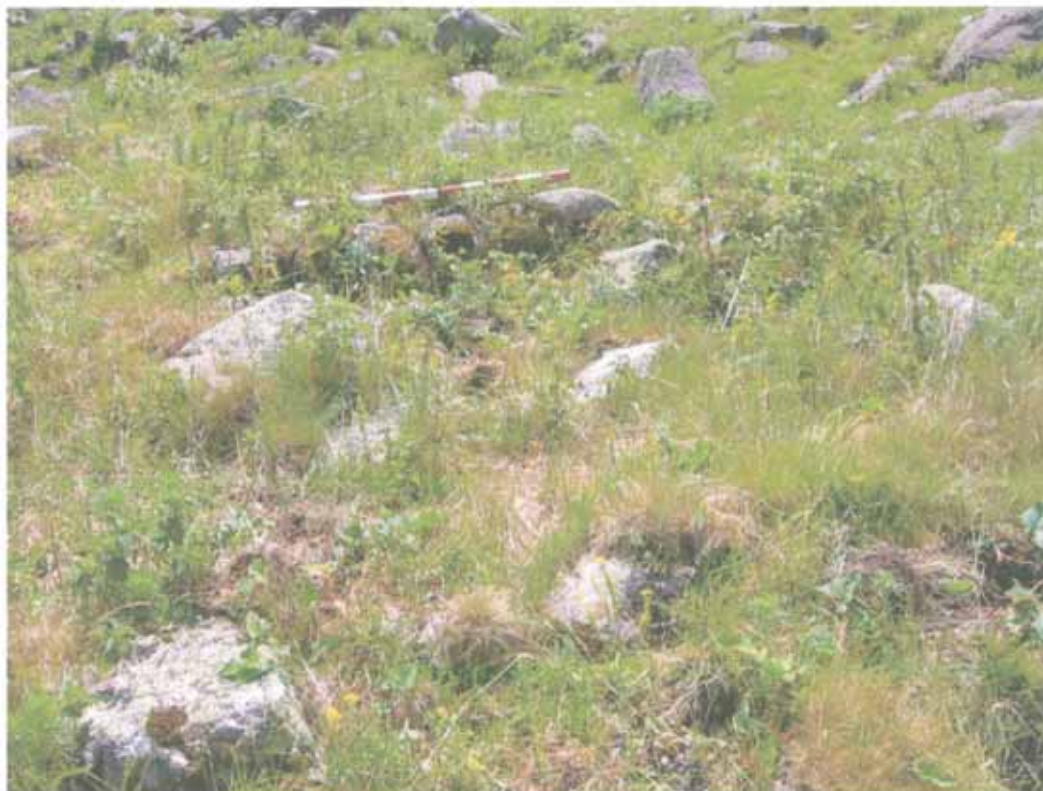
Construcción N° 25

Cabaña circular, con interior rehundido (hasta 35 cm) y muros poco visibles. Se encuentra a pocos metros de otra cabaña rectangular (Constr. 24).

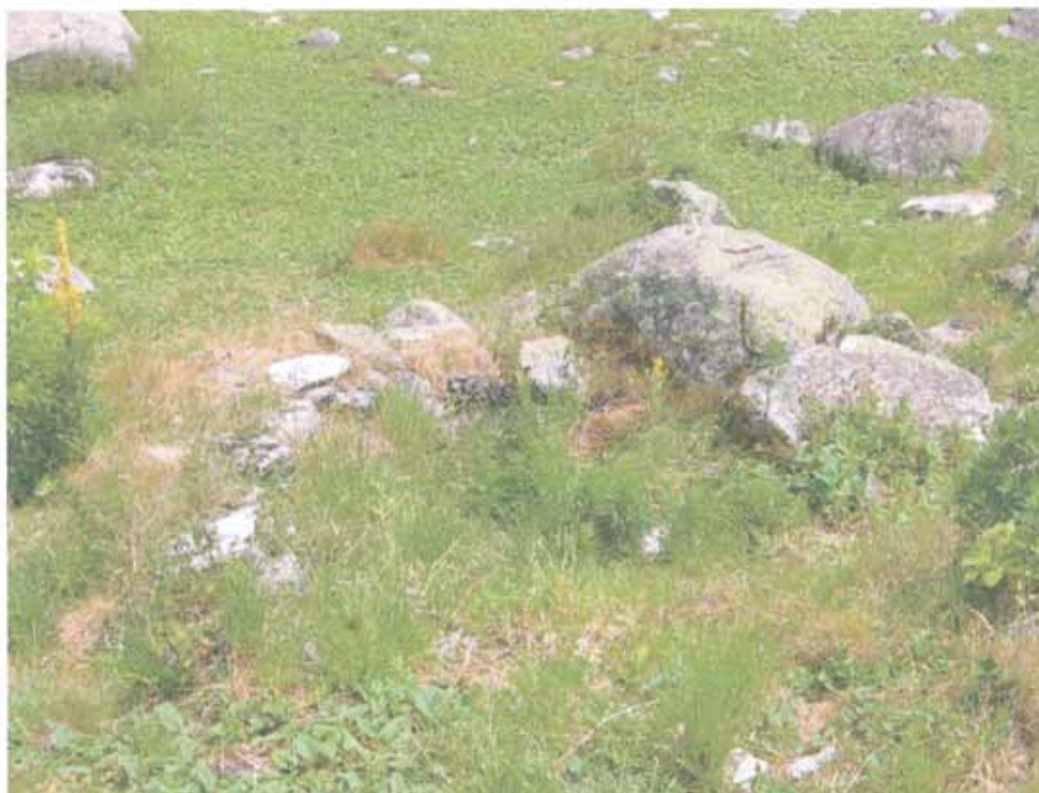
Construcción N° 26

Cabaña en forma de fondo de saco abierto hacia el S, con el interior bastante rehundido (hasta 80 cm) y cuyo lado N está ocupado por una gran piedra de granito. Se encuentra a unos 5 m de una cabaña (Constr. 25) dominando con ella toda la vaguada y también cerca de una cabaña rectangular (Constr. 28).

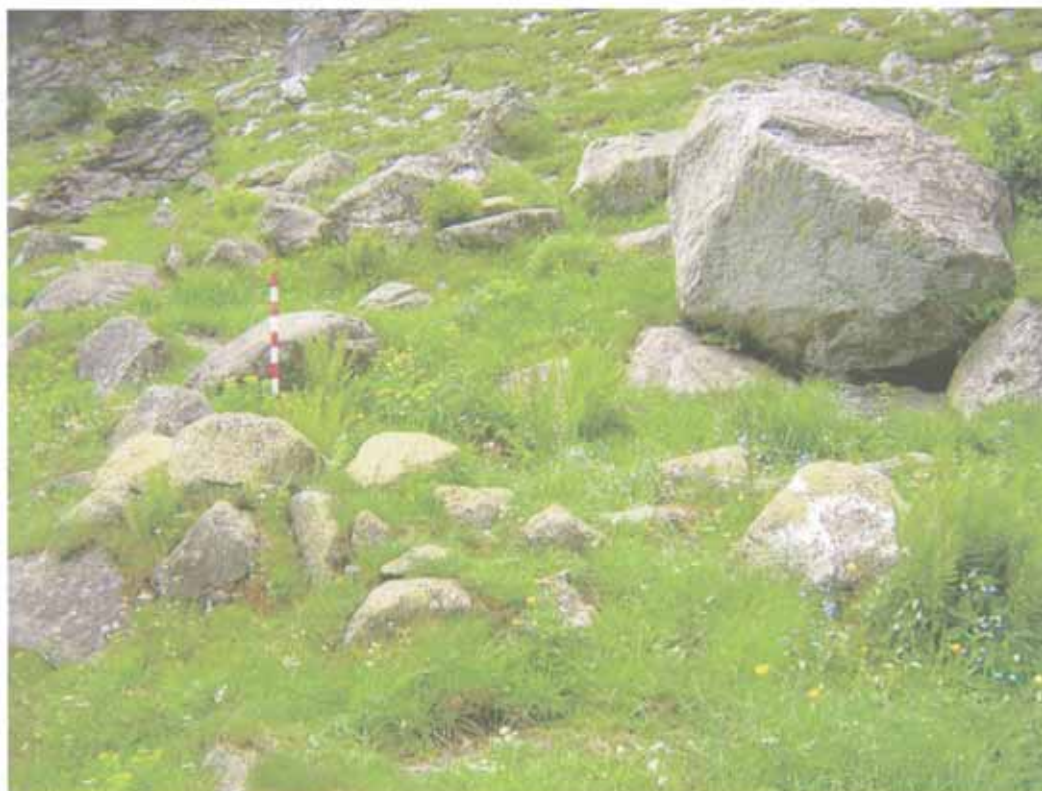
Construcción N° 27

Cabaña con el interior bastante rehundido (hasta 100 cm), cerca de una roca de gran tamaño, de planta aproximadamente circular que se completa con un pequeño corredor en el lado W.

Se encuentra a unos 20 m encima de una cabaña (Constr. 24) dominando con ella toda la vaguada.

Ruina, con el interior oculto por la vegetación.

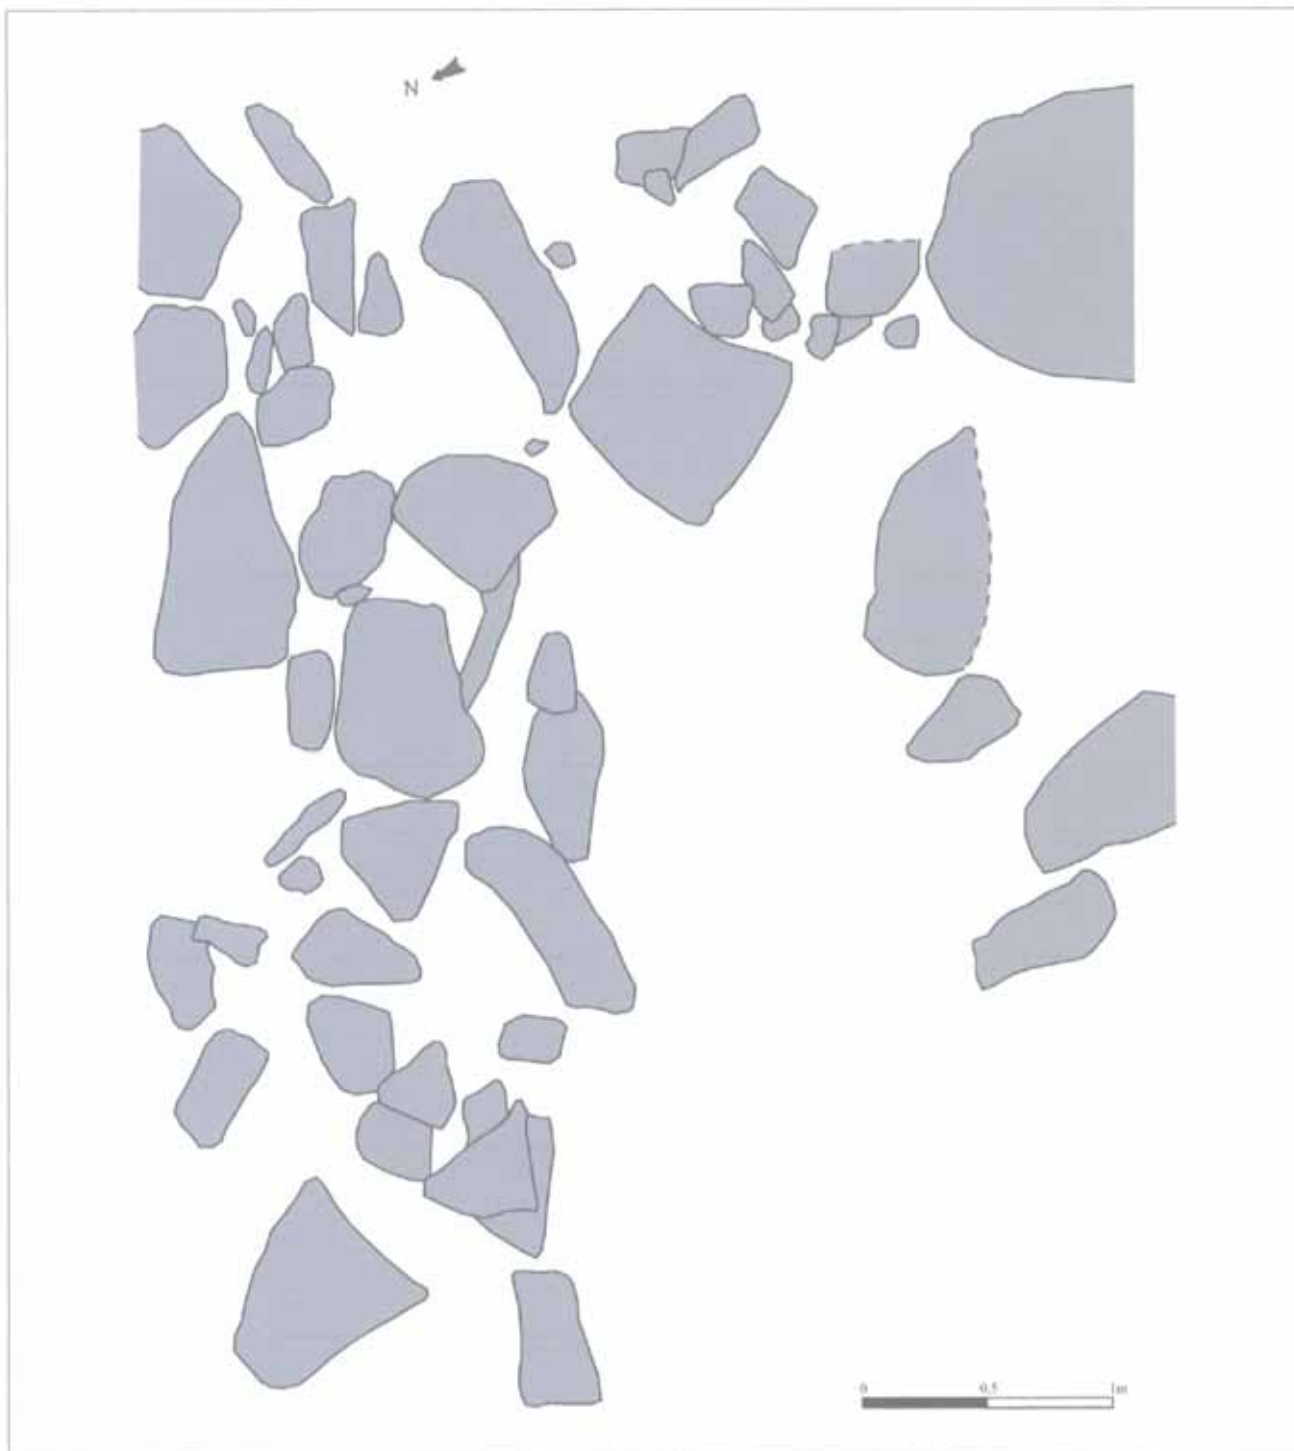
Nº de construcción 27

Simple alineamiento de piedras aunque en algún fragmento parece identificarse una doble cara en el muro.

Grandes bolos de granito.

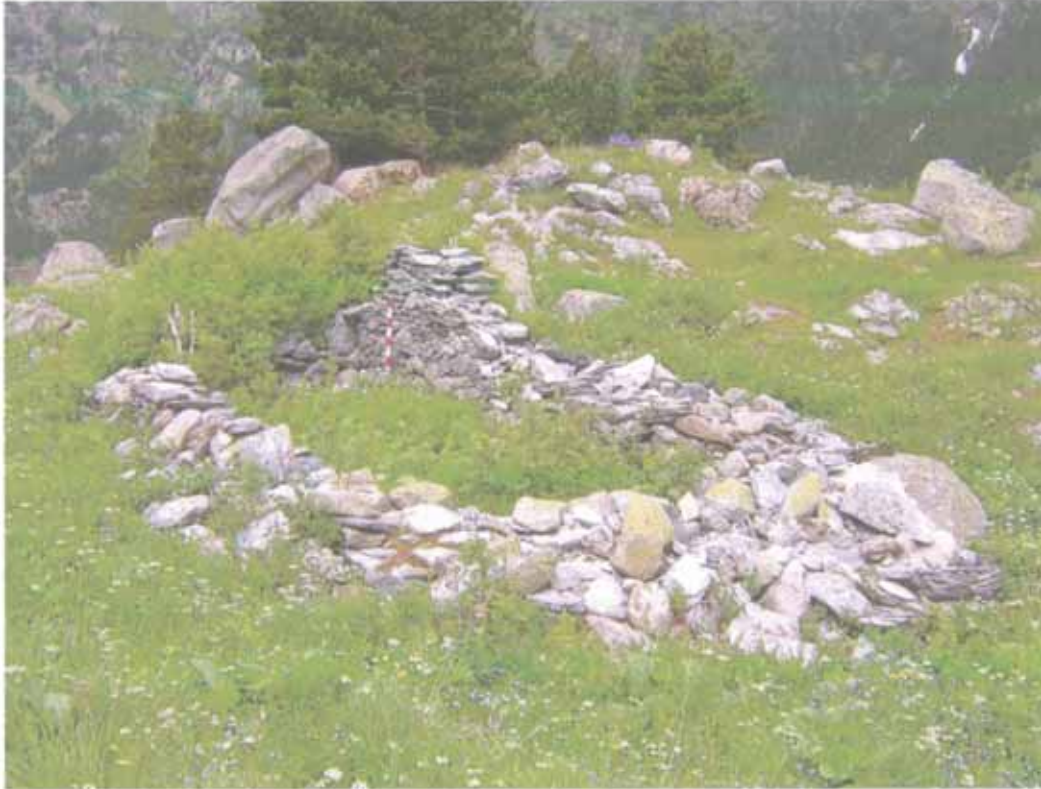
Cabaña rectangular de tamaño medio, de muros bien elaborados.
Se sitúa cerca de la protección que supone una pequeña cresta hacia el N.
Se encuentra relativamente cerca de varios refugios (Constr. 24 y 26).

De piedra seca y buen aparejo. Tiene doble cara con el interior relleno de cascotes, así como alguna pieza que ocupa toda la anchura a modo de llave.

Losas lajadas de mármol y otros material de color gris, salvo en la parte baja donde se aprovechan algunos bolos de granito.

No resulta posible identificar con claridad el lugar de la entrada debido al derrumbe de los muros.

Ruina, aunque un fragmento de muro conserva buena parte de su altura.

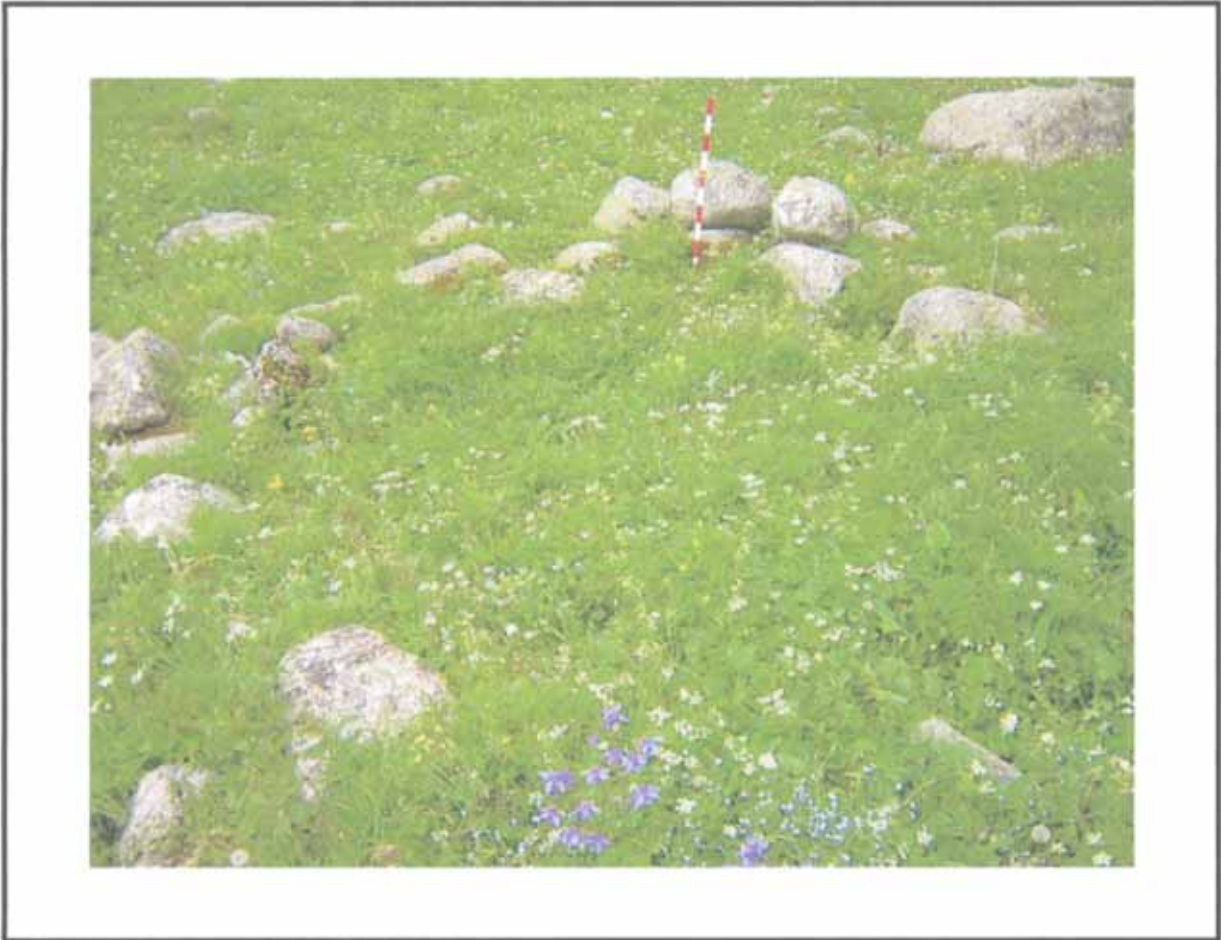
Construcción N° 29

Cabaña con interior muy ligeramente rehundido y muros poco visibles.
Se encuentra a 2 m de otra cabaña rectangular (Constr. 28).

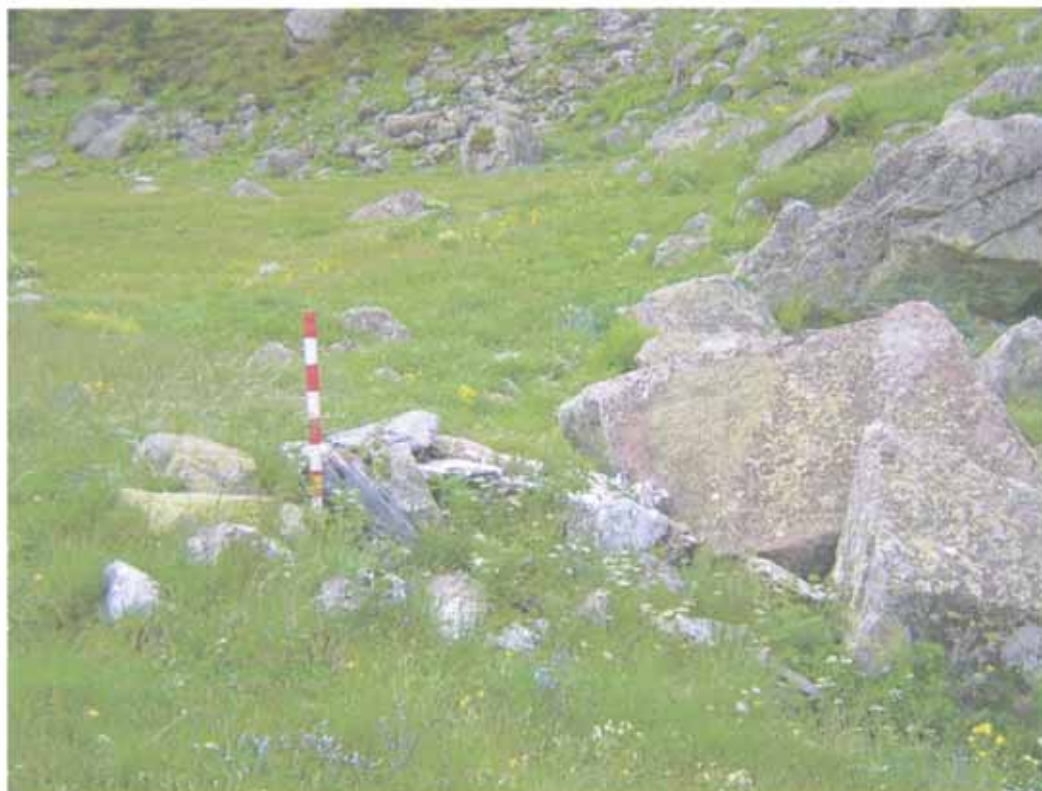
Construcción N° 30

Se encuentra al mismo nivel de la vaguada cercana, muy cerca de una cabaña rectangular (Constr. 28) y a unos 8 m de otra estructura (Constr. 31).

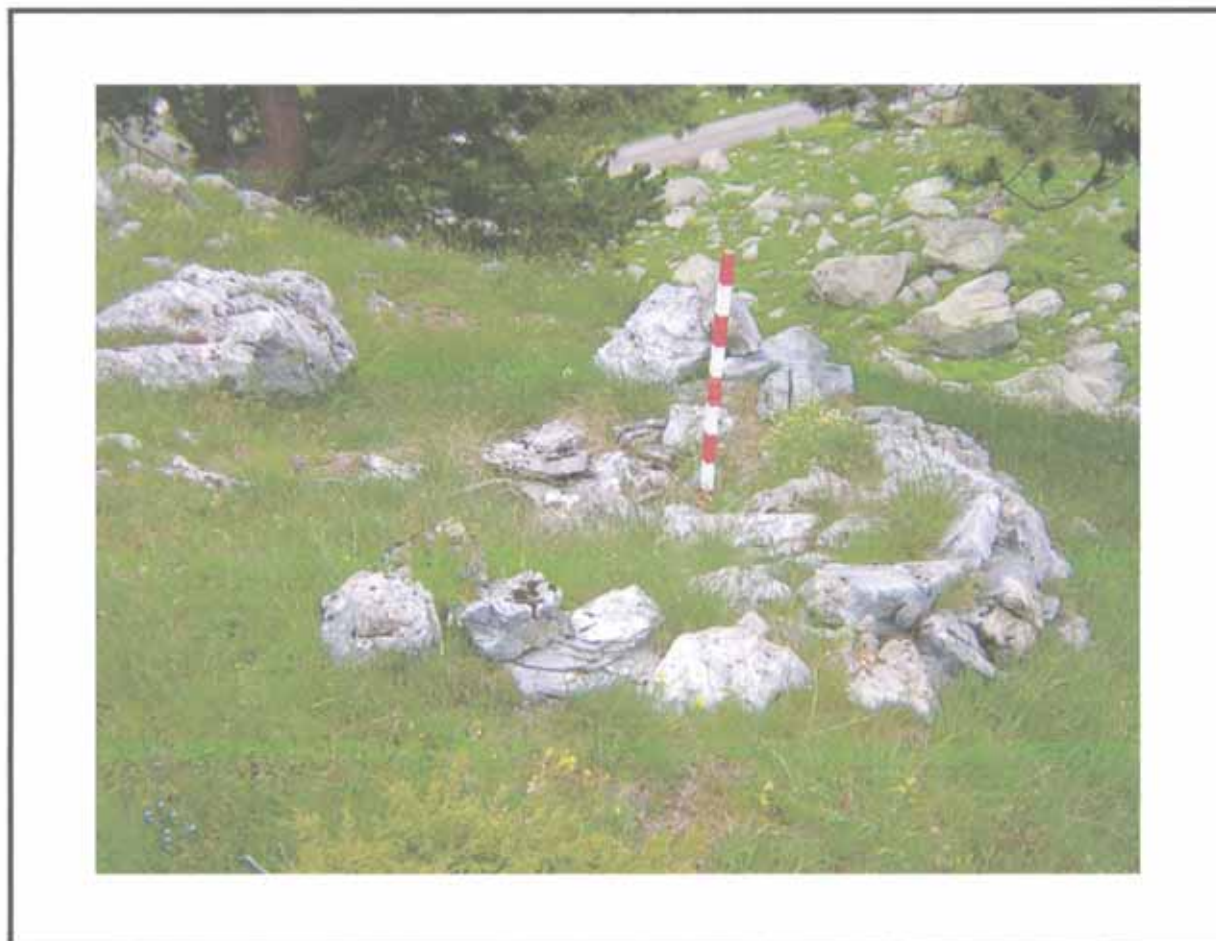
Construcción N° 31

Refugio de trazado aproximadamente circular, con el interior rehundido.
Se sitúa en una cresta que domina el paso de la actual pista asfaltada y una vaguada que sube desde ella. Se encuentra en línea y a pocos metros de una estructura similar (Constr. 30).

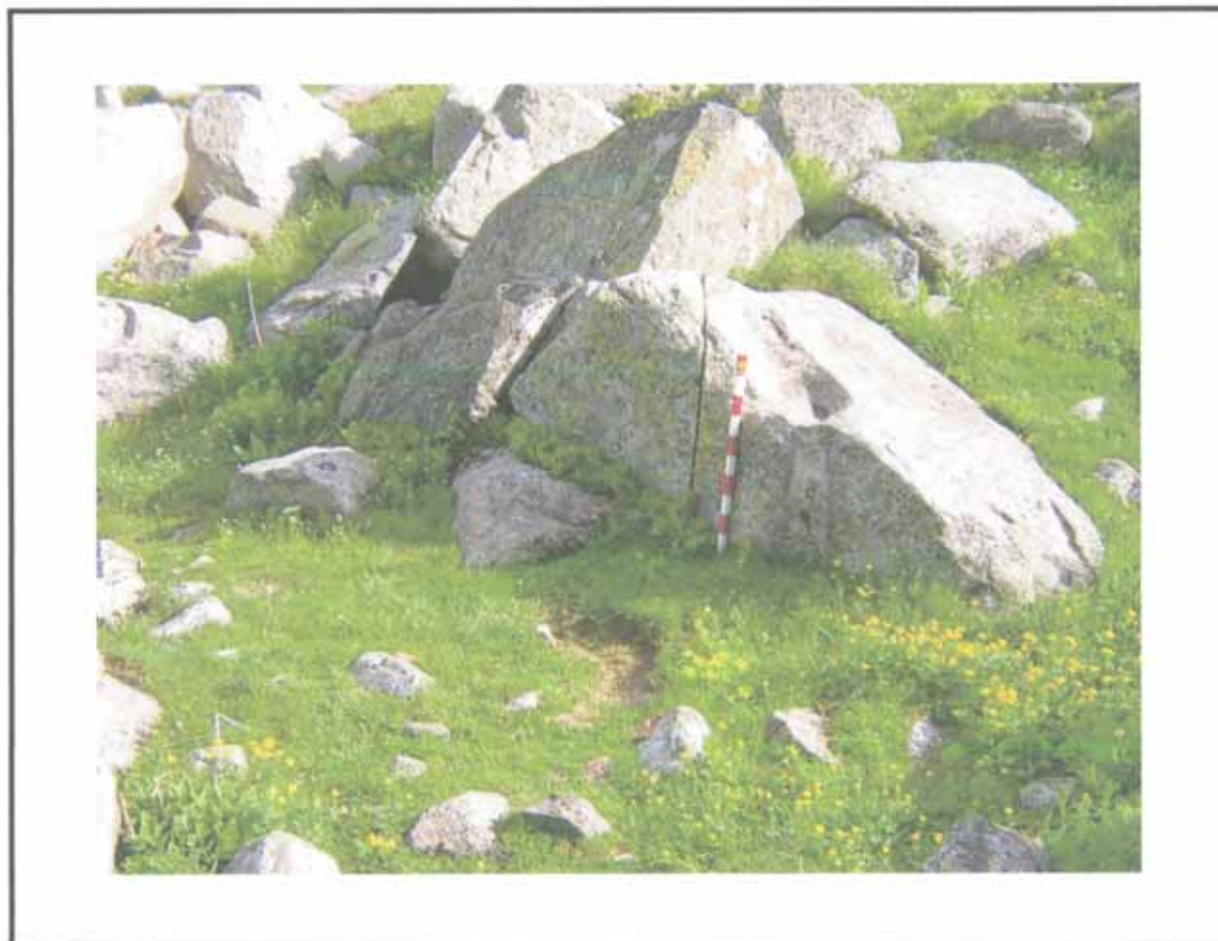
Construcción N° 32

Estructura de planta alargada visible por el alineamiento de piedras de trazado curvo que apenas sobresalen del suelo y que unen tres grandes rocas (dos de granito y una de caliza) situadas en el lado NE.

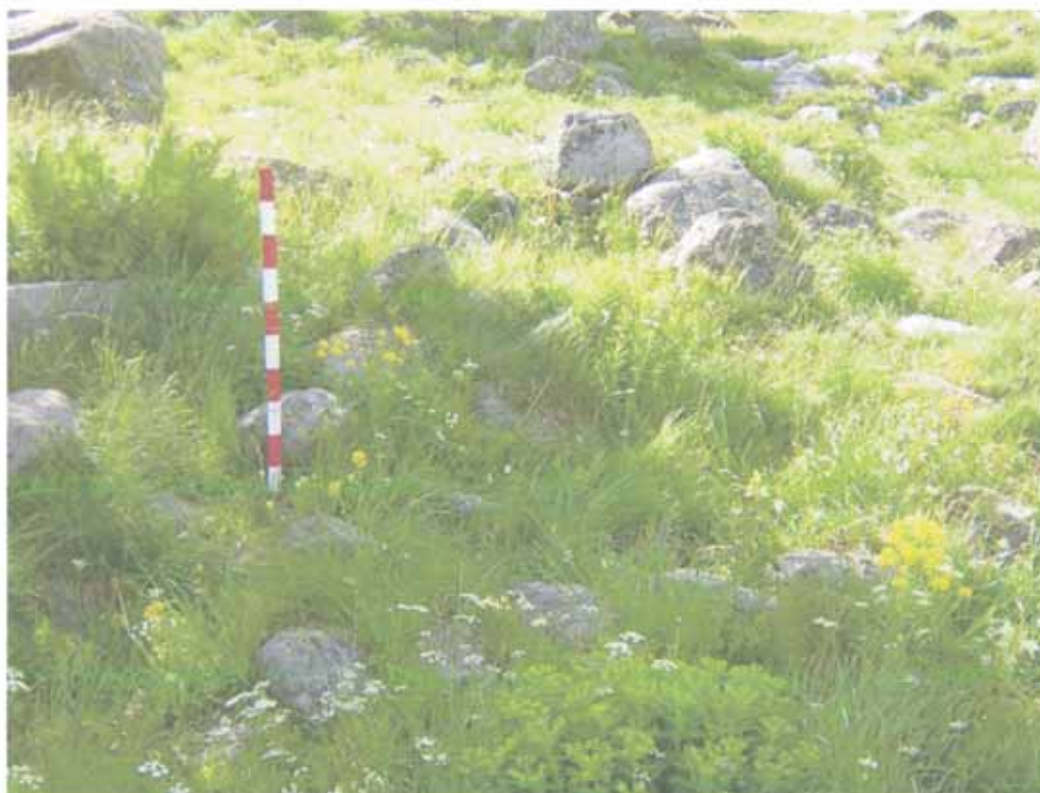
Construcción N° 33

Conjunto de dos estructuras poco identificables, a 1,80 m una de la otra y a unos 55 cm más alta la Constr. 33b. Esta última, situada al E, parece una cabaña o refugio muy arrasado, y la otra es un muro de piedras alineadas.
Se encuentra a pocos metros al W de otra cabaña (Constr. 34).

Actuaciones recomendadas

| <input type="checkbox"/> Limpieza | Urgencia |
| <input checked="" type="checkbox"/> Excavación | Alta <input type="checkbox"/> |
| <input type="checkbox"/> Consolidación | Media <input type="checkbox"/> |
| <input type="checkbox"/> Reconstrucción didáctica | Baja <input checked="" type="checkbox"/> |
