Parque Posets-Maladeta

**INVENTARIO DE CABAÑAS
Y OTRAS CONSTRUCCIONES HISTÓRICAS
EN EL PLLAN DEL HOSPITAL
BENASQUE (HUESCA)**

Fichas de inventario. I

Diciembre 2004

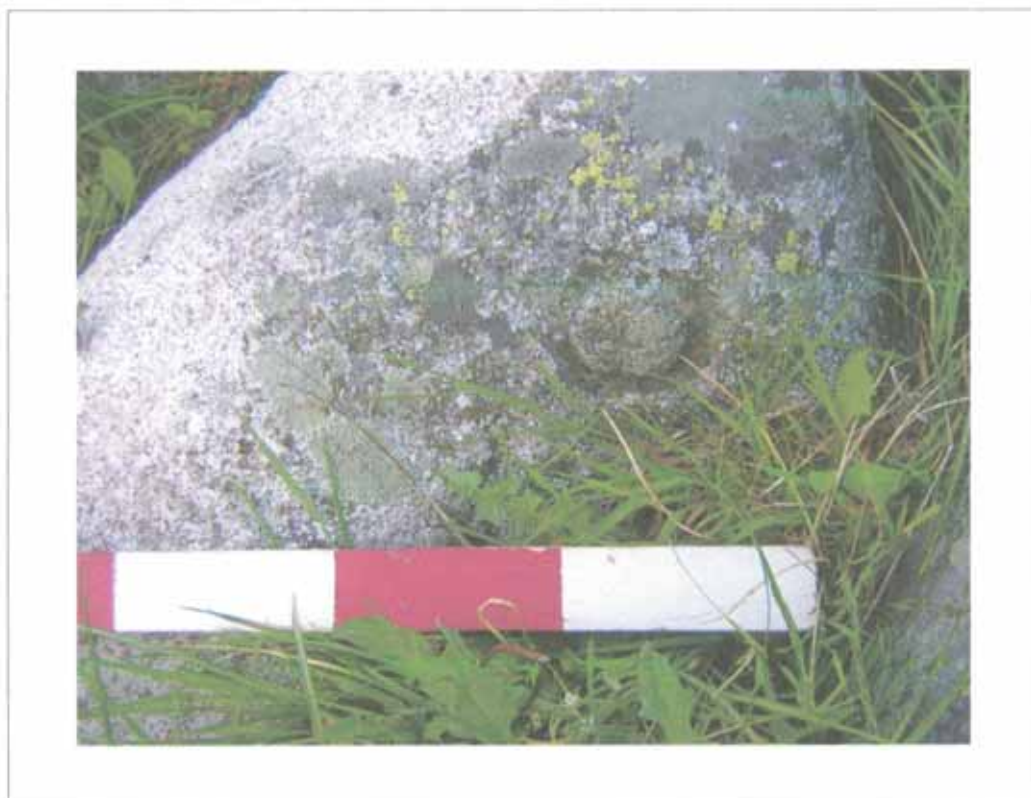
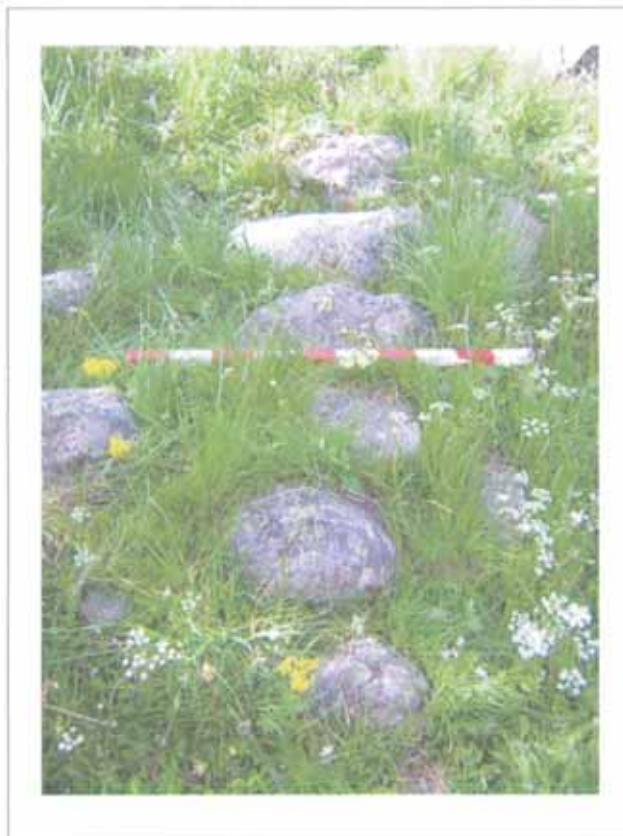
Simple alineamiento de piedras intercalados entre grandes bolos de granito del terreno.

Bolos de granito de mediano tamaño.

Estructura arrasada.

Actuaciones recomendadas

| <input type="checkbox"/> Limpieza | Urgencia |
| <input checked="" type="checkbox"/> Excavación | Alta <input type="checkbox"/> |
| <input type="checkbox"/> Consolidación | Media <input type="checkbox"/> |
| <input type="checkbox"/> Reconstrucción didáctica | Baja <input checked="" type="checkbox"/> |

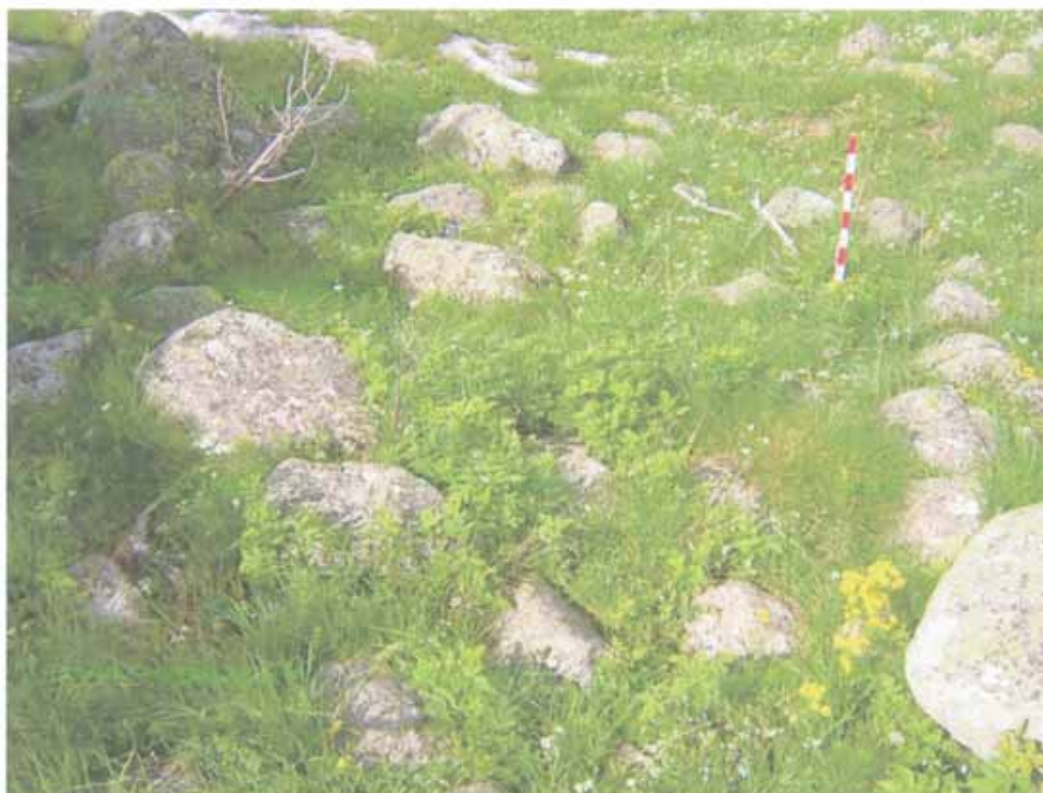
Construcción N° 34

Estructura situada entre grandes acumulaciones de bolos de granito, con el interior ligeramente rehundido aunque ocupado por piedras desprendidas, y formada por un alineamiento de piedras formando una esquina que parece cerrarse por el extremo SE.

Se encuentra a pocos metros de otra construcción (Constr. 33).

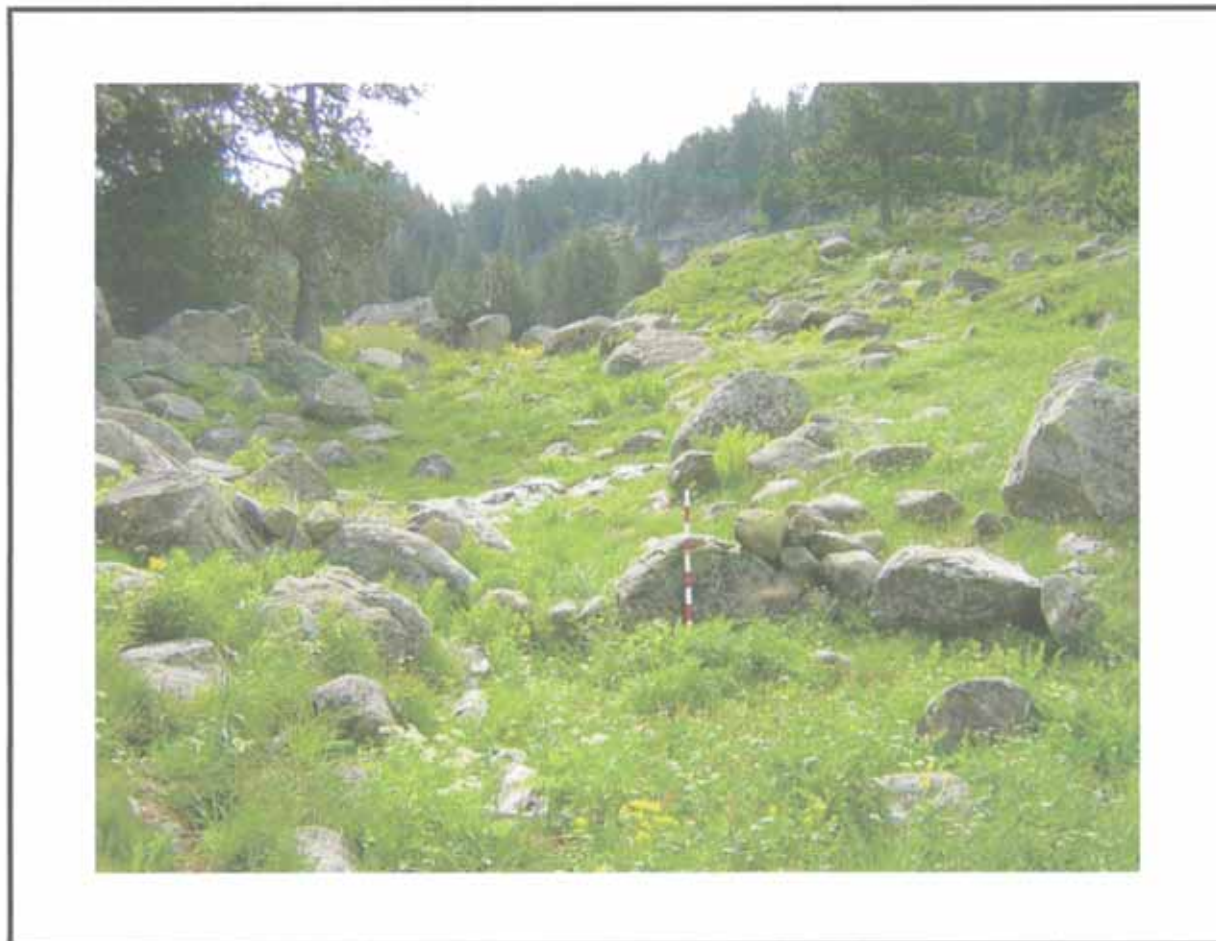
Construcción Nº 35

Se sitúa en el fondo del cauce de un arroyo ocasional, oponiendo a su curso la pared principal del lado E.
