**INVENTARIO DE CABAÑAS  
Y OTRAS CONSTRUCCIONES HISTÓRICAS  
EN EL PLLAN DEL HOSPITAL  
BENASQUE (HUESCA)**

Fichas de inventario. II

Carine Calastrenc, José Luis Ona y Félix A. Rivas

Diciembre 2004

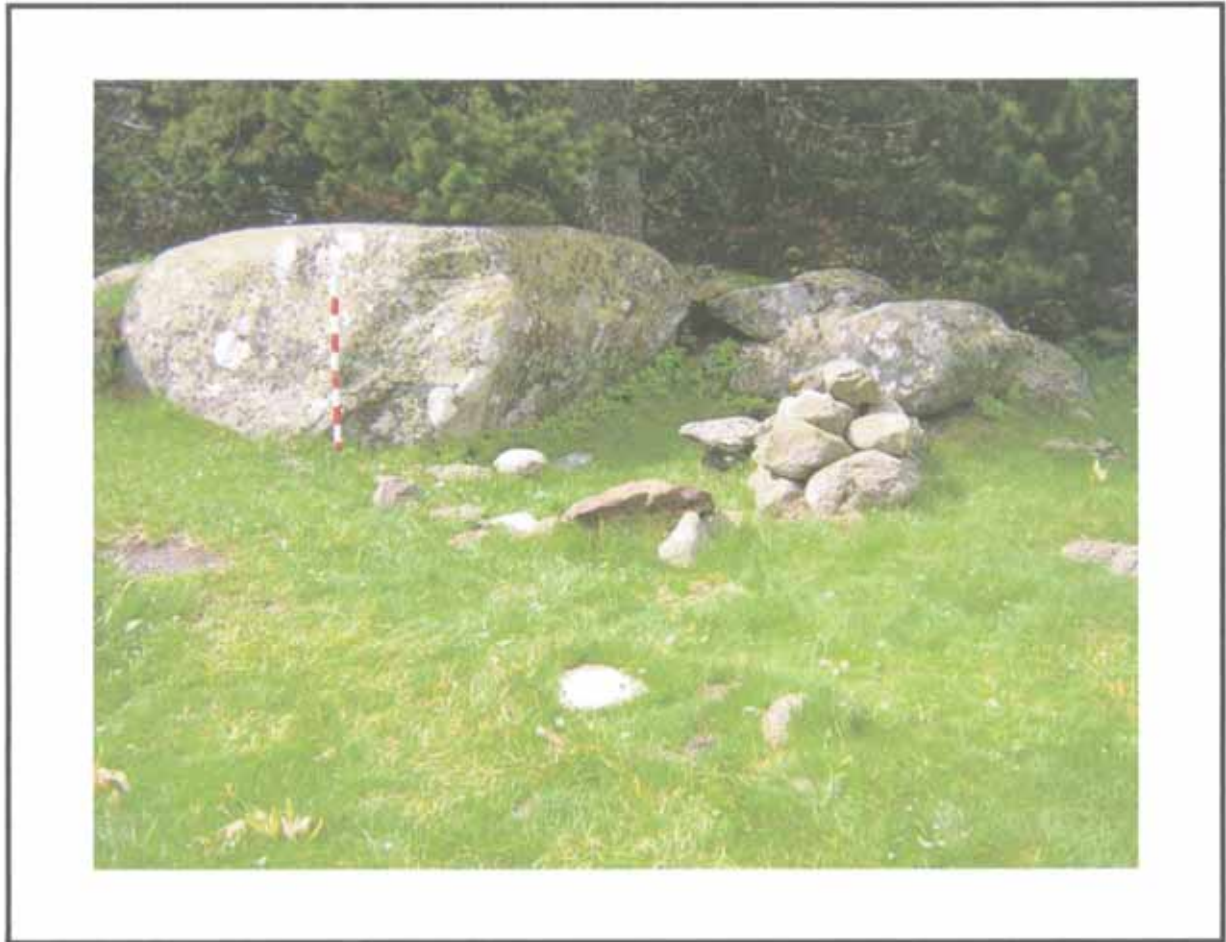
## Construcción N° 36

Cabaña apoyada en dos grandes rocas del terreno al E y W, formada por dos muros que dejan una entrada entre ellos en un lateral. A 1,2 m al NE se localiza un hogar formado por 6 piedras formando un pequeño óvalo irregular con rastros de fuego en su interior.

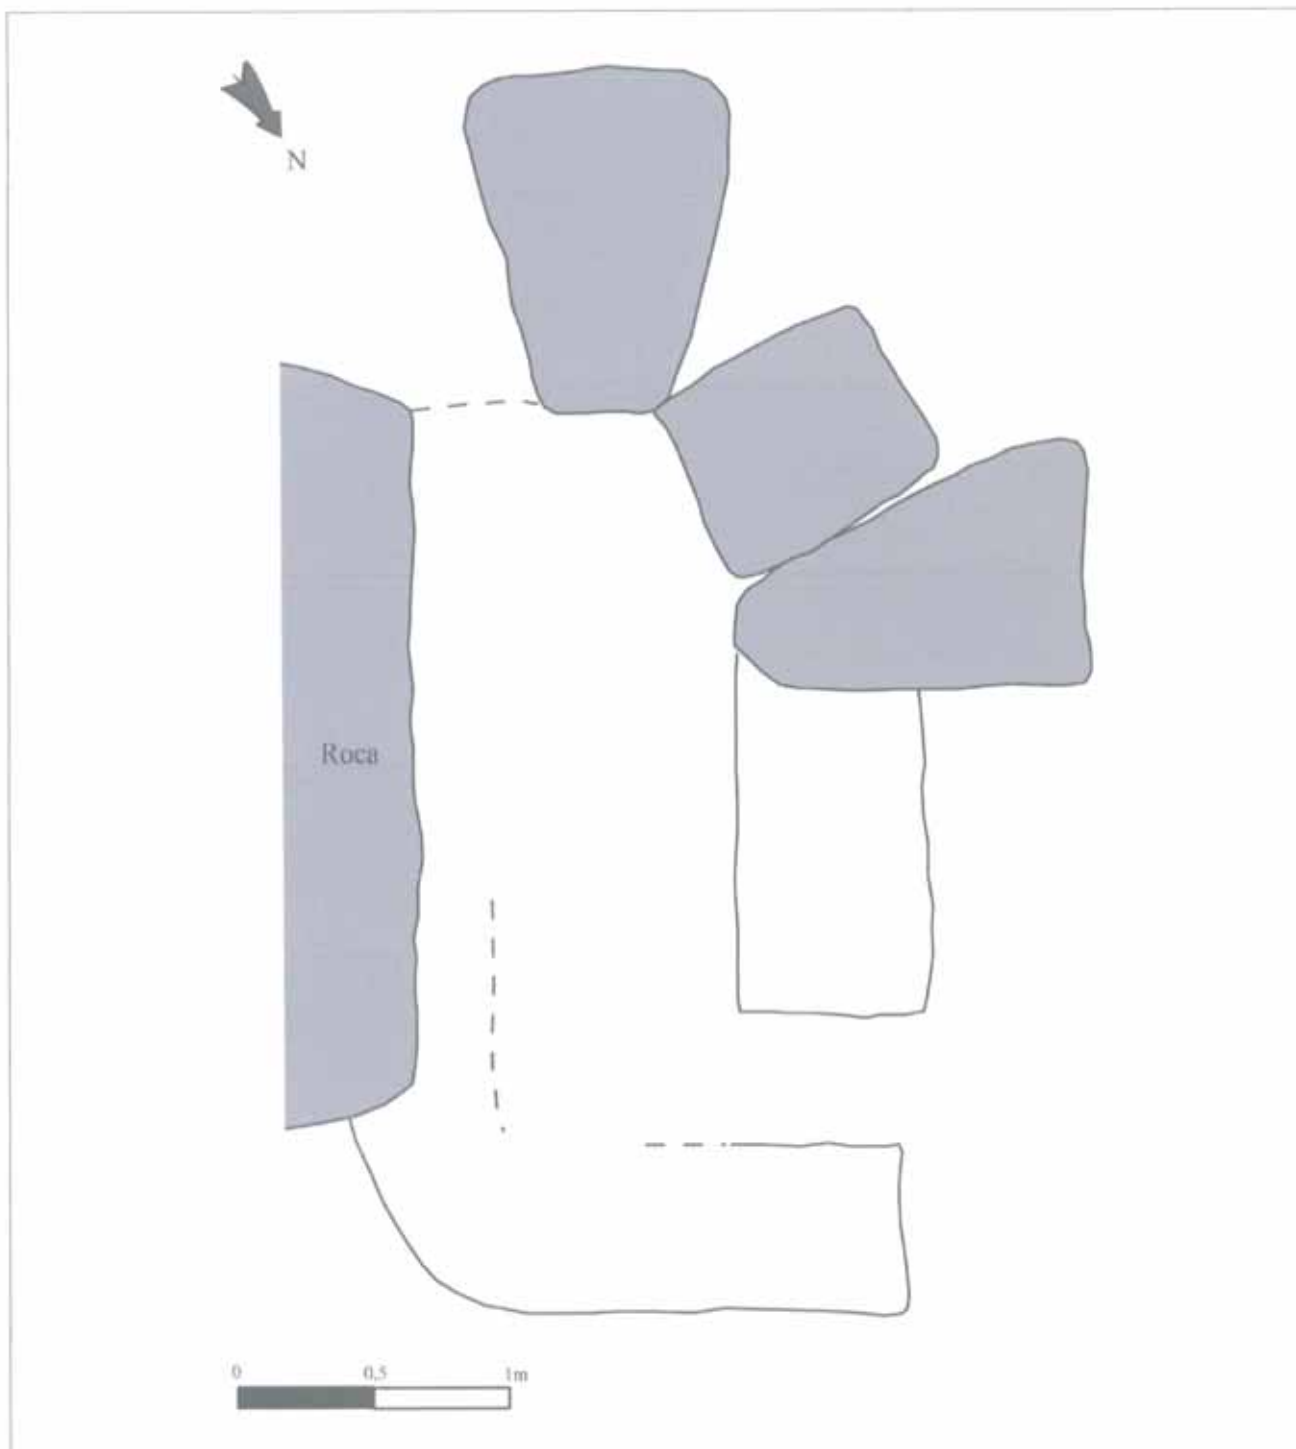
Nº de estructura 36a

Uno de los lienzos está completamente arrasado y el otro tiene 2 hiladas (65 cm) de doble cara sin relleno interior.

Bolos de granito de tamaño grande junto a alguna losa gruesa de un material de color gris.

<input type="checkbox"/> Limpieza	<b>Urgencia</b>
<input checked="" type="checkbox"/> Excavación	Alta <input type="checkbox"/>
<input type="checkbox"/> Consolidación	Media <input type="checkbox"/>
<input type="checkbox"/> Reconstrucción didáctica	Baja <input checked="" type="checkbox"/>

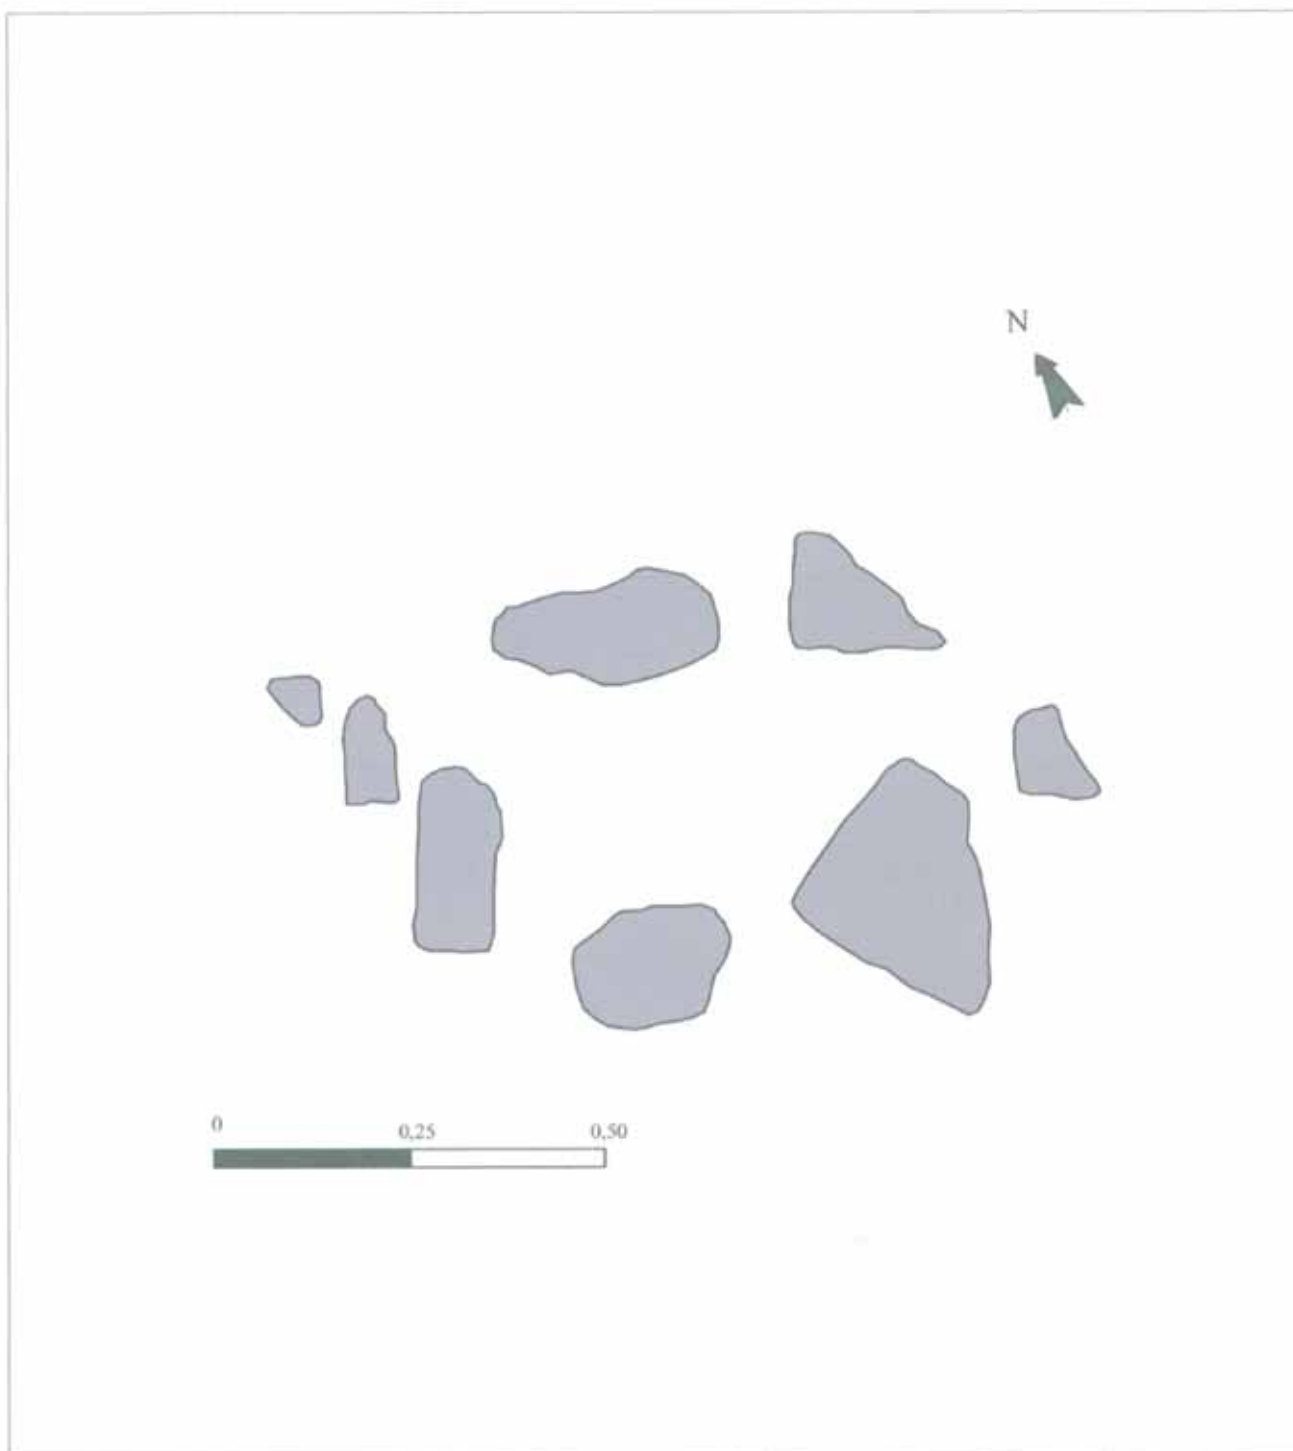
Nº de estructura 36b

Se compone de varias piedras de pequeño tamaño hincadas en el suelo formando un ovalo irregular. Alguna de las piedras se encuentra ennegrecida. Quedan restos de madera quemada.

Simple alineamiento de piedras insertas en el suelo.

Regular, casi cubierto por la vegetación.

<input checked="" type="checkbox"/> Limpieza	<b>Urgencia</b>
<input type="checkbox"/> Excavación	Alta <input type="checkbox"/>
<input type="checkbox"/> Consolidación	Media <input type="checkbox"/>
<input type="checkbox"/> Reconstrucción didáctica	Baja <input checked="" type="checkbox"/>

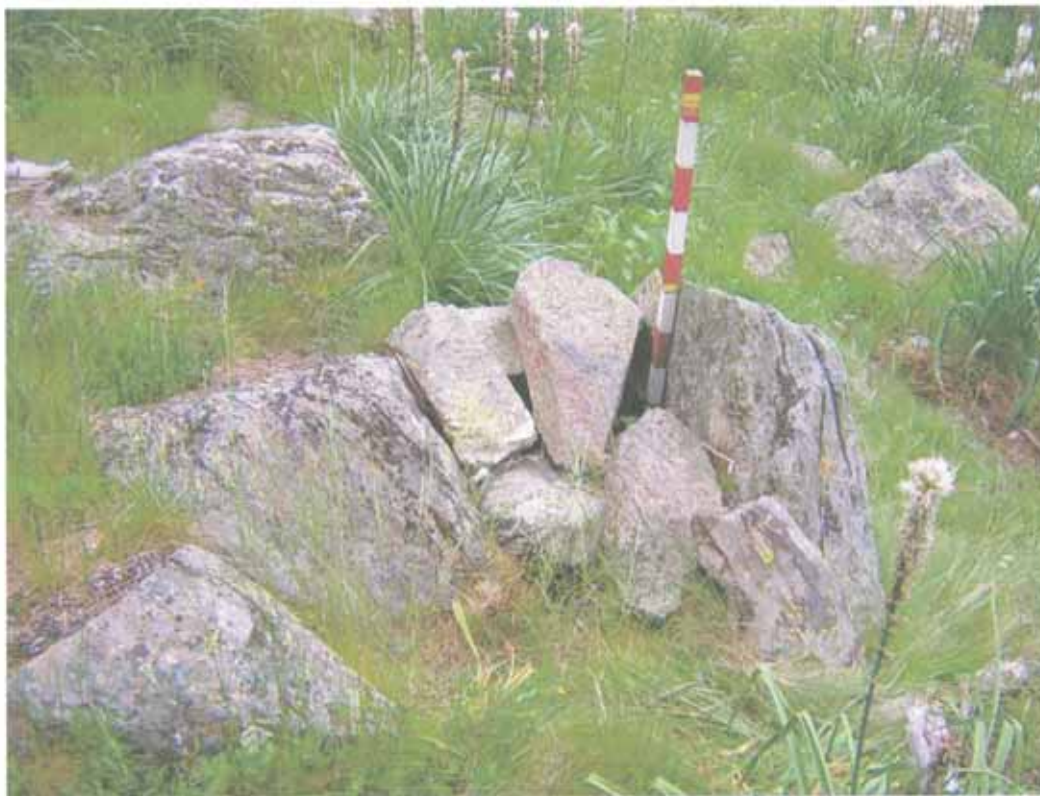
## Construcción N° 37

Posible resto de un tartero o cuchitril para guardar al cordero recién nacido situado entre dos rocas del terreno separadas unos 30 cm y formado por dos muretes que cierran los otros dos lados.

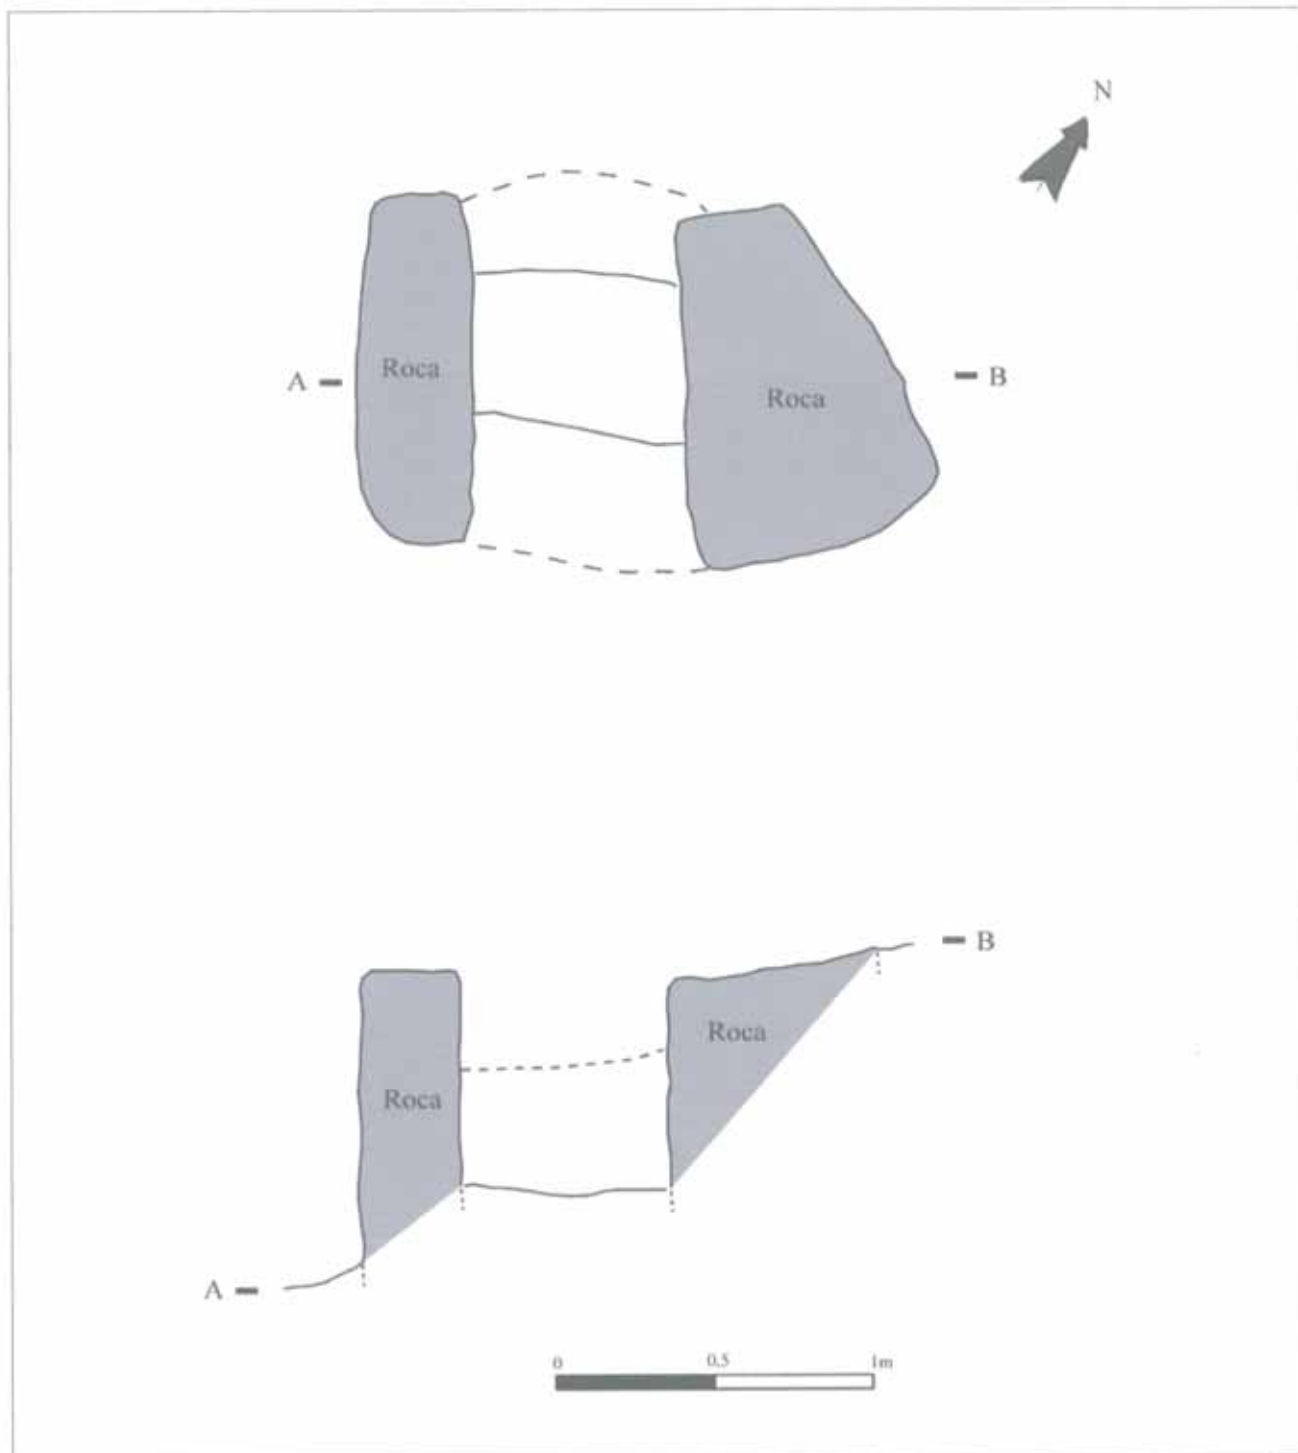
Dos pequeño muretes a piedra seca, uno a cada lado, de unas tres hiladas de piedras cada uno más las losas de arquite que taparian el hueco interior.

Losas de un material de color gris.

Regular, ha perdido algunas piedras.

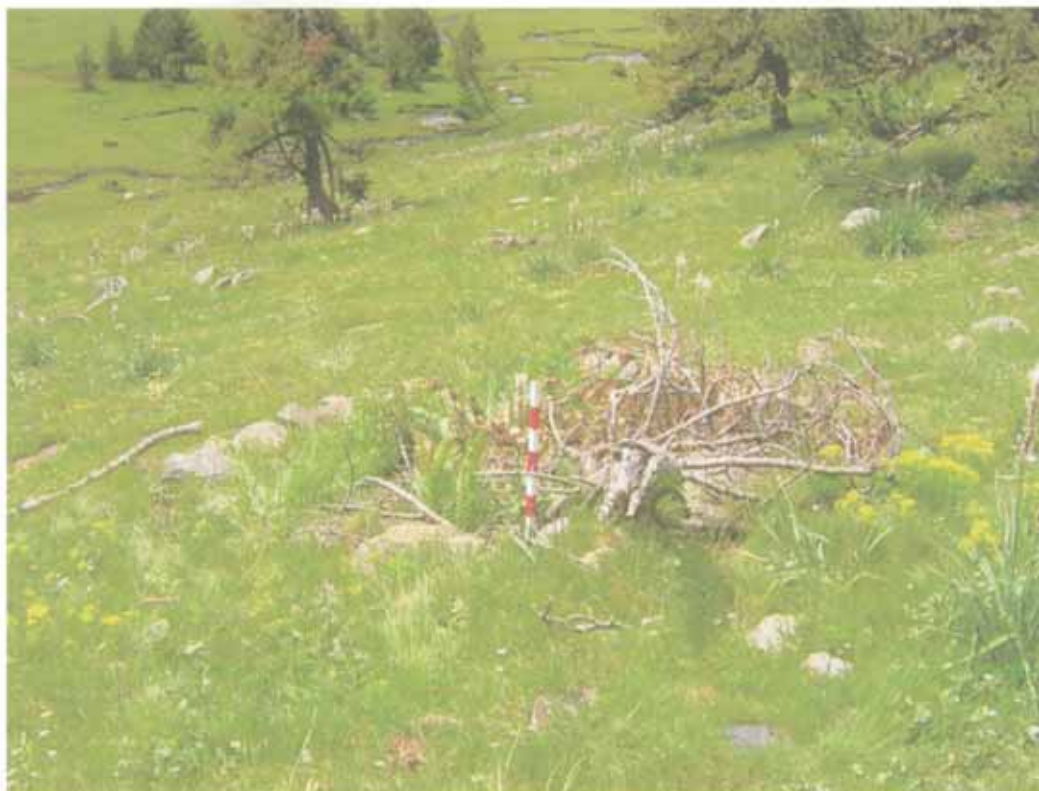
## Construcción N° 38

Cabaña cuyo fondo se halla ligeramente excavado en la ladera, que aparece derruida y de la que solo se conserva el arranque de los muros y el hueco interior que, a pesar de los escombros, llega a estar unos 25 cm por debajo del nivel exterior.

Se encuentra muy cerca de otra cabaña (Constr. 39).

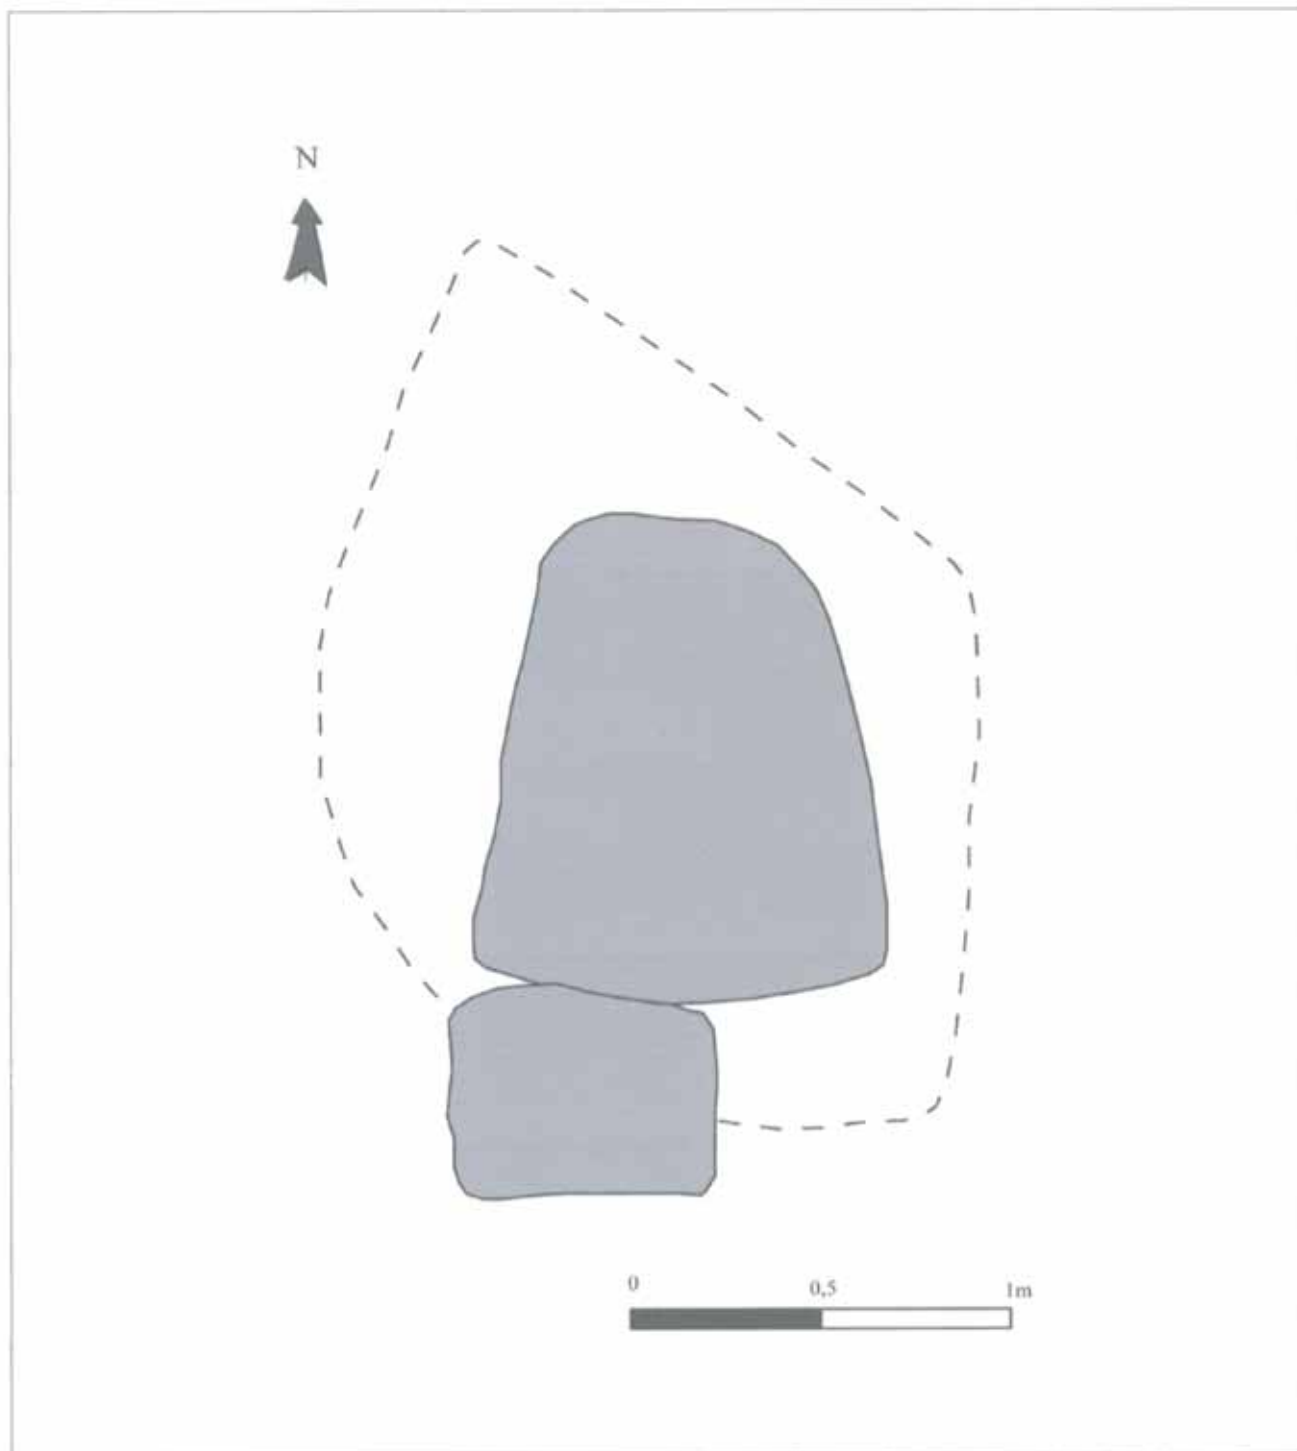
Nº de estructura 39a

Cabaña completamente ocupada por un peñasco que parece haber caído sobre ella.

No resulta apreciable aunque parece de una sola cara.

Losas de esquisto de tamaño mediano o pequeño.

Ruina, con el interior ocupado por un peñasco caído.

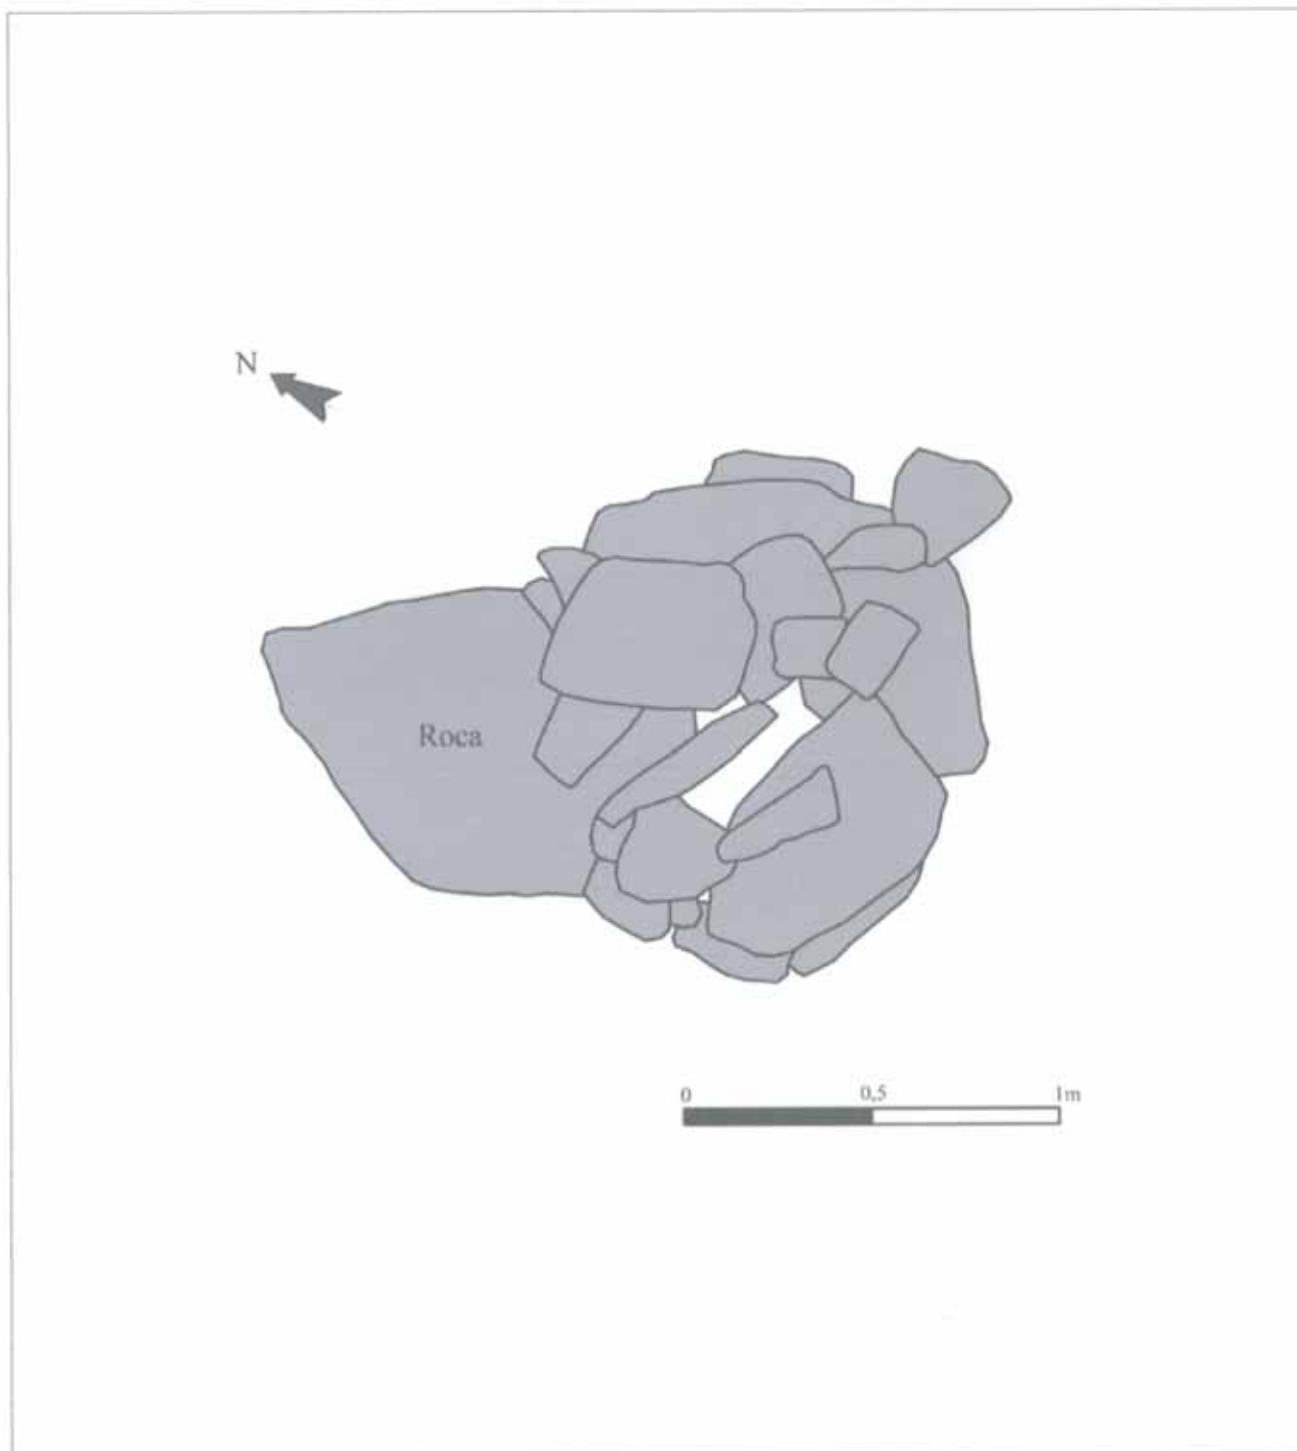
Nº de estructura 40a

Tartero o cuchitril para guardar al cordero recién nacido situado bajo una roca del terreno que presenta una visera que se aprovecha mediante un muro de planta curva para quedar cerrado.

Murete a piedra seca, formado por acumulación de lajas sin ripios.

Losas y bloques de esquisto y de un material de color gris.

Ruina.

| <input checked="" type="checkbox"/> Excavación | Alta <input type="checkbox"/> |
| <input type="checkbox"/> Consolidación | Media <input checked="" type="checkbox"/> |

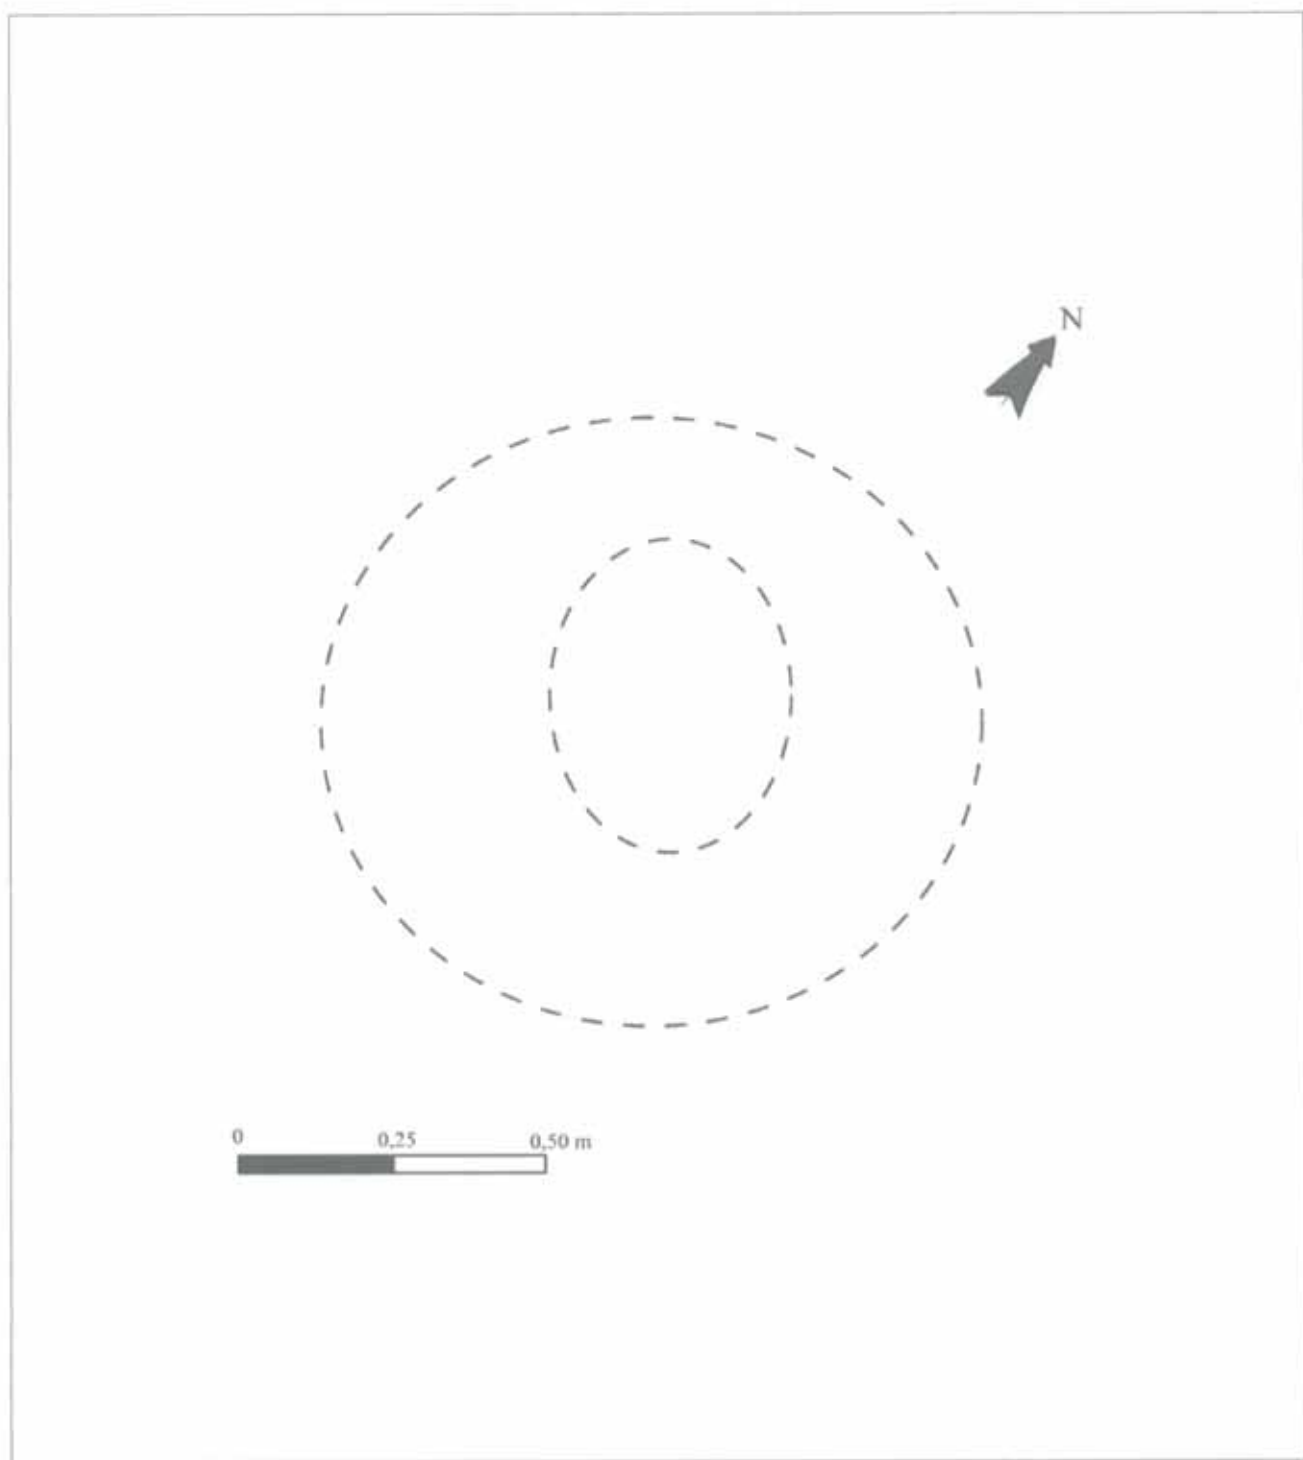
Tartero o cuchitril para guardar al cordero recién nacido situado junto a una roca del terreno compuesto por un simple alineamiento de piedras que deja un hueco en su interior de unos 40 cm de altura..

Acumulación de piedras.

Losas y bloques de un material de color gris.

Ruina.

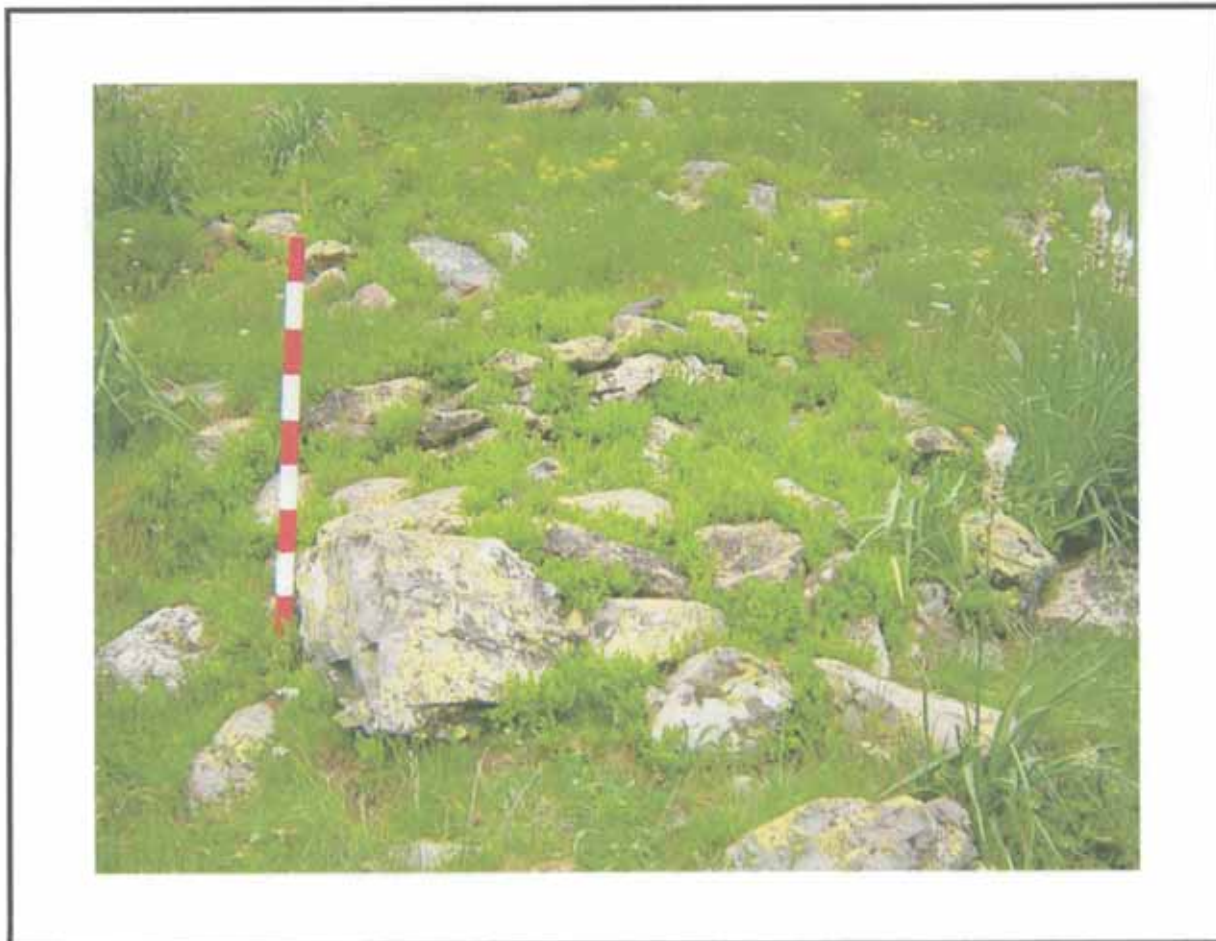
## Construcción N° 45

Estructura de forma rectangular en la que se aprecia únicamente el arranque de un muro en el lado menor así como de otros dos en los lados mayores de sentido perpendicular a la pendiente y formando un ligero escalonamiento.

Se encuentra a 1,5 m de un tartero (Constr. 44).

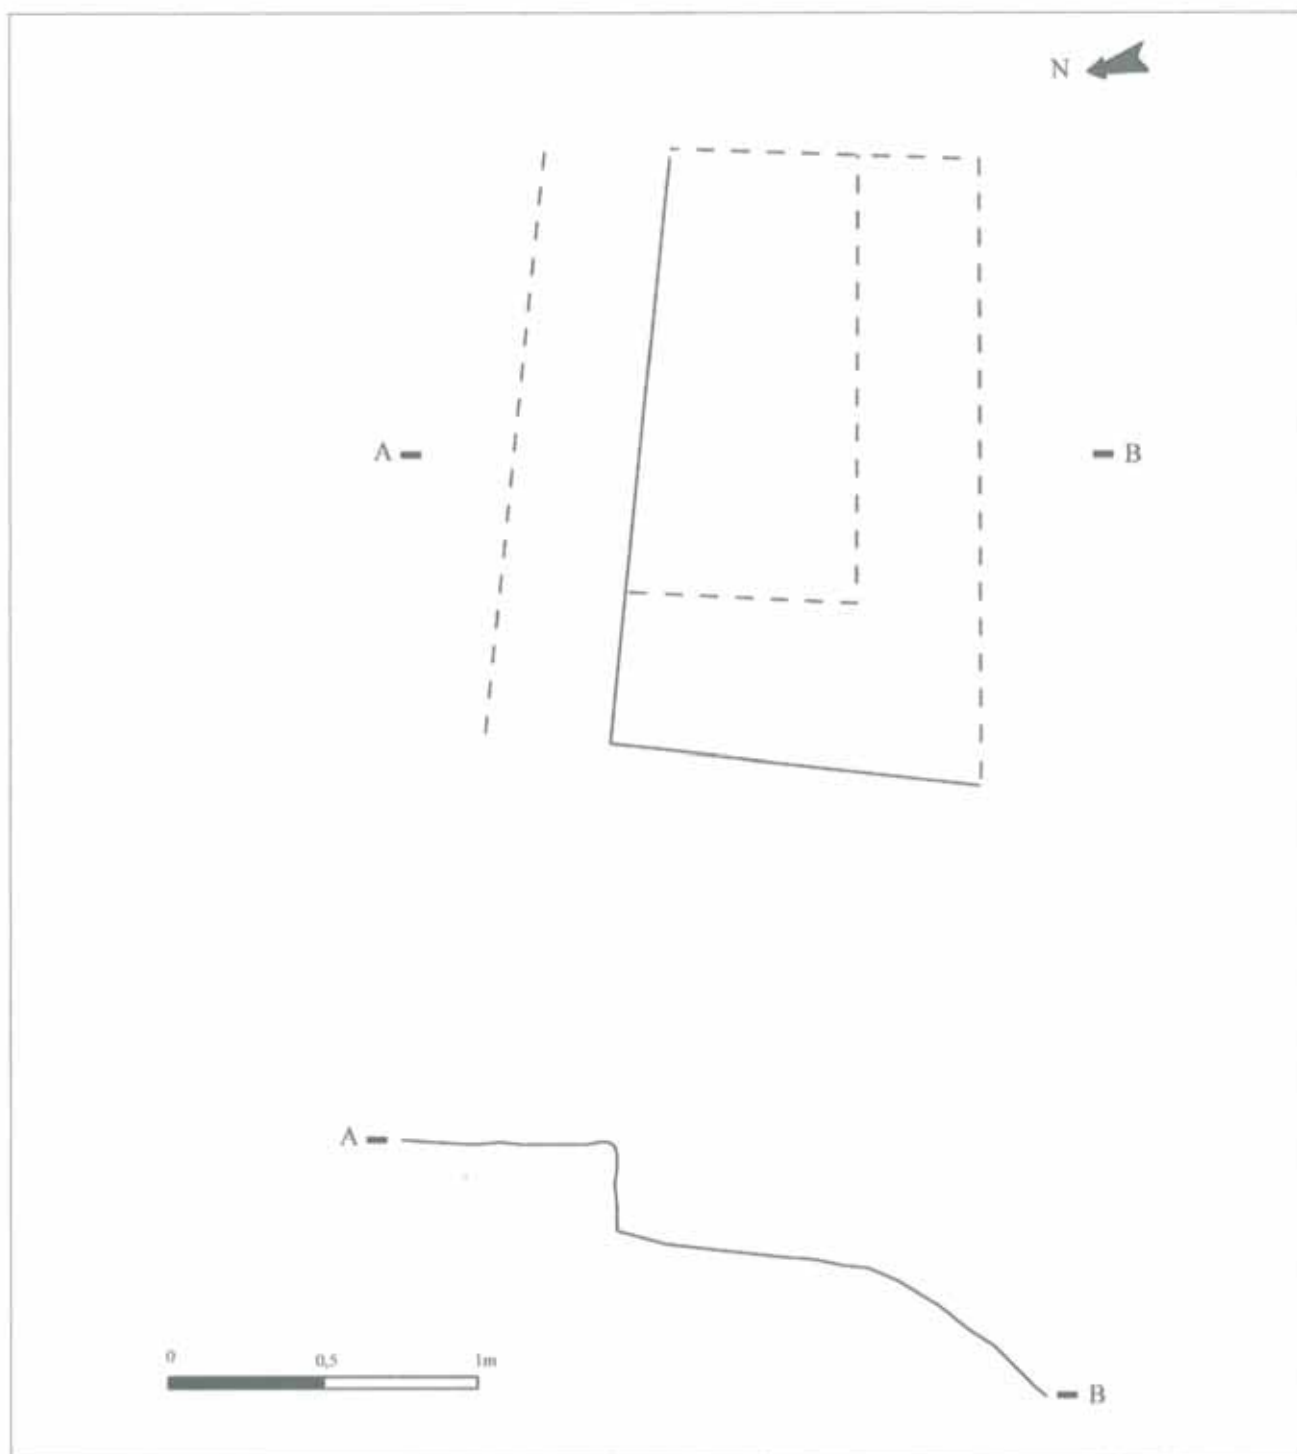
Nº de construcción 45

Simple alineamiento de piedras de forma irregular.

Bloques de un material de color gris.

Construcción arrasada.

<input type="checkbox"/> Limpieza	Urgencia
<input checked="" type="checkbox"/> Excavación	Alta <input type="checkbox"/>
<input type="checkbox"/> Consolidación	Media <input checked="" type="checkbox"/>
<input type="checkbox"/> Reconstrucción didáctica	Baja <input type="checkbox"/>

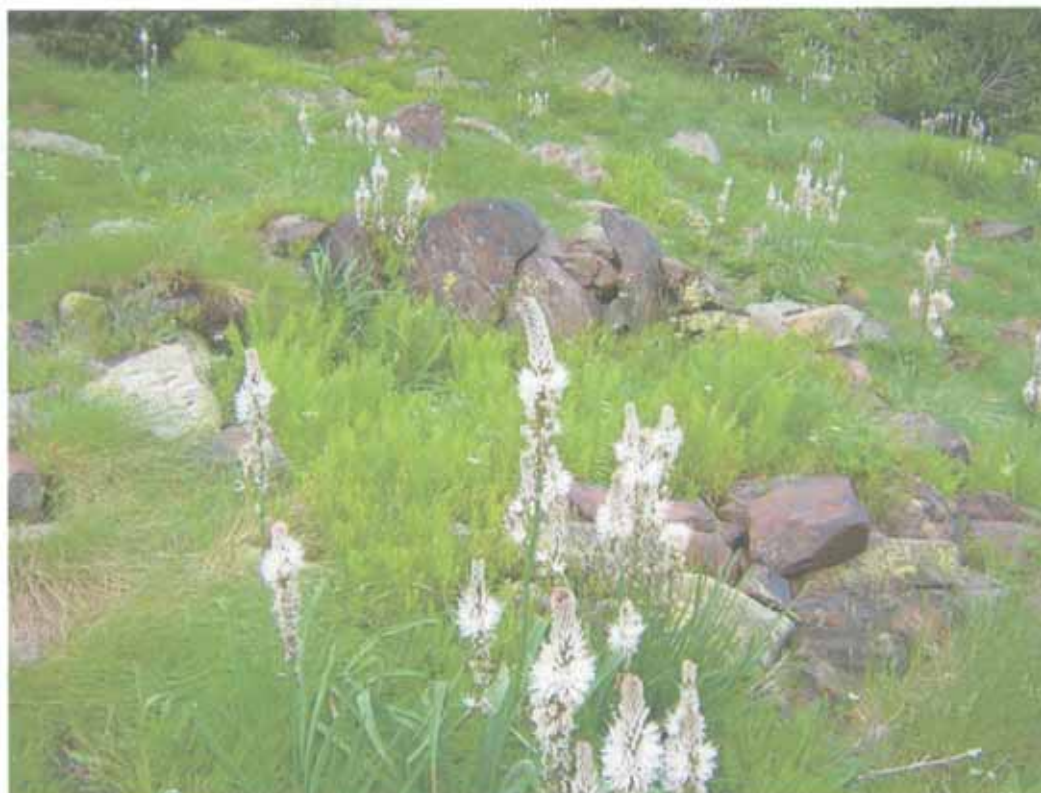
## Construcción N° 46

Cabaña de planta cuadrada o circular, interior rehundido, uno de sus lados (el N) ocupado por una gran roca fragmentada, y contorno que se prolonga lateralmente hacia el SE por lo que parece un muro de terraza.

Se sitúa en una ladera de poca pendiente junto a otras cinco estructuras como cabañas y tarteros.

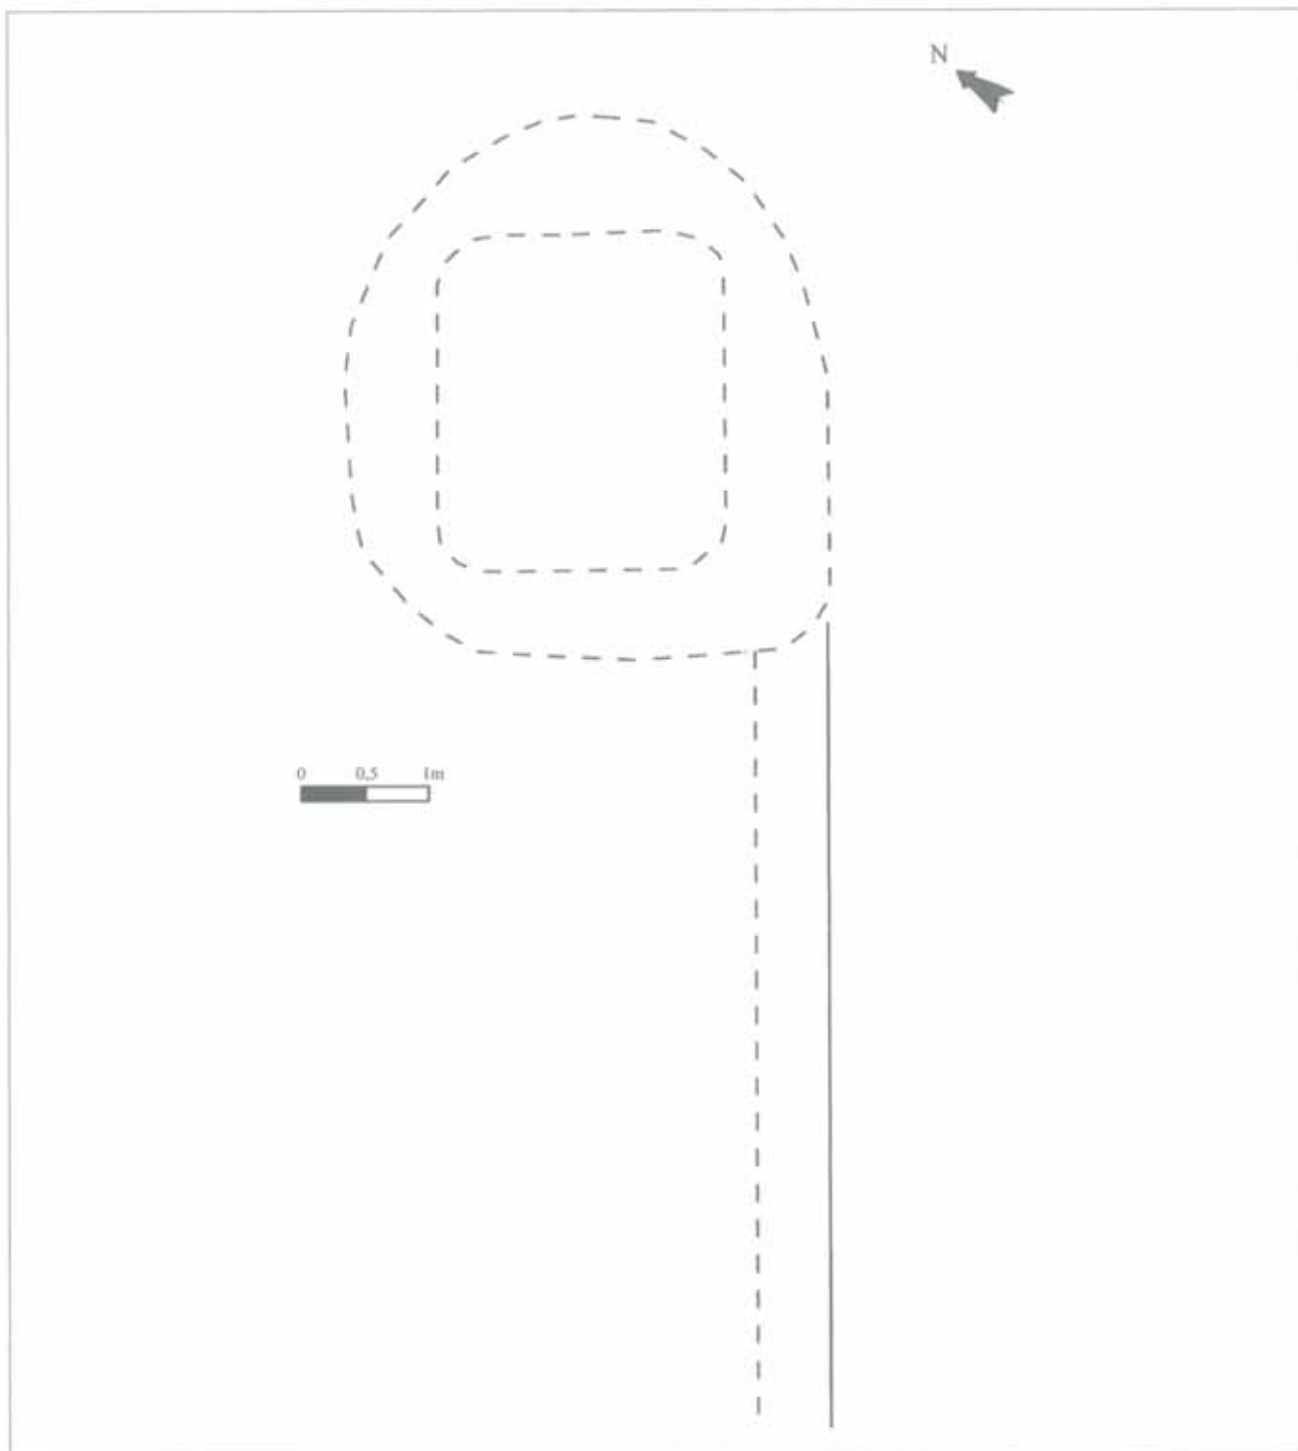
Nº de construcción 46

De piedra seca y doble cara con el interior relleno de cascotes.

Losas de esquisto de tamaño mediano y grande.

Ruina.

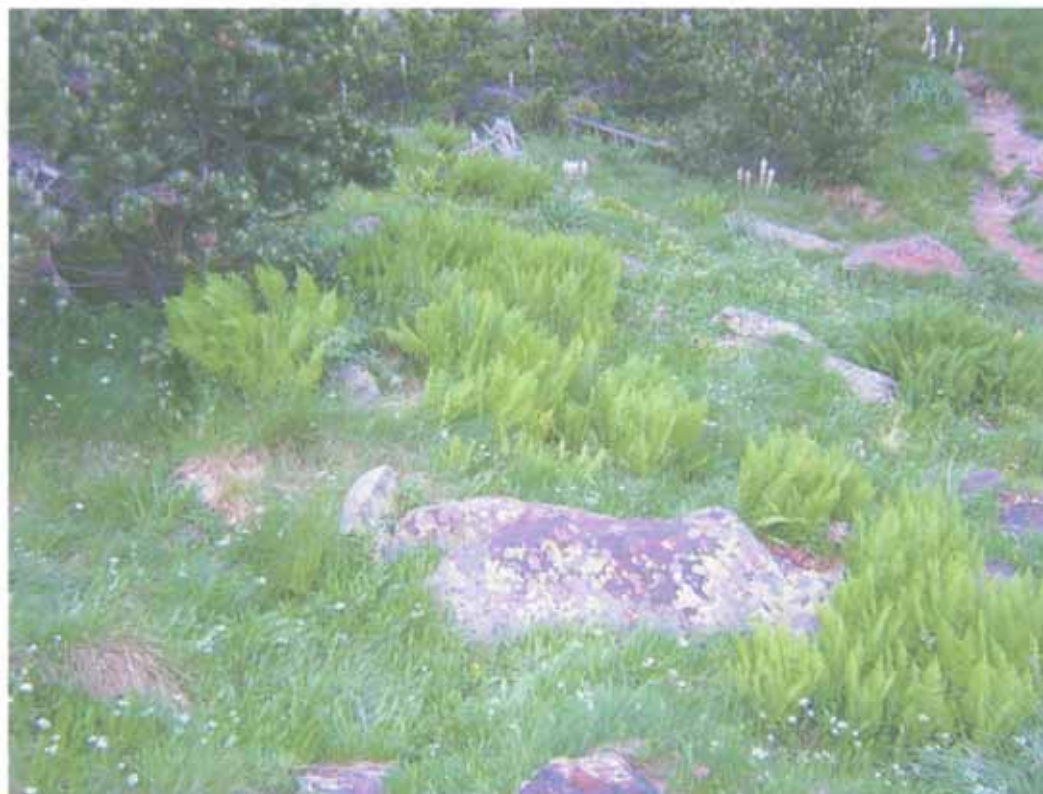
## Construcción N° 51

Cabaña de planta aproximadamente ovalada y de contorno apenas visible. Se sitúa en una ladera de poca pendiente junto a otras cinco estructuras como cabañas y tarteros, justo al otro lado del árbol que ocupa buena parte de otra cabaña (Constr. 50).

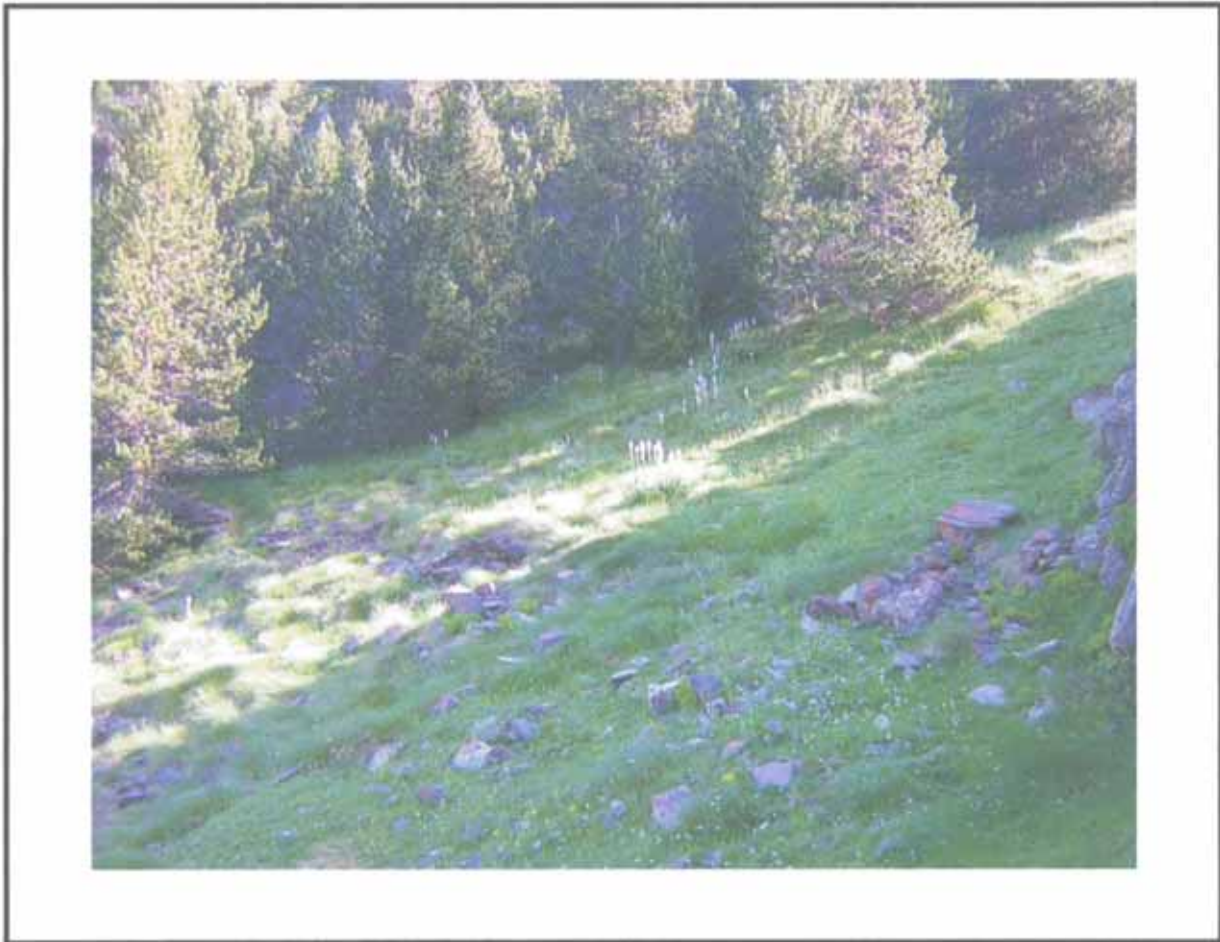
## Construcción N° 52

Dos terrazas consecutivas en altura, la más alta 18 m encima de la otra.  
Se sitúan en una canal que remata en un último muro de terraza perteneciente al recinto del Prau del Hospital (Estr. 125b).
