**INVENTARIO DE CABAÑAS  
Y OTRAS CONSTRUCCIONES HISTÓRICAS  
EN EL PLLAN DEL HOSPITAL  
BENASQUE (HUESCA)**

Fichas de inventario. II

Carine Calastrenc, José Luis Ona y Félix A. Rivas

Diciembre 2004

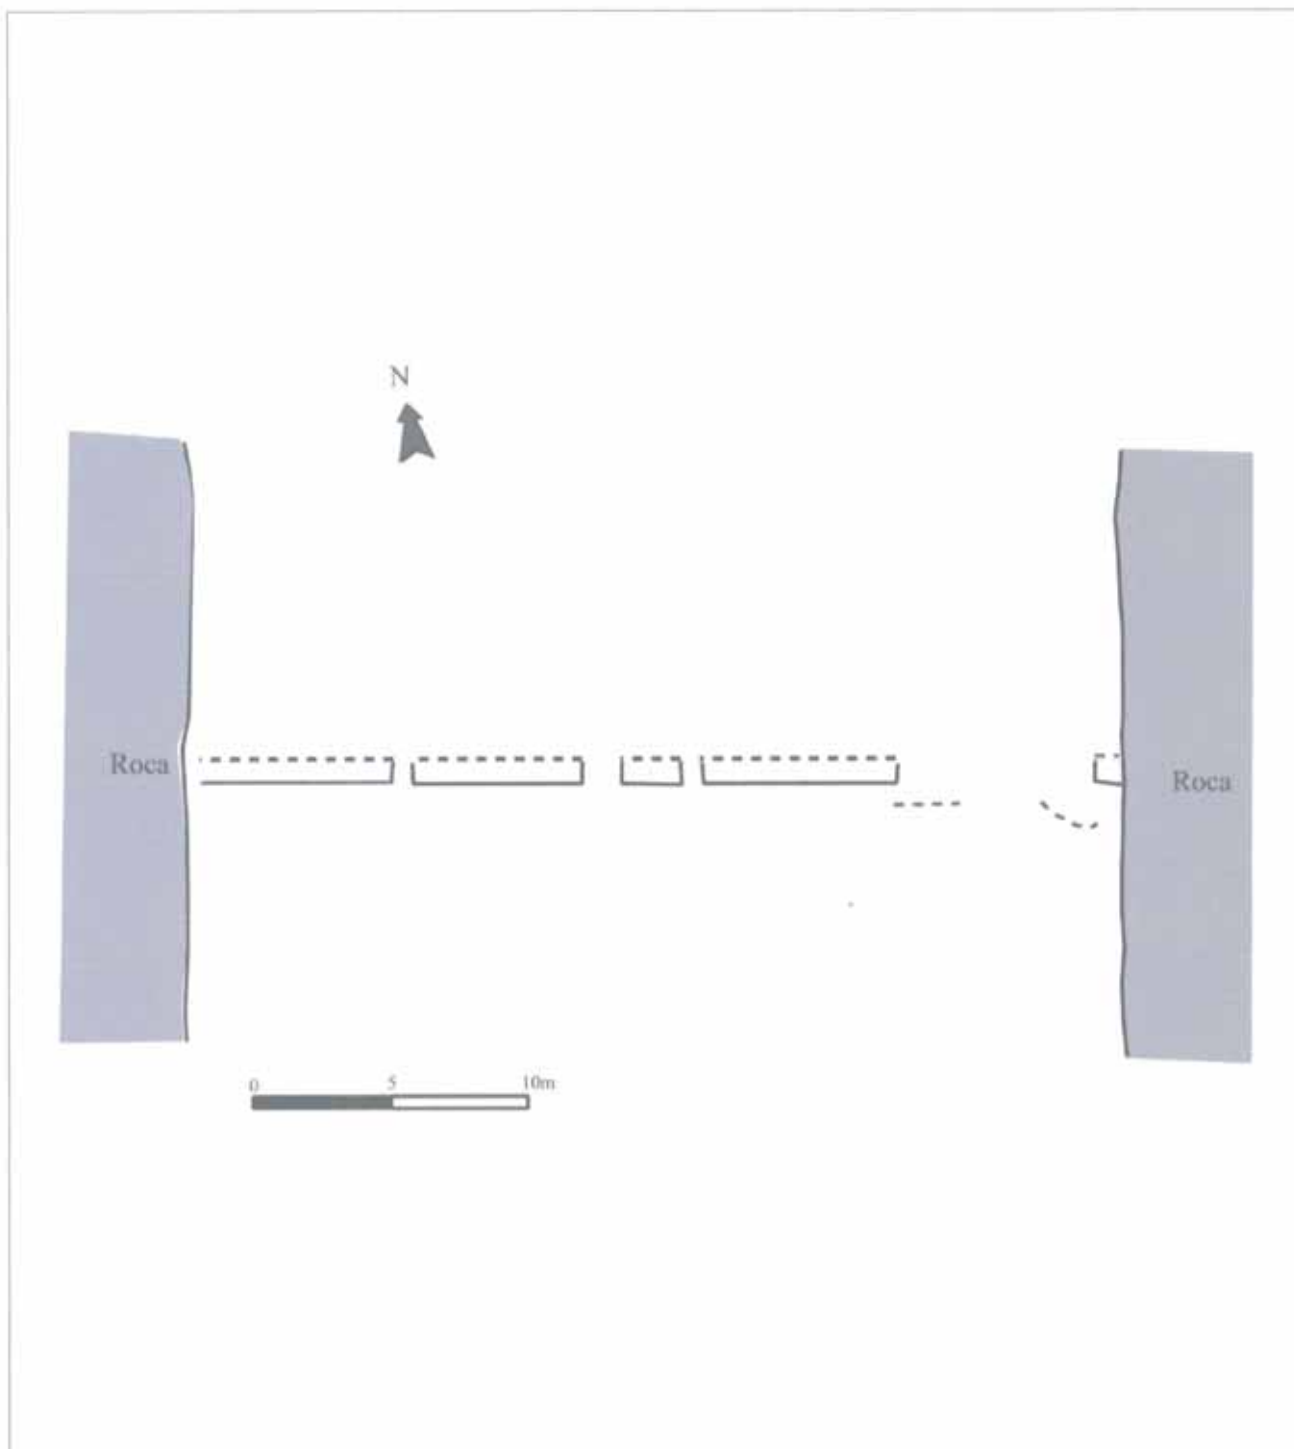
Nº de construcción 52

Dos terrazas consecutivas en altura, la más alta 18 m encima de la otra.  
Se sitúan en una canal que remata en un último muro de terraza perteneciente al recinto del Prau del Hospital (Estr. 125b).

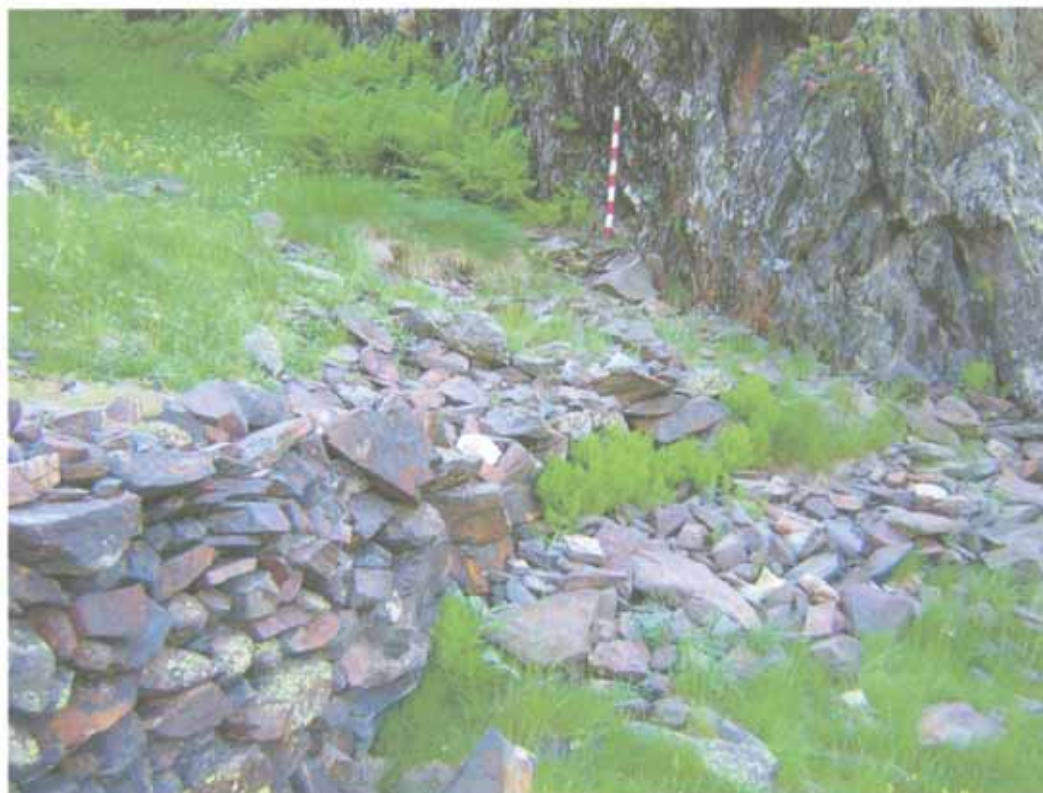
## Construcción N° 53

Restos de una cabaña pastoril muy poco visible, de planta rectangular e interior rehundido, apoyada lateralmente en un roquedo.

Se sitúa al SW y a 1,5 m de un muro de terraza y de delimitación del Prau (Estr. 125b) y a 12 m debajo de otra terraza (Estr. 52b).

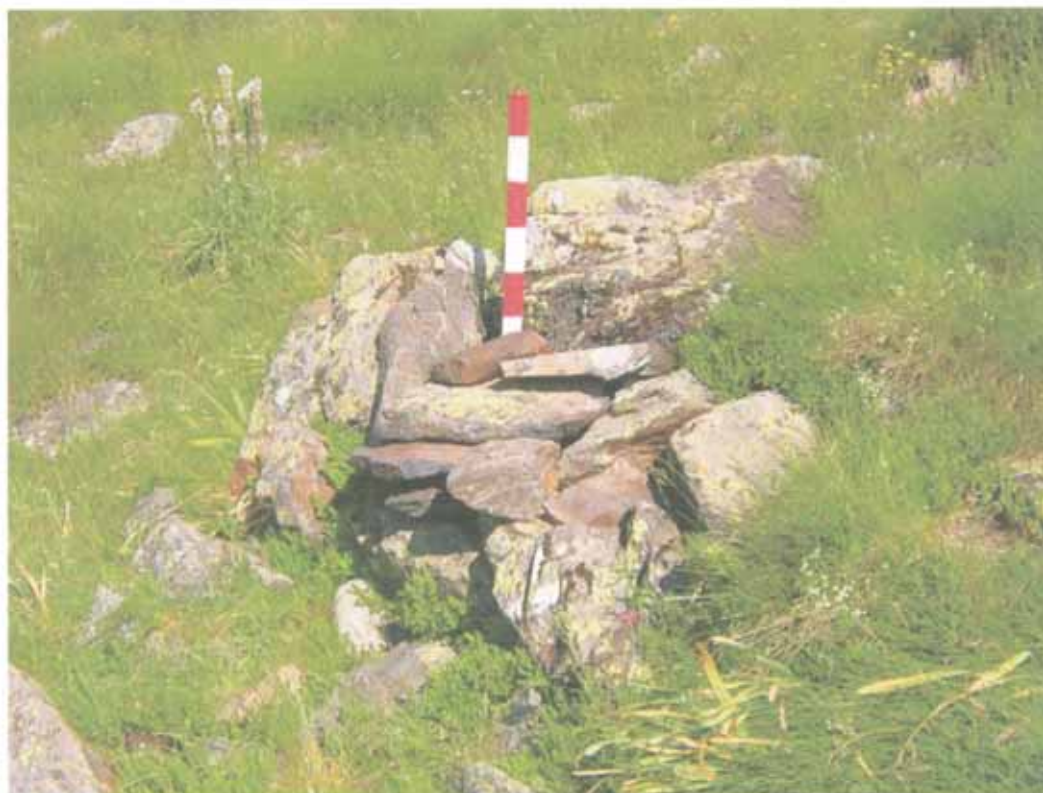
## Construcción N° 54

Tartero o cuchitril para guardar al cordero recién nacido situado bajo una roca del terreno que presenta dos pequeñas alas laterales y un muro frontal que se va cerrando en altura habilitando un hueco interior de 50 cm de altura.

Se encuentra en una zona de unos 5 m de diámetro en la que hay varios tarteros y alguna cabaña.

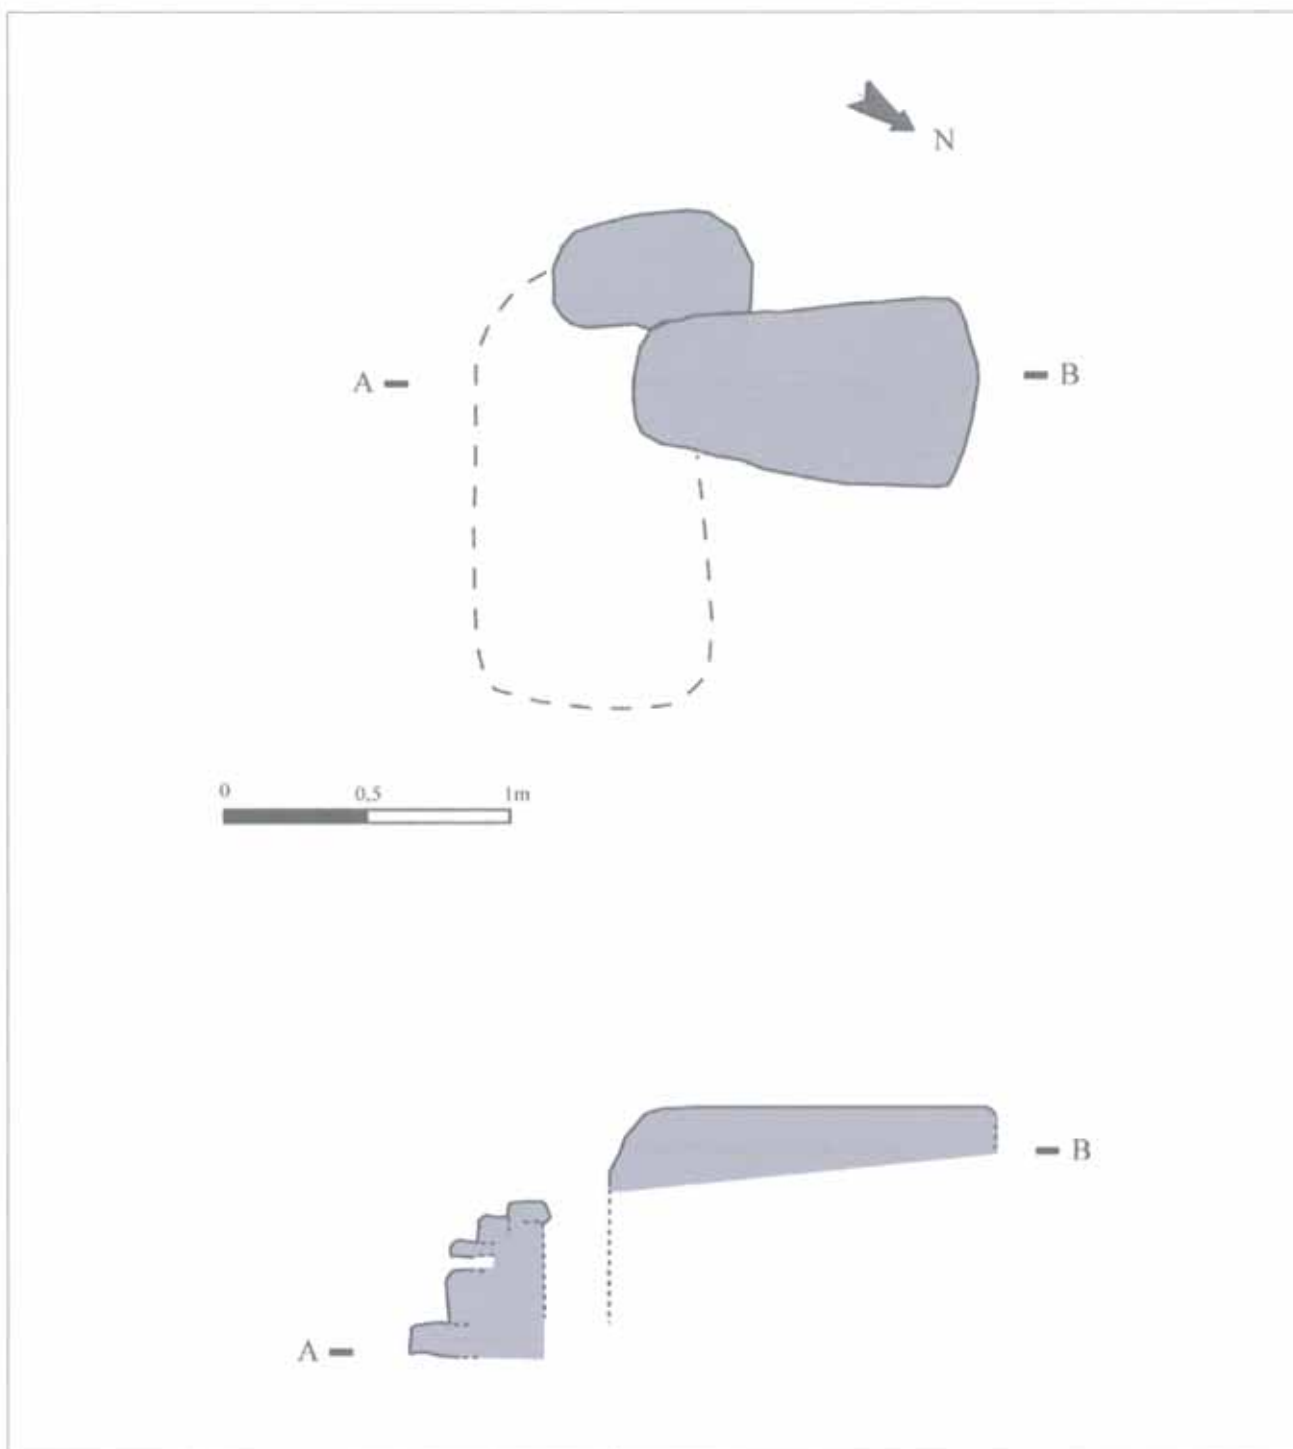
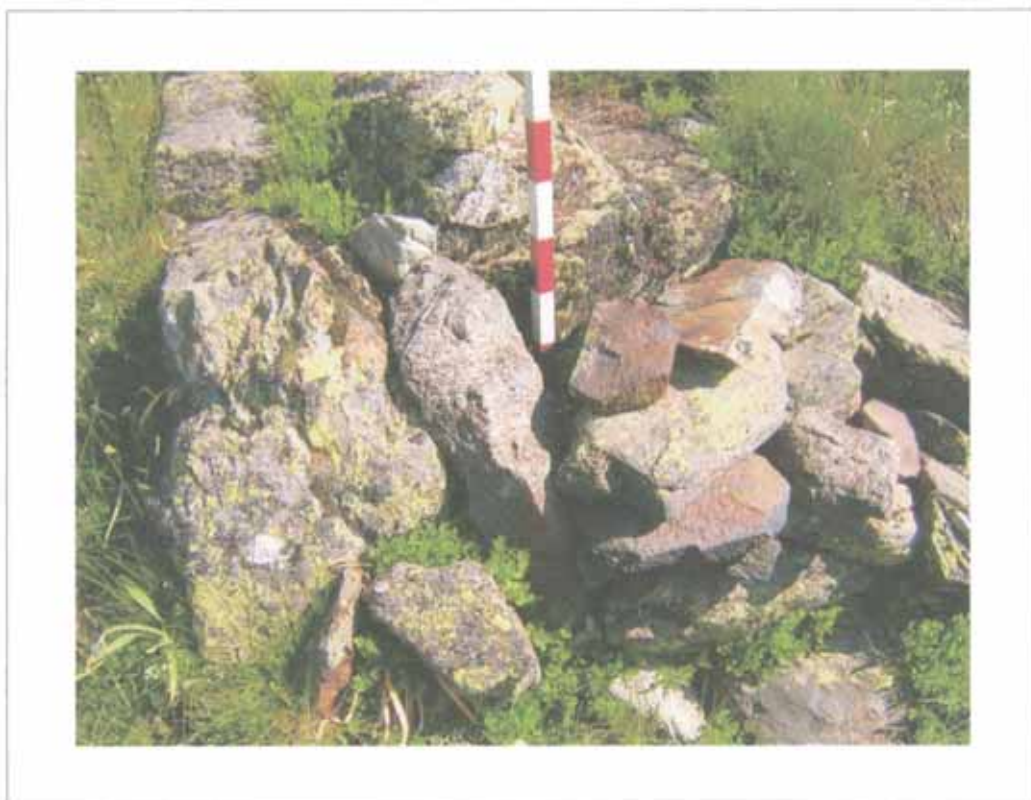
Nº de estructura 54a

Murete a piedra seca, formado por acumulación de lajas cuyas hiladas se van aproximando.

Losas de esquisto ferroso de tamaño mediano y grande.

Regular, ha perdido algunas piedras.

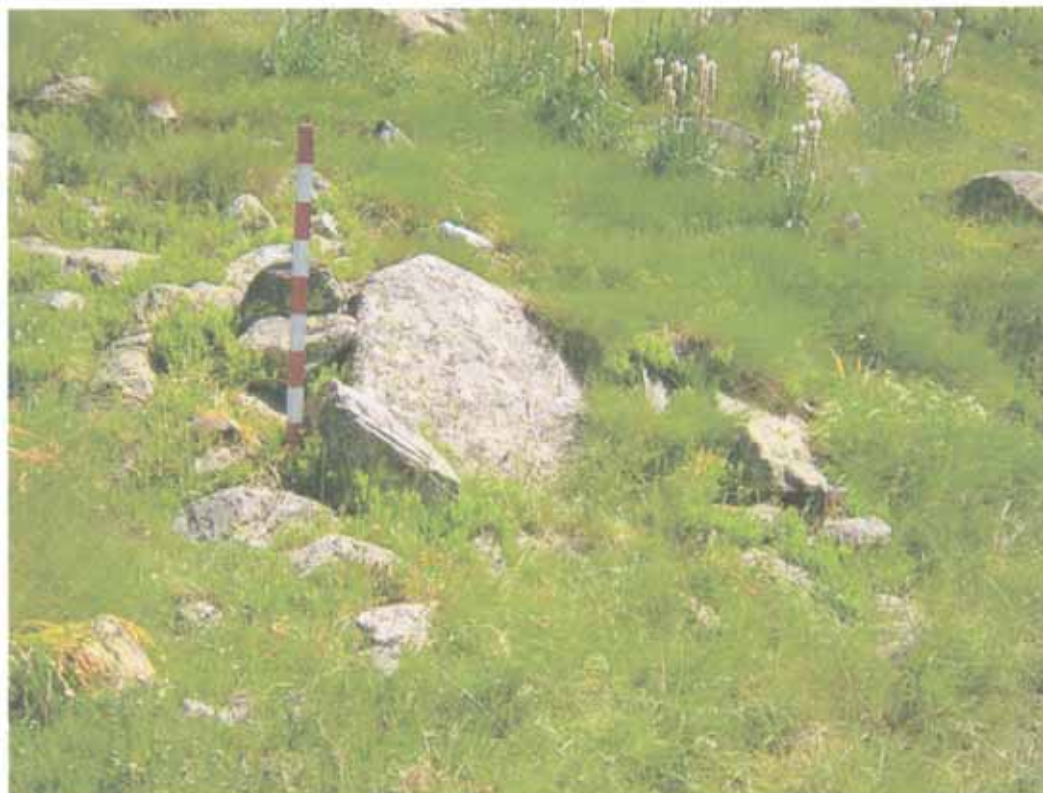
## Construcción N° 55

Restos muy degradados de una cabaña de planta tal vez rectangular. Se encuentra a 4 m al S de un tartero (Constr. 54).

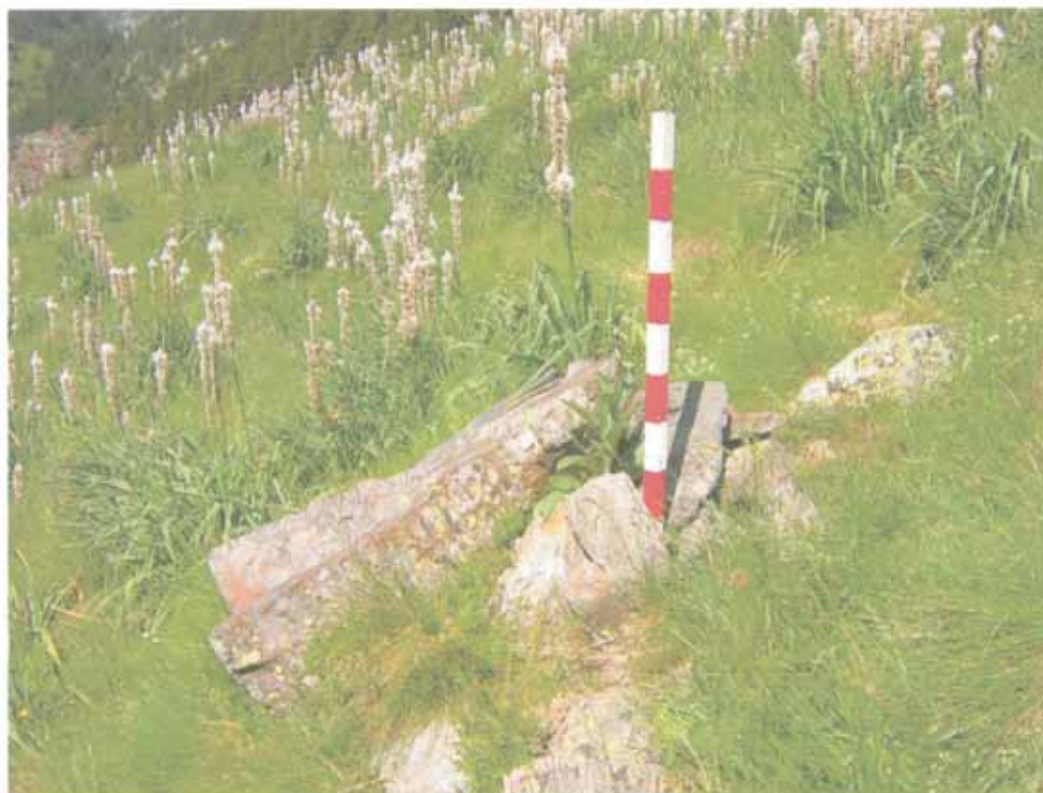
## Construcción N° 56

Tartero o cuchitril para guardar al cordero recién nacido situado bajo una roca del terreno en el lado S que presenta una pequeña visera rodeada por un murete que habilita un hueco interior de 20 cm de altura.

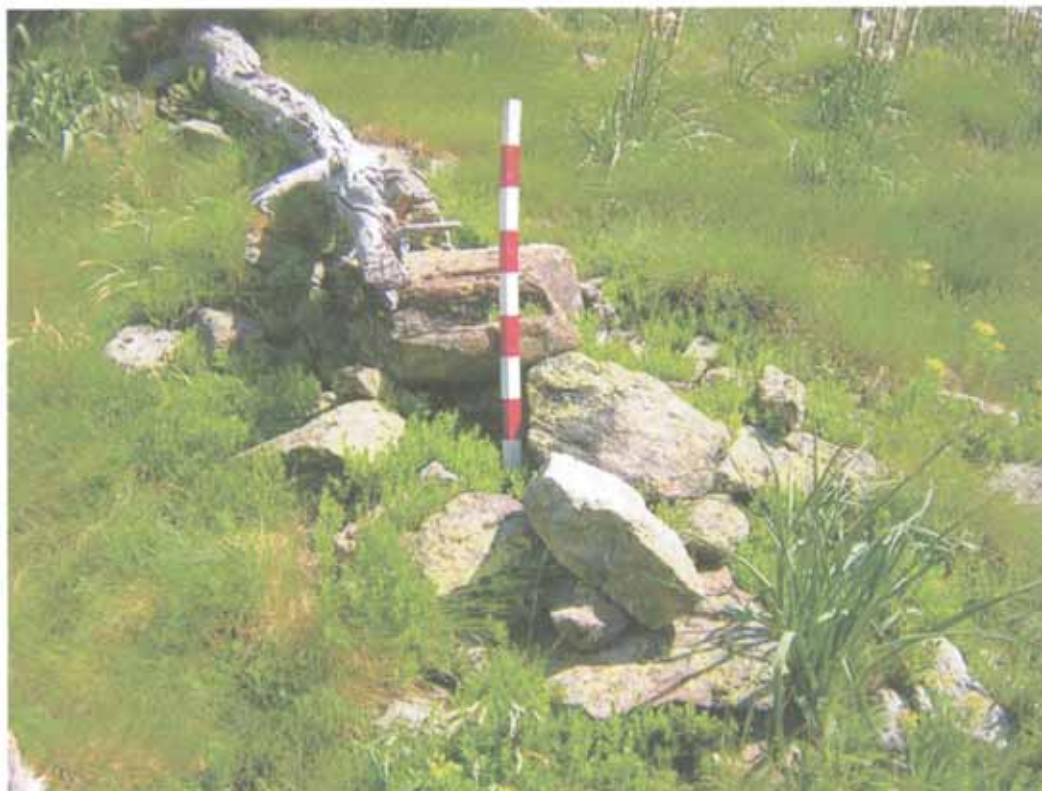
## Construcción N° 57

Se encuentra en una zona de unos 5 m de diámetro en la que hay varios tarteros y alguna cabaña.

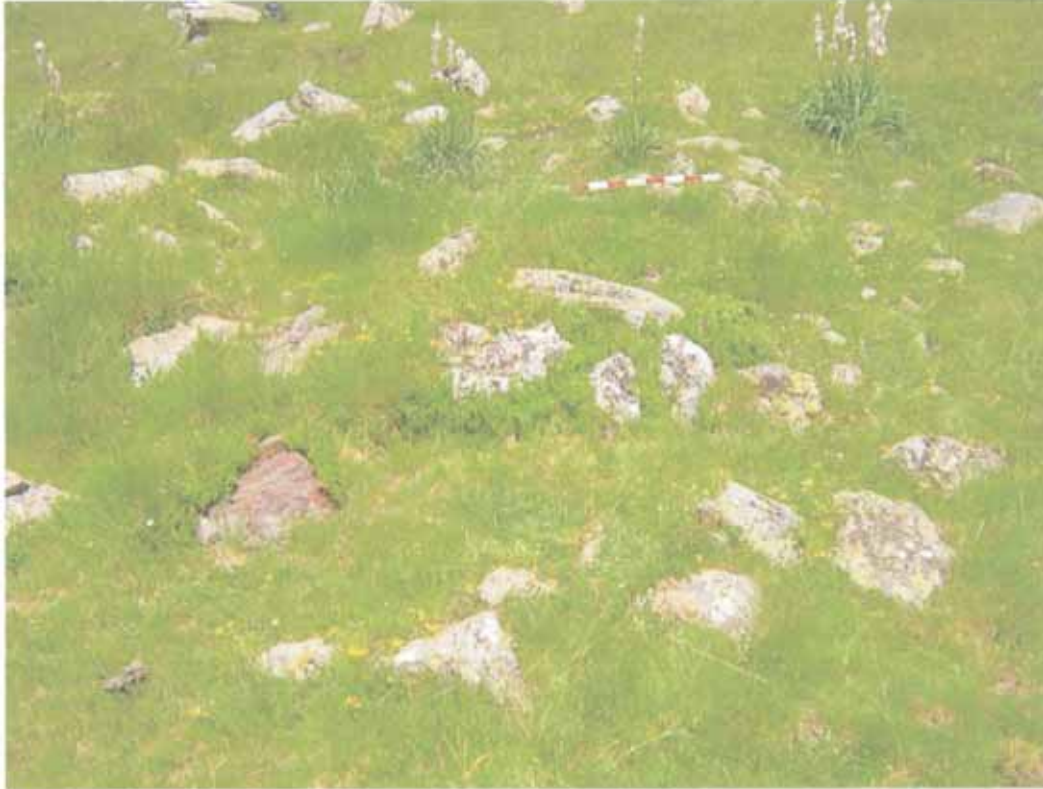
## Construcción N° 58

Restos muy degradados de una cabaña, con interior rehundido, y a base de piedras que apenas sobresalen del suelo conformando un incierto contorno.  
Se encuentra prácticamente anexa por el lado SW a otra cabaña (Constr. 59).

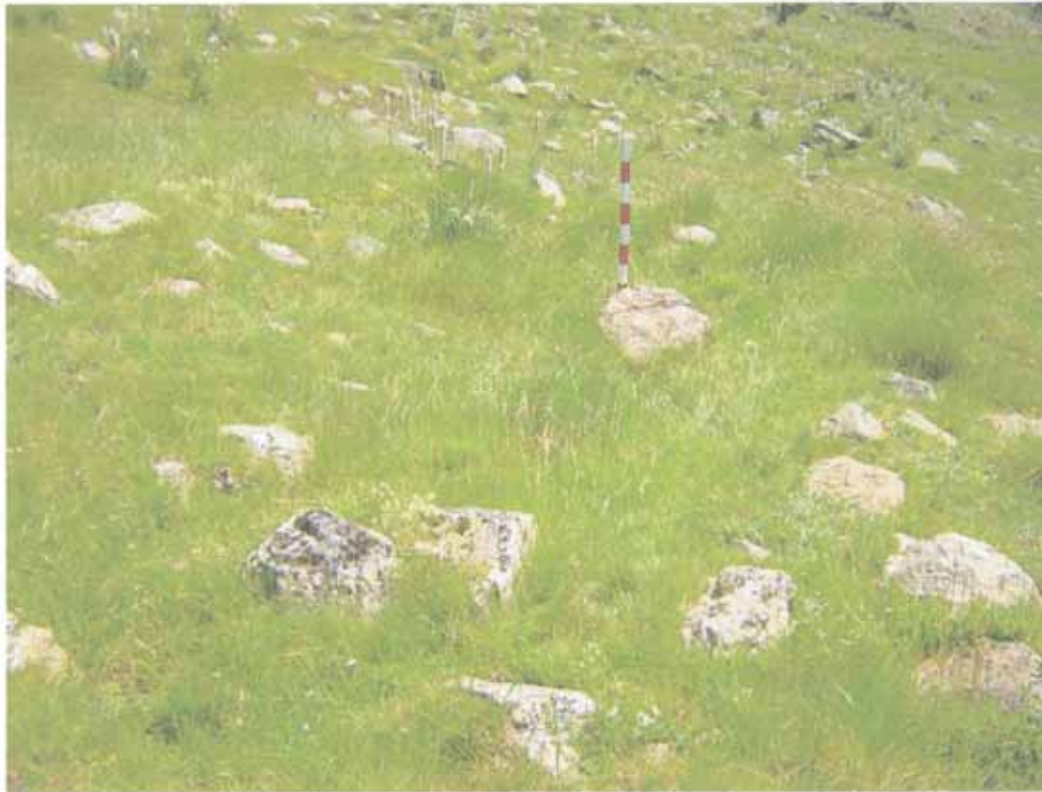
## Construcción N° 59

Restos muy degradados de una cabaña, con interior rehundido, y a base de piedras que apenas sobresalen del suelo conformando un incierto contorno.

Se encuentra sobre una terraza natural que domina visulamente el Pllan del Hospital y prácticamente anexa por el lado NEa otra cabaña (Constr. 58).

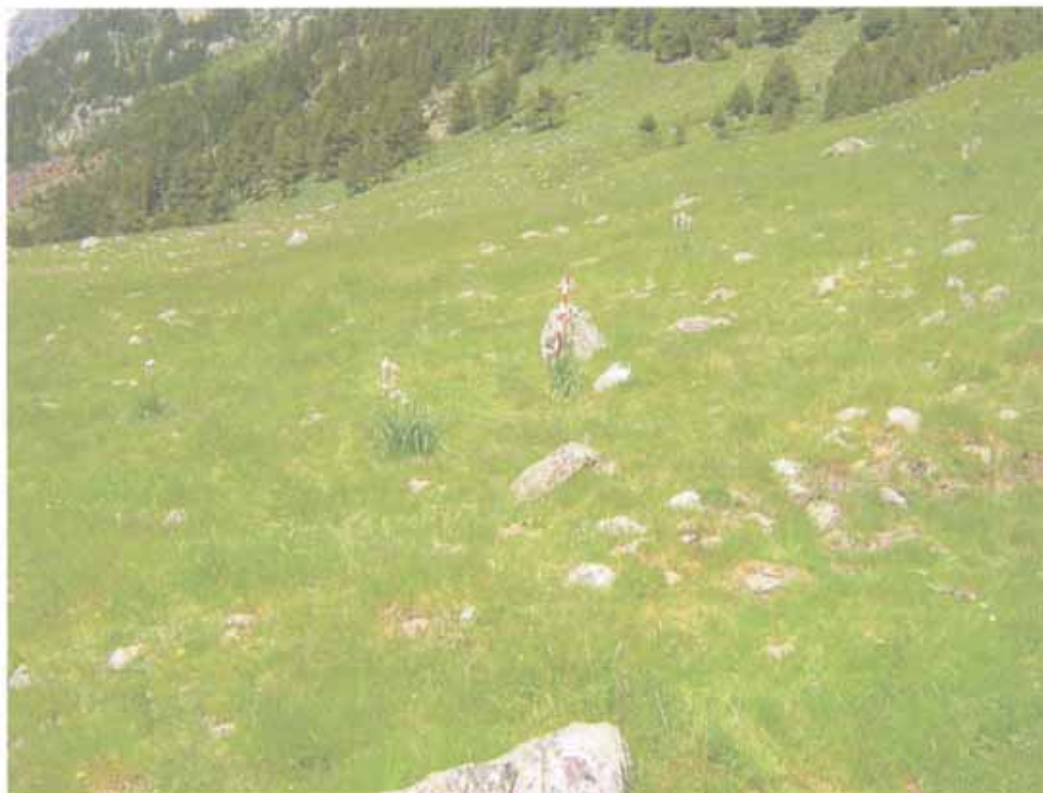
## Construcción N° 60

Restos de un recinto rectangular con interior ligeramente rehundido y cierto alineamiento de piedras que sobresalen entre la hierba en el contorno.  
Se encuentra a 6 m al W de dos cabañas (Constr. 58 y 59).

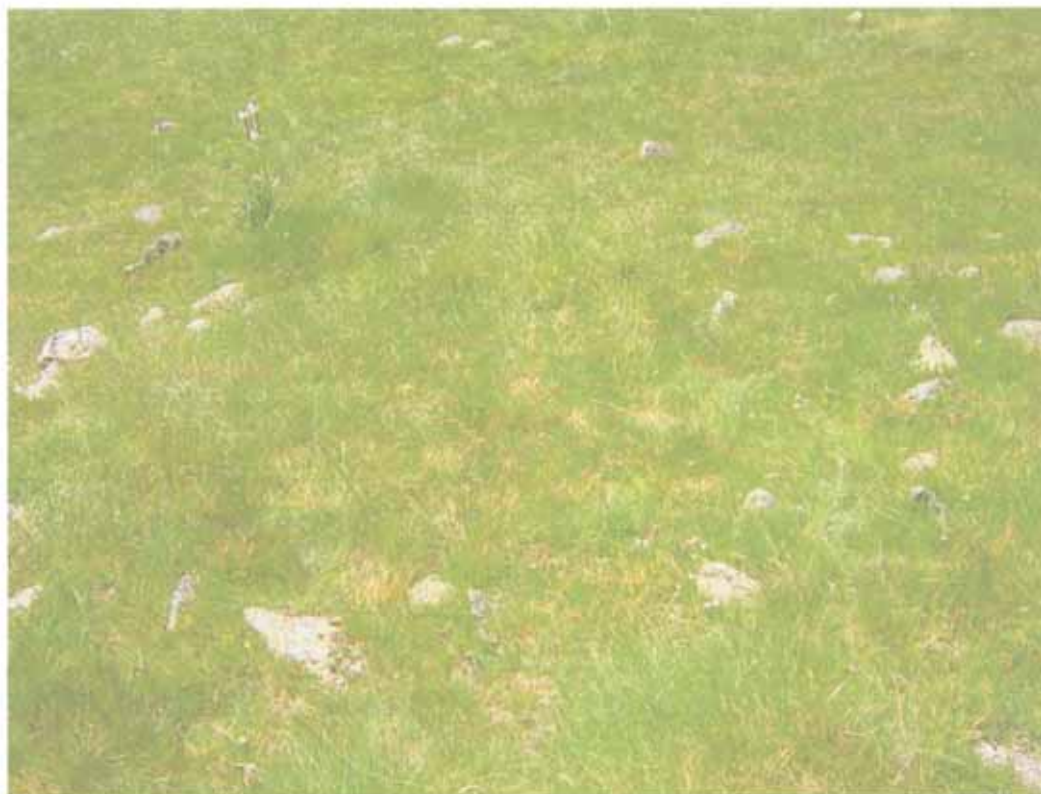
## Construcción N° 61

Restos muy degradados de una cabaña con interior muy ligeramente rehundido, y a base de piedras que apenas sobresalen del suelo conformando un incierto contorno.

Se encuentra a pocos metros entre un recinto al E (Constr. 60) y una cabaña al W (Constr. 62).

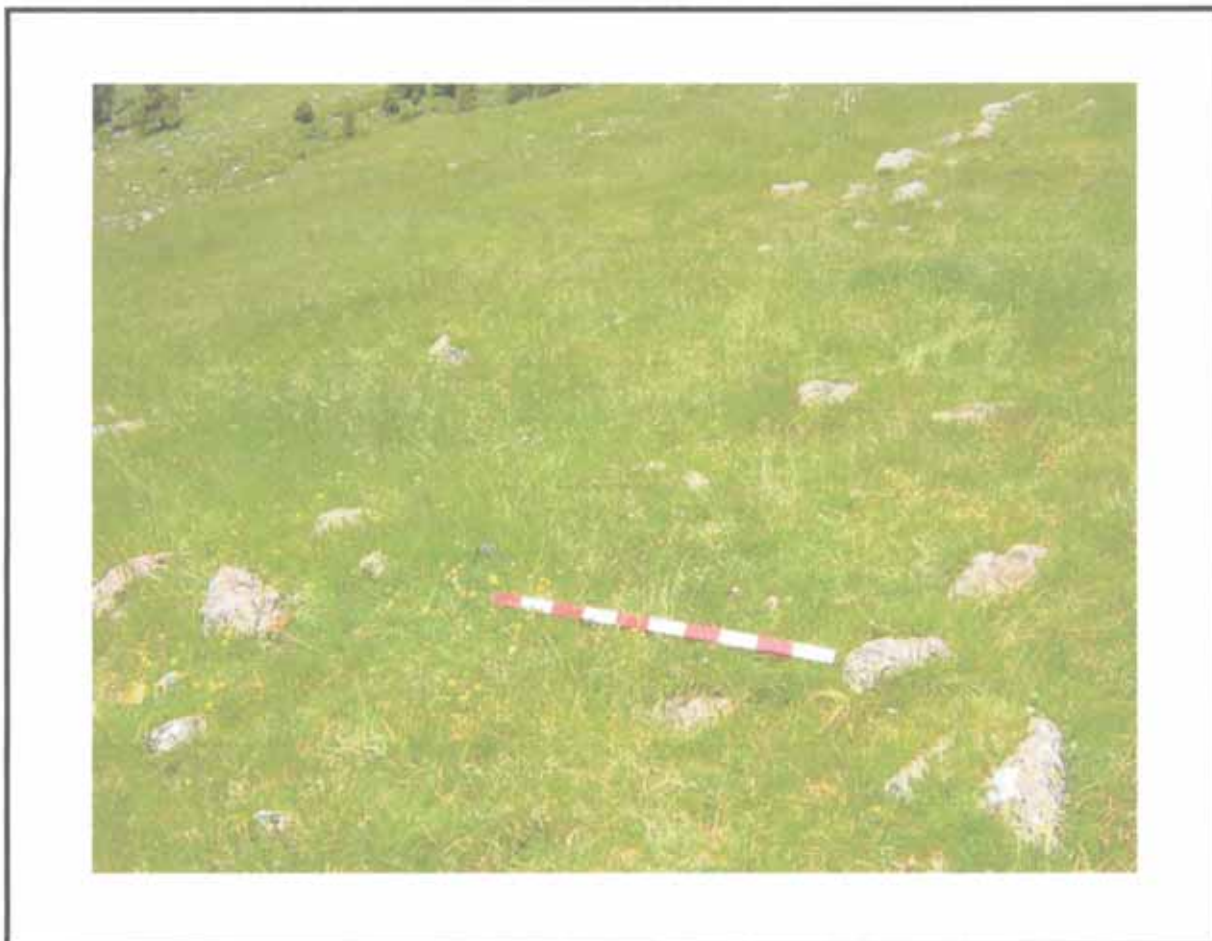
## Construcción N° 62

Restos muy degradados de una cabaña rectangular con interior rehundido, y a base de piedras que apenas sobresalen del suelo conformando un incierto contorno. Se encuentra a 5 m al W de un recinto (Constr. 60) y prácticamente anexa a una doble pared en ángulo (Constr. 63).

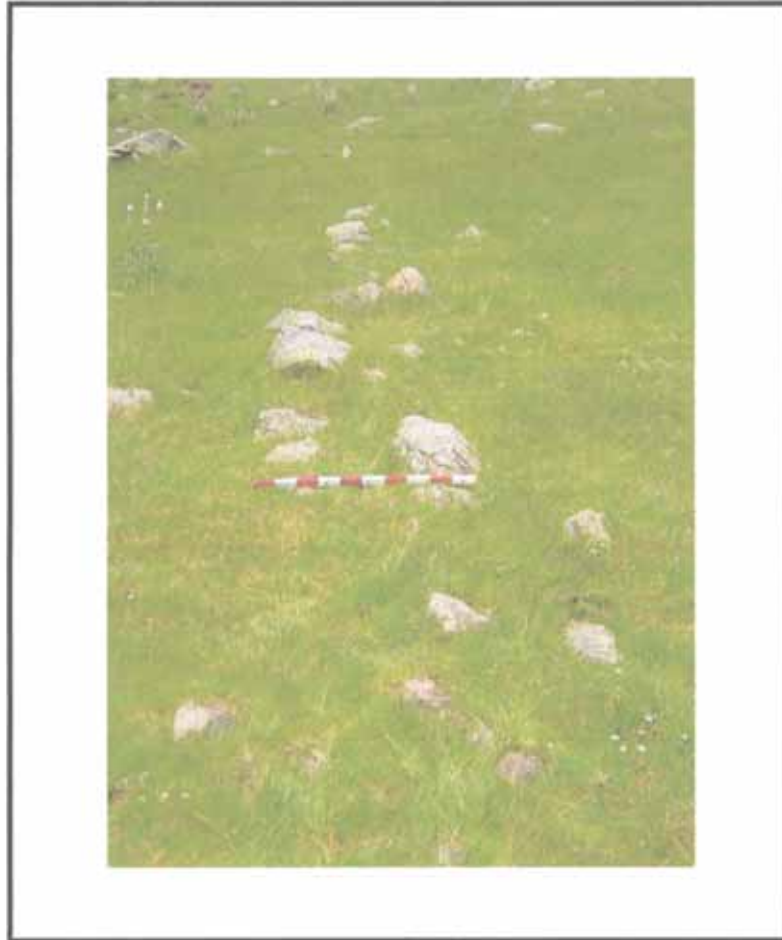
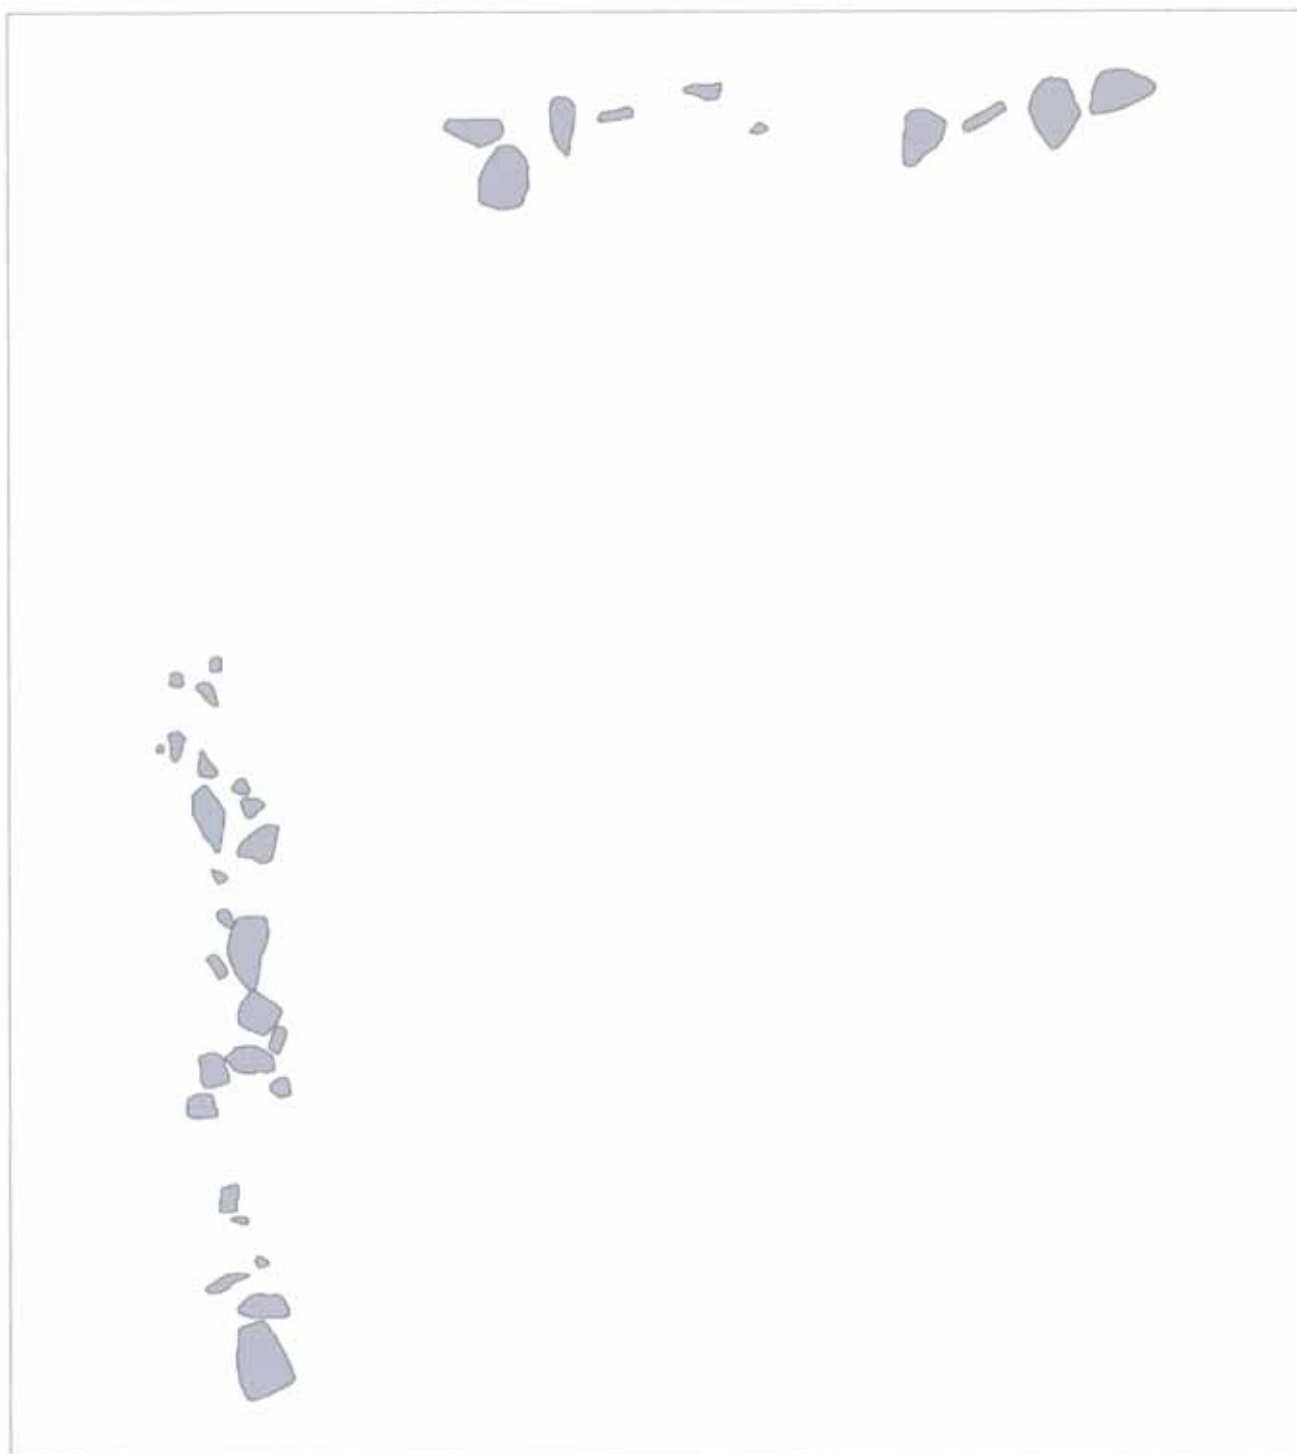
## Construcción N° 63

Doble muro que parecen juntarse en una esquina, tal vez como resto de un antiguo recinto.

Se encuentra prácticamente anexo a una cabaña (Constr. 62).

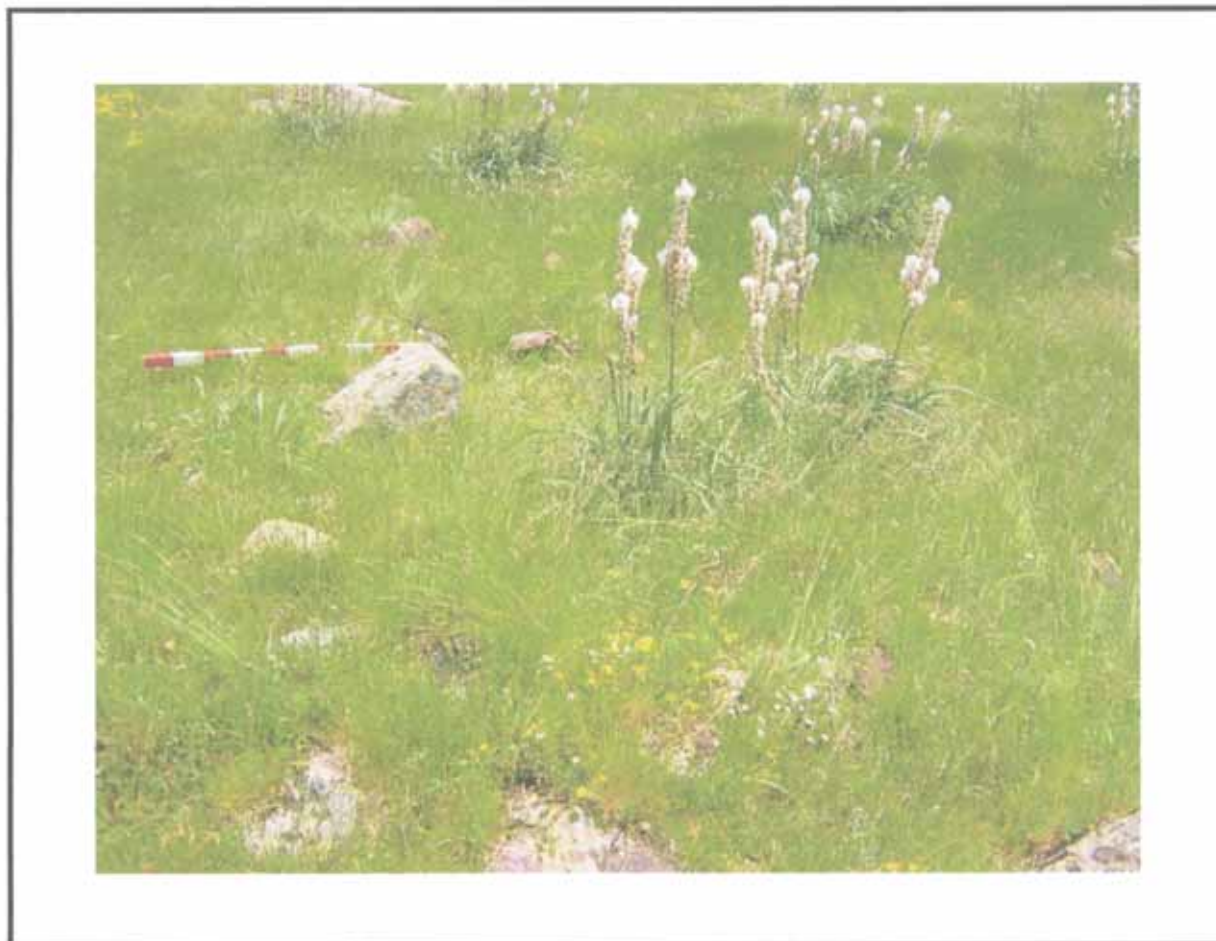
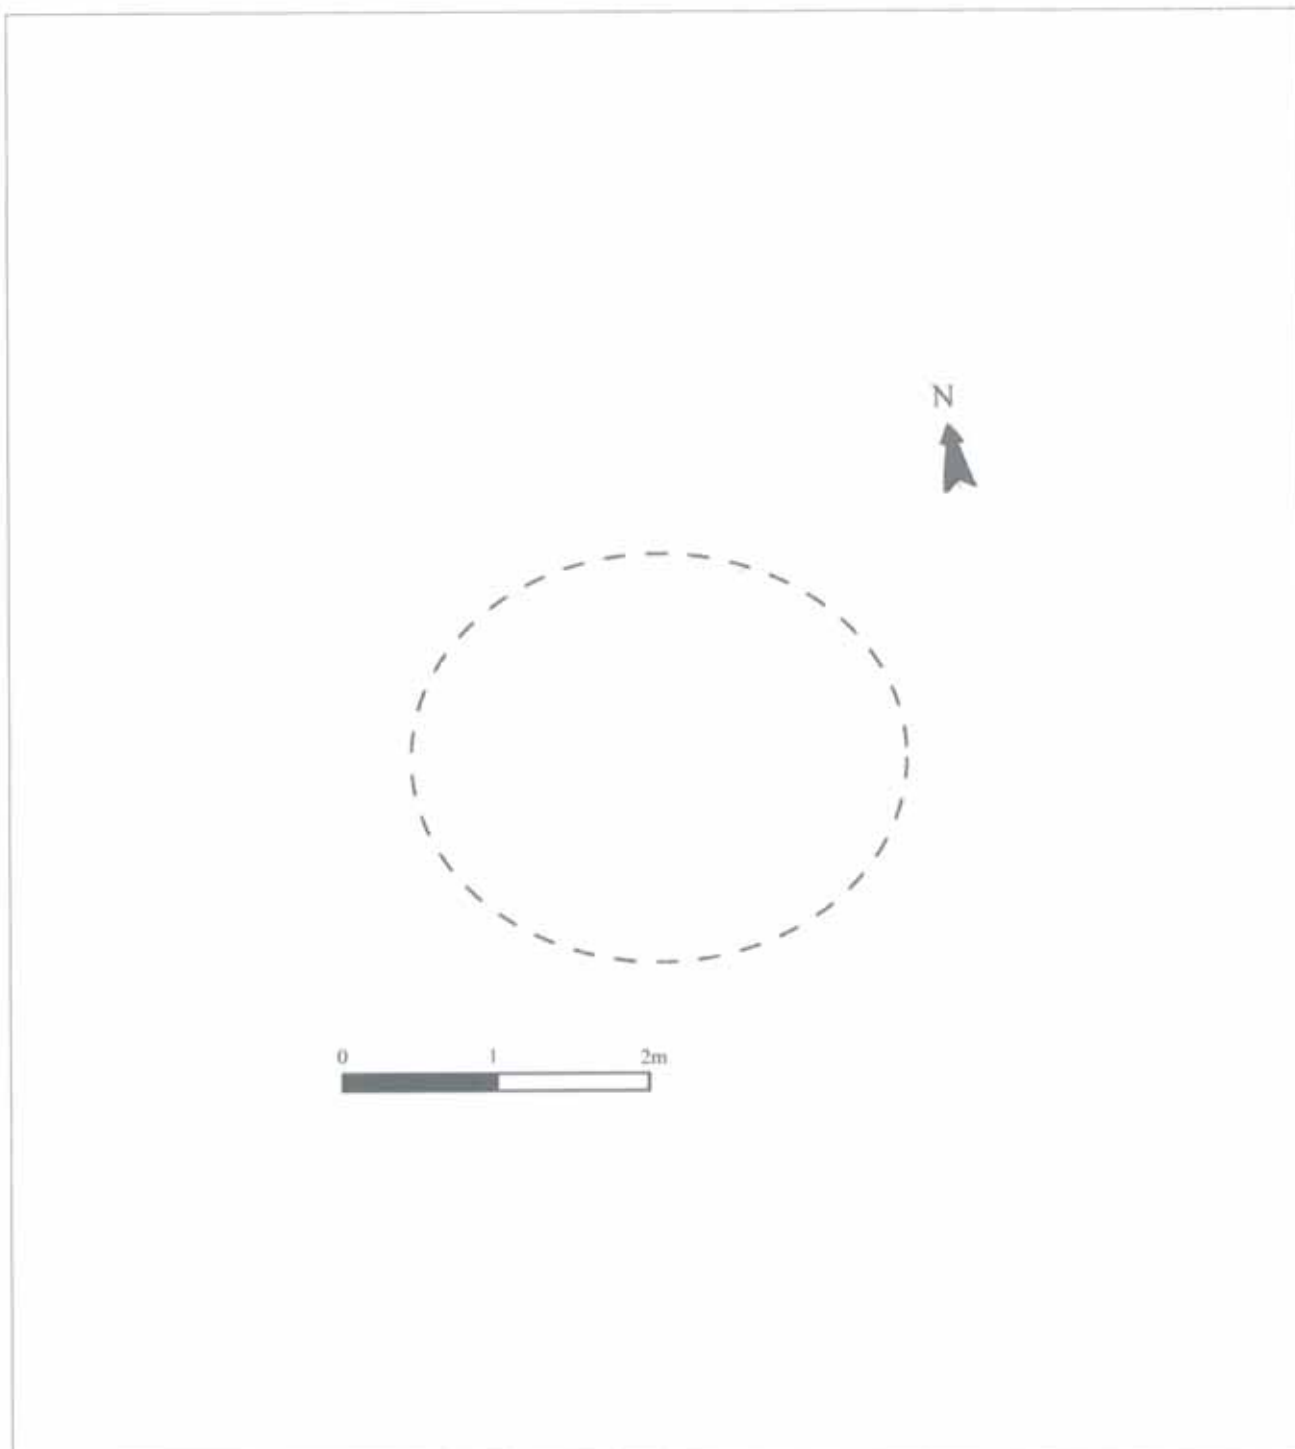
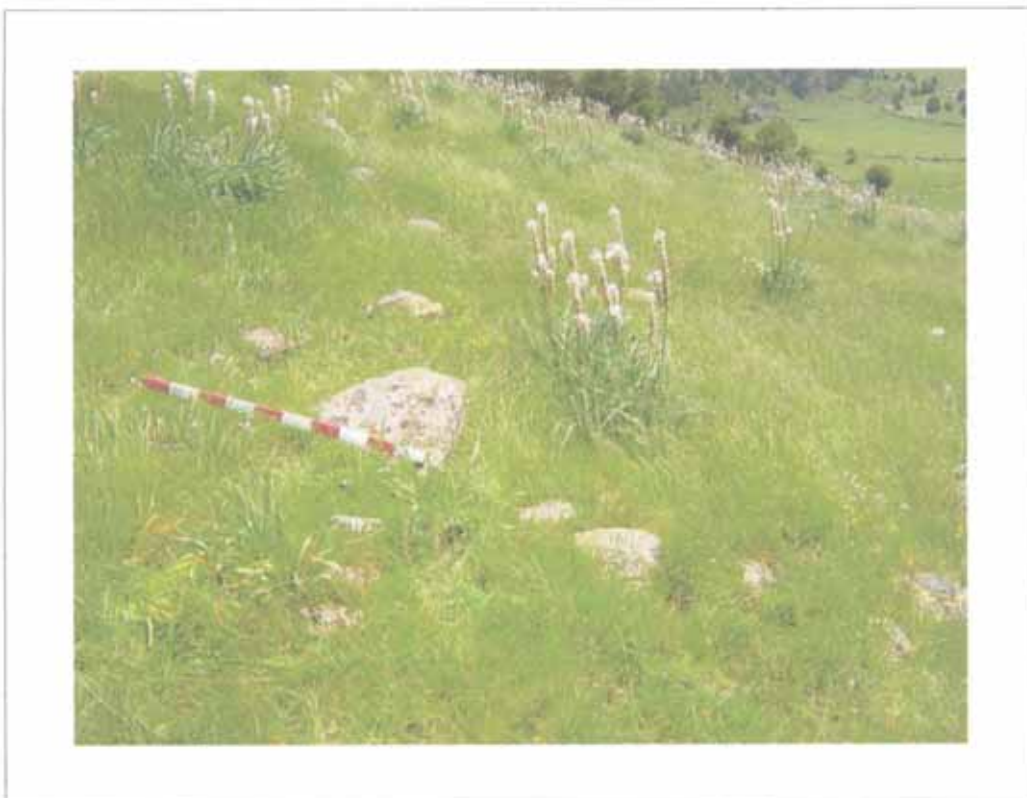
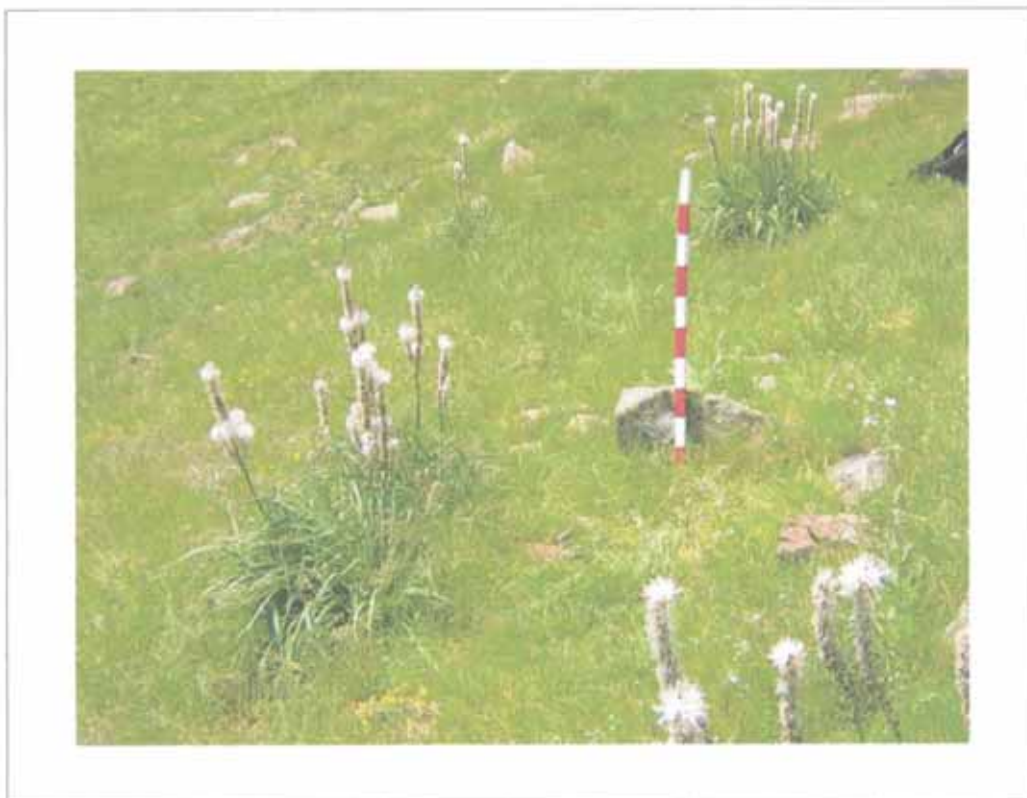
## Construcción N° 64

Restos muy degradados de una cabaña ovalada con interior rehundido, y contorno apenas visible.

Se encuentra algo separada al N de un conjunto de una decena de construcciones.
