**INVENTARIO DE CABAÑAS  
Y OTRAS CONSTRUCCIONES HISTÓRICAS  
EN EL PLLAN DEL HOSPITAL  
BENASQUE (HUESCA)**

Fichas de inventario. II

Carine Calastrenc, José Luis Ona y Félix A. Rivas

Diciembre 2004

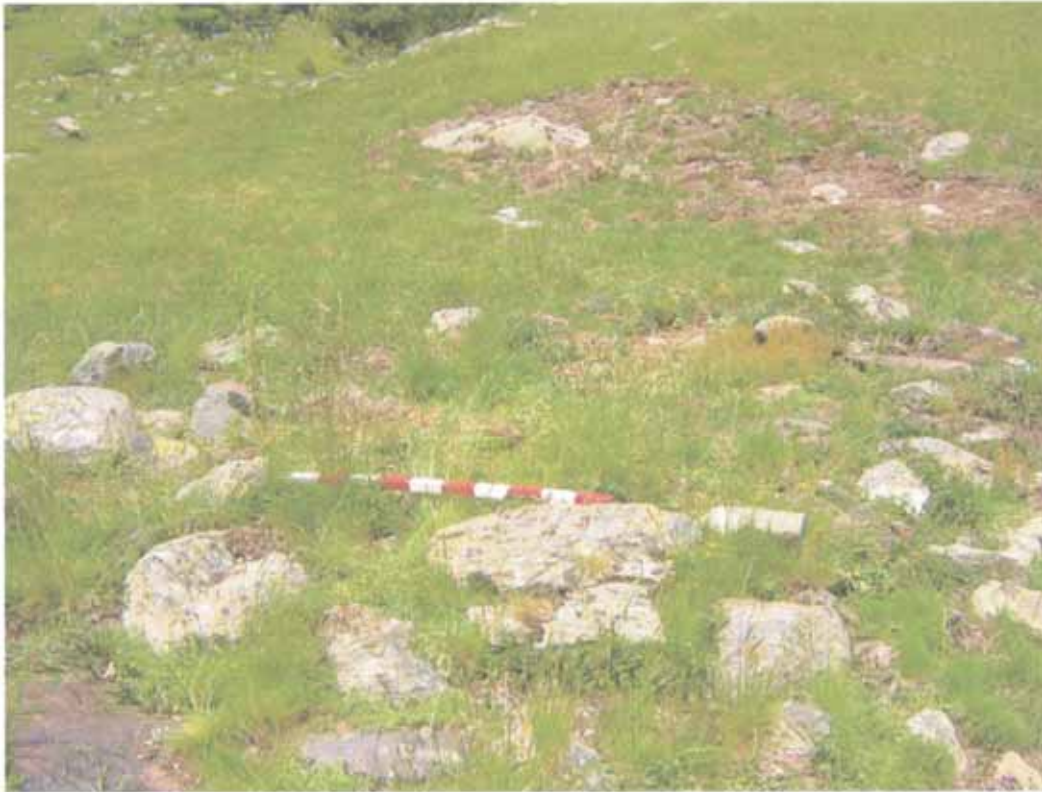
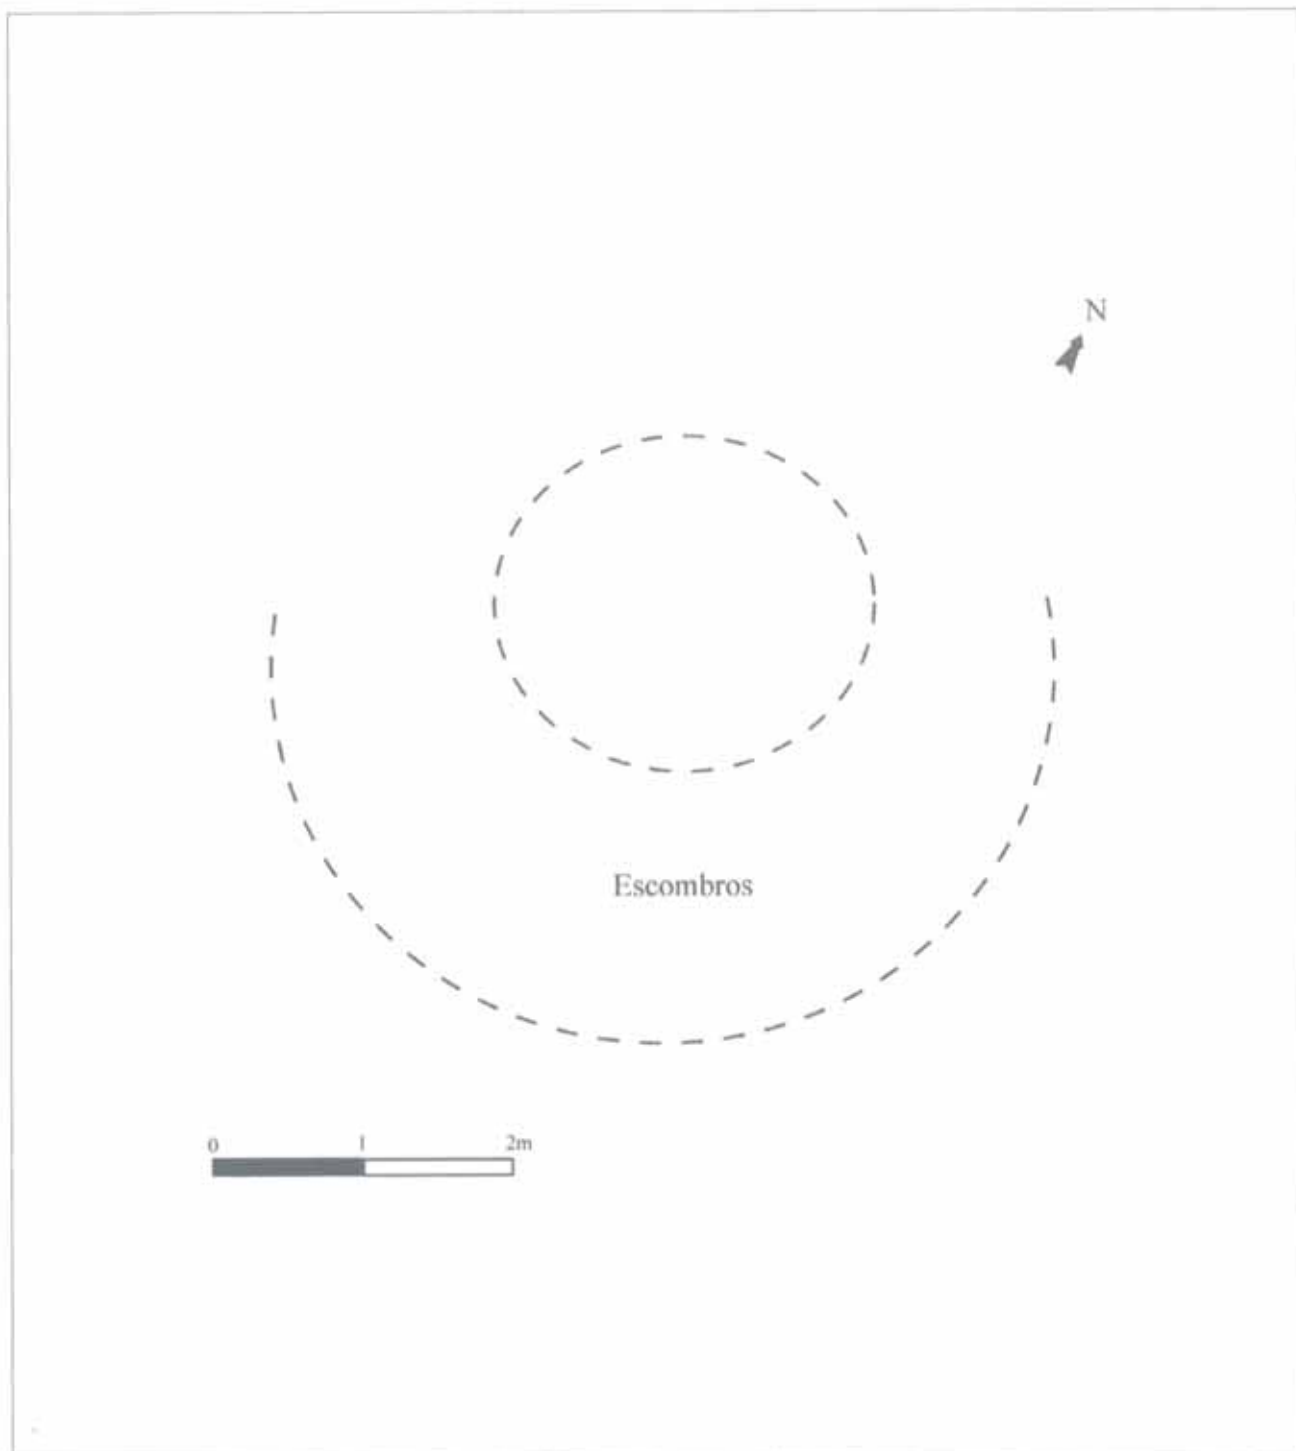
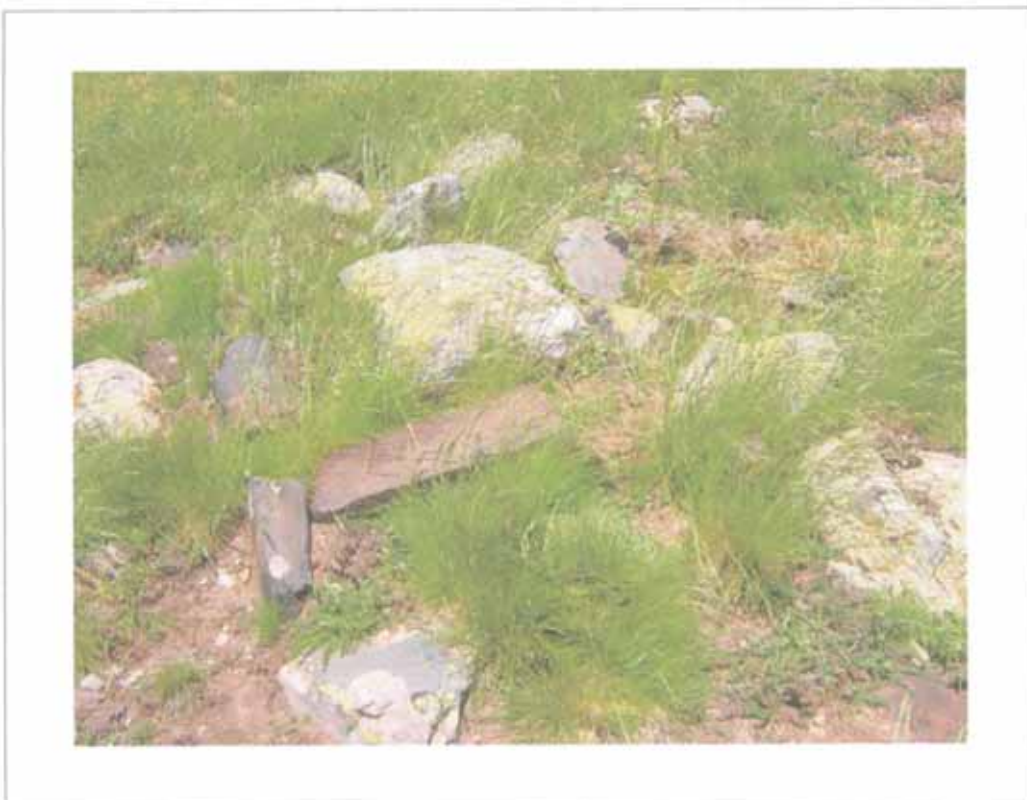
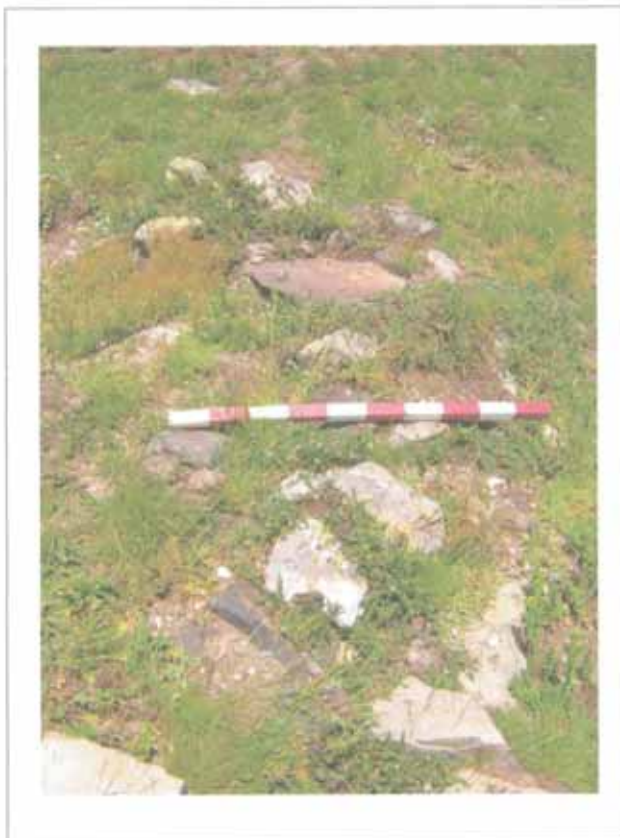
## Construcción N° 65

Restos muy degradados de una cabaña circular con interior ligeramente rehundido, y contorno apenas visible.

Se encuentra a pocos metros al N de un conjunto de una decena de construcciones.

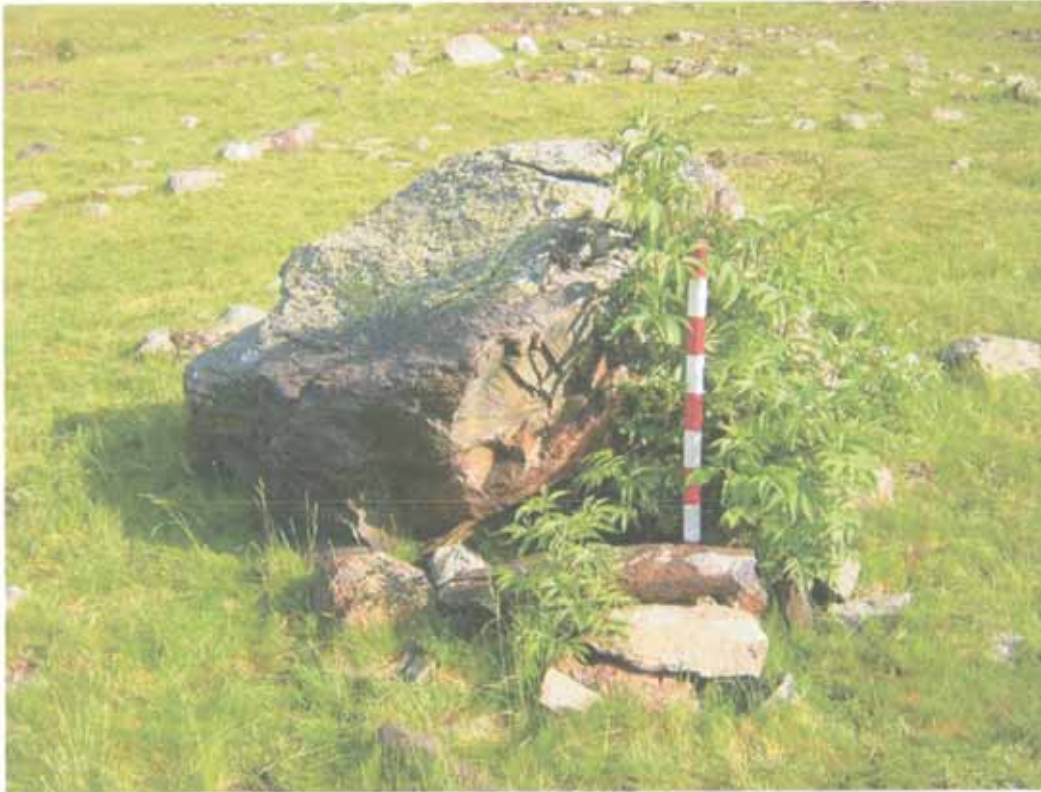
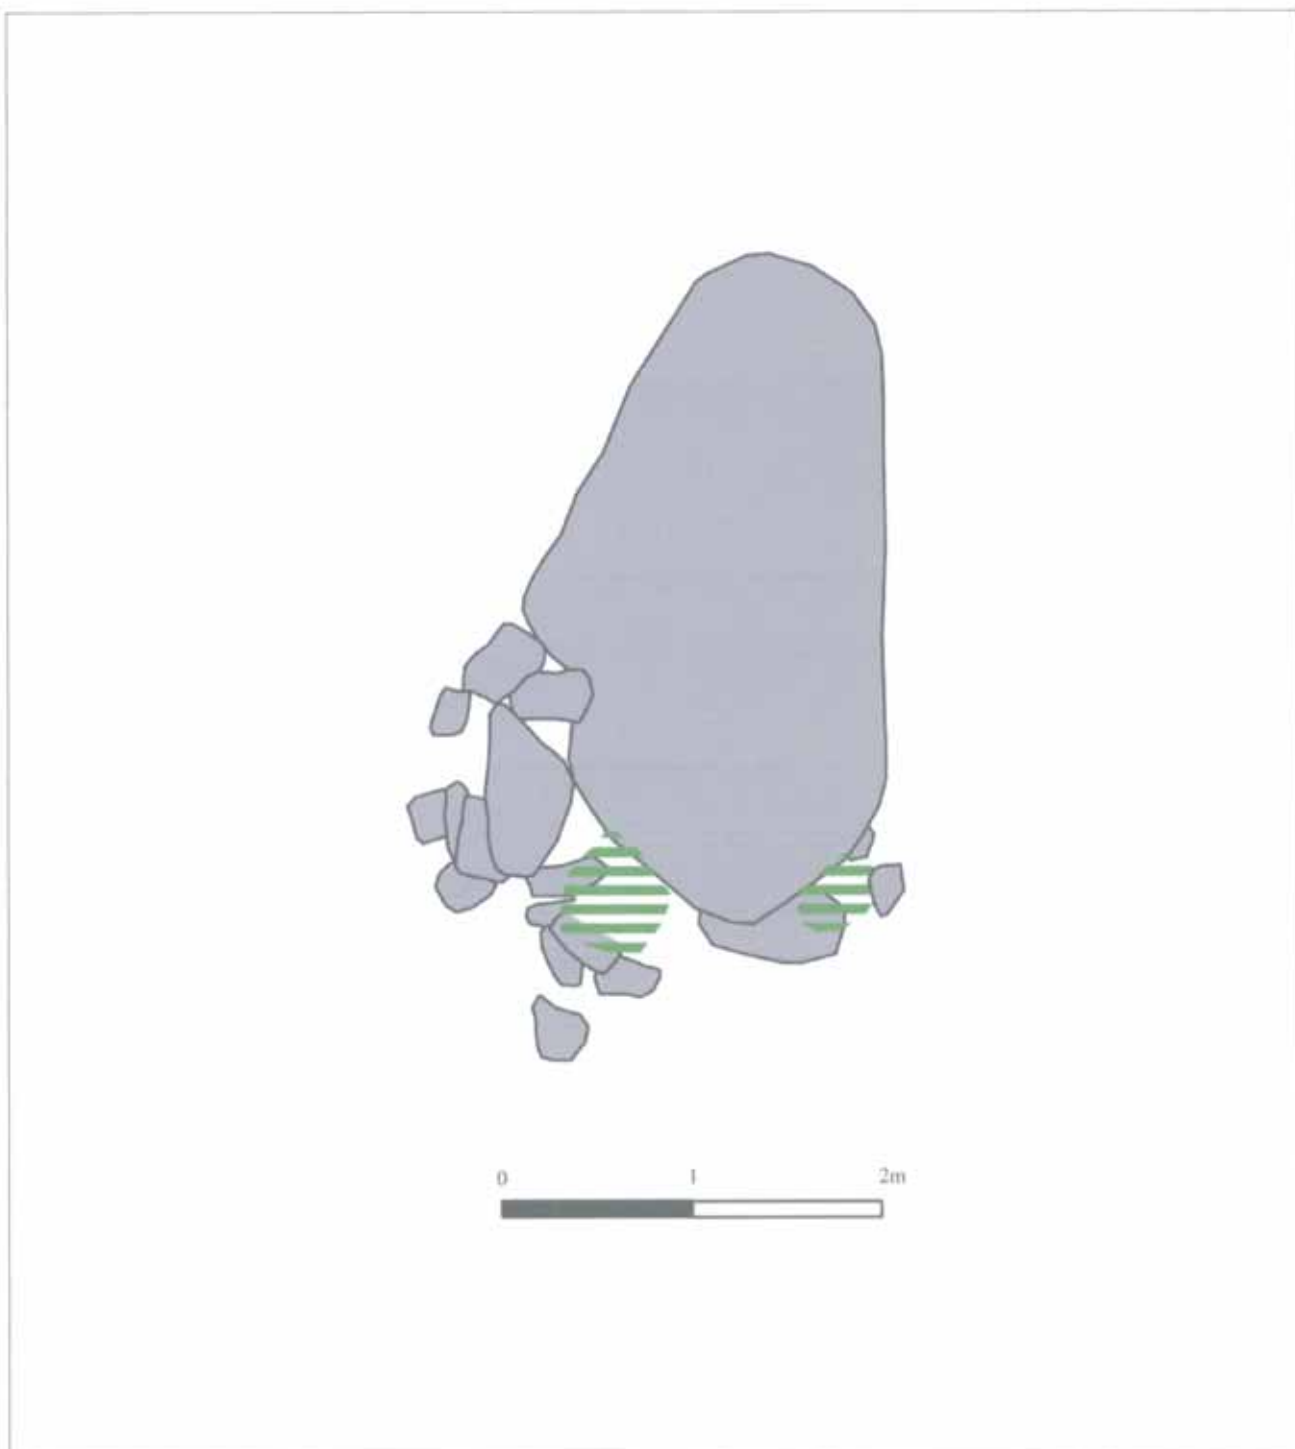
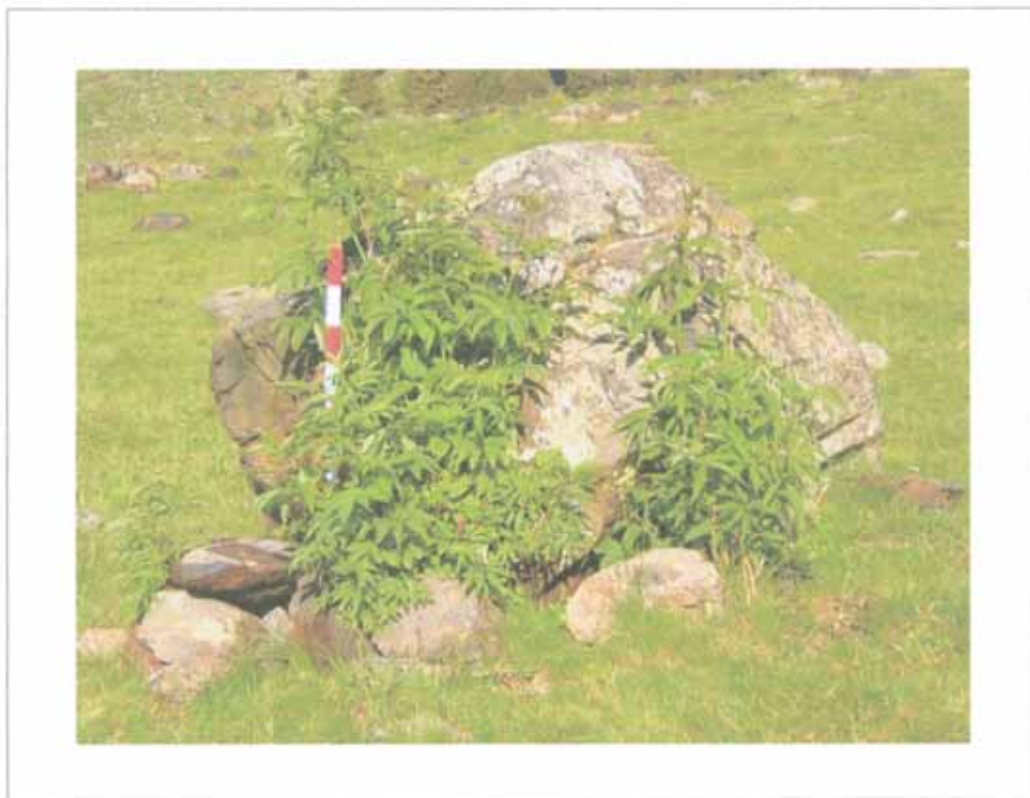
## Construcción N° 66

Ocupa otro lateral de la misma roca una cabaña (Constr. 67).

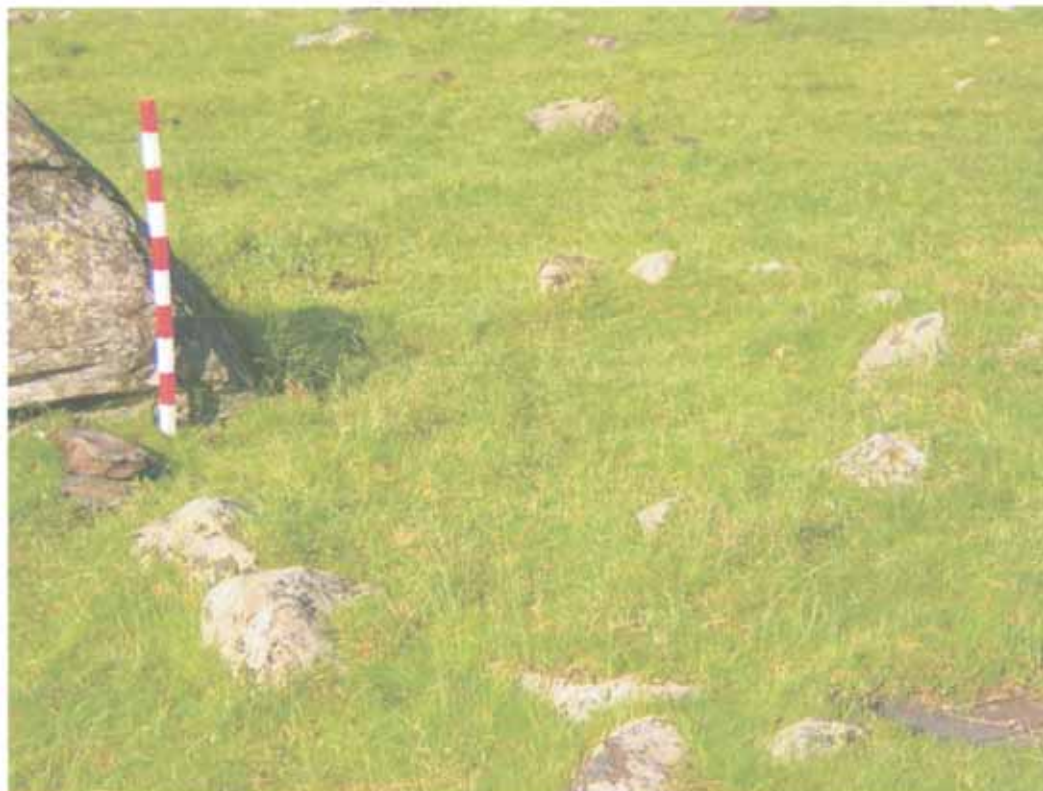
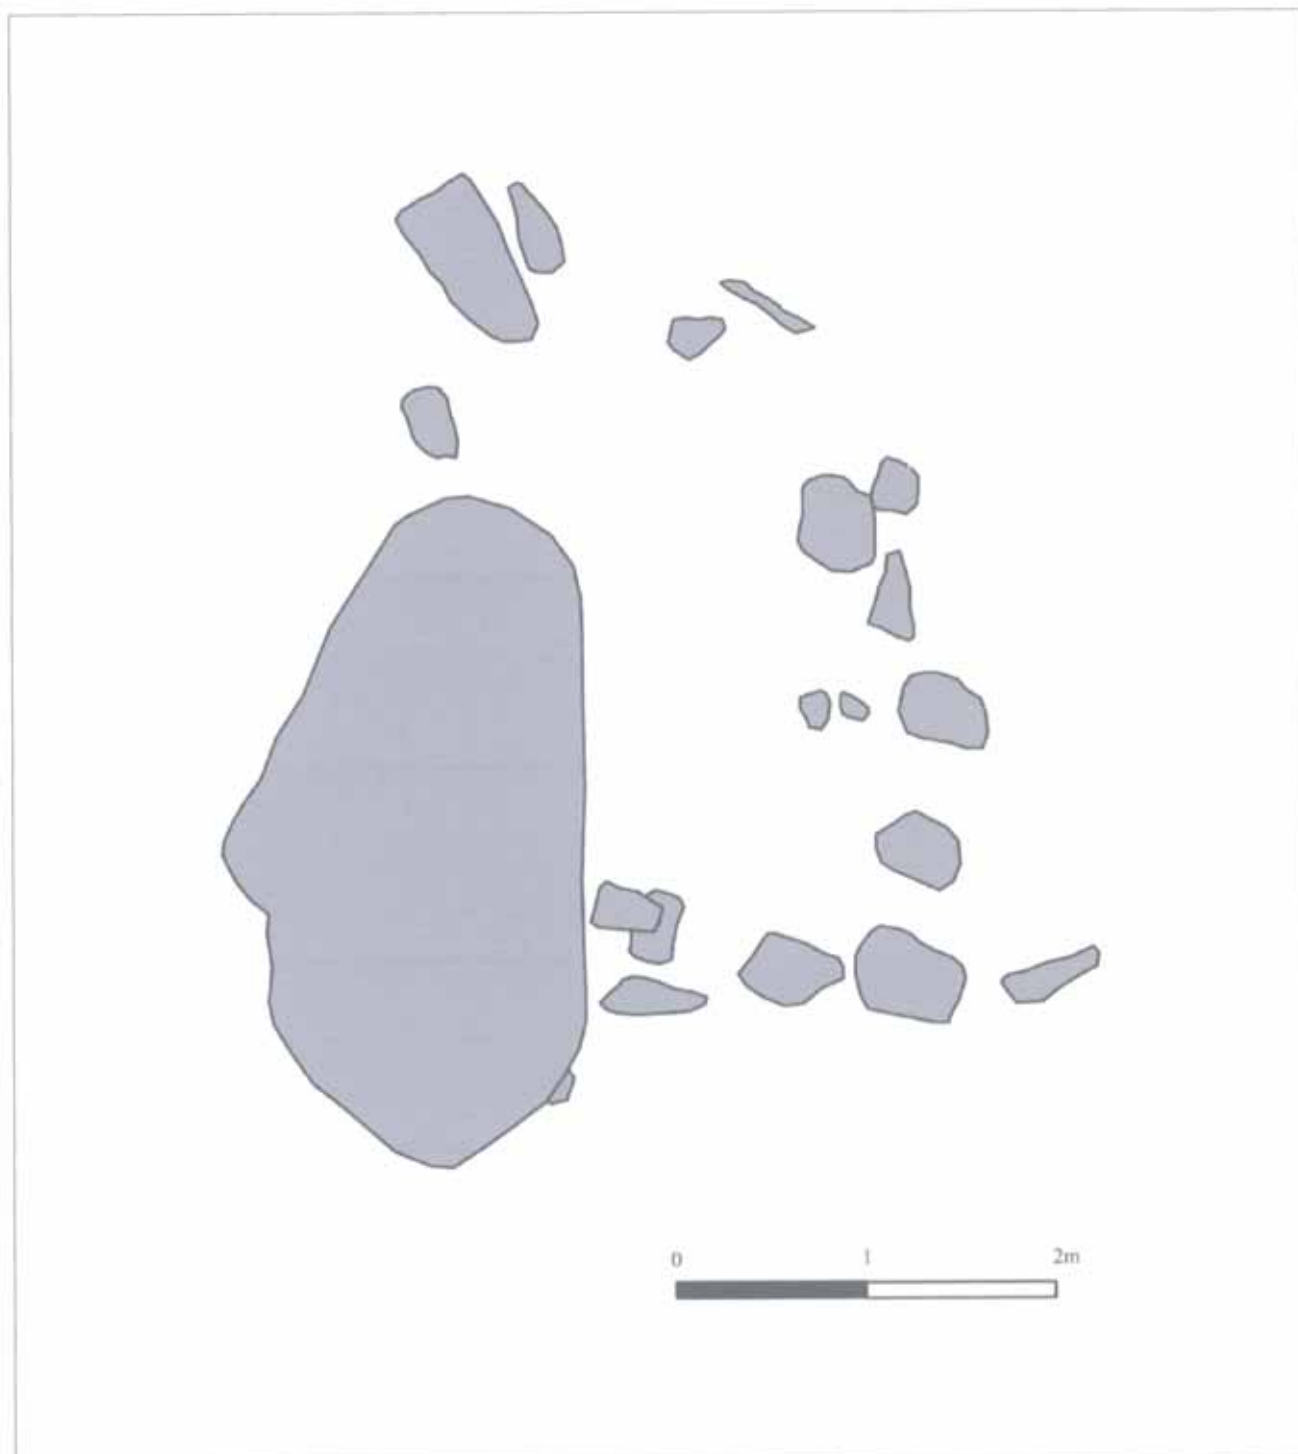
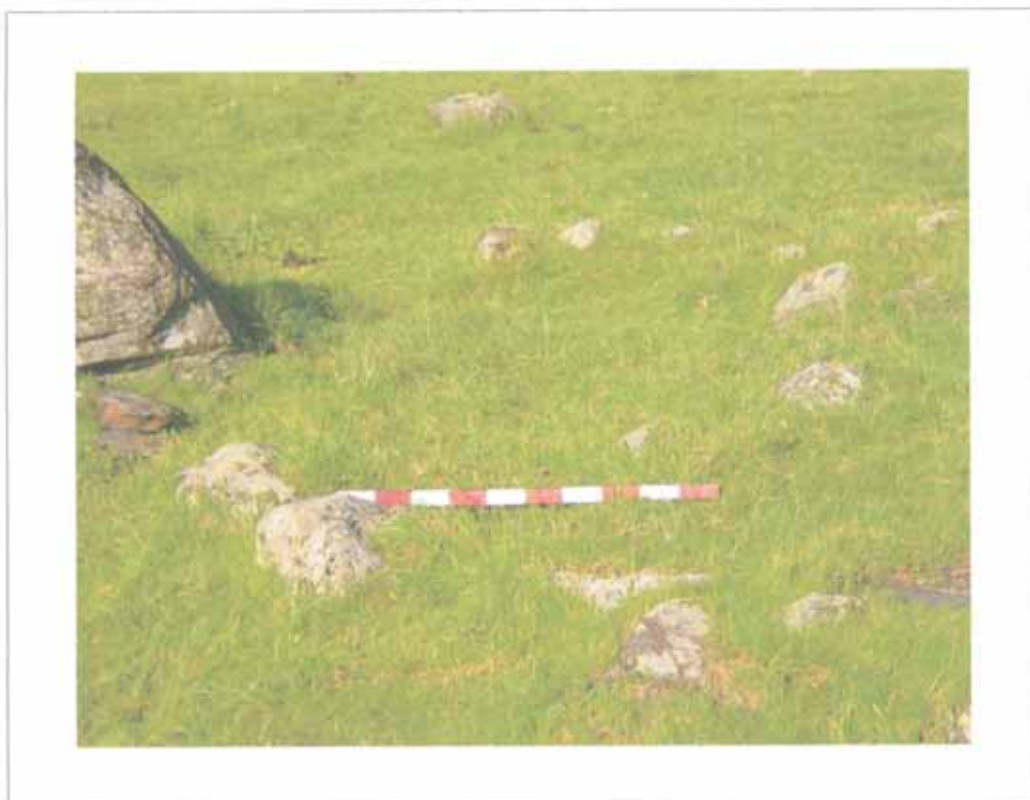
## Construcción N° 67

Se encuentra al N de una gran roca que se destaca sobre la llanura y cuya visera hacia el SE aprovecha asimismo un tartero (Constr. 66).

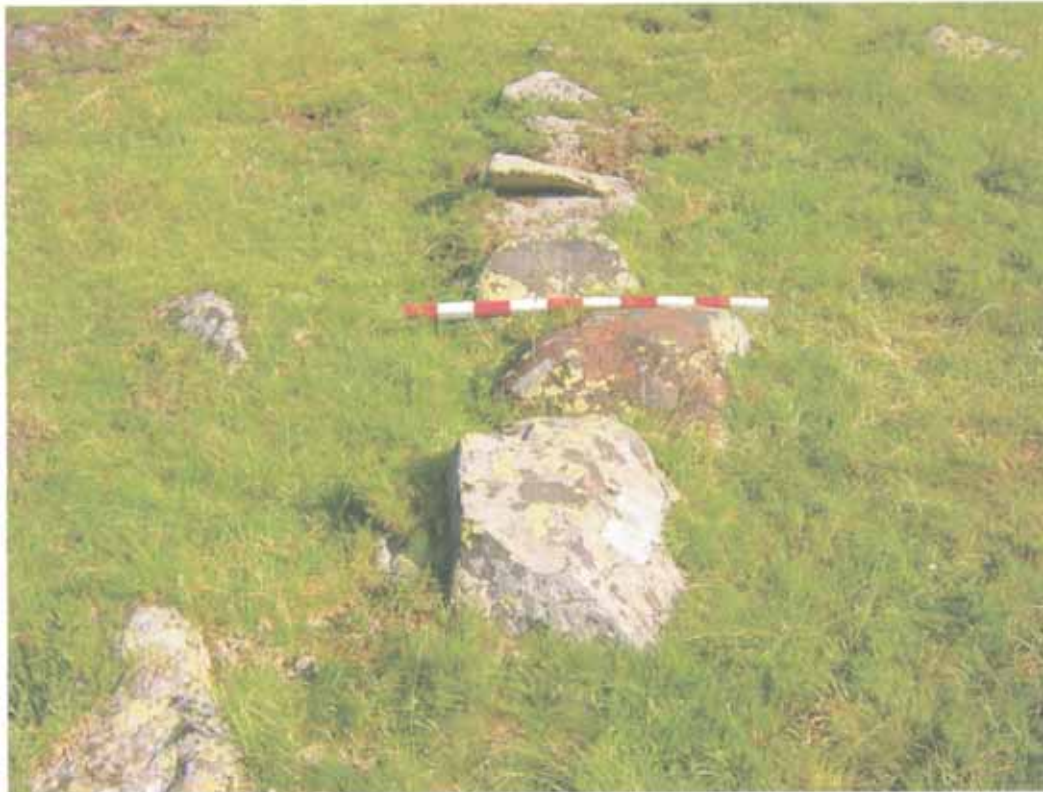
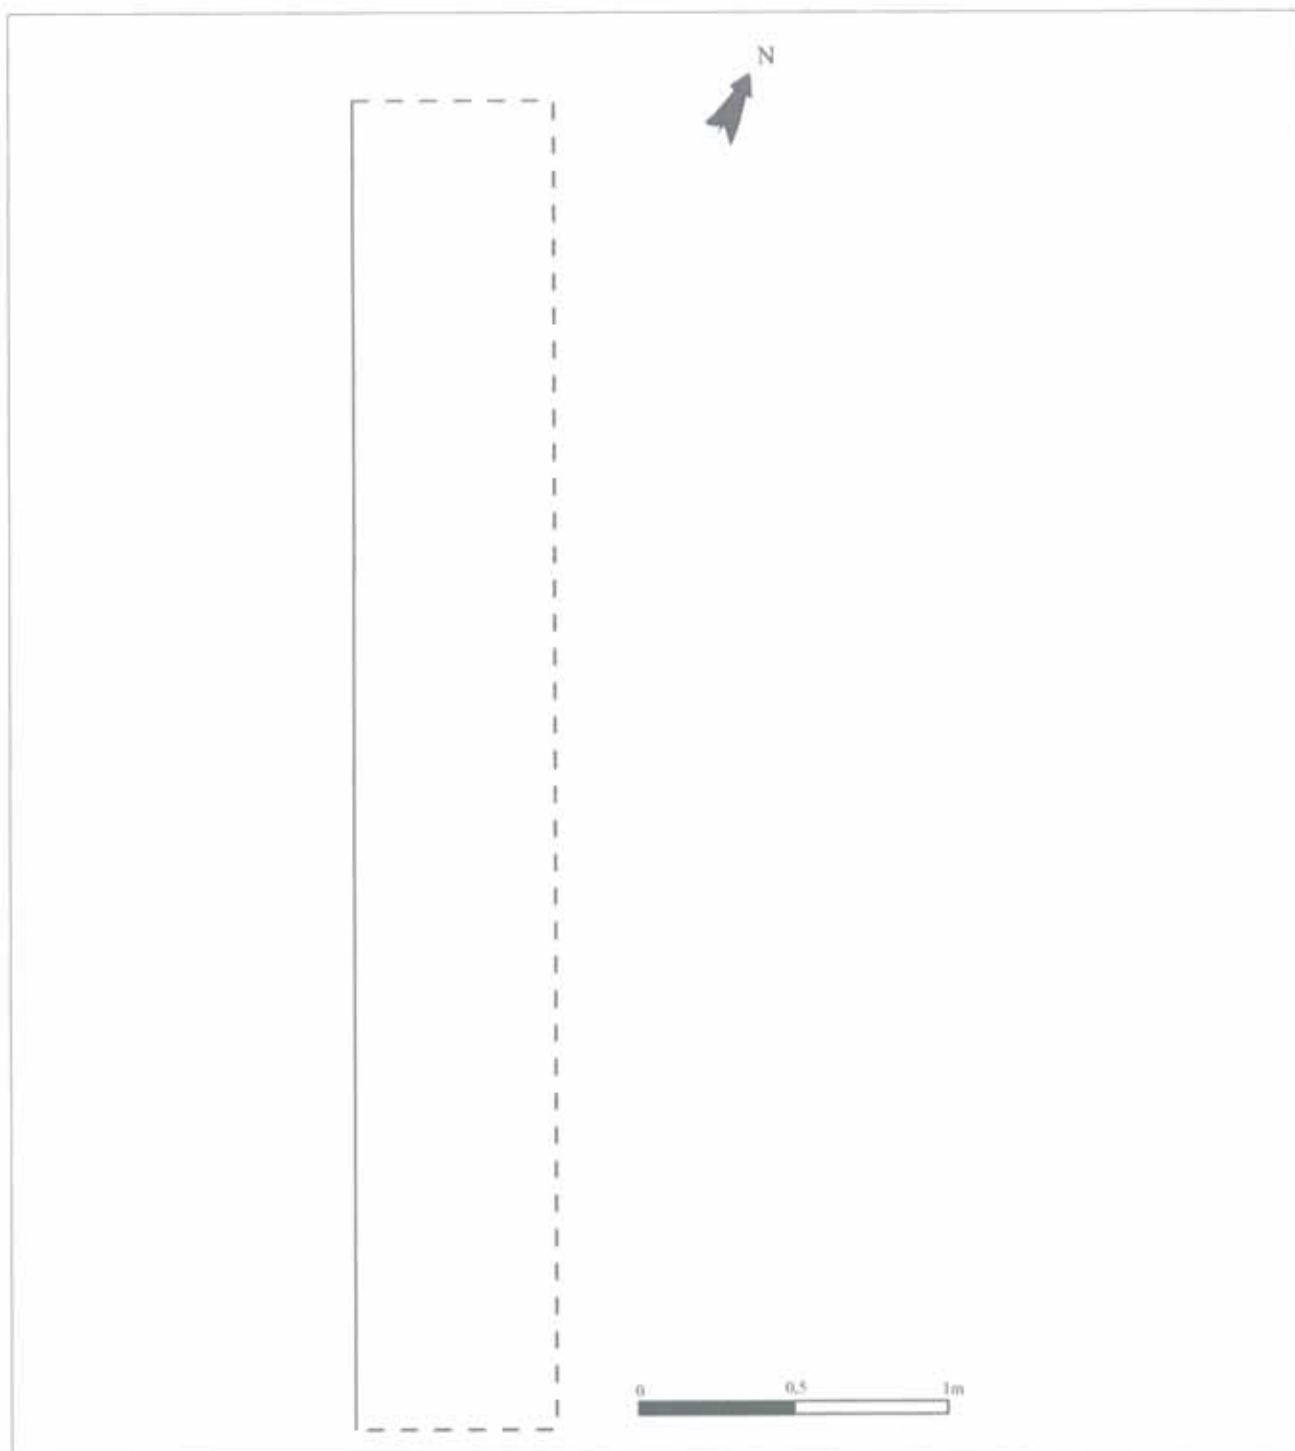
## Construcción N° 68

Muro rectilíneo que discurre en una dirección paralela a la de la pendiente.  
Se encuentra en el ángulo SW de un conjunto de media docena de estructuras.

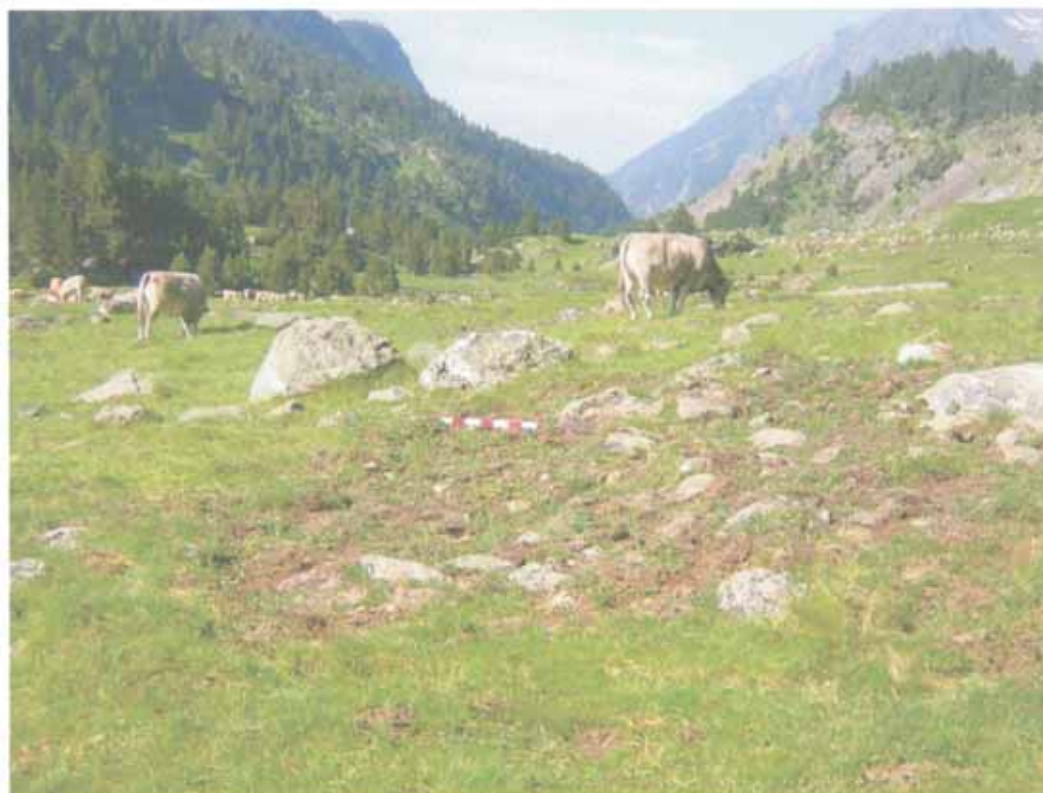
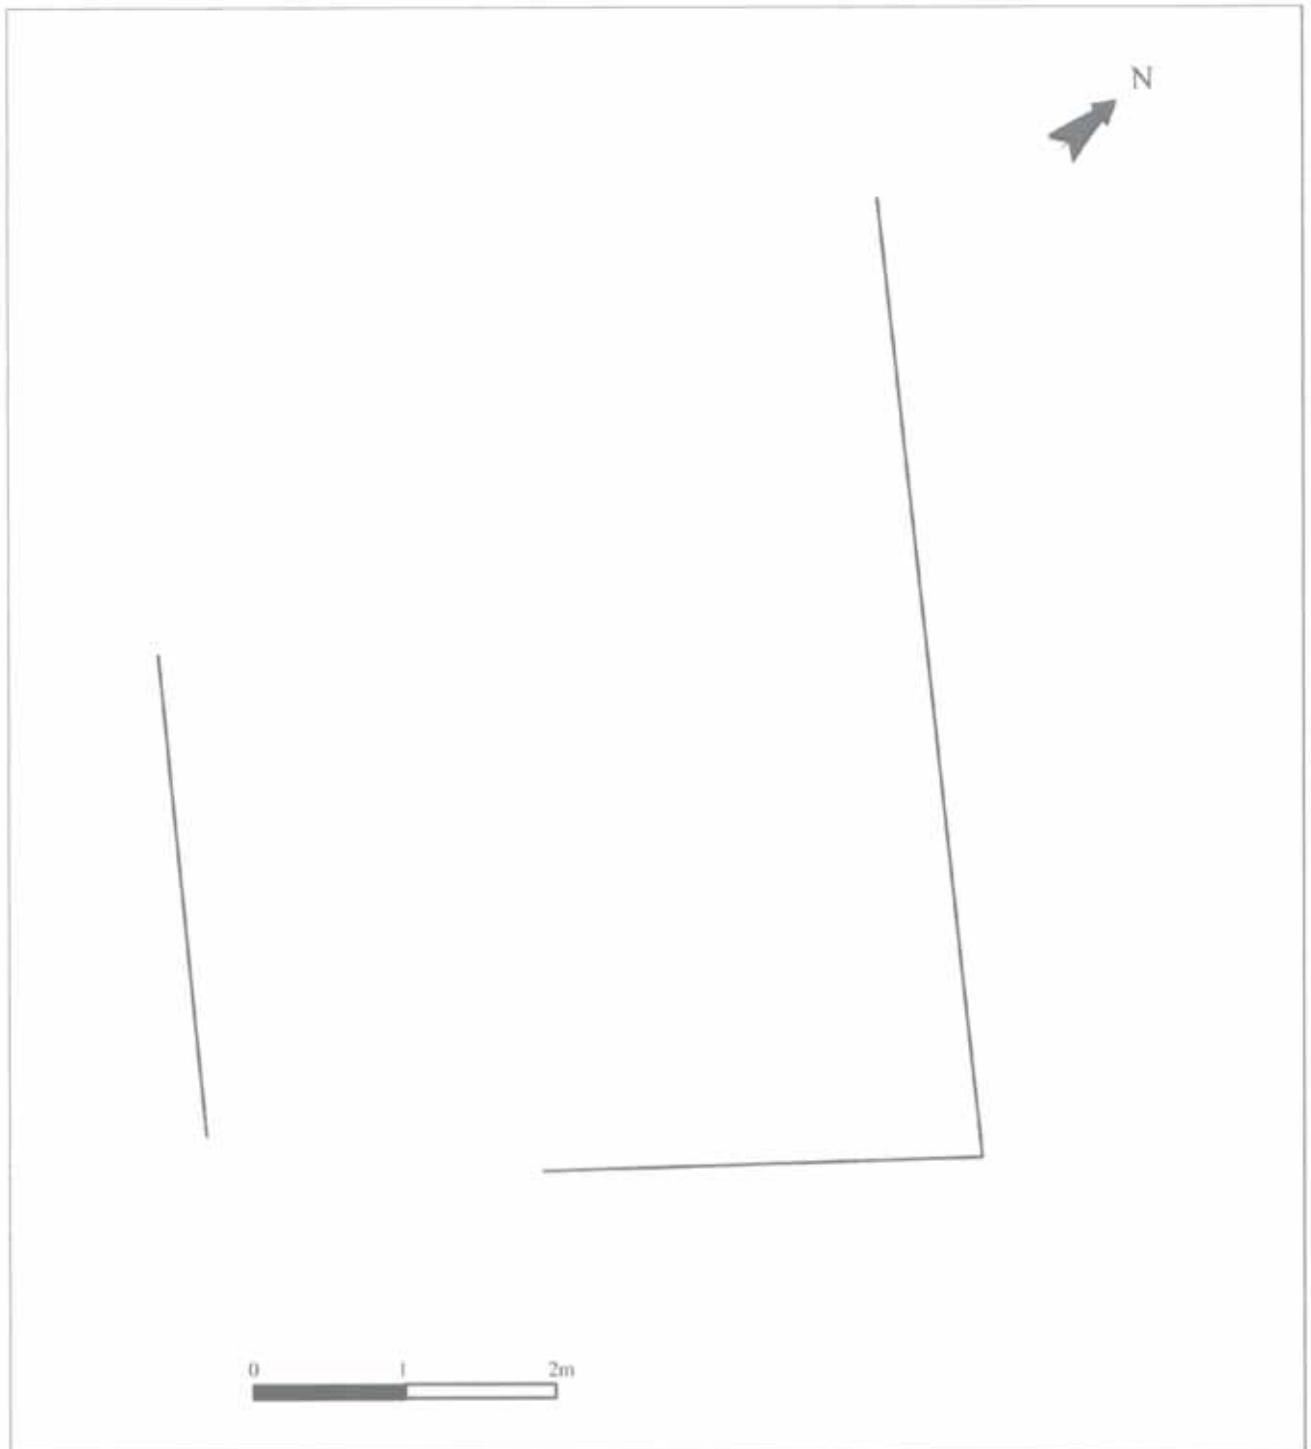
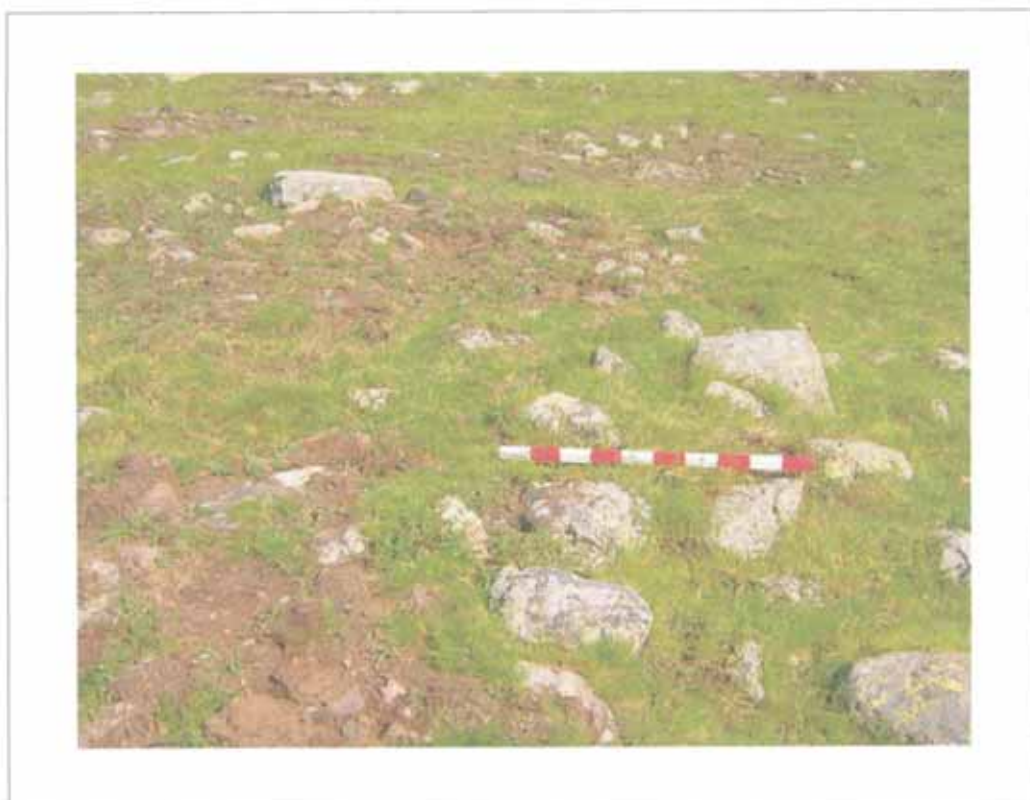
## Construcción N° 69

Se encuentra en el ángulo SW de un conjunto de media docena de estructuras.
