**INVENTARIO DE CABAÑAS  
Y OTRAS CONSTRUCCIONES HISTÓRICAS  
EN EL PLLAN DEL HOSPITAL  
BENASQUE (HUESCA)**

Fichas de inventario. II

Carine Calastrenc, José Luis Ona y Félix A. Rivas

Diciembre 2004

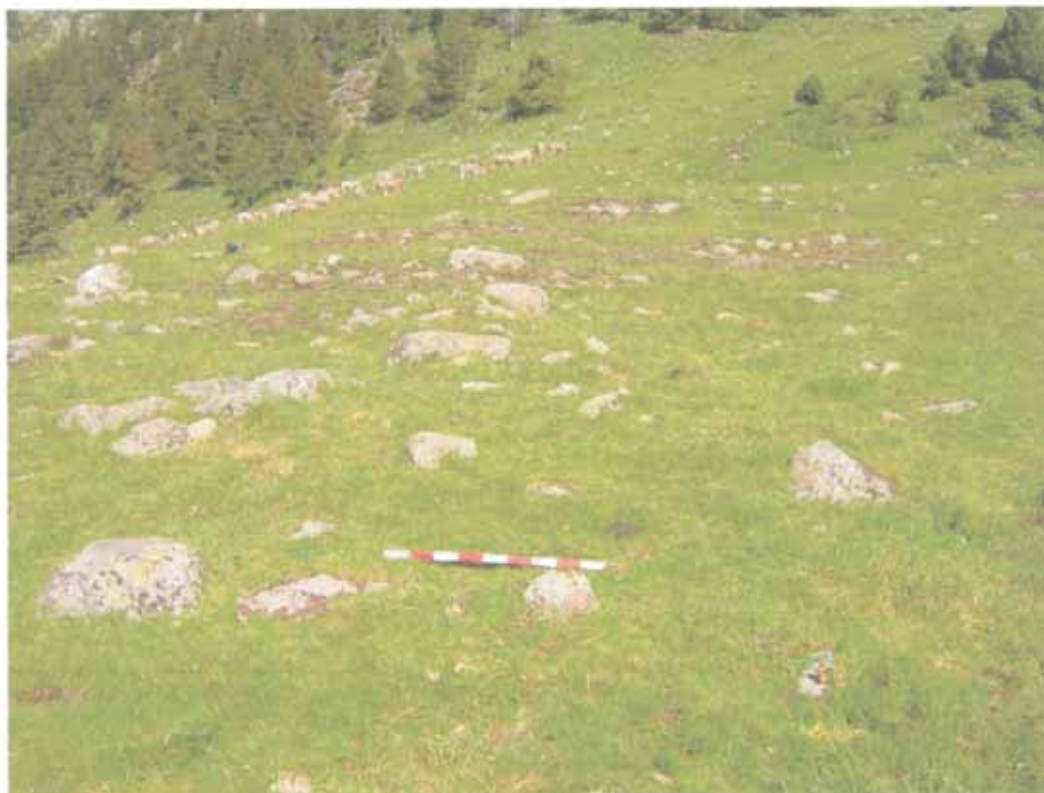
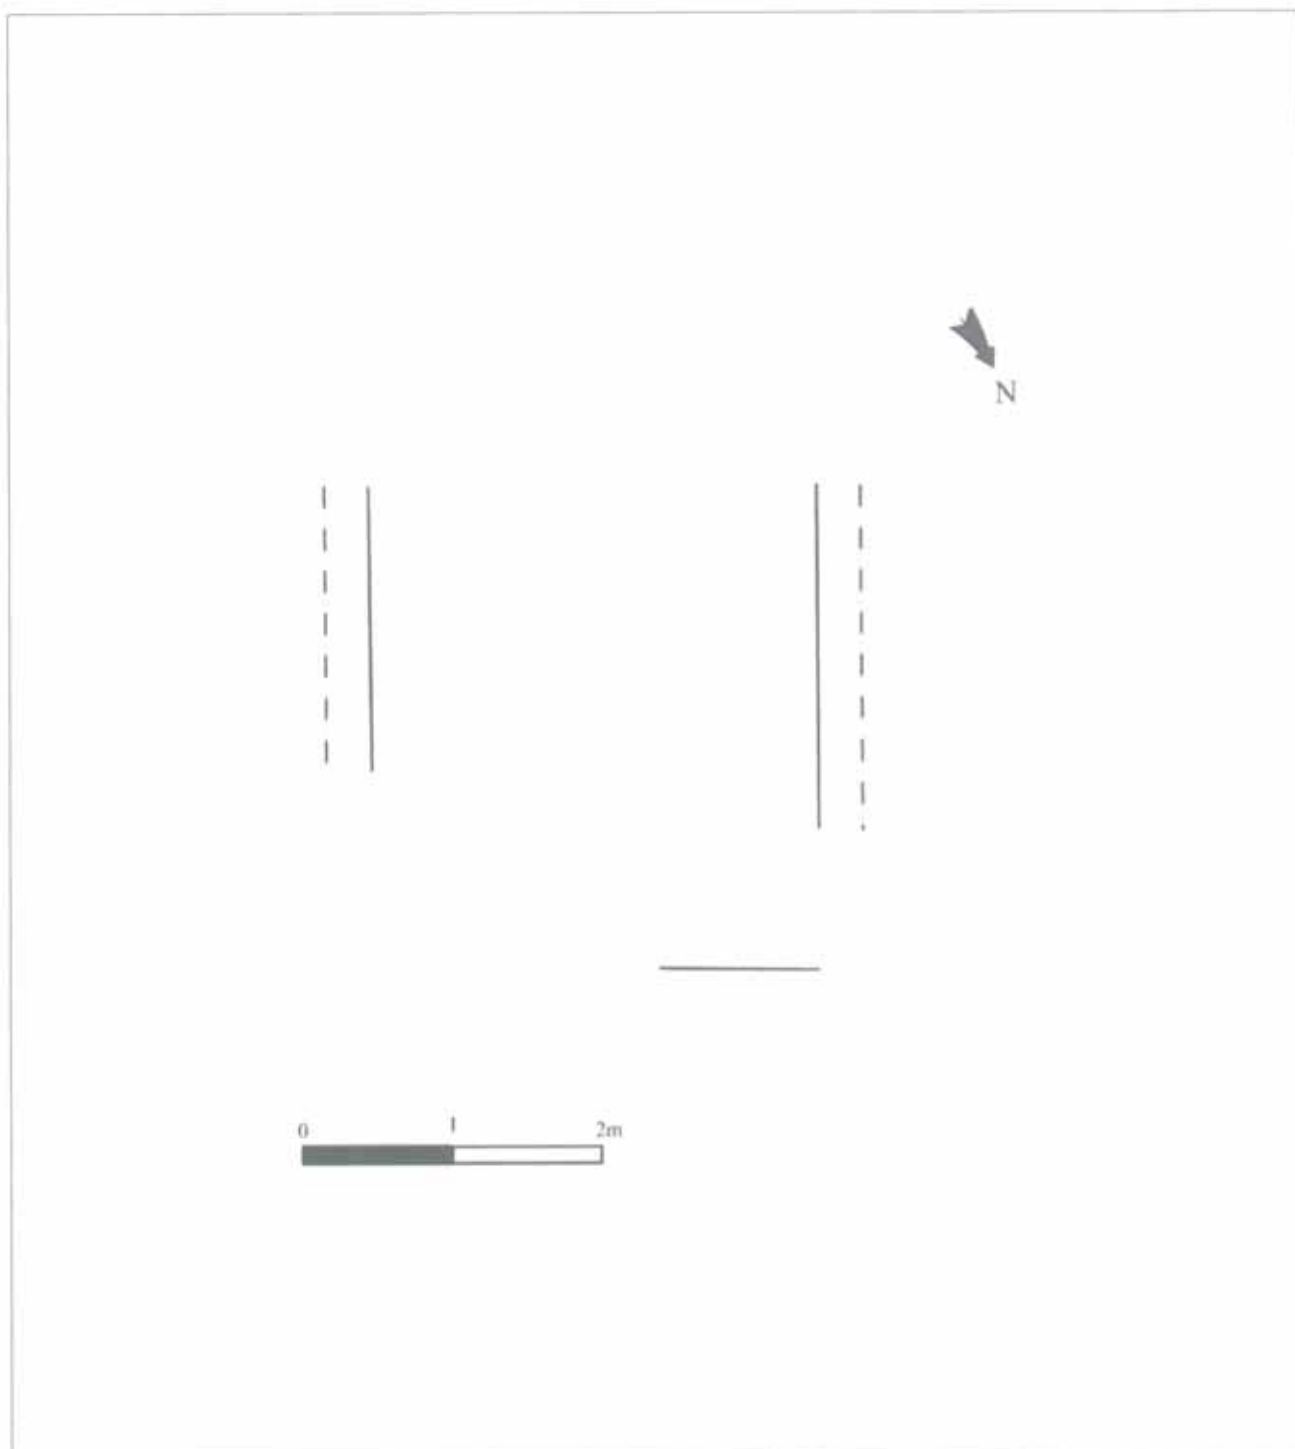
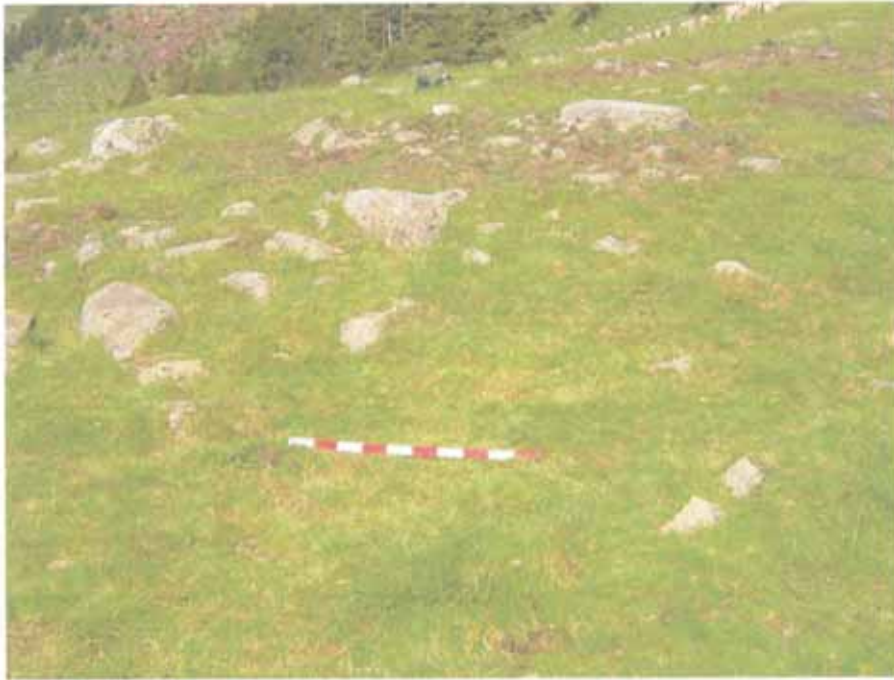
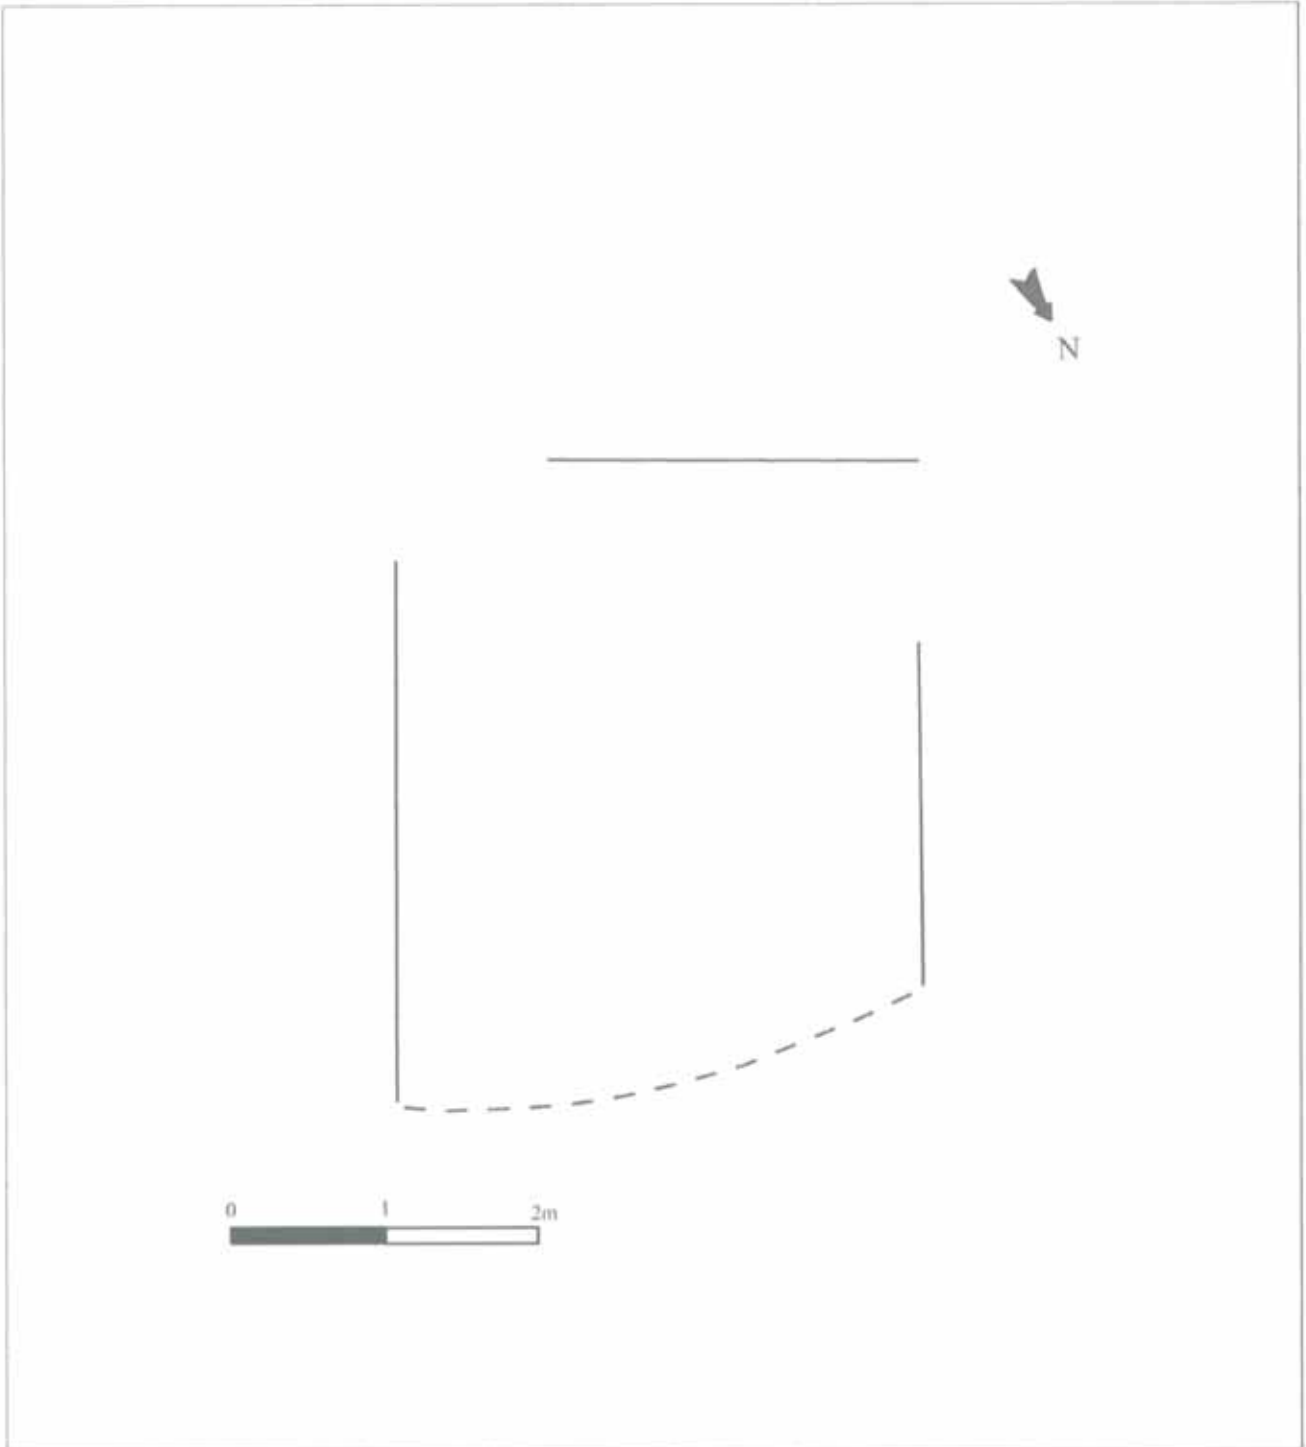
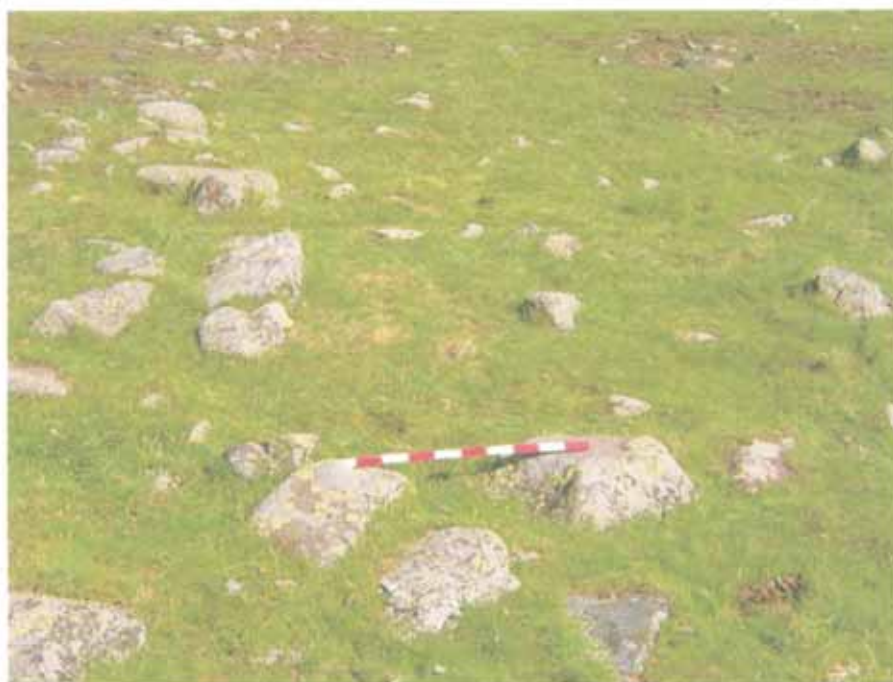
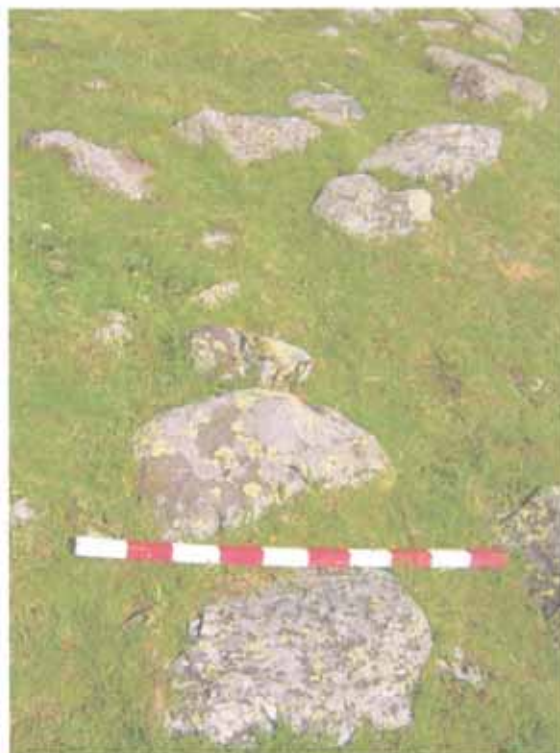
## Construcción N° 70

Se encuentra en la zona media de un conjunto de media docena de estructuras (Constr. 70, 71, 72 y 73).

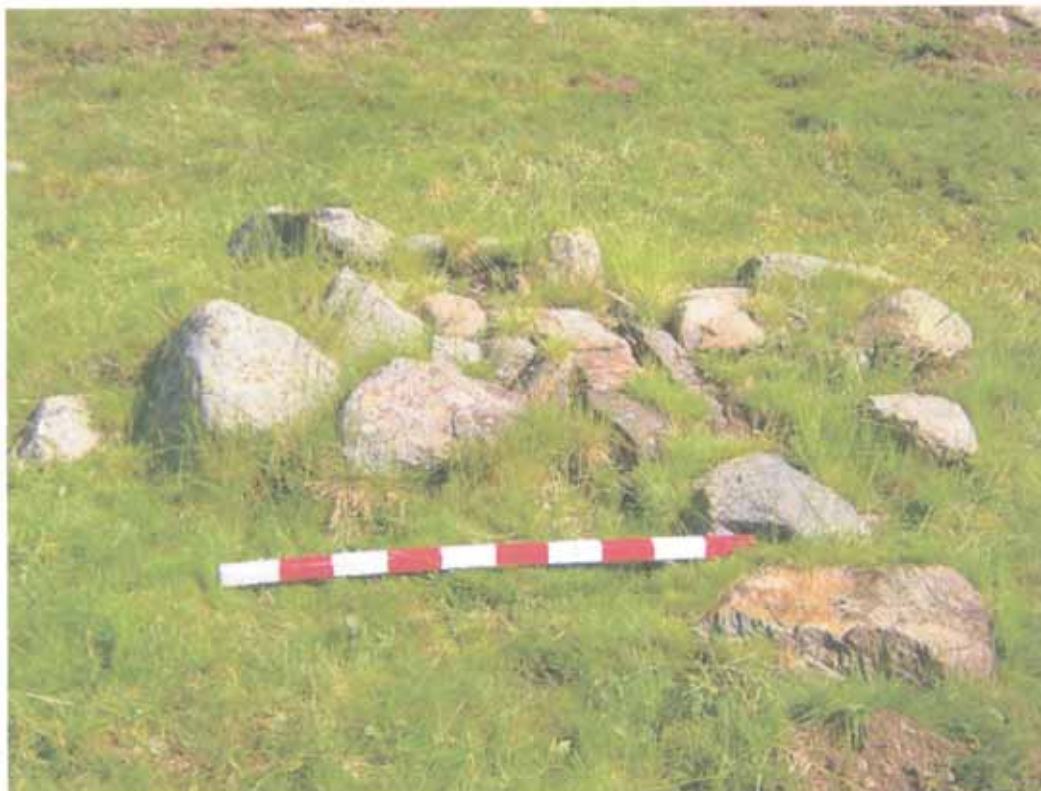
## Construcción N° 71

Se encuentra en la zona media de un conjunto de media docena de estructuras, a 0,5 m al de dos cabañas superpuestas (Constr. 73) con las que se alinea, y a 2,5 m al E de otras dos cabañas (Constr. 70).

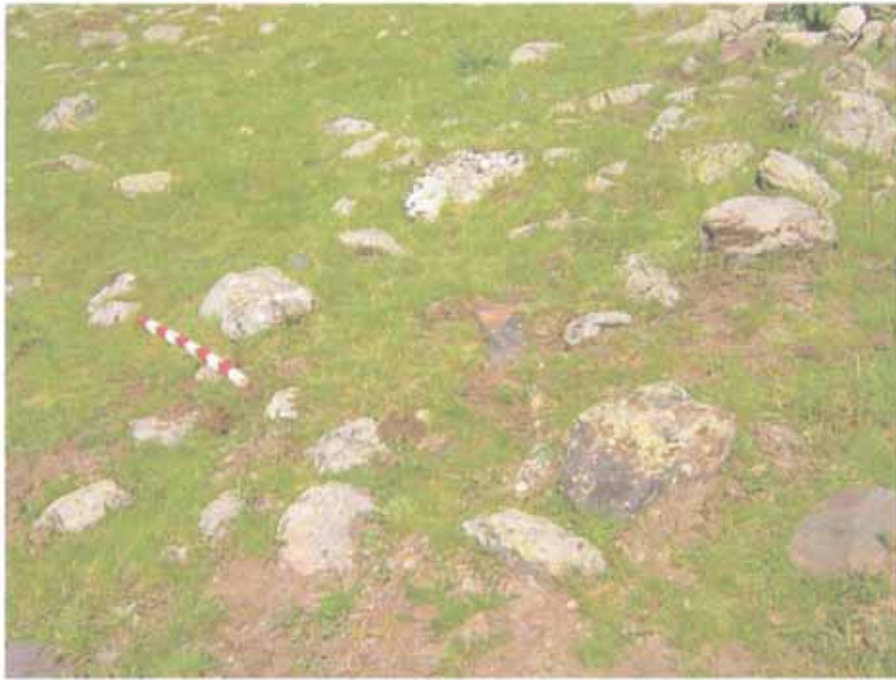
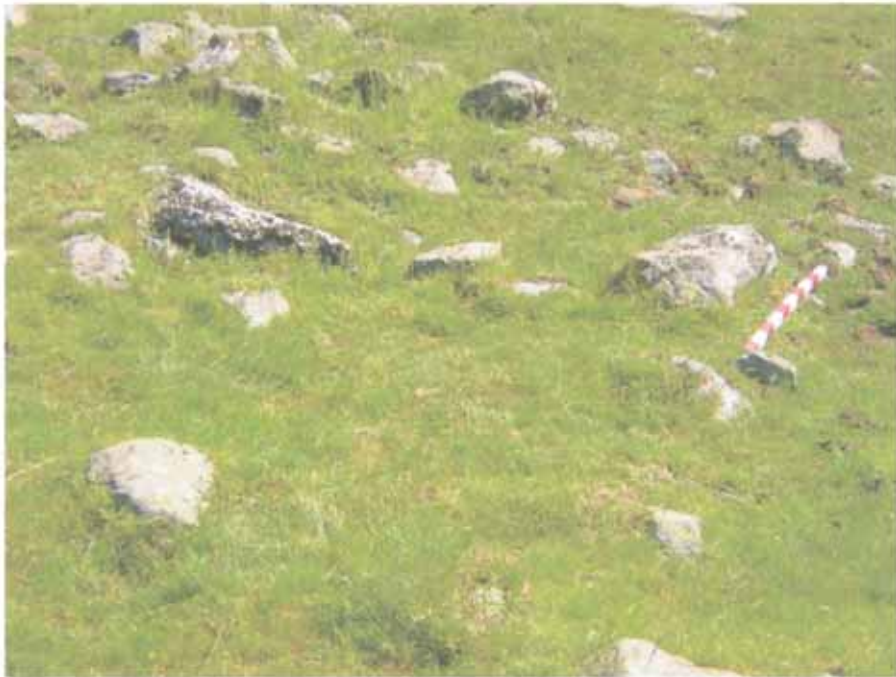
Restos de una cabaña con interior ligeramente rehundido, y contorno formado por una alineamiento de piedras en torno a una gran roca.

Se encuentra en el ángulo SE de un conjunto de media docena de estructuras (Constr. 70, 71, 72 y 73).

Simple alineamiento de piedras en el contorno.

Bloques de un material de color gris de tamaño mediano.

Construcción arrasada.

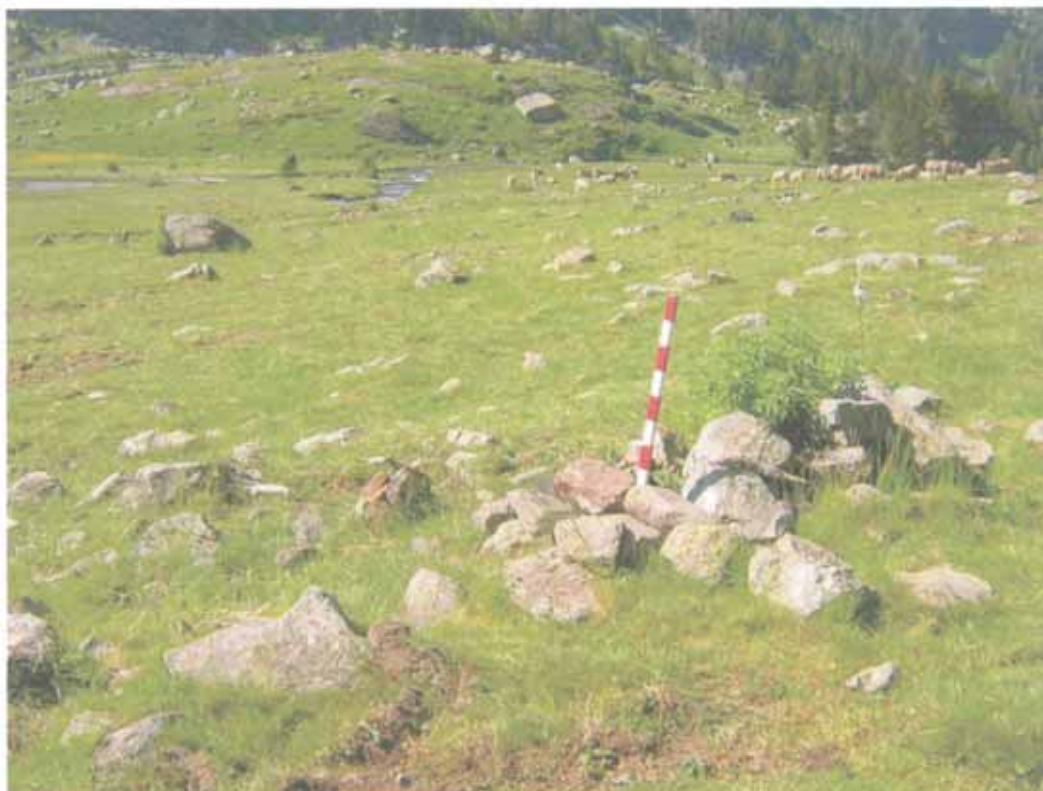
## Construcción N° 73

Restos de dos estructuras de las cuales una de ellas (Estr. 73a) se ha levantado encima de la otra (Estr. 73b) en su ángulo W. La inferior es una cabaña de medianas dimensiones y la superior una cabaña de pequeño tamaño.

Se encuentra en el extremo NW de un conjunto de media docena de estructuras (Constr. 70, 71, 72 y 73).

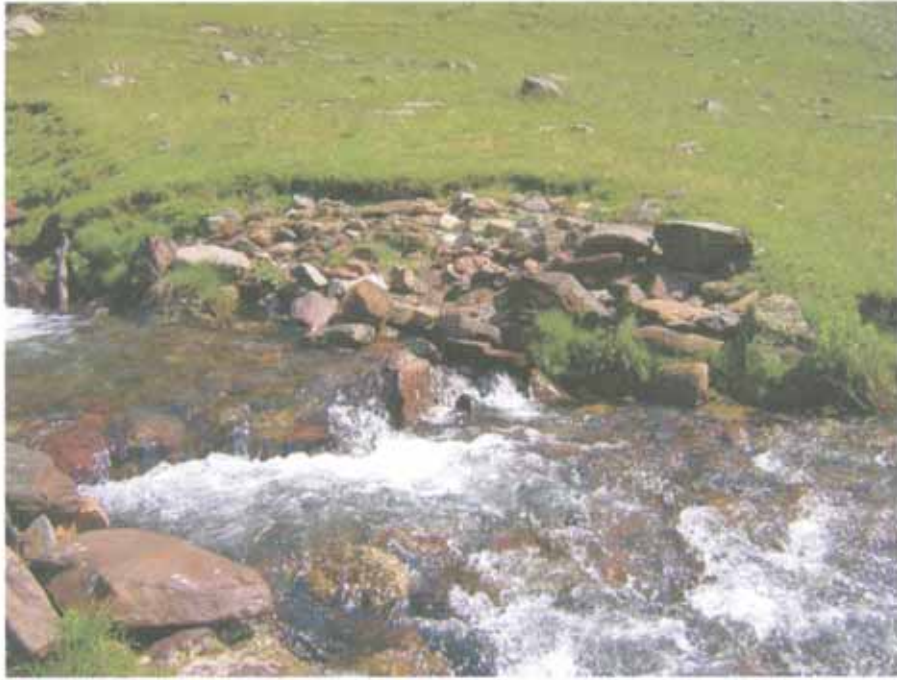
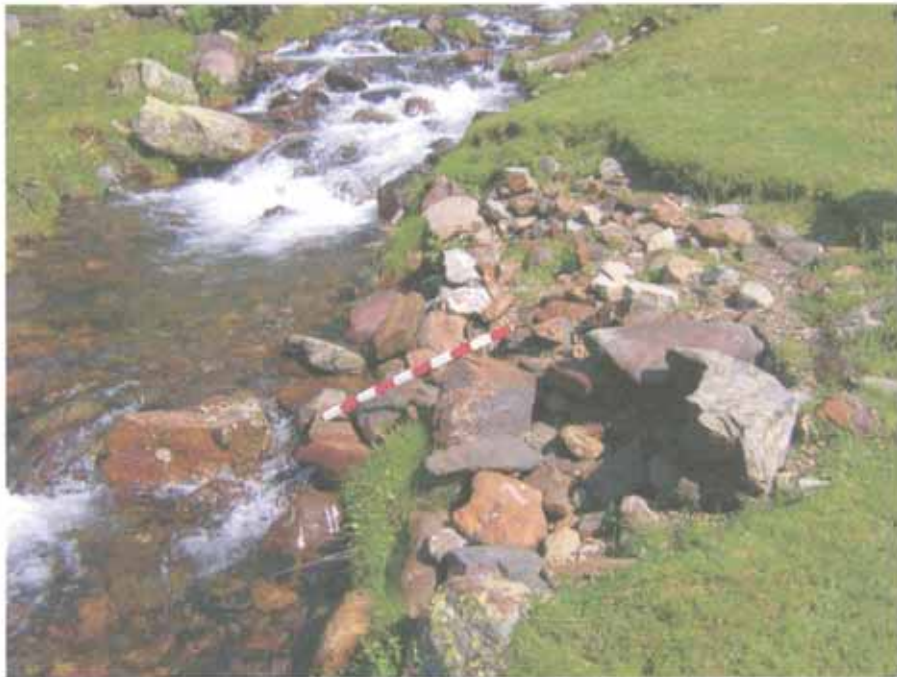
Nº de estructura 74a

Posiblemente se situaba en un camino tradicional y se encuentra algunos metros al W de un conjunto de media docena de estructuras.

<input type="checkbox"/> Limpieza	<b>Urgencia</b>
<input type="checkbox"/> Excavación	Alta <input type="checkbox"/>
<input checked="" type="checkbox"/> Consolidación	Media <input checked="" type="checkbox"/>
<input type="checkbox"/> Reconstrucción didáctica	Baja <input type="checkbox"/>

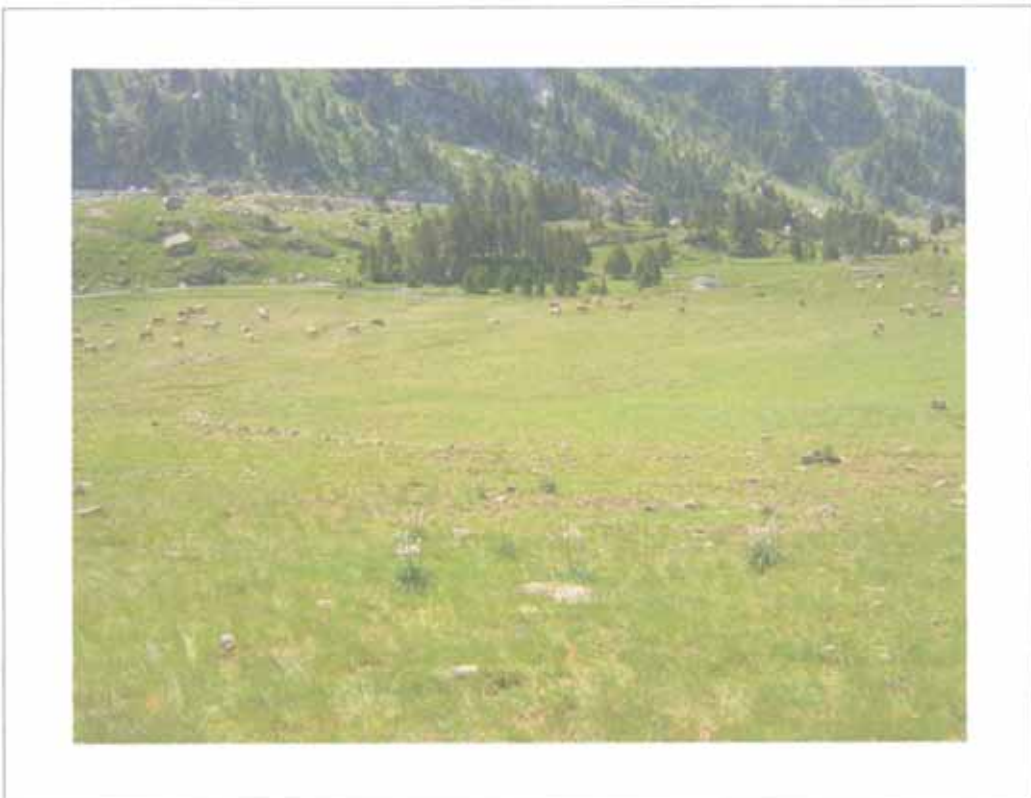
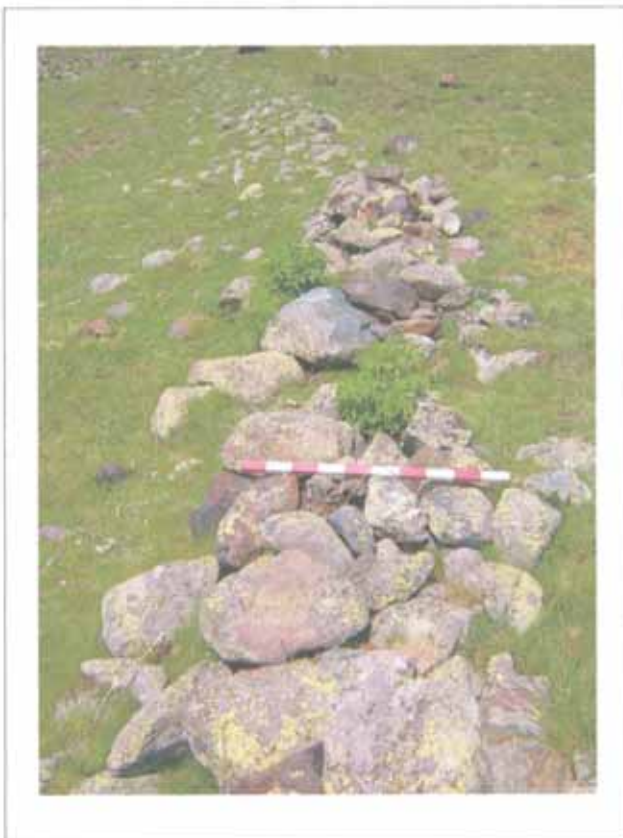
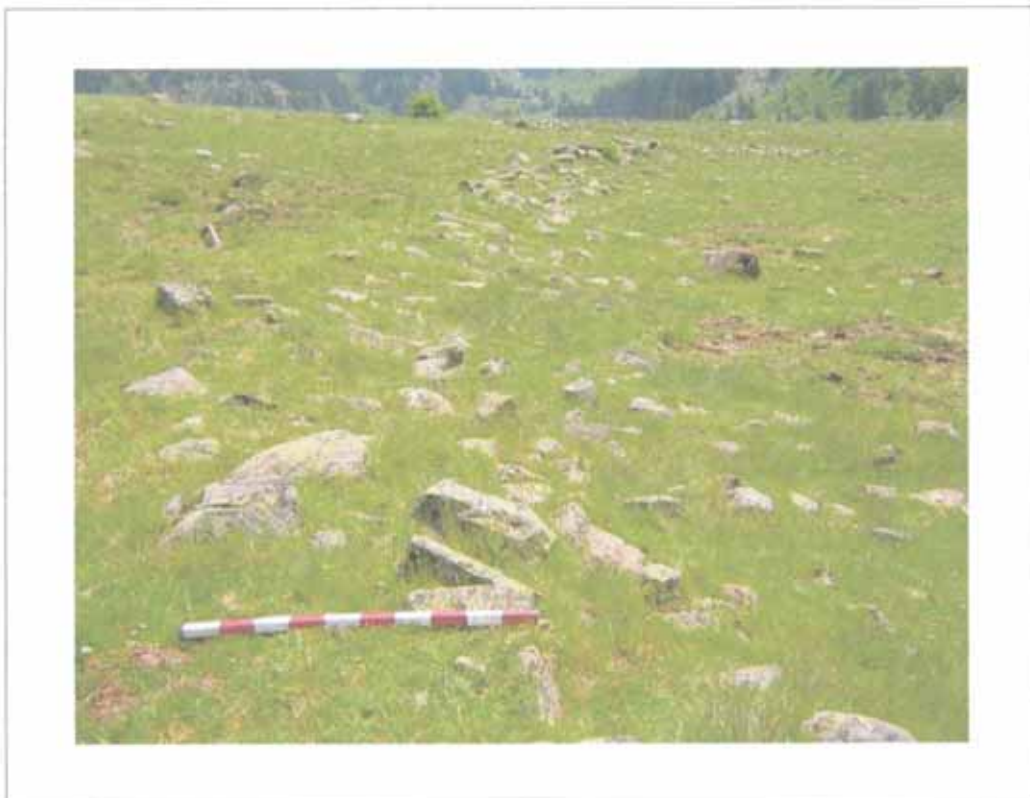
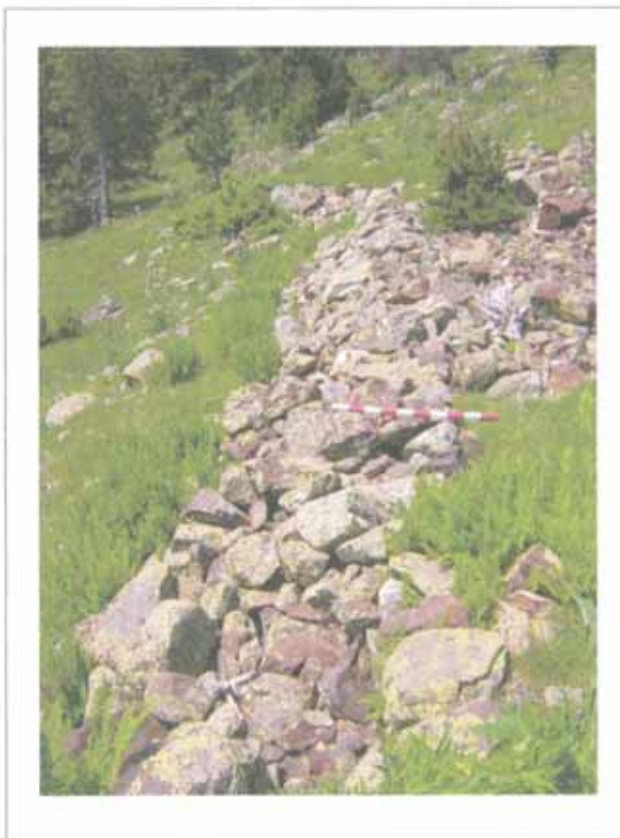
Nº de estructura 76a

Se encuentra cerca de un tartero (Constr. 77).

Simple alineamiento de piedras apenas visible en el contorno que resulta recredido respecto al entorno (50 cm en el extremo S y 90 cm en el extremo N).

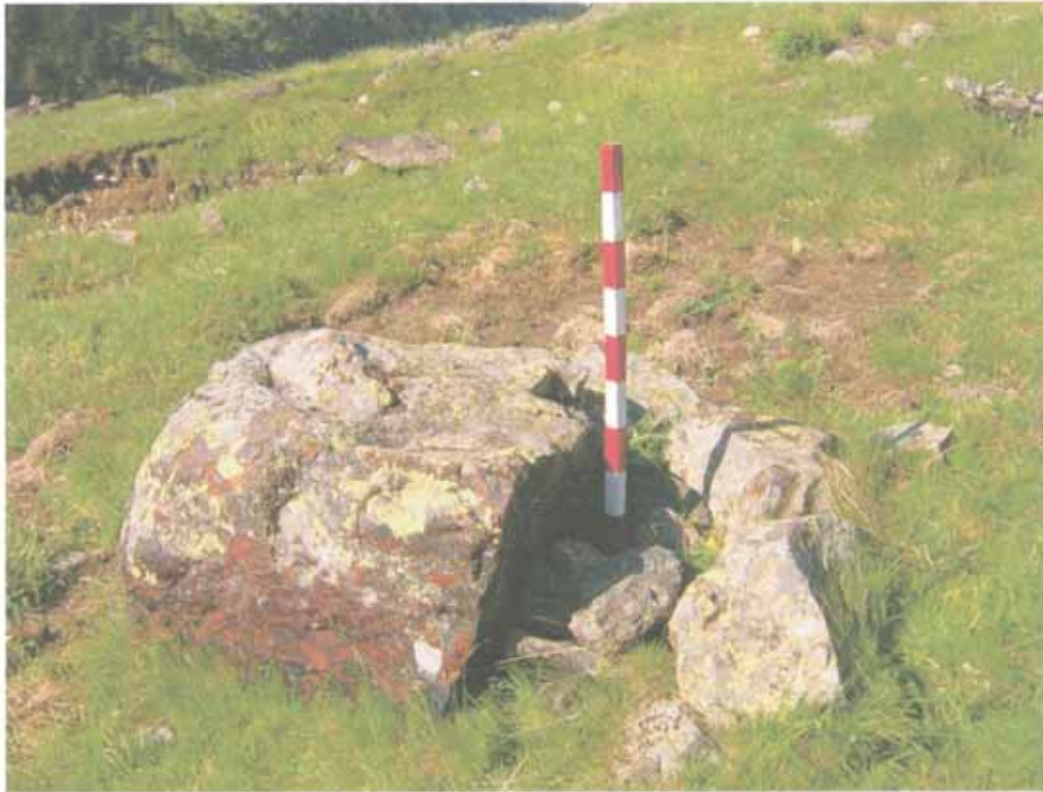
1 tartero (79 a)

Tartero o cuchitril para guardar al cordero recién nacido formado junto al lado SE de un gran bloque del terreno en el que tres rocas medianas delimitan el contorno de lo que sería el hueco interior.

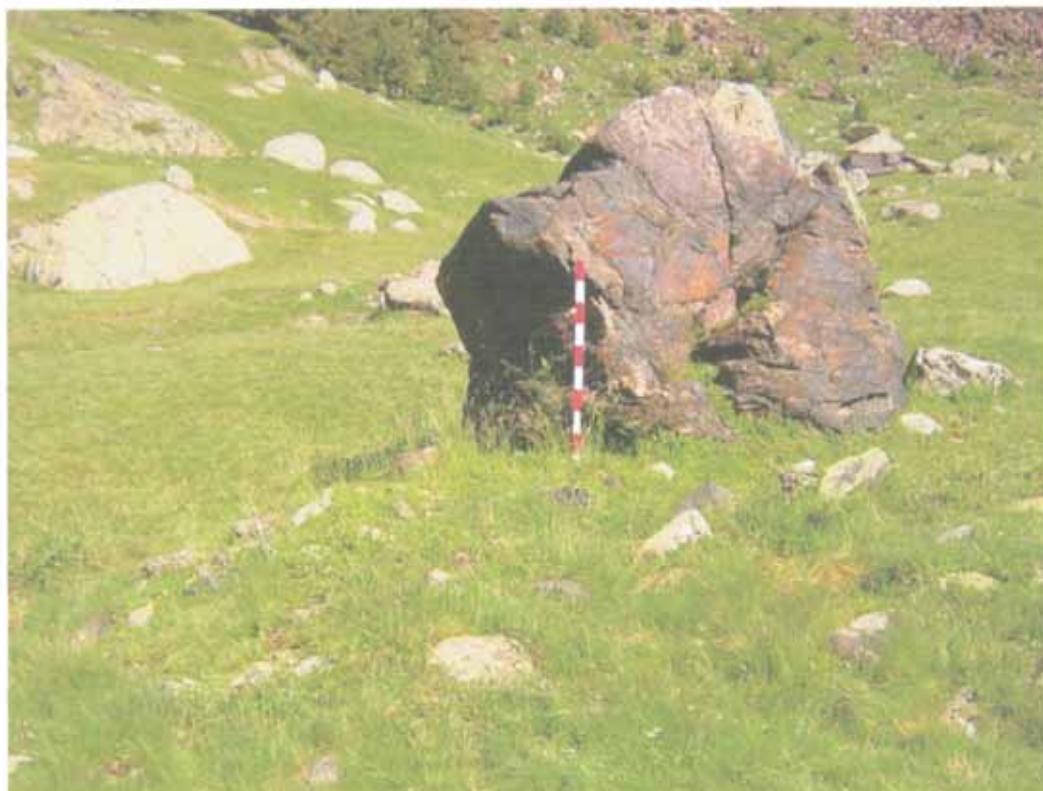
1 cabaña (80 a)

Restos de una cabaña, con el interior rehundido, y situada en torno a una gran roca de esquisto ferroso en su lado NW.  
Se encuentra entre dos pequeños lechos de arroyos, no muy cerca de ninguna otra construcción.

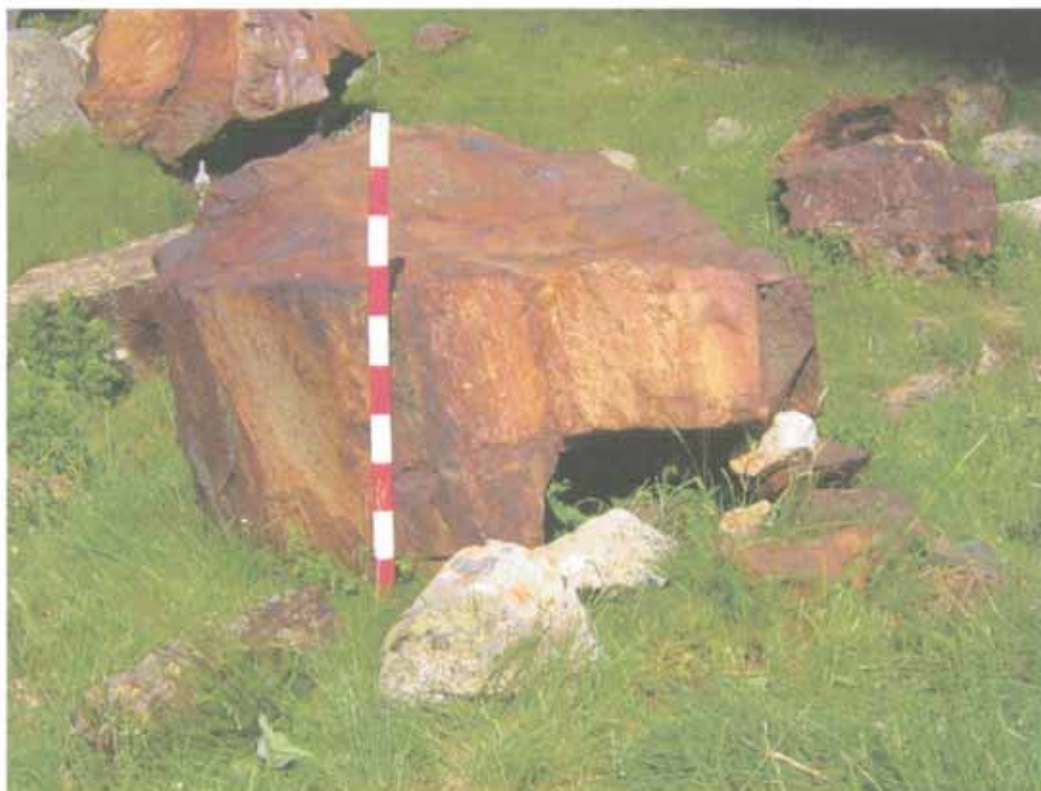
1 tartero (81 a)

Se encuentra muy cerca de otro tartero (Constr. 82).
