**INVENTARIO DE CABAÑAS  
Y OTRAS CONSTRUCCIONES HISTÓRICAS  
EN EL PLAN DEL HOSPITAL  
BENASQUE (HUESCA)**

Fichas de inventario. III

**FUNDACIÓN  
HOSPITAL DE  
BENASQUE**

Diciembre 2004

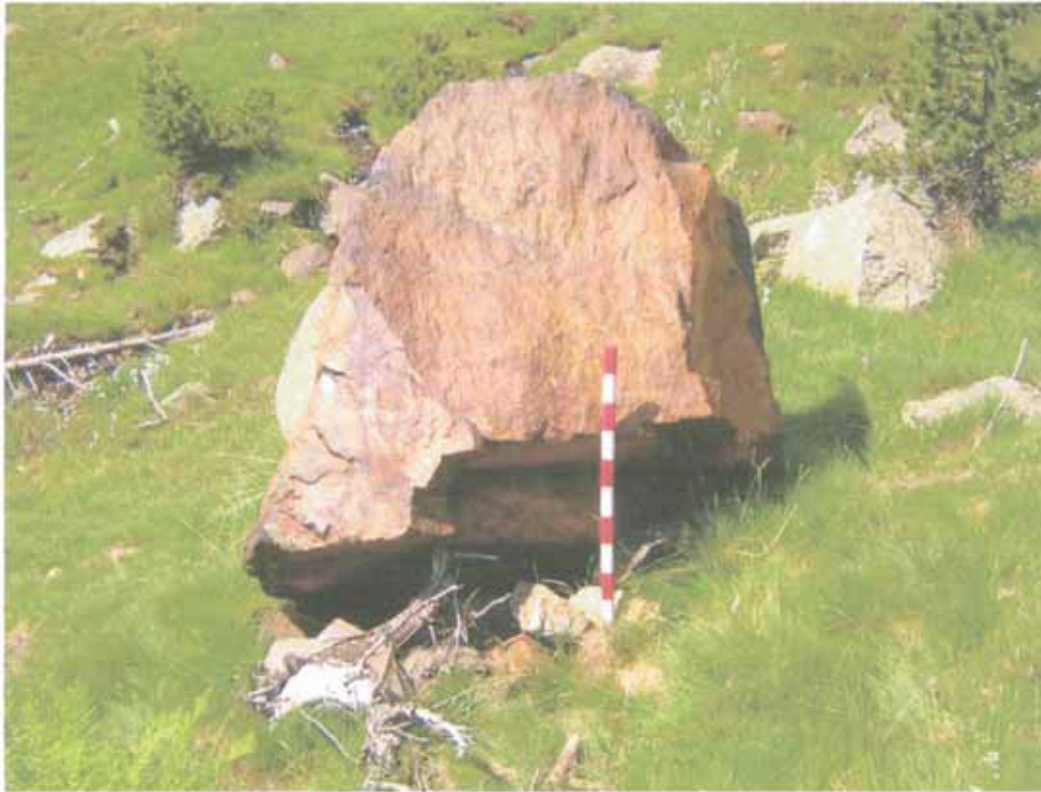
## Construcción N° 82

Tartero o cuchitril para guardar al cordero recién nacido formado bajo un hueco de un gran bloque de esquisto ferroso, posiblemente caído a raíz de la construcción de la carretera A-139. El bloque posee un vuelo lateral que forma una diminuta estancia hueca entre la piedra y el suelo cuyo contorno se rodeaba de un murete de losas. Se encuentra a unos 3 m de otro tartero (Constr. 81).

| <input checked="" type="checkbox"/> Excavación | Alta <input type="checkbox"/> |
| <input type="checkbox"/> Reconstrucción didáctica | Baja <input checked="" type="checkbox"/> |

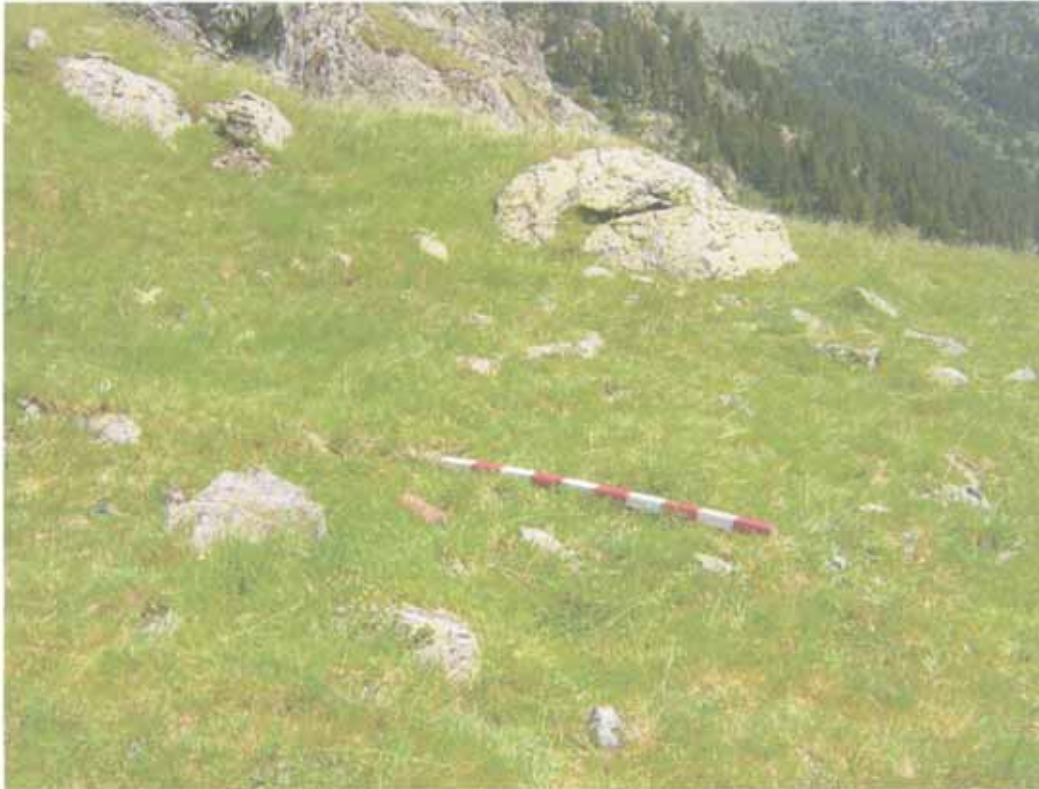
## Construcción N° 83

Restos de tres estructuras de las cuales una de ellas (Estr. 83a) se sitúa bajo una roca y las otras dos están ligeramente superpuestas.

La inferior es una cabaña de medianas dimensiones y la superior una cabaña de pequeño tamaño.

Se encuentra algunos metros al N de un conjunto de una docena de construcciones.

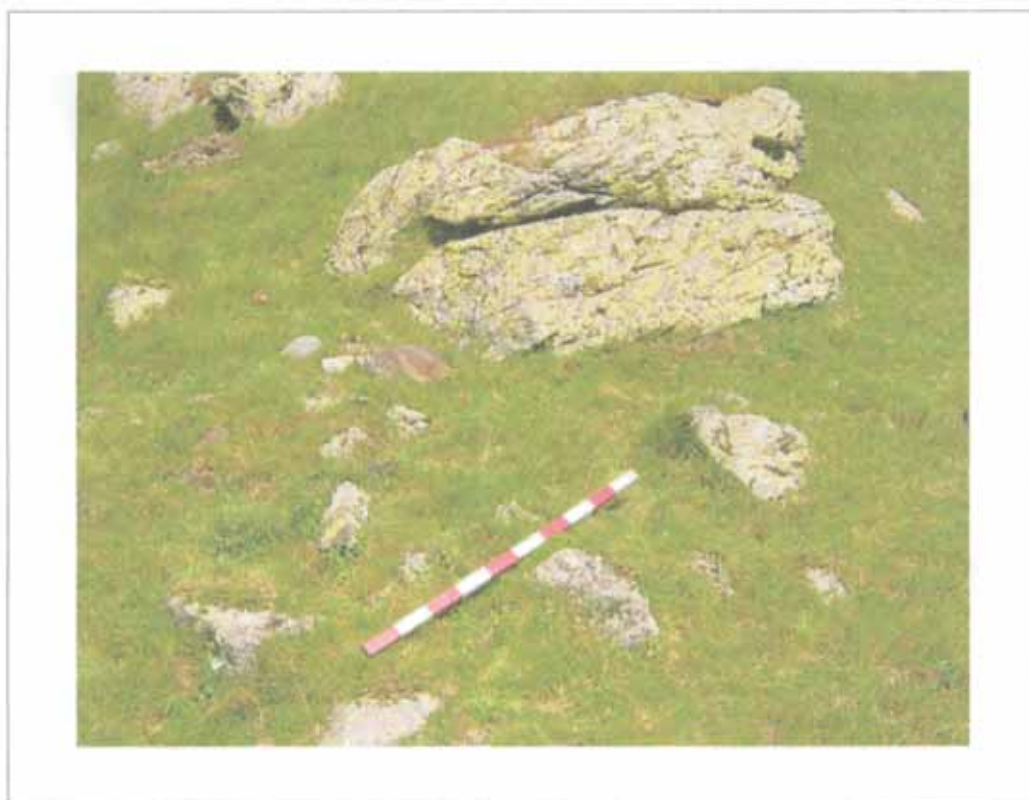
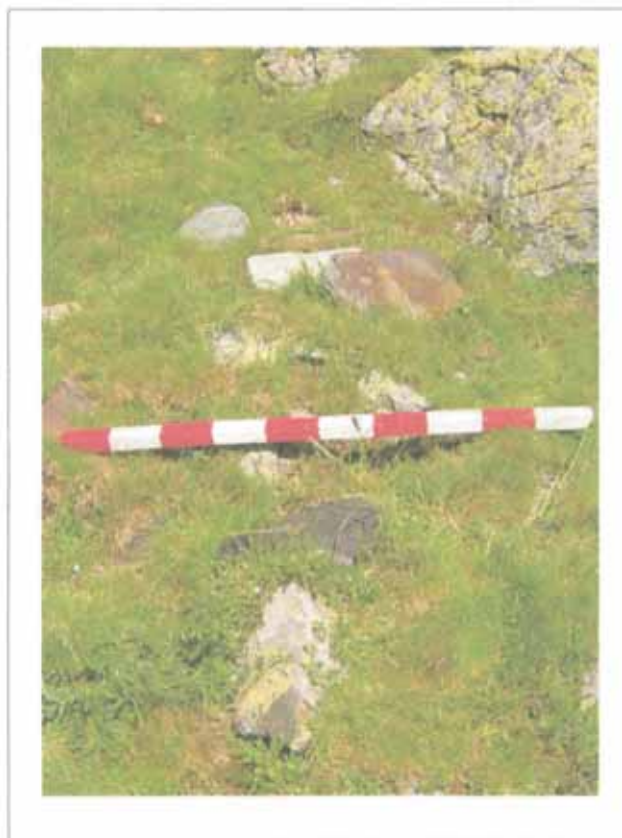
Nº de estructura 83a

Situación Apoyada en una gran roca

Dimensiones Ext. 2,40 m X 1,90 m Int.  X

Simple alineamiento de piedras que sobresalen del suelo.

Bloques de material de color gris y de esquistos ferrosos, de mediano tamaño.

Estructura arrasada.

<input type="checkbox"/> Limpieza	Urgencia
<input checked="" type="checkbox"/> Excavación	Alta <input type="checkbox"/>
<input type="checkbox"/> Consolidación	Media <input checked="" type="checkbox"/>
<input type="checkbox"/> Reconstrucción didáctica	Baja <input type="checkbox"/>

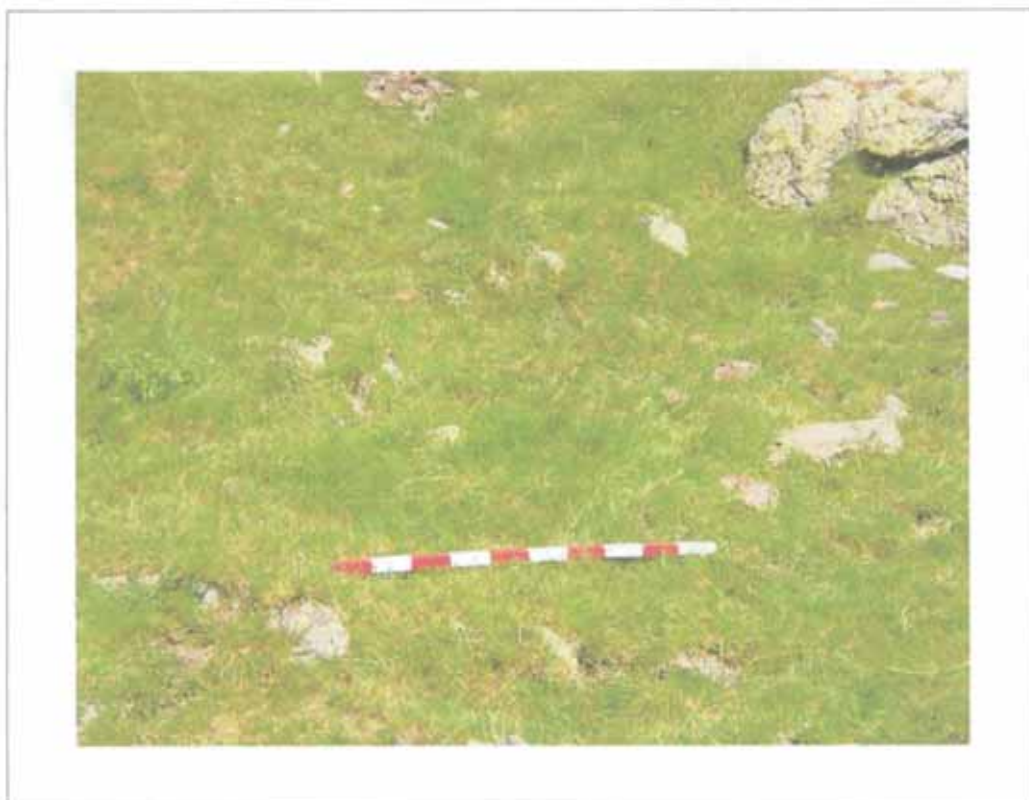
Nº de estructura 83b

Simple alineamiento de piedras en el contorno.

Bloques de esquisto ferroso y alguno de un material de color gris, todos ellos de tamaño muy diverso

Estructura arrasada.

<input type="checkbox"/> Limpieza	Urgencia
<input checked="" type="checkbox"/> Excavación	Alta <input type="checkbox"/>
<input type="checkbox"/> Consolidación	Media <input checked="" type="checkbox"/>
<input type="checkbox"/> Reconstrucción didáctica	Baja <input type="checkbox"/>

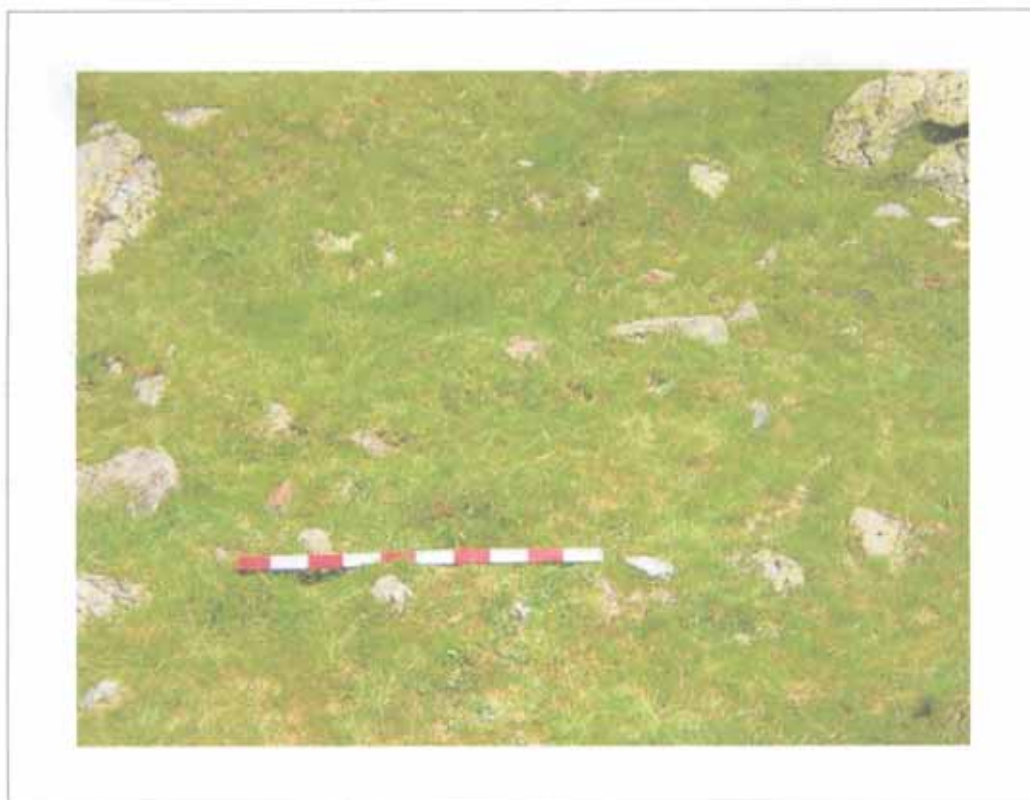
Nº de estructura 83c

Simple alineamiento no continuo de piedras en el contorno.

Piezas de material de color gris de tamaño mediano y pequeño.

Estructura arrasada.

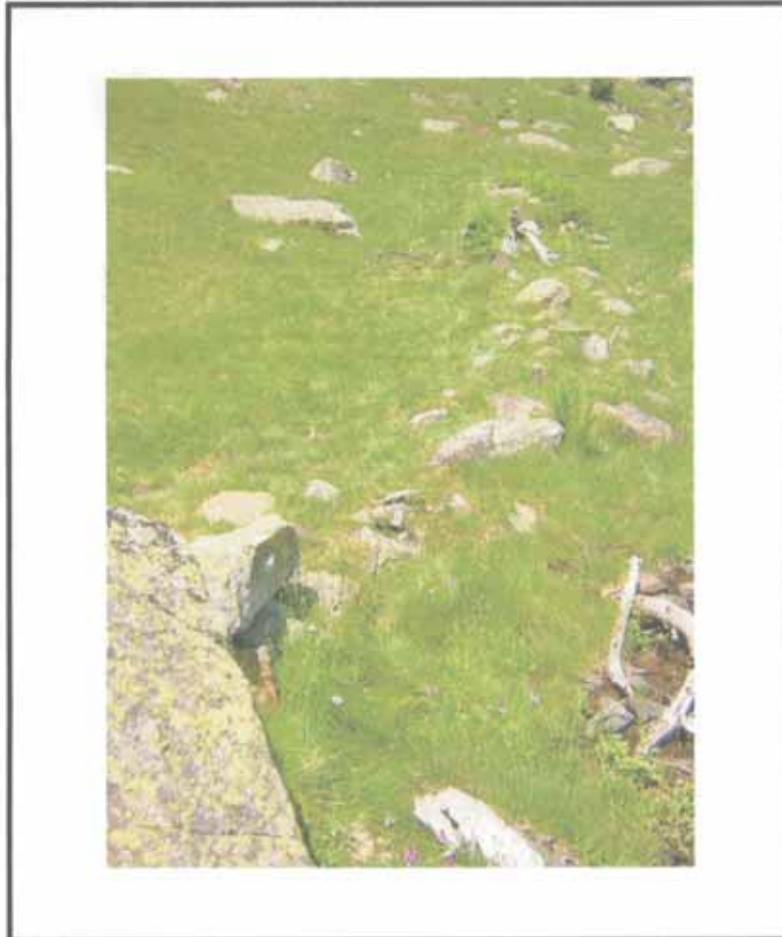
## Construcción N° 84

Muro que forma un pequeño ángulo en su zona media y que discurre en descenso paralelo al brazo de un arroyo, que queda al N.  
Se encuentra al W del camino del Hospital Medieval.

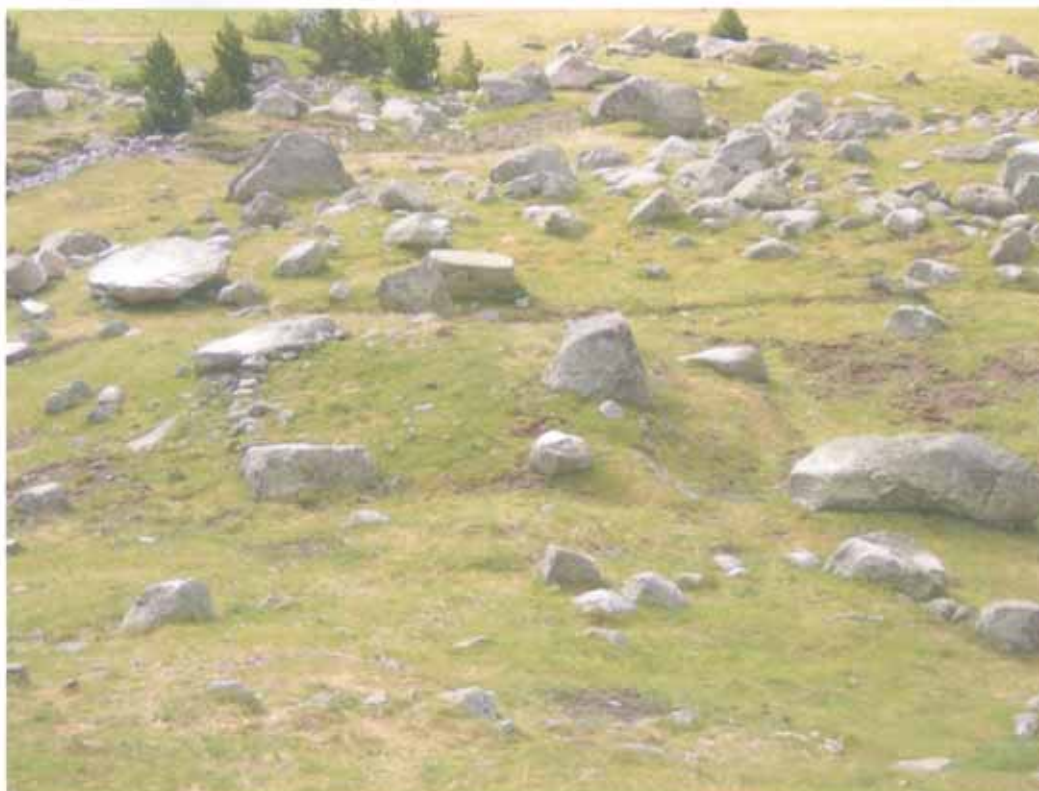
## Construcción N° 85

Conjunto de lo que parece una gran cabaña y una segunda estructura casi oculta por la anterior y que pudo ser otra cabaña, recinto o tartero. Esta última se compone de un espacio bajo una roca del terreno y un muro que sale de ella en dirección paralela a la del contorno de la cabaña. La gran cabaña ocupa una pequeña meseta circular rodeada de 4 grandes bolos de granito del terreno, elevada ligeramente sobre una morrena glacial ocupada por una quincena de construcciones, y ocupando una posición media entre el hospital medieval y el río Ésera. Su interior es más bien plano aun con un pequeño rehundimiento en el lado N.

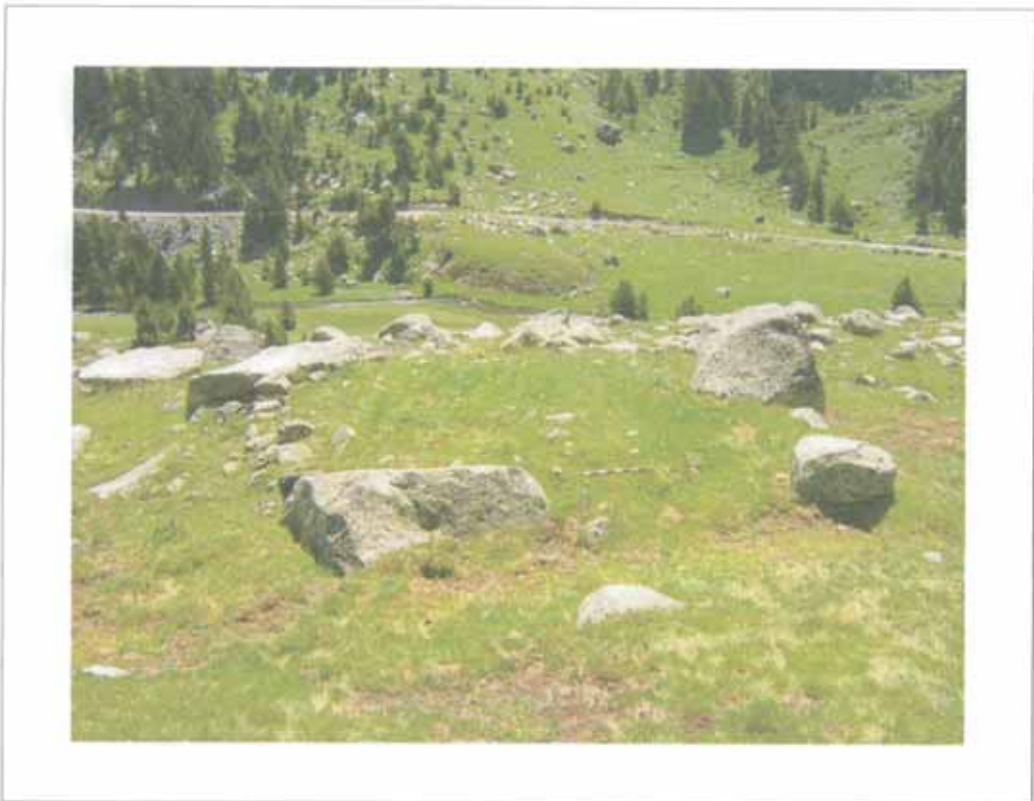
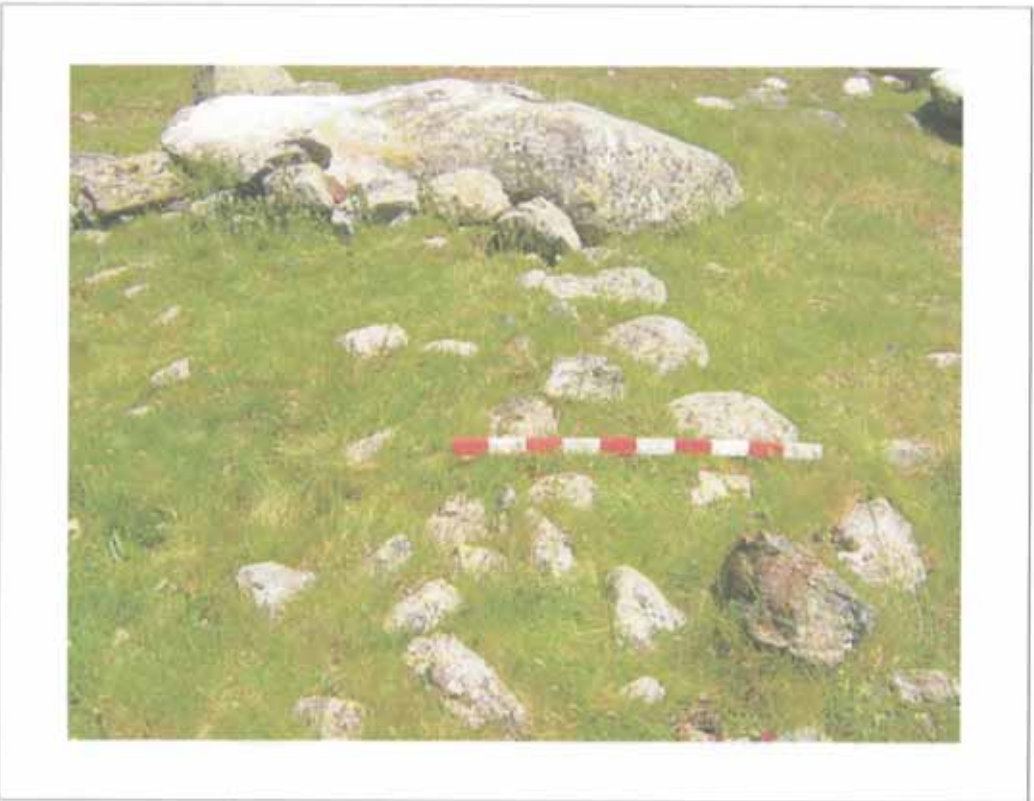
Nº de estructura 85a

En el costado N es de grandes piezas que ofrecen una cara al interior y otra al exterior, conservando dos hiladas. En otro fragmento es un simple alineamiento de piedras que sobresalen del suelo.

Bloques de granito, de tamaño mediano y grande, junto a algún bloque de esquisto ferroso. Alguna pieza parece trabajada.

Estructura arrasada.

<input checked="" type="checkbox"/> Limpieza	Urgencia
<input checked="" type="checkbox"/> Excavación	Alta <input checked="" type="checkbox"/>
<input type="checkbox"/> Consolidación	Media <input type="checkbox"/>
<input type="checkbox"/> Reconstrucción didáctica	Baja <input type="checkbox"/>

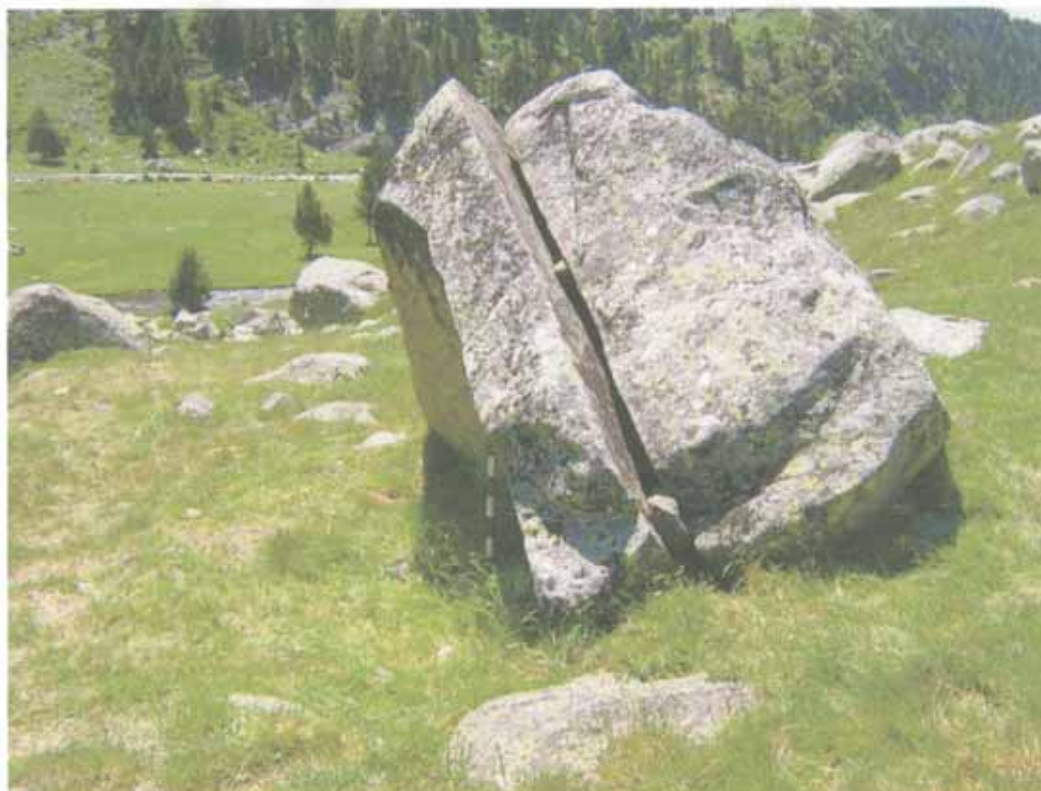
## Construcción N° 86

Se encuentra junto al lecho de un arroyo, no muy cerca de ninguna otra construcción.

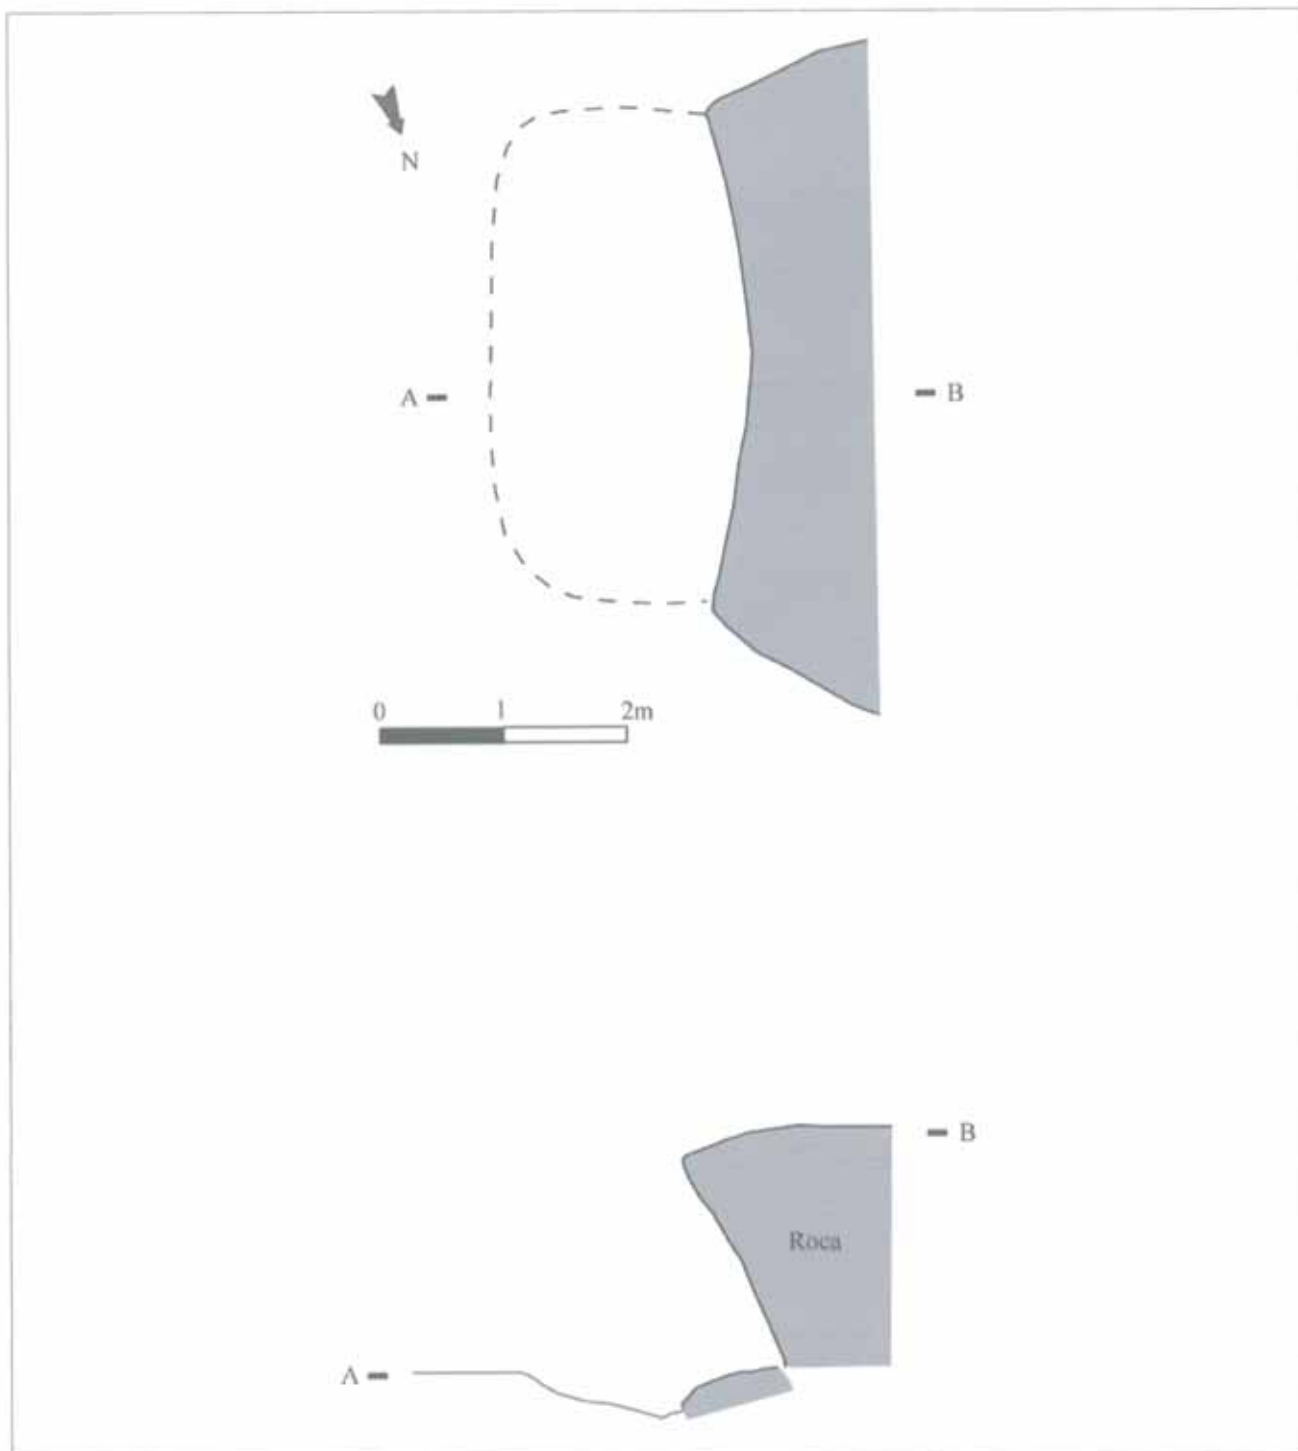
Rastro de una cabaña, con el interior rehundido (hasta 32 cm), y que aprovecha en su lado W la visera formada por la pérdida por desgajamiento de un gran fragmento de un enorme bolo de granito.

<input type="checkbox"/> Limpieza	Urgencia
<input checked="" type="checkbox"/> Excavación	Alta <input type="checkbox"/>
<input type="checkbox"/> Consolidación	Media <input type="checkbox"/>
<input type="checkbox"/> Reconstrucción didáctica	Baja <input checked="" type="checkbox"/>

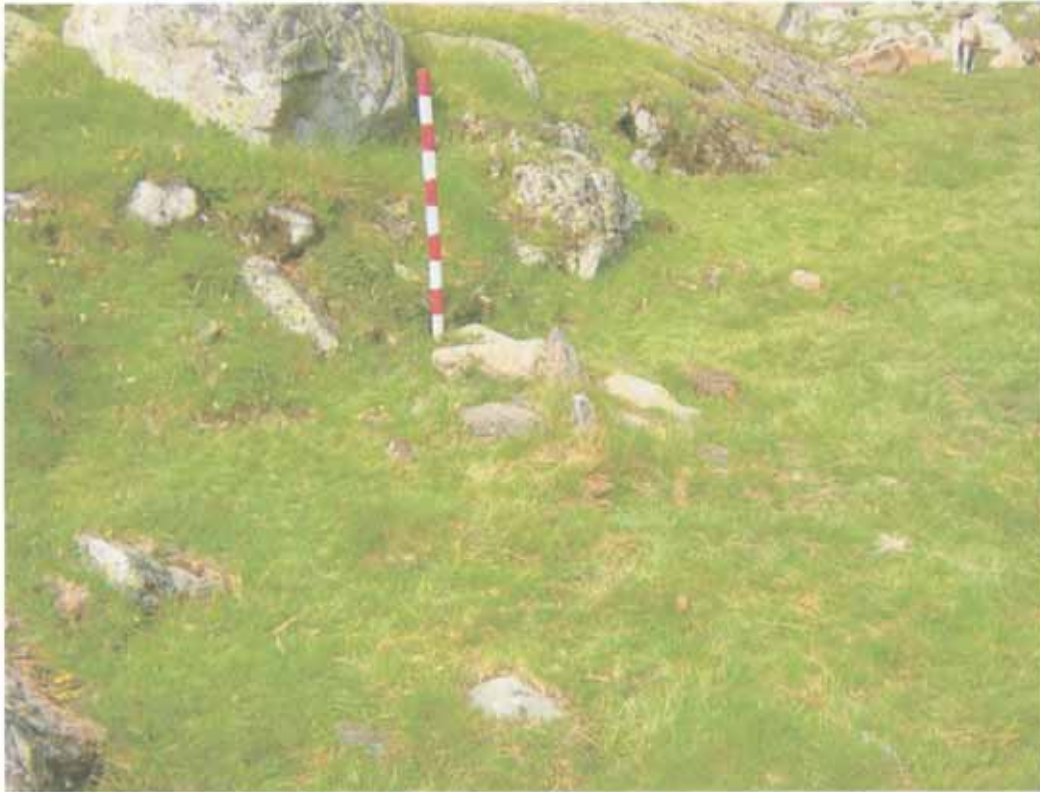
## Construcción N° 87

Se encuentra entre dos pequeños lechos de arroyos, no muy cerca de ninguna otra construcción.

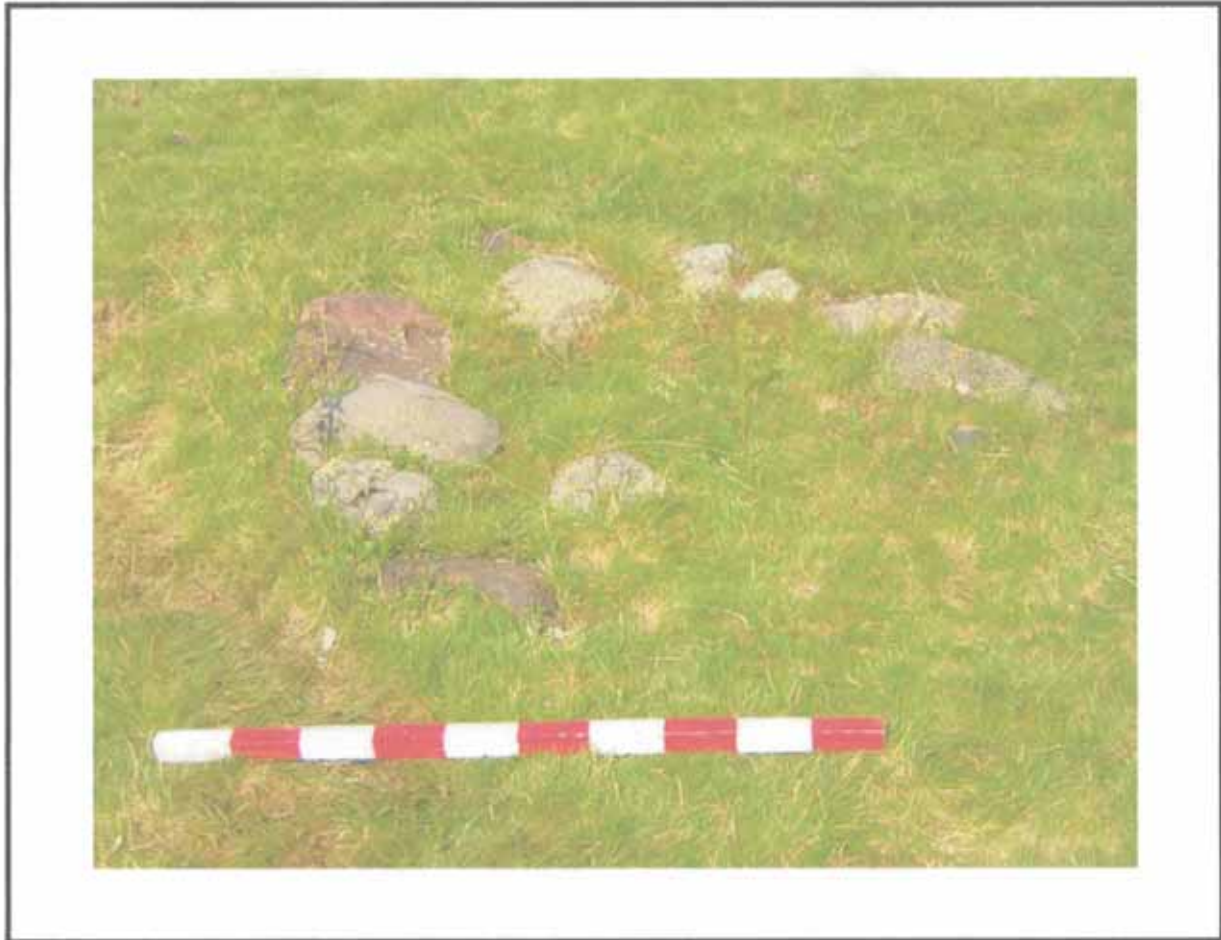
## Construcción N° 88

Hogar formado por varias piedras alineadas en forma de arco.  
Se sitúa a 2 m al E de una gran roca de granito del terreno que parece tener una marca de fuego en la base.  
Se encuentra entre dos pequeños lechos de arroyos, no muy cerca de ninguna otra construcción.

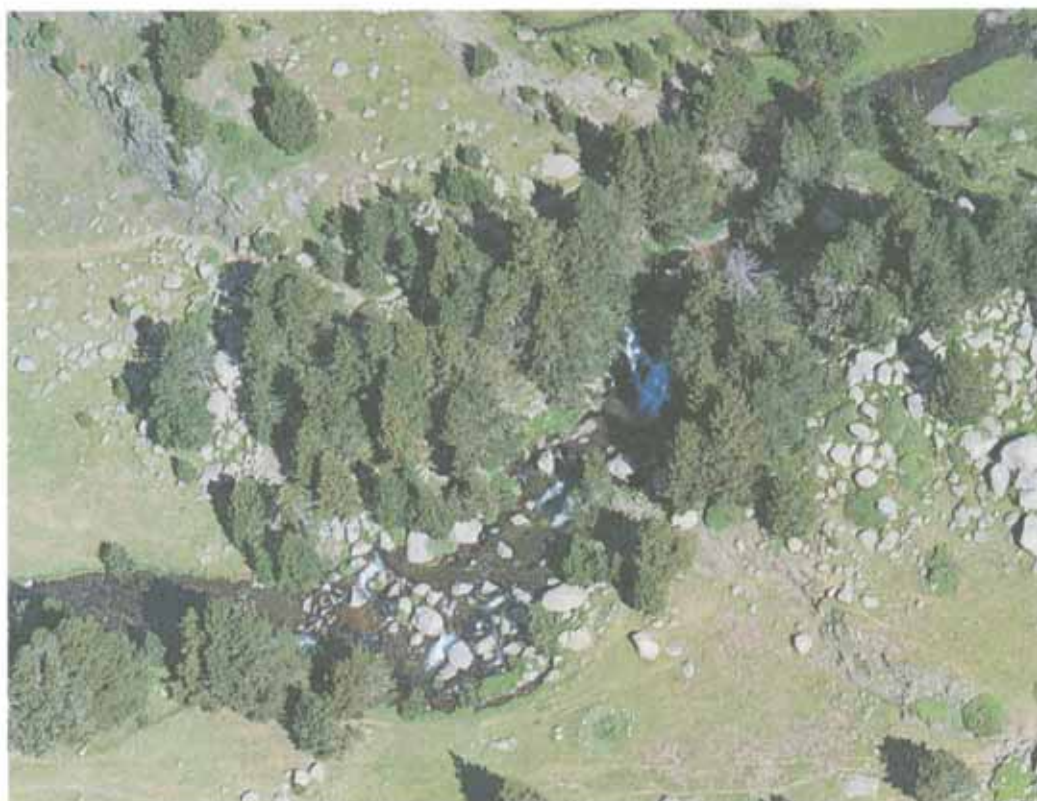
## Construcción N° 89

Restos de una estructura compuesta por un canal de desvío de agua del río Ésera para alimentar una serrería, conocida en la zona como "sarra" y de la que se recuerda que sirvió para el corte de los maderos del actual hospital, y por los restos muy degradados del edificio en el que desembocaba en donde pueden distinguirse algunos arranques de muros, una plataforma de trabajo y una muela reutilizada que hace pensar en una reutilización como serrería moderna de un antiguo molino tal vez en relación con el cercano hospital medieval.

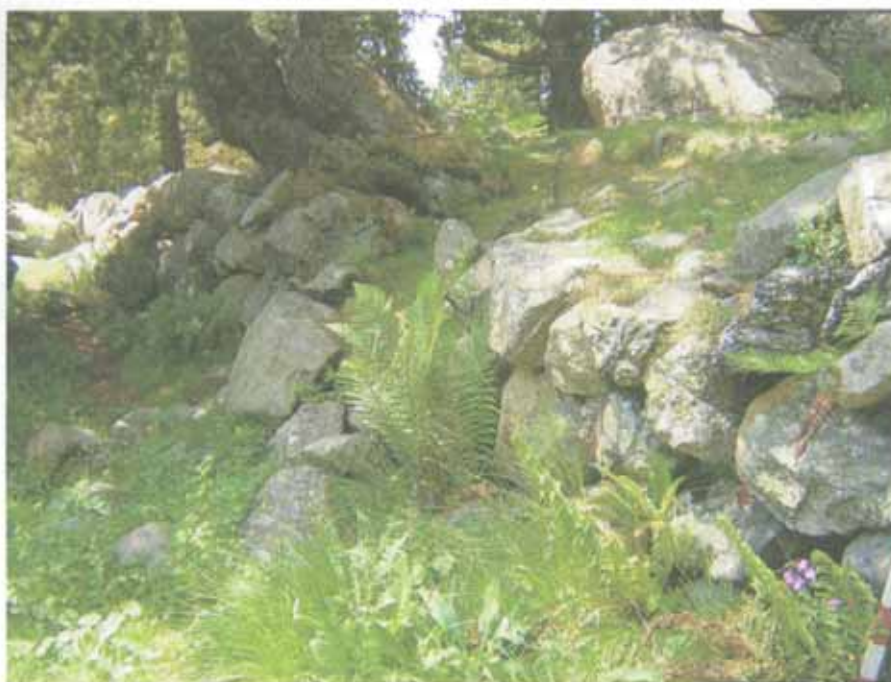
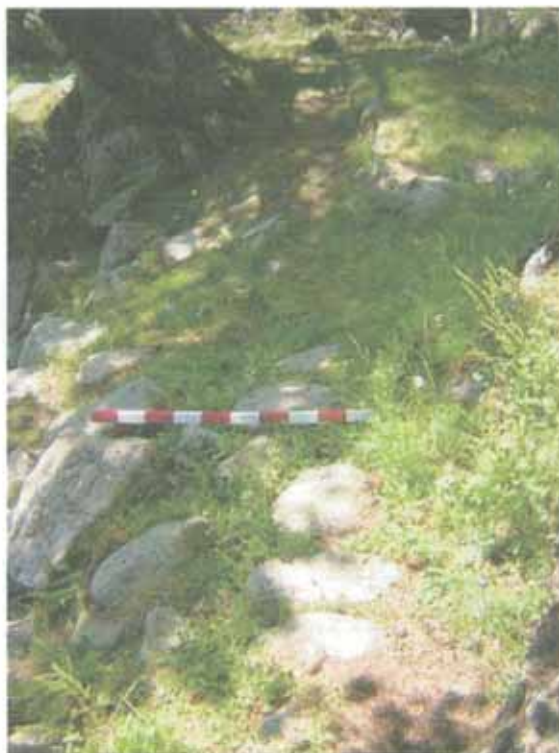
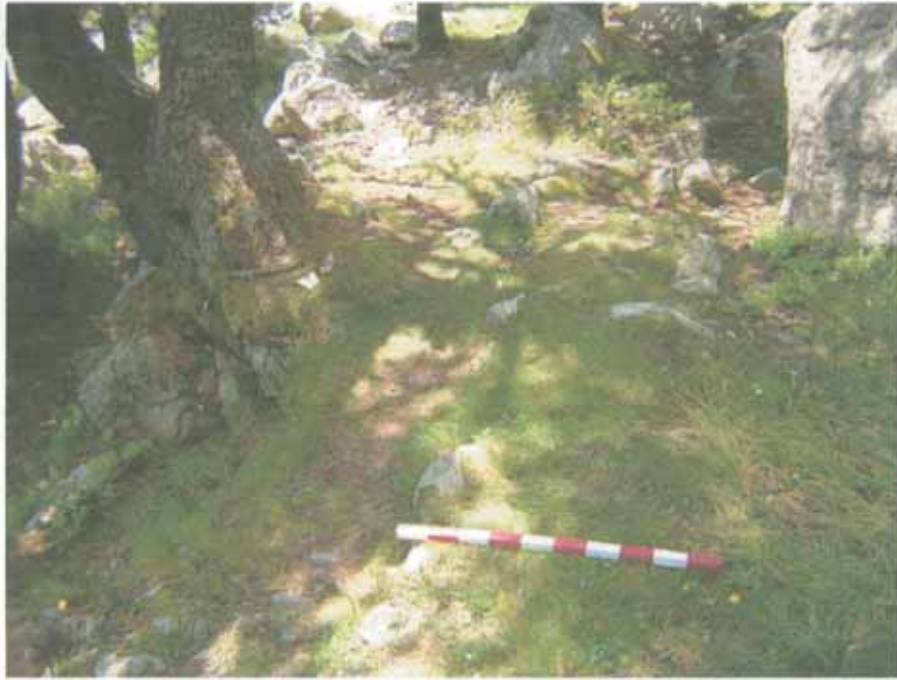
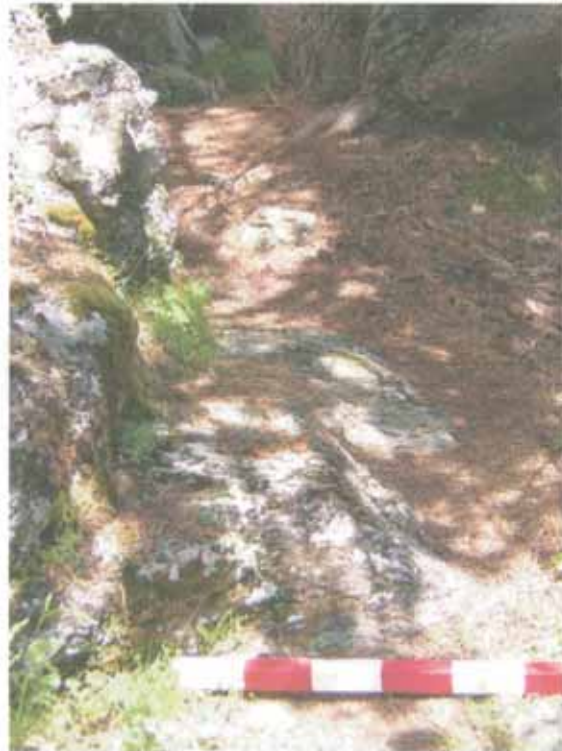
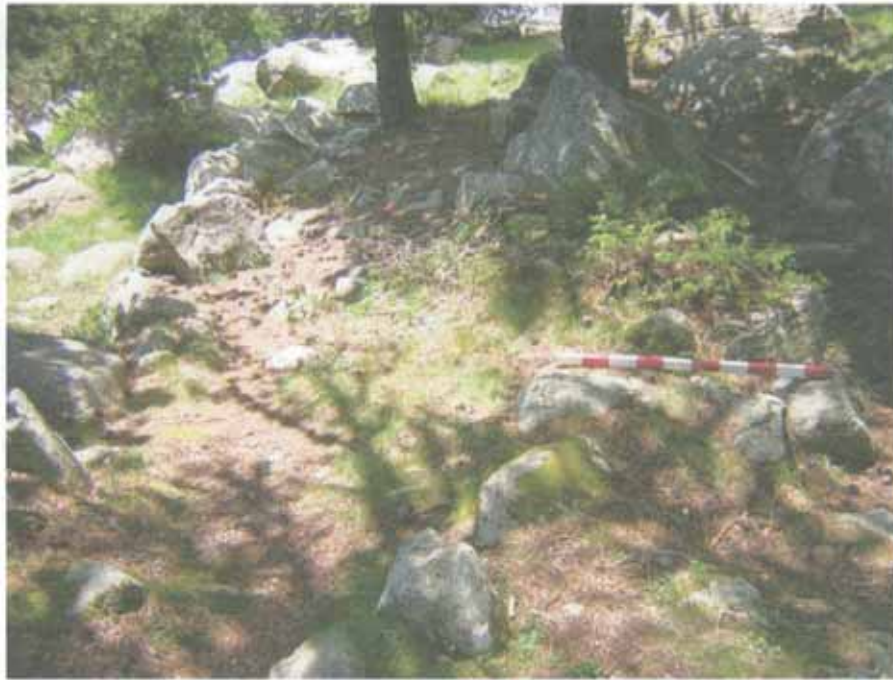
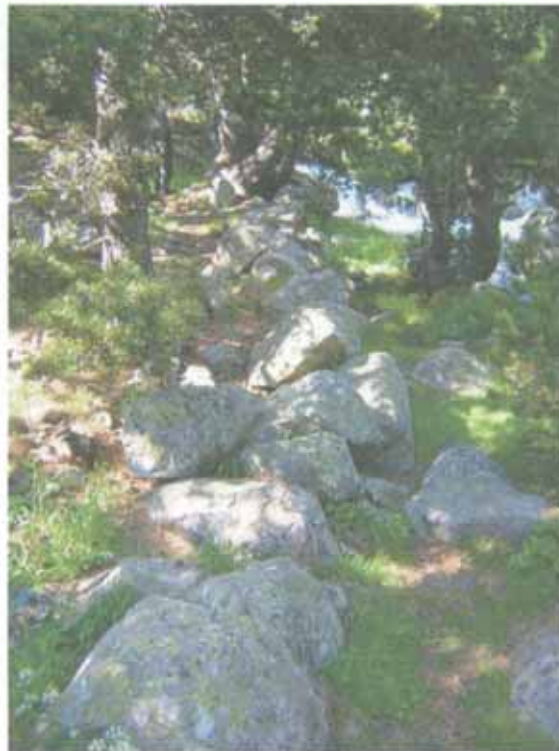
Nº de estructura 89a

Restos de muros, con intersección y superposición de varios arranques de muros, que pueden indicar dos estructuras sucesivas: una la del molino tal vez medieval y otra la de la serrería del siglo XIX. Alguno de los muros son de gran grosor, y uno de ellos que parece de salida hacia el río es el que incluye la muela trabajada para presentar una cara plana hacia el interior de la pared. Hacia el W se adivina una posible plataforma de trabajo sustentada sobre grandes bolos de granito y a la que desemboca la antigua senda que llega desde el cercano camino antiguo que discurre todavía por el fondo del Pllan.

Mucha variedad. Lo hay de doble cara y con relleno interior y también por simple acumulación de piedras.

Granito.

Estructura arrasada.

<input checked="" type="checkbox"/> Limpieza	Urgencia
<input checked="" type="checkbox"/> Excavación	Alta <input checked="" type="checkbox"/>
<input checked="" type="checkbox"/> Consolidación	Media <input type="checkbox"/>
<input type="checkbox"/> Reconstrucción didáctica	Baja <input type="checkbox"/>

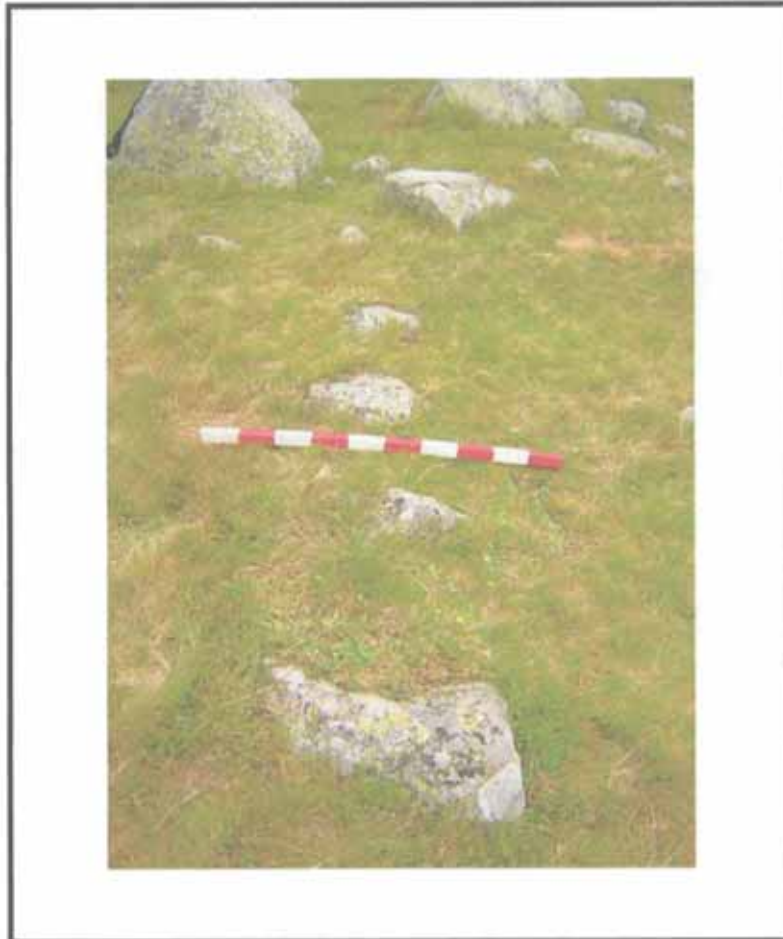
## Construcción N° 90

Fragmento de muro formado por alineamiento de piedras que acaso podría prolongarse hacia el N y conformar el óvalo de la planta de una posible cabaña.

Simple alineamiento de piedras que sobresalen del suelo.

Bolos de granito de tamaño mediano.

Construcción arrasada.

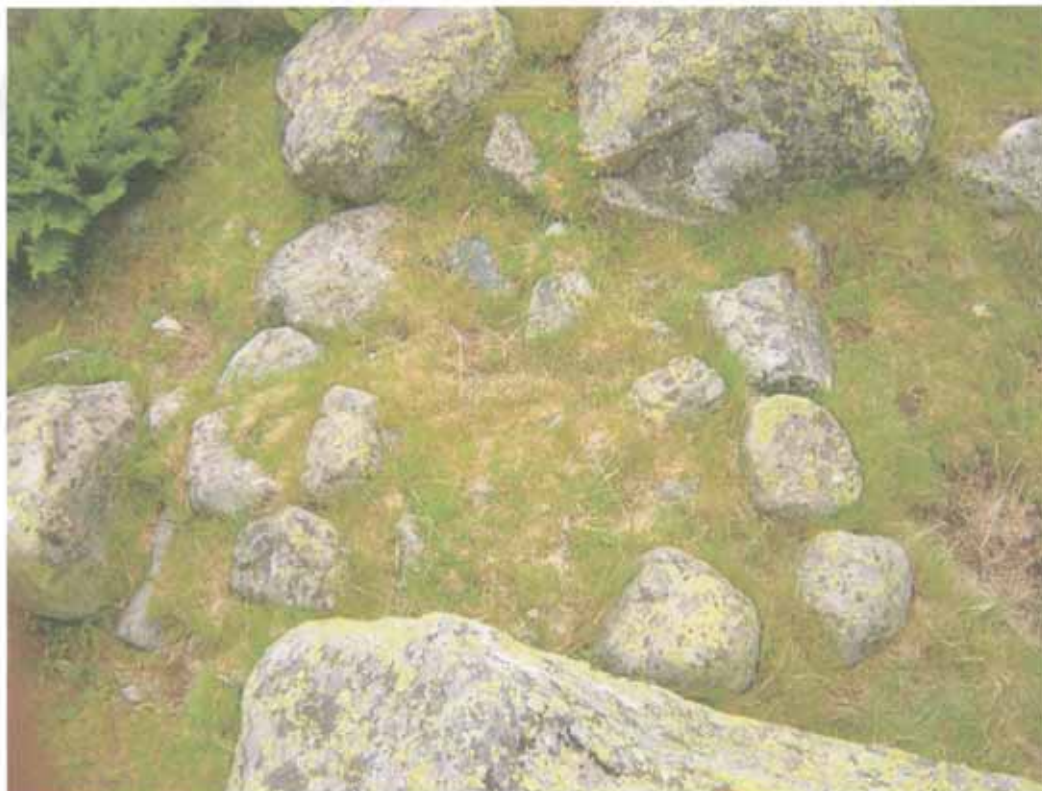
## Construcción N° 91

Restos de una cabaña, formados por unos muros que encierran un pequeño espacio entre dos grandes bolos de granito, formando una diminuta plataforma ligeramente elevada sobre el entorno que cuenta, a su vez, con una ligera depresión central.

Se encuentra en un lateral de los restos de una morrena glaciar ocupada por una quincena de construcciones.

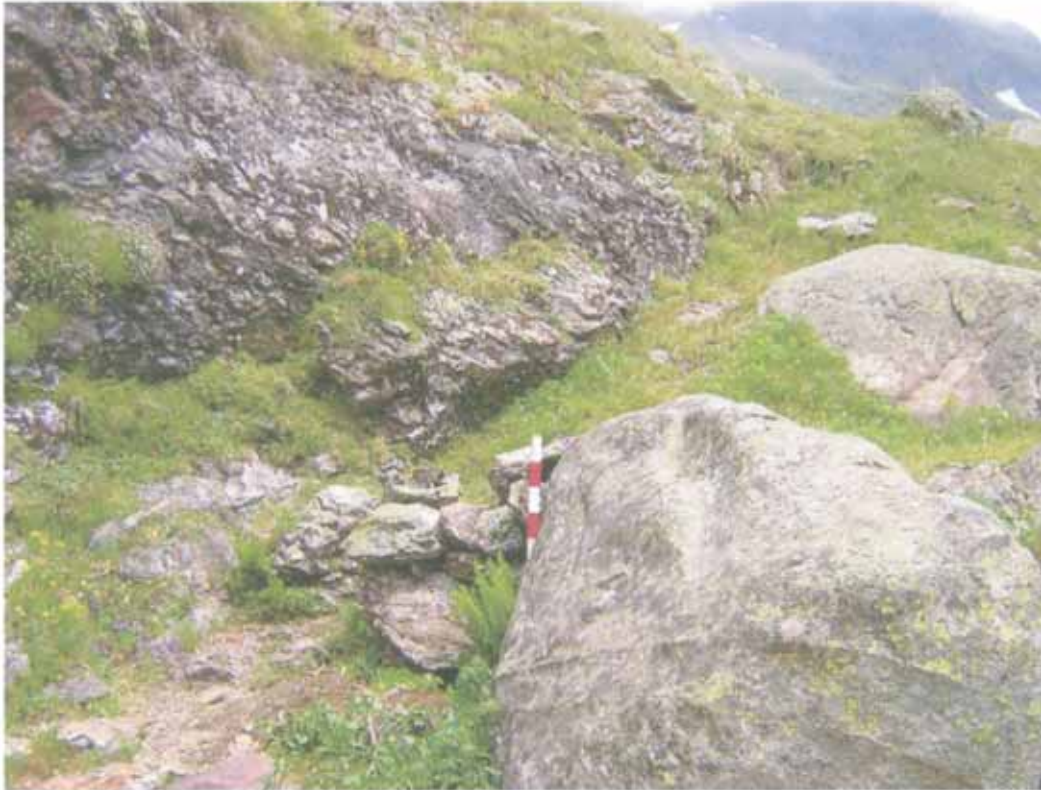
## Construcción N° 92

Se sitúa en un desnivel, quedando encima de una terraza natural ocupada por un buen número de construcciones. Se encuentra a 1,1 m de un roquedo al NW.

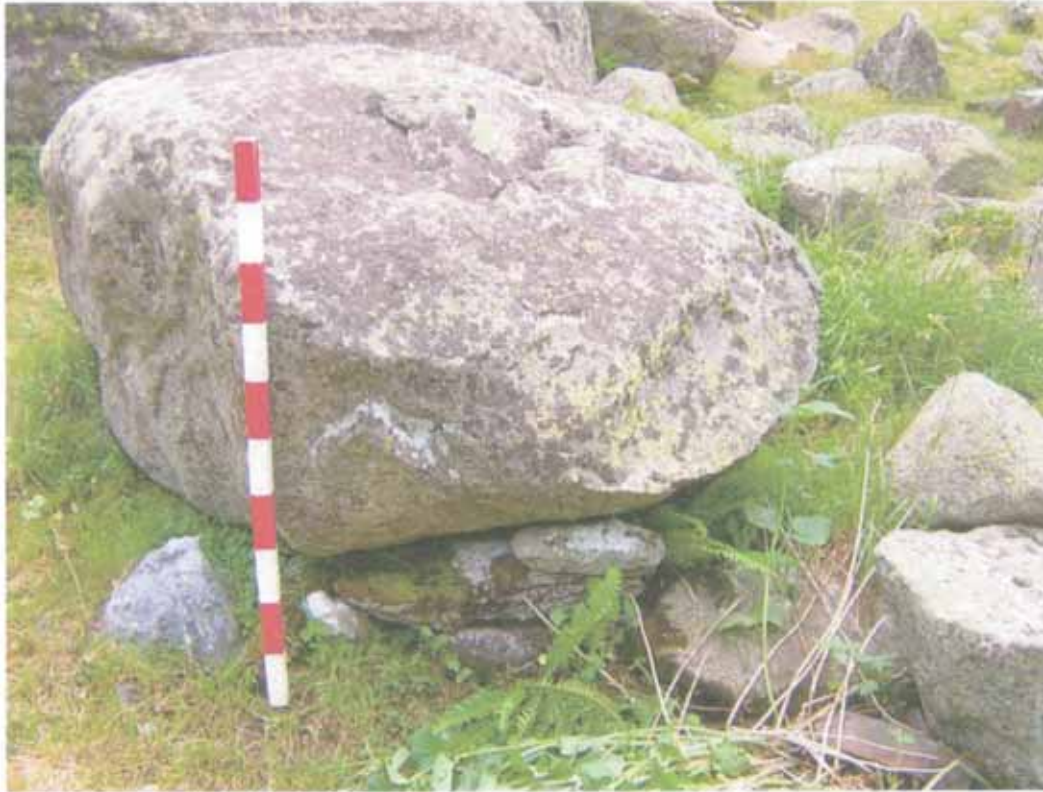
## Construcción N° 93

Se sitúa en el extremo N de un conjunto de varias construcciones situadas sobre una terraza natural.

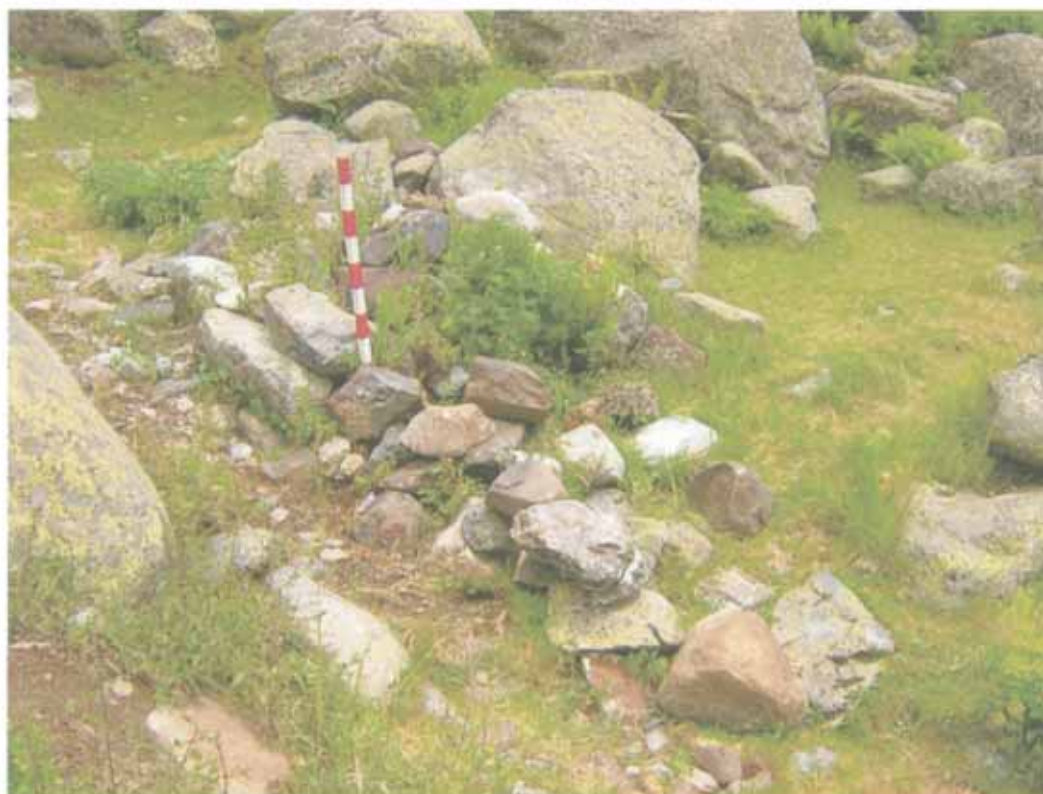
## Construcción N° 94

Se sitúa en el extremo N de un conjunto de varias construcciones situadas sobre una terraza natural, a 1,2 m de otro muro (Constr. 93).
