**INVENTARIO DE CABAÑAS  
Y OTRAS CONSTRUCCIONES HISTÓRICAS  
EN EL PLAN DEL HOSPITAL  
BENASQUE (HUESCA)**

Fichas de inventario. III

**FUNDACIÓN  
HOSPITAL DE  
BENASQUE**

Diciembre 2004

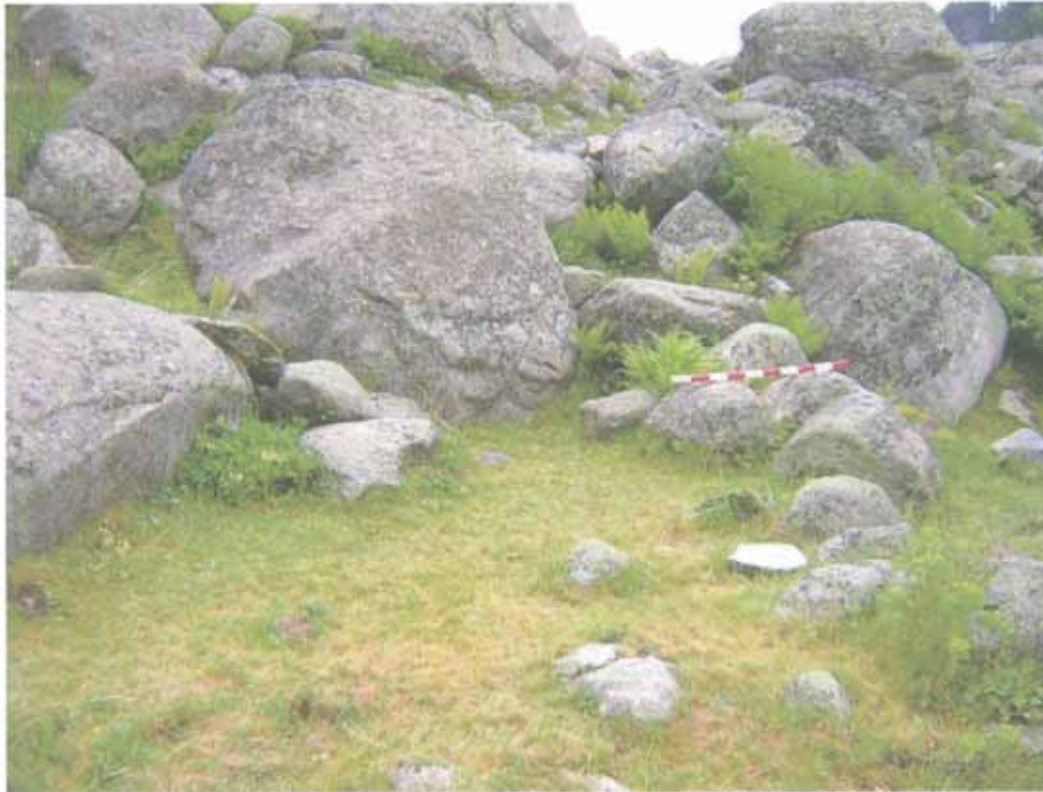
## Construcción N° 95

Se sitúa en el extremo N de un conjunto de varias construcciones situadas sobre una terraza natural, entre un recinto (Constr. 118) y el borde inferior de la línea de grandes bolos de granito del terreno de la morrena glaciar.

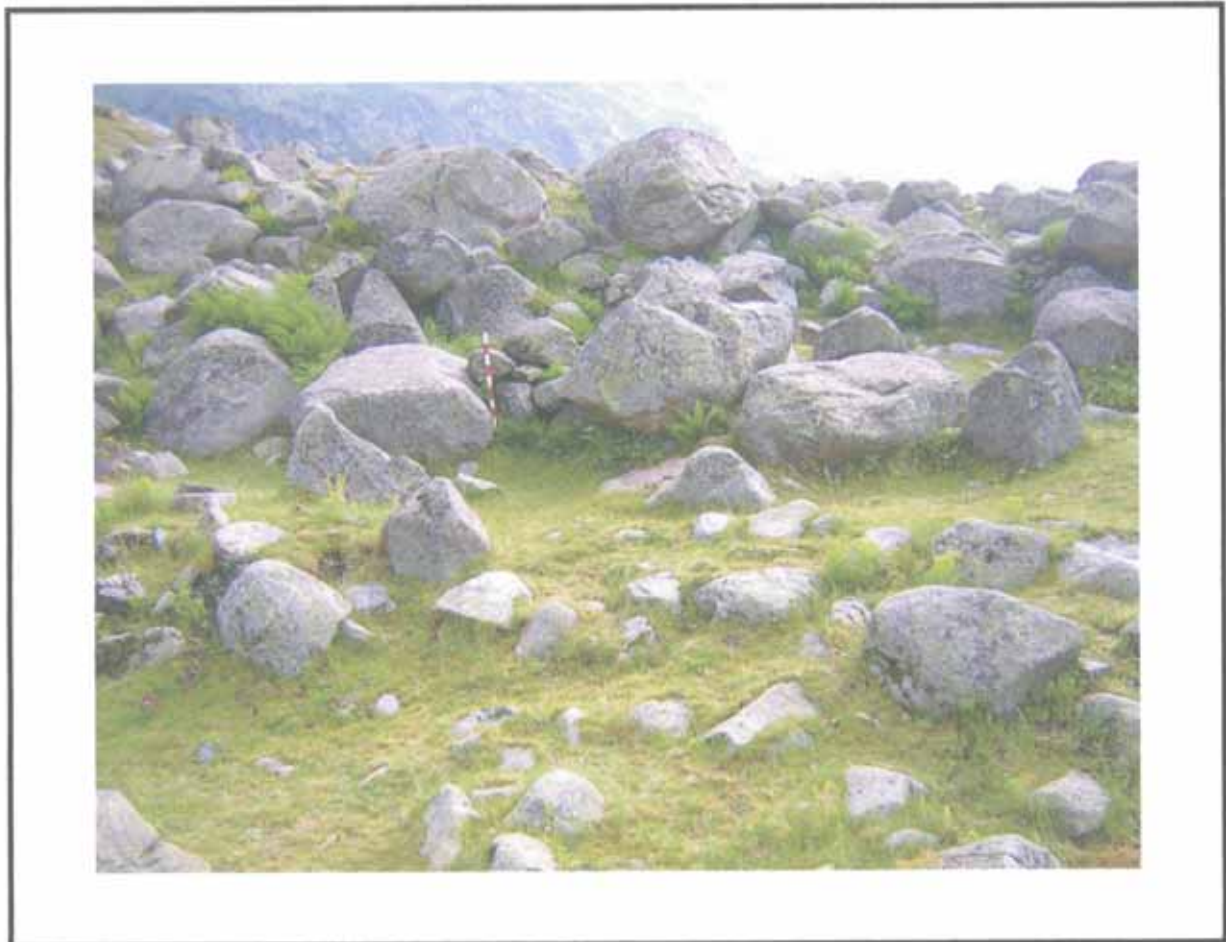
## Construcción N° 96

Muro formado por acumulación de bloques entre dos grandes bolos de granito del terreno que se sitúan en el lado superior de una terraza natural, a 4 m hacia el W de otro muro (Constr. 95).

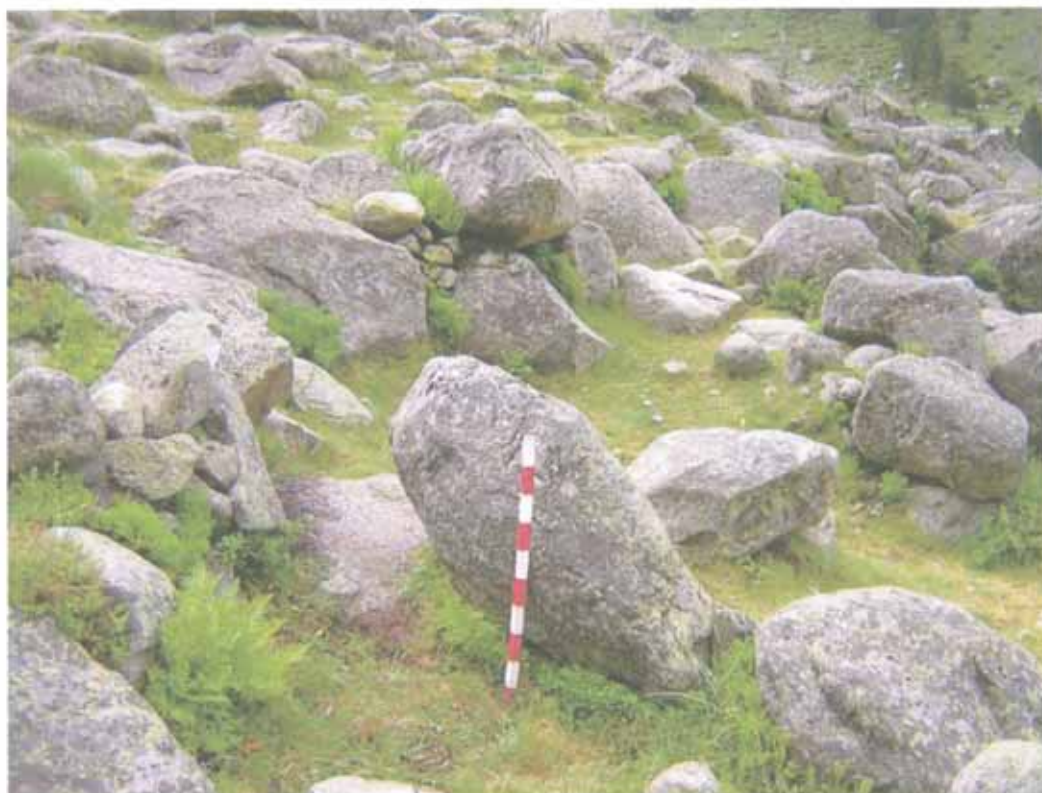
## Construcción Nº 97

Restos de tres acumulaciones de piedras a modo de muros (con una distancia entre ellas de 4,3 m y 3 m) entre grandes bloques de granito del terreno que parecen indicar una delimitación de un espacio situado justo encima de una terraza natural, ya dentro del terreno de la morrena glaciar.

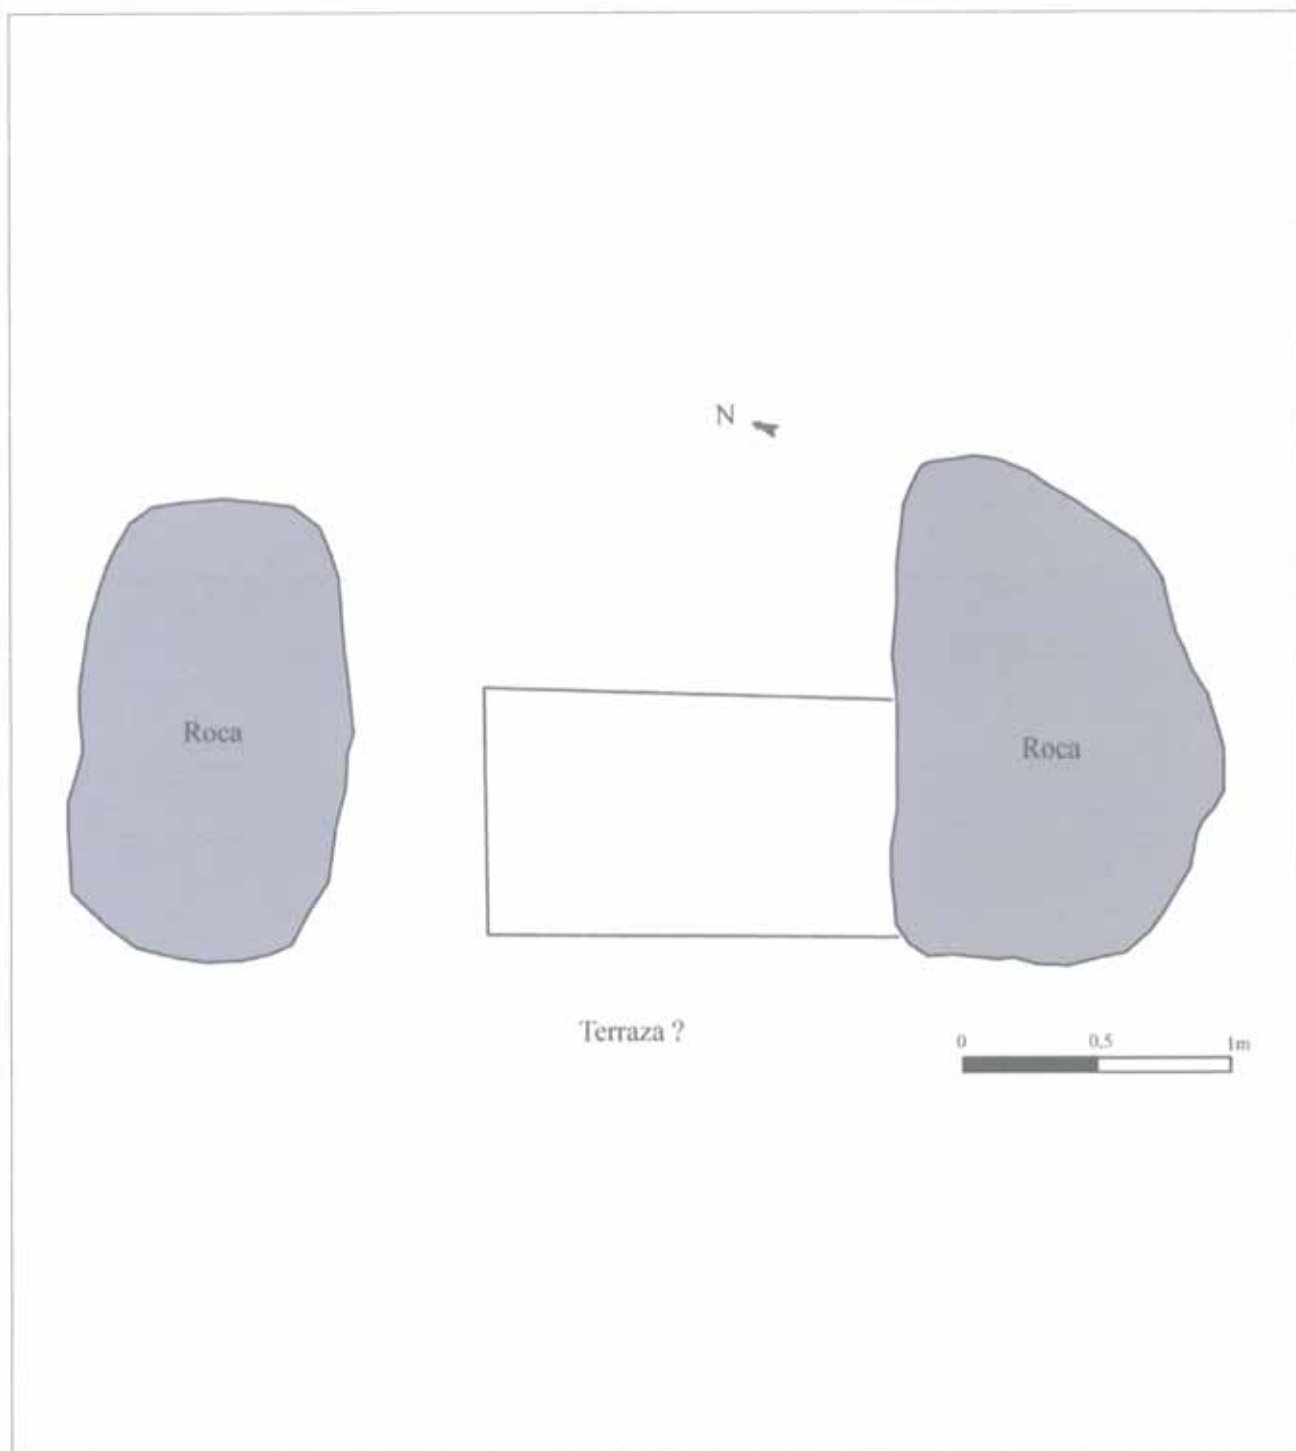
Nº de estructura 97a

Acumulación de piedras de 1,1 m de altura.

Bolos y bloques de granito de mediano y gran tamaño.

Ruina.

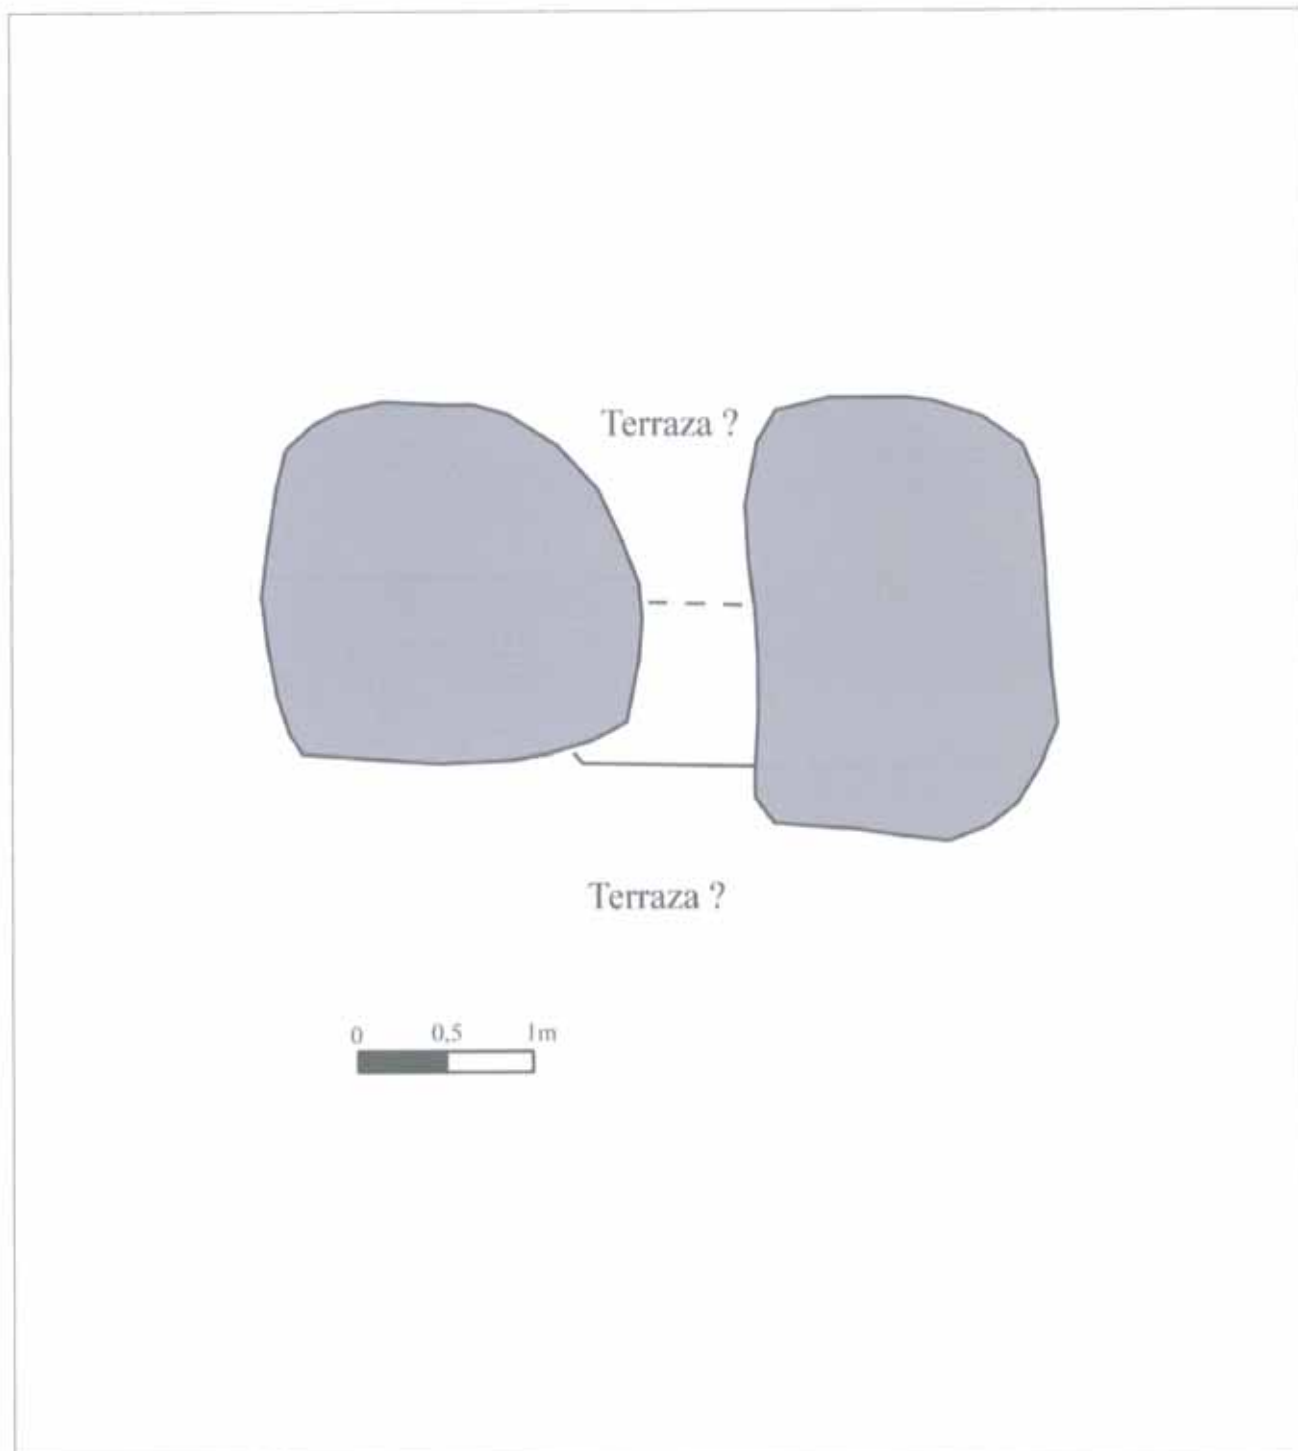
Nº de estructura 97b

Acumulación de piedras entre dos grandes bolos de granito del terreno, que alcanzan 1,1 m de altura.

Bolos de granito y de caliza de tamaño mediano y grande.

Construcción arrasada.

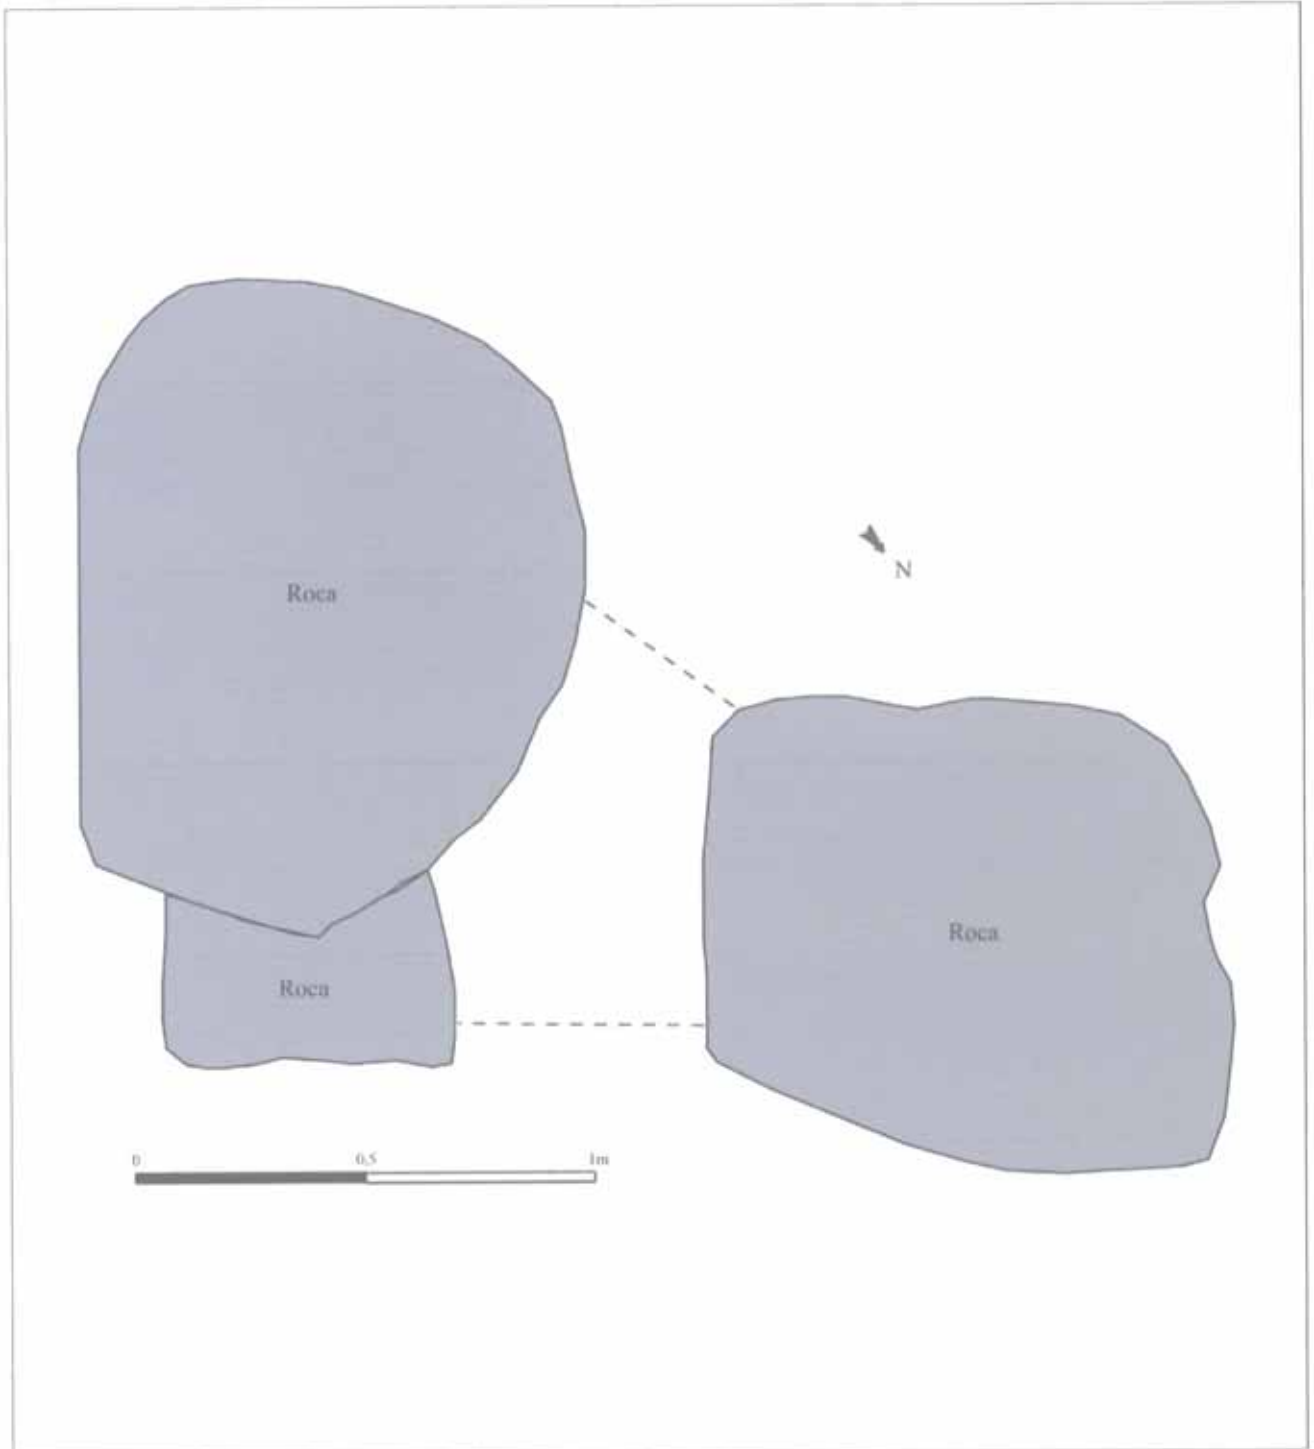
Nº de estructura 97c

Acumulación de piedras entre tres grandes bolos de granito del terreno, que alcanza una altura de 60 cm.

Bolos de granito de tamaño mediano y grande.

Construcción arrasada.

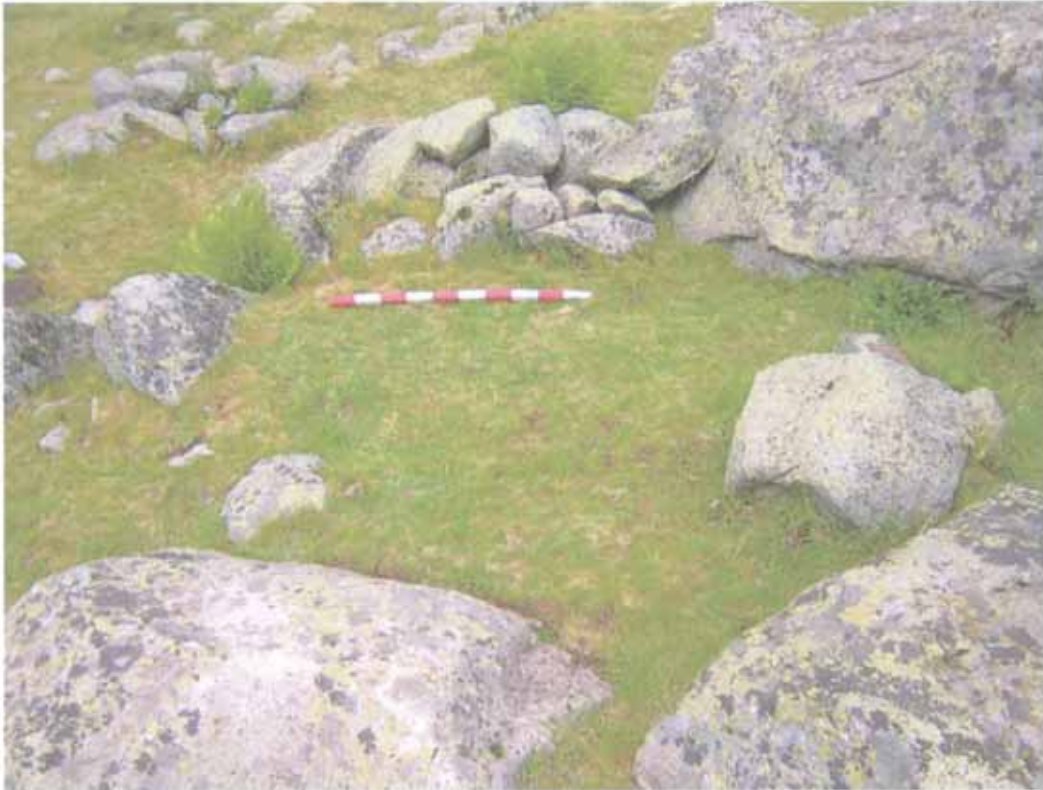
## Construcción N° 98

Fragmento de muro perpendicular a la ligera pendiente formado por acumulación de piedras entre dos grandes bolos de granito del terreno que se sitúan en el borde superior de una terraza natural en la parte inferior de la morrena glaciar. Parece delimitar una pequeña zona circular plana y sobrelevada respecto a la parte SW. Se encuentra en la zona media del conjunto de una quincena de construcciones.

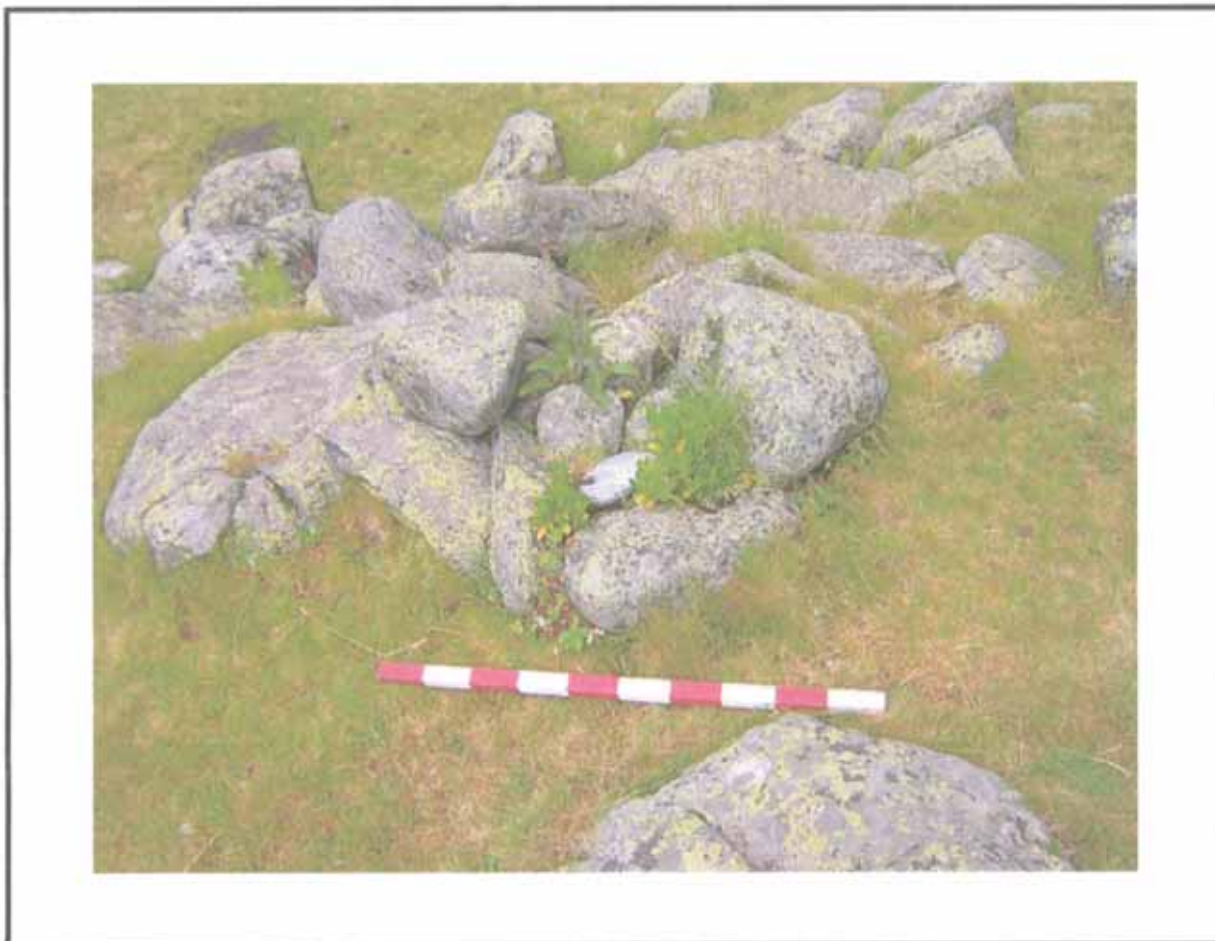
## Construcción N° 99

Acumulación de piedras de planta aproximadamente rectangular que no responde a ninguna tipología conocida.

Se encuentra en la zona media del conjunto de una quincena de construcciones, a 1,9 m al NW de un muro (Constr. 98).

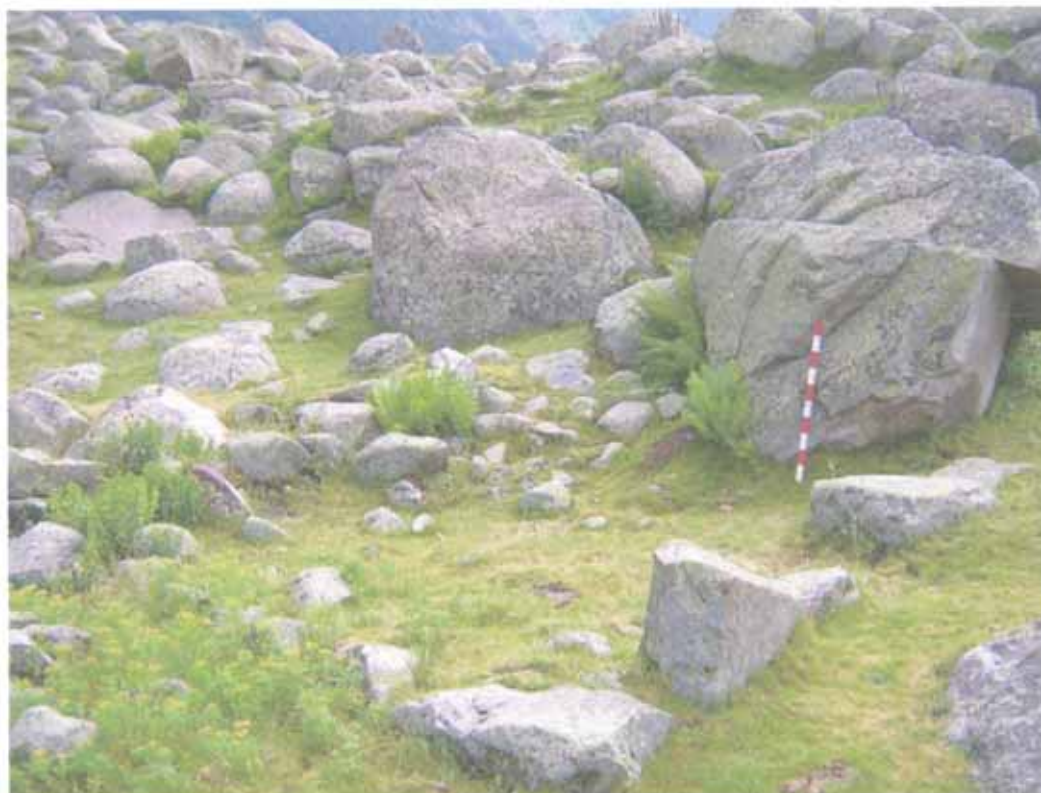
## Construcción N° 100

Cabaña de planta cuadrada que ocupa un fragmento de franja alargada, a modo de terraza entre la pleta inferior (Const. 119) y la morrena inferior, en la que se incluyen asimismo otras construcciones más. Apoya en el lado NE en un gran bolo de granito, su interior es plano y conserva algunos arranques de muro bien elaborados.

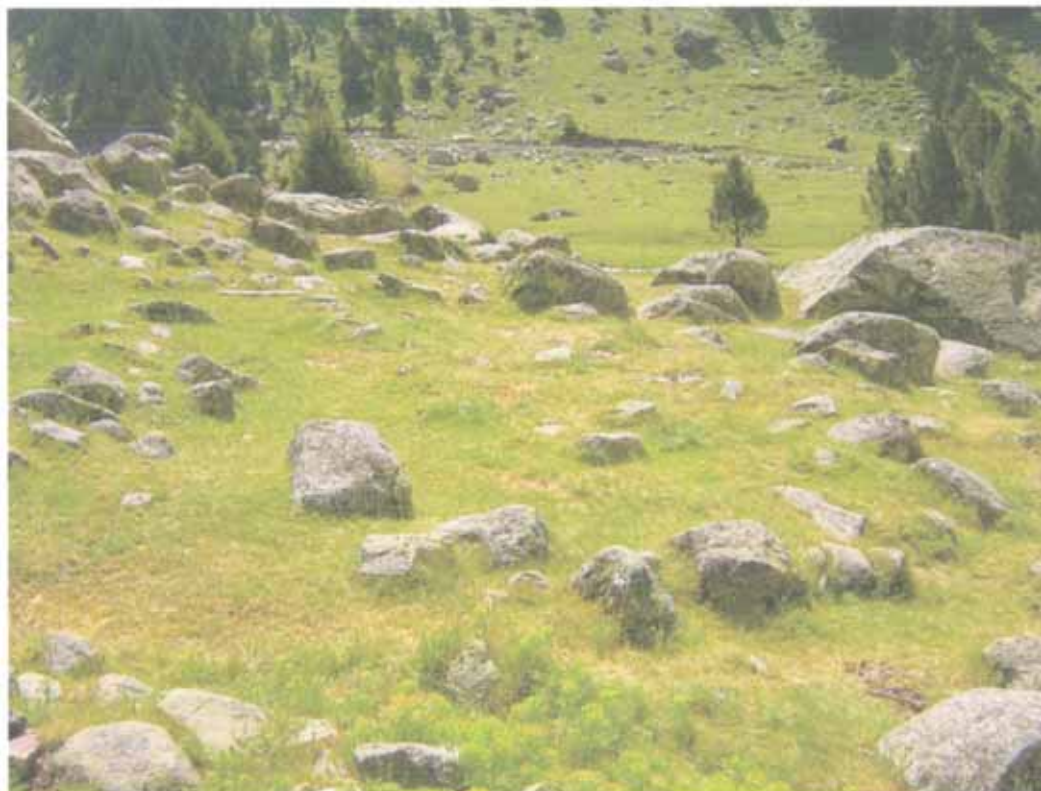
## Construcción N° 101

Se sitúa en un ensanchamiento de la terraza natural que separa la cercana pleta (Constr. 119) y la morrena glaciar.

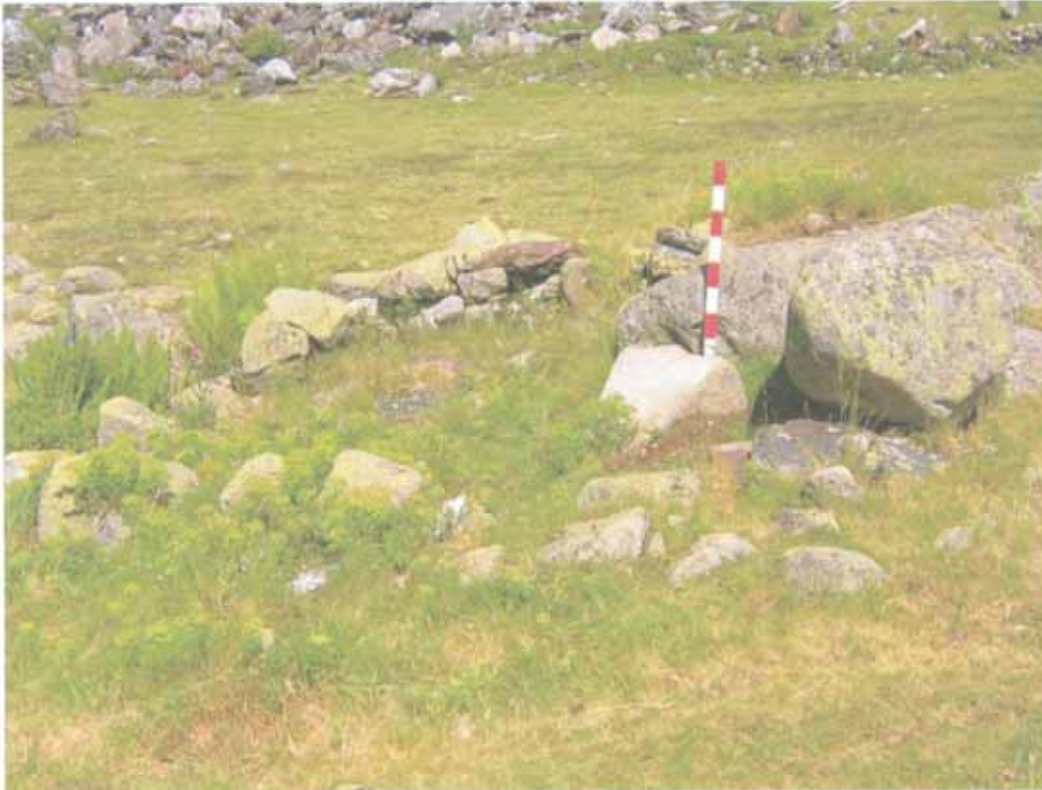
## Construcción N° 102

Cabaña de planta rectangular, con el interior ligeramente rehundido y apoyada en el lado N en dos grandes bolos de granito. Su pared W parece ser la continuación recrecida del muro de la pleta (Constr. 119), siendo compartida además con una cabaña anexa (Constr. 103).

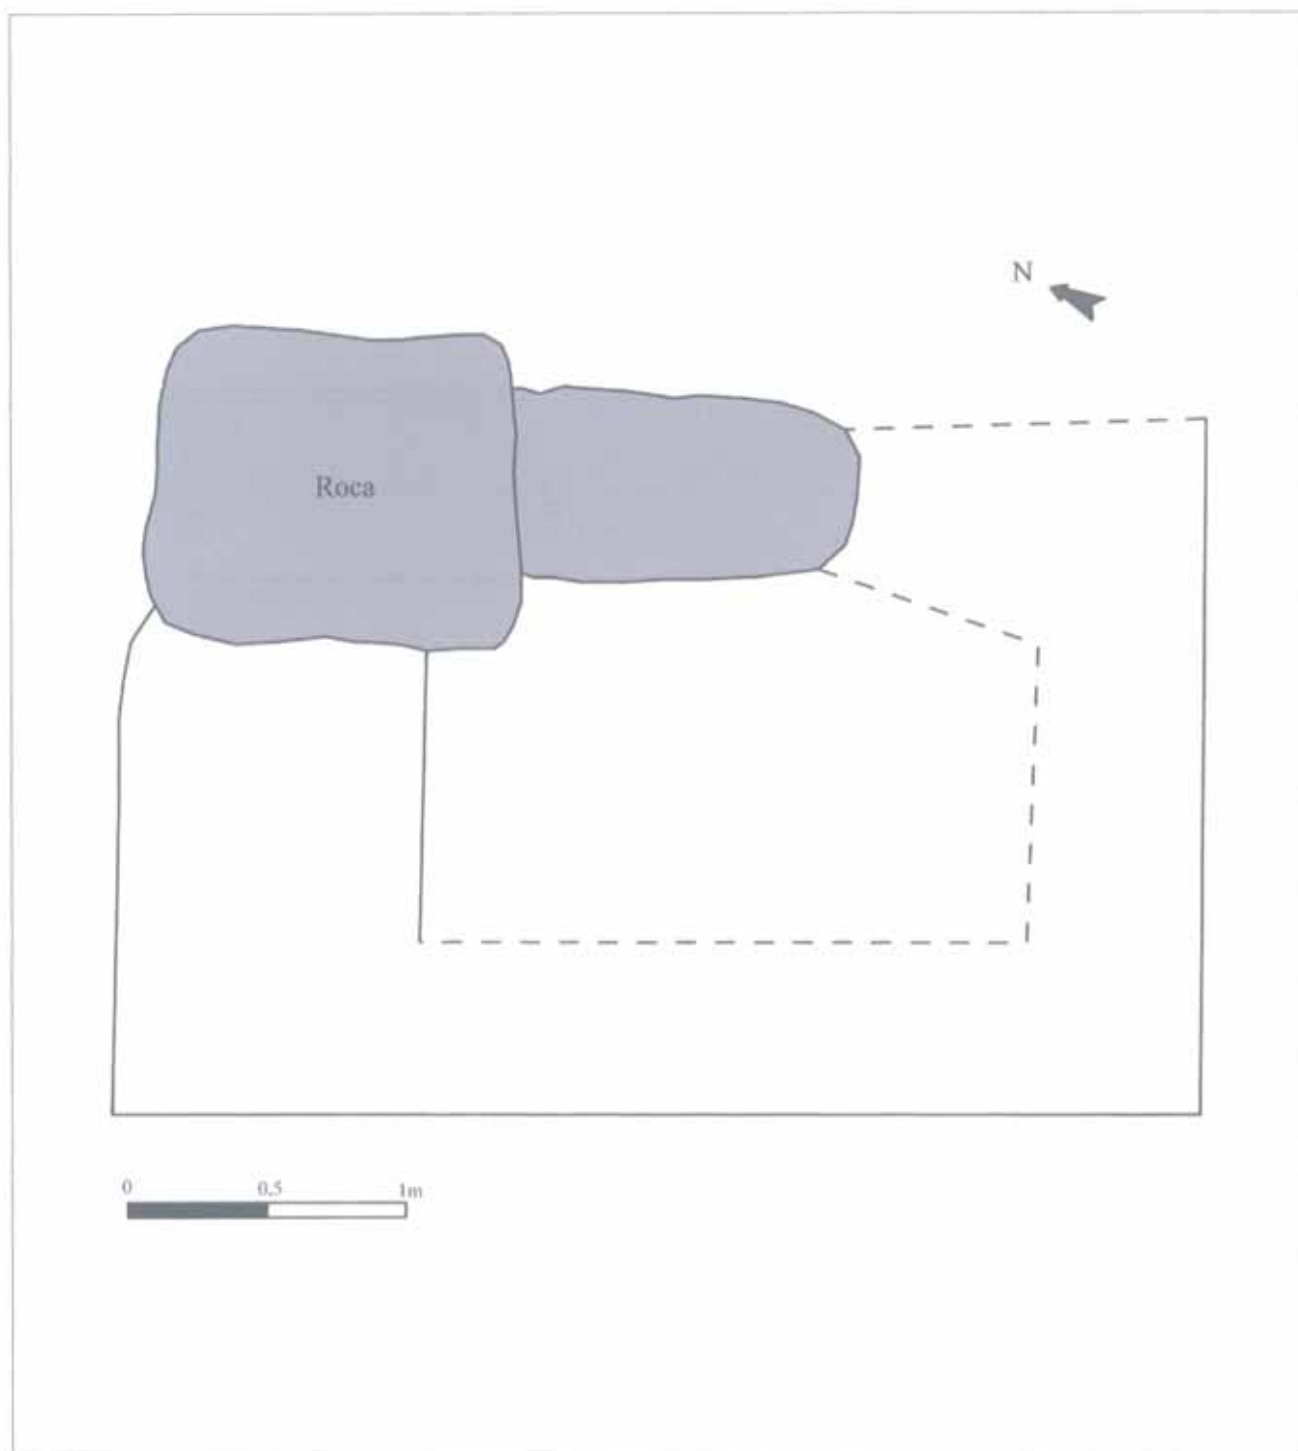
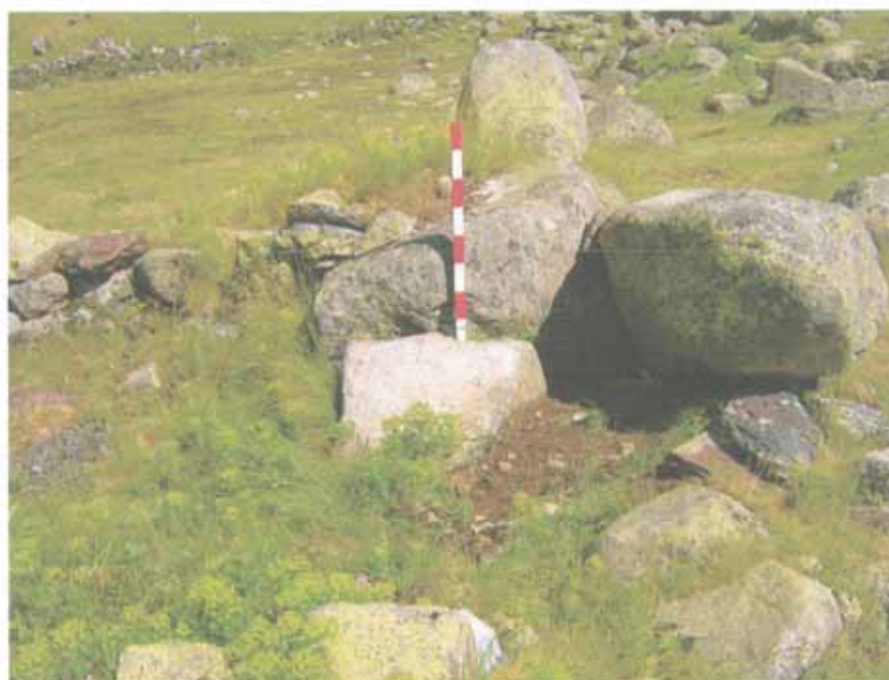
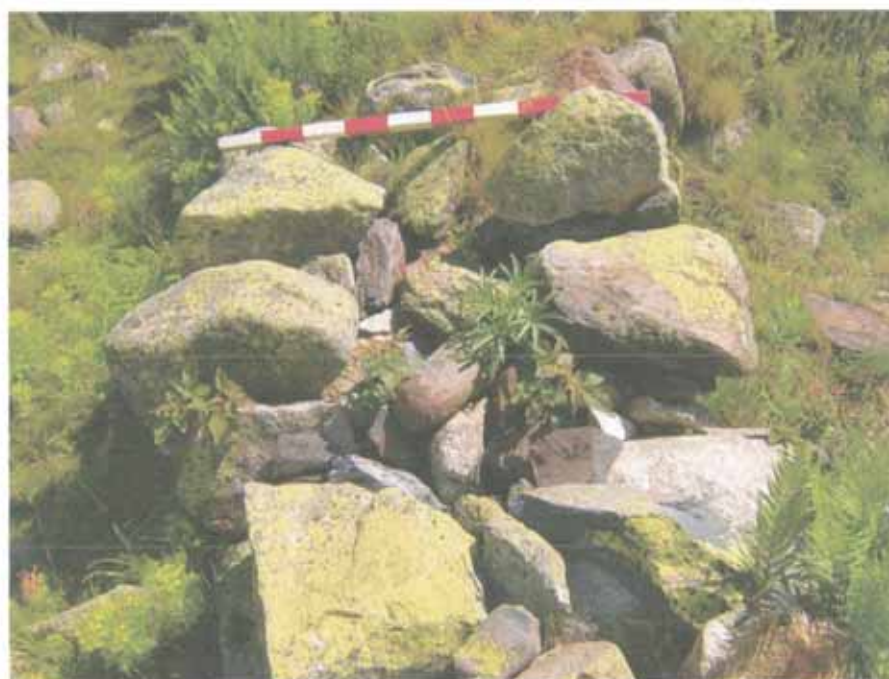
Dos clases. Al W con basamento de grandes piezas sobrelevado con grandes bloques formando dos caras y con el interior relleno de piezas medianas y pequeñas. El resto, muy deteriorado es más estrecho y podría tener acaso también dos caras.

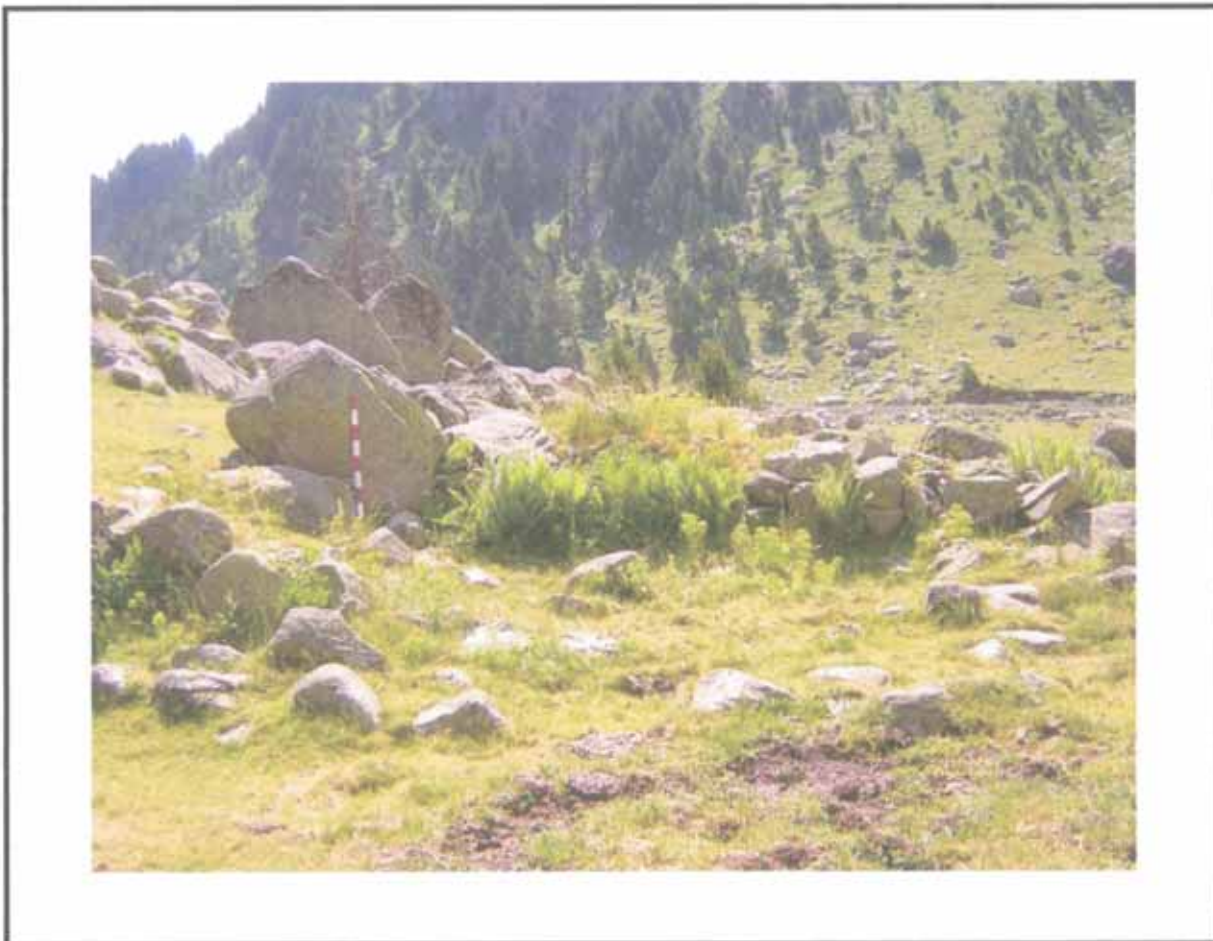
## Construcción N° 103

Restos de una cabaña apoyada contra dos o tres grandes bolos de granito situados al N, con el interior ligeramente rehundido y un poco en cuesta. Comparte el muro de su lado W con una cabaña (Constr. 102) y con una pleta (Constr. 119).

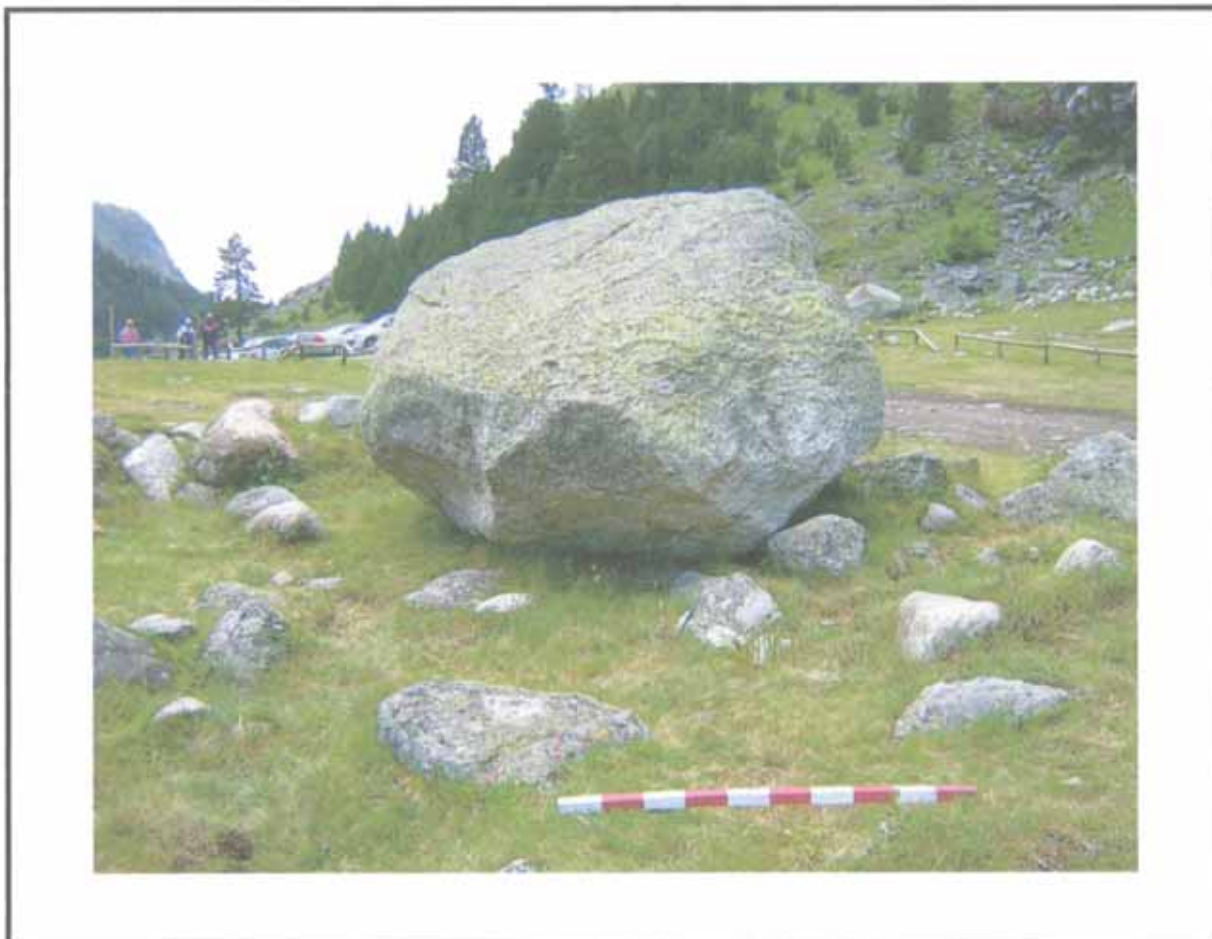
## Construcción N° 104

Restos de una cabaña apenas visible junto a un gran bolo de granito situado al W, con el interior ligeramente rehundido, en un lateral del aparcamiento de Pllan de la Sarra.

Construcción arrasada.

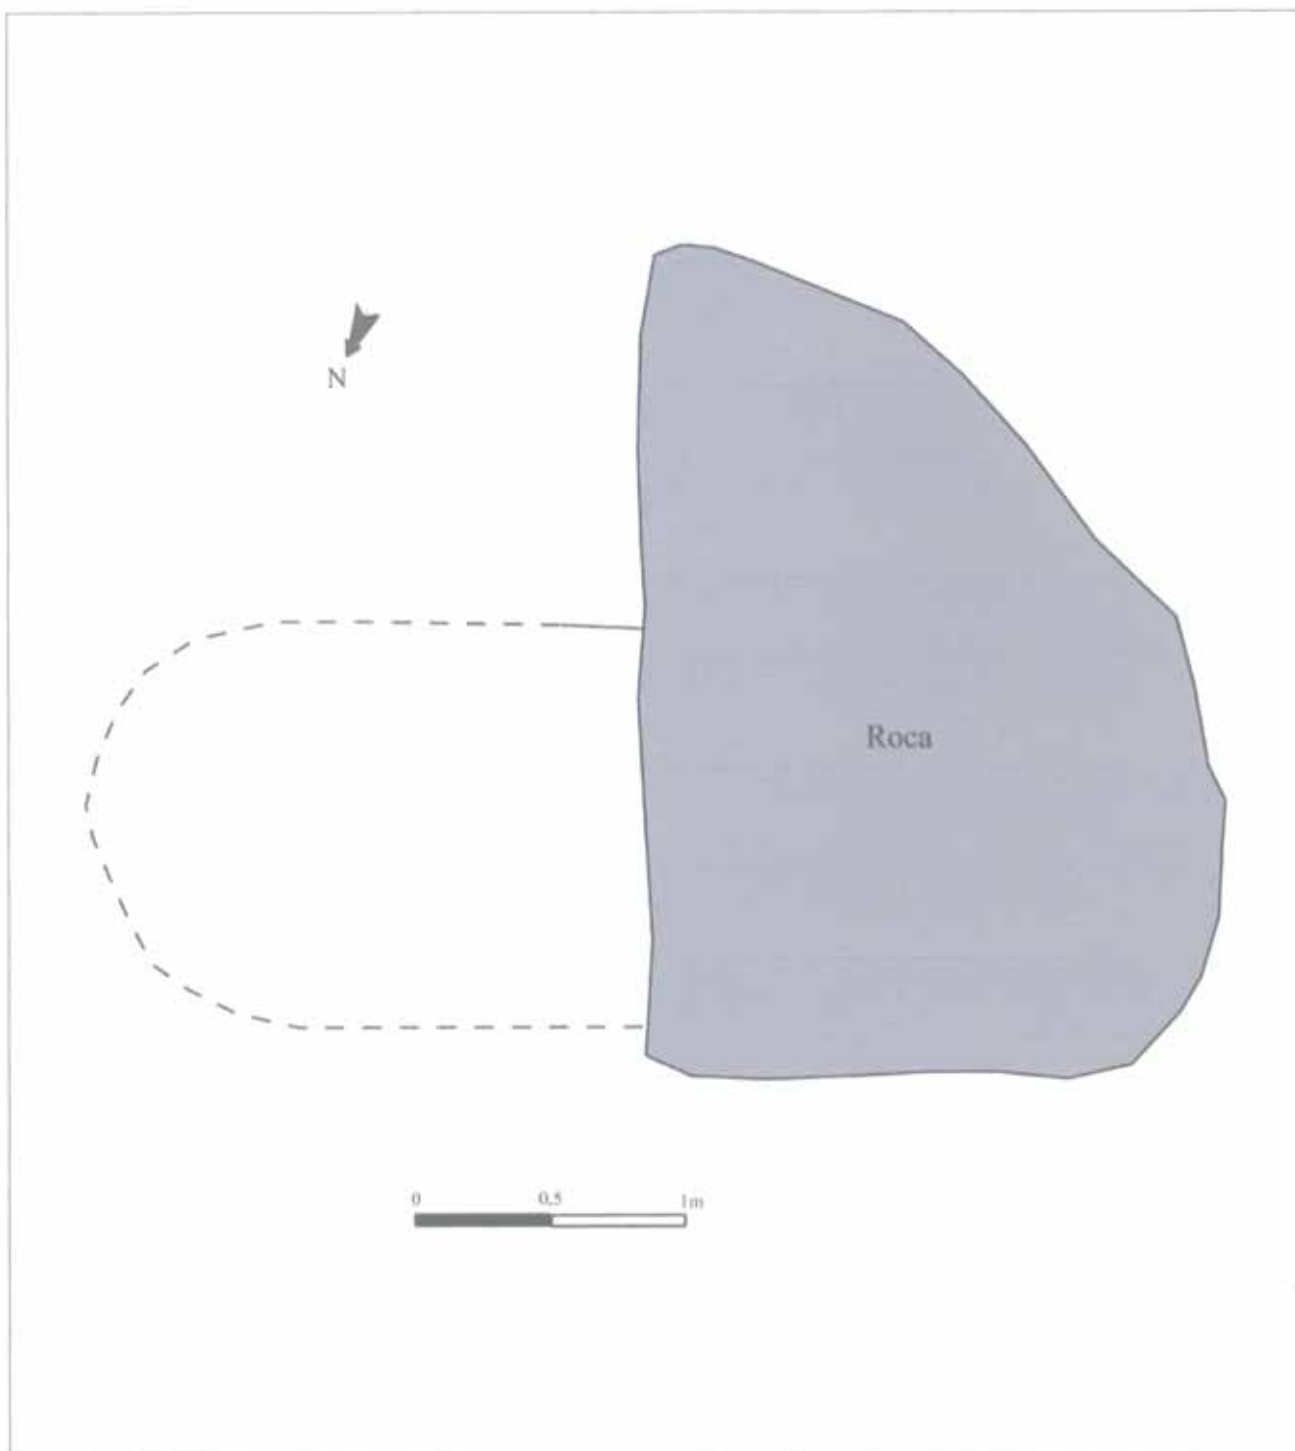
Nº de construcción 104

Simple alineamiento de piezas interrumpido por algún bloque de granito de gran tamaño.

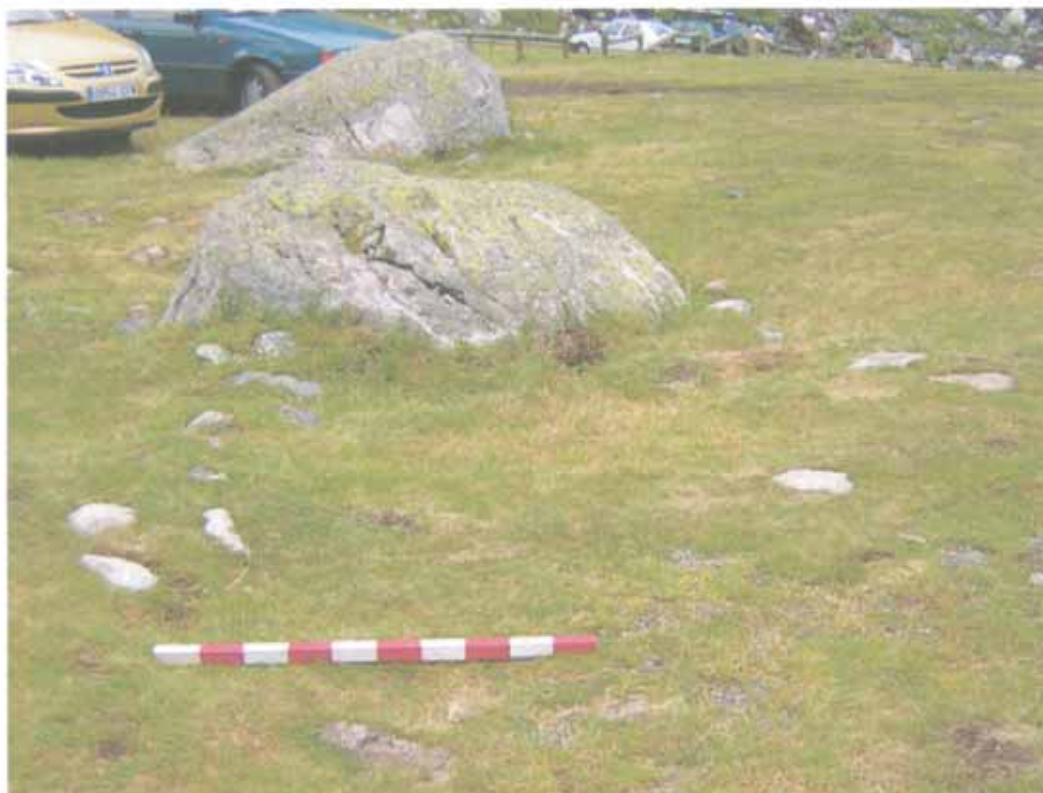
## Construcción N° 105

Restos de una cabaña apoyada contra una gran piedra hincada en el suelo y situada al NW, conformada por un simple alineamiento de piedras. Al otro lado de la gran piedra se sitúan los restos de otras cabaña (Constr. 107). Se encuentra dentro del aparcamiento del Pllan de la Sarra por lo que en ocasiones algún vehículo estaciona justo encima de ella.

Construcción arrasada.
