**INVENTARIO DE CABAÑAS  
Y OTRAS CONSTRUCCIONES HISTÓRICAS  
EN EL PLAN DEL HOSPITAL  
BENASQUE (HUESCA)**

Fichas de inventario. III

**FUNDACIÓN  
HOSPITAL DE  
BENASQUE**

Diciembre 2004

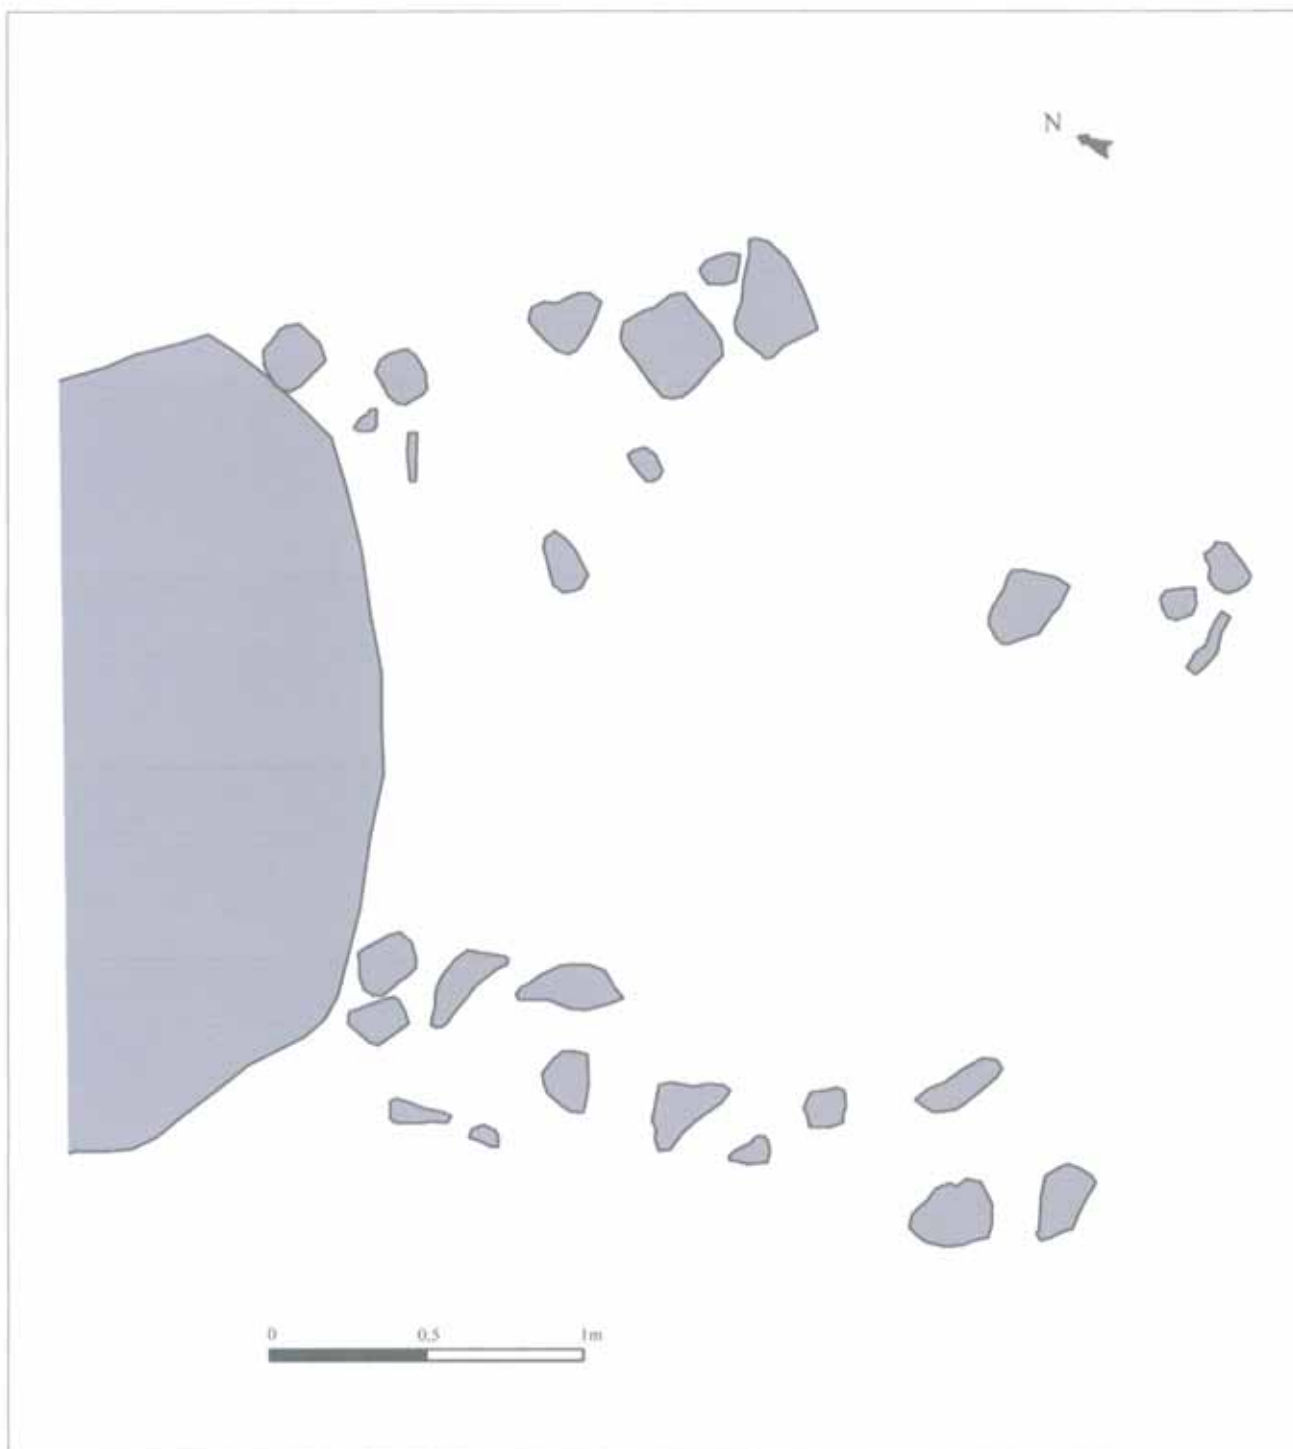
Nº de construcción 105

Alineamiento de piedras que en algún fragmento parece de doble cara.

Bloques de granito y de esquistos ferrosos o de color gris.

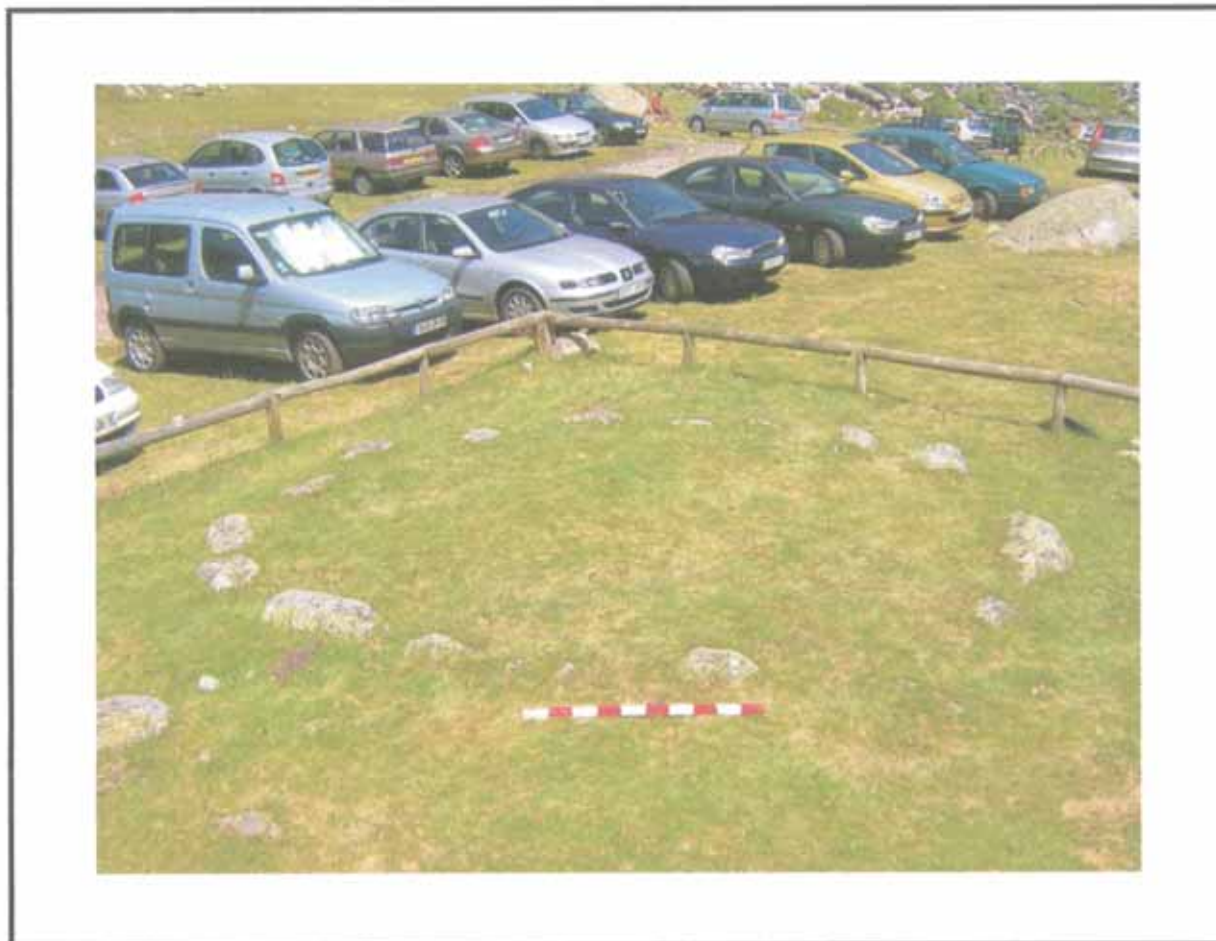
## Construcción N° 106

A falta de una excavación arqueológica, no resulta posible discernir si no es más que el rastro de una cabaña o si, lo que parece más posible, se trata de enterramiento de tipología en "círculo de piedras" protohistórico propio de la Edad del Hierro.

Se encuentra en un zona ligeramente sobrelevada sobre el entorno aunque también muy modificada por el acondicionamiento de un aparcamiento que dotó de una pequeño cercado de madera de protección a esta construcción.

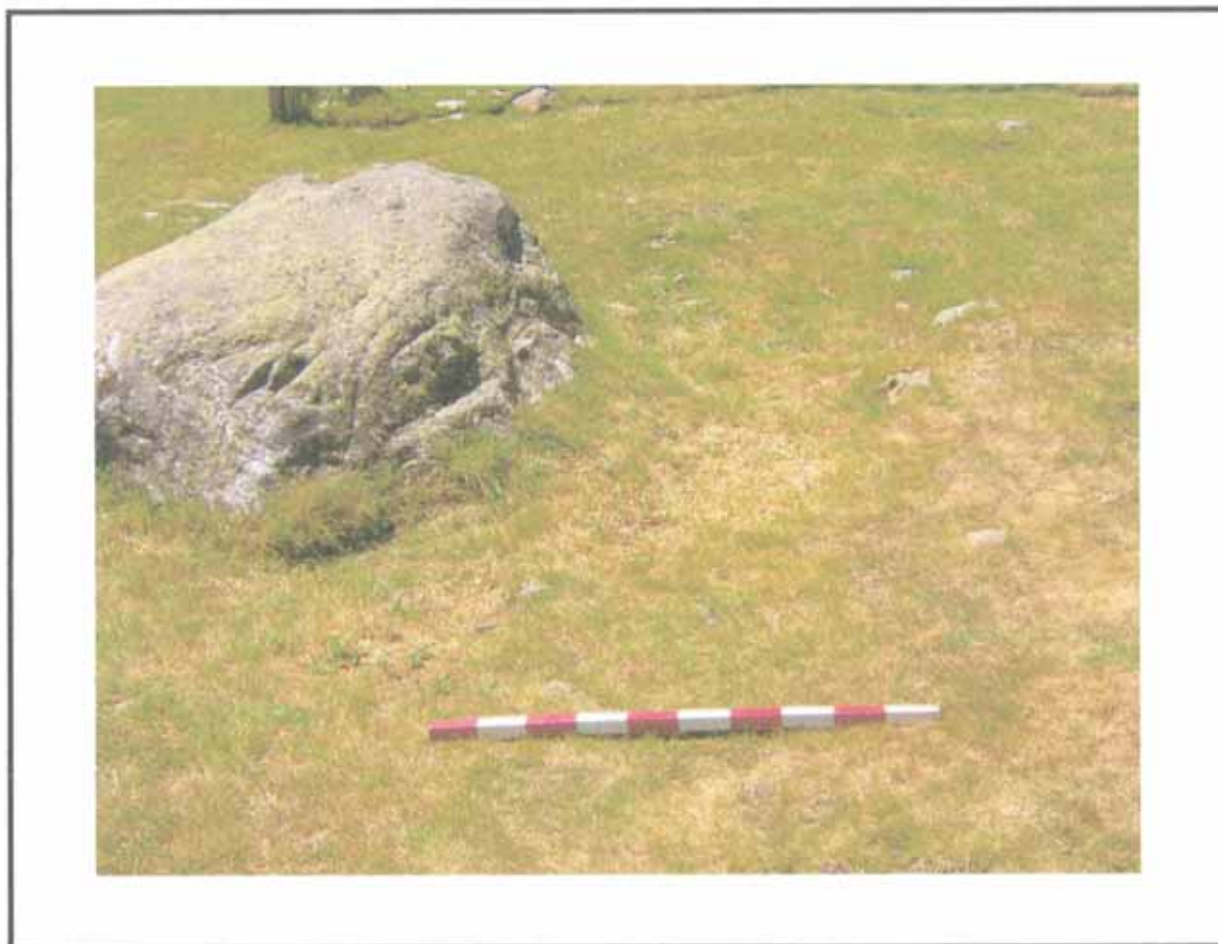
## Construcción N° 107

Restos de una cabaña apoyada contra una gran piedra hincada en el suelo y situada al S, con el interior ligeramente rehundido. Al otro lado de la gran piedra se sitúan los restos de otras cabaña (Constr. 105). Se encuentra dentro del aparcamiento del Pllan de la Sarra por lo que en ocasiones algún vehículo estaciona justo encima de ella.

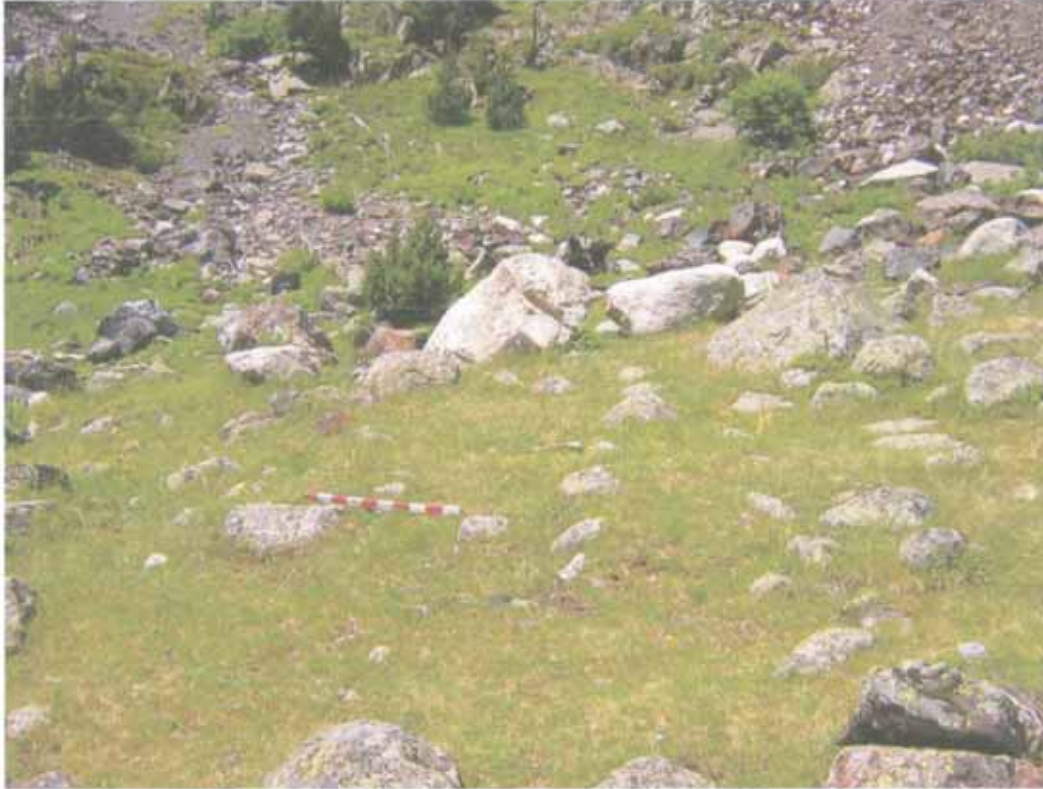
## Construcción N° 108

Posible recinto delimitado por un alineamiento de piedras.  
Se sitúa cerca de un conjunto de media docena de cabañas y muros.

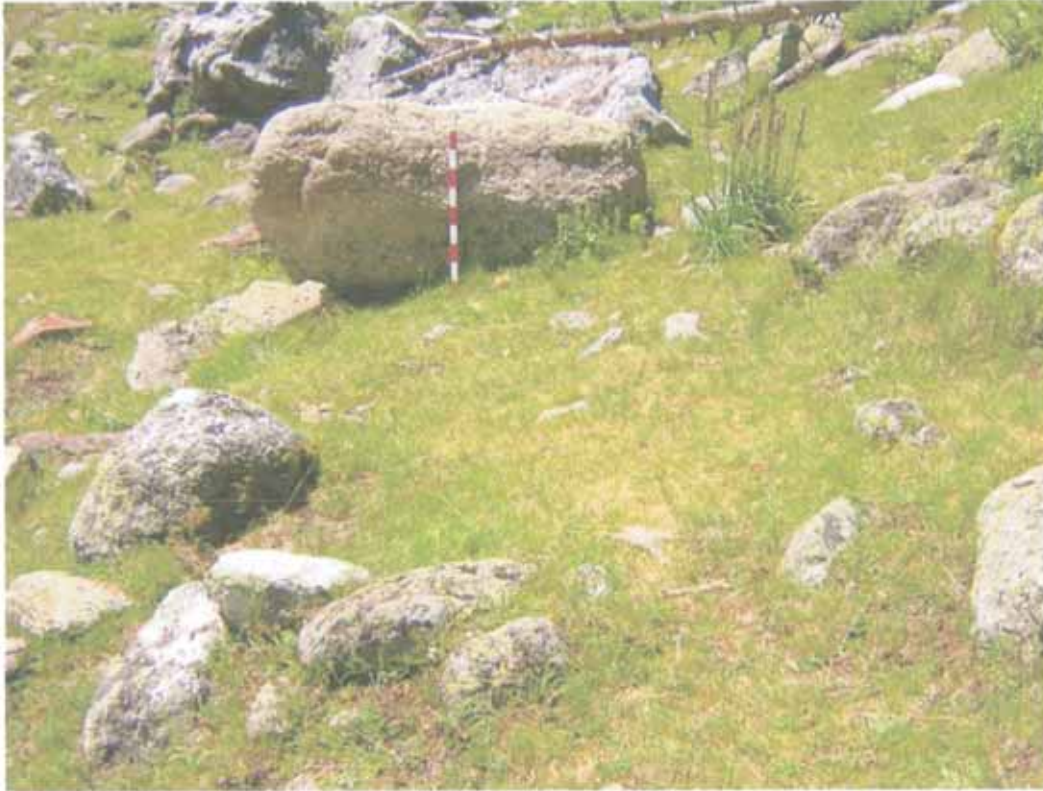
## Construcción N° 109

Se sitúa , al SE y unos 2 m por debajo de otro recinto (Constr. 108) y cerca de un conjunto de media docena de cabañas y muros.

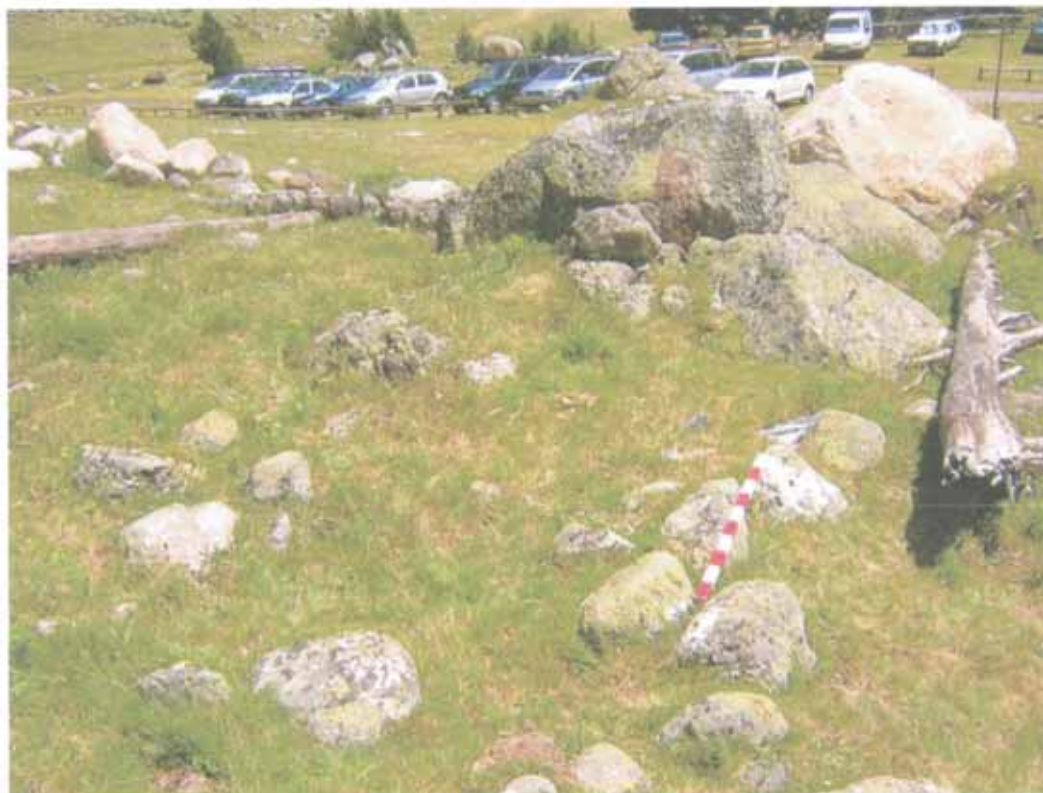
## Construcción N° 110

Restos de una cabaña apoyada contra dos grandes bolos de granito situados al E, con el interior ligeramente rehundido y el lado W totalmente perdido e irreconocible.

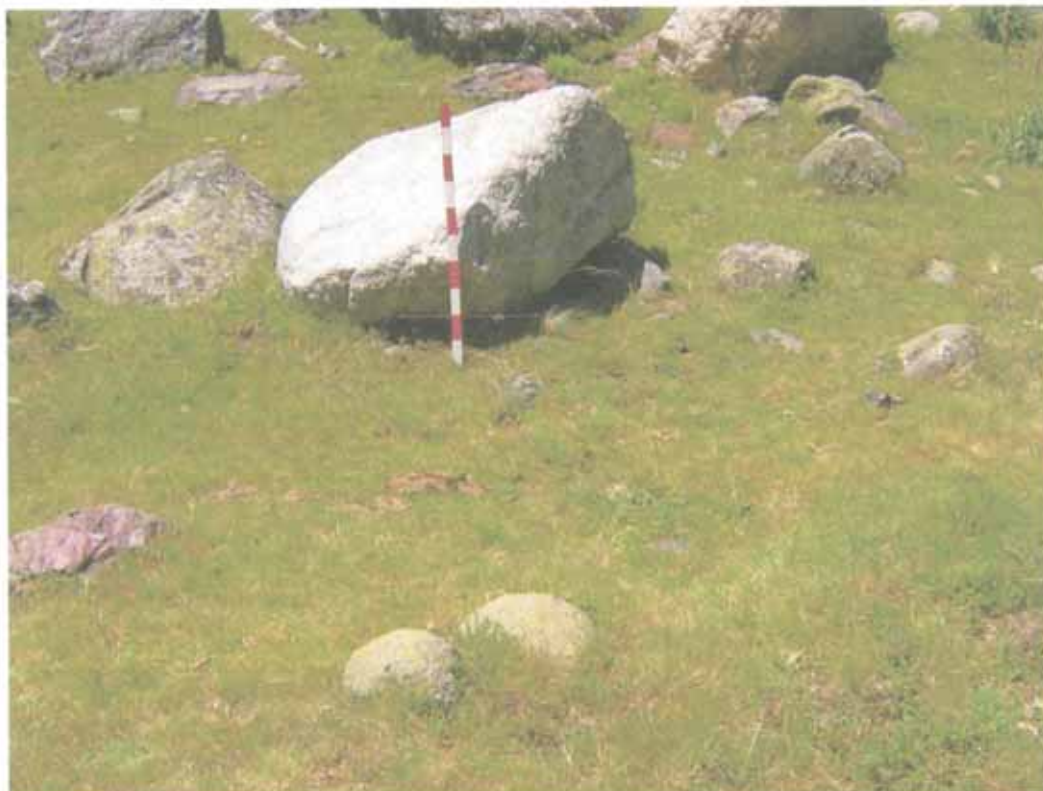
## Construcción N° 111

Restos de una cabaña con el interior claramente rehundido, apoyada en el lado W en un gran bolo de granito, y cuyo contorno tan solo deja ver alguna piedra.

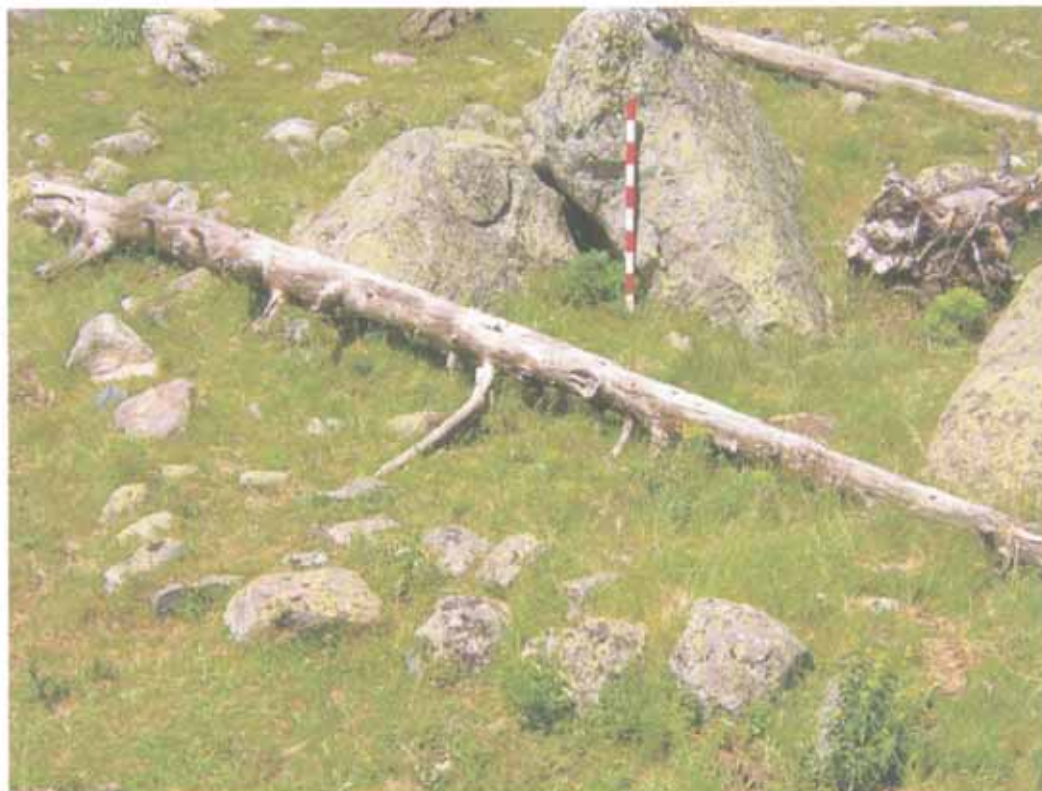
## Construcción N° 112

Recinto con muro que forma dos claras esquinas, que aprovecha tres grandes bolos de granito del terreno, y que posiblemente está asociado a una cercana cabaña (Constr. 110) a cuyo extremo S parece estar anexo el extremo W del recinto. Se sitúa en el centro de un conjunto de media docena de cabañas y muros.

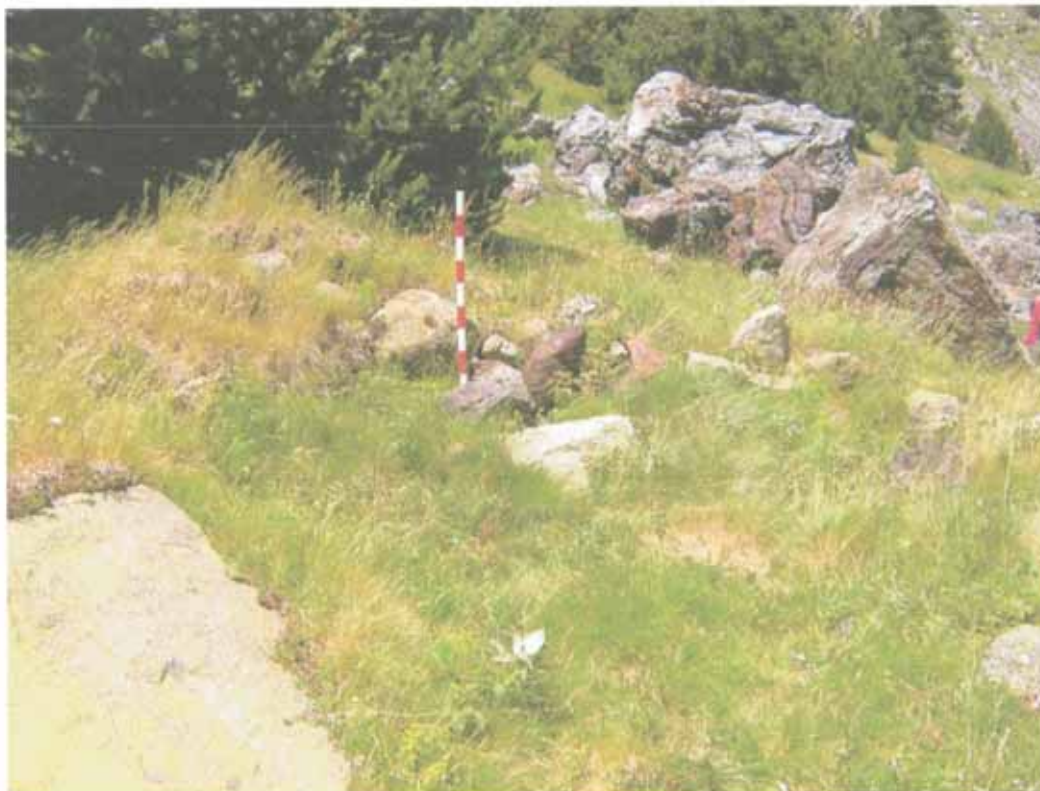
## Construcción Nº 113

Restos de una cabaña con huellas de muros en su contorno y el interior rehundido.

Grandes bloques de granito y esquisto ferroso y de color gris.

Constucción arrasada.

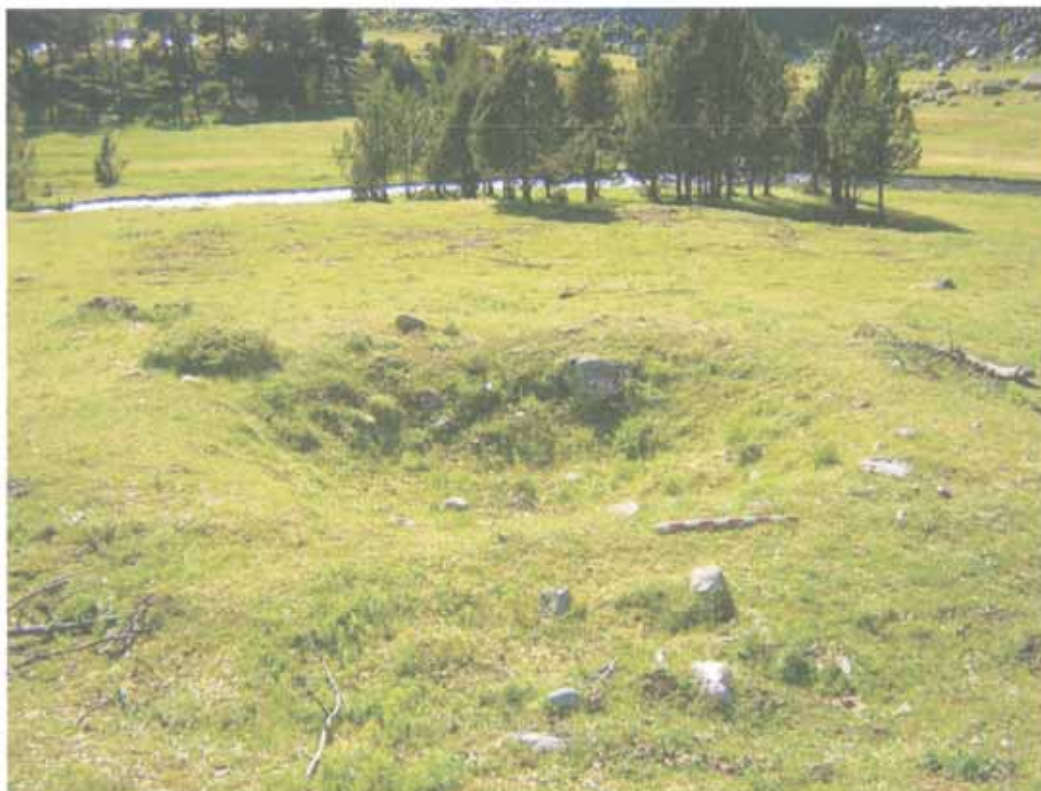
## Construcción N° 114

Estructura circular, rehundida en su interior y con un contorno formado por un amontonamiento de tierra en forma de anillo. Se duda entre su adscripción a un túmulo funerario protohistórico, un horno de cal, o una estructura desconocida reutilizada.

Se encuentra a pocos metros al W de otra estructura similar (Constr. 115).

Estructura circular, muy rehundida en su interior y cuyo contorno está ocupado por un amontonamiento de tierra en forma de anillo que sobresale especialmente hacia la pendiente y que en el lado SW se vuelve mucho más ancho.

Bueno, a falta de la definición de la estructura.

<input type="checkbox"/> Limpieza	<b>Urgencia</b>
<input checked="" type="checkbox"/> Excavación	Alta <input checked="" type="checkbox"/>
<input checked="" type="checkbox"/> Consolidación	Media <input type="checkbox"/>
<input type="checkbox"/> Reconstrucción didáctica	Baja <input type="checkbox"/>

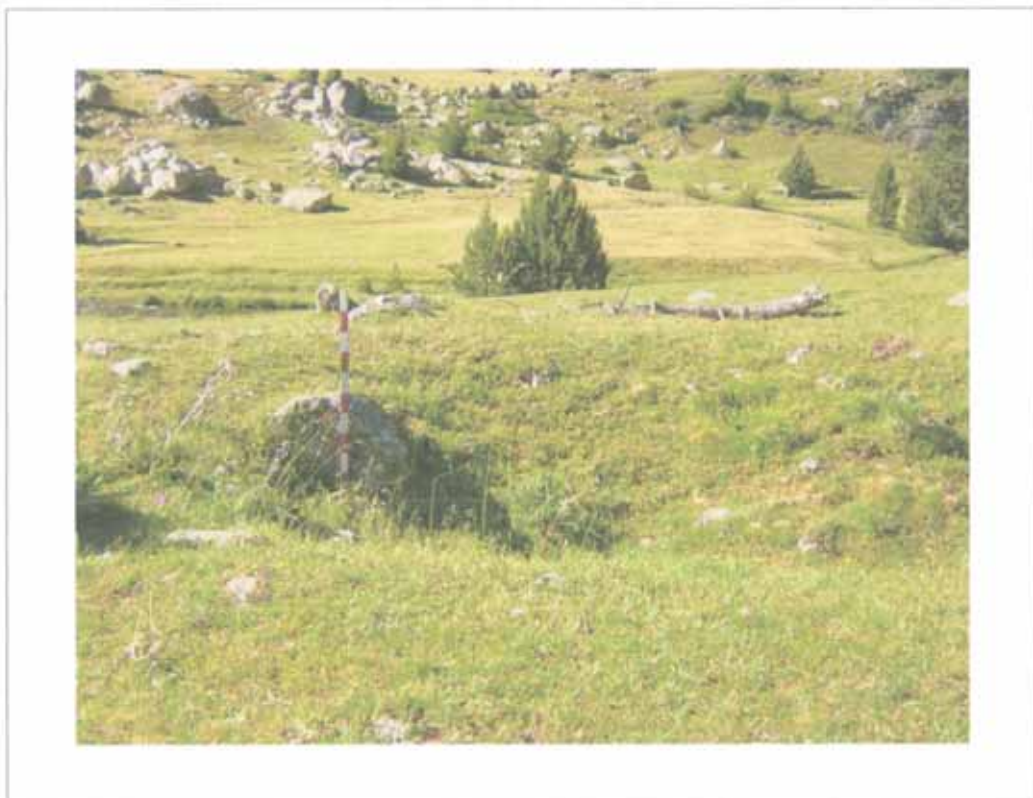
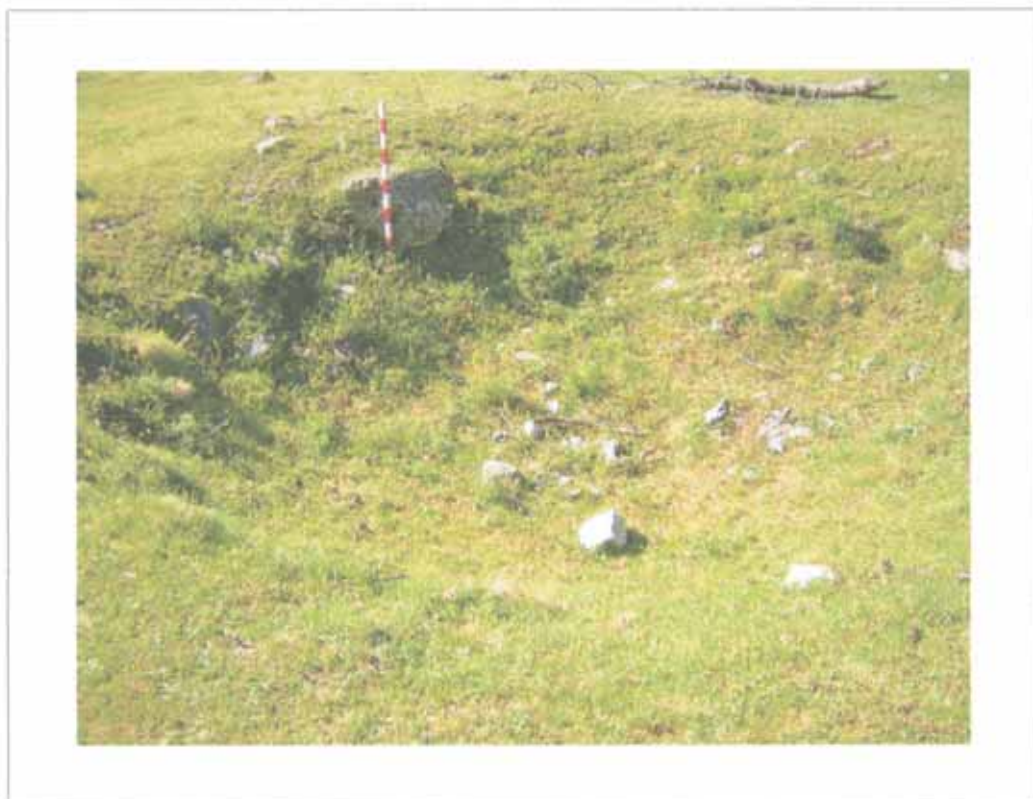
Nº de construcción 114

Bloques de granito de tamaño mediano.

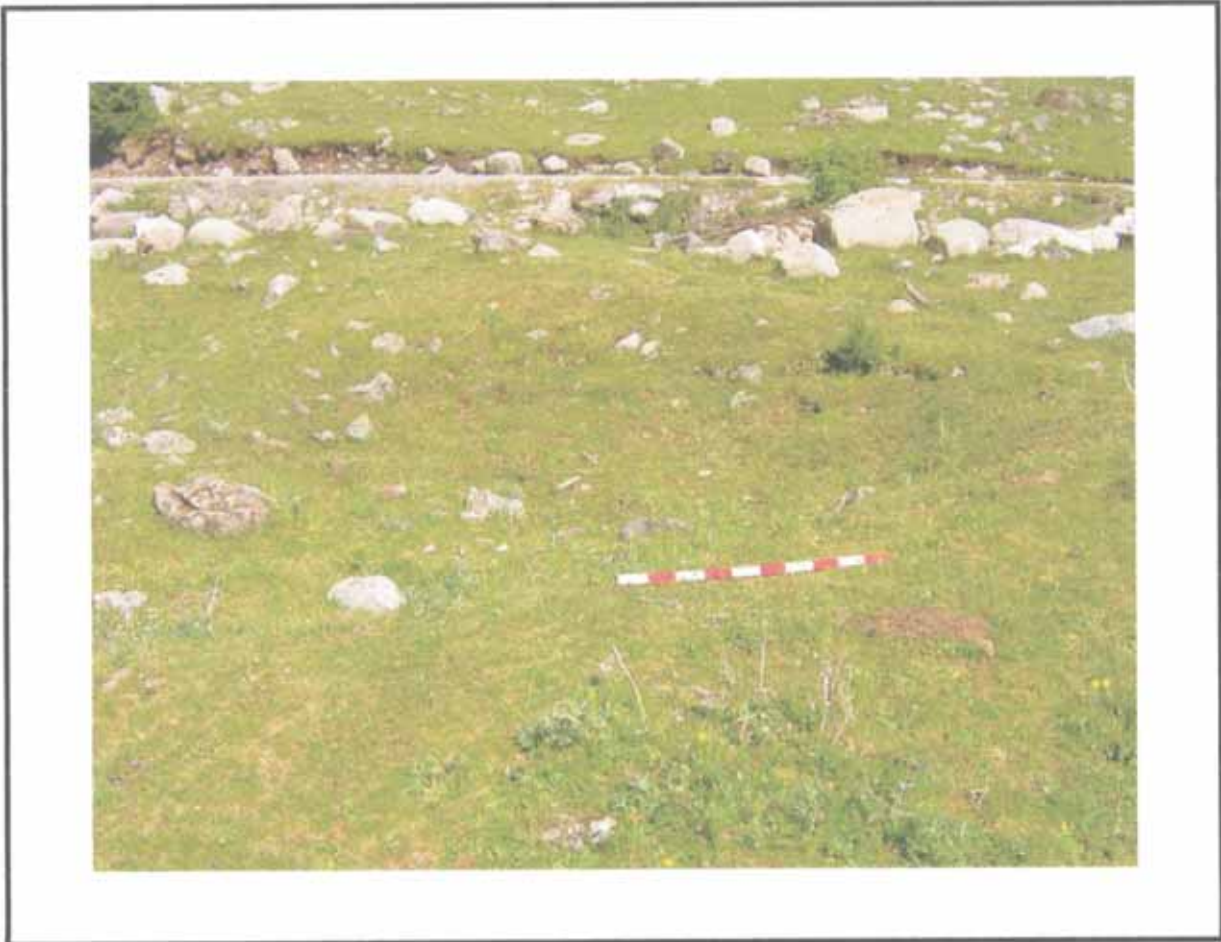
## Construcción N° 115

Estructura ovalada, rehundida en su interior y con un contorno formado por un amontonamiento de tierra en forma de anillo salvo en el lado N donde se hace casi plano para dar a la pendiente que se dirige al río Ésera.

Lo mismo que la cercana estructura (Constr. 114) situada pocos metros al E, se duda entre su adscripción a un túmulo funerario protohistórico, un horno de cal, o una estructura desconocida reutilizada.

<input type="checkbox"/> Limpieza	Urgencia
<input checked="" type="checkbox"/> Excavación	Alta <input checked="" type="checkbox"/>
<input type="checkbox"/> Consolidación	Media <input type="checkbox"/>
<input type="checkbox"/> Reconstrucción didáctica	Baja <input type="checkbox"/>

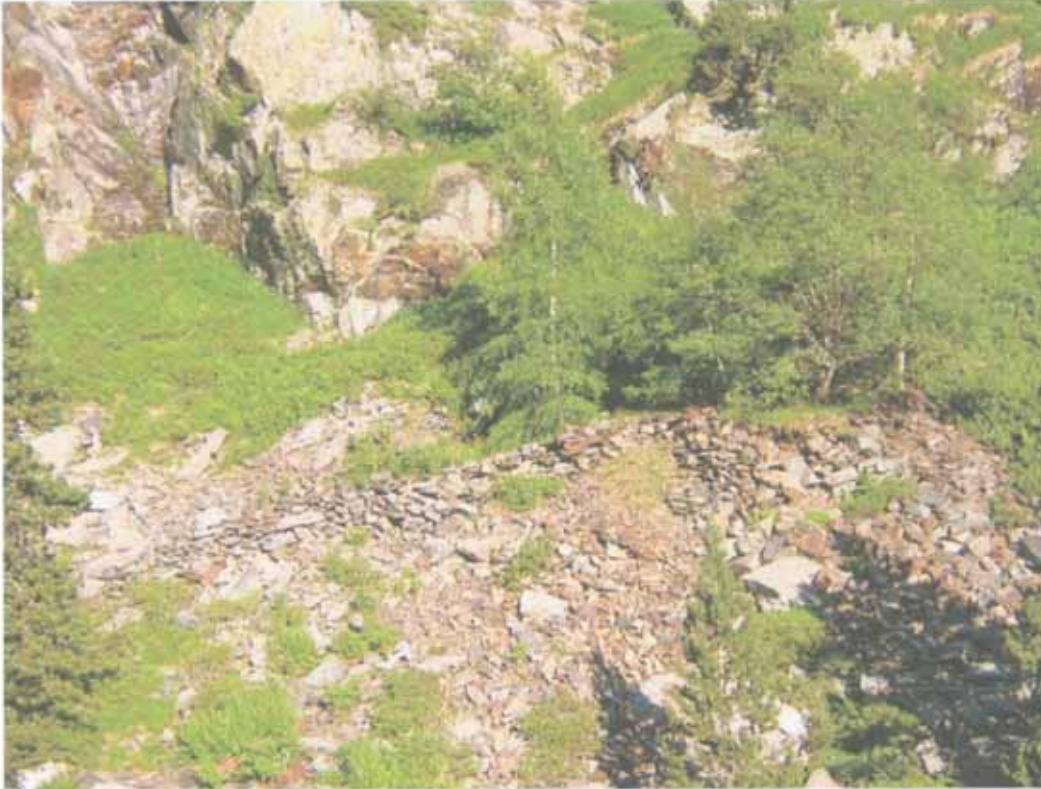
## Construcción N° 116

Posible camino aterrazado que asciende y desemboca en una plataforma abierta hacia el NW por donde discurre el río Ésera algunos metros más abajo.

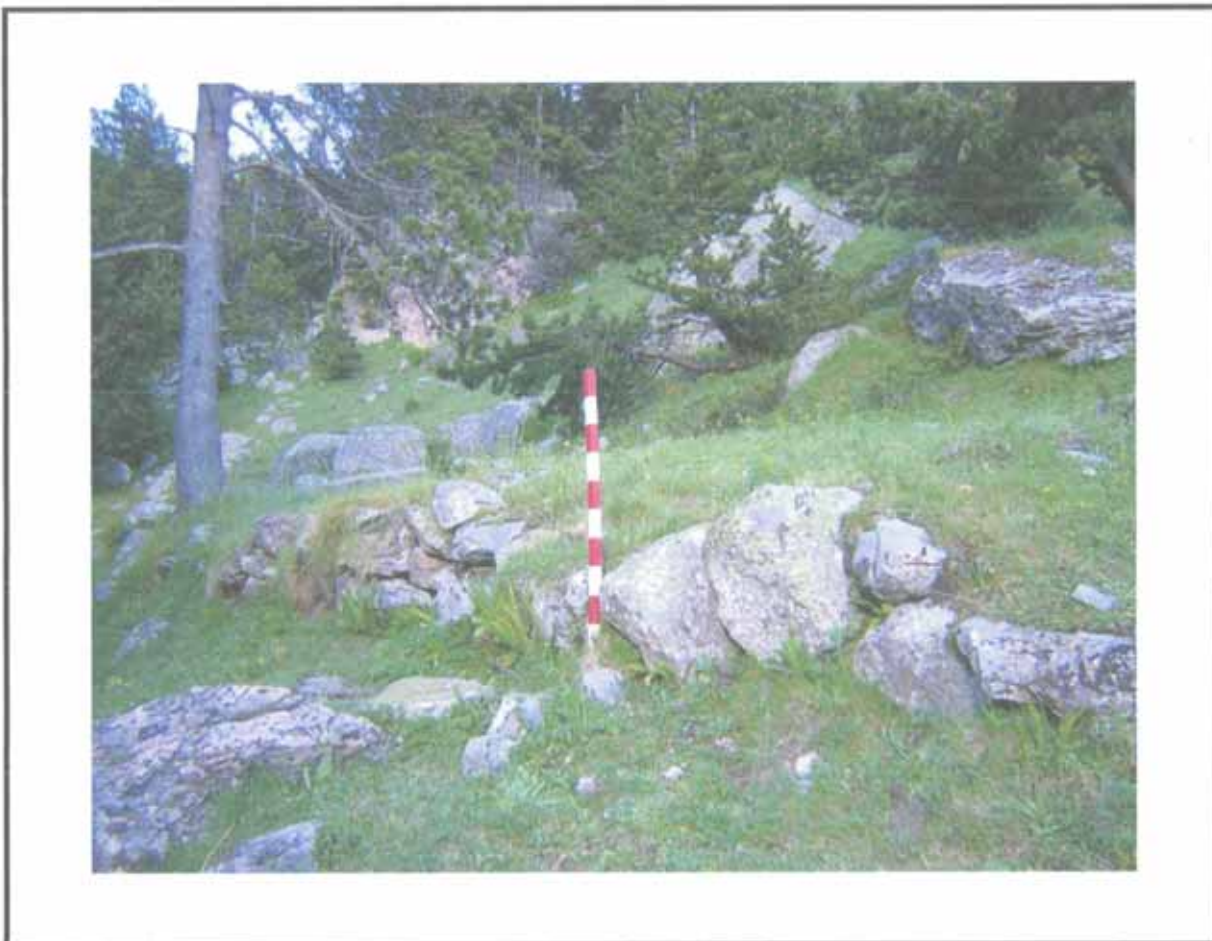
## Construcción N° 117

Terraza alargada situada en una zona que carece de cualquier otro resto construido.

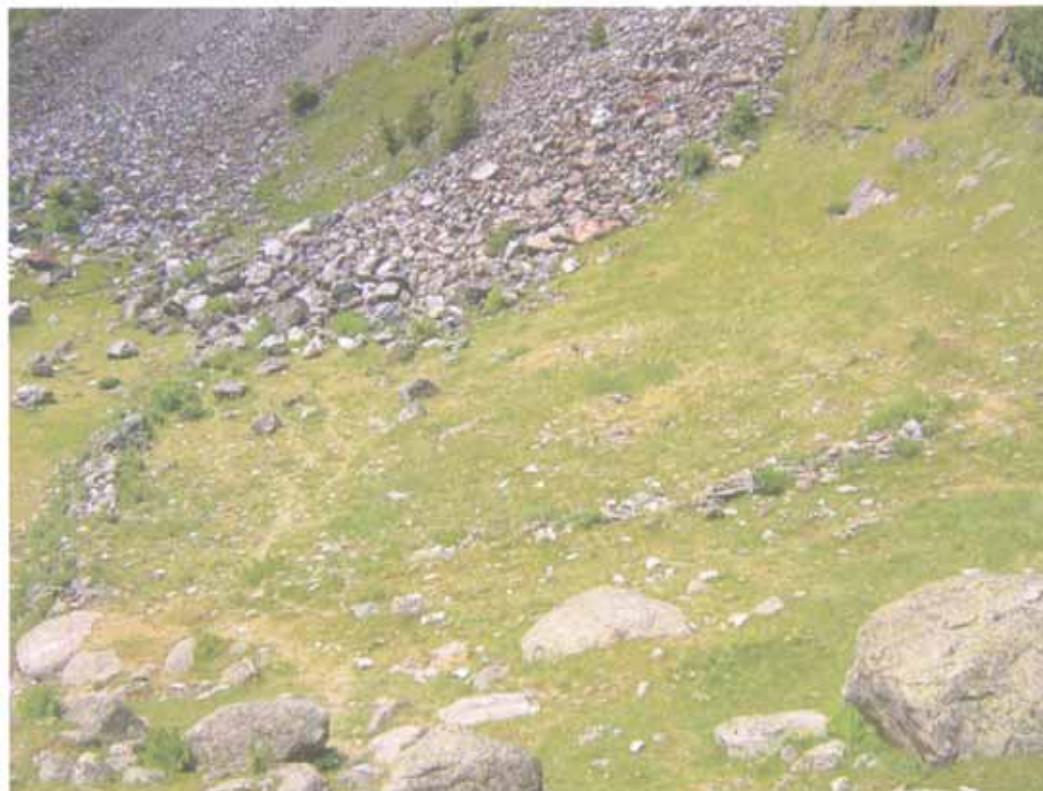
## Construcción N° 118

Se sitúa al S de una zona de fuerte pendiente y pared rocosa.

Bastante uniforme y muy deteriorado en algunos tramos. En el lado S es de doble cara.

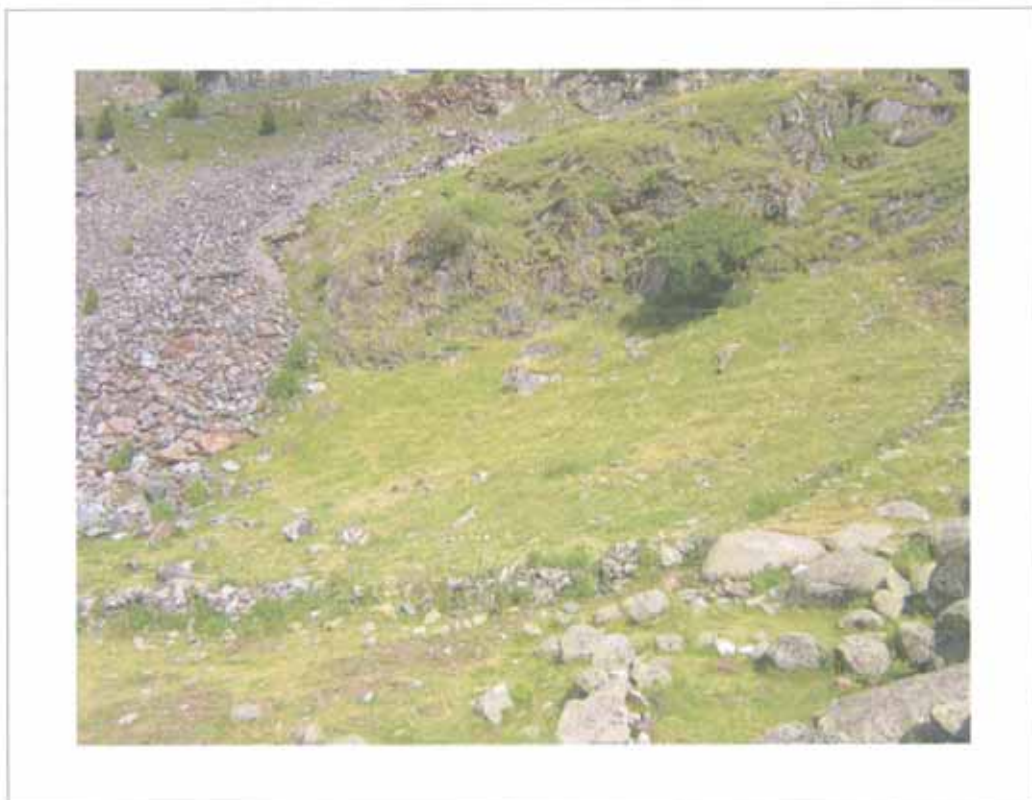
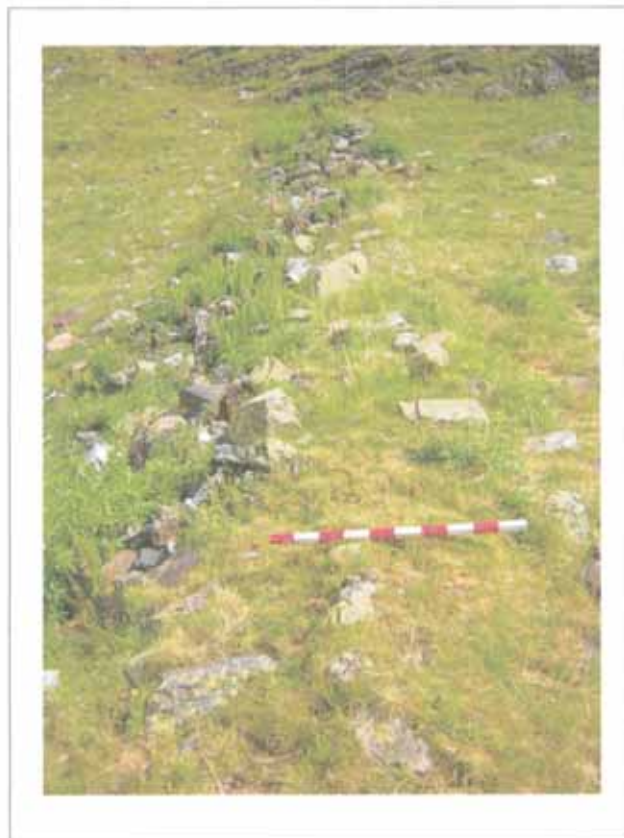
Nº de construcción 118

Han sido hallados tres fragmentos de cerámica, uno de ellos en la boca de una madriguera de marmota.

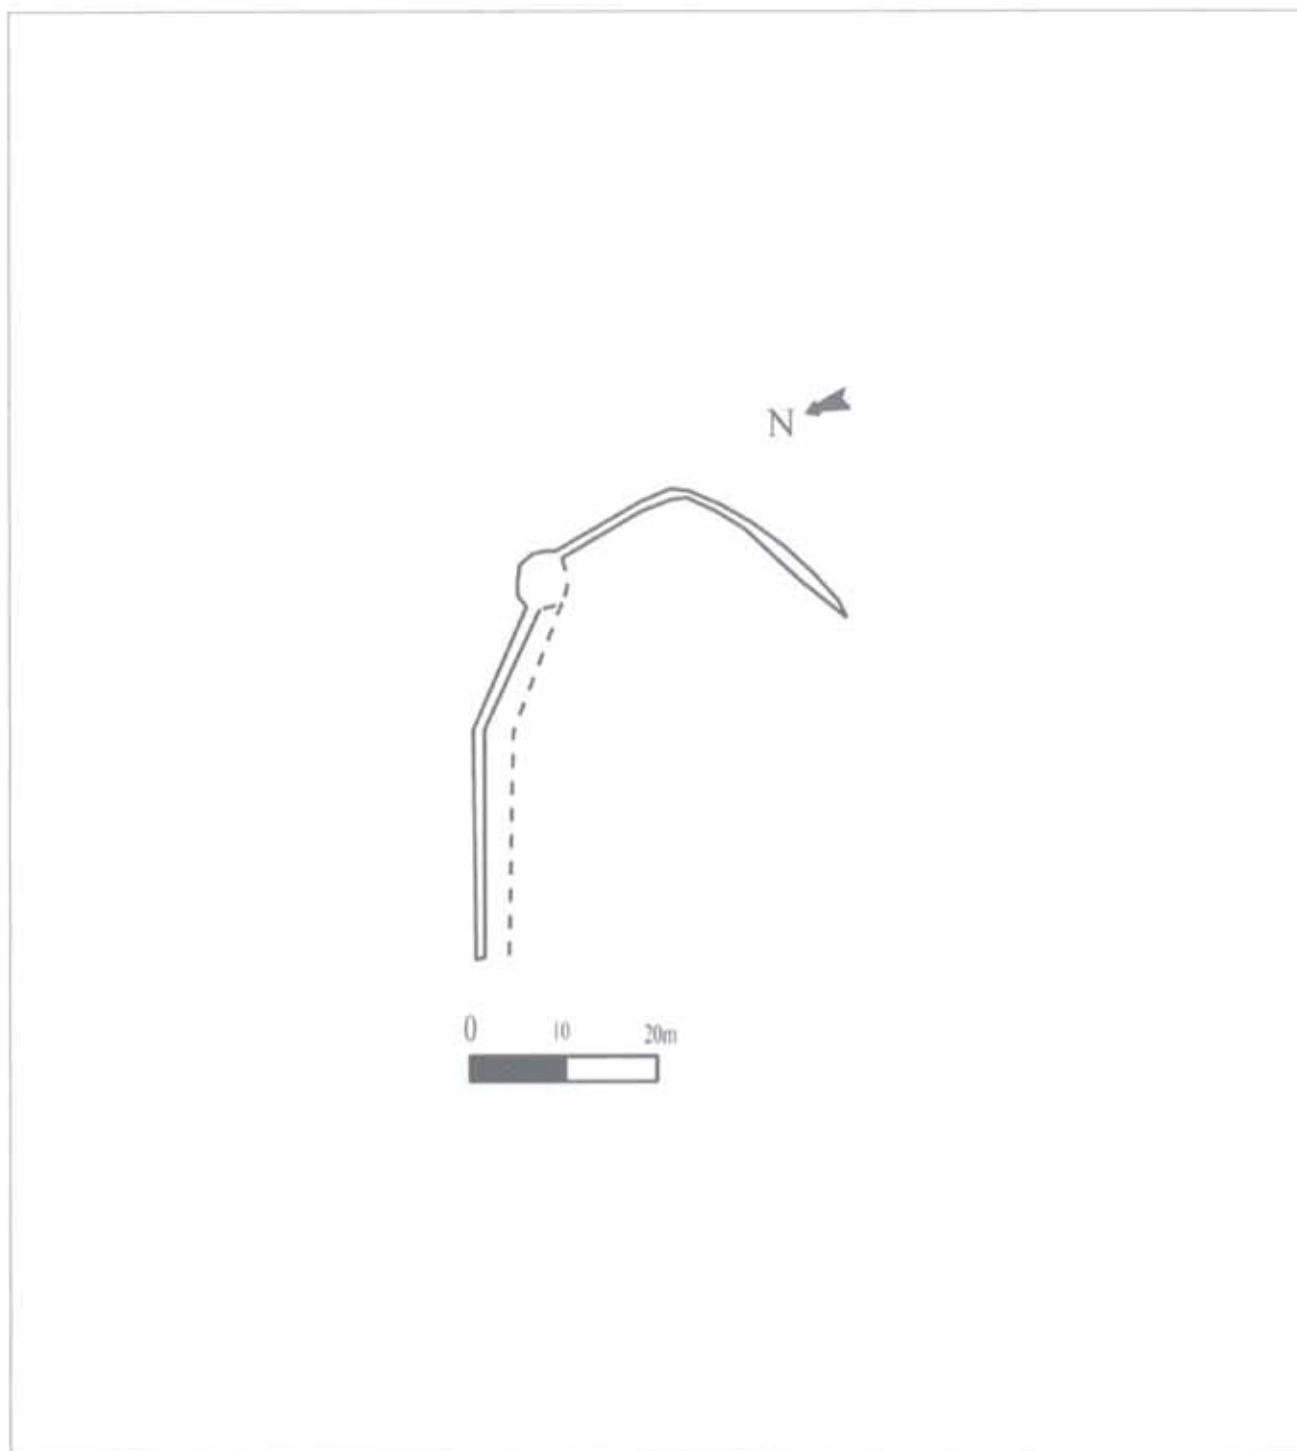
Nº de construcción 119

Recinto de grandes dimensiones, del que solo resultan visibles dos muros perpendiculares en cuya esquina se encuentra una cabaña (Constr. 103). El lado N presenta un quiebro y parece que sostiene la terraza trasera por lo que no es exento sino que se integra en la ladera. El lado E sí es exento. Se encuentra a 4 m de otro recinto (Constr. 118).

En el lado S presenta algún fragmento de doble cara con relleno interior.

En el lado N bolos de granito de gran tamaño salvo alguna pieza de esquisto ferroso reutilizada del hospital medieval. En el lado E bloques y bolos de granito junto a otras piezas de caliza y esquisto.

Ruina.

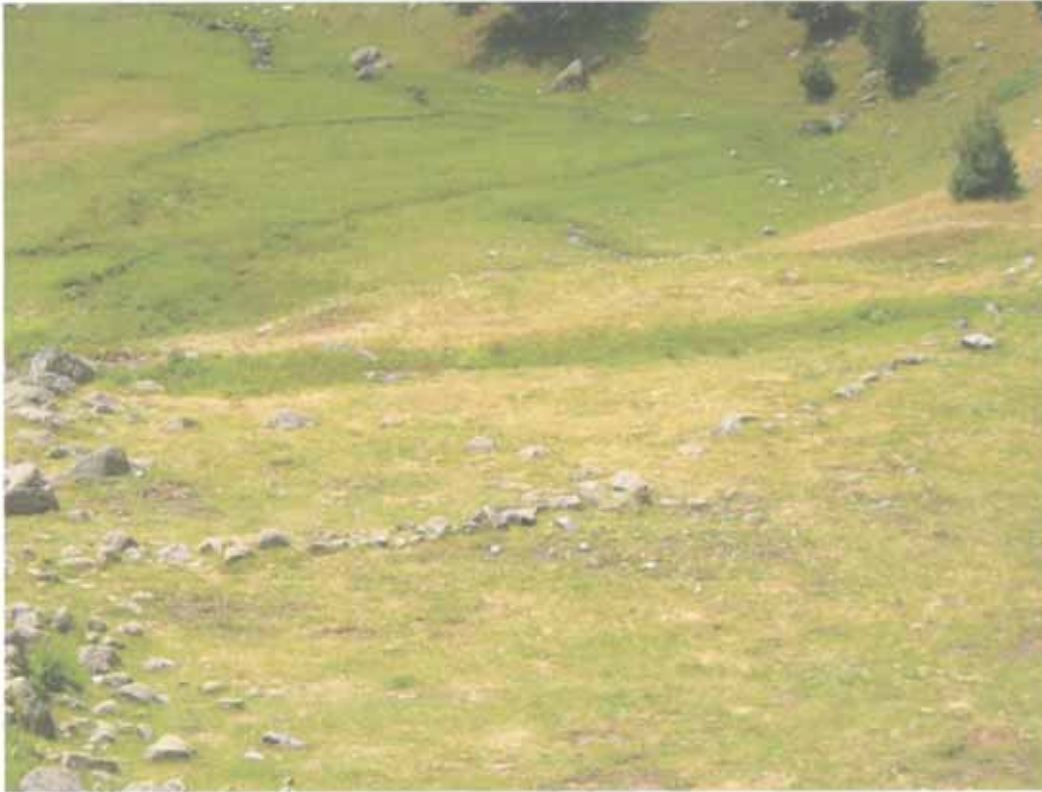
## Construcción N° 120

Restos de un muro que delimitan un espacio algo elevado sobre el lado S formando una zona plana, y siendo posible su continuación por otro muro de recinto (Constr. 121).

Se encuentra por su extremo NW a 9,70 m de otro recinto (Constr. 119).

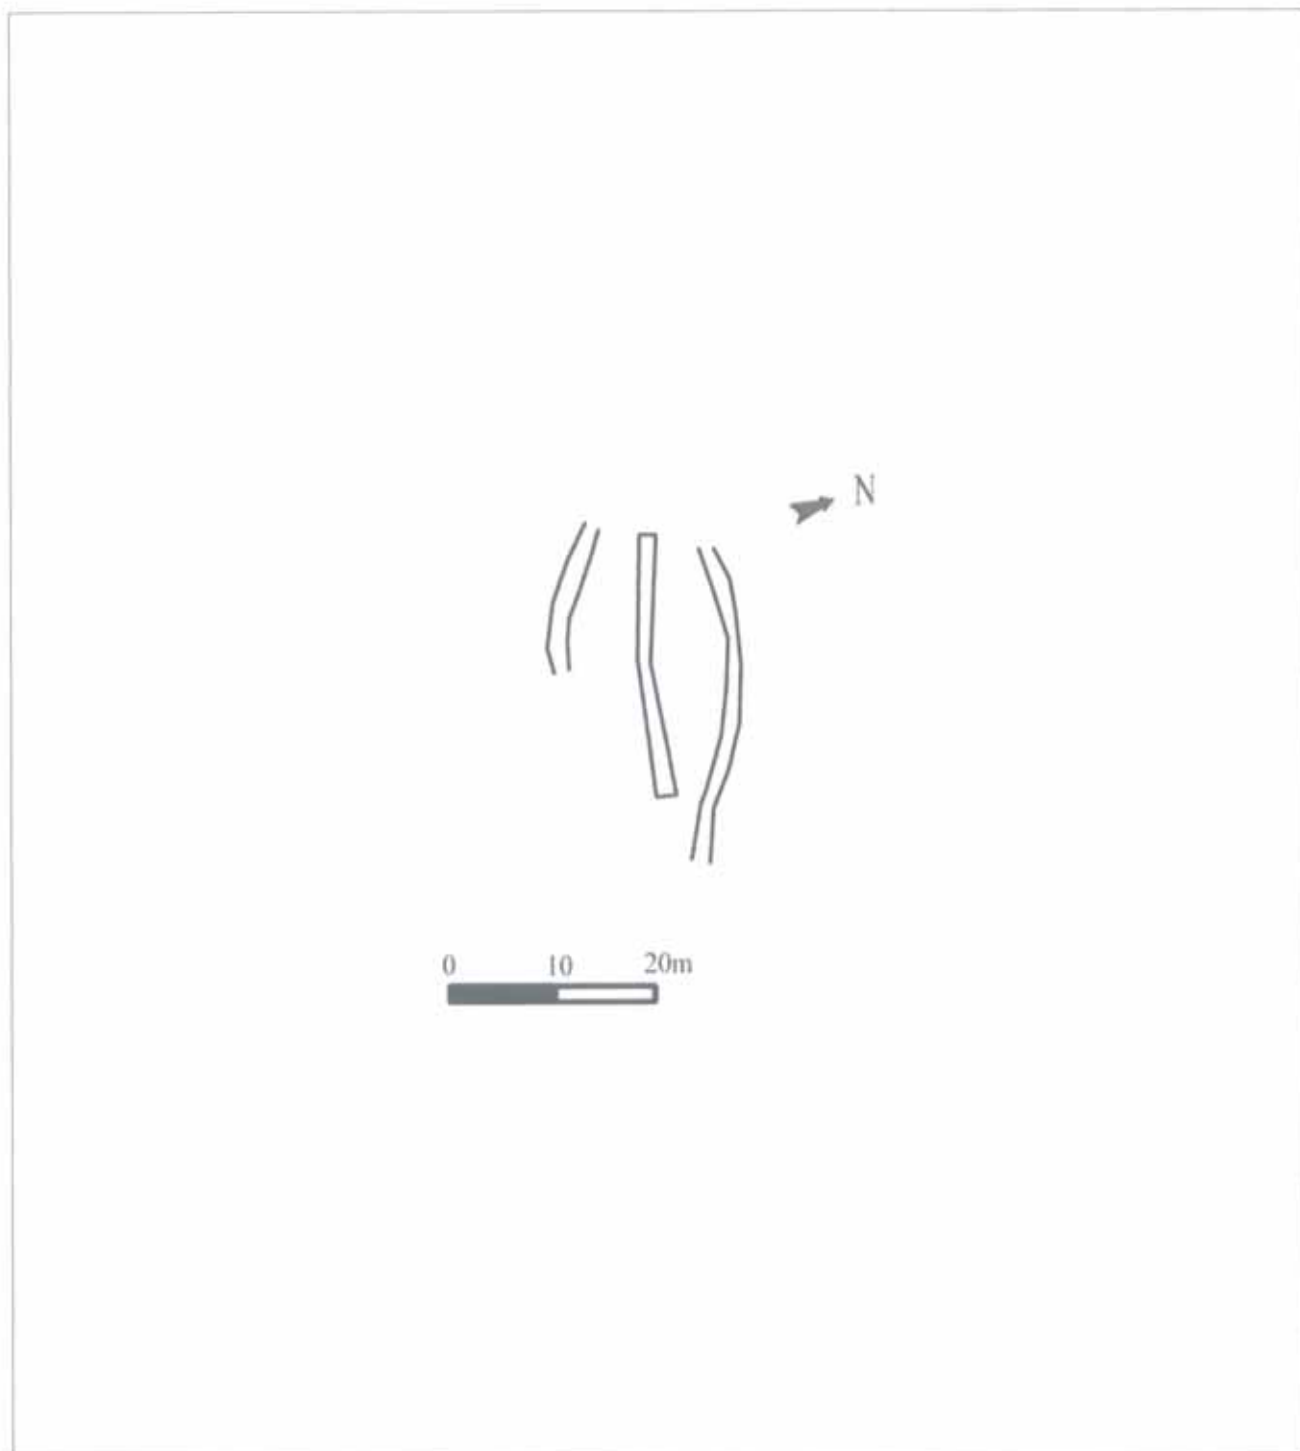
Nº de construcción 120

Quedan restos de una doble cara.

Bloques y bolos de granito junto a otras piezas de caliza y esquisto ferroso, todos ellos de tamaño mediano y grande.

Construcción arrasada.
