**INVENTARIO DE CABAÑAS  
Y OTRAS CONSTRUCCIONES HISTÓRICAS  
EN EL PLAN DEL HOSPITAL  
BENASQUE (HUESCA)**

Fichas de inventario. III

**FUNDACIÓN  
HOSPITAL DE  
BENASQUE**

Diciembre 2004

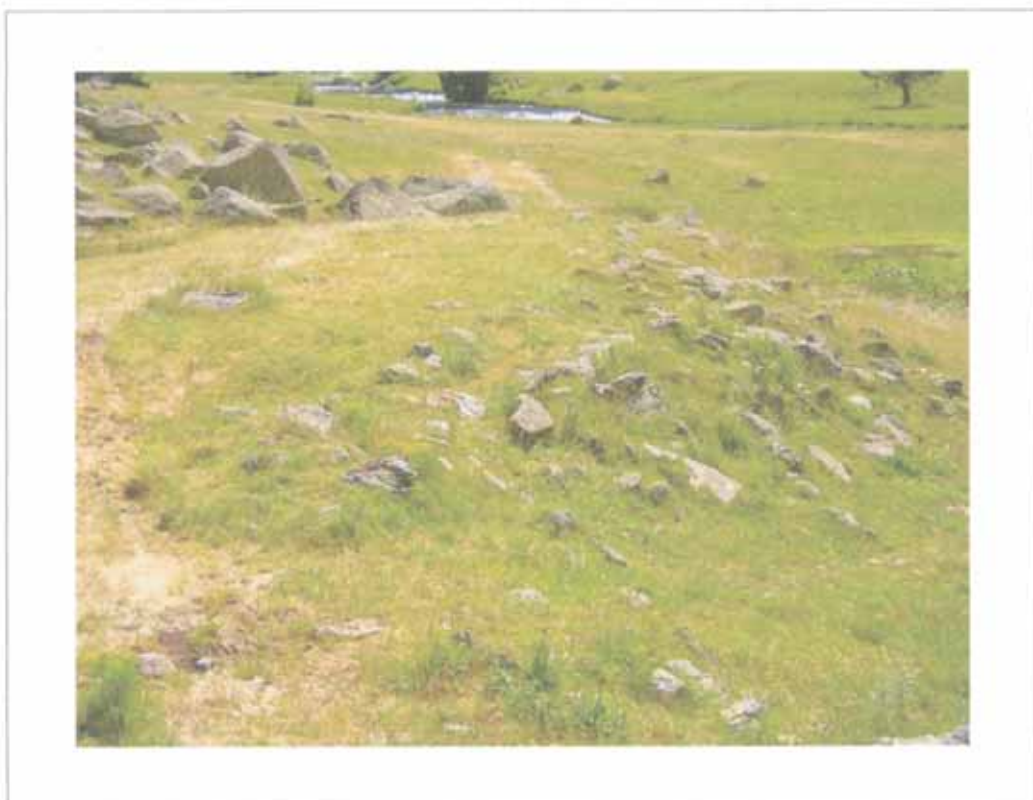
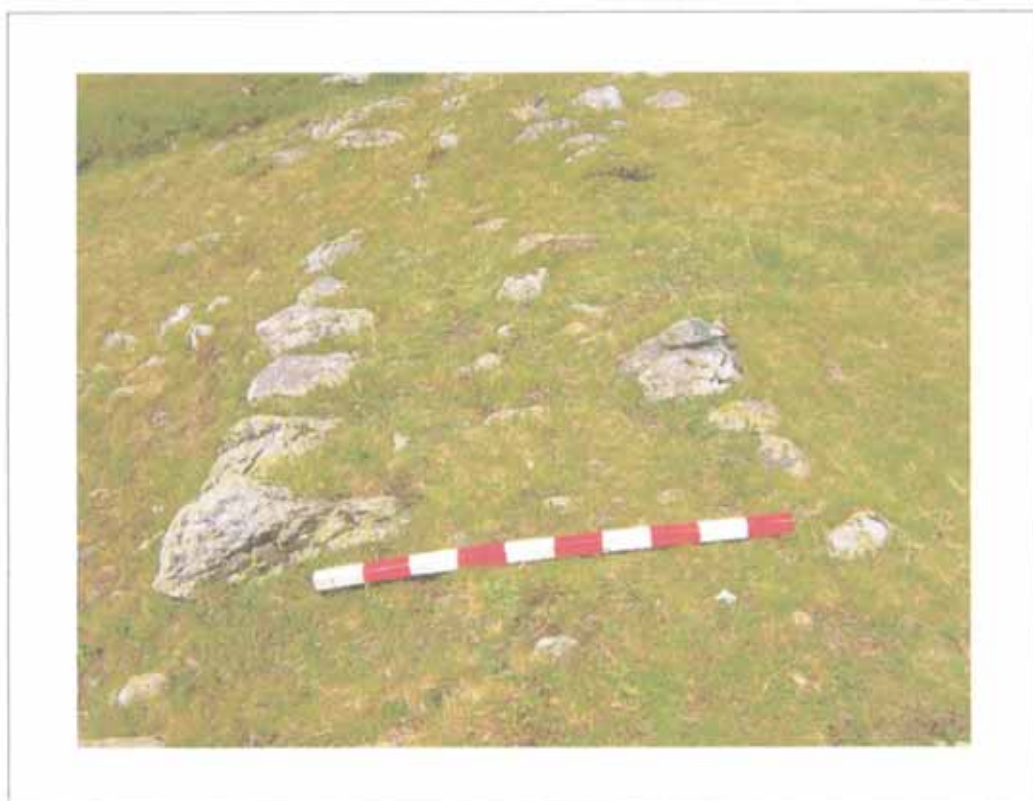
Nº de construcción 120

Restos de un muro que delimitan un espacio algo elevado sobre el lado S formando una zona plana, y siendo posible su continuación por otro muro de recinto (Constr. 121).

Construcción arrasada.

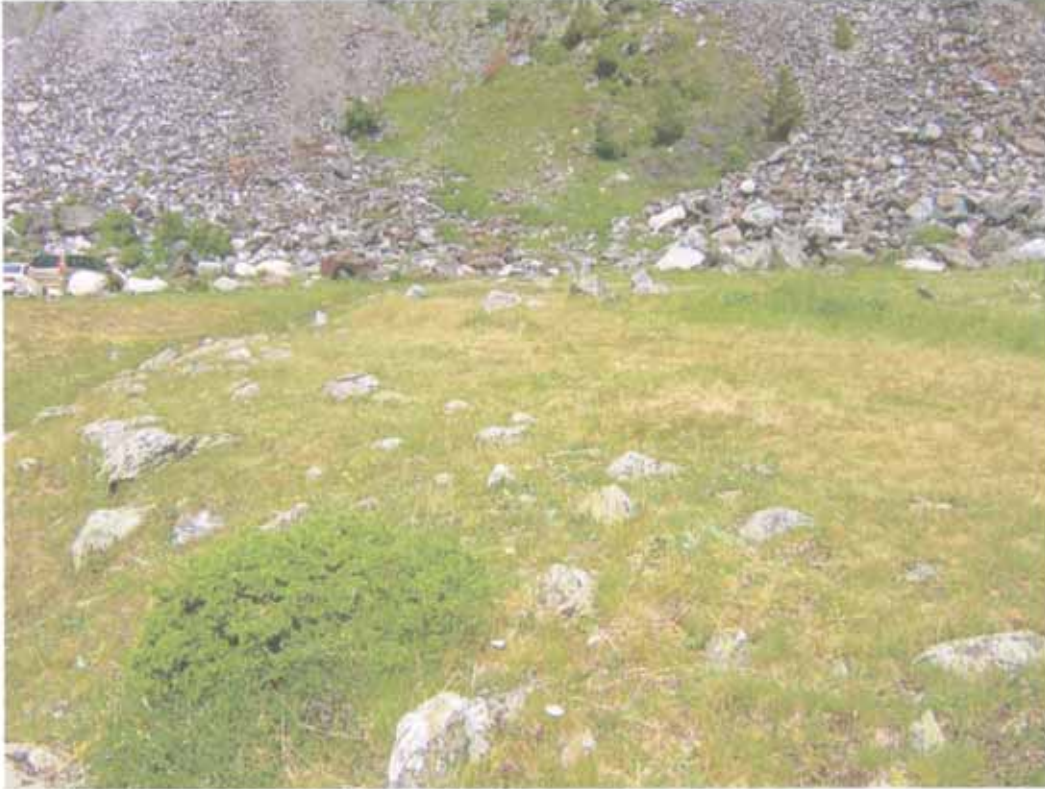
## Construcción N° 121

Muro de recinto, que tal vez constituya la continuación de otro muro de recinto (Constr. 120) y que discurre paralelo (a 1,5 m) de un arroyo. Se identifica por una leve elevación del suelo y por algunas piedras alineadas al fondo.

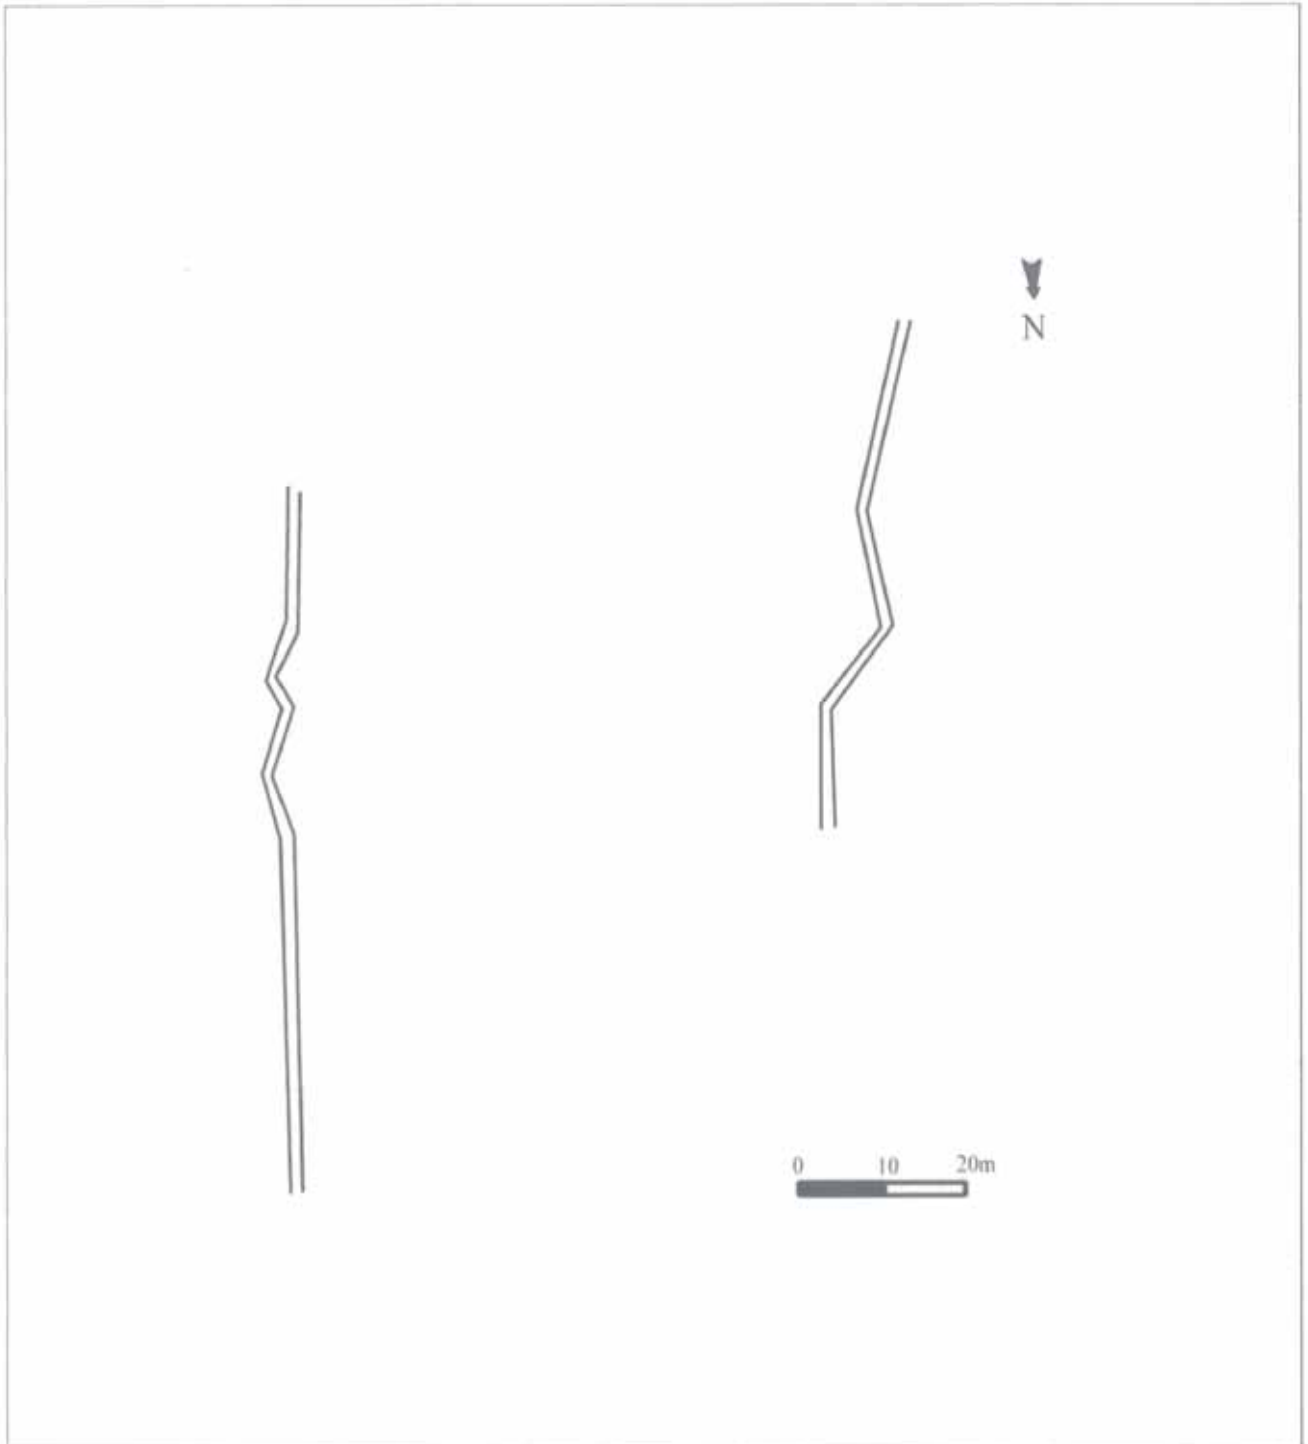
Nº de construcción 122

Parece en relación con otros recintos cercanos (Constr. 118 a 121).

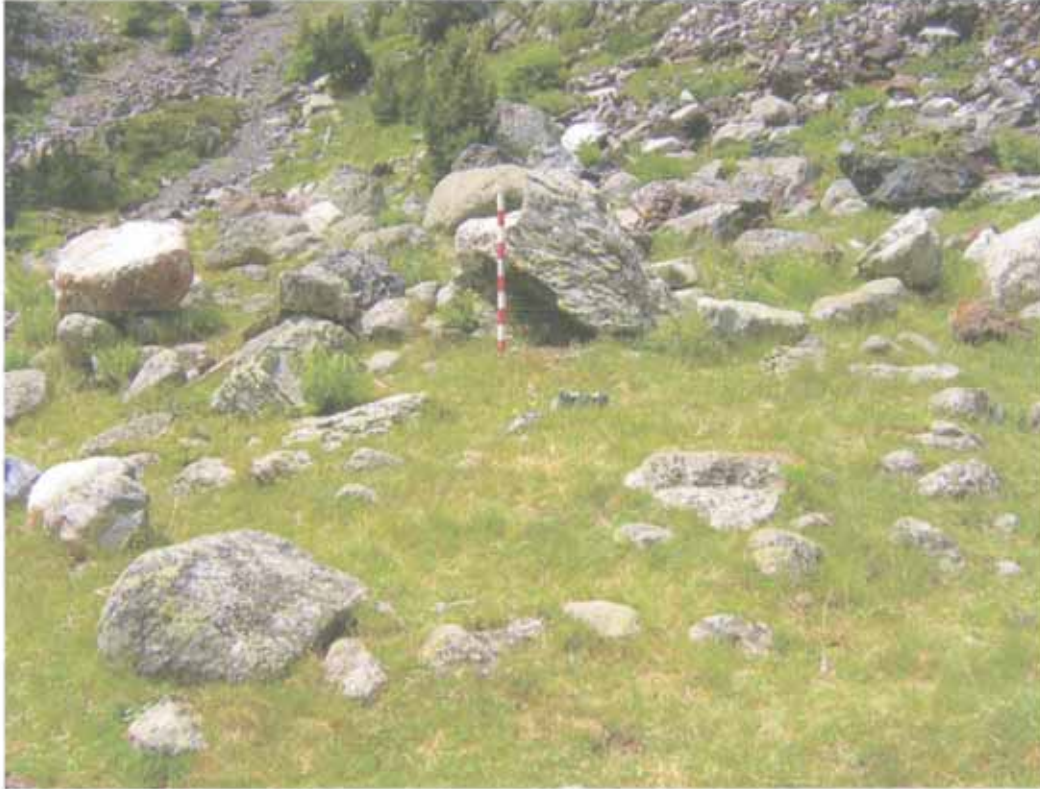
## Construcción N° 123

Restos de una cabaña, con el interior ligeramente rehundido y cuyo contorno queda marcado en parte por un alineamiento de piedras que apoya en su lado W en una gran roca de esquisto. Se encuentra a 0,5 m al E de un recinto (Constr. 122a).

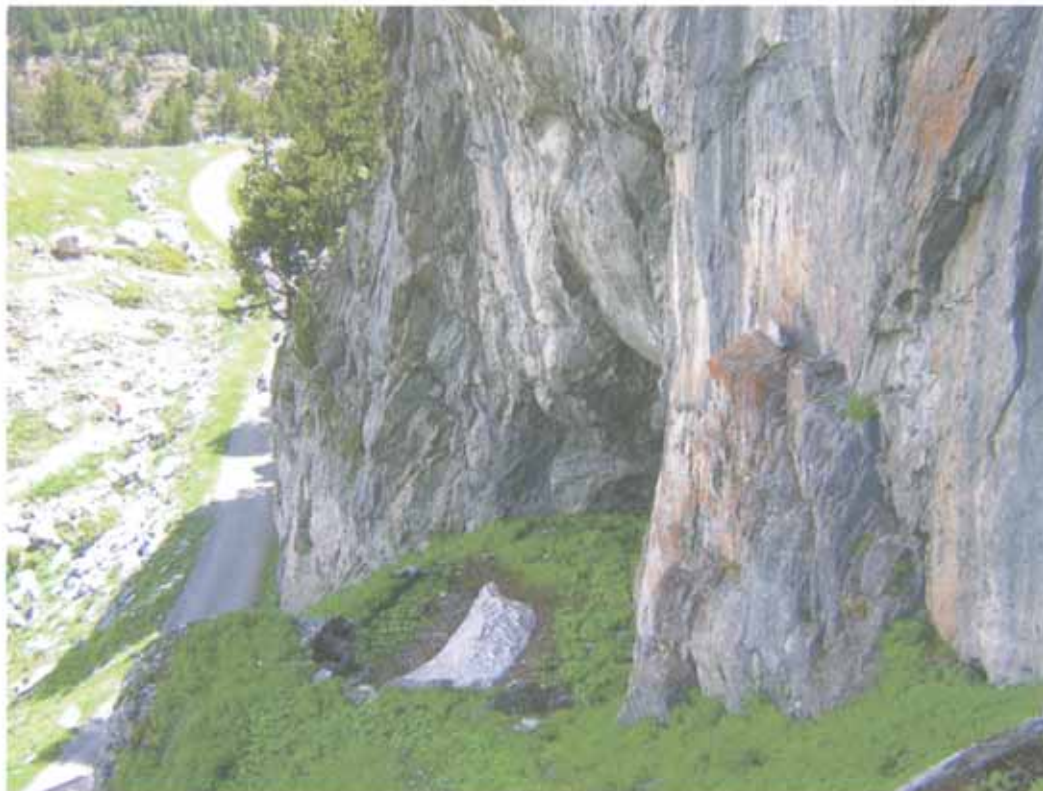
# Construcción N° 124

Se encuentra relativamente aislado respecto al resto de construcciones aunque con una buena perspectiva del hospital y de la Plleta del Cobarcho de l'Espital.

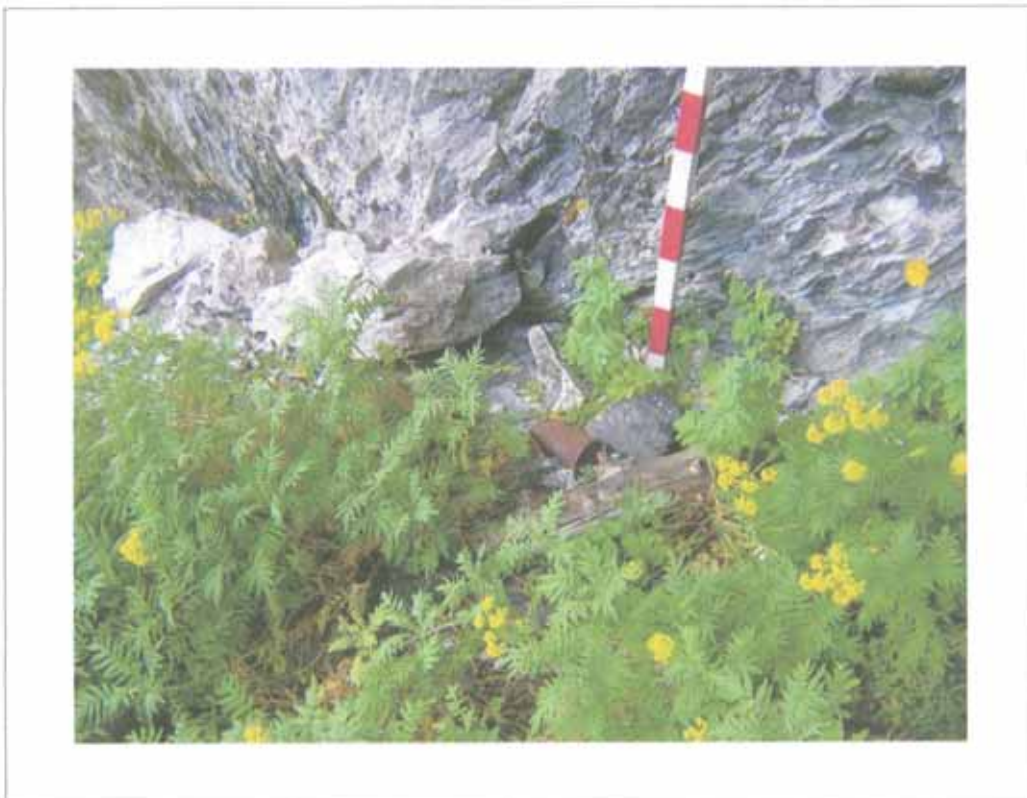
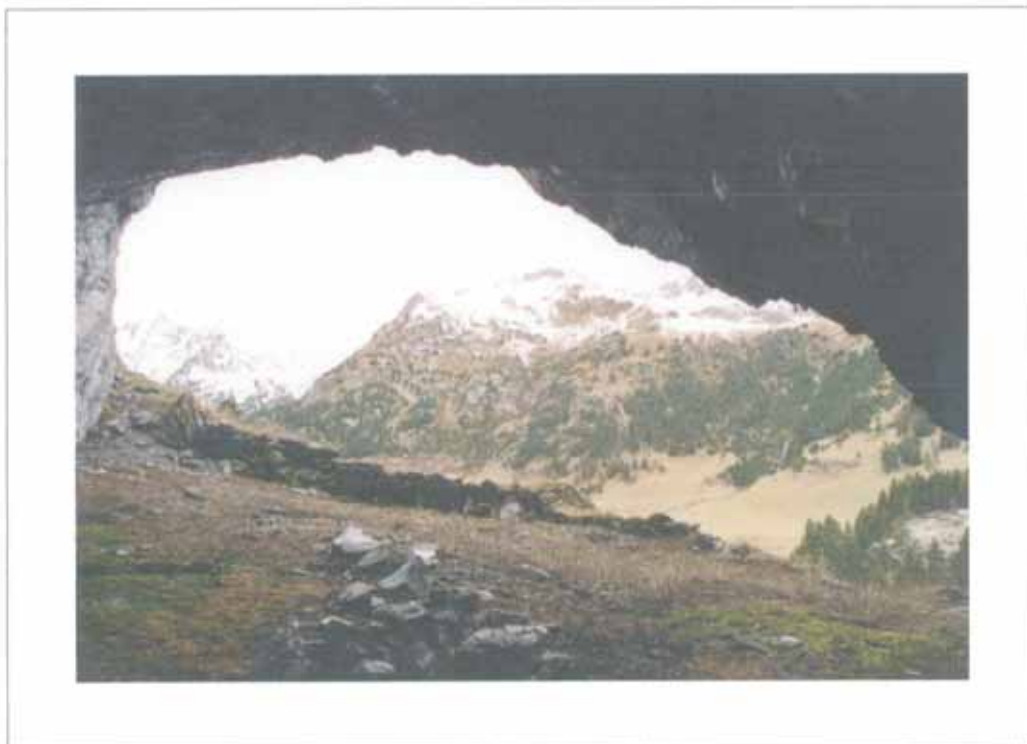
Nº de construcción 124

Nº de estructura 124a
