**INVENTARIO DE CABAÑAS  
Y OTRAS CONSTRUCCIONES HISTÓRICAS  
EN EL PLLAN DEL HOSPITAL  
BENASQUE (HUESCA)**

Fichas de inventario. IV

Carine Calastrenc, José Luis Ona y Félix A. Rivas

Diciembre 2004

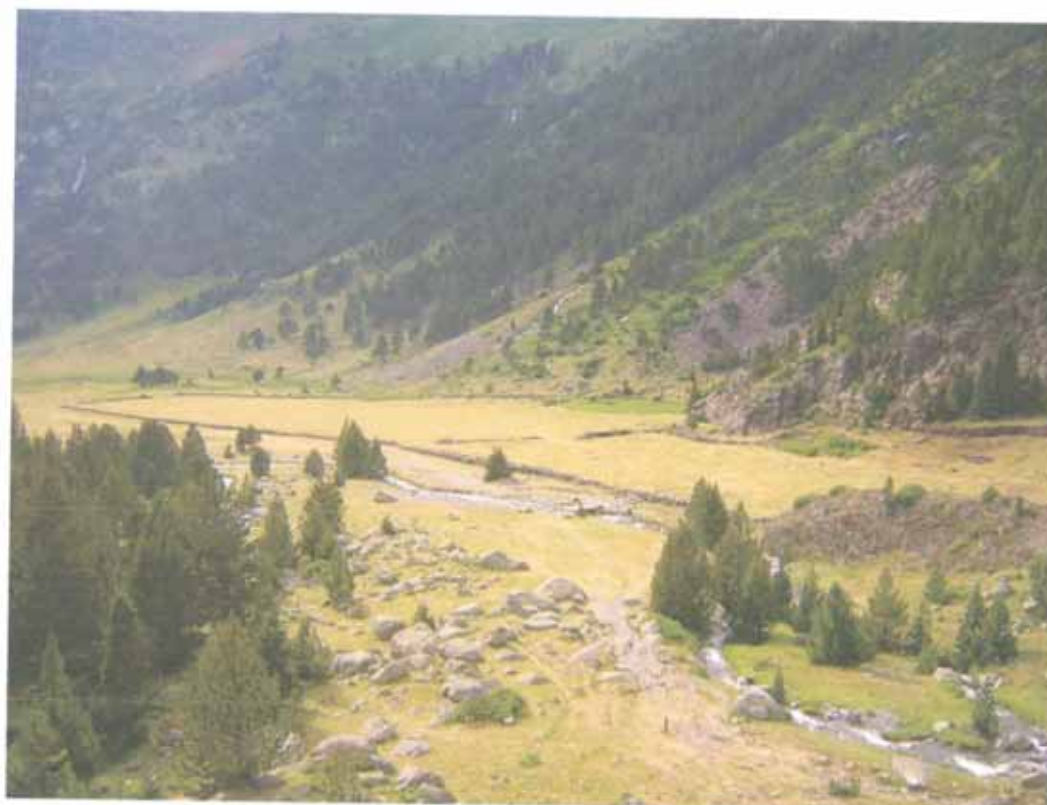
# Construcción N° 125

Doble recinto de grandes dimensiones dividido por un muro transversal muy destrozado, a la altura de los edificios del hospital del siglo XVII. Posee tres entradas abiertas y/o ampliadas durante la creación de una pista de esquí de fondo. En el lado N del conjunto dos lenguas de humedales se introducen en el interior. También resultan apreciables algún acondicionamiento del suelo en el interior como alguna terraza artificial o largos y poco profundos canales para desaguar o regar. Era, tal como indica su nombre, un prado cerrado al servicio del hospital.

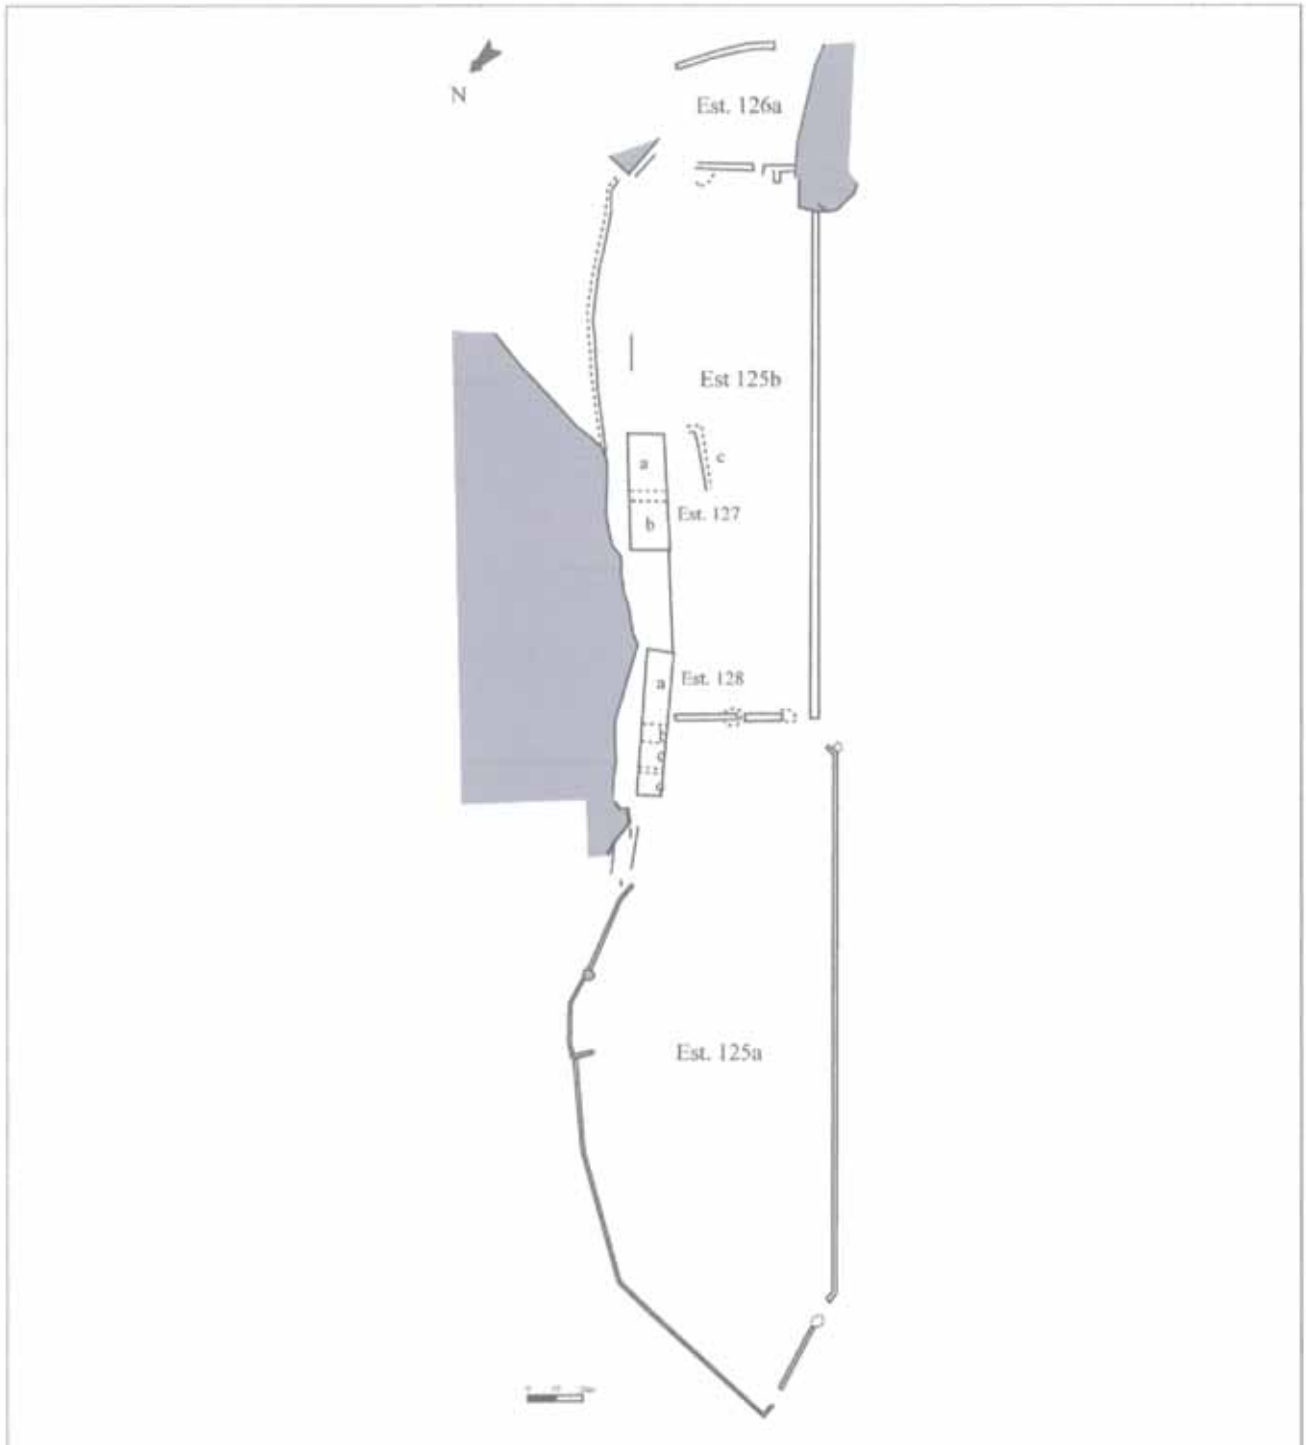
CROQUIS

De doble cara con interior relleno de cascotes, y tierra en algunos trozos. De pared dormida, es decir, más ancho en la parte inferior que en la superior. En el costado N aprovecha grandes bloques del terreno. También en ese costado y en el S presenta grandes bloques en la parte inferior, salvo en un trozo del muro N donde todas las piezas son de ese tipo. En algunos fragmentos del costado S se culmina por losas colocadas de canto en fila a ambos lados. Un fragmento del costado NE es un muro de terraza.

Losas gruesas de esquisto ferroso, de tamaño mediano.

Tres accesos muy deteriorados.

Regular.

<input checked="" type="checkbox"/> Limpieza	Urgencia
<input checked="" type="checkbox"/> Excavación	Alta <input checked="" type="checkbox"/>
<input checked="" type="checkbox"/> Consolidación	Media <input type="checkbox"/>
<input type="checkbox"/> Reconstrucción didáctica	Baja <input type="checkbox"/>

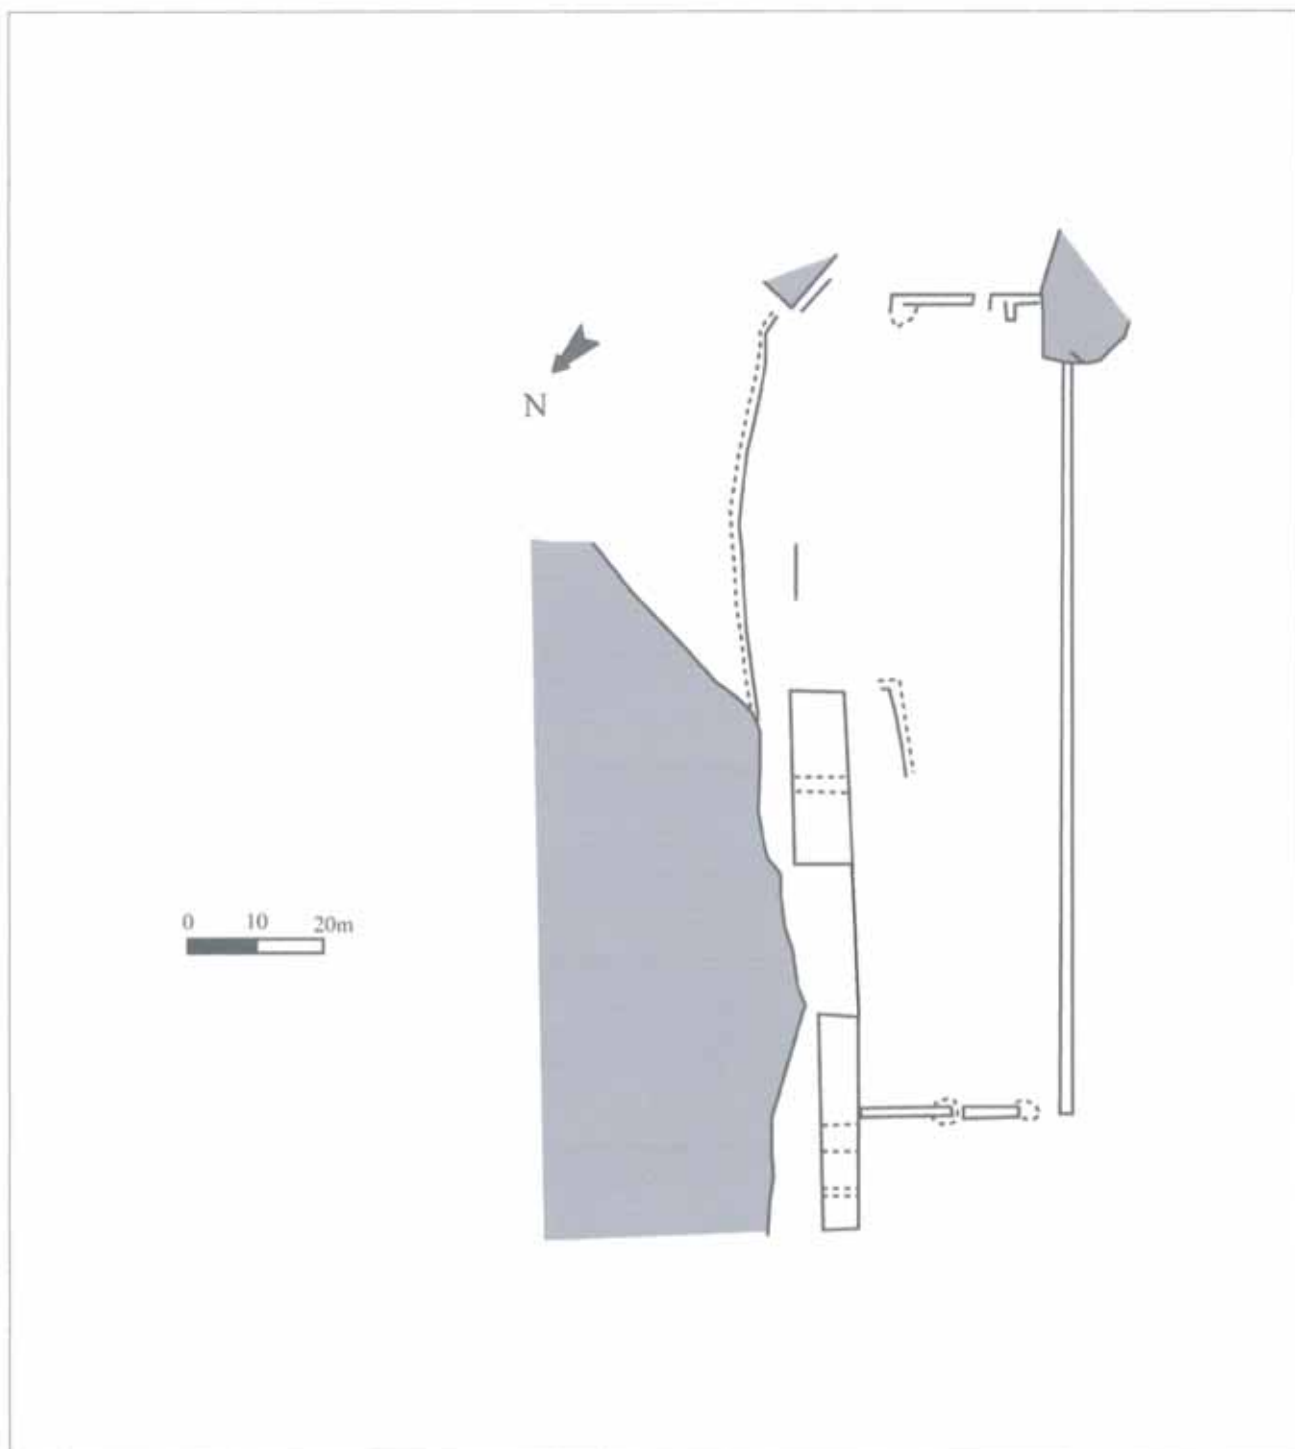
Nº de estructura 125b

De doble cara con interior relleno de grava de río. De pared recta. En algún fragmento presenta grandes bloques en la parte inferior. El costado NE es un muro de terraza.

Losas gruesas de esquisto ferroso, de tamaño mediano, junto a algunos cantos rodados de caliza y algún bolo de granito.

Un acceso muy deteriorado.

Regular.

<input checked="" type="checkbox"/> Limpieza	<b>Urgencia</b>
<input checked="" type="checkbox"/> Excavación	Alta <input type="checkbox"/>
<input checked="" type="checkbox"/> Consolidación	Media <input checked="" type="checkbox"/>
<input type="checkbox"/> Reconstrucción didáctica	Baja <input type="checkbox"/>

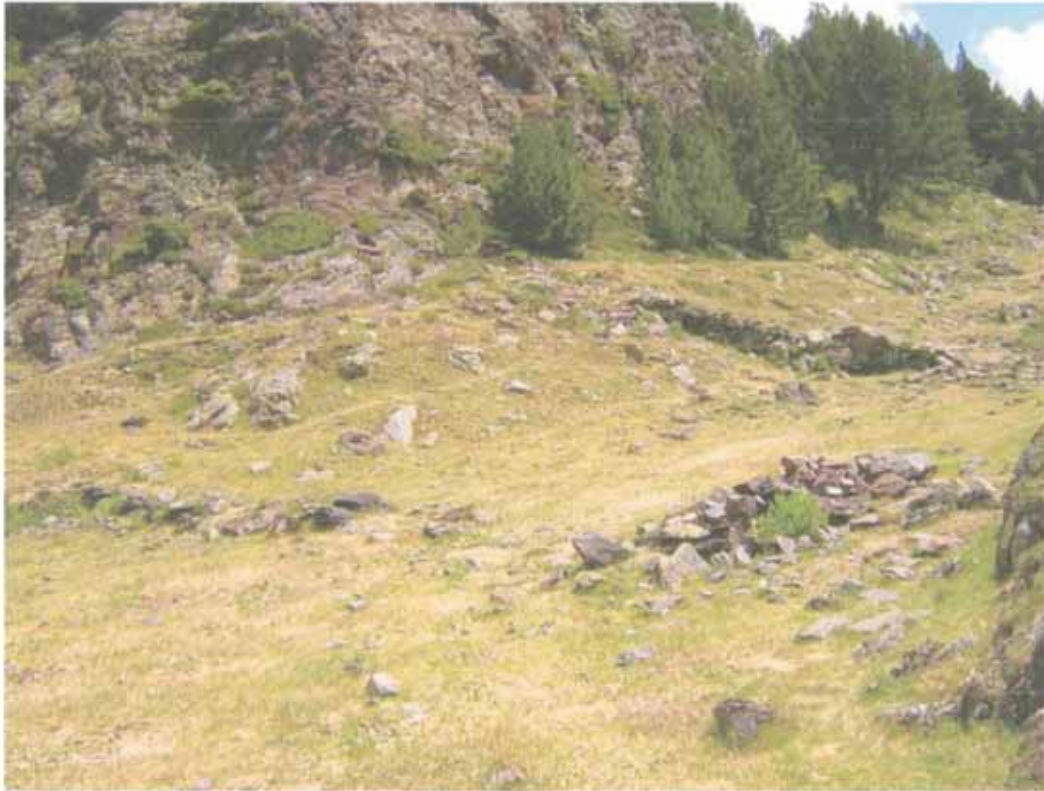
## Construcción N° 126

Recinto de tamaño mediano anexo al Prau (Constr. 125) por su lado E. Está formado por dos muros perpendiculares a la dirección de la pendiente de la ladera que de esta manera forman, junto a una pared rocosa en un lateral y una abrupta ladera en el otro, el recinto. En el costado W-SW aparecen rastros de otro muro perpendicular al del recinto. El muro W es el mismo del costado E del recinto anexo (Estr. 125b).

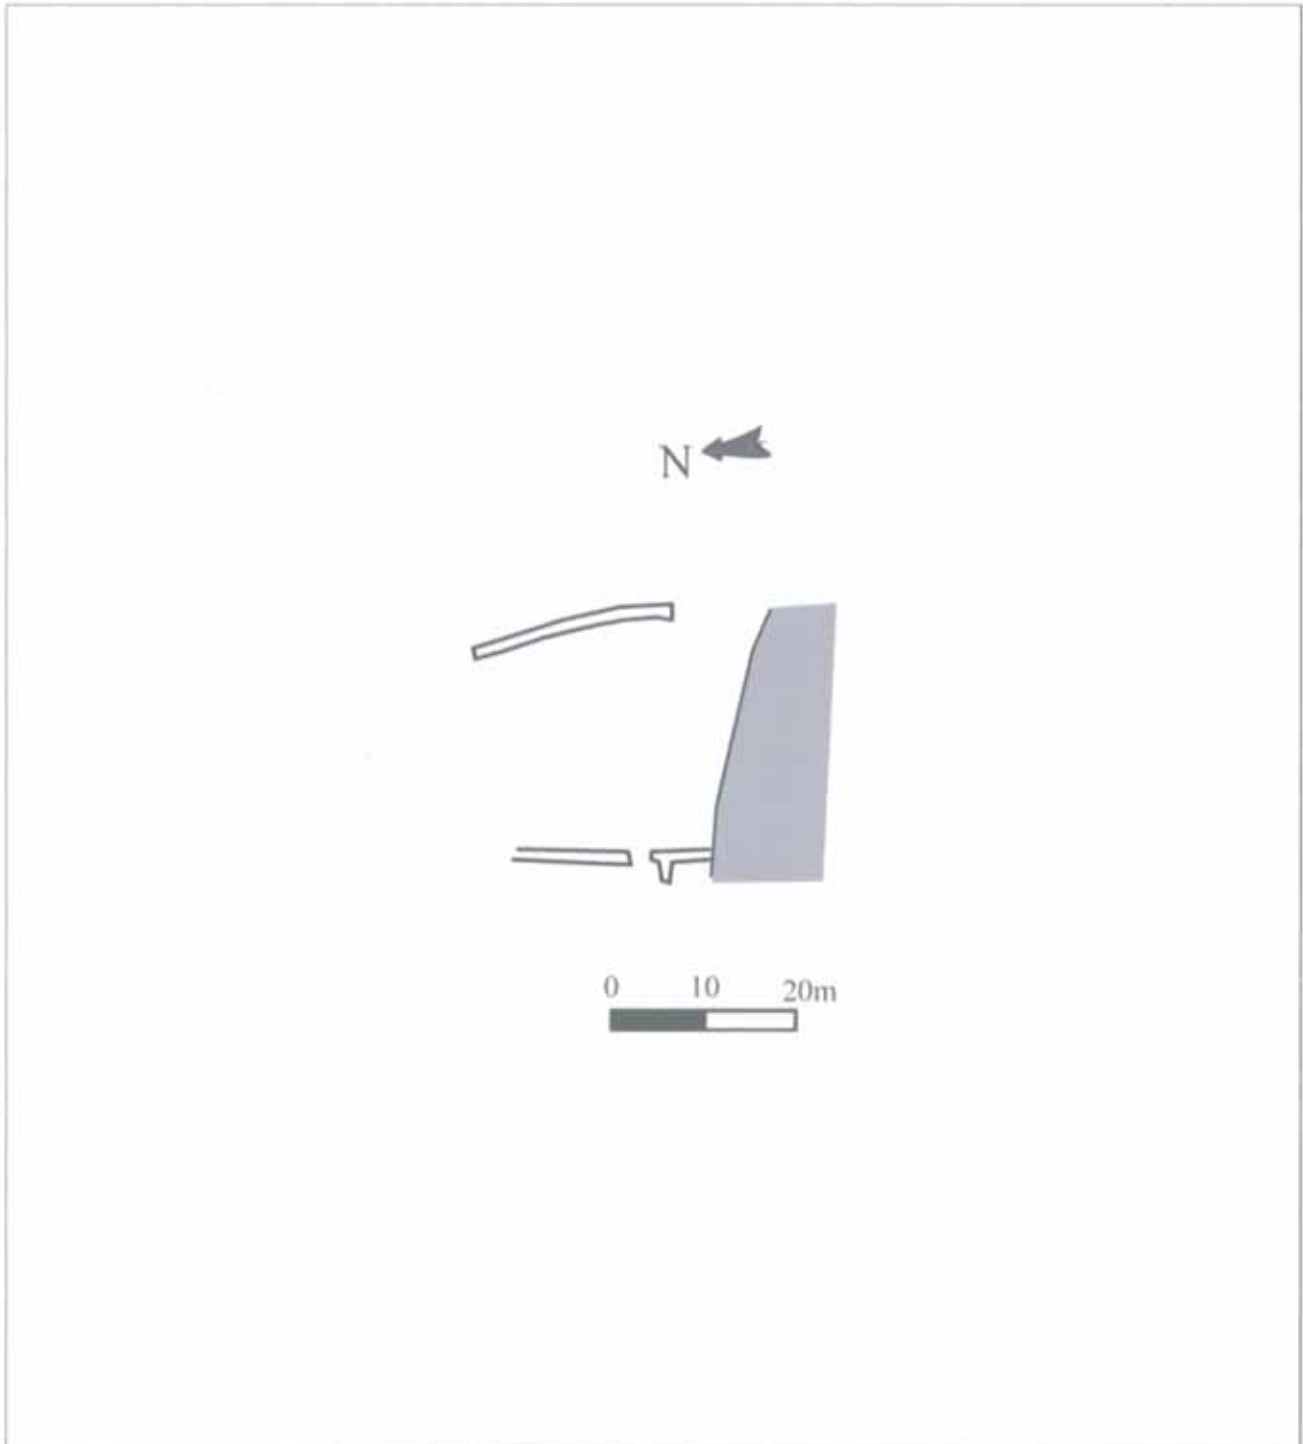
CROQUIS

Un fragmento es de doble cara con relleno en el centro, y otro se inserta completamente en la ladera.

Lajas y bloques de esquisto de gran tamaño. Aprovecha algunos bloques de gran tamaño del terreno.

Un acceso en su costado W. Abre a favor de la pendiente.

Ruina, aunque algún fragmento de muro se conserva en buen estado.

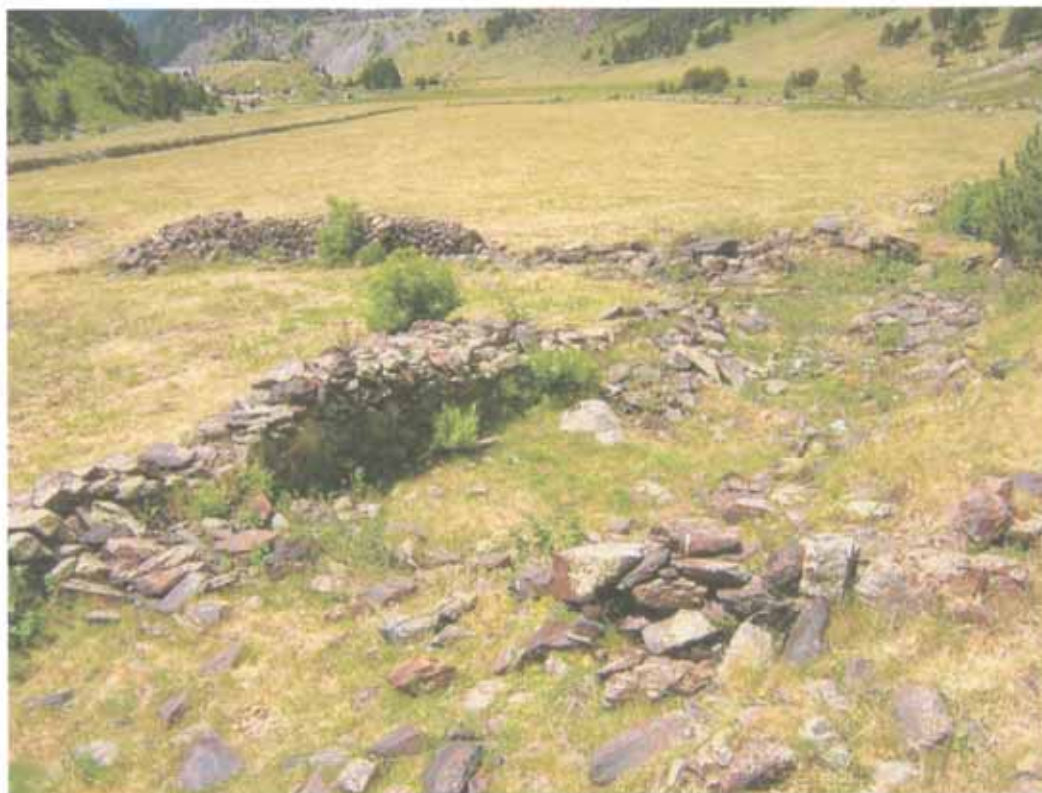
# Construcción N° 127

Restos muy degradados del segundo hospital de Benasque, abandonados a partir de su destrucción por la caída de un alud hacia 1870. Se componen de un edificio dividido en dos estancias, junto a otra construcción (Constr. 128) separada de ésta por una zona vacía entre ambas y unidos a la pared de delimitación del Prau (Constr. 125). Además aparece un muro muy degradado a pocos metros del ángulo S del conjunto, formando una esquina.

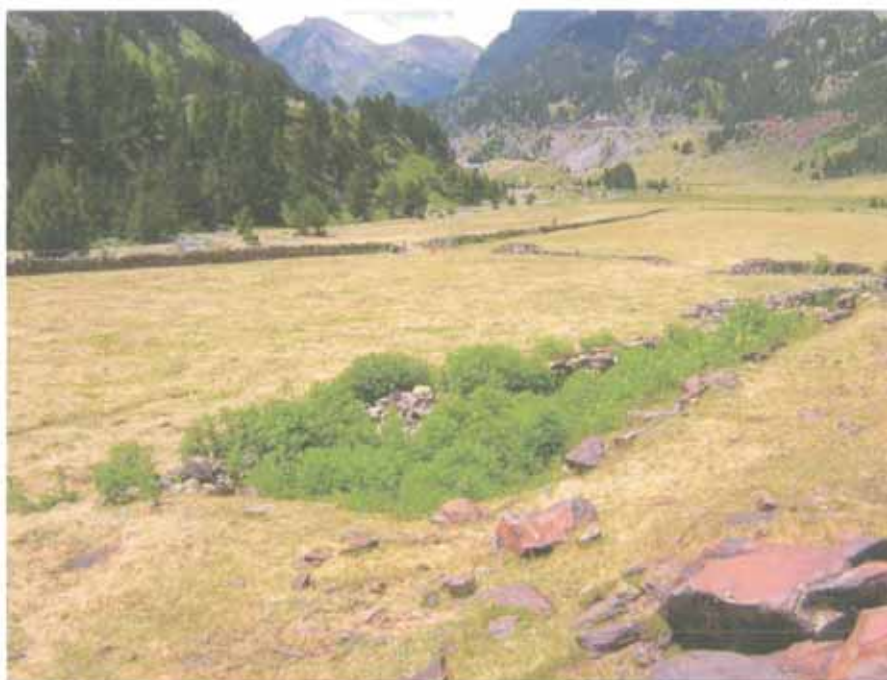
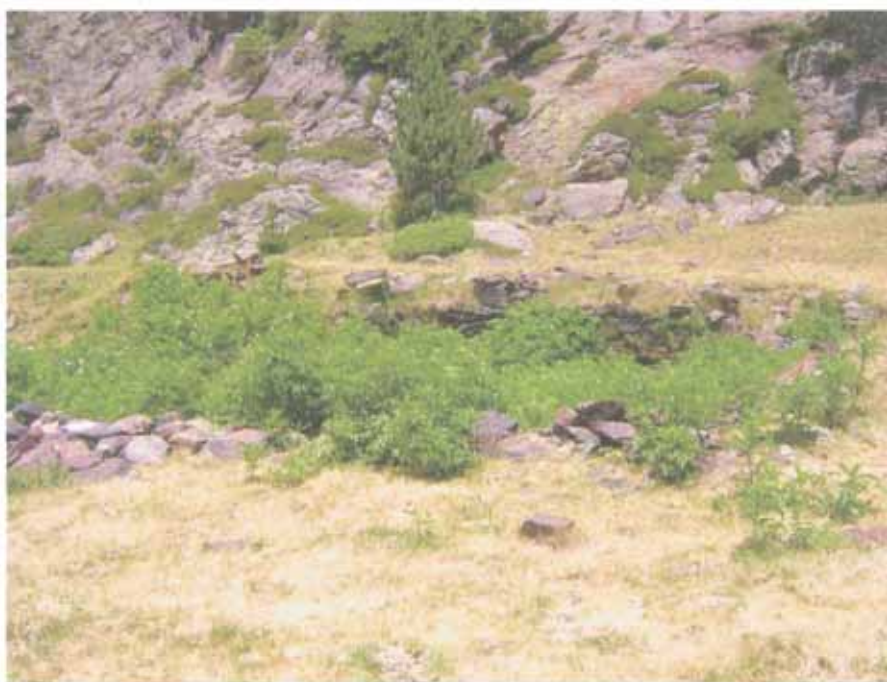
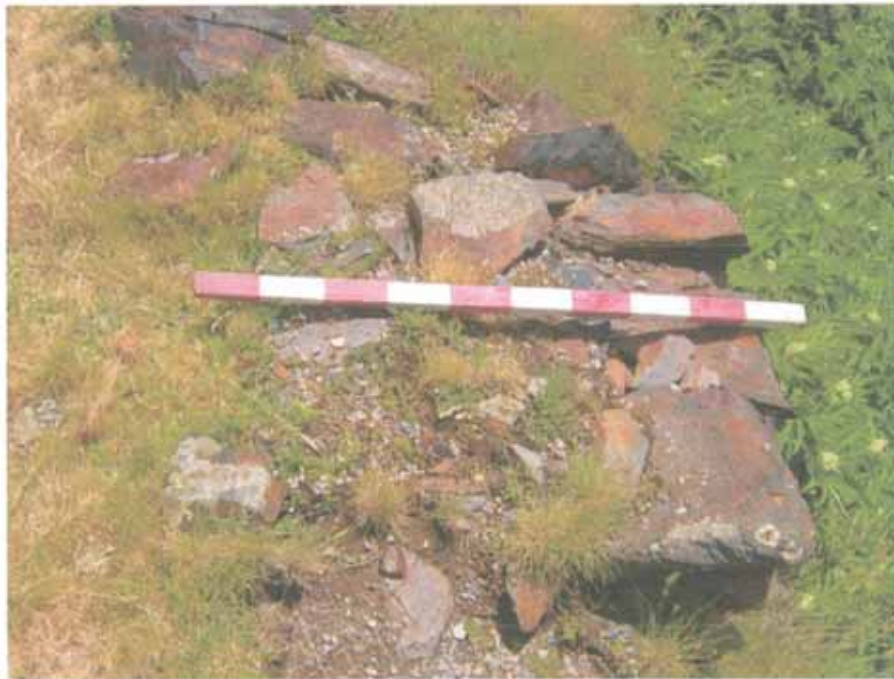
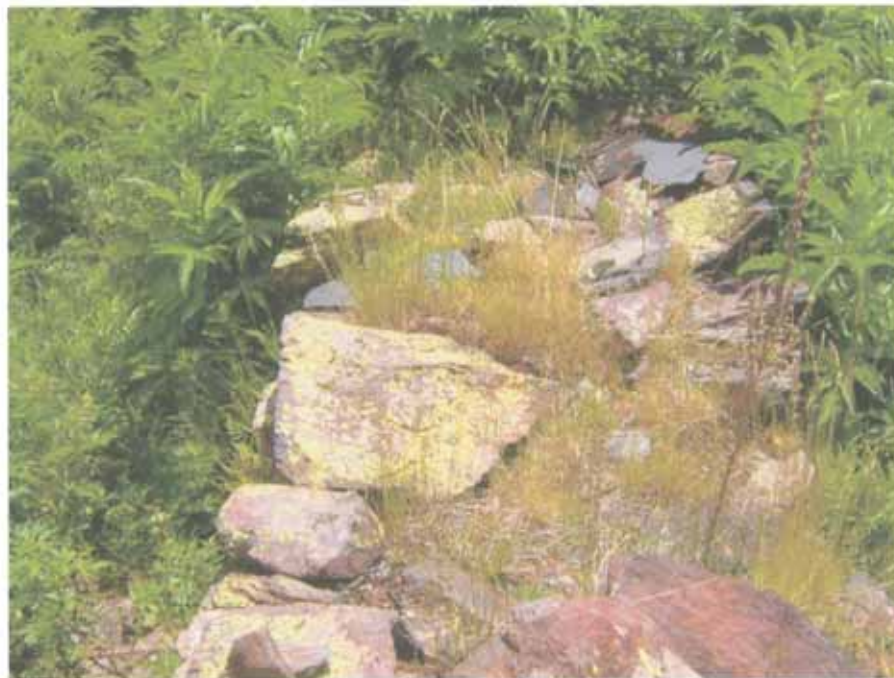
Nº de estructura 127a

Dependencia del hospital del siglo XVIII-XIX.

Ruina.

<input checked="" type="checkbox"/> Limpieza	<b>Urgencia</b>
<input checked="" type="checkbox"/> Excavación	Alta <input type="checkbox"/>
<input checked="" type="checkbox"/> Consolidación	Media <input checked="" type="checkbox"/>
<input type="checkbox"/> Reconstrucción didáctica	Baja <input type="checkbox"/>

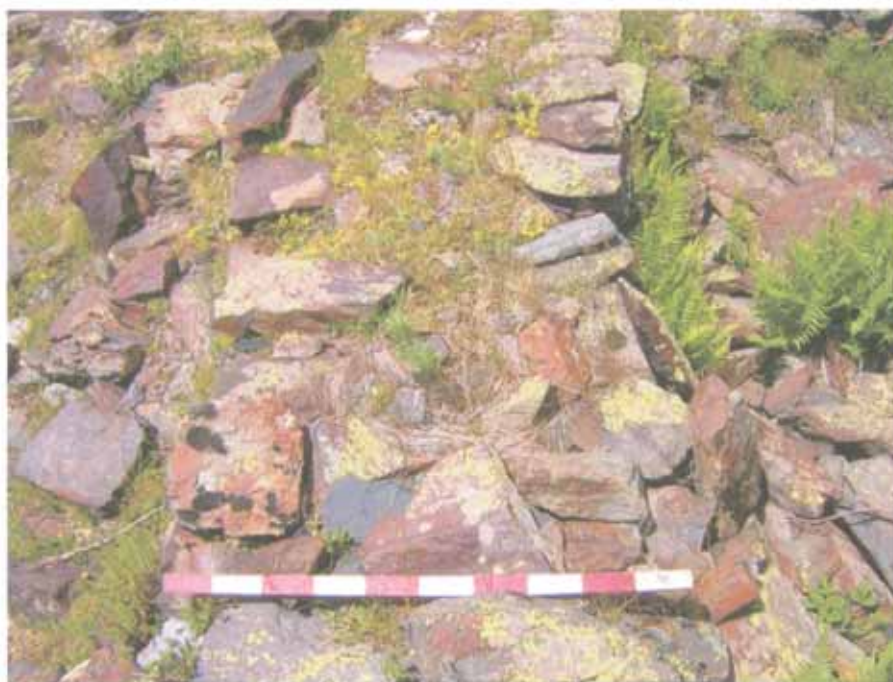
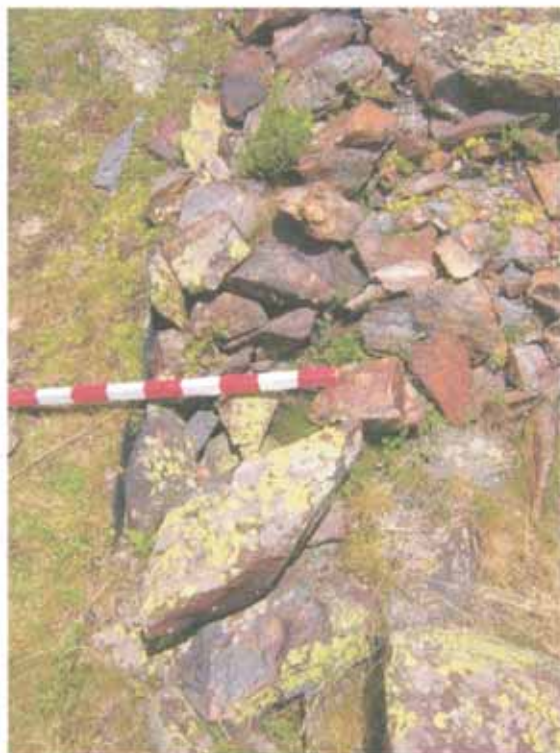
Nº de estructura 127b

Dependencia del hospital del siglo XVIII-XIX. En su lado NW presenta un canalillo, que en la zona recibe el término de "riola", adosado a la pared por su parte exterior, delimitado por lajas de pizarra hincadas de canto en el suelo.

<input checked="" type="checkbox"/> Limpieza	Urgencia
<input checked="" type="checkbox"/> Excavación	Alta <input type="checkbox"/>
<input checked="" type="checkbox"/> Consolidación	Media <input checked="" type="checkbox"/>
<input type="checkbox"/> Reconstrucción didáctica	Baja <input type="checkbox"/>

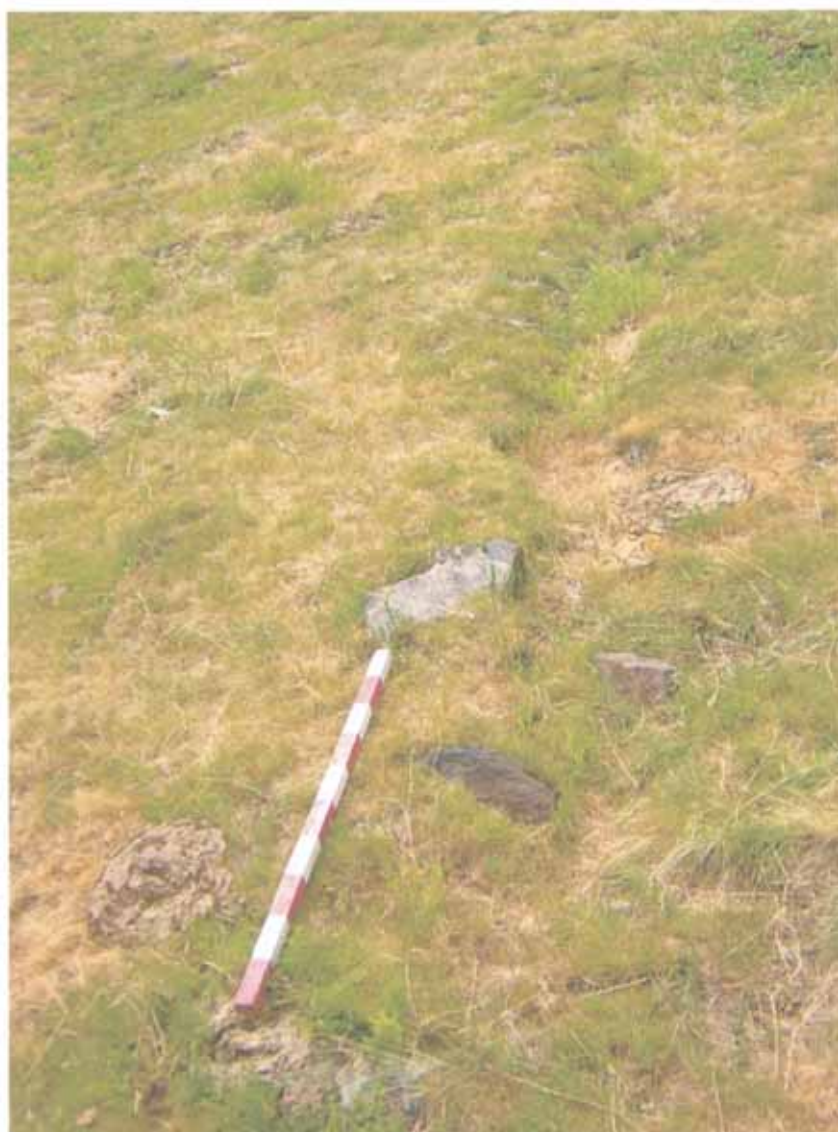
FOTOGRAFÍAS

No resulta visible, solo se aprecia una diferencia continua de nivel del suelo.

Construcción arrasada.

| <input checked="" type="checkbox"/> Excavación | Alta <input type="checkbox"/> |
| <input type="checkbox"/> Reconstrucción didáctica | Baja <input checked="" type="checkbox"/> |

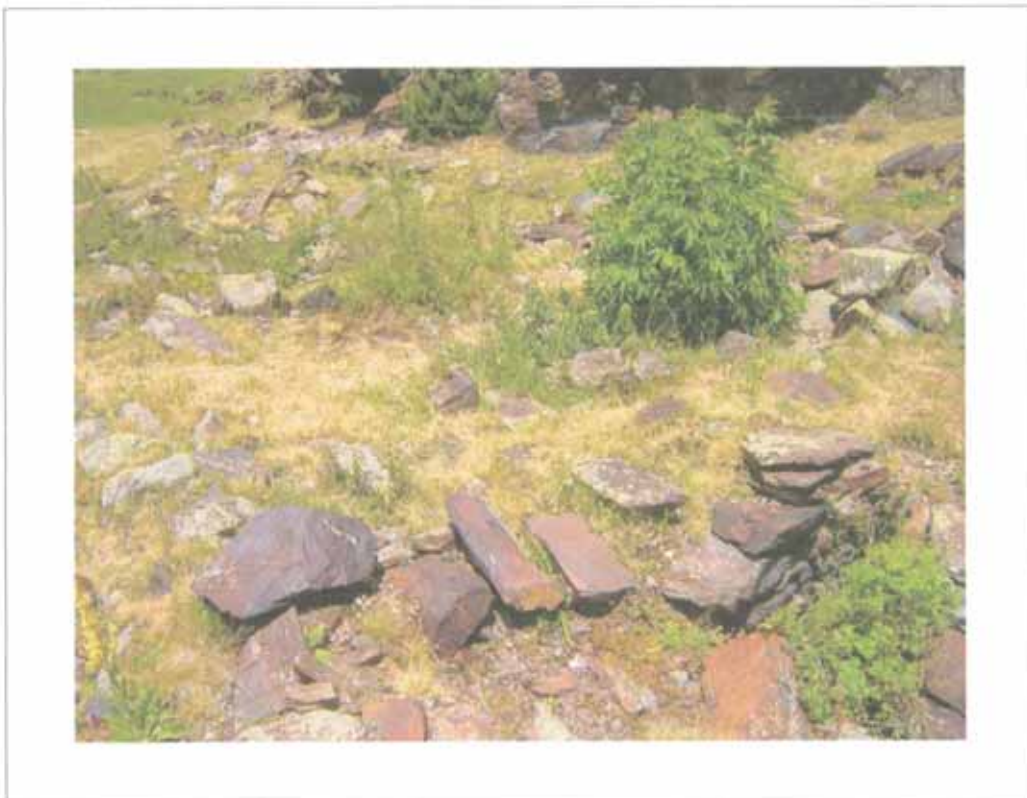
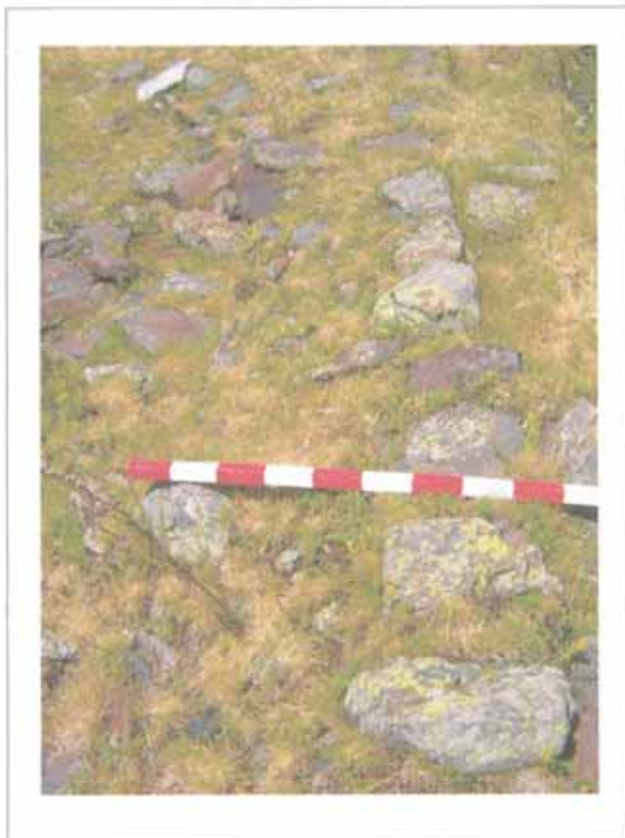
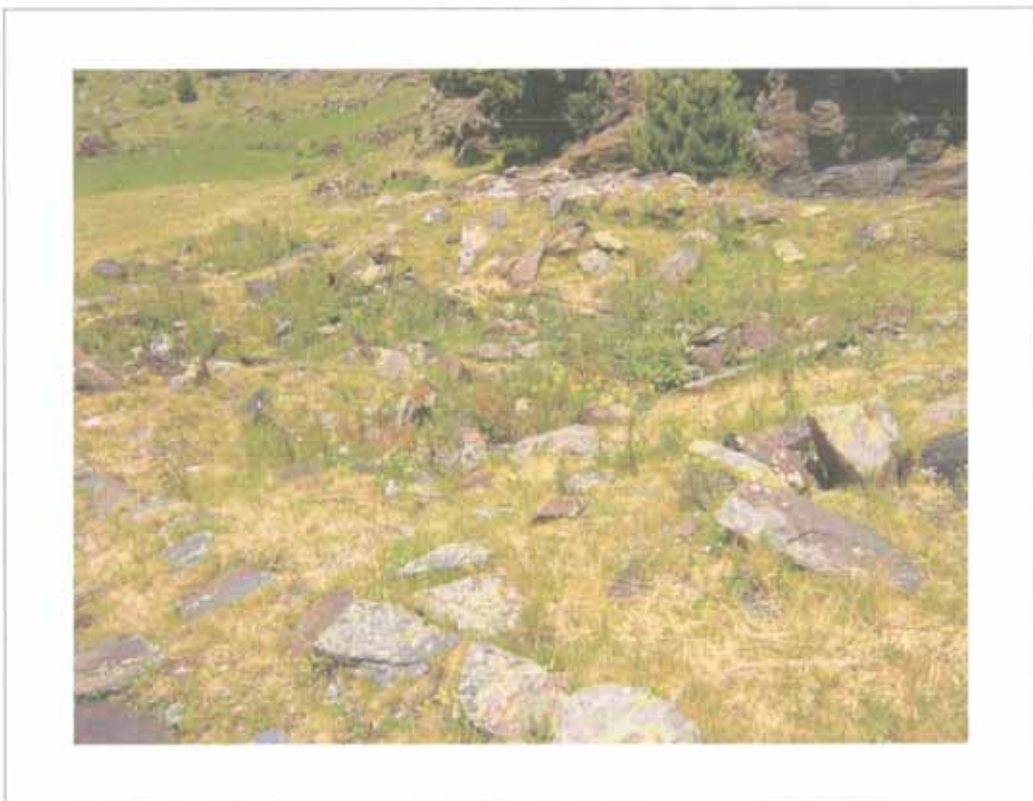
Nº de estructura 128b

Restos muy degradados del segundo hospital de Benasque, abandonados a partir de su destrucción por la caída de un alud hacia 1870. Se componen de un edificio dividido en cuatro estancias, junto a otra construcción (Constr. 127) separada de ésta por una zona vacía entre ambas y unidos a la pared de delimitación del Prau (Constr. 125).

<input checked="" type="checkbox"/> Limpieza	Urgencia
<input checked="" type="checkbox"/> Excavación	Alta <input type="checkbox"/>
<input checked="" type="checkbox"/> Consolidación	Media <input checked="" type="checkbox"/>
<input type="checkbox"/> Reconstrucción didáctica	Baja <input type="checkbox"/>

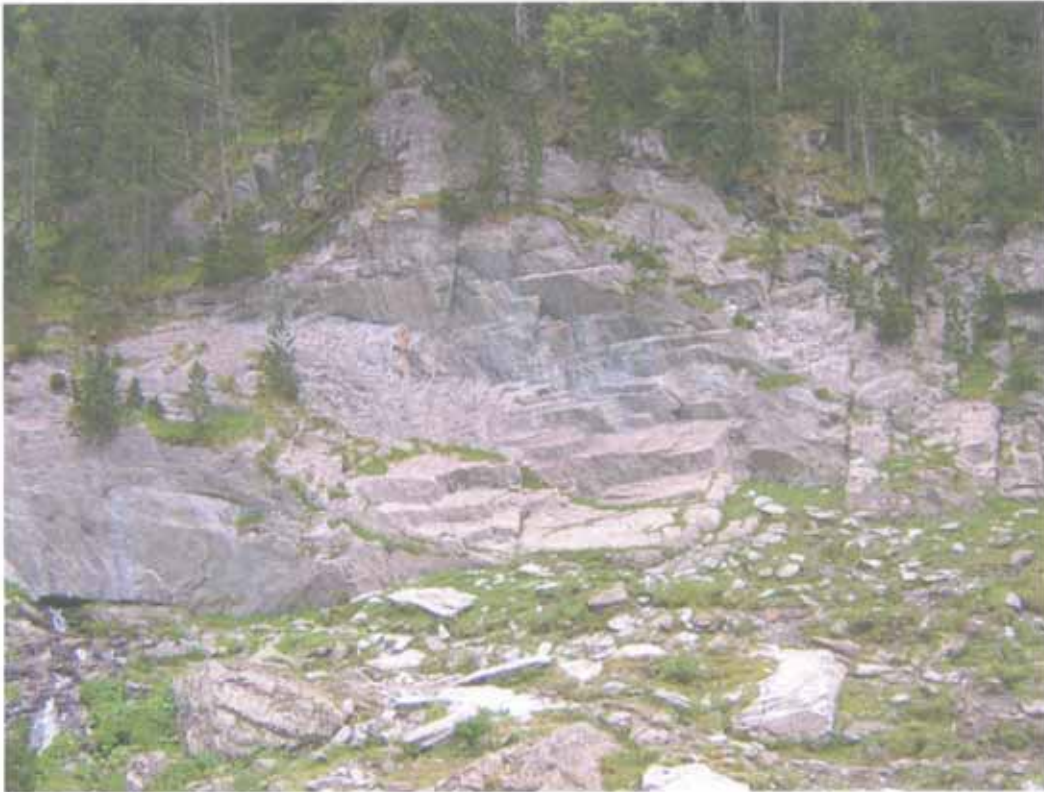
## Construcción N° 129

Cantera de caliza que muestra las grandes muescas del desgajado de piedra, con fracturas oblicuas de 50 cm de altura.

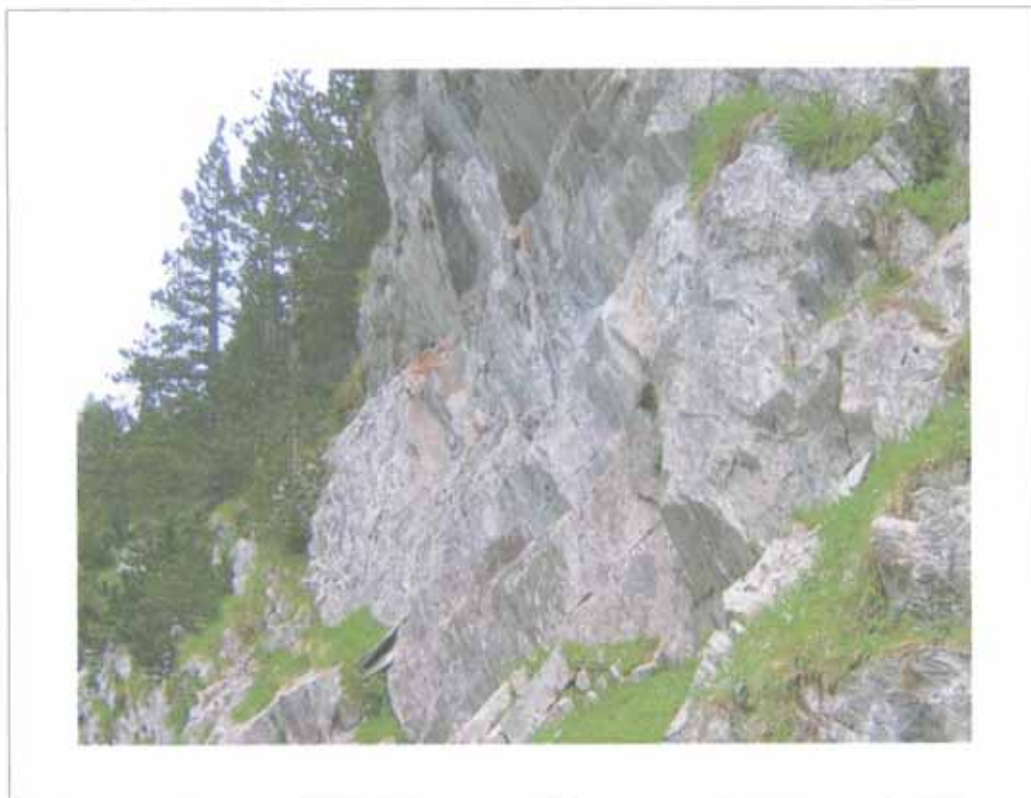
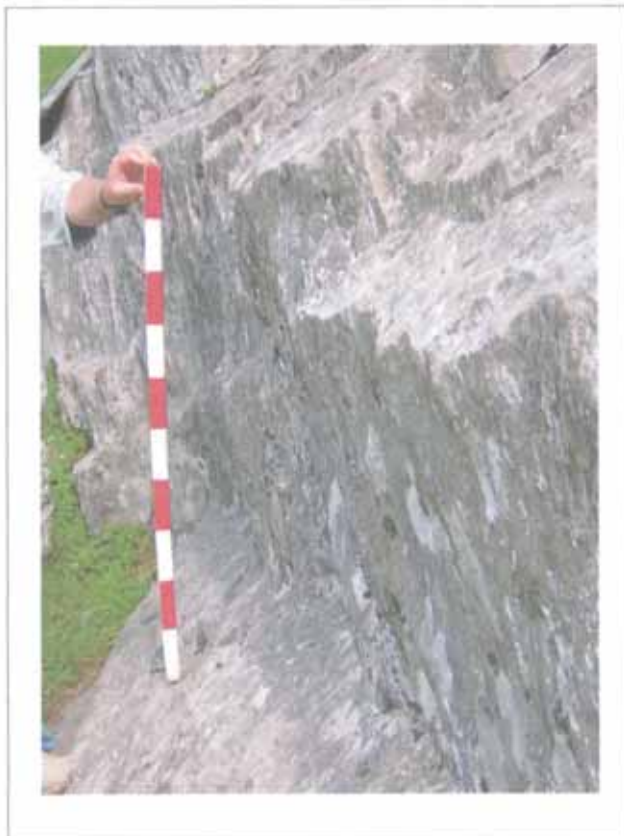
Cantera de piedra caliza.

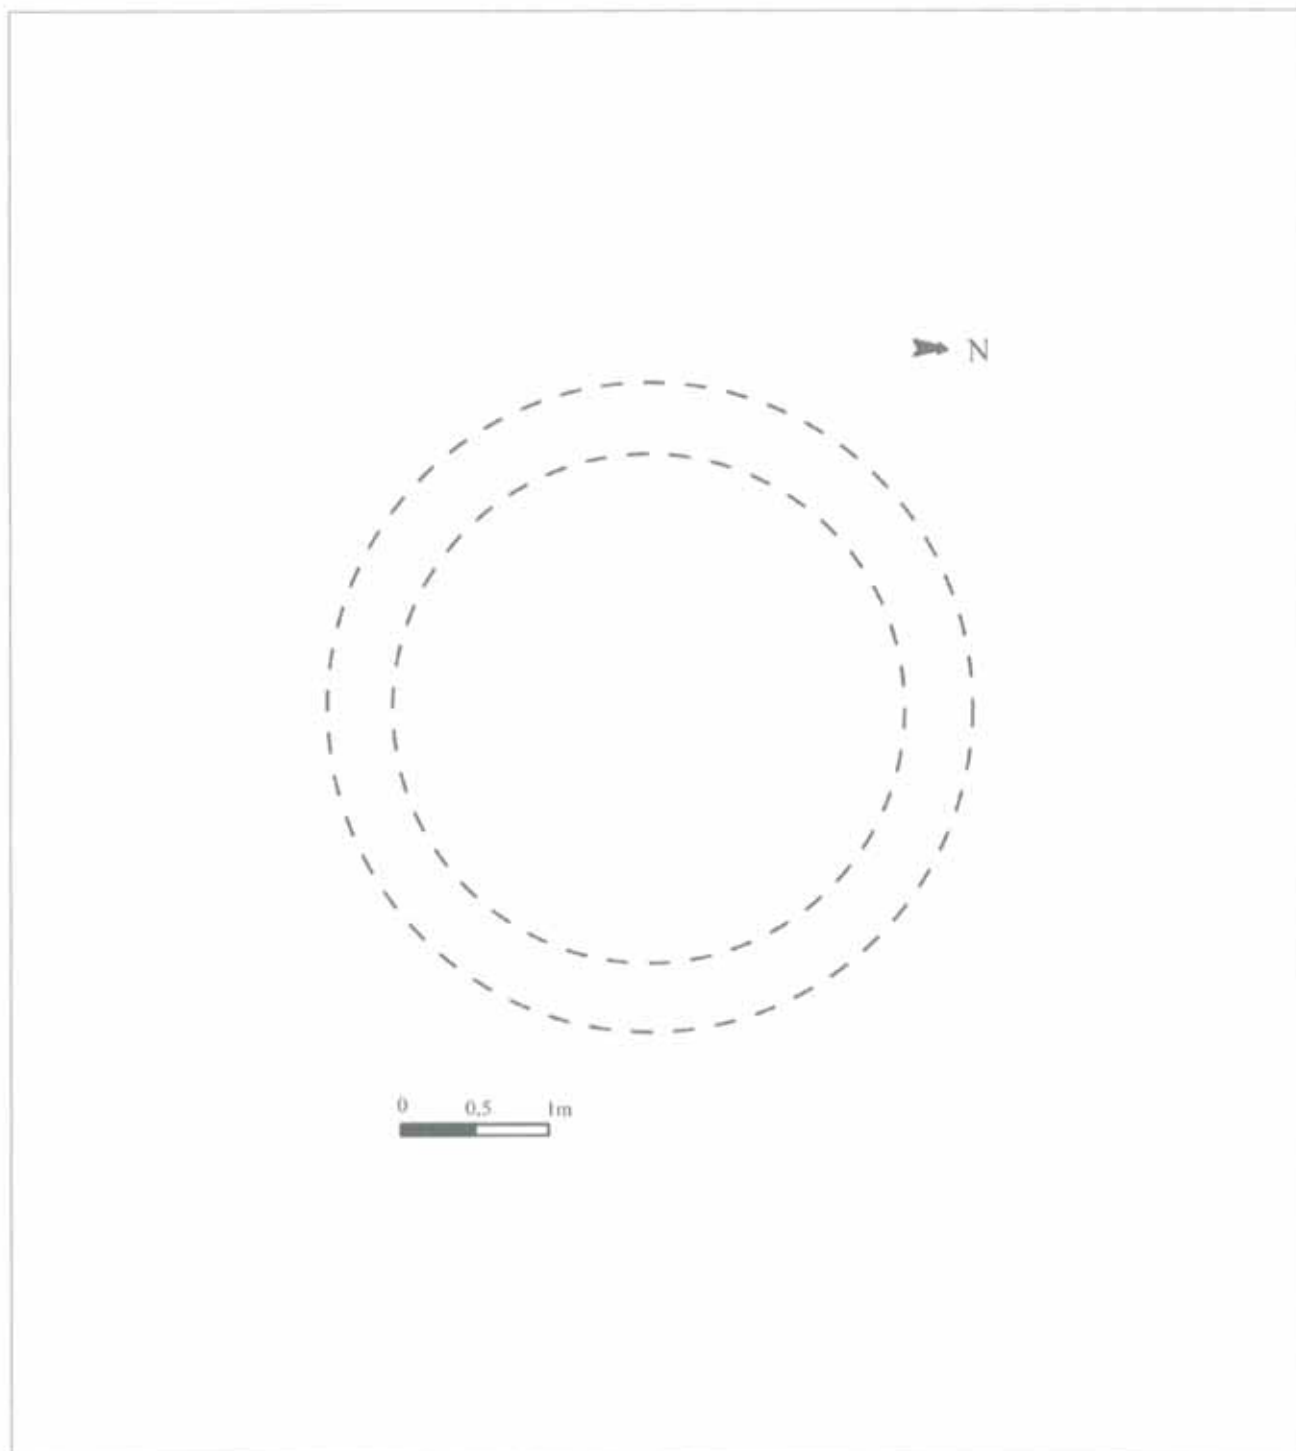
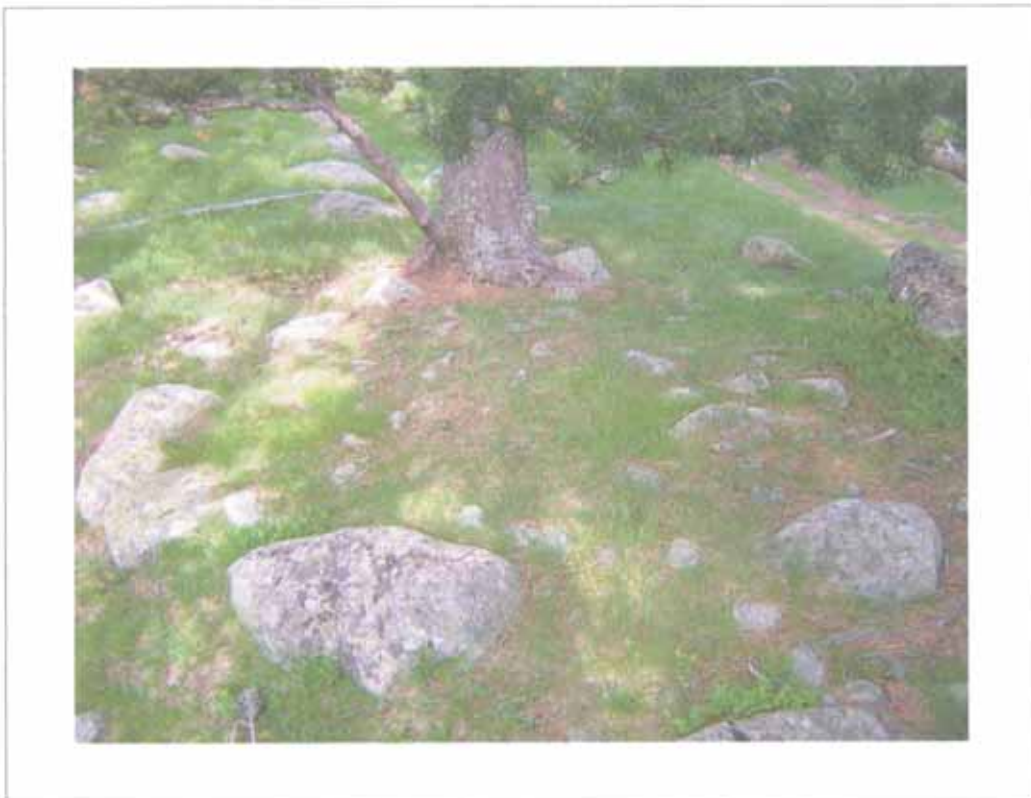
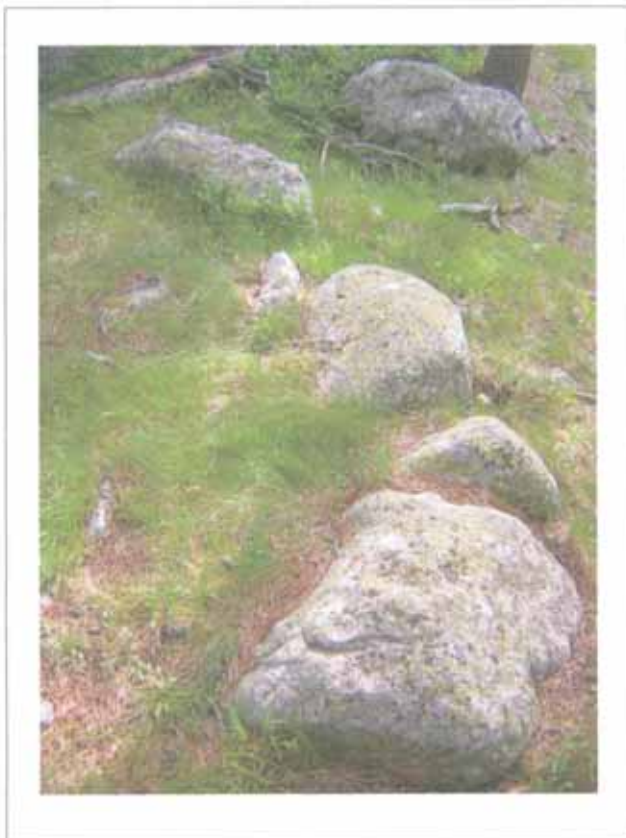
Nº de estructura 130a

Restos de una cabaña de planta circular cuyo contorno viene marcado por 8 grandes bolos que quedan a la vista, y con el interior llano y con piedras.
