**INVENTARIO DE CABAÑAS  
Y OTRAS CONSTRUCCIONES HISTÓRICAS  
EN EL PLLAN DEL HOSPITAL  
BENASQUE (HUESCA)**

Fichas de inventario. IV

Carine Calastrenc, José Luis Ona y Félix A. Rivas

Diciembre 2004

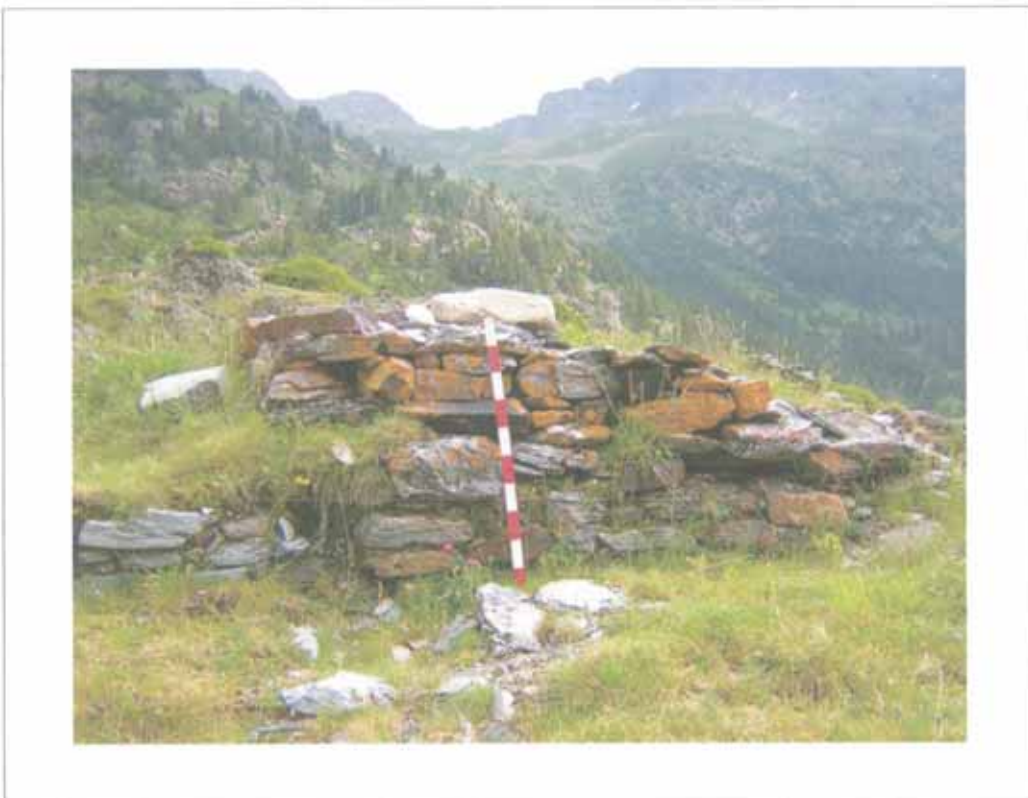
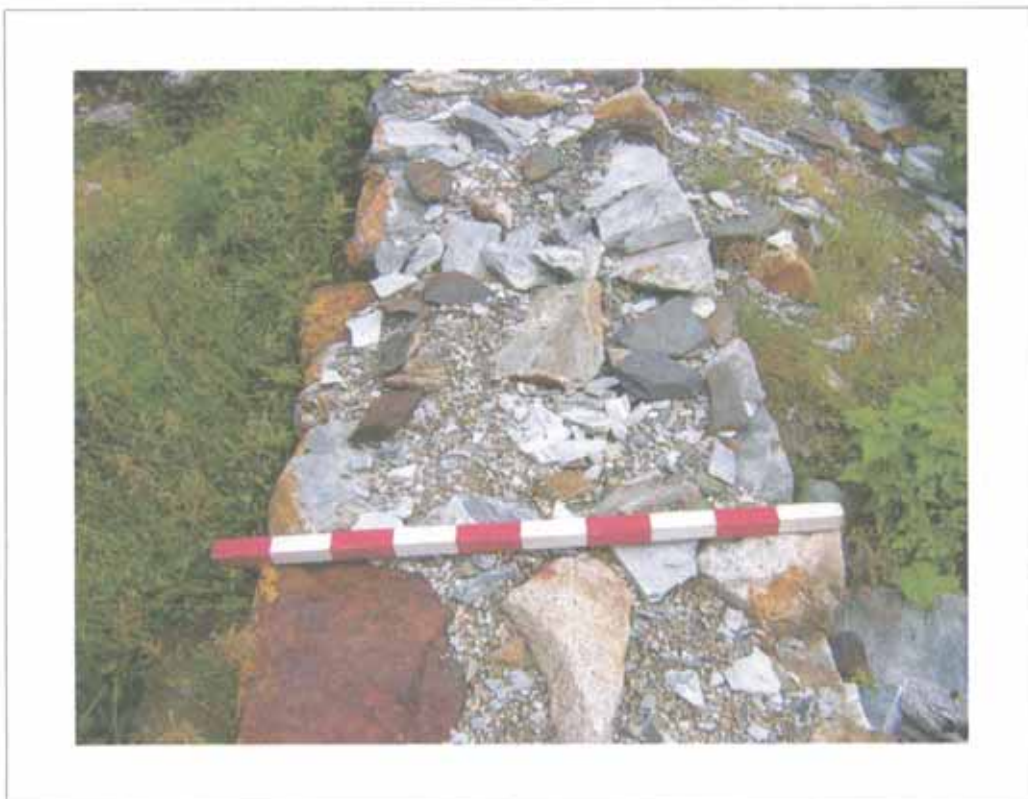
Restos de una cabaña pastoril construida directamente sobre parte de los muros de la continuación de la capilla del Hospital Viejo.

Estructura muy deteriorada que acabó de desmantelarse durante la intervención arqueológica sobre los restos medievales inferiores.

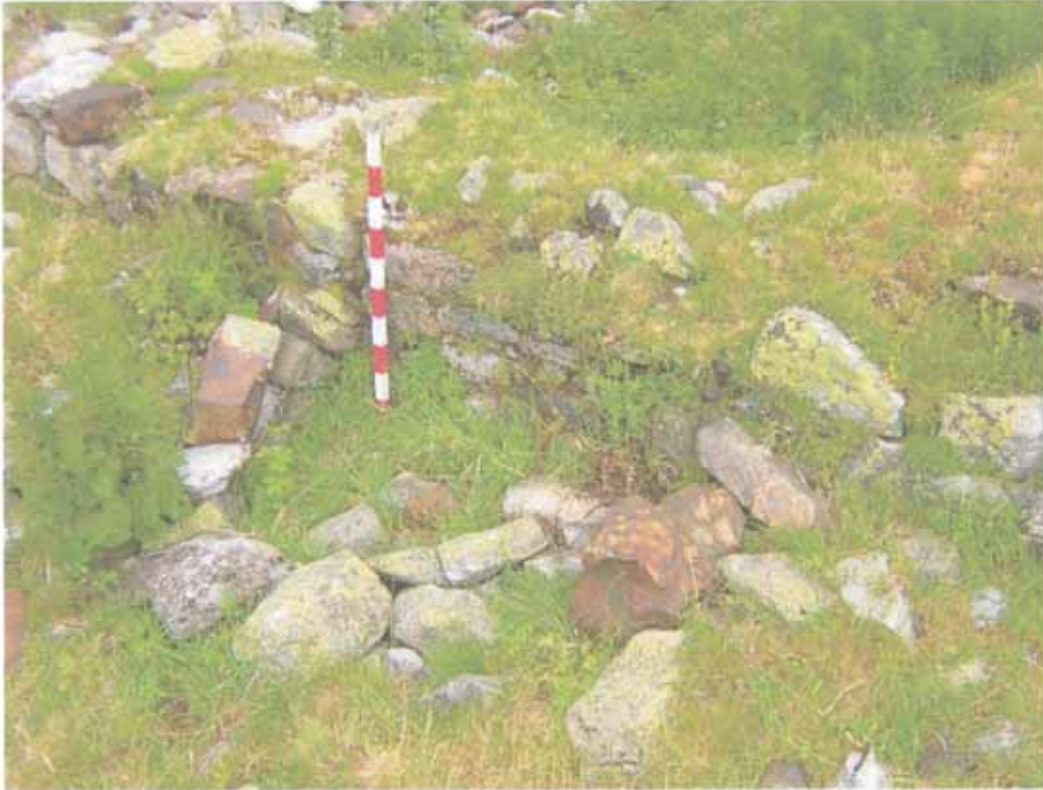
## Construcción N° 132

Tartero o cuchitril para guardar al cordero recién nacido de planta semicircular adosado a la pared W del edificio del Hospital Viejo, y posiblemente en relación con la cabaña pastoril que existía al lado (Constr. 131).

Alineamiento de piedras, alcanzando 3 hiladas.

Bloque de granito en su mayoría reutilizados de las paredes del Hospital Viejo.

Ruina.

| <input checked="" type="checkbox"/> Consolidación | Media <input type="checkbox"/> |
| <input type="checkbox"/> Reconstrucción didáctica | Baja <input checked="" type="checkbox"/> |

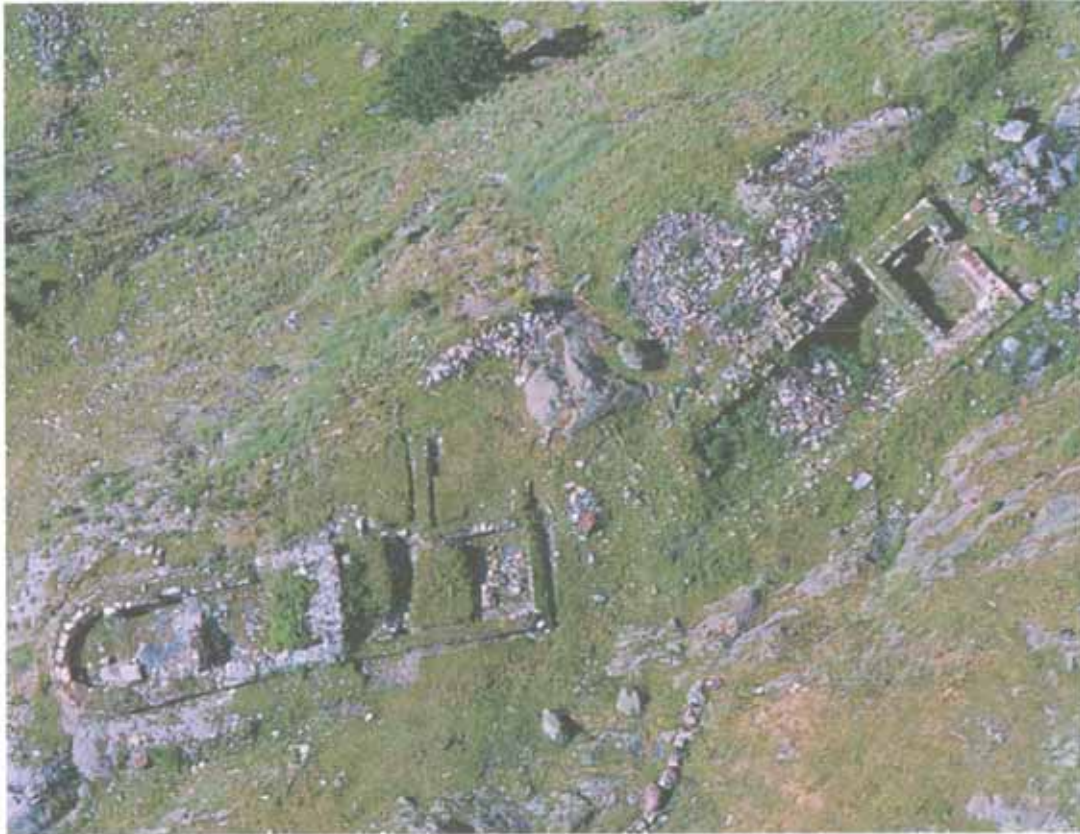
## Construcción N° 133

Restos sacados a la luz en una reciente excavación del Hospital Viejo, creado a finales del siglo XII o comienzos del siglo XIII y en funcionamiento durante la Edad Media. Consta de una capilla absidiada, un edificio de hospedería y otro con funciones auxiliares. En la actualidad se encuentra en fase de consolidación.

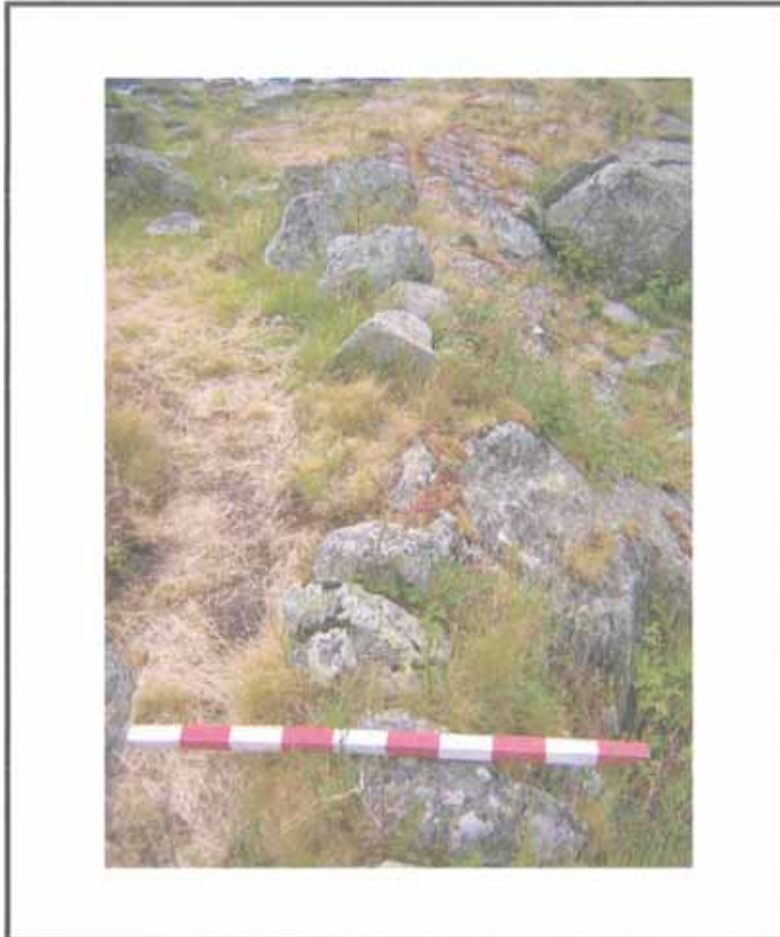
## Construcción N° 134

Muro formado por alineamiento de bloques en el borde superior de un desnivel.  
Se encuentra al E de una cabaña (Estr. 3f) y al W de otra cabaña situada un poco elevada (Estr. 3h).

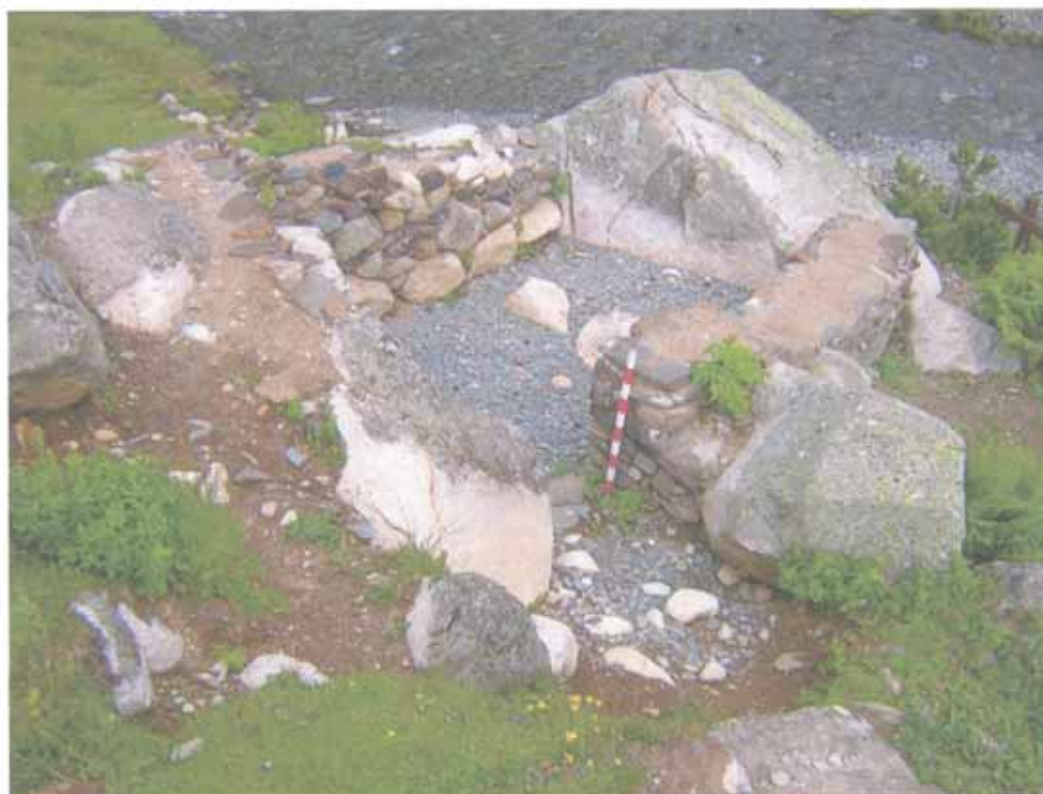
## Construcción N° 135

Restos de una cabaña sacados a la luz durante una reciente intervención arqueológica. Se encuentra a unos 3 m al NW de otra cabaña (Constr. 136).

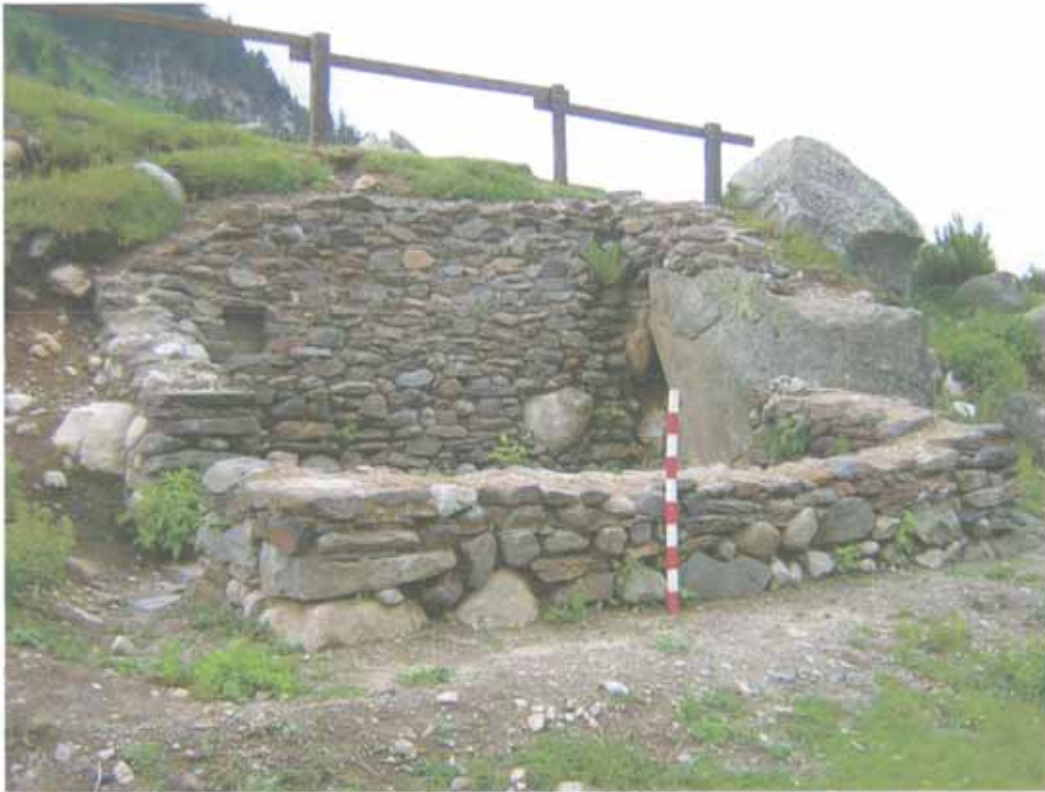
## Construcción N° 136

Restos de una cabaña sacados a la luz durante una reciente intervención arqueológica. Se encuentra a unos 3 m al SE de otra cabaña (Constr. 135).

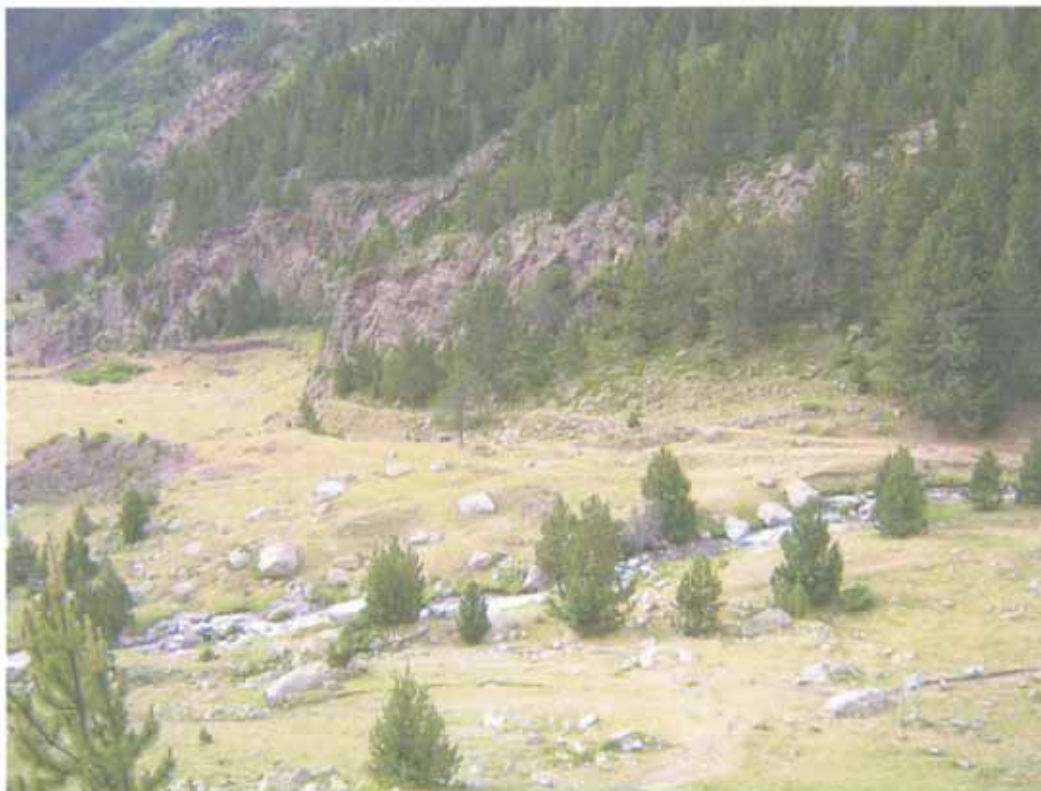
## Construcción N° 137

Canal que presenta una pequeña nivelación del terreno en una ladera, en algún fragmento sustentada en un murete de piedras, que va descendiendo pegado a la ladera desde un desvío del propio río Ésera hasta el comienzo del Prau (Constr. 125).

<input checked="" type="checkbox"/> Limpieza	Urgencia
<input checked="" type="checkbox"/> Excavación	Alta <input type="checkbox"/>
<input checked="" type="checkbox"/> Consolidación	Media <input type="checkbox"/>
<input type="checkbox"/> Reconstrucción didáctica	Baja <input checked="" type="checkbox"/>

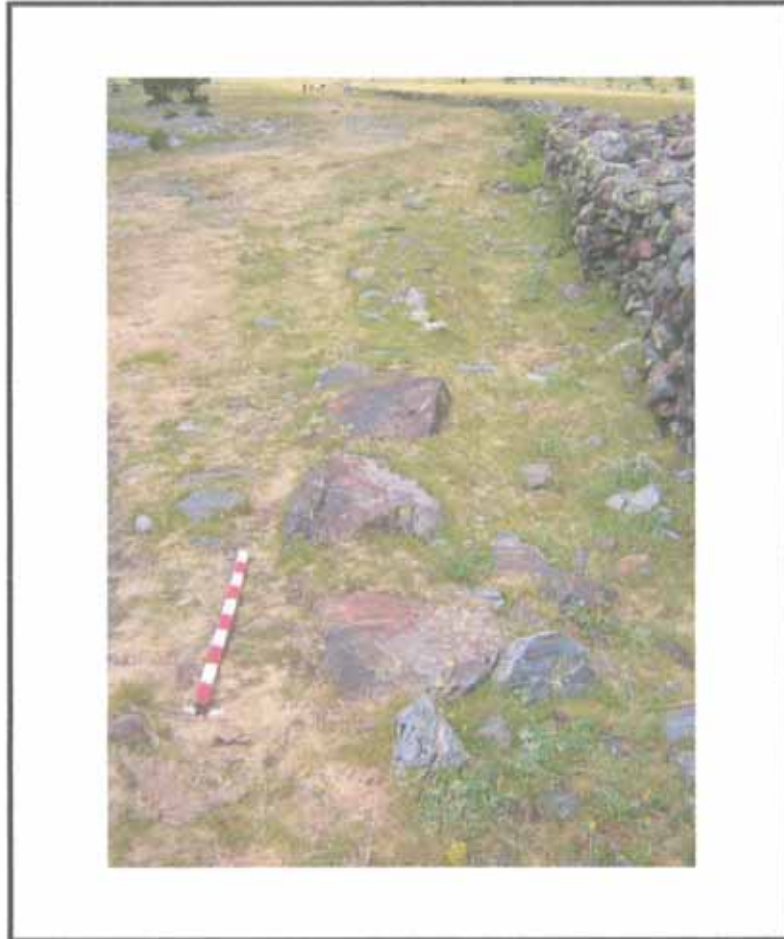
## Construcción N° 138

Restos de muro que apenas sobresalen del suelo a escasa distancia al S del muro del Prau (Estr. 125b), y con trazado aproximadamente paralelo al río. Se encuentra cerca de otros 4 muros.

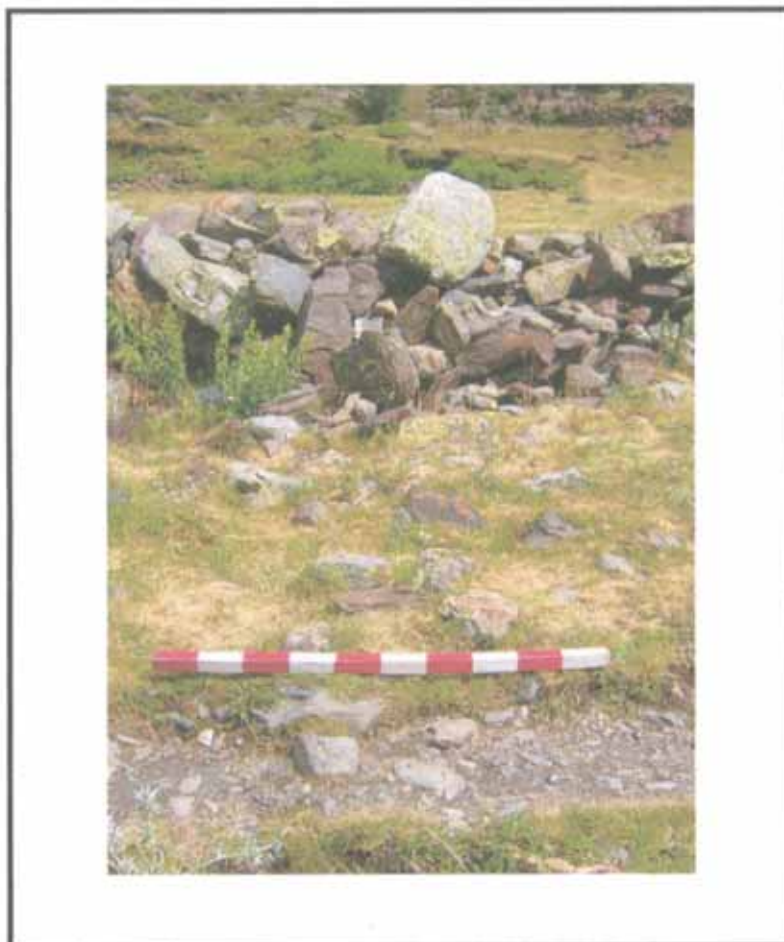
## Construcción N° 139

Restos de muro que apenas sobresalen del suelo, de trazado perpendicular al muro del Prau (Estr. 125b) donde acaba.  
Se encuentra cerca de otros 4 muros.

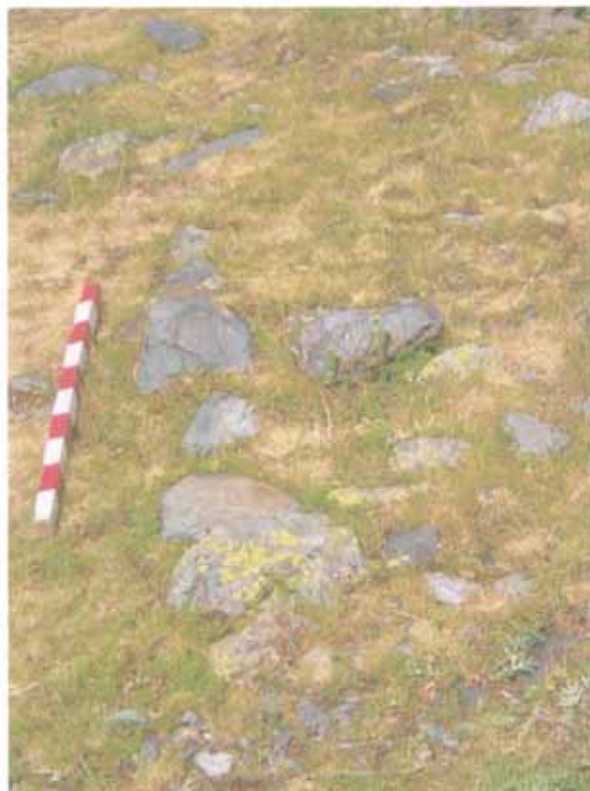
## Construcción N° 140

Restos de muro que apenas sobresalen del suelo a 2,60 m al S del muro del Prau (Estr. 125b), y con trazado aproximadamente paralelo al río.

Se encuentra cerca de otros 4 muros, a 9,80 m de uno (Constr. 138) y 6,20 m de otro (Constr. 139).

Construcción arrasada.

<input type="checkbox"/> Limpieza	<b>Urgencia</b>
<input checked="" type="checkbox"/> Excavación	Alta <input type="checkbox"/>
<input type="checkbox"/> Consolidación	Media <input type="checkbox"/>
<input type="checkbox"/> Reconstrucción didáctica	Baja <input checked="" type="checkbox"/>

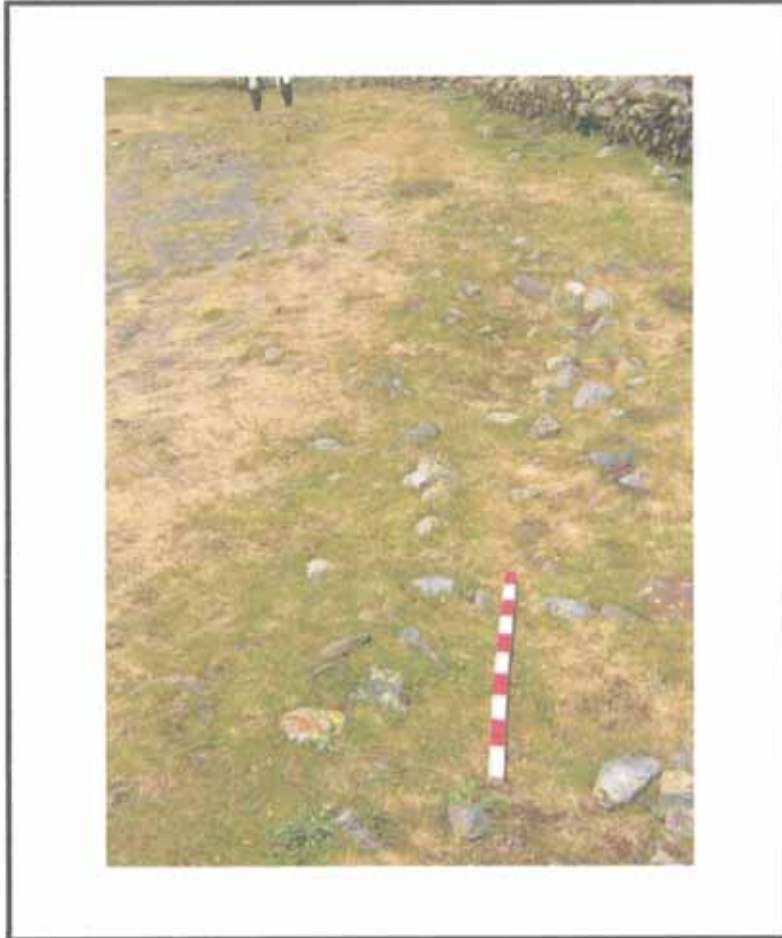
## Construcción N° 141

Restos de muro que apenas sobresalen del suelo a 3,20 m al S del muro del Prau (Estr. 125b), y con trazado aproximadamente paralelo al río.  
Se encuentra cerca de otros 4 muros, a 6,50 m de uno de ellos (Constr. 138).

| <input checked="" type="checkbox"/> Excavación | Alta <input type="checkbox"/> |

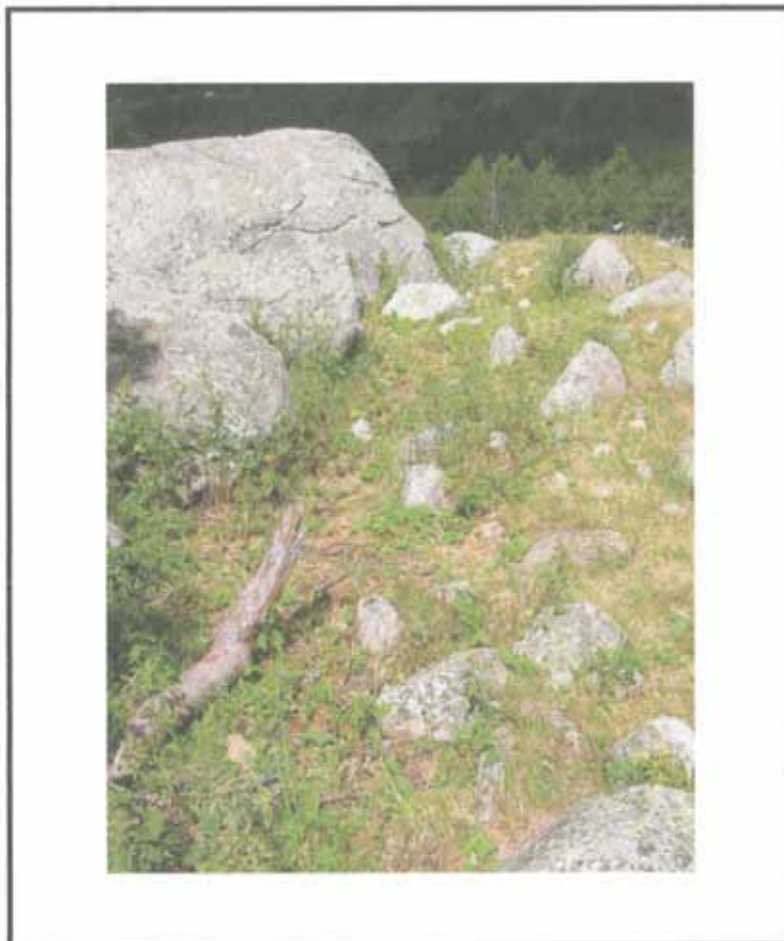
## Construcción N° 142

Estructura alargada situada en una pequeña elevación natural del terreno. La cara E está constituida por un gran bloque de granito del terreno, la cara W solo resulta visible por un cambio de nivel del suelo. Una hondonada central marca la presencia de esta construcción.

Al N se encuentra una cabaña (Constr. 18) sin que parezca posible establecer una relación entre ambas. Al S, a 1,5 m, se localiza otra construcción (Constr. 20).

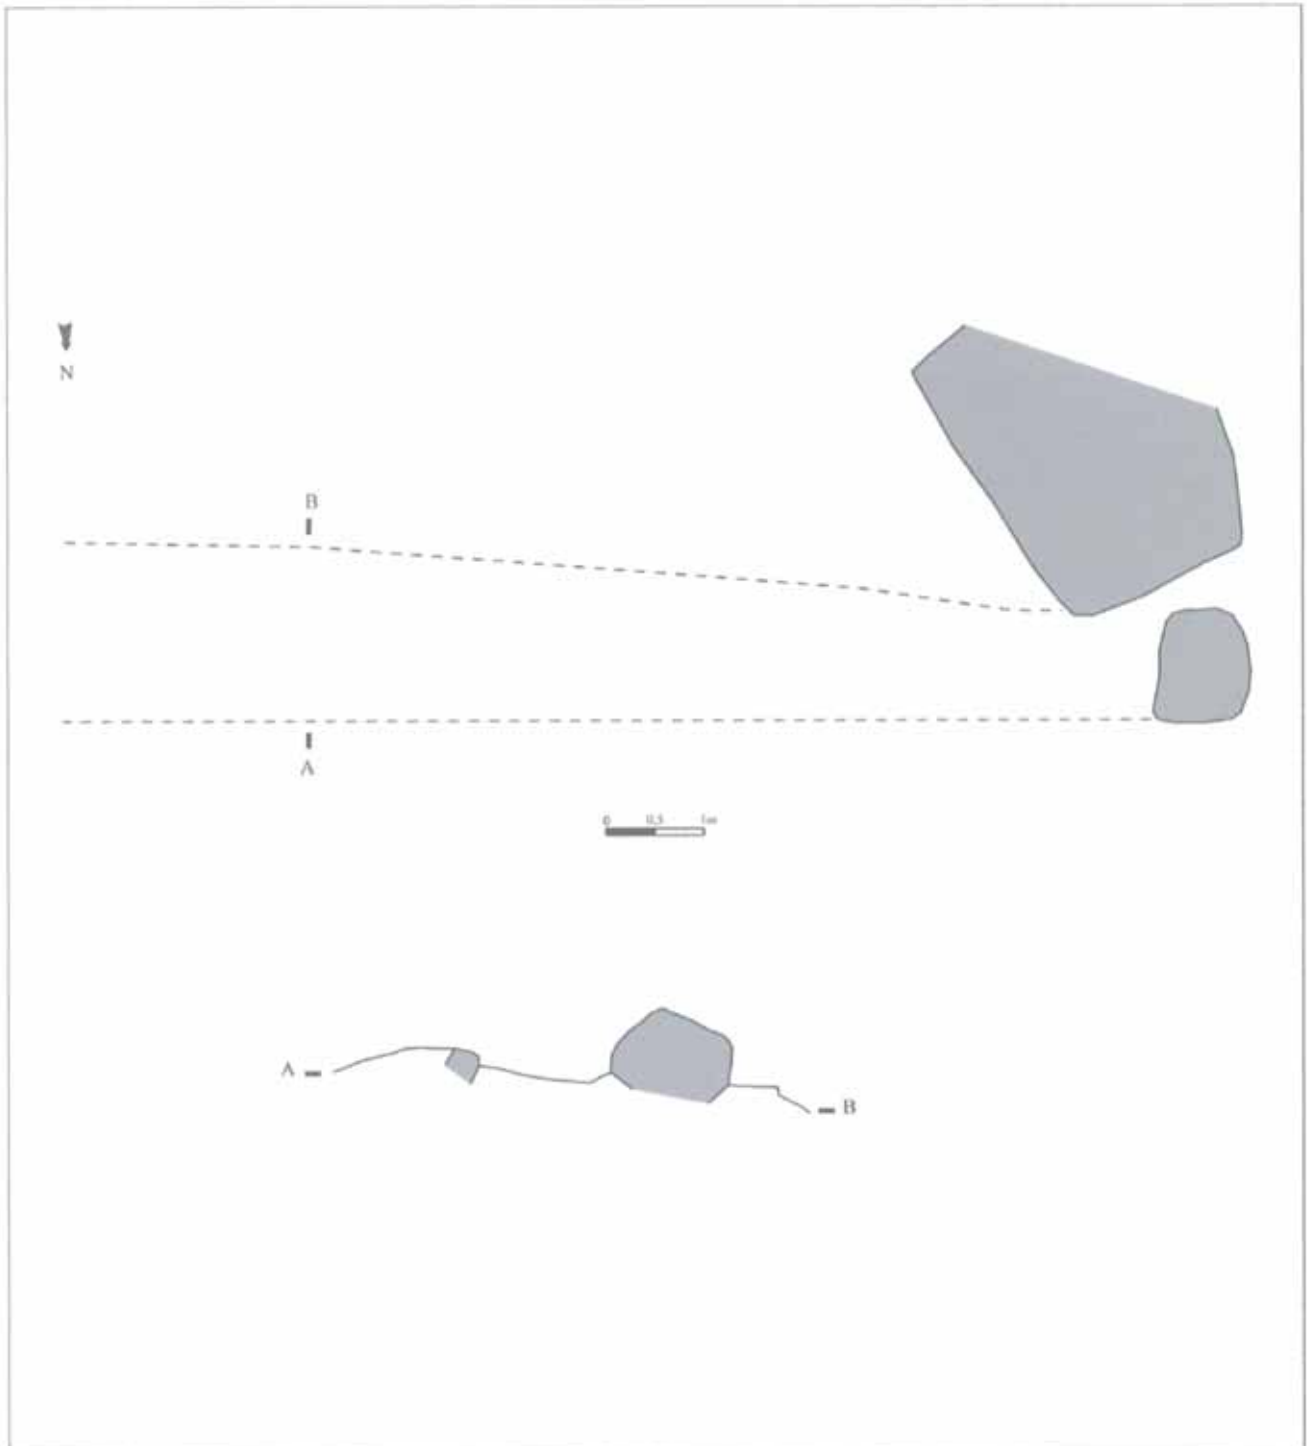
Nº de estructura 142a

Estructura alargada no identificable.

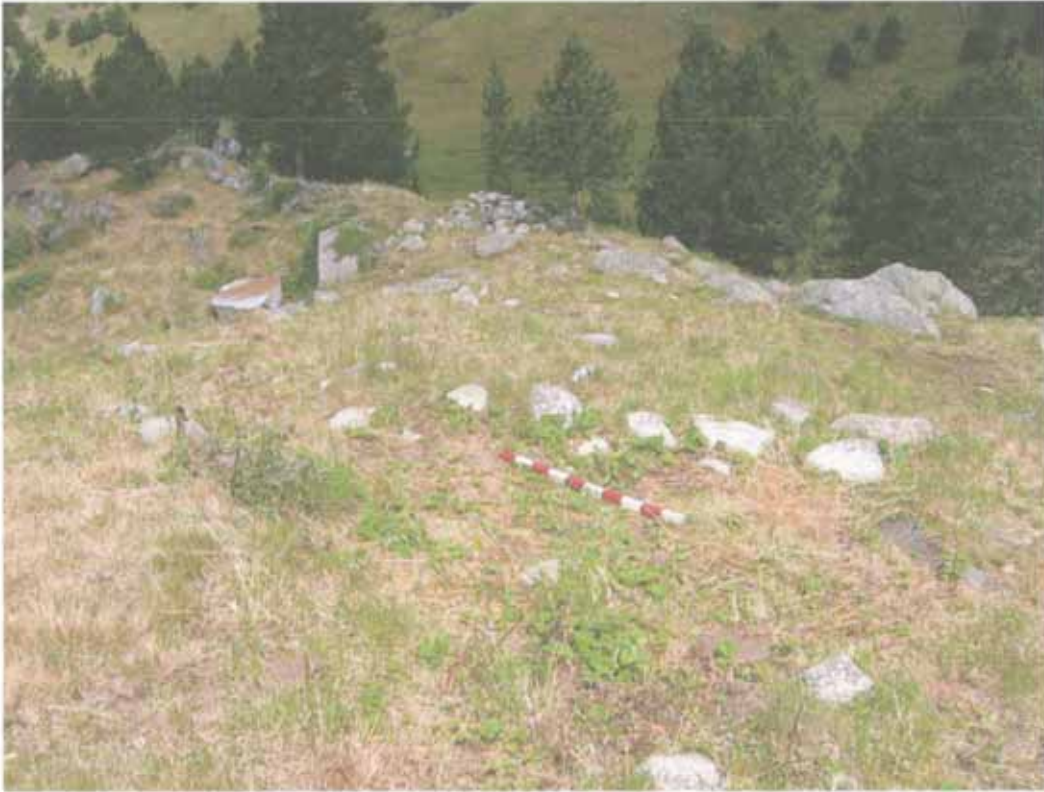
## Construcción Nº 143

Estructura acondicionada mediante excavación y nivelación del suelo. De planta semicircular, se prolonga hacia el W en un muro perpendicular formando un pasillo estrecho y corto. Domina toda la parte N de la zona así como el Prau y el Hospital del siglo XVI. 4 m al N se encuentran varias estructuras (Constr. 18a, 20b y 142a).

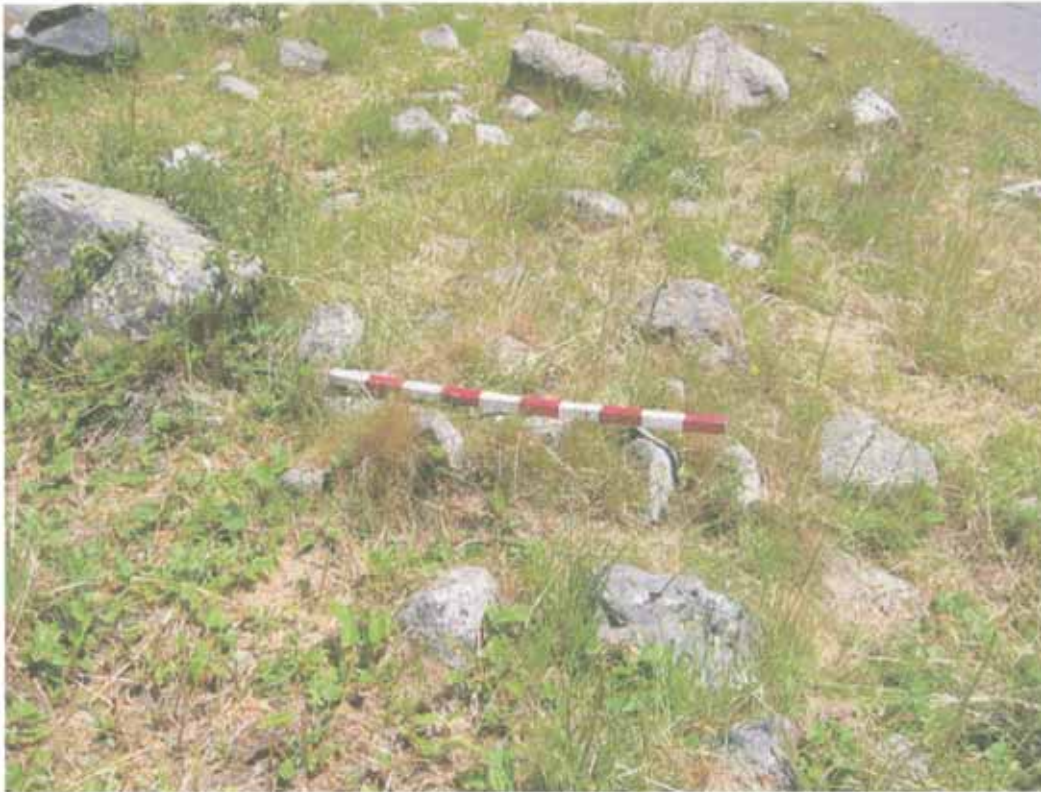
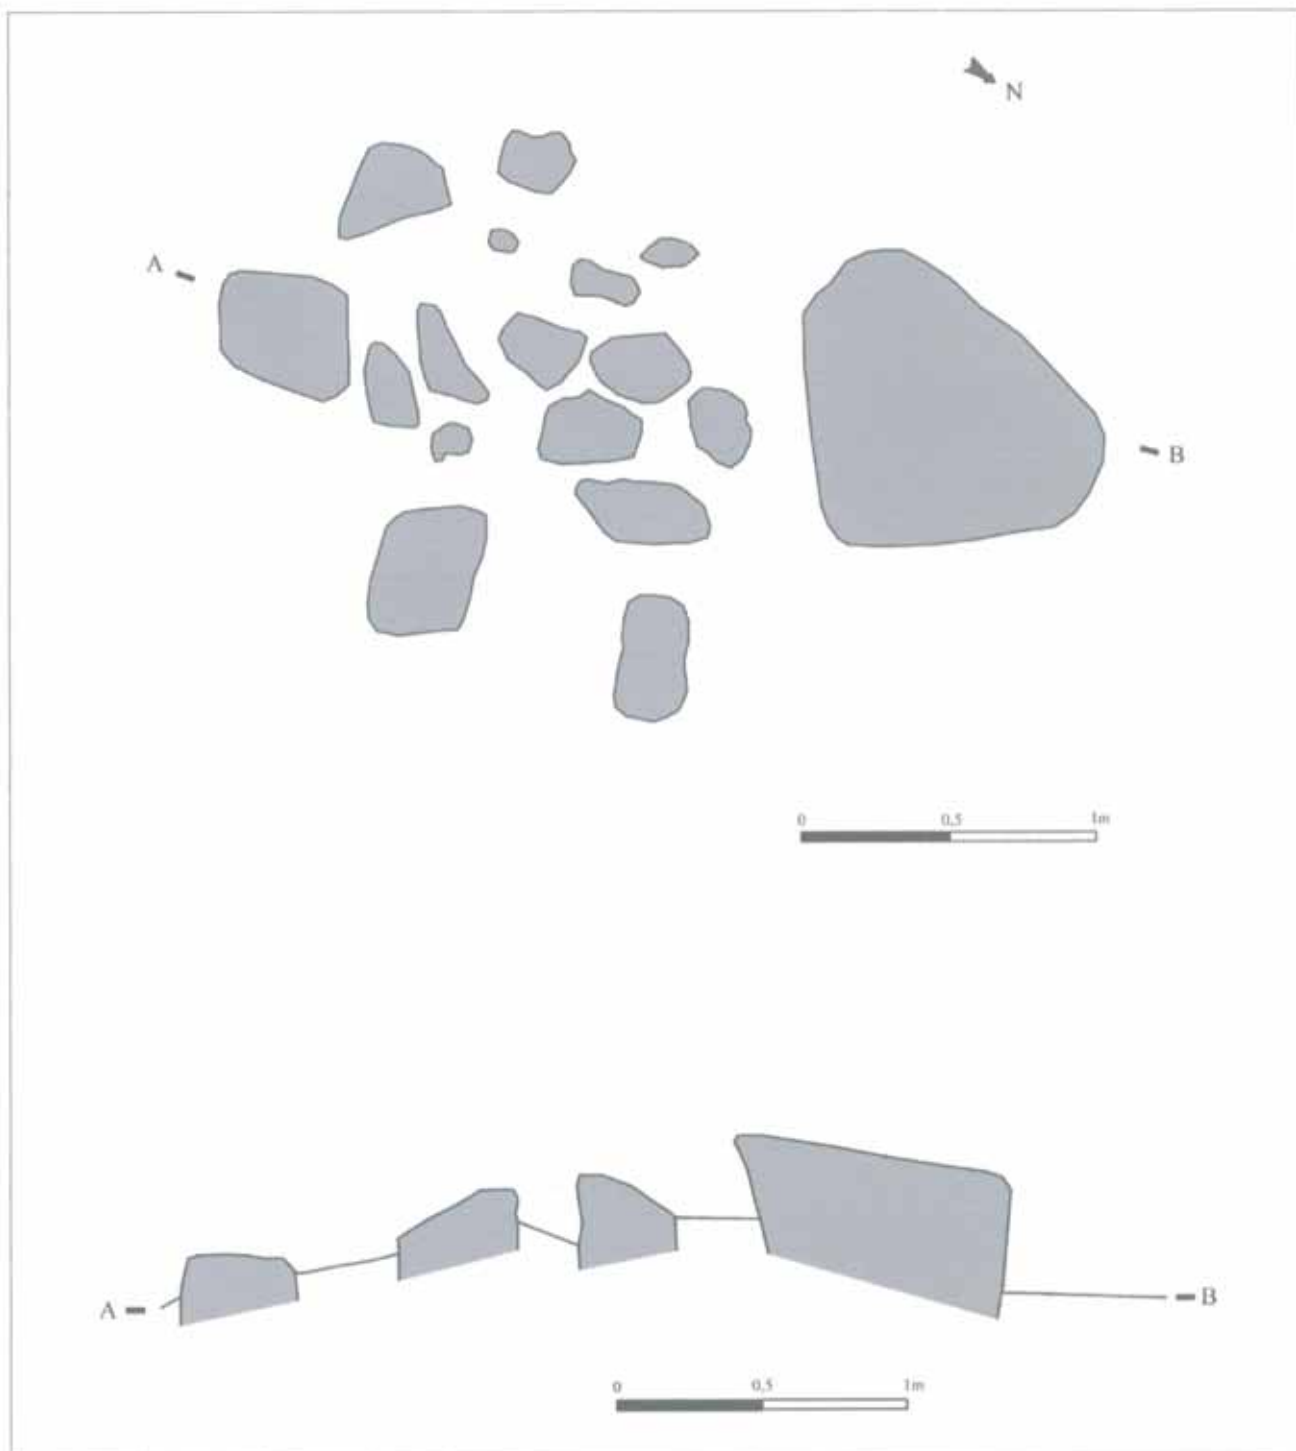
## Construcción N° 144

Montón circular de piedras.

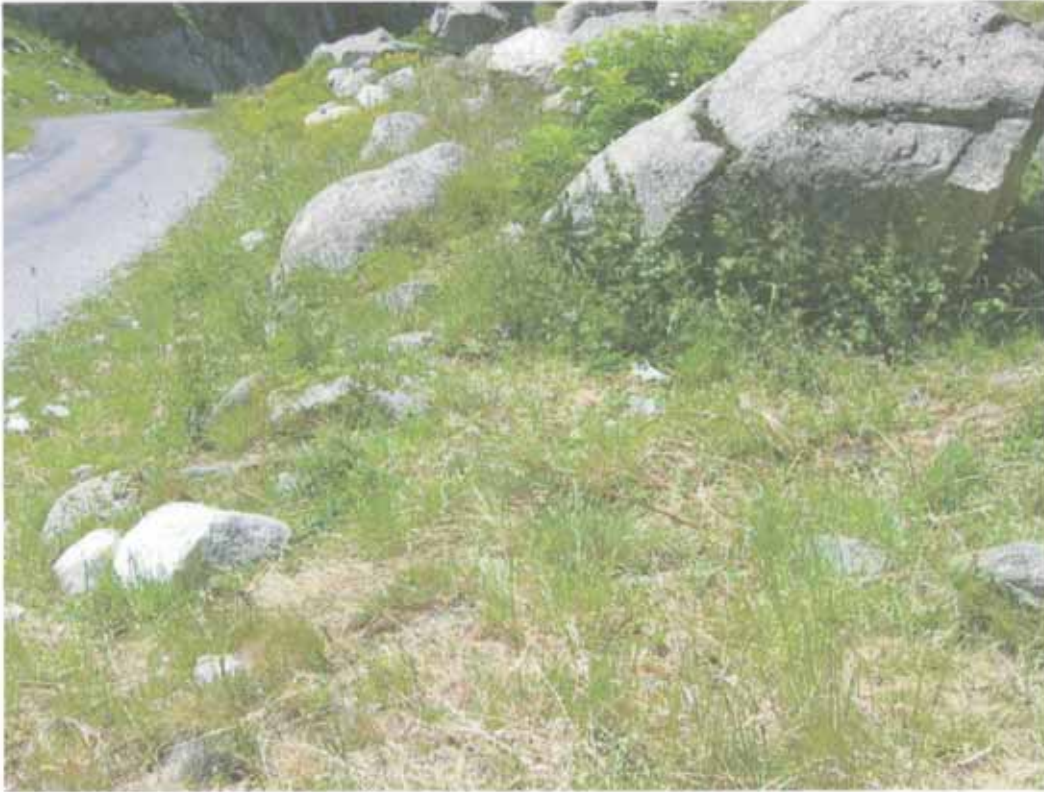
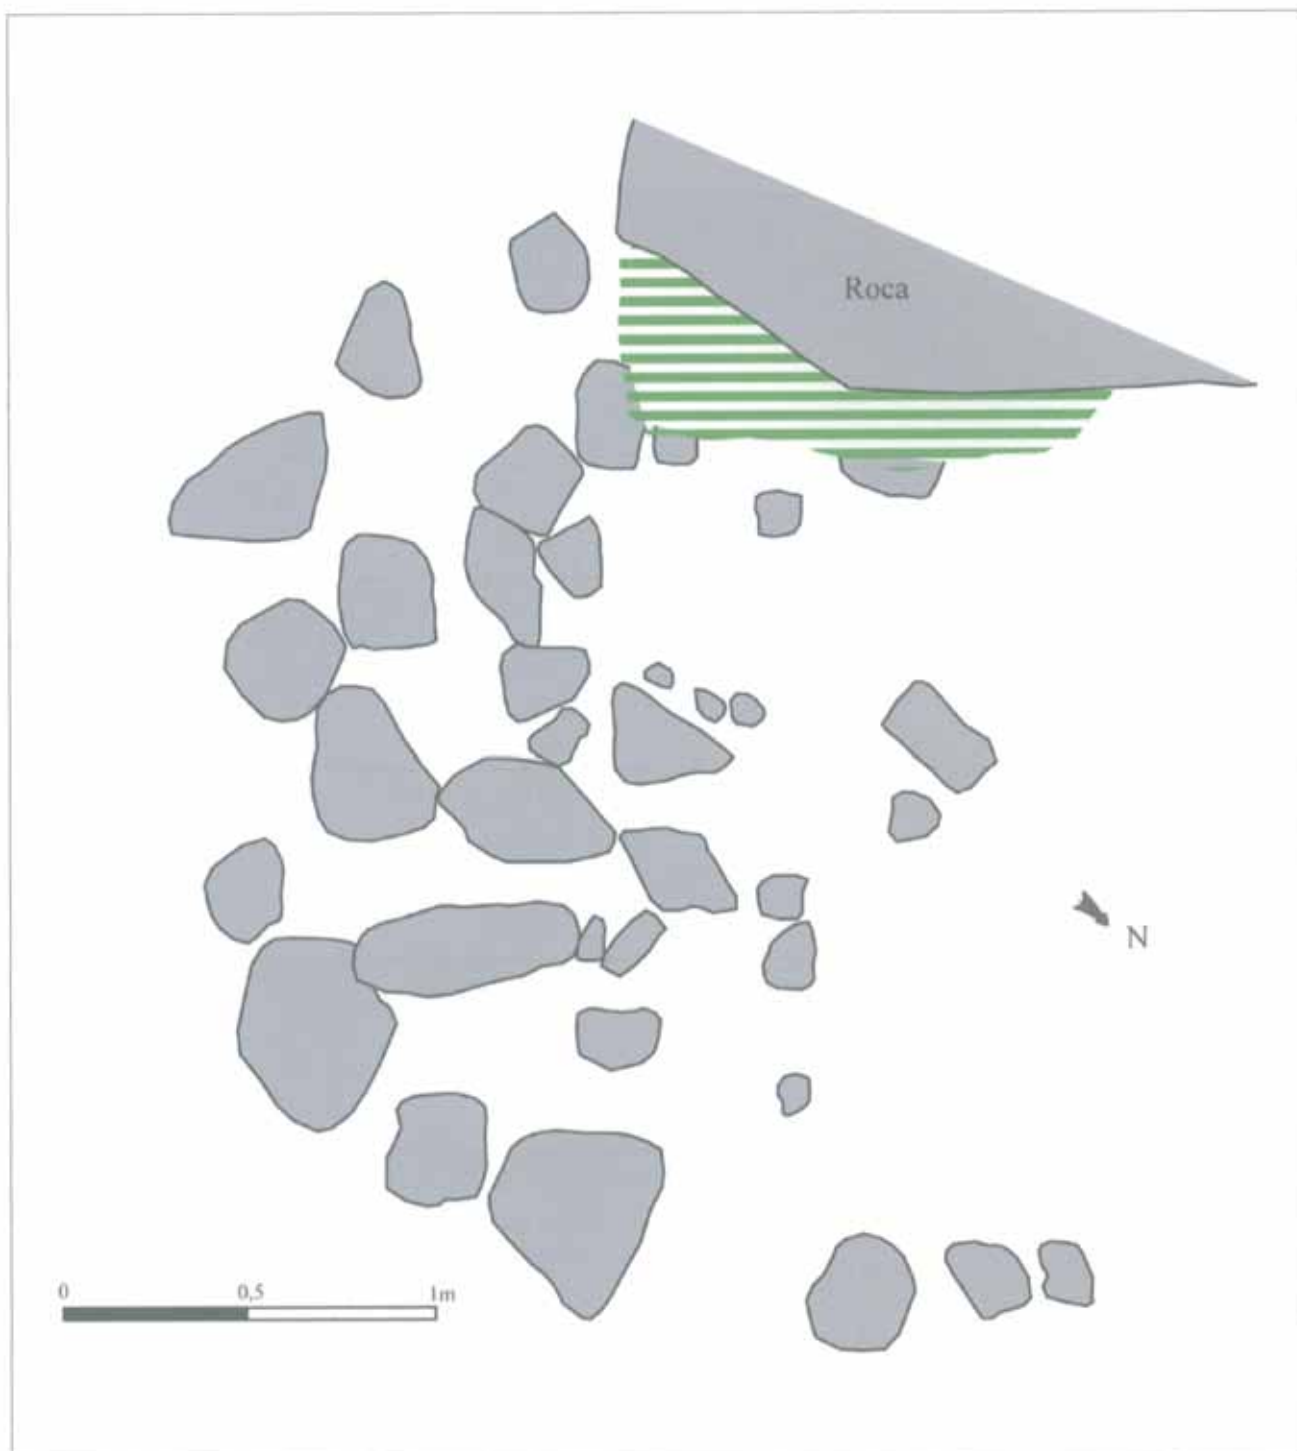
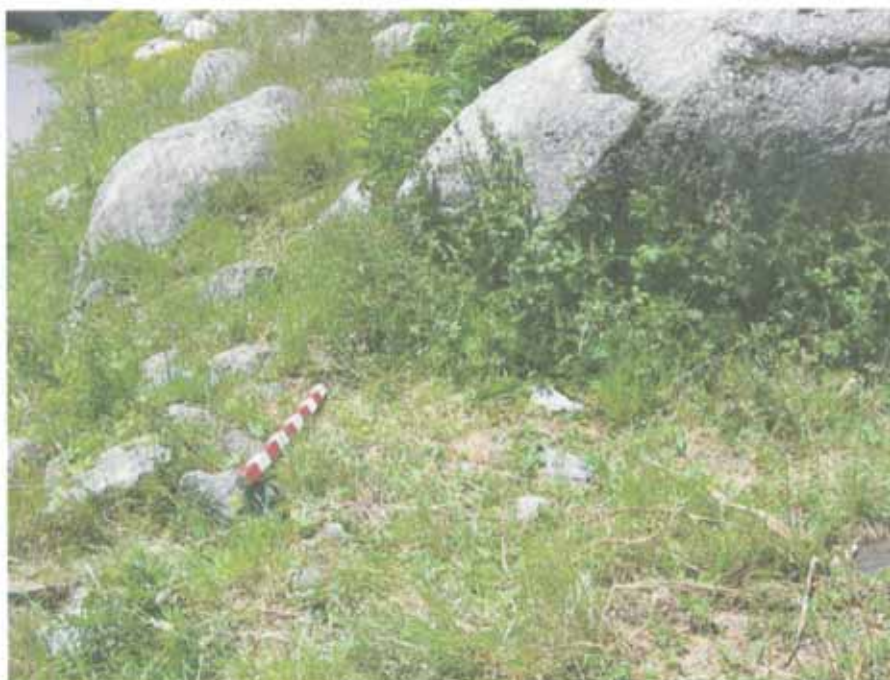
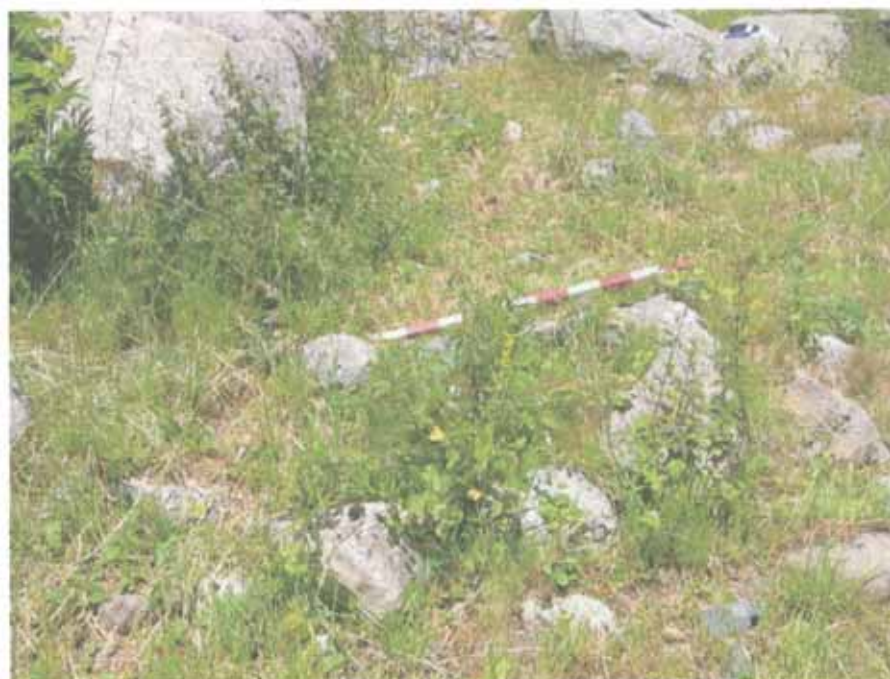
## Construcción N° 145

Se encuentra a 2 m al S de otra estructura (Constr. 144a) y la roca sobre la que apoya sirve asimismo de base a otra estructura (Constr. 22a).

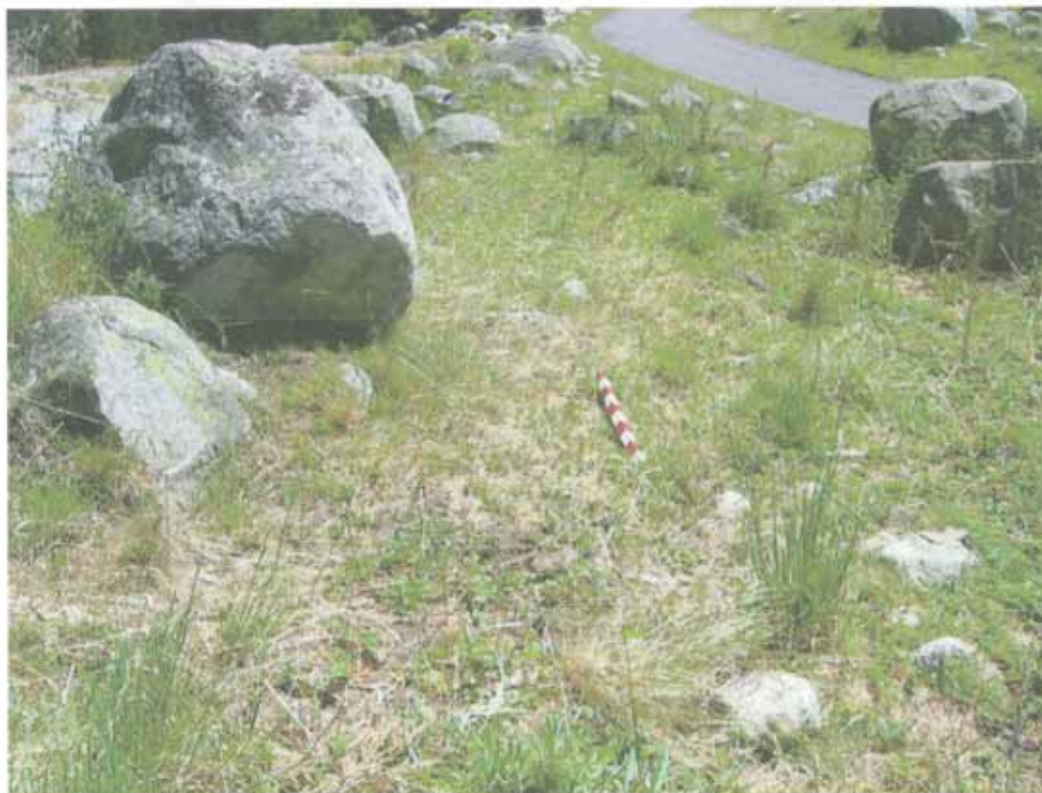
## Construcción N° 149

Pequeña estructura de forma aproximadamente rectangular, orientada al SE y cuya cara N está formada por una gran roca. Solo se percibe por una ligera deformación del suelo y por una diferencia de nivel entre la parte interior y la exterior.

Se encuentra a unos 4 m al NW de varias estructuras (Constr. 22a, 144a y 145a) y a unos 6 m al E de otra estructura (Constr. 148a).

Construcción arrasada.
