**INVENTARIO DE CABAÑAS  
Y OTRAS CONSTRUCCIONES HISTÓRICAS  
EN EL PLLAN DEL HOSPITAL  
BENASQUE (HUESCA)**

Fichas de inventario. IV

Carine Calastrenc, José Luis Ona y Félix A. Rivas

Diciembre 2004

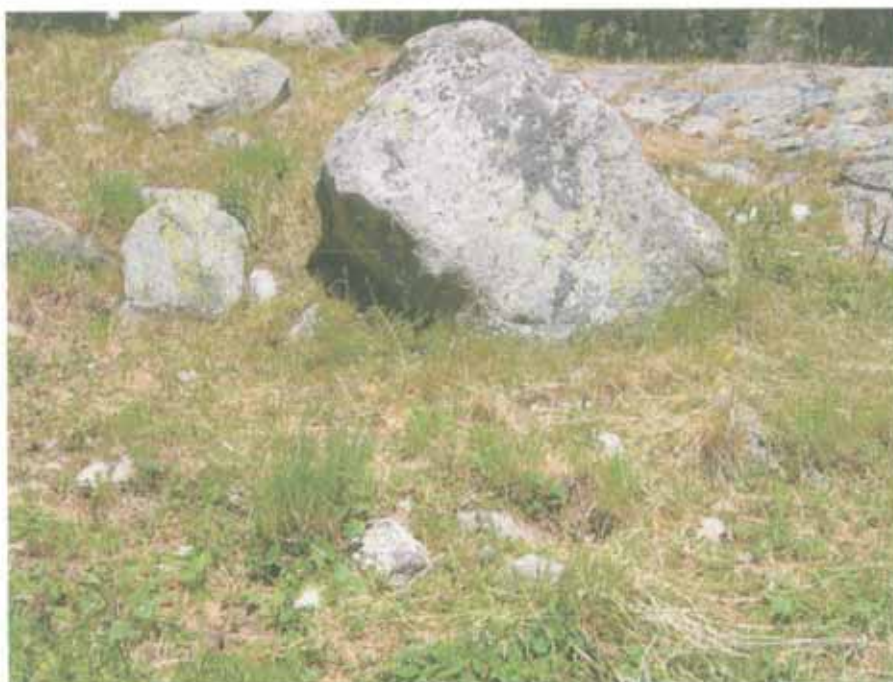
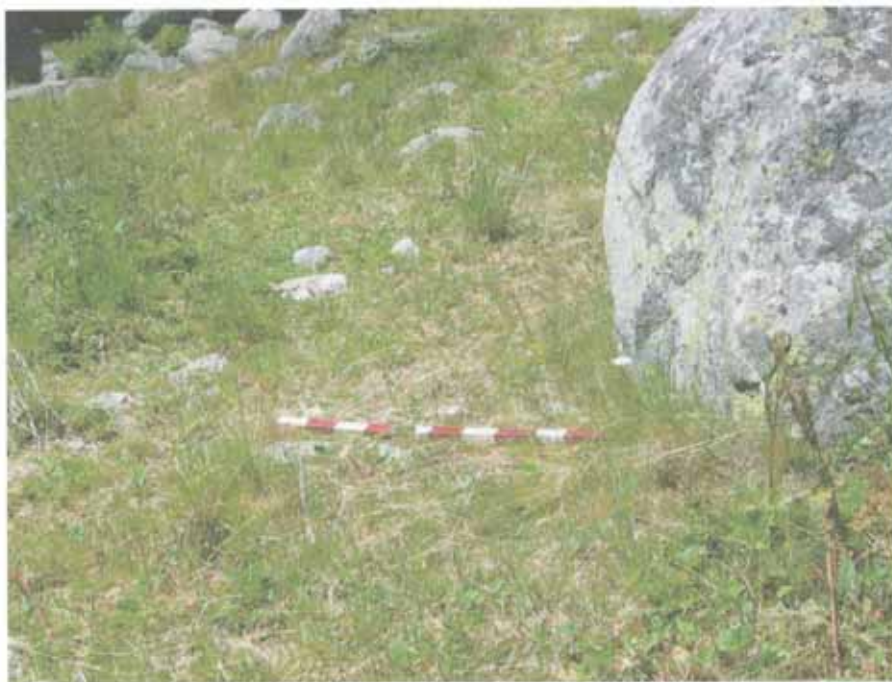
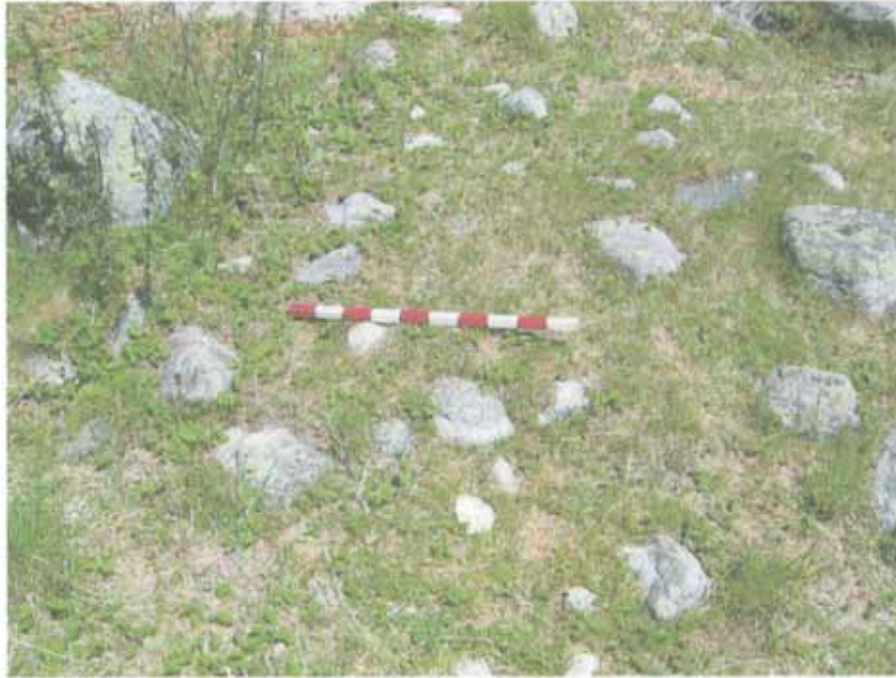
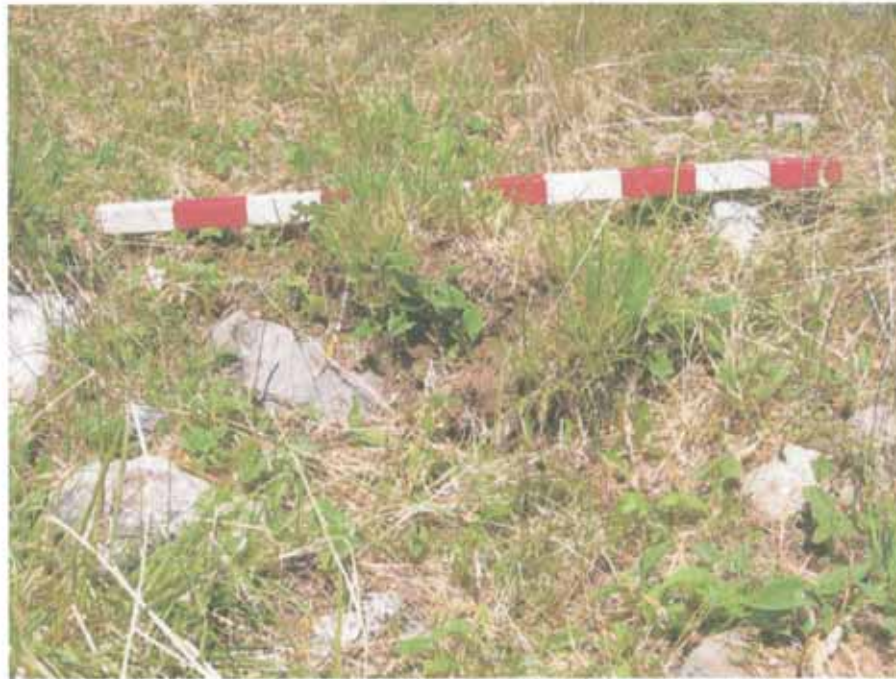
Nº de construcción 149

Construcción arrasada.

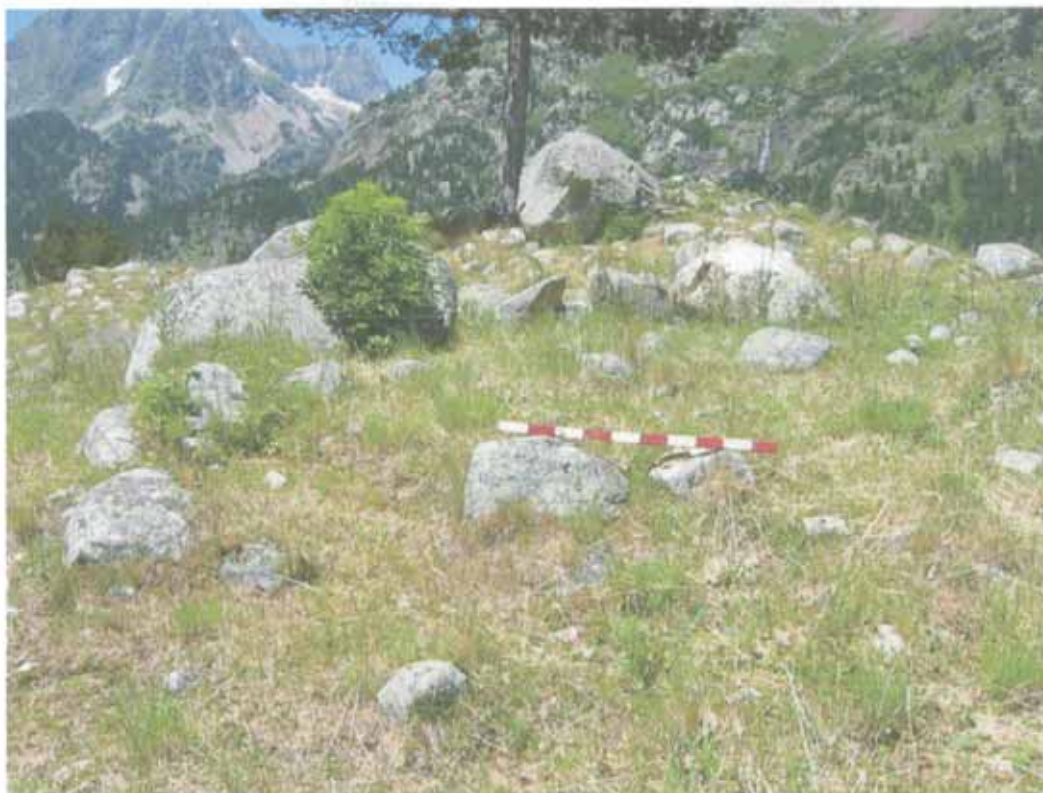
## Construcción N° 150

Se compone de una cabaña situada en el interior de un recinto, aunque resulta imposible discernir si se apoya en el muro NW del recinto ya que no resulta visible en ese fragmento.

Se encuentra pocos metros al N de otra cabaña (Constr. 153).

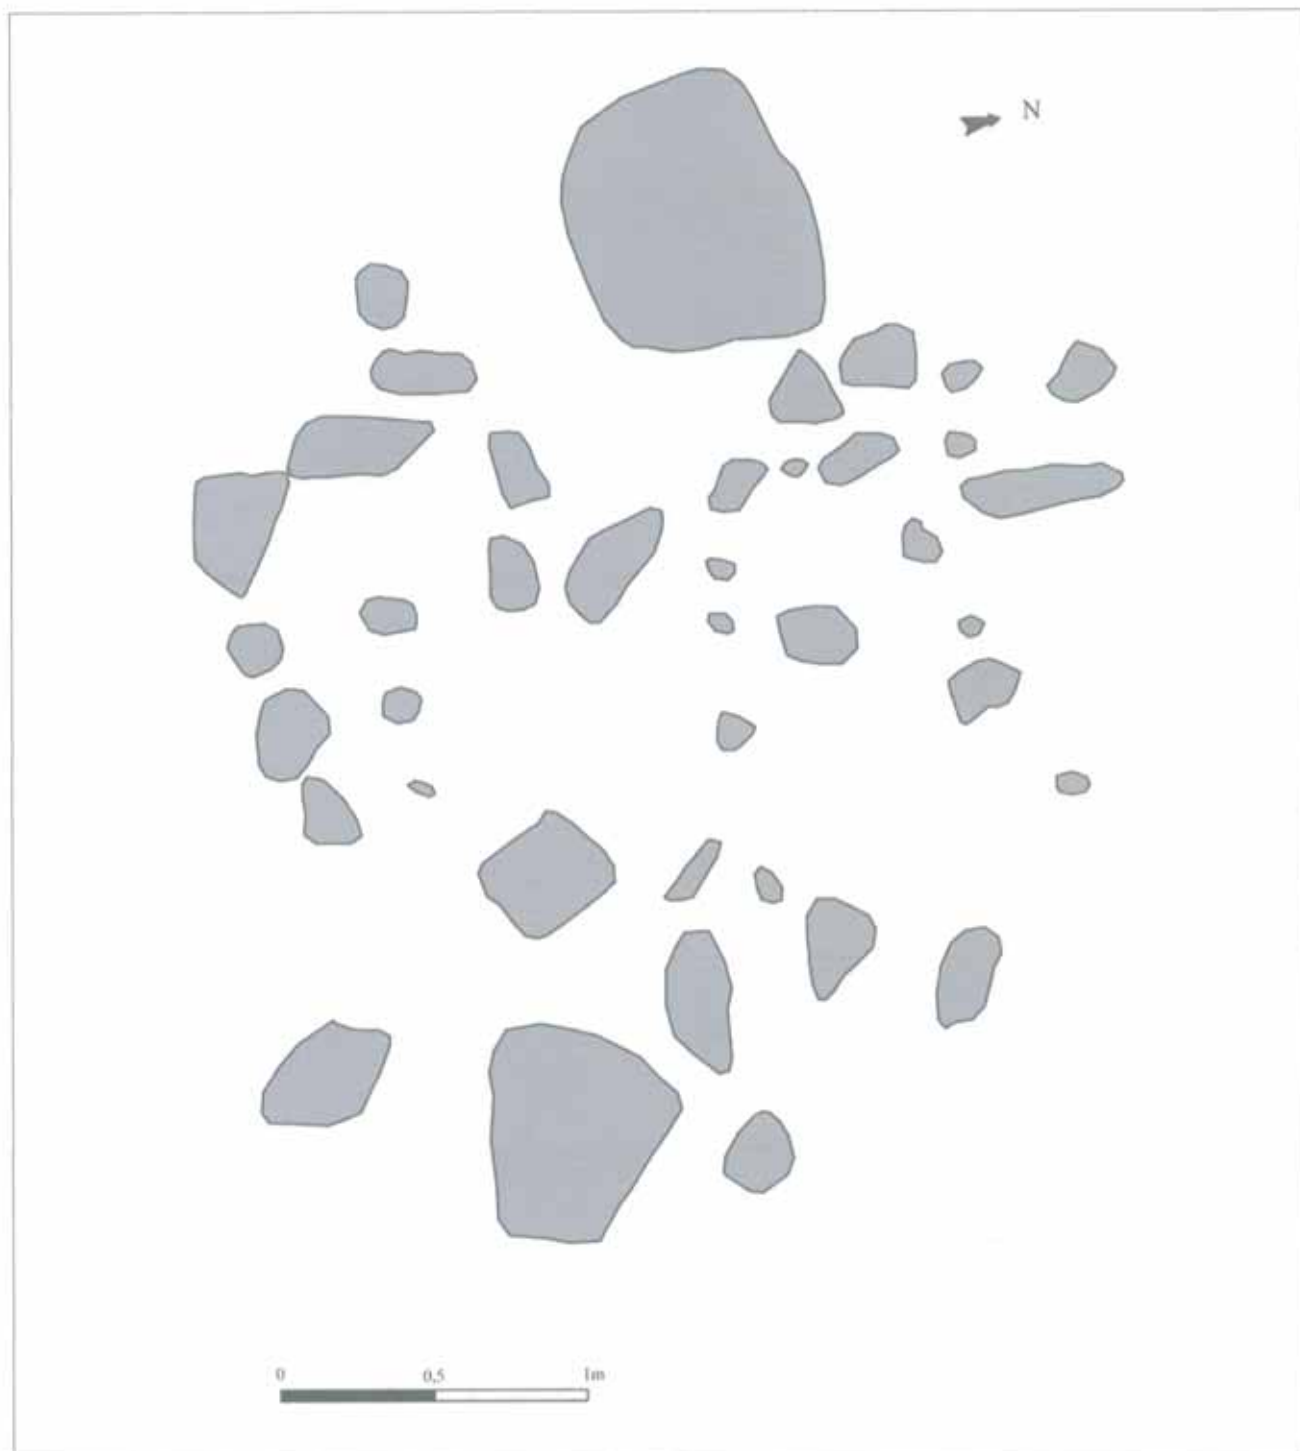
Nº de construcción 150

Simple alineamiento de piedras formando un ligero montículo como deformación del suelo.

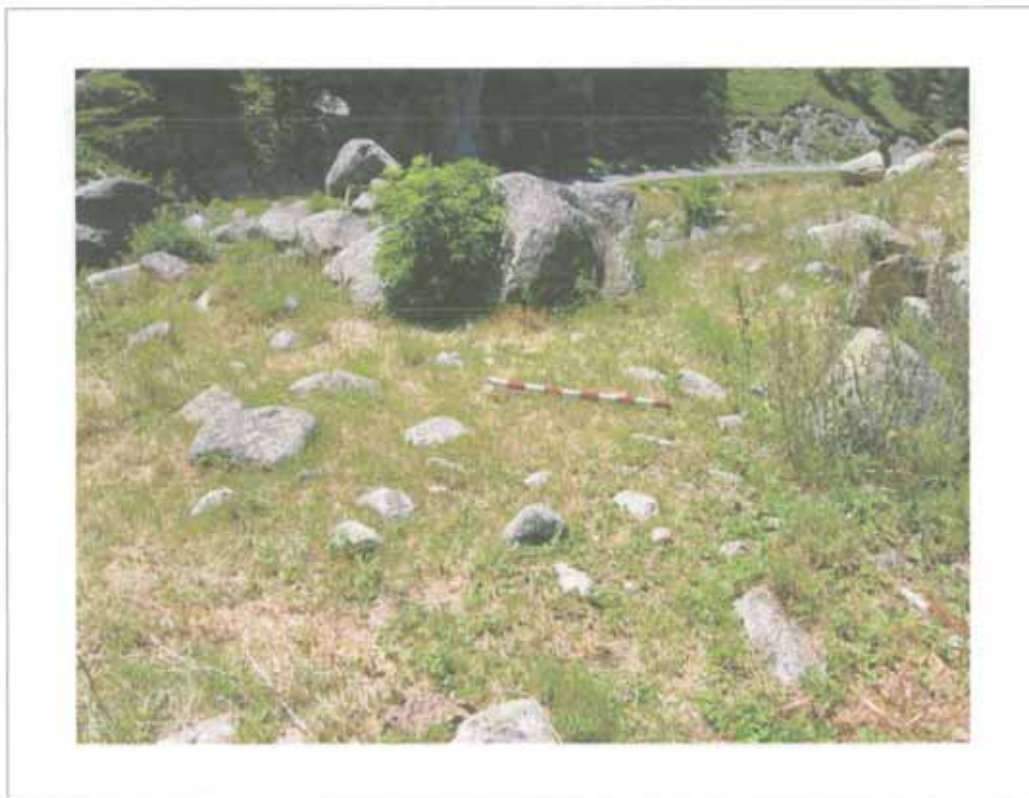
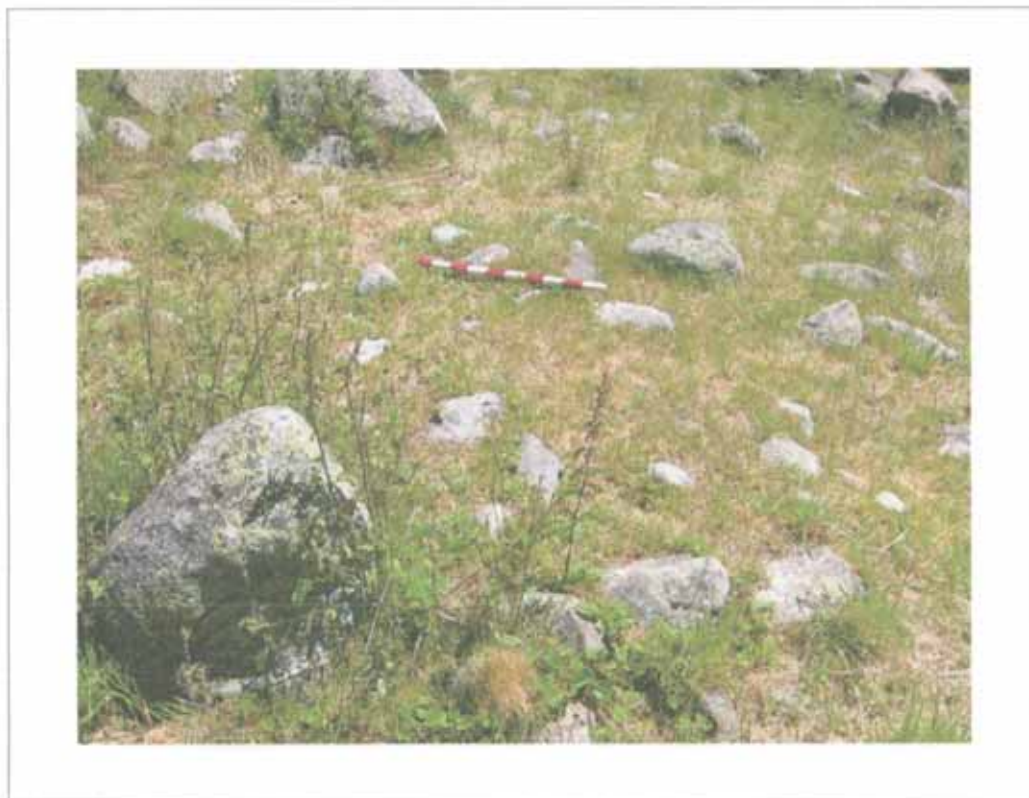
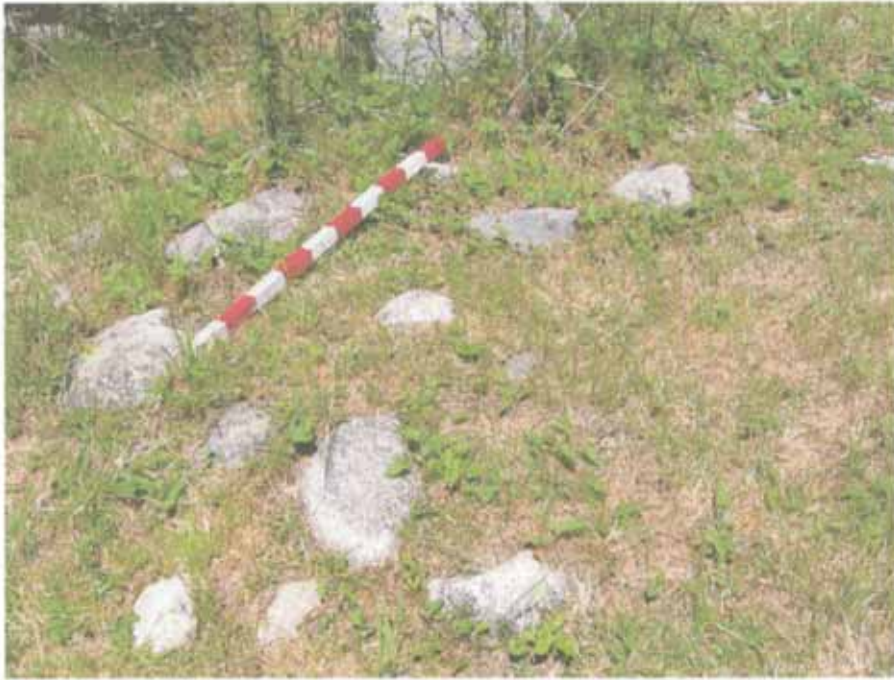
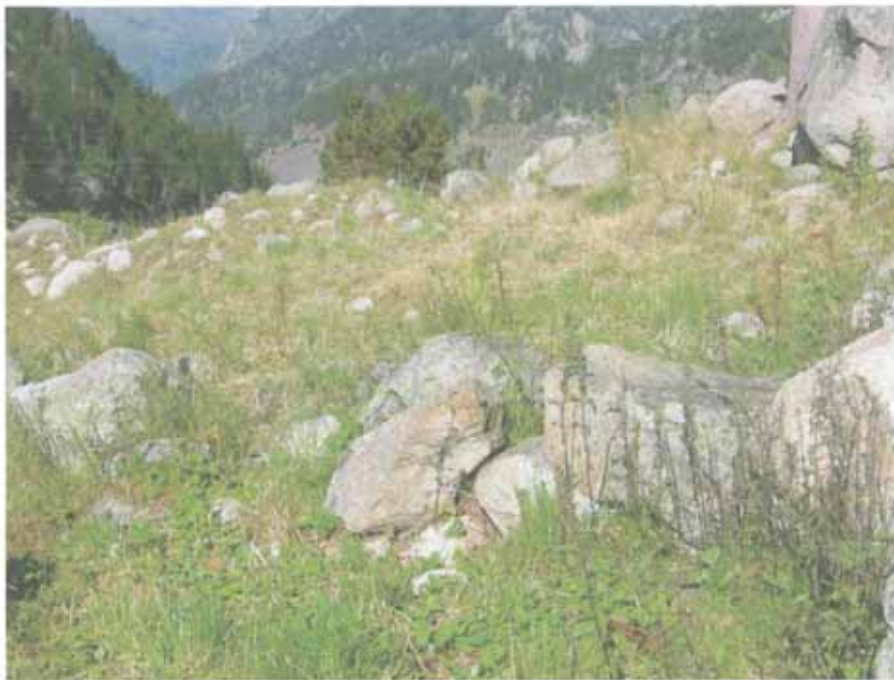
Nº de construcción 150

Situación Apoyada en una gran roca

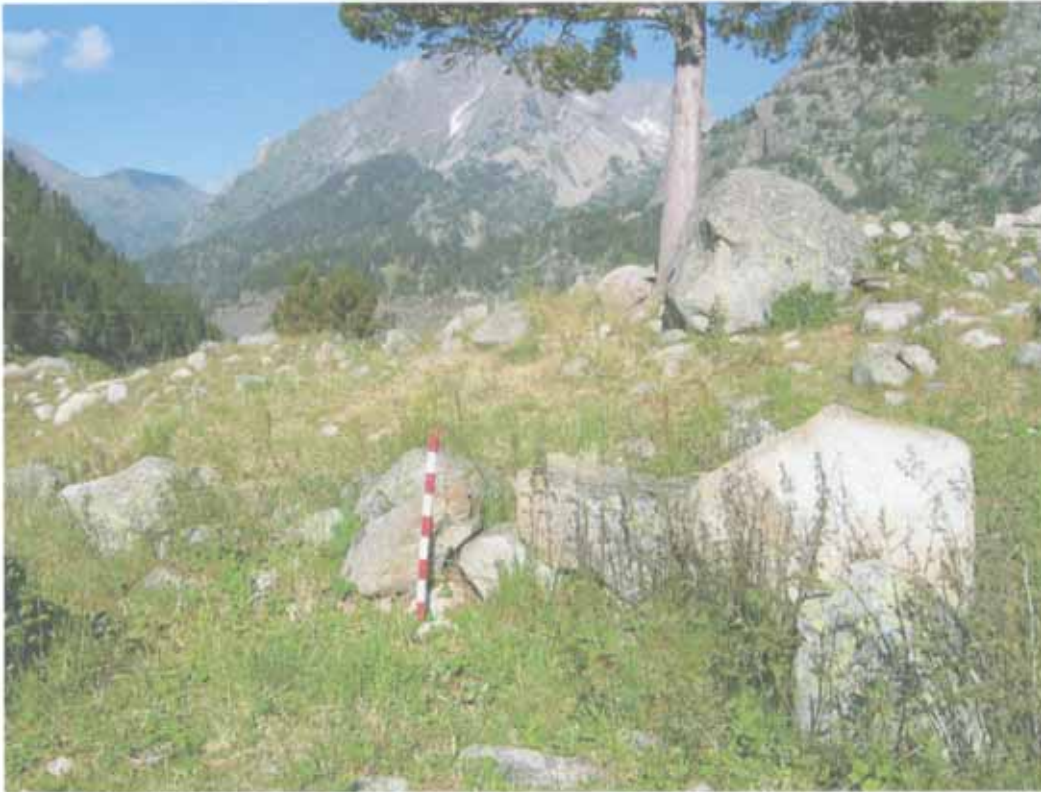
# Construcción N° 151

Muro visible por alineamiento de grandes rocas.  
Se encuentra a menos de 1 m al W de un conjunto de cabaña y recinto (Constr. 150) y prácticamente anexa hacia el S a una cabaña (Constr. 152).

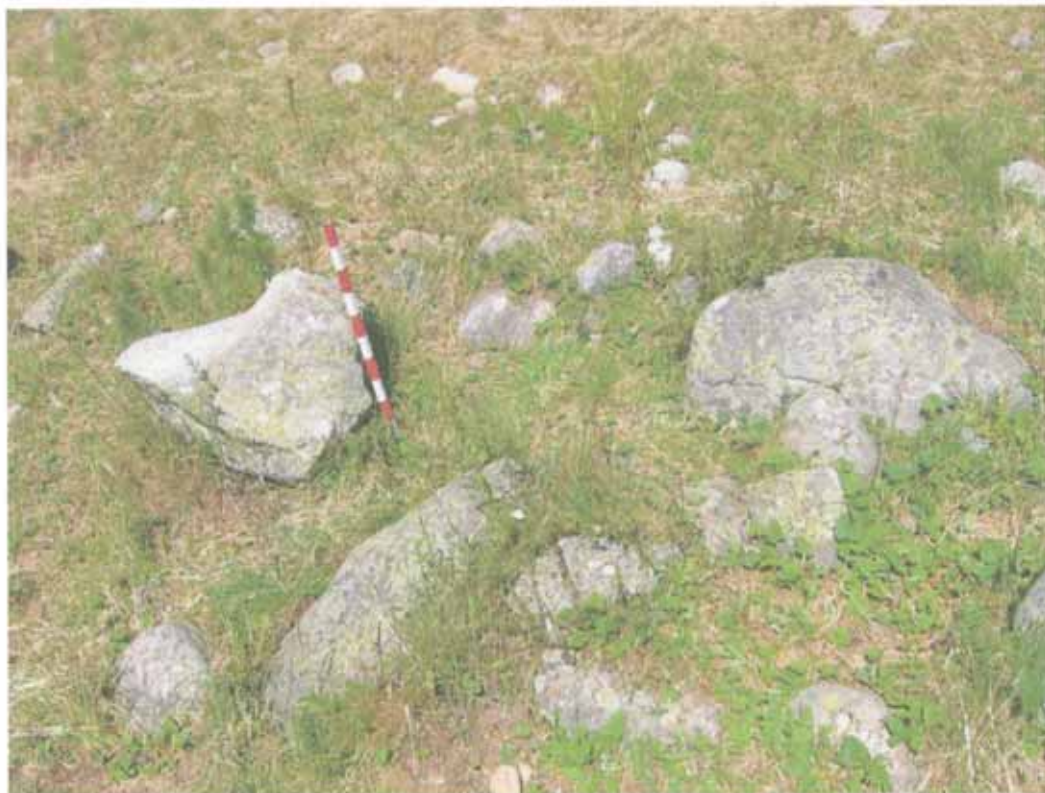
## Construcción N° 152

Se encuentra muy cercana a un gran número de construcciones.

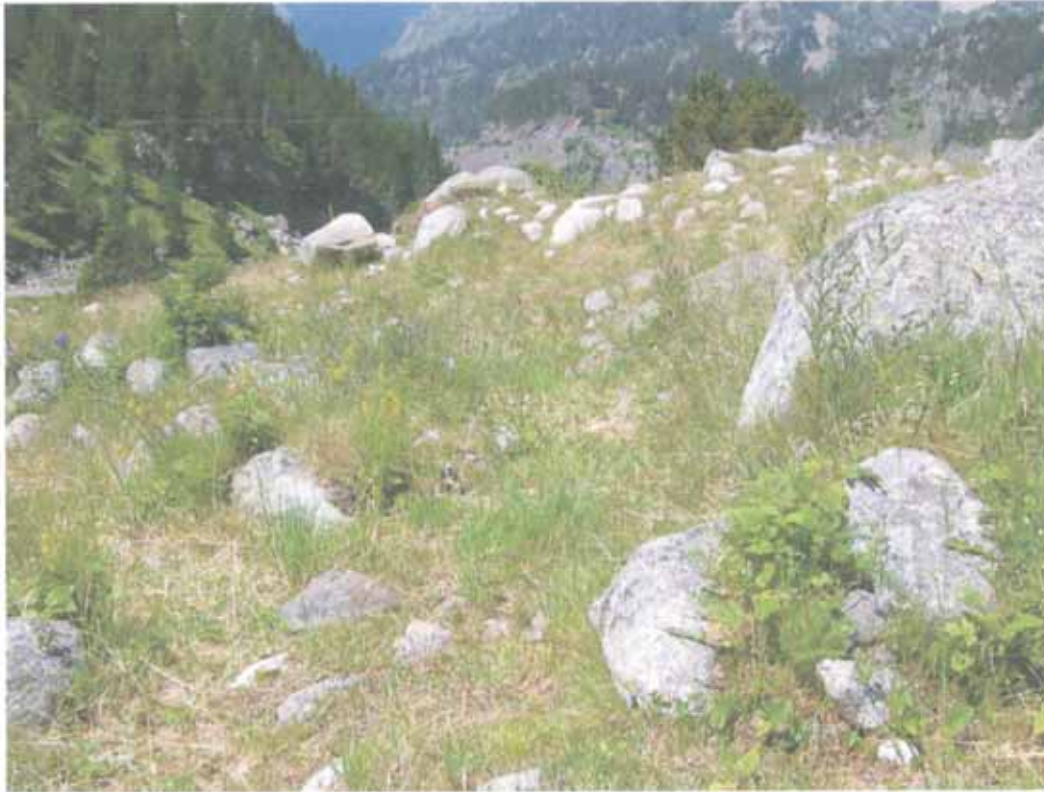
## Construcción N° 153

Se encuentra a unos 1,50 m al E de otra cabaña (Constr. 152a) y se localiza en torno al mismo bloque de granito que otra estructura (Constr. 150a y 150b).

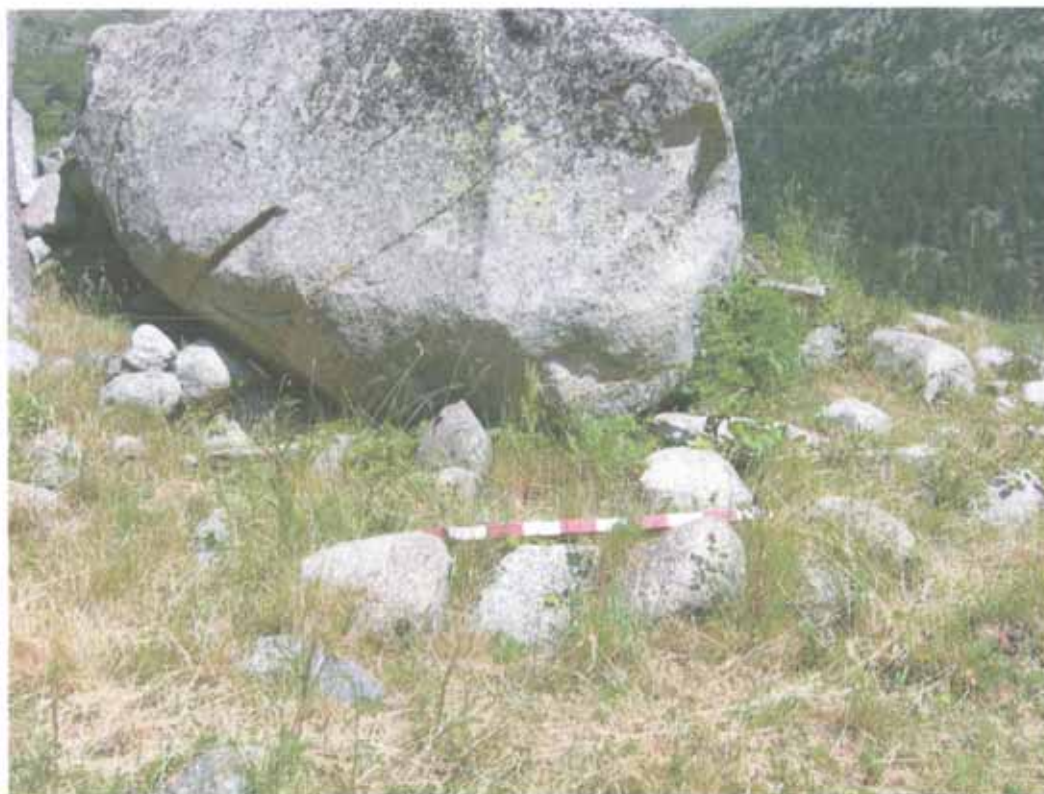
## Construcción N° 154

Se encuentra a unos 4 m al W de otra cabaña (Constr. 153a) y a unos 2 m de otra estructura (Constr. 18a).

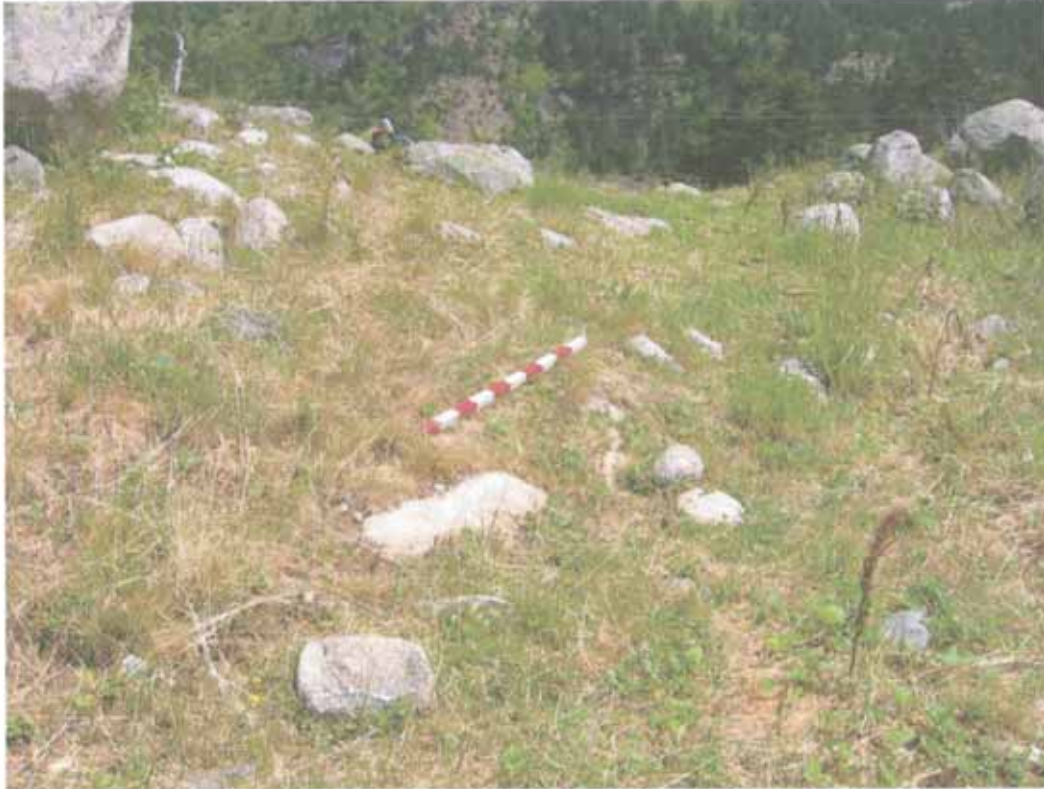
## Construcción N° 155

Muro visible por alineamiento de grandes rocas y desnivel del terreno.  
Se encuentra a 1,5 m al S de una cabaña (Constr. 154) y a unos 2 m al E de otra cabaña (Constr. 152).

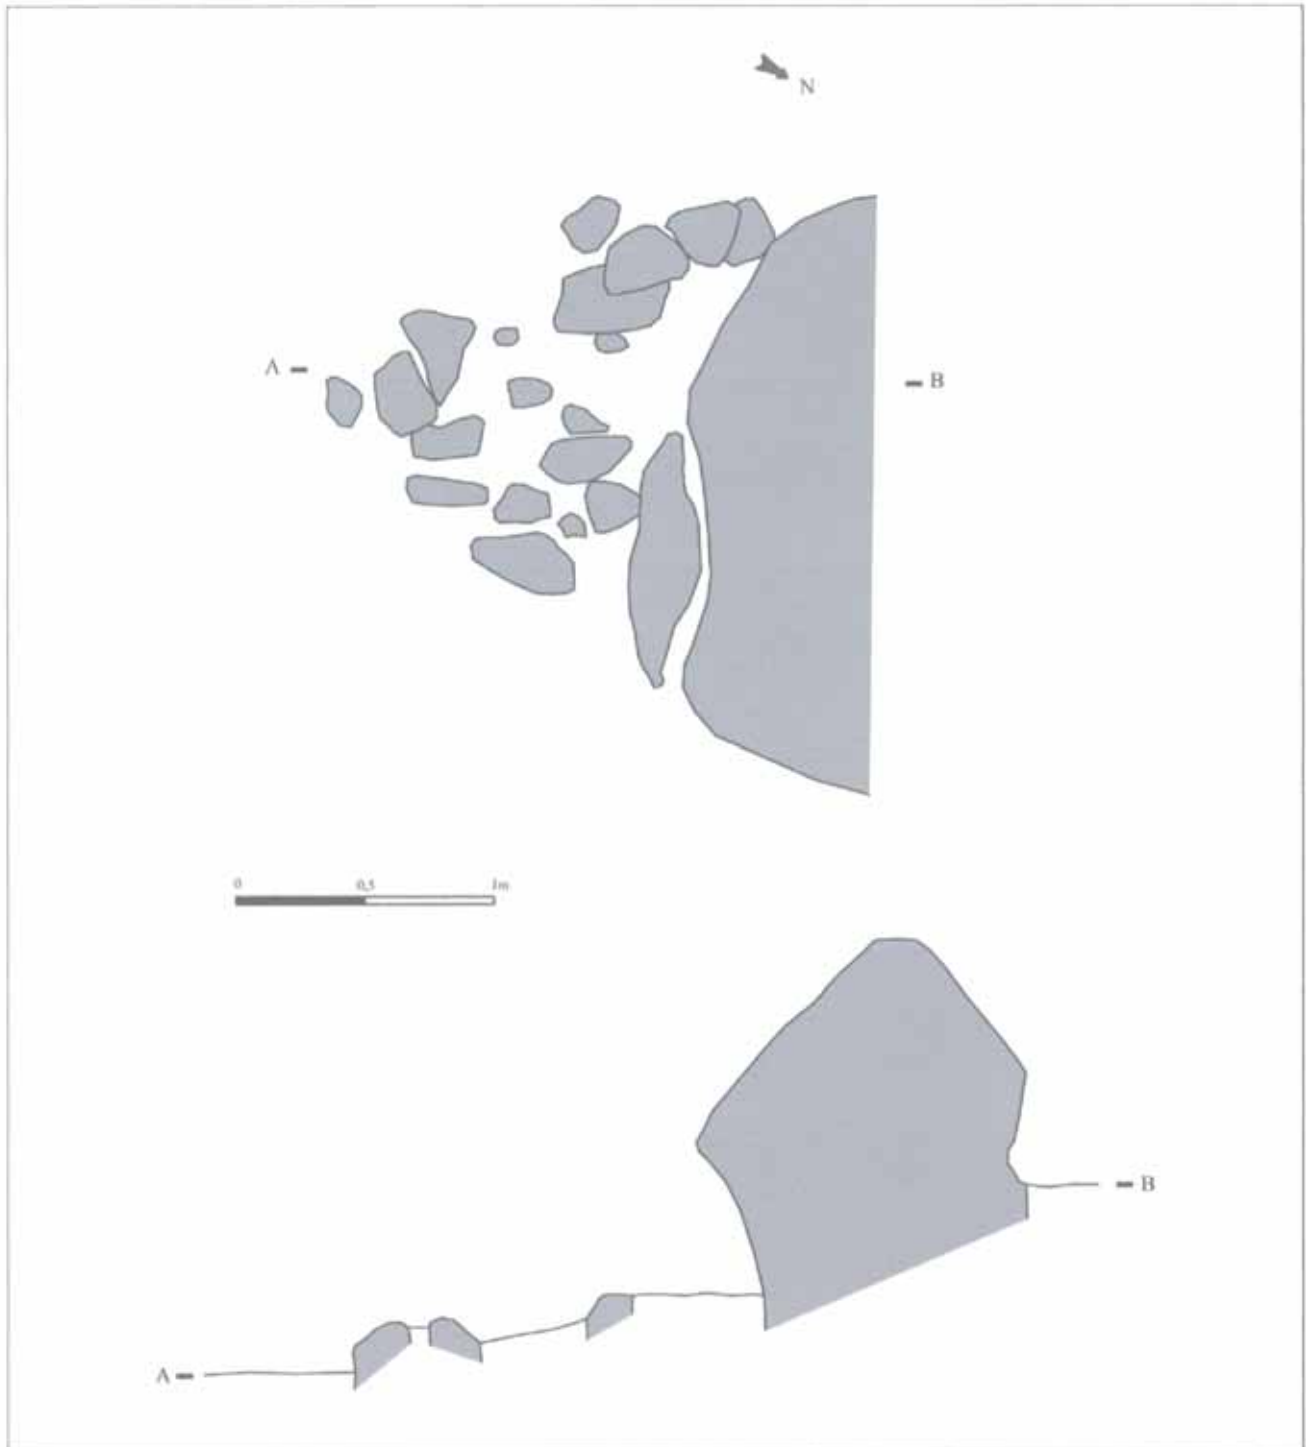
Nº de estructura 156a

Pequeña estructura orientada al S, edificada al pie de una ladera y sobre la orilla de un pequeño rellano. Se presenta bajo la forma de un semicírculo adosado a un bloque de granito.

De piedra seca. Presenta una altura media de 35 cm.

Piezas de tamaño mediano de granito.

Construcción arrasada.

<input type="checkbox"/> Limpieza	Urgencia
<input checked="" type="checkbox"/> Excavación	Alta <input type="checkbox"/>
<input type="checkbox"/> Consolidación	Media <input type="checkbox"/>
<input type="checkbox"/> Reconstrucción didáctica	Baja <input checked="" type="checkbox"/>

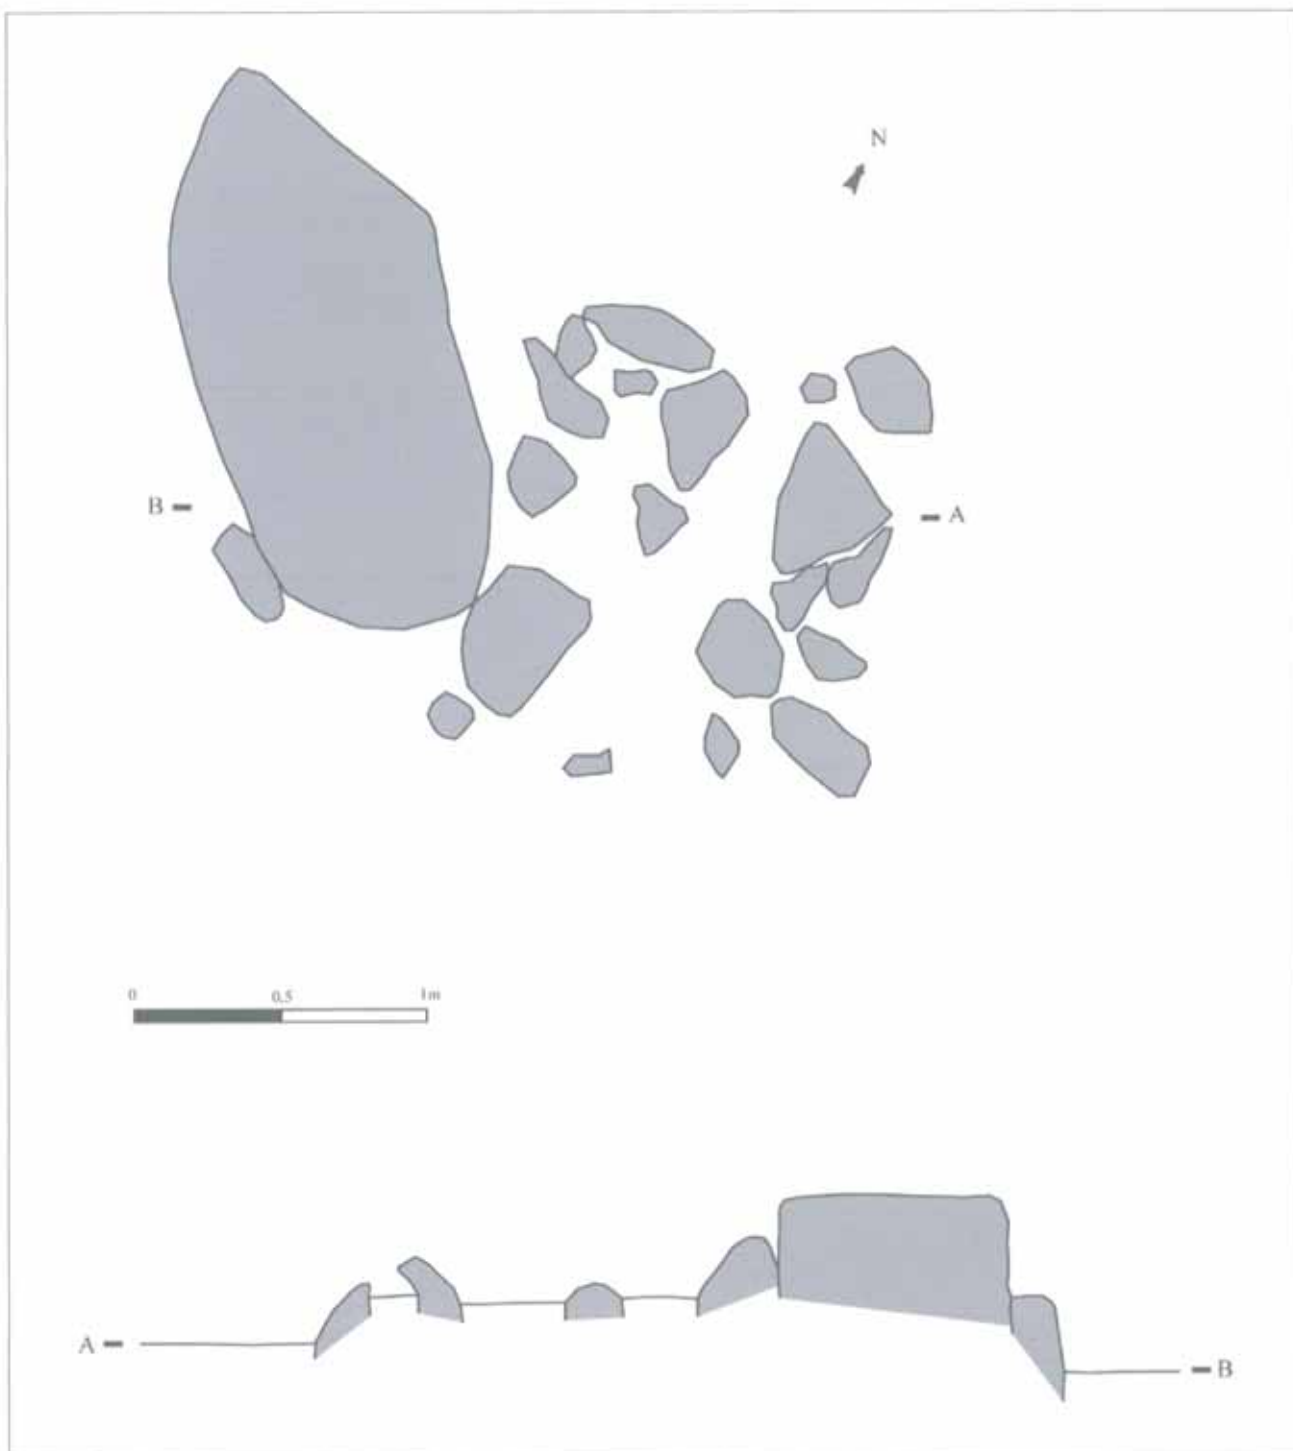
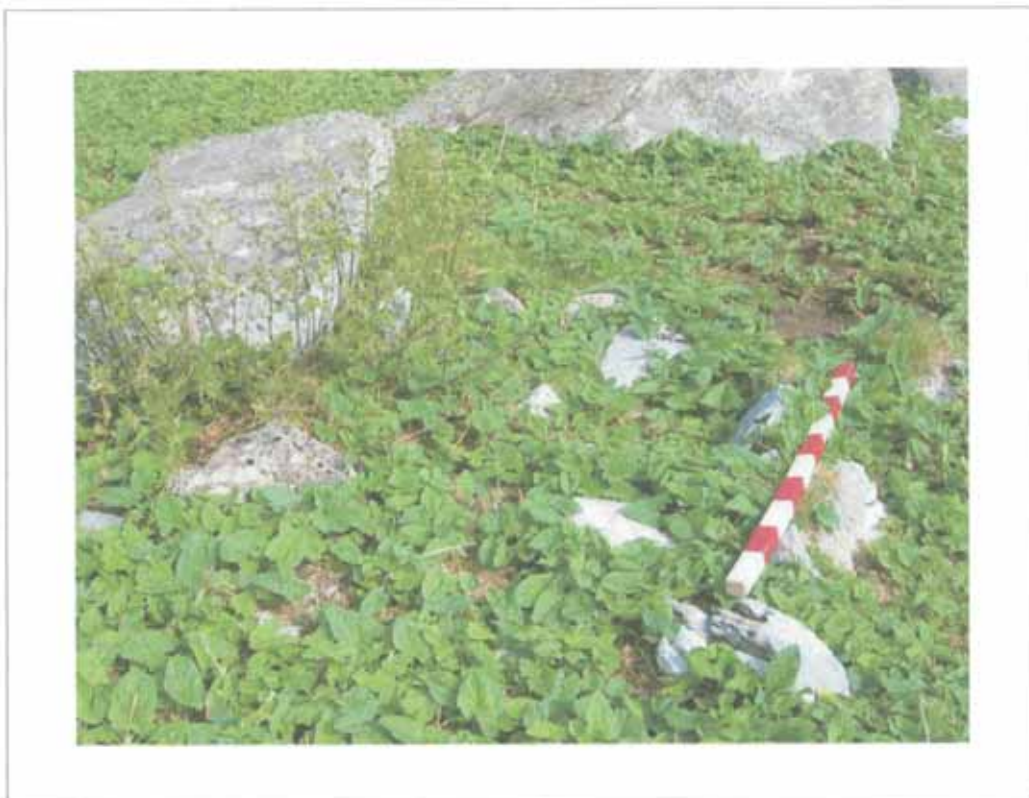
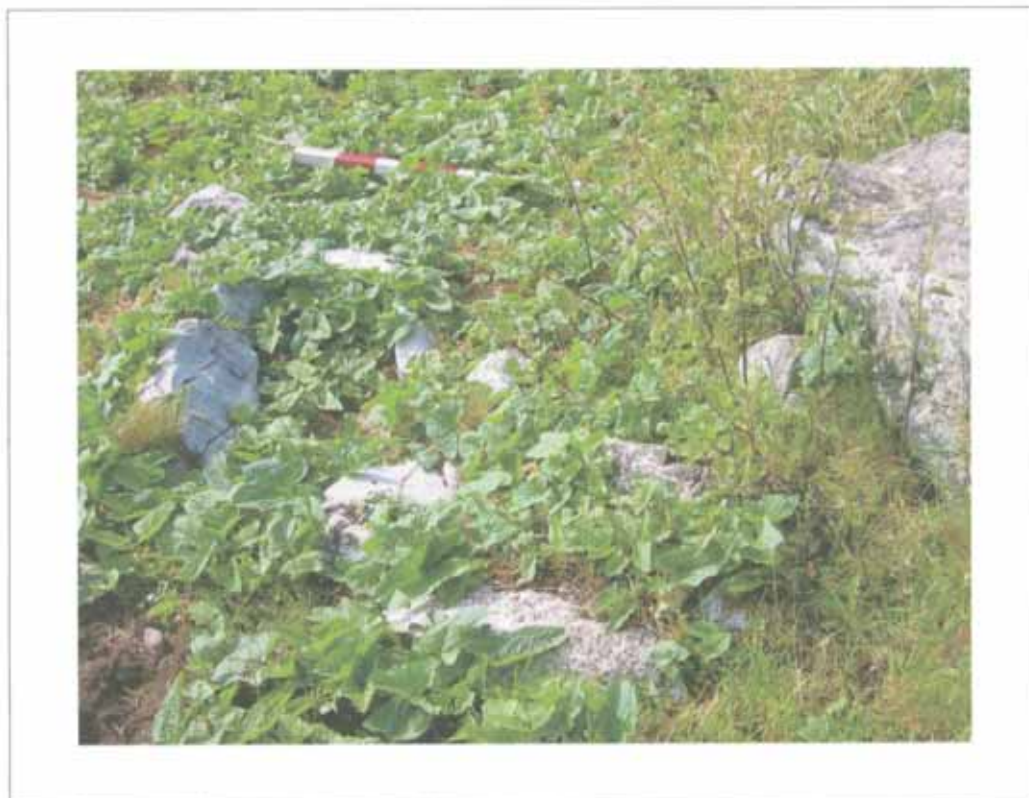
Nº de estructura 157a

Pequeña estructura asociada a un bloque de granito.  
Se encuentra en un lateral de un conjunto de una docena de estructuras.

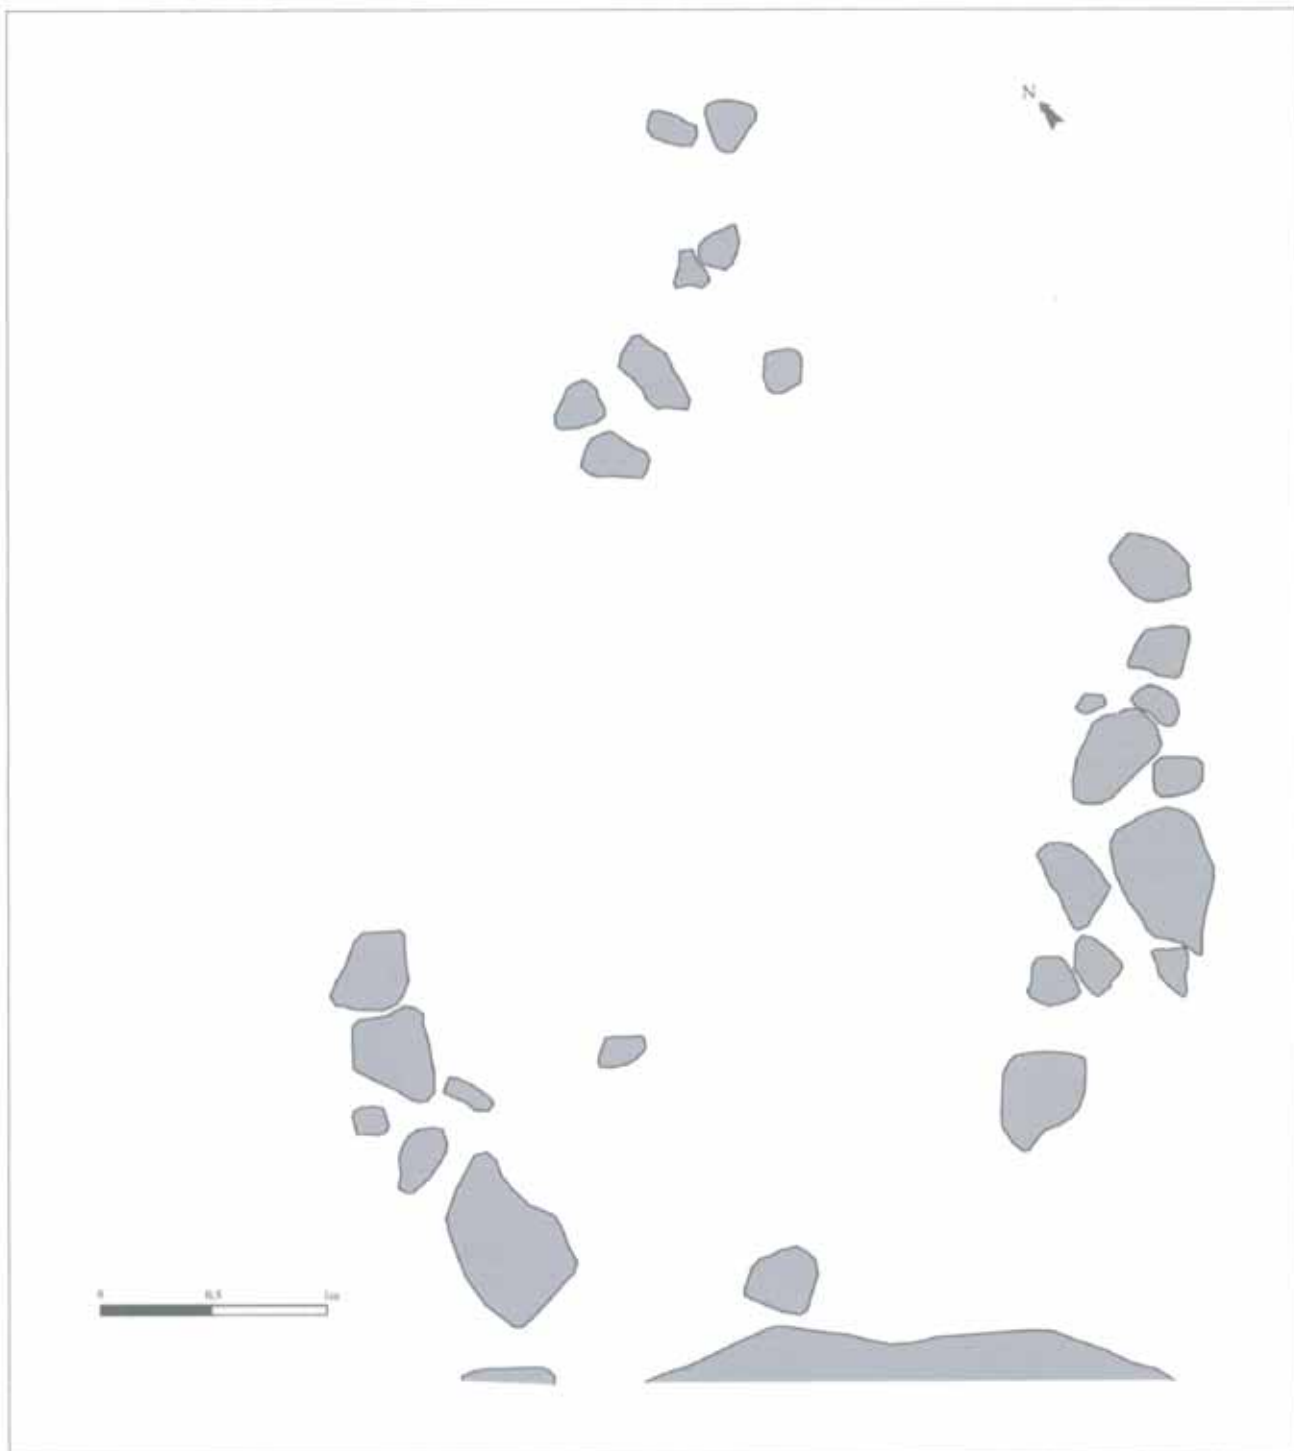
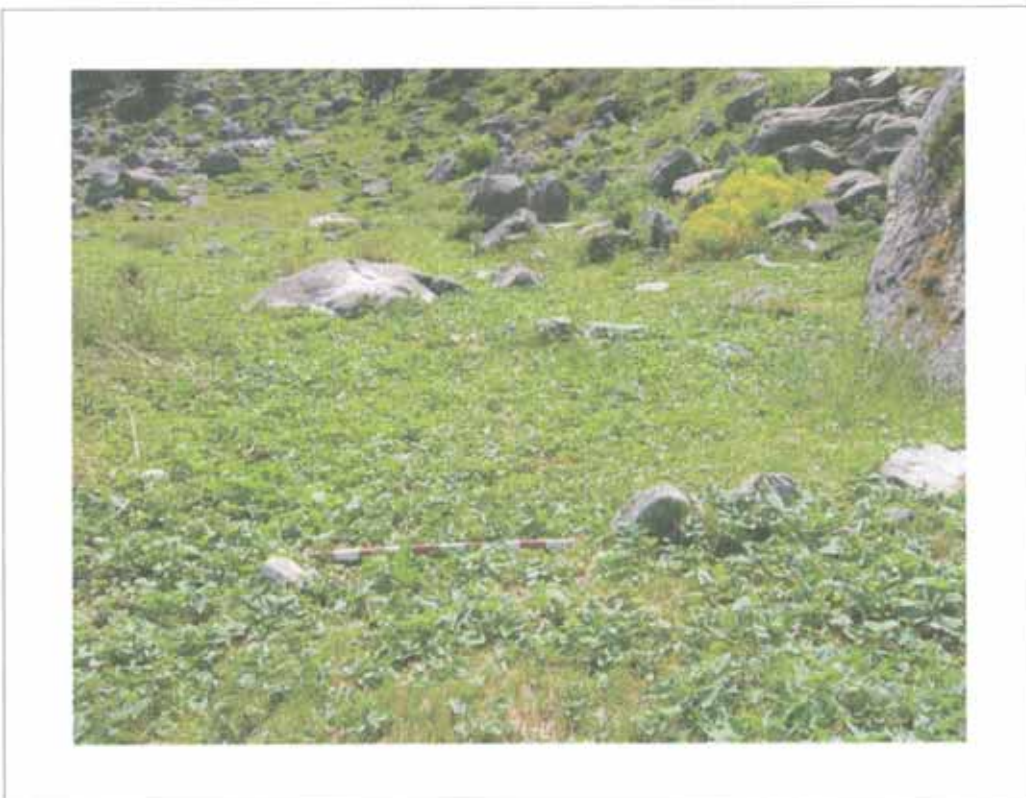
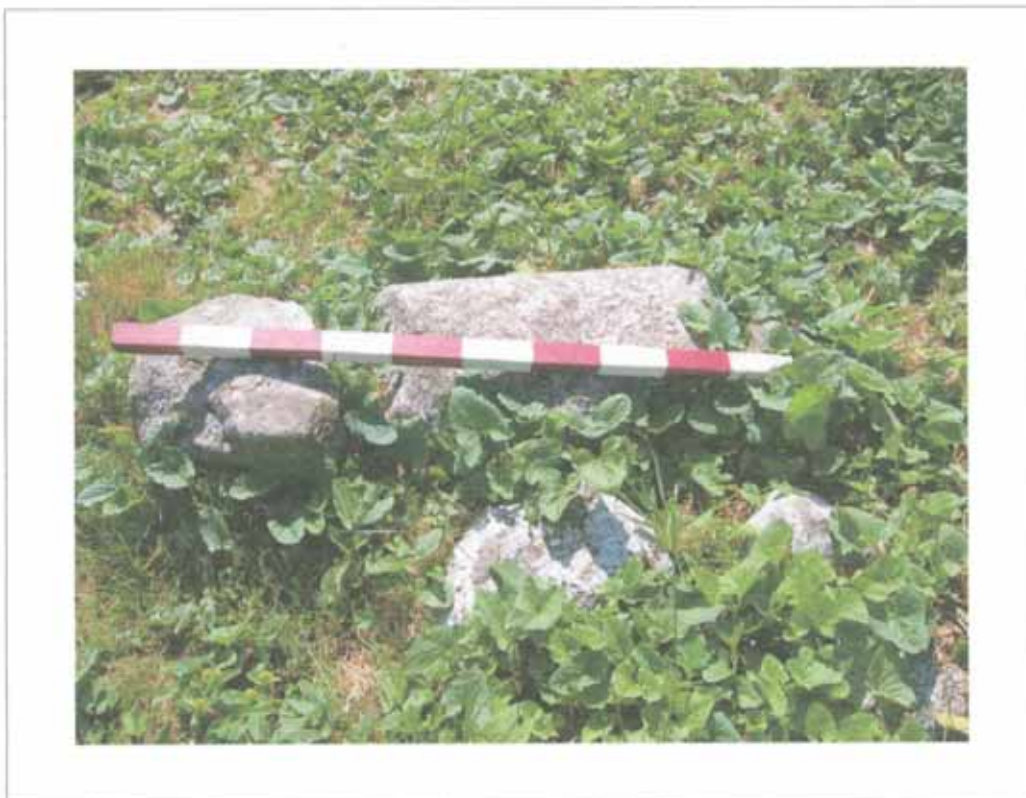
Nº de estructura 158a

Se encuentra a unos 2 m al SE de una cabaña (Constr. 157) y a 6 m al W de otra cabaña (Constr. 23).
