**INVENTARIO DE CABAÑAS  
Y OTRAS CONSTRUCCIONES HISTÓRICAS  
EN EL PLLAN DEL HOSPITAL  
BENASQUE (HUESCA)**

Fichas de inventario. IV

Carine Calastrenc, José Luis Ona y Félix A. Rivas

Diciembre 2004

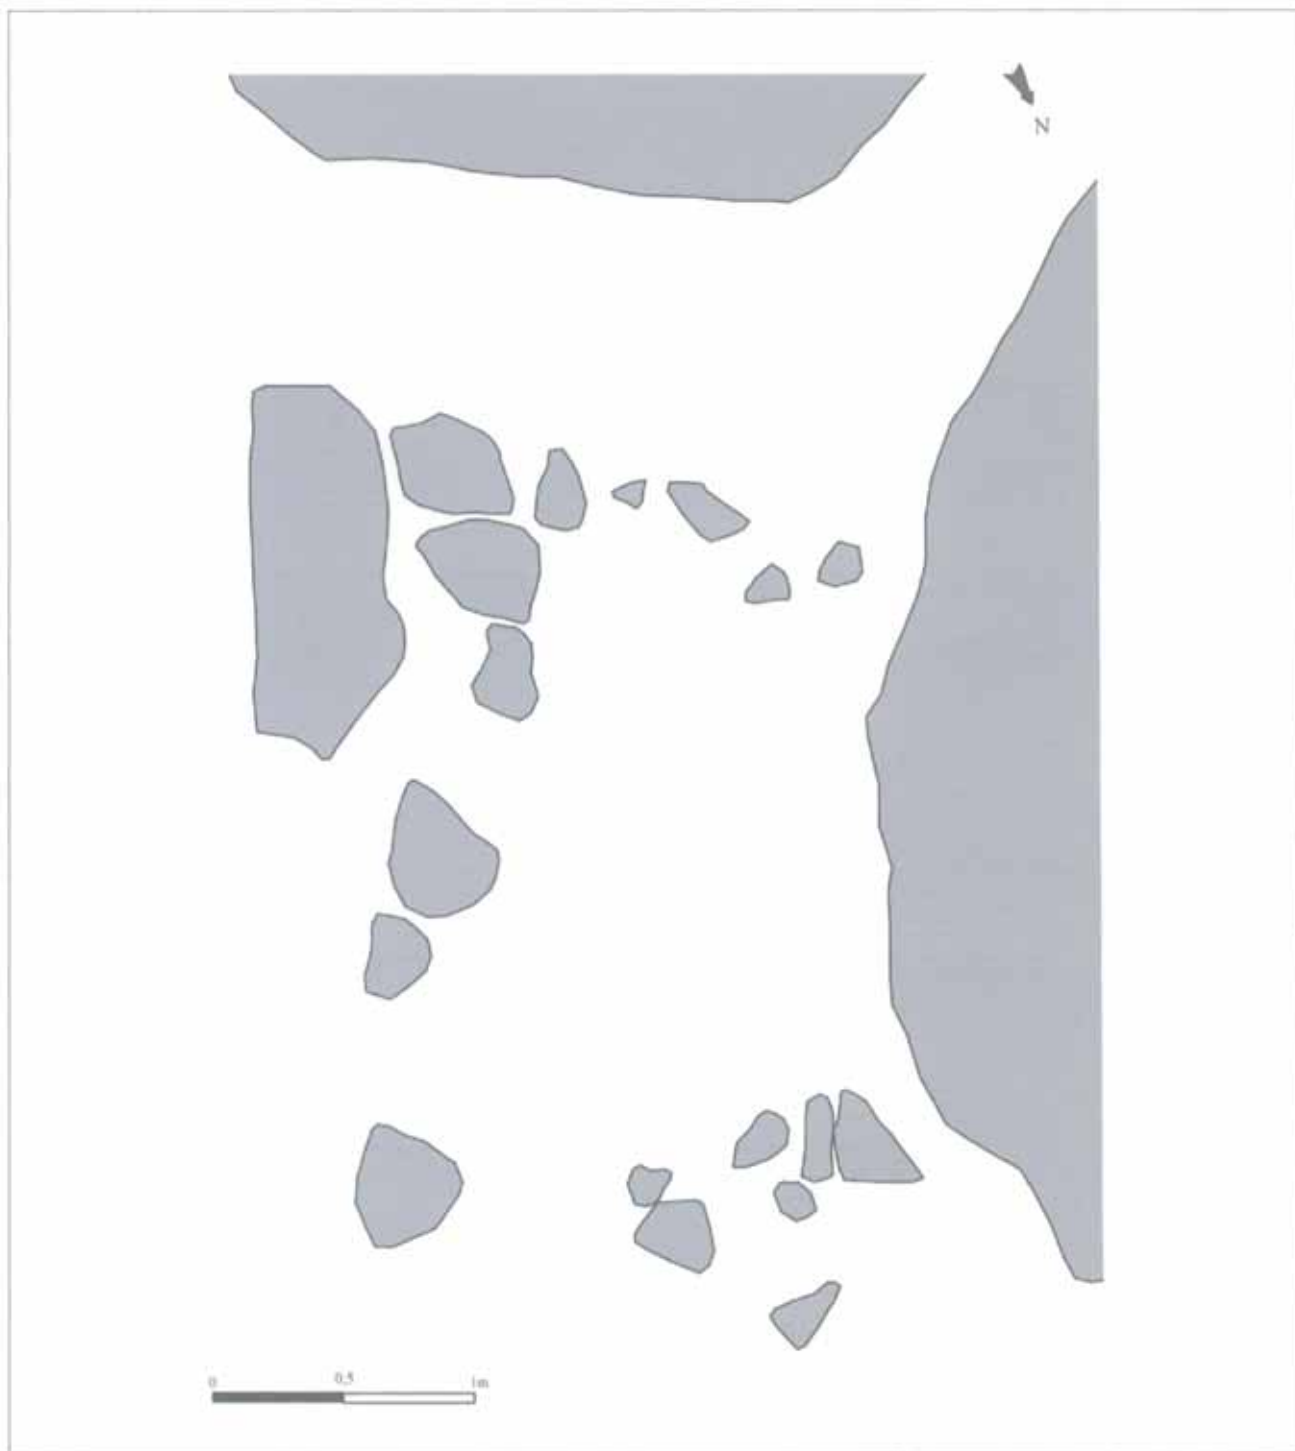
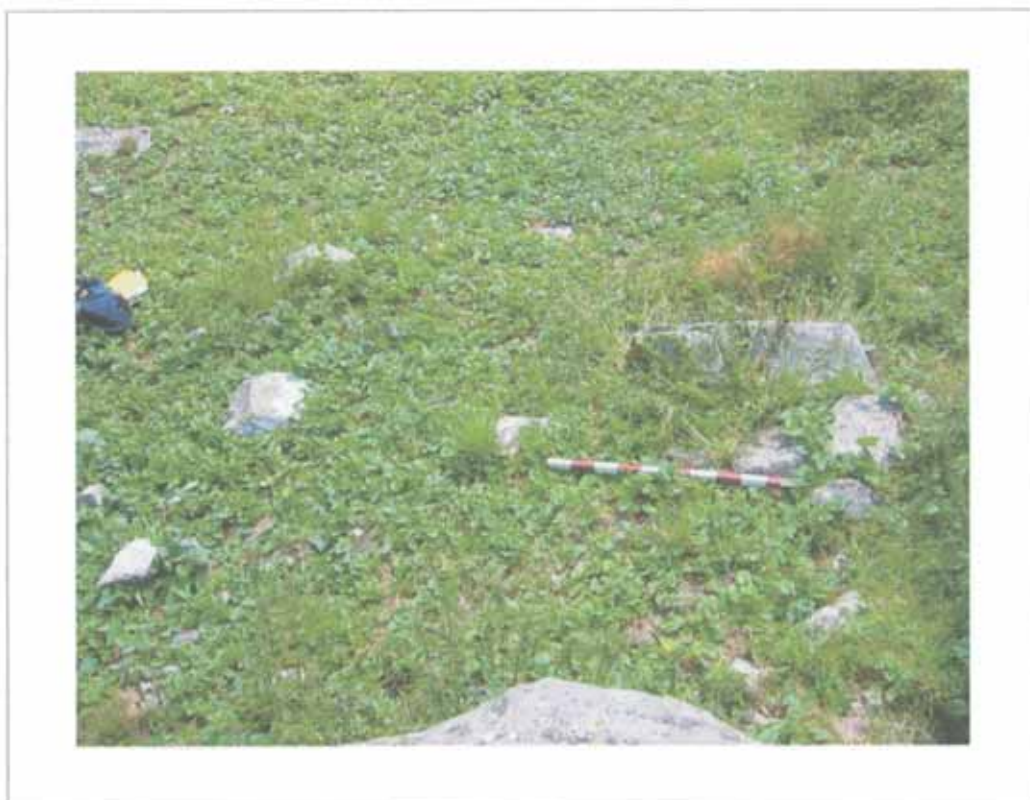
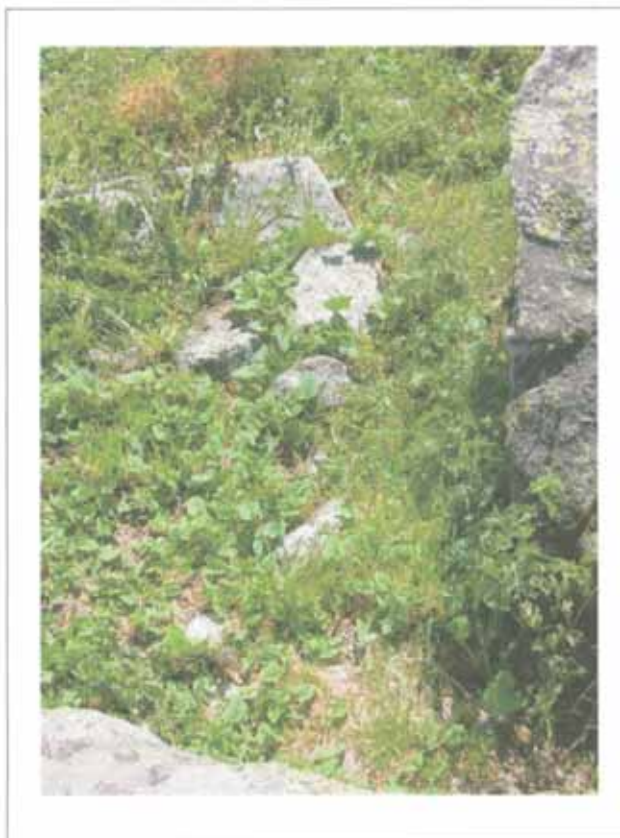
Nº de estructura 159a

Se encuentra a unos 6 m al W de un recinto (Constr. 158a) y a unos 4 m al NW de una cabaña (Constr. 157a).

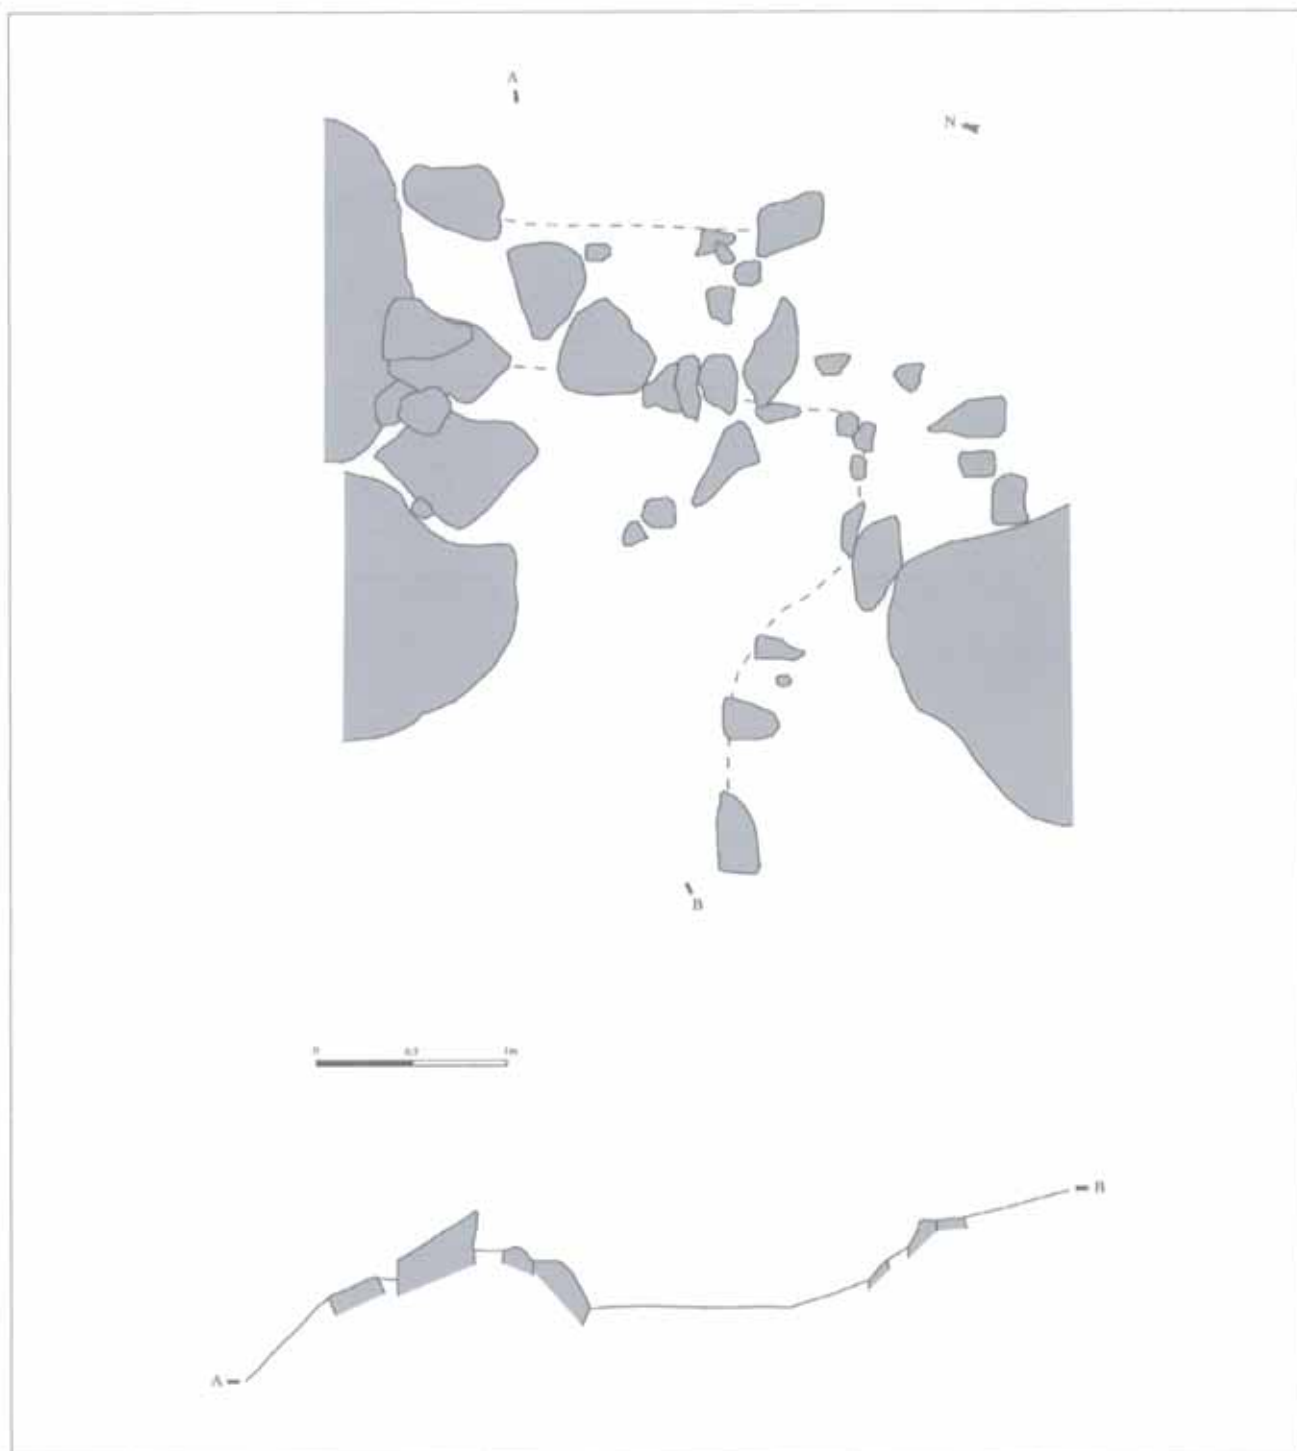
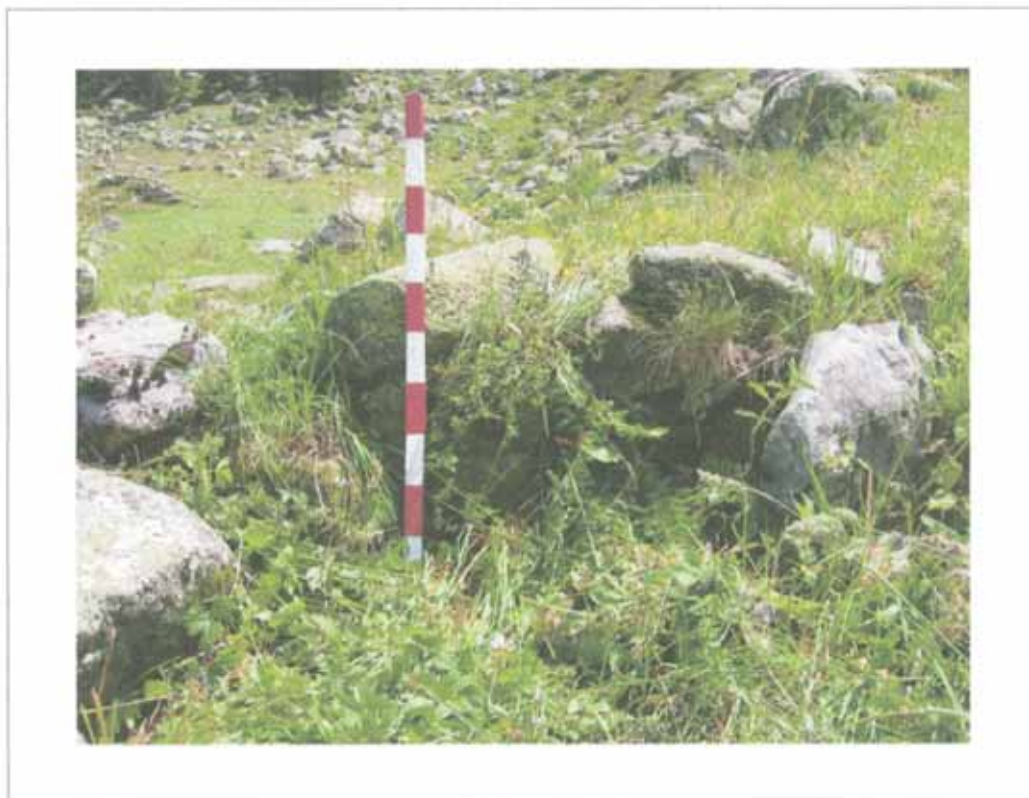
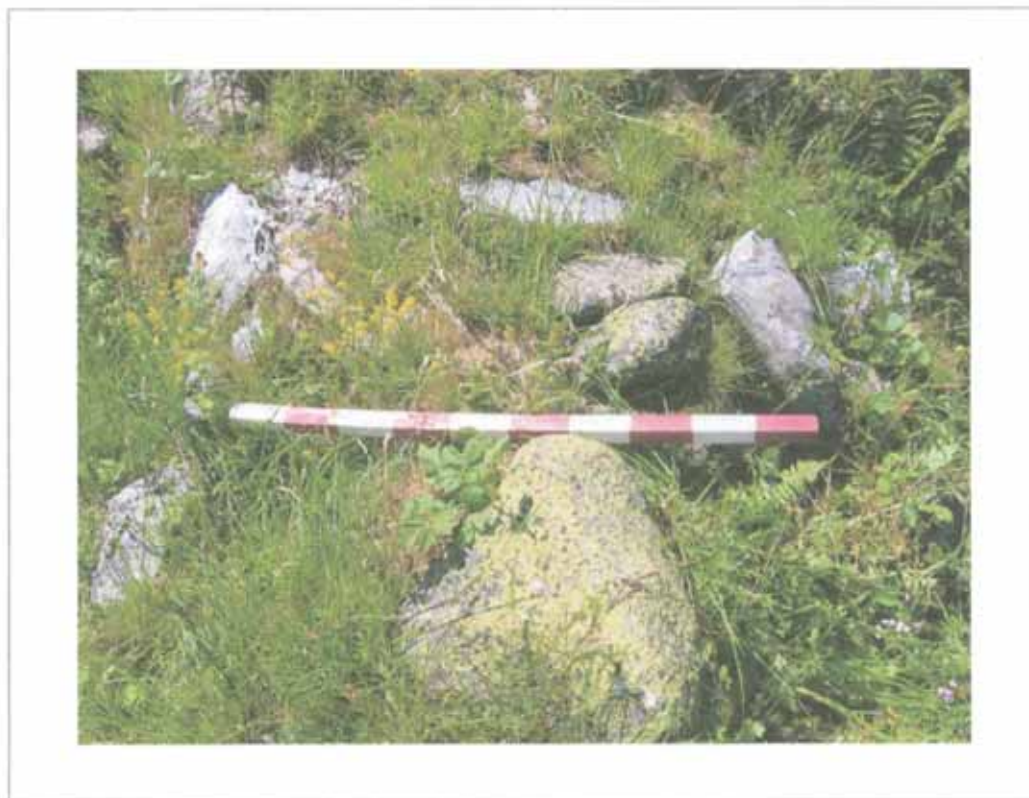
Nº de estructura 160a

Se encuentra en un lateral de un conjunto de una docena de estructuras.

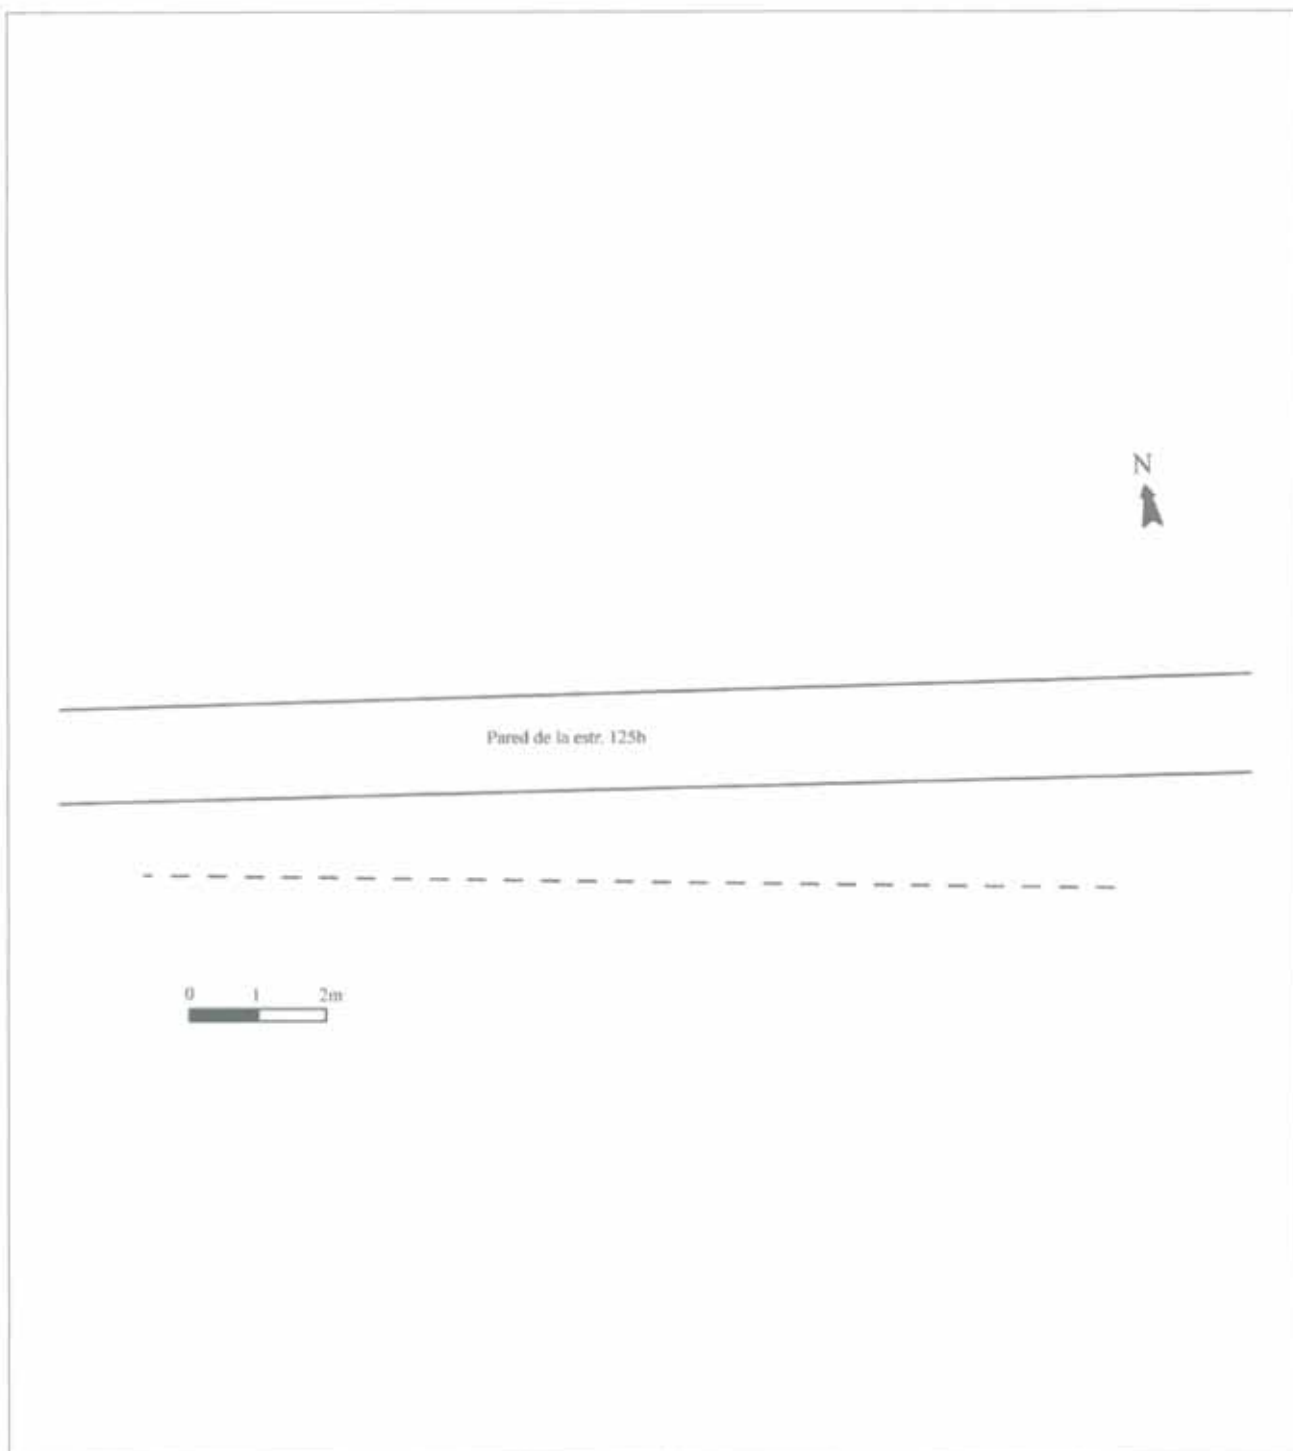
Nº de estructura 161a

Restos de muro que apenas sobresalen del suelo a 1,45 m al S del muro del Prau (Estr. 125b), y con trazado aproximadamente paralelo al río.  
Se encuentra cerca de otros 4 muros similares.

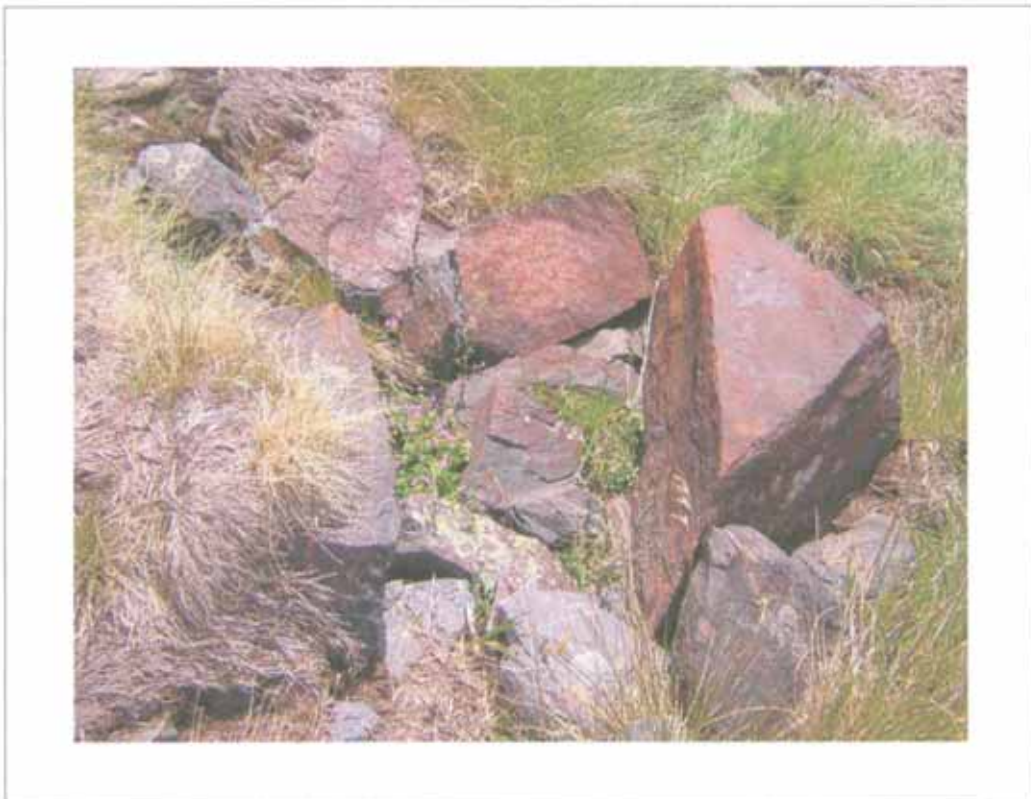
Nº de estructura 162a

Se encuentra en la misma pradera que una cabaña (Constr. 163) situada a unos 20 m al SE.

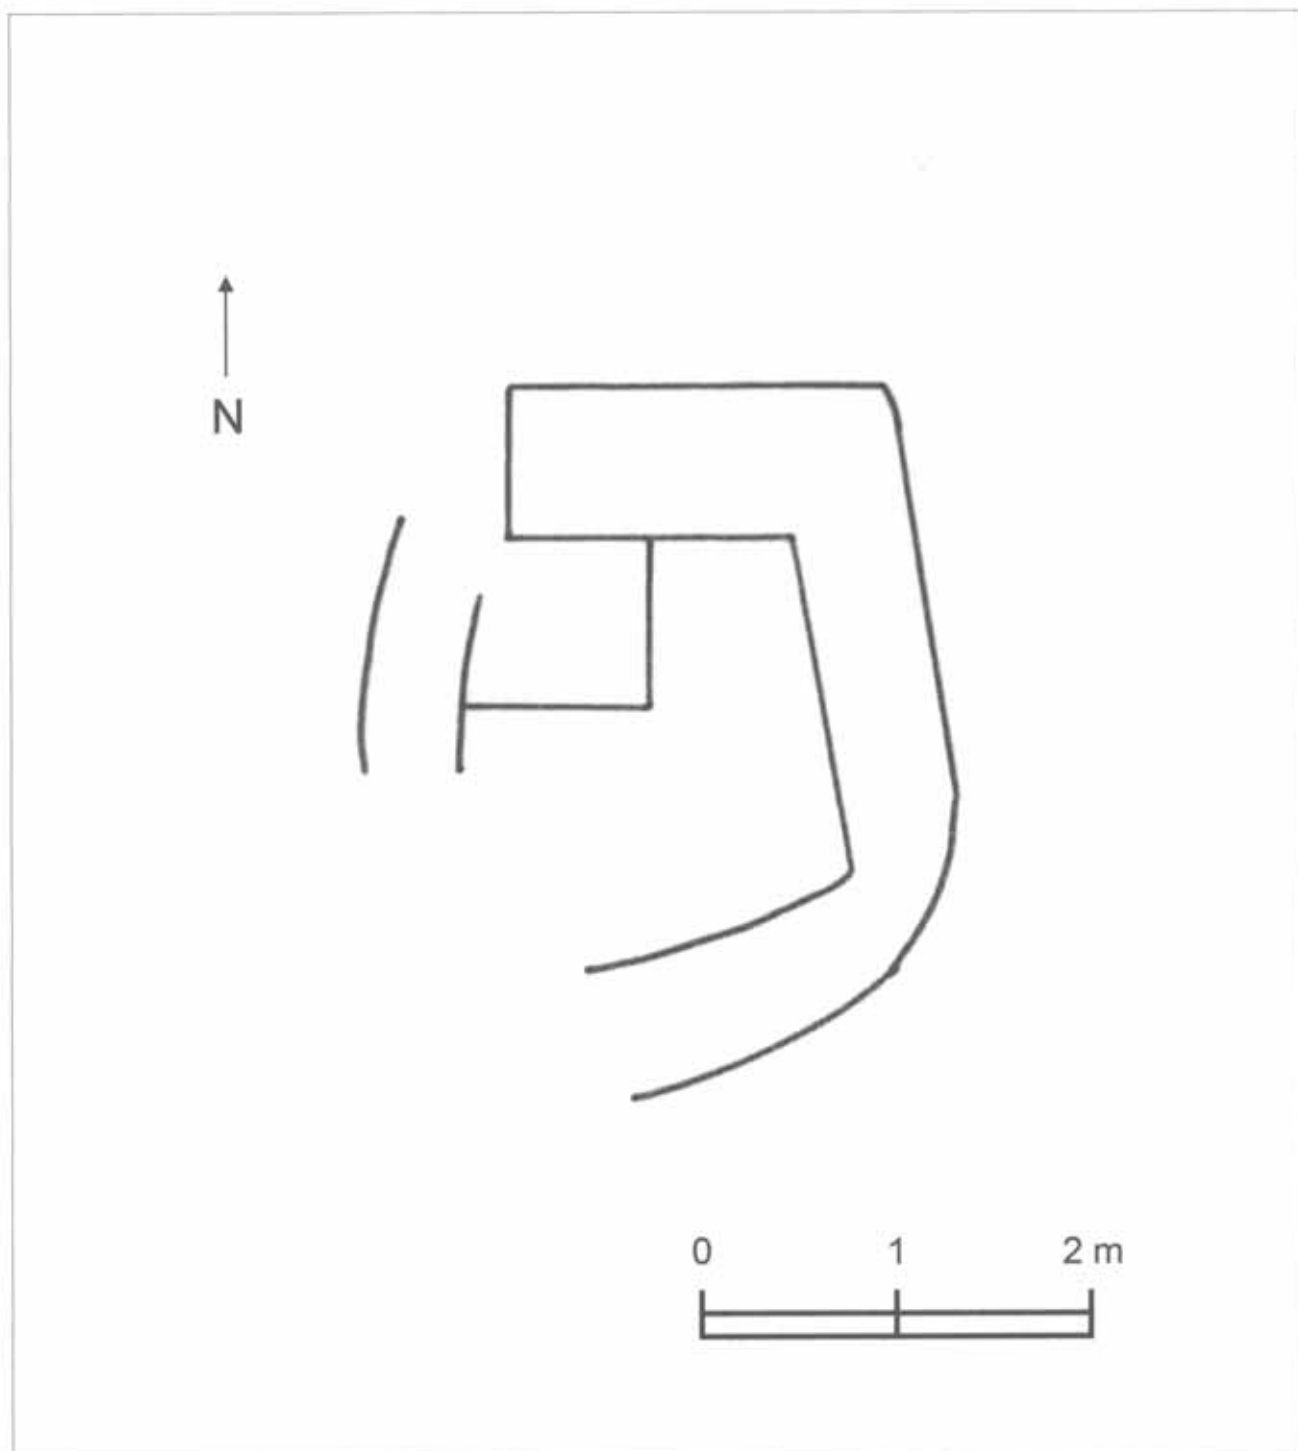
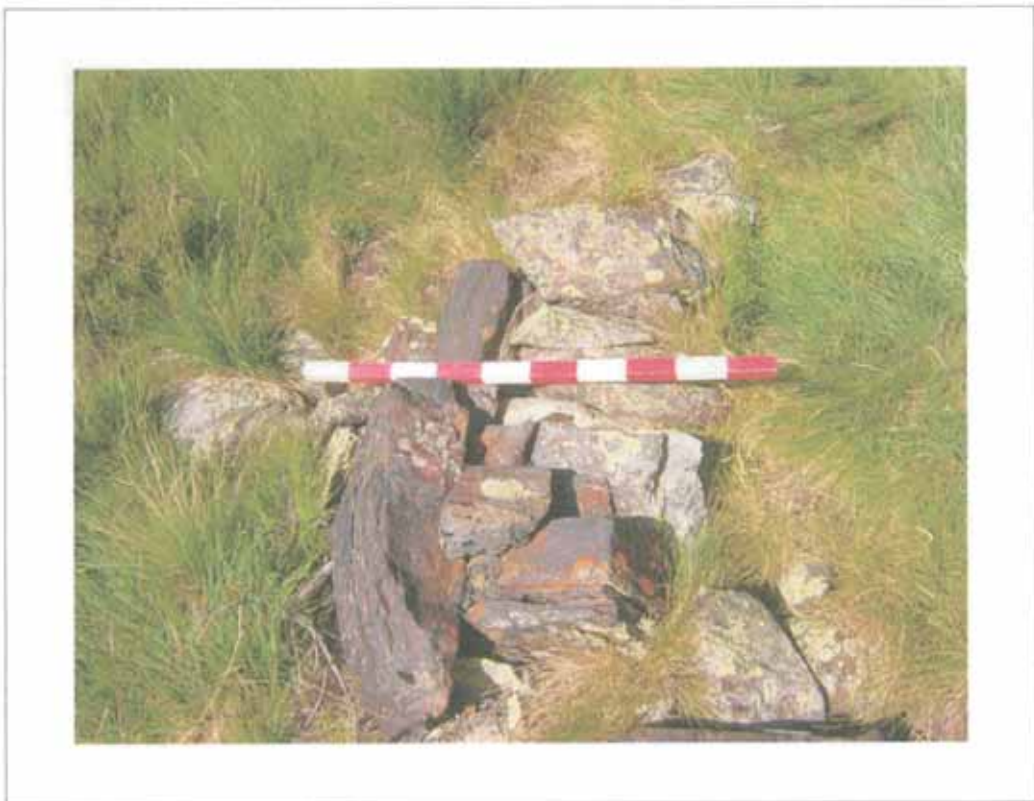
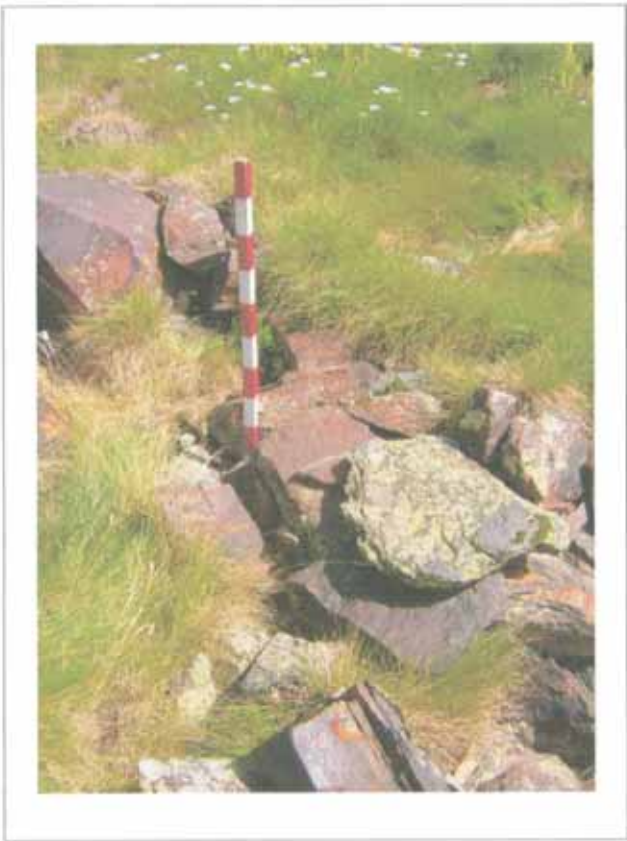
Nº de estructura 163a

Se encuentra en la misma pradera que un tartero (Constr. 162) situado a unos 20 m al NW.
