LES FORTIFICATIONS MÉDIÉVALES DE SAINT-RAMBERT-EN-BUGEY (AIN)

LE CHÂTEAU DE CORNILLON ET LA BÂTIE DE LUISANDRE

PROSPECTION THÉMATIQUE

RAPPORT FINAL D'OPÉRATION
SÉRIE MOYEN ÂGE

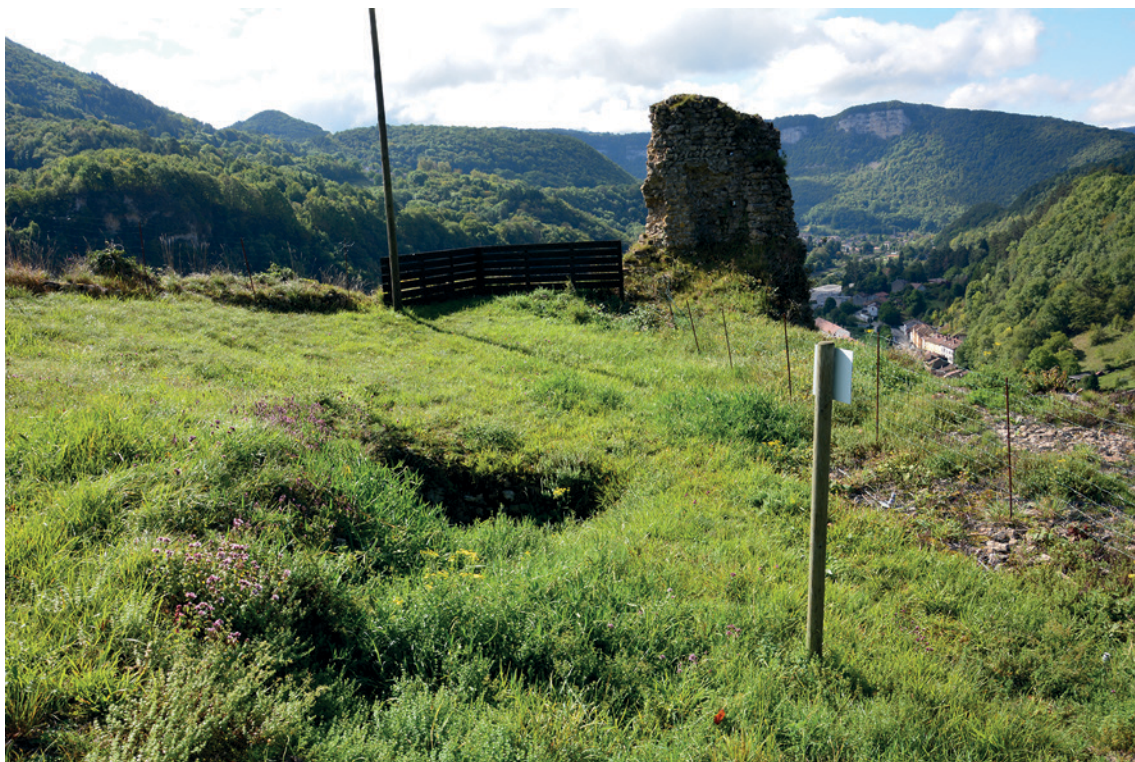
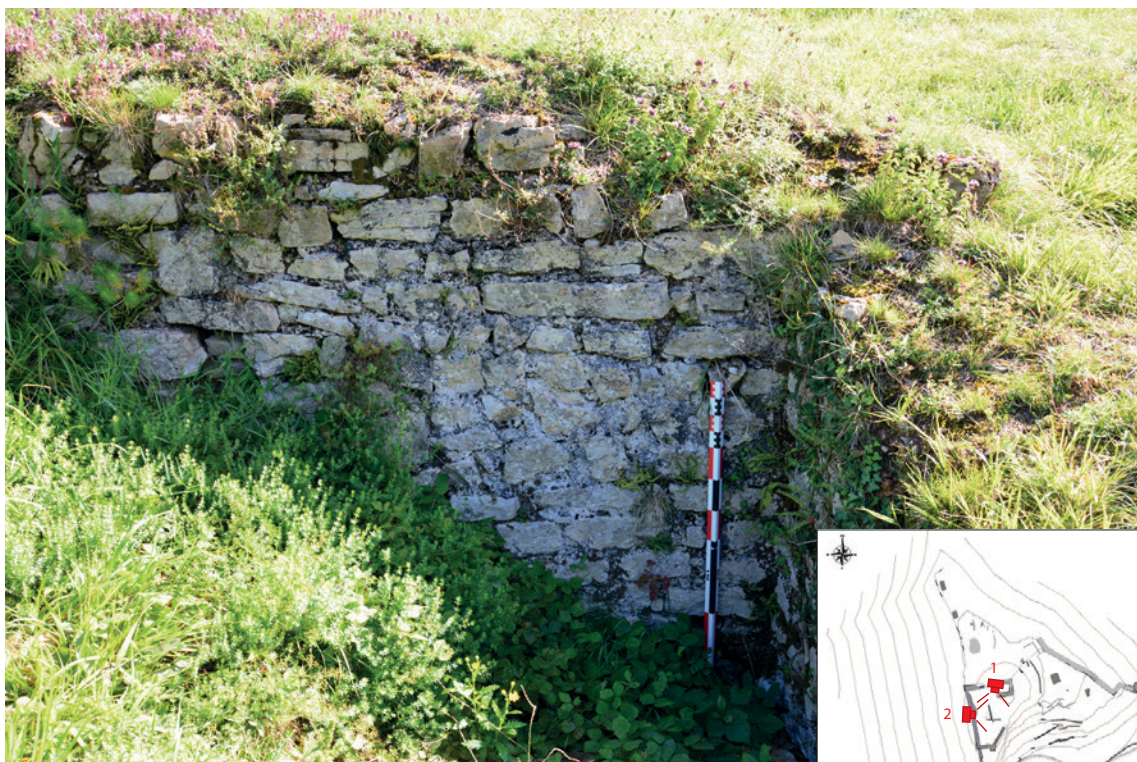
Fig. 17 : Sondage ancien dans la cour haute. Clichés : L. D'Agostino.

1. Sondage réalisé par Concordia, resté ouvert au milieu de la cour haute.

2. Détail de deux des murs visibles dans le sondage, vus de l'ouest.

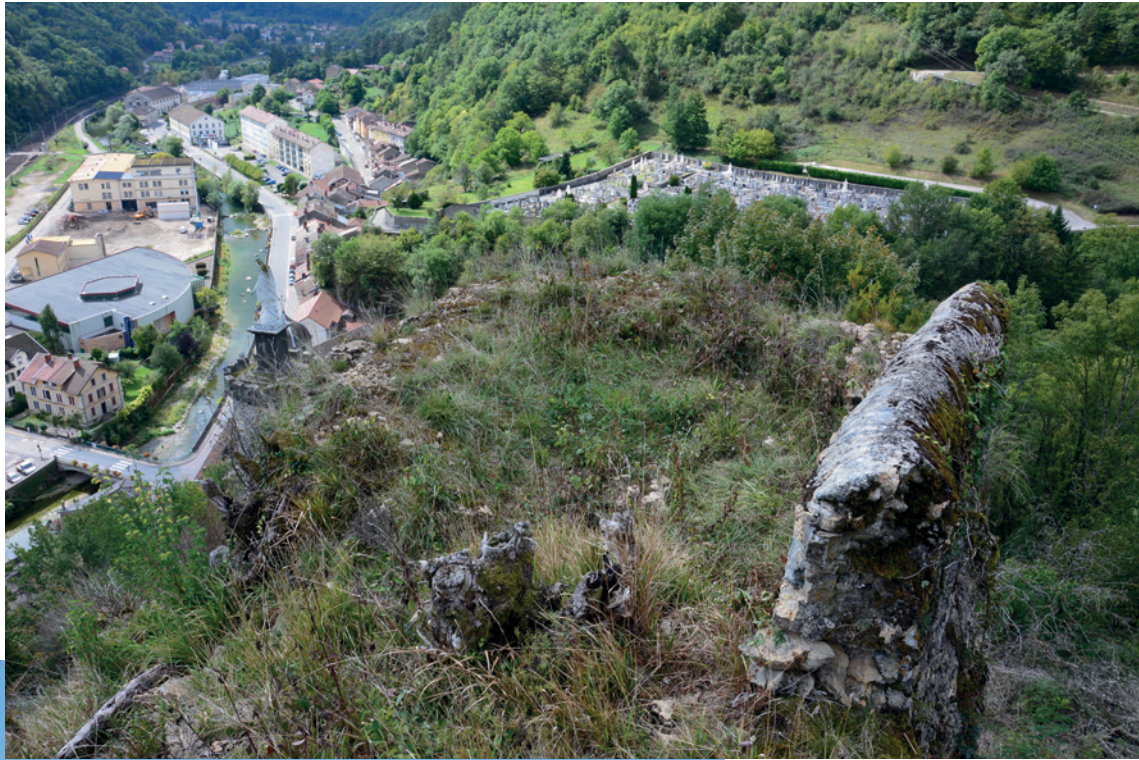
1. Arase de la tour ronde située au milieu de la cortine sud-ouest.

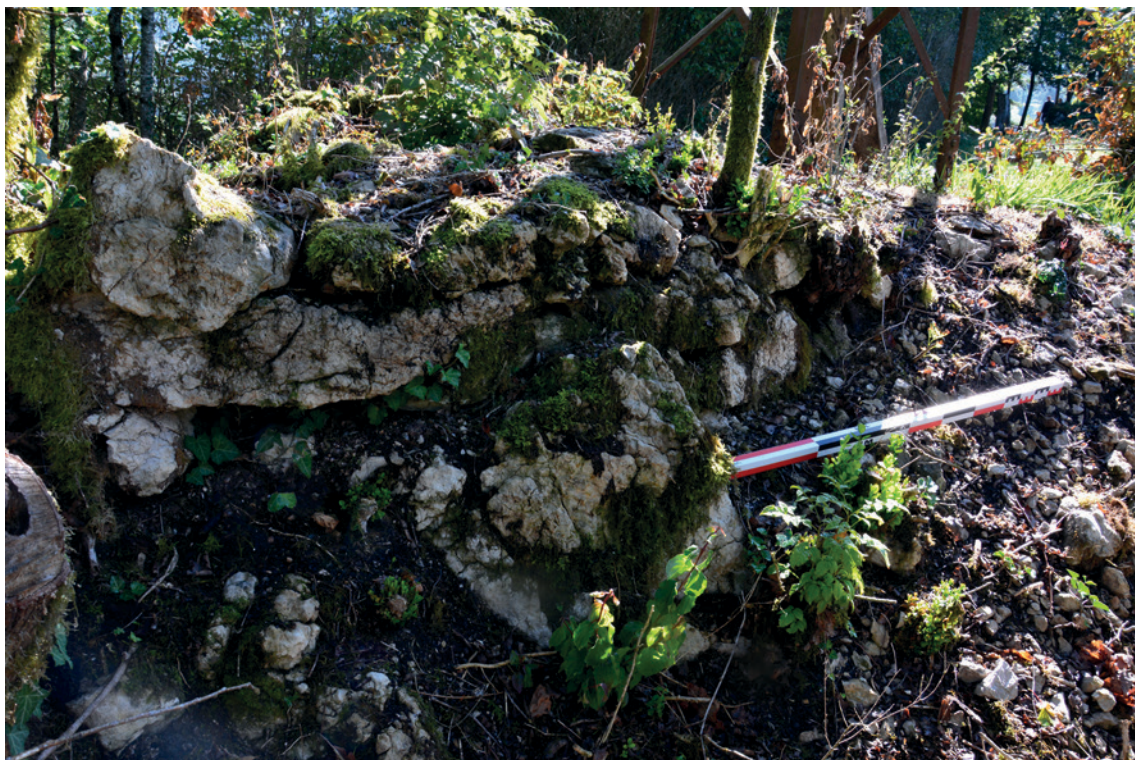
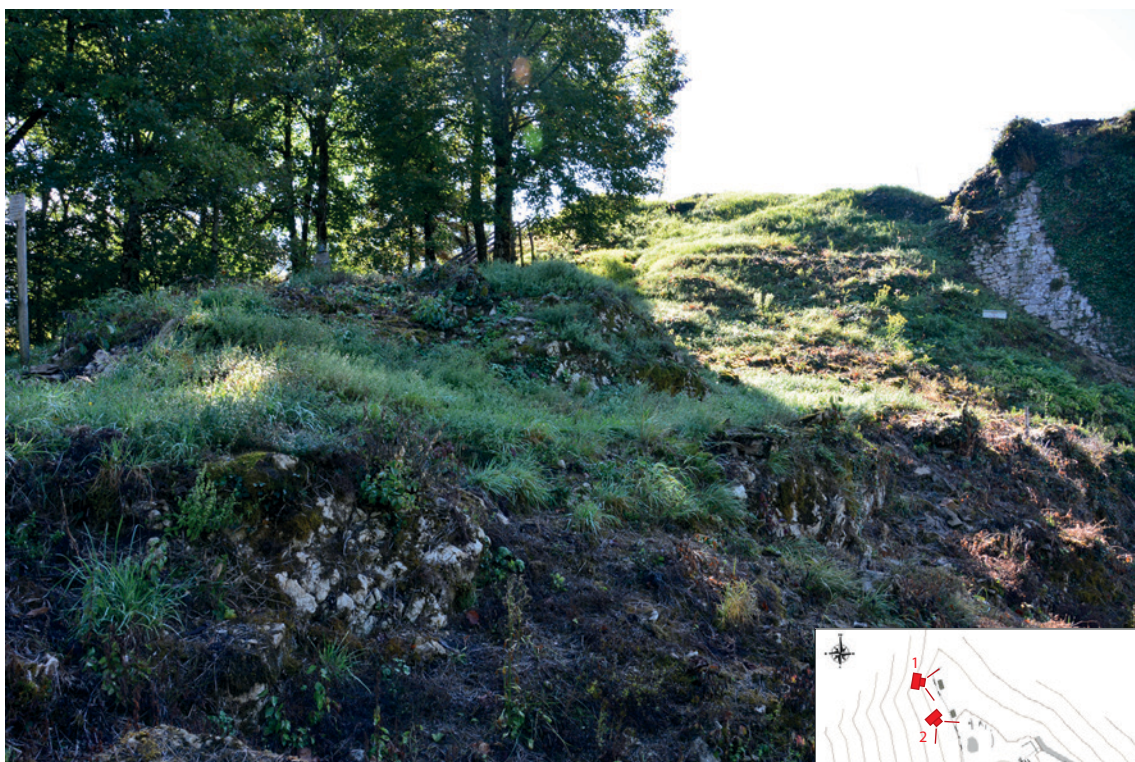
Fig. 21 : Affleurements rocheux et vestiges douteux de structures au nord de la cour haute. Clichés : L. D'Agostino.

1. (en haut) Affleurement calcaire et/ou vestige de mur (?) au nord de la cour haute (sous le socle du pylone électrique).

2. (en bas) Affleurement calcaire au nord de la cour haute.

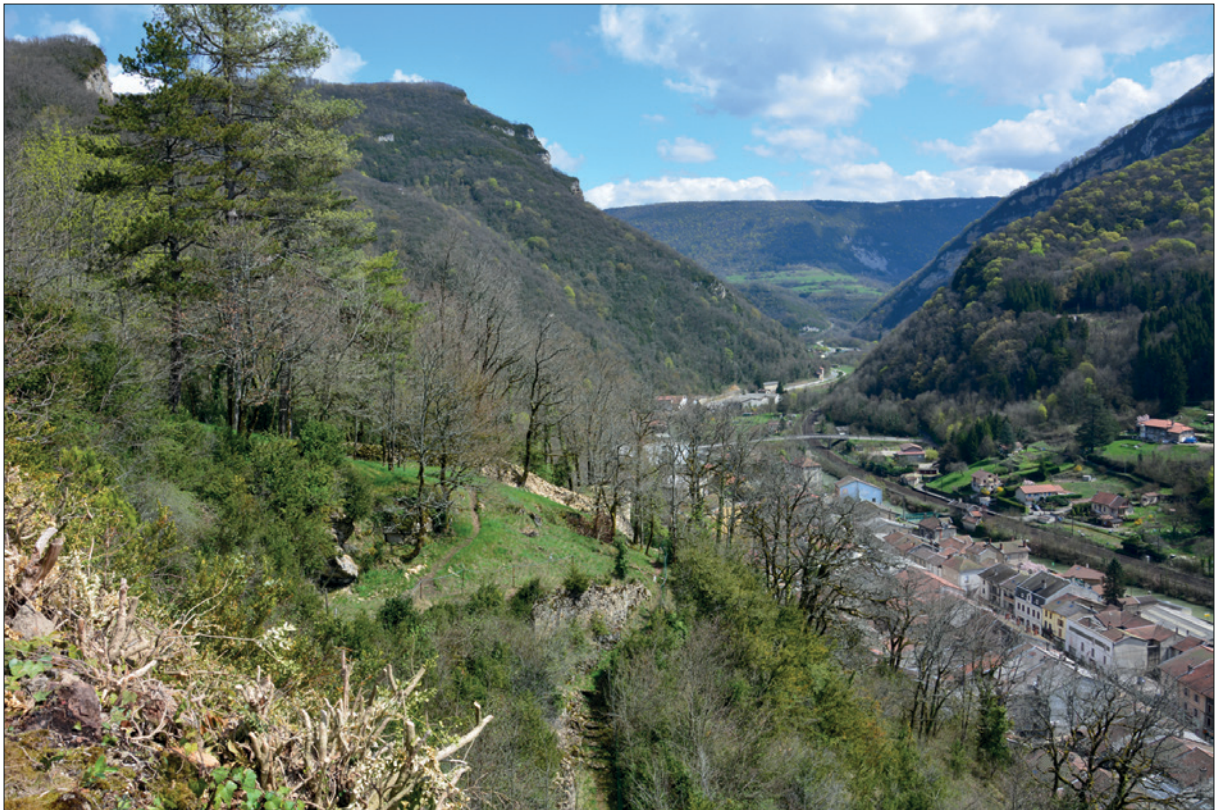
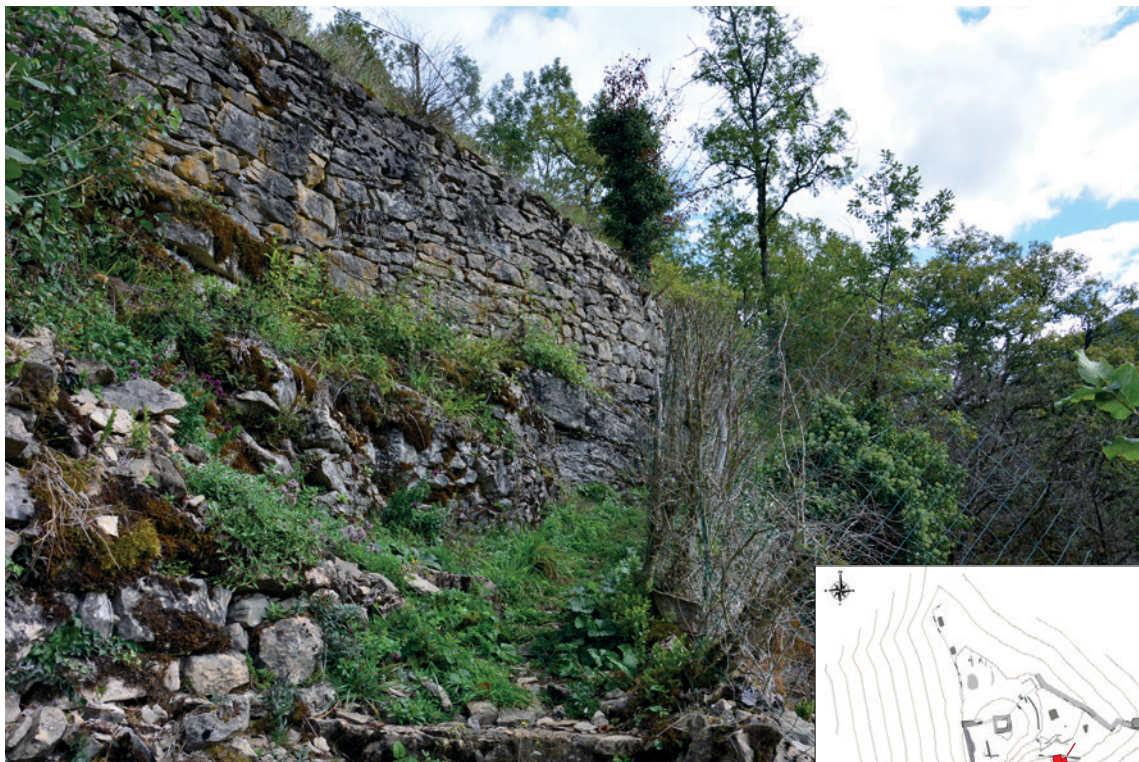
Fig. 25 : Terrasses sud-est. Clichés : E. Chauvin-Desfleurs et L. D'Agostino.

1. Terrasses sud-est depuis la courtine sud-ouest et vue sur la vallée de l'Albarine.

2. Mur de terrasse (ancienne courtine ?) sous la grotte.

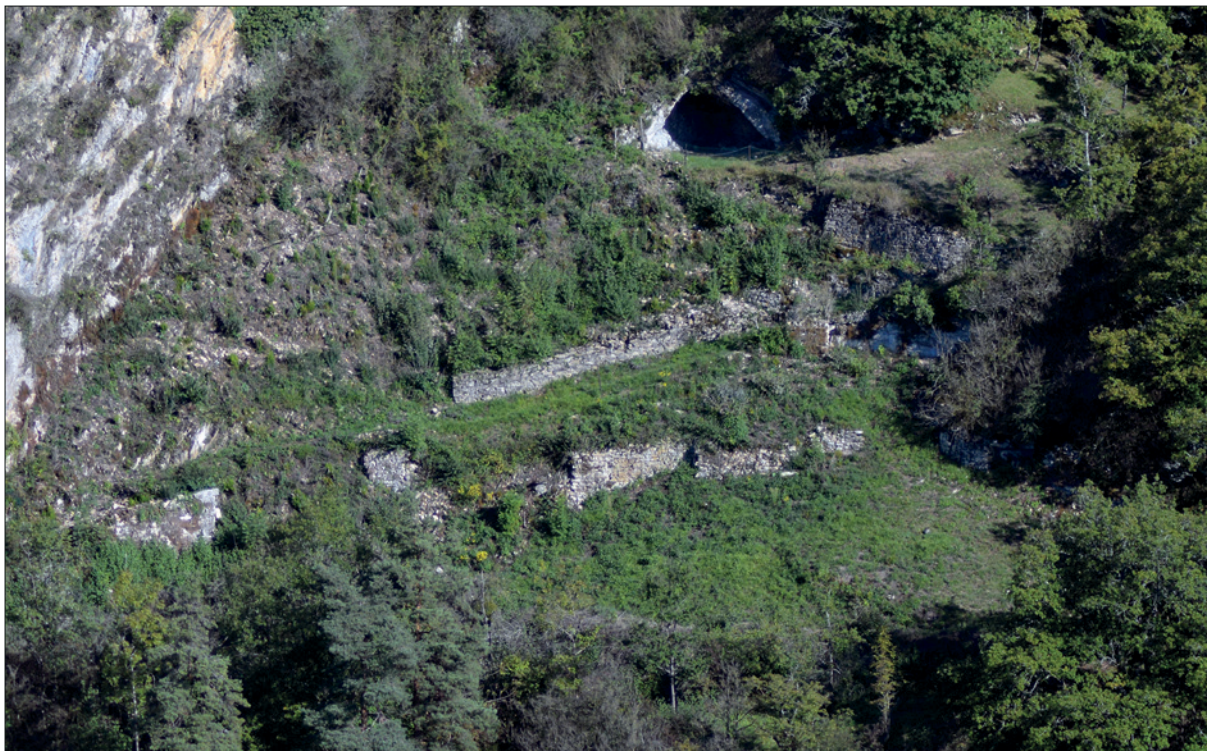
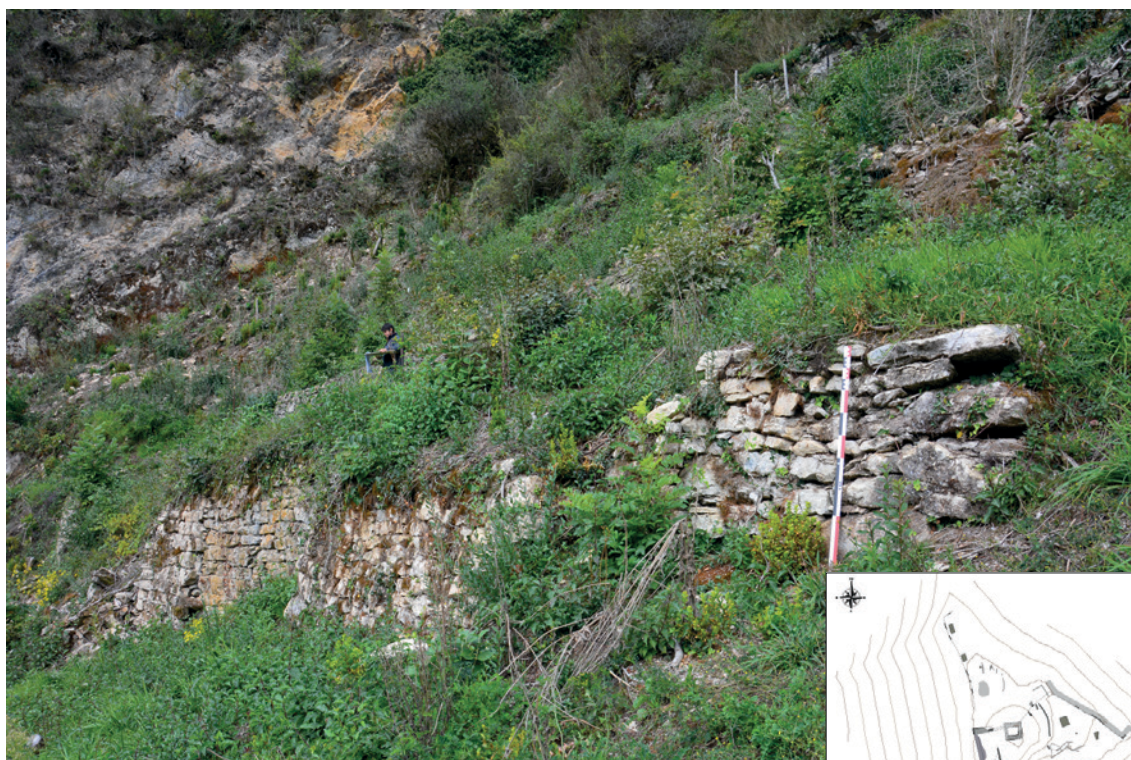
1. Ensemble de murs de terrasses au sud-est du site, sous la grotte.

2. Détail des terrasses sous le chemin sud.

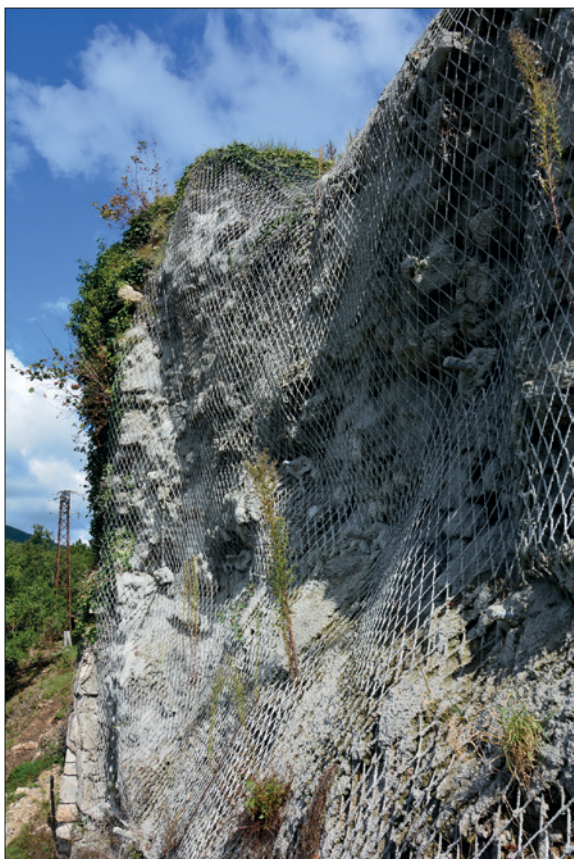
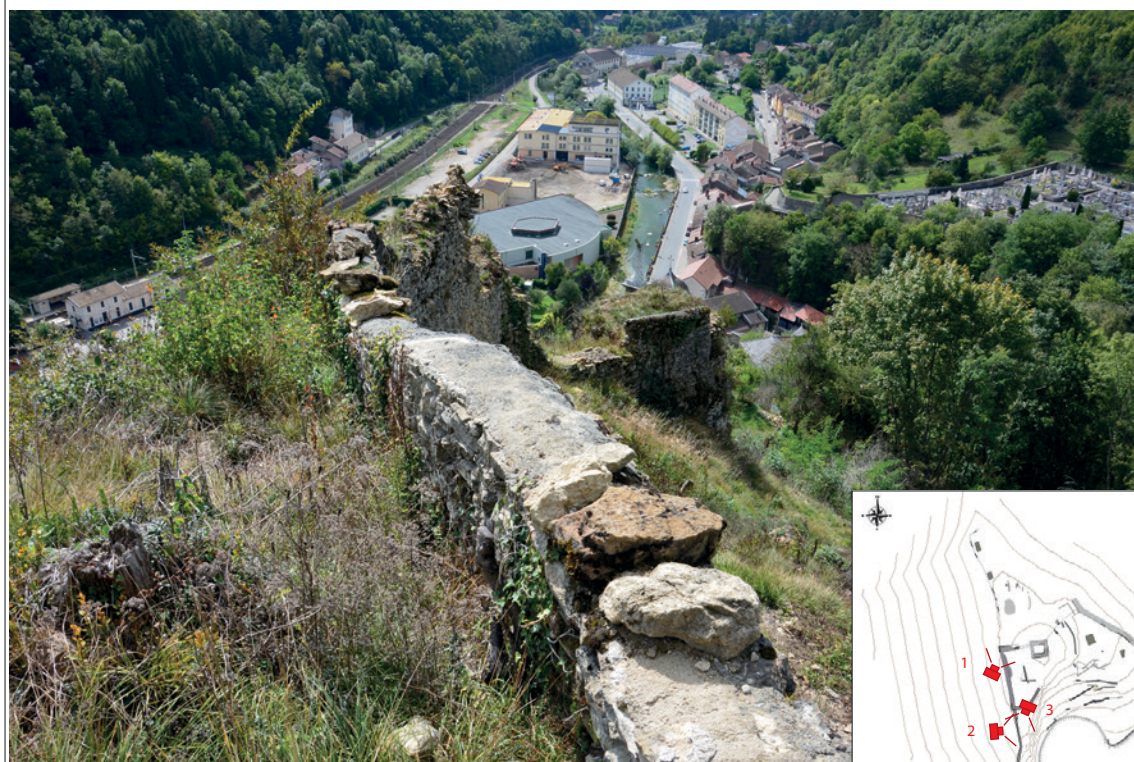
Fig. 33 : Etat des maçonneries : cour haute et courtine sud-ouest. Clichés : E. Chauvin-Desfleurs et L. D'Agostino.

1. Pare-gravois au niveau du parement extérieur de la courtine ouest de la cour haute.

2. Restauration ancienne de la courtine sud-ouest.

3. Restauration ancienne de la courtine sud-ouest, couvertine dégradée.

- Au sud de la cour haute, la courtine sud-ouest a été en partie restaurée au ciment vers la fin du XIXe siècle, probablement au même moment que la construction de la Vierge sur la tour sud-ouest. La partie nord de la courtine est en effet enduite et son sommet consolidé par une couvertine au ciment sur une longueur de 12 m environ. Cette restauration est aujourd'hui assez dégradée, la couvertine est fissurée et se délite par endroits. La restauration a également concerné la tour située au centre de la courtine sud-ouest, mais là aussi le parapet est en mauvais état.

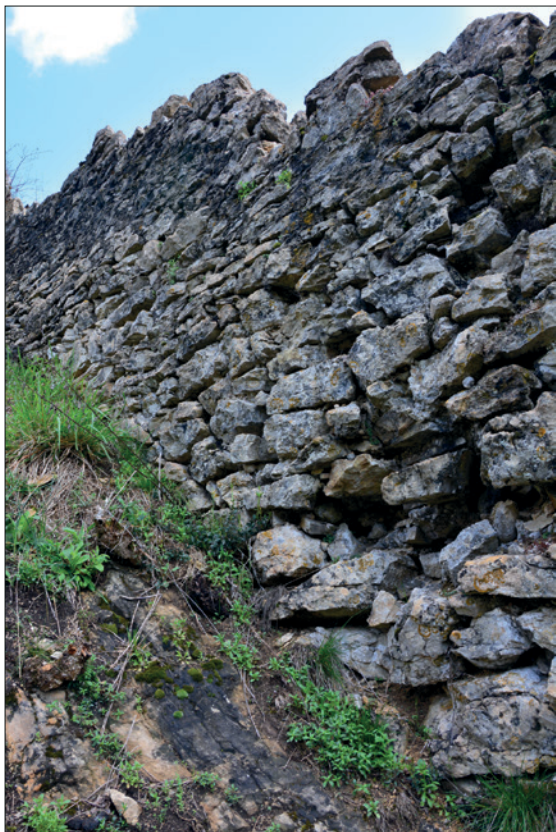
1. Base du parement sapée par l'érosion et des chutes de blocs.

Le reste de la courtine sud-ouest est sans doute la zone la plus menaçante du site (**fig. 34**). De multiples lacunes sont visibles dans les parements notamment au niveau de la tour ouverte à la gorge, ainsi que des fissures. Le mortier est lessivé et les joints très creux. Au sommet du mur, de nombreux moellons sont en équilibre instable et menacent de tomber. Ces chutes de pierres menacent directement le sentier qui longe le mur à l'ouest, mais aussi le chemin de randonnée qui longe la falaise au sud-est.

Il est donc souhaitable, à défaut de pouvoir engager des travaux, de maintenir les visiteurs à l'écart de ces maçonneries.

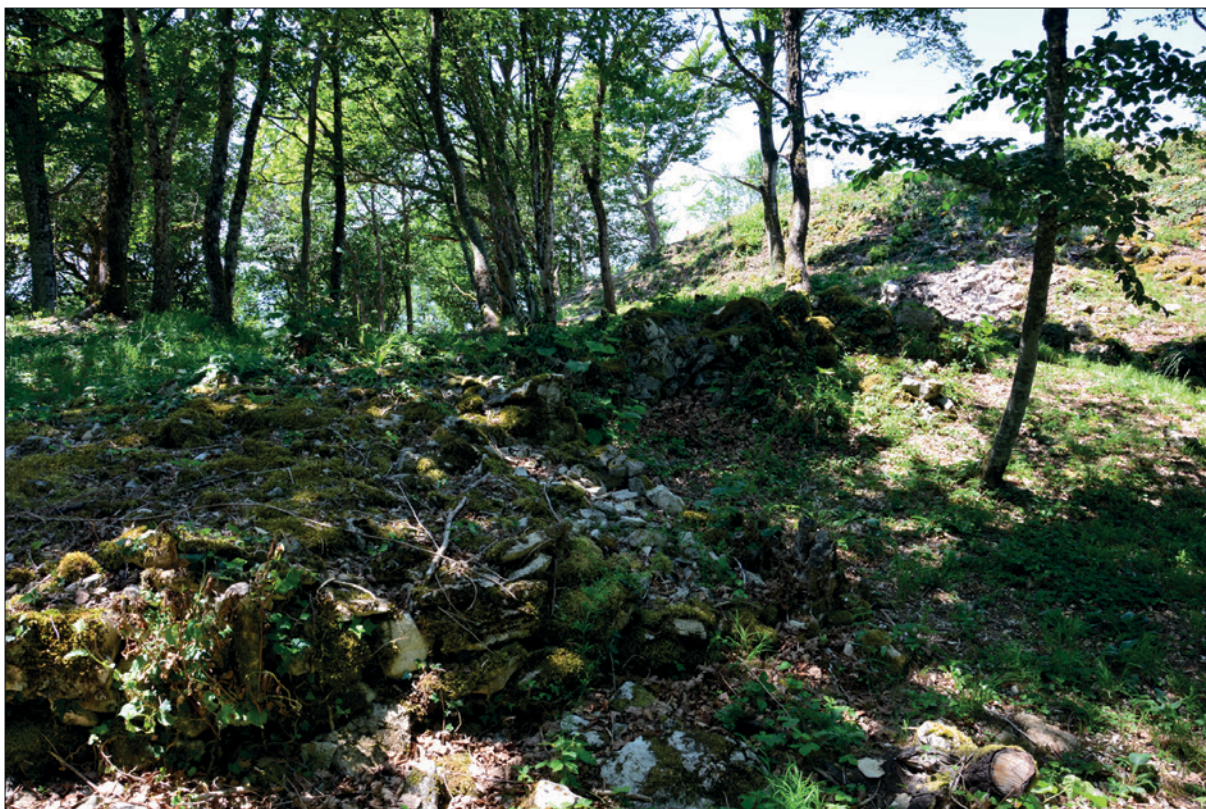
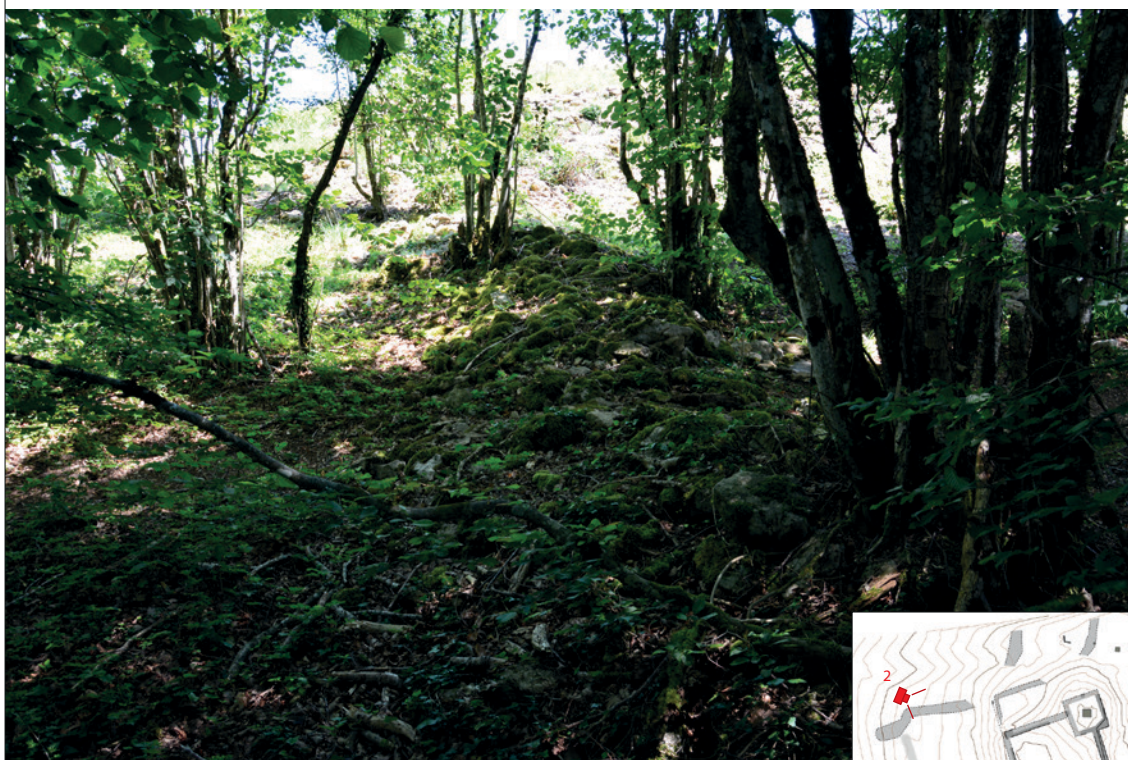
1. Charmur barrant le tiers oriental du fossé sud.

2. Amas de blocs pouvant correspondre à un charmur délimitant la plateforme ouest, côté nord.

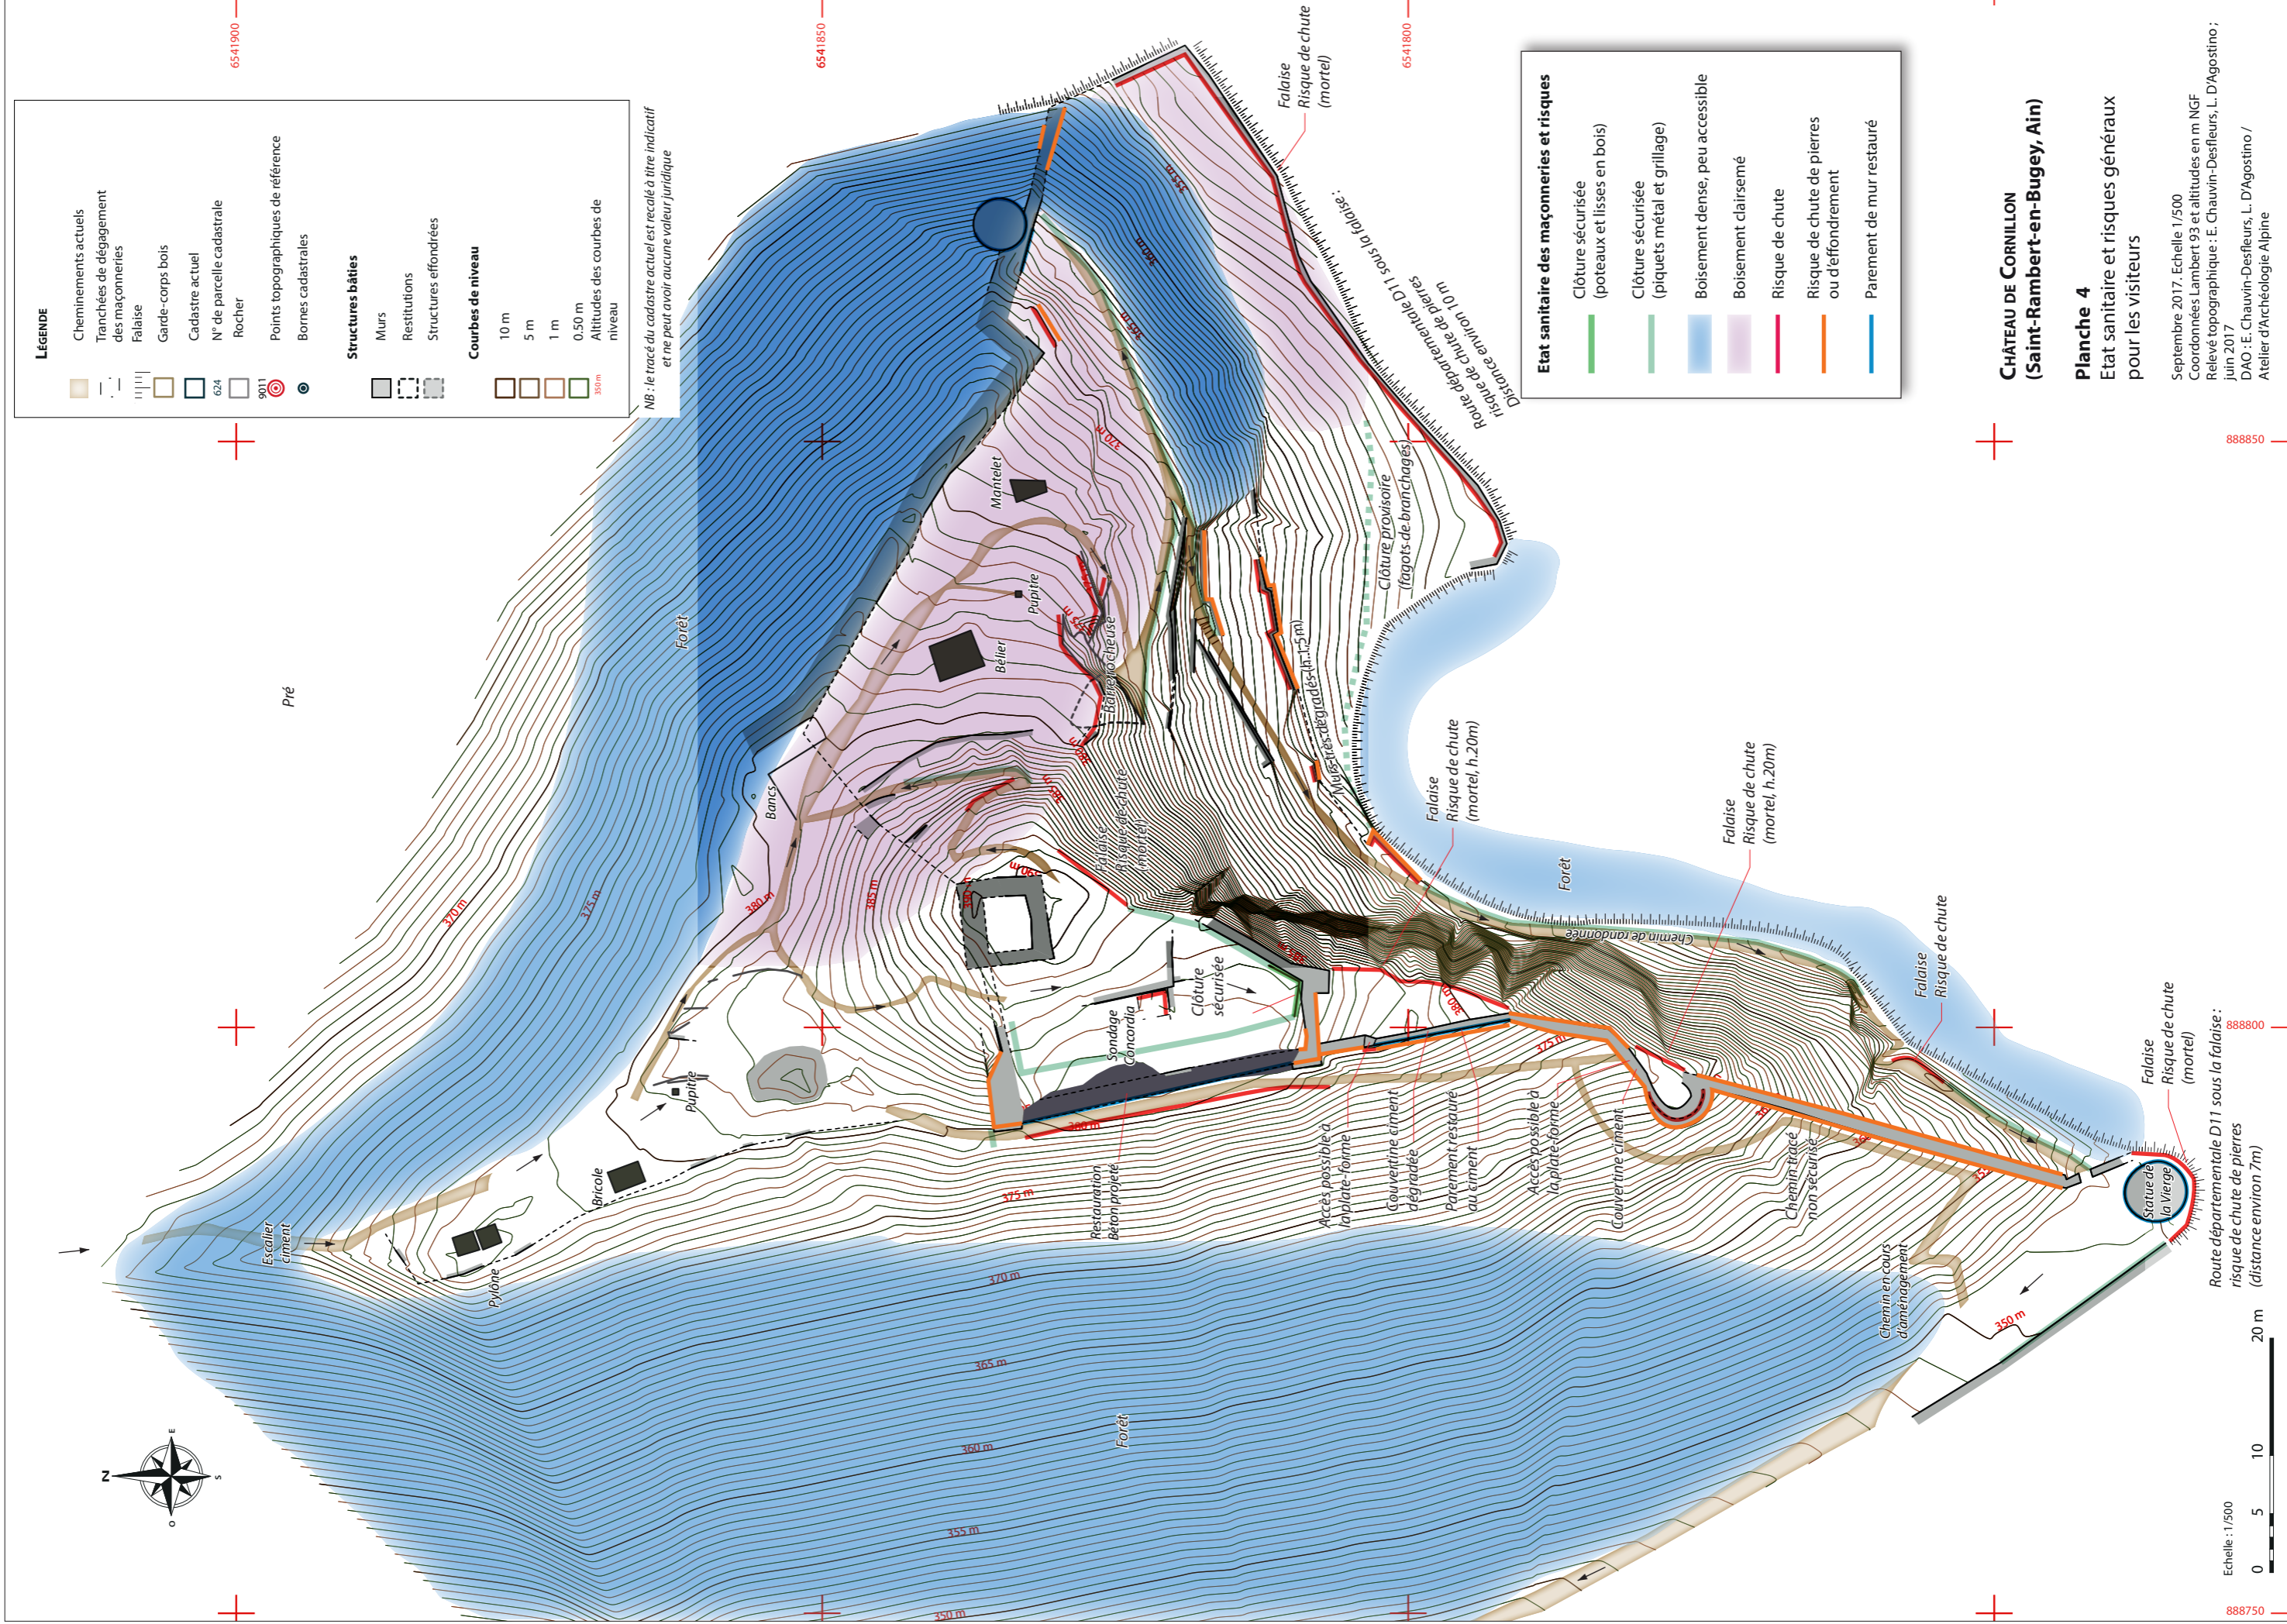
Route départementale D11 sous la falaise :
risque de chute de pierres
(distance environ 7m)
