Château de Bonneville (Haute-Savoie). Courtine nord

**CHÂTEAU DES SIRES DE FAUCIGNY
BONNEVILLE
HAUTE-SAVOIE**

**RAPPORT FINAL D'OPÉRATION ARCHÉOLOGIQUE
MOYEN ÂGE, ÉPOQUE MODERNE ET PÉRIODE CONTEMPORAINE
DÉCEMBRE 2016**

Nature de l'opération : fouille préventive (étude de bâti)

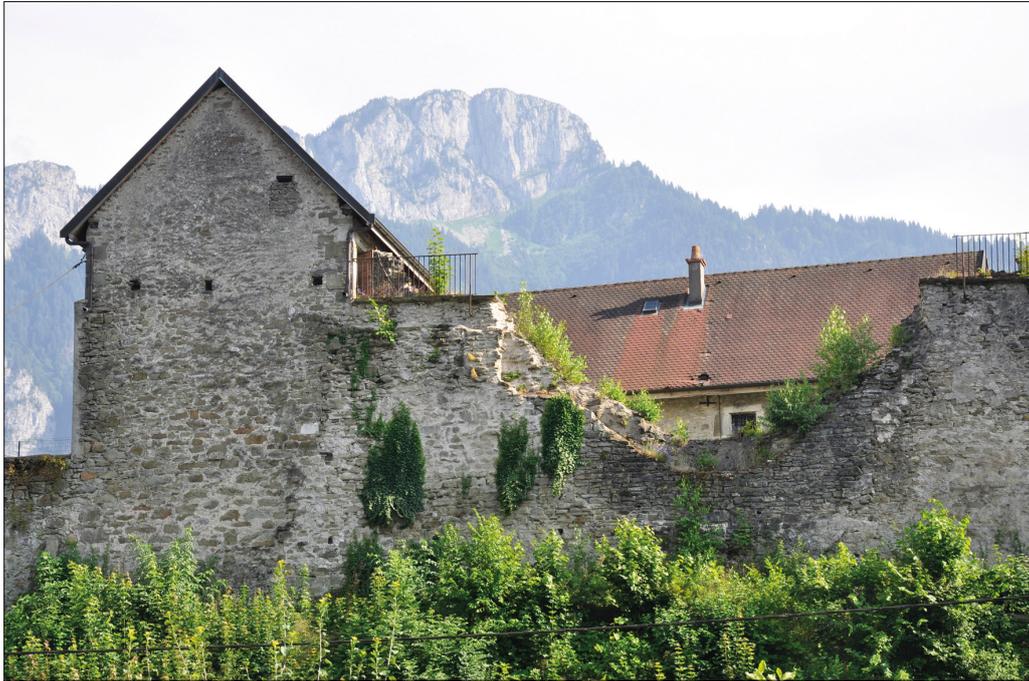
fig. 37

Fig. 37 – La brèche dans la courtine nord avant les travaux
Cliché de L. D'AGOSTINO, Hadès, 2013

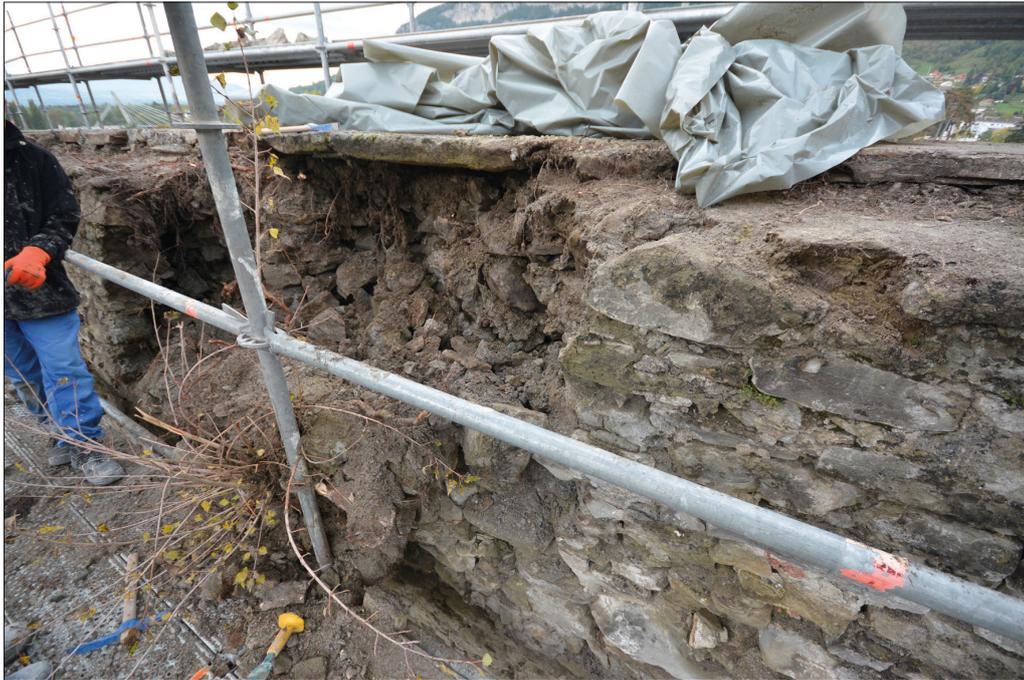
fig. 41

Fig. 41 – Effondrement partiel du parement sud de la courtine nord pendant le chantier
Cliché de L. D'AGOSTINO, Hadès, 2013

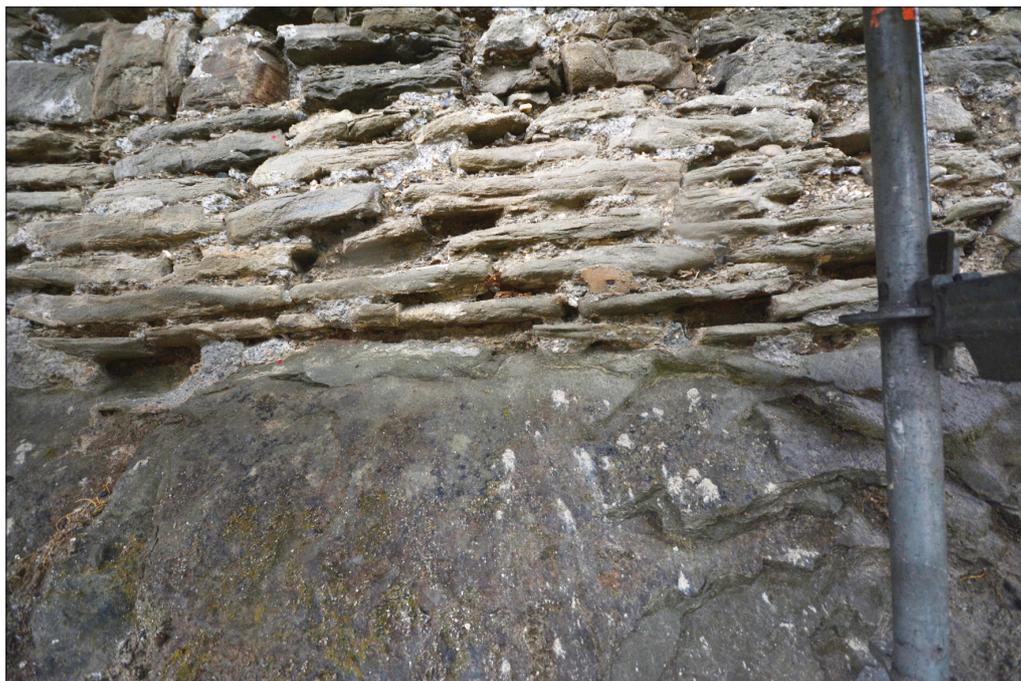
fig. 43

Fig. 43 – Courtine nord, parement nord, fondation de l'USC 1014 sur le substrat de molasse
Cliché de L. D'AGOSTINO, Hadès, 2013

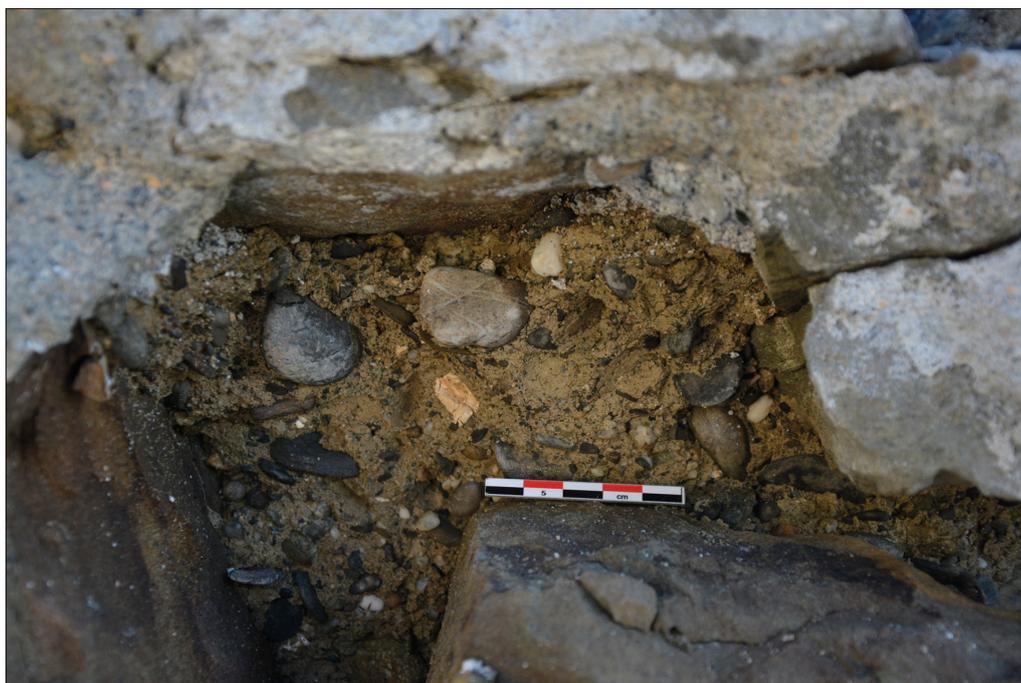
fig. 45

Fig. 45 – Détail du mortier de l'USC 1001
Cliché de L. D'AGOSTINO, Hadès, 2013

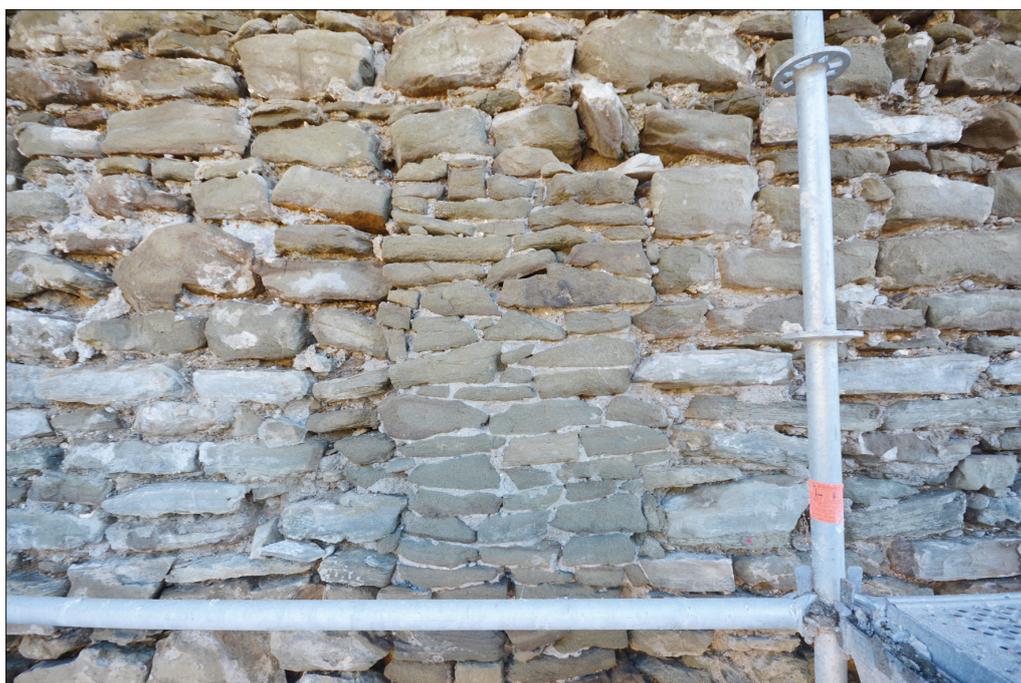
fig. 46

Fig. 46 – Ancienne archère bouchée dans l'USC 1001 (USC 1011)
Cliché de L. D'AGOSTINO, Hadès, 2013

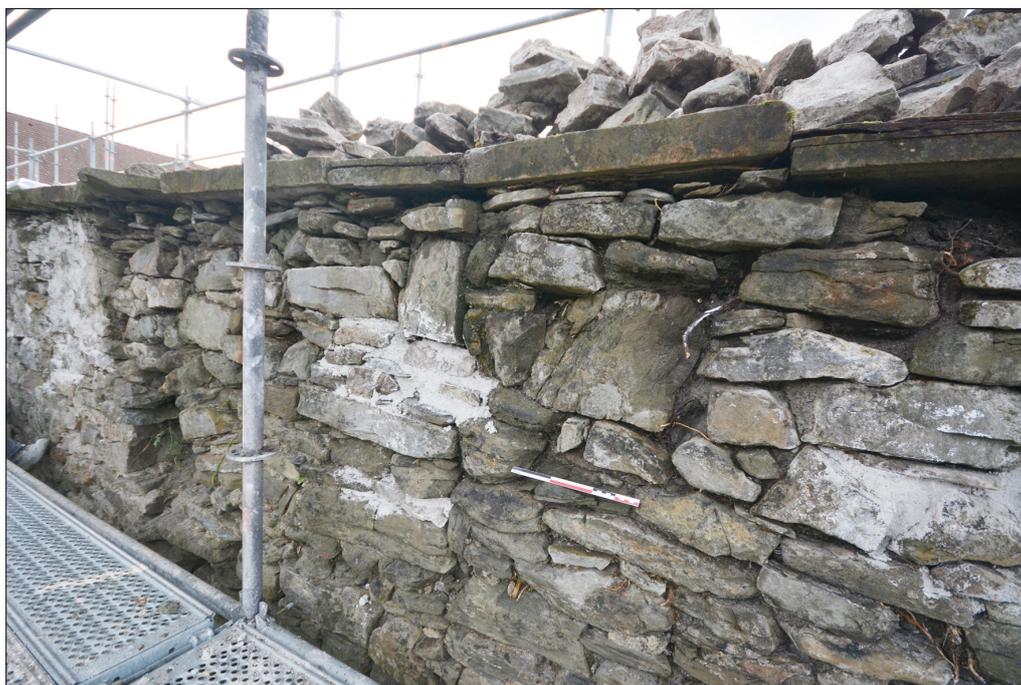
fig. 51

Fig. 51 – Liaison entre le merlon USC 1021 et le bouchage d'un créneau USC 1020
Cliché de L. D'AGOSTINO, Hadès, 2013

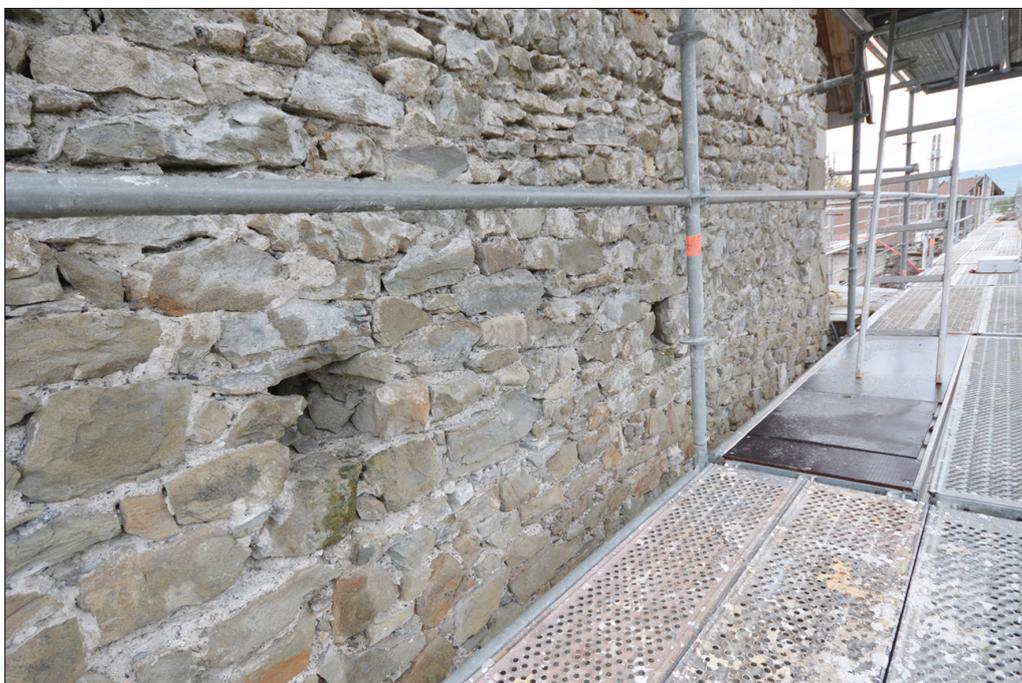
fig. 54

Fig. 54 – Liaison entre le parement USC 1003 et la construction du pignon nord du bâtiment central (USC 1004)
Cliché de L. D'AGOSTINO, Hadès, 2013

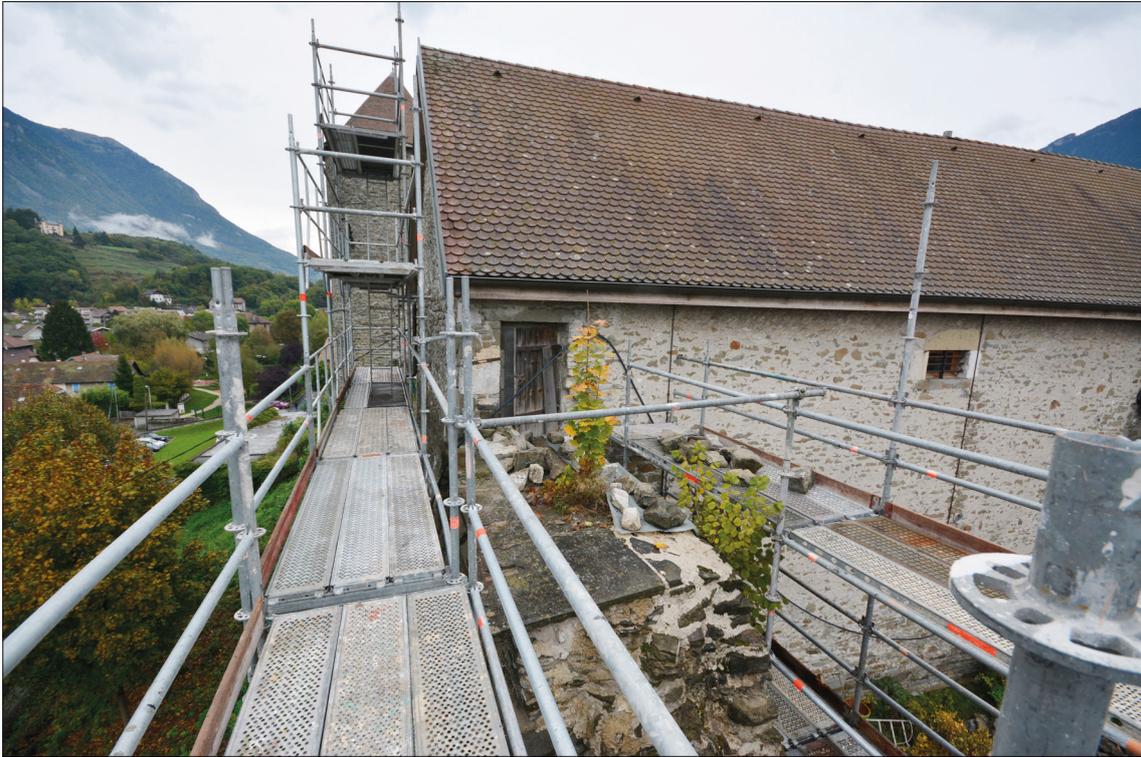
fig. 55

Fig. 55 – Vestiges des dalles du chemin de ronde des prisons, contemporaines du pignon du bâtiment central
Cliché de L. D'AGOSTINO, Hadès, 2013

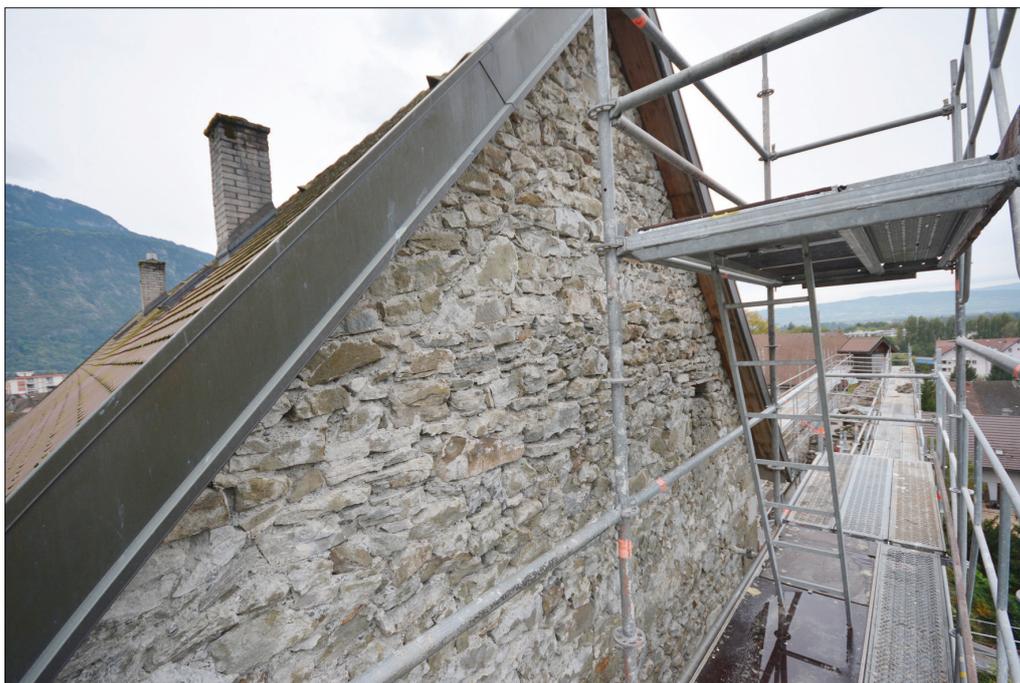
fig. 58

Fig. 58 – Rehaussement des rampants de toiture u bâtiment central (USC 1005)
Cliché de L. D'AGOSTINO, Hadès, 2013

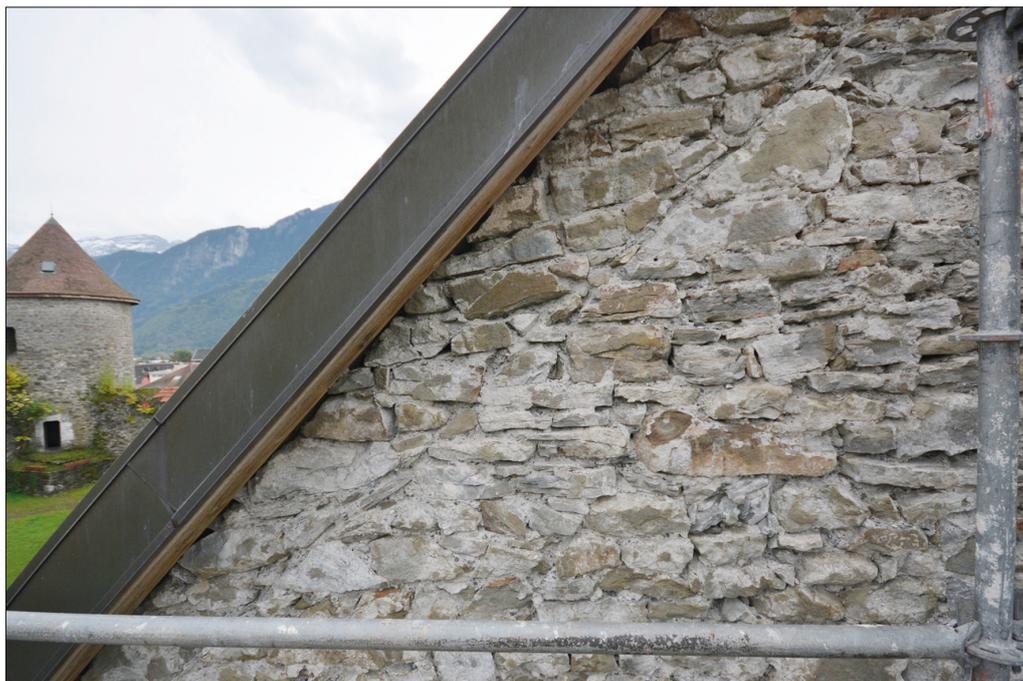
fig. 59

Fig. 59 – Détail du rehaussement de la toiture du bâtiment central (USC 1005)
Cliché de L. D'AGOSTINO, Hadès, 2013

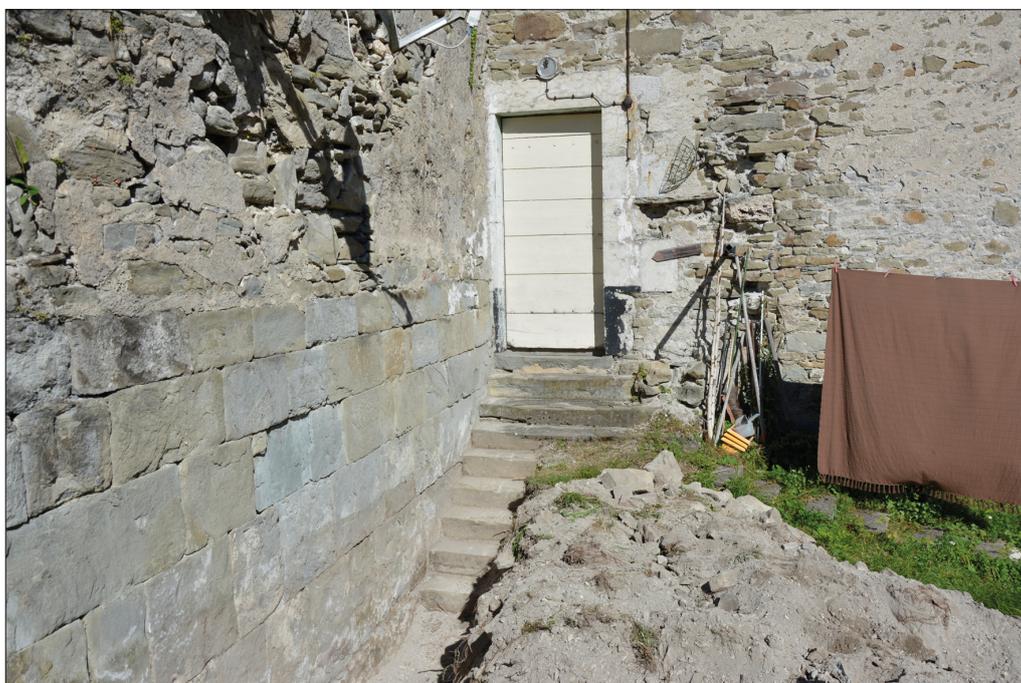
fig. 64

Fig. 64 – La tranchée de drainage au niveau de la liaison avec le bâtiment central ; escalier aménagé au XIXe siècle
Cliché de L. D'AGOSTINO, Hadès, 2013

L'opération s'est déroulée en plusieurs temps, d'abord en septembre 2013 pour le suivi de la tranchée de drainage qui longeait toute la courtine sur son parement interne (**fig. 42**), puis en octobre et novembre pour l'étude de l'élévation nord. Le chantier a dû être interrompu pour l'hiver, avant d'achever le relevé et l'analyse en mars et avril 2014 sur le parement sud du mur. Durant ces périodes, le chantier a été mené par le responsable d'opération seul en septembre 2013 et mars/avril 2014 ; l'étude des mois d'octobre et novembre a été menée à 2 archéologues, le responsable d'opération étant assisté de Leslie Walter. Au total, l'opération a mobilisé 42 jours/homme en phase de chantier et 32 jours/homme en phase d'étude.

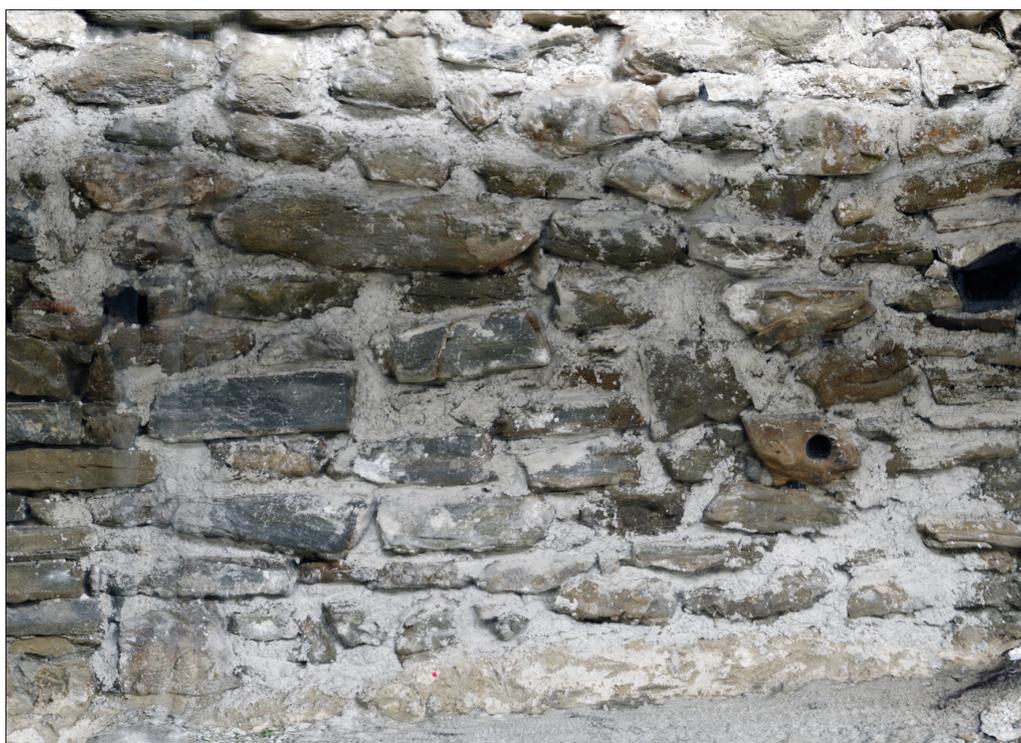
fig. 66

Fig. 66 – Détail du parement USC 1023 (le parement a reçu un gobetis de consolidation au fur et à mesure de son nettoyage)
Cliché de L. D'AGOSTINO, Hadès, 2014

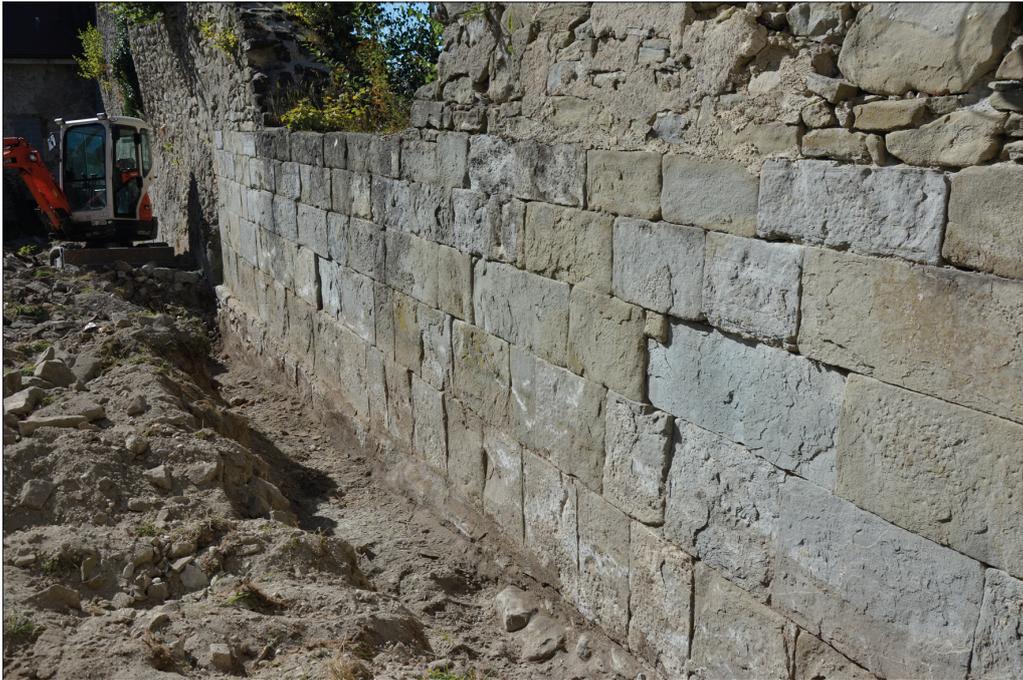
fig. 67

Fig. 67 – Moyen appareil de molasse USC 1024
Cliché de L. D'AGOSTINO, Hadès, 2014

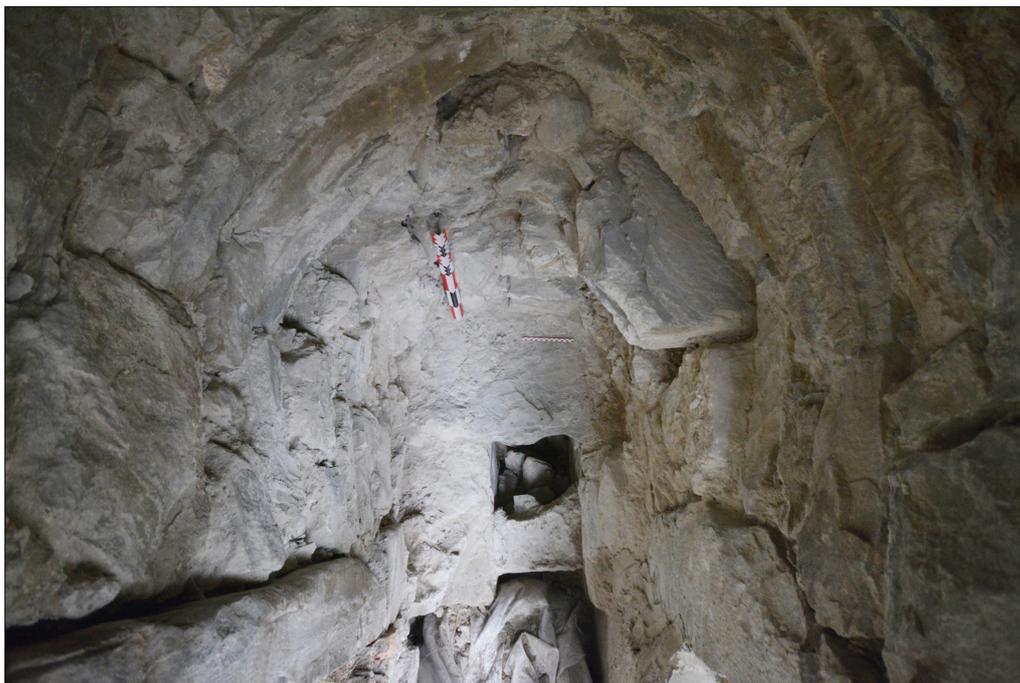
fig. 69

Fig. 69 – Latrine USC 1026, détail de la tablette de pierre et de la canalisation passant sous le sol
Cliché de L. D'AGOSTINO, Hadès, 2013

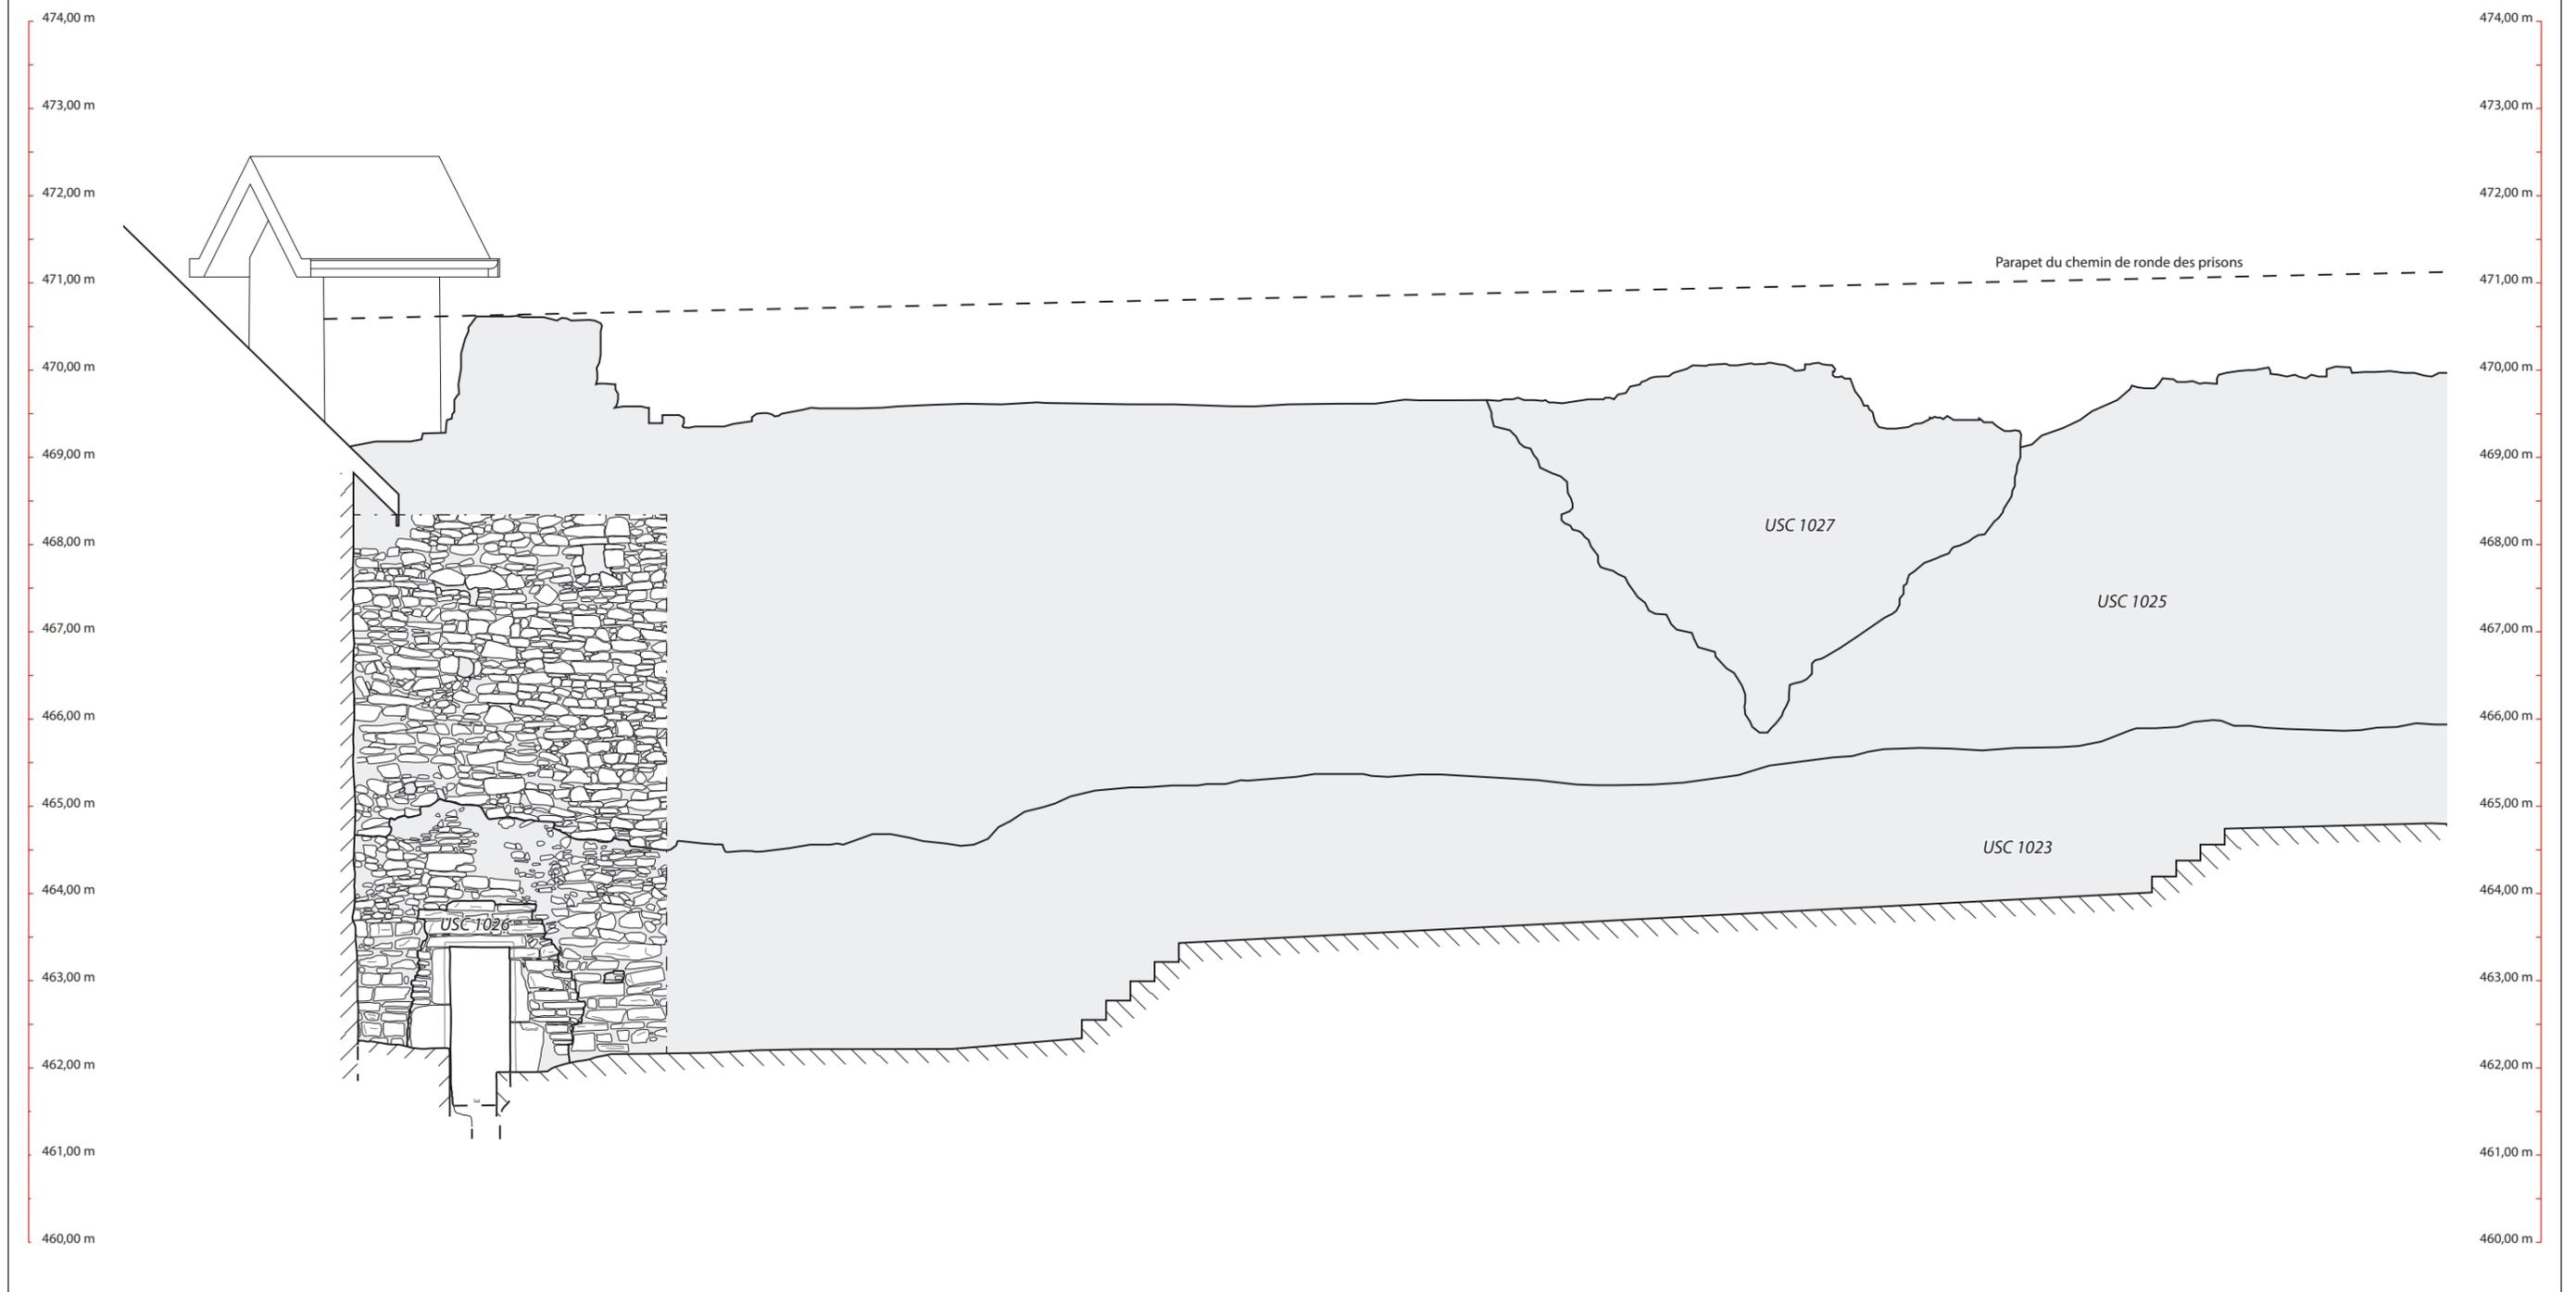
Planche 17 : Courtine nord, parement sud (1/2)

Mai 2014. Echelle : 1/75
Relevé : L. D'Agostino et L. Walter
DAO : O. Hausard, L. D'Agostino / Hadès

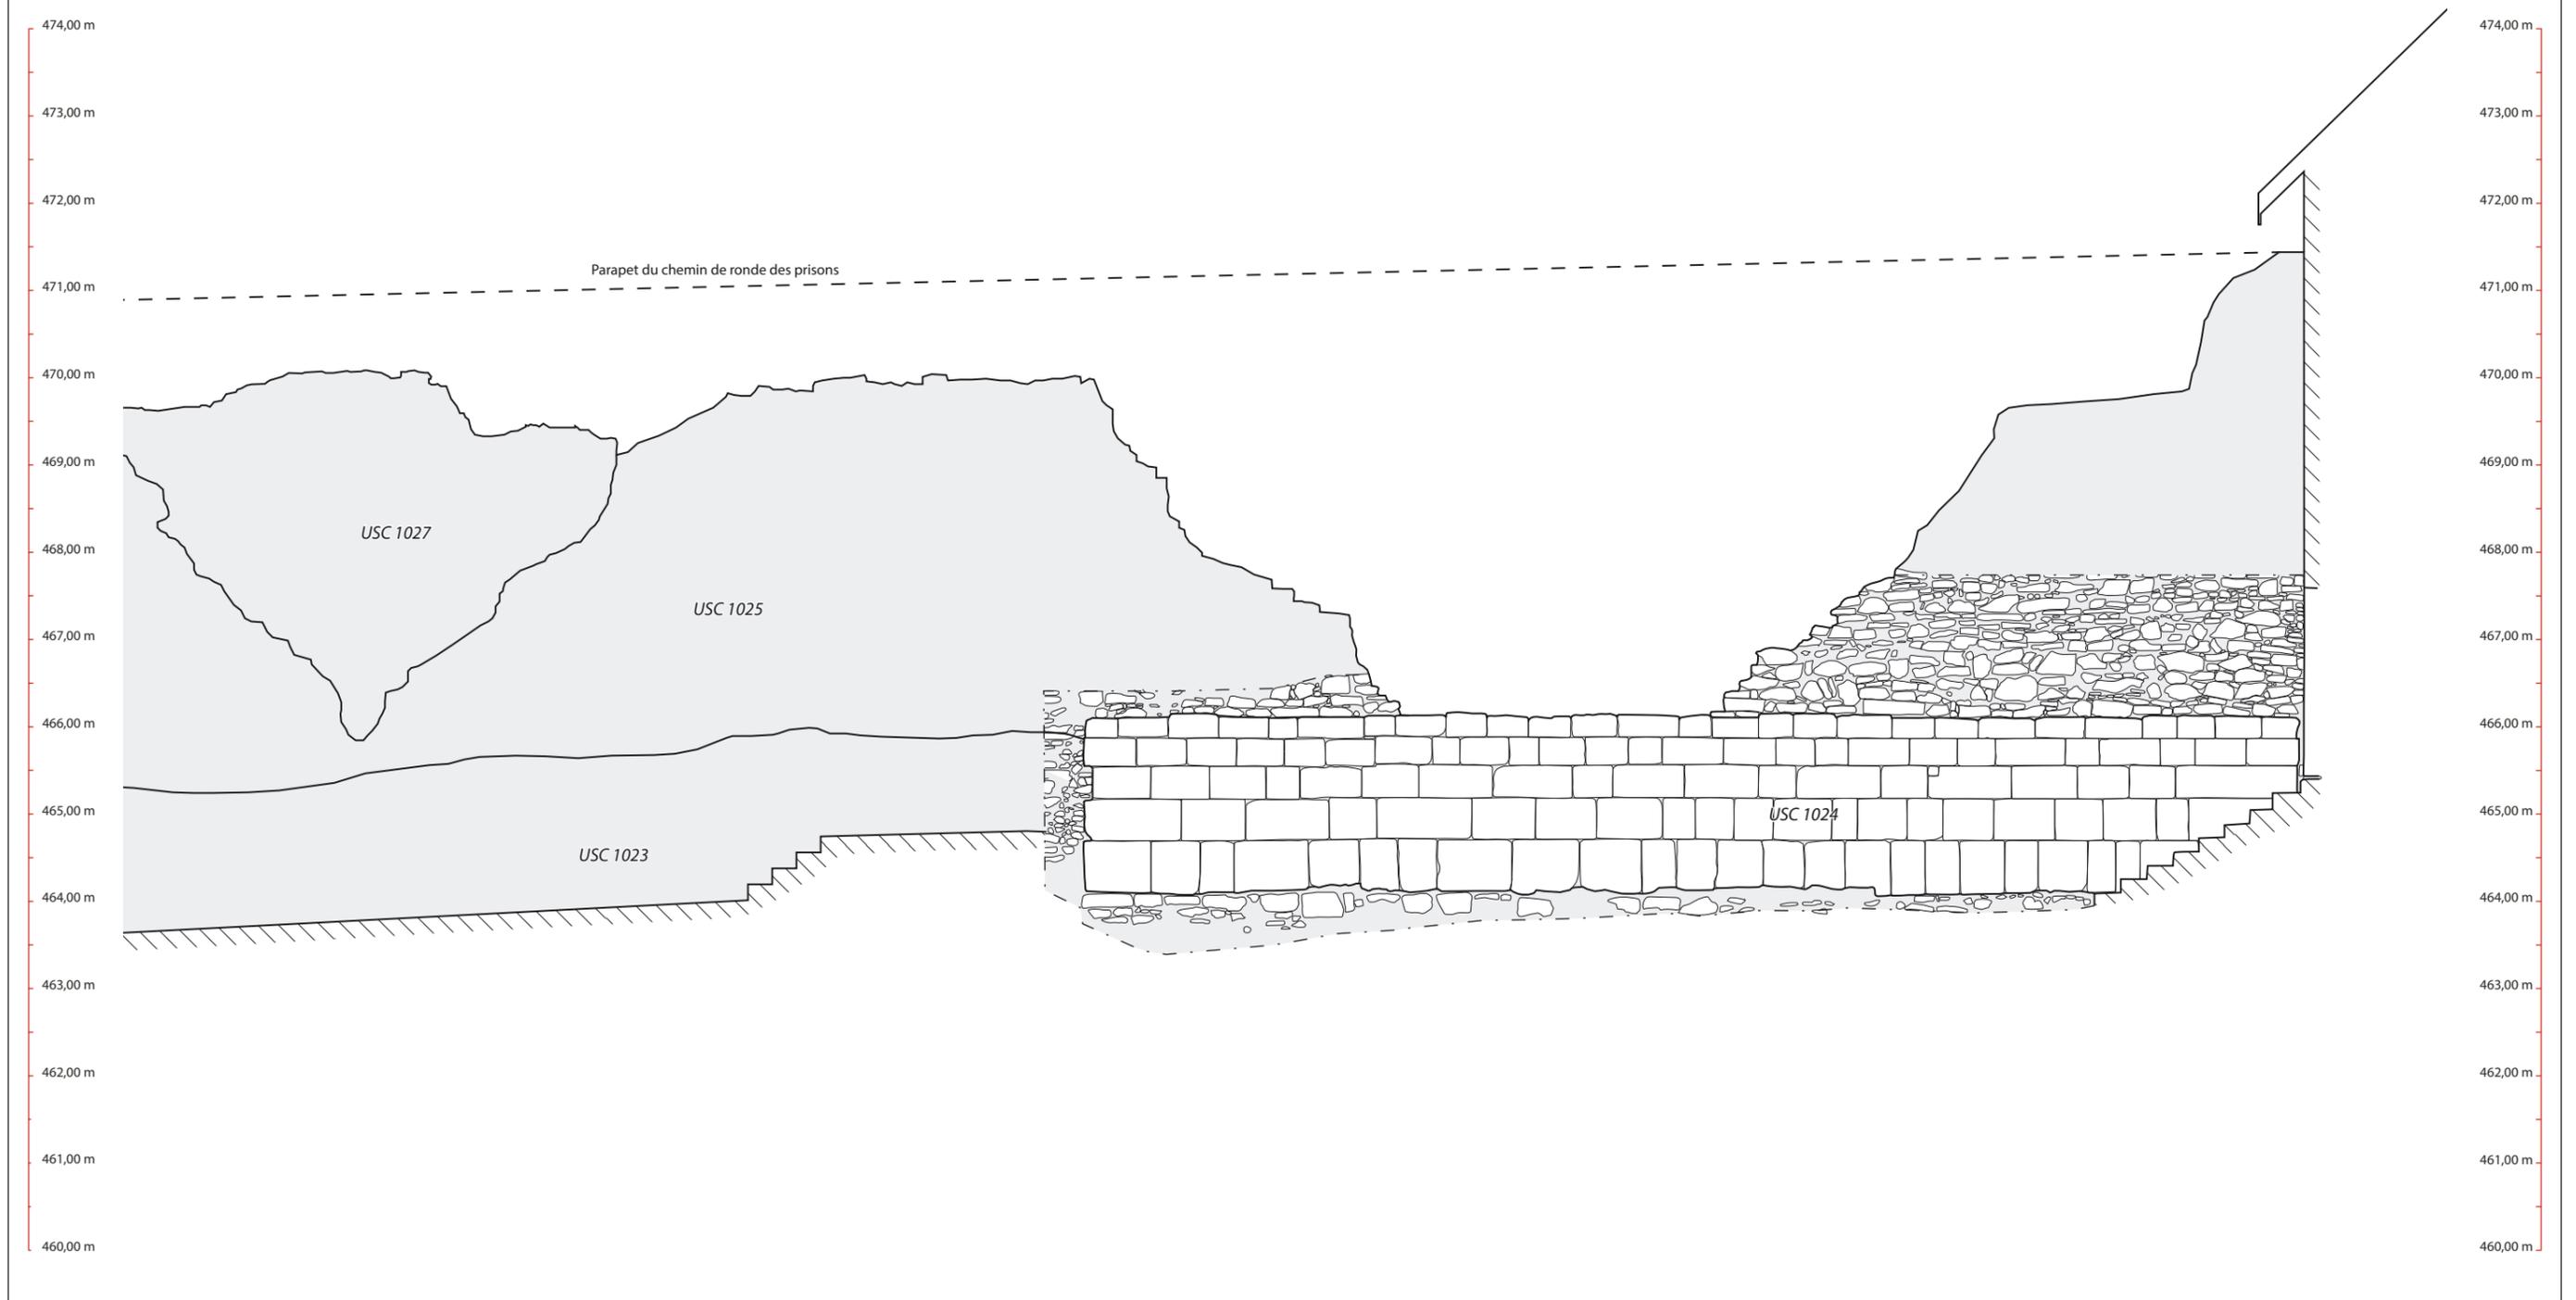
Planche 18 : Courtine nord, parement sud (2/2)

Mai 2014. Echelle : 1/75
Relevé : L. D'Agostino et L. Walter
DAO : O. Hausard, L. D'Agostino / Hadès

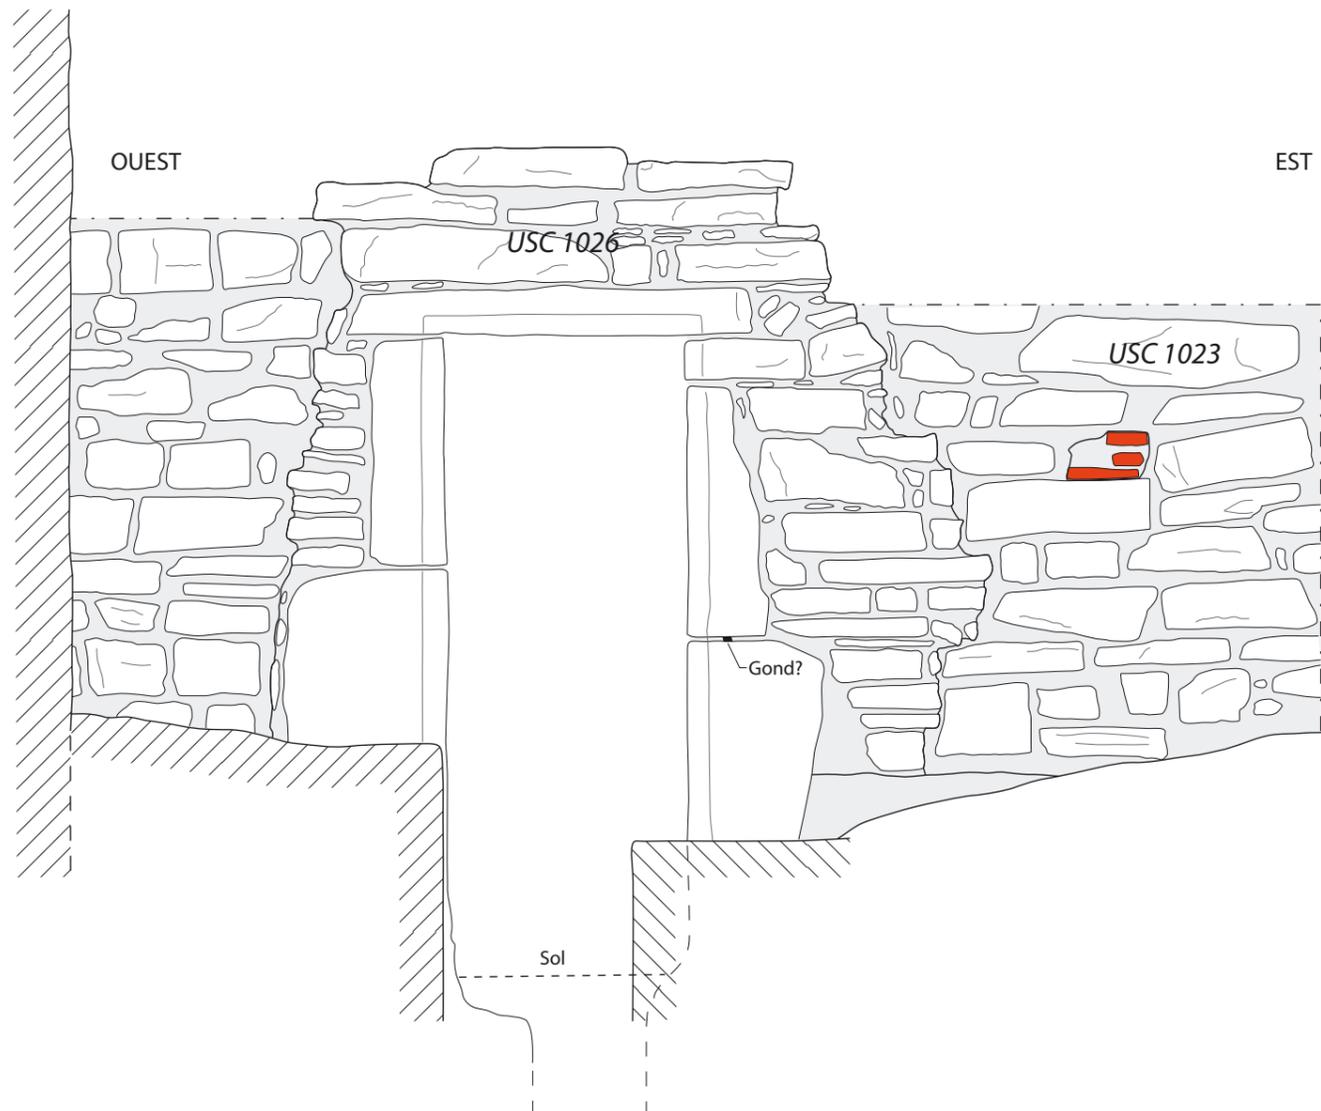
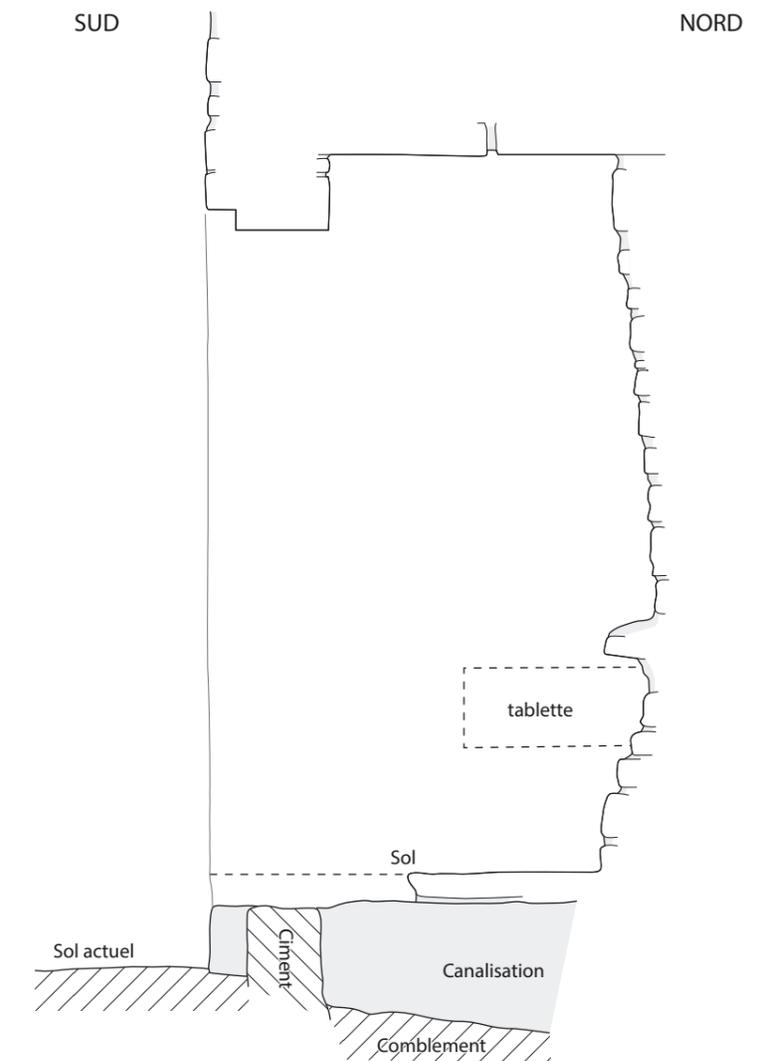
Planche 20 : Courtine nord, parement sud.
Détails de la latrine USC 1026

Mai 2014. Echelle : 1/20
Relevés archéologiques : L. D'Agostino, L. Walter
DAO : O. Hausard / Hadès

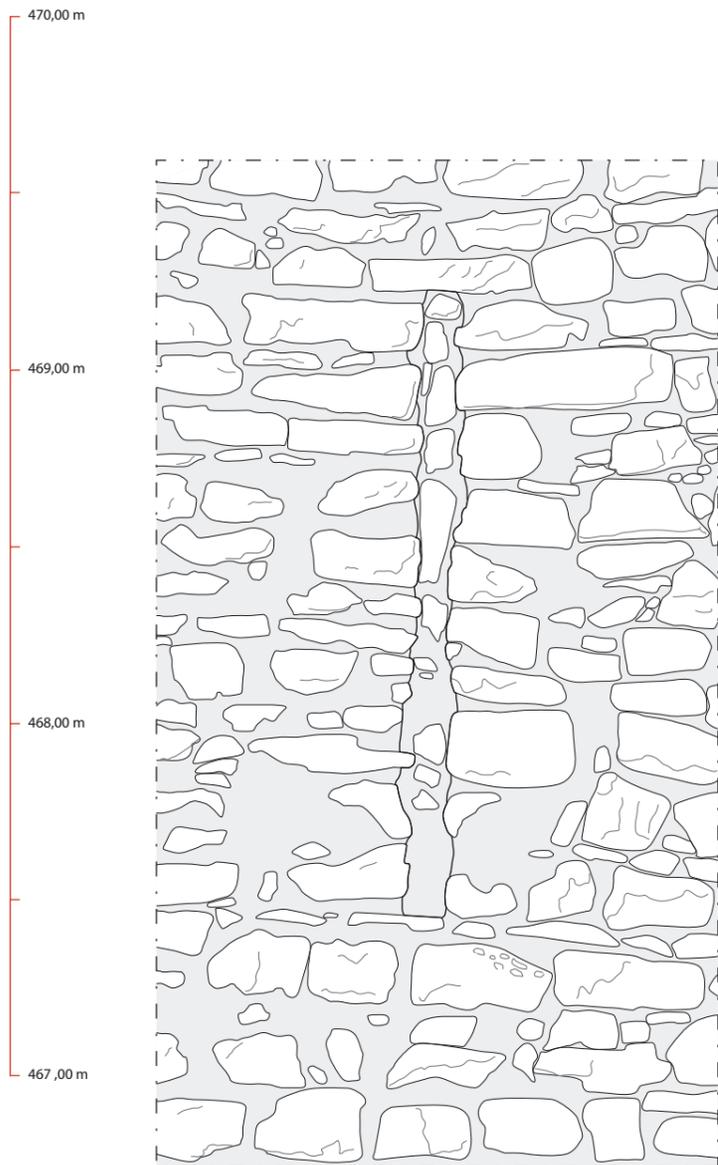
Archère nord-est de la tour sud-est

Planche 21 : Archères du rez-de-chaussée de la tour sud-est.

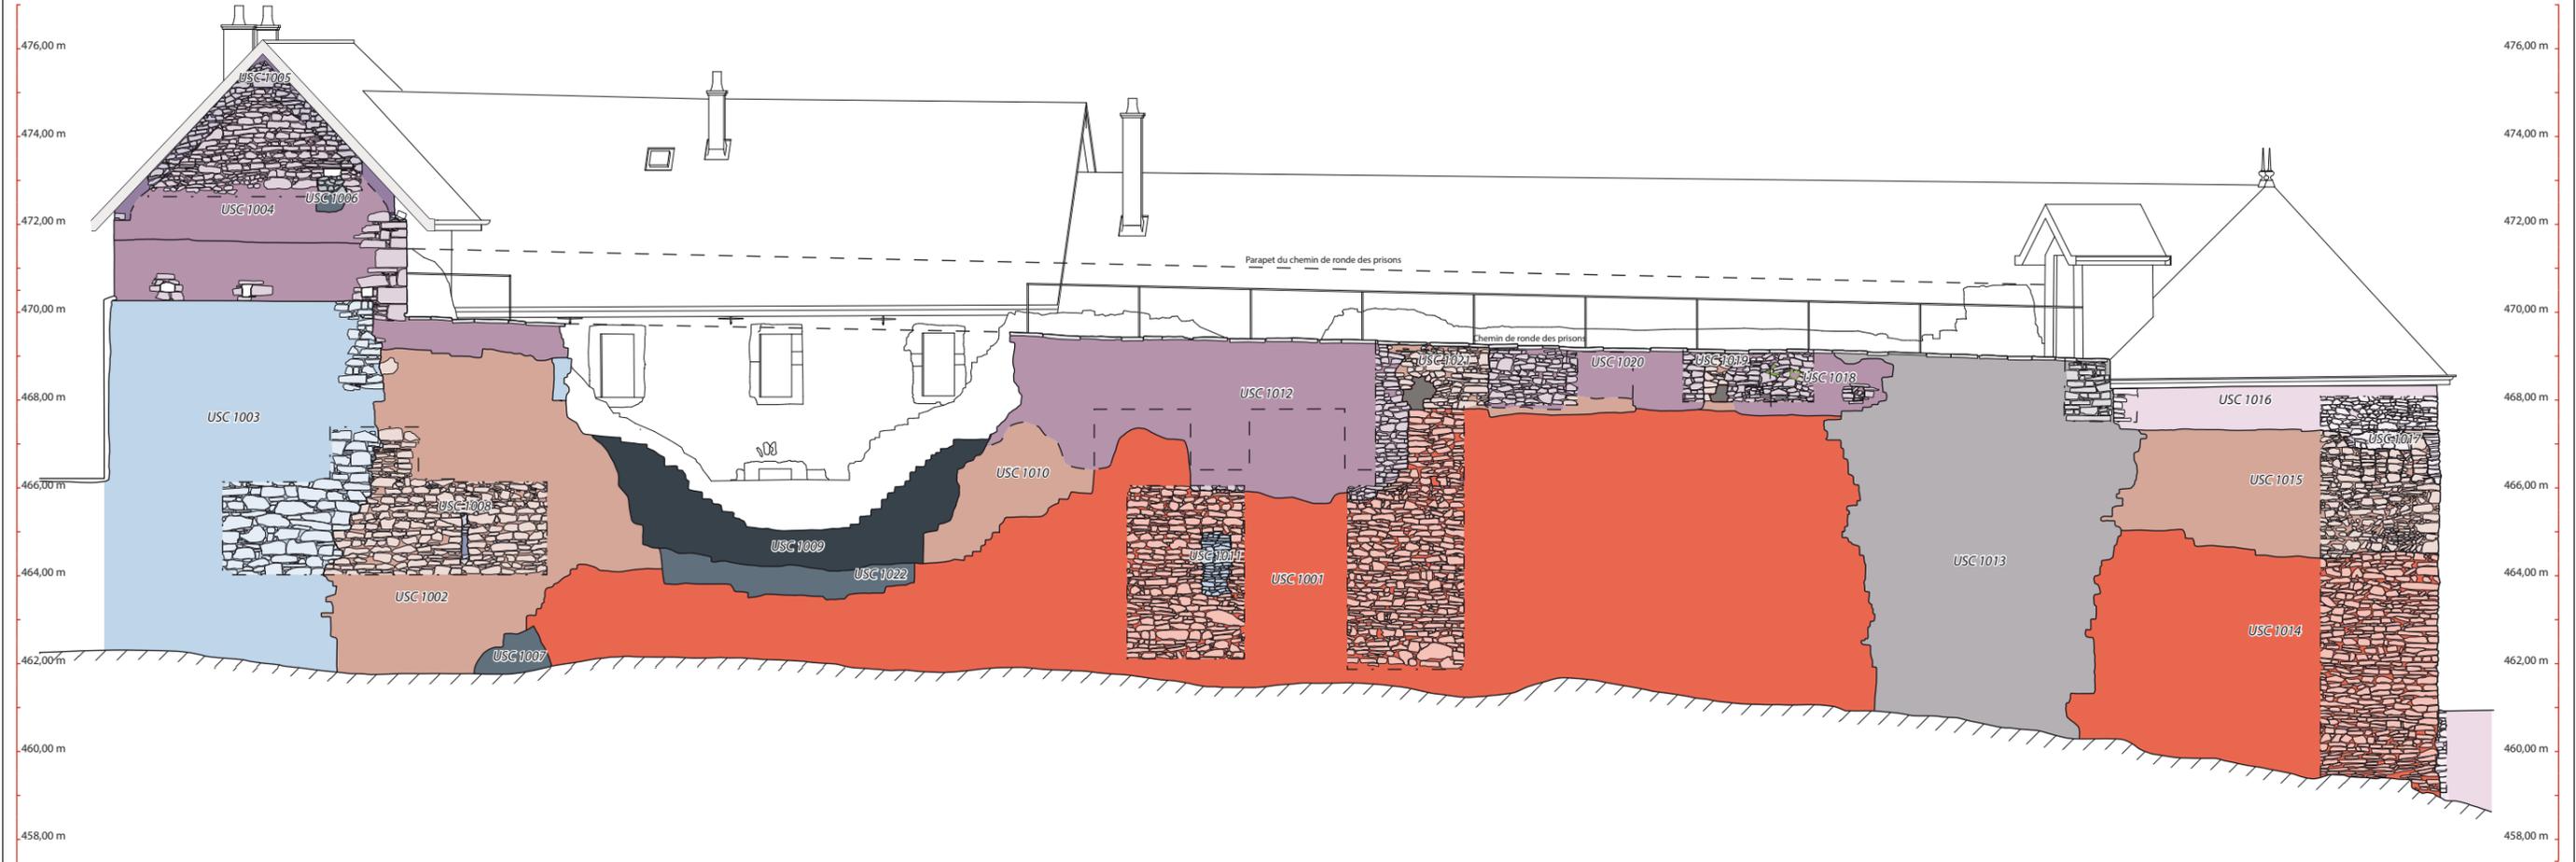
Planche 22 : Courtine nord, parement nord.
Phases de construction

Phase 1 : XIIIe siècle ■	Phase 3 : Fin du Moyen Âge, époque moderne ? ■ Etat 3a ■ Etat 3b ■ Etat 3c	Phase 4 : XIXe siècle ■ Etat 4a ■ Etat 4b ■ Etat 4c	Phase 5 : XXe siècle ■ Etat 5a ■ Etat 5b ■ Etat 5c
------------------------------------	--	---	--
