Château de Bonneville (Haute-Savoie). Courtine nord

**CHÂTEAU DES SIRES DE FAUCIGNY
BONNEVILLE
HAUTE-SAVOIE**

**RAPPORT FINAL D'OPÉRATION ARCHÉOLOGIQUE
MOYEN ÂGE, ÉPOQUE MODERNE ET PÉRIODE CONTEMPORAINE
DÉCEMBRE 2016**

Nature de l'opération : fouille préventive (étude de bâti)

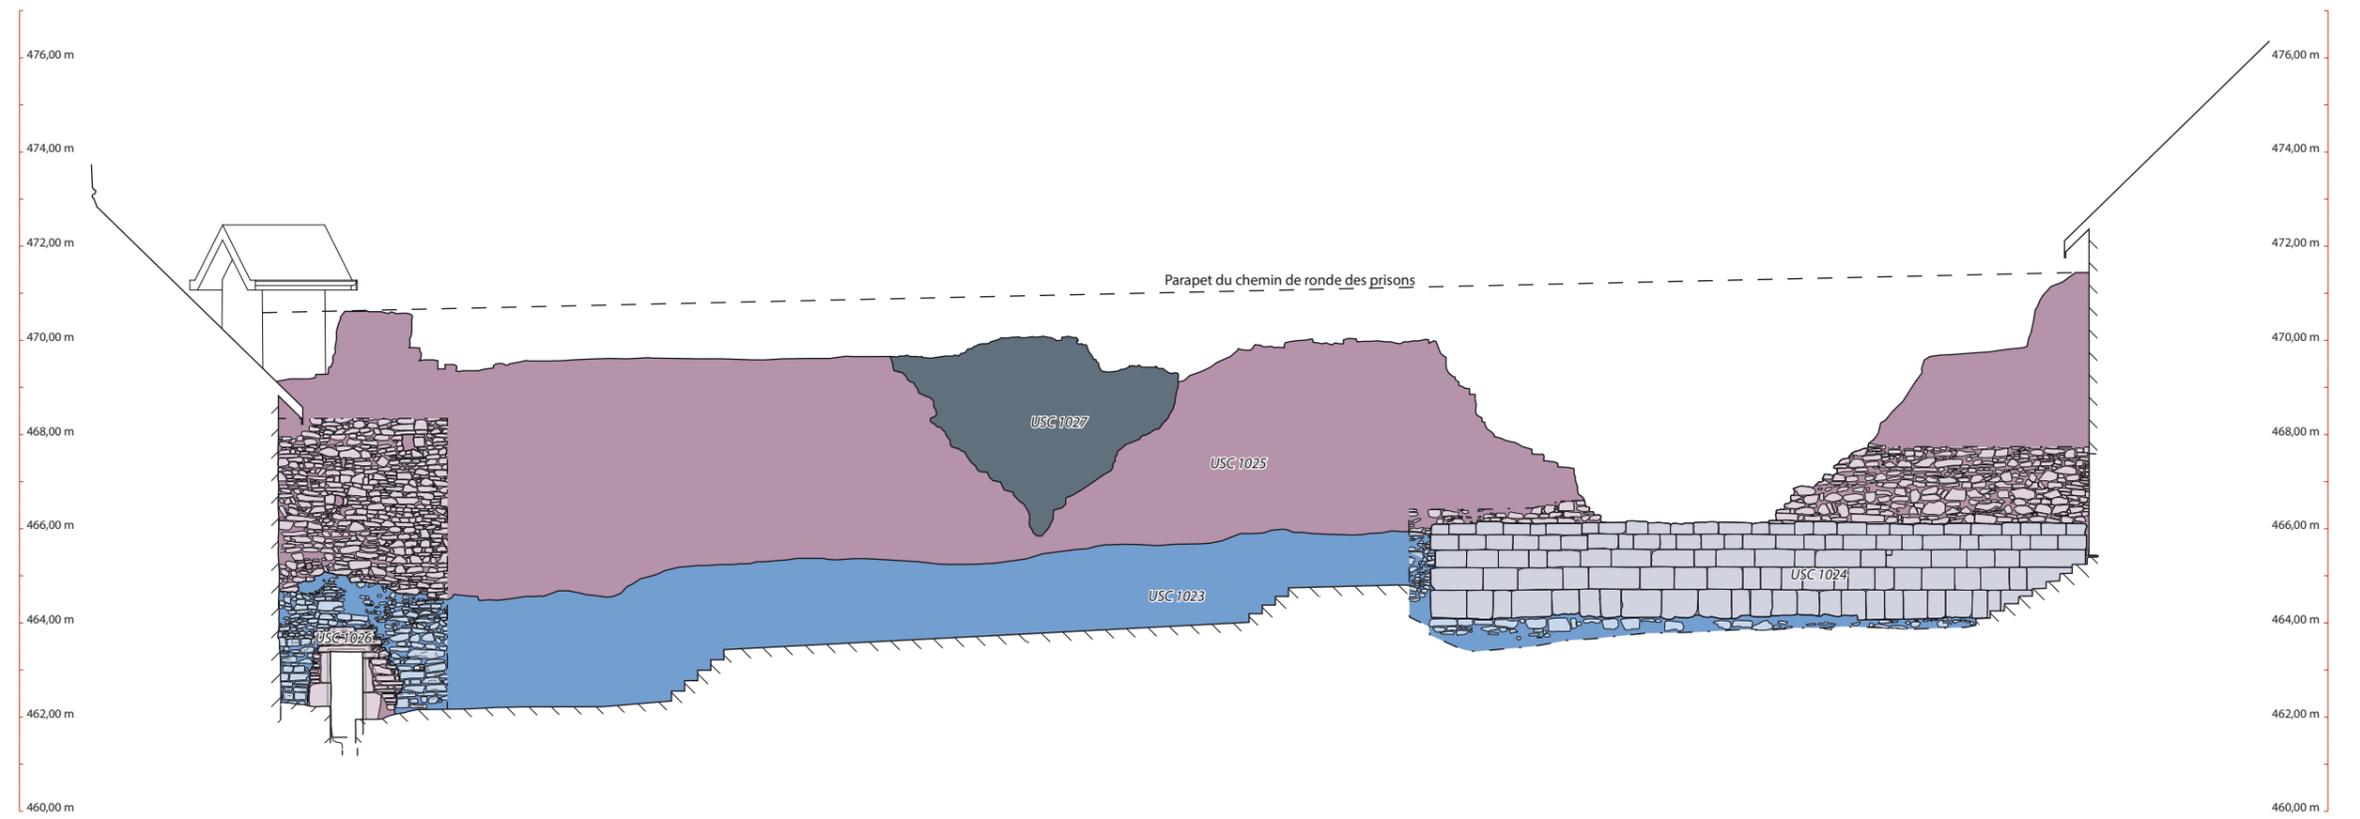
Planche 23 : Courtine nord, parement sud.
Phases de construction

Mai 2014. Echelle : 1/150
Relevé : L. D'Agostino et L. Walter
DAO : O. Hausard, L. D'Agostino / Hadès
