Château des ducs de Savoie (Chambéry, Savoie). Les Salles basses du Vieux Pavillon

LES SALLES BASSES DU VIEUX PAVILLON

Atelier d'Archéologie Alpine

ETUDE ARCHÉOLOGIQUE DU BÂTI

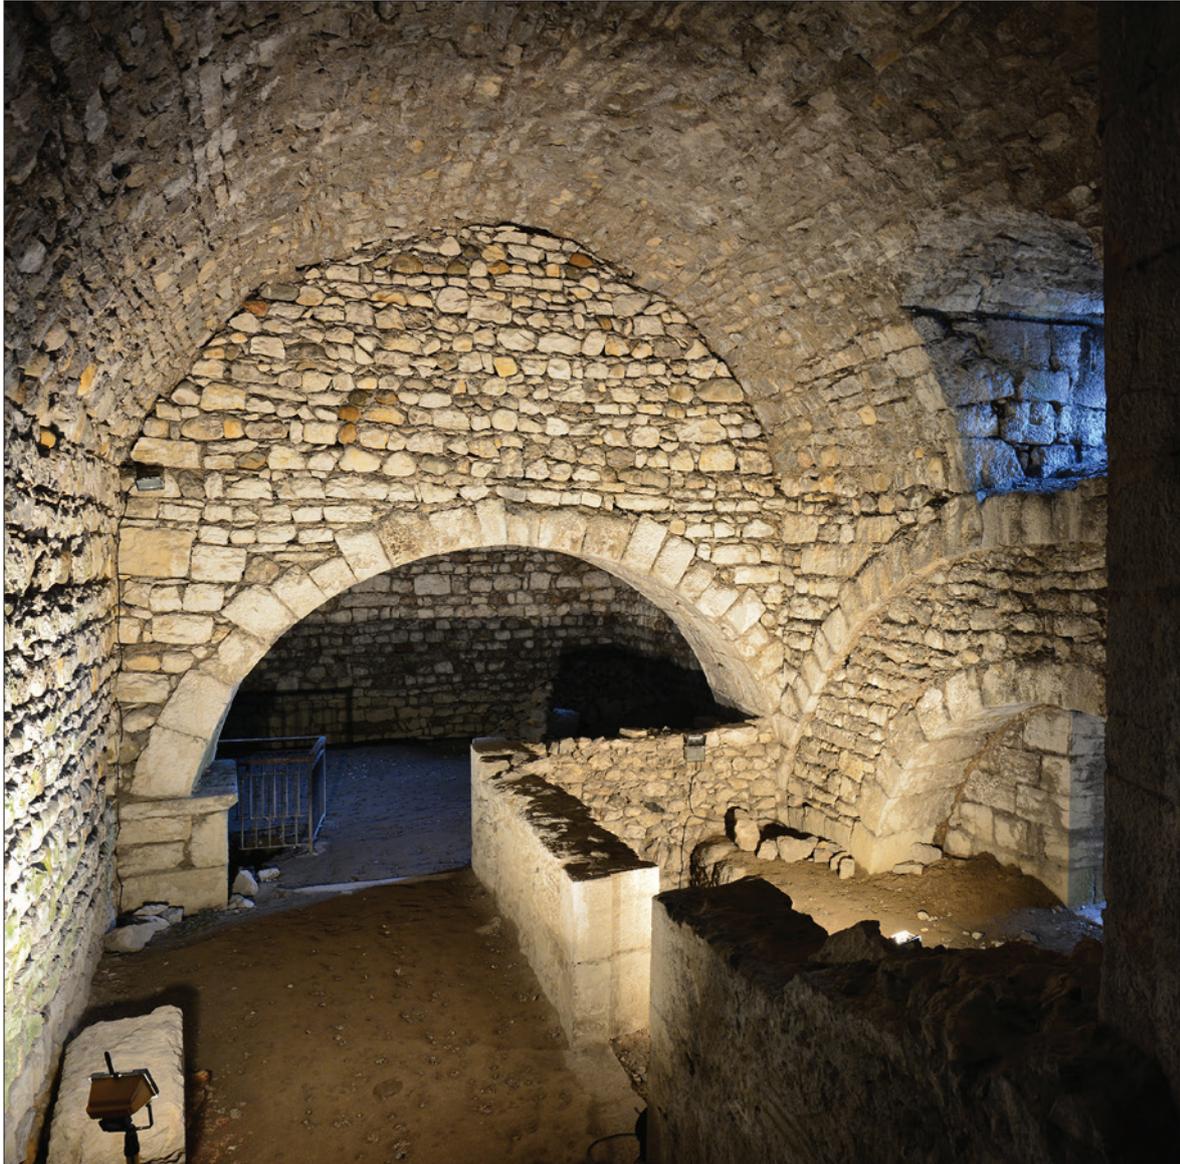
Fig. 1 : Les Salles basses du Vieux Pavillon, vues de l'est. Cliché : E. Chauvin-Desfleurs.

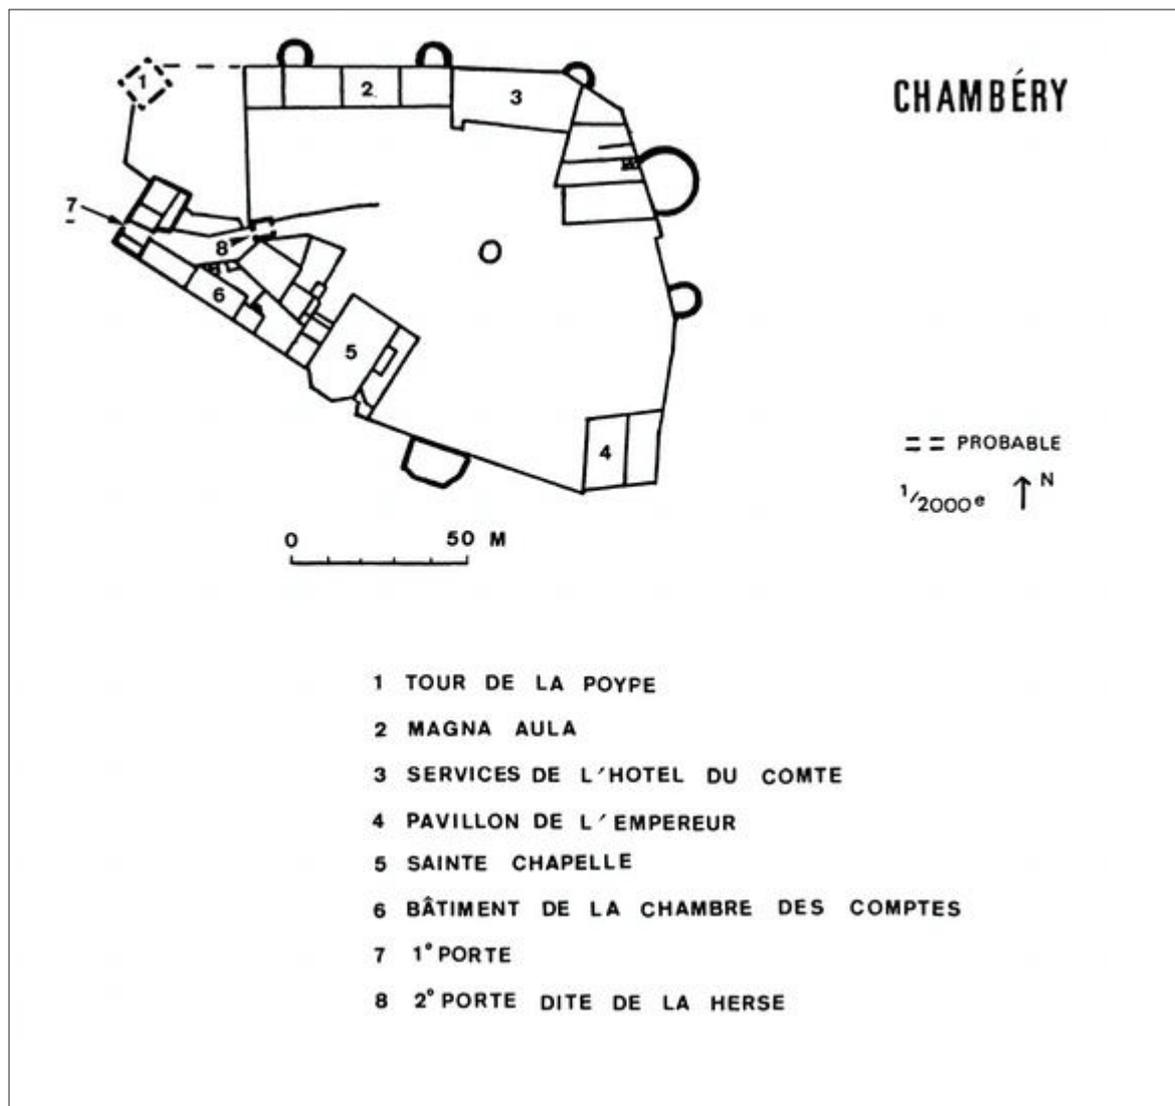
Fig. 2 : Plan du château de Chambéry, par Bernard Demotz. Demotz 1987, p. 63.

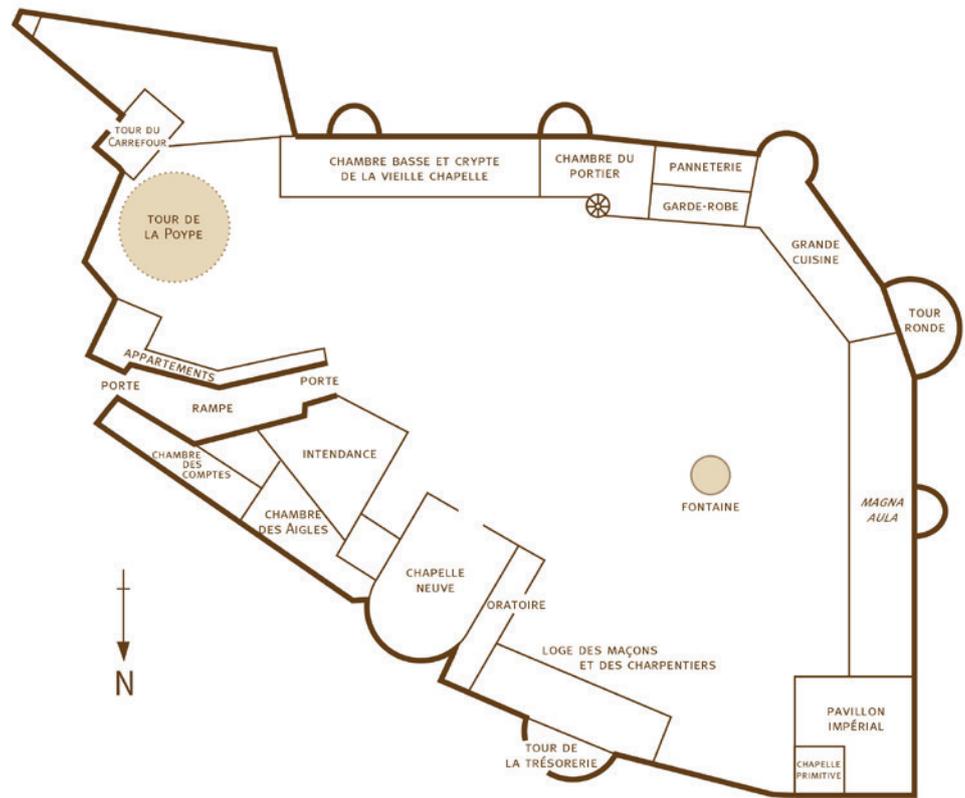
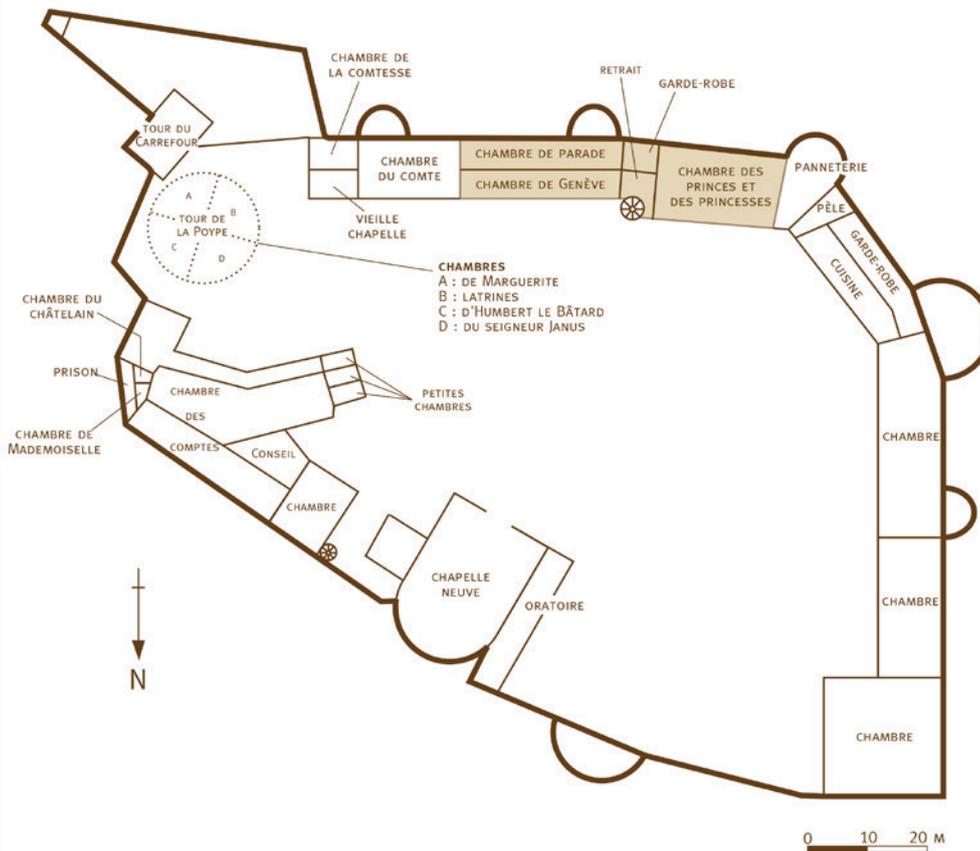
Château de Chambéry - Rez-de-chaussée / 1^{er} étage - Au milieu du XV^e siècle.

Château de Chambéry - 2^e étage - Au milieu du XV^e siècle.

Fig. 3 : Plans du château de Chambéry au XV^e siècle par Christian Guilleré. Guilleré, Palluel-Guillard 2011, p. 58 et 60.

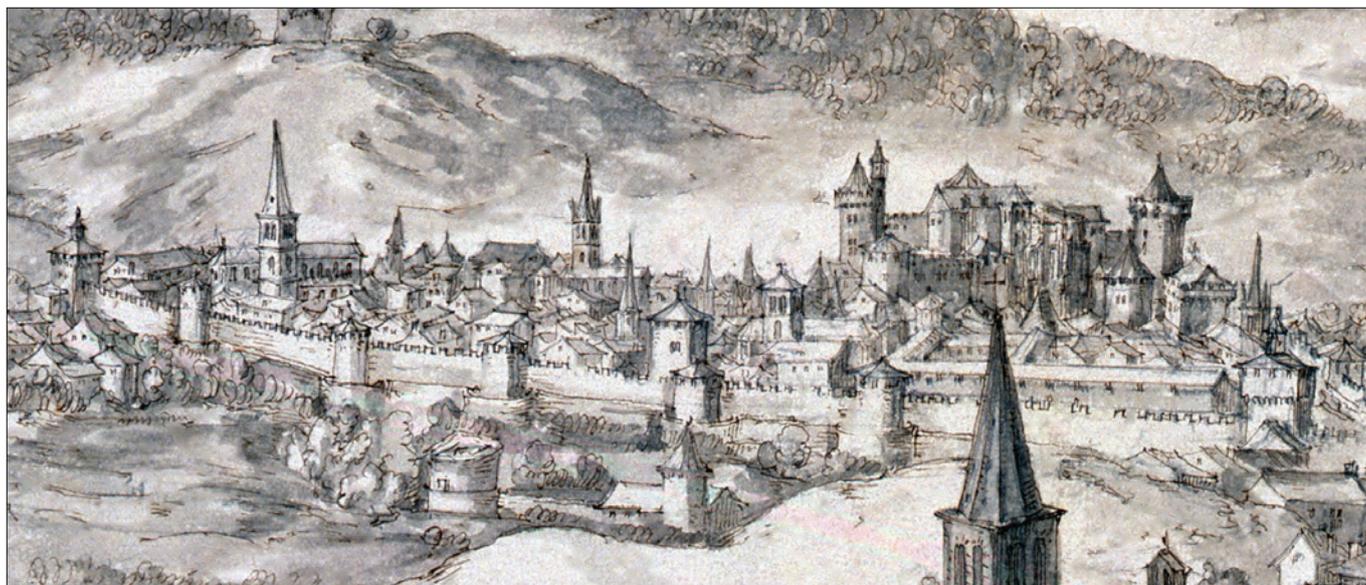
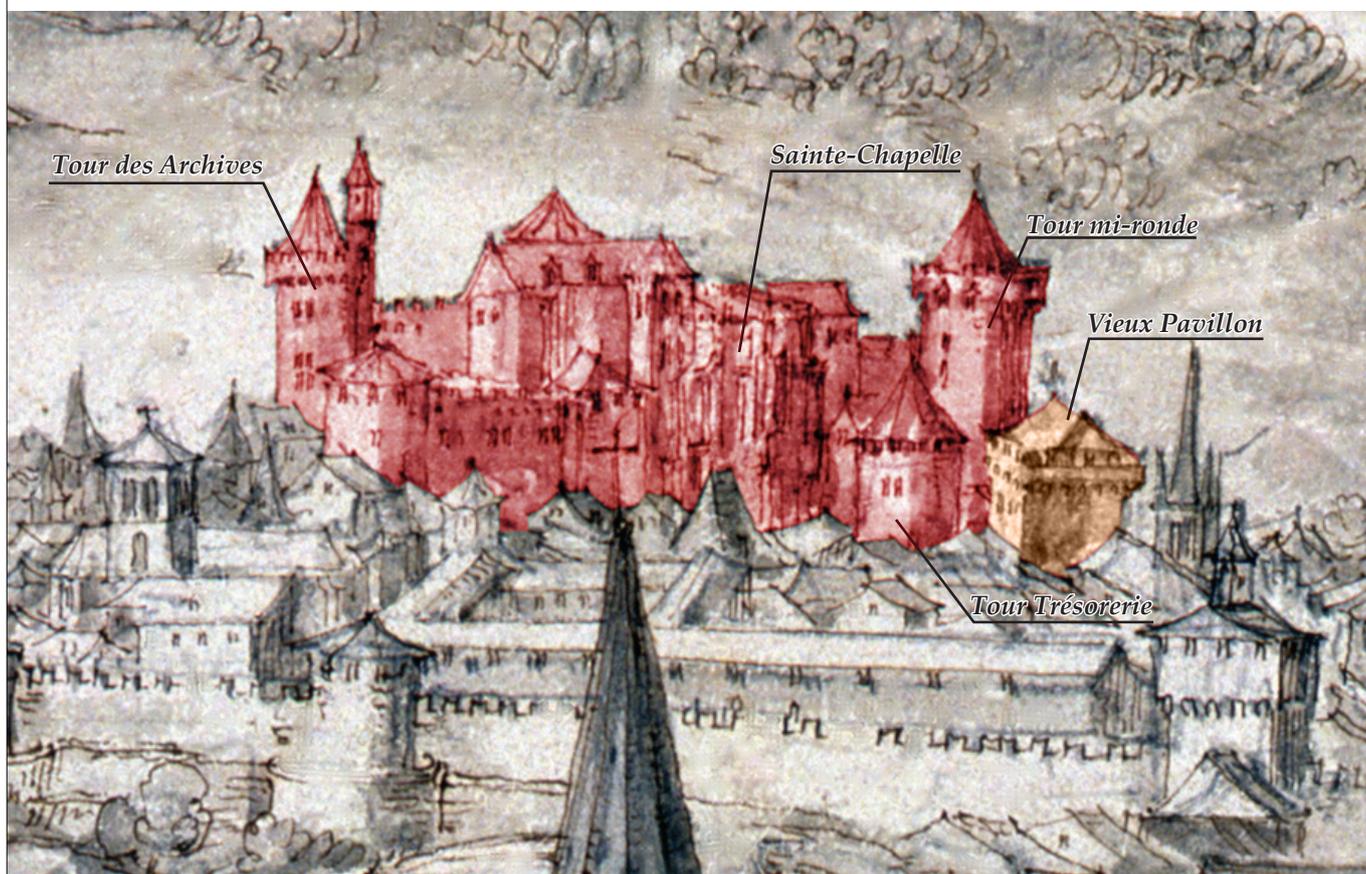
La ville et le château de Chambéry vus par Etienne Martellange en janvier 1618 (extrait).

Détail des bâtiments du château

Fig. 4 : La ville et le château de Chambéry par Etienne Martellange, 1618. Doc. Conservation du Patrimoine de Savoie ; DAO : L. D'Agostino.

remonte au début du XVII^e siècle²², à une période où le château conservait encore bon nombre de ses bâtiments médiévaux. Elle est due à l'architecte jésuite Etienne Martellange en 1618. Ce dessin aquarellé est une vue élargie mais, comme toujours chez Martellange, empreinte de réalisme et marquée de nombreux détails (**fig. 4**). La haute silhouette du château domine la ville vue du nord-est : de gauche à droite, la tour des Archives et son échauguette se distinguent nettement à l'arrière-plan, puis un grand corps de logis à l'emplacement de l'actuelle préfecture et, enfin, la grosse tour appelée aujourd'hui « mi-ronde » ; les deux tours sont couronnées de mâchicoulis et d'une toiture en poivrière. Légèrement en avant de ce front sud du château, le dessin représente également, toujours de gauche à droite, une grosse tour ronde sans mâchicoulis qui ne figure plus sur les plans postérieurs, le corps de garde et les bâtiments longeant l'actuelle rampe du château, la Sainte-Chapelle dont le chevet et le clocher sont bien marqués, la tour de la Trésorerie générale crénelée mais sans mâchicoulis et, enfin, un gros bâtiment presque carré couronné de mâchicoulis et sensiblement de la même hauteur que la tour Trésorerie. Ce dernier édifice correspond vraisemblablement au Vieux Pavillon qui occupait l'angle nord-est de l'enceinte du château.

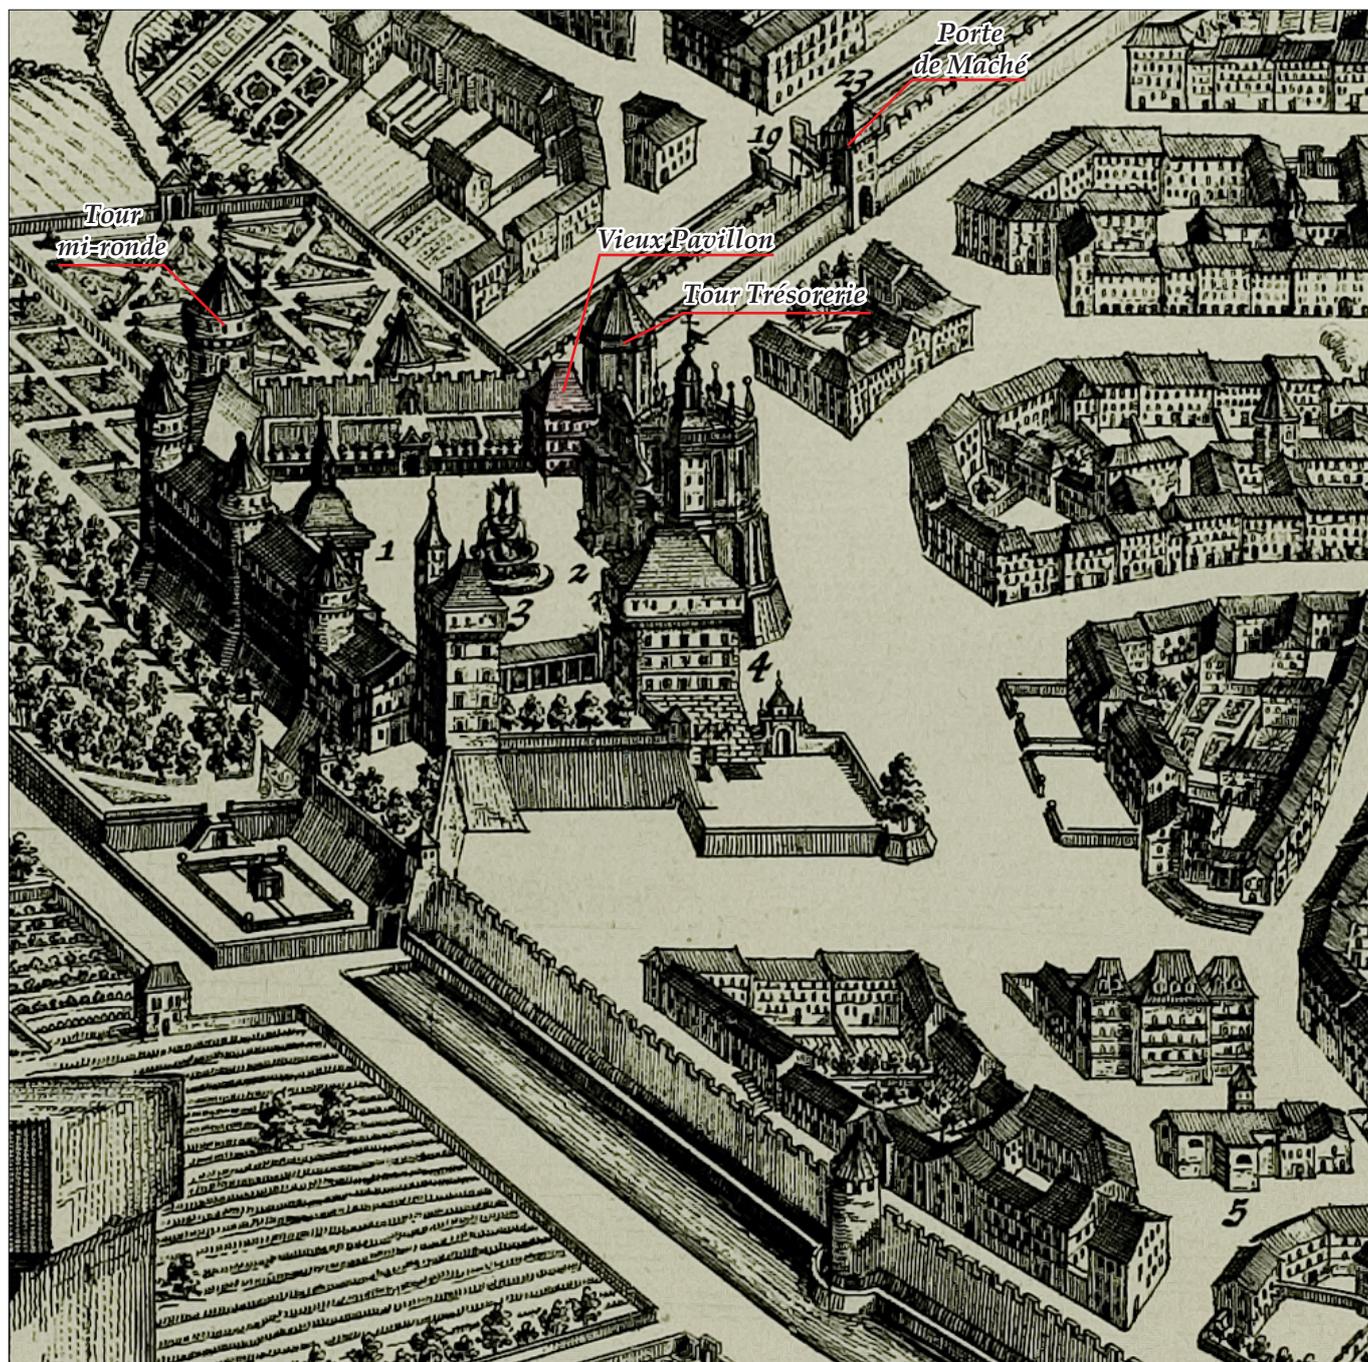
Fig. 5 : Le château de Chambéry d'après le Theatrum Sabaudiae, 1682. Doc. Conservation du Patrimoine de Savoie.

Le *Theatrum sabaudiae* publié en 1682 montre sensiblement la même disposition des bâtiments, mais le plan-perspective vu du sud-est est de loin plus idéalisé, voire schématique (**fig. 5**). Le corps de garde de l'entrée orientale et la tour des Archives occupent le premier plan, tandis que le corps de logis royal flanqué de trois tours rondes se développe sur le front sud, à gauche de l'image. La tour mi-ronde est bien identifiable, mais dans un angle bien trop marqué. À droite de l'image, le front nord aligne la Sainte-Chapelle qui affecte presque une forme de rotonde, tandis que la tour Trésorerie est figurée presque dans l'angle nord-est et semble flanquer un corps de bâtiment carré de trois niveaux qui pourrait être le Vieux Pavillon. Mais la disposition de l'ensemble est mal proportionnée et la répartition des ouvertures et le nombre d'étages de chaque édifice ne correspondent pas à la réalité, rendant cette représentation bien peu fiable.

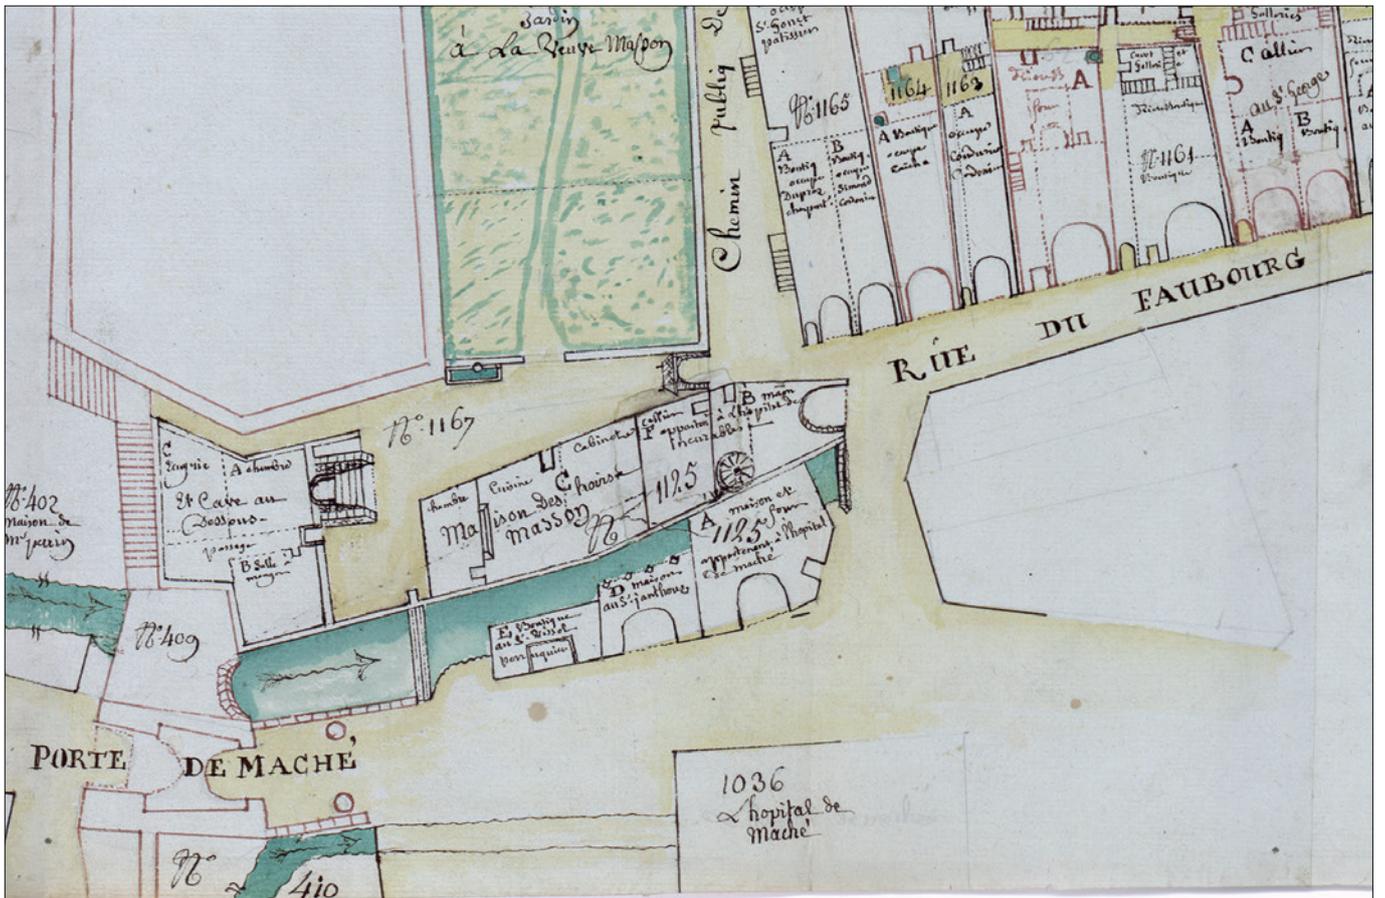
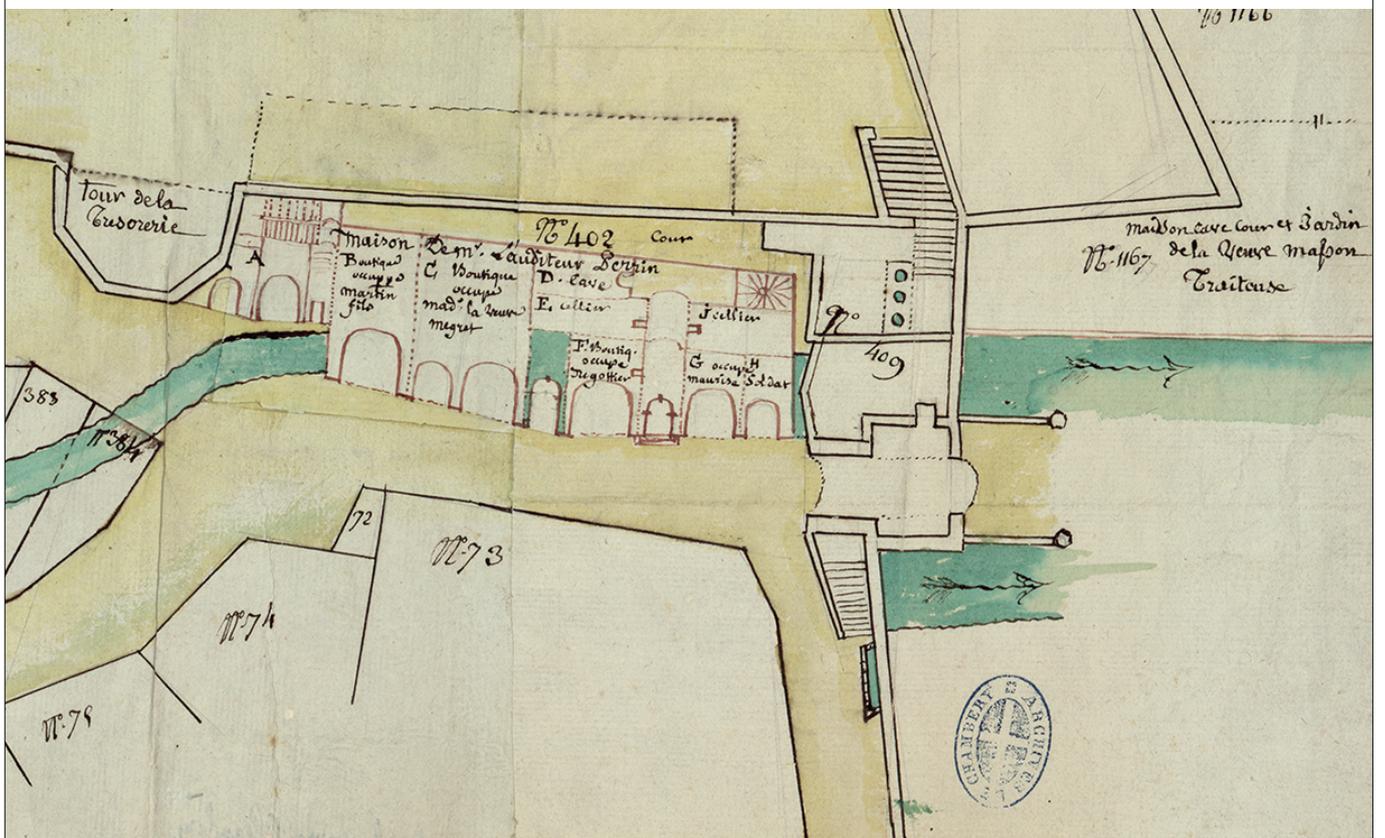
« Plan des canaux » de Chambéry, AD Savoie, 1FiC118.

« Plan des canaux » de Chambéry, AD Savoie, 1FiC120 ; le plan de la porte de Maché, de l'accès au château par la courtine et de l'enceinte du château différent du plan précédent.

Fig. 6 : Extraits des plans des canaux de Chambéry, 1760-1792 ; AD Savoie, 1FiC118 (en haut) et 1FiC120 (en bas).

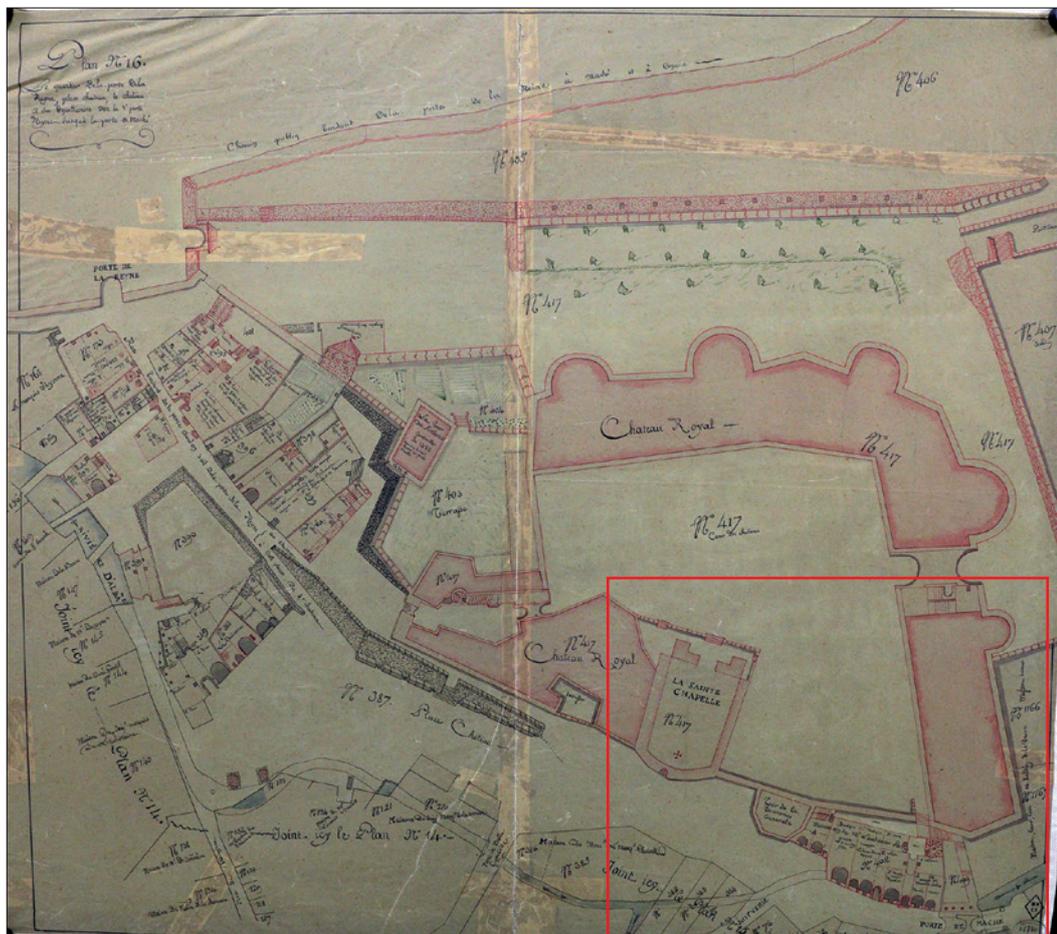
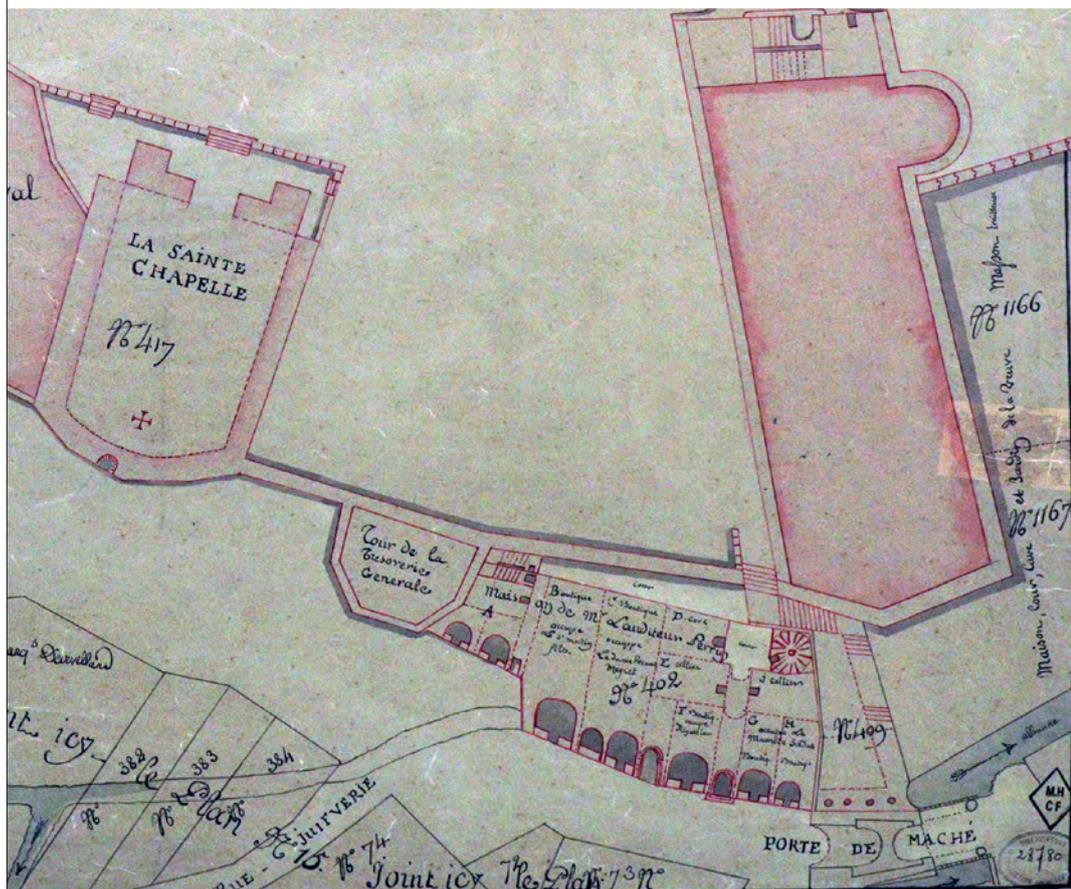
Plan de la ville de Chambéry et du quartier du château dans le dernier quart du XVIIIe siècle, avec les logis sud (en haut) et ouest (à droite) englobant le Vieux Pavillon.

Détail du secteur du Vieux Pavillon (à droite) et de la Tour Trésorerie, montrant le dispositif d'accès à la porte de ville de Maché et le lotissement du quartier (noter la position du cours canalisé de l'Albane qui traverse le rempart à la porte de Maché).

Fig. 7 : Plan de la ville de Chambéry et du quartier du château, dernier quart du XVIIIe siècle. Médiathèque du Patrimoine, n° 28780.

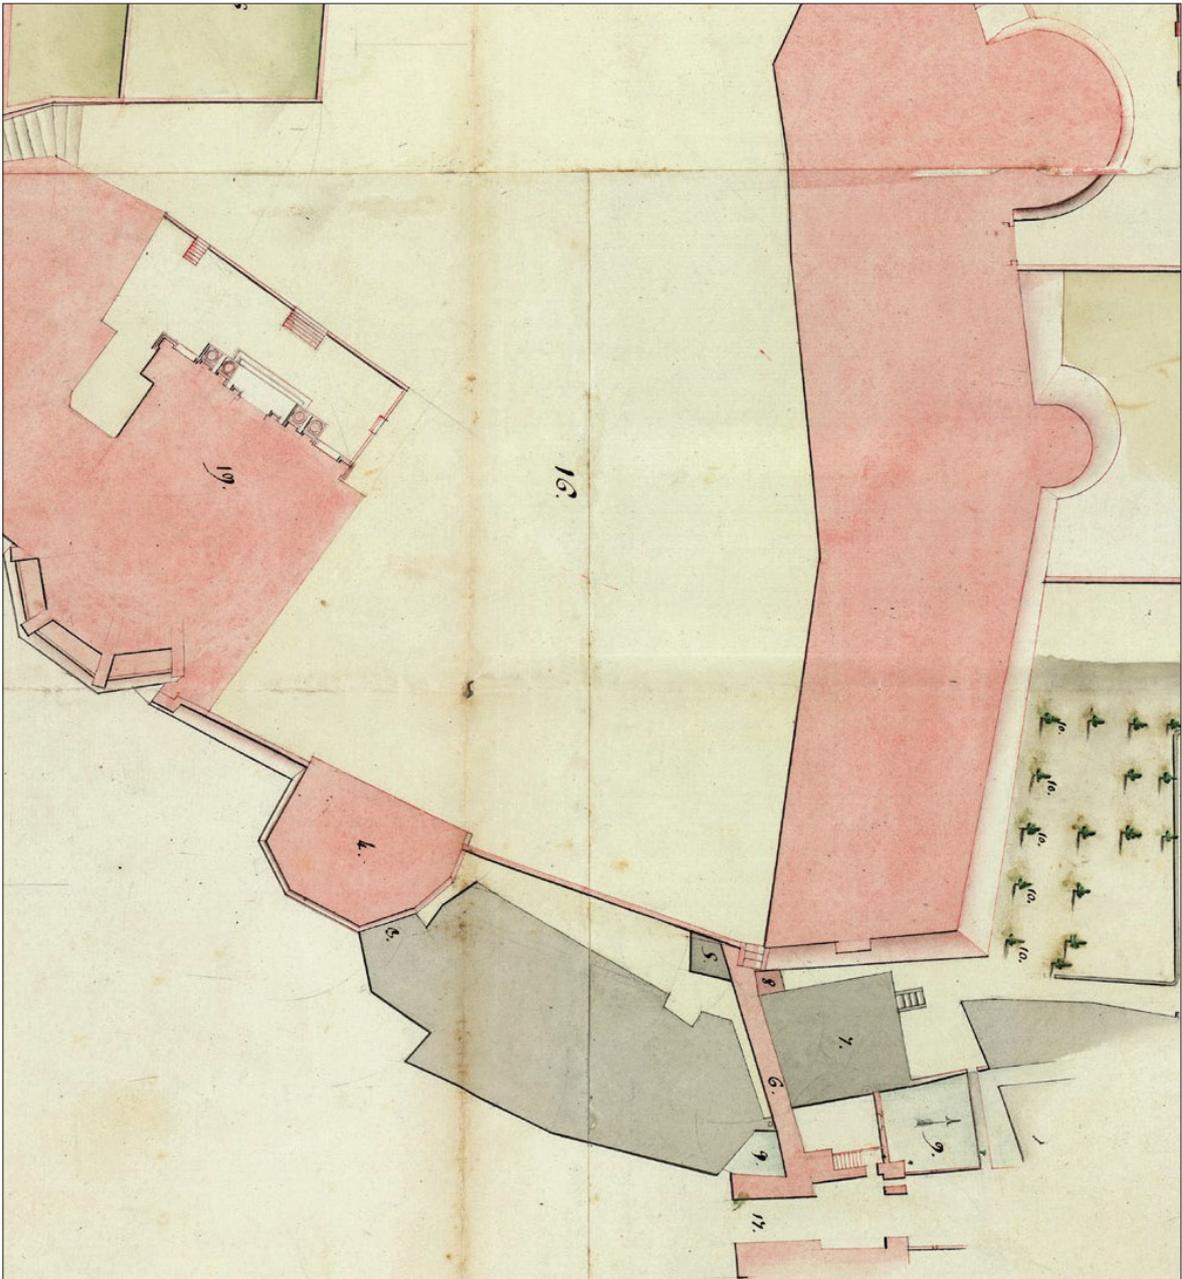
Fig. 8 : Extrait de plan du Château de Chambéry, dernier quart du XVIIIe siècle ; le plan détaille l'organisation du passage depuis la cour du château sur la courtine ouest de l'enceinte urbaine jusqu'à la porte de Maché. ASTo, Pallazi Reali, n. 014-002927.

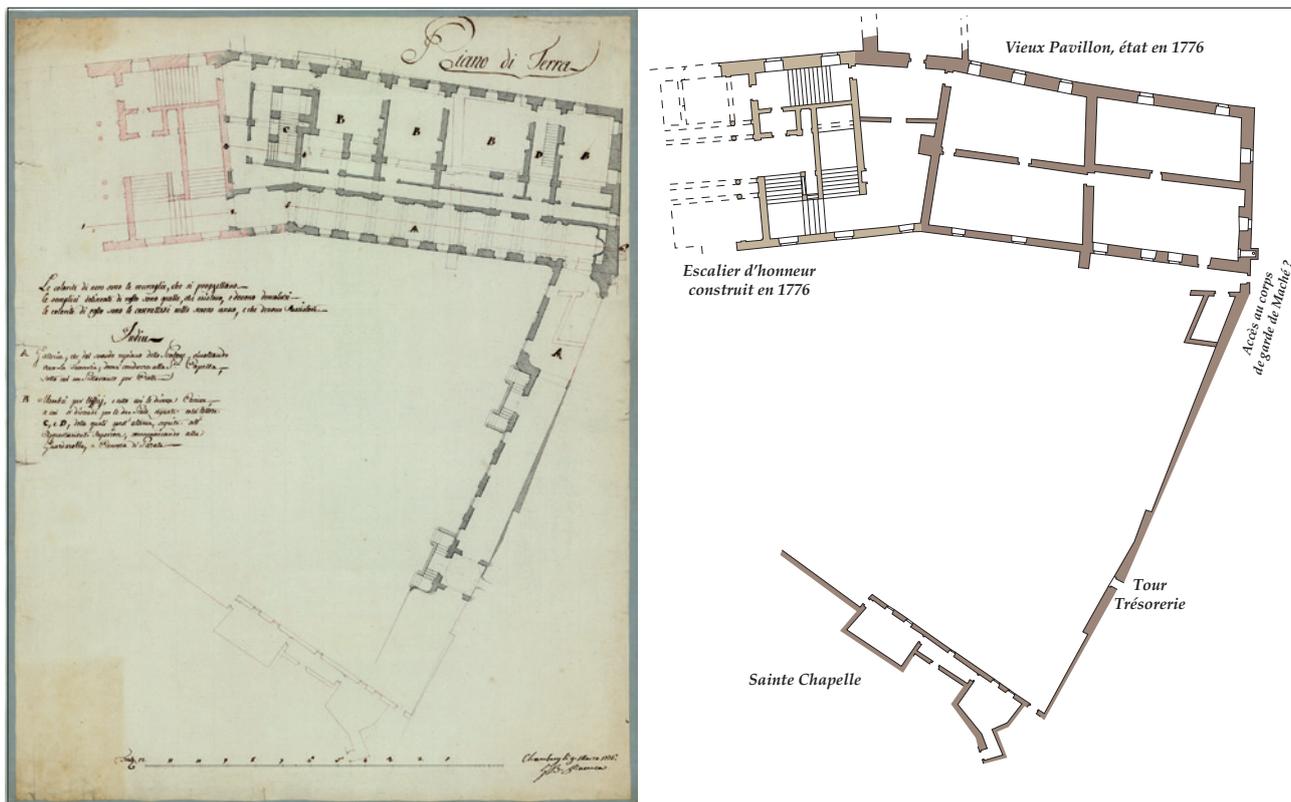
Fig. 14 : Plan restitué du Vieux Pavillon dans son état de 1775, d'après le projet d'aménagement. ASTo, Pallazi Reali, n. 014-002924 ; DAO : L. D'Agostino.

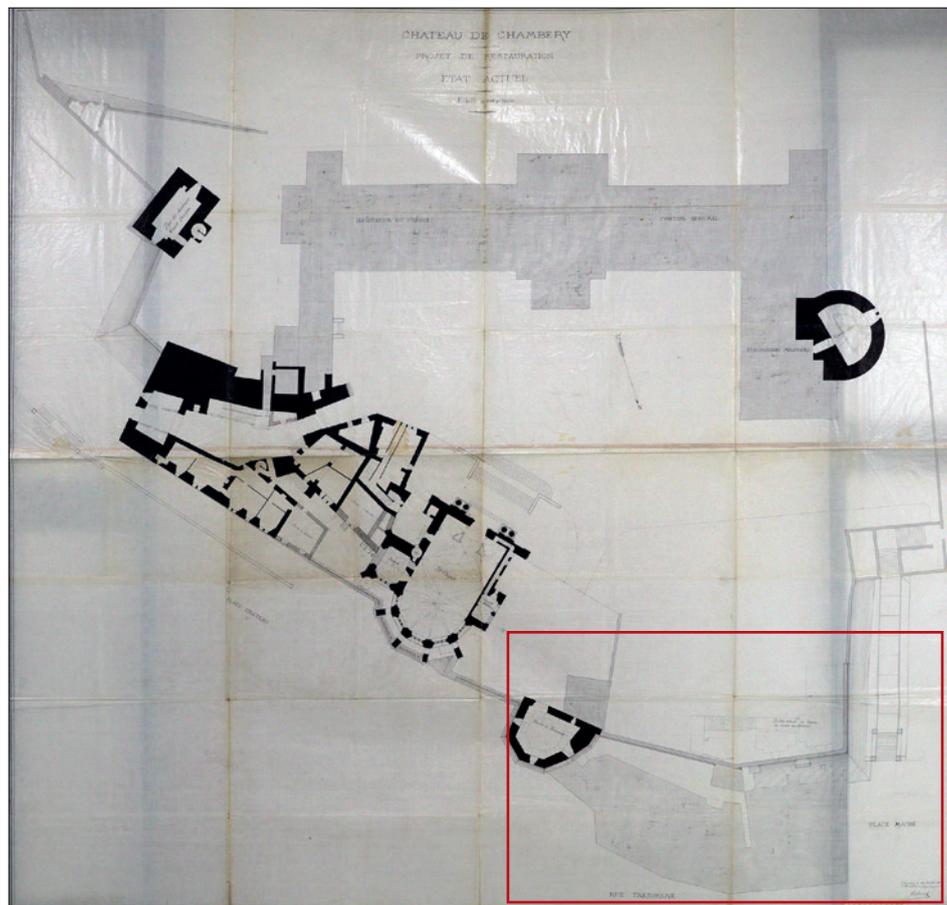
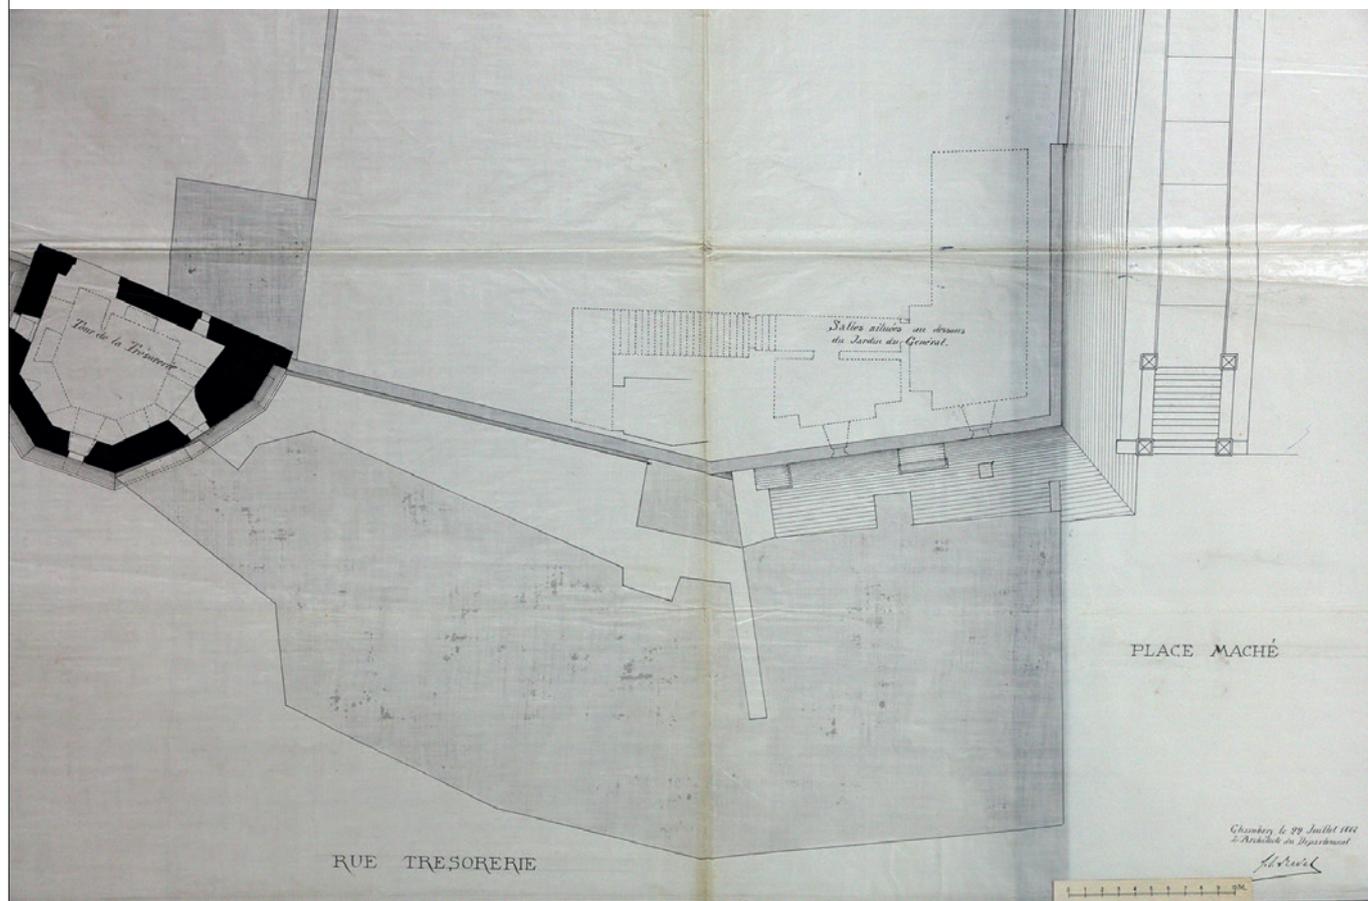
Plan d'état des lieux de 1882

Extrait du plan de 1882 au niveau des Salles basses du Vieux Pavillon

Fig. 17 : Plan du château et des Salles basses en 1882. Médiathèque du patrimoine, n° 28793.

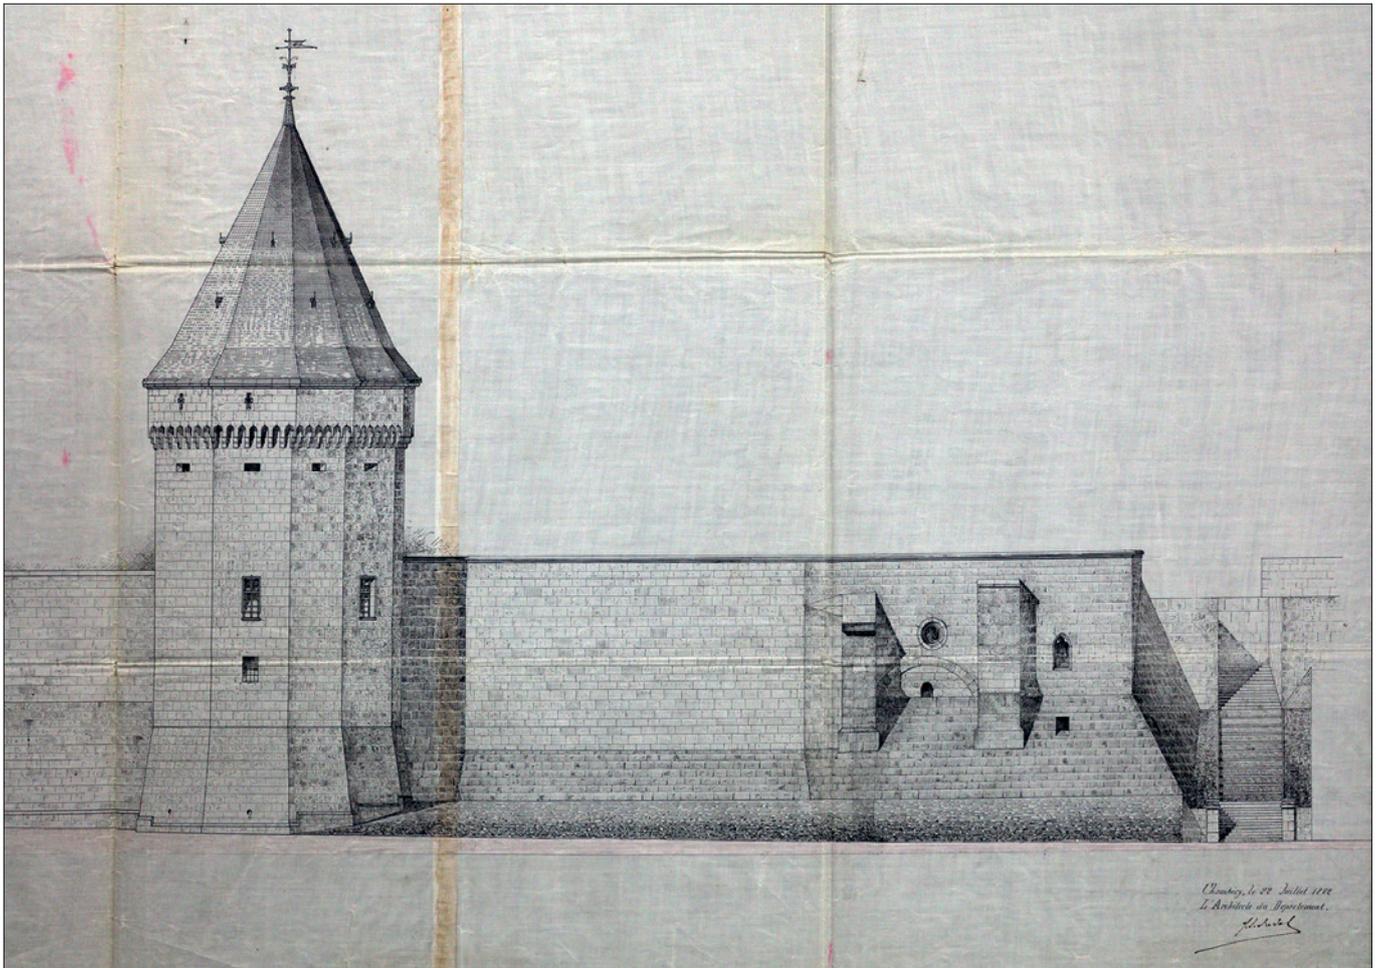
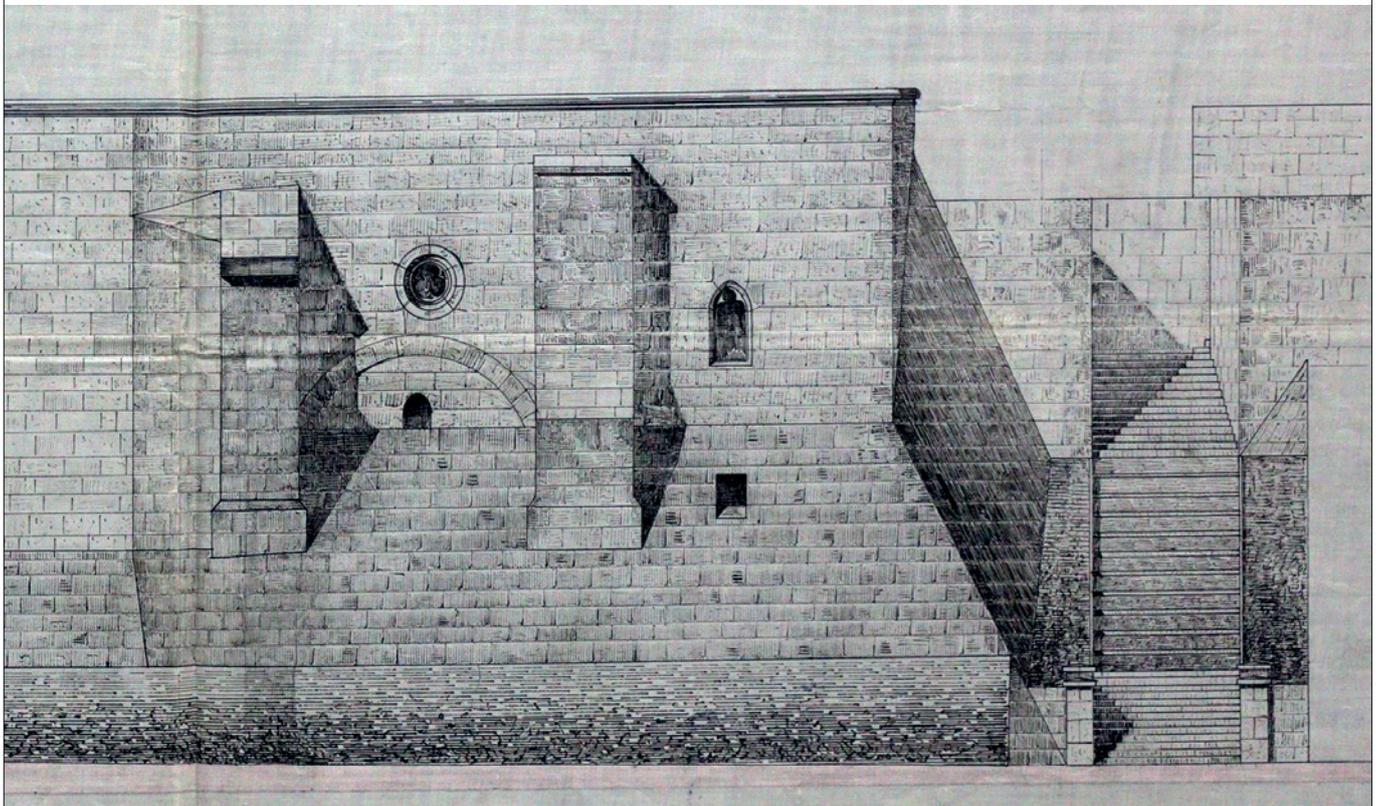
Projet de restauration des façades nord du château, détail au niveau de la tour Trésorerie et des Salles basses

Détail de l'élévation au droit des Salles basses du Vieux Pavillon

Fig. 18 : Élévation nord du château de Chambéry en 1882. Médiathèque du Patrimoine.

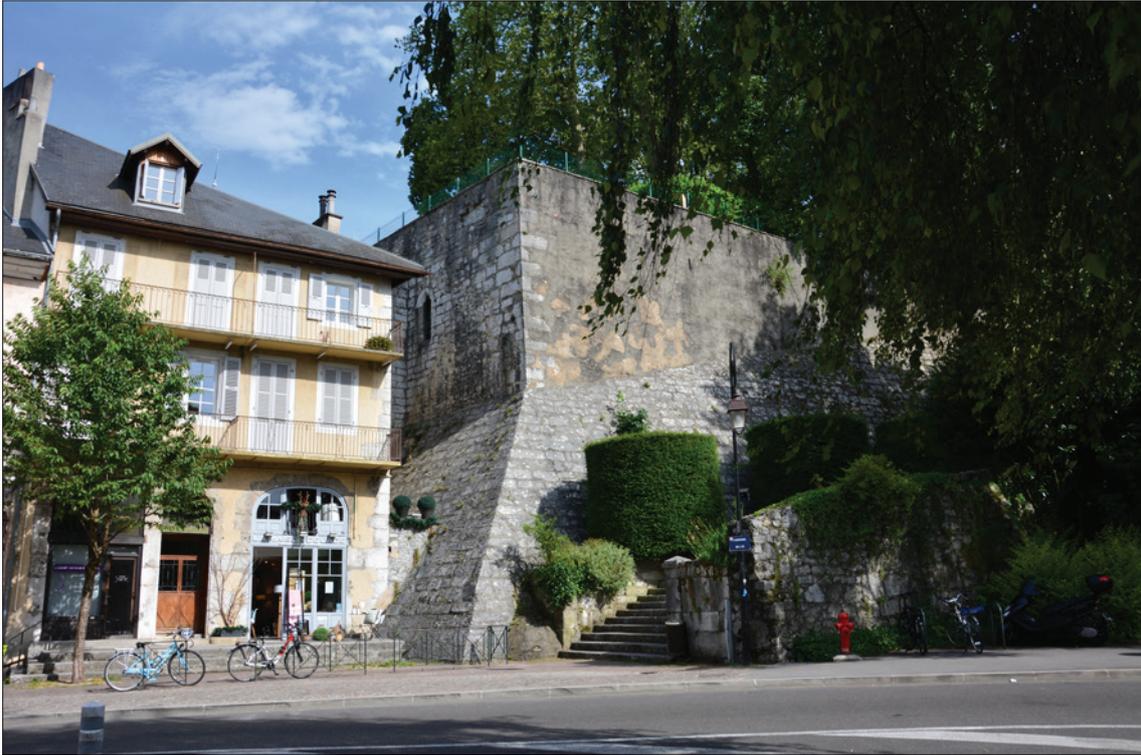
Fig. 19 : L'angle nord-ouest de l'enceinte du château de Chambéry aujourd'hui et l'emplacement des Salles basses du Vieux Pavillon. Cliché : L. D'Agostino.

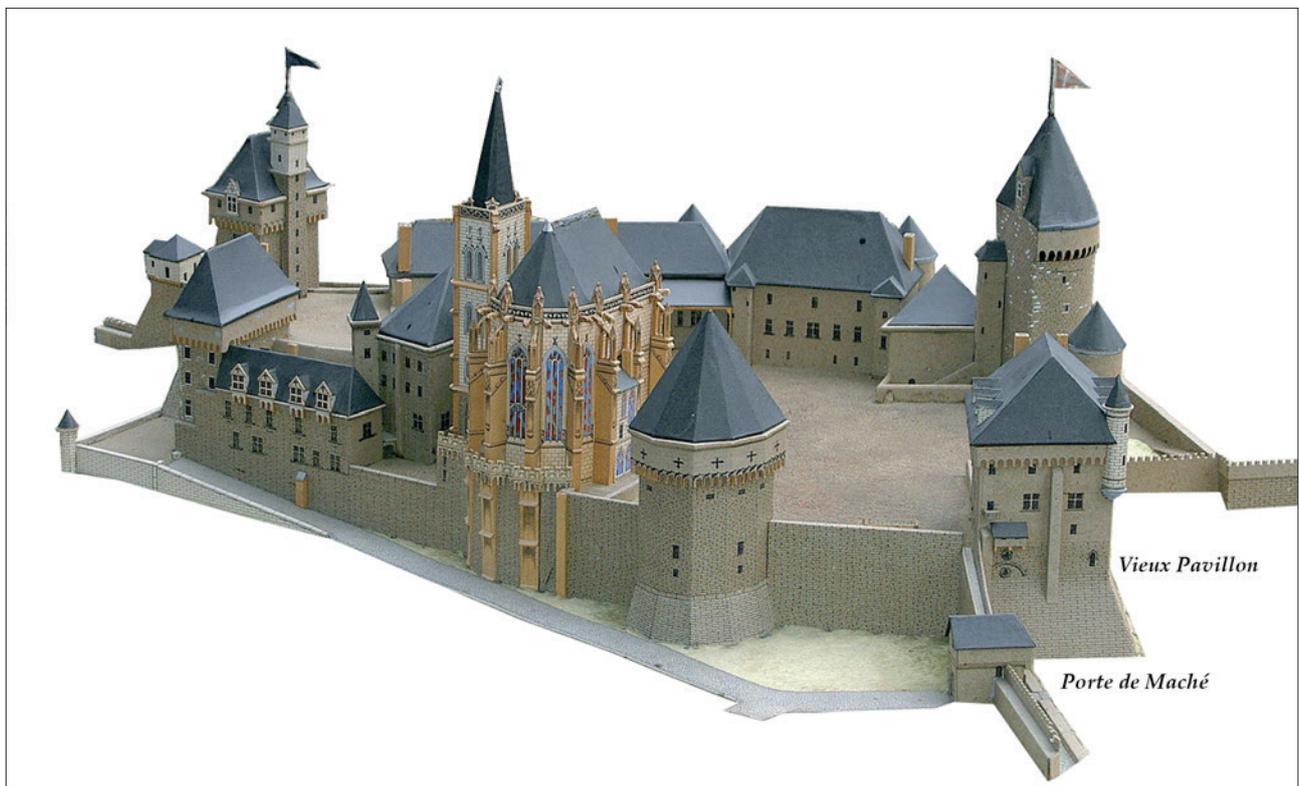
Fig. 20 : Restitution du Vieux Pavillon et de la porte de Maché sur la maquette de Lannoy de Bissy en 1928. Cliché : Juttet, Conseil départemental de Savoie.
