Château des ducs de Savoie (Chambéry, Savoie). Les Salles basses du Vieux Pavillon

LES SALLES BASSES DU VIEUX PAVILLON

Atelier d'Archéologie Alpine

ETUDE ARCHÉOLOGIQUE DU BÂTI

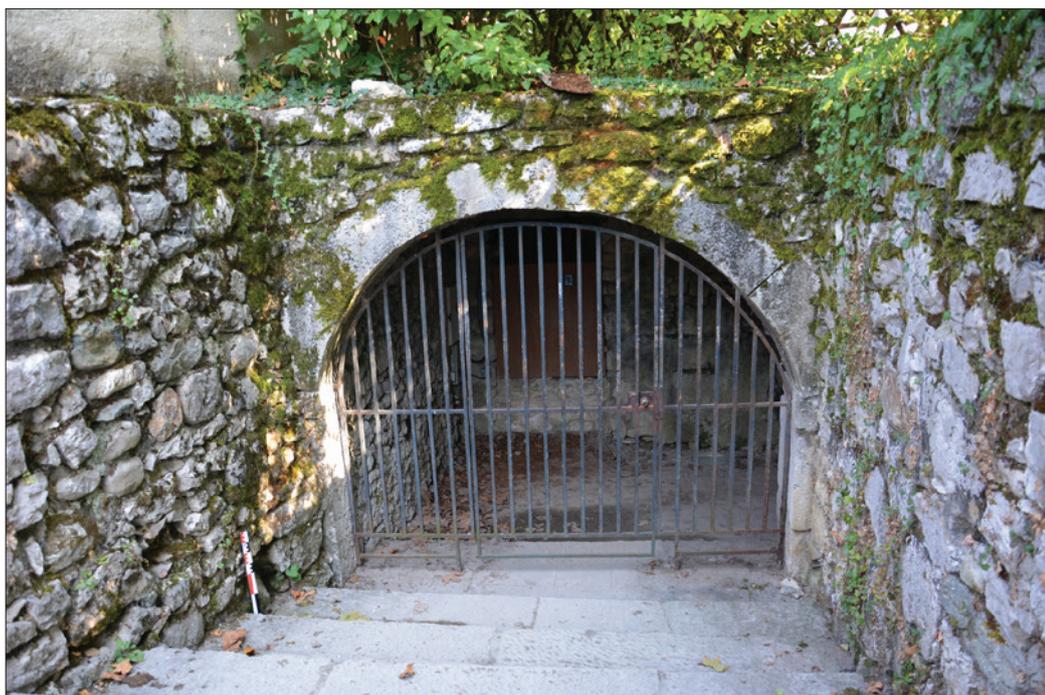
Fig. 22 : Première volée de l'escalier d'accès et portail fermant les Salles basses. Cliché : L. D'Agostino.

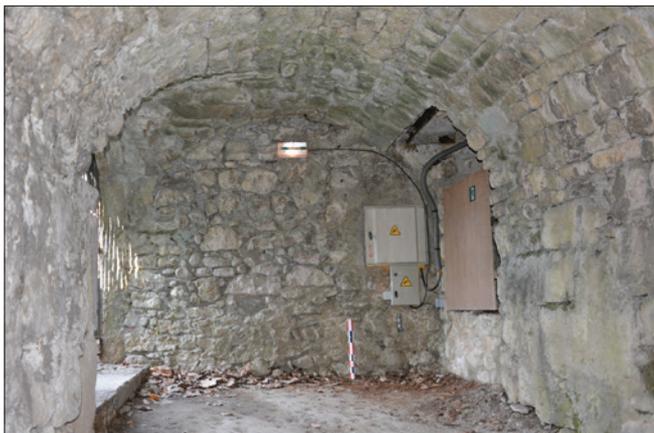
Fig. 23 : Palier intermédiaire de l'escalier d'accès aux Salles basses. Cliché : L. D'Agostino.

Le portail ouvre sur un palier intermédiaire de plan rectangulaire de 6,50 m par 2,40 m (**fig. 23**), voûté en berceau légèrement surbaissé ; la hauteur sous voûte atteint 2,48 m du côté sud. Les jonctions avec les escaliers sont assurées par le biais de voûtes d'arêtes en pénétration dans la voûte principale. Les murs sont là encore construits en *opus incertum* de blocs bruts et moellons grossièrement équarris de calcaire, tandis que la voûte est appareillée en moellons assez irréguliers. Les murs nord, est et sud sont chaînés entre eux, ce qui démontre la contemporanéité de l'ensemble. Un sondage réalisé dans les années 1980 à l'angle sud-est du palier a permis de mesurer l'épaisseur du mur sud à 1,25 m environ ; il vient simplement habiller une couche de sédiments et de blocs dont il est difficile en l'état d'estimer l'origine naturelle ou anthropique. Le sol est quant à lui constitué d'une calade de galets en grande partie couverte de terre (**fig. 24**).

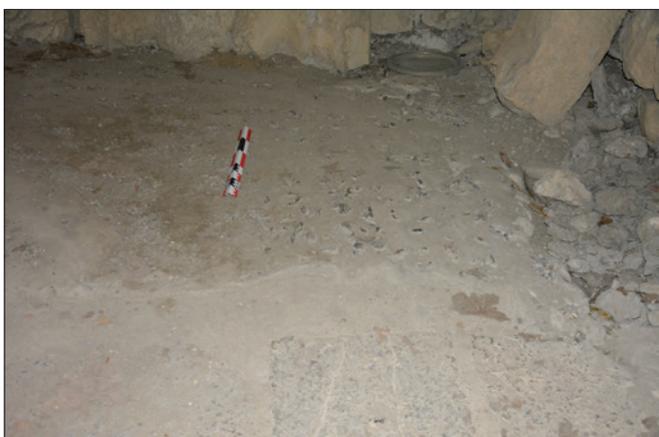
Fig. 24 : Sol en calade au niveau du palier intermédiaire. Cliché : L. D'Agostino.

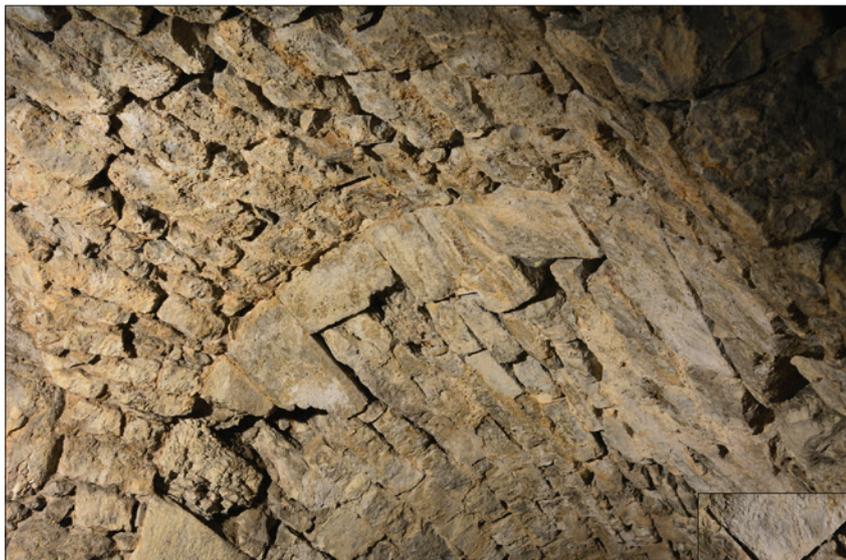
Fig. 27 : Césure entre la voûte du palier et celle de la volée inférieure de l'escalier. Cliché : E. Chauvin-Desfleurs.

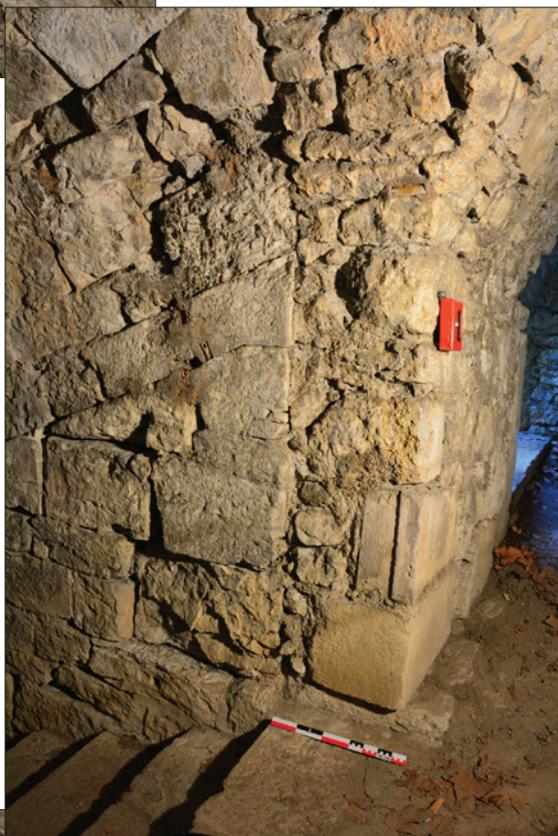
Fig. 28 : Césure entre le piédroit nord de la volée inférieure de l'escalier et le mur ouest du palier intermédiaire. Cliché : E. Chauvin-Desfleurs.

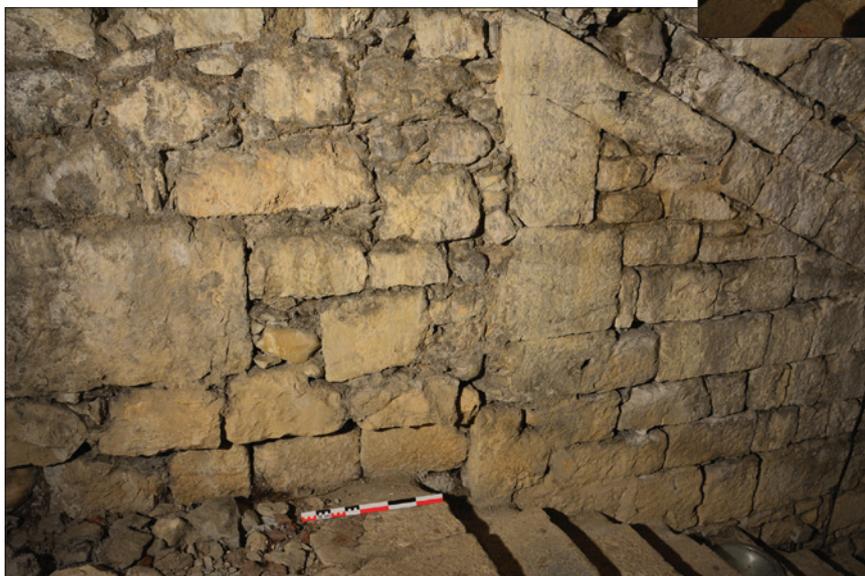
Fig. 29 : Césure entre le mur sud de la volée inférieure de l'escalier et les murs périphériques du palier intermédiaire ; première assise du palier formant feuillure en retrait du parement. Cliché : E. Chauvin-Desfleurs.

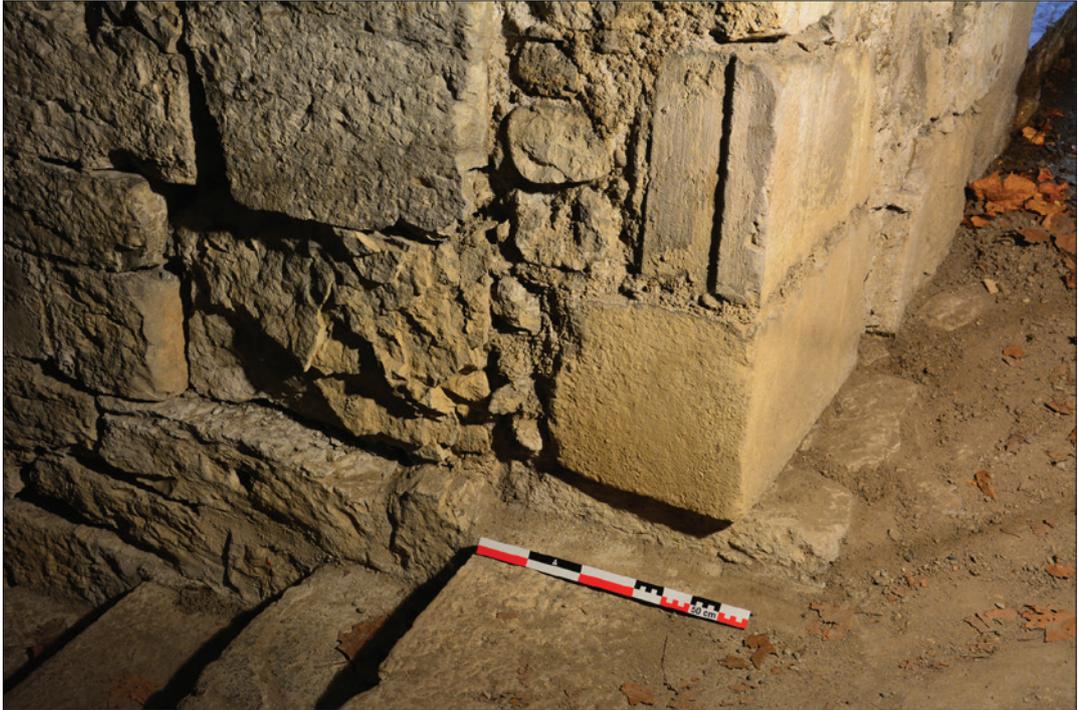
Fig. 30 : Vestige de maçonnerie formant feuillure au débouché de la volée inférieure de l'escalier à la base du parement nord. Cliché : E. Chauvin-Desfleurs.

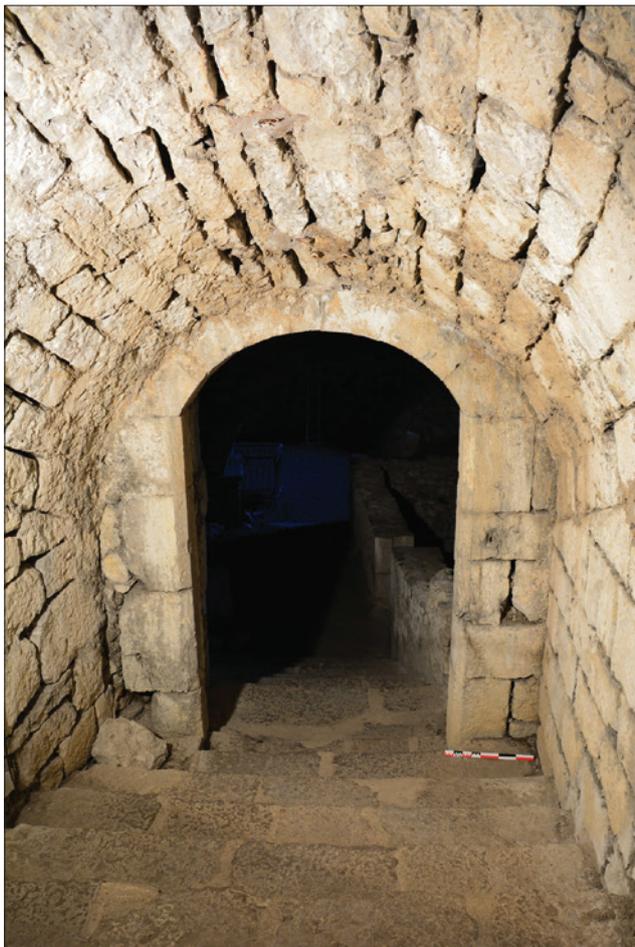
Fig. 31 : Porte d'accès aux Salles basses, en bas de l'escalier. Cliché : E. Chauvin-Desfleurs.

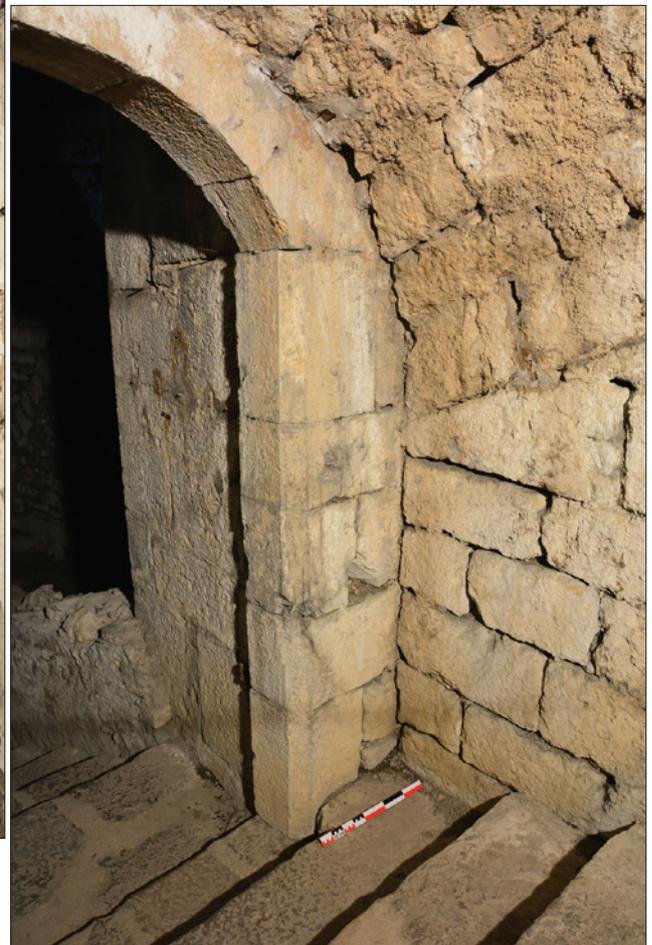
Fig. 32 : Absence de chaînage entre la porte d'accès aux Salles basses et le mur d'échiffre nord de l'escalier. Cliché : E. Chauvin-Desfleurs.

château d'une toise de largeur et d'un mur fait des deux côtés desdits escaliers et une voûte (*crota*) de pierres de bonne taille au ciseau et ornée faite au-dessus dudit escalier »⁴⁵. Nous avons évoqué l'absence d'assemblage entre la porte orientale des Salles basses et la volée inférieure de l'escalier d'accès, qui peut tout à fait correspondre à cette description ; cette dissociation stratigraphique peut être expliquée par les quelques mois qui séparent la construction des Salles basses en elles-mêmes et celle de l'escalier. En revanche, elle n'explique pas l'absence de chanfrein sur l'arc de la porte, chanfrein présent sur les piédroits, à moins que l'arrêt de la construction et le changement de maçon (Guionnet Fabre pour cette dernière phase de travaux et non Jean de Salins) n'aient occasionné cette modification architecturale. Bien qu'elle reste encore une fois hypothétique, l'identification de cette mention avec la construction de la volée inférieure de l'escalier des Salles basses suggère que la cour du château se trouvait autour de la cote 282,40 m, correspondant à l'actuel palier intermédiaire. La même année, les travaux semblent s'achever avec des terrassements à l'intérieur de la salle voûtée, « pour égaliser la terre dans la salle voûtée du seigneur et apporter cette terre à l'extérieur »⁴⁶.

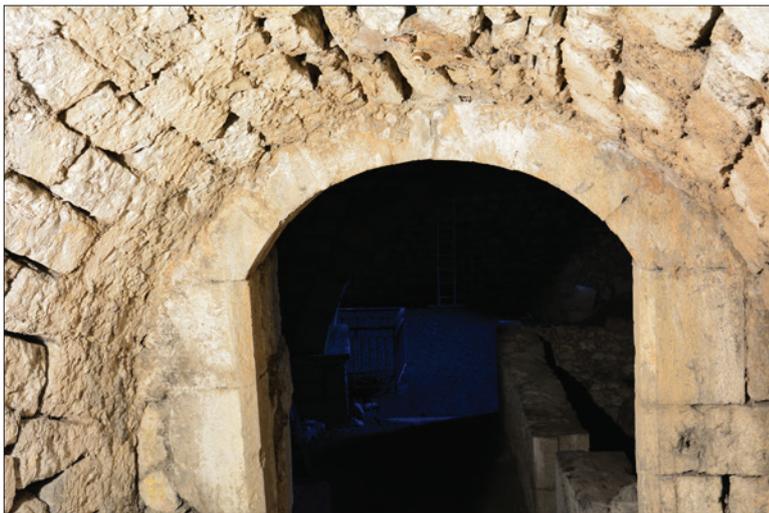
Fig. 33 : Partie haute de la porte, avec piédroits à chanfreins et arc surbaissé sans chanfrein. Cliché : E. Chauvin-Desfleurs.

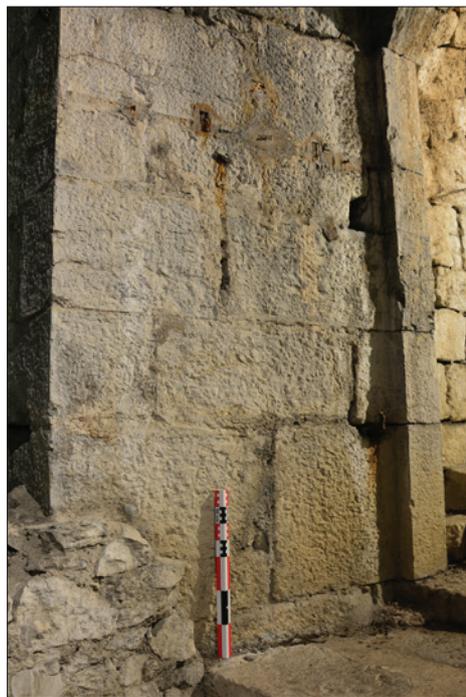
Fig. 34 : Tableau nord de la porte. Cliché : E. Chauvin-Desfleurs.

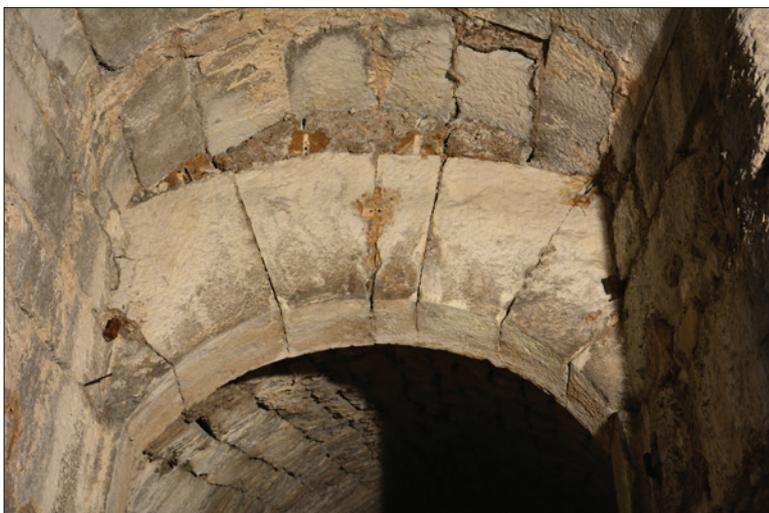
Fig. 35 : Arrière-voussure et extrados de l'arc de la porte. Cliché : E. Chauvin-Desfleurs.

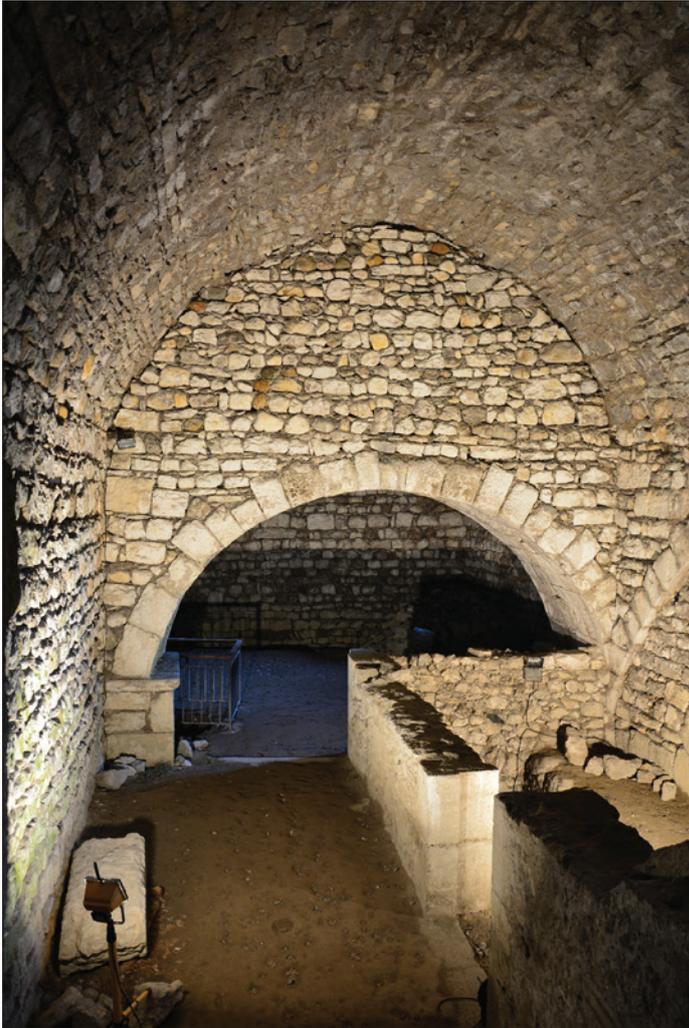
Fig. 37 : Vue générale de la salle orientale depuis la porte d'entrée. Cliché : E. Chauvin-Desfleurs.

mesure 7,30 m de longueur est/ouest et 5,60 de largeur nord/sud. Elle est voûtée en berceau dans la longueur et sa hauteur actuelle sous voûte est de 5,90 m en moyenne (**fig. 1 et 37**). Une volée droite d'escalier permet de descendre depuis la porte d'accès dont le palier est situé à l'altitude de 278,80 m NGF, contre 277,40 m pour le sol actuel de la salle orientale, soit 1,40 m plus bas. À l'ouest, une grande arcade surbaissée reposant sur deux pilastres engagés dans les murs latéraux assure la circulation avec la salle occidentale, tandis que deux baies superposées sont aménagées dans le mur nord, la première sous deux grands arcs appareillés superposés, la seconde au-dessus en pénétration dans la voûte (**fig. 38**).

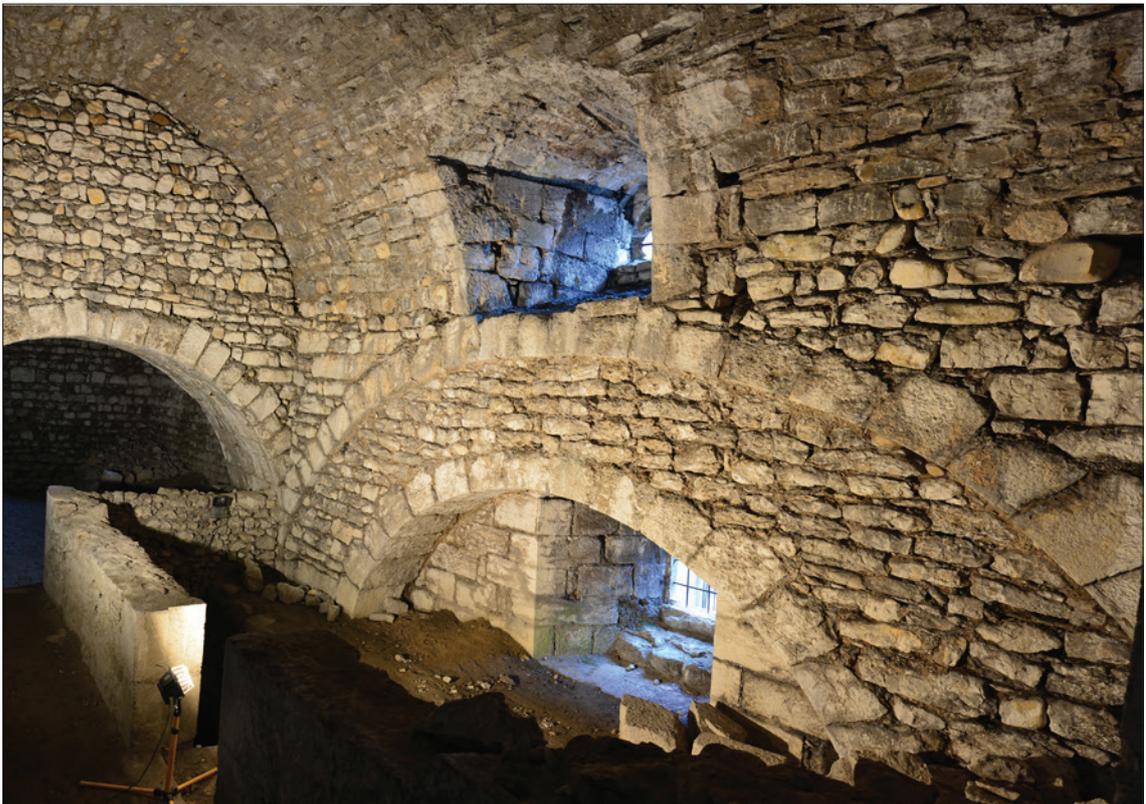
Fig. 39 : Détail du mur sud de la salle orientale et du chaînage avec le mur ouest. Cliché : E. Chauvin-Desfleurs.

Le mur sud est complètement aveugle (**fig. 39**). Son parement montre une grande régularité jusqu'à la naissance de la voûte et une construction en blocs bruts ou éclatés, parfois en moellons grossièrement équarris de calcaire disposés en assises réglées ; de nombreuses cales assurent le réglage des assises (**fig. 40**). À l'angle sud-est de la salle, le chaînage du mur sud avec le mur oriental est mal assuré, probablement du fait de la présence de la porte dans le mur est qui constitue une contrainte architectonique forte (**fig. 41**). En revanche, à l'extrémité ouest du mur sud, le chaînage avec le mur séparant les deux salles est très régulier, ainsi que les assises qui se correspondent parfaitement sur les deux parements mais aussi au niveau du pilastre (**fig. 42**), assurant la contemporanéité du mur sud, du pilastre sud et du mur de séparation entre les deux salles avec sa grande arcade.

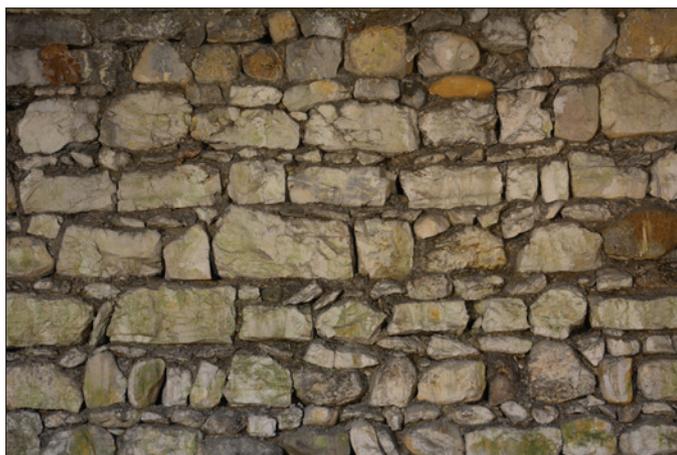
Fig. 41 : Extrémité est du mur sud et contact avec le mur est de la salle orientale. Cliché : E. Chauvin-Desfleurs.

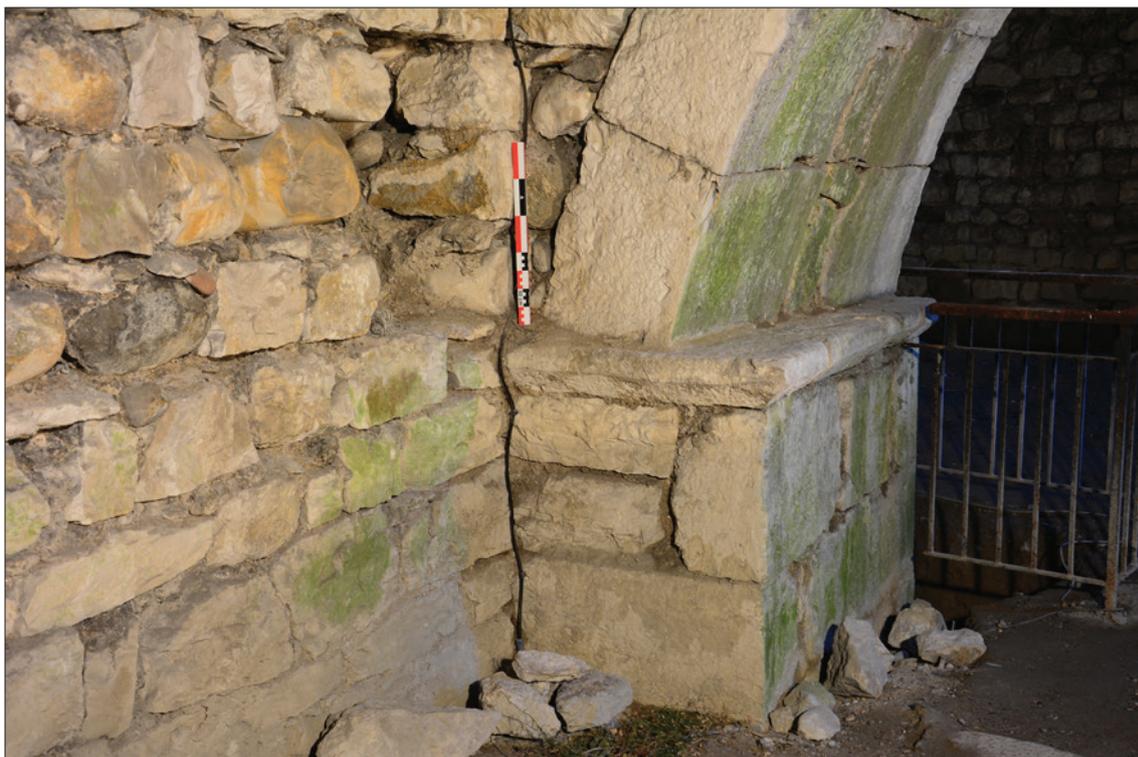
Fig. 42 : Chaînage entre le pilastre sud et le mur sud de la salle orientale. Cliché : E. Chauvin-Desfleurs.

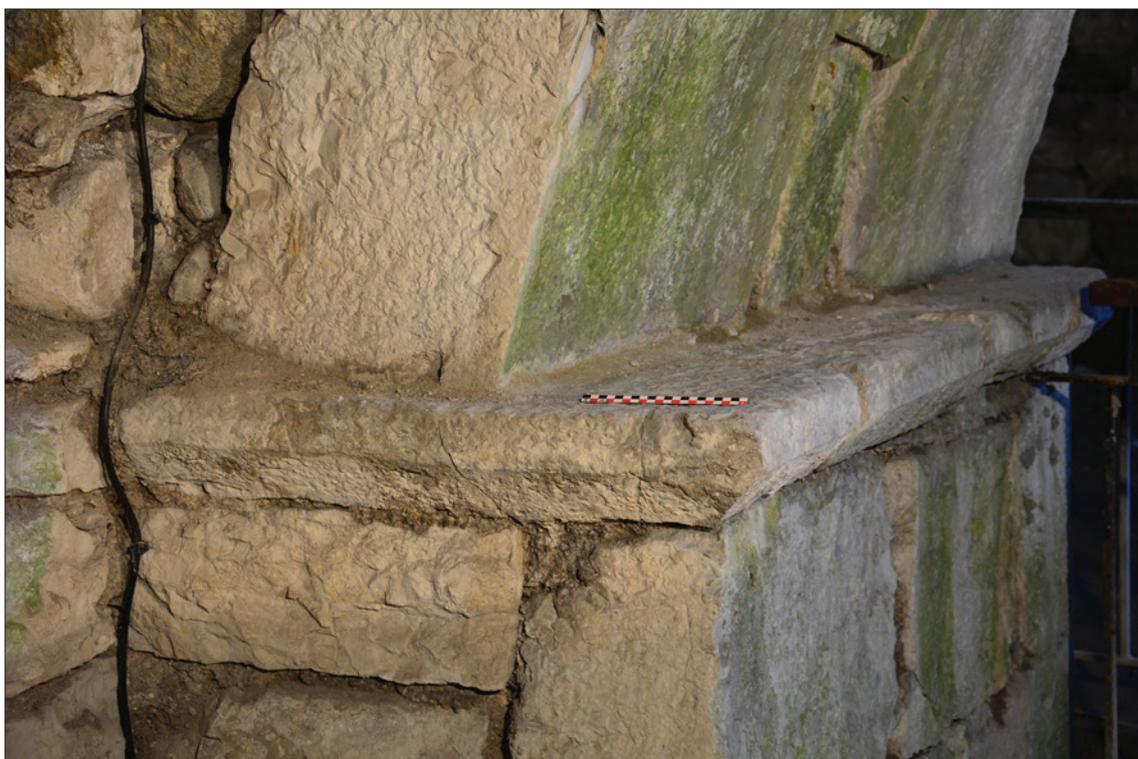
Fig. 43 : Imposte chanfreinée du pilastre sud. Cliché : E. Chauvin-Desfleurs.

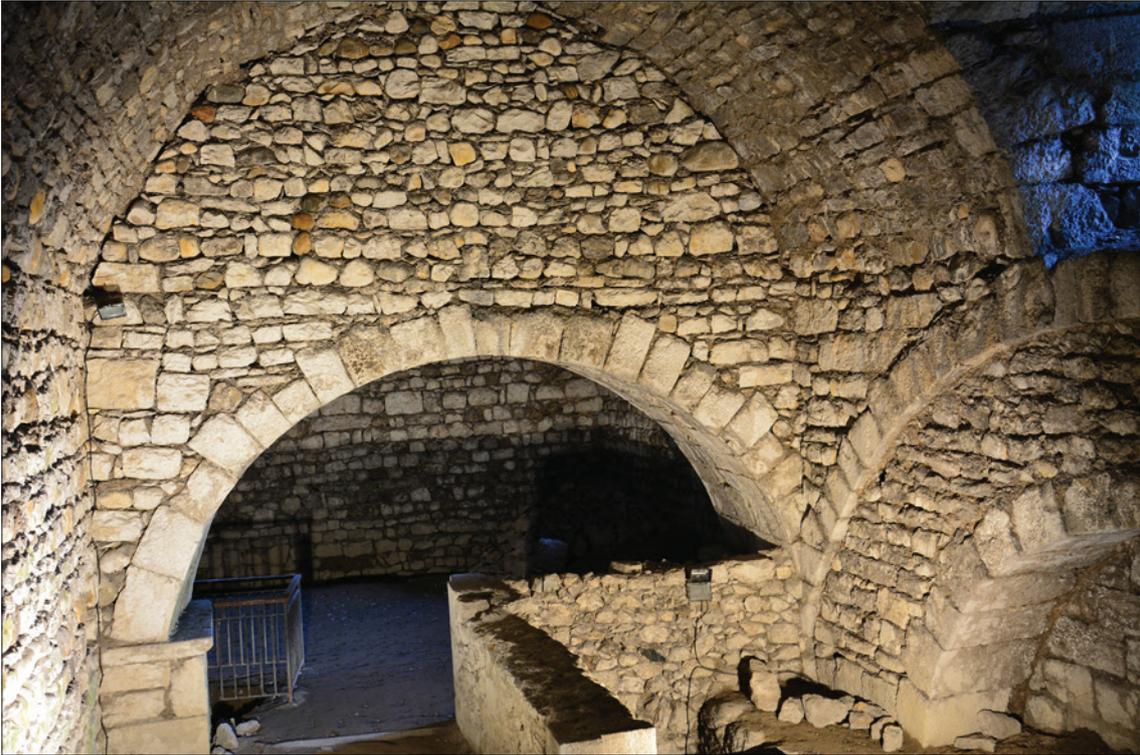
Fig. 44 : Détail du mur ouest et de la grande arcade séparant les deux salles et chaînage avec le mur nord de la salle orientale. Cliché : E. Chauvin-Desfleurs.

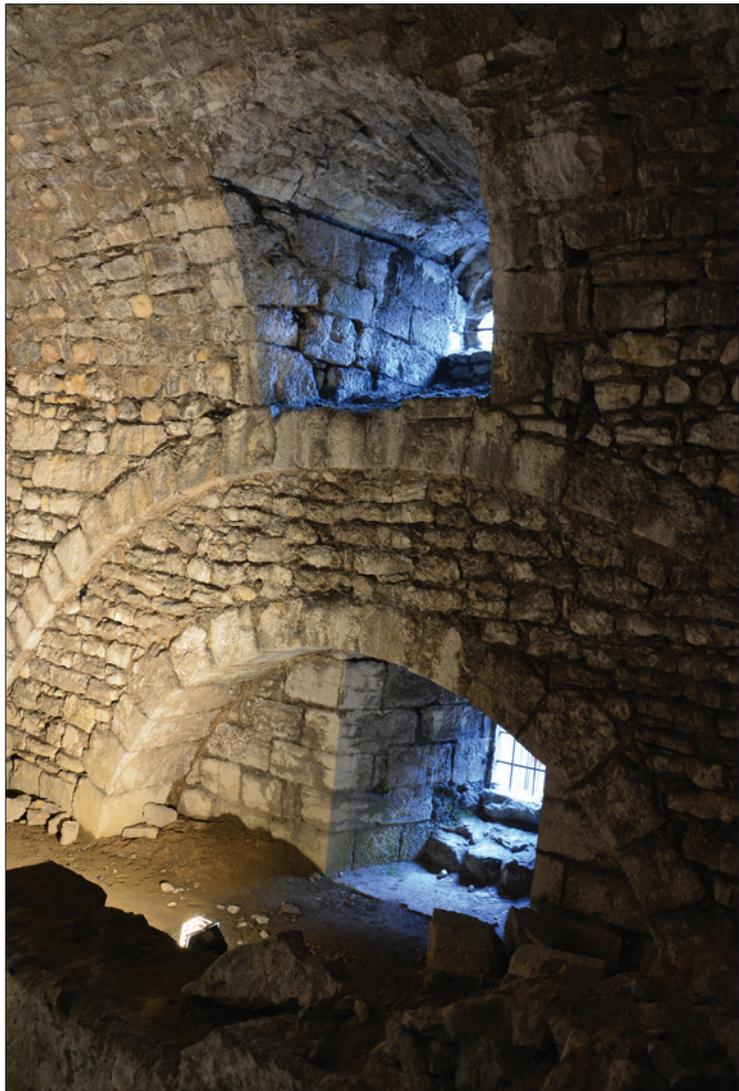
Fig. 45 : Baies superposées du mur nord de la salle orientale. Cliché : E. Chauvin-Desfleurs.

Les modes de construction de ces deux arcs superposés et des deux baies sont très similaires et emploient le calcaire blanc taillé au pic, à la broche et au ciseau sur les arêtes. Les décors des baies, à oculus trilobé en haut et jour rectangulaire à linteau trilobé en bas, tous les deux abaissés de chanfreins, sont également proches typologiquement et accusent une chronologie pouvant se placer entre le milieu du XIII^e siècle et le début du XV^e siècle ; néanmoins, l'emploi de calcaire dur comme pierre de taille semble récuser une datation antérieure au début du XIV^e siècle, mais ce point nécessiterait d'être précisé. En revanche, nous ne pouvons que constater que le grand arc supérieur a bien été bâti simultanément avec le mur ouest et probablement le mur oriental, même si le chaînage

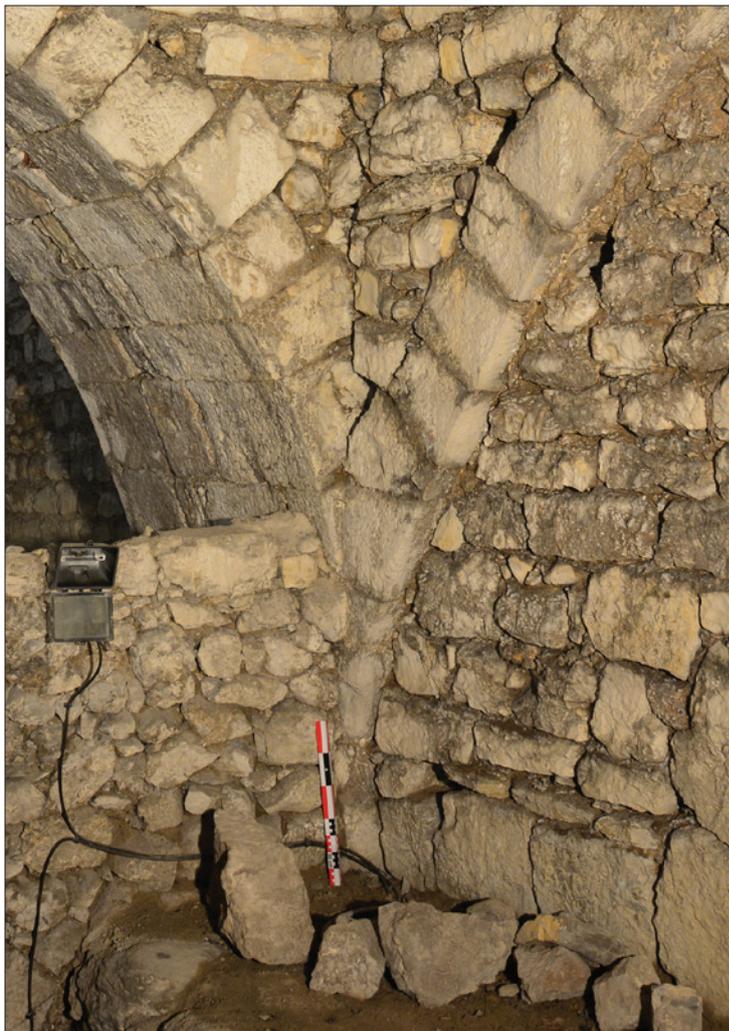
Fig. 46 : Pilastre et sommier accueillant les grandes arcades ouest et nord ; le pilastre est en partie noyé dans une maçonnerie postérieure. Cliché : E. Chauvin-Desfleurs.

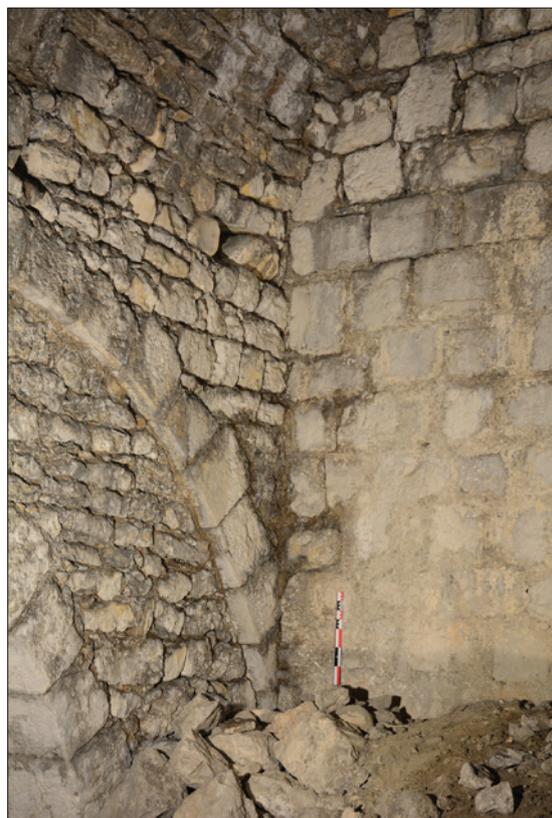
Fig. 47 : Retombée de la grande arcade nord contre le mur oriental de la salle. Cliché : E. Chauvin-Desfleurs.

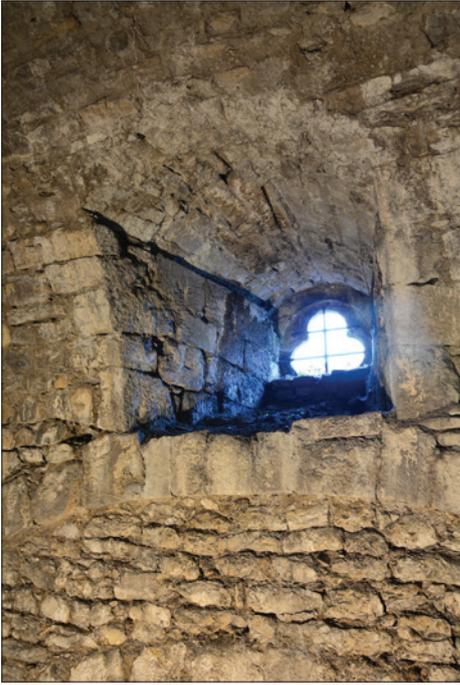
Fig. 48 : Oculus trilobé à l'extrados de la grande arcade nord. Cliché : E. Chauvin-Desfleurs.

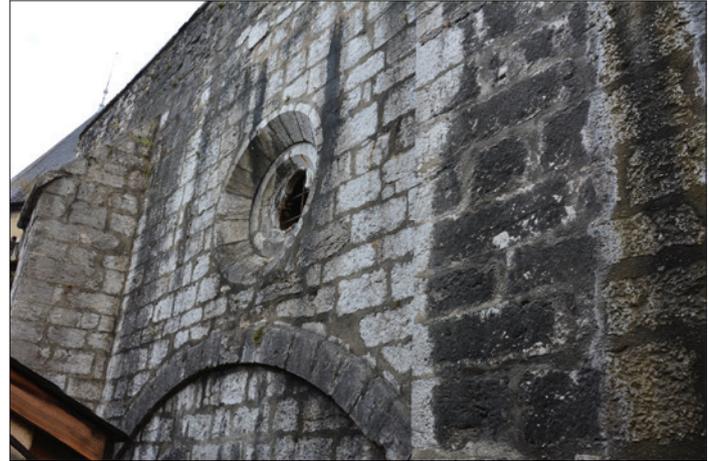
Fig. 49 : Oculus trilobé et grande arcade nord de la salle orientale sur le parement nord de la courtine. Cliché : E. Chauvin-Desfleurs.

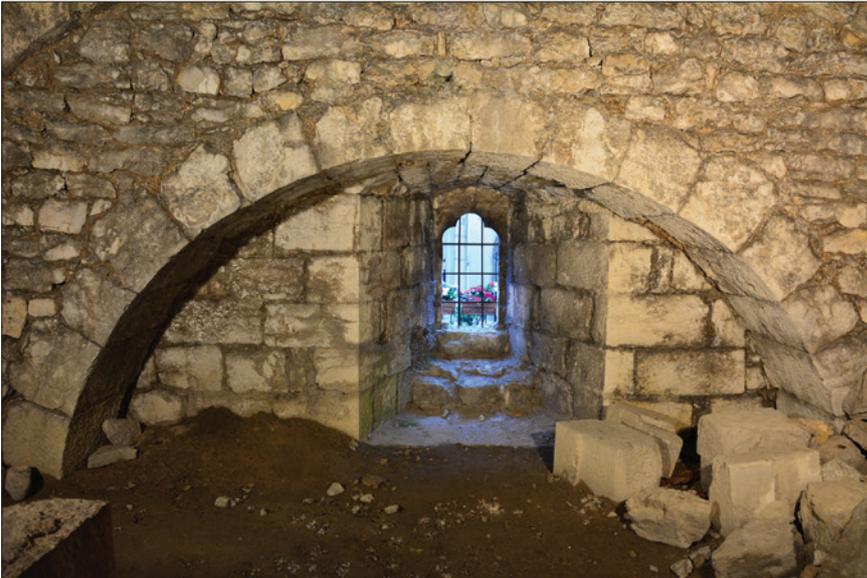
Fig. 50 : Deuxième arcade en sous-œuvre de la grande arcade nord et baie trilobée. Cliché : E. Chauvin-Desfleurs.

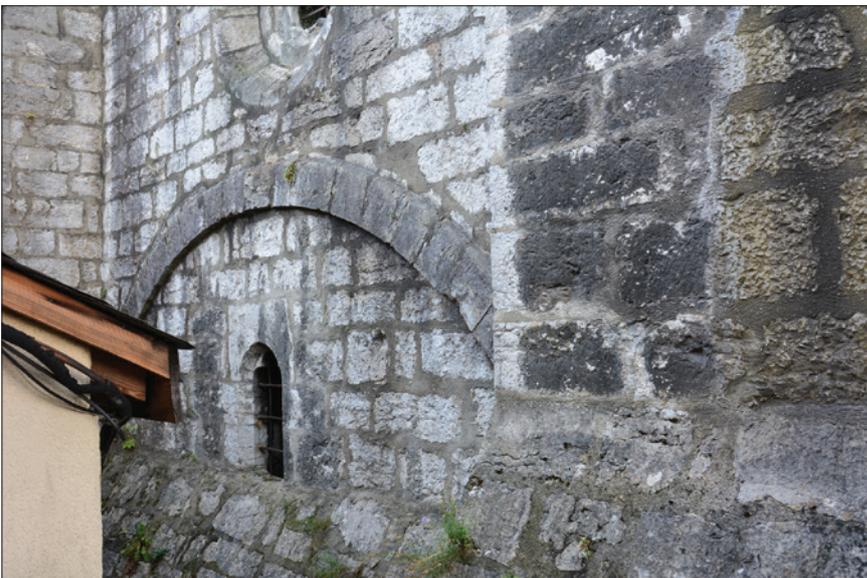
Fig. 51 : Détail de la maçonnerie construite en sous-œuvre de la grande arcade nord sur le parement nord de la courtine. Cliché : E. Chauvin-Desfleurs.

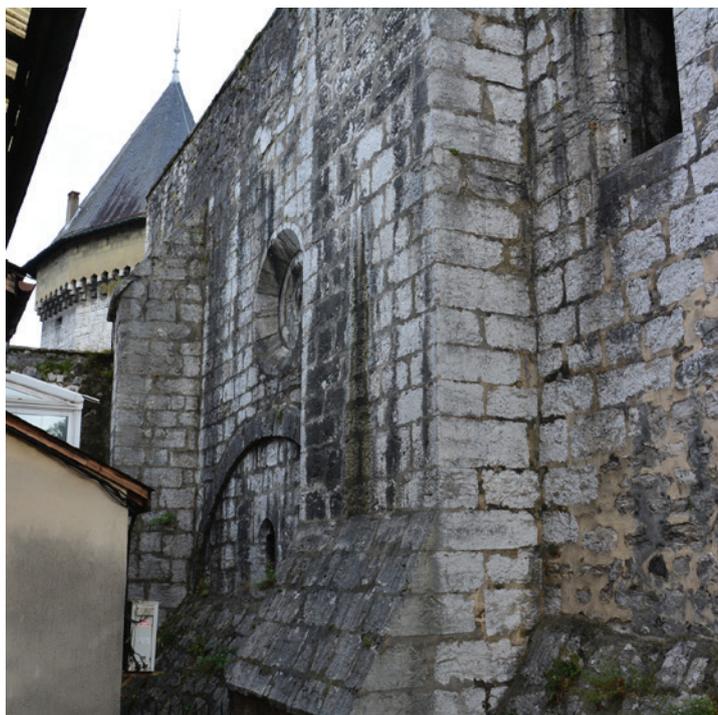
Fig. 54 : Murs de refend de la salle orientale.
Cliché : E. Chauvin-Desfleurs.

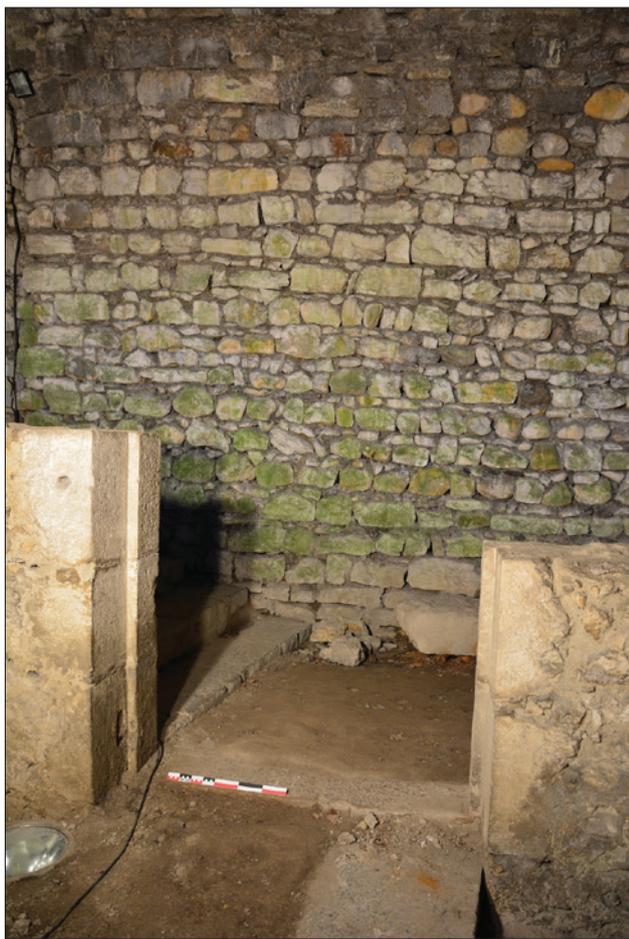
Fig. 56 : Détail du piédroit nord et du seuil de la porte aménagée dans le refend ouest, en sous-œuvre de la grande arcade séparant les deux salles. Cliché : E. Chauvin-Desfleurs.

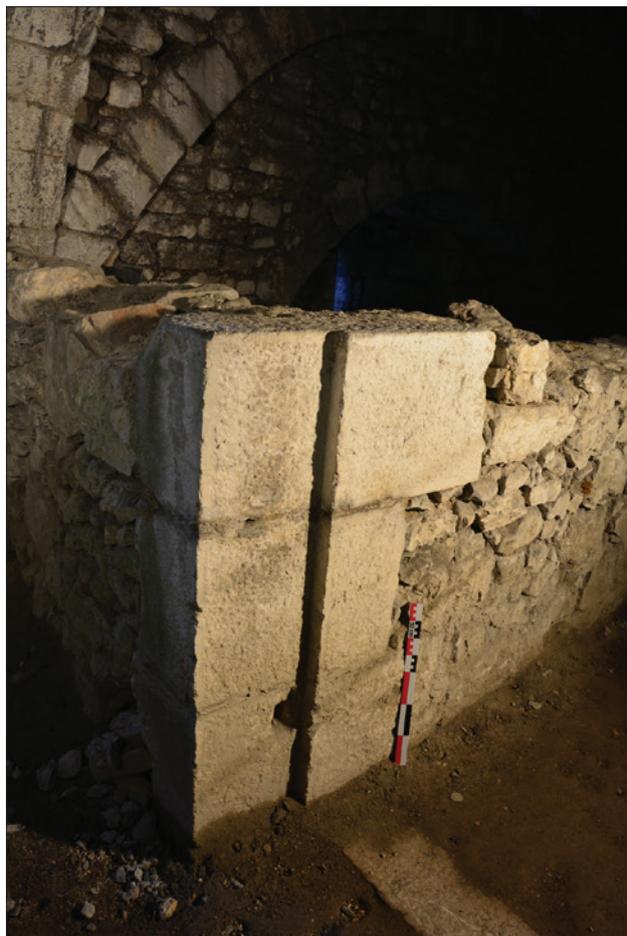
Fig. 57 : Escalier d'accès à la cave du deuxième sous-sol. Cliché : E. Chauvin-Desfleurs.

Enfin, la salle orientale est recoupée par deux murs en pierre délimitant des espaces internes visiblement postérieurs aux murs périphériques. Un premier mur vient en sous-œuvre au niveau de la grande arcade séparant les deux salles (**fig. 54**), tandis que le deuxième recoupe la salle orientale d'est en ouest en s'appuyant à l'est sur le piédroit nord de la grande porte d'accès à la salle. Ces deux maçonneries sont chaînées à leur jonction et sont donc contemporaines l'une de l'autre. Épais de 0,50 m, ces deux murs étaient à l'origine plus hauts qu'aujourd'hui et ont été arasés. Ils montaient vraisemblablement jusqu'en haut de la salle pour délimiter des espaces fermés ; deux portes assuraient les circulations. La première, large de 1,35 m, prenait place au milieu du mur est/ouest (**fig. 55**), comme en témoignent le seuil et les piédroits à feuillure en pierre de taille de calcaire. La seconde, sans doute identique à la première, était aménagée dans l'angle sud-ouest de la salle ; son seuil et son piédroit nord sont encore visibles, mais son piédroit sud appuyé sur le pilastre du mur sud a disparu (**fig. 56**). Deux petites salles de 7,30 m par 2,45 au sud et 7,30 m par 2,65 m au nord étaient ainsi délimitées ; dans la salle nord, un escalier droit mène à une cave au deuxième sous-sol (**fig. 57**).

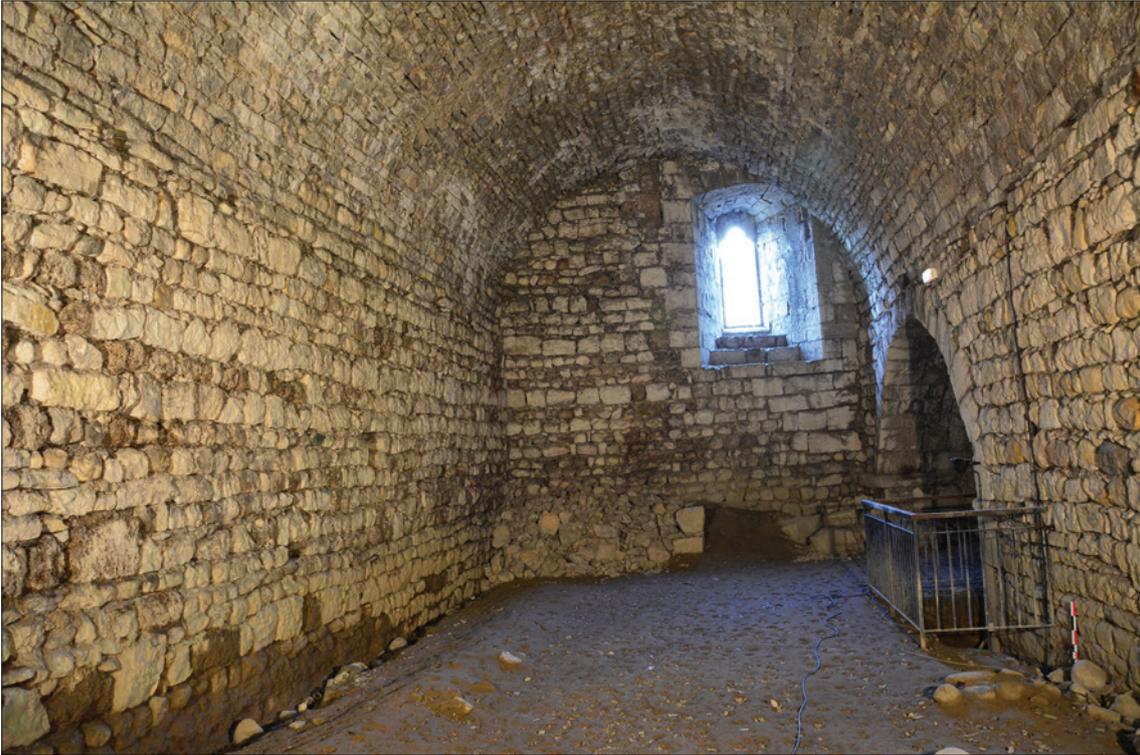
Fig. 58 : La salle occidentale vue du sud et sa baie en lancette. Cliché : E. Chauvin-Desfleurs.

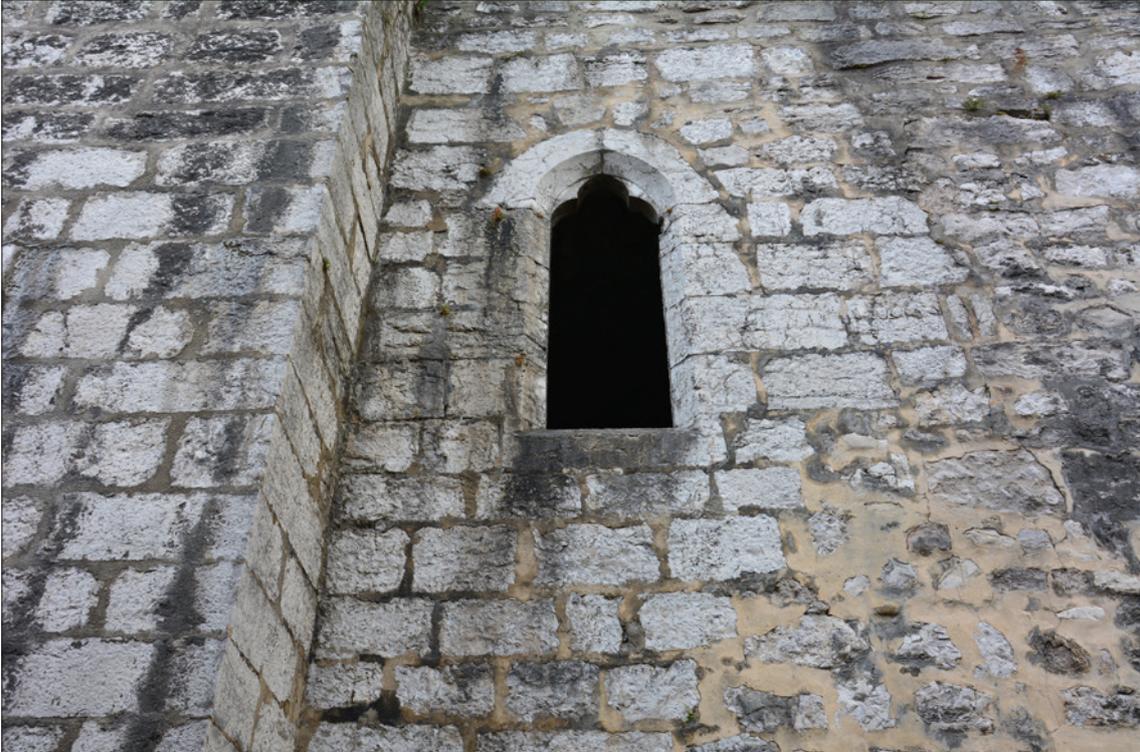
Fig. 59 : La baie en lancette de la salle occidentale vue du nord. Cliché : E. Chauvin-Desfleurs.

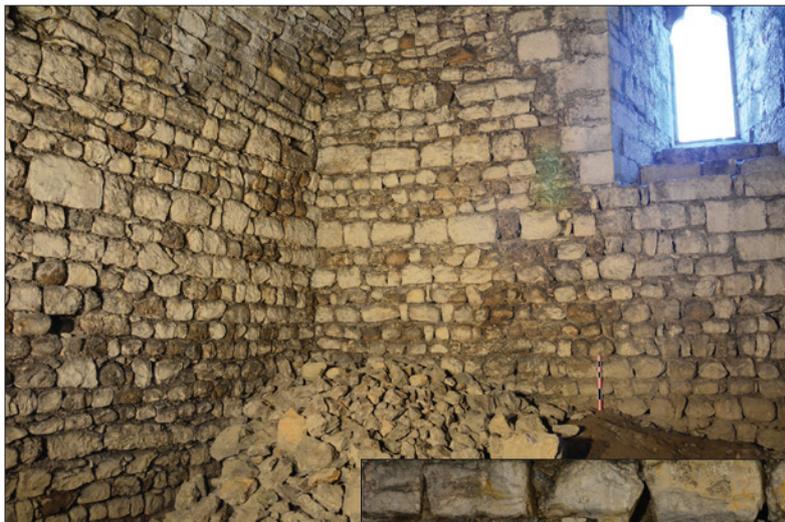
Fig. 60 : Chaînage d'angle des murs nord et ouest de la salle occidentale. Cliché : E. Chauvin-Desfleurs.

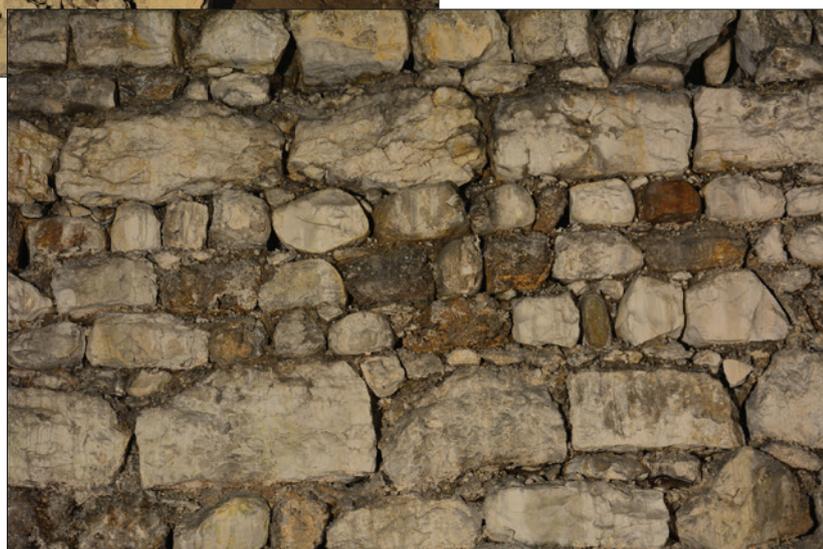
Fig. 62 : Absence de chaînage entre les murs ouest et sud de la salle occidentale. Cliché : E. Chauvin-Desfleurs.

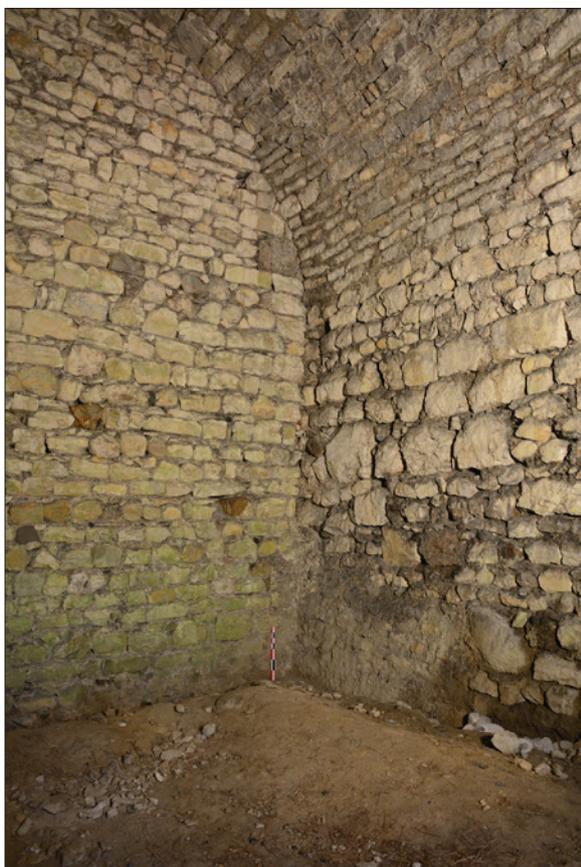
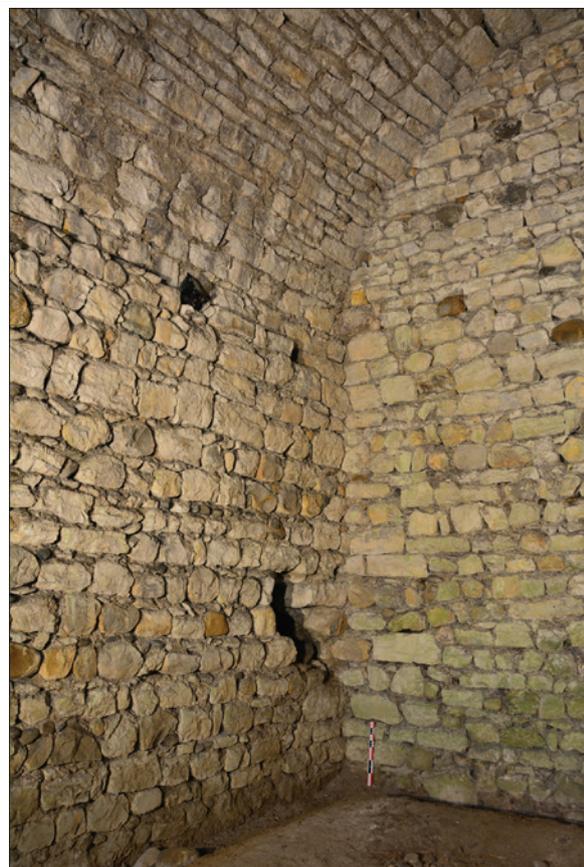
Fig. 63 : Chaînage et correspondances d'assises entre les murs sud et est de la salle occidentale. Cliché : E. Chauvin-Desfleurs.

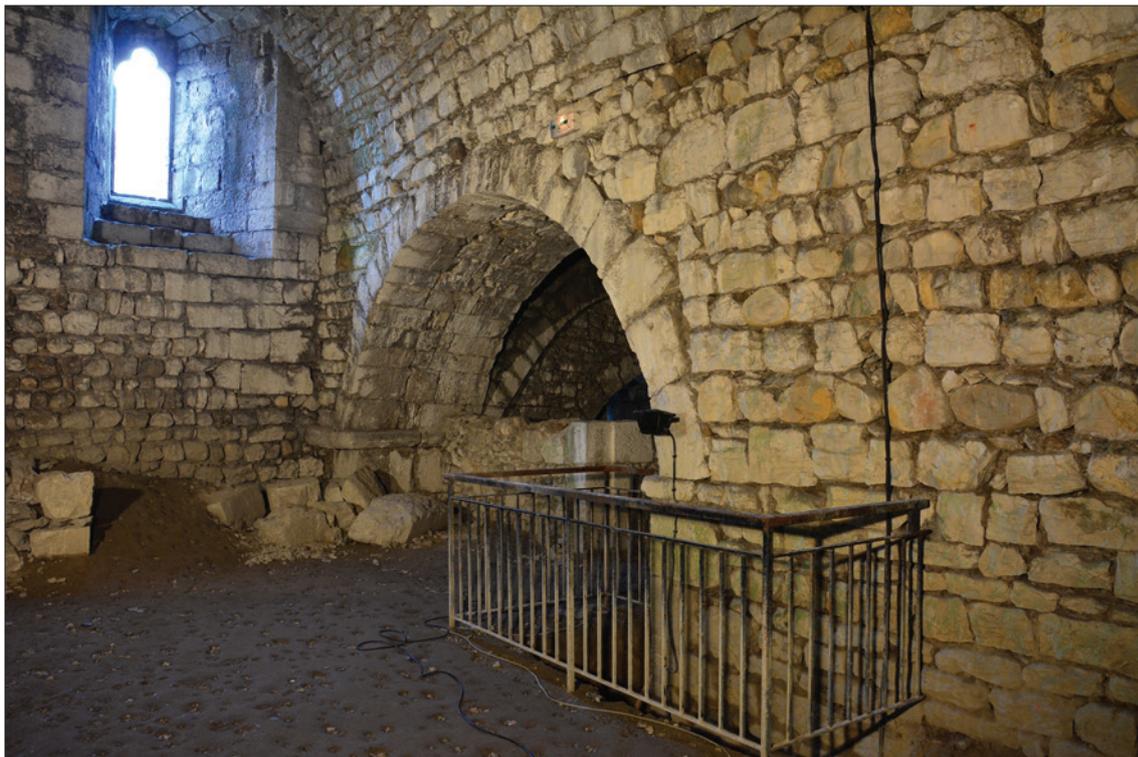
Fig. 64 : Correspondance des assises entre le pilastre sud et le mur est de la salle occidentale. Cliché : E. Chauvin-Desfleurs.
