Château des ducs de Savoie (Chambéry, Savoie). Les Salles basses du Vieux Pavillon

LES SALLES BASSES DU VIEUX PAVILLON

Atelier d'Archéologie Alpine

ETUDE ARCHÉOLOGIQUE DU BÂTI

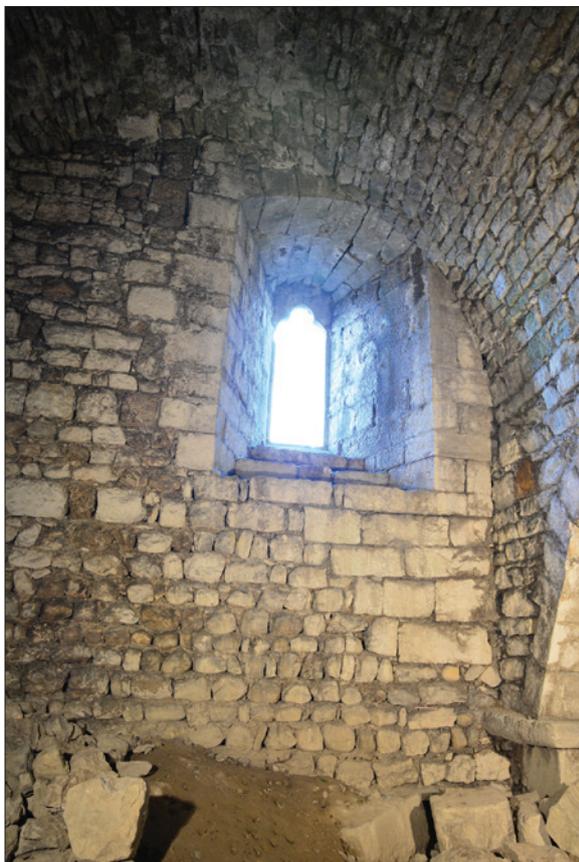
Fig. 65 : Reconstruction en moyen appareil de calcaire autour de la baie en lancette du mur nord. Cliché : E. Chauvin-Desfleurs.

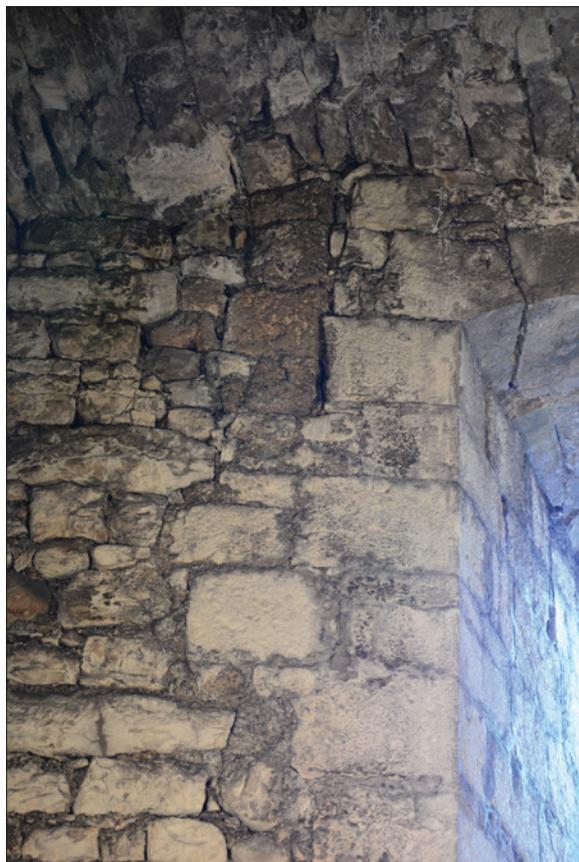
Fig. 66 : Détail du vestige de piédroit ouest d'un ancien aménagement en tuf dans le mur nord. Cliché : E. Chauvin-Desfleurs.

Un vestige de piédroit en tuf correspondant vraisemblablement à une ancienne ouverture ou à un aménagement intra mural (placard, latrines, cheminée...) est observable en partie haute du mur nord (**fig. 66**), sans qu'il soit possible d'associer les traces d'un niveau de sol à cette ouverture.

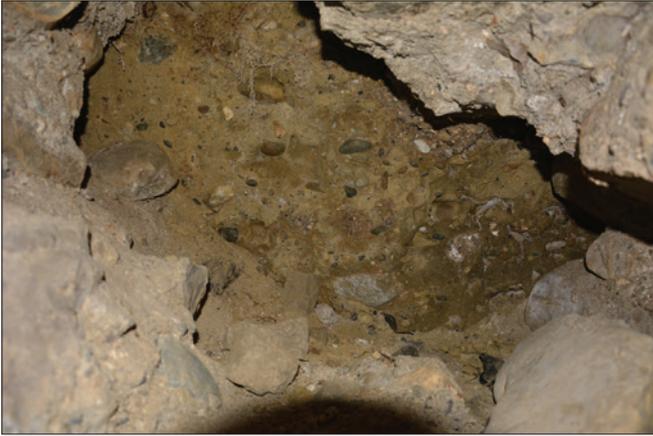
Fig. 67 : Couche de sédiments et blocs à l'arrière du mur est de la salle occidentale (sondage années 1980). Cliché : E. Chauvin-Desfleurs.

Enfin, deux sondages réalisés dans les années 1980 par l'Architecte des Bâtiments de France de Savoie, Edmond Brocard, livre quelques informations complémentaires. La première concerne l'épaisseur du mur oriental, qui avoisine 0,80 m au niveau de l'angle sud-est de la salle ; le mur n'est parementé que sur sa face visible, tandis qu'il chemise des couches de sédiments et de blocs à l'arrière (**fig. 67**), sans que l'on puisse définir précisément leur origine anthropique ou naturelle à ce stade, mais qui évoque une formation détritique de type moraine. Un sondage au sol au niveau du pilastre sud montre en outre que le parement du pilastre se poursuit plus bas et que seule est observable sur au moins 1,10 m de profondeur une couche de remblai anthropique, formé de sédiments argilo-sableux bruns, de petits blocs inférieurs à 10 cm de côté et de nodules de mortier désagrégé (**fig. 68**).

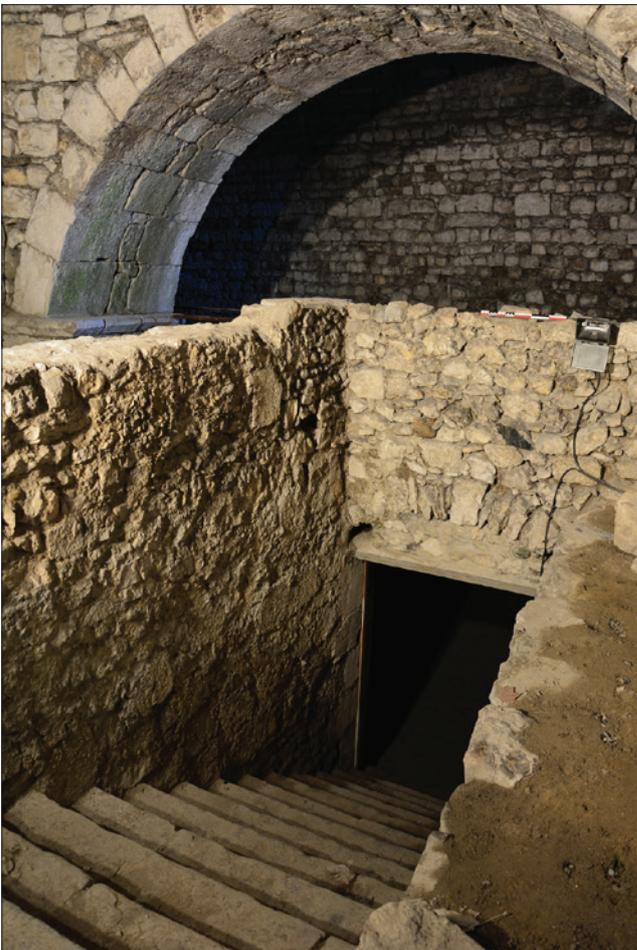
Fig. 69 : Escalier et porte d'accès à la cave en deuxième sous-sol. Cliché : E. Chauvin-Desfleurs.

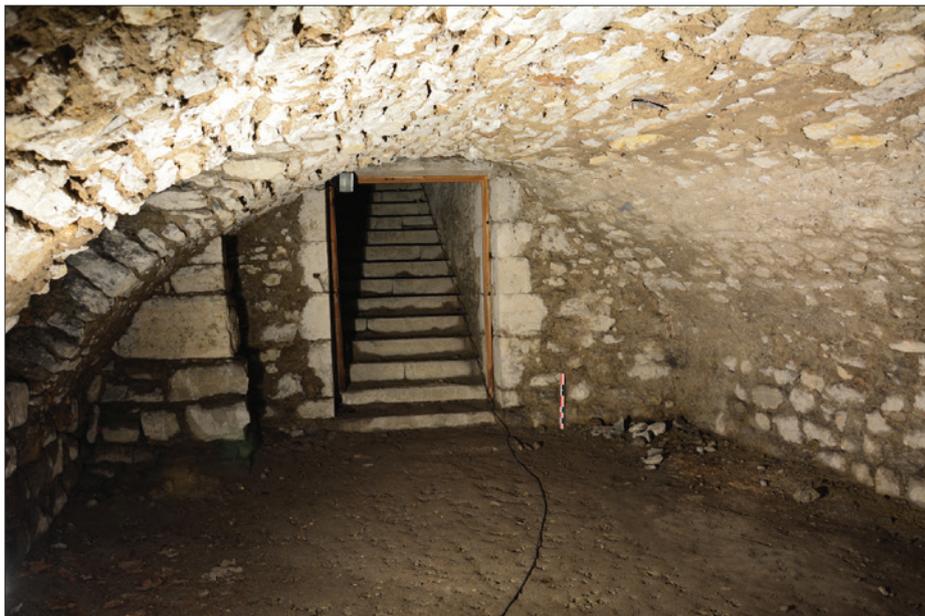
Fig. 70 : Vue générale de la cave depuis l'ouest.
Cliché : L. D'Agostino.

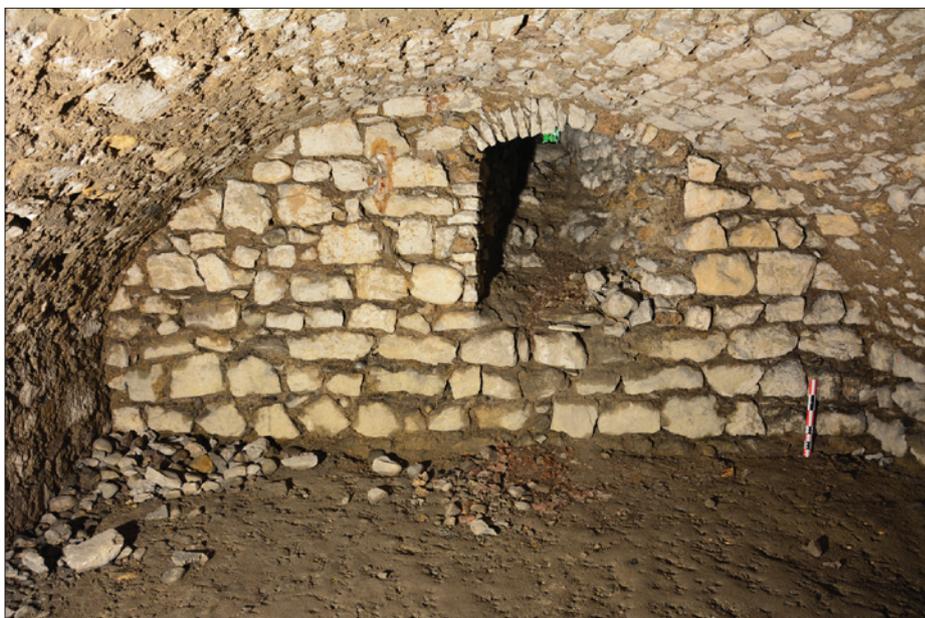
Fig. 71 : Mur ouest de la cave, parement en blocs bruts ou grossièrement équarris de calcaire, assises réglées. Cliché : L. D'Agostino.

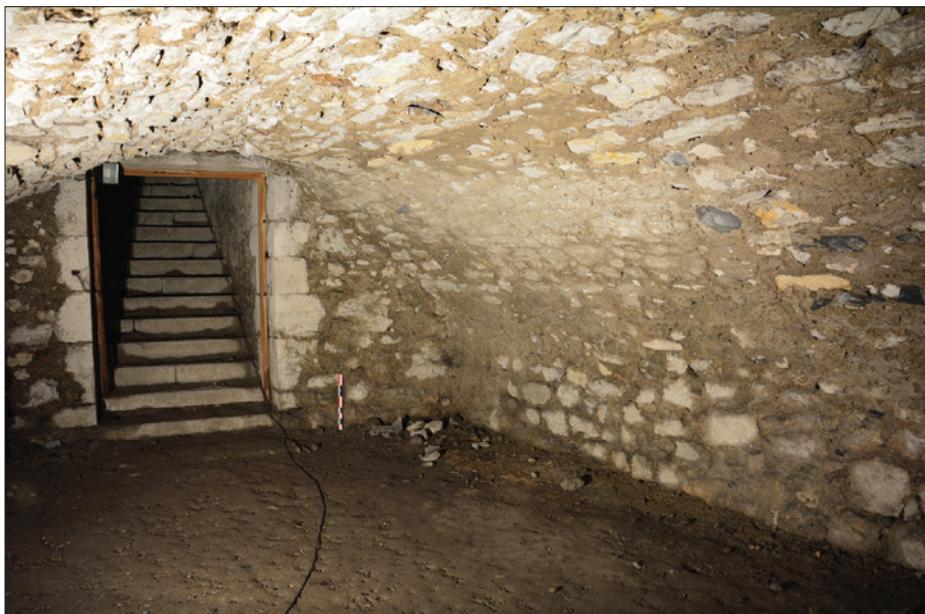
Fig. 72 : Murs sud et est de la cave, noyés dans le mortier. Cliché : L. D'Agostino.

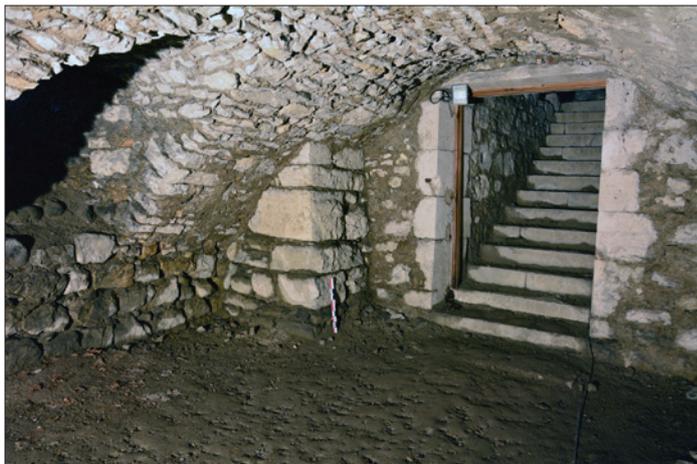
Fig. 73 : Base du pilastre nord en appui sur le parement du mur nord et mur de la cave qui vient chemiser le pilastre. Cliché : L. D'Agostino.

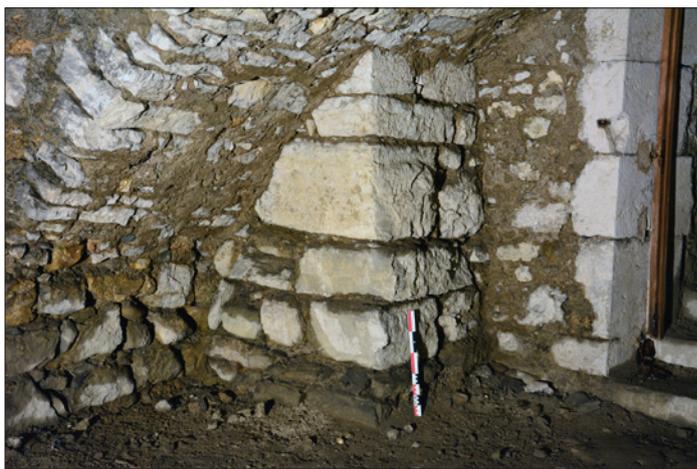
Fig. 74 : Détail du pilastre avec ressaut débordant à la troisième assise. Cliché : L. D'Agostino.

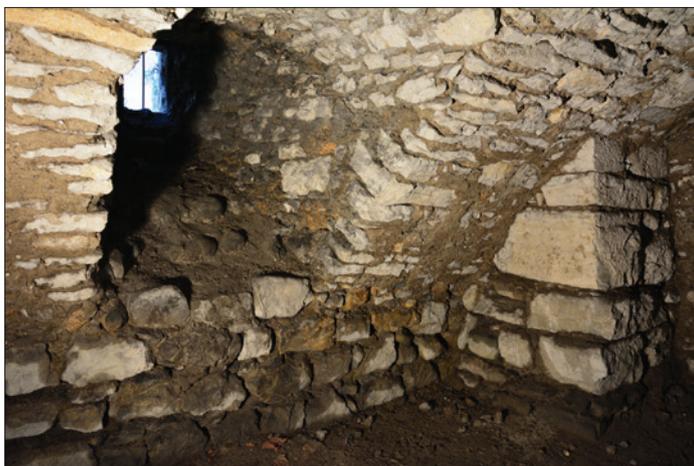
Fig. 76 : Soupirail percé dans le mur ouest de la cave ; le jour est bouché par le glacis construit sur sa face externe. Cliché : L. D'Agostino.

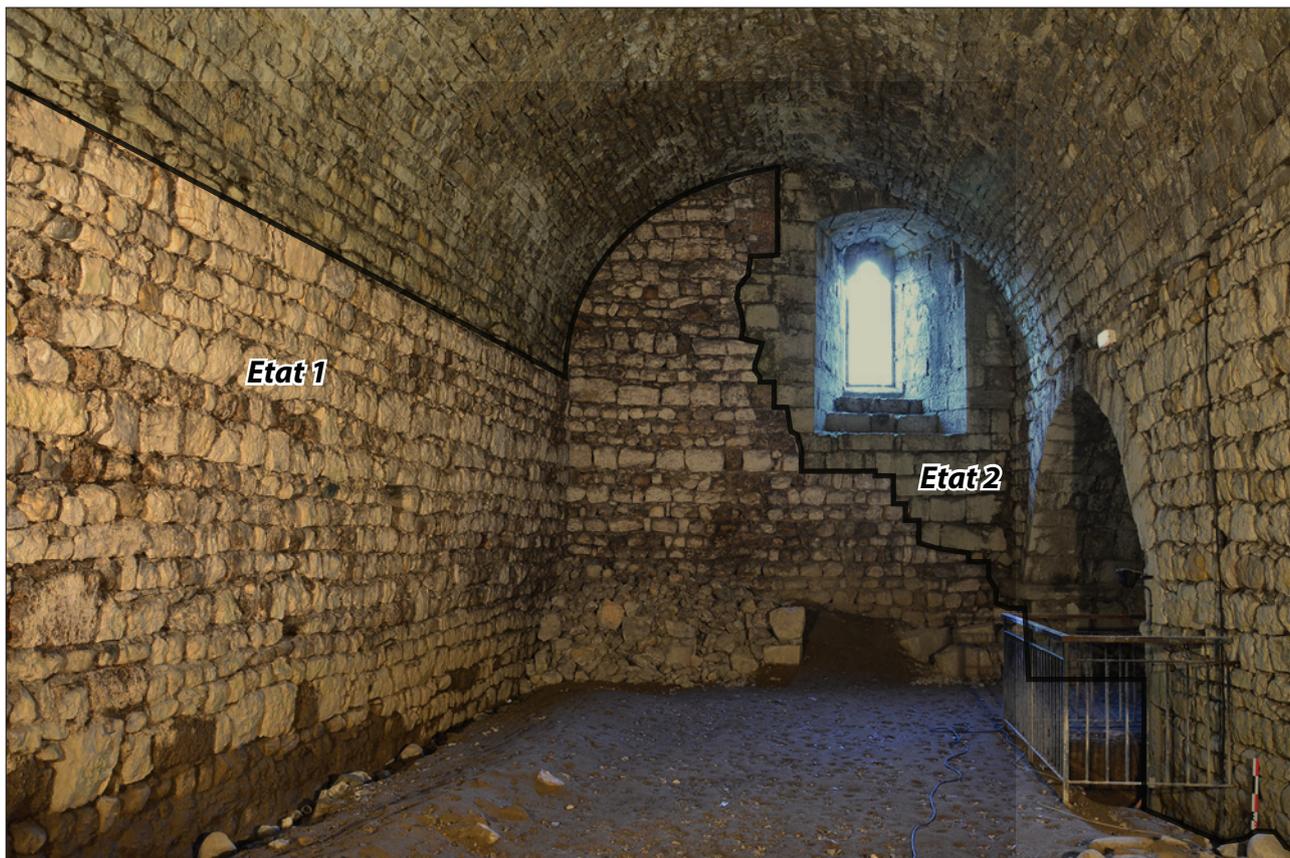
Fig. 77 : Les courtines de l'État 1 dans la salle occidentale. Cliché : E. Chauvin-Desfleurs. DAO : L. D'Agostino.

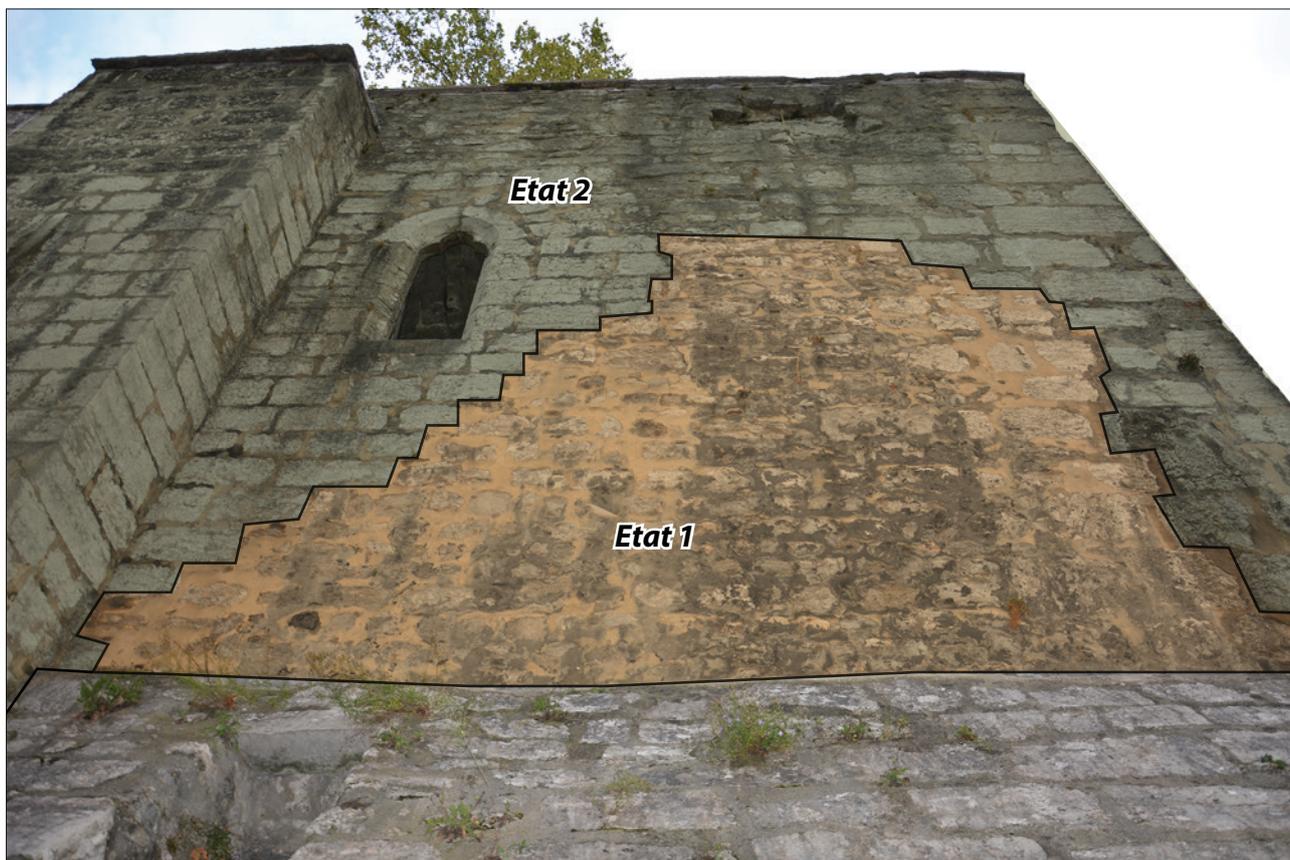
Fig. 78 : Les courtines de l'État 1 sur le parement nord et la reconstruction de l'État 2. Cliché : E. Chauvin-Desfleurs. DAO : L. D'Agostino.

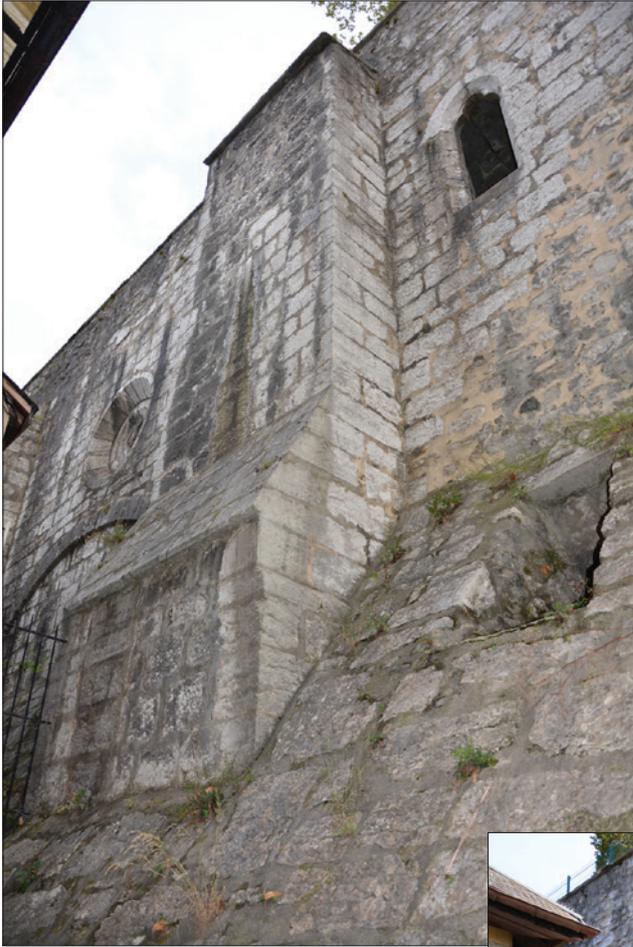
Fig. 79 : Les structures bâties dans les années 1310 sur le parement nord (contreforts, grande arcade et baies). Cliché : E. Chauvin-Desfleurs.

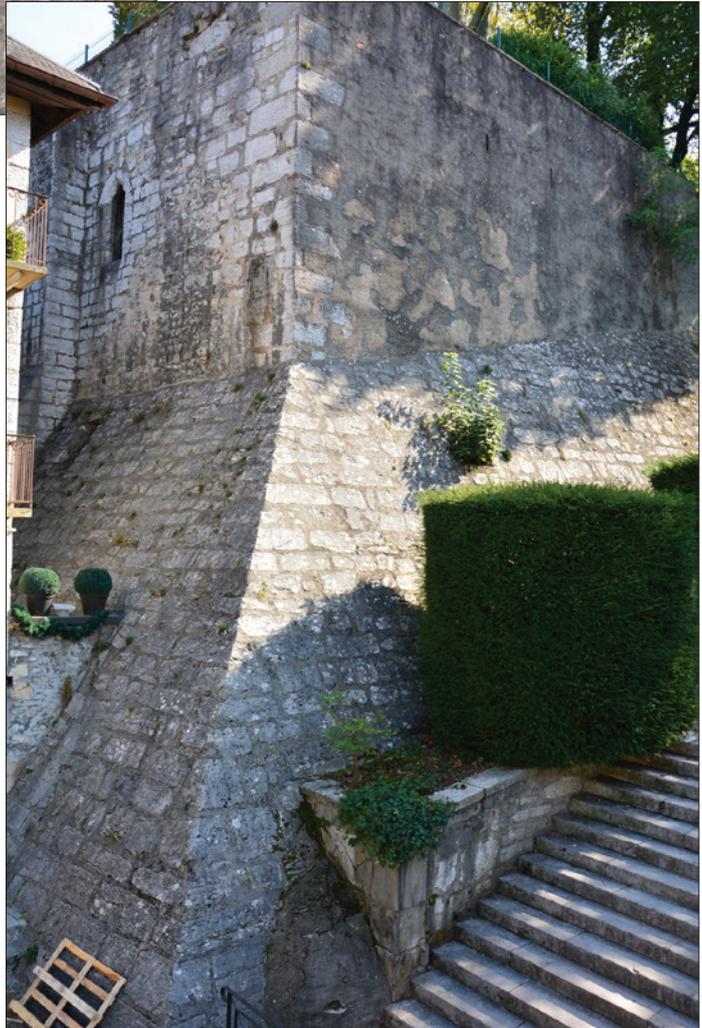
Fig. 80 : Angle nord-ouest de l'enceinte castrale. Cliché : E. Chauvin-Desfleurs.

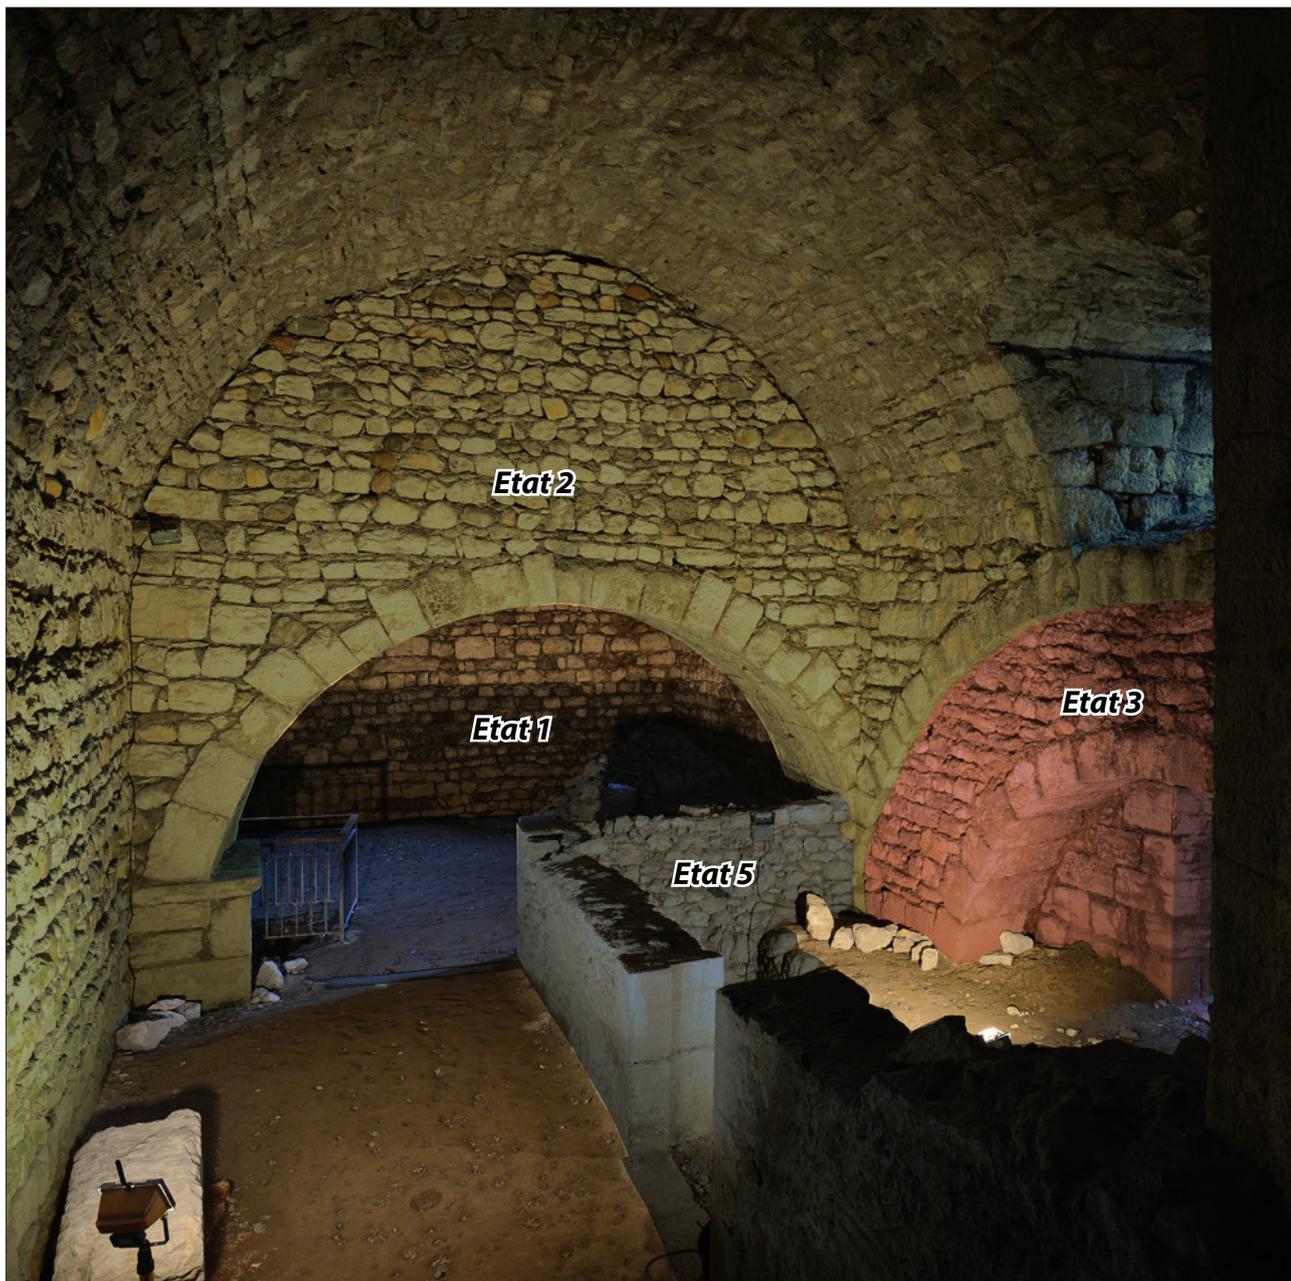
Fig. 81 : Les constructions des années 1310 dans la salle orientale (Etat 2 en vert). Cliché : E. Chauvin-Desfleurs. DAO : L. D'Agostino.

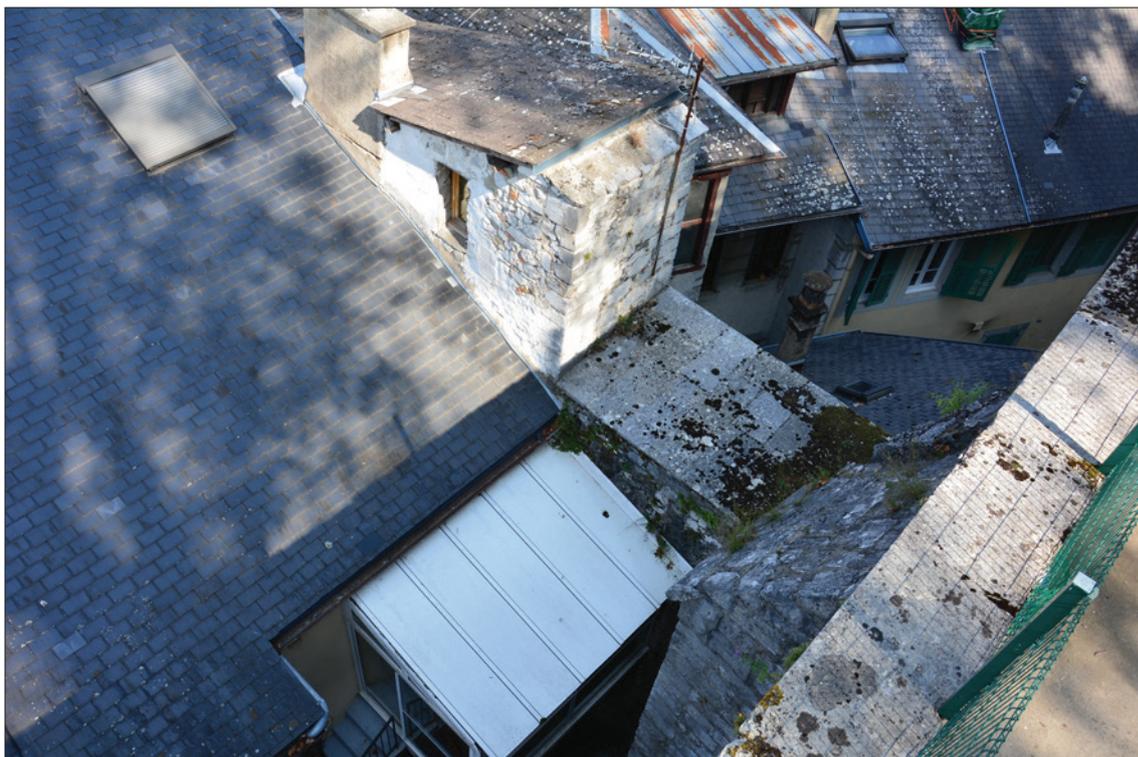
Fig. 82 : Vestiges de la courtine ouest de l'enceinte urbaine au droit de la courtine nord du château. Cliché : E. Chauvin-Desfleurs.

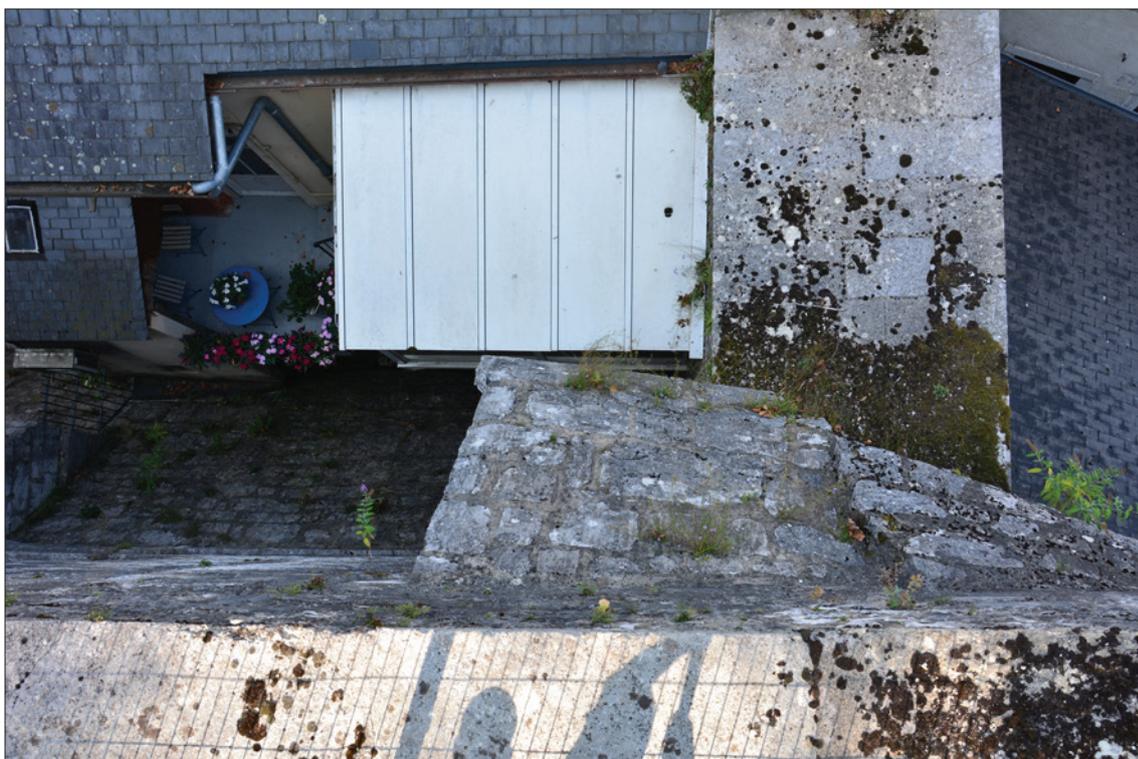
Fig. 83 : Chemisage du contrefort oriental par la courtine ouest de la ville au droit de la courtine nord du château. Cliché : E. Chauvin-Desfleurs.

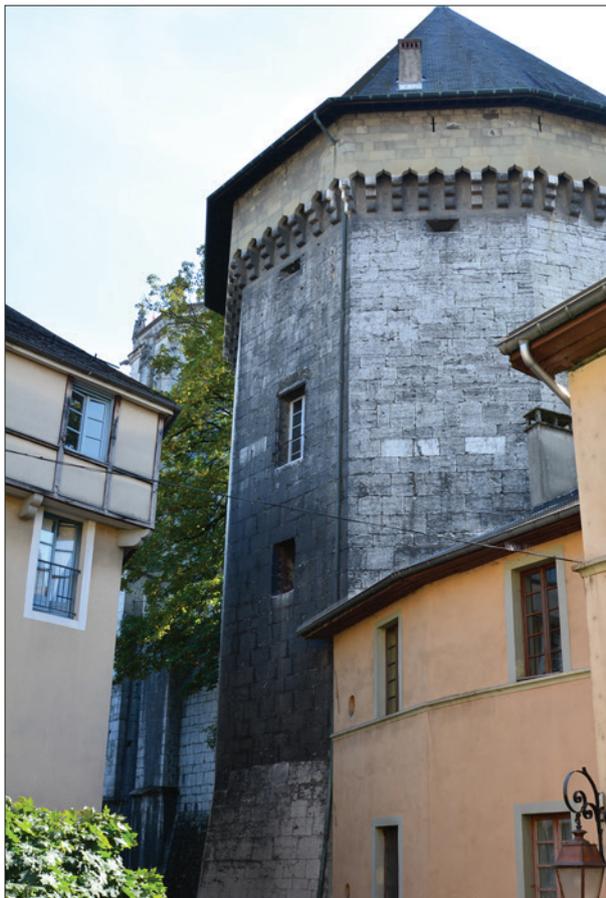
Fig. 84 : La tour Trésorerie. Cliché : E. Chauvin-Desfleurs.

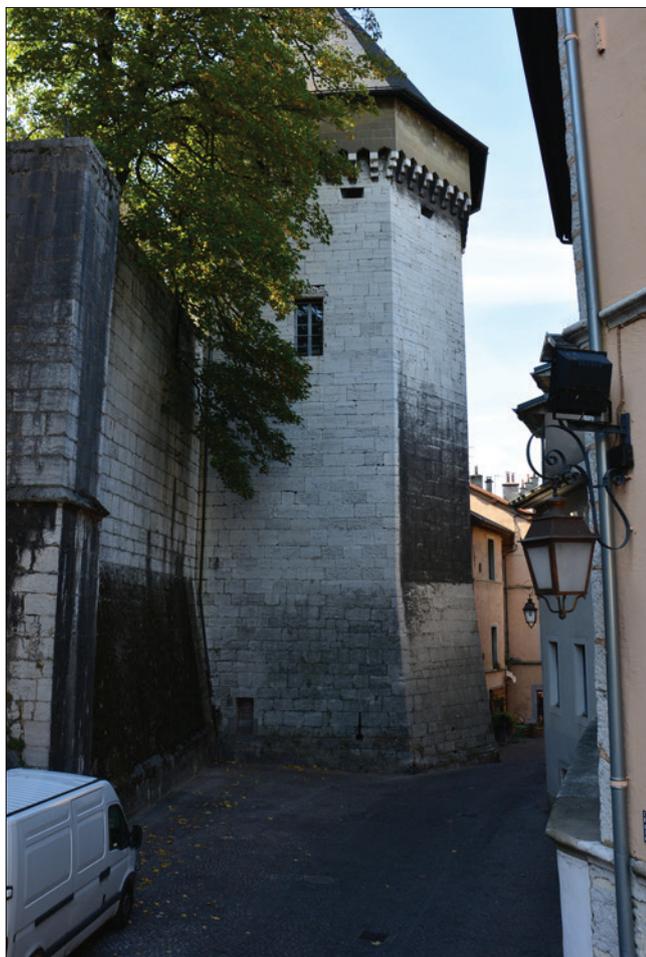
Fig. 85 : Les glacis de la tour Trésorerie et de la courtine nord entre la tour et la Sainte-Chapelle. Cliché : E. Chauvin-Desfleurs.

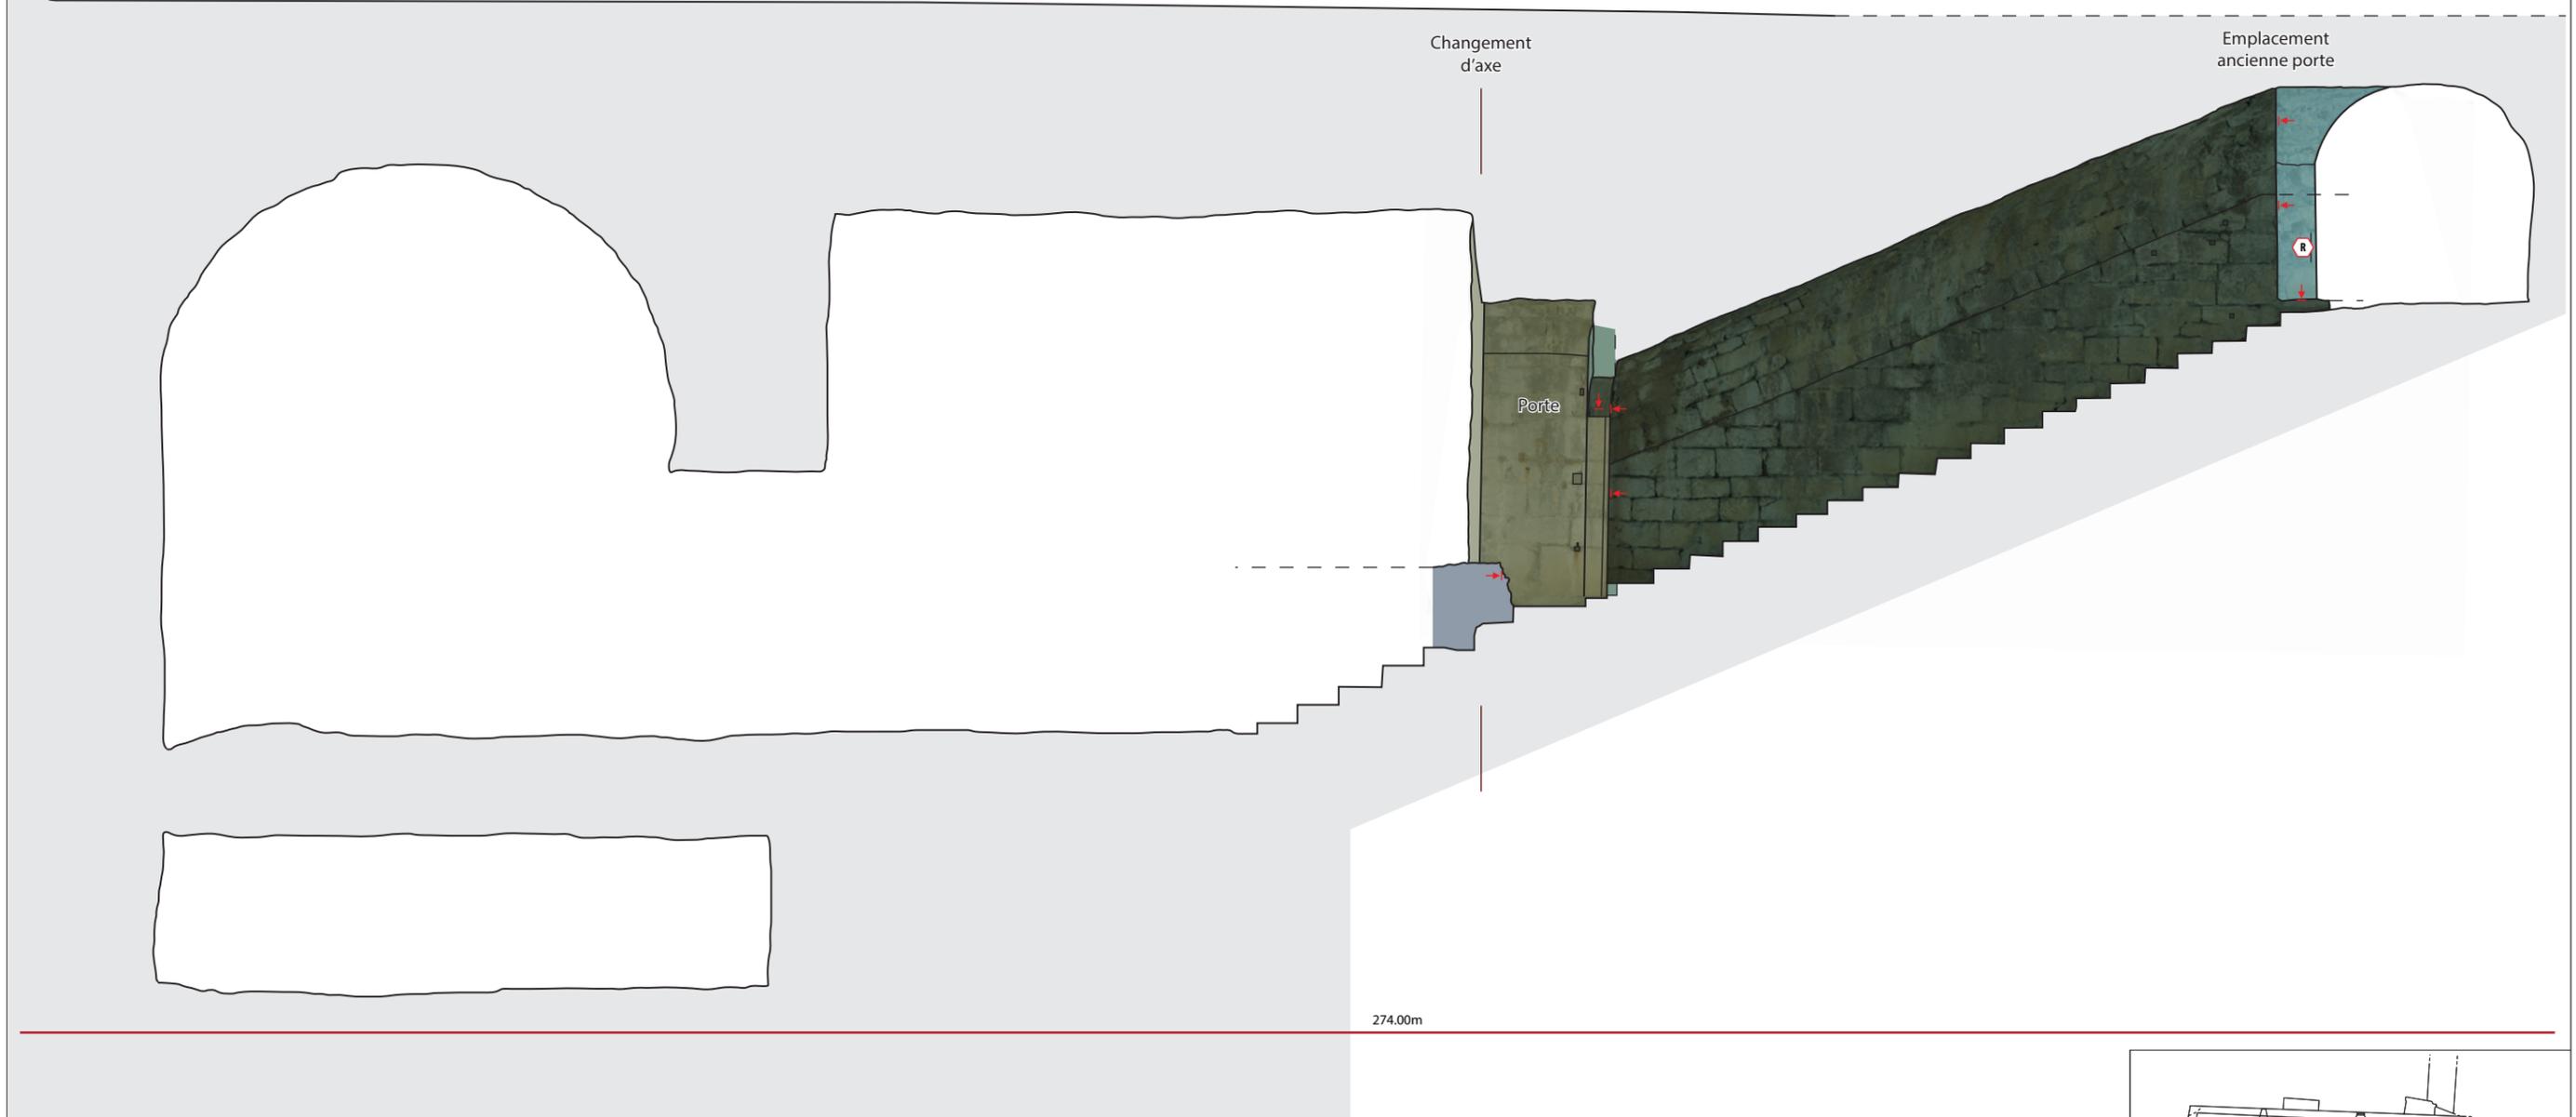
PHASES DE CONSTRUCTION	
■ Etat 1 (avant 1315)	■ Etat 3 (1346-1351 ?)
■ Etat 2.1 (1315-1319 ?)	■ Etat 4 (1726)
■ Etat 2.2 (1317-1318 ?)	■ Etat 5 (vers 1800)
